## **Cale dite slipway, Centre d'aviation maritime de la Penzé, Saint-Yves (Saint-Pol-de-Léon)**

Numéro de dossier : IA29133741  
Date de l'enquête initiale : 2024  
Date(s) de rédaction : 2024  
Cadre de l'étude : enquête thématique régionale Inventaire des héritages militaires en Bretagne  
Degré d'étude : étudié

## Le slipway du Centre d'aviation maritime de la Penzé

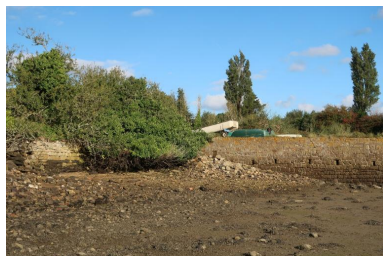
Vue de la liaison avec la parcelle agricole. Des murs de soutènement - partiellement ruiniformes - sont visibles à gauche  
Phot. Guillaume Lécueillier  
IVR53\_20242911145NUCA

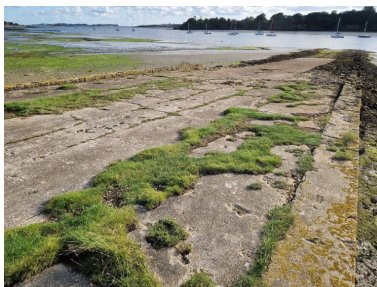
Vue générale vers la Penzé : dégradation et végétalisation spontanée de la partie supérieure en béton armé  
Phot. Guillaume Lécueillier  
IVR53\_20242911152NUCA

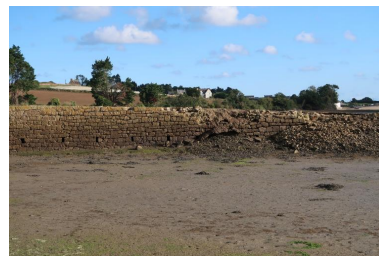
Vue de détail de l'élévation sud : maçonnerie de moellon de granite. Des portions de cale sont fortement dégradées par l'érosion marine  
Phot. Guillaume Lécueillier  
IVR53\_20242911146NUCA

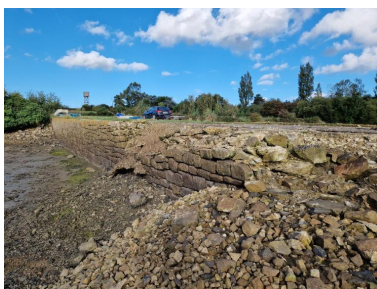
Vue de détail de l'élévation sud : dégradation de la maçonnerie de moellon de granite  
Phot. Guillaume Lécueillier  
IVR53\_20242911148NUCA

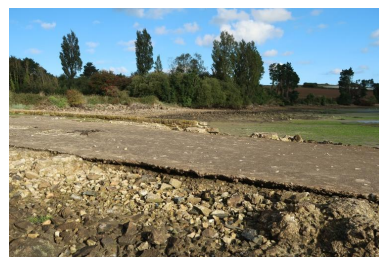
Vue de détail de la partie supérieure : dégradation du béton armé de la couche supérieure et de la maçonnerie par l'érosion marine  
Phot. Guillaume Lécueillier  
IVR53\_20242911149NUCA

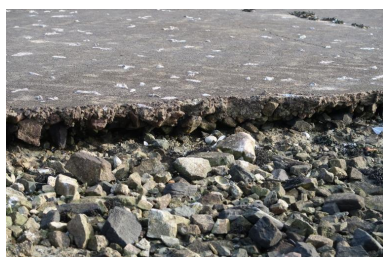
Vue de détail de la partie supérieure : dégradation du béton armé de la couche supérieure et de la maçonnerie par l'érosion marine  
Phot. Guillaume Lécueillier  
IVR53\_20242911150NUCA

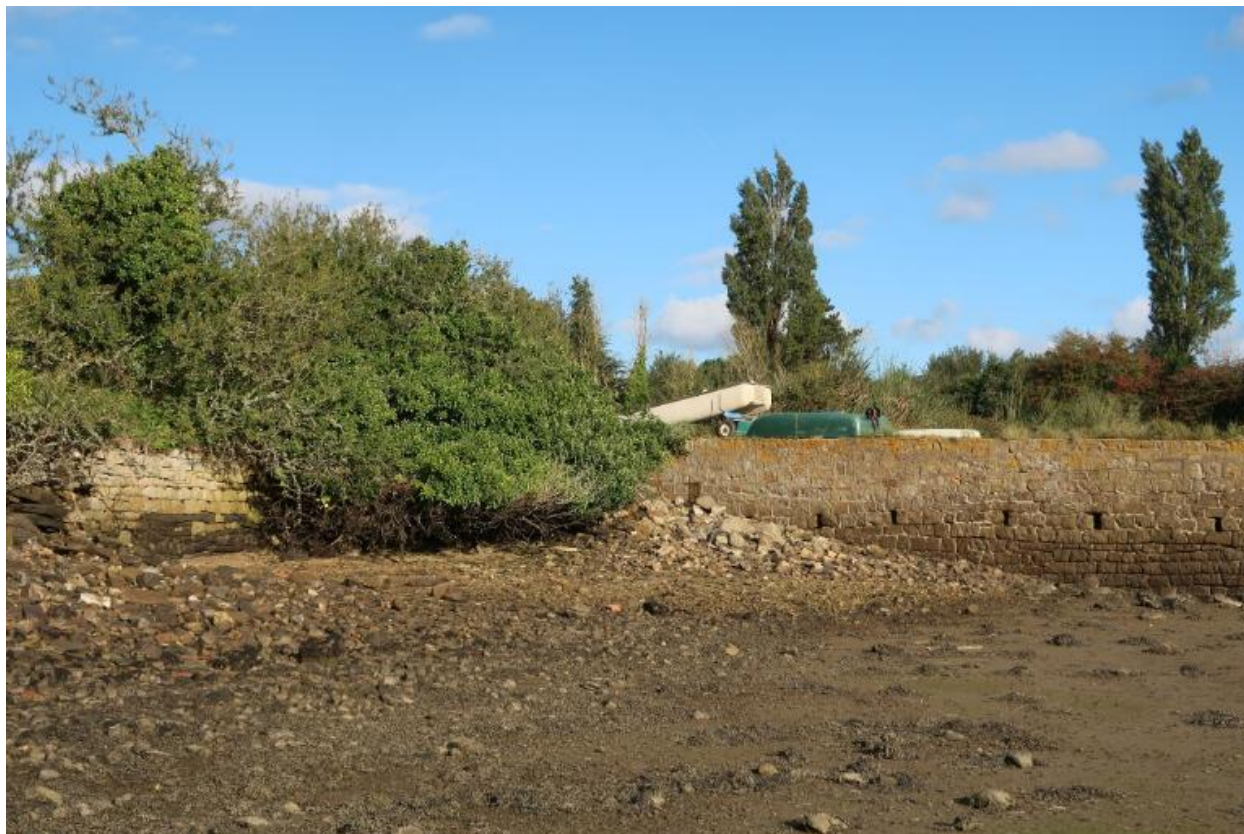
IVR53\_20242911145NUCA

Vue de la liaison avec la parcelle agricole. Des murs de soutènement - partiellement ruiniformes - sont visibles à gauche

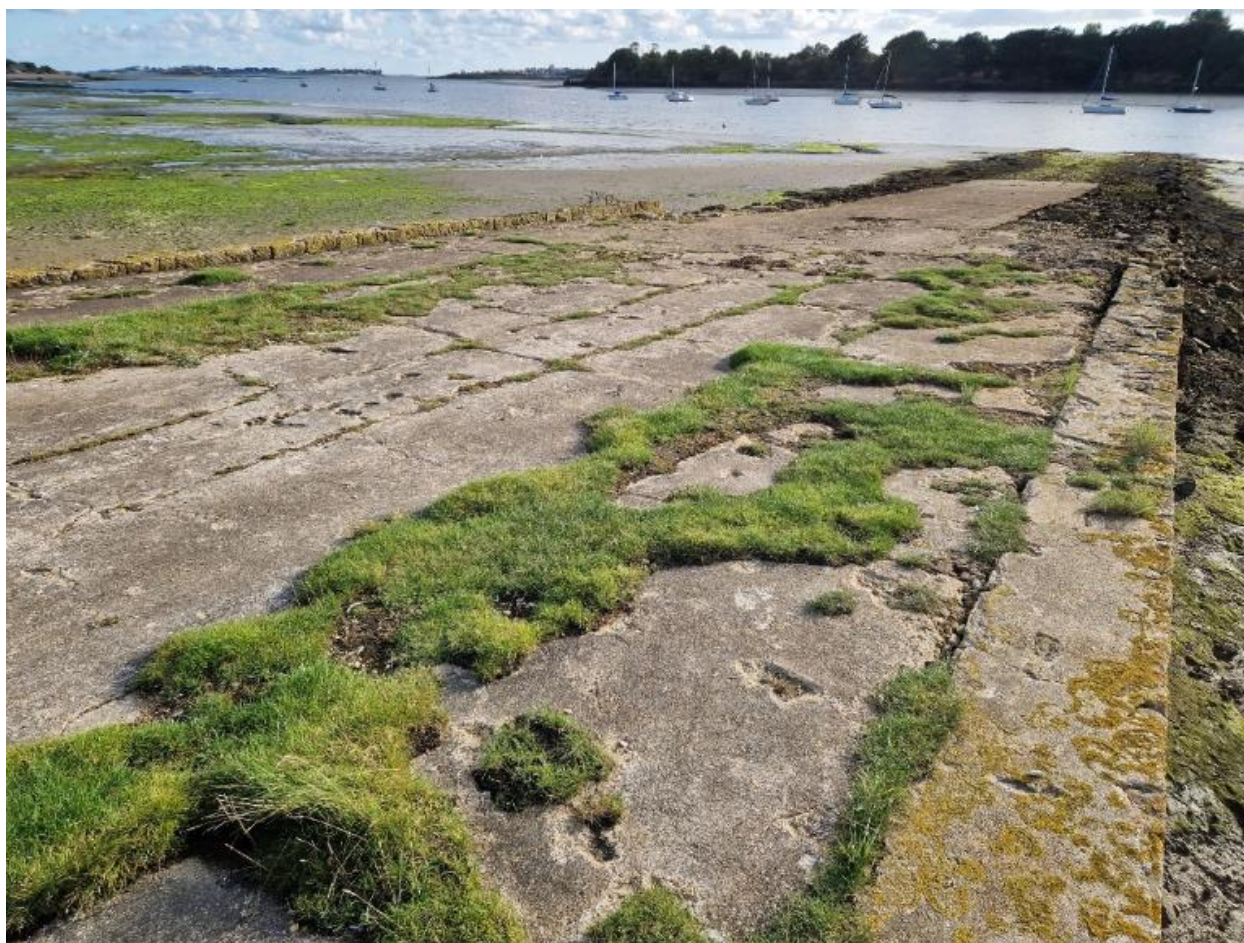
IVR53\_20242911152NUCA

Vue générale vers la Penzé : dégradation et végétalisation spontanée de la partie supérieure en béton armé

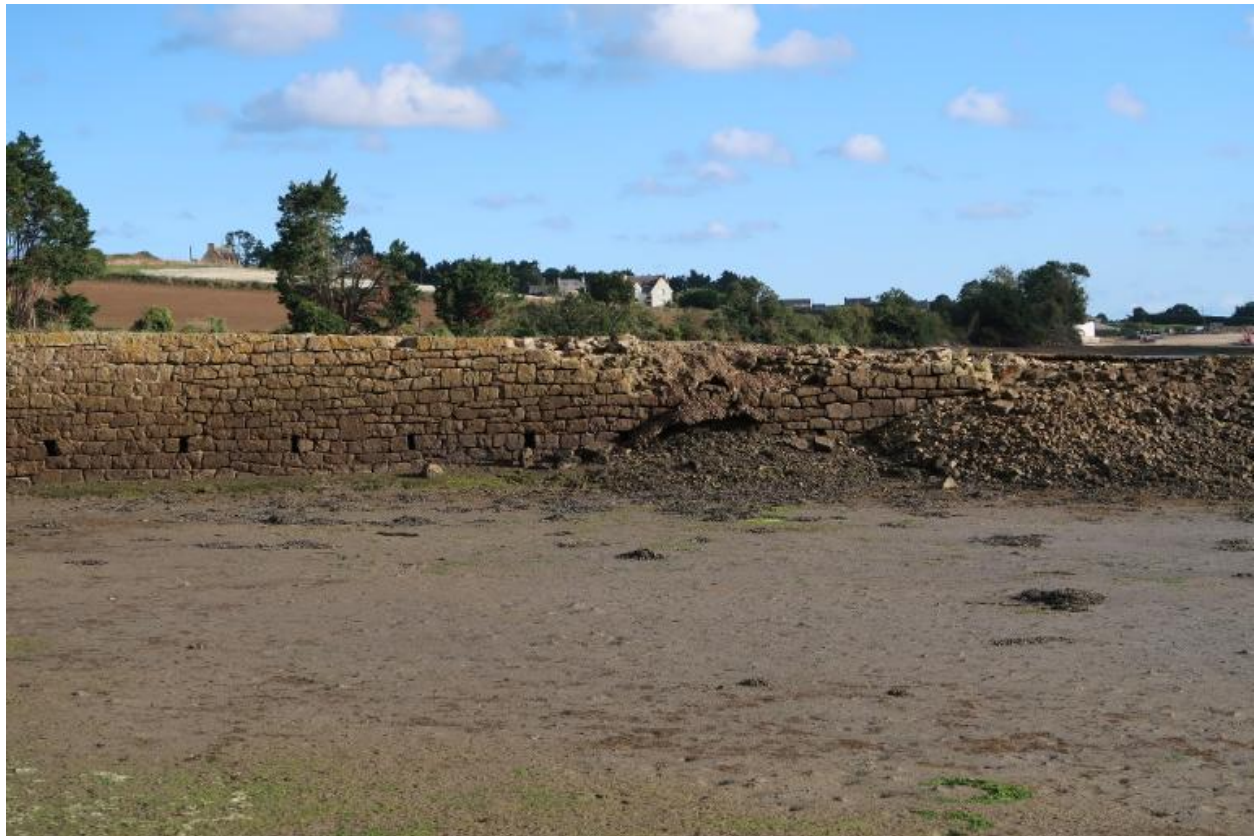
IVR53\_20242911146NUCA

Vue de détail de l'élévation sud : maçonnerie de moellon de granite. Des portions de cale sont fortement dégradées par l'érosion marine

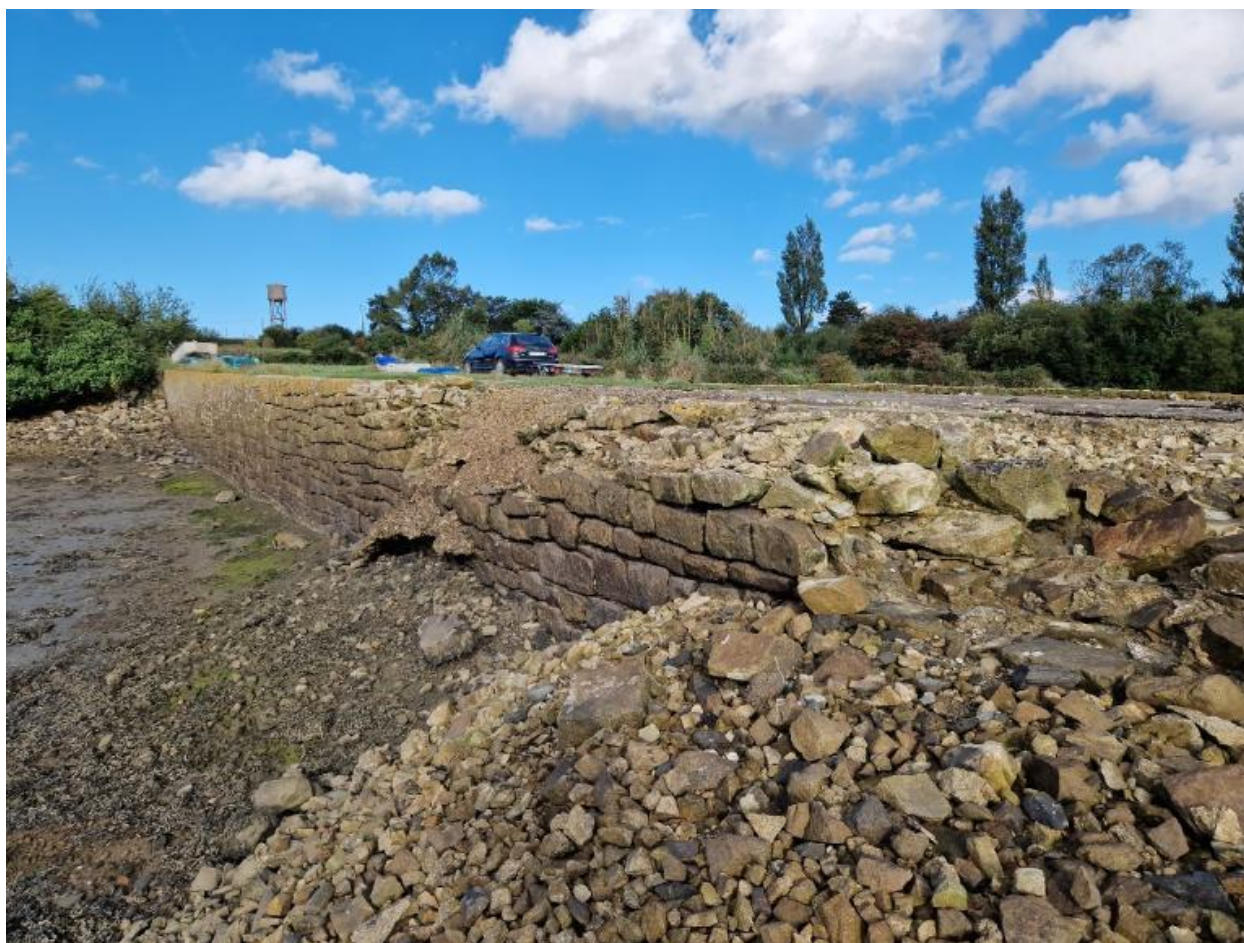
IVR53\_20242911148NUCA

Vue de détail de l'élévation sud : dégradation de la maçonnerie de moellon de granite

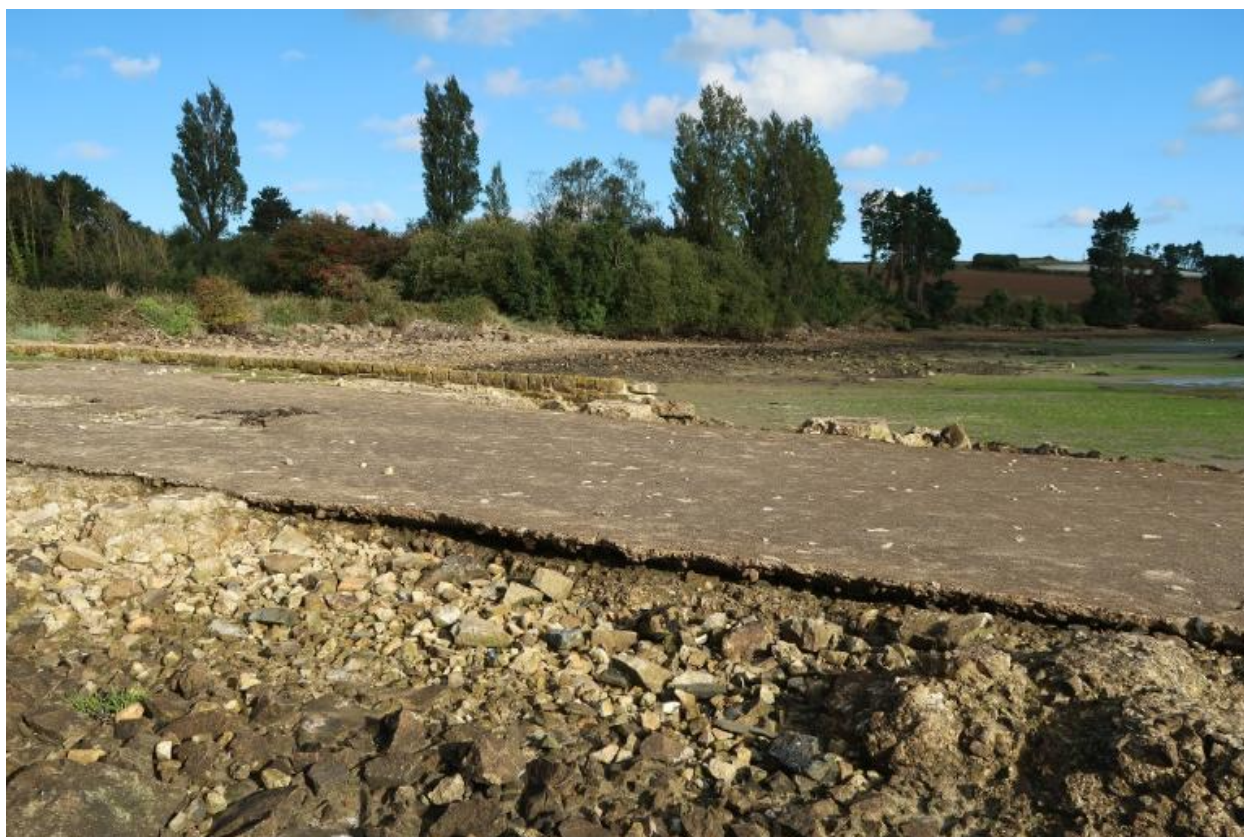
IVR53\_20242911149NUCA

Vue de détail de la partie supérieure : dégradation du béton armé de la couche supérieure et de la maçonnerie par l'érosion marine

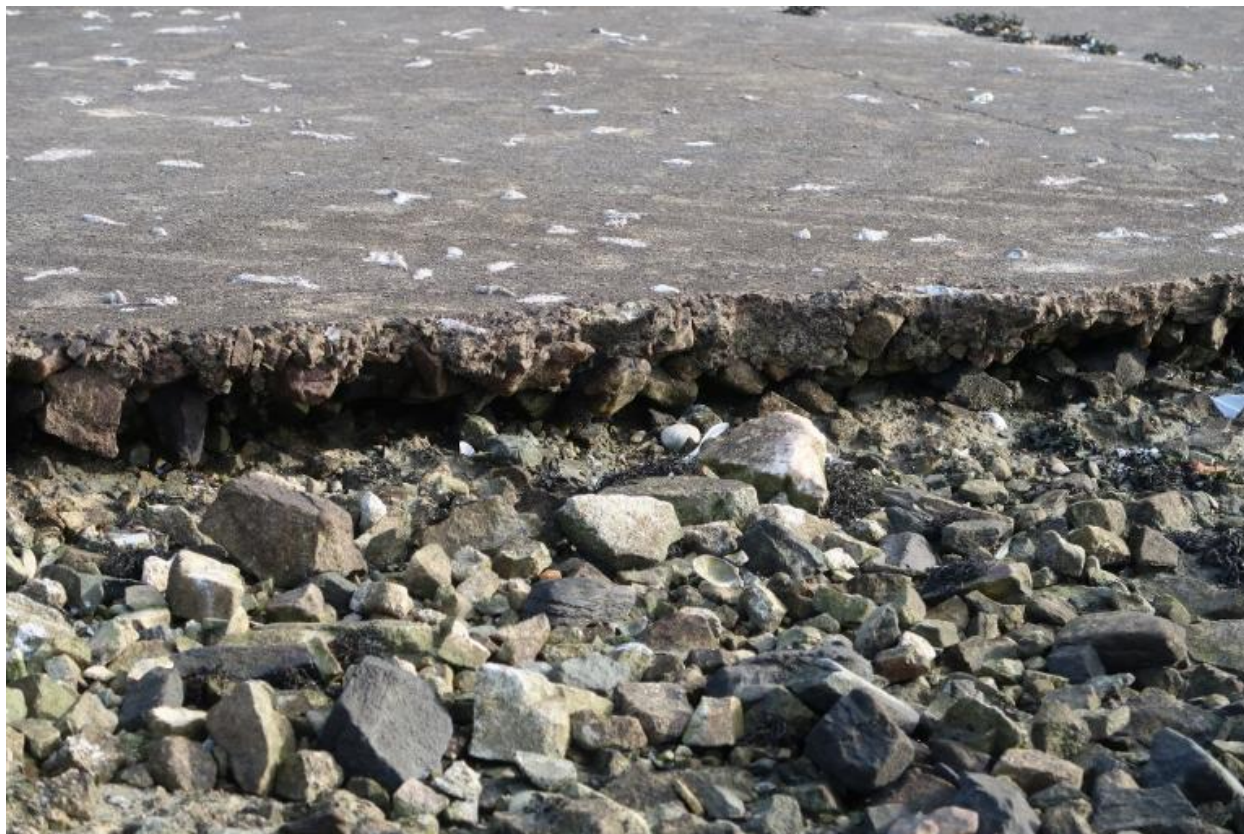
IVR53\_20242911150NUCA

Vue de détail de la partie supérieure : dégradation du béton armé de la couche supérieure et de la maçonnerie par l'érosion marine
