Bretagne, Côtes-d'Armor
Saint-Brieuc
Pointe de Cesson
105 rue de la Tour

Bunker - casemate de type 680 pour un canon de 7,5 cm ou 7,62 cm, Domaine de la Tour de Cesson, rue de la Tour (Saint-Brieuc)

Numéro de dossier : IA22133625
Date de l'enquête initiale : 2023
Date(s) de rédaction : 2023
Cadre de l'étude : enquête thématique régionale Inventaire des héritages militaires en Bretagne
Degré d'étude : étudié

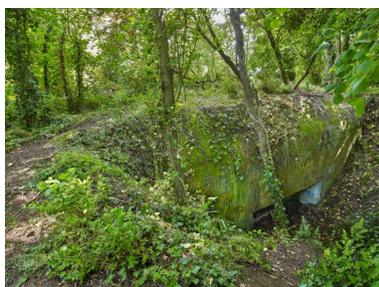
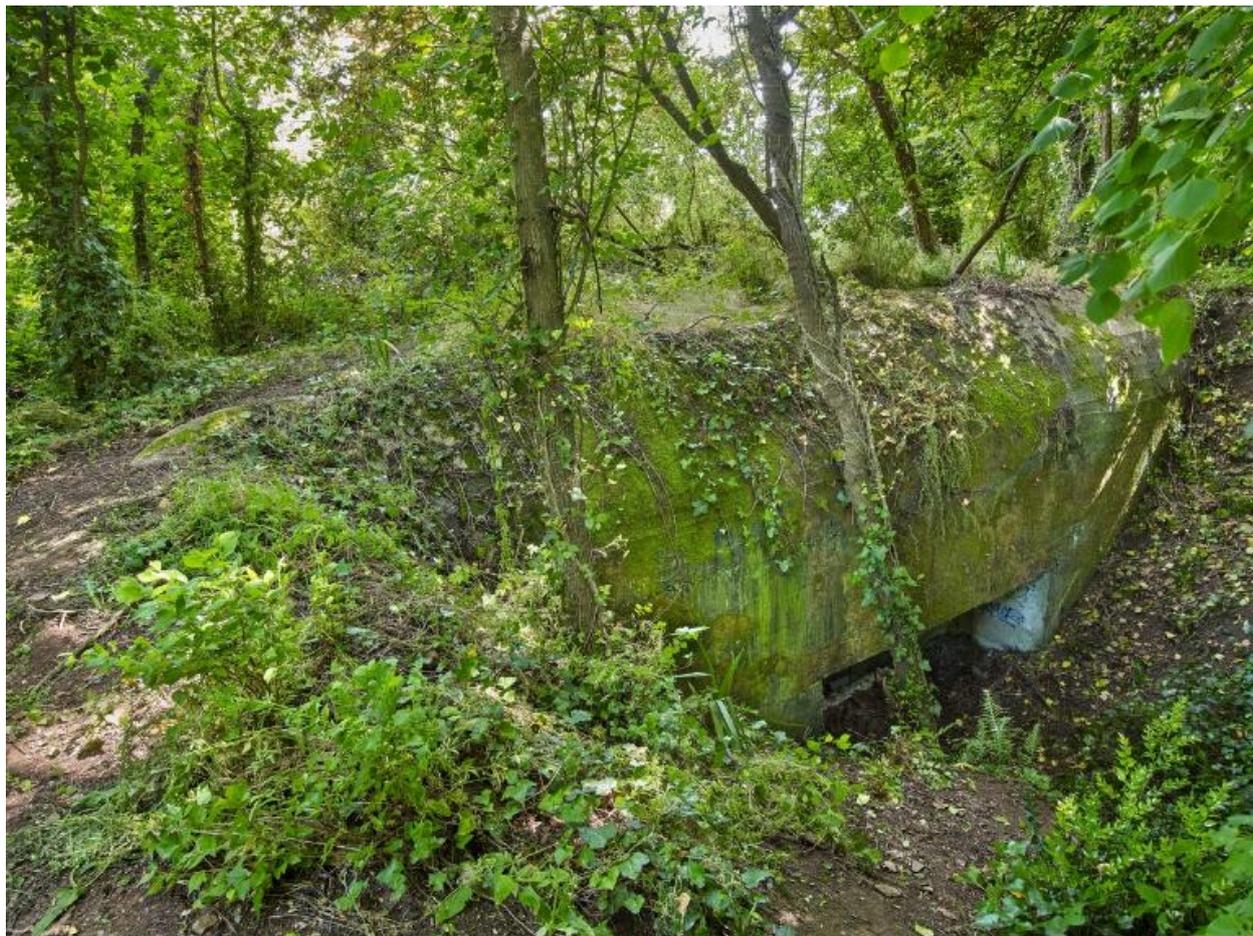
L'embrasure et l'accès au bunker sont partiellement murés par des parpaings de béton.

La rampe d'accès au bunker est remblayée.

Vue arrière du bunker et de son entrée (partiellement murée par des parpaings et remblayée). Enterré dans le sol, le bunker est masqué par la végétation
Phot. Bernard Bègne
IVR53_20232200421NUCA

Vue arrière du bunker et de son entrée (partiellement murée par des parpaings et remblayée). Enterré dans le sol, le bunker est masqué par la végétation

L'intérêt de cette casemate en béton armé réside dans son intégration à l'environnement. Sa valorisation passerait par le déblaiement de son accès d'origine, la réouverture de son panorama de tir vers le Sud et l'évacuation des parpaings qui murent partiellement les ouvertures.

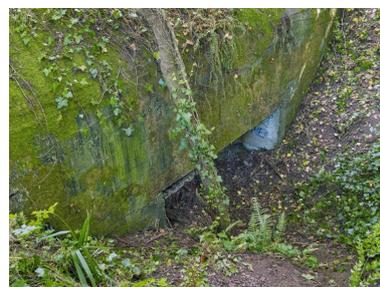
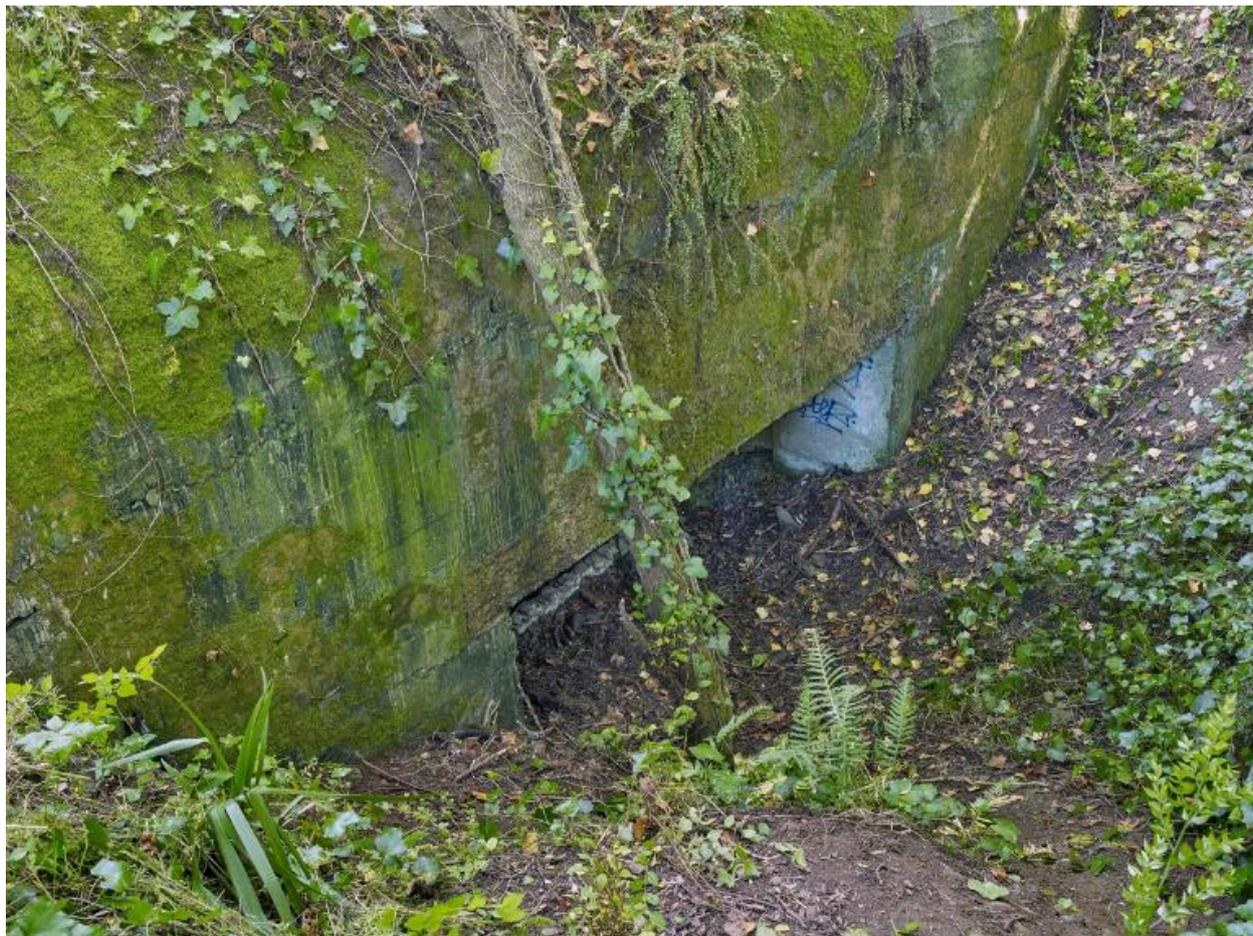
Vue arrière du bunker et de son entrée (partiellement murée par des parpaings et remblayée). Enterré dans le sol, le bunker est masqué par la végétation
Phot. Bernard Bègne
IVR53_20232200422NUCA

Vue arrière du bunker et de son entrée (partiellement murée par des parpaings et remblayée). Enterré dans le sol, le bunker est masqué par la végétation

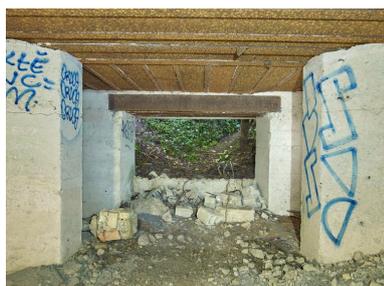
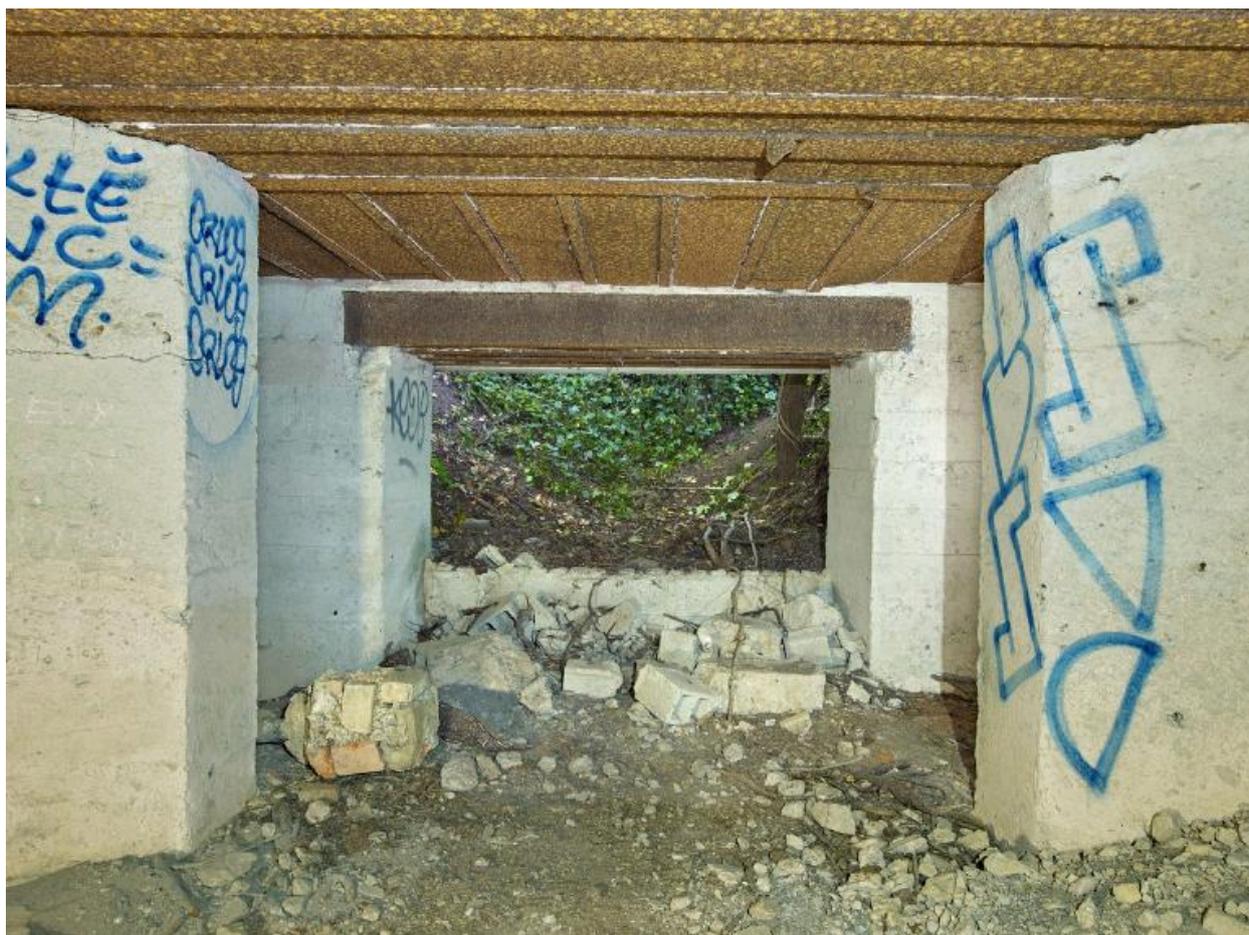
Vue de la chambre de tir (depuis l'embrasure vers la porte du bunker)

partiellement murée). De part et d'autre du passage d'entrée sont situées les deux soutes à munitions
Phot. Bernard Bègne
IVR53_20232200428NUCA

Vue de la chambre de tir (depuis l'embrasure vers la porte du bunker partiellement murée). De part et d'autre du passage d'entrée sont situées les deux soutes à munitions

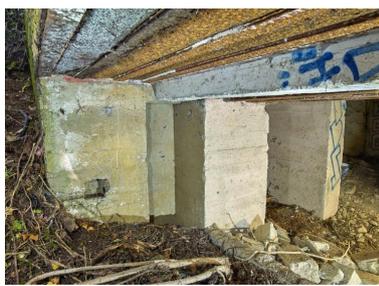
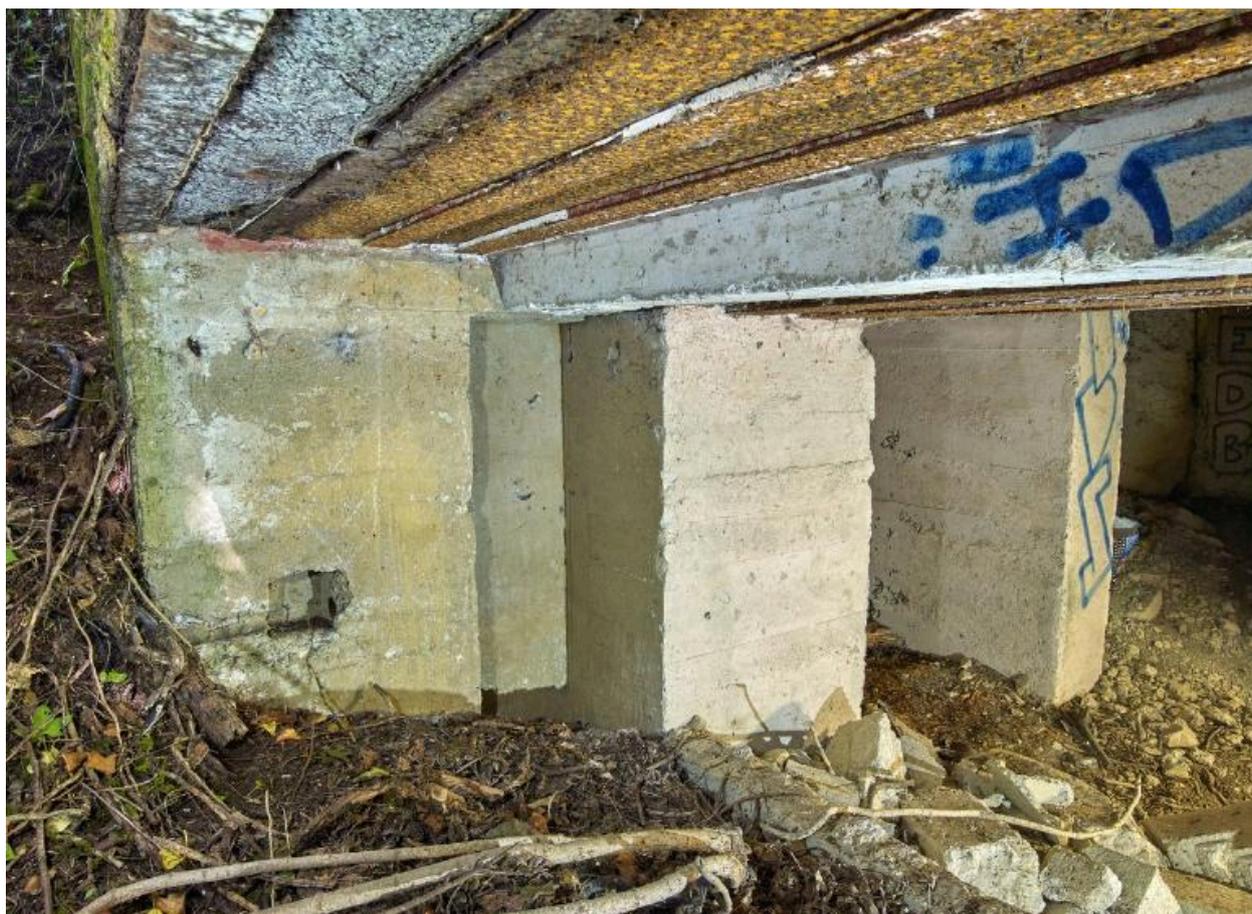
La porte à deux battants (de type G 6051) du bunker a disparu.

Vue intérieure : passage d'entrée, mur Est ; de gauche à droite : entrée et emplacement de l'un

des deux battants de porte ; soute à munitions ; chambre de tir
Phot. Bernard Bègne
IVR53_20232200423NUCA

Vue intérieure : passage d'entrée, mur Est ; de gauche à droite : entrée et emplacement de l'un des deux battants de porte ; soute à munitions ; chambre de tir

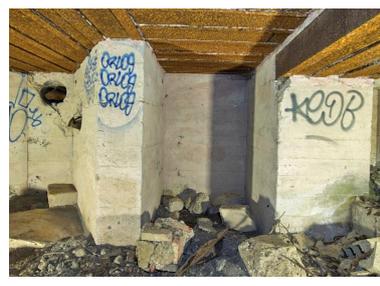
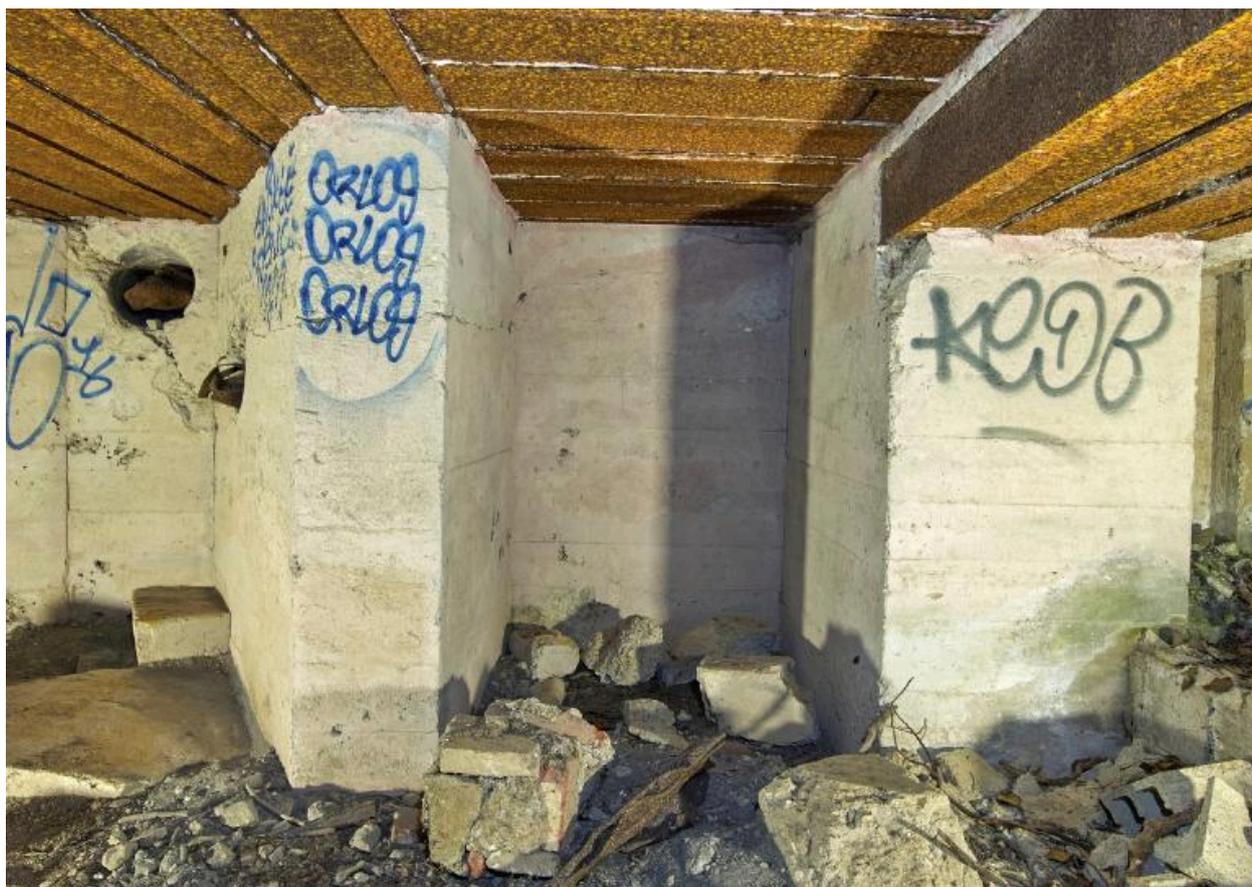
Vue intérieure : passage d'entrée, mur Ouest ; au centre, soute à munitions (dans laquelle se

trouve l'inscription) ; à gauche : tuyaux du système d'aspiration et d'évacuation des fumées de tir (le ventilateur a disparu) ; à droite, entrée
Phot. Bernard Bègne
IVR53_20232200424NUCA

Vue intérieure : passage d'entrée, mur Ouest ; au centre, soute à munitions (dans laquelle se trouve l'inscription) ; à gauche : tuyaux du système d'aspiration et d'évacuation des fumées de tir (le ventilateur a disparu) ; à droite, entrée

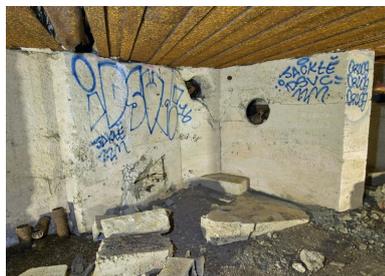
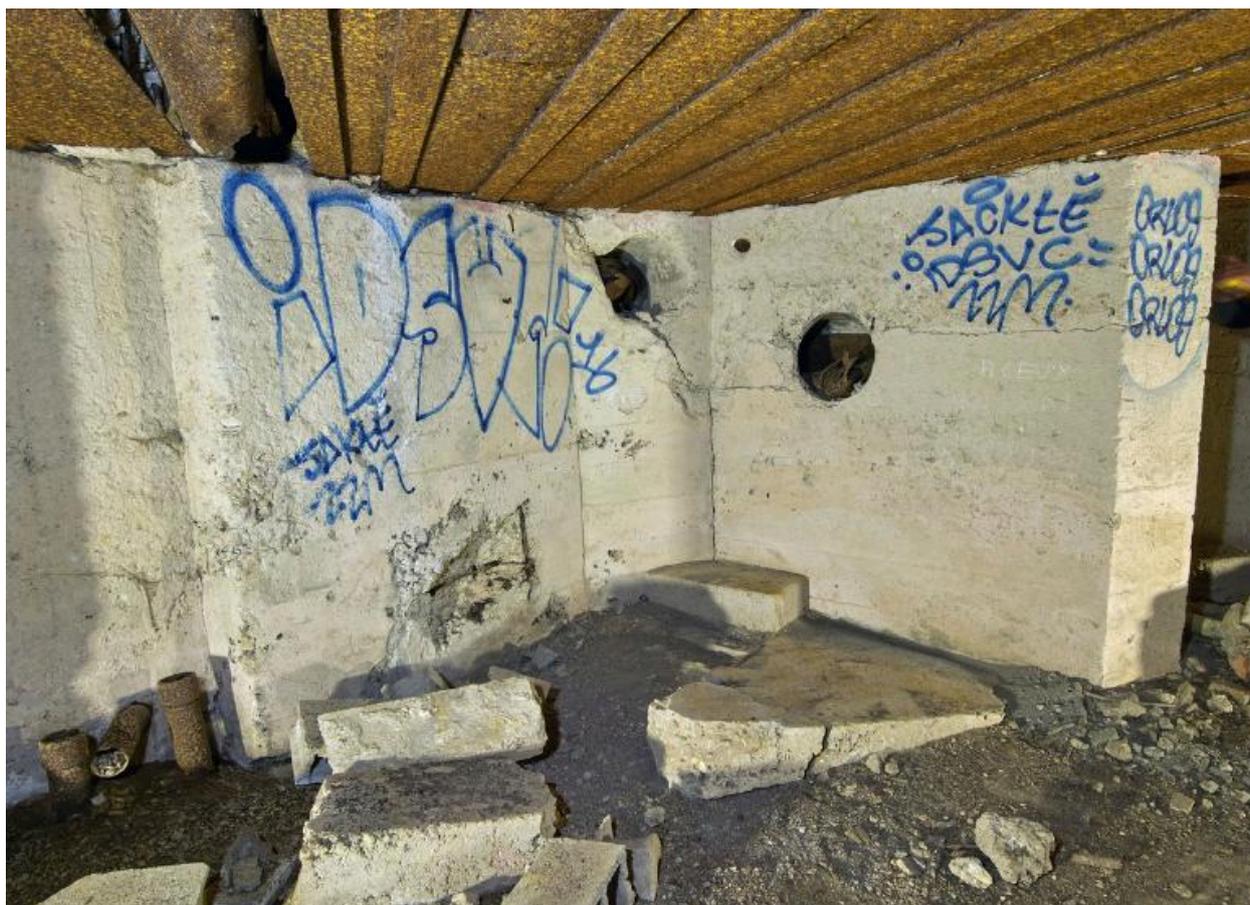
Dans le plafond de la chambre de combat (à 1,9 m de hauteur), subsistent à l'état de vestiges les bouches d'aspiration des fumées de tir. Dans le mur latéral droit sortent les tuyaux du système d'aspiration et d'évacuation des fumées de tir. Le ventilateur d'extraction a disparu. La bouche de refoulement des fumées de tir se trouve à droite de l'entrée du bunker.

Vue de la chambre de tir : mur Ouest ; au sol à gauche, tuyaux de passage de câble ; au plafond, emplacements des bouches d'aspiration des fumées de tir ; au centre : tuyaux du système d'aspiration et d'évacuation (le ventilateur a disparu)
Phot. Bernard Bègne
IVR53_20232200425NUCA

Vue de la chambre de tir : mur Ouest ; au sol à gauche, tuyaux de passage de câble ; au plafond, emplacements des bouches d'aspiration des fumées de tir ; au centre : tuyaux du système d'aspiration et d'évacuation (le ventilateur a disparu)

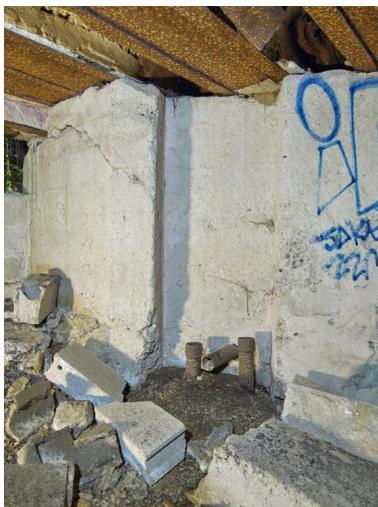
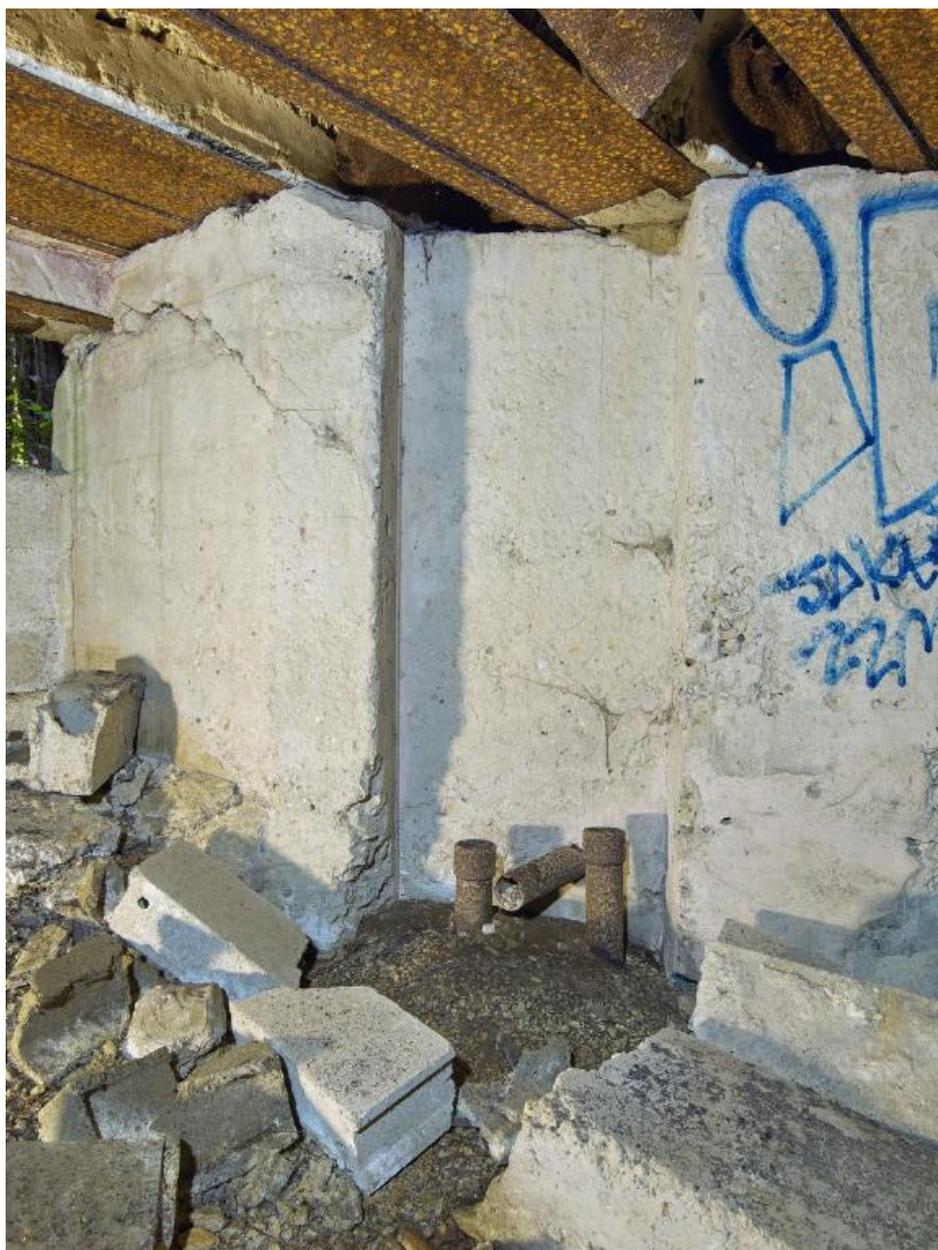
Le bunker a subi une explosion interne (Lors de la retraite des troupes nazies, lors du désobusage après-guerre ?). A une date indéterminée, le bunker a été muré par des parpaings de béton ; il a été réouvert dans les années 2010.

Suite à une explosion interne dans la chambre de combat (à gauche de l'embrasure), des traces d'impacts sont visibles sur les murs en béton et sur le plafond constitué de poutrelles d'acier.

Vue de la chambre de tir : mur Ouest ; au sol, tuyaux de passage de câble ; au plafond, emplacements des bouches d'aspiration des fumées de tir. La chambre de tir semble avoir subi une explosion interne
Phot. Bernard Bègne
IVR53_20232200426NUCA

Vue de la chambre de tir : mur Ouest ; au sol, tuyaux de passage de câble ; au plafond, emplacements des bouches d'aspiration des fumées de tir. La chambre de tir semble avoir subi une explosion interne

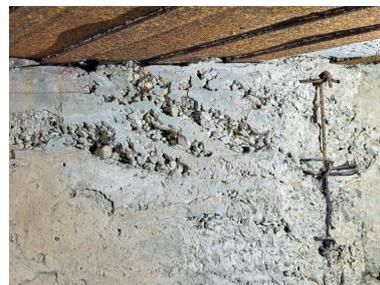
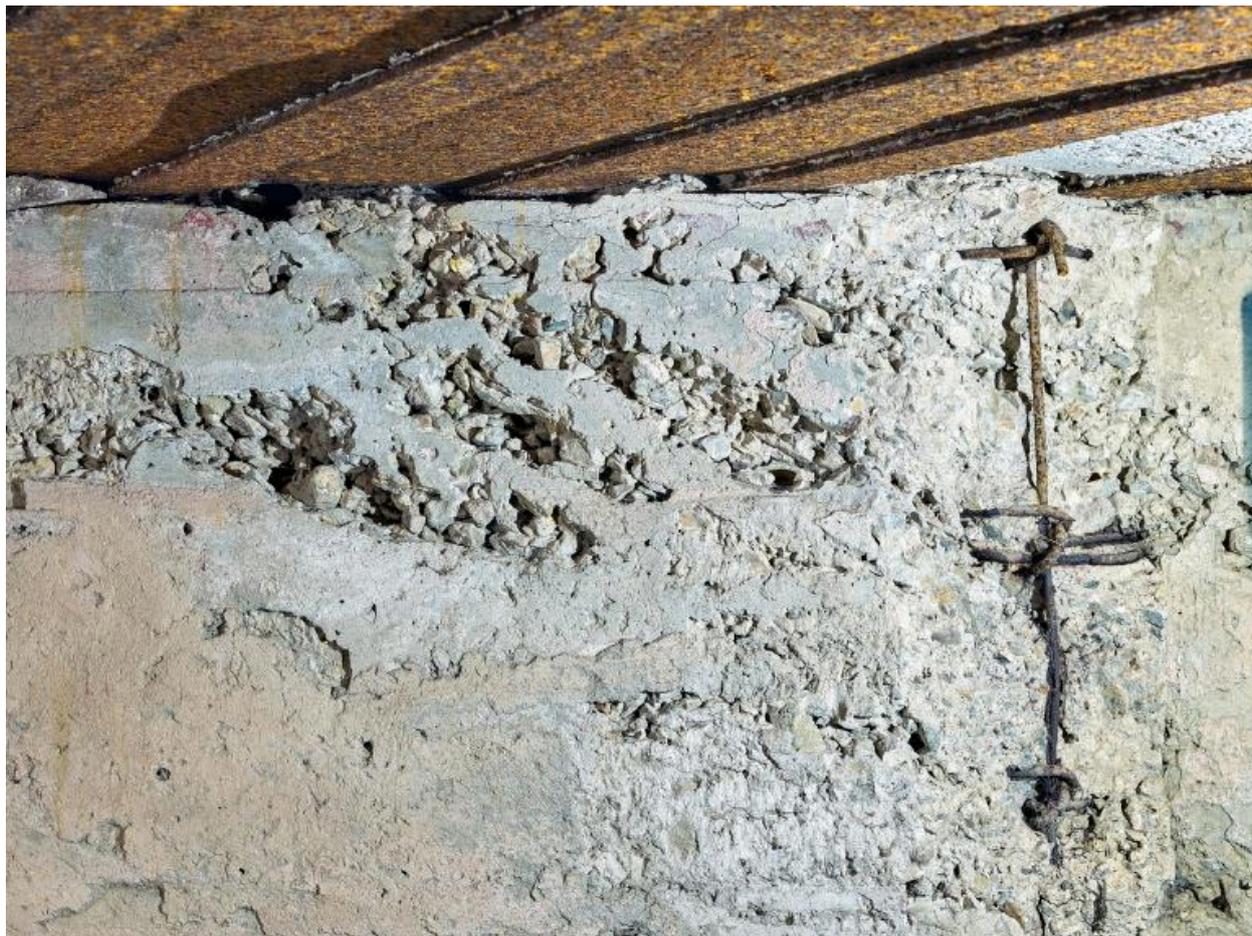
Un défaut de coffrage, visible dans le mur latéral gauche de la chambre de combat, montre la faible qualité du béton : constitué essentiellement de galets non concassés, il est ici mal remué et faiblement dosé en ciment.

Vue de détail du béton armé constitué majoritairement de granulats sans ciment. A certains endroits, les fers à béton sont visibles du fait de la corrosion
Phot. Bernard Bègne
IVR53_20232200433NUCA

Vue de détail du béton armé constitué majoritairement de granulats sans ciment. A certains endroits, les fers à béton sont visibles du fait de la corrosion

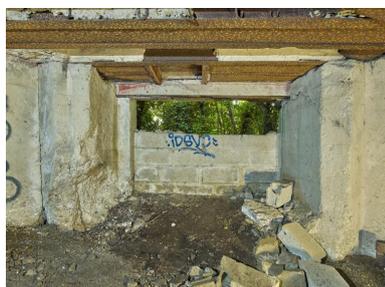
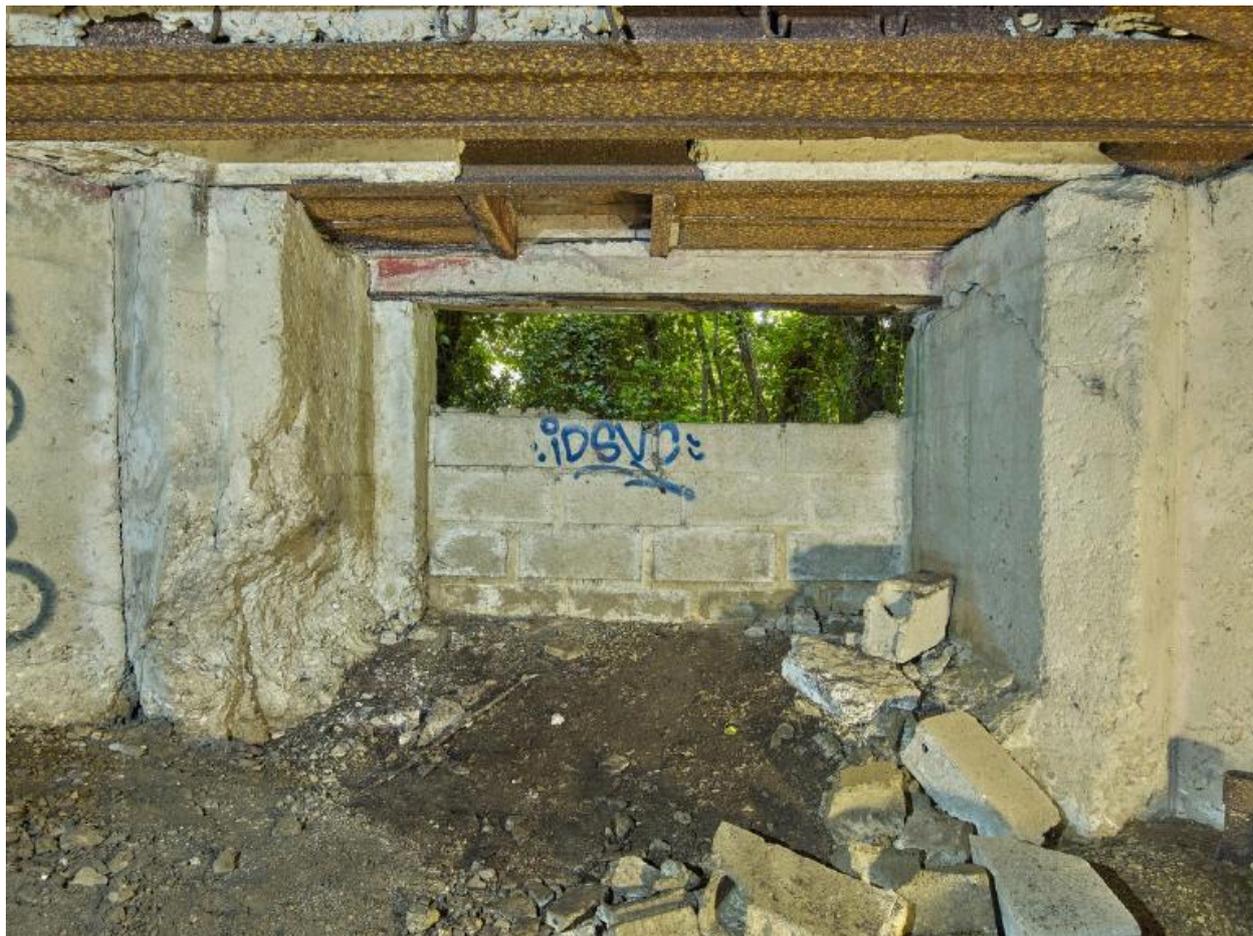
Vue de la chambre de tir (vers l'embrasure) : au centre, embrasure rectangulaire (partiellement murée par des parpaings) ; au plafond, emplacements des bouches d'aspiration des fumées de tir. La chambre de tir semble avoir subi une explosion interne
Phot. Bernard Bègne
IVR53_20232200427NUCA

Vue de la chambre de tir (vers l'embrasure) : au centre, embrasure rectangulaire (partiellement murée par des parpaings) ; au plafond, emplacements des bouches d'aspiration des fumées de tir. La chambre de tir semble avoir subi une explosion interne

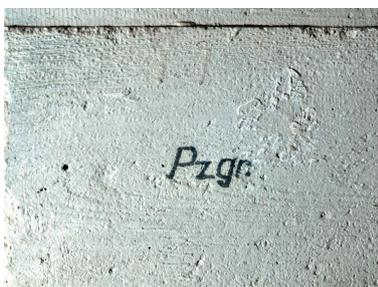
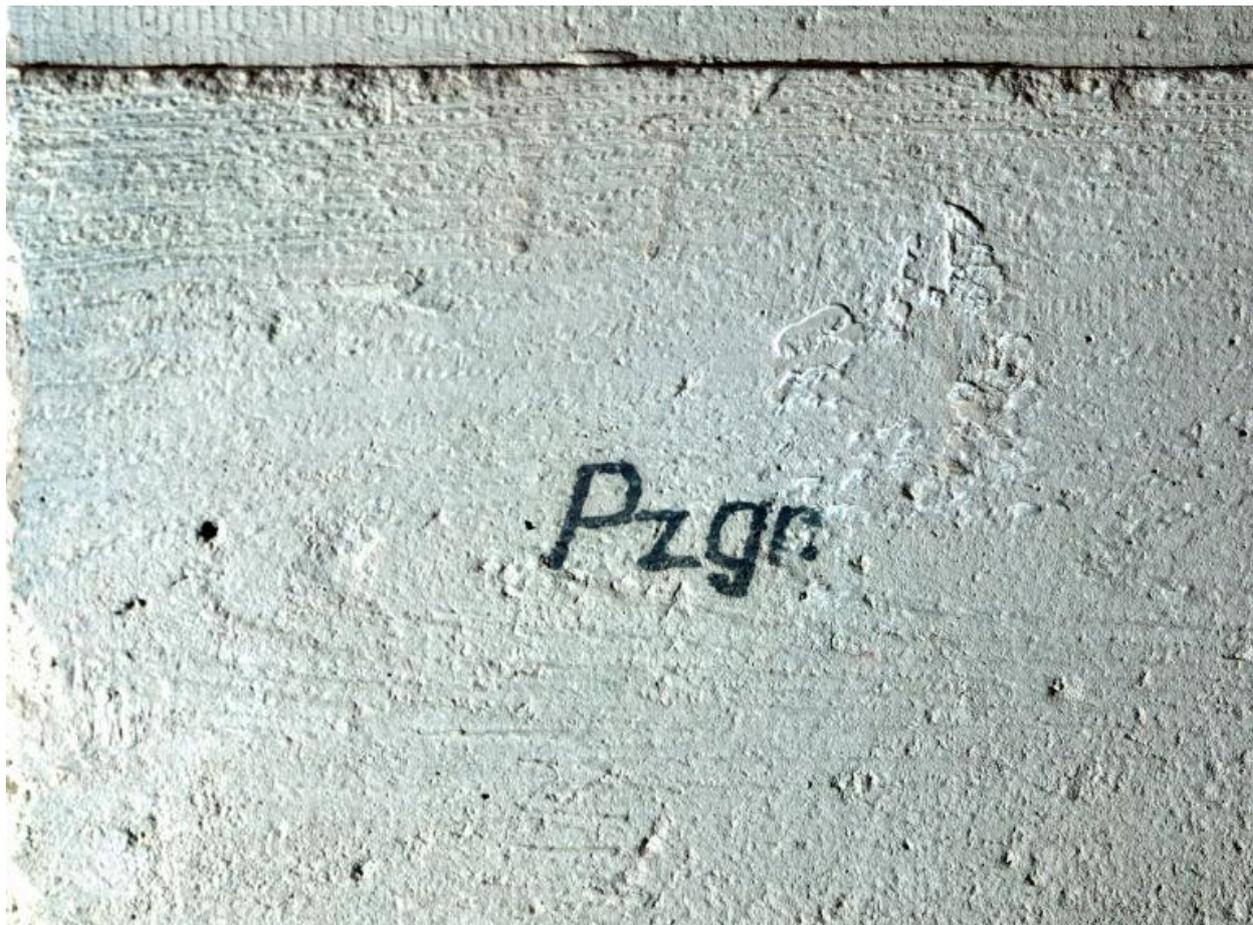
Les deux niches latérales permettent de stocker les munitions. Un marquage est visible dans la niche à munition de droite : "Pzgr." (Abréviation de *Panzergranate* en allemand, obus perforant anti-char).

Vue de l'inscription Pzgr. dans la soute à munitions Ouest (abréviation de Panzergranate en allemand, obus perforant anti-char)
Phot. Bernard Bègne
IVR53_20232200432NUCA

Vue de l'inscription Pzgr. dans la soute à munitions Ouest (abréviation de Panzergranate en allemand, obus perforant anti-char)

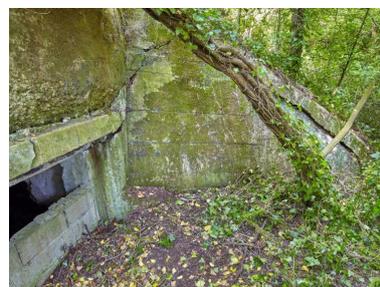
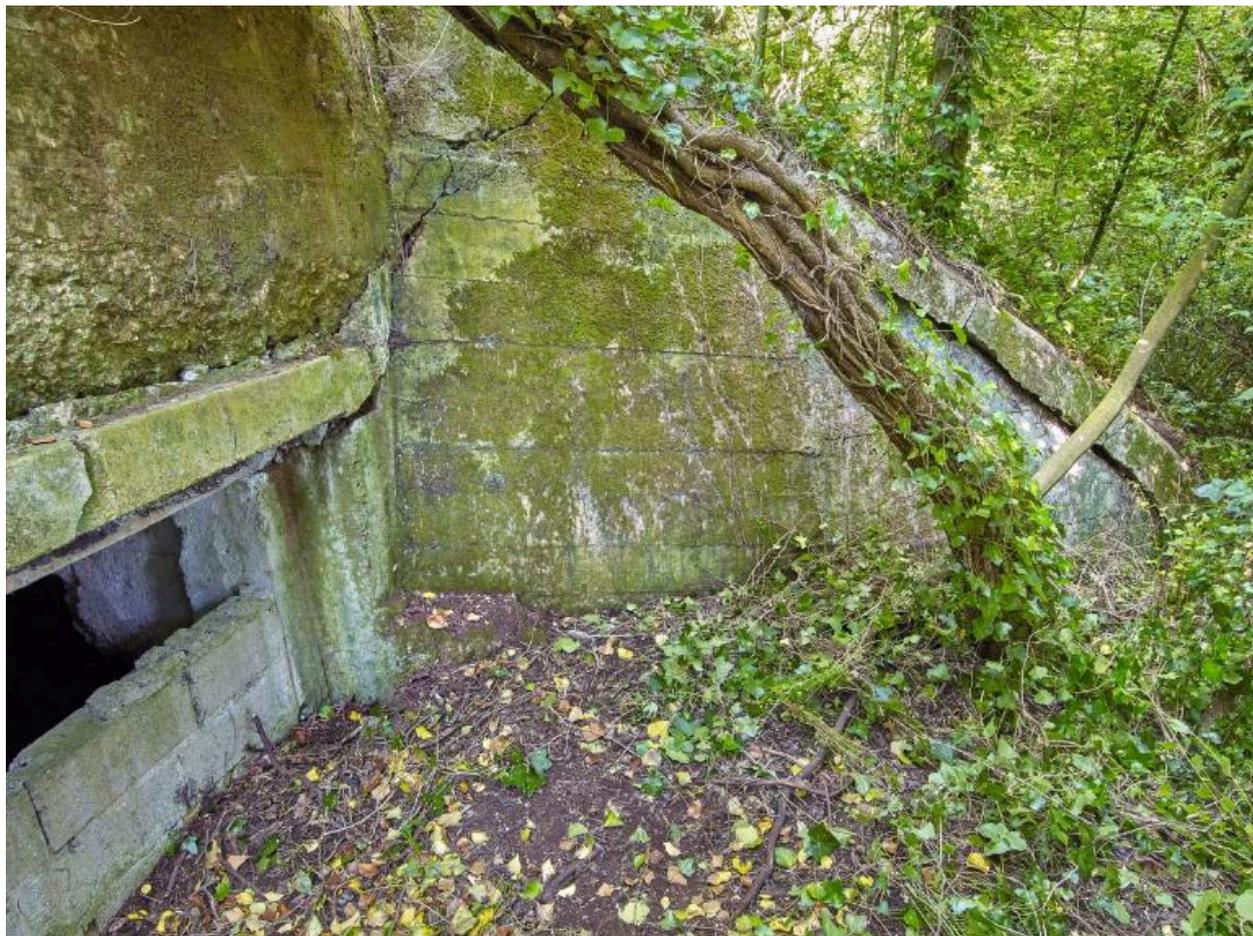
Vue de l'embrasure rectangulaire (partiellement murée par des parpaings) et du mur de flanquement Est
Phot. Bernard Bègne
IVR53_20232200431NUCA

Vue de l'embrasure rectangulaire (partiellement murée par des parpaings) et du mur de flanquement Est

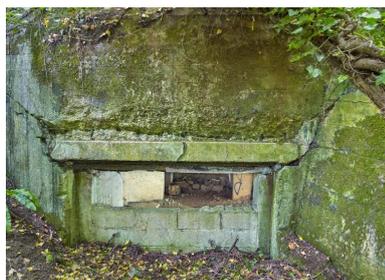
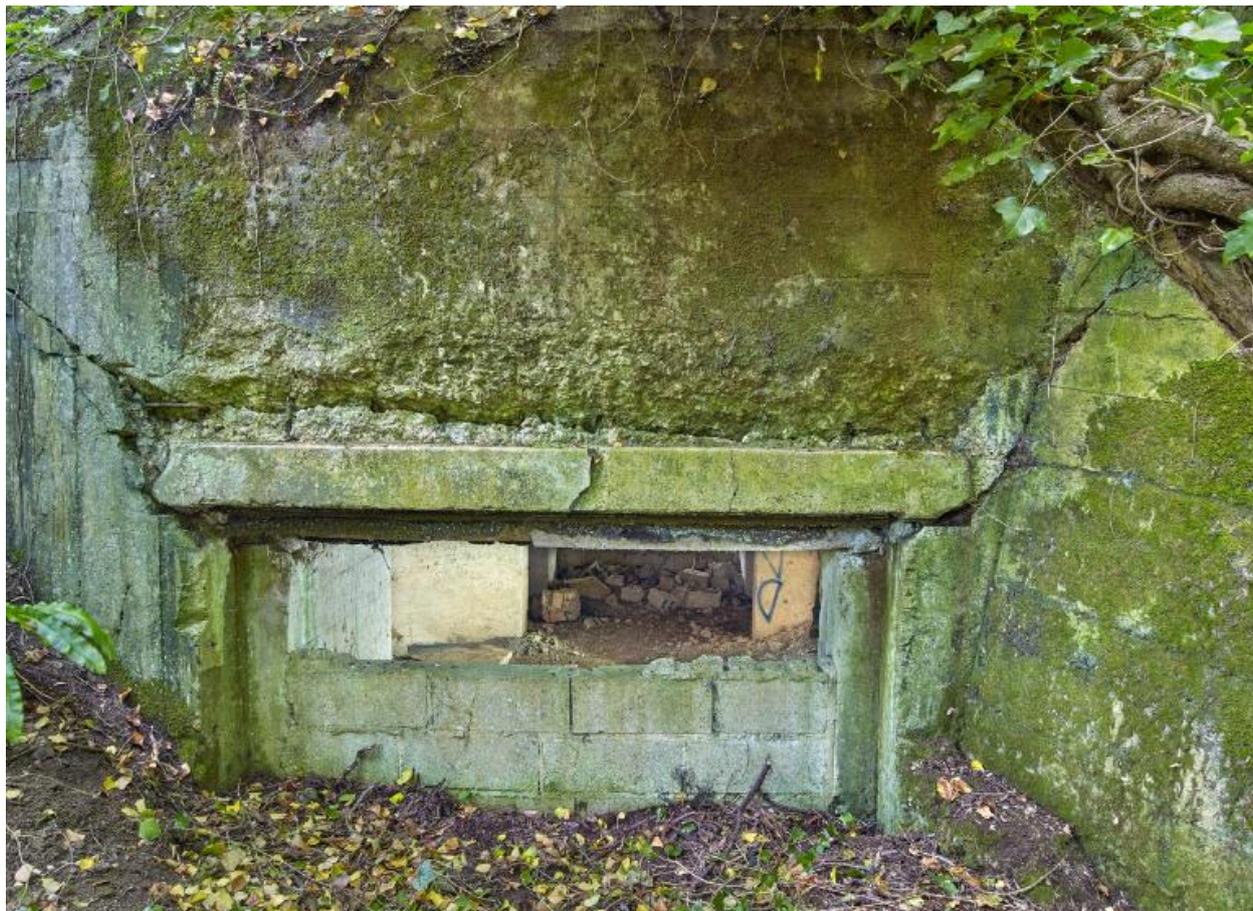
Vue de l'embrasement rectangulaire (partiellement murée par des parpaings). La dalle de couverture mesure 2 m d'épaisseur. A droite, le mur de flanquement Est
Phot. Bernard Bègne
IVR53_20232200429NUCA

Vue de l'embrasure rectangulaire (partiellement murée par des parpaings). La dalle de couverture mesure 2 m d'épaisseur. A droite, le mur de flanquement Est

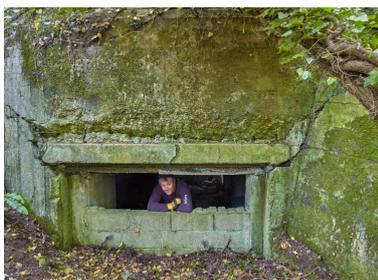
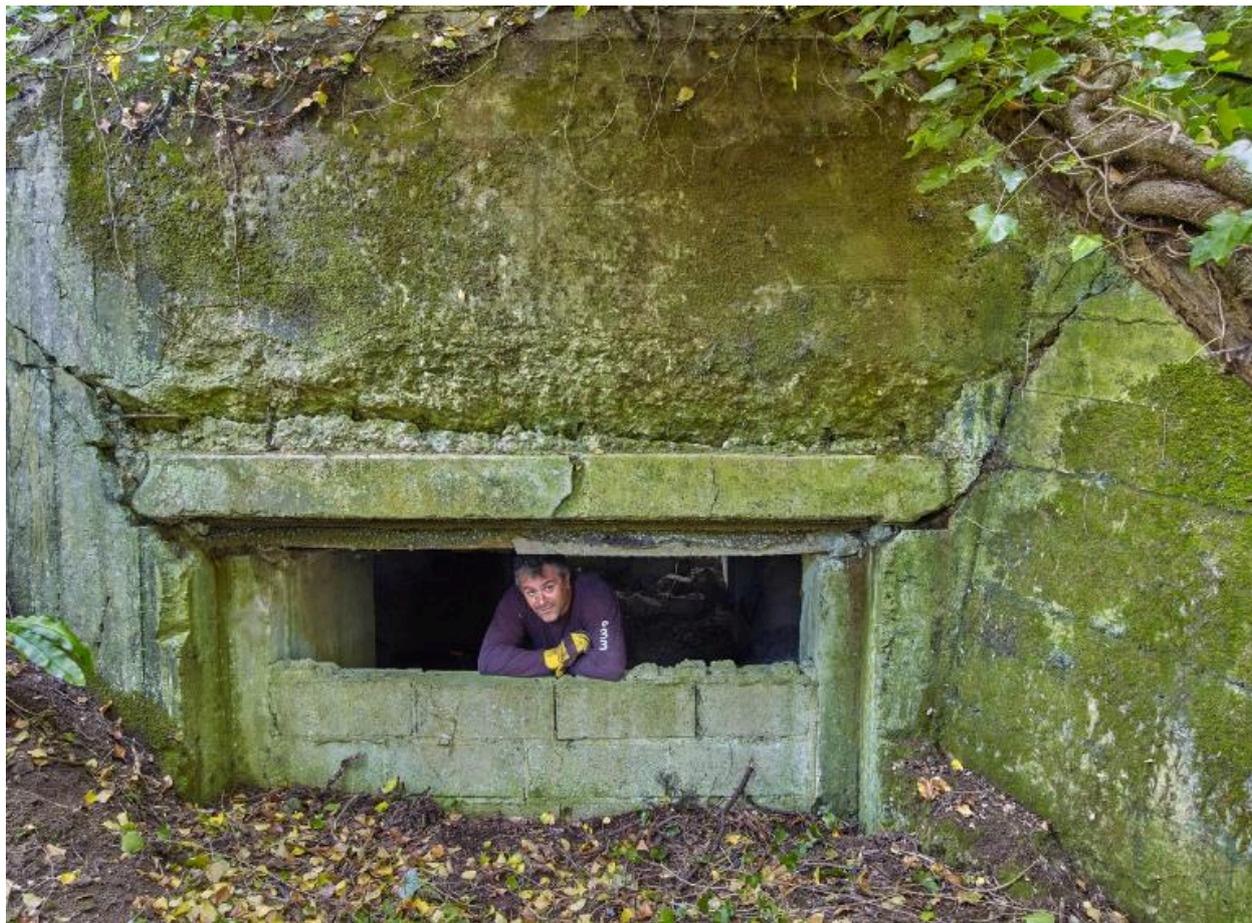
Vue de l'embrasement rectangulaire (partiellement murée par des parpaings). La dalle de couverture mesure 2 m d'épaisseur. A droite, le mur de flanquement Est. Sur cette photographie, Guillaume Lécueillier, chargé d'études Inventaire du patrimoine
Phot. Bernard Bègne
IVR53_20232200430NUCA

Vue de l'embrasure rectangulaire (partiellement murée par des parpaings). La dalle de couverture mesure 2 m d'épaisseur. A droite, le mur de flanquement Est. Sur cette photographie, Guillaume Lécueillier, chargé d'études Inventaire du patrimoine
