## **Bunker - abri de type 502 pour deux groupes de combat, extrémité Est de la pointe, Domaine de la Tour de Cesson, rue de la Tour (Saint-Brieuc)**

Numéro de dossier : IA22133631  
Date de l'enquête initiale : 2023  
Date(s) de rédaction : 2023  
Cadre de l'étude : enquête thématique régionale Inventaire des héritages militaires en Bretagne  
Degré d'étude : étudié

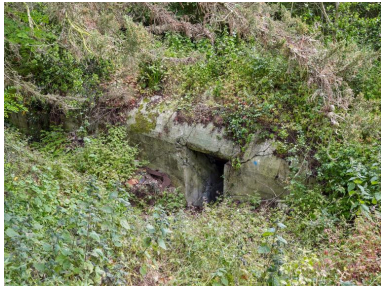
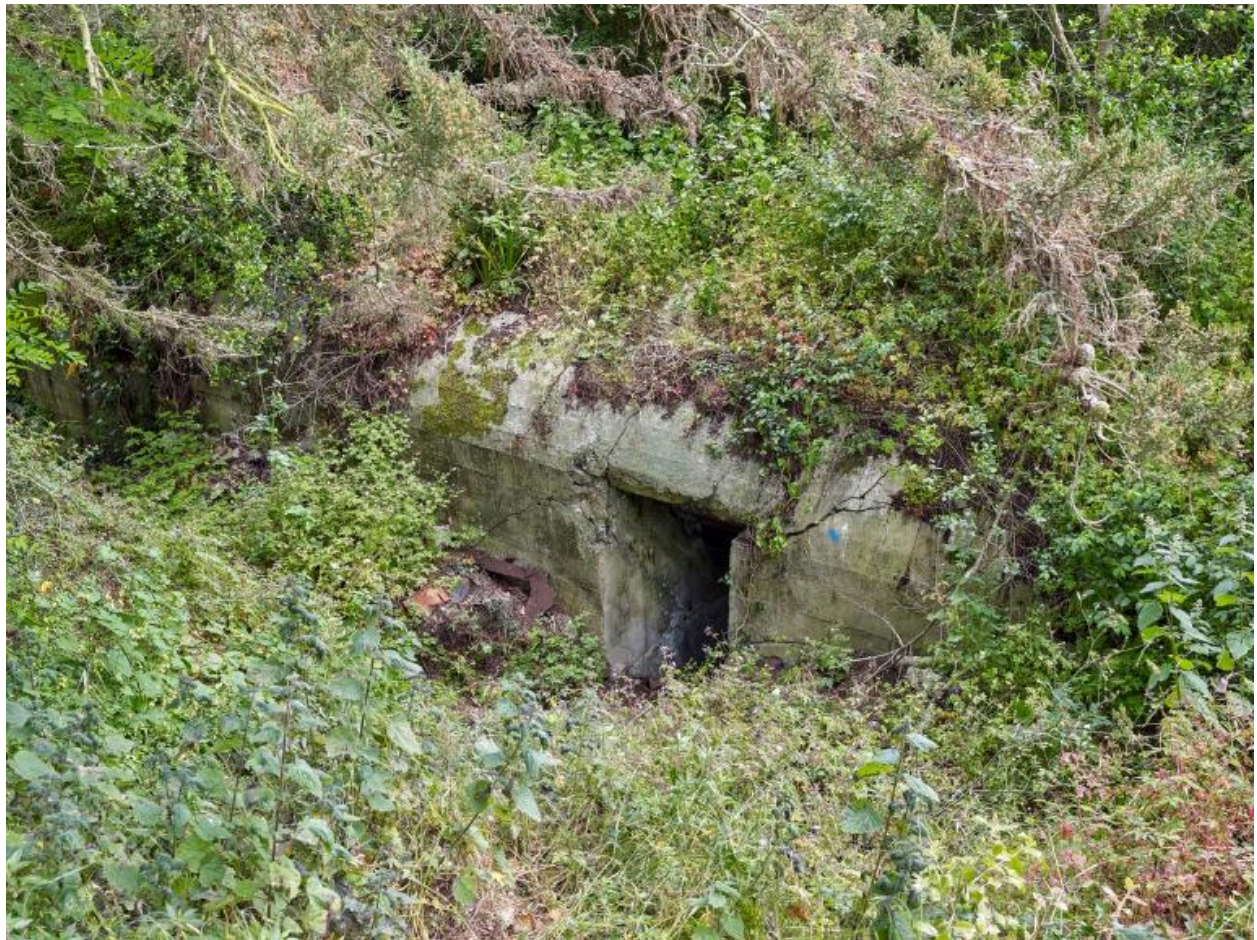
Vue de l'entrée Sud (partiellement murée par des parpaings et remblayée) avant débroussaillage.

Ce type de bunker est dotée de deux entrées. La tranchée d'accès a été remblayée

Vue de l'entrée Sud (partiellement murée par des parpaings et remblayée) avant débroussaillage. Ce type de bunker est dotée de deux entrées. La tranchée d'accès a été remblayée

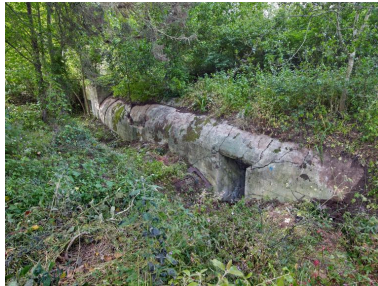
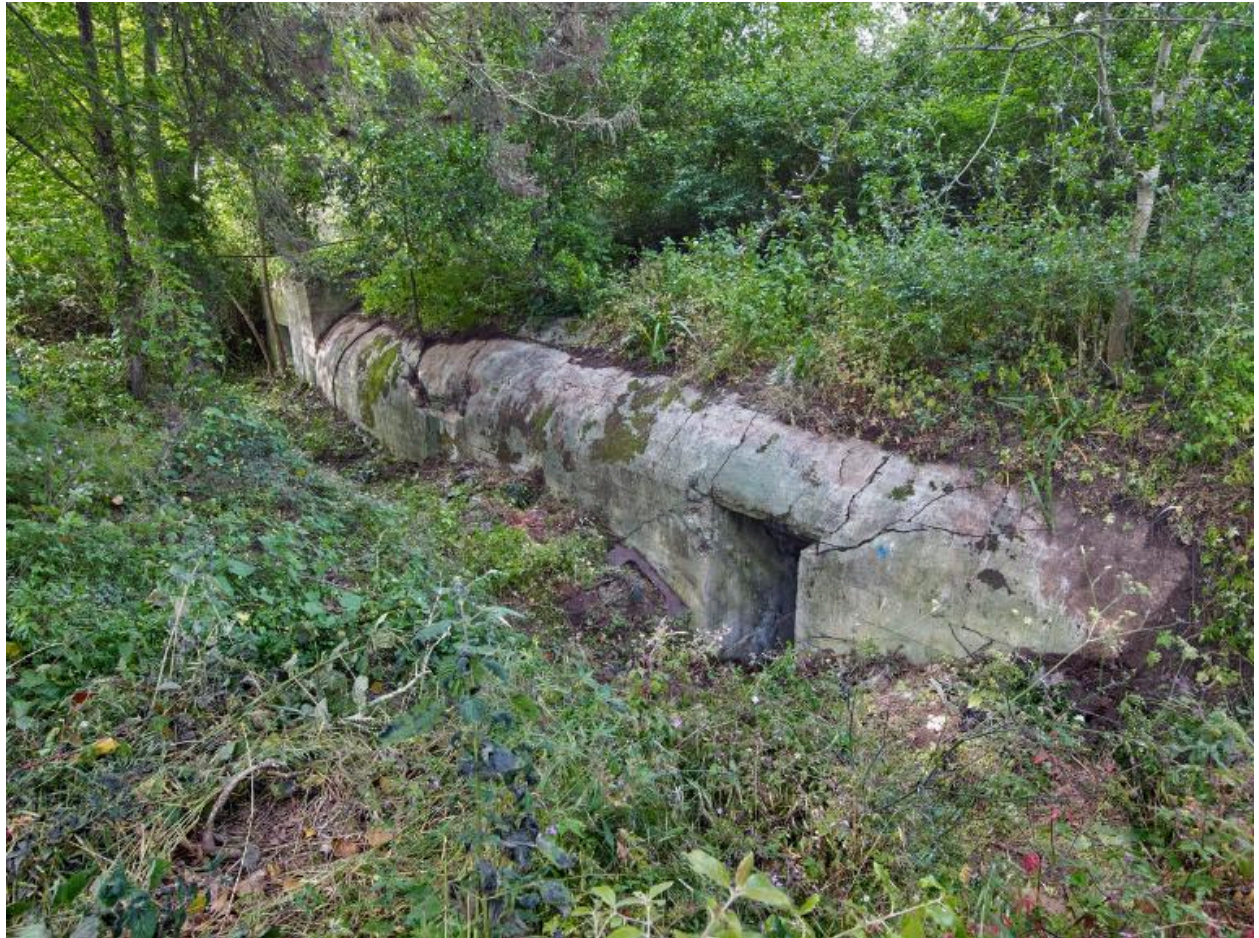
Vue générale depuis le Sud-sud-ouest. Ce type de bunker est dotée de deux entrées. A l'extrémité Nord se trouve, un poste d'observation et de tir dit Tobruk-Stand. La tranchée d'accès a été remblayée

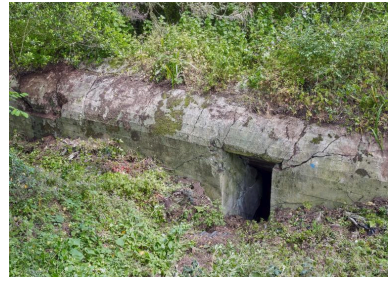
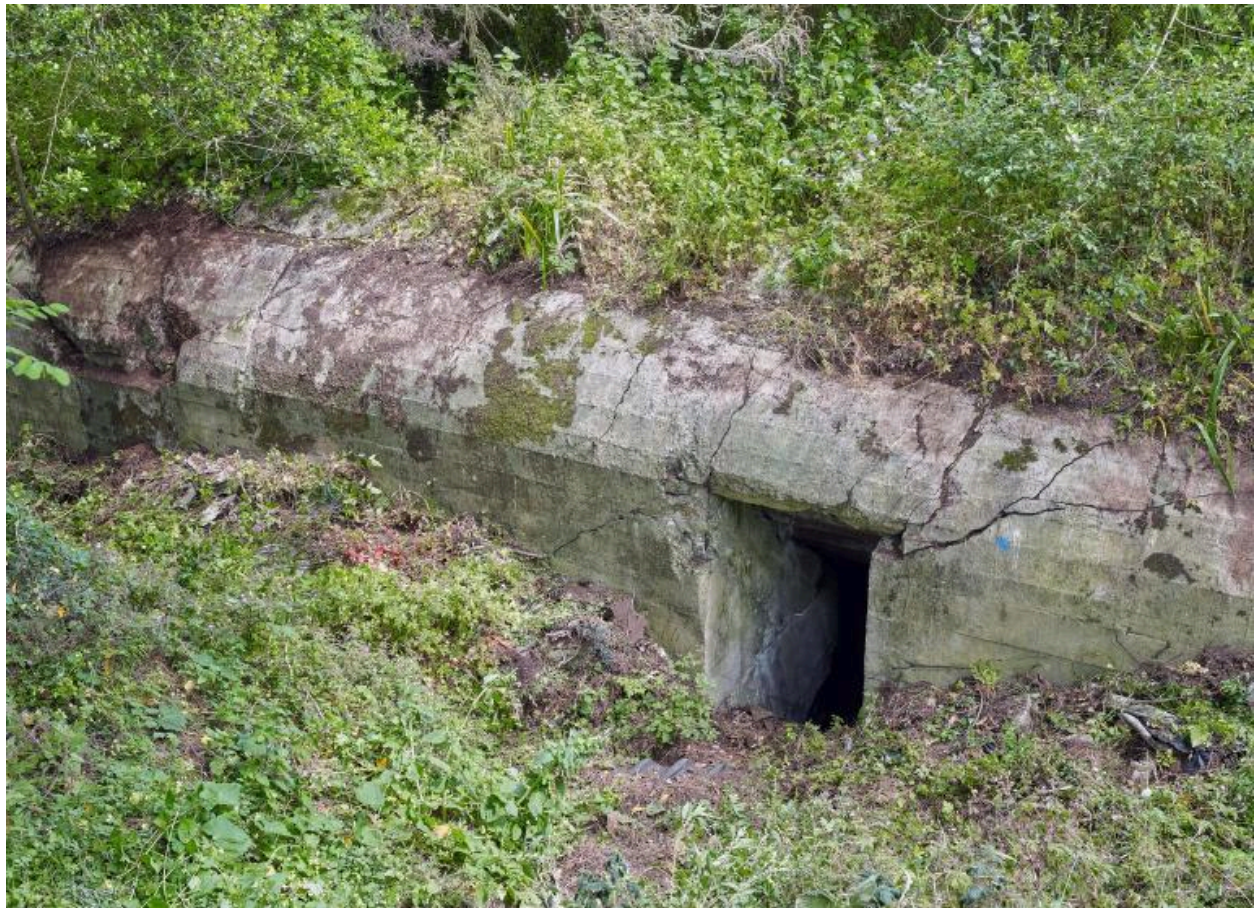
Vue de l'entrée Sud (partiellement murée par des parpaings et remblayée) après débroussaillage.

Ce type de bunker est dotée de deux entrées. La tranchée d'accès a été remblayée

Vue de l'entrée Sud (partiellement murée par des parpaings et remblayée) après débroussaillage. Ce type de bunker est dotée de deux entrées. La tranchée d'accès a été remblayée

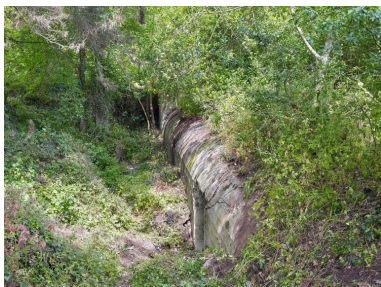
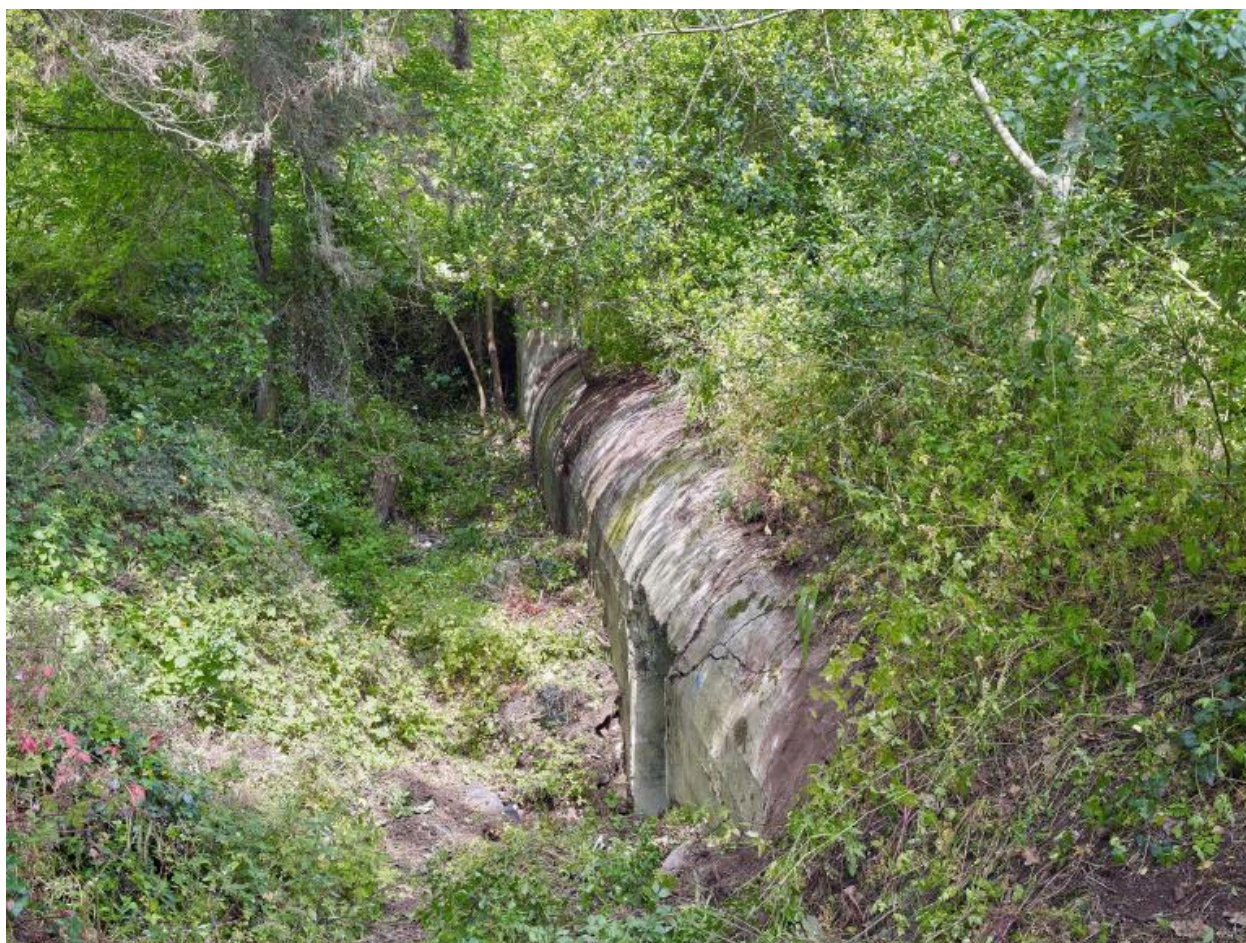
Vue depuis le Sud-sud-ouest. Ce type de bunker est dotée de deux entrées. A l'extrémité Nord se trouve, un poste d'observation et de tir dit Tobruk-Stand. La tranchée d'accès a été remblayée

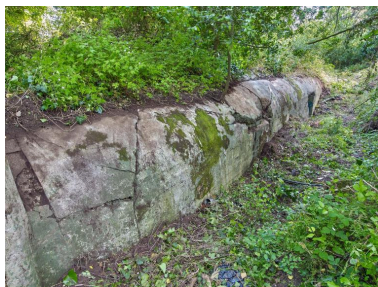
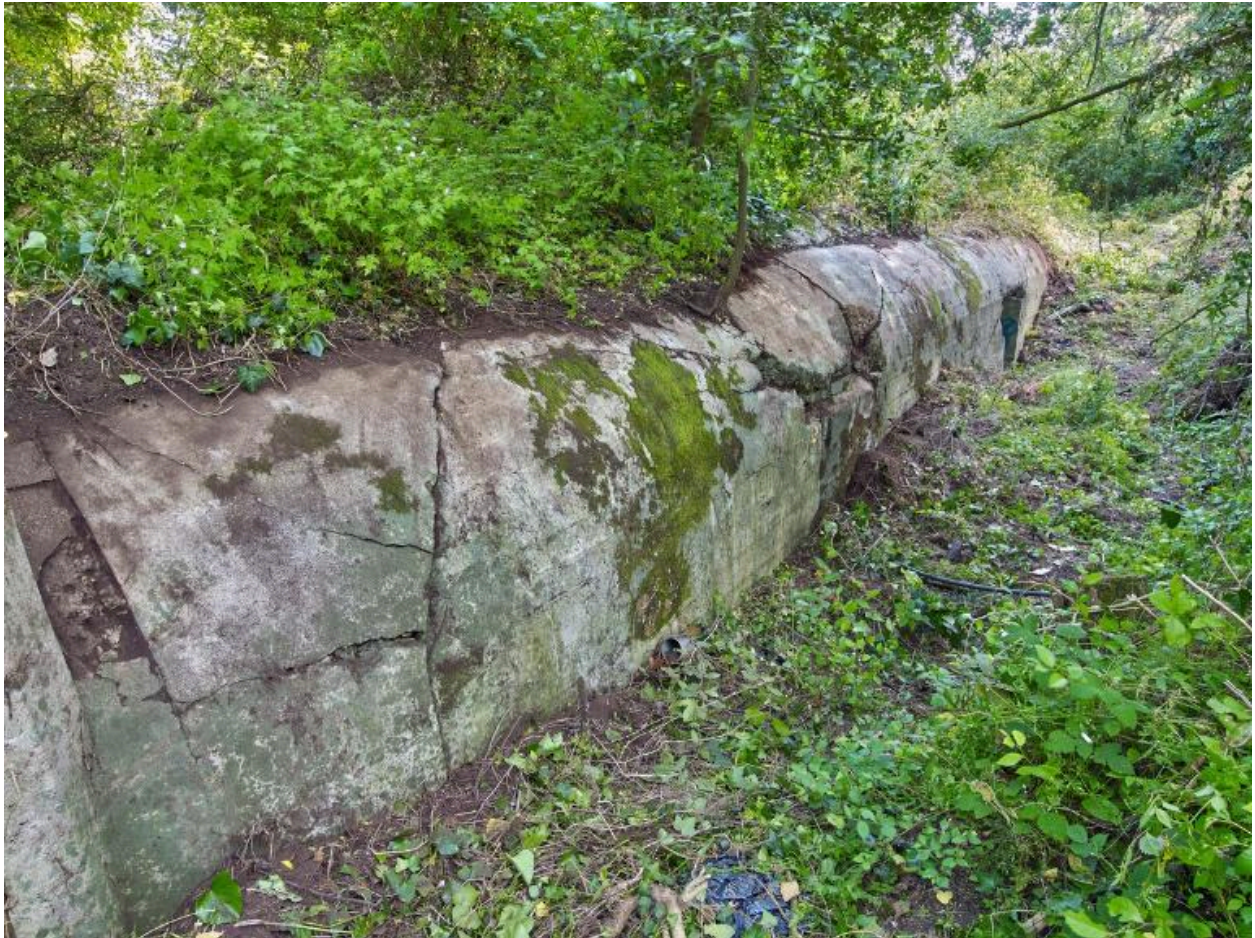
Vue générale depuis le Nord-nord-ouest. Ce type de bunker est dotée de deux entrées : celle située au Nord a été murée après-guerre. La tranchée d'accès a été remblayée

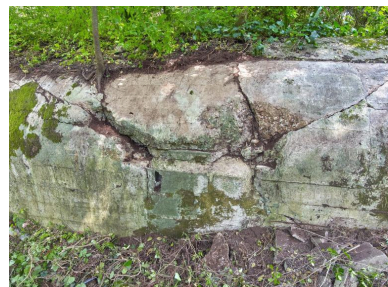
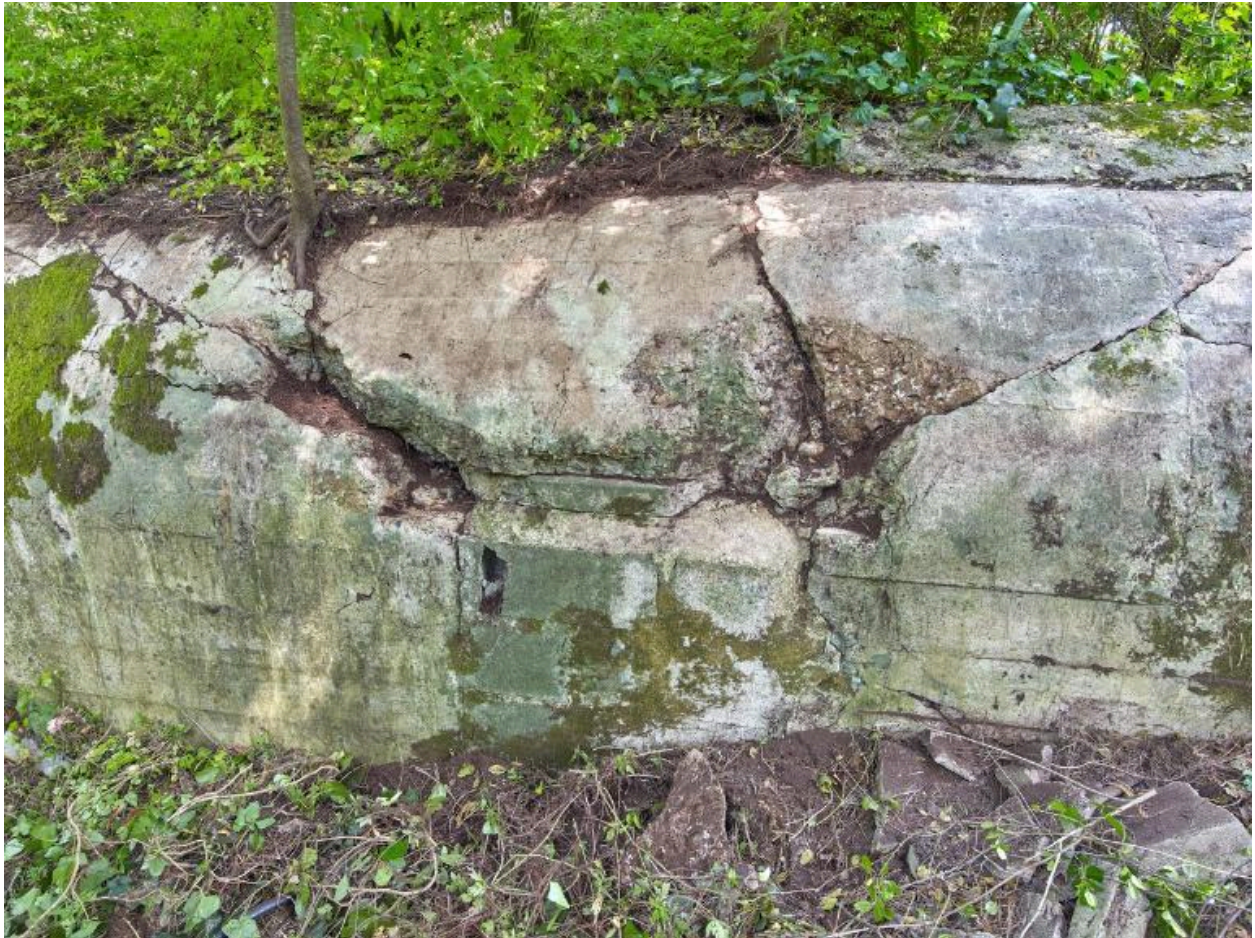
Vue de l'entrée Nord (murée par des parpaings et remblayée).

Dalle de couverture et murs périphériques mesurent 2 m d'épaisseur. Le béton armé a pourtant été fissuré par l'explosion interne

Vue de l'entrée Nord (murée par des parpaings et remblayée). Dalle de couverture et murs périphériques mesurent 2 m d'épaisseur. Le béton armé a pourtant été fissuré par l'explosion interne

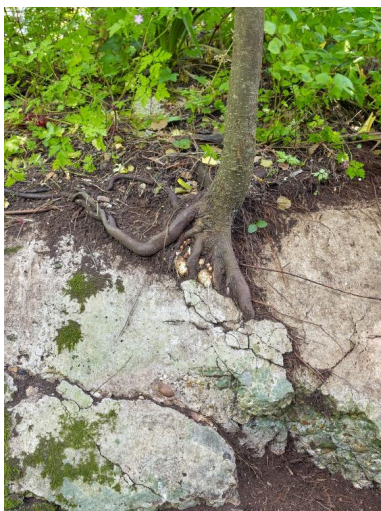
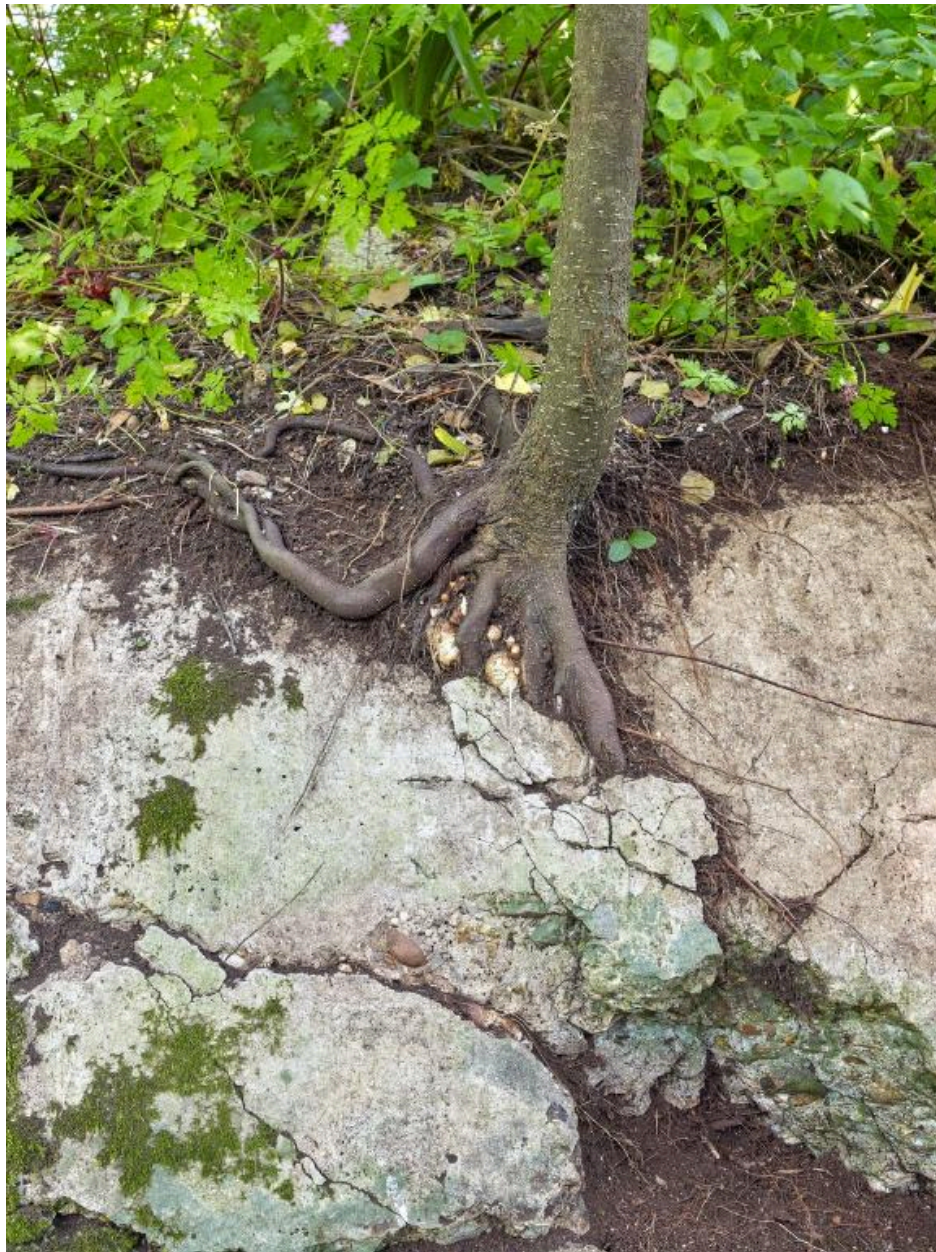
Vue des racines d'un arbuste profitant d'une fissure dans le

béton... Dalle de couverture et murs périphériques mesurent 2 m d'épaisseur. Le béton armé a pourtant

été fissurée par l'explosion interne

Vue des racines d'un arbuste profitant d'une fissure dans le béton... Dalle de couverture et murs périphériques mesurent 2 m d'épaisseur. Le béton armé a pourtant été fissuré par l'explosion interne

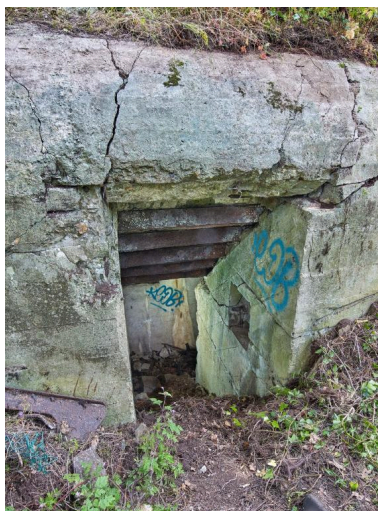
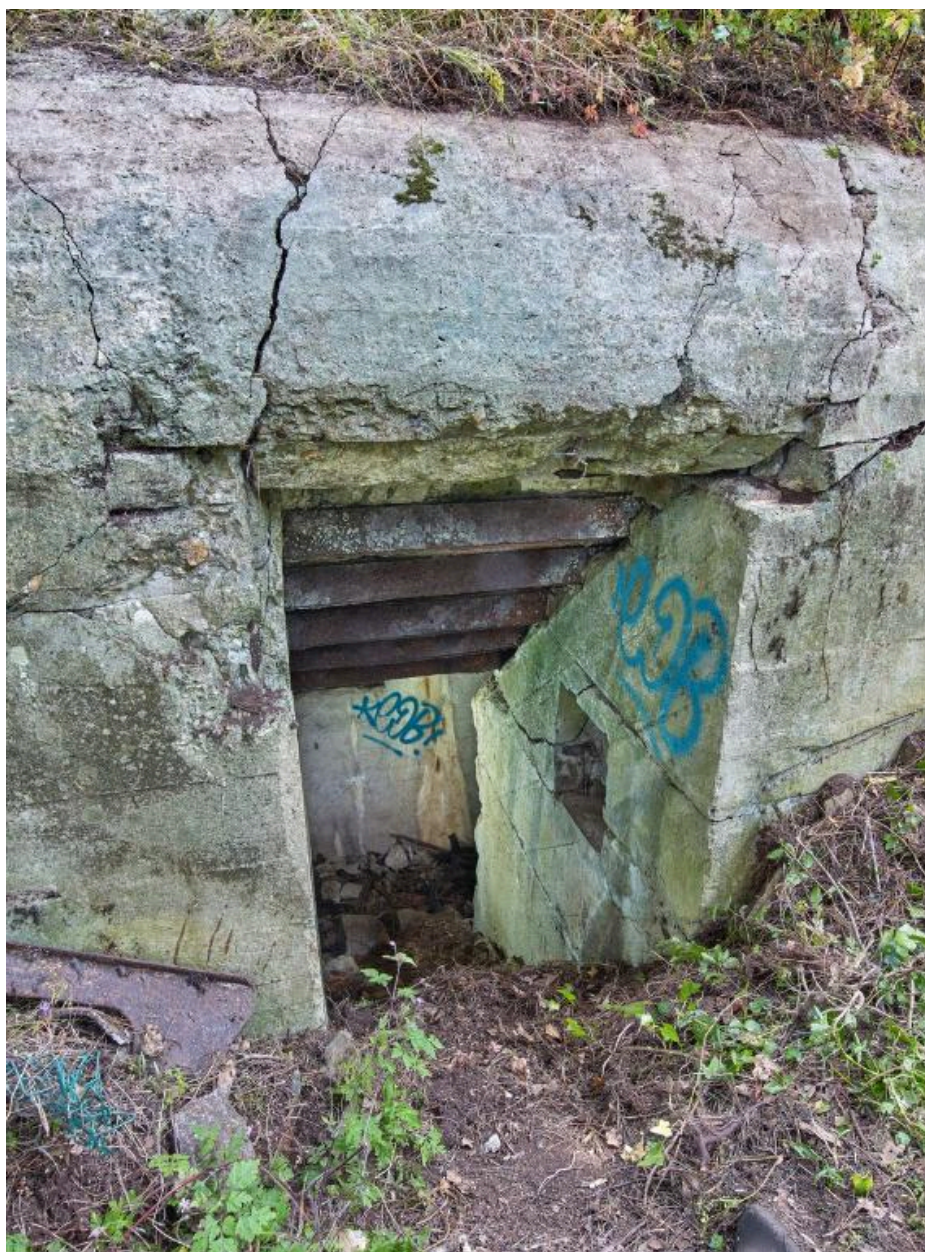
Vue de l'entrée Sud (partiellement murée par des parpaings et

remblayée). Dalle de couverture et murs périphériques mesurent 2 m d'épaisseur. Le béton armé a pourtant

été fissurée par l'explosion interne

Vue de l'entrée Sud (partiellement murée par des parpaings et remblayée). Dalle de couverture et murs périphériques mesurent 2 m d'épaisseur. Le béton armé a pourtant été fissuré par l'explosion interne

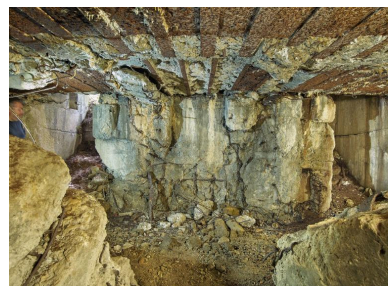
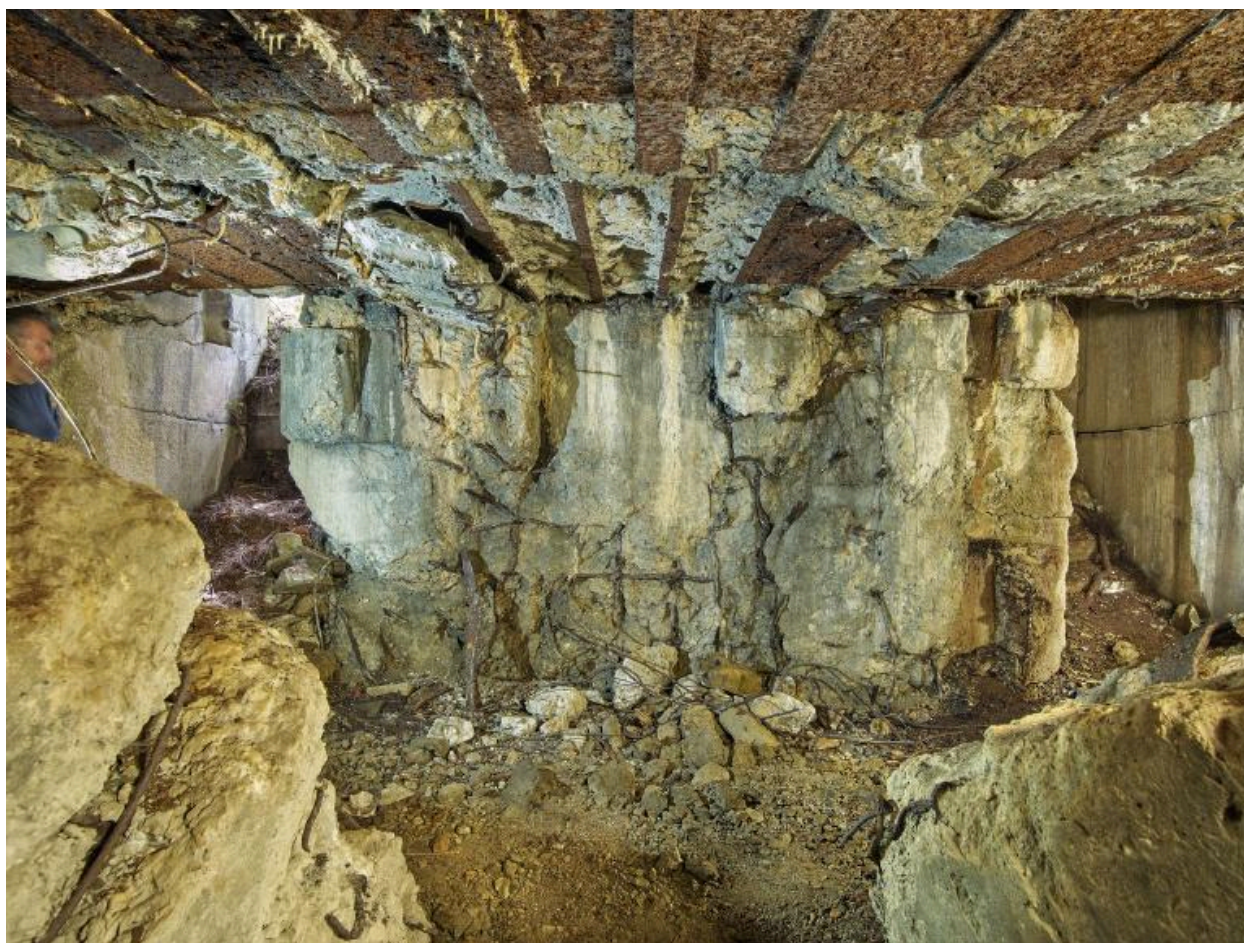
L'intérieur du bunker a été ravagé par une explosion interne qui a soufflé les murs en béton du sas d'entrée à l'exception du mur principal de refend situé entre les deux pièces de vie - chambrées. L'explosion a fracturé le béton des murs périphériques et soulevé la dalle de couverture (lézardes situées à une quarantaine de centimètre du plafond). Les poutrelles en acier du plafond sont marquées par de nombreux éclats. Très endommagé par l'explosion, le mur en béton du sas laisse apparaître son ferrailage croisé. De cet épisode, subsistent au sol des éclats de béton de différentes tailles, des éclats d'obus et des restes de caisses de transports de munitions... Des vestiges de la tuyauterie du poêle sont encore visibles. Portes et créneaux blindés ont disparu (récupération de l'acier après-guerre ?).

Vue intérieure : le sas a subi une forte explosion interne ayant soufflé ses murs. De part et d'autre du sas se trouvent les entrées du bunker. Au centre, le ferrailage du bunker est visible du fait de l'explosion

Vue intérieure : le sas a subi une forte explosion interne ayant souflé ses murs. De part et d'autre du sas se trouvent les entrées du bunker. Au centre, le ferrailage du bunker est visible du fait de l'explosion

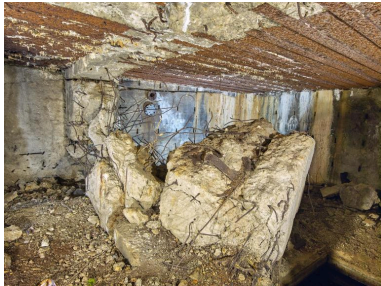
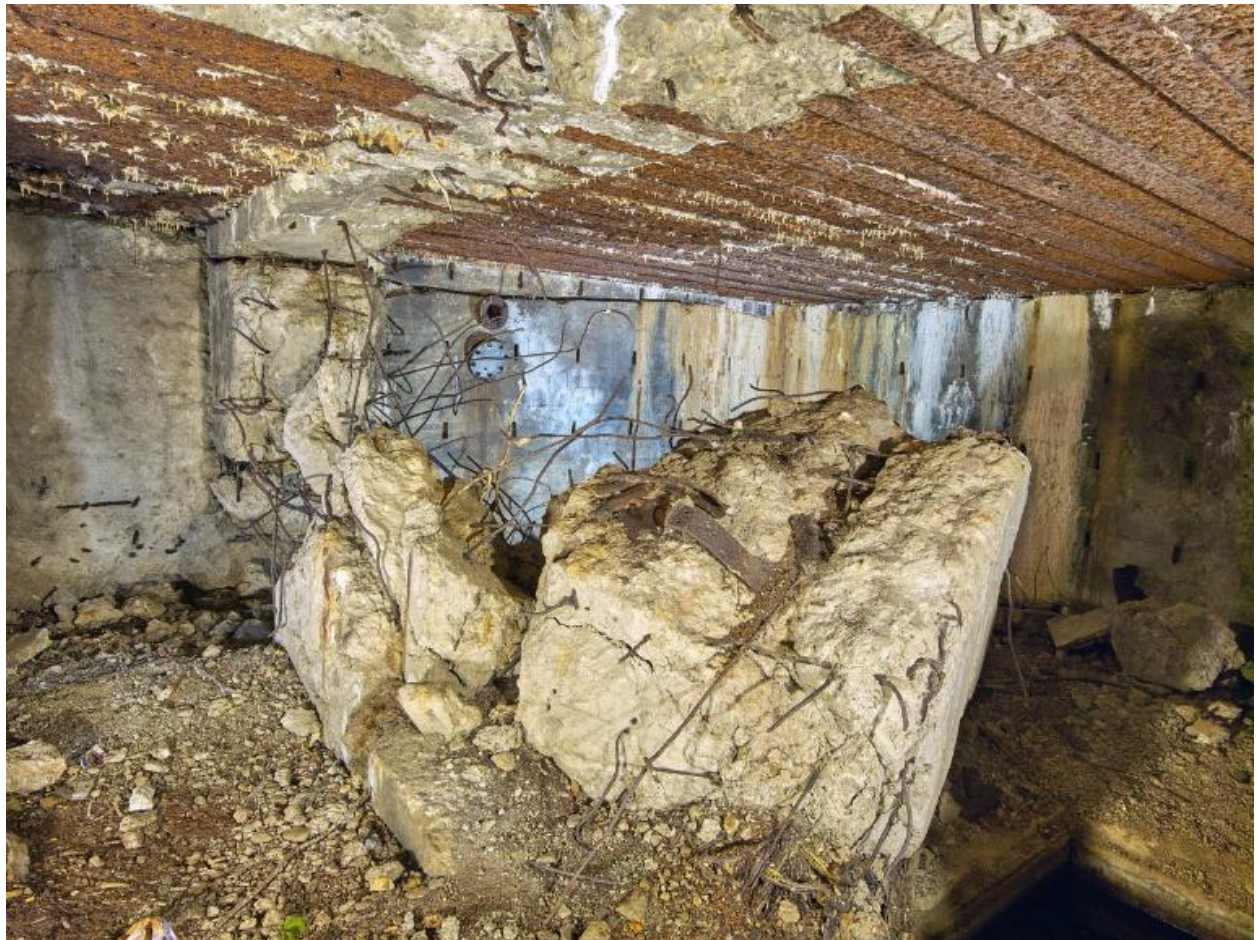
Vue de la pièce de vie - chambrée Nord depuis le sas : résultat de l'explosion, mur en béton projeté et basculé du sas et fers à béton entrelacés

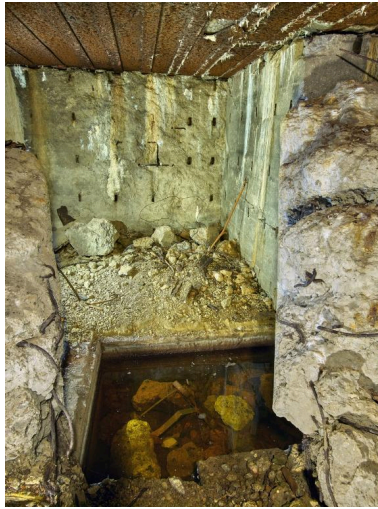
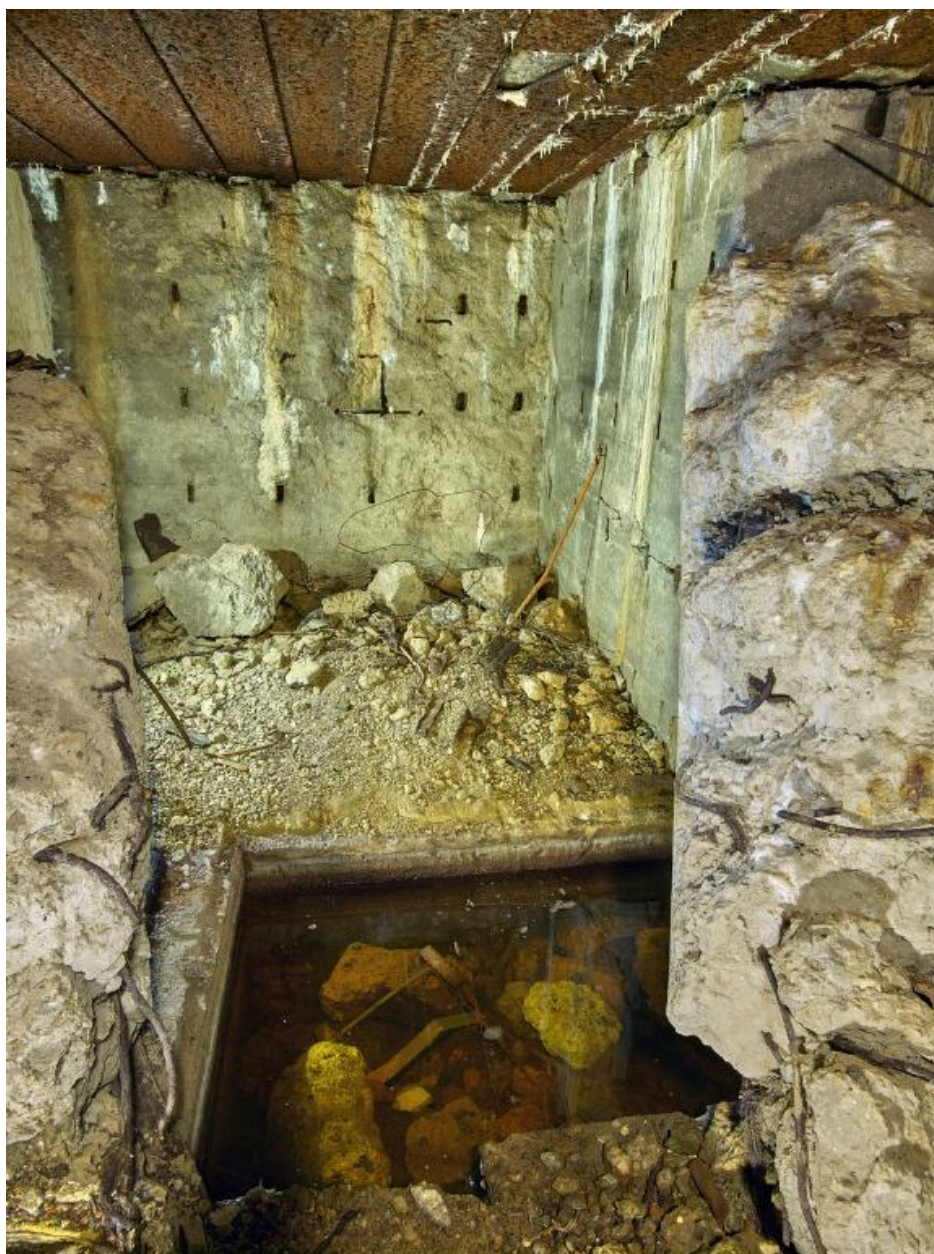
Vue de la pièce de vie - chambrée Nord : ce mur dont le béton est en très mauvais état, était situé directement face à la porte du sas d'où est venue l'explosion... Au sol, grande niche (inondée) aménagée entre les deux pièces de vie - chambrées

Vue de la pièce de vie - chambre Nord : ce mur dont le béton est en très mauvais état, était situé directement face à la porte du sas d'où est venue l'explosion... Au sol, grande niche (inondée) aménagée entre les deux pièces de vie - chambres

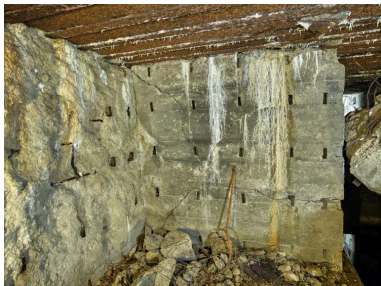
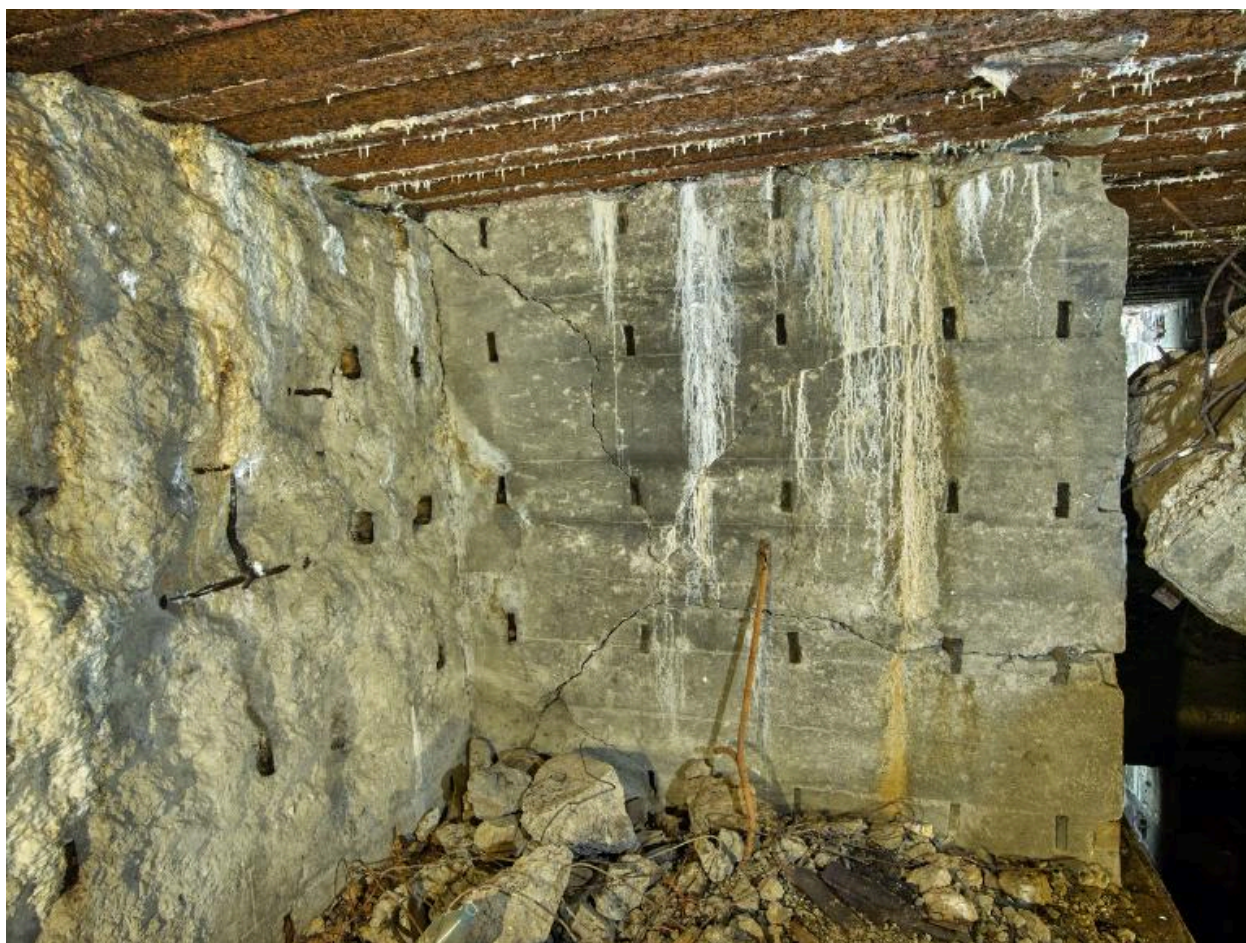
Vue de la pièce de vie - chambrée Nord : mur de refend. A gauche, ce mur dont le béton est en très mauvais état, était situé directement face à la porte du sas d'où est venue l'explosion...

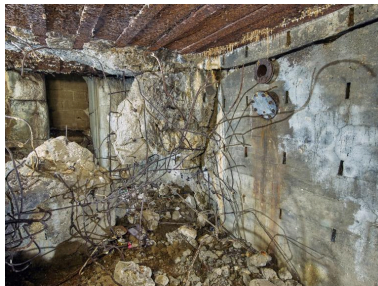
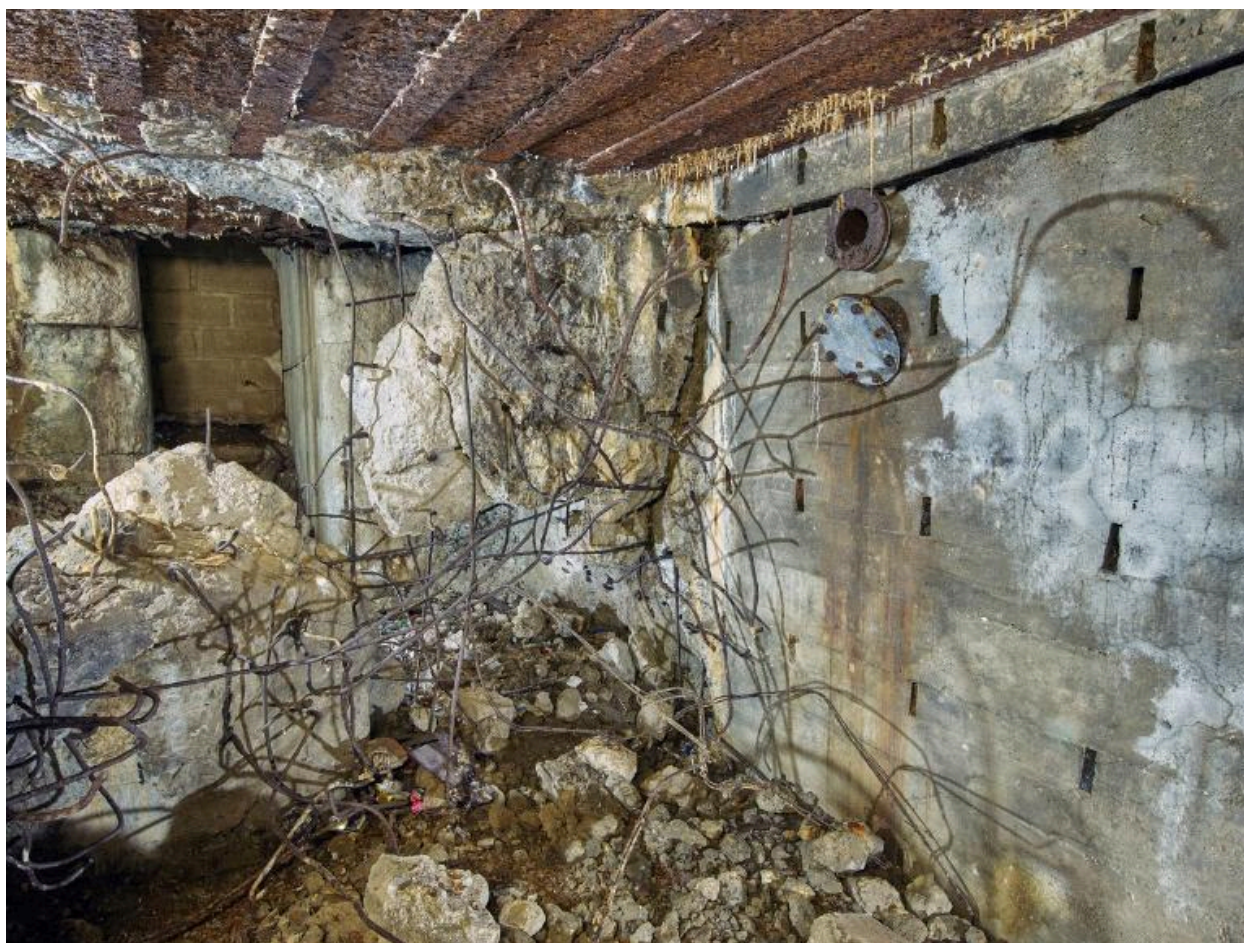
Vue de la pièce de vie - chambrée Nord : résultat de l'explosion sur le mur du sas, fers à béton entrelacés. Dans le mur, conduit de cheminée du poêle et conduit de ramonage (fermé par un couvercle boulonné)

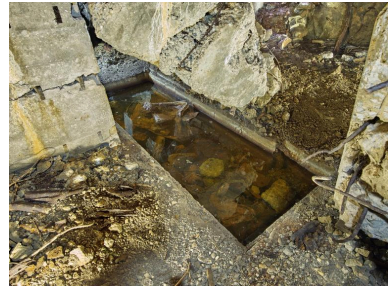
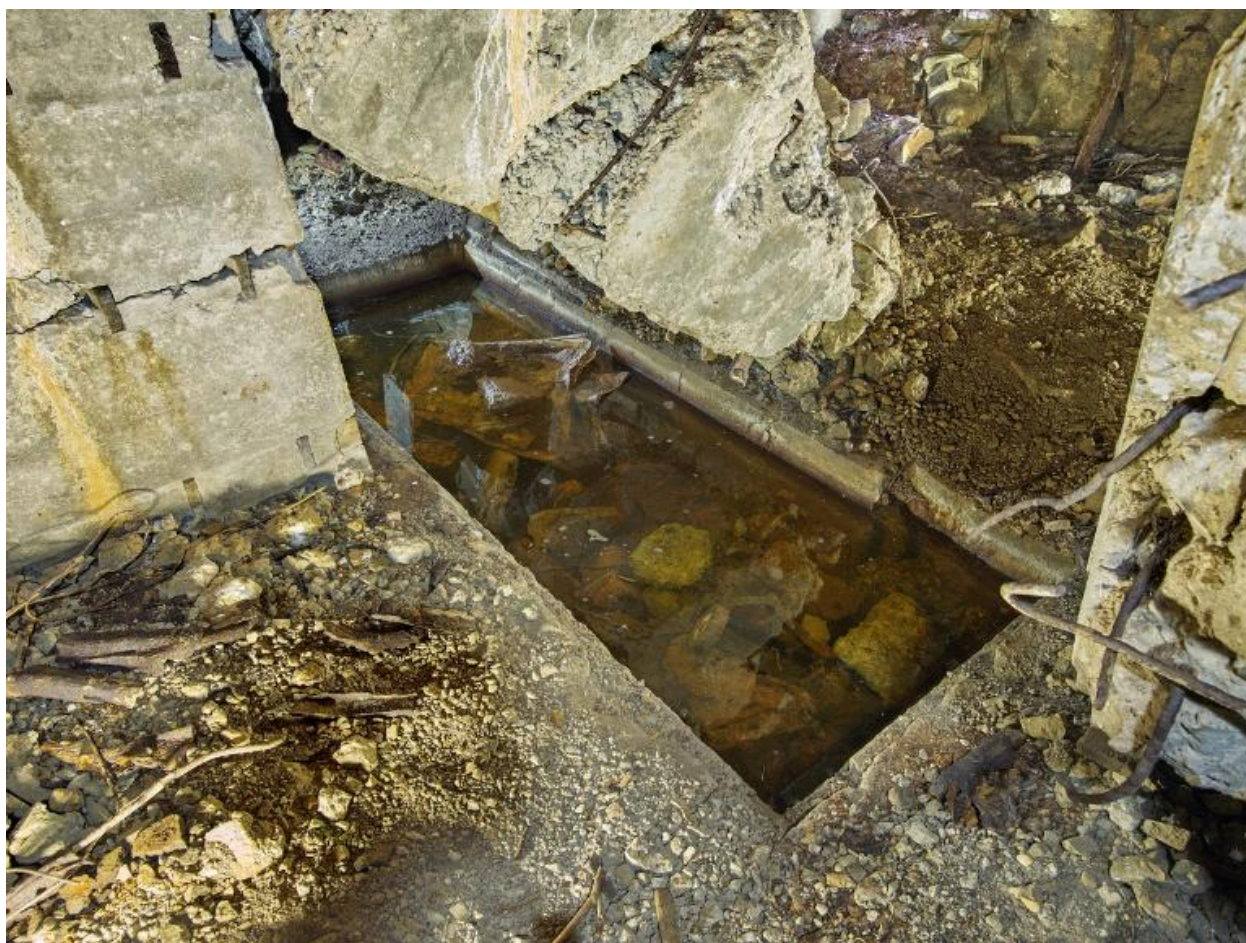
Vue de la grande niche (inondée) aménagée dans le sol entre les deux pièces de vie - chambrées. La feuillure de 5 cm d'épaisseur permettait d'y installer un plancher... Sa fonction est inconnue

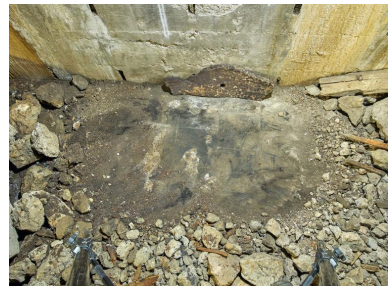
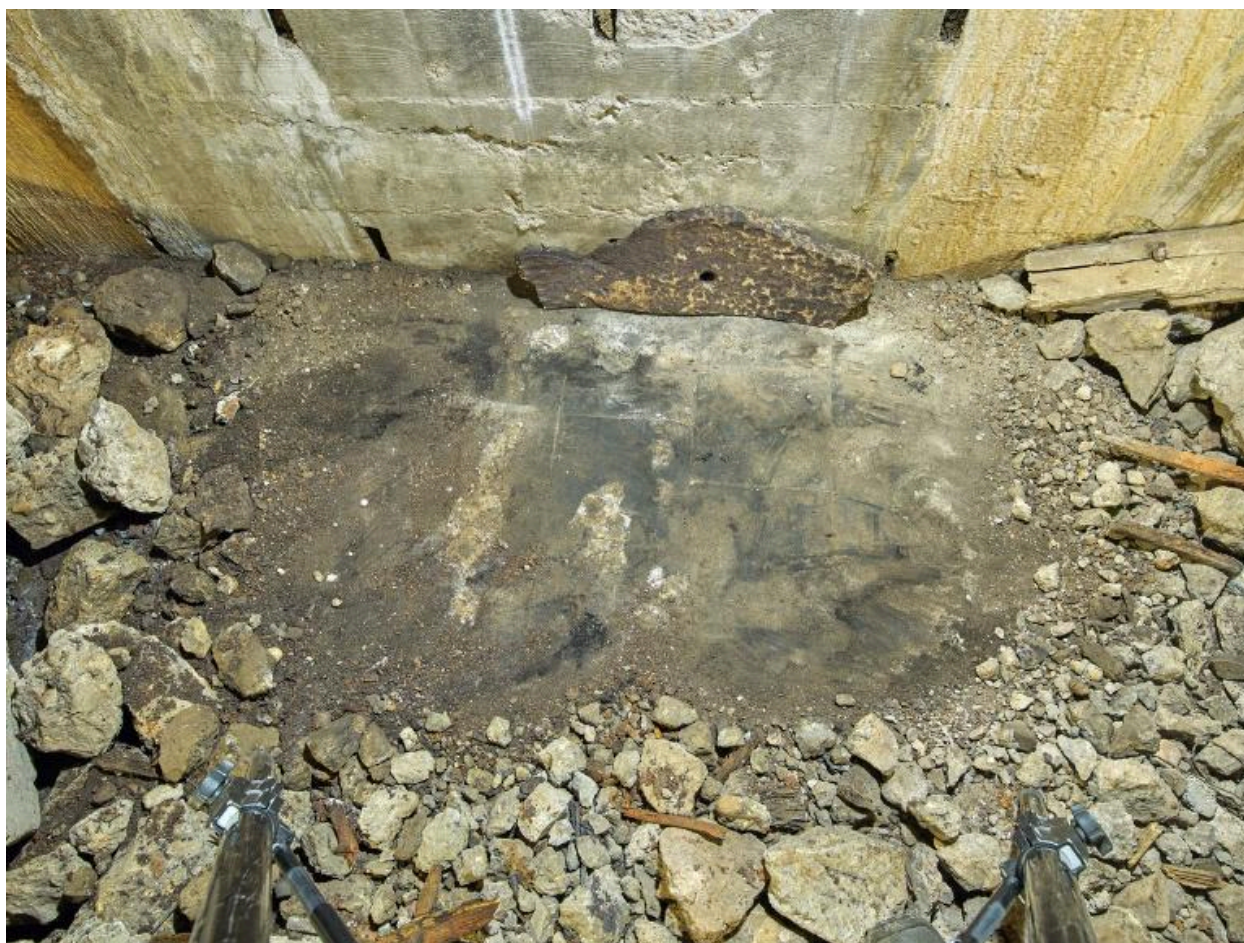
Vue de la pièce de vie - chambrée Nord : détail du sol d'origine sous les gravats de béton et éclats de projectiles

Vue de la pièce de vie - chambre Nord : détail du sol d'origine sous les gravats de béton et éclats de projectiles

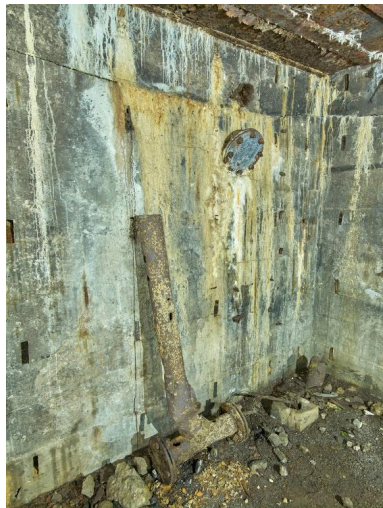
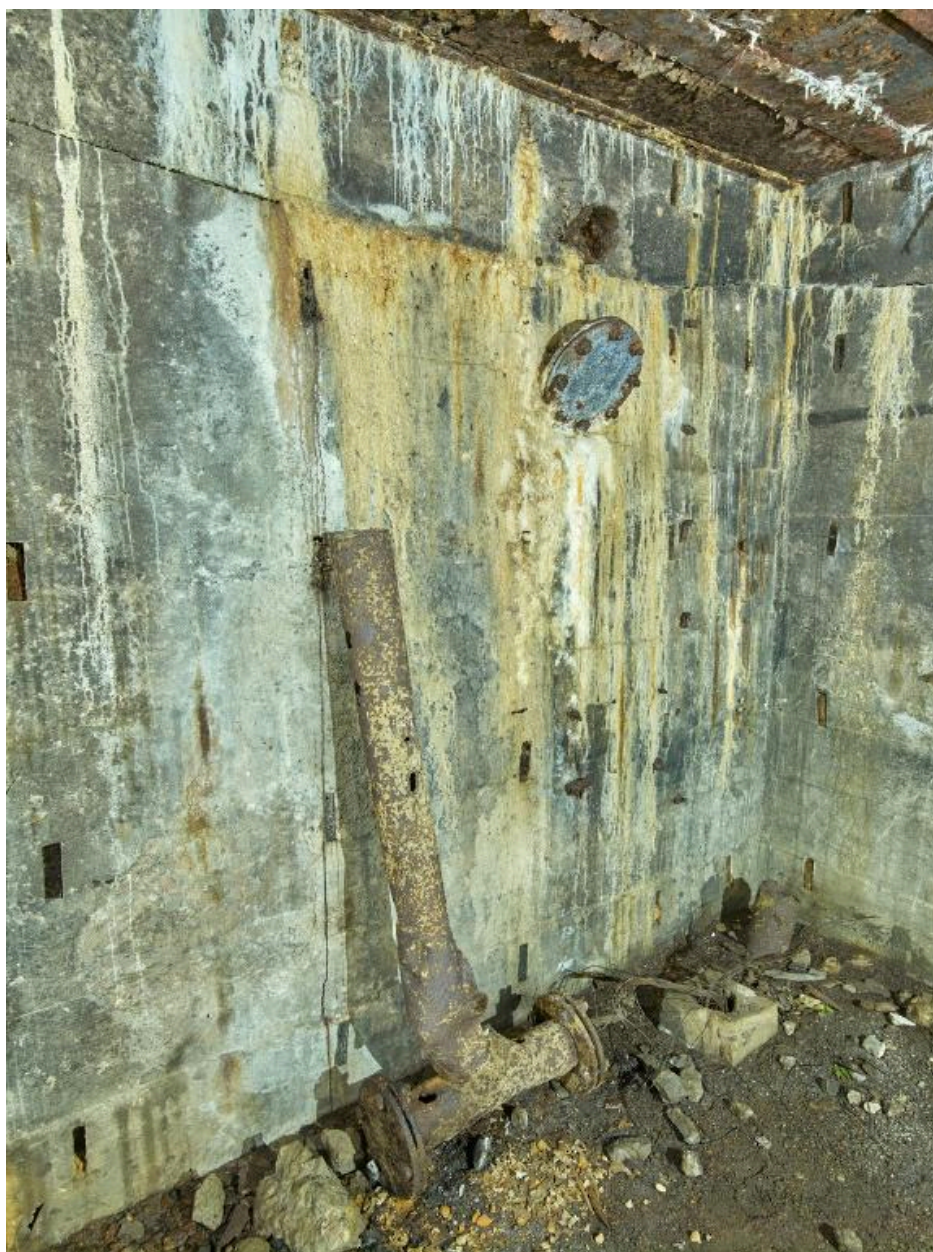
Vue de la pièce de vie - chambre  
Sud : contre le mur, vestiges du tuyau du poêle de forteresse ; dans le mur, conduit de cheminée du poêle et conduit de ramonage (fermé par un couvercle boulonné) ; au sol, arrivée des câbles

Vue de la pièce de vie - chambre Sud : contre le mur, vestiges du tuyau du poêle de forteresse ; dans le mur, conduit de cheminée du poêle et conduit de ramonage (fermé par un couvercle boulonné) ; au sol, arrivée des câbles
