## **Bunker - abri de type 502 pour deux groupes de combat, extrémité Est de la pointe, Domaine de la Tour de Cesson, rue de la Tour (Saint-Brieuc)**

Numéro de dossier : IA22133631  
Date de l'enquête initiale : 2023  
Date(s) de rédaction : 2023  
Cadre de l'étude : enquête thématique régionale Inventaire des héritages militaires en Bretagne  
Degré d'étude : étudié

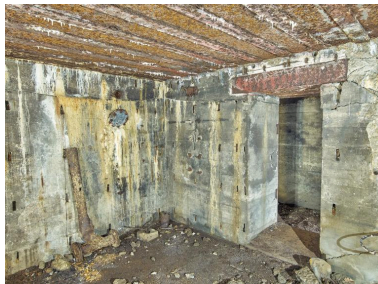
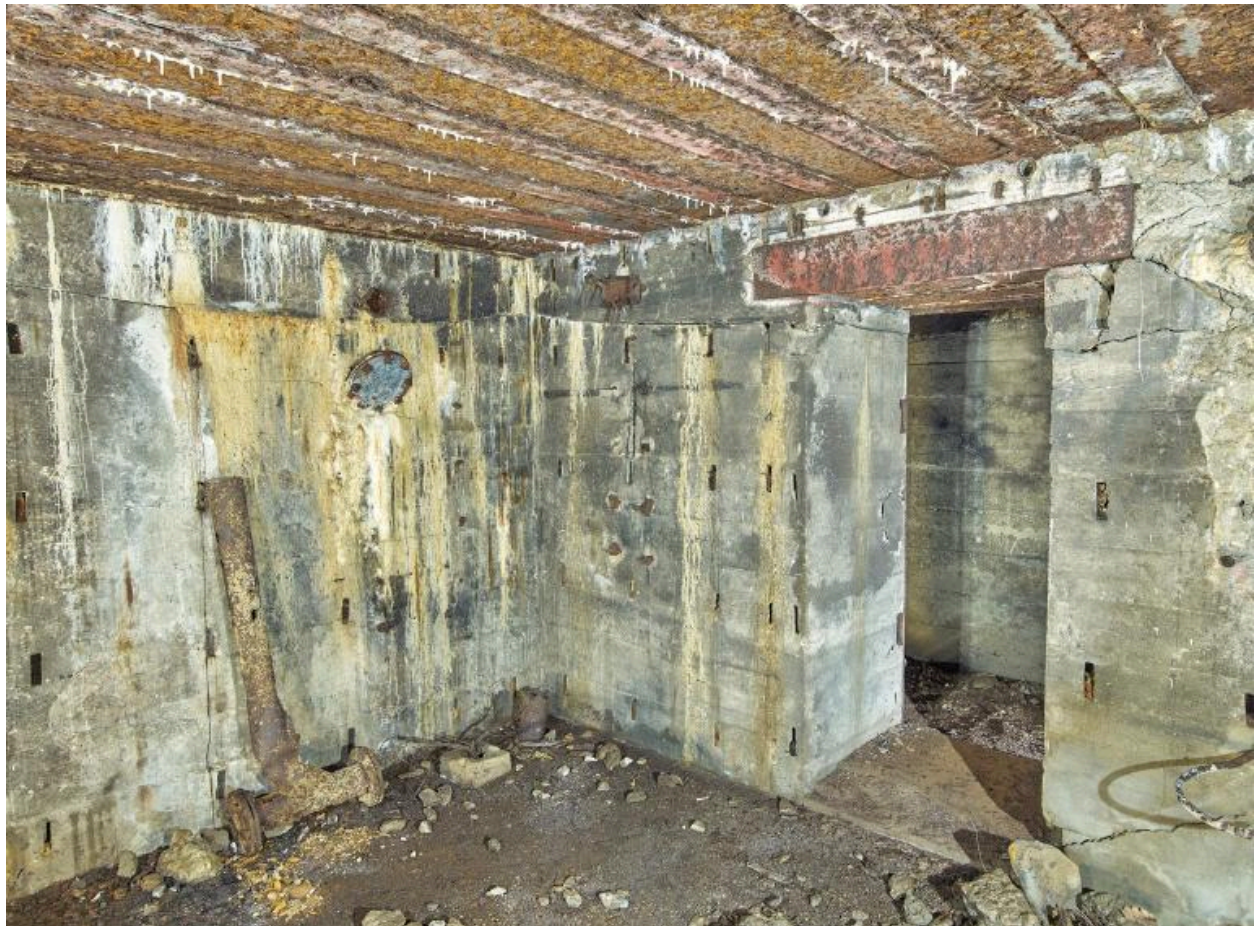
Vue de la pièce de vie - chambre  
Sud : contre le mur, vestiges du tuyau du poêle de forteresse ; au sol, arrivée des câbles ; au centre, emplacement du boîtier de connexion téléphonique. La porte donne accès à la petite pièce dédiée au périscopie

Vue de la pièce de vie - chambre Sud : contre le mur, vestiges du tuyau du poêle de forteresse ; au sol, arrivée des câbles ; au centre, emplacement du boîtier de connexion téléphonique. La porte donne accès à la petite pièce dédiée au périscope

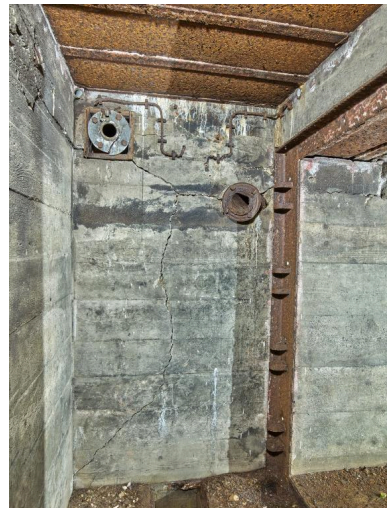
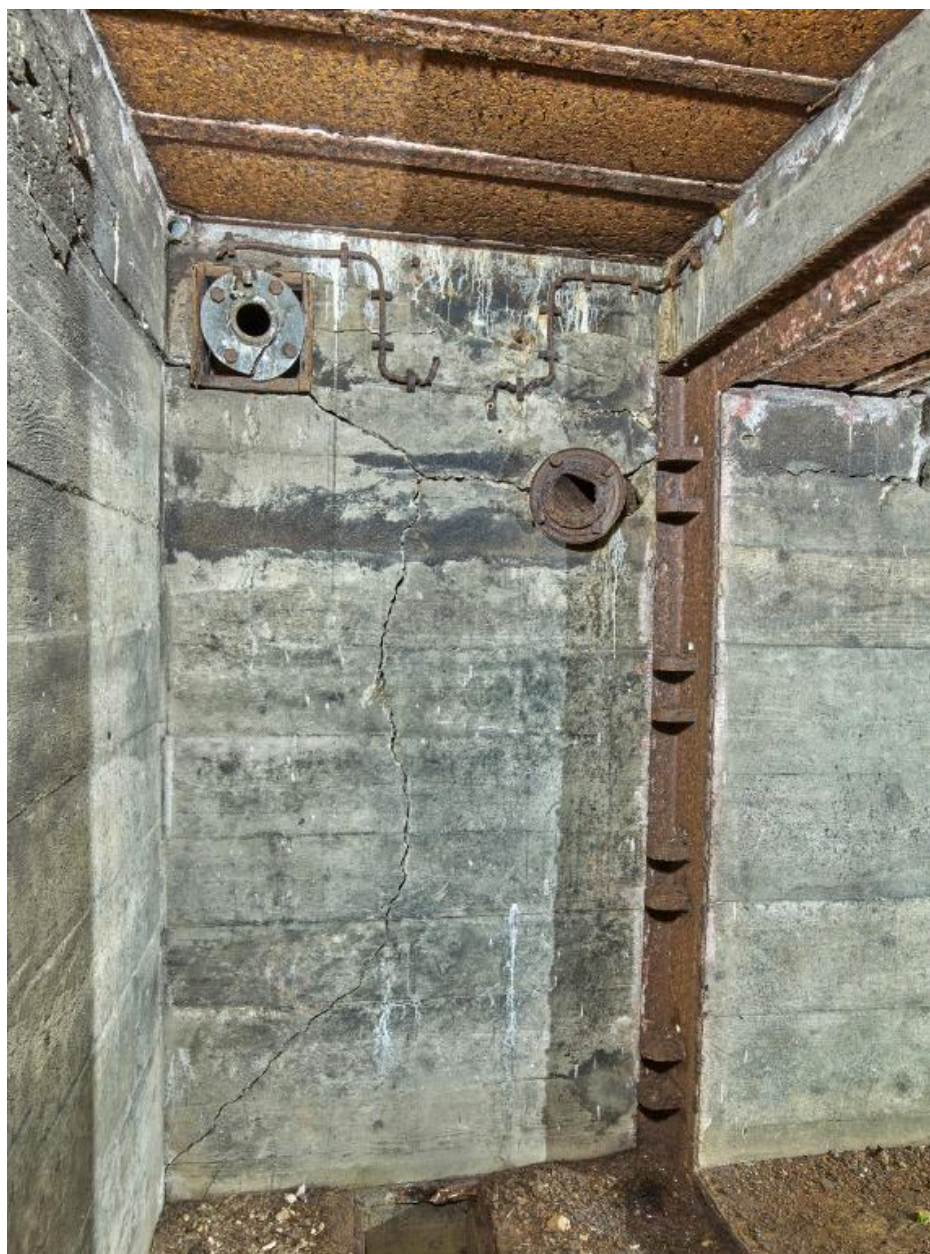
Vue de la petite pièce dédiée au périscopie : sur le mur, clapet de surpression en aluminium, bouche de soufflage et câblages (prises disparues). Cette petite pièce dite pièce périscopique était protégée par une porte blindée (disparue)

Vue de la petite pièce dédiée au périscopes : sur le mur, clapet de surpression en aluminium, bouche de soufflage et câblages (prises disparues). Cette petite pièce dite pièce périscopique était protégée par une porte blindée (disparue)

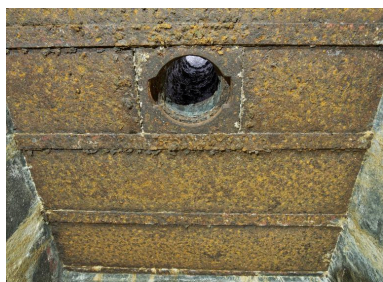
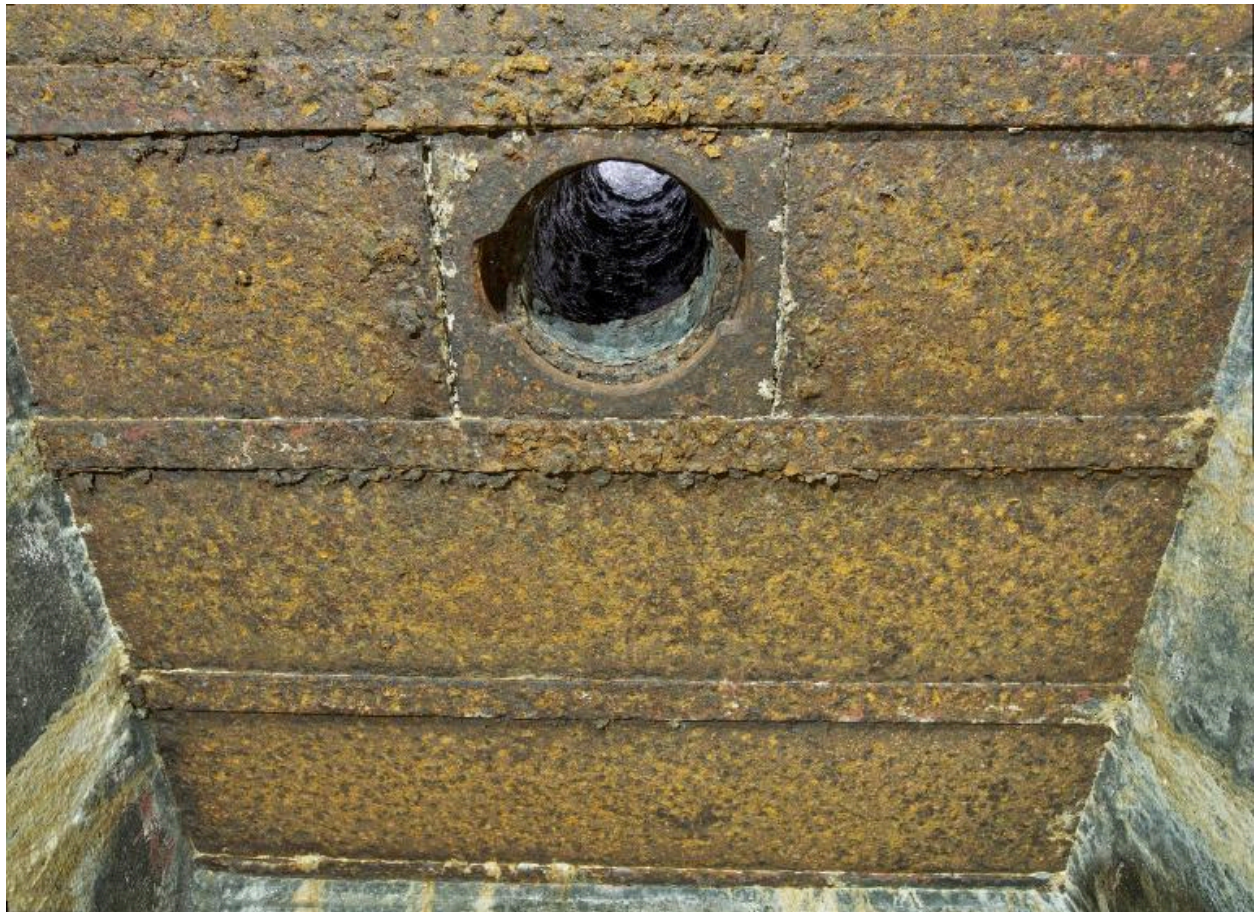
Vue du puits du périscopie. Il est situé dans une petite pièce dédiée dite pièce périscopique protégée par une porte blindée (disparue)

Vue du puits du périscope. Il est situé dans une petite pièce dédiée dite pièce périscopique protégée par une porte blindée (disparue)
