## Mur antichar, boulevard de l'Atlantique, Le Courégant (Ploemeur)

Numéro de dossier : IA56132469  
Date de l'enquête initiale : 2026  
Date(s) de rédaction : 2026  
Cadre de l'étude : enquête thématique régionale Inventaire des héritages militaires en Bretagne  
Degré d'étude : étudié

Dénomination : mur défensif

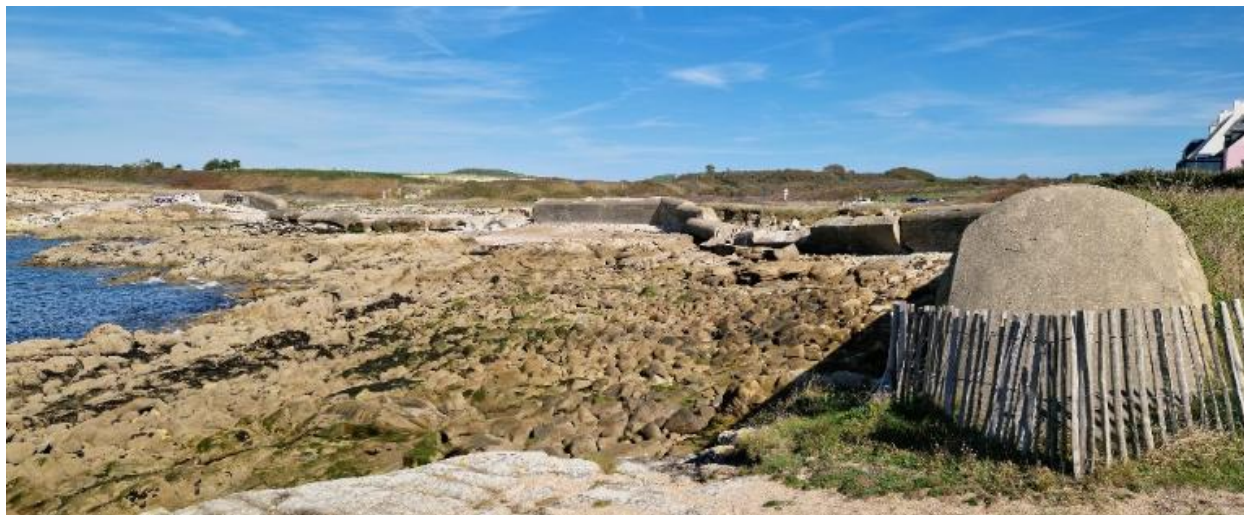
IVR53\_20265610135NUCA

Vue générale depuis le sud de la grève. Des sections de mur sont couchées sur la grève du côté de la mer. A droite au premier plan, l'extrémité sud du mur antichar

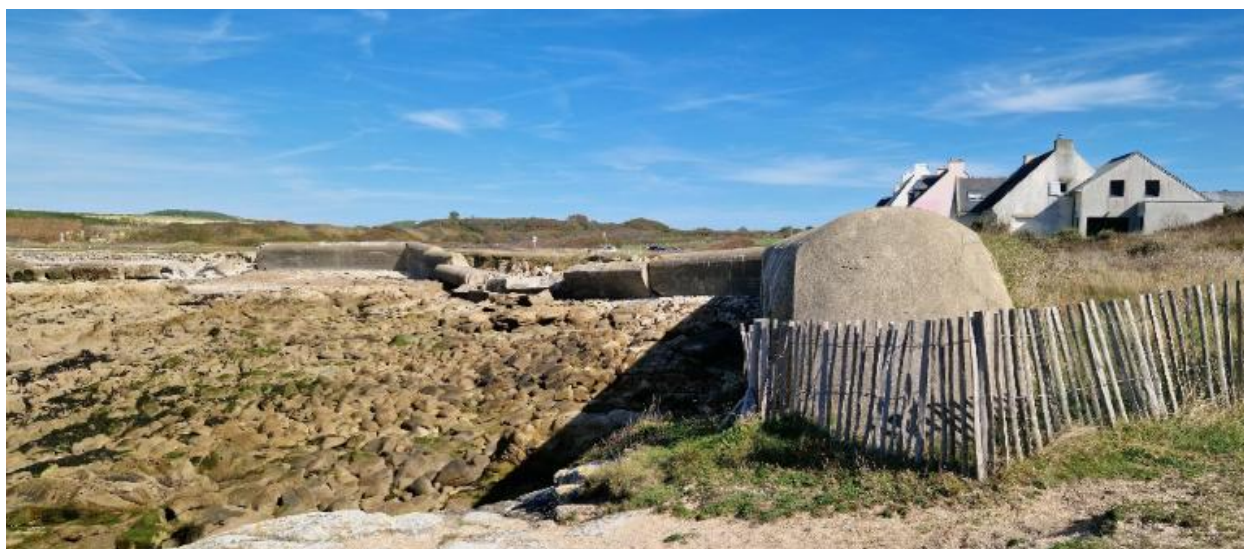
IVR53\_20265610134NUCA

Vue générale depuis le sud de la grève. Des sections de mur sont couchées sur la grève du côté de la mer. A droite, les maisons de la pointe du Courégant

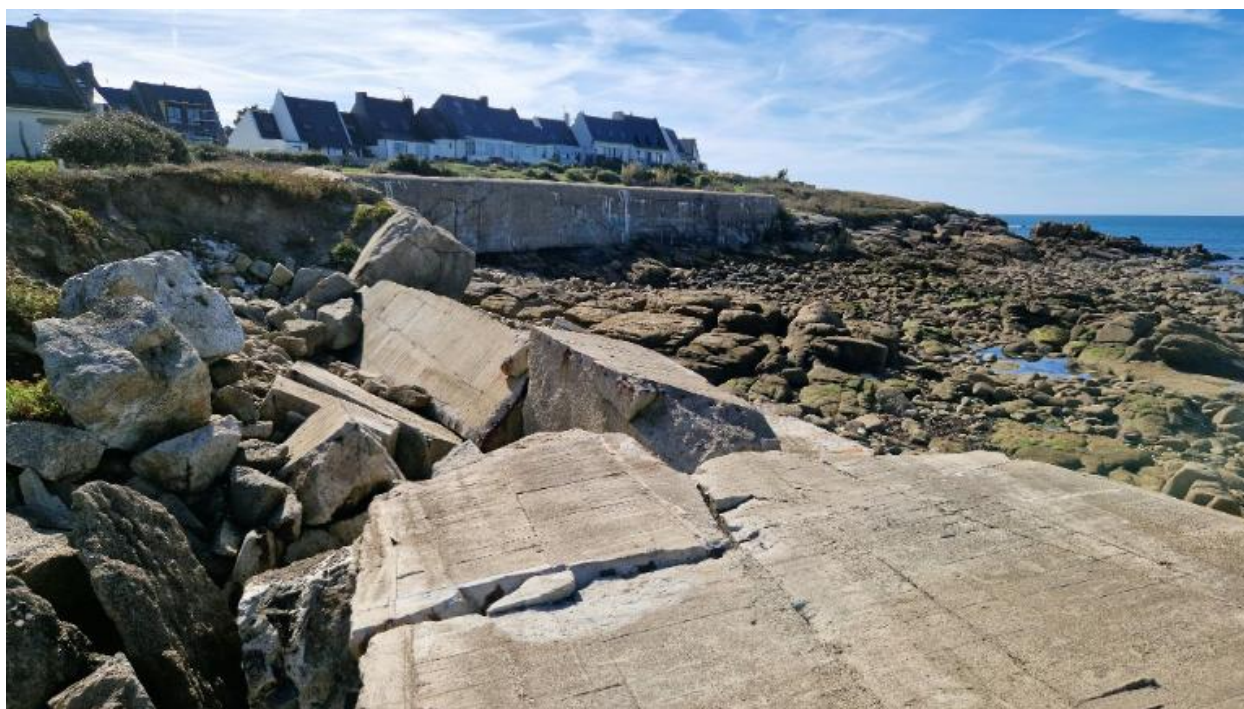
IVR53\_20265610132NUCA

Vue générale au sud de la grève. Des sections de mur sont couchées sur la grève du côté de la mer. En arrière-plan : la pointe du Courégant

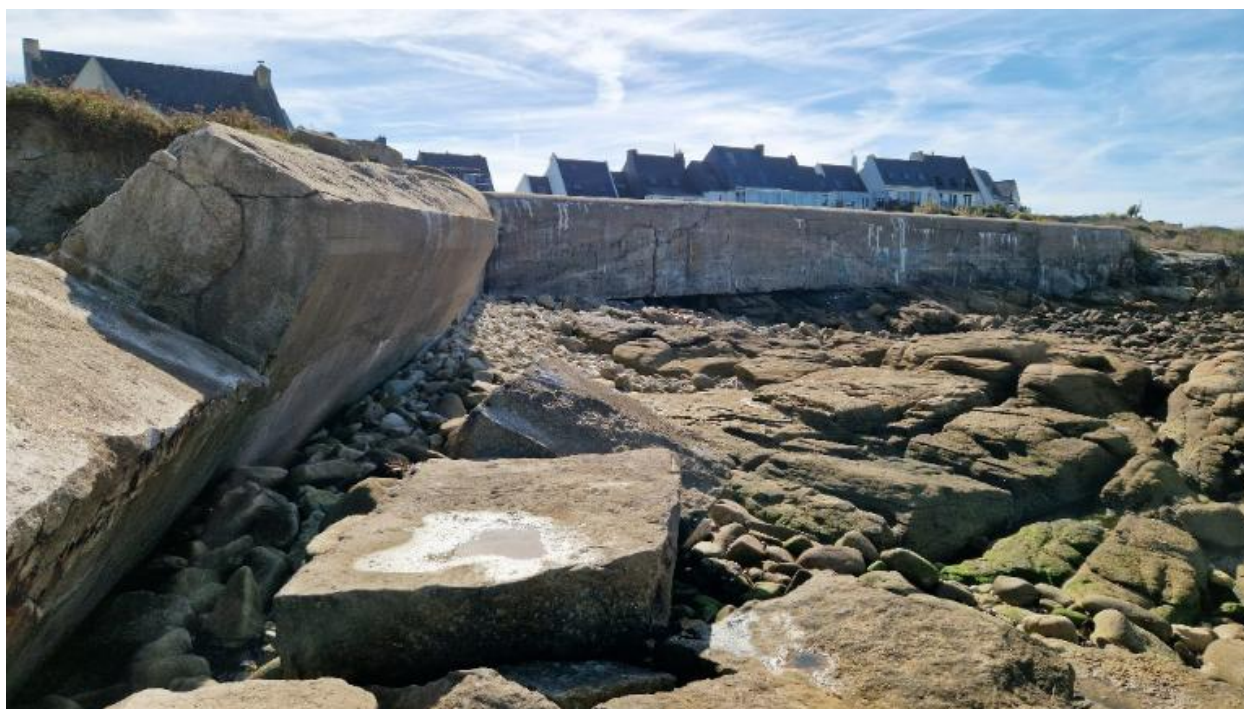
IVR53\_20265610133NUCA

Vue générale au sud de la grève. Des sections de mur sont couchées sur la grève du côté de la mer. En arrière-plan : la pointe du Courégant

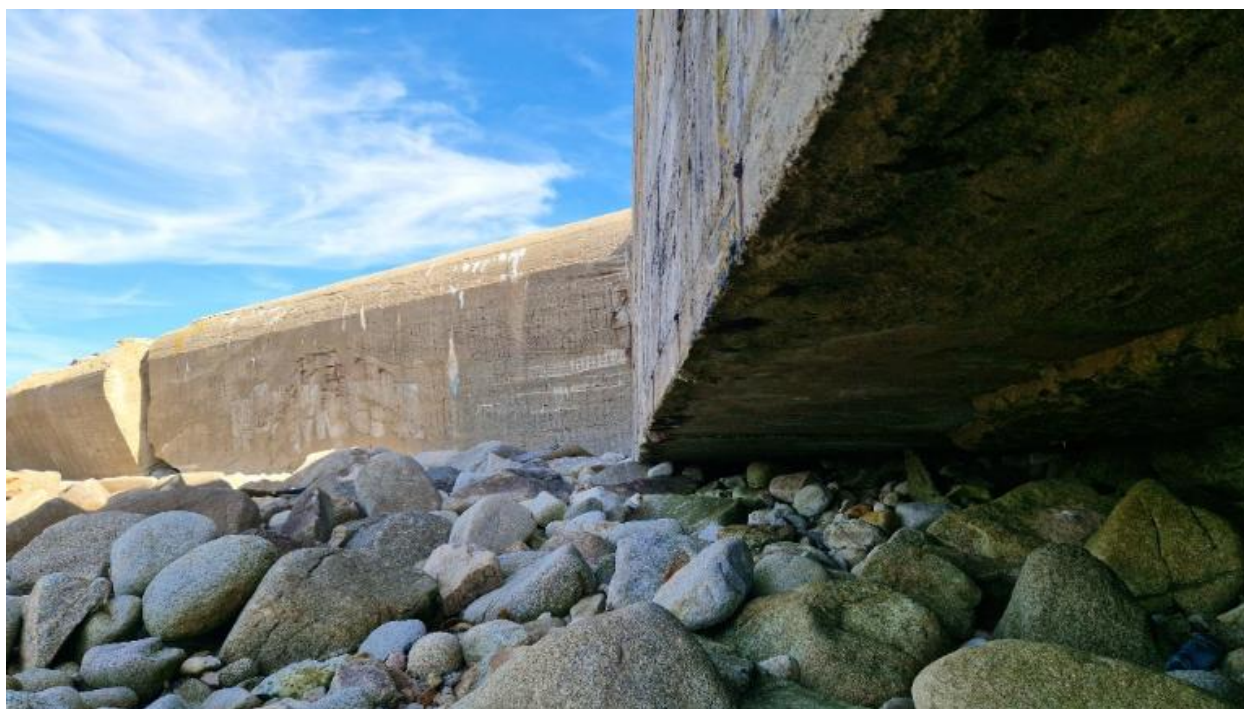
IVR53\_20265610139NUCA

Au sud de la grève, le mur apparaît sapé, ne reposant que sur quelques appuis.

Vue de détail au sud de la grève. Le mur apparaît sapé

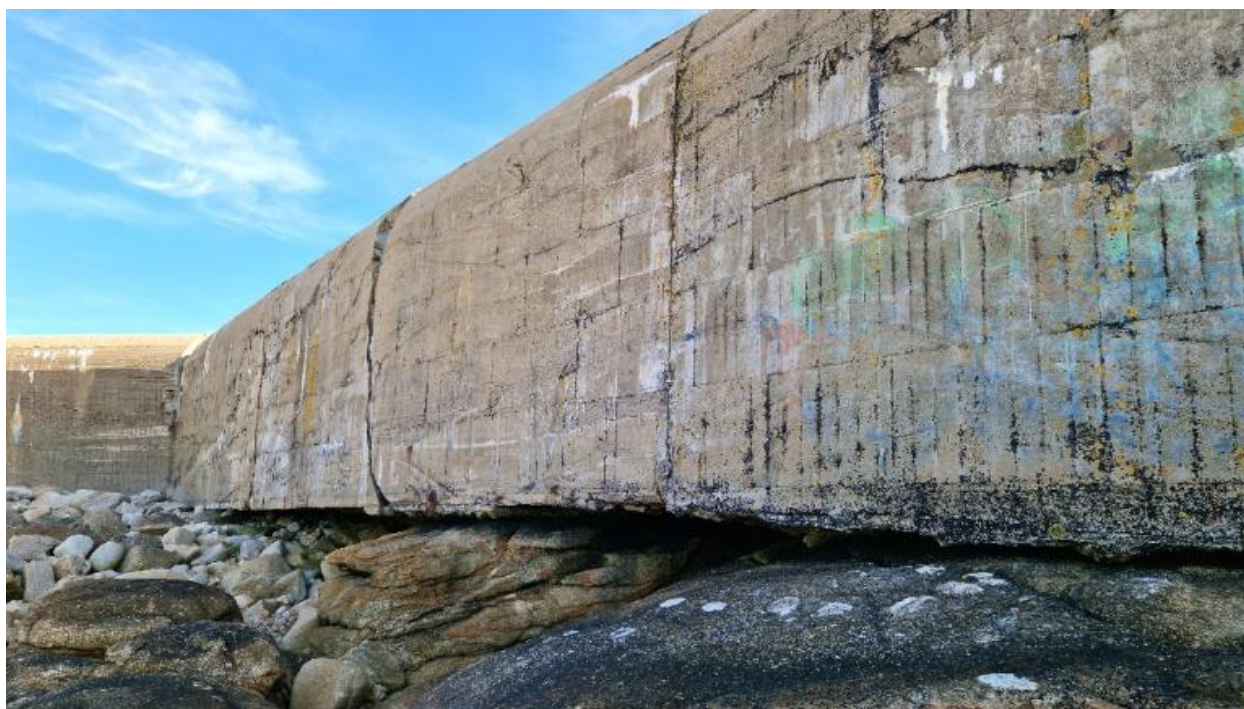
IVR53\_20265610137NUCA

Vue de détail au sud de la grève. Le mur apparaît sapé

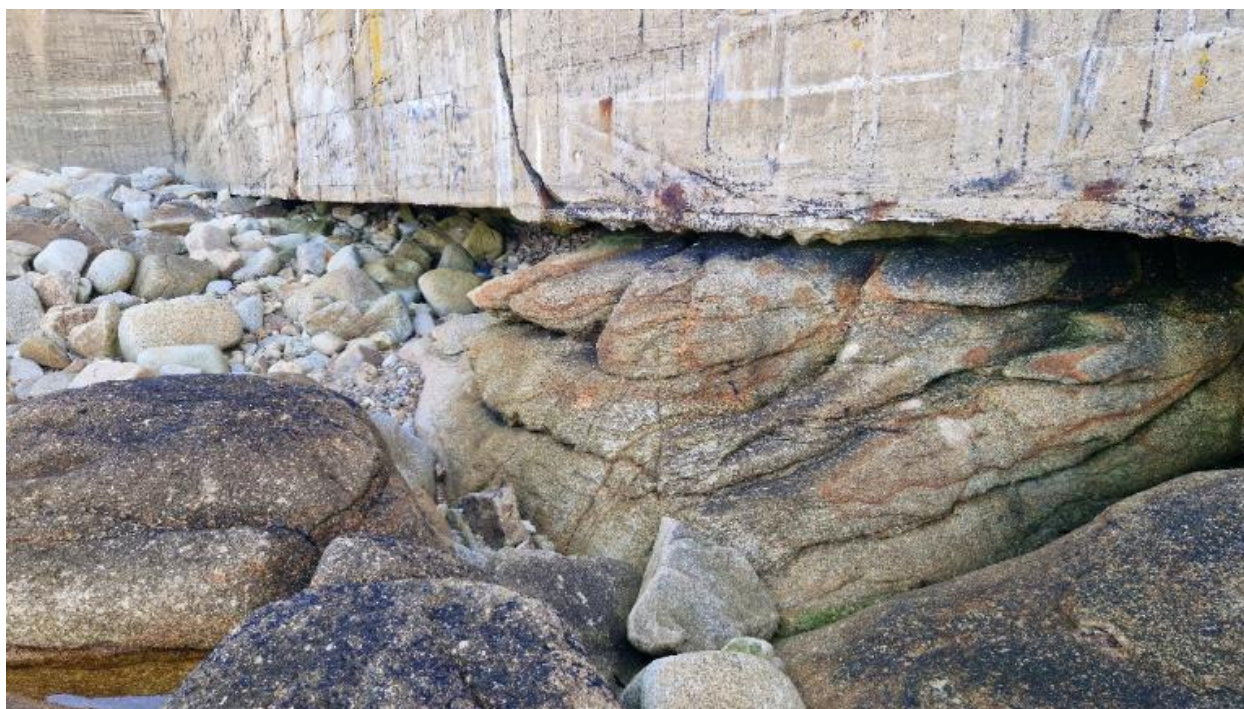
IVR53\_20265610138NUCA

Vue de détail au sud de la grève. Le mur apparaît sapé

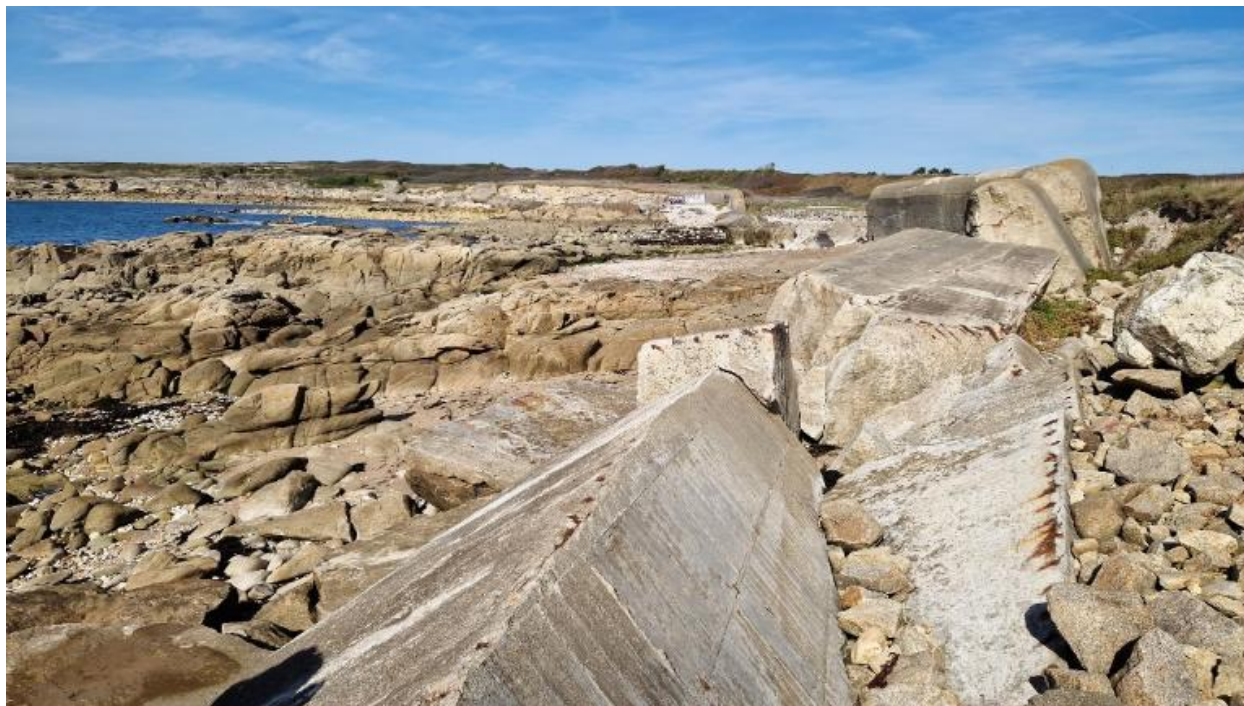
IVR53\_20265610129NUCA

Vue générale vers le nord depuis le sud de la grève. Des sections de mur sont couchées sur la grève du côté de la mer

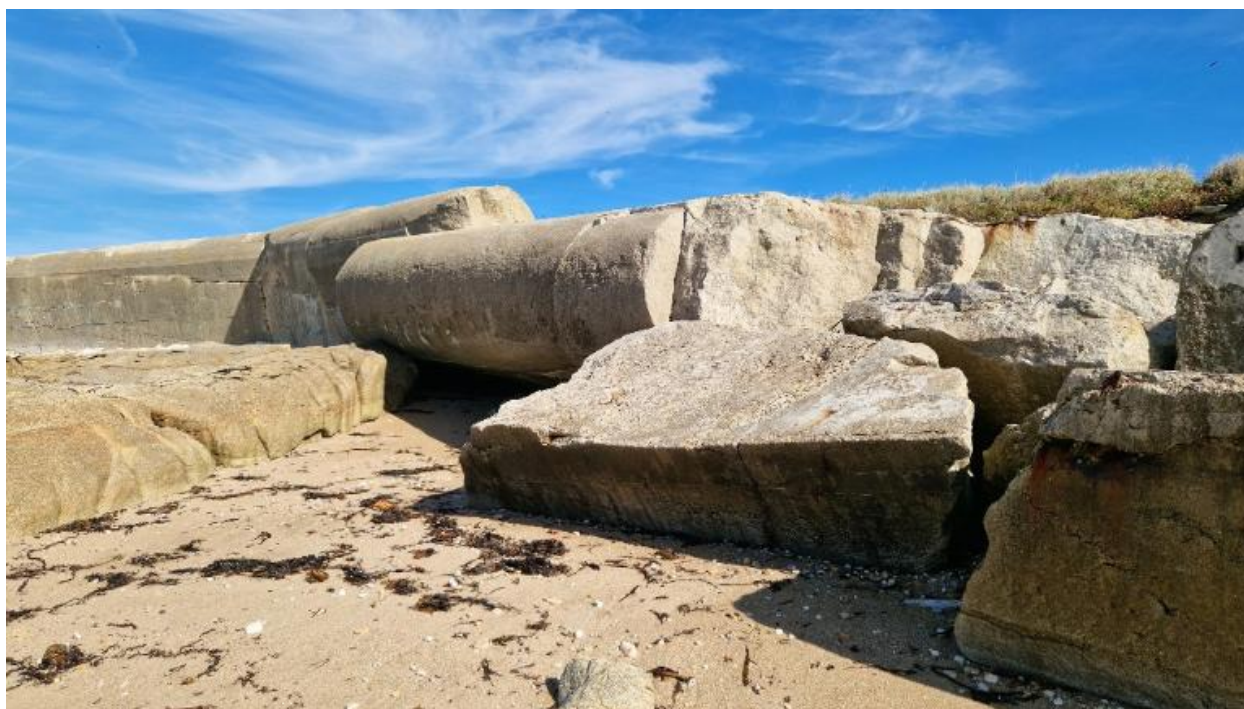
IVR53\_20265610140NUCA

Vue de détail au sud de la grève. Des sections de mur sont couchées sur la grève du côté de la mer

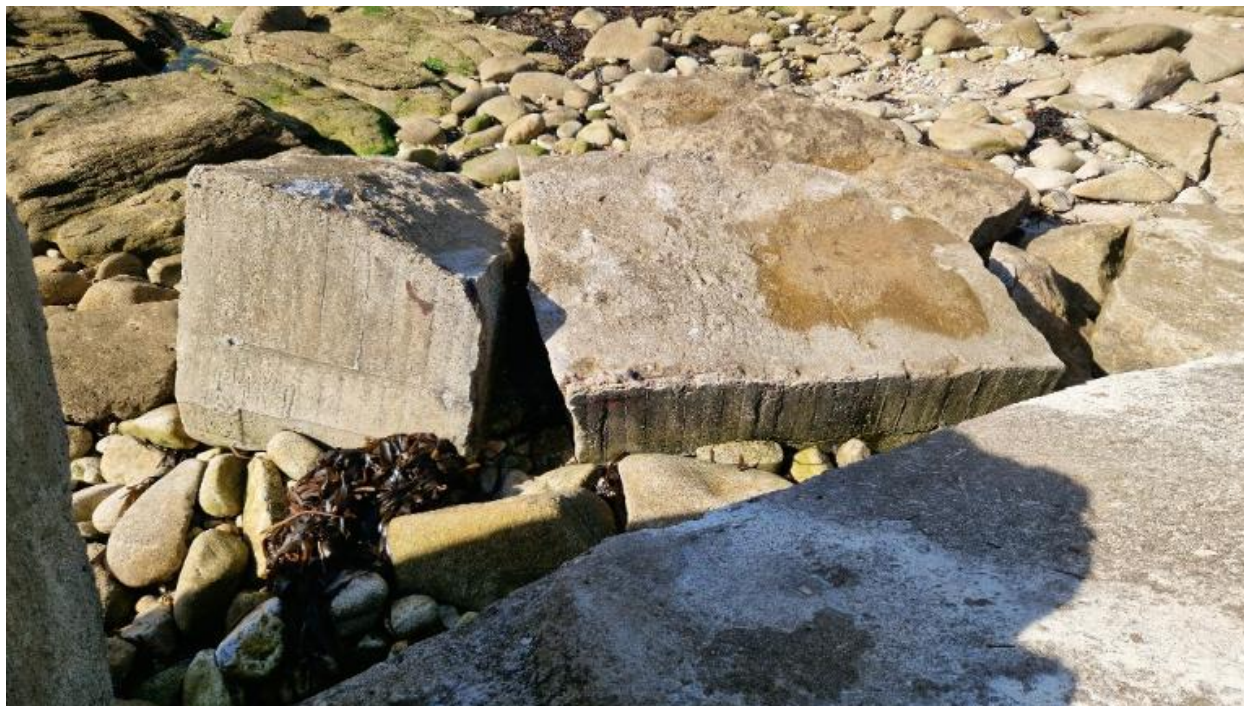
IVR53\_20265610130NUCA

Du fait de l'érosion marine, des sections de mur d'inégales longueurs sont couchées sur la grève du côté de la mer. En certains points, ces sections se sont disloquées en éléments plus petits.

Vue de détail au sud de la grève : éléments disloqués

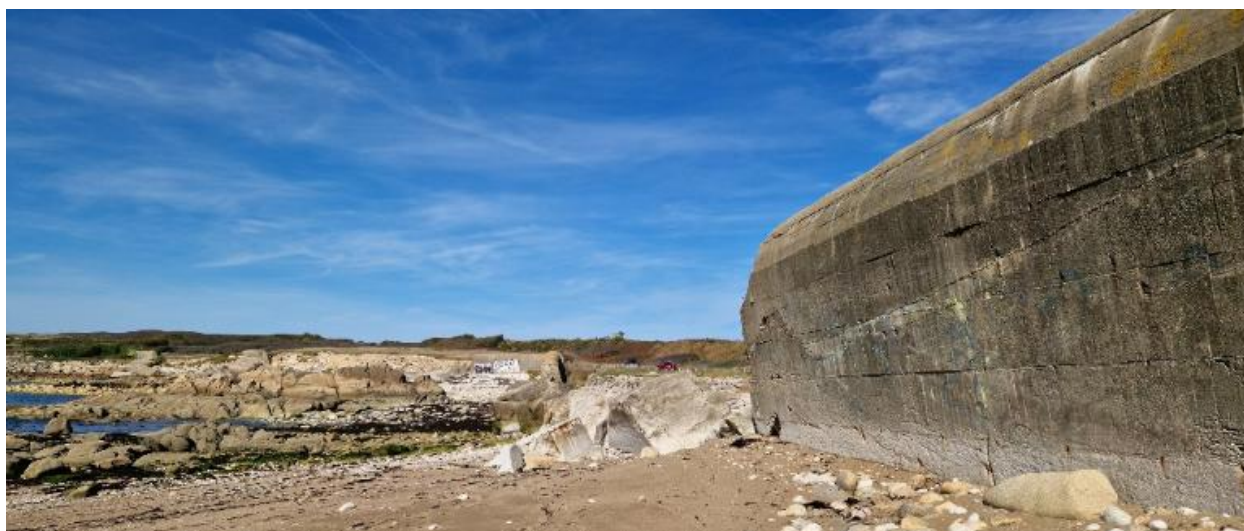
IVR53\_20265610141NUCA

Vue générale vers le nord depuis le milieu de la grève. Des sections de mur sont couchées sur la grève du côté de la mer et sont en cours de dislocation

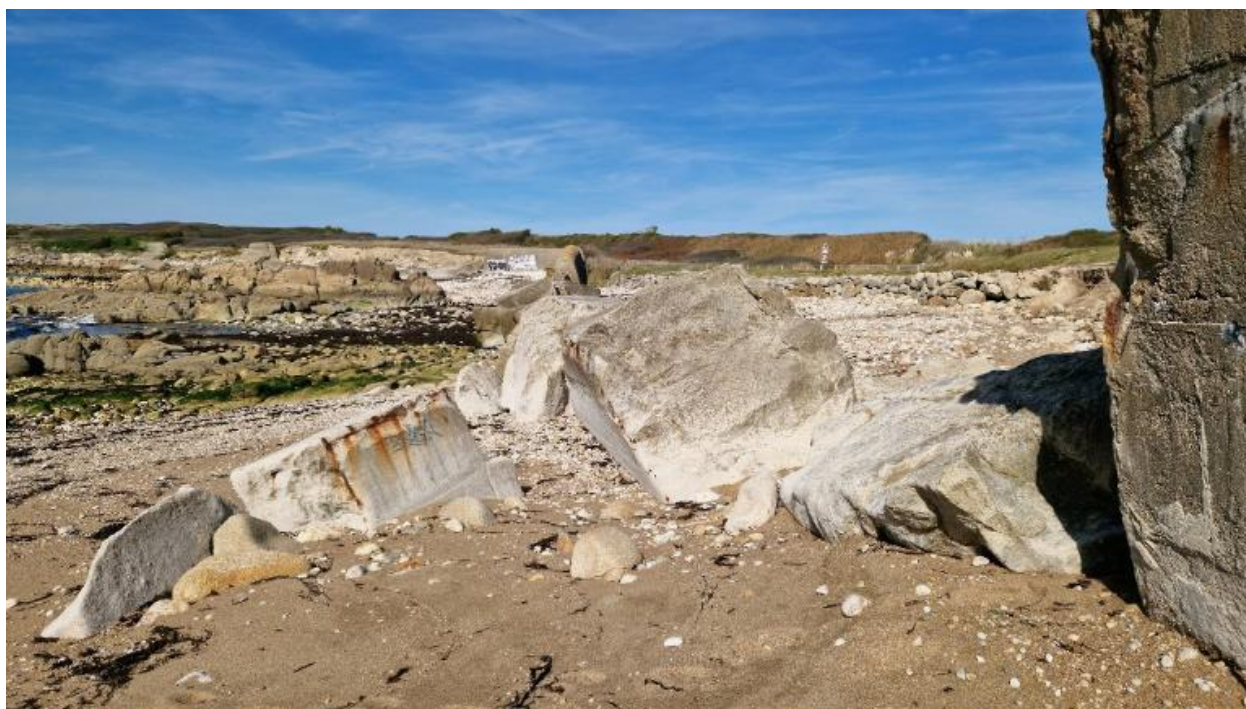
IVR53\_20265610142NUCA

Vue générale vers le nord depuis le milieu de la grève. Des éléments du mur gisent disloqués sur la grève

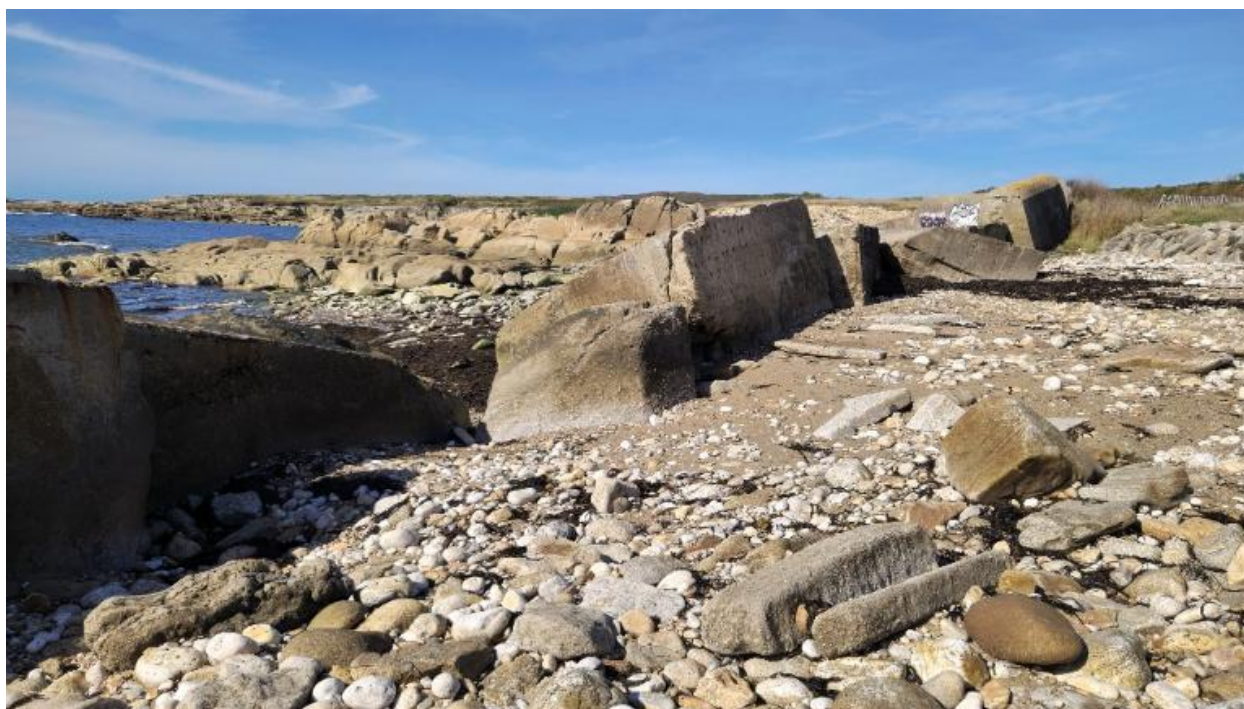
IVR53\_20265610143NUCA

Vue générale vers le nord depuis le milieu de la grève. Des sections de mur sont couchées sur la grève du côté de la mer et sont en cours de dislocation

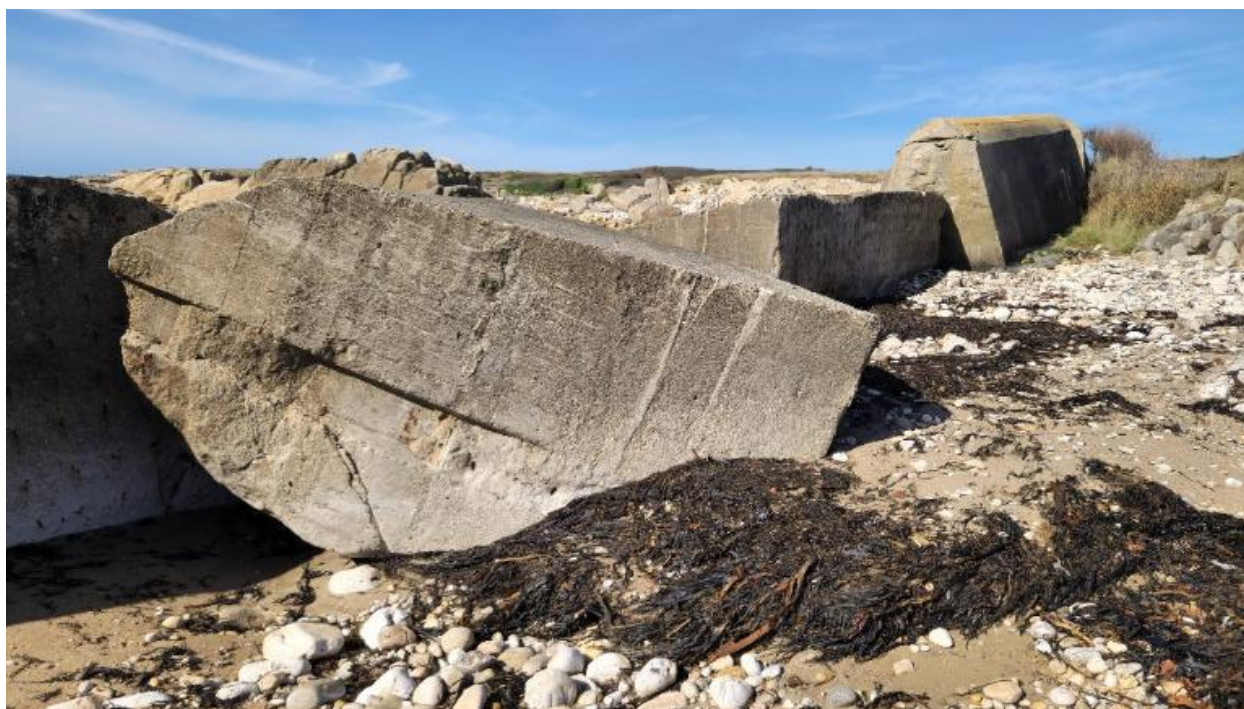
IVR53\_20265610144NUCA

Vue de détail depuis le milieu de la grève. Des sections de mur sont couchées sur la grève du côté de la mer

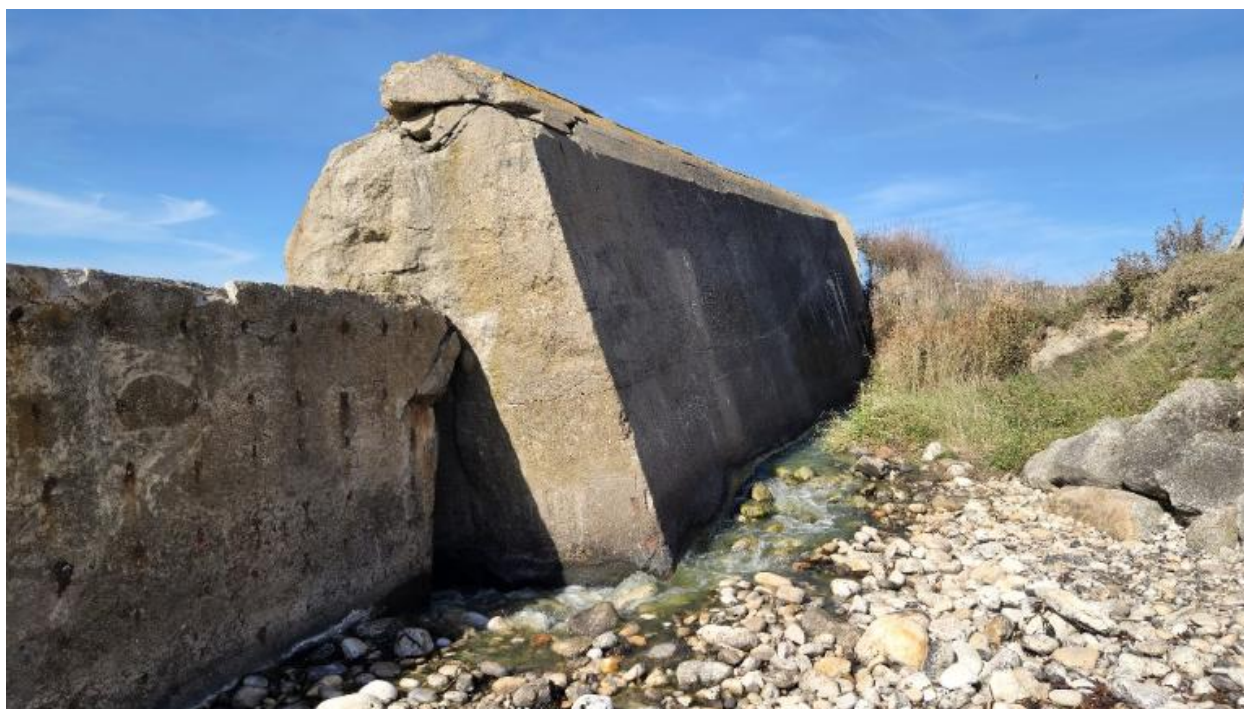
IVR53\_20265610145NUCA

Vue de détail depuis le milieu de la grève. A noter, le profil particulier du mur : à la verticale du côté de l'attaque, à fruit du côté de la défense de manière à offrir une résistance au basculement). A gauche, une section de mur qui a basculé

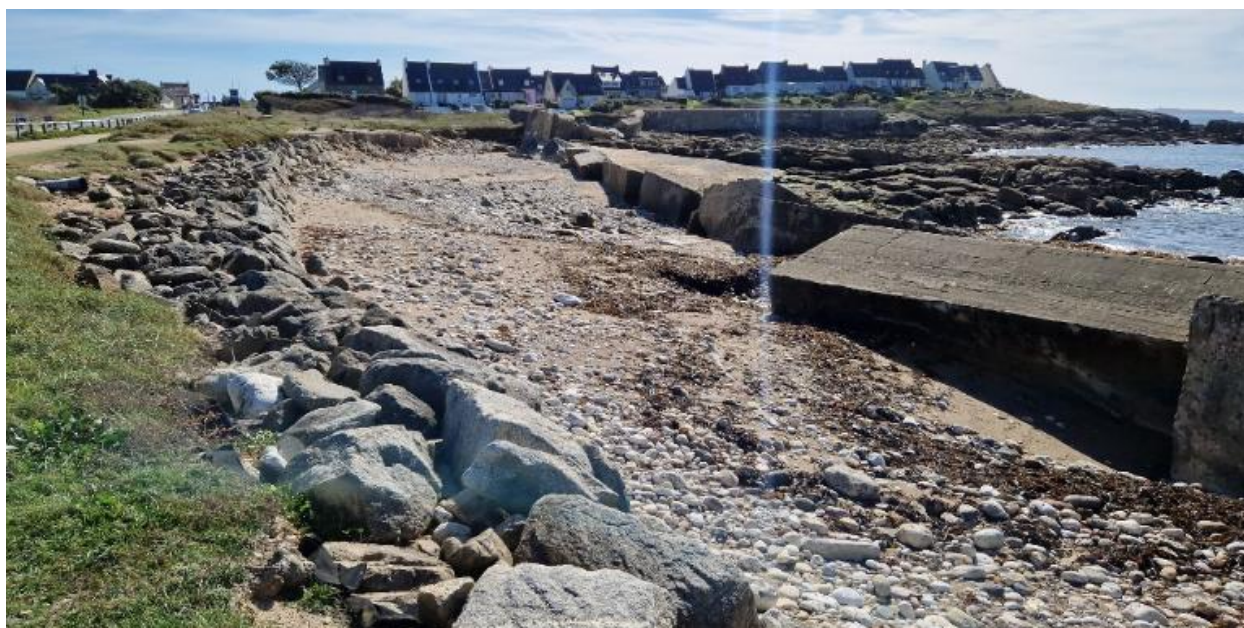
IVR53\_20265610146NUCA

Vue générale vers le sud depuis le milieu de la grève. Des sections de mur sont couchées sur la grève du côté de la mer

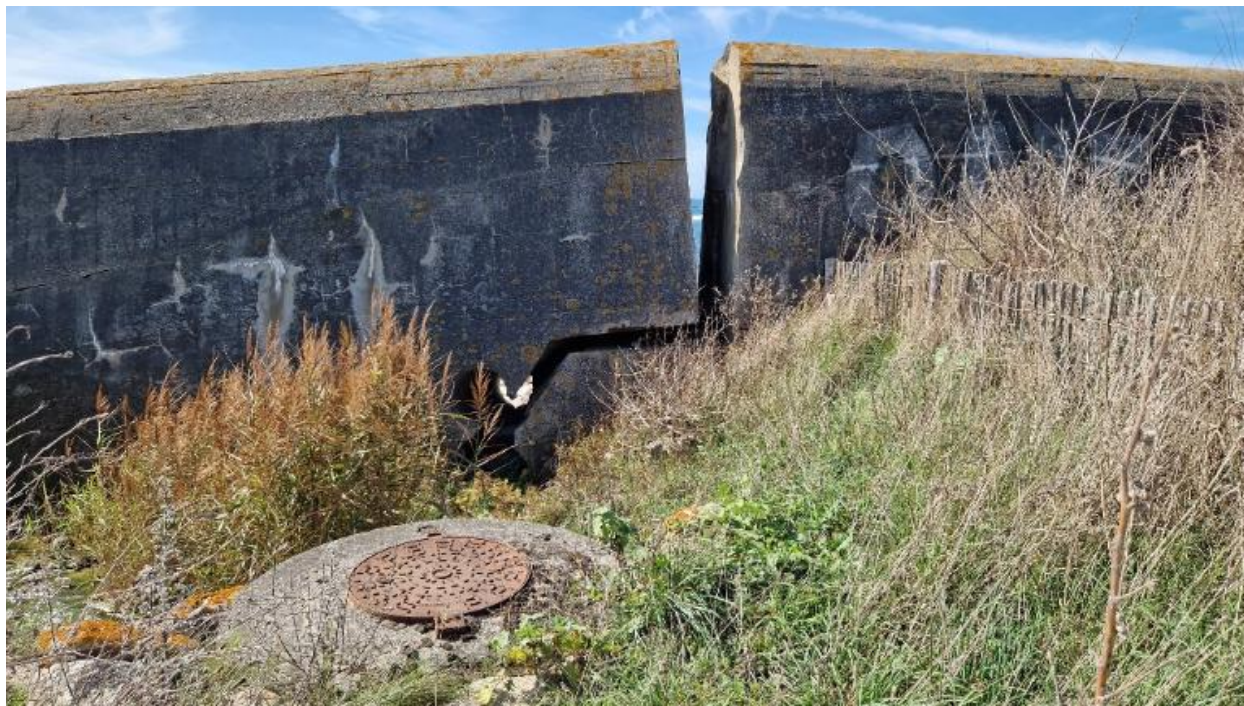
IVR53\_20265610147NUCA

Vue de détail depuis le milieu de la grève : fracturation en deux sections. Au premier plan, un collecteur d'eau

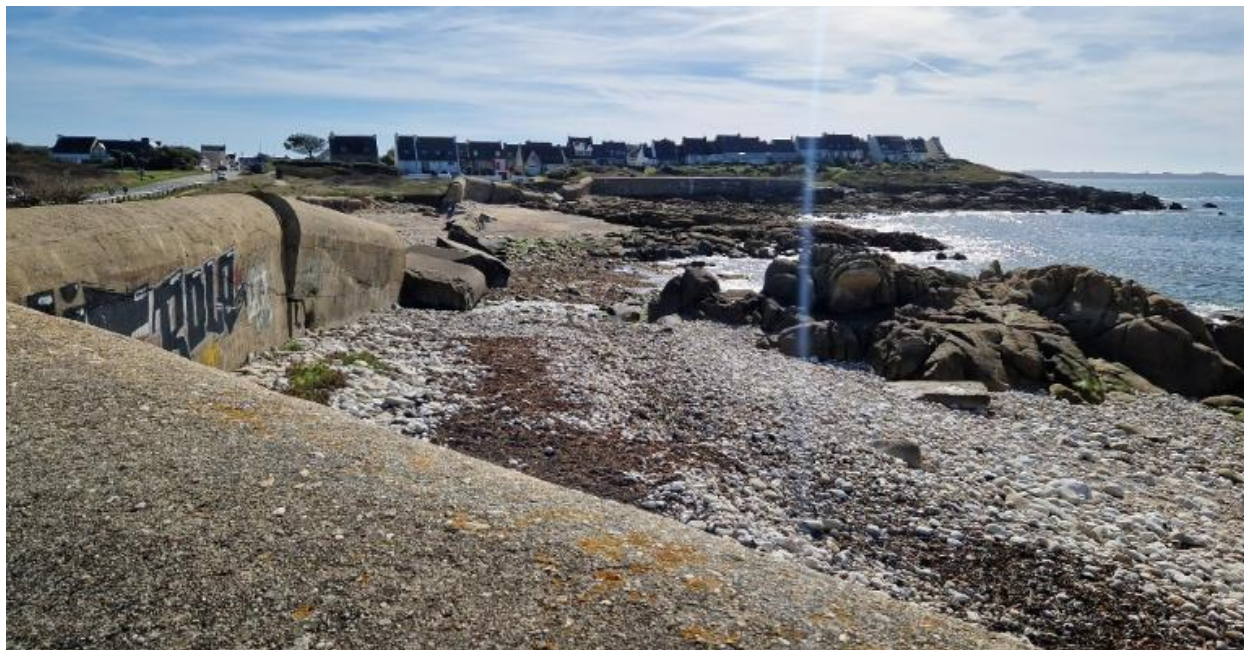
IVR53\_20265610148NUCA

Vue générale vers le sud depuis le nord de la grève. Des sections de mur sont couchées sur la grève du côté de la mer

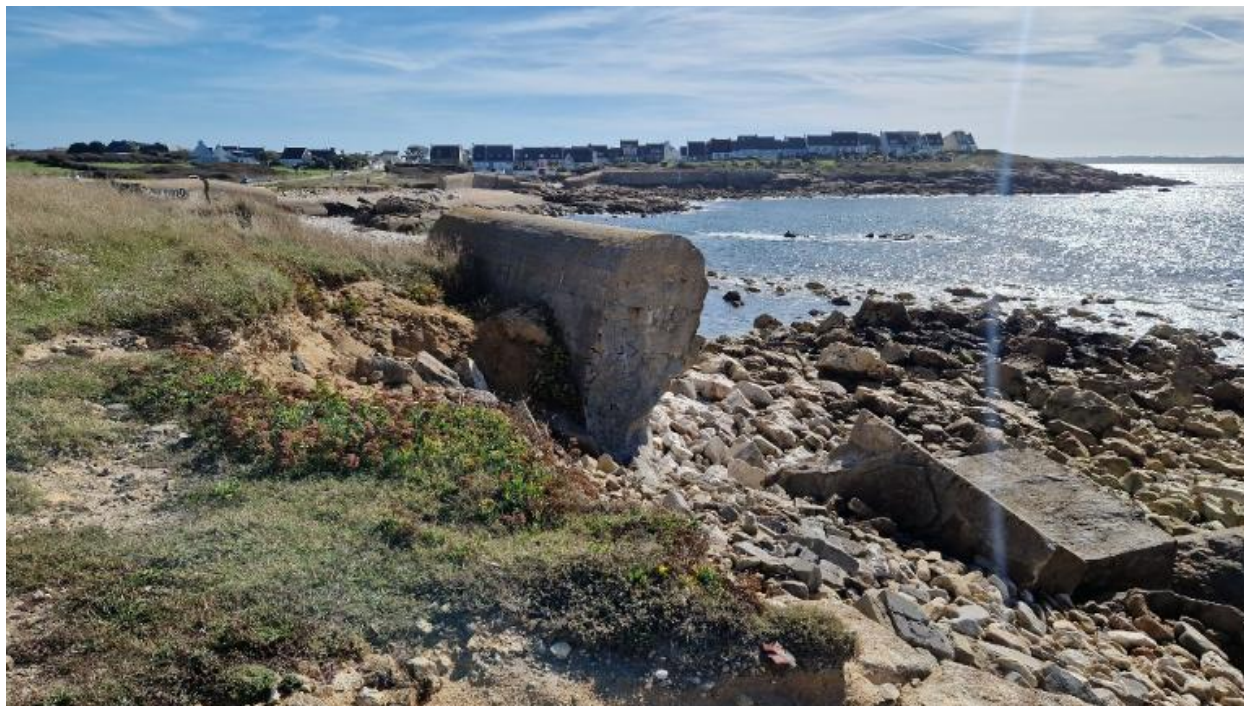
IVR53\_20265610149NUCA

Vue de détail au nord de la grève. Des sections de mur sont couchées sur la grève du côté de la mer

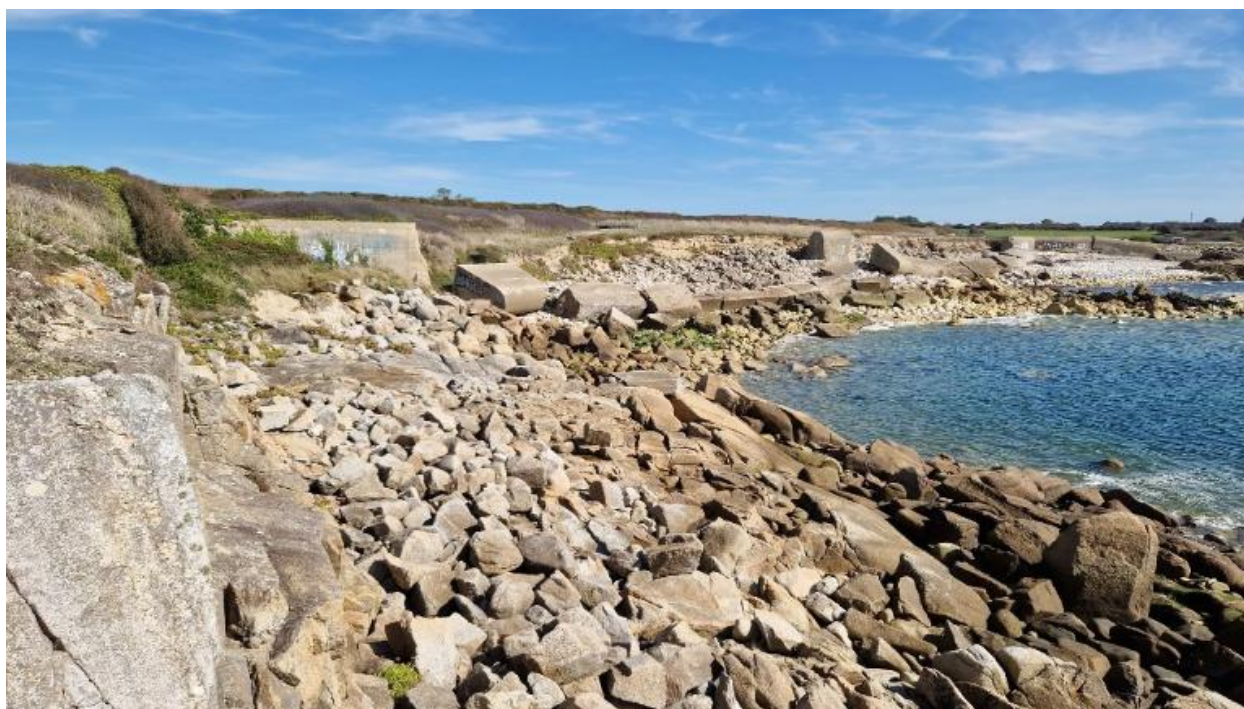
IVR53\_20265610150NUCA

Vue générale du nord de la grève. Des sections de mur sont couchées sur la grève du côté de la mer et sont en cours de dislocation
