IVR53_20232900583NUCA

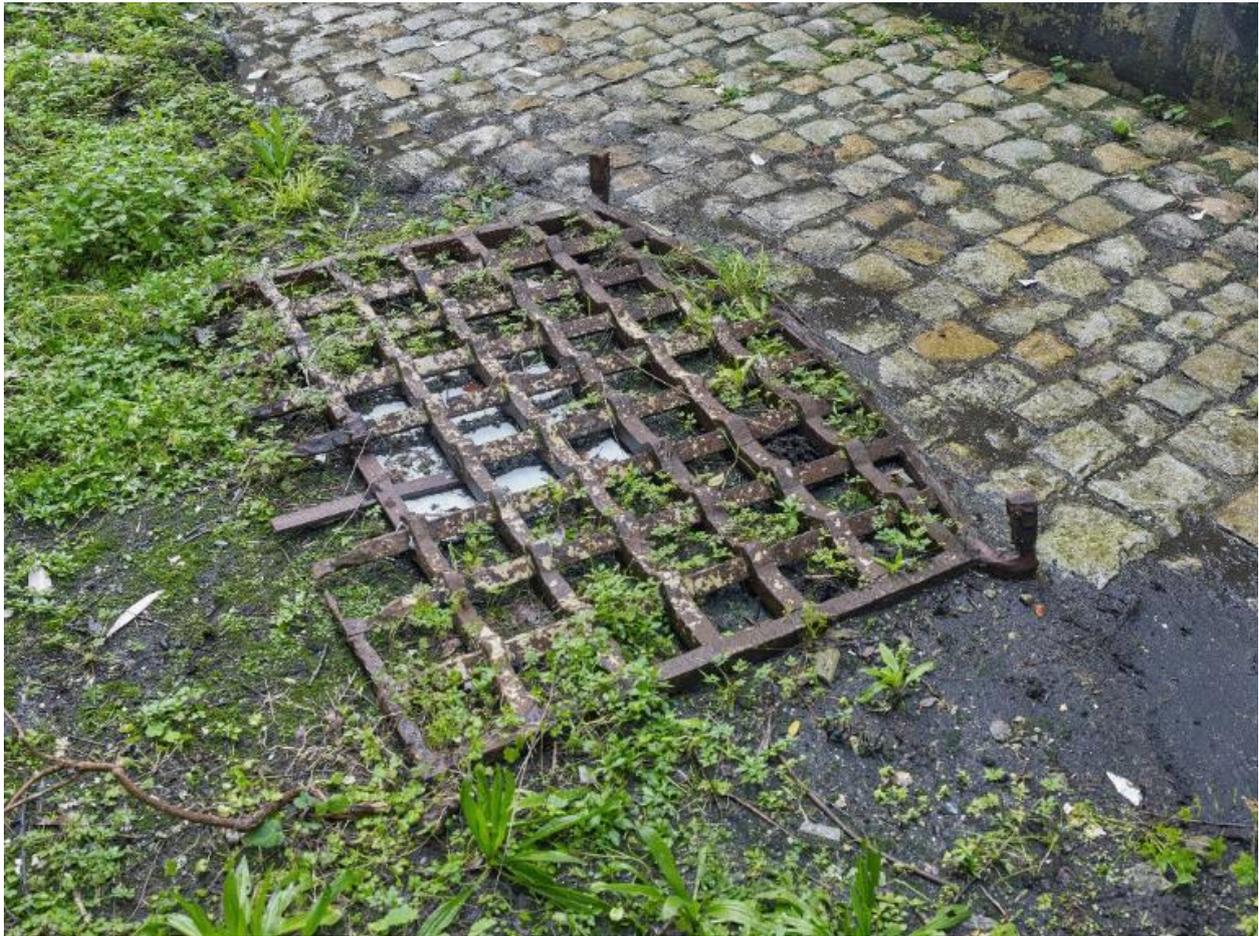
Vue d'une grille de fenêtre tombée dans la cour ouest. Ces grilles étaient scellée au plomb dans le granite. Avec la corrosion, le fer gonfle et fait éclater le granite et le scellement...
