Bretagne, Morbihan  
Lorient  
Bunker K3 Presqu'île de Keroman  
rue du Commandant-L'Herminier

## Bunker-casemate pour trois mitrailleuses (St. 31-33), angle nord, Bunker K3 (Lorient)

Numéro de dossier : IA56132204  
Date de l'enquête initiale : 2024  
Date(s) de rédaction : 2024  
Cadre de l'étude : enquête thématique régionale Inventaire des héritages militaires en Bretagne  
Degré d'étude : étudié

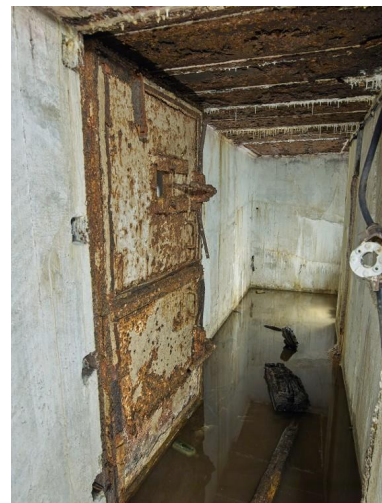
Vue du couloir d'accès de la chambre de combat nord-ouest : porte blindée à deux vantaux. La chambre de combat nord-ouest est partiellement inondée

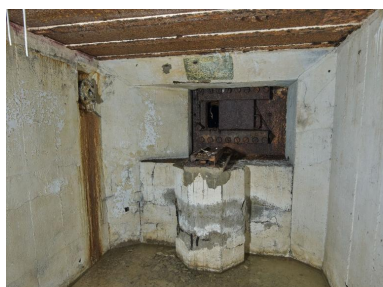
Vue de la chambre de combat nord-ouest : support d'affût de la mitrailleuse et créneau blindé ; au-dessus, cartouche avec marquage. Cette chambre de combat est partiellement inondée. L'embrasure est murée

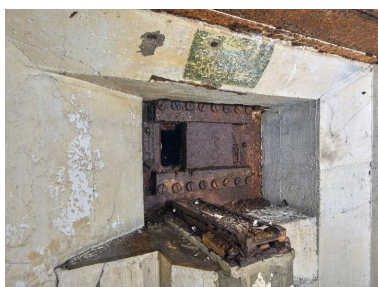
Vue de la chambre de combat nord-ouest : support d'affût de la mitrailleuse et créneau blindé ; au-dessus, cartouche avec marquage. Cette chambre de combat est partiellement inondée. L'embrasure est murée

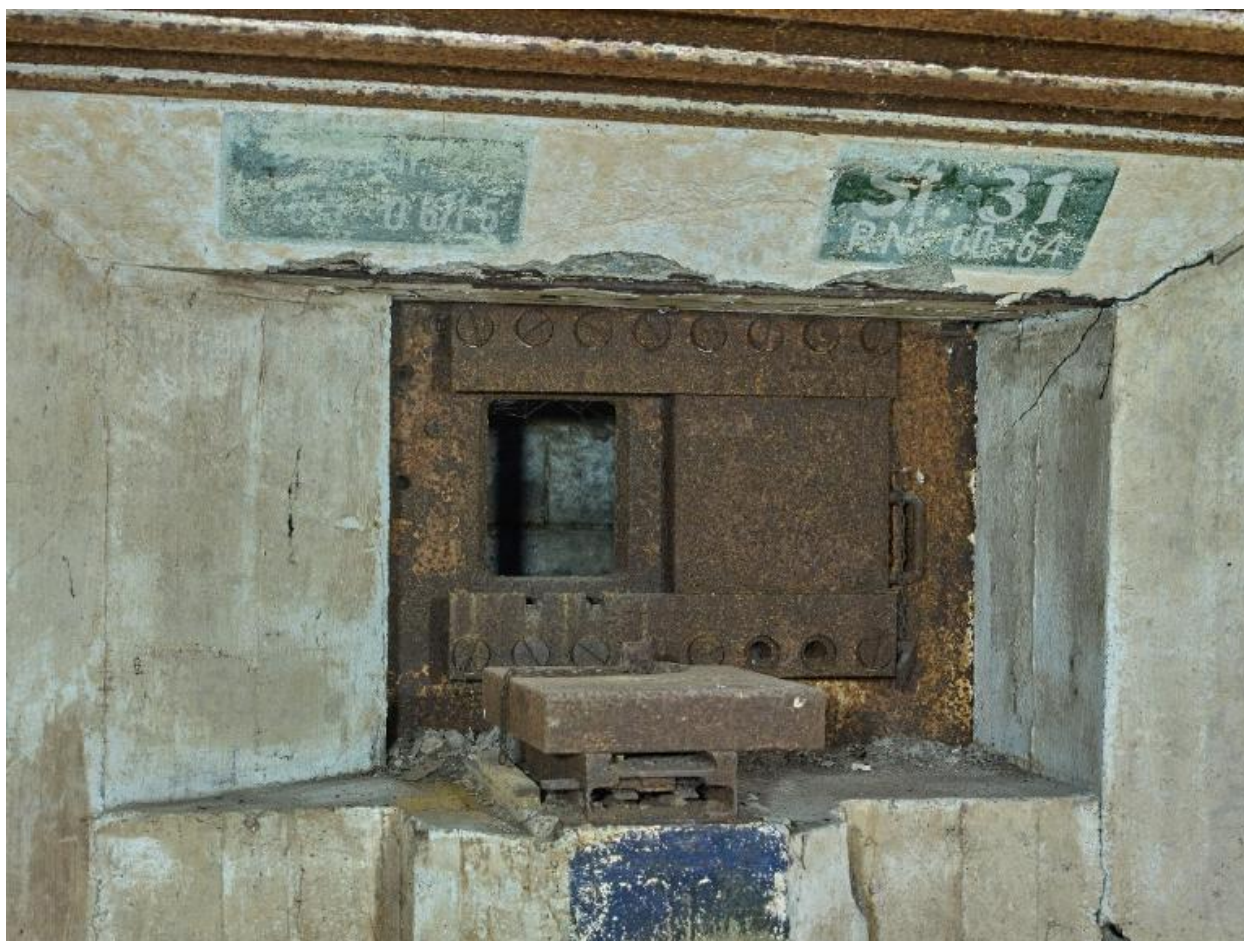
IVR53\_20235600713NUCA

Vue de la chambre de combat nord : support d'affût de la mitrailleuse et créneau blindé ; au-dessus, deux cartouches avec marquage. Le volet blindé est déposé. L'embrasure est murée

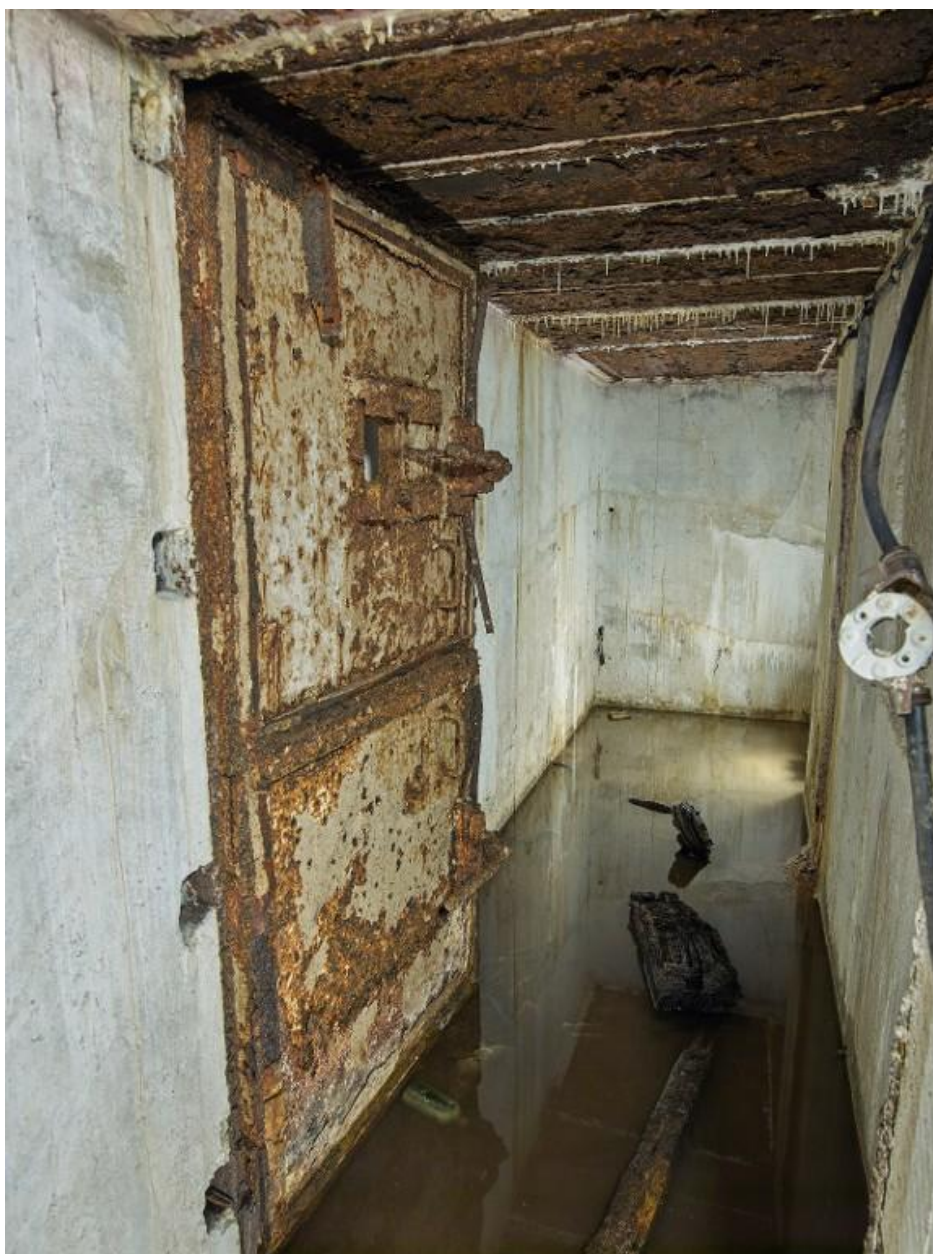
IVR53\_20235600704NUCA

Son état sanitaire est cependant très alarmant : le plafond et les portes blindées sont fortement corrodés et les infiltrations d'eaux pluviales dégradent son sol en carreaux de terre cuite et l'inondent partiellement. Les marquages situés au-dessus des embrasures sont quasiment illisibles. L'absence de ventilation naturelle (les embrasures sont murées) renforce le processus de dégradation.

Vue du couloir d'accès de la chambre de combat nord-ouest : porte blindée à deux vantaux. La chambre de combat nord-ouest est partiellement inondée

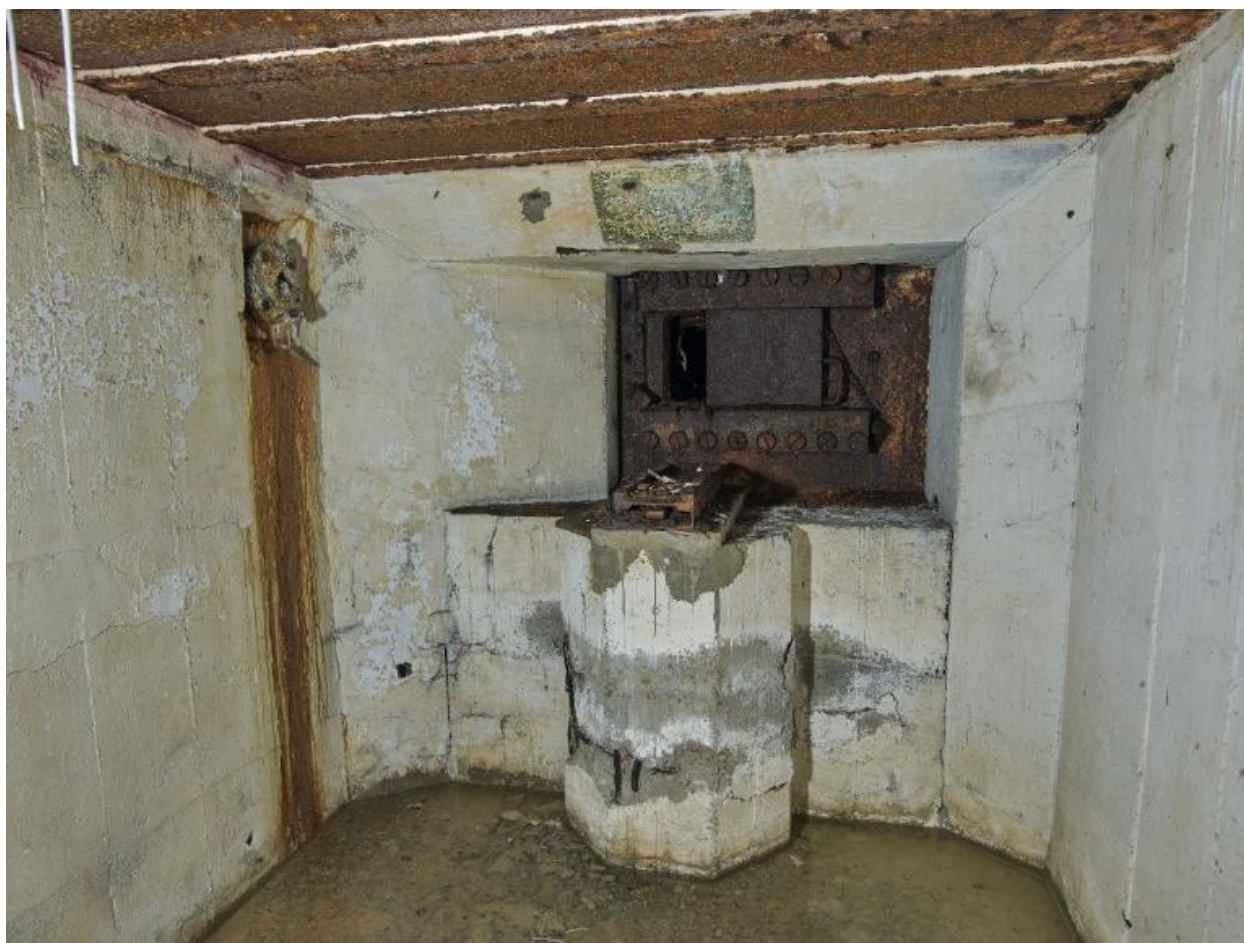
IVR53\_20235600705NUCA

Vue de la chambre de combat nord-ouest : support d'affût de la mitrailleuse et créneau blindé ; au-dessus, cartouche avec marquage. Cette chambre de combat est partiellement inondée. L'embrasure est murée

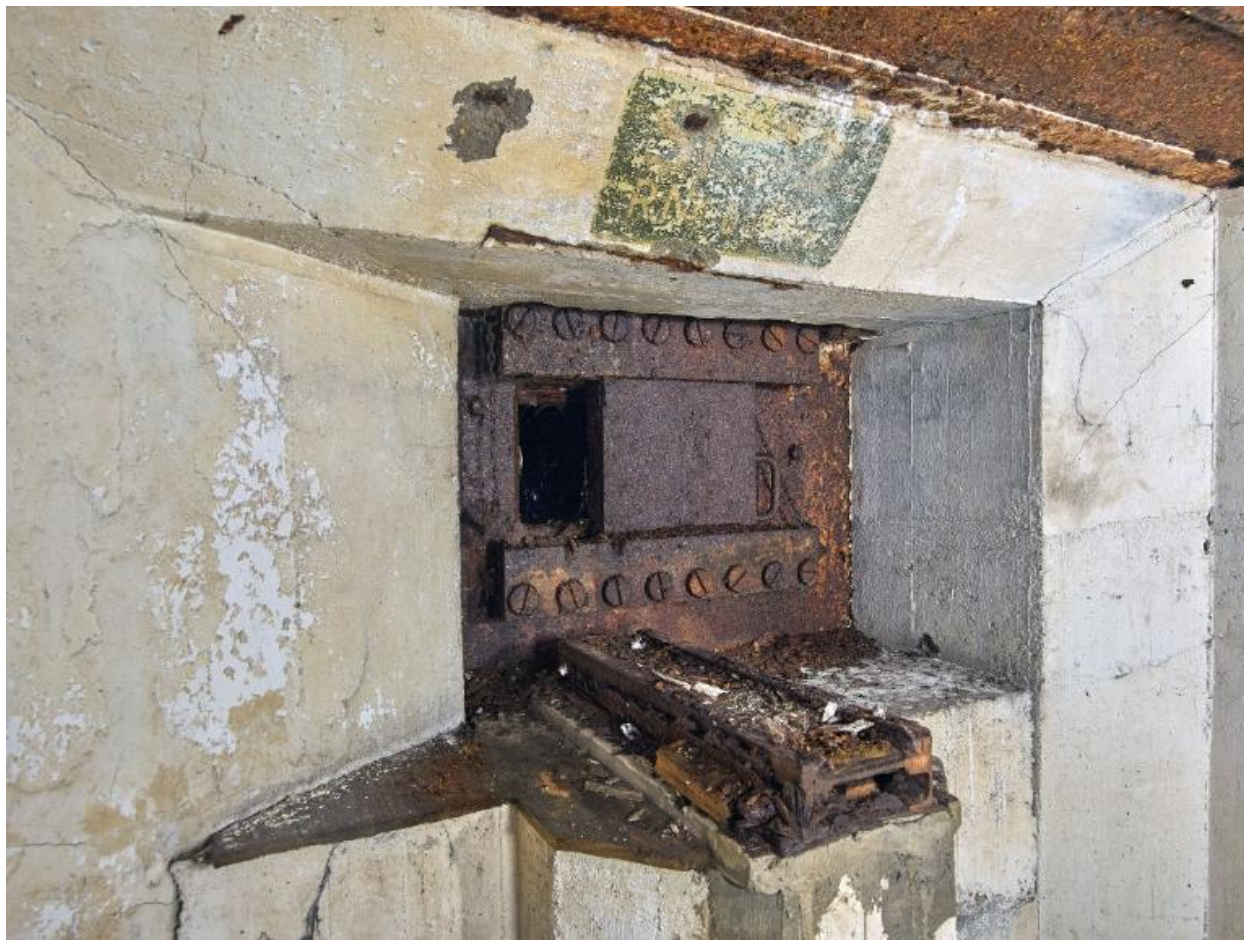
IVR53\_20235600706NUCA

Vue de la chambre de combat nord-ouest : support d'affût de la mitrailleuse et créneau blindé ; au-dessus, cartouche avec marquage. Cette chambre de combat est partiellement inondée. L'embrasure est murée

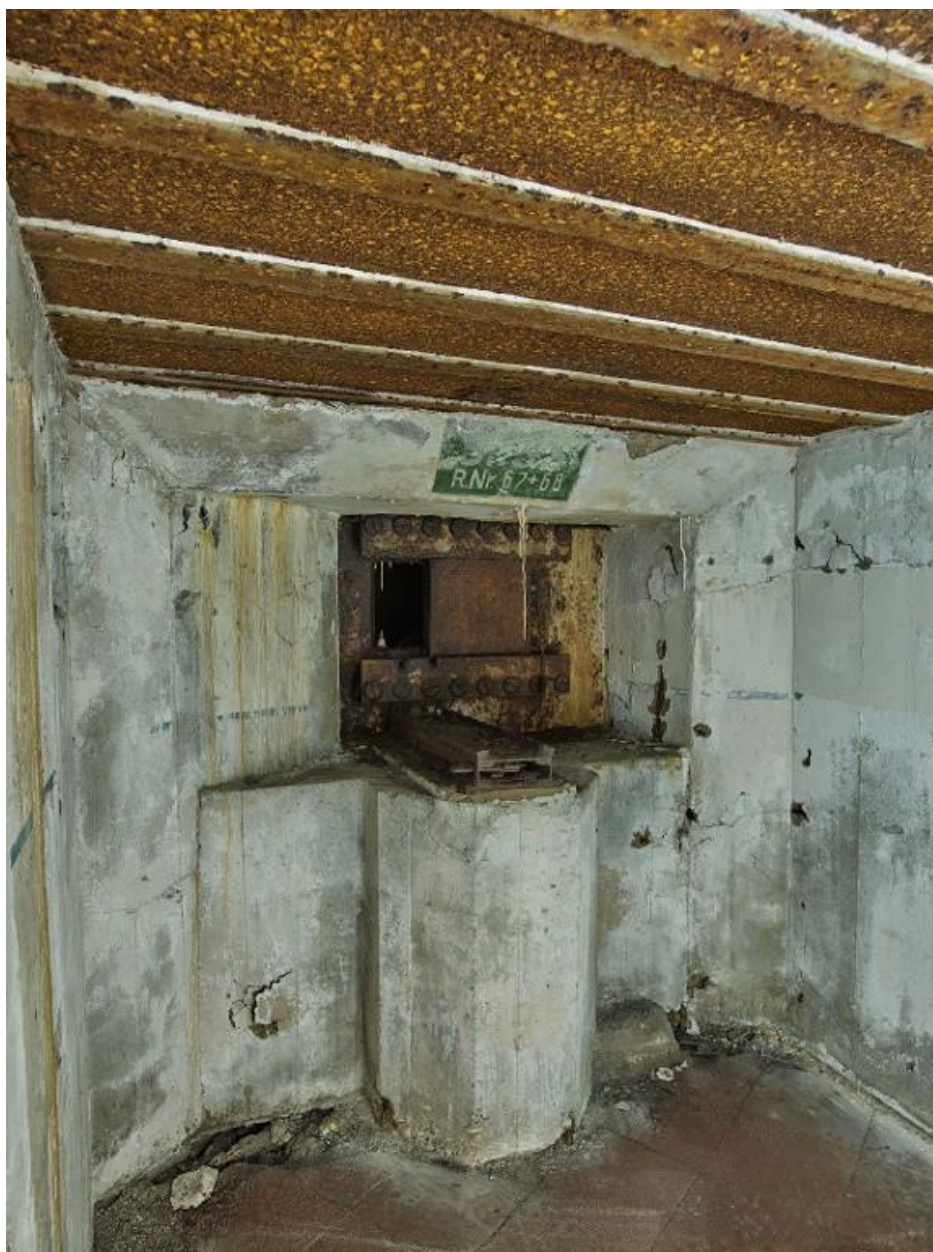
IVR53\_20235600696NUCA

Vue de la chambre de combat sud-ouest : support d'affût de la mitrailleuse et créneau blindé ; au-dessus du poste de tir, cartouche avec marquage. L'embrasure est murée. La peinture des murs, avec liseré, est d'origine

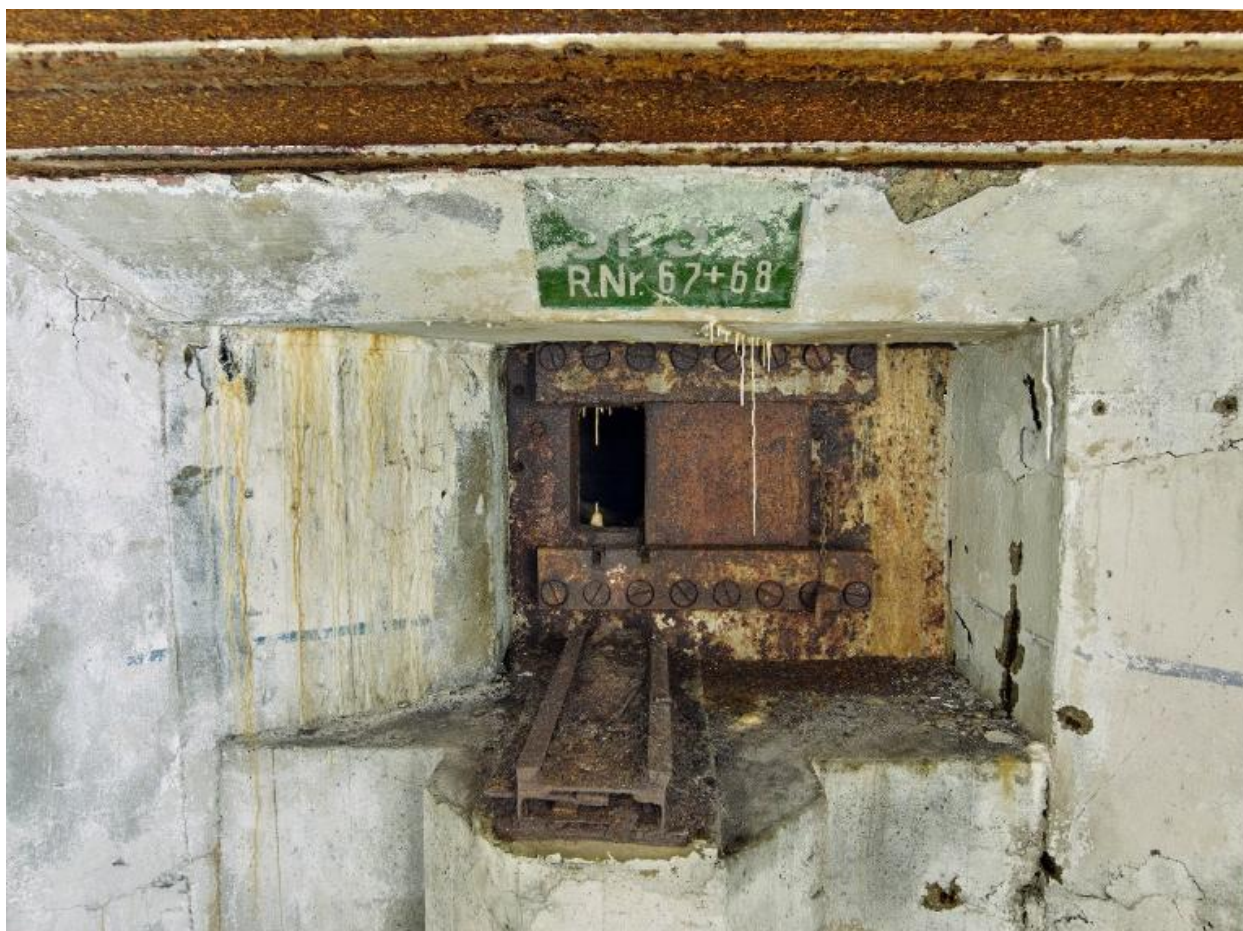
IVR53\_20235600697NUCA

Vue de la chambre de combat sud-ouest : support d'affût de la mitrailleuse et créneau blindé ; au-dessus du poste de tir, cartouche avec marquage. L'embrasure est murée. La peinture des murs, avec liseré, est d'origine
