Bretagne, Côtes-d'Armor
Fréhel
carrefour des allées Roland Brouard et du Sphinx

Bunker-abri de type 501 pour un groupe de combat, carrefour des allées Roland Brouard et du Sphinx (Fréhel)

Numéro de dossier : IA22133752

Cadre de l'étude : enquête thématique régionale Inventaire des héritages militaires en Bretagne

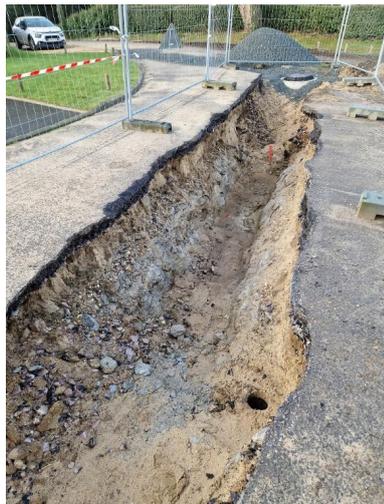
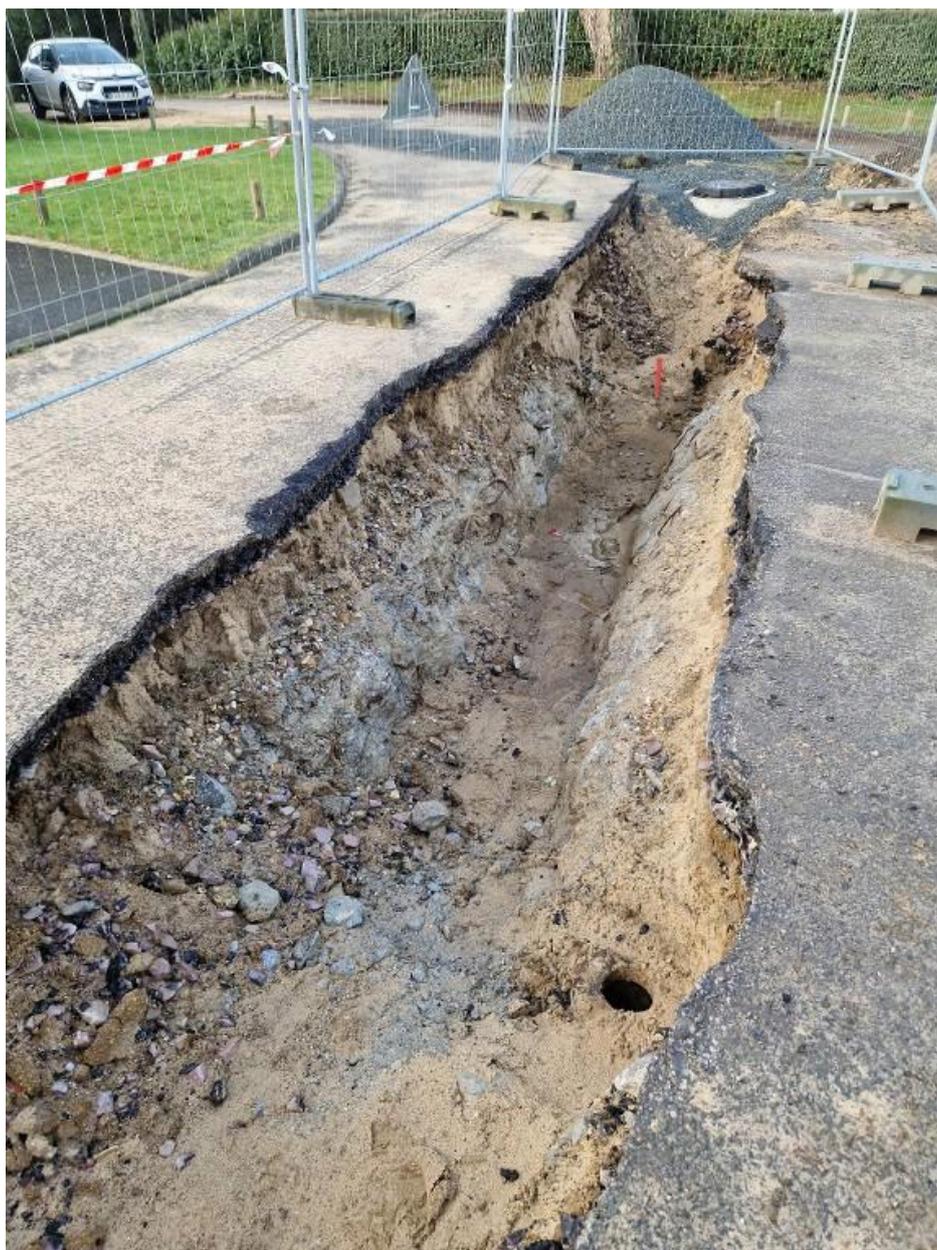
En janvier 2025, le bunker est découvert fortuitement par l'entreprise de travaux publics Even lors de travaux du réseau d'assainissement réalisés pour Dinan Agglomération. Pour faire passer un tuyau, la dalle de couverture en béton armé a

été attaquée sur plusieurs mètres de longueur avant la mise au jour du puits de la sortie de secours bouché par deux dalles en béton armé de faible épaisseur.

Vue de la dalle de couverture : tranchée aménagée dans le béton armé pour le passage d'un tuyau d'assainissement. Au premier plan à droite, l'orifice de sortie du puits de périscope
Phot. Guillaume Lécueillier
IVR53_20252210367NUCA

Vue de la dalle de couverture : tranchée aménagée dans le béton armé pour le passage d'un tuyau d'assainissement. Au premier plan à droite, l'orifice de sortie du puits de périscope

Sur conseil du service régional de l'archéologie (SRA) de la Direction Générale des Affaires Culturelles de Bretagne et afin de préserver le bunker, la mairie de Fréhel a souhaité faire dévier le réseau d'assainissement et ré-ensevelir le bunker.

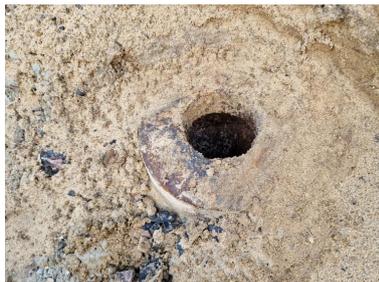
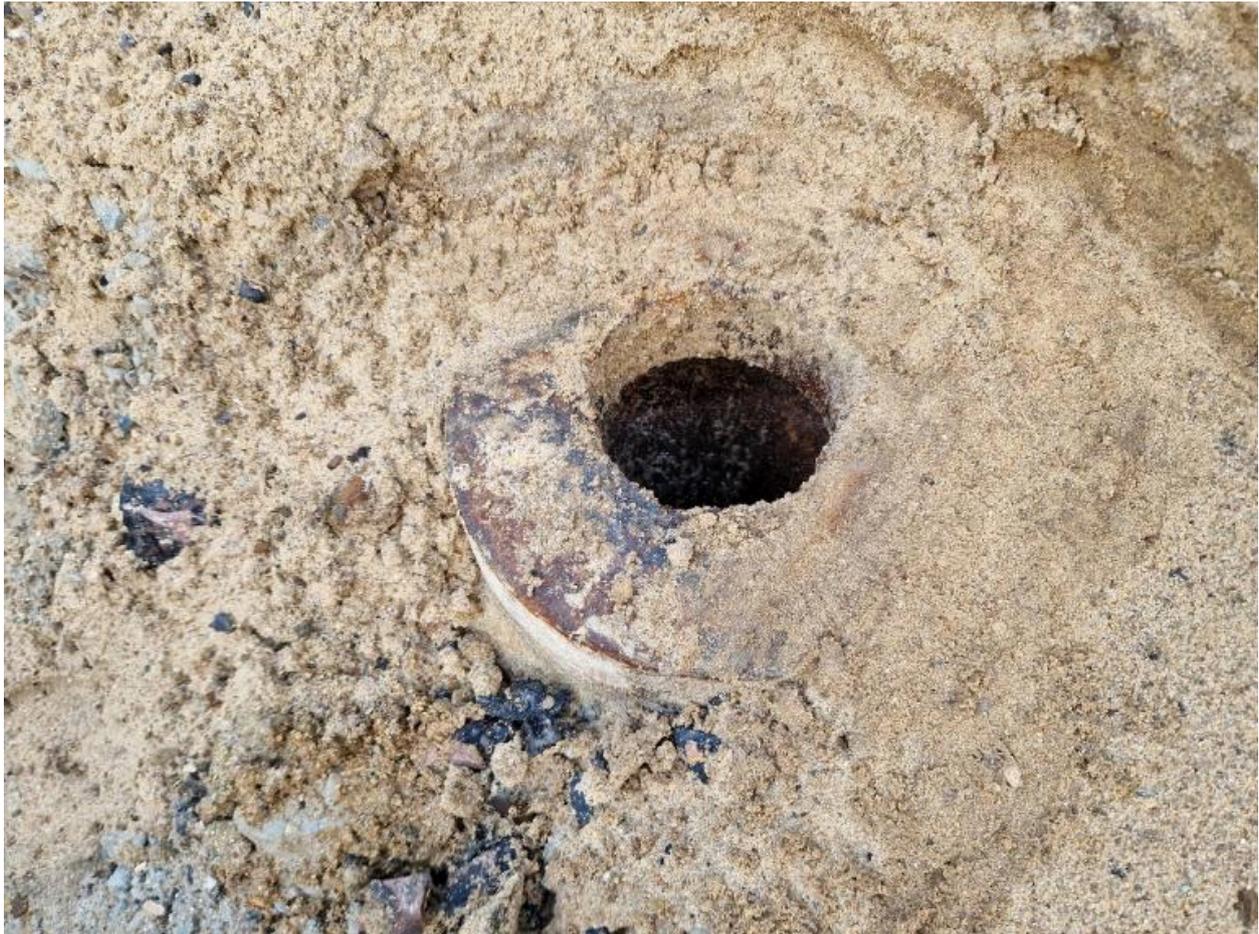
Vue de l'orifice de sortie du puits de périscope
Phot. Guillaume Lécueillier
IVR53_20252210369NUCA

Vue de l'orifice de sortie du puits de périscope

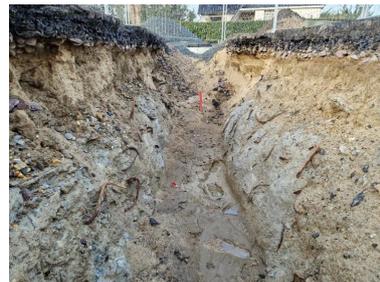
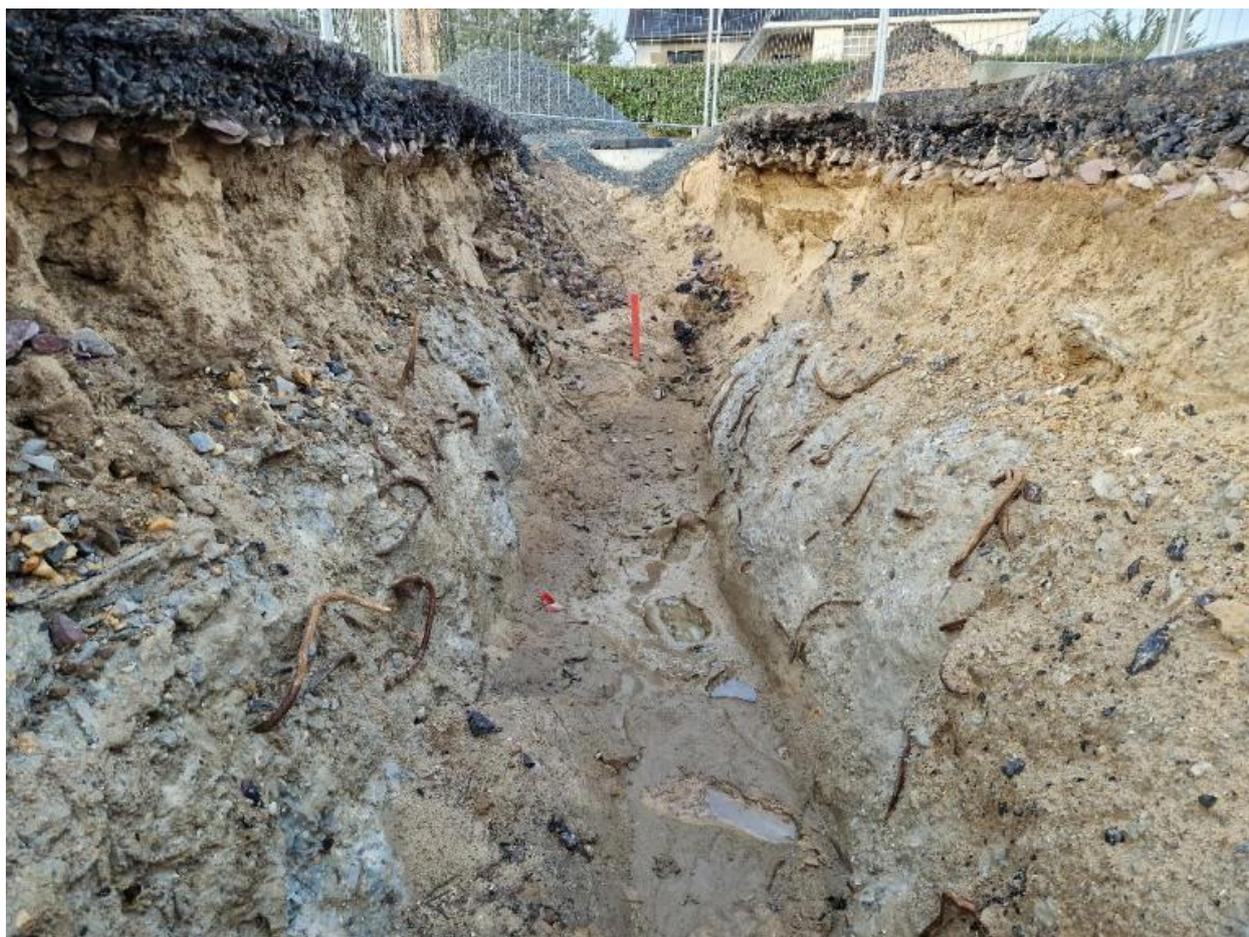
Vue de détail de la dalle de couverture : tranchée aménagée dans le béton armé pour le passage d'un tuyau d'assainissement. Les fers à béton mesurent 20 mm de diamètre
Phot. Guillaume Lécueillier
IVR53_20252210370NUCA

Vue de détail de la dalle de couverture : tranchée aménagée dans le béton armé pour le passage d'un tuyau d'assainissement. Les fers à béton mesurent 20 mm de diamètre

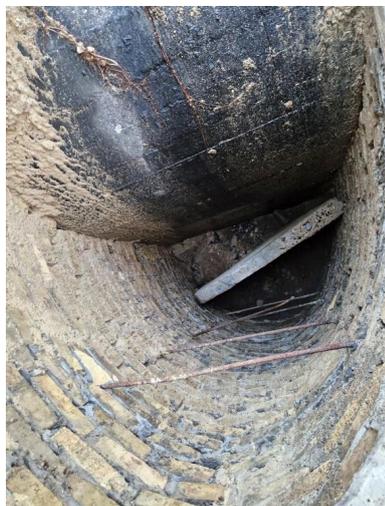
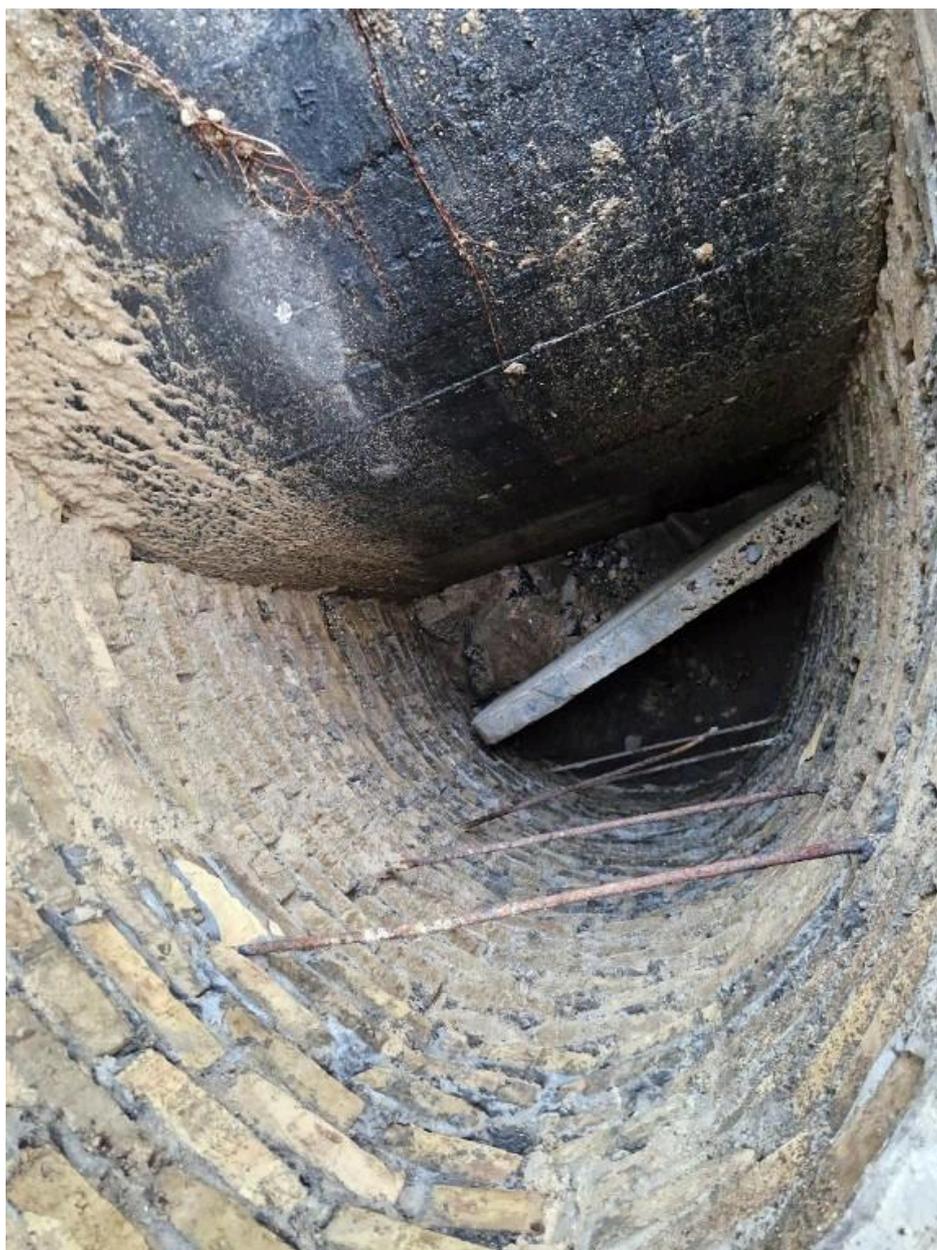
Le bunker est complètement enterré dans le sol de nature sablonneuse sous 50 cm de remblai environ et une couche de revêtement en macadam d'environ 20 cm d'épaisseur. En l'état (février 2025), seul le puits de la sortie de secours est accessible, mais il manque 1,20 m de profondeur pour accéder à l'intérieur du bunker. Le puits est en maçonnerie de brique montée au ciment : il est doté de plusieurs échelons métalliques constitués de fer à béton.

Vue zénithale du puits de la sortie de secours. Le puits est en maçonnerie de brique montée au ciment avec échelon en fer à béton ; il est partiellement obstrué
Phot. Guillaume Lécueillier
IVR53_20252210366NUCA

Vue zénithale du puits de la sortie de secours. Le puits est en maçonnerie de brique montée au ciment avec échelon en fer à béton ; il est partiellement obstrué

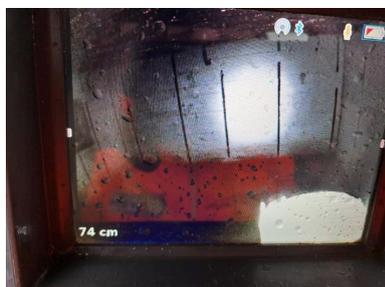
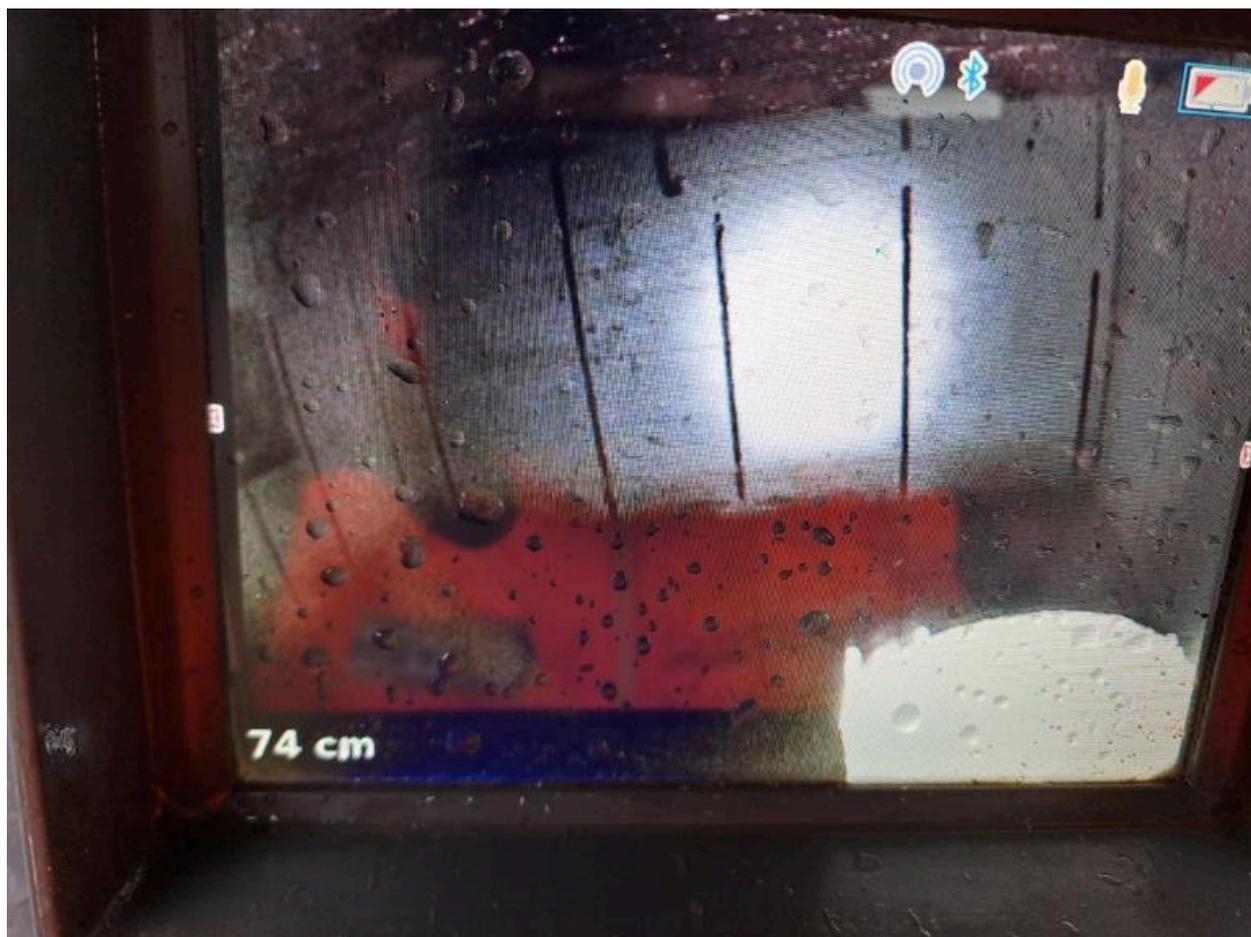
Compte-tenu des difficultés d'accès (accès principal remblayé et sortie de secours bouchée avec risque pyrotechnique), le bunker n'a pas pu être visité. Seule une caméra a pu être introduite dans le conduit du périscope et a permis de documenter l'intérieur de l'édifice. Les photographies montrent que le ventilateur, sa tuyauterie et le poêle de forteresse ont été démontés et récupérés, sans doute dans l'immédiate après-guerre.

Vue intérieure : salle de garde (photographie prise via le conduit du périscopio par l'entreprise Even à Pleurtuit). Le mur nord devait normalement accueillir les lits des soldats
Phot. Auteur inconnu (phototype/graphique)
IVR53_20252210360NUCA

Vue intérieure : salle de garde (photographie prise via le conduit du pénétrateur par l'entreprise Even à Pleurtuit). Le mur nord devait normalement accueillir les lits des soldats

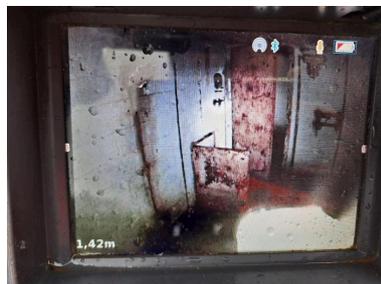
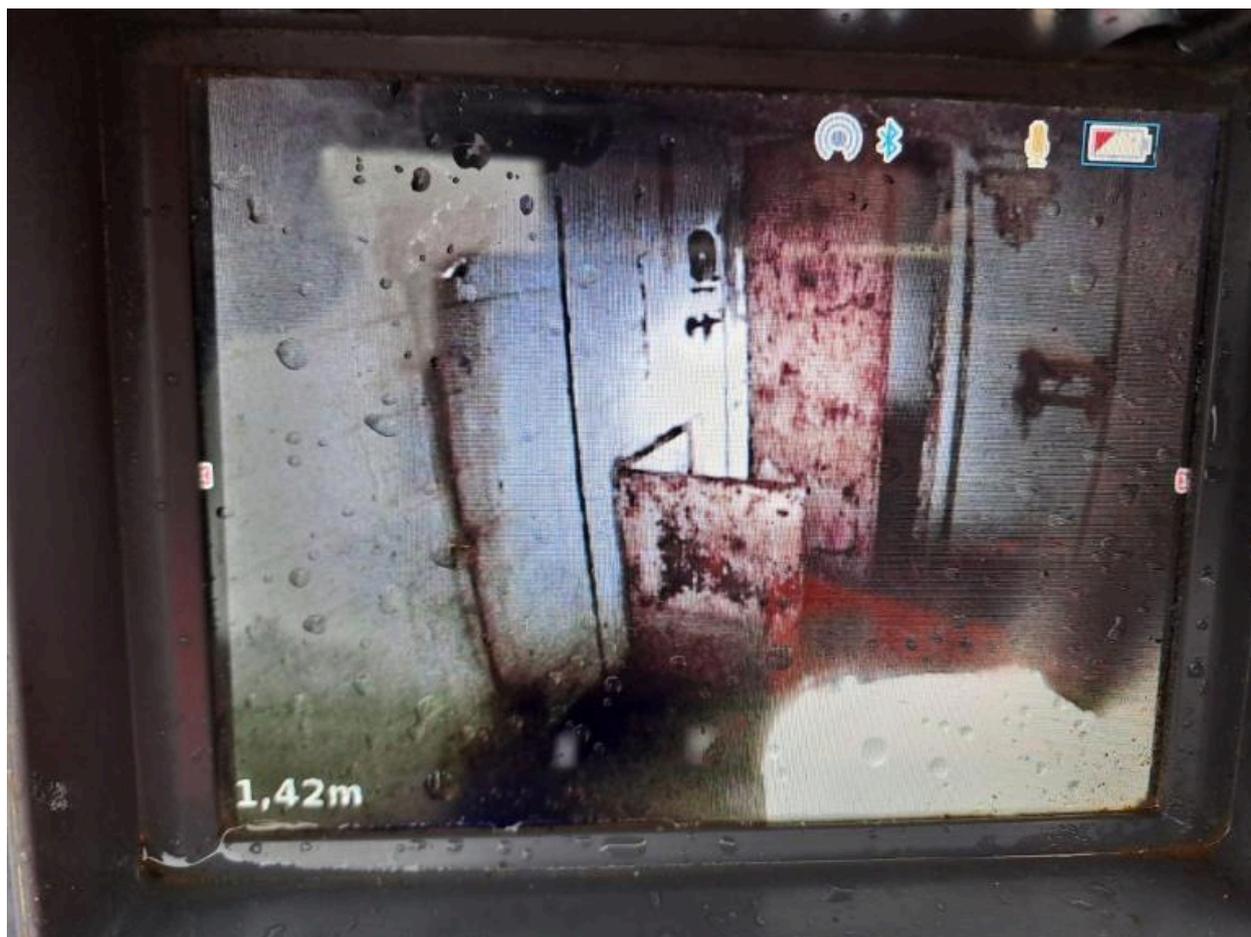
En raison de l'impossibilité d'y accéder en toute sécurité, il n'a pas pu être documenté dans son intégralité. Une caméra introduite dans le conduit du périscope a cependant permis d'attester de son bon état de conservation (le bunker a partiellement été pillé après-guerre, mais les portes blindées et d'autres équipements subsistent).

Vue intérieure : salle de garde (photographie prise via le conduit du périscopio par l'entreprise Even à Pleurtuit). Les portes blindées de la salle de garde et de la sortie de secours sont en place
Phot. Auteur inconnu (phototype/graphique)
IVR53_20252210361NUCA

Vue intérieure : salle de garde (photographie prise via le conduit du périscopie par l'entreprise Even à Pleurtuit). Les portes blindées de la salle de garde et de la sortie de secours sont en place

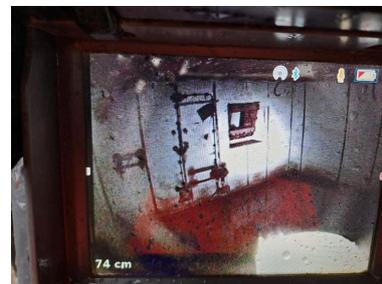
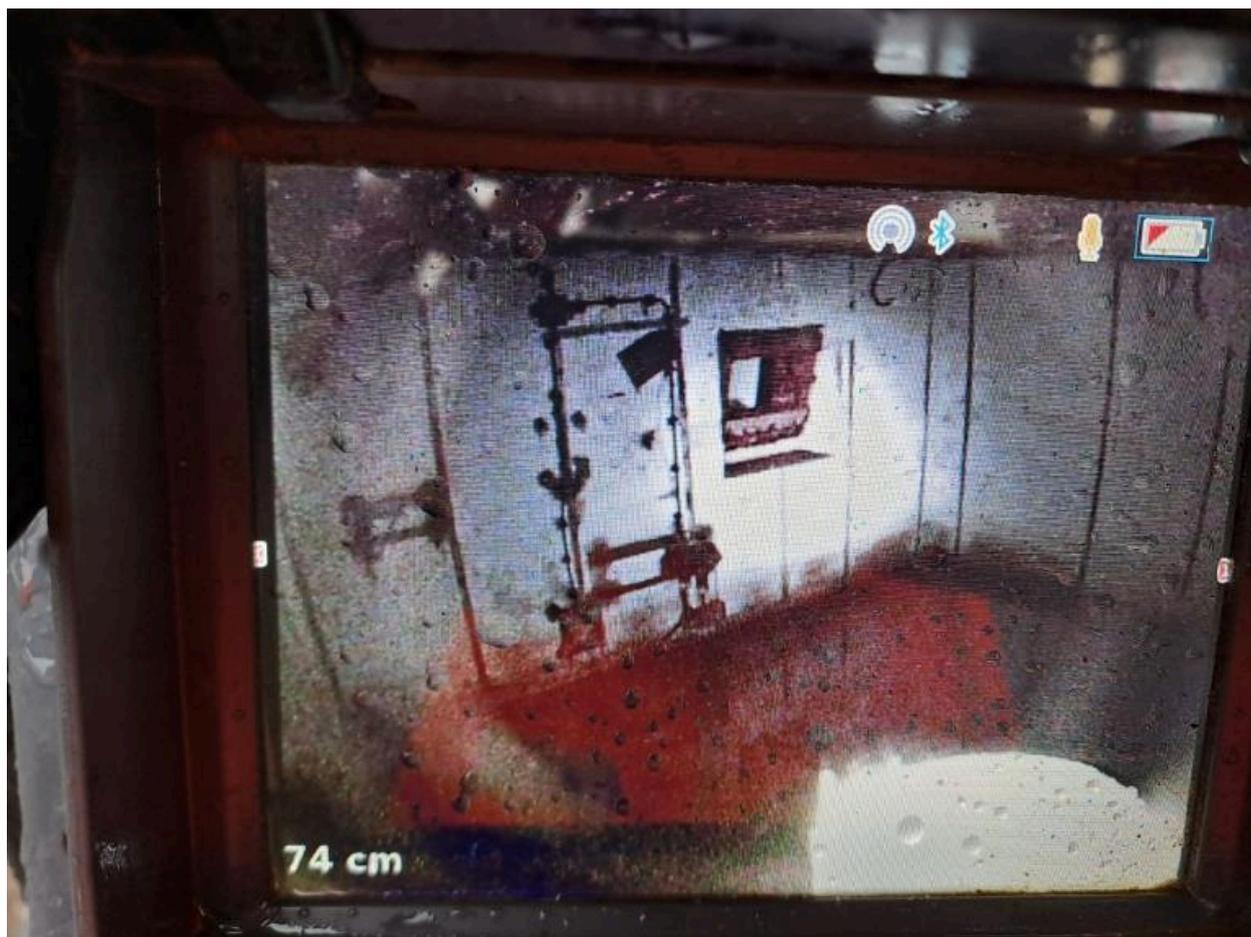
Ce bunker conserve ses murs peints de couleur blanche (sans doute à la chaux), son créneau blindé, les portes blindées légères de la salle de garde et de la sortie de secours, son boîtier de connexion téléphonique ainsi que des éléments de câblage électrique... Fixations murales et crochets des couchettes ne sont pas/plus visibles.

Vue intérieure : salle de garde (photographie prise via le conduit du périscopio par l'entreprise Even à Pleurtuit). Boîtier de connexion téléphonique et câblages sont en place ; à gauche, le créneau blindé défendant l'entrée
Phot. Auteur inconnu (phototype/graphique)
IVR53_20252210359NUCA

Vue intérieure : salle de garde (photographie prise via le conduit du périscoppe par l'entreprise Even à Pleurtuit). Boîtier de connexion téléphonique et câblages sont en place ; à gauche, le créneau blindé défendant l'entrée

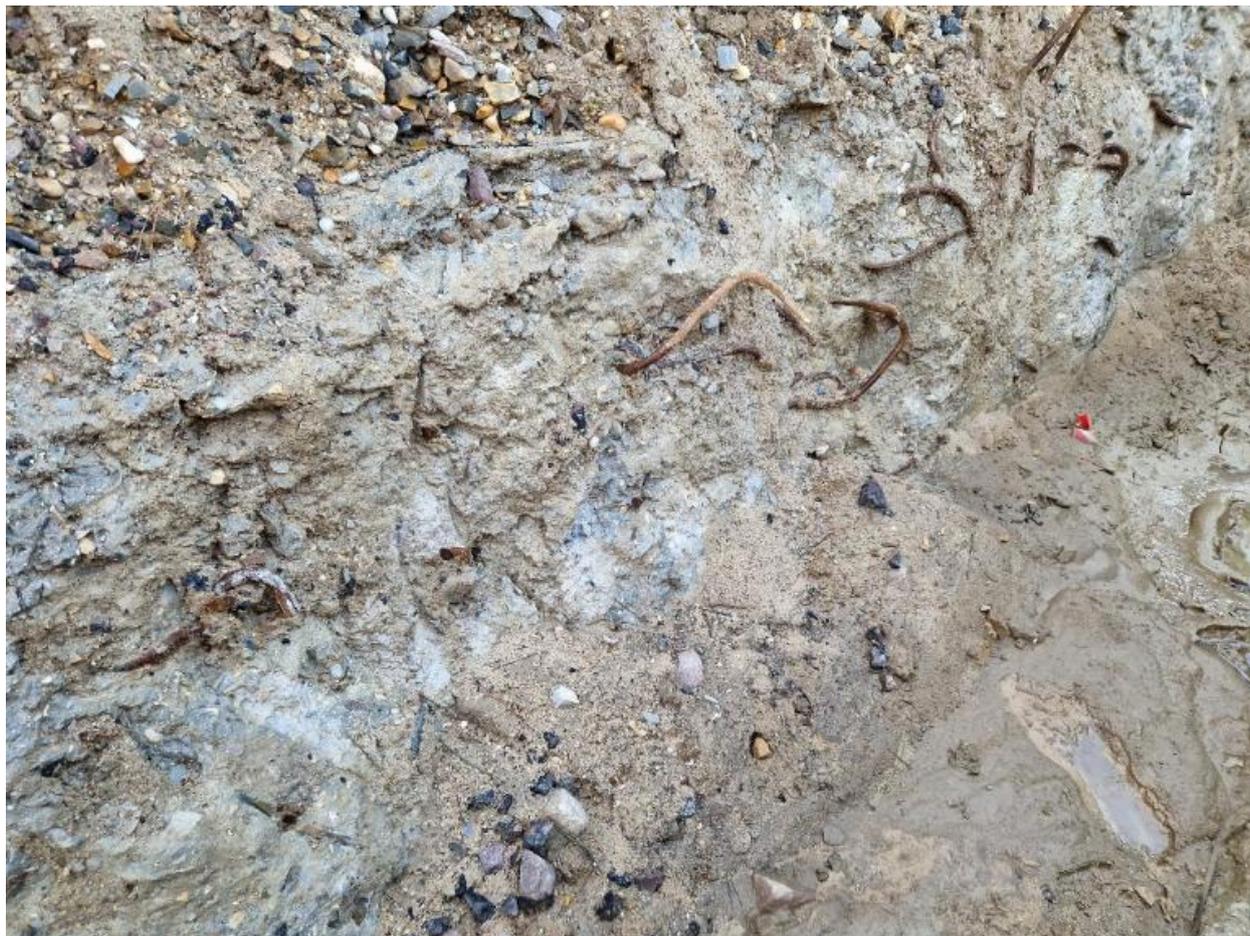
Vue de détail de la dalle de couverture : tranchée aménagée dans le béton armé pour le passage d'un tuyau d'assainissement. Les fers à béton mesurent 20 mm de diamètre
Phot. Guillaume Lécueillier
IVR53_20252210371NUCA

Vue de détail de la dalle de couverture : tranchée aménagée dans le béton armé pour le passage d'un tuyau d'assainissement. Les fers à béton mesurent 20 mm de diamètre

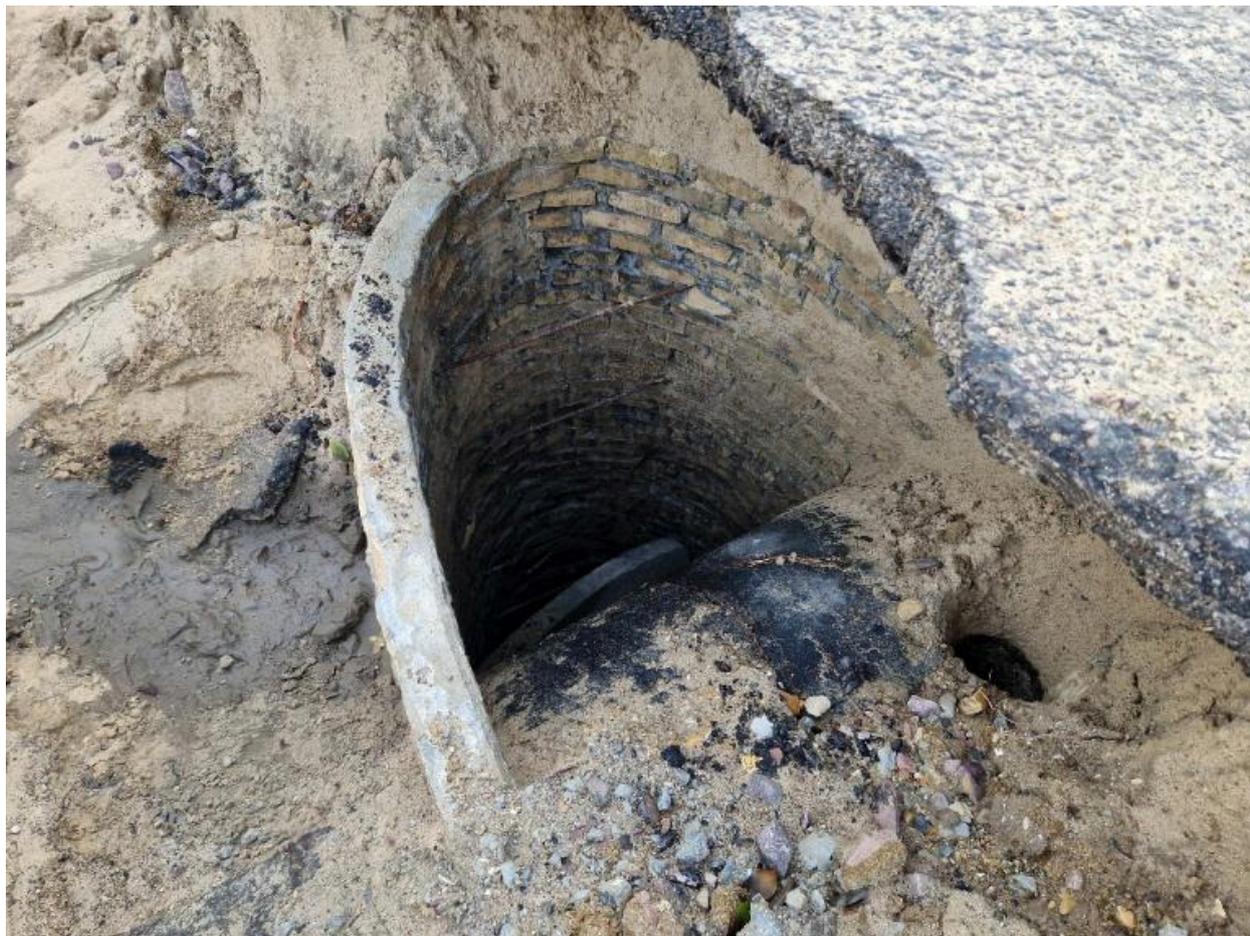
Vue du puits de la sortie de secours. Le puits est en maçonnerie de brique montée au ciment avec échelon en fer à béton ; il est partiellement obstrué
Phot. Guillaume Lécueillier
IVR53_20252210364NUCA

Vue du puits de la sortie de secours. Le puits est en maçonnerie de brique montée au ciment avec échelon en fer à béton ; il est partiellement obstrué

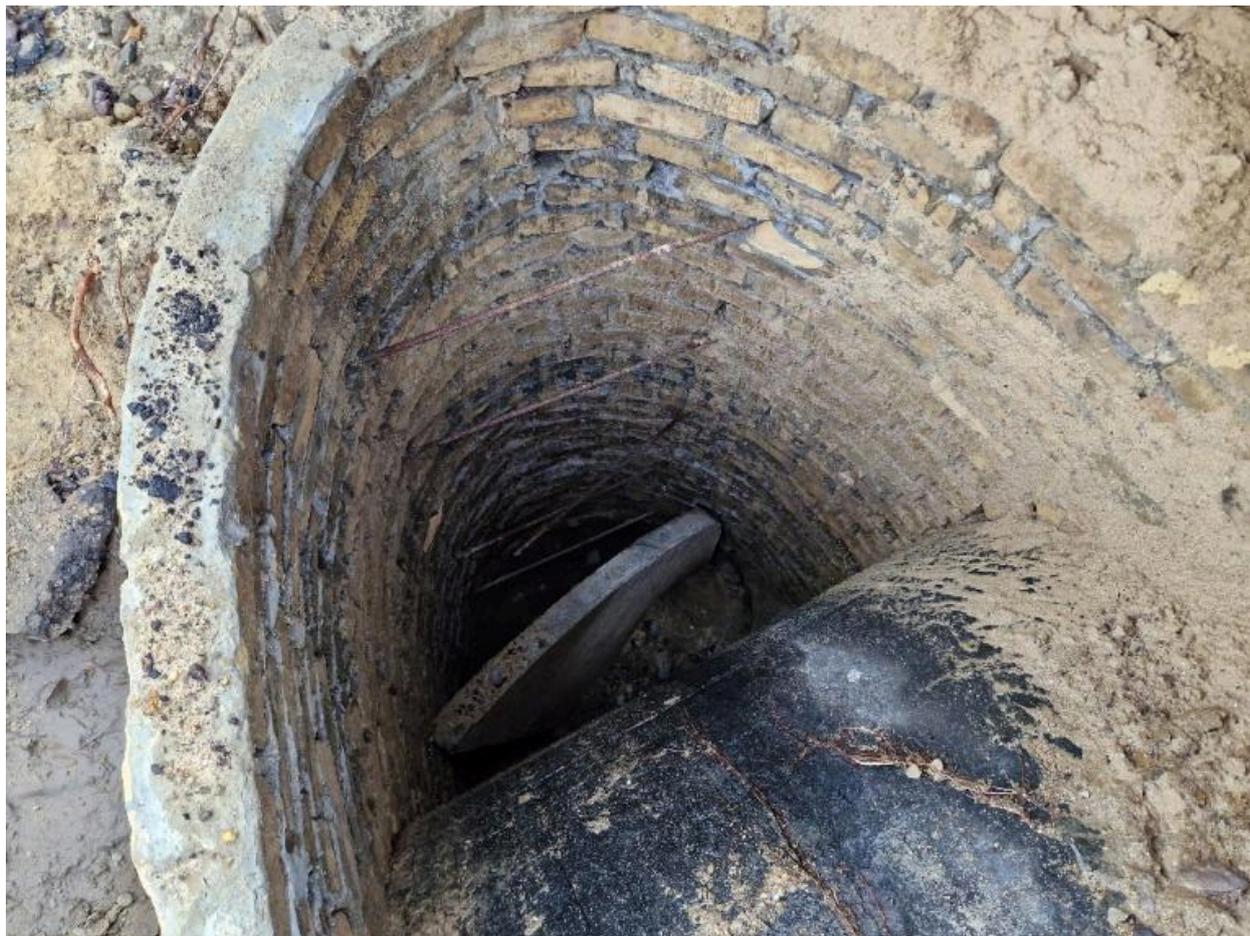
Vue du puits de la sortie de secours. Le puits est en maçonnerie de brique montée au ciment avec échelon en fer à béton ; il est partiellement obstrué
Phot. Guillaume Lécueillier
IVR53_20252210365NUCA

Vue du puits de la sortie de secours. Le puits est en maçonnerie de brique montée au ciment avec échelon en fer à béton ; il est partiellement obstrué
