Bretagne, Morbihan
Carentoir
Saint-Marc

Chapelle Saint-Marc, Saint-Marc (Carentoir)

Numéro de dossier : IA00009694
Date de l'enquête initiale : 1982
Date(s) de rédaction : 1982
Cadre de l'étude : inventaire topographique
Degré d'étude : étudié

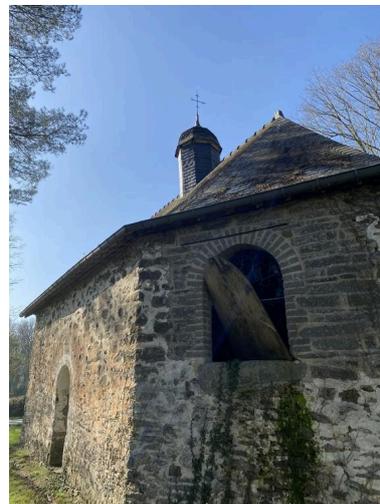
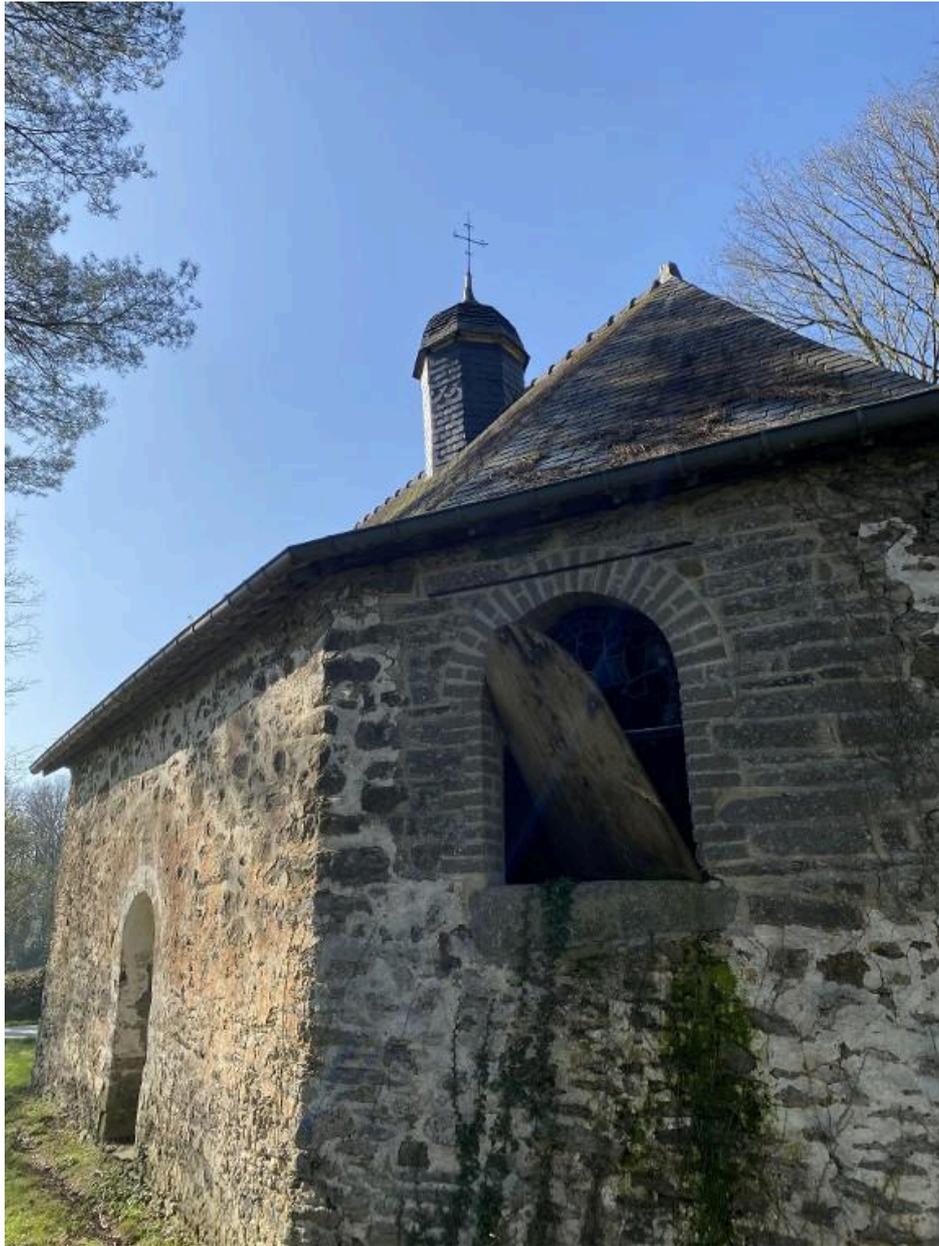
Vue sud-est, absence des vitraux.
Phot. Baptiste Oligo
IVR53_20255610133NUCA

Vue sud-est, absence des vitraux.

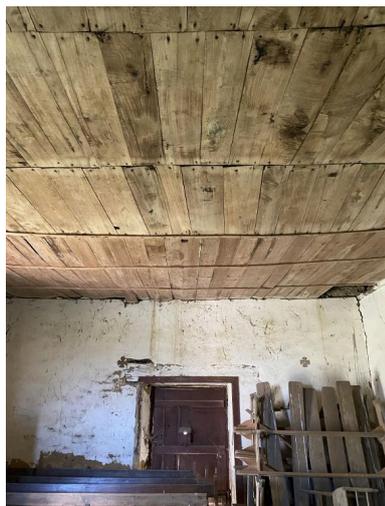
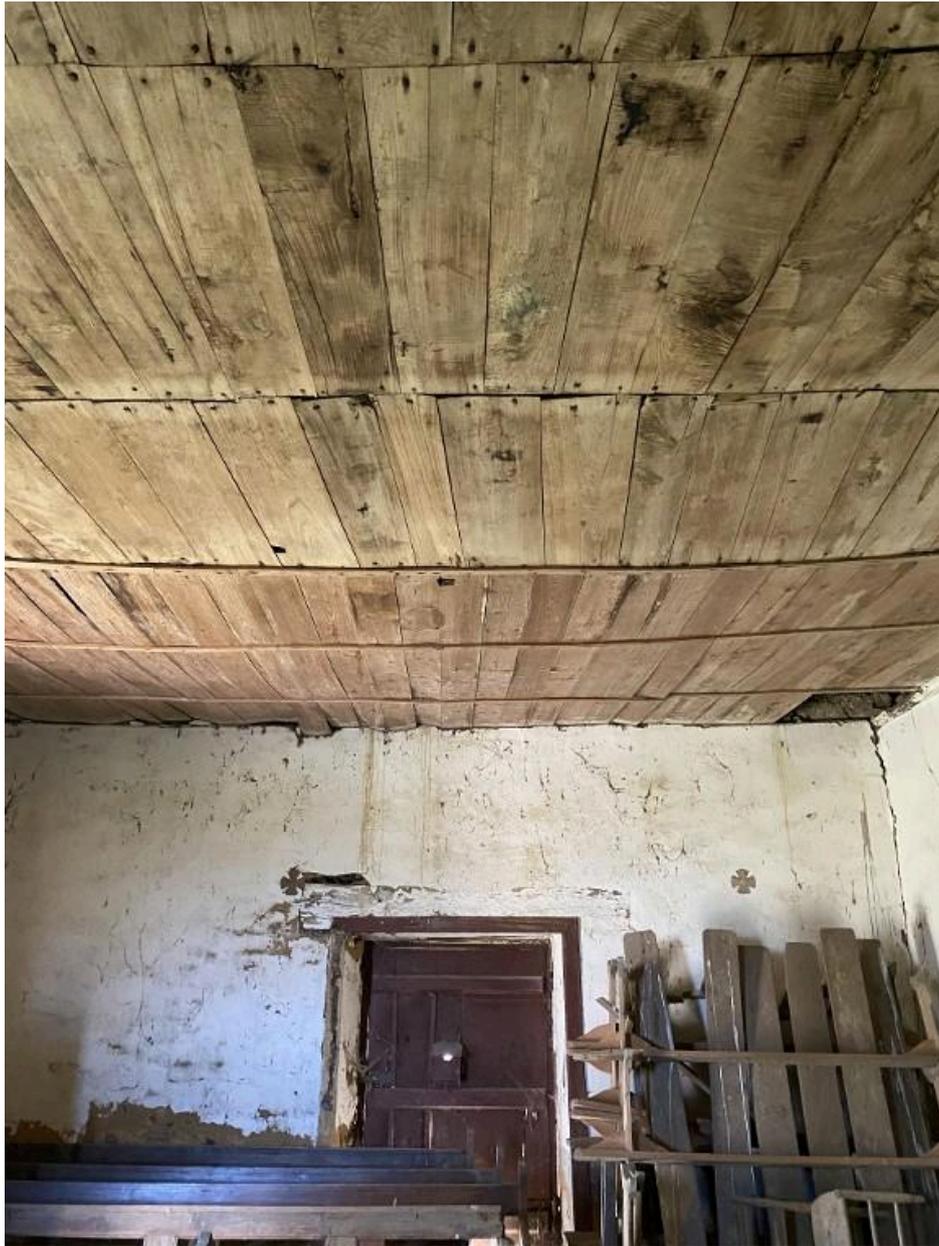
Intérieur du bâtiment,
très endommagé.
Phot. Baptiste Oligo
IVR53_20255610132NUCA

Intérieur du bâtiment, très endommagé.

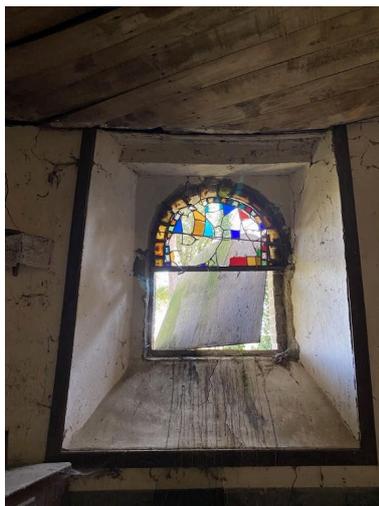
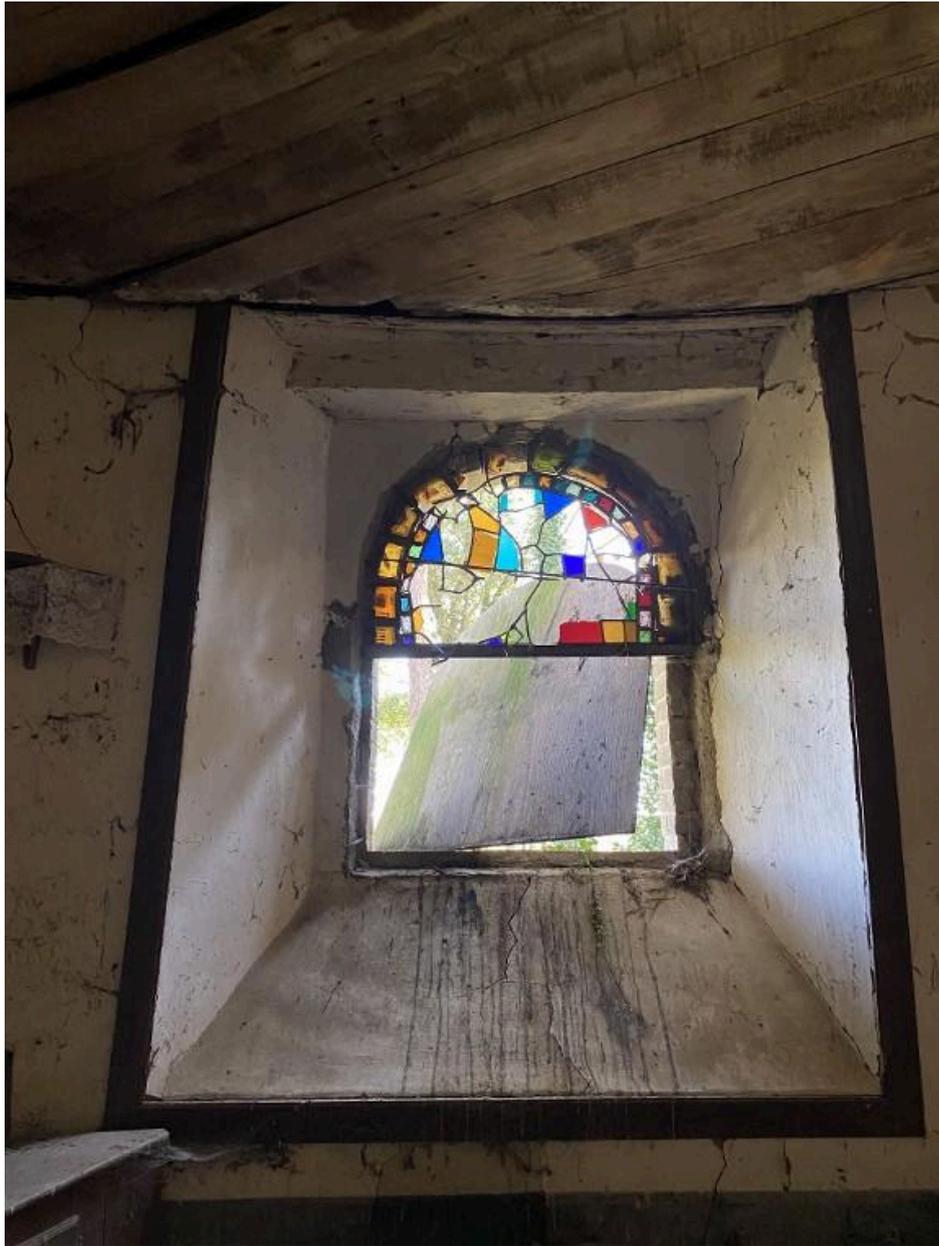
Vitrail sud-est détruit.
Phot. Baptiste Oligo
IVR53_20255610130NUCA

Vitrail sud-est détruit.

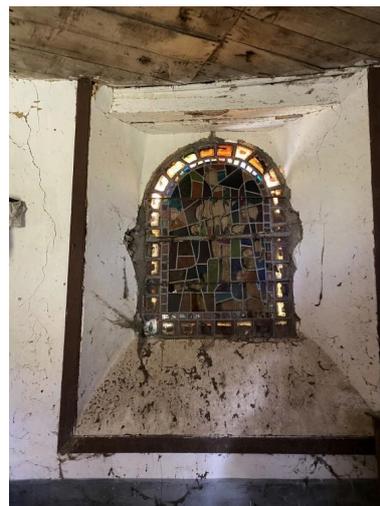
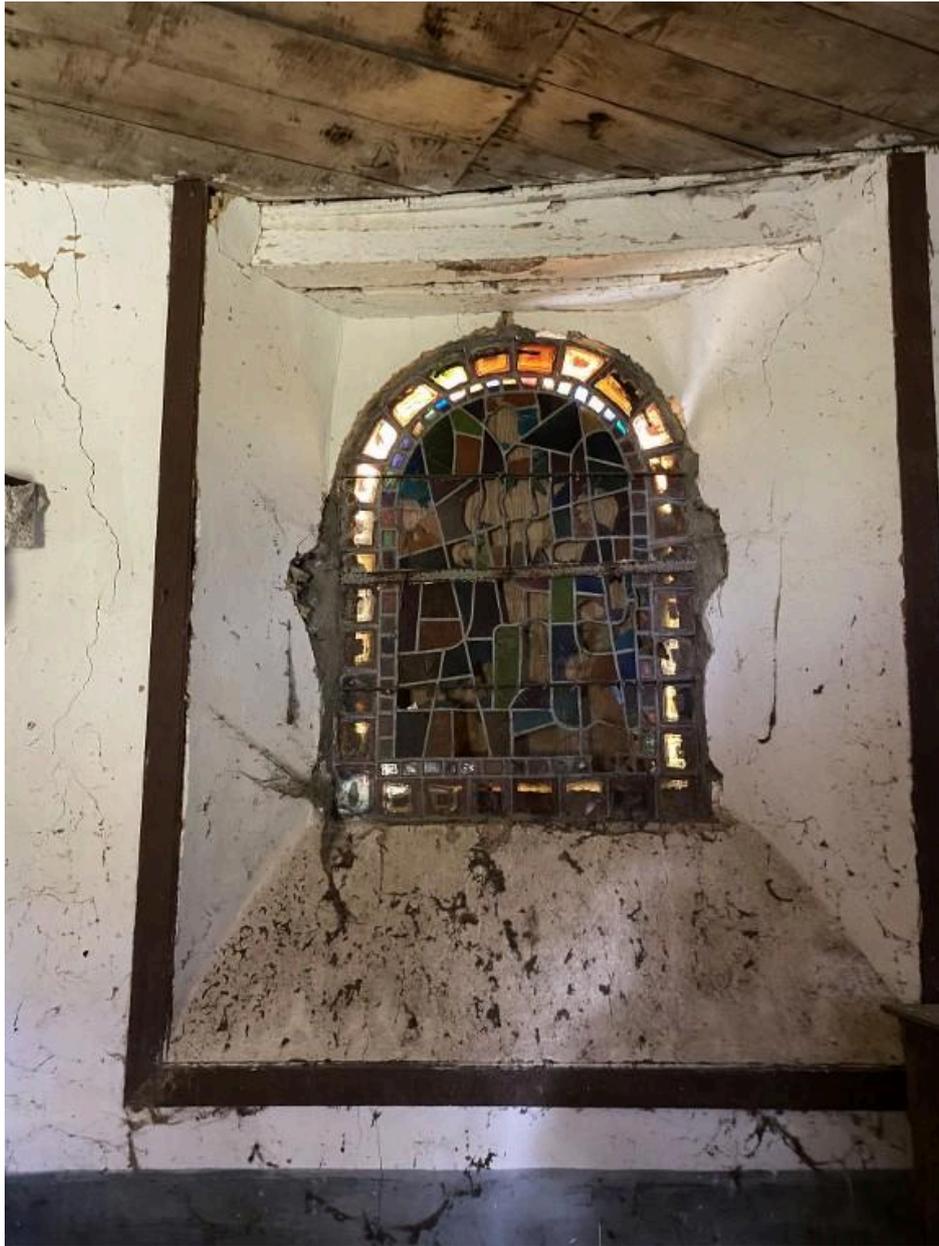
Le vitrail nord-est
est très endommagé.
Phot. Baptiste Oligo
IVR53_20255610131NUCA

Le vitrail nord-est est très endommagé.
