Bretagne, Ille-et-Vilaine  
Saint-Malo  
Le Naye

## **Bunker-abri-magasin de munitions de type L 407a (dossier en cours), terre-plein du terminal Ferry du Naye (Saint-Malo)**

Numéro de dossier : IA35132909  
Date de l'enquête initiale : 2026  
Date(s) de rédaction : 2026  
Cadre de l'étude : enquête thématique régionale Inventaire des héritages militaires en Bretagne  
Degré d'étude : étudié

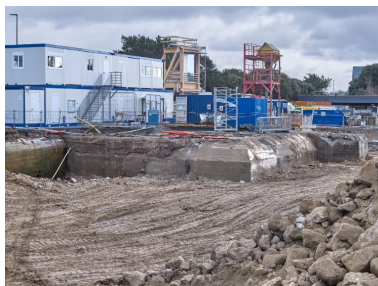
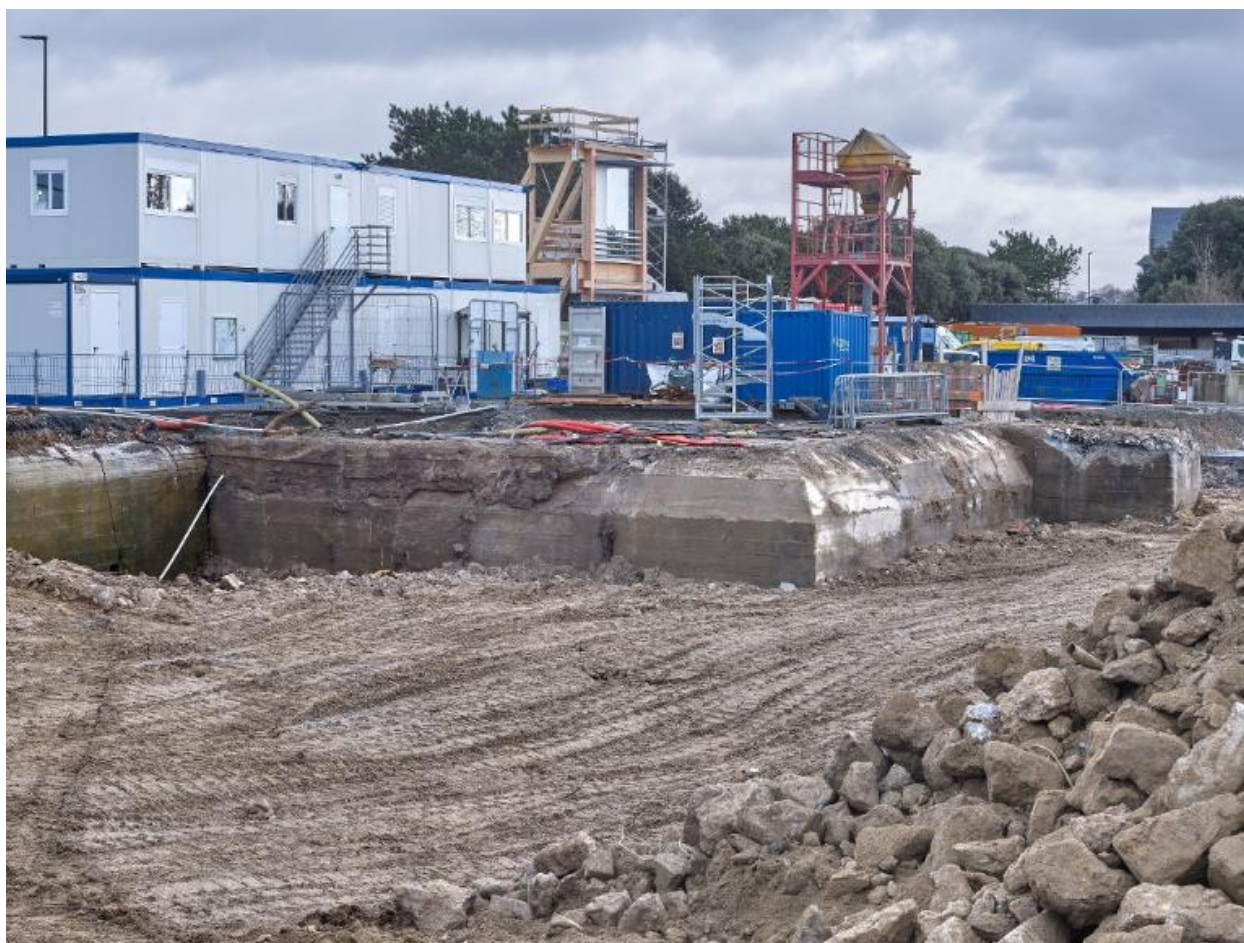
Vue générale depuis le nord-ouest (couverture photographique du 22 janvier 2026). A l'extrême gauche, le second bunker  
Phot. Bernard Bègne  
IVR53\_20263500063NUCA

Vue générale depuis le nord-ouest (couverture photographique du 22 janvier 2026). A l'extrême gauche, le second bunker

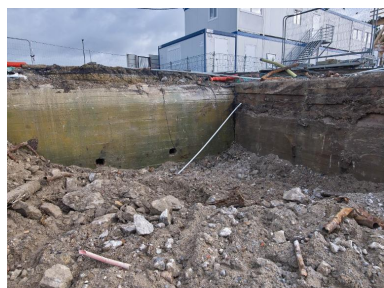
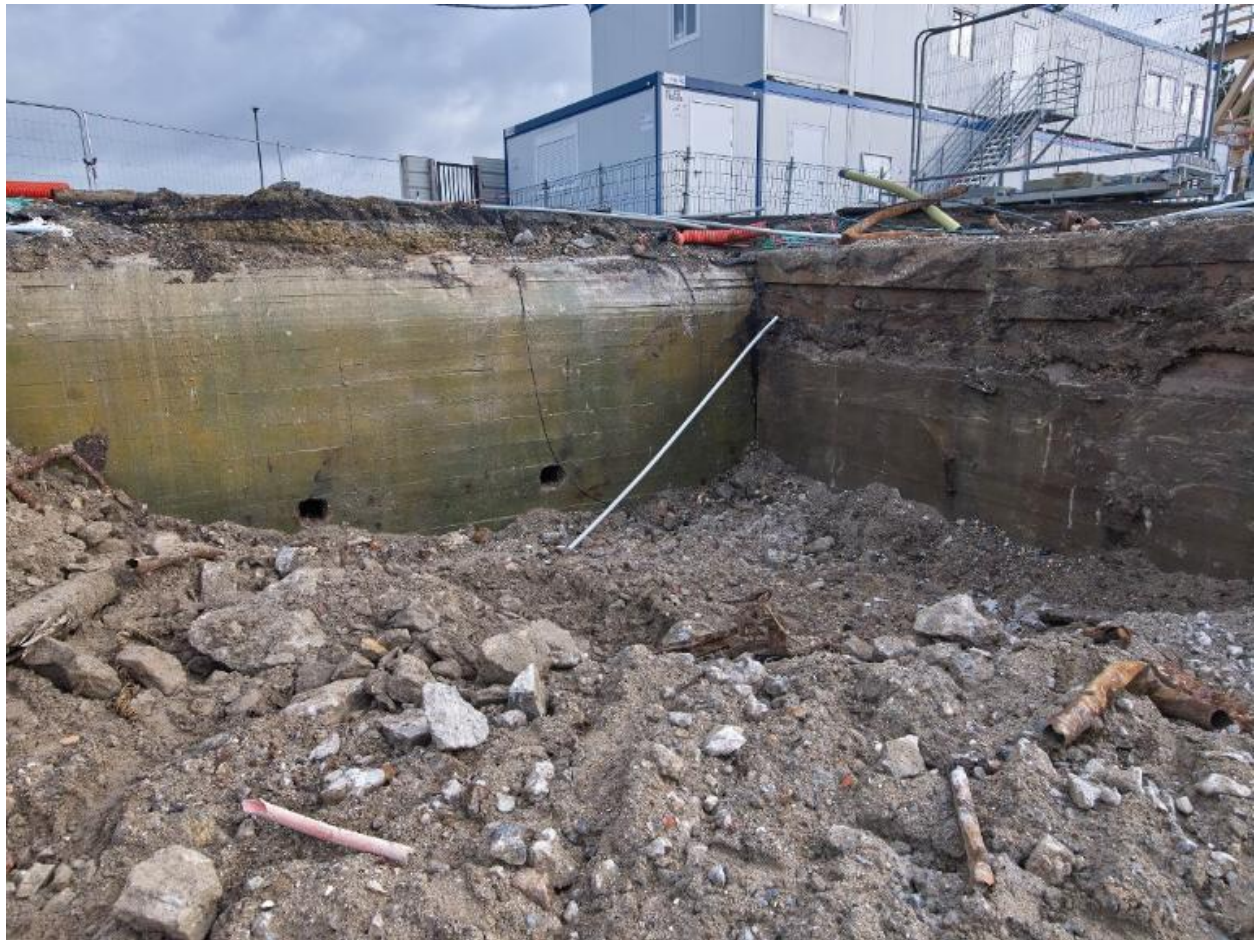
Vue depuis le nord-ouest : deux bunkers sont construits l'un contre l'autre (couverture photographique du 22 janvier 2026). A gauche, le bunker-abri situé sous la chaussée Éric Tabarly ; à droite, le bunker de type L 407a  
Phot. Bernard Bègne  
IVR53\_20263500064NUCA

Vue depuis le nord-ouest : deux bunkers sont construits l'un contre l'autre (couverture photographique du 22 janvier 2026). A gauche, le bunker-abri situé sous la chaussée Éric Tabarly ; à droite, le bunker de type L 407a

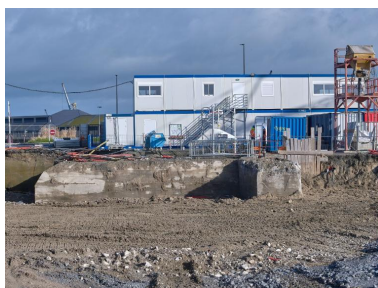
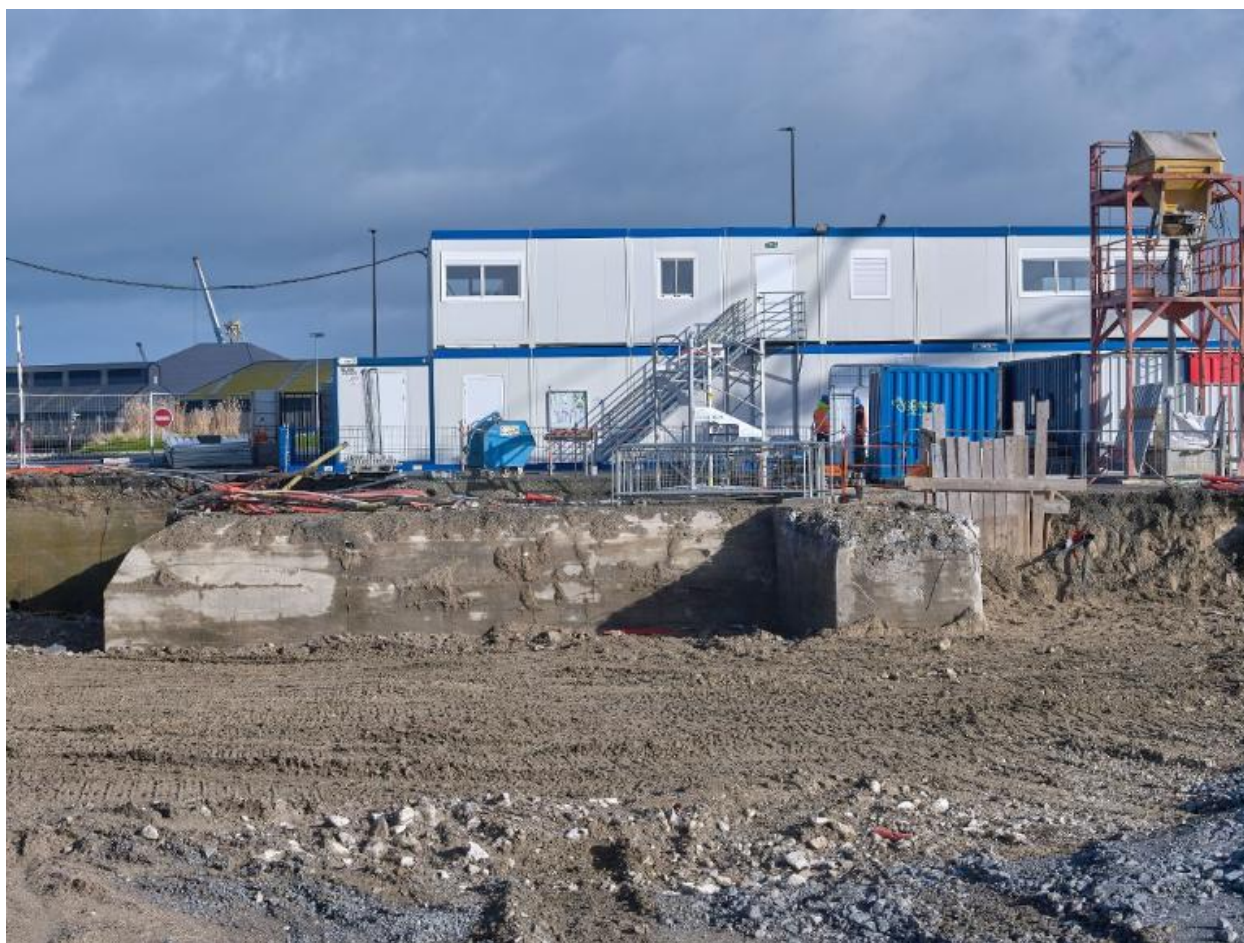
Vue générale depuis le sud-ouest (couverture photographique du 22 janvier 2026). La partie en saillie à droite correspond au poste d'observation  
Phot. Bernard Bègne  
IVR53\_20263500066NUCA

Vue générale depuis le sud-ouest (couverture photographique du 22 janvier 2026). La partie en saillie à droite correspond au poste d'observation

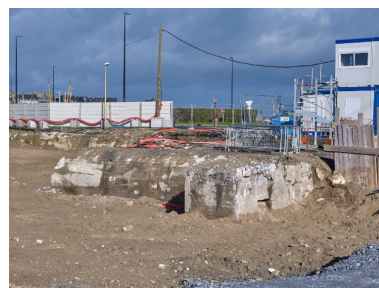
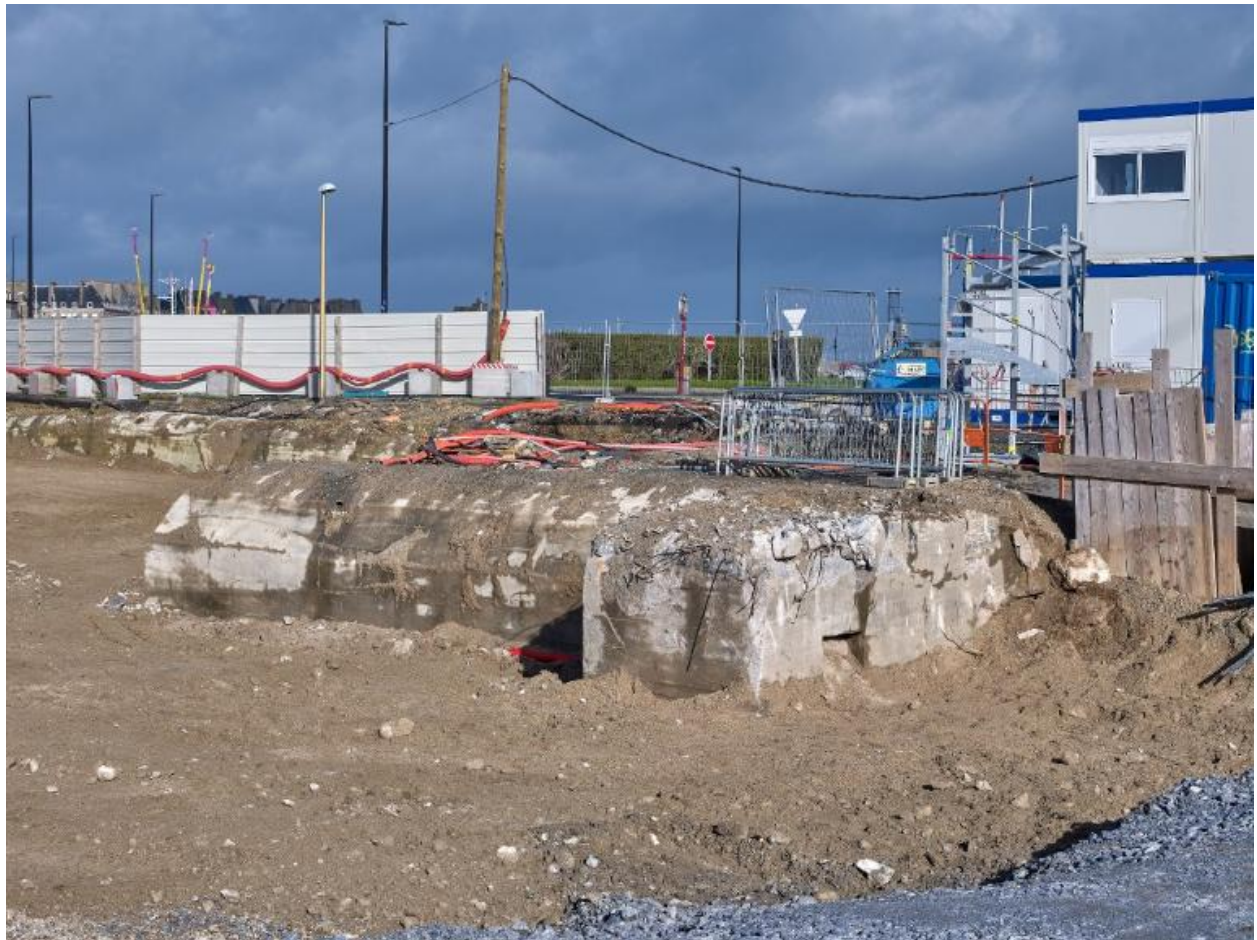
Vue générale depuis le sud (couverture photographique du 22 janvier 2026). La partie en saillie correspond au poste d'observation. Les planches situées à droite servent à étayer l'une des deux entrées du bunker  
Phot. Bernard Bègne  
IVR53\_20263500067NUCA

Vue générale depuis le sud (couverture photographique du 22 janvier 2026). La partie en saillie correspond au poste d'observation. Les planches situées à droite servent à étayer l'une des deux entrées du bunker

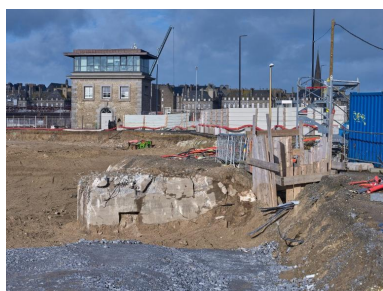
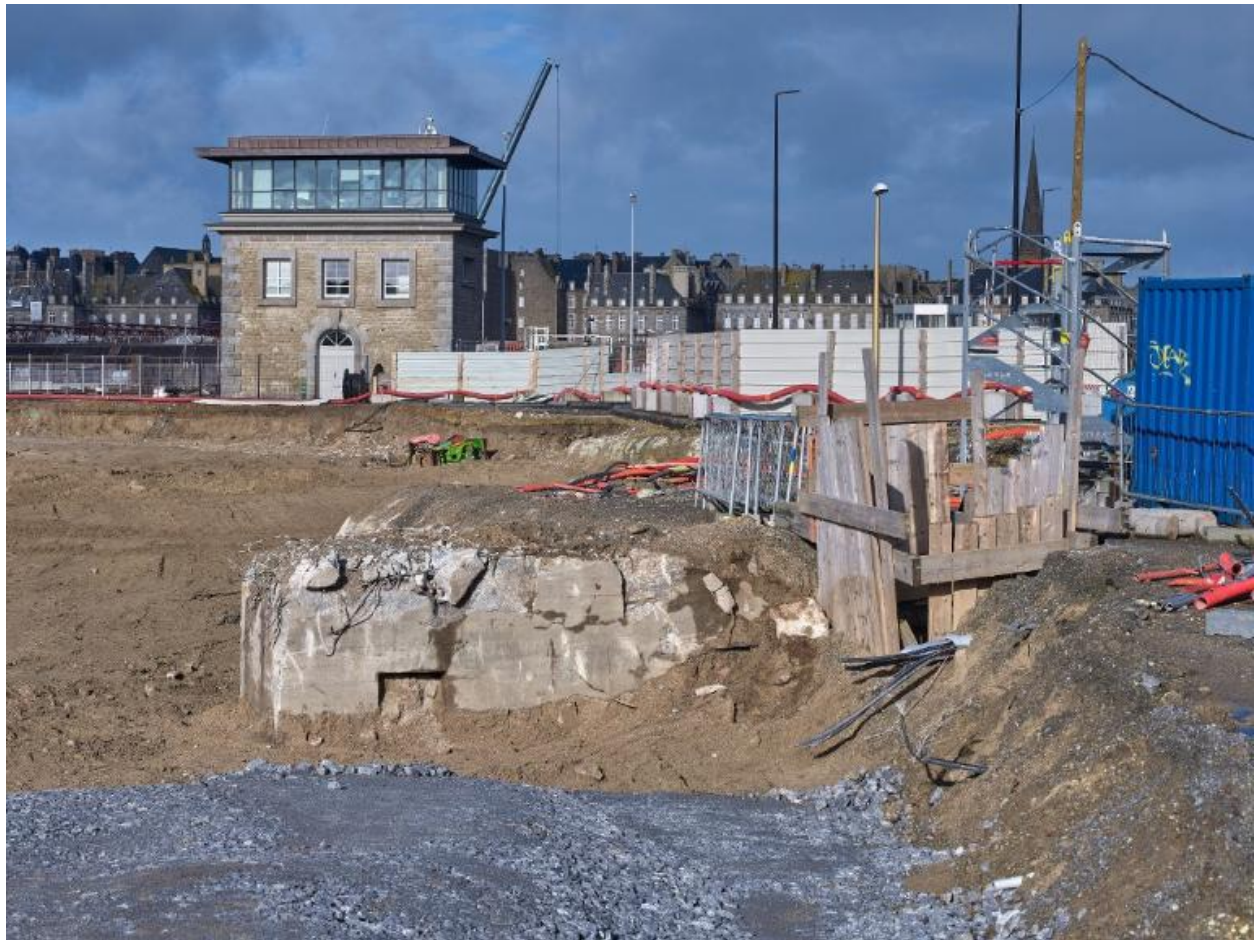
Vue générale depuis le sud-est (couverture photographique du 22 janvier 2026). La partie en saillie à gauche correspond au poste d'observation. Les planches masquent l'une des deux entrées du bunker. En arrière-plan, poste de commande de l'écluse du Naye

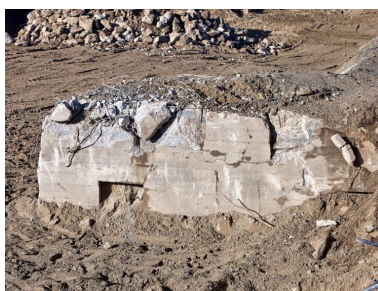
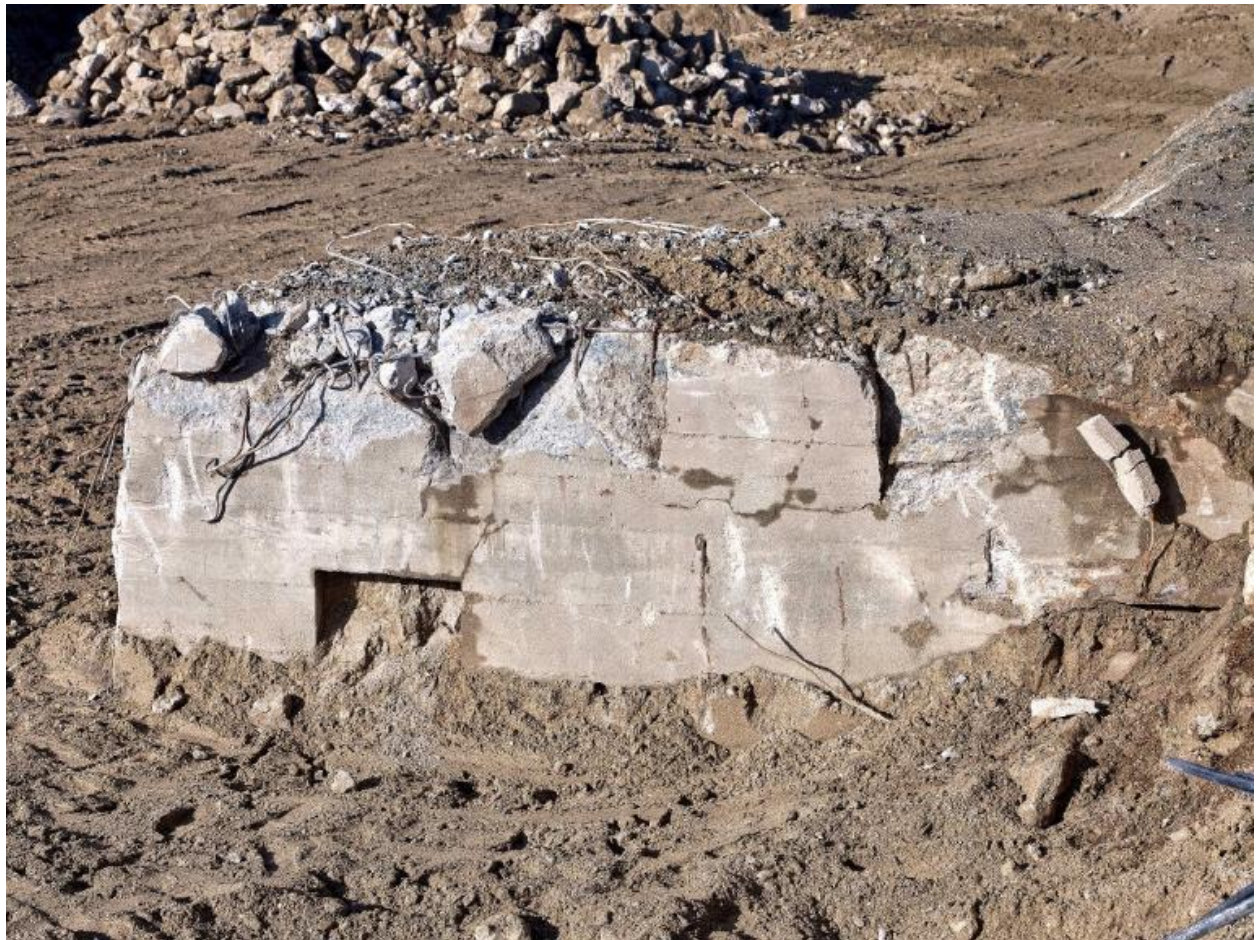
Vue de détail de la partie en saillie : poste d'observation dit Tobruk (couverture photographique du 22 janvier 2026). Au ras-du-sol, l'entrée dédiée du Tobruk. La partie haute est en mauvais état : les fers à béton sont apparents

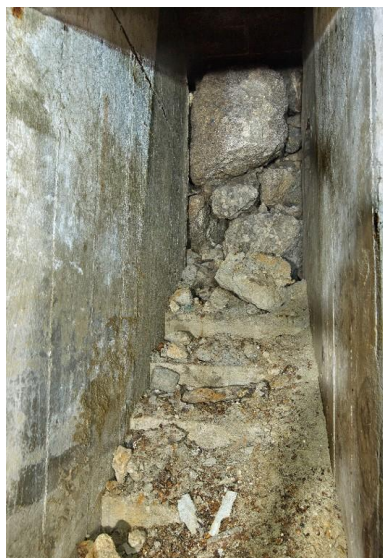
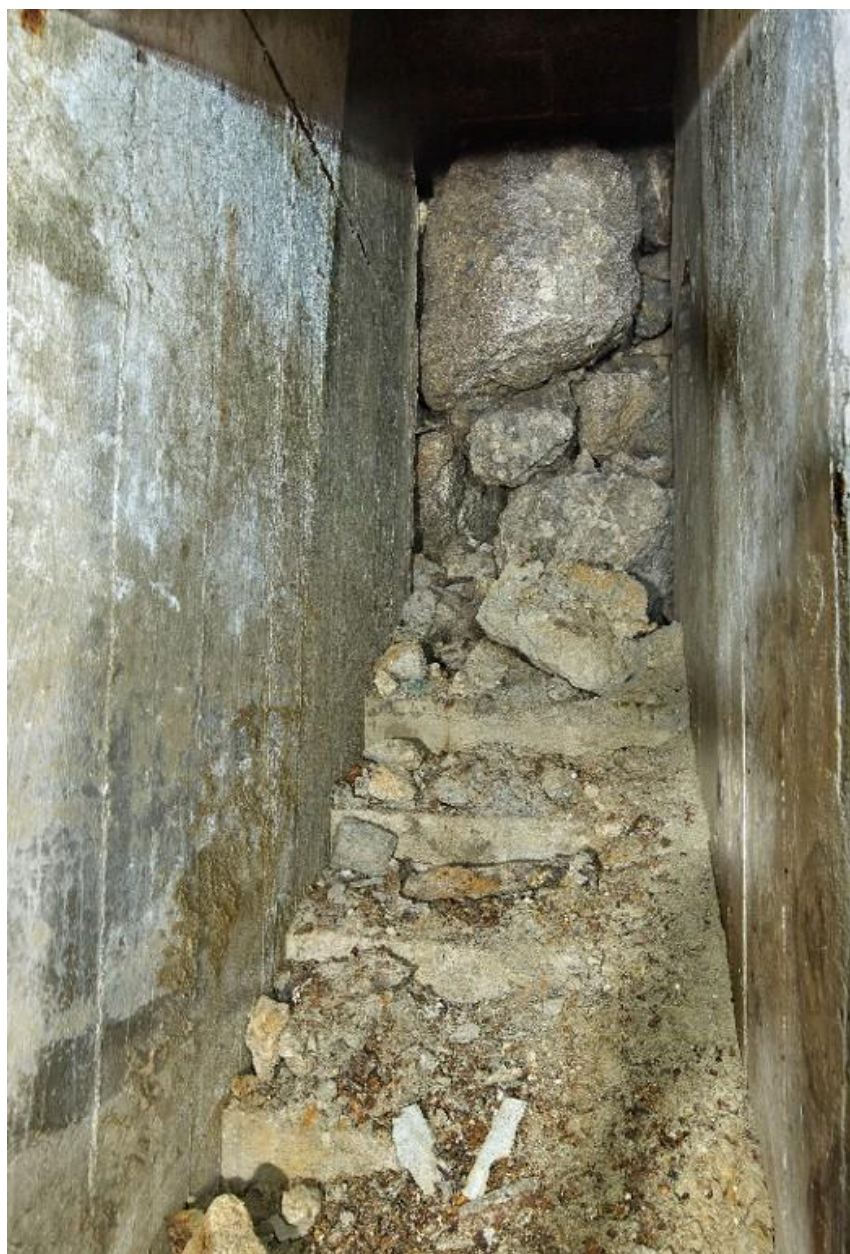
Vue de l'entrée est avec son escalier. Cet accès est totalement remblayé

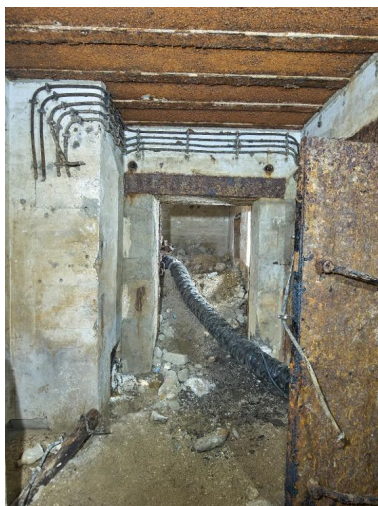
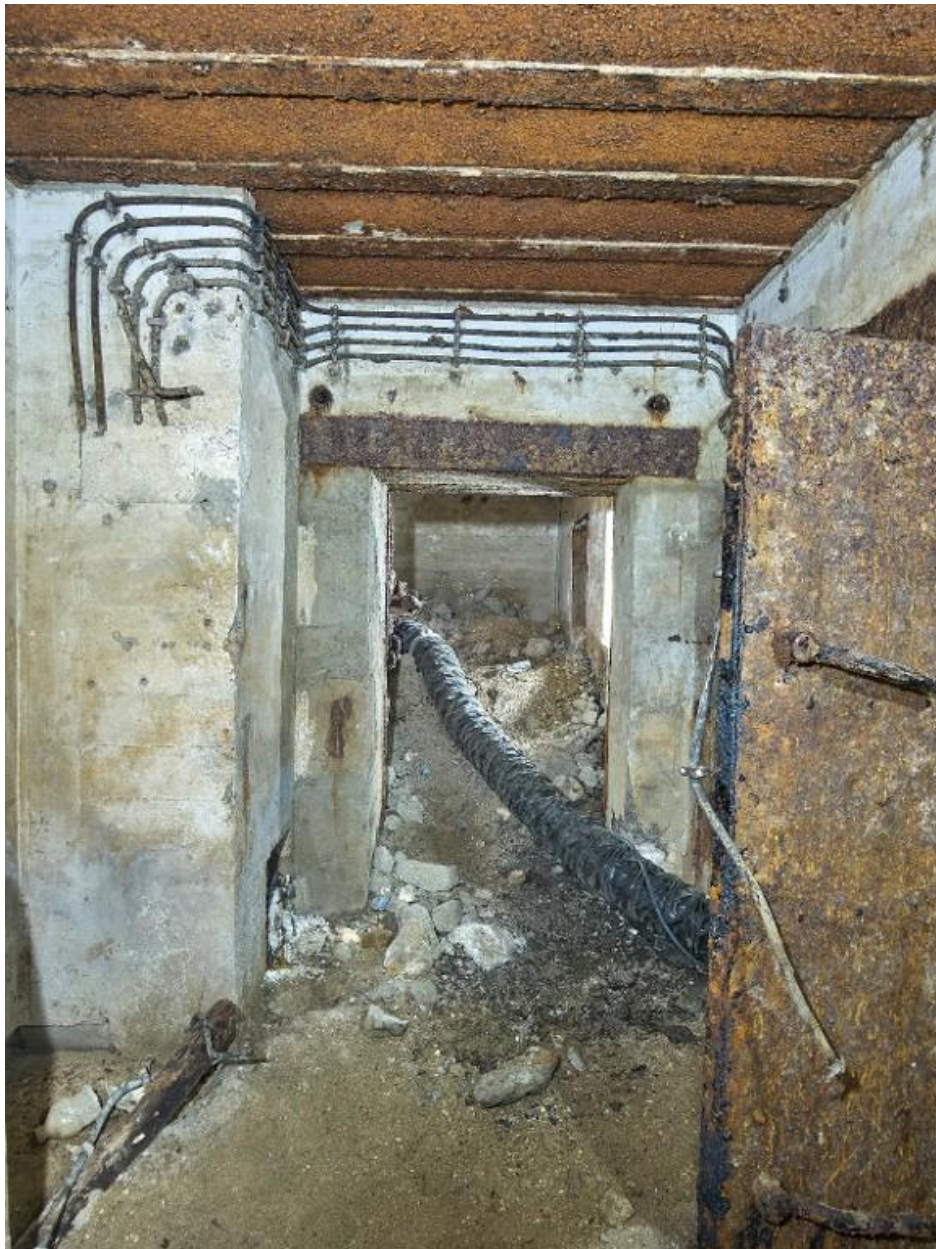
Vue du sas d'entrée vers l'ouest : il est partiellement remblayé (la porte blindée à deux vantaux est masquée). Au fond, l'entrée ouest du bunker. A gauche, le chemin de câble électrique. A droite, l'une des deux portes étanches

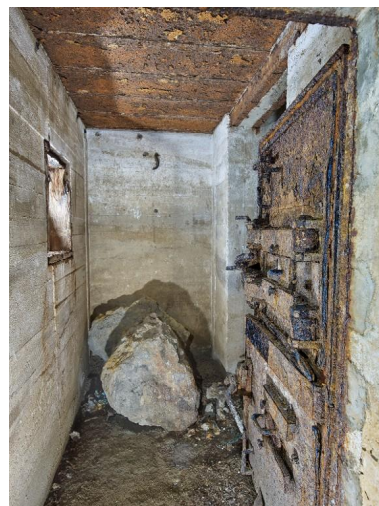
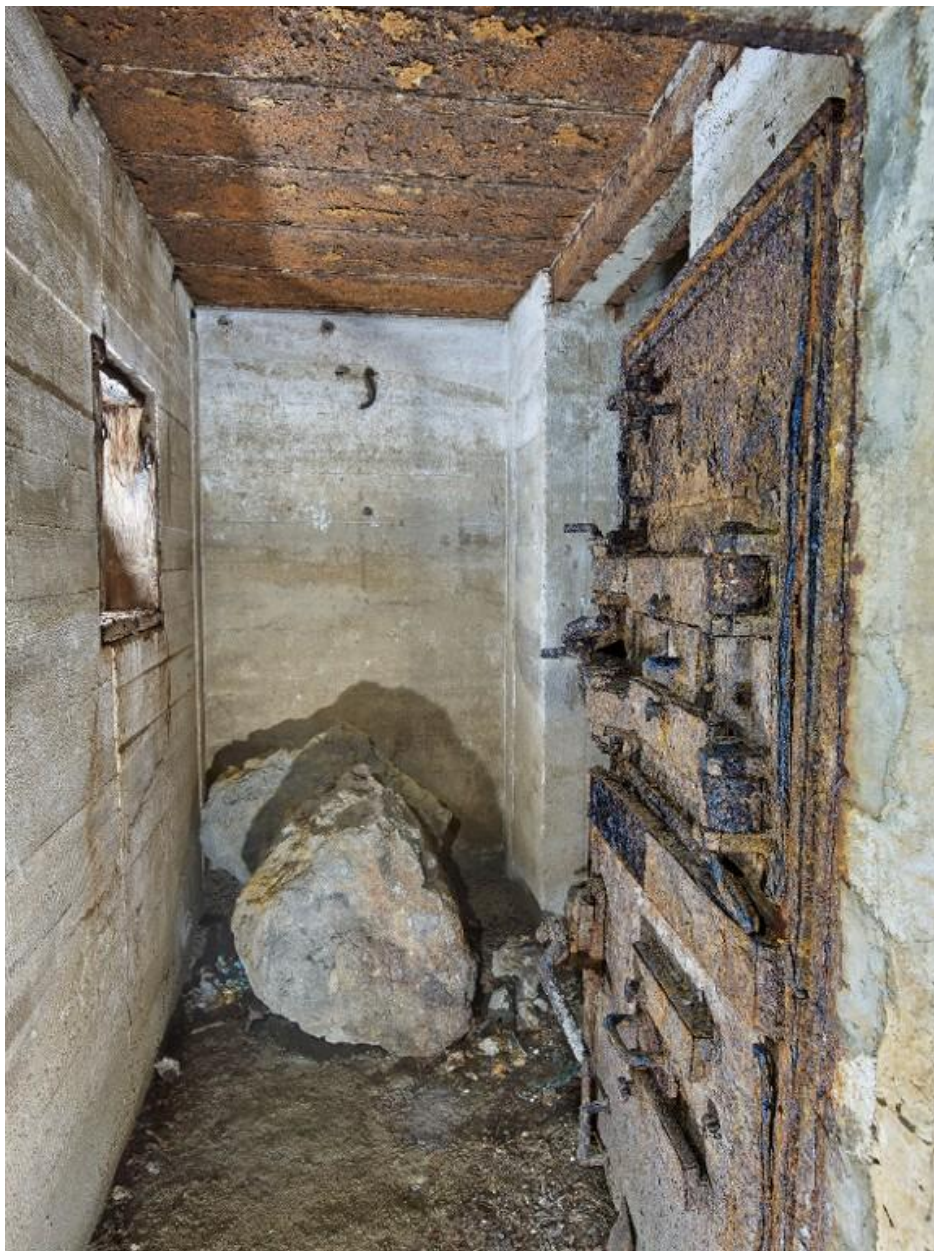
Vue de l'entrée est depuis le sas. A gauche, le créneau blindé protégeant l'entrée est (coffrage en bois en place). A droite, la porte blindée à deux vantaux

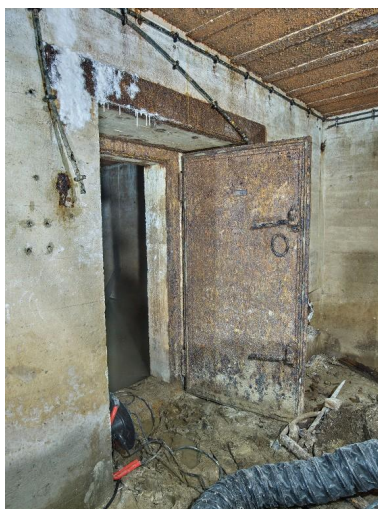
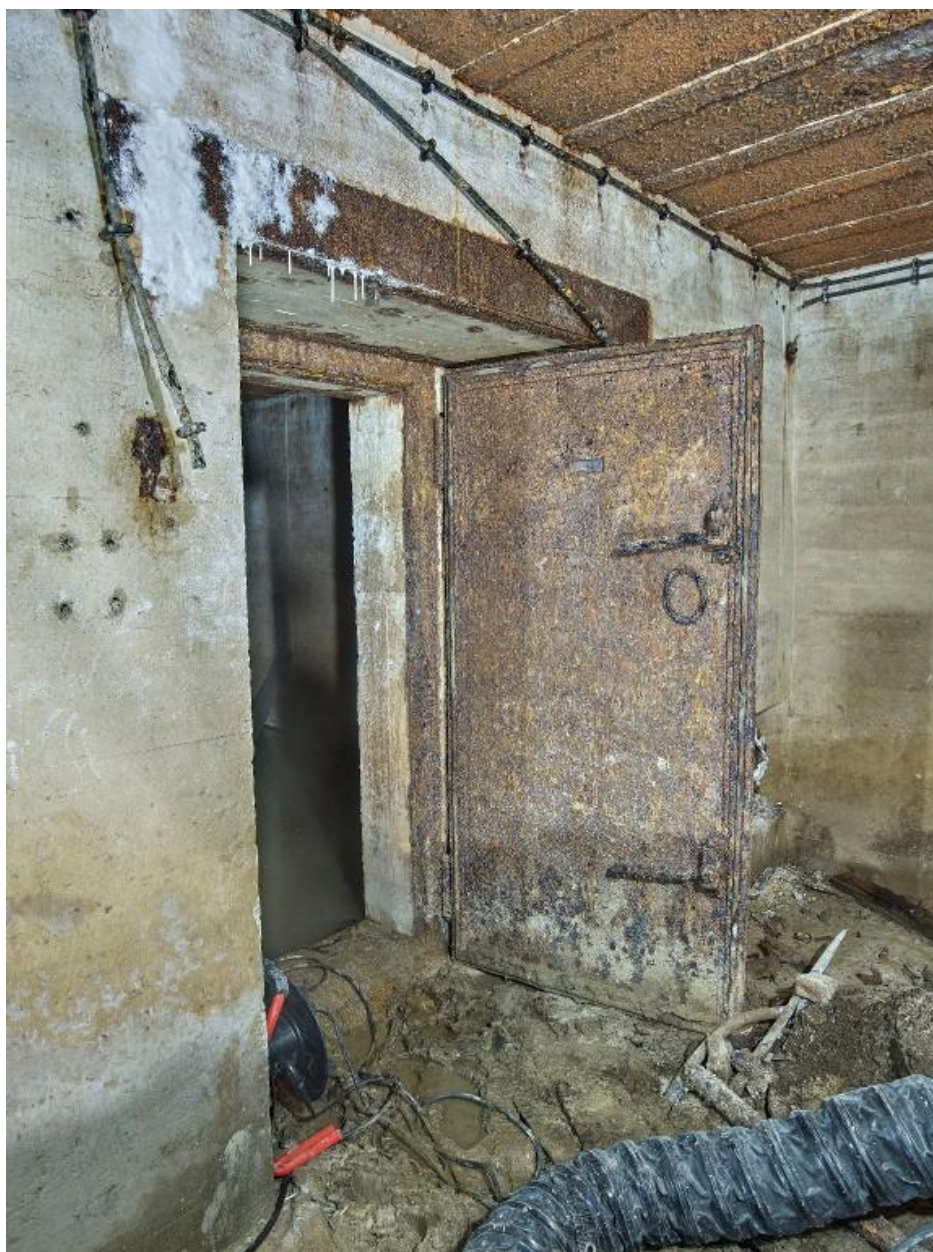
Vue de détail de la porte blindée étanche du magasin

à munitions est (cette pièce est partiellement inondée). A gauche, emplacement d'un boîtier électrique : seul le câblage subsiste  
Phot. Bernard Bègne  
IVR53\_20253501368NUCA

Vue de détail de la porte blindée étanche du magasin à munitions est (cette pièce est partiellement inondée). A gauche, emplacement d'un boîtier électrique : seul le câblage subsiste

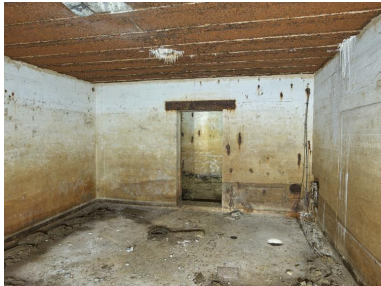
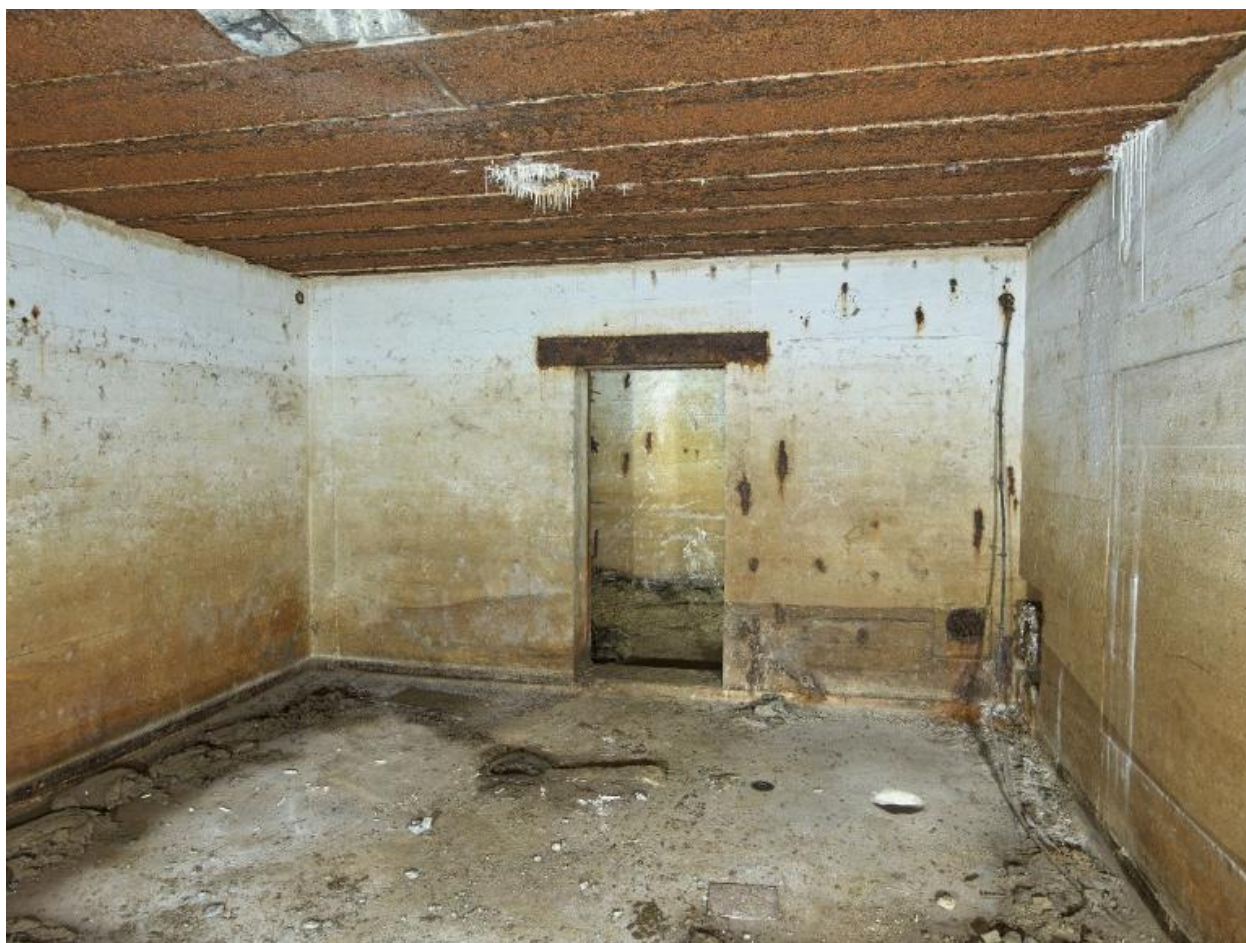
Vue du magasin à munitions ouest. Sur le mur du fond à droite, câblage électrique pour l'alimentation des plafonniers  
Phot. Bernard Bègne  
IVR53\_20253501367NUCA

Vue du magasin à munitions ouest. Sur le mur du fond à droite, câblage électrique pour l'alimentation des plafonniers

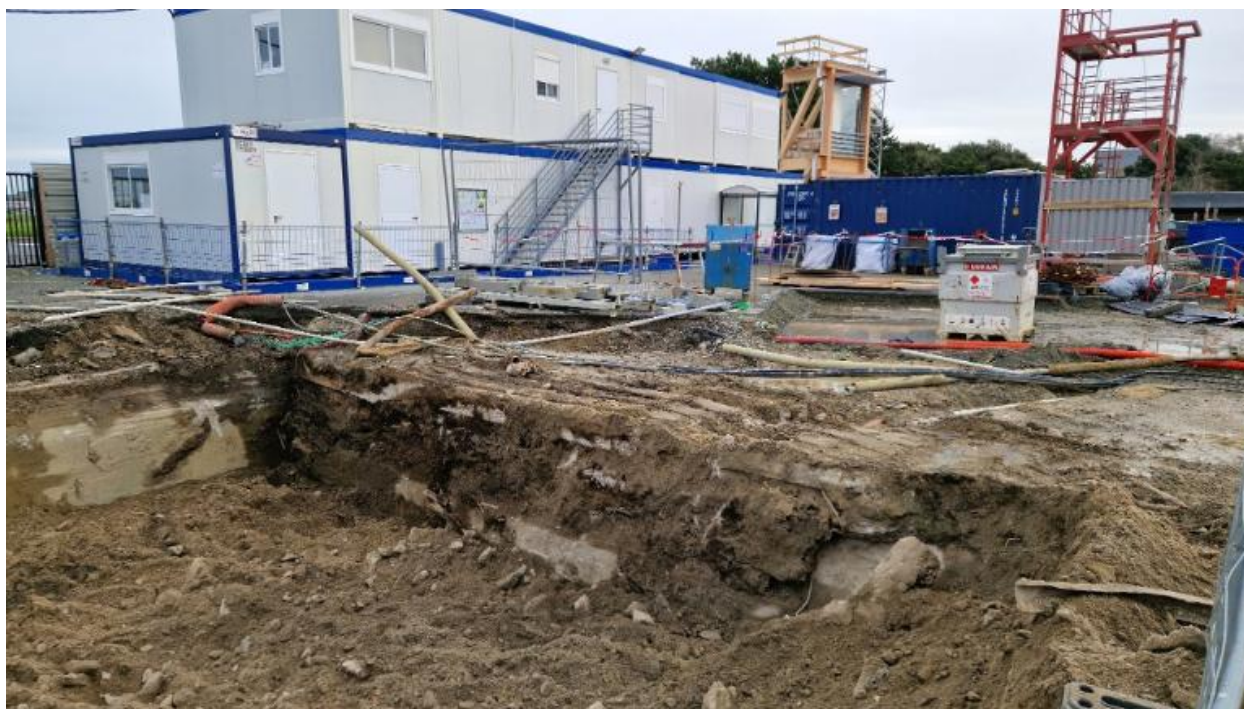
Vue de situation depuis le nord-ouest (couverture photographique du 17 décembre 2025). Seule la dalle de couverture est visible sous le remblai  
Phot. Guillaume Lécullier  
IVR53\_20263510064NUCA

Vue de situation depuis le nord-ouest (couverture photographique du 17 décembre 2025). Seule la dalle de couverture est visible sous le remblai
