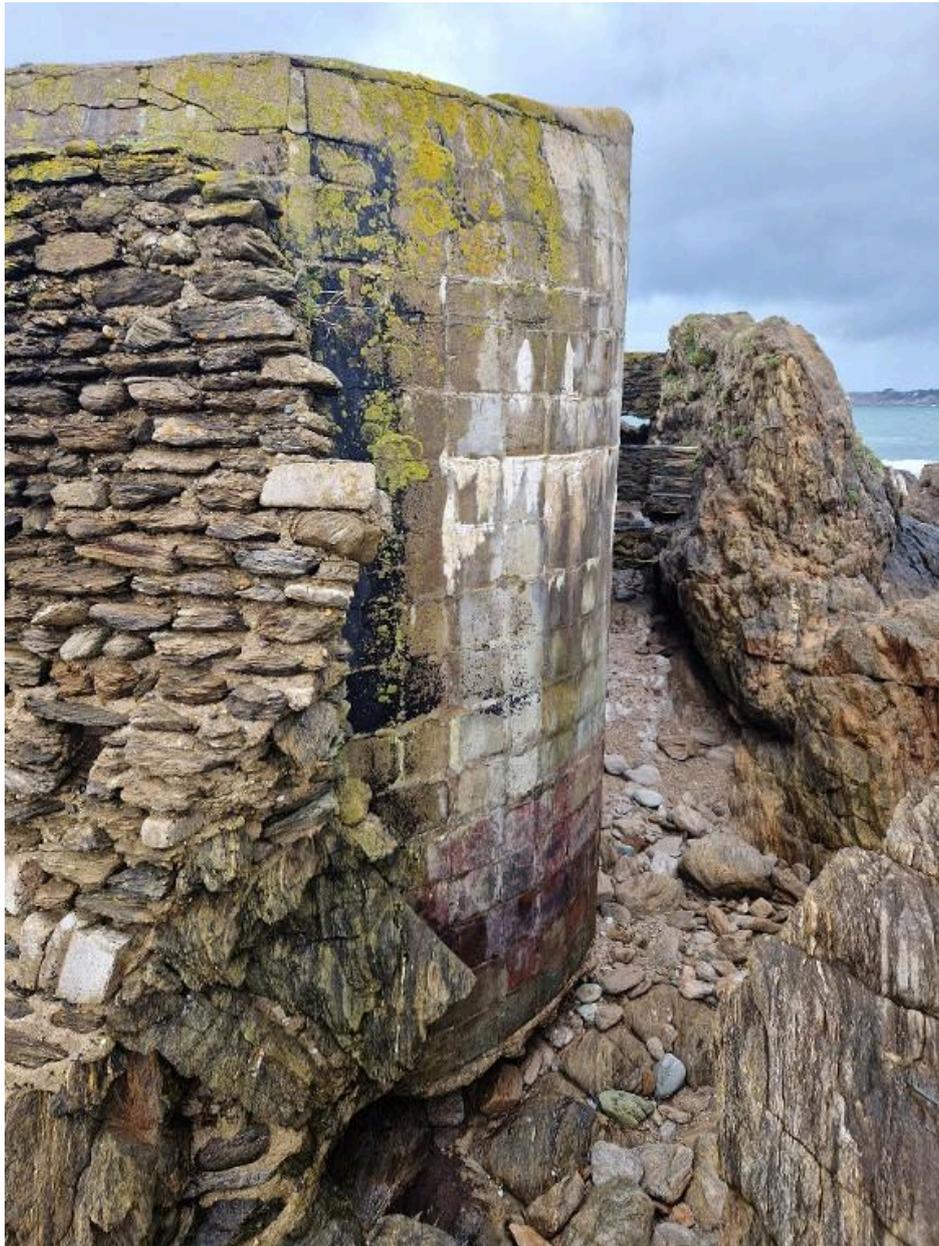
Vue de détail de l'angle nord-est. De ce côté de l'îlot, l'érosion marine a emporté le substrat. Le bunker est construit avec des parpaings dans lesquels a été coulé le béton ; il est recouvert d'une maçonnerie de moellon
