IVR53\_20215600400NUCA

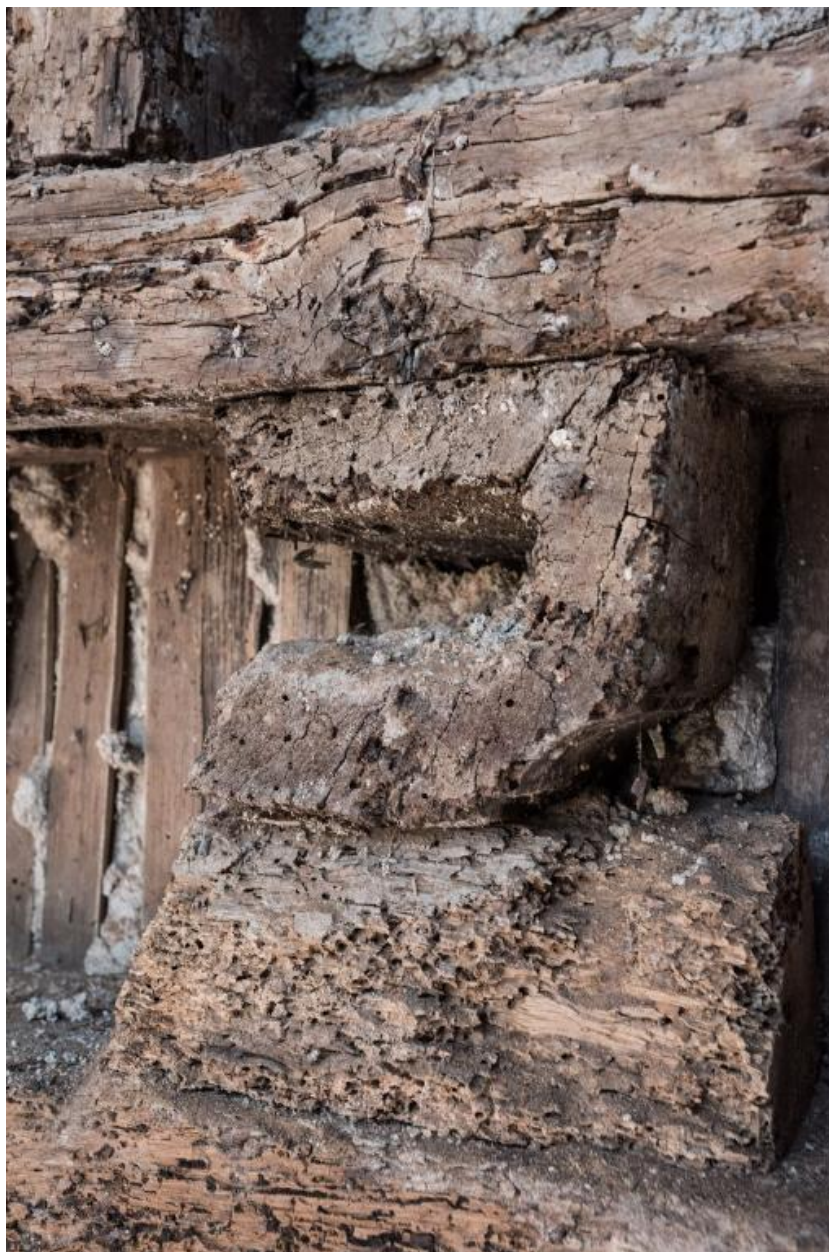
Premier étage, état de dégradation des bois après que l'enduit ait été enlevé.
