Bretagne, Finistère
Cléden-Cap-Sizun
Kerlaouen

Ferme, Kerlaouen (Cléden-Cap-Sizun)

Numéro de dossier : IA00006136

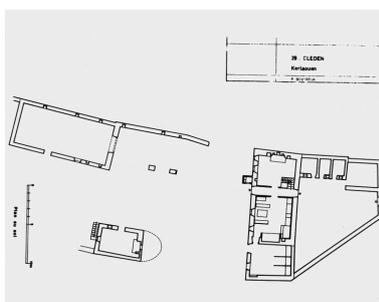
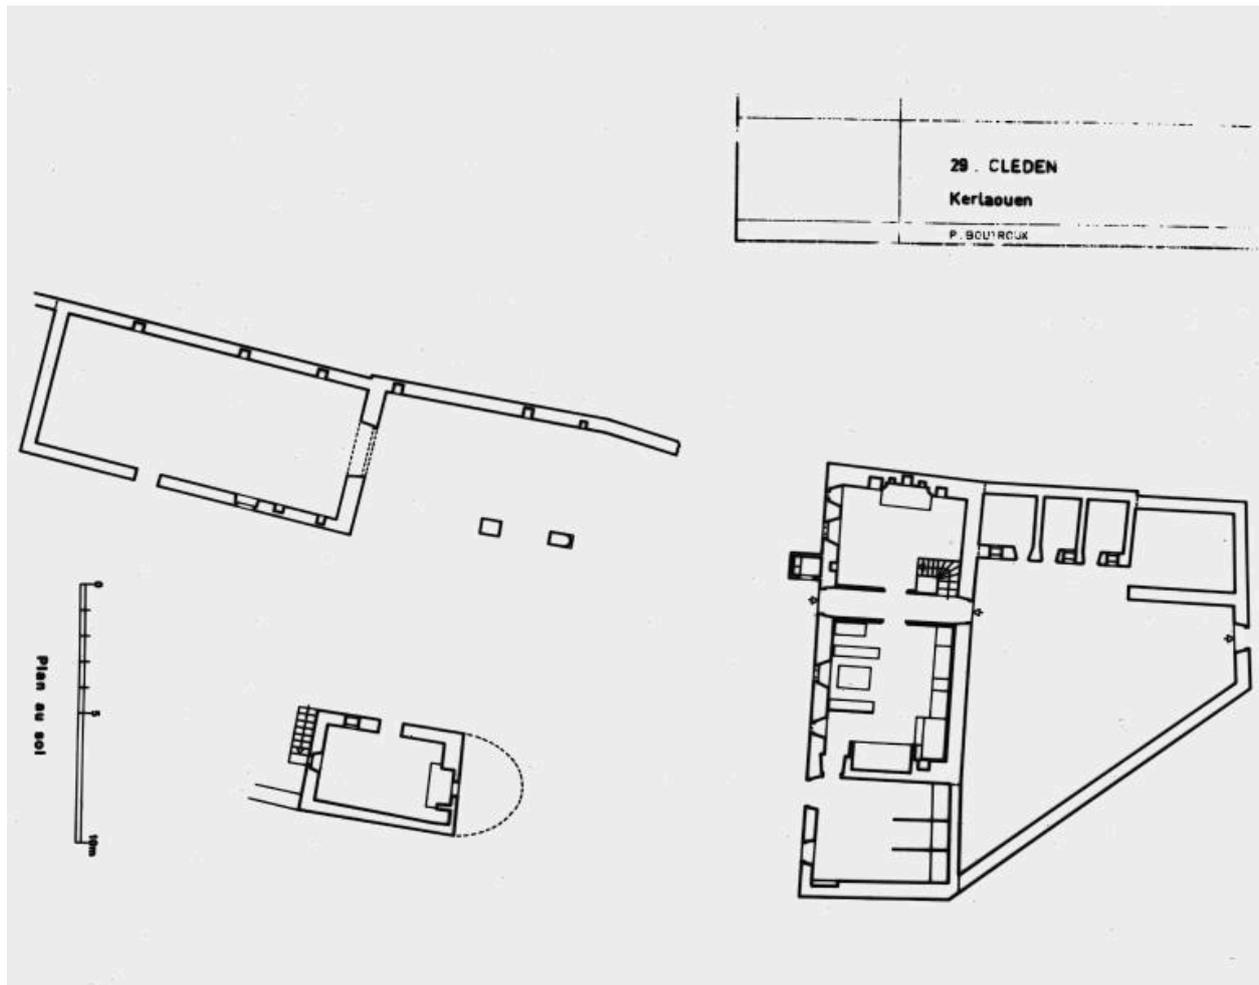
Plan masse.
Phot. Norbert Lambart
IVR53_19852900414P

Plan masse.

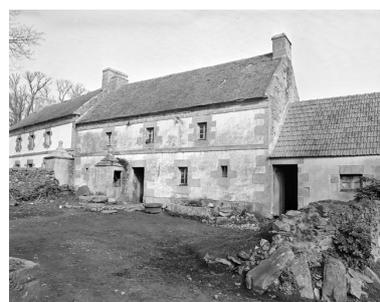
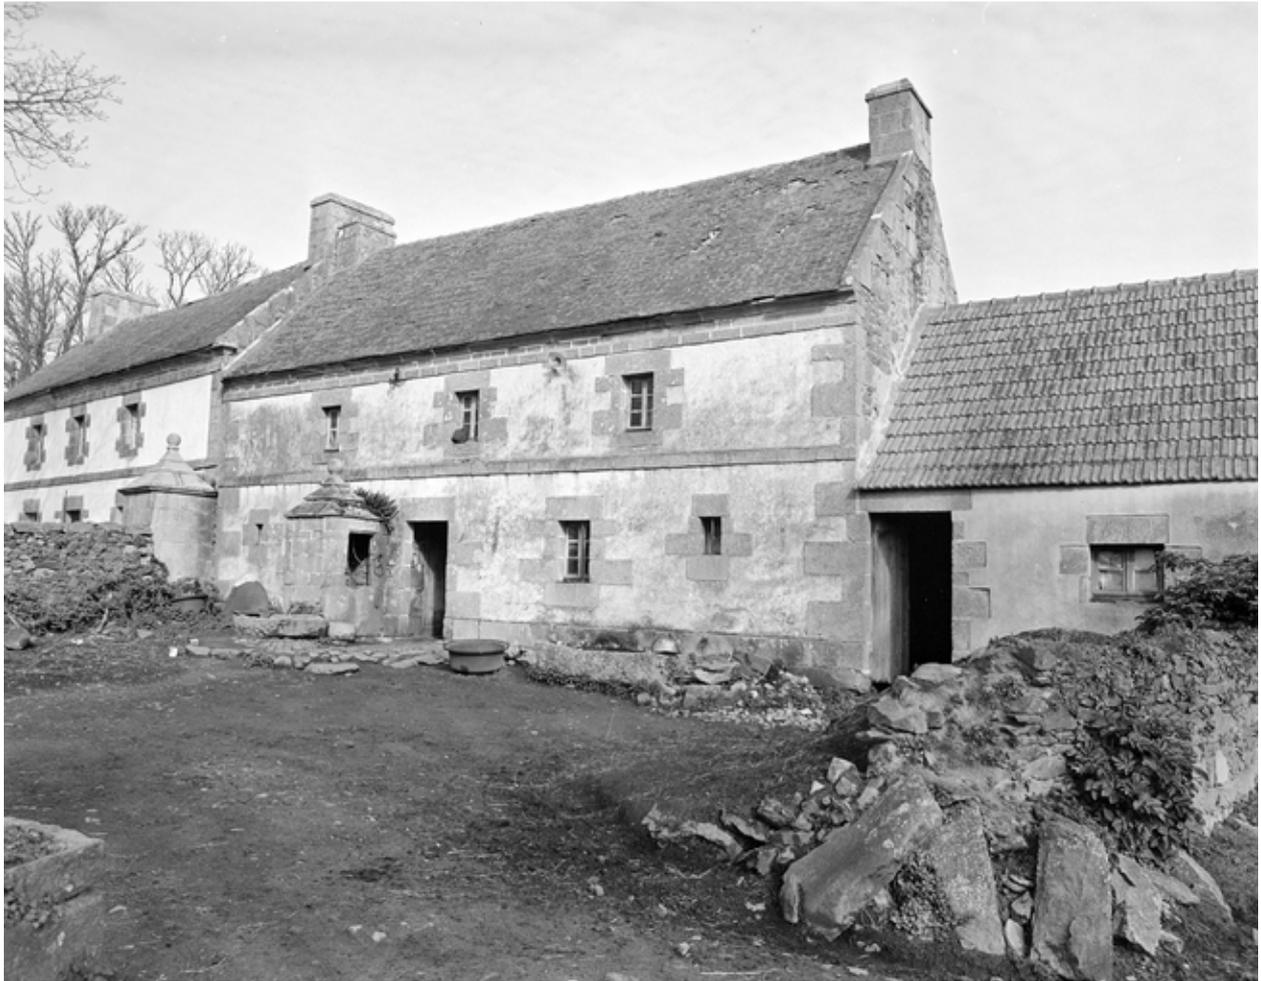
Élévation antérieure de l'alignement principal : logis, puits daté 1809 et écurie. (1977)
Phot. François Dagorn
IVR53_19772900329X

Elévation antérieure de l'alignement principal : logis, puits daté 1809 et écurie. (1977)

Le logis a un étage, une façade antérieure crépie avec des baies régulièrement disposées en quinconce. Deux bandeaux saillants marquent les limites des niveaux et la corniche du toit ainsi que les souches de cheminées sont moulurées selon le mode habituel.

Le puits en pierres de taille, de section carrée et sommé d'une boule est accolé à la façade. Notons sur la photo de 1977 le pavage autour du puits et les galets sur champ rappelant le sol de l'écurie devant la porte d'entrée. Ces éléments ont aujourd'hui disparu.

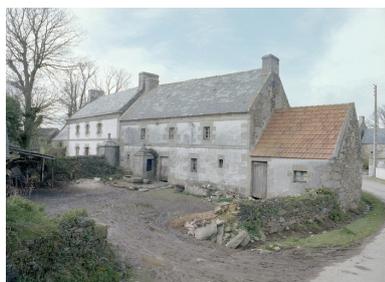
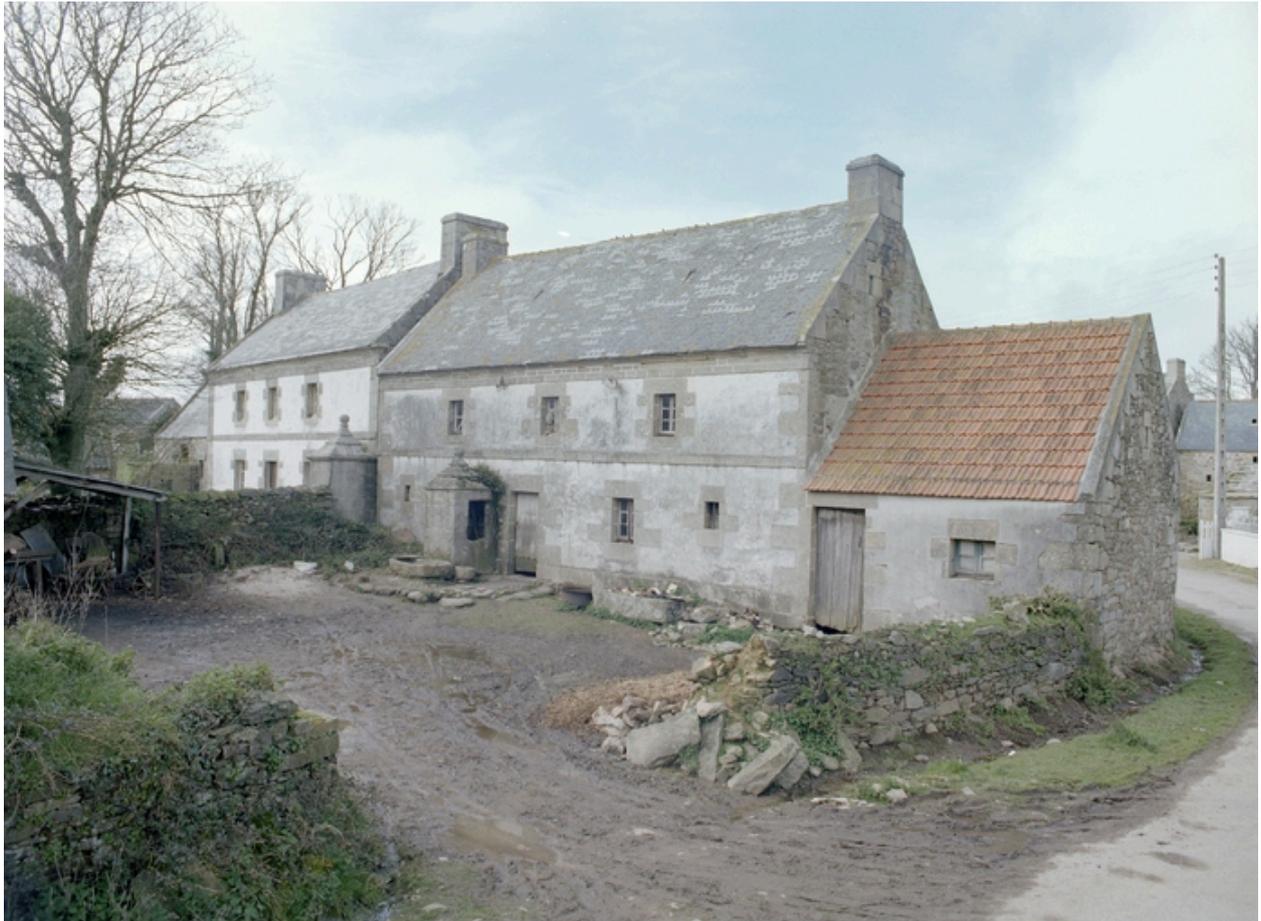
Élévation antérieure de l'alignement principal : logis, puits daté 1809 et écurie. (1979)
Phot. Guy Artur
IVR53_19792900463XA

Elévation antérieure de l'alignement principal : logis, puits daté 1809 et écurie. (1979)

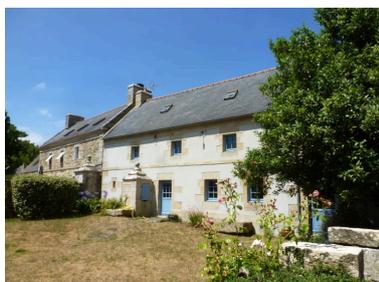
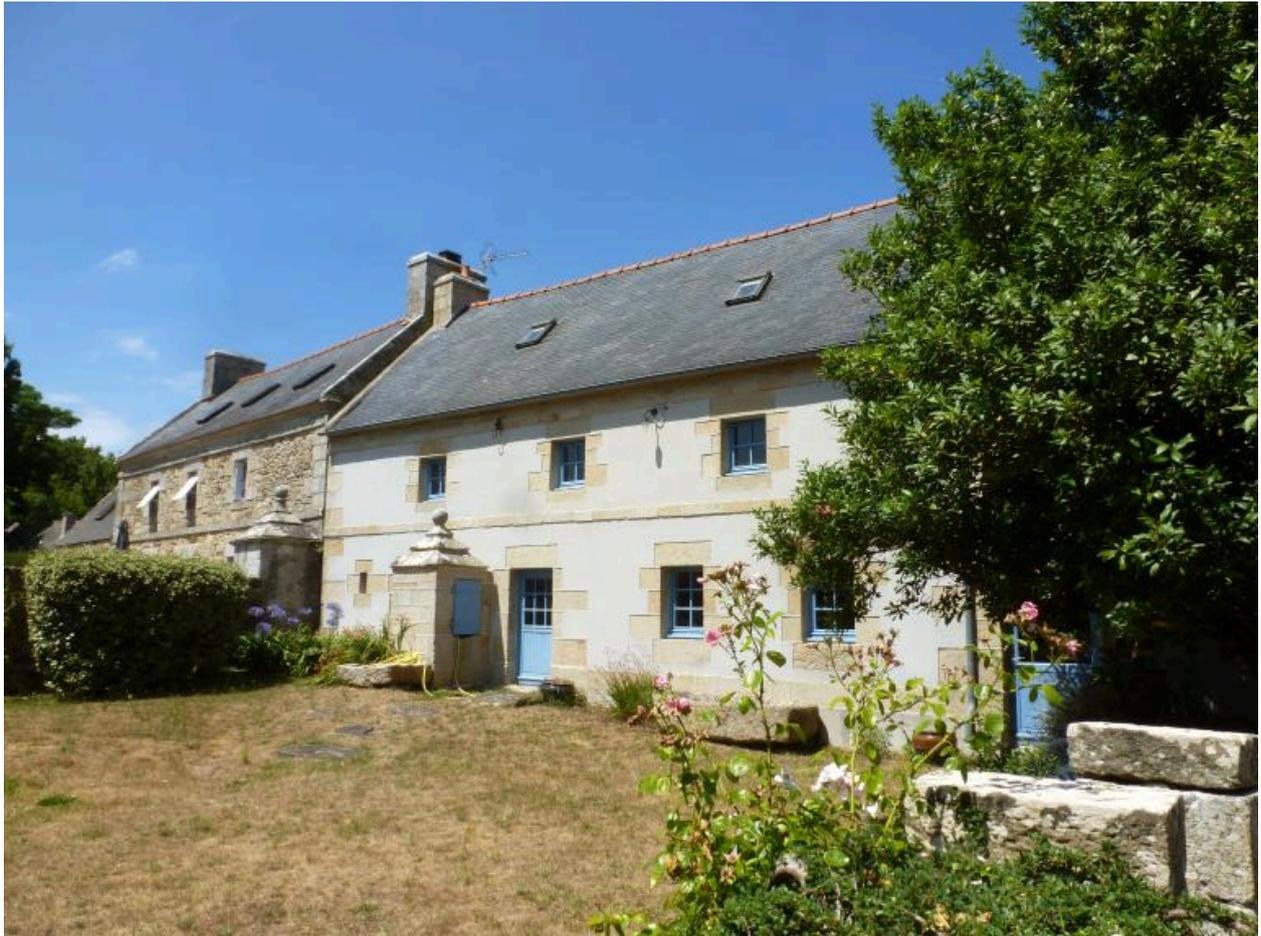
Élévation antérieure de l'alignement principal : logis, puits daté 1809 et écurie (derrière les arbres). (2018)
Phot. Fabien Serre
IVR53_20182906529NUCA

Elévation antérieure de l'alignement principal : logis, puits daté 1809 et écurie (derrière les arbres). (2018)

Une écurie en rez-de-chaussée, aujourd'hui cachée par la végétation, est attenante au logis.

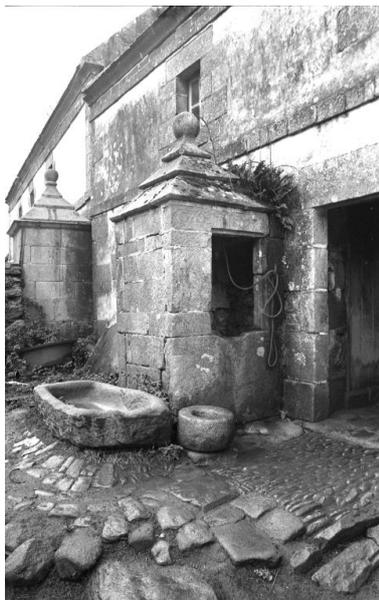
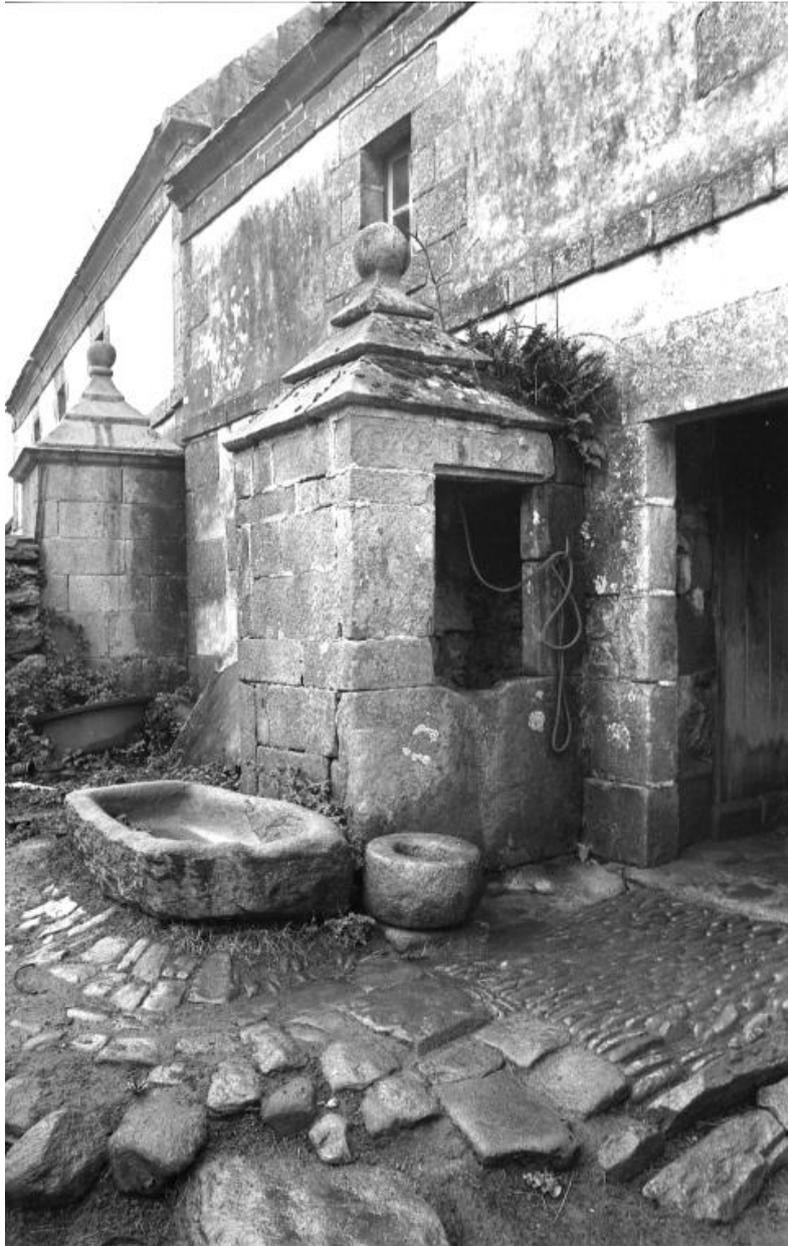
Puit daté 1809, auge et
dallage, vue sud-ouest. (1977)
Phot. Guy Artur, Phot.
Norbert Lambart
IVR53_19772900339Z

Puit daté 1809, auge et dallage, vue sud-ouest. (1977)

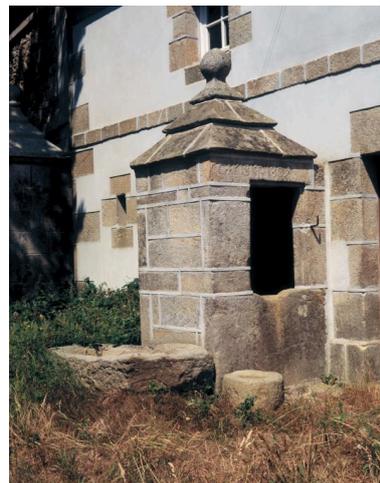
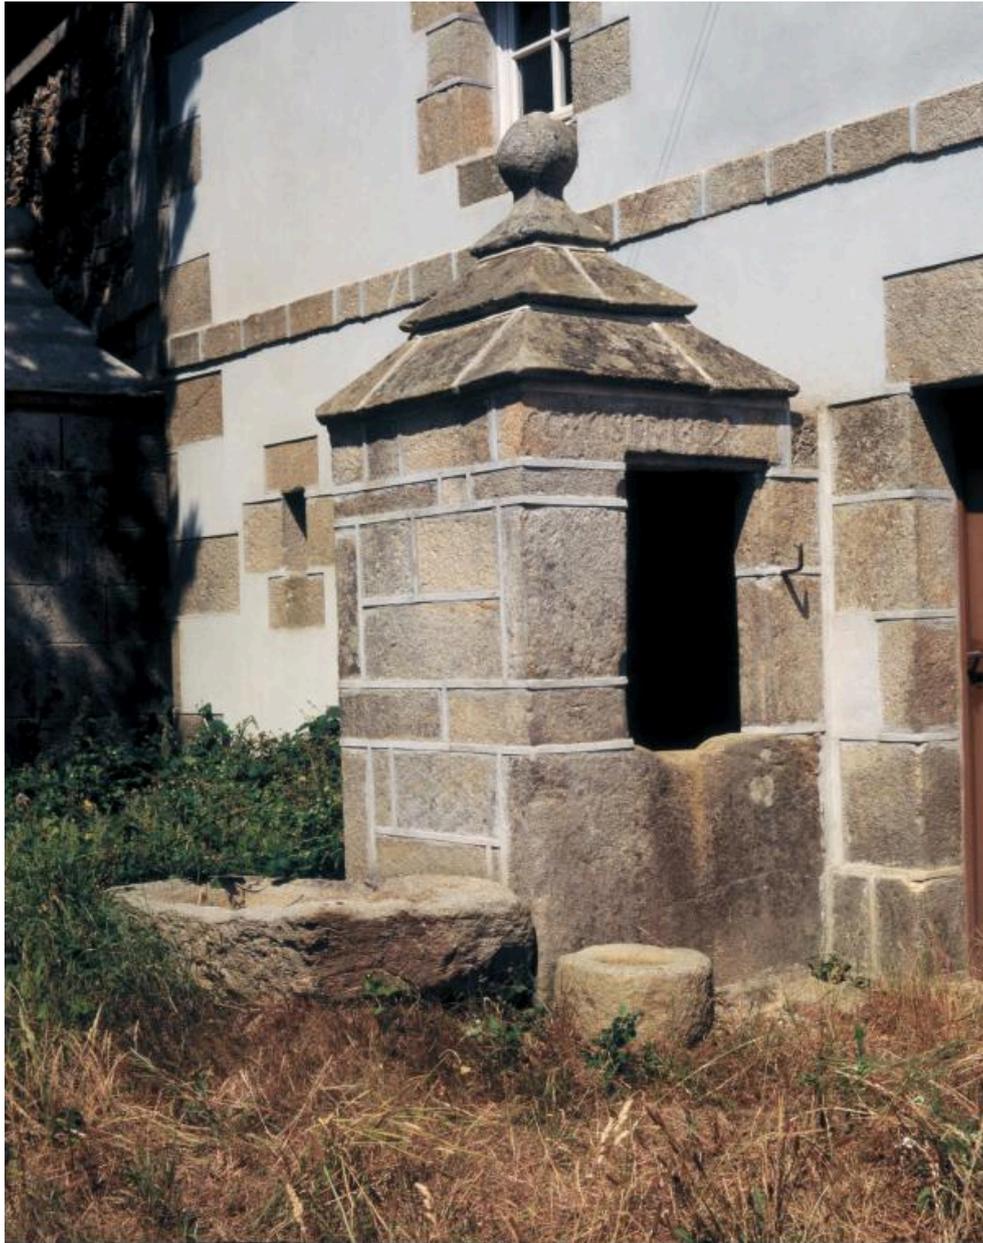
Puit daté 1809 et auge,
vue sud-ouest. (1989)
Phot. Service régional de
l'Inventaire de Bretagne
IVR53_19892900223XA

Puit daté 1809 et auge, vue sud-ouest. (1989)

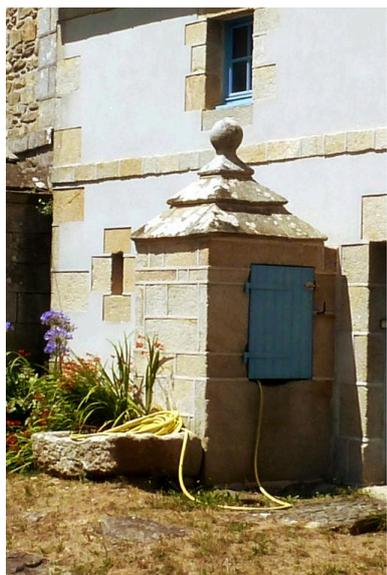
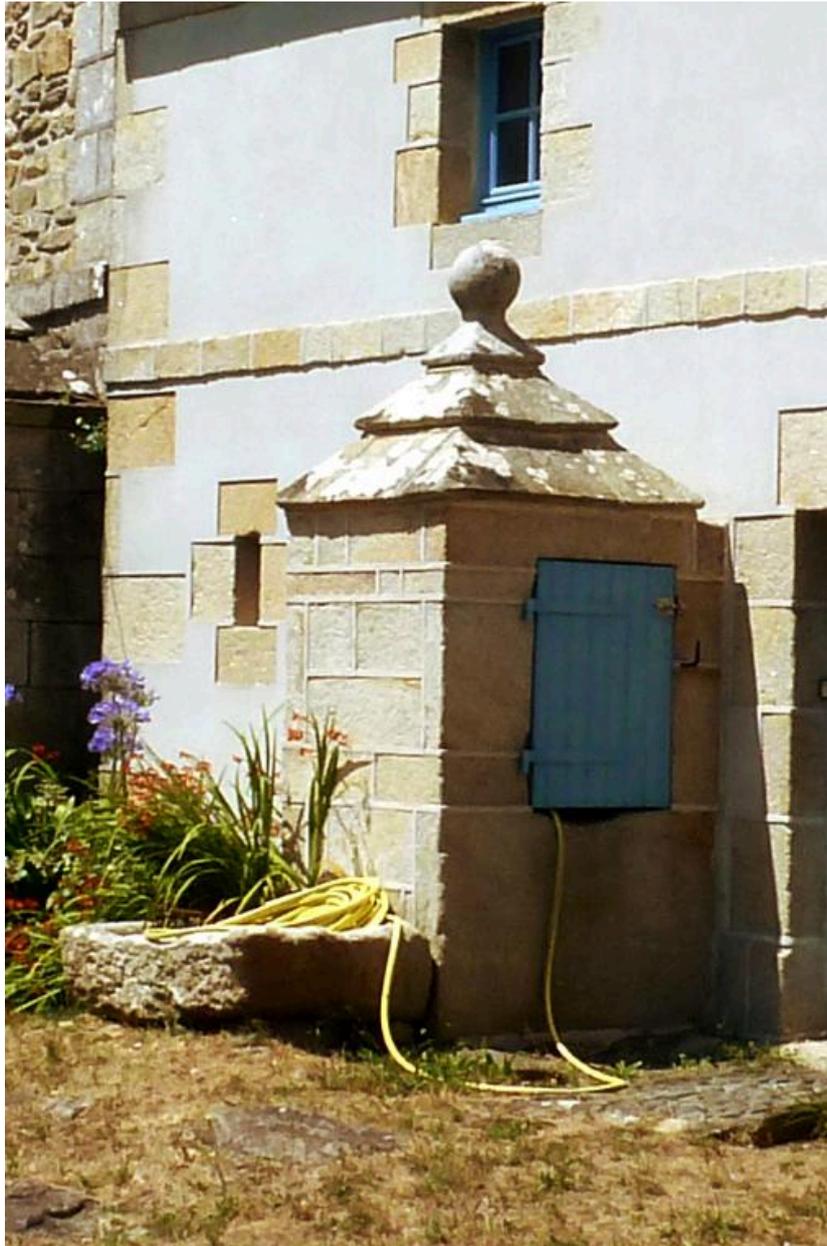
Puit daté 1809 et auge,
vue sud-ouest. (2018)
Phot. Fabien Serre
IVR53_20182906566NUCA

Puit daté 1809 et auge, vue sud-ouest. (2018)

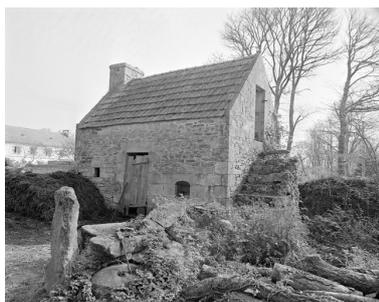
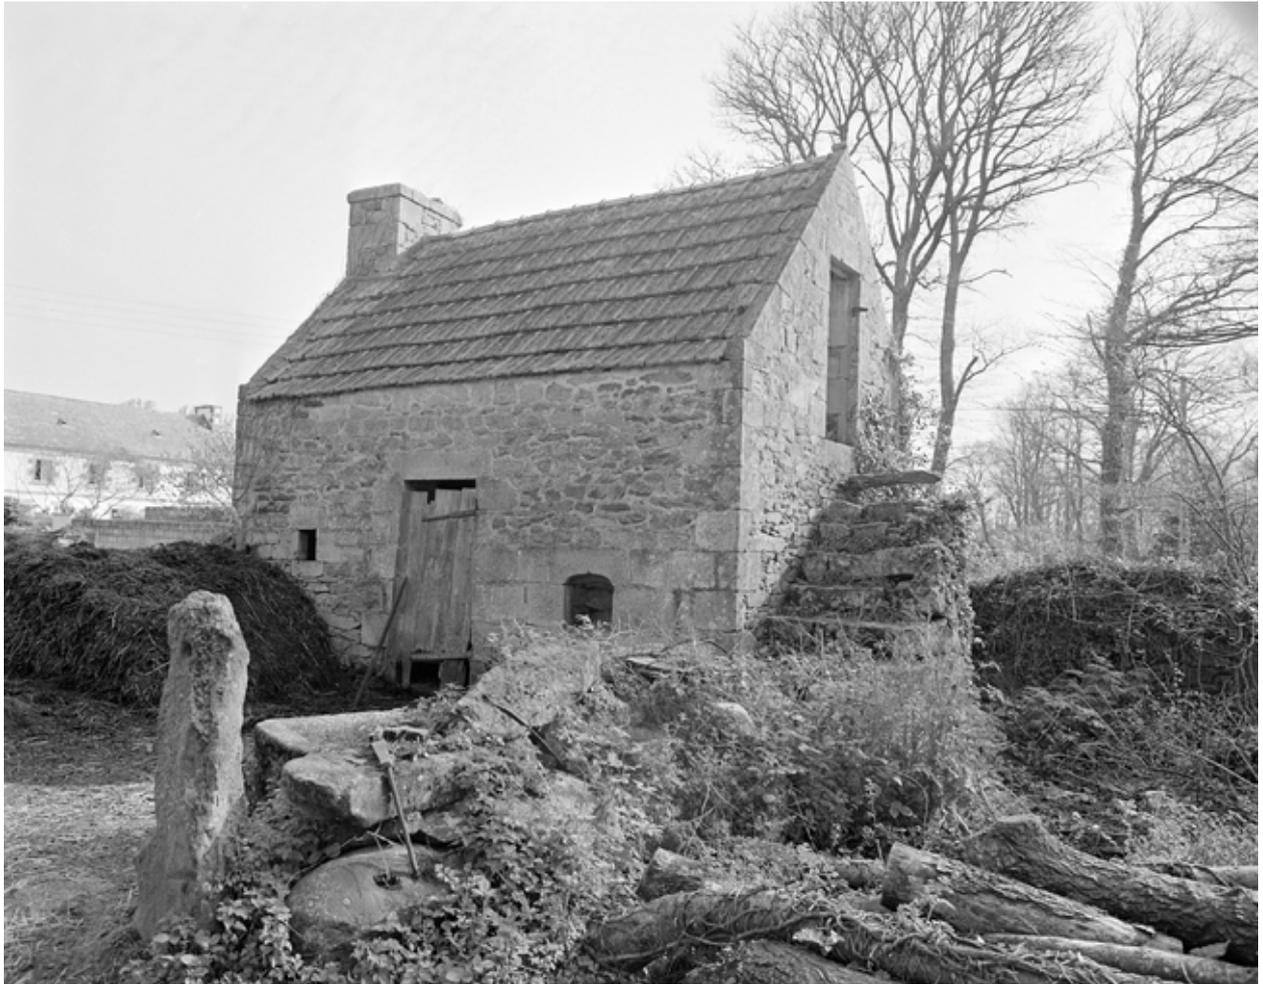
Fournil, élévation ouest
et pignon sud. (1977)
Phot. François Dagorn
IVR53_19772900332X

Fournil, élévation ouest et pignon sud. (1977)

La maison du four, très bien conservée, est intéressante. En effet, ce petit bâtiment multitâche, tout en formant clôture au sud-est, abritait un four à pain, une cellule pour un cochon (mangeoire sur la façade ouest) et un grenier accessible par un escalier extérieur plaqué contre le pignon sud.

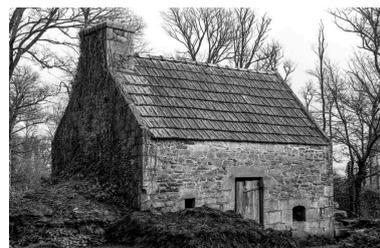
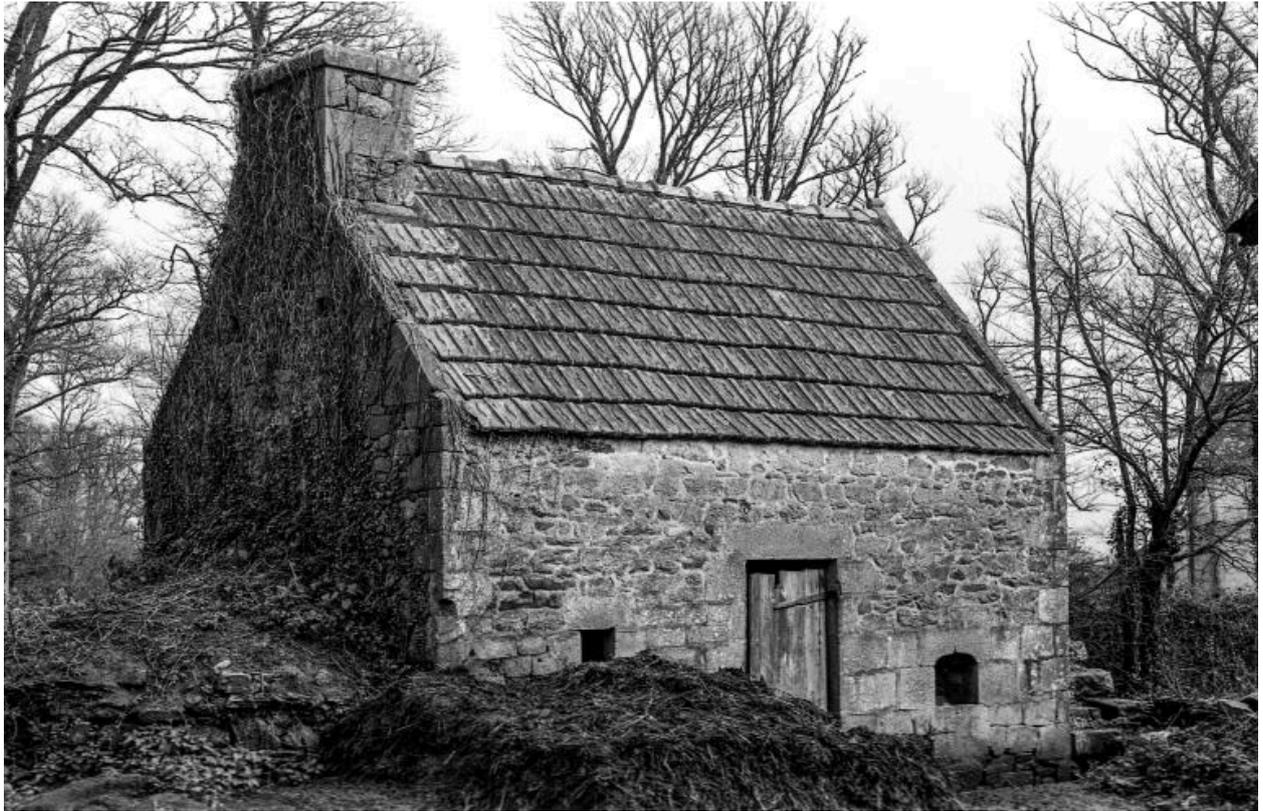
Fournil, élévation ouest et pignon
nord avec cul-de-four. (1977)
Phot. François Dagorn
IVR53_19772905122Z

Fournil, élévation ouest et pignon nord avec cul-de-four. (1977)

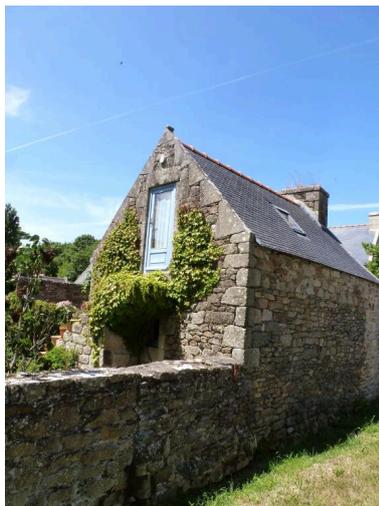
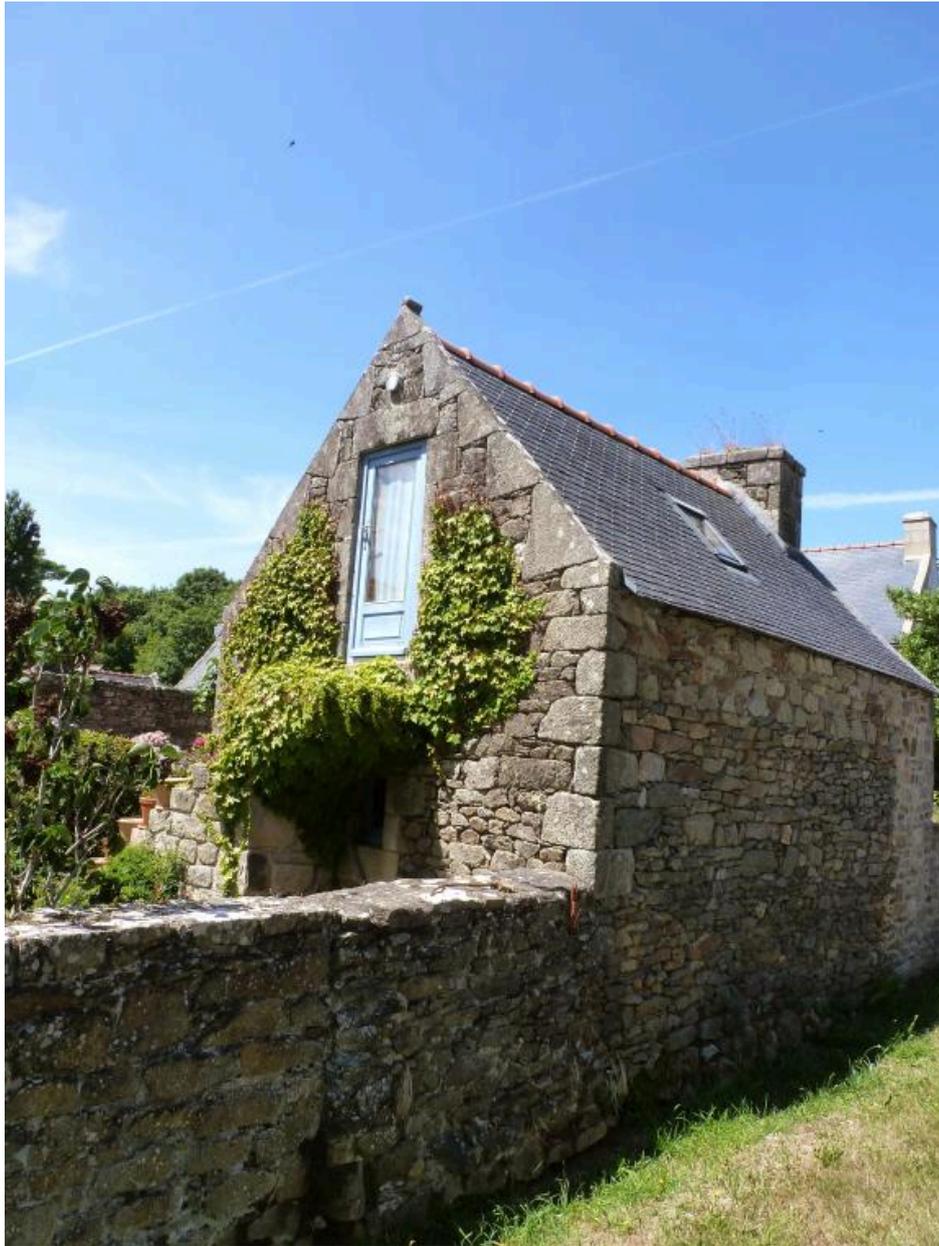
Fournil, pignon sud et escalier
extérieur, vue prise de la rue. (2018)
Phot. Fabien Serre
IVR53_20182908187NUCA

Fournil, pignon sud et escalier extérieur, vue prise de la rue. (2018)

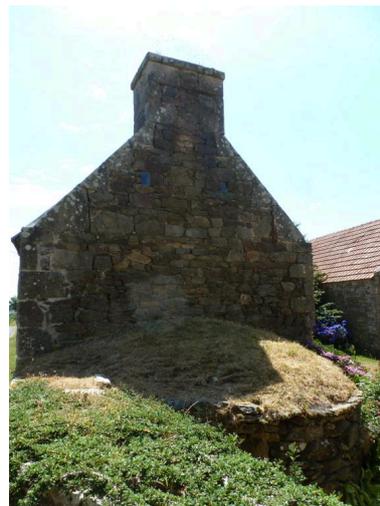
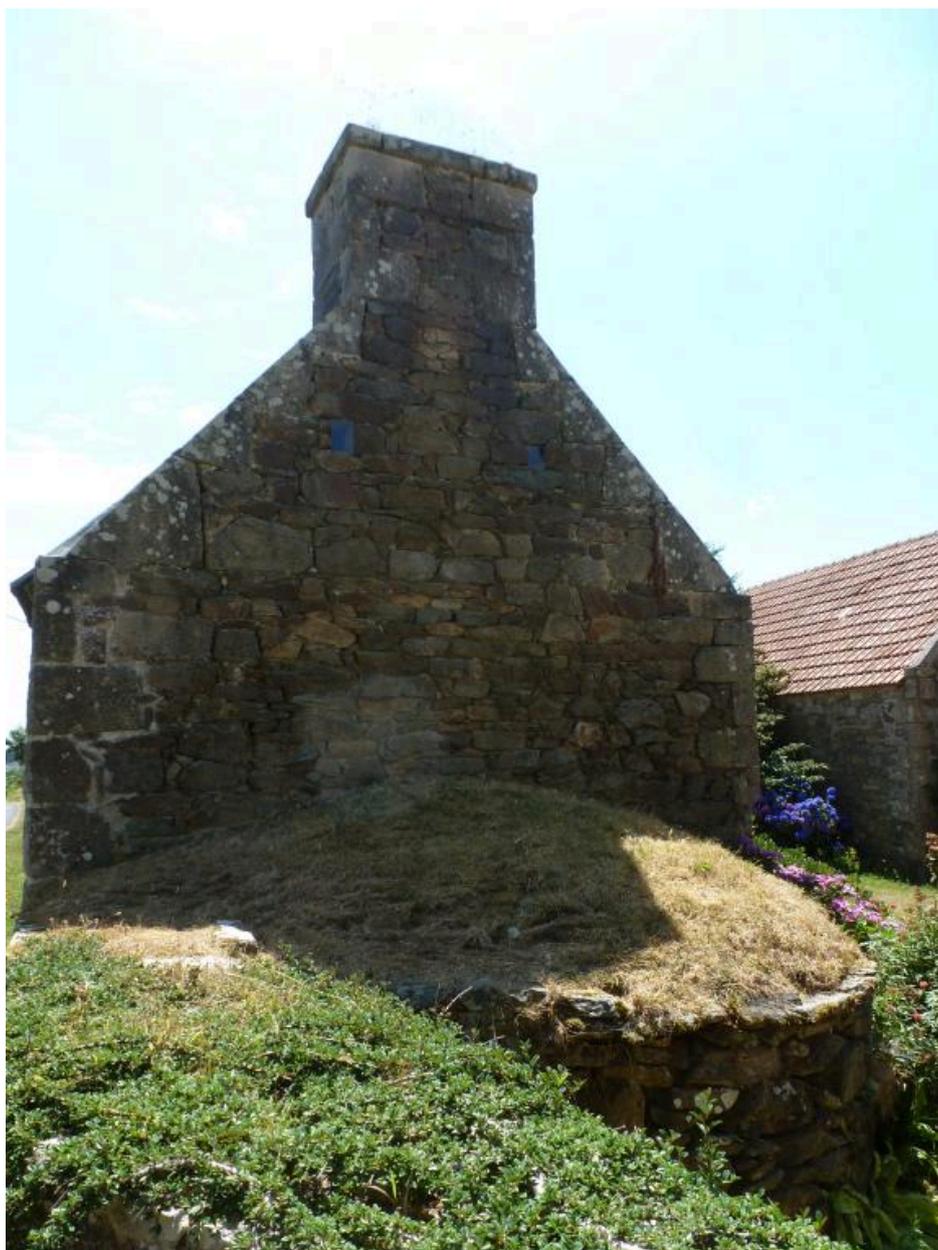
Fournil, pignon nord
et cul-de-four. (2018)
Phot. Fabien Serre
IVR53_20192906149NUCA

Fornil, pignon nord et cul-de-four. (2018)

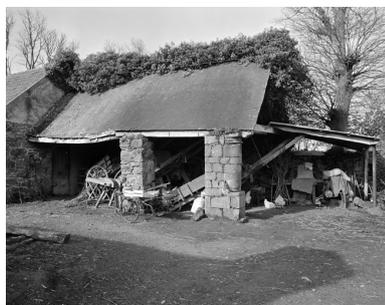
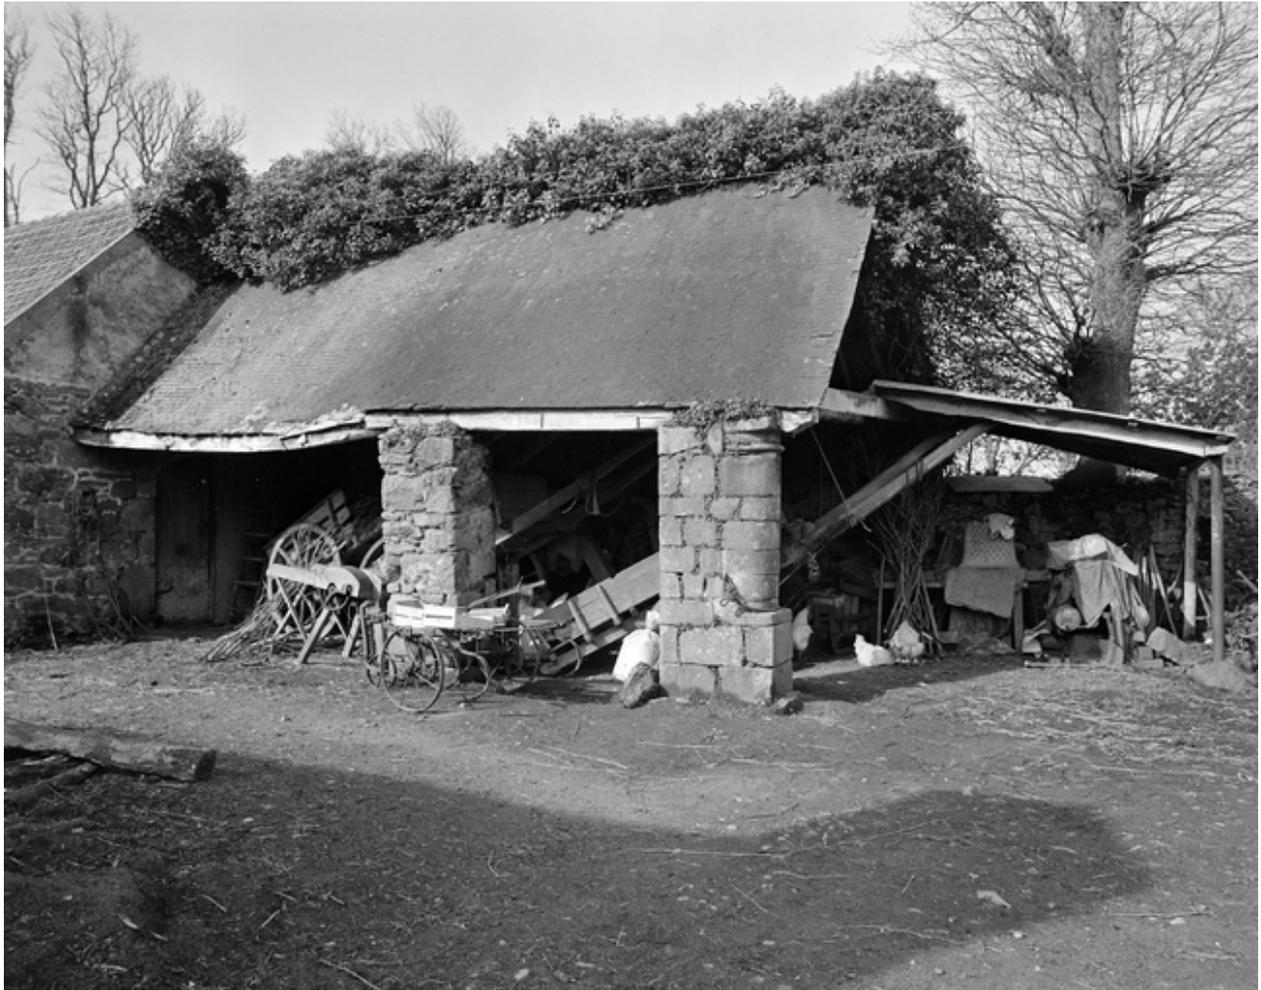
Hangar aujourd'hui
disparu, façade est. (1977)
Phot. François Dagorn
IVR53_19772900334X

Hangar aujourd'hui disparu, façade est. (1977)

L'enquête de 1977 avait également signalé un hangar sur piliers de granite disparu aujourd'hui.
