Bretagne, Côtes-d'Armor
Saint-Brieuc
Pointe de Cesson
105 rue de la Tour

Bunker - poste d'observation et de tir dit Tobruk-Stand Est, accolé au bunker - abri de type 502, extrémité Est de la pointe, Domaine de la Tour de Cesson, rue de la Tour (Saint-Brieuc)

Numéro de dossier : IA22133629
Date de l'enquête initiale : 2023
Date(s) de rédaction : 2023
Cadre de l'étude : enquête thématique régionale Inventaire des héritages militaires en Bretagne
Degré d'étude : étudié

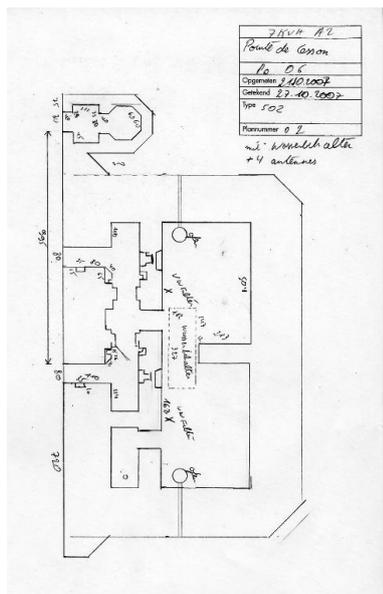
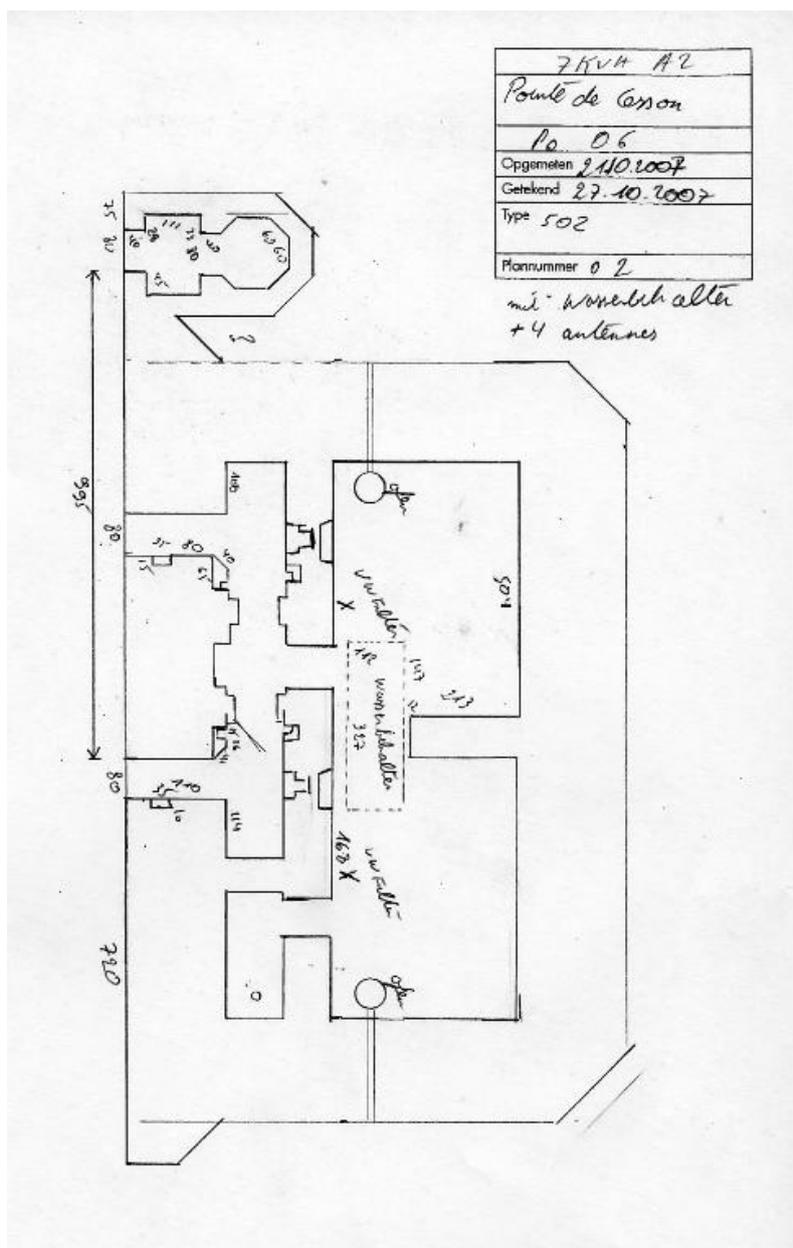
IVR53_20232205370NUCA

Plan du bunker - abri de type 502 et du bunker - poste d'observation et de tir dit Tobruk de la Pointe de Cesson (dessin : Dirk Peeters)

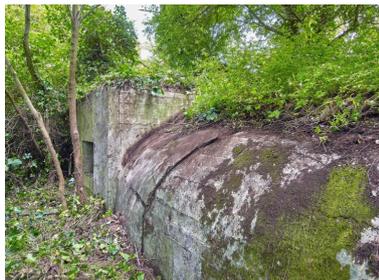
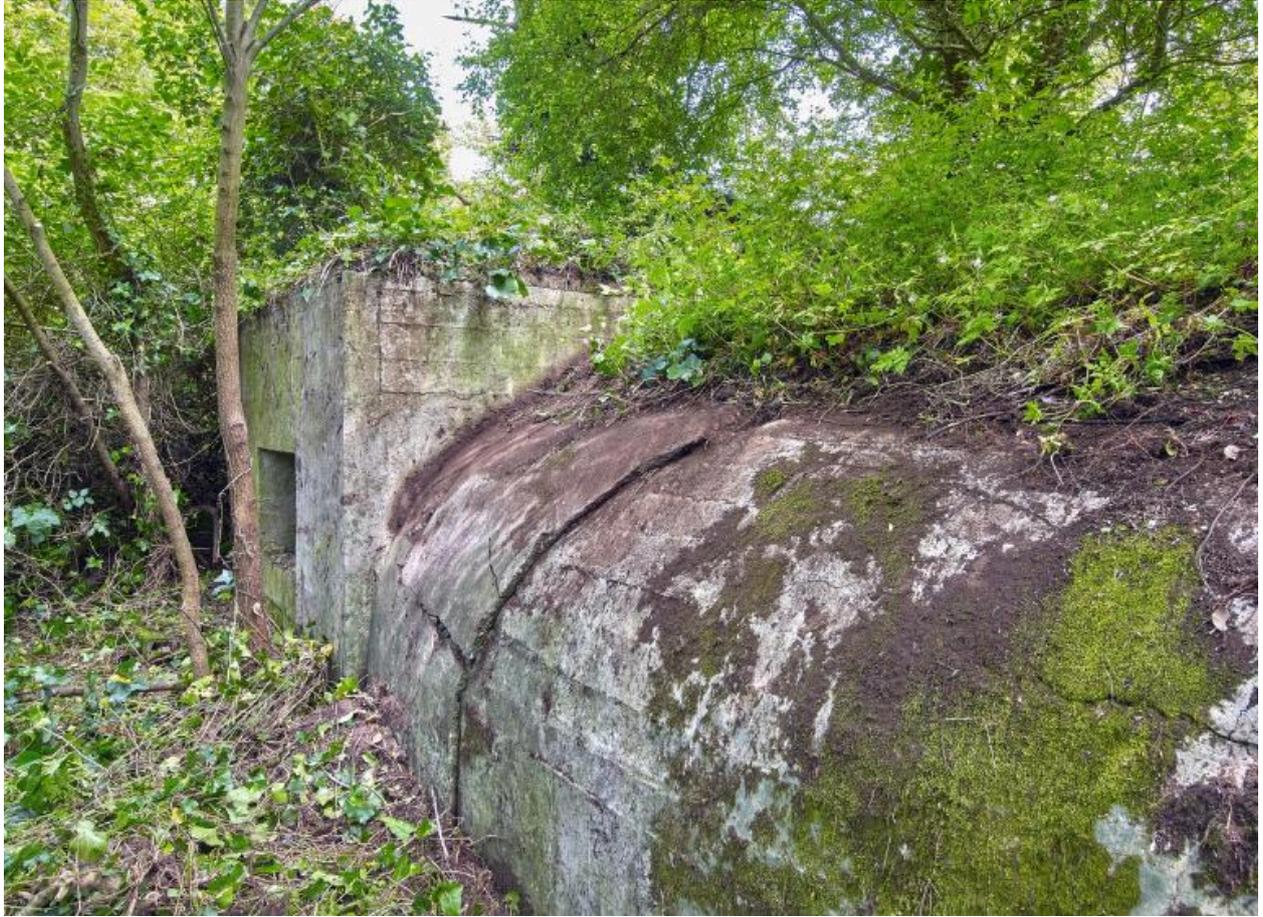
IVR53_20232200396NUCA

Vue de situation. Le poste d'observation et de tir est accolé au Nord du bunker - abri de type 502. La tranchée d'accès a été remblayée

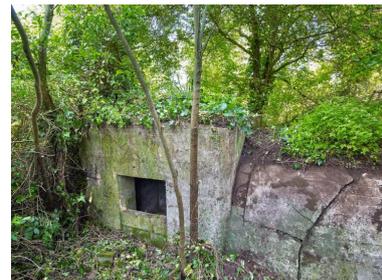
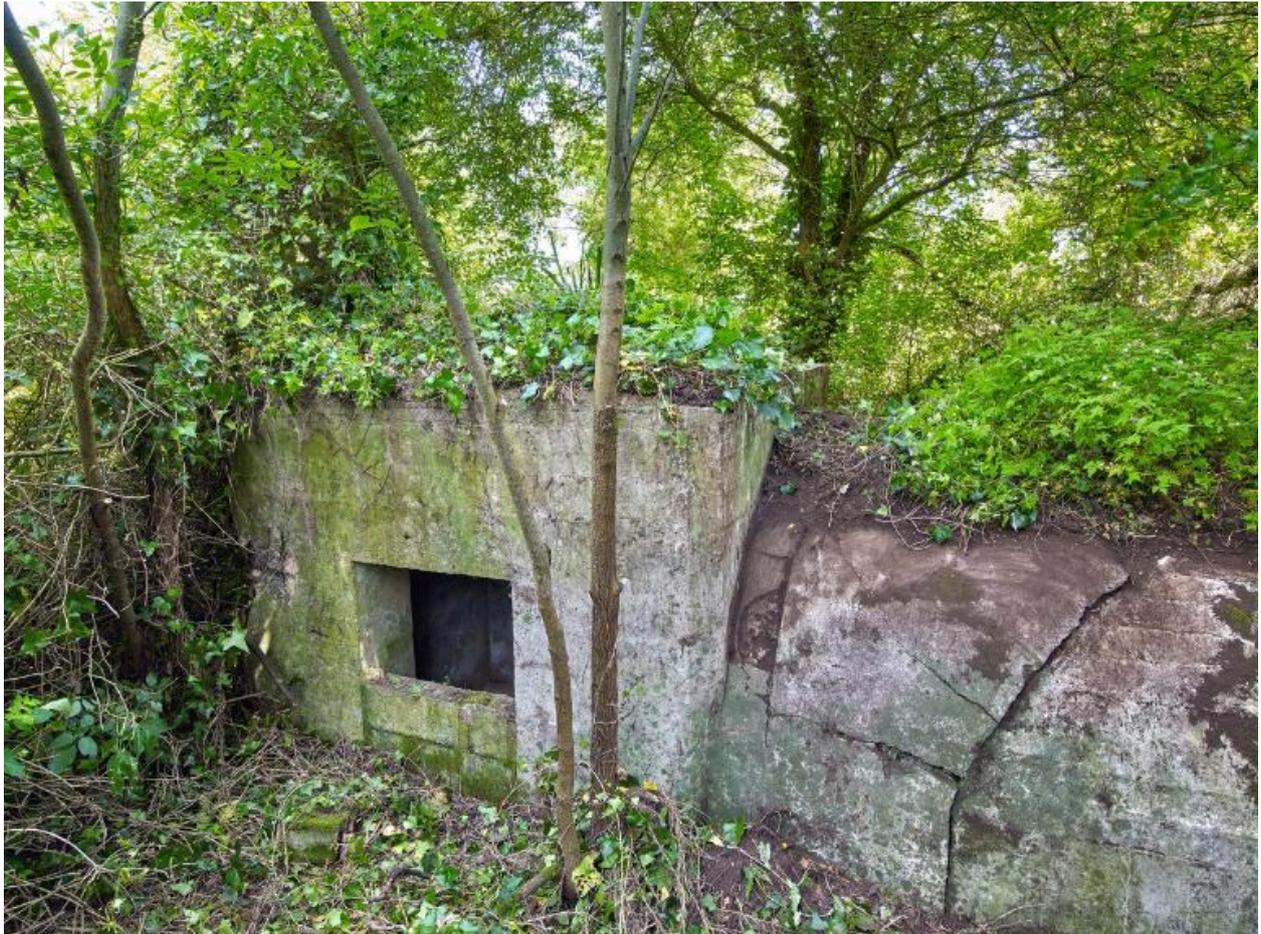
IVR53_20232200399NUCA

L'entrée est partiellement murée par des parpaings et son poste d'observation et de tir est fermé par une mince dalle de béton (deux couvercles en béton préfabriqué assemblés par du ciment).

Vue de situation (son entrée est partiellement murée par des parpaings et remblayée). Le poste d'observation et de tir est accolé au Nord du bunker - abri de type 502. La tranchée d'accès a été remblayée

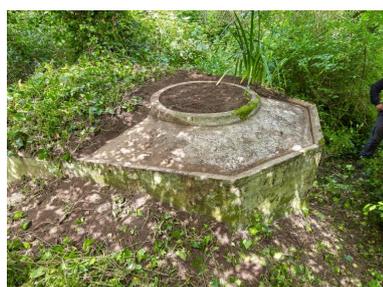
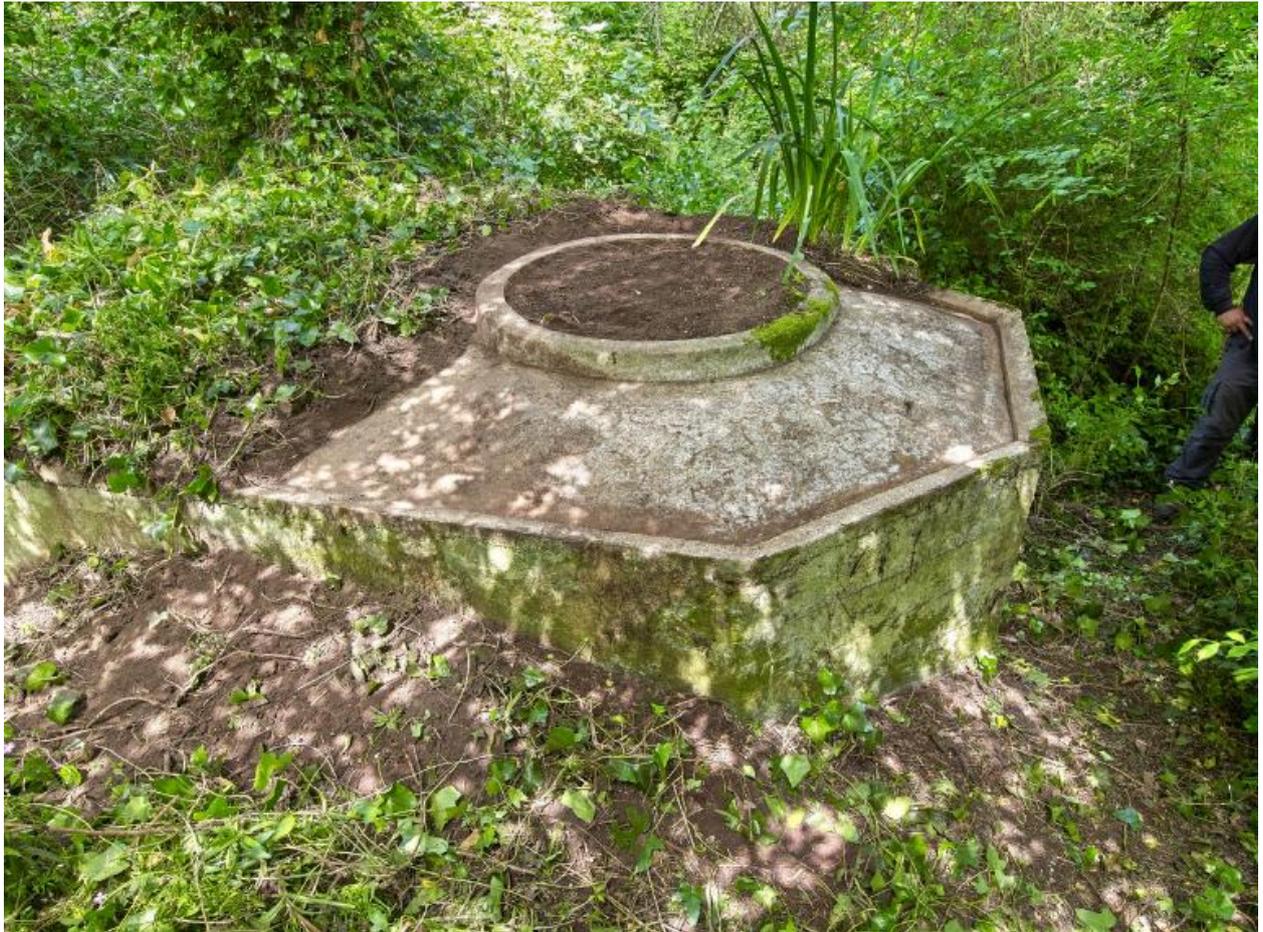
IVR53_20232200397NUCA

Vue générale (une mince dalle de béton protège le poste d'observation et de tir circulaire des risques de chute). Le poste d'observation et de tir est accolé au Nord du bunker - abri de type 502

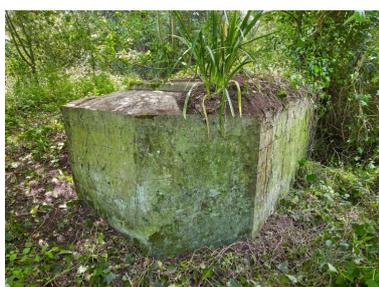
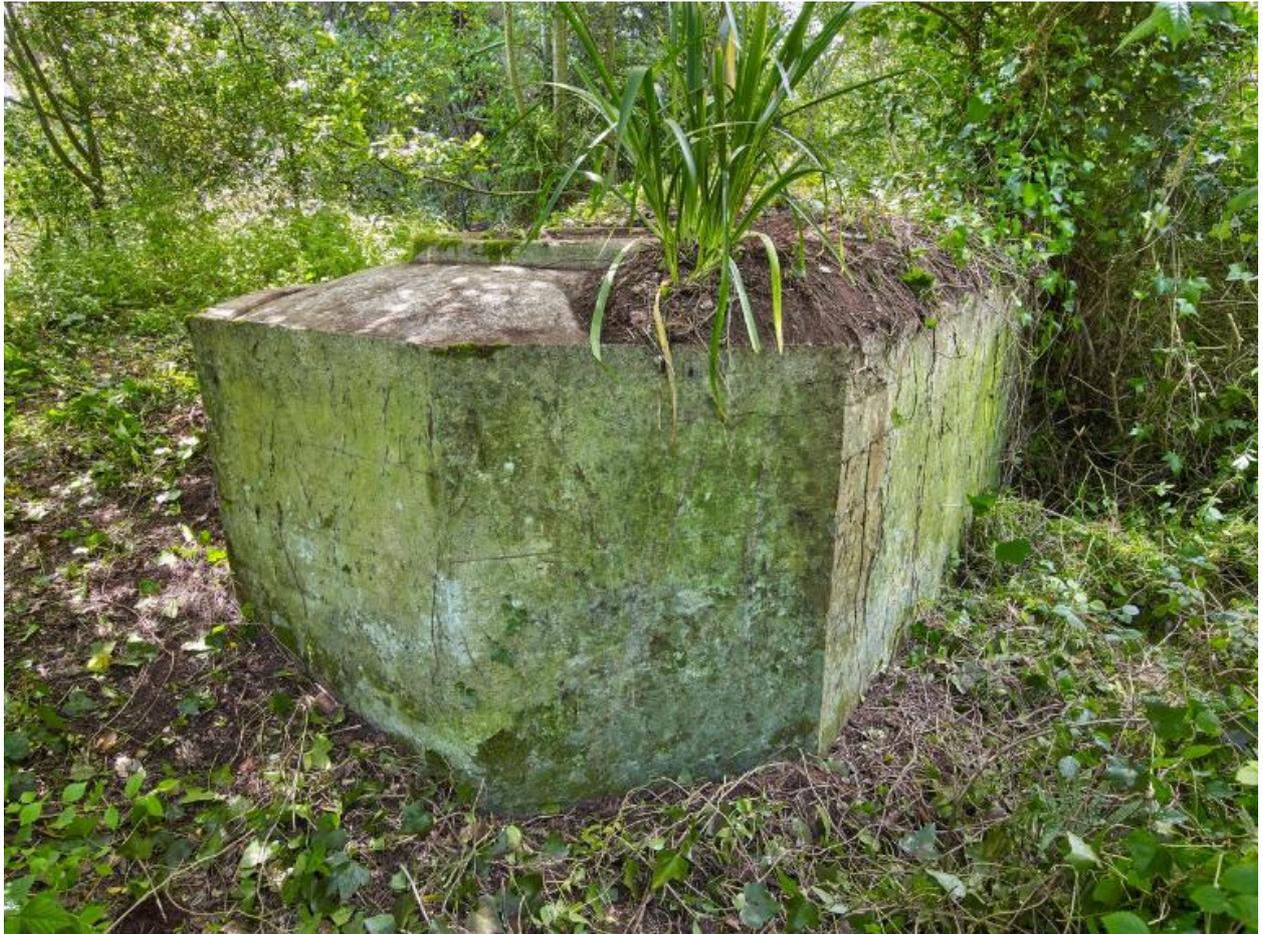
IVR53_20232200398NUCA

Vue générale depuis l'Est. Le poste d'observation et de tir est accolé au Nord du bunker - abri de type 502

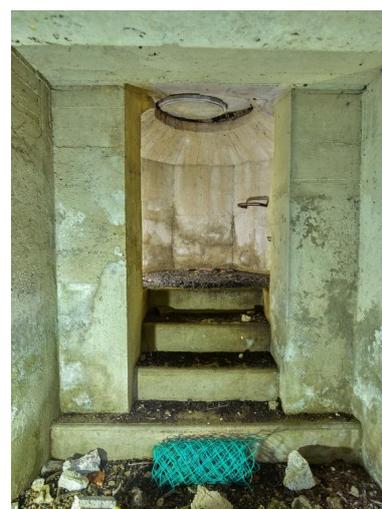
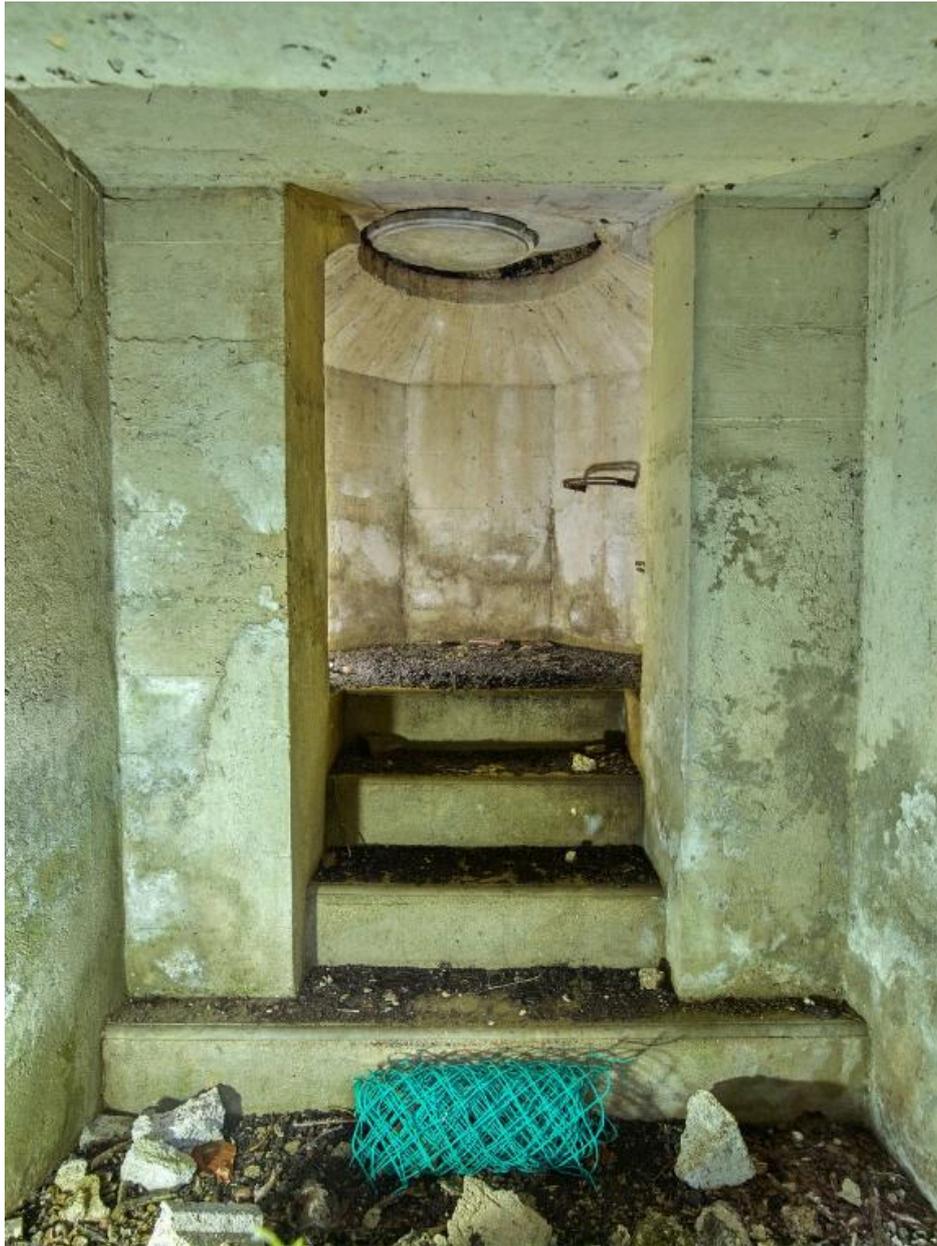
IVR53_20232200400NUCA

Le bunker se compose d'une chambre d'abri (*Unterschlupfraum*) faisant vestibule et d'un poste d'observation et de tir (1,4 m de largeur intérieure, dimension standard) accessible par un petit escalier droit. Deux tablettes, dont subsistent les vestiges, permettaient d'accueillir deux caisses à munition dans le poste d'observation et de tir.

Vue intérieure (une mince dalle de béton protège le poste d'observation et de tir circulaire des risques de chute)
