Bretagne, Finistère
Saint-Ségal
Bourg

Eglise paroissiale Saint-Séverin (Saint-Ségal)

Numéro de dossier : IA29003425

Cadre de l'étude : enquête thématique départementale Inventaire des édifices religieux publics dans le Finistère [1801-1905]

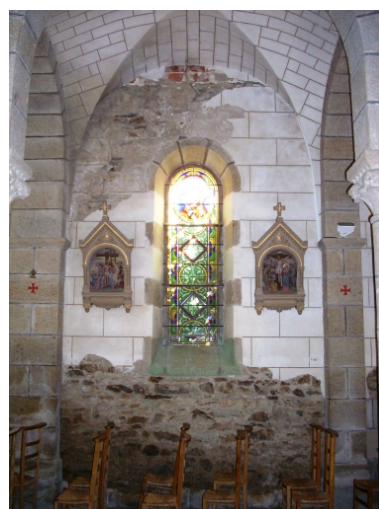
Saint-Ségéal, église paroissiale
Saint-Séverin : bas-côté nord,
dégradation de l'enduit, détail
Phot. Gwénaél Fauchille
IVR53_20082905610NUCA

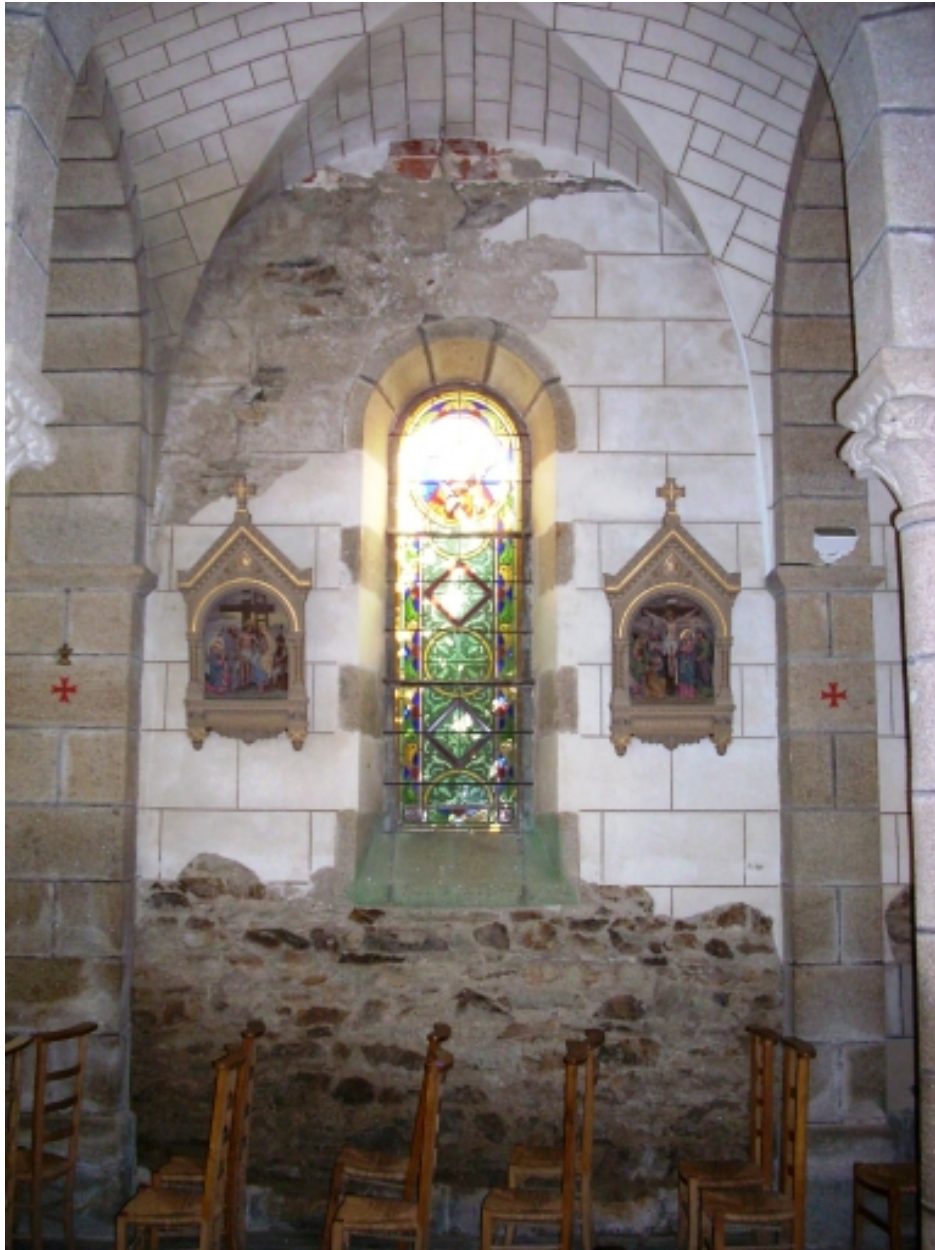
Eglise de style néo-roman à l'exception du clocher de style cornouaillais. Etat sanitaire mauvais. Les vitraux ont été déposés et sont en attente de restauration. Les fenêtres sont obturées par des planches en bois. Il existe de nombreuses infiltrations d'eau, dues en parties aux gouttières partiellement bouchées. Les enduits de ciment et de plâtre se décollent. La voûte de la nef a été repeinte à la chaux en 1998. Les clefs de voûtes dans le bas-côté sud se déchaussent. Une fissure est bien visible tant à l'intérieur qu'à l'extérieur de l'édifice sous la fenêtre du transept sud.

Saint-Ségal, église paroissiale Saint-Séverin : bas-côté nord, dégradation de l'enduit, détail
