Bretagne, Côtes-d'Armor
Quintin
6 place 1830, 13 rue au Lait

Ancien hôtel Poulain, actuellement office de tourisme, 6 place 1830, 13 rue au Lait (Quintin)

Numéro de dossier : IA22132777

Cadre de l'étude : liste immeubles protégés MH , enquête thématique régionale Inventaire de l'architecture urbaine en pan de bois en Bretagne

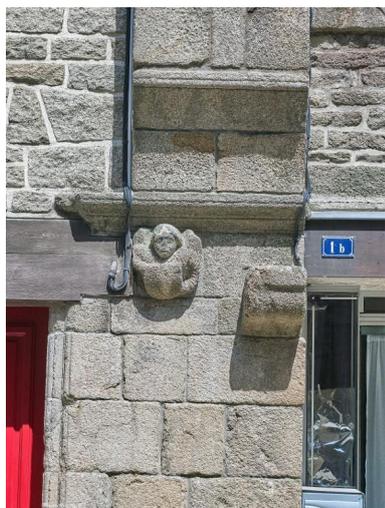
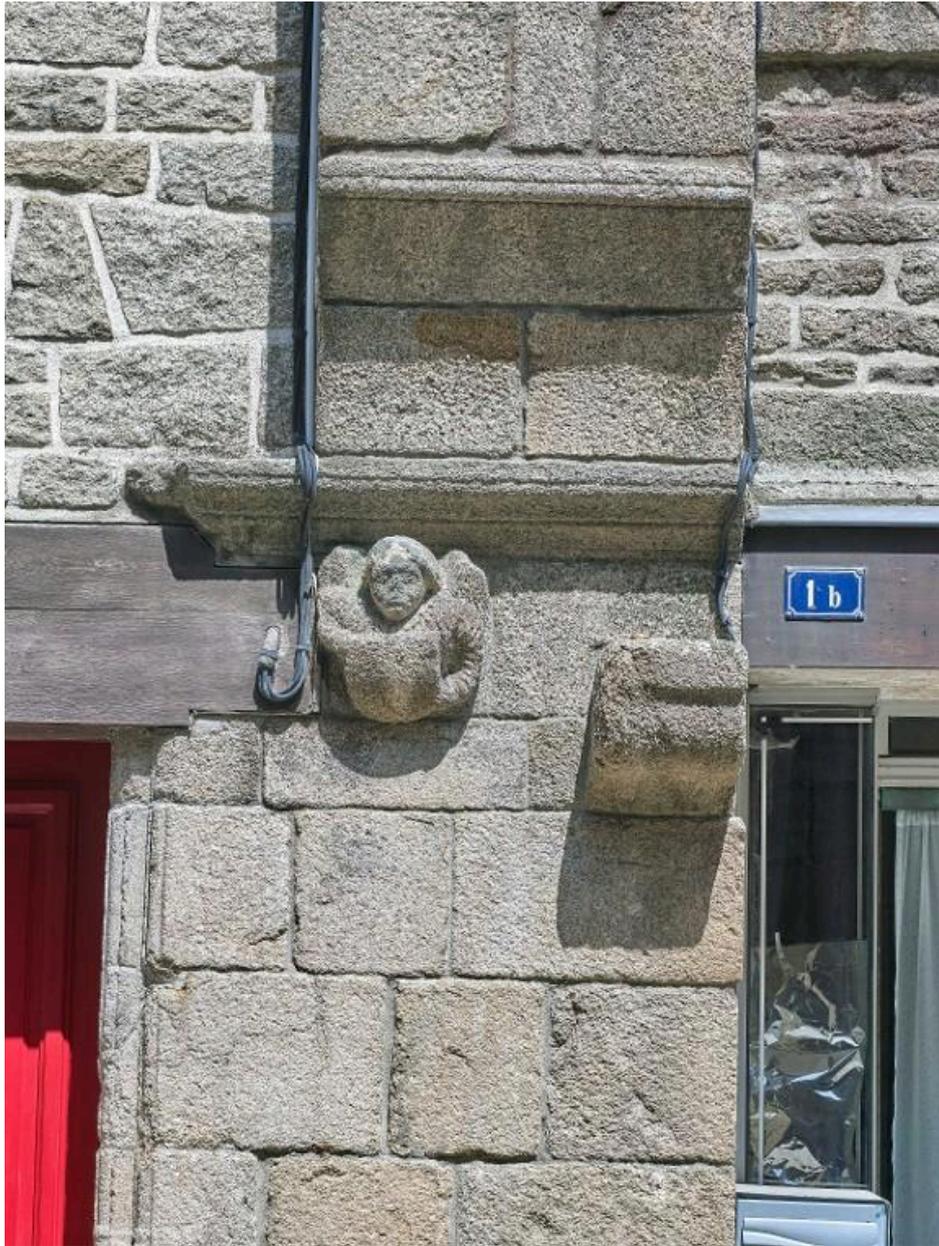
IVR53_20252200745NUCA

Mur à ressauts témoignant d'une ancienne façade en pan de bois, avec sculpture d'un ange tenant un blason.
Phot. Bernard Bègne

Mur à ressauts témoignant d'une ancienne façade en pan de bois, avec sculpture d'un ange tenant un blason.

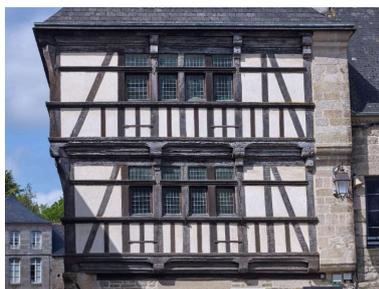
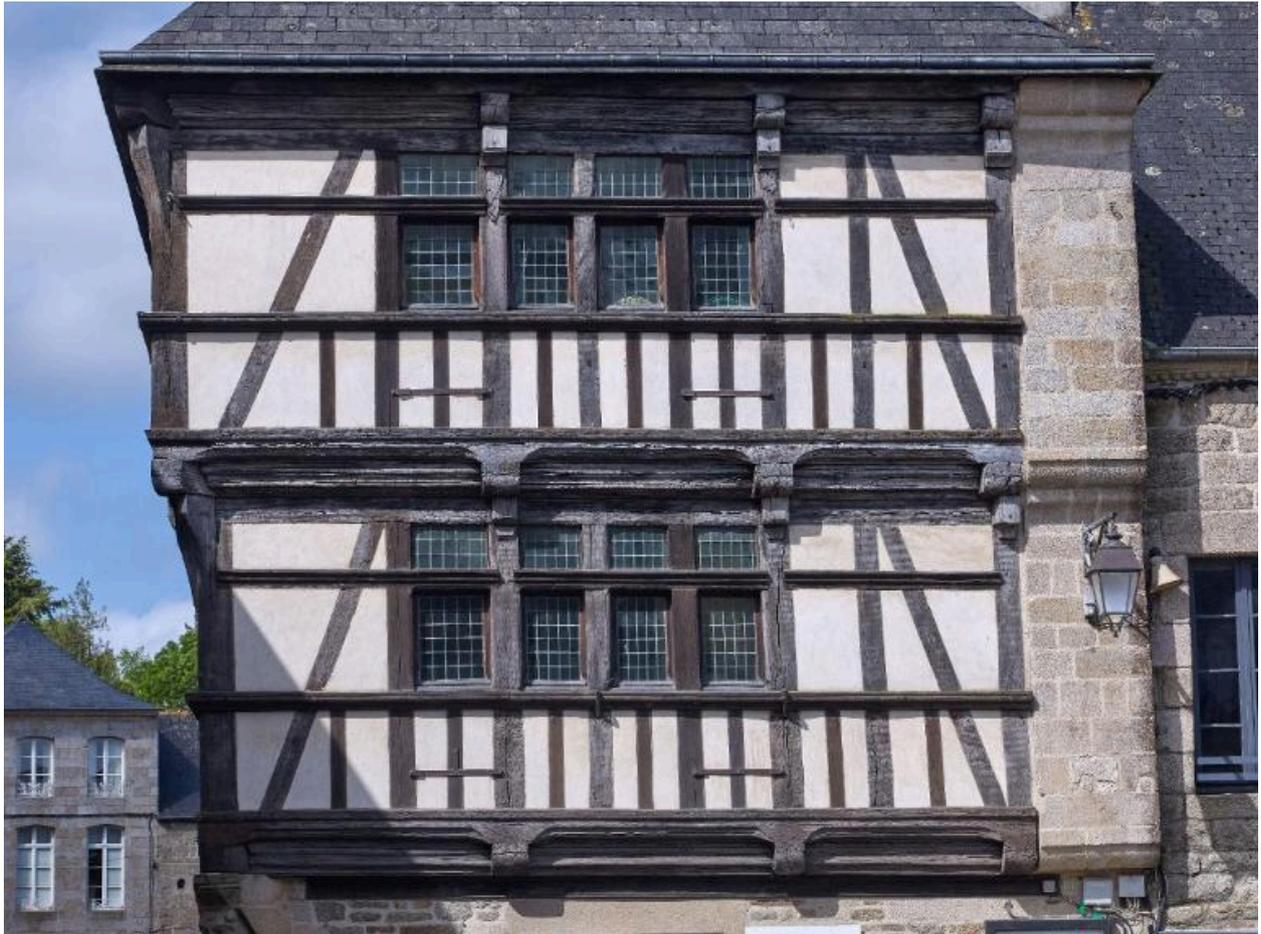
Façade en pan de bois donnant sur la place. Le contreventement se compose d'écharpes, poteaux et potelets.
Phot. Bernard Bègne
IVR53_20252200590NUCA

Façade en pan de bois donnant sur la place. Le contreventement se compose d'écharpes, poteaux et potelets.

La restauration entreprise dans les années 1970-1980 conduit au remplacement de nombreux bois et à la réouverture de rangées de petites fenêtres à impostes. Sablières et entretoises sont moulurées ; des pigeâtres partiellement bûchés ou restaurés renforcent l'articulation entre abouts de poutre et poteaux principaux. Une écharpe assure le contreventement aux extrémités de chaque étage et des potelets servent d'allèges. Une lisse haute et une lisse basse soulignent l'espace alloué aux fenêtres, à l'image de la maison voisine du 2 rue aux Toiles.

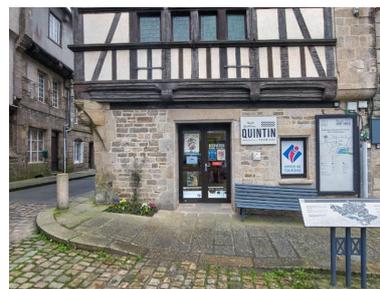
IVR53_20252200745NUCA

Façade donnant sur la place 1830.
Phot. Bernard Bègne
IVR53_20242200103NUCA

Façade donnant sur la place 1830.

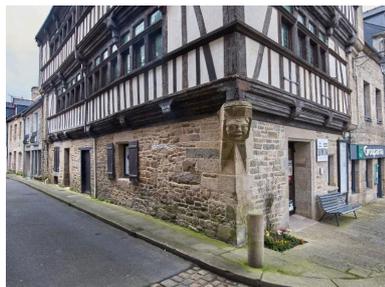
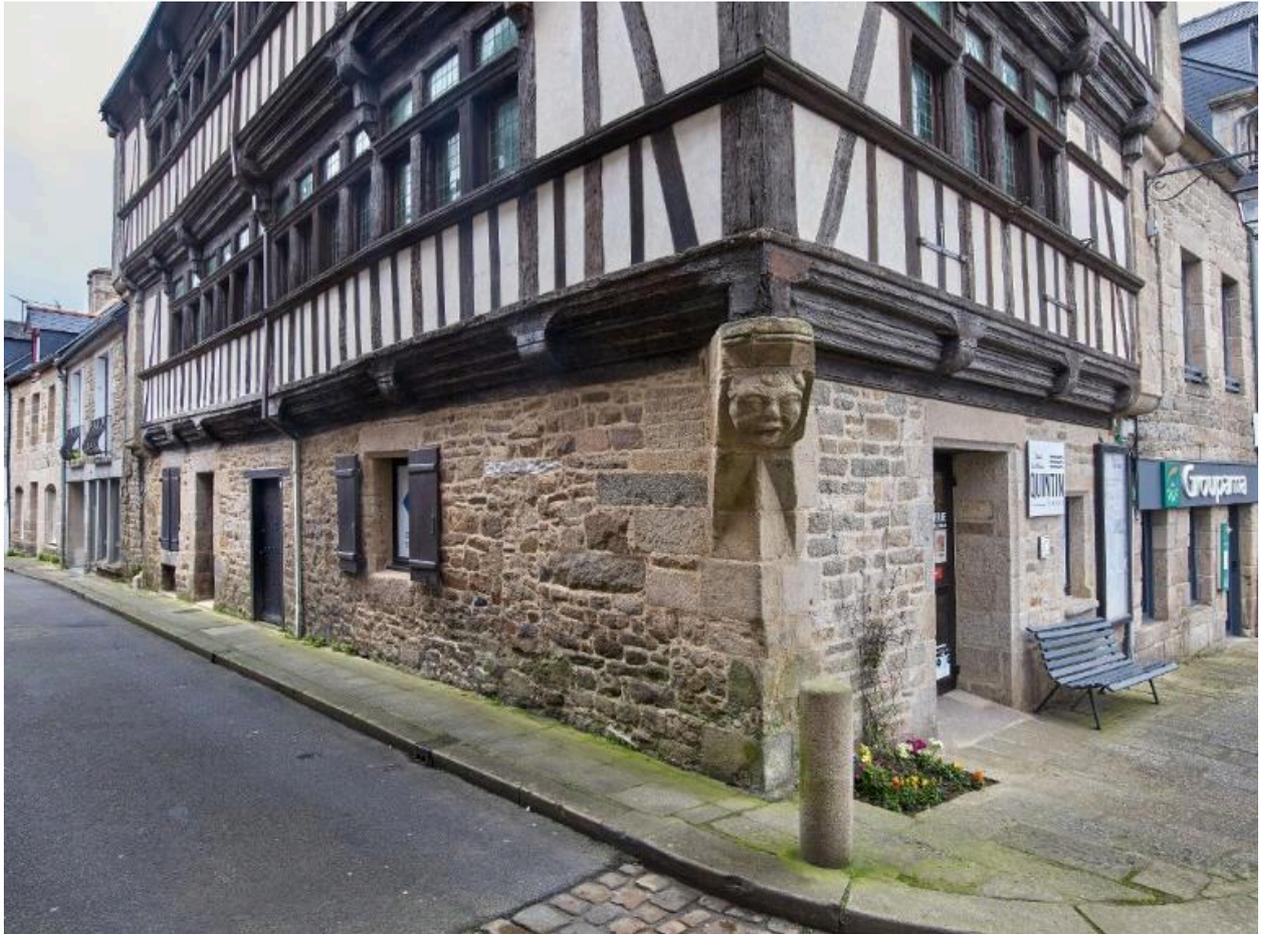
IVR53_20242200104NUCA

Sculpture monumentale d'un visage dans la maçonnerie supportant l'angle du pan de bois.

Maison d'angle dont le pignon donne sur la place centrale où se trouvaient anciennement les halles à la viande. Les deux façades sur rue sont construites en pan de bois en encorbellement avec entretoises, ancré dans les ressauts des murs. Un très gros visage qui semble tirer la langue orne l'angle du rez-de-chaussée, sous la poutre d'enrayure. Cette figure grotesque aurait été dénommée *Mardi gras*, *Papa au Lait* ou plus récemment *Bonhomme de Quintin* par les habitants.

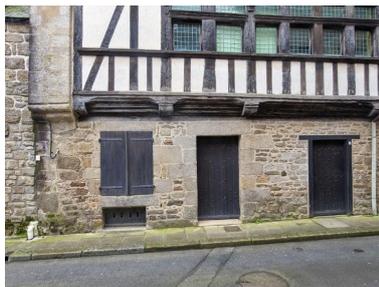
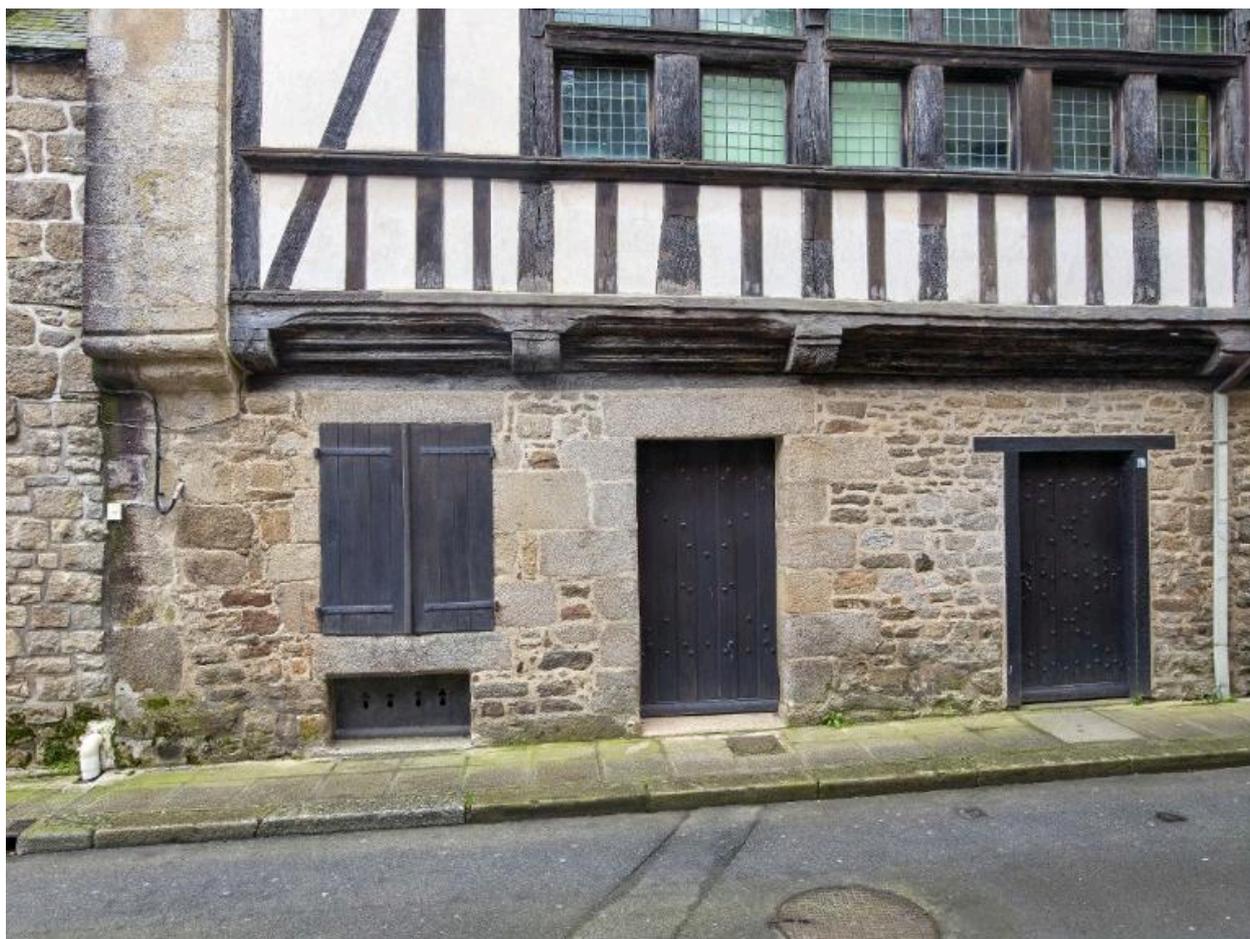
IVR53_20242200105NUCA

Façade de la rue au lait : le pan de bois en encorbellement est accompagné par le pignon maçonné en débord ; le rez-de-chaussée a été reprise en sous-œuvre.

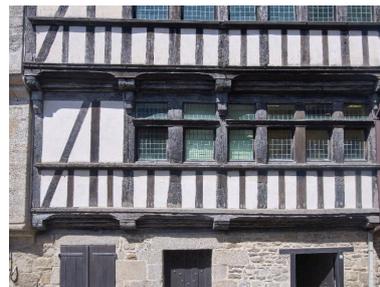
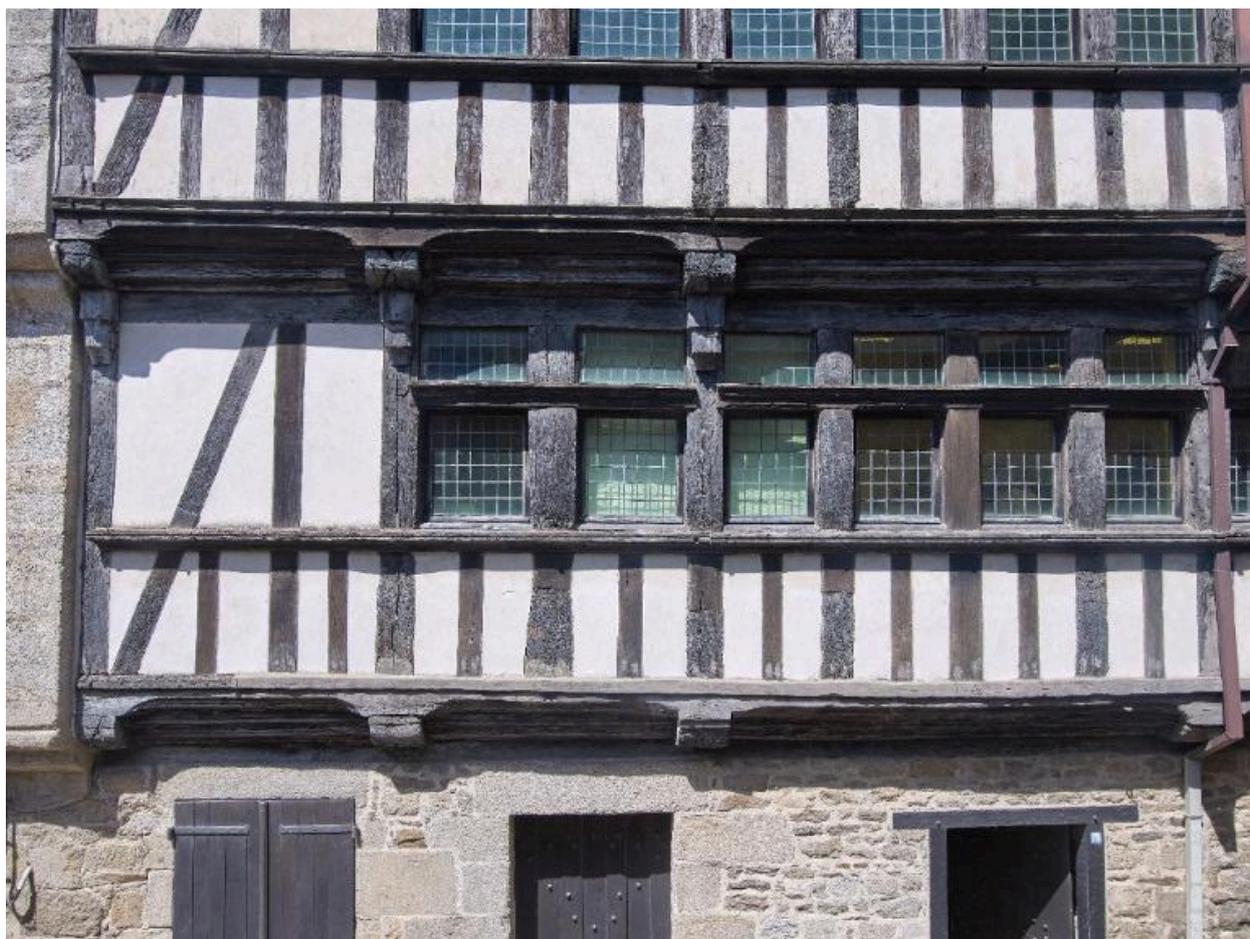
IVR53_20252200597NUCA

Rue au Lait : les abouts de solives indiquent le rythme de la façade entre petites et grandes ouvertures. Le rez-de-chaussée maçonné est une reprise ultérieure.

Toutes les ouvertures du rez-de-chaussée sont des reprises ; du côté de la place, c'était une vitrine commerçante au 19e et 20e siècle. Un soupirail côté rue au Lait signale une cave. Comme beaucoup aux 18e et 19e siècle, les parties en pan de bois, initialement visibles, sont enduites et les fenêtres modifiées. Un décor de faux joints est même apposé au début du 20e siècle, comme le montre [cette carte postale](#) par exemple.

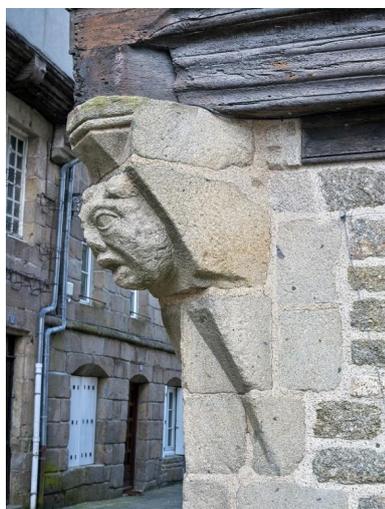
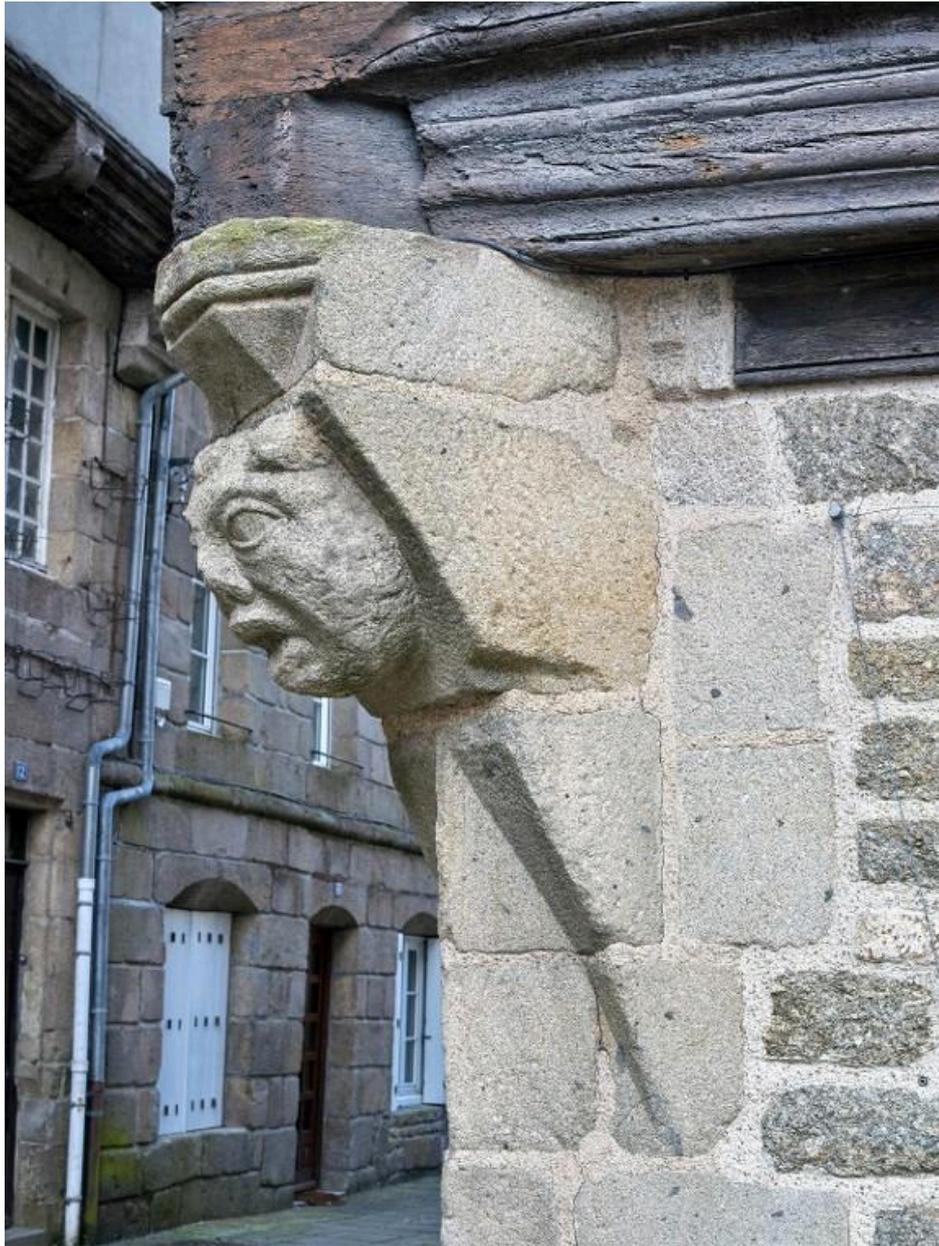
IVR53_20252200592NUCA

Visage sculpté sur l'angle maçonné qui s'épaissit pour accueillir la solive d'enrayure.

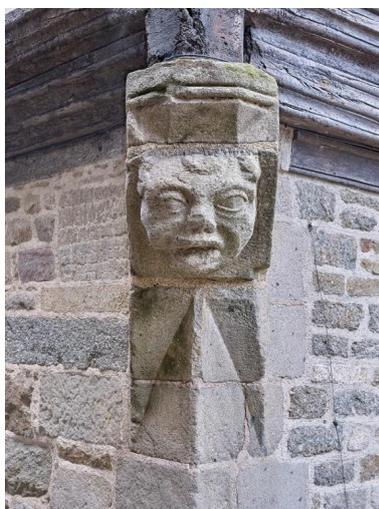
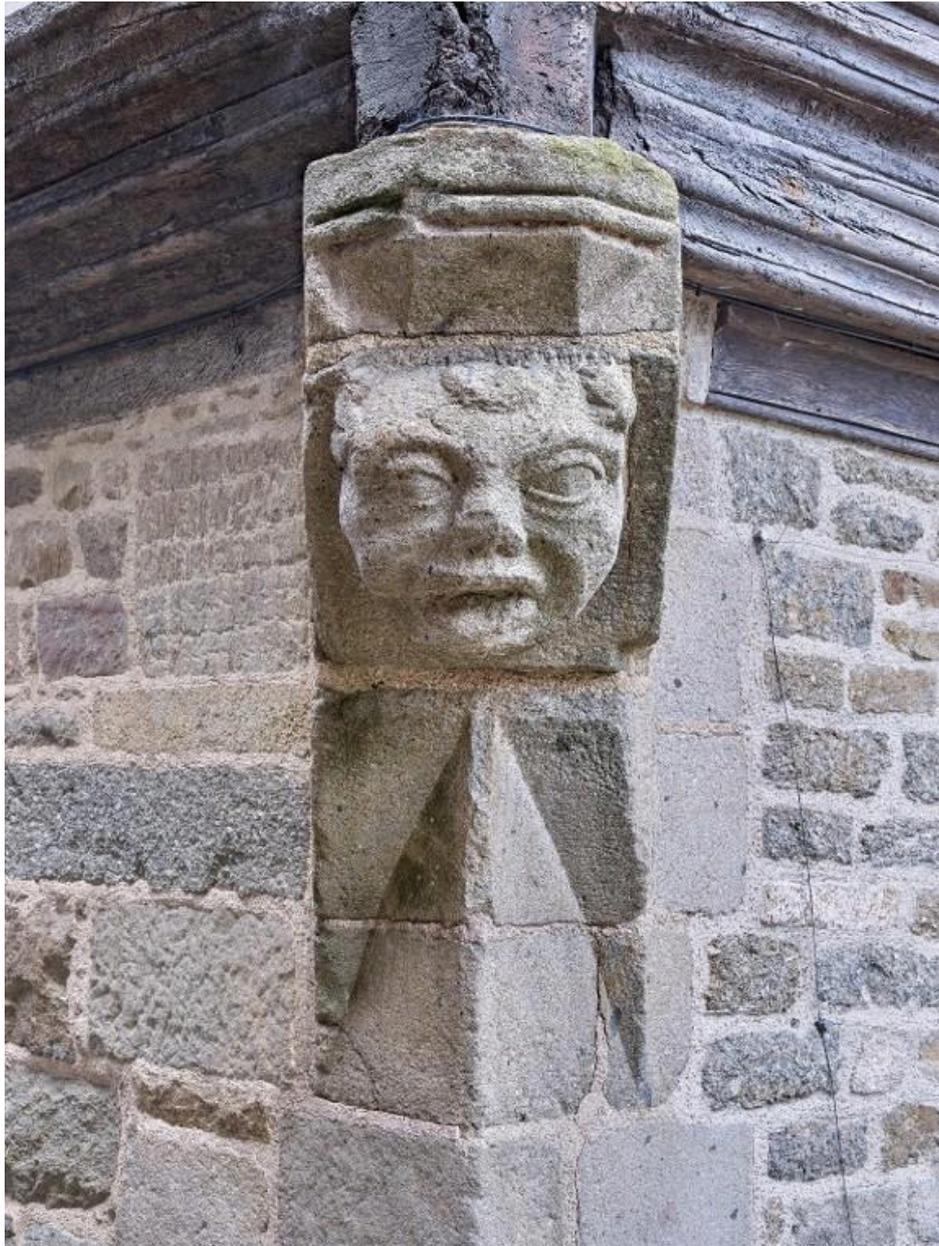
IVR53_20252200593NUCA

Visage sculpté sur l'imposant culot en pierre qui reçoit la solive d'enrayure à l'angle des deux façades en pan de bois.

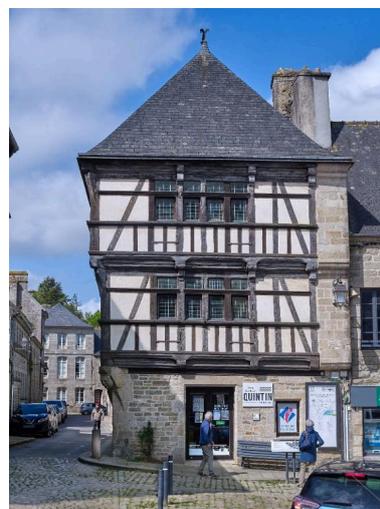
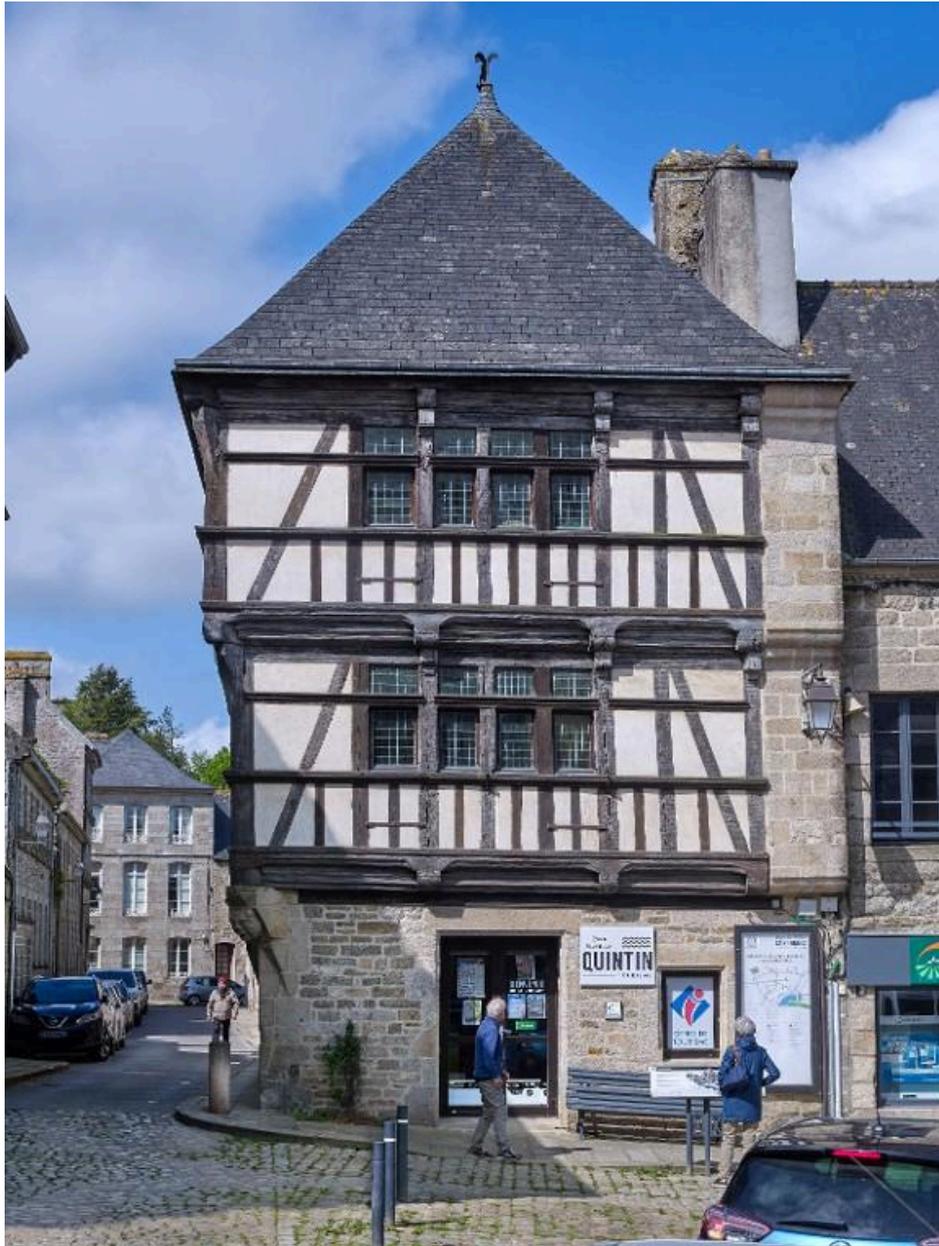
IVR53_20252200589NUCA

Façade donnant sur la place. Le rez-de-chaussée maçonné n'est pas d'origine.

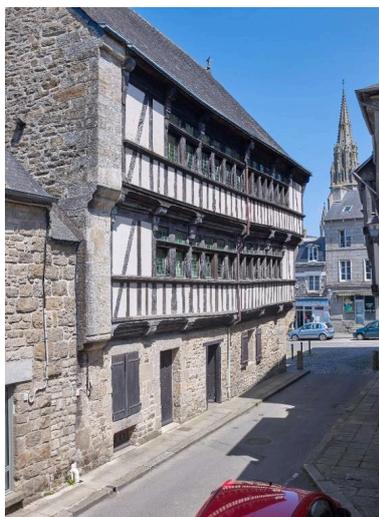
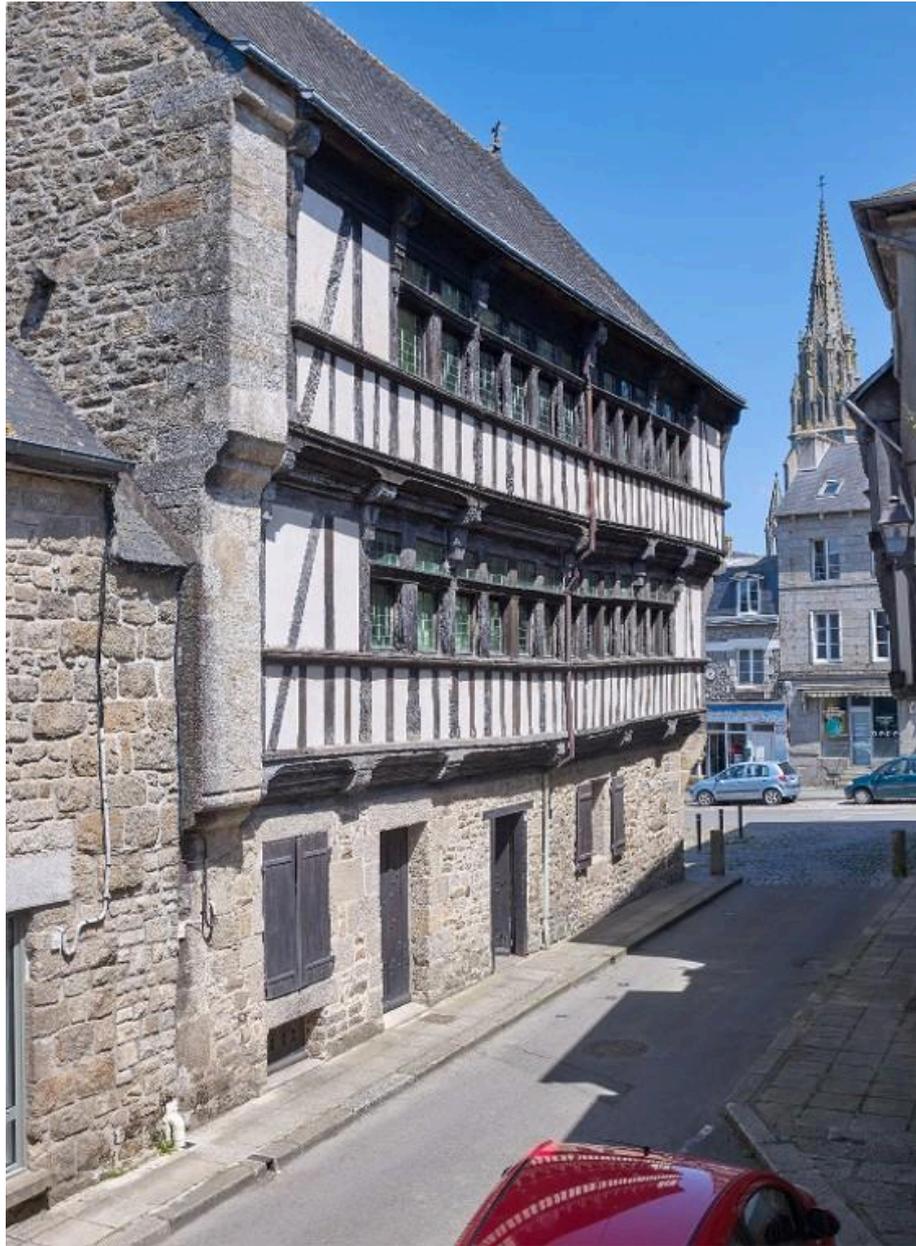
IVR53_20252200595NUCA

Le pignon maçonné accompagne l'encorbellement des étages.
