## Bunker - abri antiaérien, Quartier Saint-Pierre (Brest)

Numéro de dossier : IA29131673

Cadre de l'étude : enquête thématique régionale Inventaire des héritages militaires en Bretagne

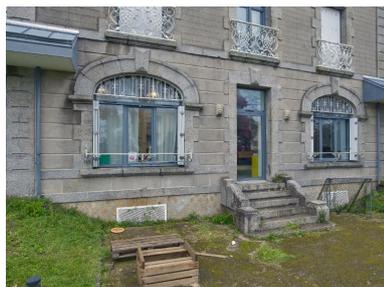
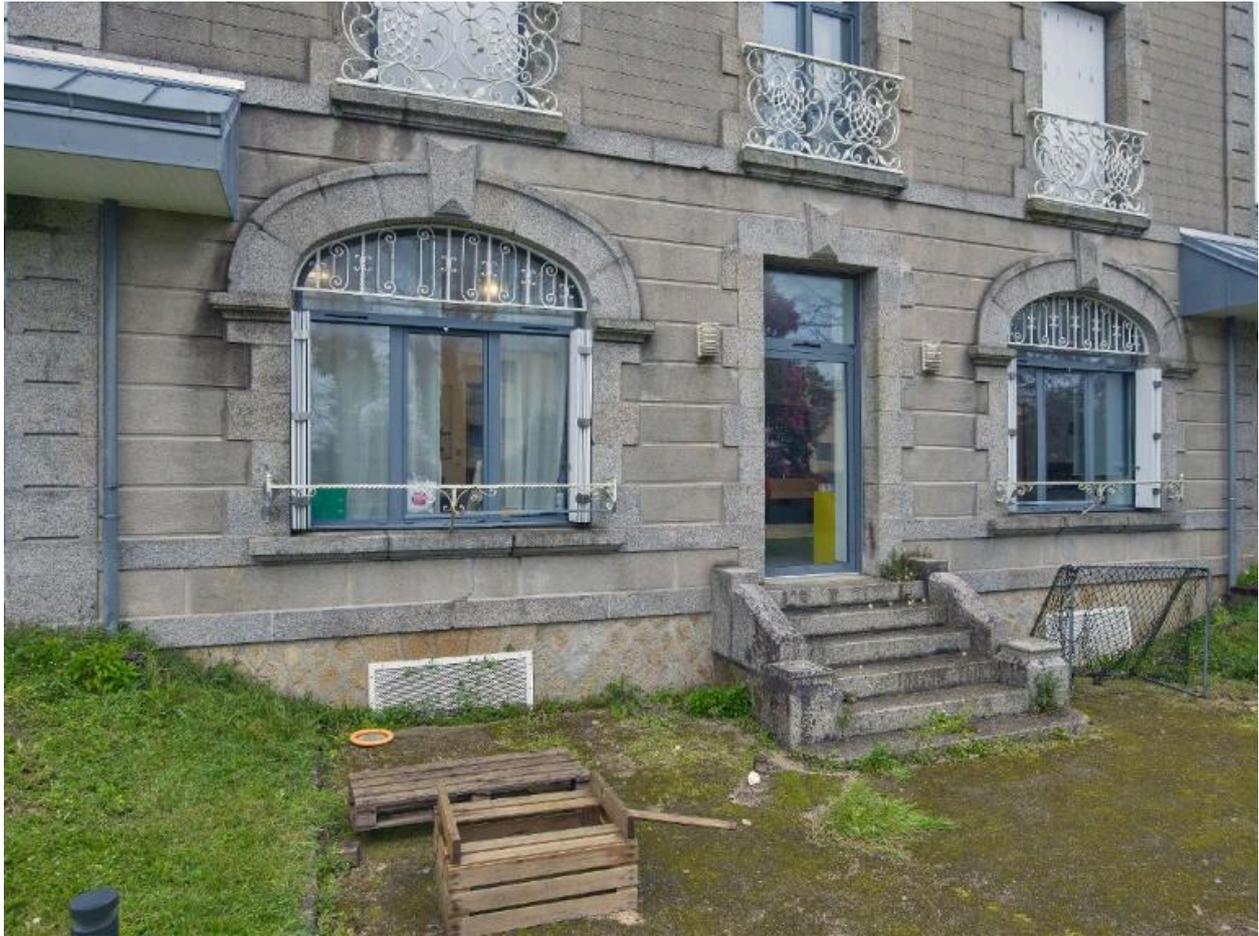
Vue de la maison de notable sous laquelle est aménagé le bunker  
Phot. Bègne Bernard  
IVR53\_20242900451NUCA

Vue de la maison de notable sous laquelle est aménagé le bunker

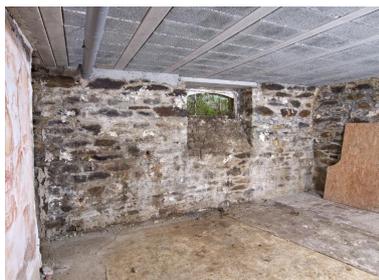
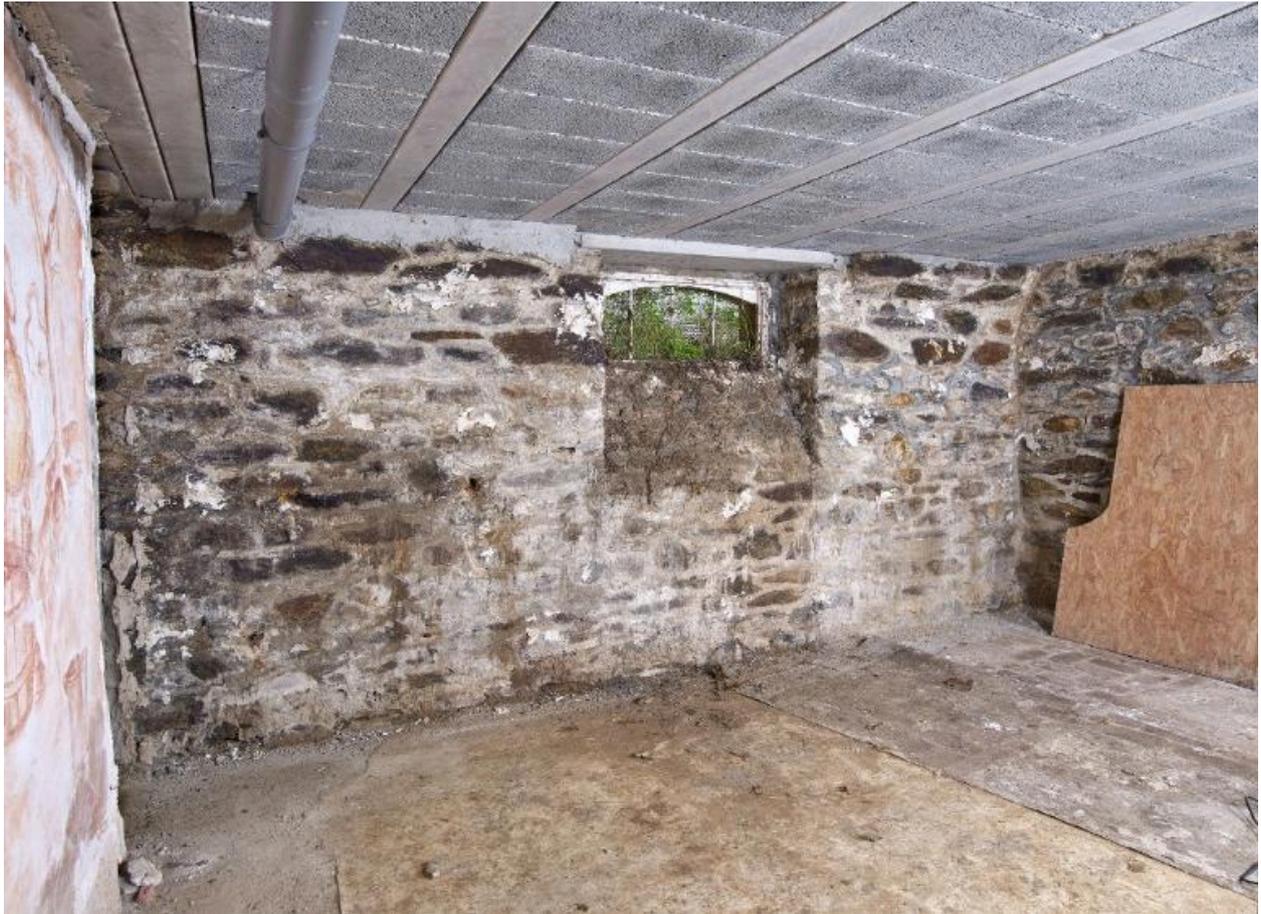
Vue de la cave de la maison de notable avec son soupirail orienté vers le sud. A gauche, la peinture murale. Le plancher/plafond a été refait en dalle de béton  
Phot. Bègne Bernard  
IVR53\_20242900449NUCA

Vue de la cave de la maison de notable avec son soupirail orienté vers le sud. A gauche, la peinture murale. Le plancher/plafond a été refait en dalle de béton

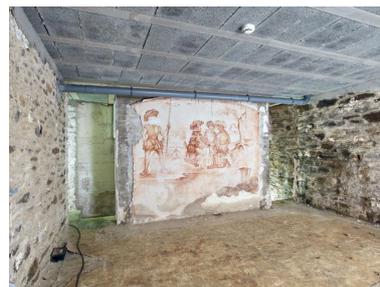
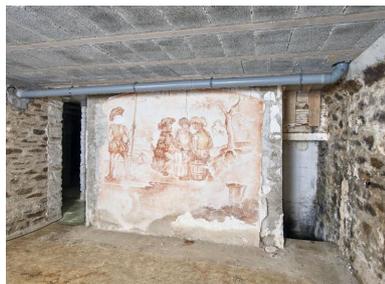
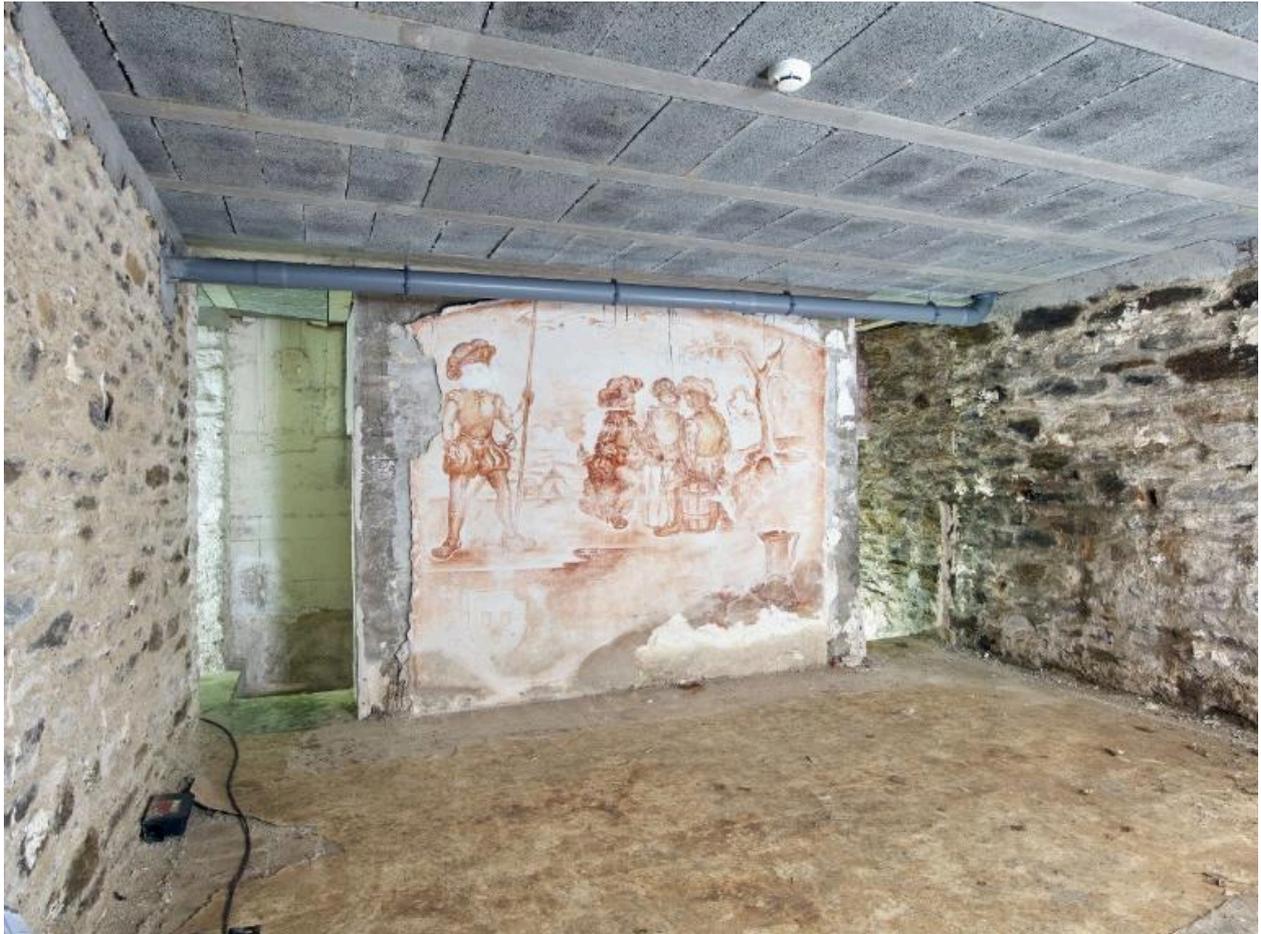
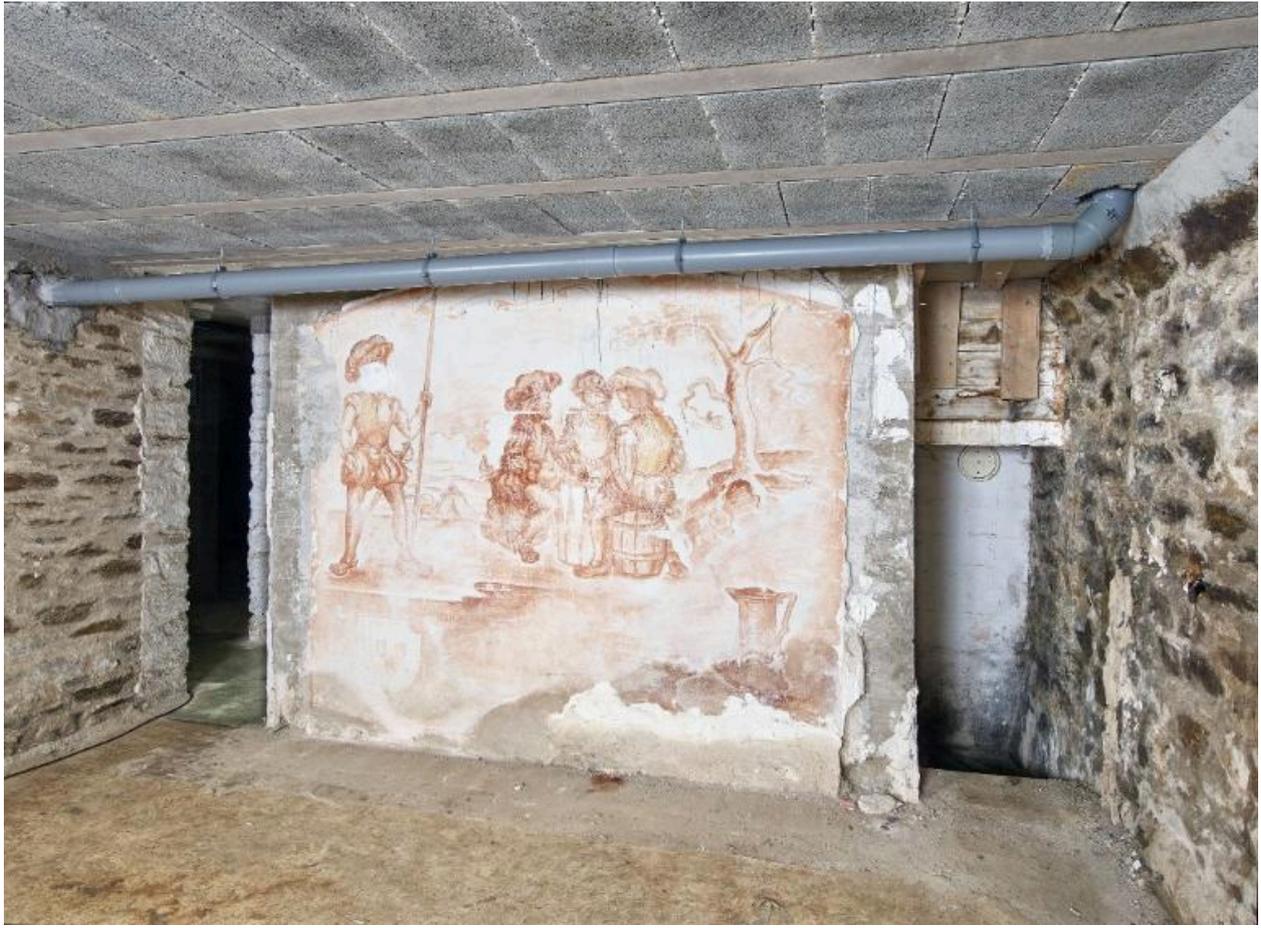
Vue générale de la peinture murale de la cave de la maison de notable. Elle a été réalisée sur le mur de protection de l'entrée du bunker : de part et d'autre, les entrées vers le couloir d'accès  
Phot. Bègne Bernard  
IVR53\_20242900441NUCA

Vue générale de la peinture murale de la cave de la maison de notable. Elle a été réalisée sur le mur de protection de l'entrée du bunker : de part et d'autre, les entrées vers le couloir d'accès  
Phot. Bègne Bernard  
IVR53\_20242900442NUCA

Vue générale de la peinture murale de la cave de la maison de notable. Elle a été réalisée sur le mur de protection de l'entrée du bunker : de part et d'autre, les entrées vers le couloir d'accès

Dans la cave, se trouvait également un "lieu de vie" d'environ 20 m<sup>2</sup> identifiable par la présence d'un conduit de poêle dans le pignon nord et par une grande peinture murale située sur le mur de protection de l'entrée du bunker (à l'ouest). Le mur en béton mesure 2,77 m de largeur pour 2,11 m de hauteur. Sur le béton du mur est appliqué une couche de plâtre de 10 à 25 mm sur laquelle a été réalisée la peinture.

Les parties périphériques de la peinture sont détruites ce qui entraîne une perte d'information. La partie haute de la peinture - en arc segmentaire - semble constituée d'un cartouche. La partie basse de la peinture est délavée.

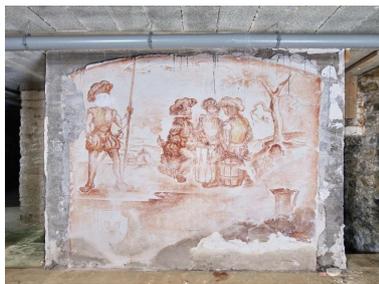
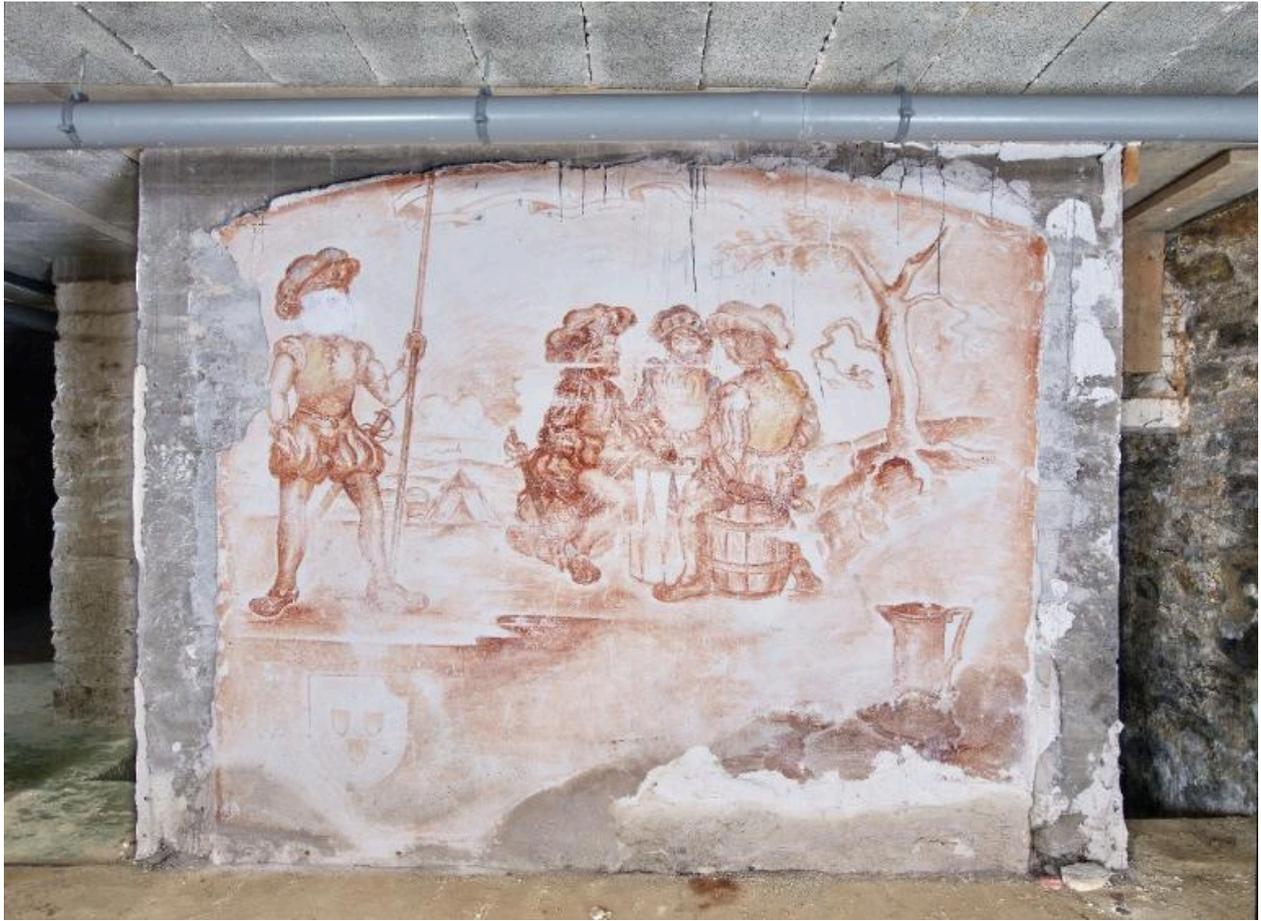
Vue générale de la peinture murale de la cave de la maison de notable. Elle a été réalisée sur le mur de protection de l'entrée du bunker  
Phot. Bègne Bernard  
IVR53\_20242900439NUCA

Vue générale de la peinture murale de la cave de la maison de notable. Elle a été réalisée sur le mur de protection de l'entrée du bunker

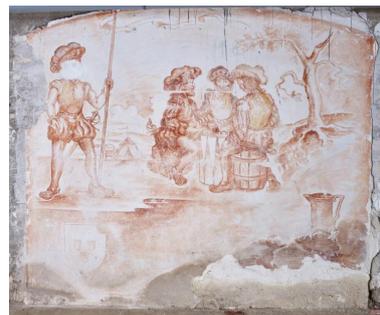
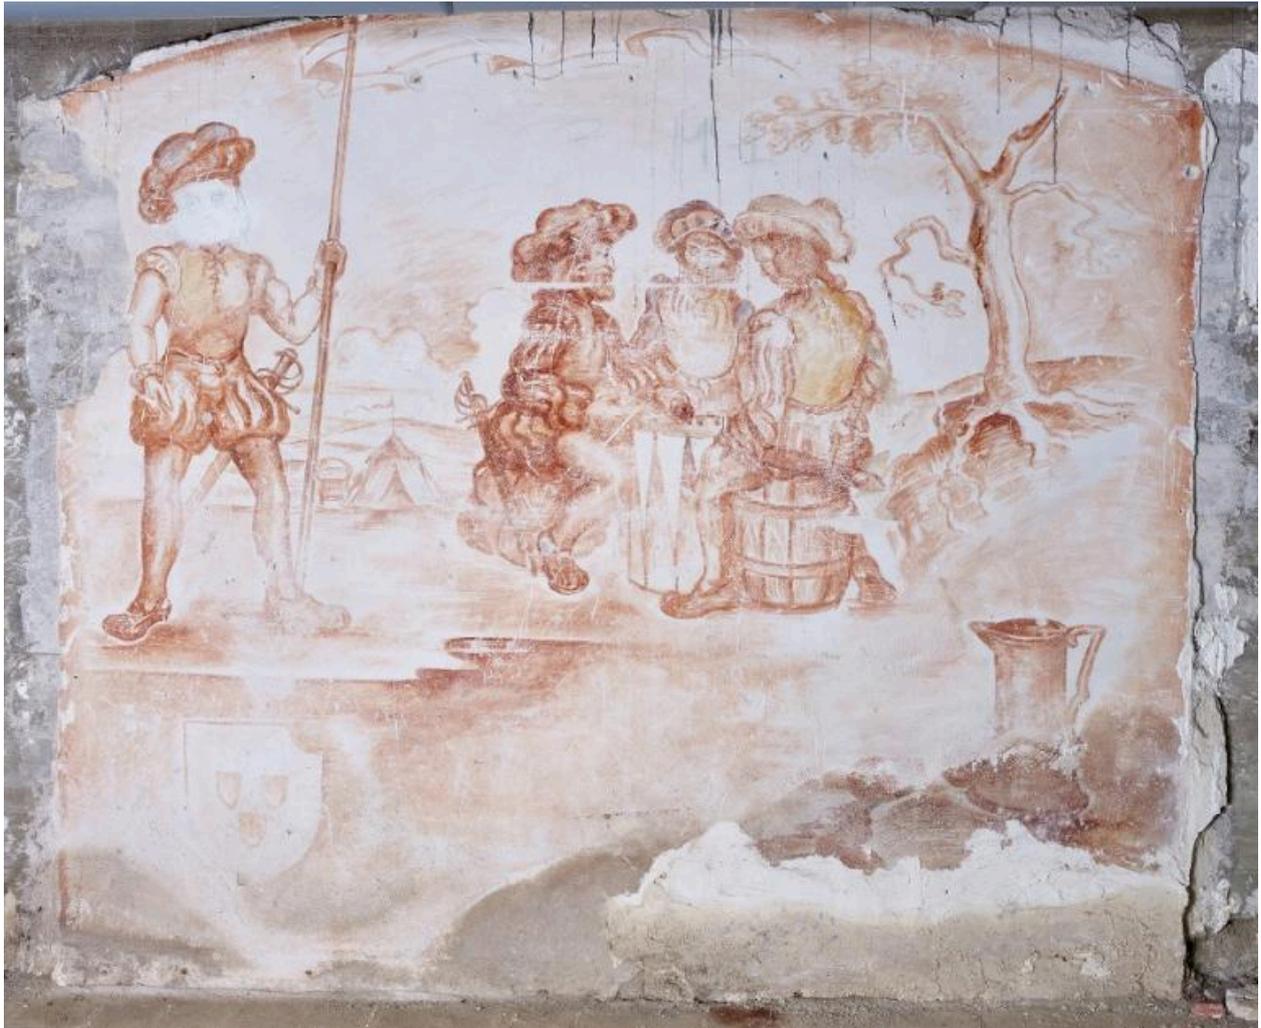
Vue générale de la peinture murale de la cave de la maison de notable. Elle a été réalisée sur le mur de protection de l'entrée du bunker  
Phot. Bègne Bernard  
IVR53\_20242900440NUCA

Vue générale de la peinture murale de la cave de la maison de notable. Elle a été réalisée sur le mur de protection de l'entrée du bunker

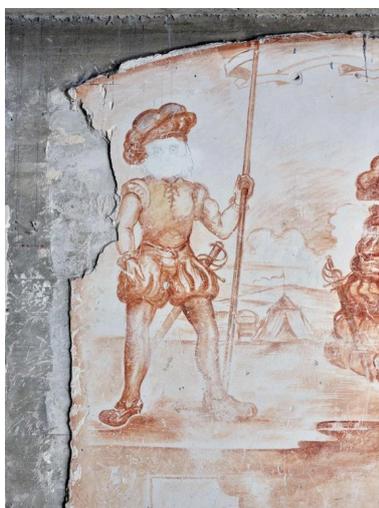
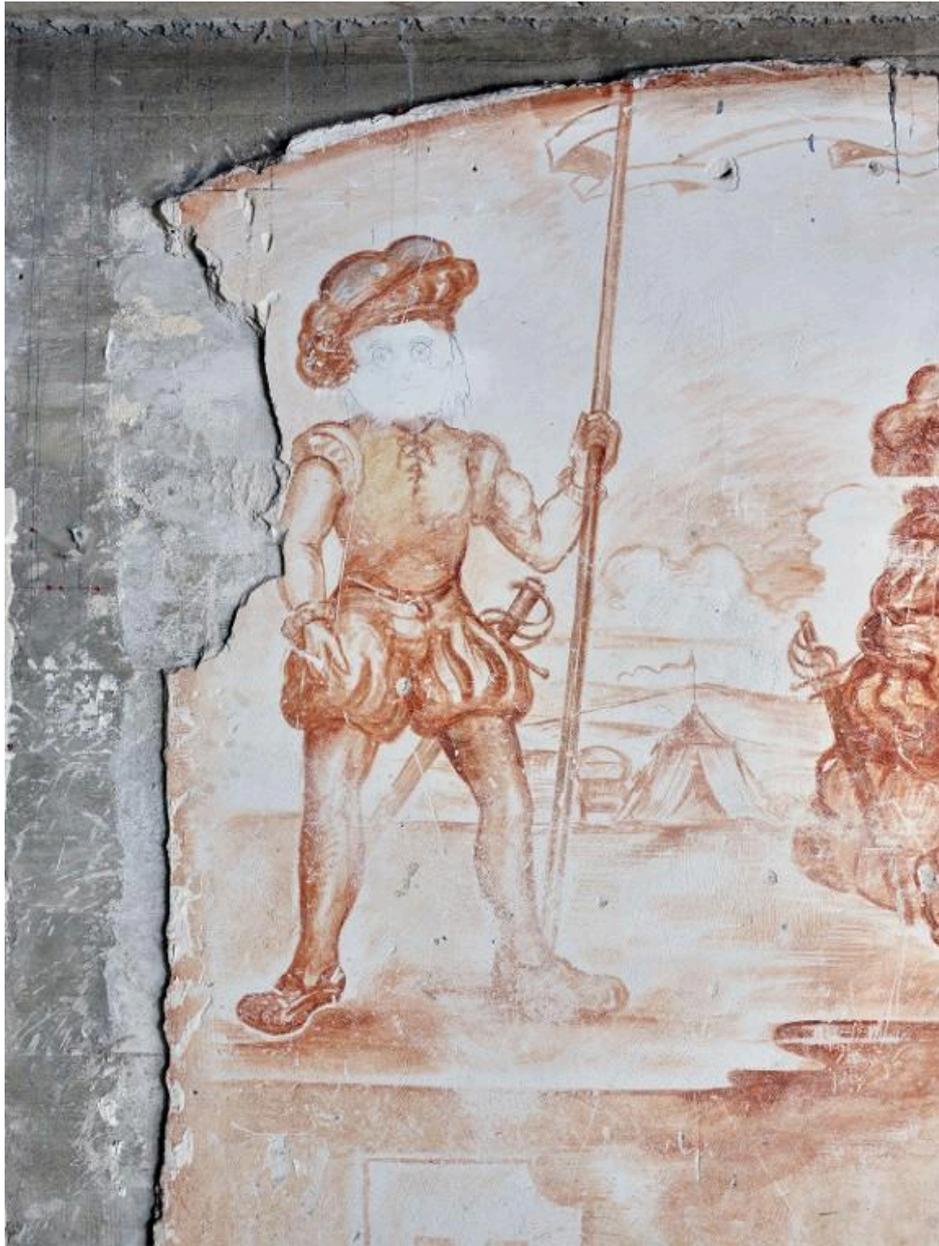
Vue de détail de la peinture murale de la cave de la maison de notable. Le visage de l'un des personnages a été dégradé  
Phot. Bègne Bernard  
IVR53\_20242900444NUCA

Vue de détail de la peinture murale de la cave de la maison de notable. Le visage de l'un des personnages a été dégradé

Un visage a été effacé et recouvert.

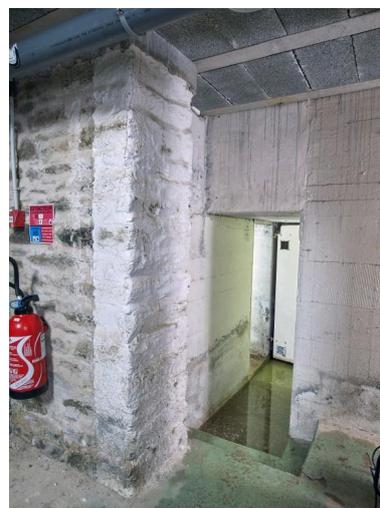
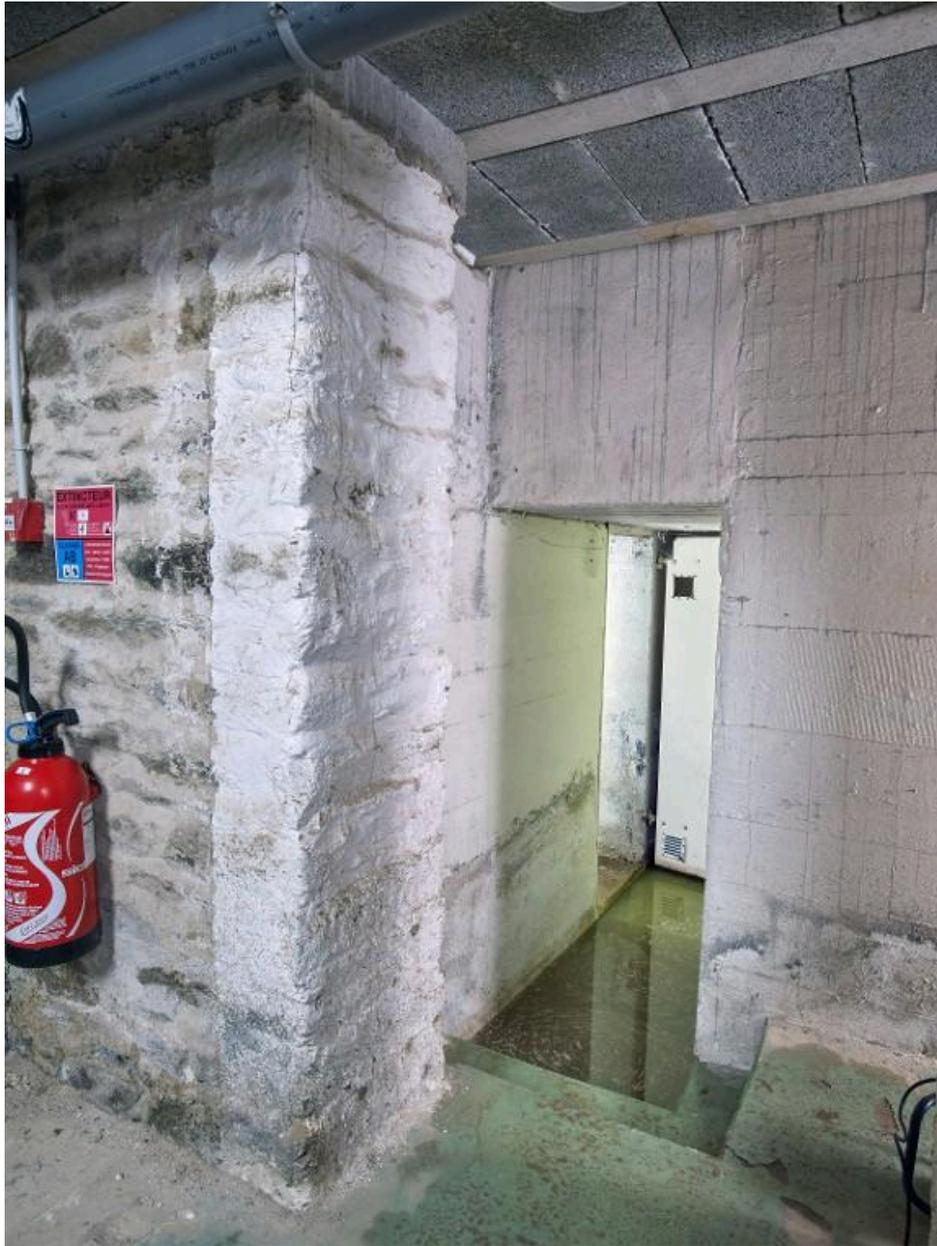
Vue de l'une des deux entrées du couloir d'accès du bunker depuis la cave de la maison de notable. La seconde entrée du couloir est murée par des parpaings  
Phot. Bègne Bernard  
IVR53\_20242900446NUCA

Vue de l'une des deux entrées du couloir d'accès du bunker depuis la cave de la maison de notable. La seconde entrée du couloir est murée par des parpaings

de 0,73 m de largeur est protégé par un mur de 0,82 m de d'épaisseur pour 2,77 m de longueur. Le bunker dispose d'une minuscule pièce de 2,45 m de longueur pour 2 m de largeur et 1,81 m de hauteur de plafond avec un passage de porte de 0,65 m seulement. Sur le mur sud se trouve un accès au soupirail, probablement une sortie de secours [en l'état, murée par du Placoplatre et une grille d'aération].

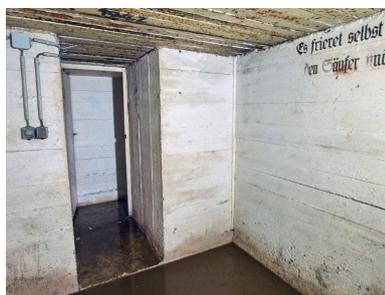
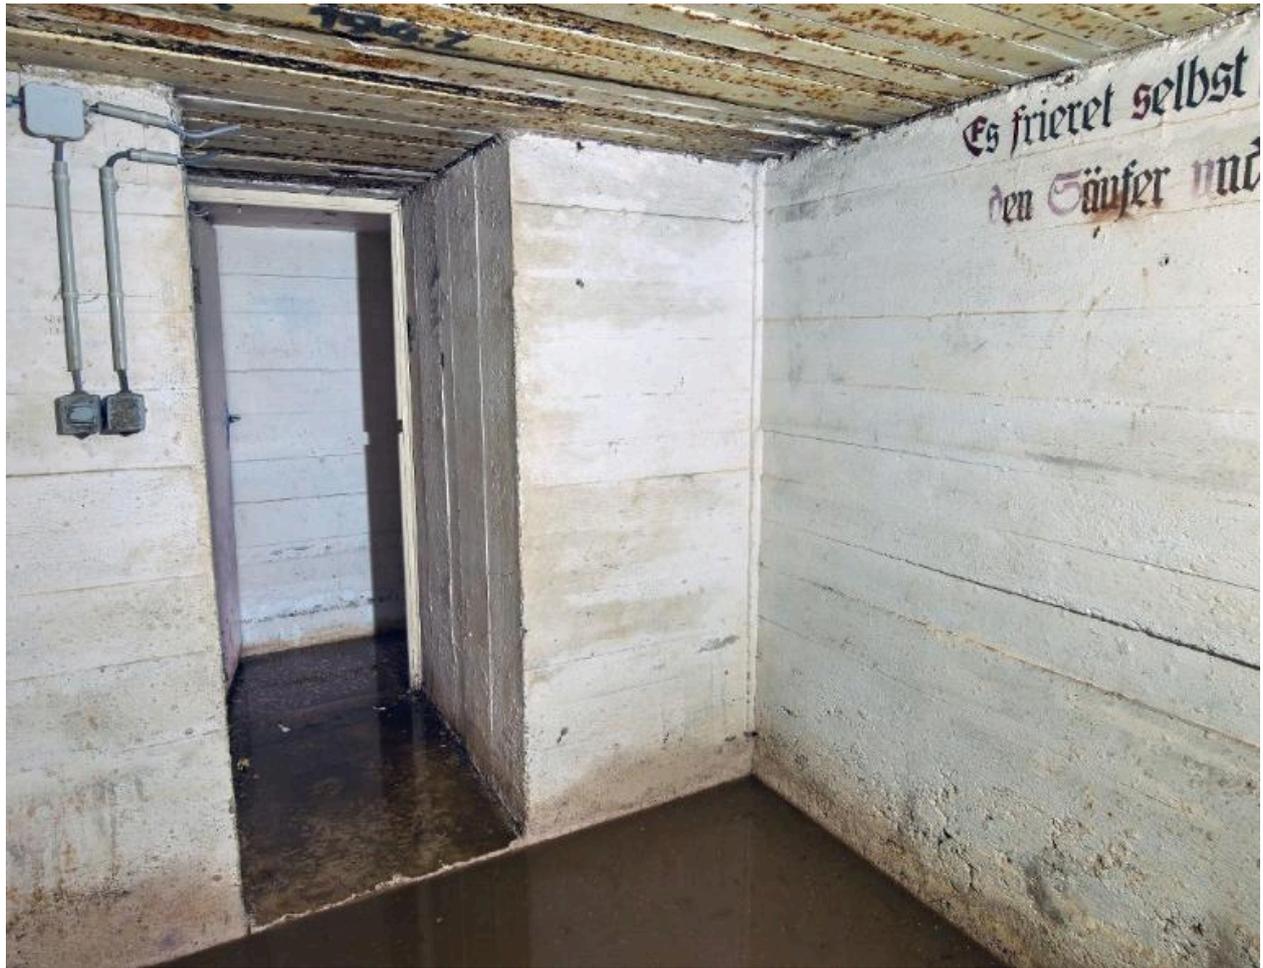
Vue intérieure du bunker : entrée. A droite, peinture murale  
Phot. Bègne Bernard  
IVR53\_20242900448NUCA

Vue intérieure du bunker : entrée. A droite, peinture murale

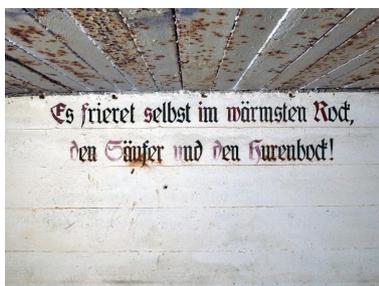
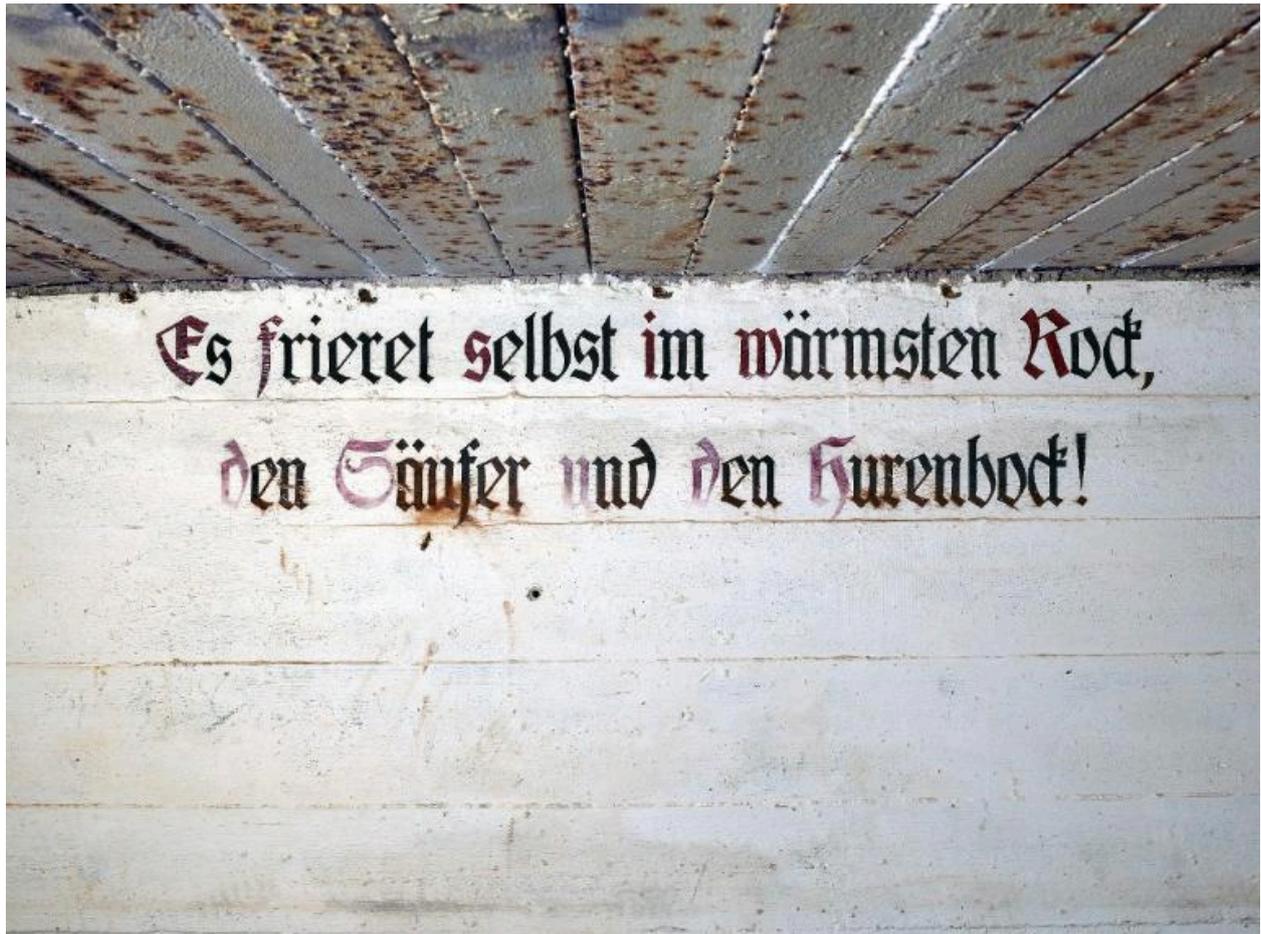
Vue de la peinture murale du bunker  
Phot. Bègne Bernard  
IVR53\_20242900447NUCA

Vue de la peinture murale du bunker

Le mur nord porte une grande maxime en lettre gothique de couleur noire, sauf la première lettre de chaque mot (à la manière des manuscrits), peinte en rouge carmin [plus fragile, la couleur a passé]. On peut transcrire en allemand : *Es frieret selbst im wärmsten Rock, den Säufer und den Hurenbock !* (avec une rime) que l'on peut traduire par : "Ça gèle même dans le manteau le plus chaud, de l'ivrogne et du coureur de putain !"
