## **Basilique Notre-Dame-du-Bon-Secours, rue Jean Le Moal (Guingamp)**

Numéro de dossier : IA00003580  
Date de l'enquête initiale : 2006  
Date(s) de rédaction : 2006  
Cadre de l'étude : enquête thématique régionale L'architecture gothique en Bretagne  
Degré d'étude : étudié  
Référence du dossier Monument Historique : PA00089179

Dénomination : basilique  
Vocabulaire : Notre-Dame-du-Bon-Secours

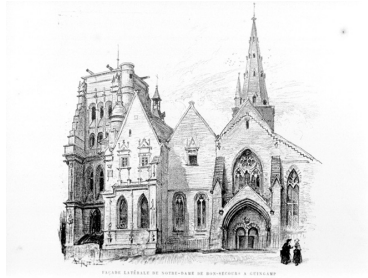
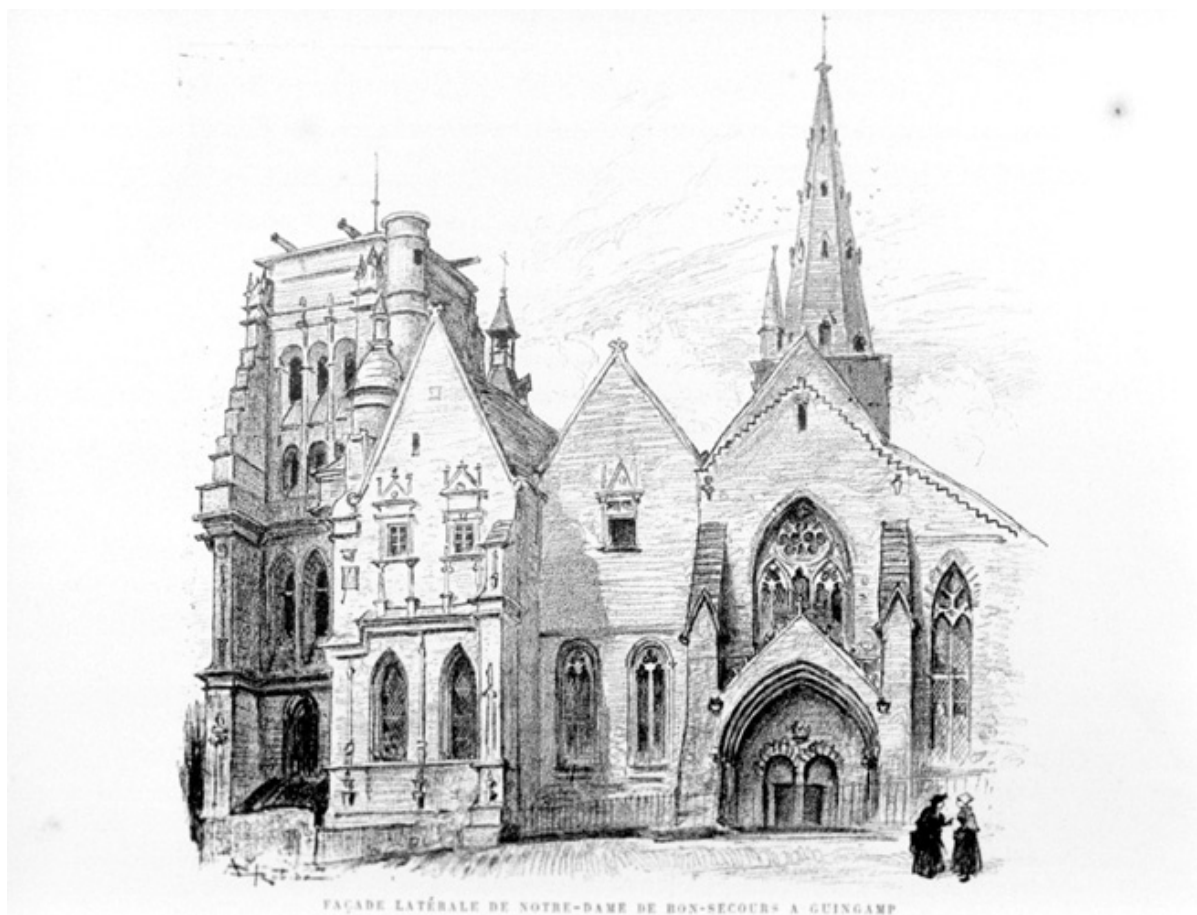
Vue partielle de l'élévation sud. Lithogravure d'Alfred Robida. fin XIXe..  
Phot. François Dagorn  
IVR53\_19652200084Z

Vue partielle de l'élévation sud. Lithogravure d'Alfred Robida. fin XIXe..

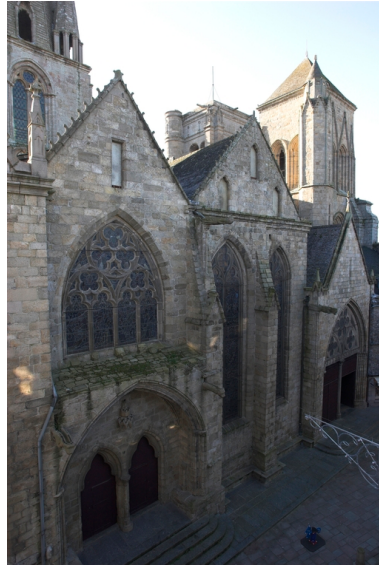
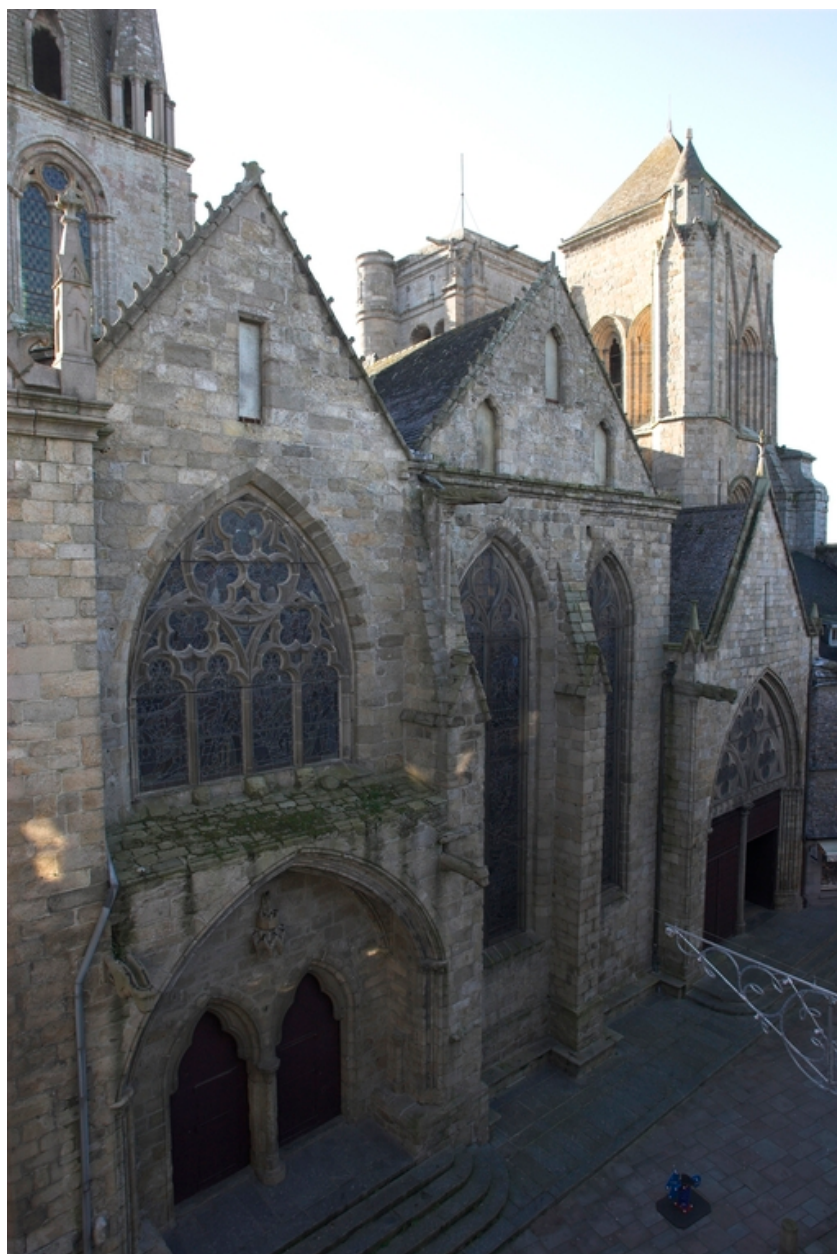
La basilique vue nord oblique depuis les toits de la rue Jean Le Moal  
Phot. Norbert Lambart  
IVR53\_20072200455NUCA

La basilique vue nord oblique depuis les toits de la rue Jean Le Moal

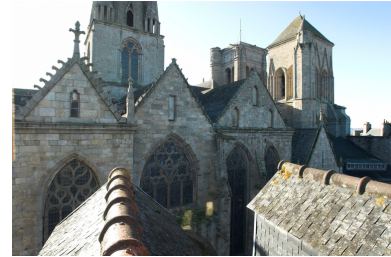
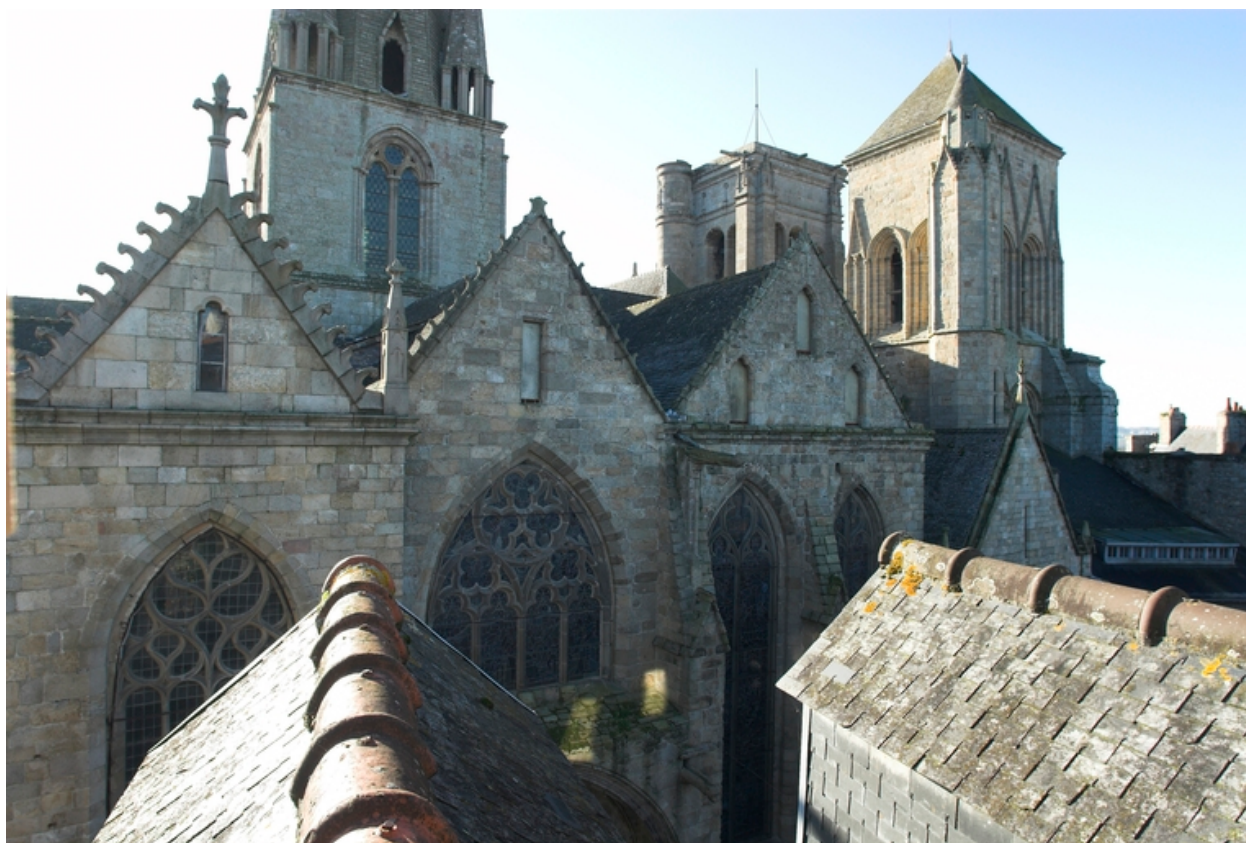
La basilique vue nord depuis les toits de la rue Jean Le Moal  
Phot. Norbert Lambart  
IVR53\_20072200454NUCA

La basilique vue nord depuis les toits de la rue Jean Le Moal

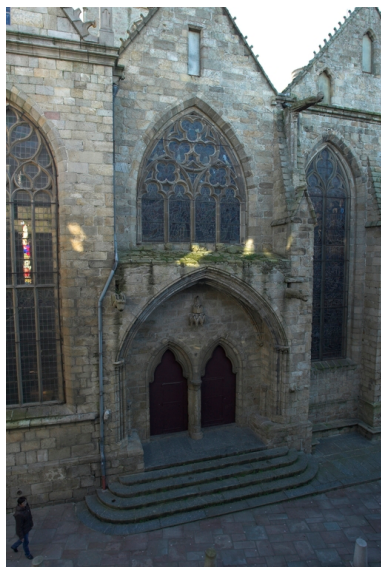
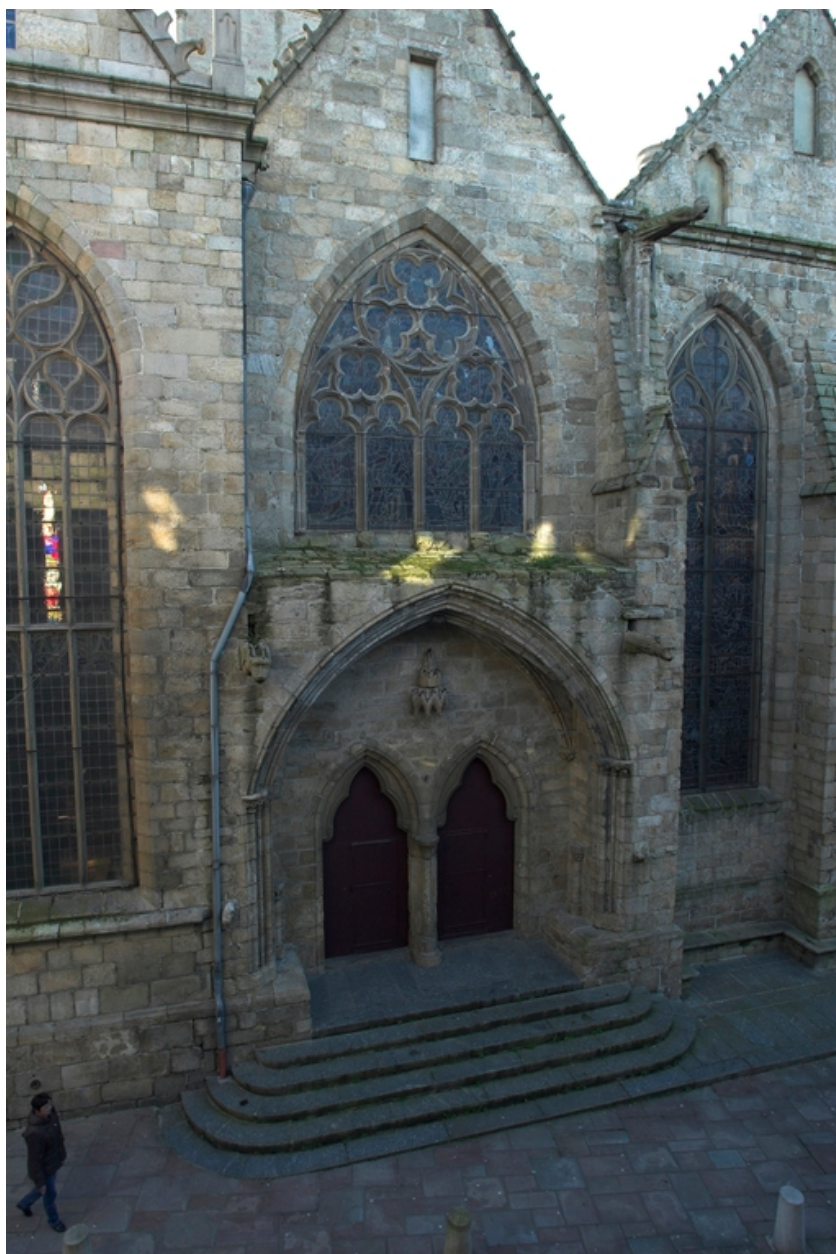
Vue du bras nord depuis la rue Jean Le Moal  
Phot. Norbert Lambart  
IVR53\_20072200456NUCA

Vue du bras nord depuis la rue Jean Le Moal

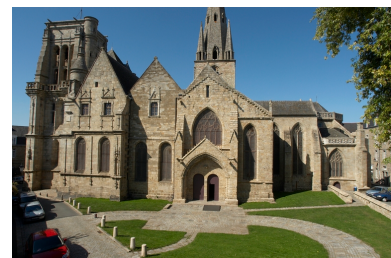
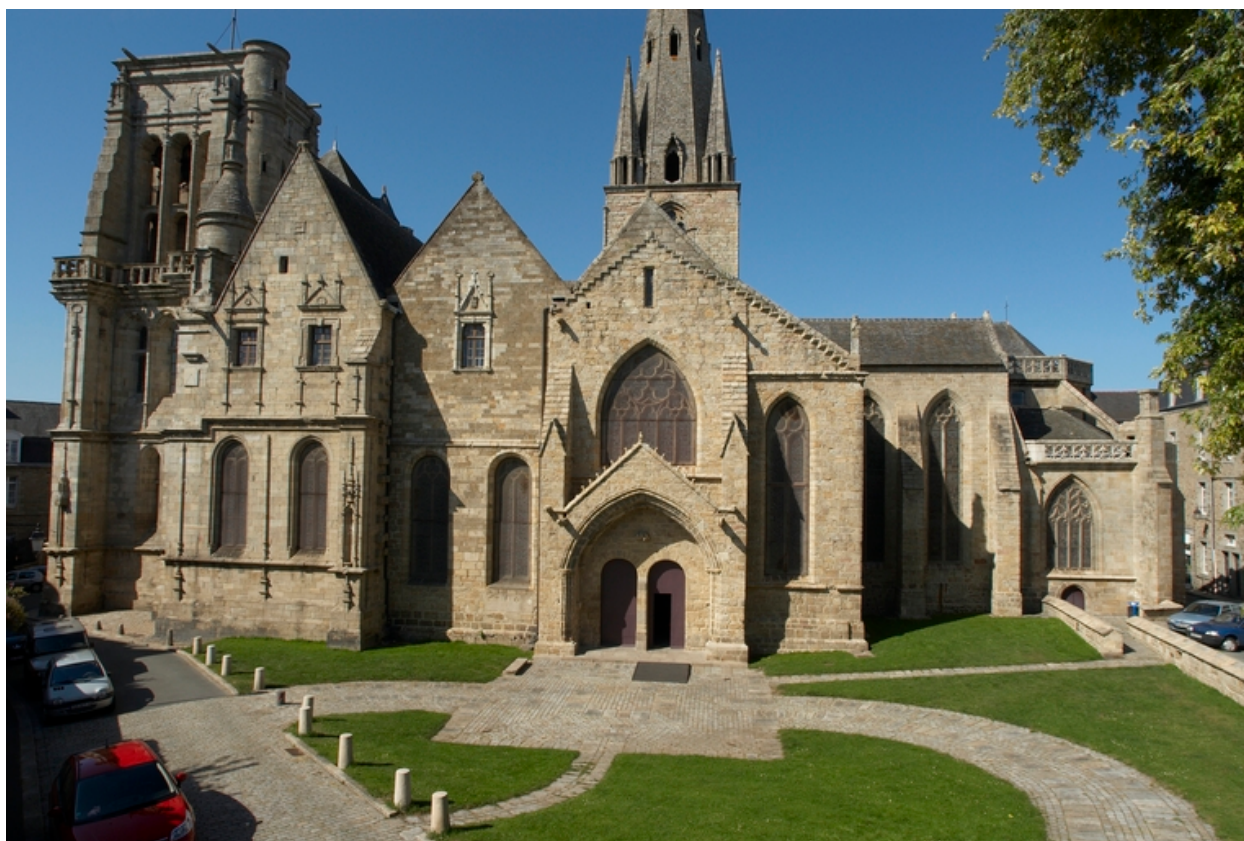
Elévation sud, vue générale  
Phot. Bernard Bègne  
IVR53\_20092200202NUCA

Elévation sud, vue générale

L'élévation sud de l'église qui bénéficie du dégagement de l'ancien champ à l'avoine, permet une bonne appréhension de l'extérieur. Le volume du chœur du XIII<sup>e</sup> siècle apparaît nettement avec ses trois vaisseaux de hauteur identique que terminent à l'est trois pignons indépendants, selon le modèles des « hallekerke » du Nord. Ce chœur est contrebuté par de puissants contreforts sans ressaut dont le glacis important occupe le tiers supérieur de la hauteur. Au sommet du pignon sud au dessus de la partie supérieure de l'ancienne baie, une ligne de corbelets légèrement en pente, qui a son équivalent sur le pignon nord, devait probablement porter un système de gouttière destiné à reporter les eaux pluviales hors de la masse du chevet après l'ajout de l'abside du XV<sup>e</sup> siècle.

Le raccord entre le bras sud et ce chœur montre que le bras de transept a été greffé sur un des contreforts du chœur et l'a en quelque sorte absorbé, preuve supplémentaire de l'antériorité de la construction du chœur. La composition dissymétrique du bras sud confirme cette hypothèse d'évolution : on y reconnaît la silhouette du pignon originel et la surélévation de ce dernier entraînée par l'adjonction au cours du XIV<sup>e</sup> siècle de la chapelle orientée. Cette modification ayant rehaussé la faite du toit a eu également pour conséquence de faire condamner la partie inférieure de la baie de la face sud de la tour de croisée. Le traitement à redents du rampant d'origine dit aussi « en pas de moineau », unique de ce genre dans l'architecture religieuse bretonne oriente de même que les trois pignons du chœur vers des références flamandes dont le lien avec le chantier de Guingamp n'est pas à ce jour élucidé. Le pignon du bras sud s'impose par la clarté de sa composition qui fusionne les contreforts latéraux et le gâble surmontant un porche voûté, par là-même peu profond. La voûte construite de façon très particulière et dont les ogives et les formerets comportent des départs communs se trouve légèrement en dessous de l'arc d'entrée. Malgré l'empiétement du sommet du gâble sur la fenêtre du croisillon propre au chevauchement des formes caractéristique du style rayonnant, l'ensemble uni et dépourvu de tout ajourage frappe par son dépouillement.

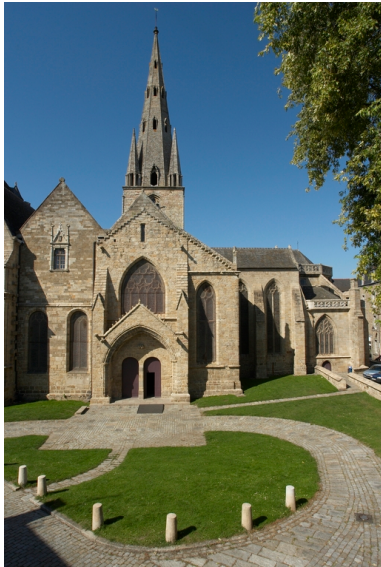
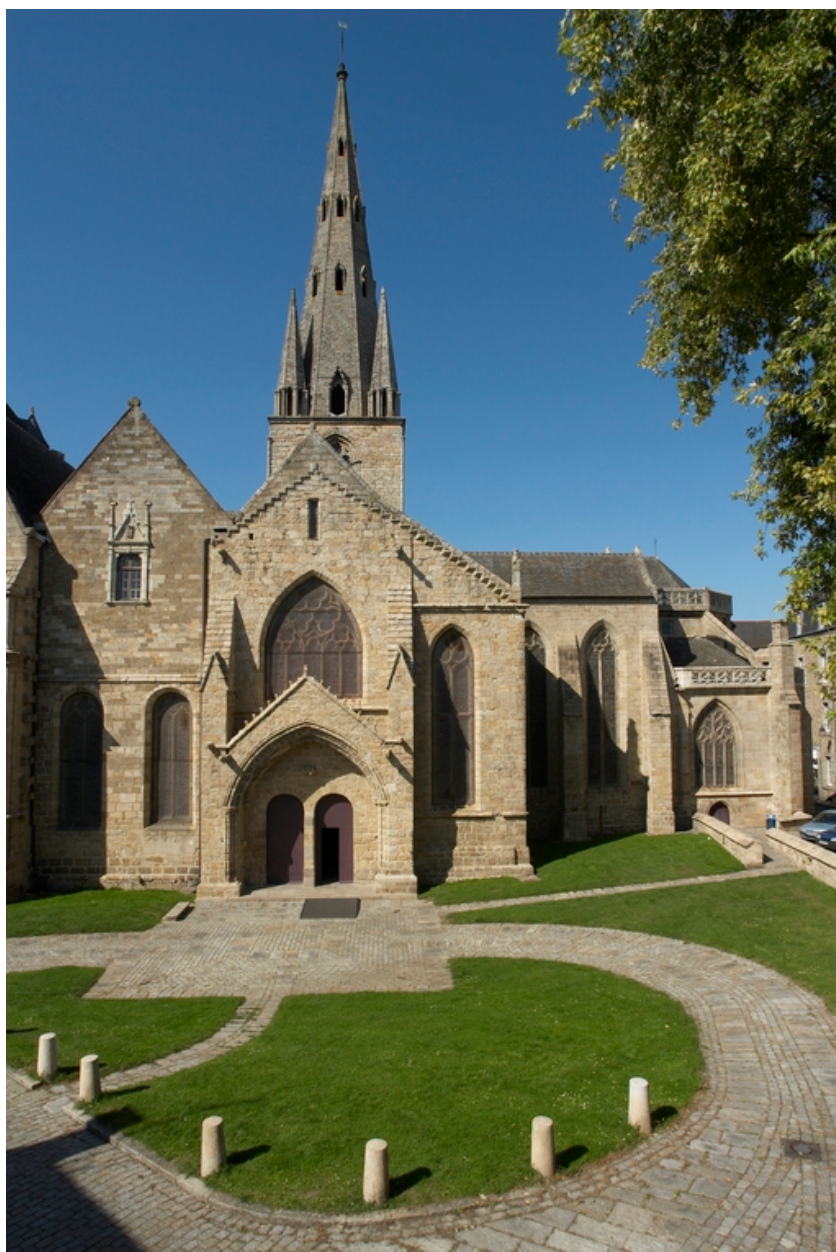
Bras sud, chœur et tour de croisée, vue générale  
Phot. Bernard Bègne  
IVR53\_20092200201NUCA

Bras sud, chœur et tour de croisée, vue générale

Ce point de vue est aussi le meilleur pour apprécier l'architecture de la tour de croisée, appelée « la tour pointue ». Ses angles marqués par des colonnes, les ébrasements des baies à colonnettes coiffées de chapiteaux à corbeille lisse identiques à ceux de la croisée, leur composition à deux lancettes surmontées d'un oculus rappellent les exemples normands du XIII<sup>e</sup> siècle. La flèche posée directement sur la plate forme, sans garde corps et cantonnée de clochetons dont les flèches sont elles-mêmes directement posées sur des piles à trois colonnettes à peut être servi de modèle pour celle de la tour sud-ouest de Saint-Sauveur de Redon, aujourd'hui isolée et dont l'édification est située par Marc Déceneux entre 1310 et 1340.

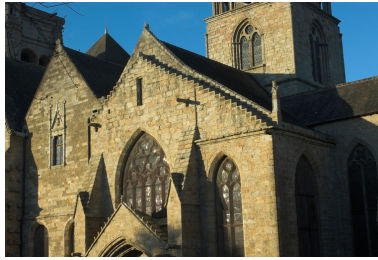
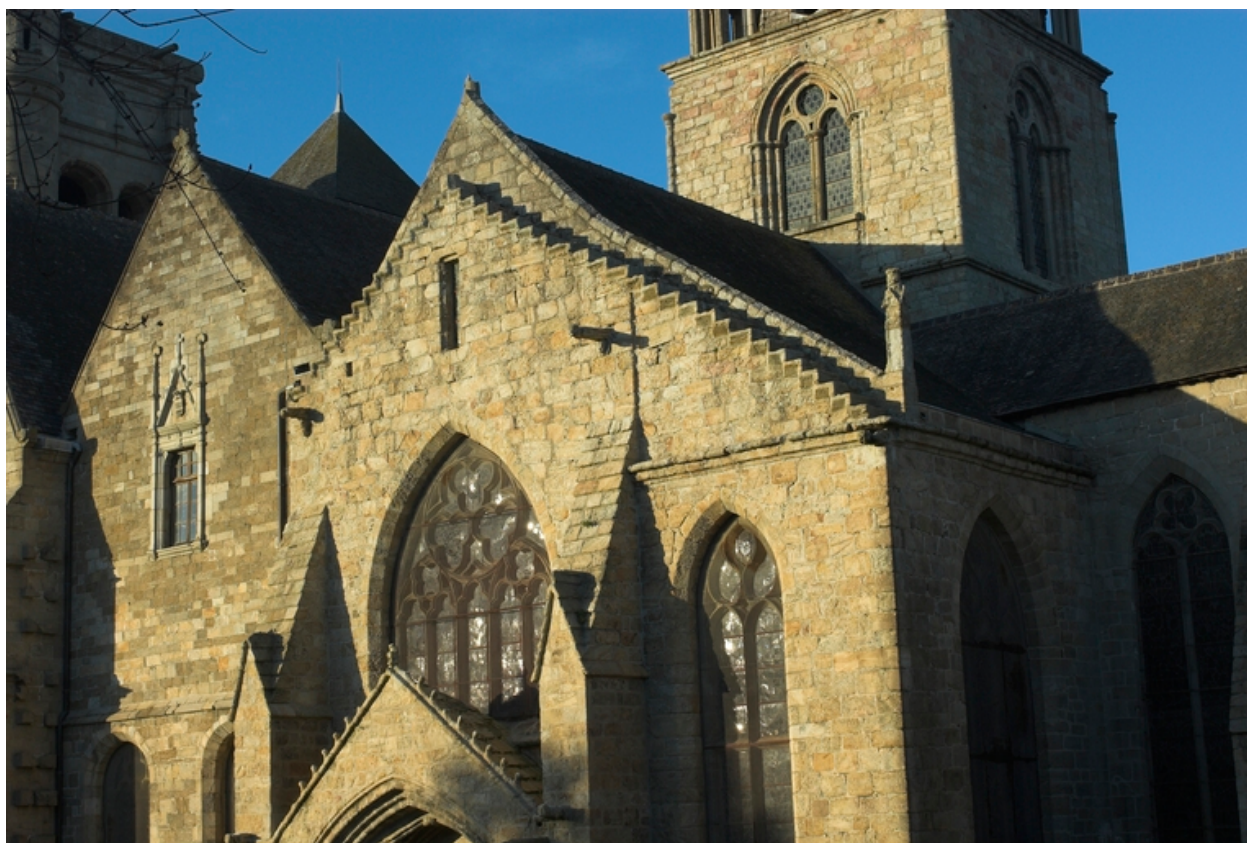
Vue générale du bras sud  
Phot. Norbert Lambart  
IVR53\_20072200472NUCA

Vue générale du bras sud

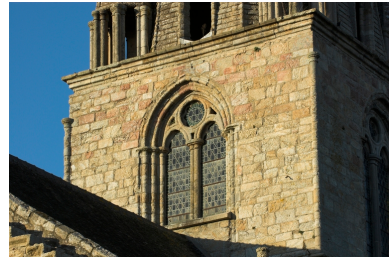
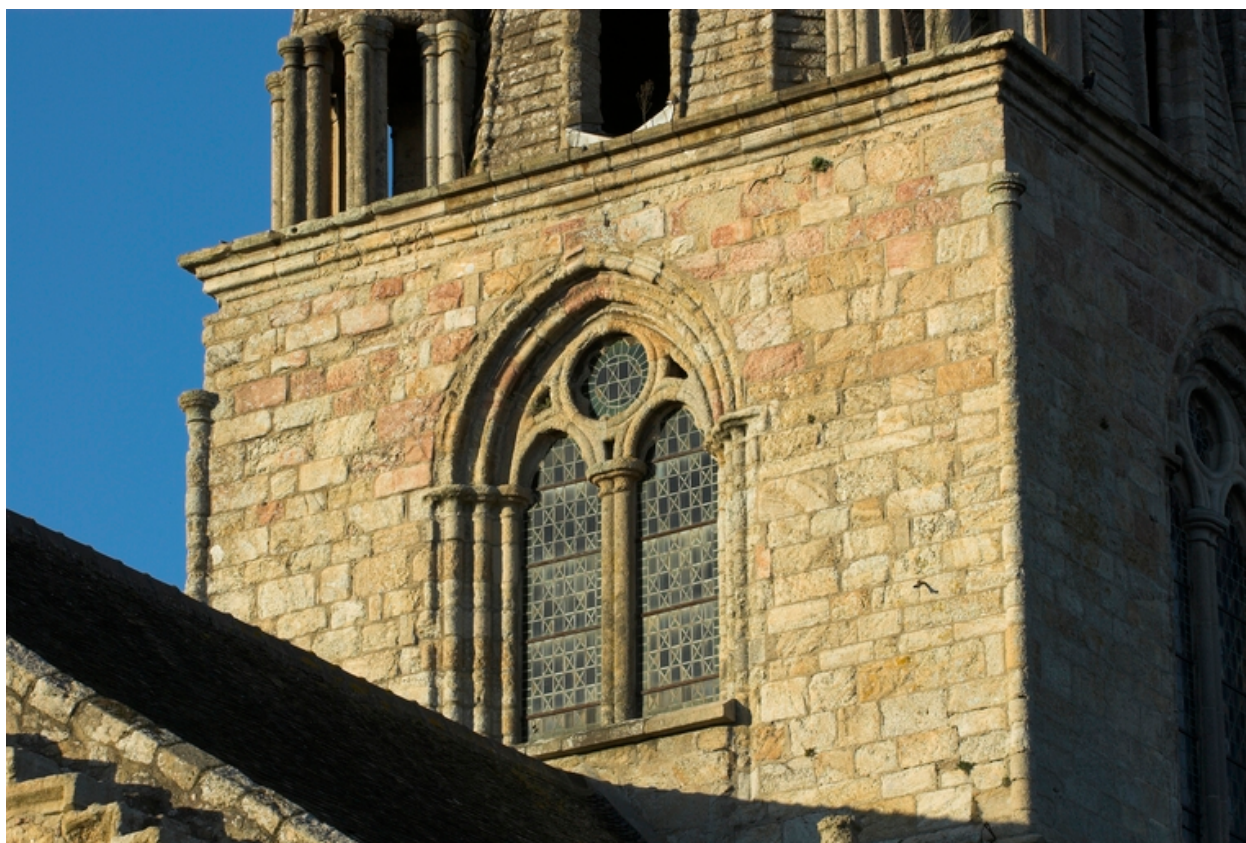
Détail face sud de la tour de croisée  
Phot. Norbert Lambart  
IVR53\_20072200471NUCA

Détail face sud de la tour de croisée

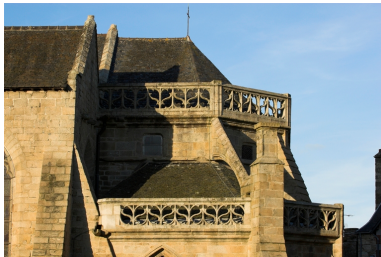
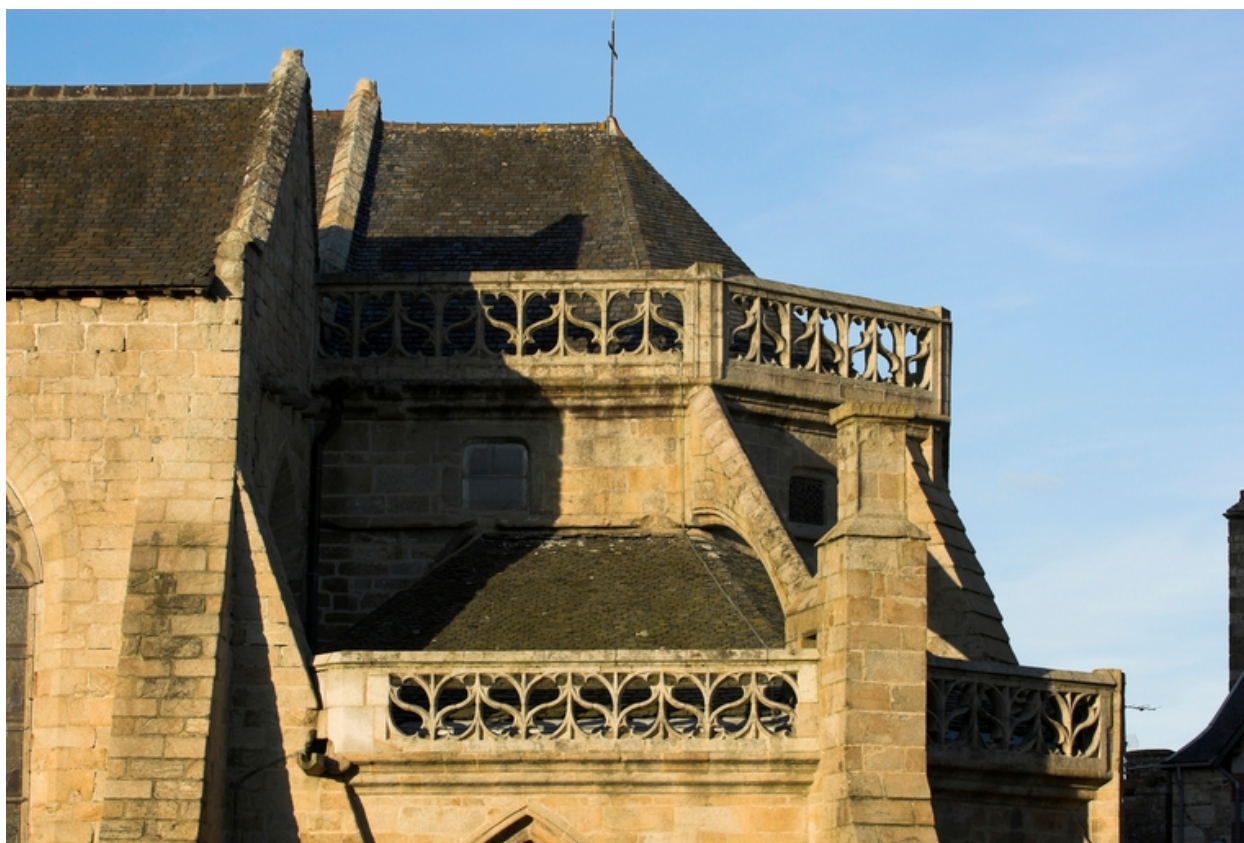
Extérieur, vue des parties hautes du chevet depuis le sud.  
Phot. Norbert Lambart  
IVR53\_20072200470NUCA

Extérieur, vue des parties hautes du chevet depuis le sud.

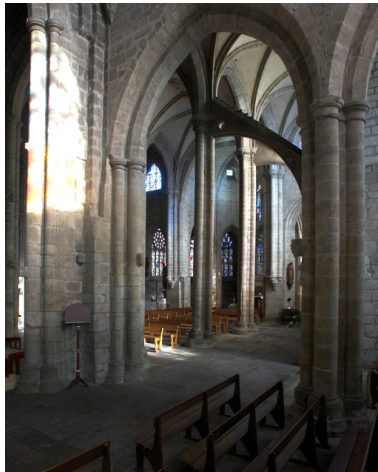
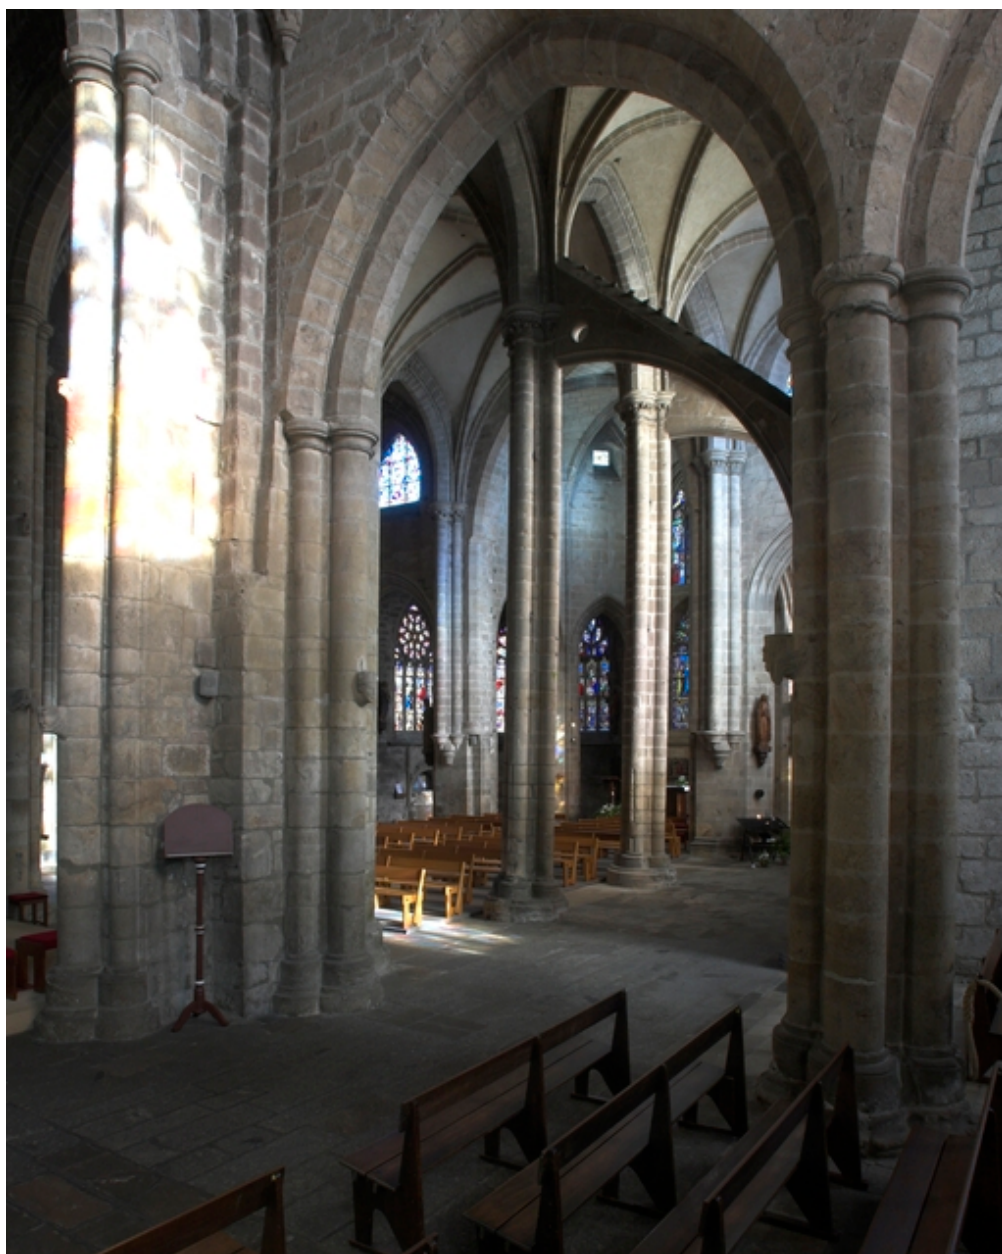
Intérieur, vue biaise du collatéral sud du chœur  
Phot. Norbert Lambart  
IVR53\_20072200458NUCA

Intérieur, vue biaise du collatéral sud du choeur

Par delà la barrière visuelle que forment la croisée et les bras de transept, le chœur dont les trois hauts vaisseaux sont à peine séparés par des piles quadrilobées élancées, s'impose par son espace dilaté ; le vaisseau principal s'élevant, légèrement au dessus des collatéraux, à la hauteur de l'arc de la croisée romane. Cette conception qui n'est pas sans rappeler les exemples de l'Anjou, à l'exception des voûtes qui ne sont pas bombées, est également à rapprocher de réalisations plus lointaines comme le chœur de Saint-Nazaire de Carcassonne, édifié entre 1269 et 1329. Ce chœur étonnant, unique parmi les œuvres conservées de l'architecture gothique bretonne était jusqu'au XVe siècle terminé par un chevet plat éclairé par trois baies. Il est probable que la parenté du duc Jean Ier dit le Roux et les origines de sa mère la duchesse Alix fille du comte de Thouars ont compté dans le choix de ce parti architectural atypique.

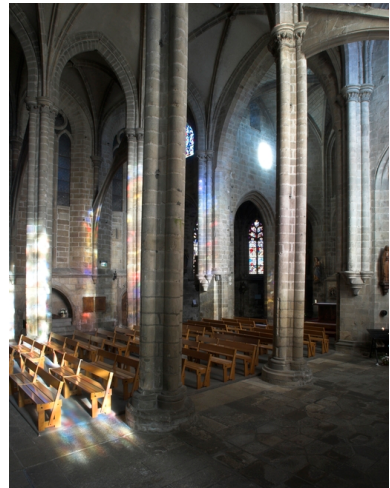
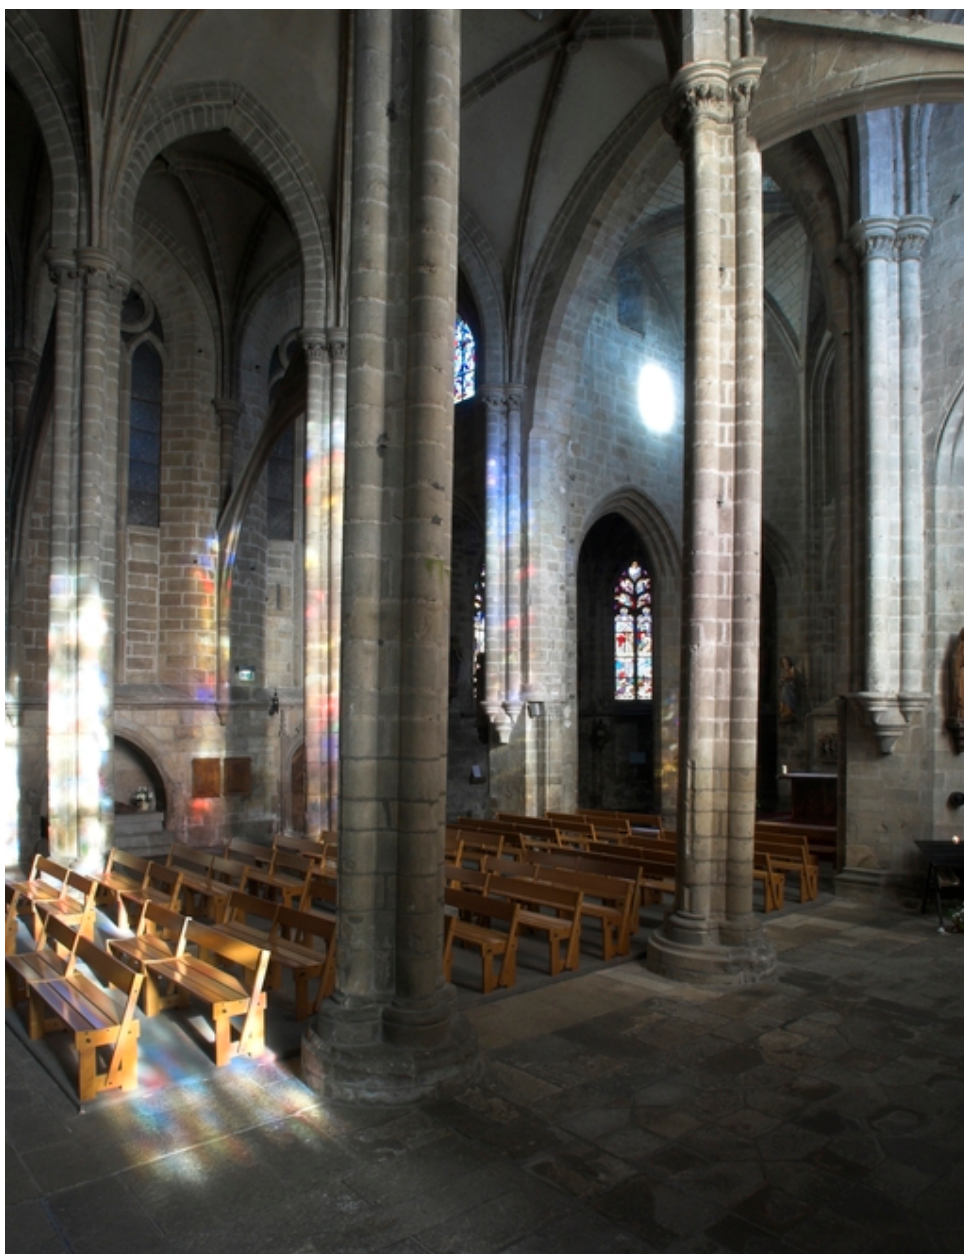
Intérieur, vue biaise du chœur depuis le collatéral sud  
Phot. Norbert Lambart  
IVR53\_20072200459NUCA

Intérieur, vue biaise du choeur depuis le collatéral sud

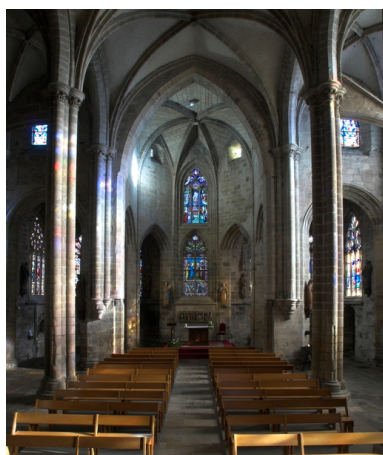
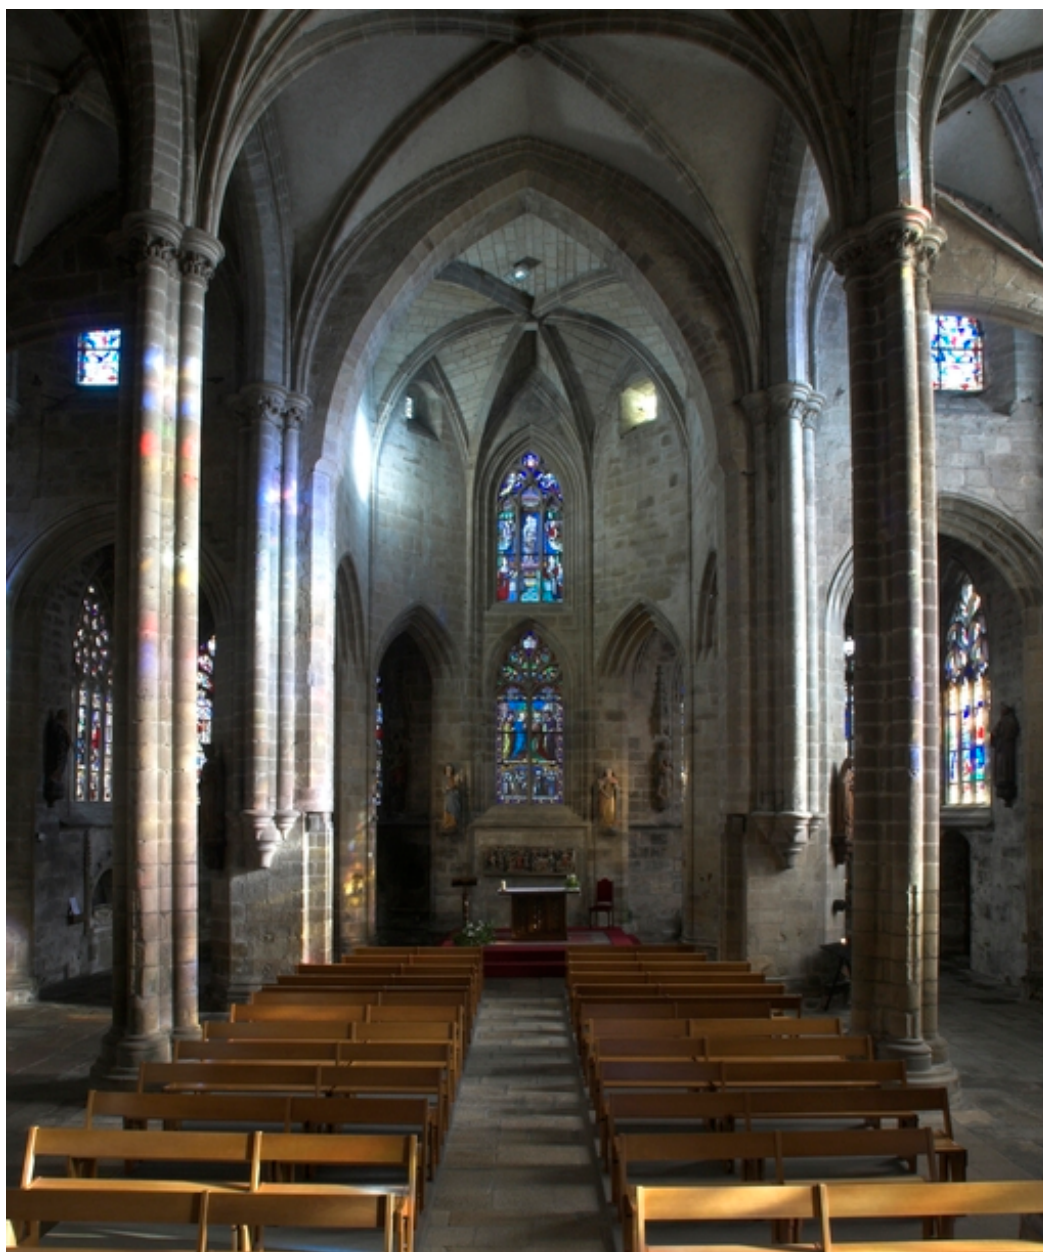
Intérieur, vue axiale du choeur  
 Phot. Norbert Lambart  
 IVR53\_20072200460NUCA

Intérieur, vue axiale du choeur

Le prolongement du chœur entre 1470 et 1480, ne fut pas moins atypique. La greffe a été faite tout naturellement à partir des trois baies de l'ancien chevet plat. Les baies latérales réduites à leur arcature sont devenues des fenêtres hautes tandis qu'une nouvelle arcade reprise en sous œuvre ouvre sur un prolongement des collatéraux ; l'ancienne maîtresse vitre, transformée en arc triomphal monumentalise le nouveau sanctuaire. Les contraintes urbaines empêchant le développement vers l'est, les nouveaux collatéraux, terminés en cul de sac ne font qu'évoquer l'idée d'un déambulatoire : le jeu des deux baies superposées de la travée axiale ainsi que les très petites fenêtres ouvertes dans les lunettes des voûtes créent une perspective illusionniste qui dilate l'espace.

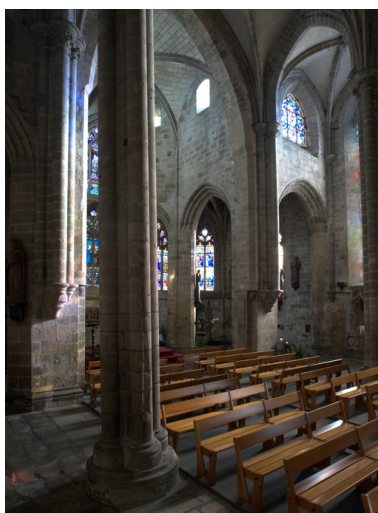
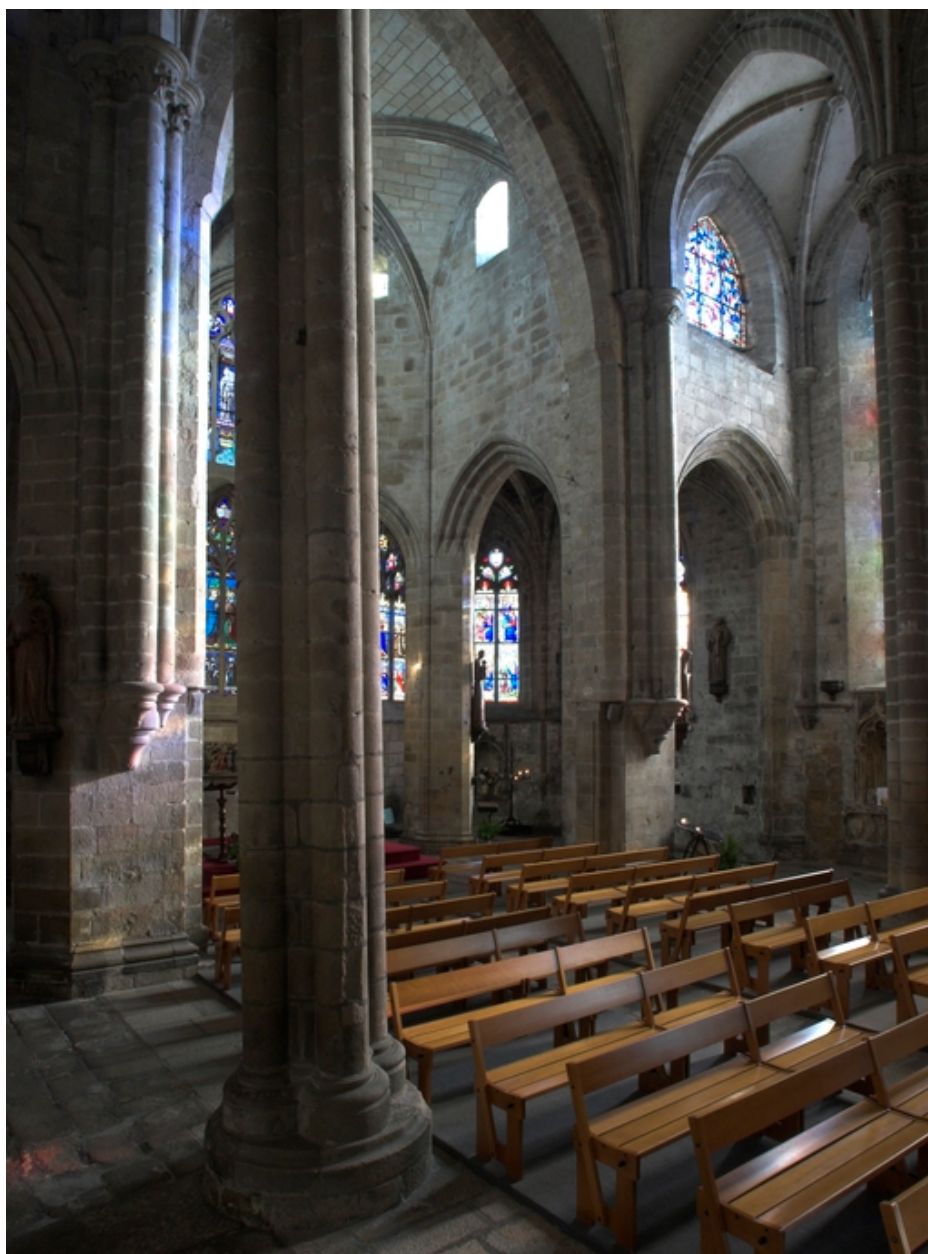
Vue biaisée du choeur  
 depuis le collatéral nord  
 Phot. Norbert Lambart  
 IVR53\_20072200461NUCA

Vue biaise du choeur depuis le collatéral nord

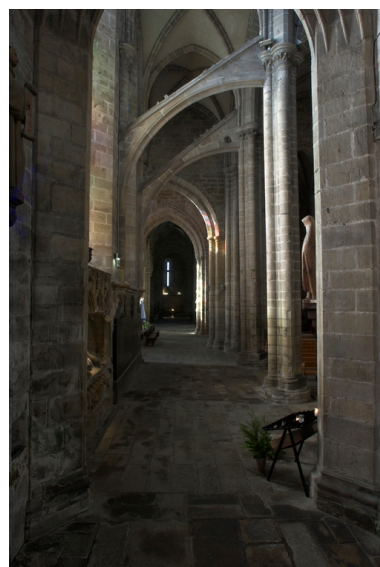
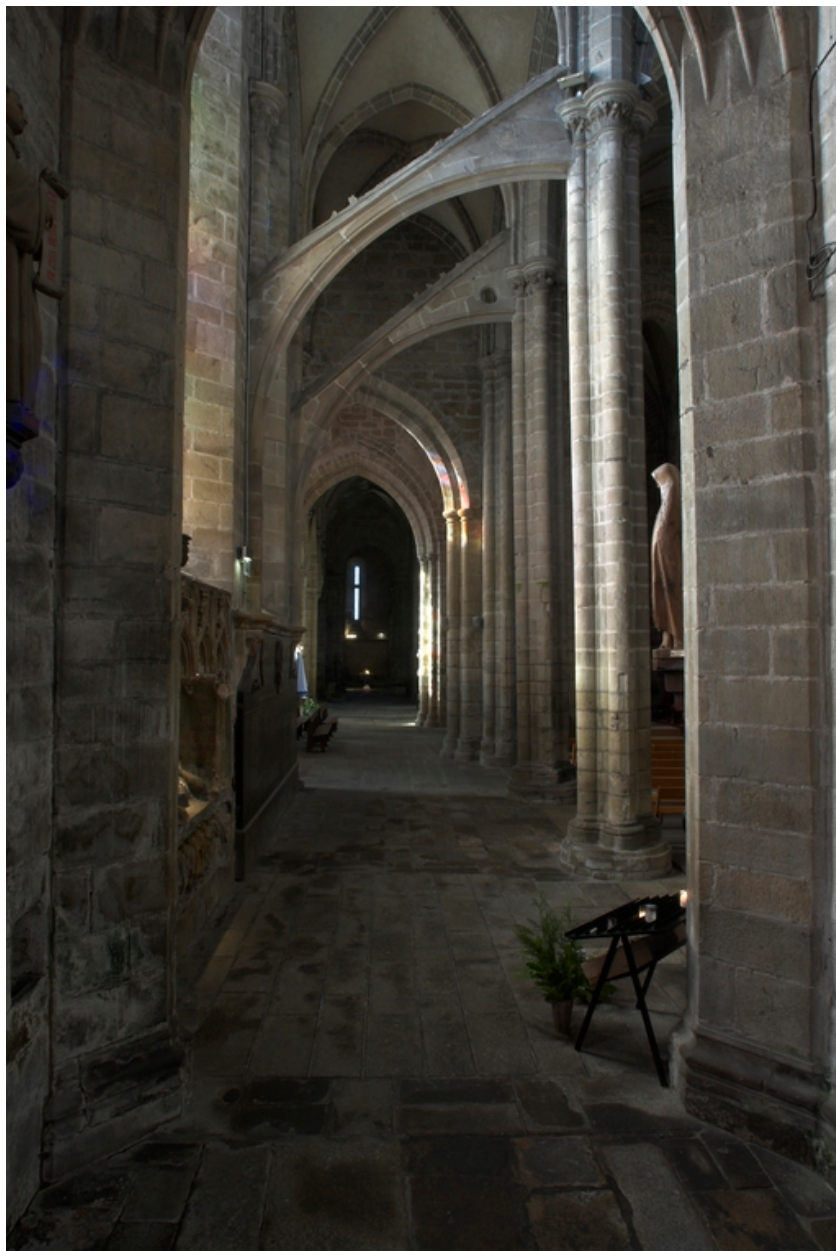
Collatéral sud du  
 choeur, vue vers l'ouest  
 Phot. Norbert Lambart  
 IVR53\_20072200462NUCA

Collatéral sud du choeur, vue vers l'ouest

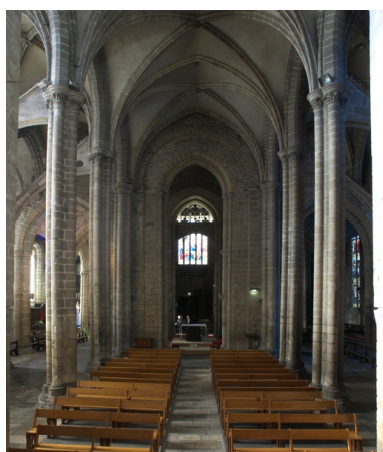
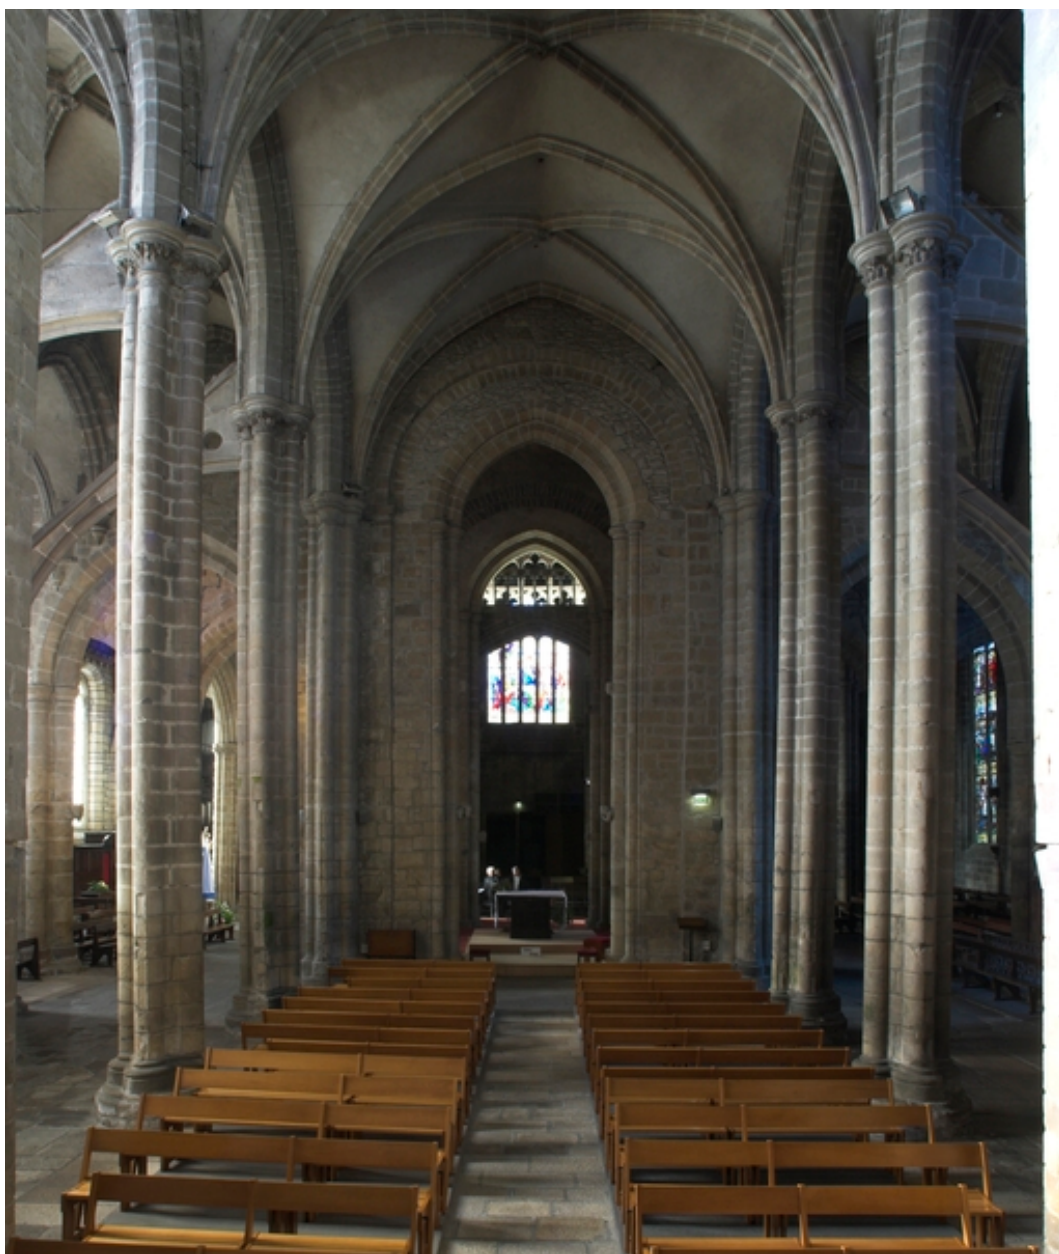
Vaisseau central du  
 choeur, vue vers l'ouest  
 Phot. Norbert Lambart  
 IVR53\_20072200463NUCA

Vaisseau central du choeur, vue vers l'ouest

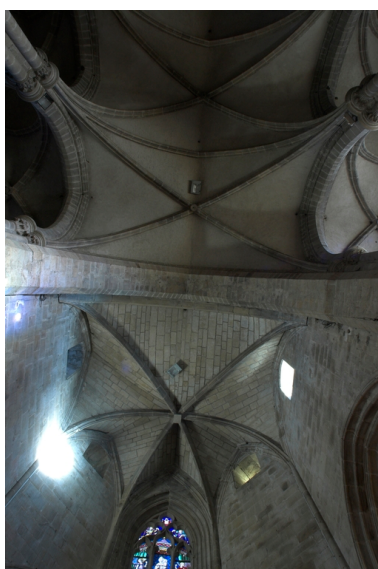
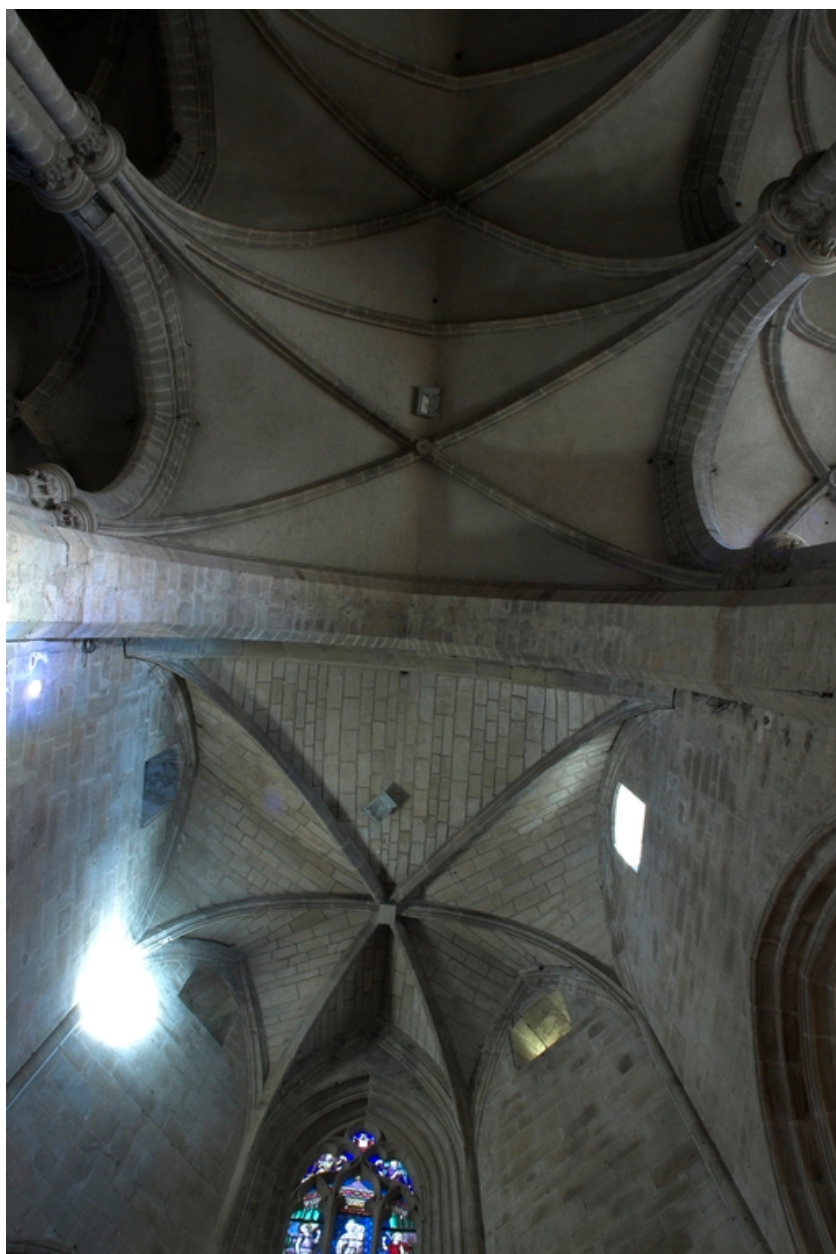
Choeur, vue des voûtes de l'abside  
 Phot. Norbert Lambart  
 IVR53\_20072200464NUCA

Choeur, vue des voûtes de l'abside
