## **Basilique Notre-Dame-du-Bon-Secours, rue Jean Le Moal (Guingamp)**

Numéro de dossier : IA00003580  
Date de l'enquête initiale : 2006  
Date(s) de rédaction : 2006  
Cadre de l'étude : enquête thématique régionale L'architecture gothique en Bretagne  
Degré d'étude : étudié  
Référence du dossier Monument Historique : PA00089179

Dénomination : basilique  
Vocabulaire : Notre-Dame-du-Bon-Secours

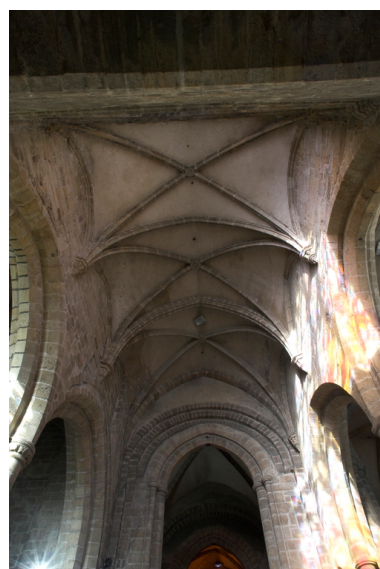
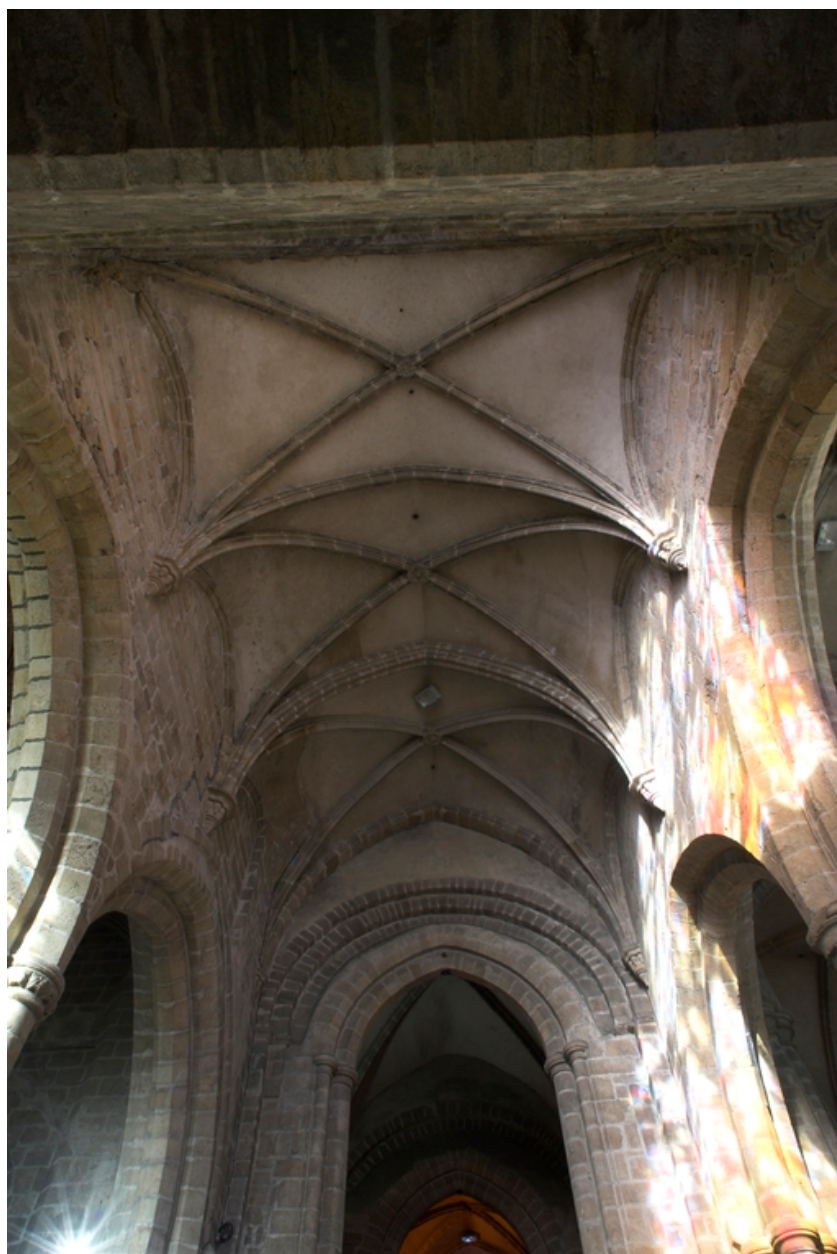
Vue des voûtes du bras sud  
 Phot. Norbert Lambart  
 IVR53\_20072200465NUCA

Vue des voûtes du bras sud

L'absence de concordance dans les bras de transept entre une élévation à deux travées et un couvrement réparti en trois voûtes peut correspondre à une recherche semblable. Contrairement à l'opinion avancée par François Merlet qui rattache

ces voûtes à une intervention tardive du XVII<sup>e</sup> siècle, la plupart des culots, des croisées d'ogives et de leurs formerets semblent nettement plus anciens et indiquent plus probablement une installation des voûtes au XIV<sup>e</sup> ou au XV<sup>e</sup> siècle. Ces culots à groupes de cônes renversés, déjà employés dans le chœur pour en supporter les colonnes périphériques, se retrouvent identiques en Bretagne dans deux lieux inattendus : sur la tour de façade de l'abbatiale Saint Sauveur de Redon, vers les années 1320-1330, ainsi que dans le mur ouest du bras sud de l'ancienne collégiale de Rostrenen, datée par les armes d'alliance de Jeanne de Rostrenen et Alain VIII de Rohan entre 1320 et 1350, édifices dont la relation avec le chantier de Guingamp mériterait d'être éclairée. Là encore, l'origine de ces culots groupés est probablement à rechercher du côté anglais : des exemples nombreux sont visibles dans les ruines des anciennes abbayes cisterciennes de Fountains Abbey ou de Rievaulx..

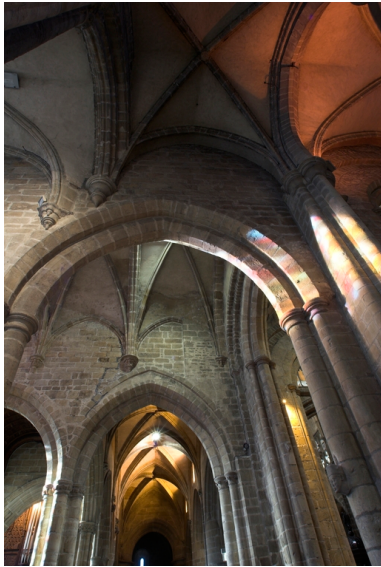
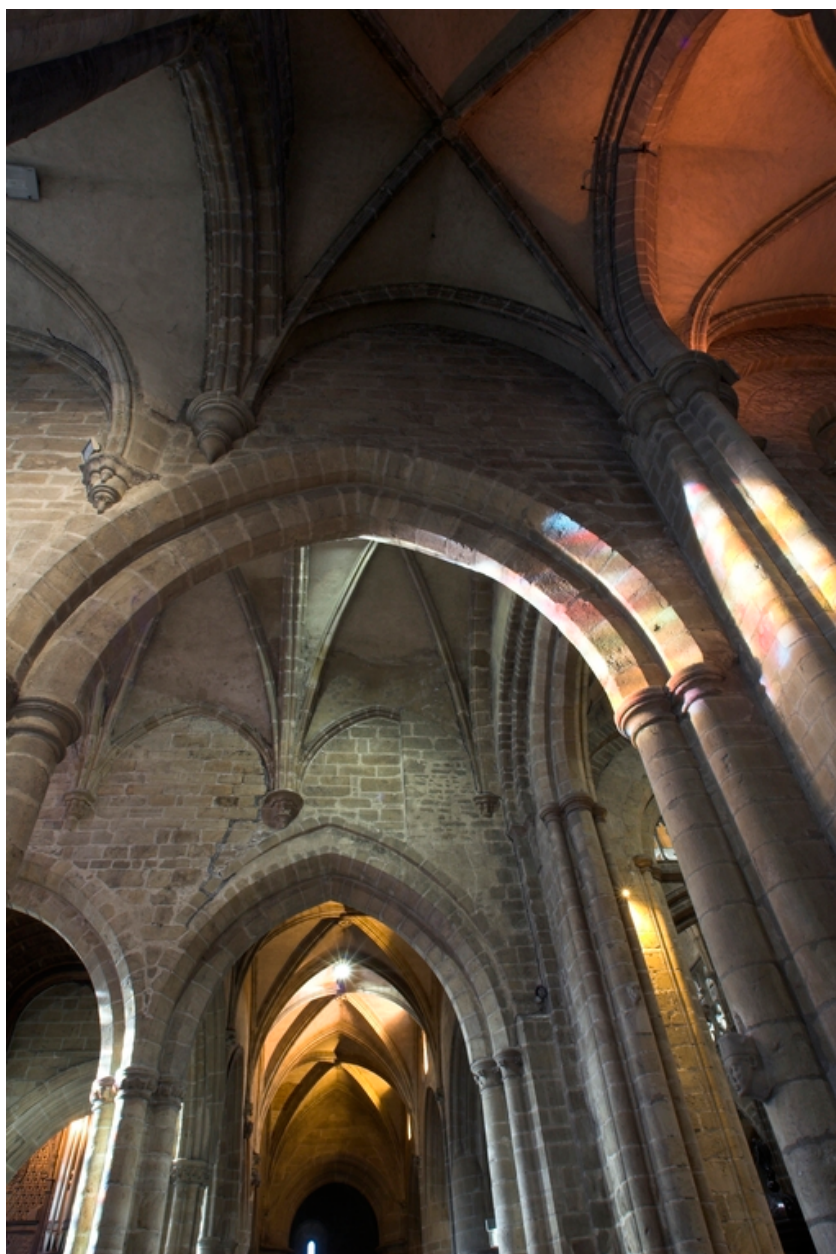
Bras sud, vue partielle des voûtes  
 Phot. Norbert Lambart  
 IVR53\_20072200466NUCA

Bras sud, vue partielle des voûtes

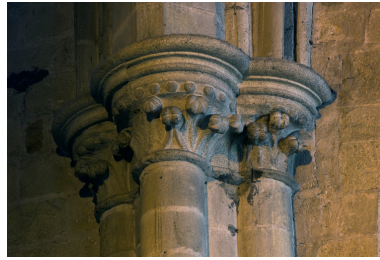
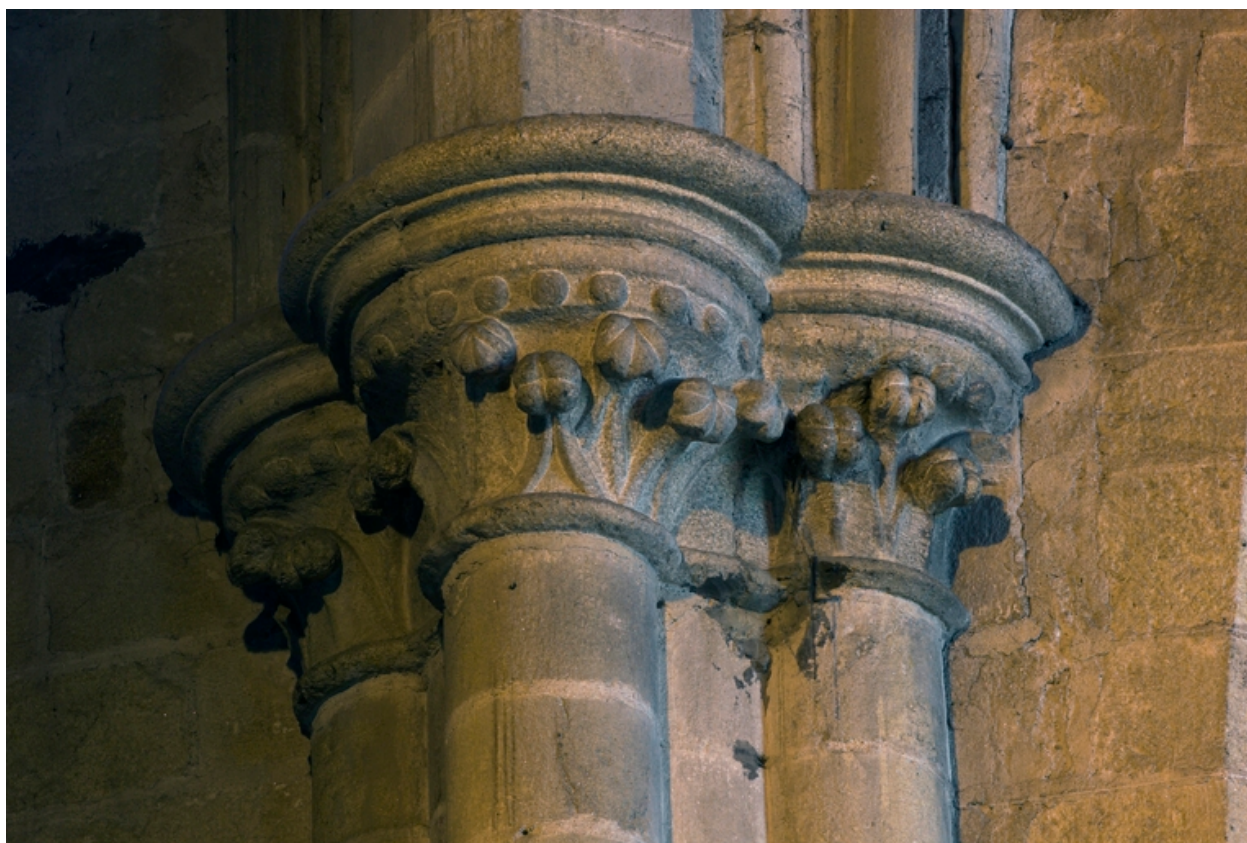
Chapiteaux des piles du  
 choeur, collatéral sud  
 Phot. Norbert Lambart  
 IVR53\_20072200467NUCA

Chapiteaux des piles du choeur, collatéral sud

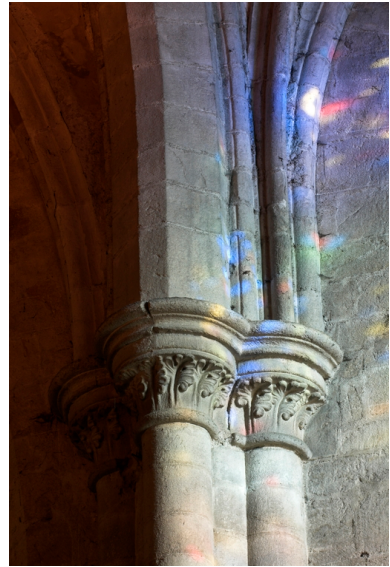
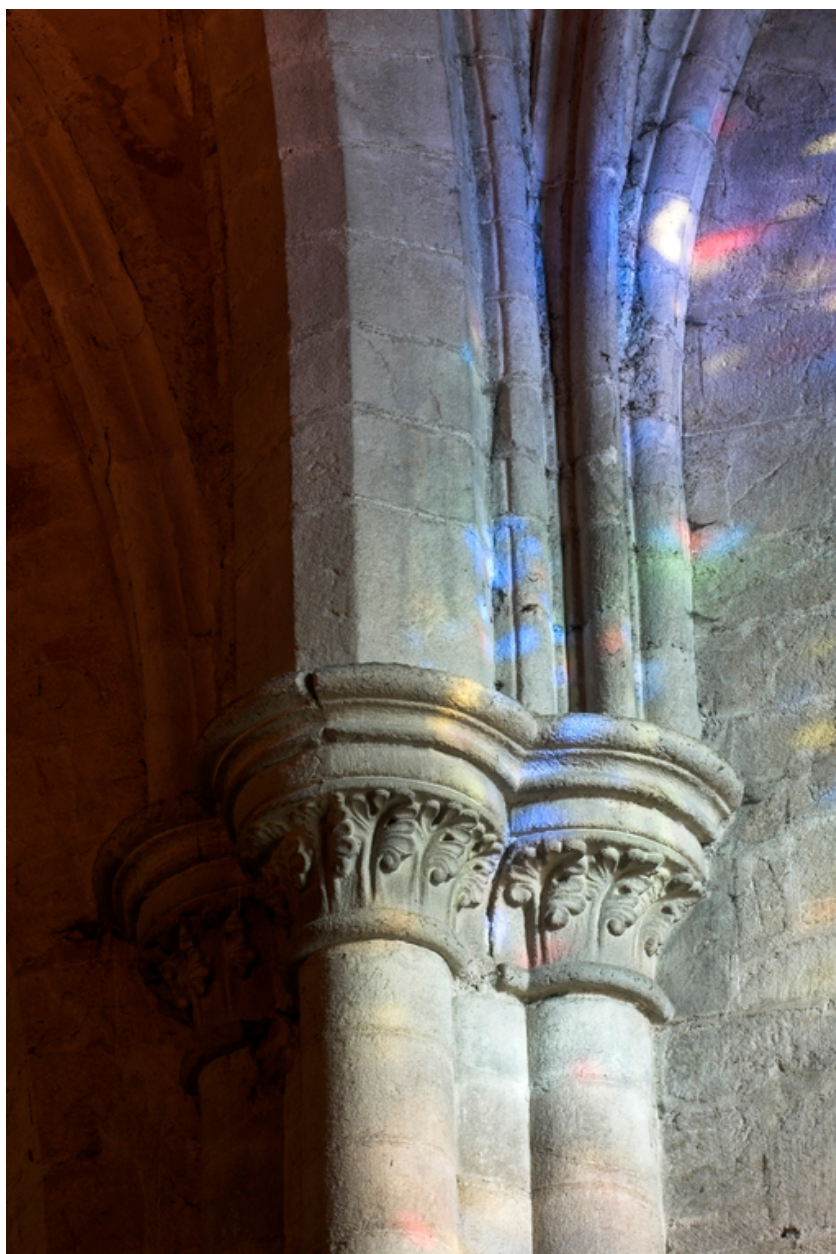
Détail des chapiteaux du choeur  
 Phot. Norbert Lambart  
 IVR53\_20072200468NUCA

Détail des chapiteaux du choeur

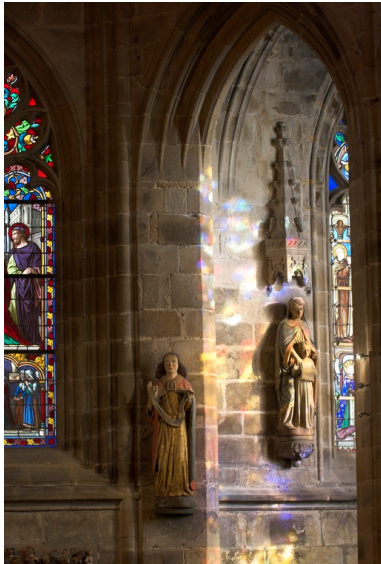
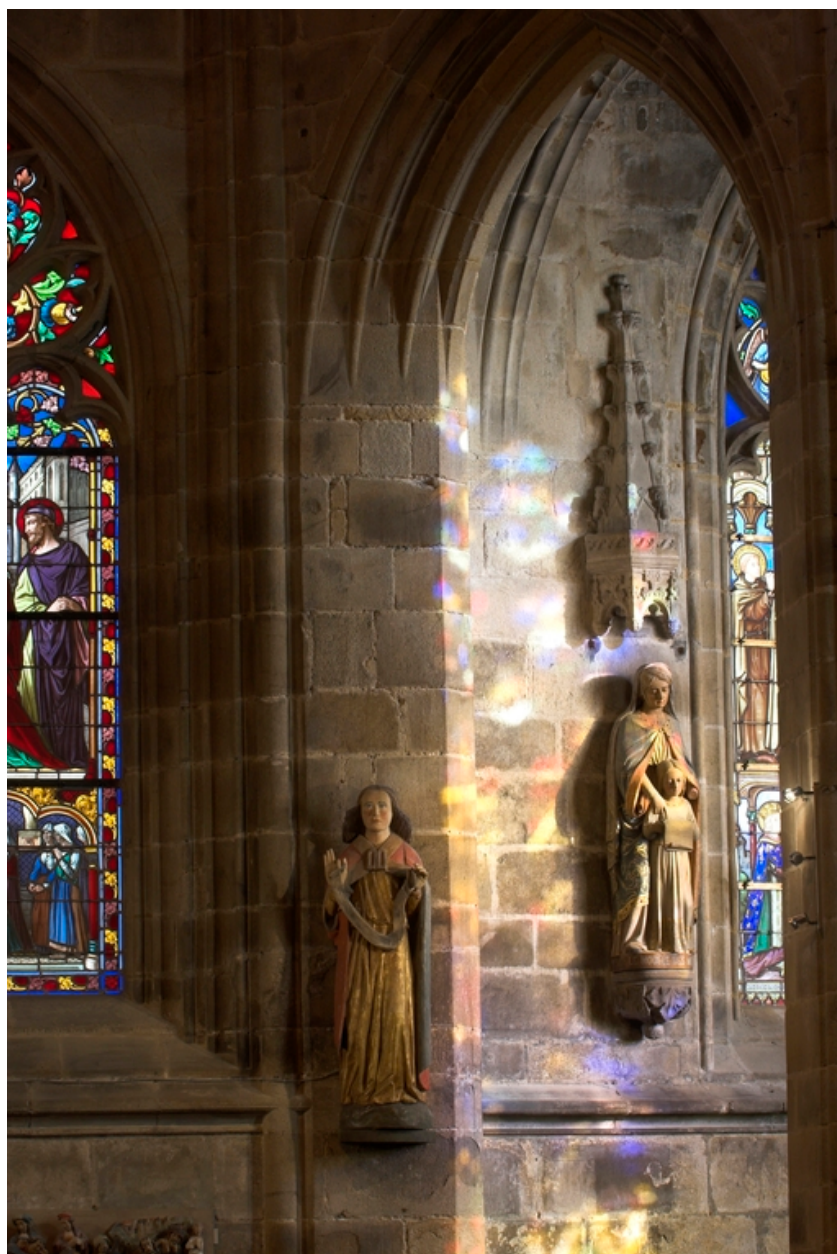
Choeur, détail retombée  
 des arcs de l'abside  
 Phot. Norbert Lambart  
 IVR53\_20072200469NUCA

Choeur, détail retombée des arcs de l'abside

Le prolongement du chœur entre 1470 et 1480, ne fut pas moins atypique. La greffe a été faite tout naturellement à partir des trois baies de l'ancien chevet plat. Les baies latérales réduites à leur arcature sont devenues des fenêtres hautes tandis qu'une nouvelle arcade reprise en sous œuvre ouvre sur un prolongement des collatéraux ; l'ancienne maîtresse vitre, transformée en arc triomphal monumentalise le nouveau sanctuaire. Les contraintes urbaines empêchant le développement vers l'est, les nouveaux collatéraux, terminés en cul de sac ne font qu'évoquer l'idée d'un déambulatoire : le jeu des deux baies superposées de la travée axiale ainsi que les très petites fenêtres ouvertes dans les lunettes des voûtes créent une perspective illusionniste qui dilate l'espace.

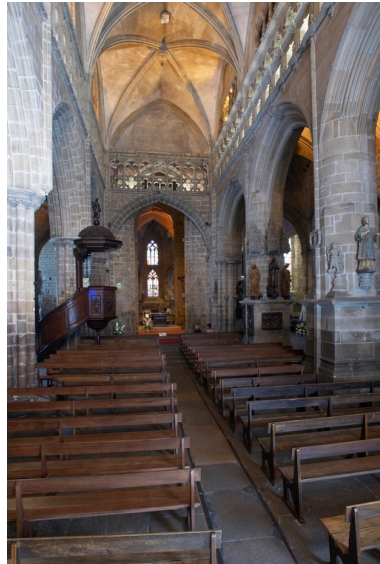
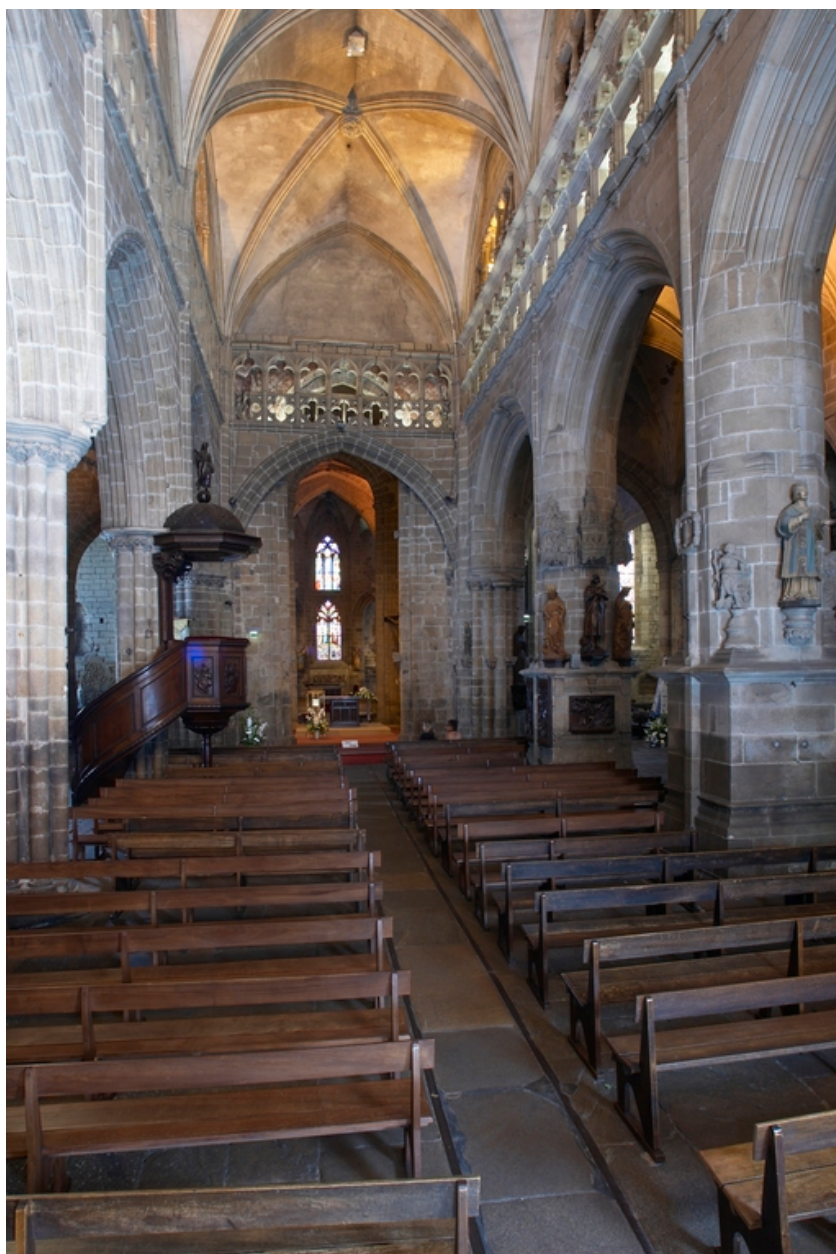
Intérieur, vue générale  
 de la nef vers le choeur  
 Phot. Bernard Bègne  
 IVR53\_20092200203NUCA

Intérieur, vue générale de la nef vers le chœur

L'examen des escaliers plaqués de part et d'autre de l'arcade ouest de la croisée met en évidence que ces deux vis ainsi que l'élévation de la nef ont été manifestement rapportés après la reprise en sous œuvre de la croisée et la reconstruction des bras de transept. Sans doute pour des raisons de mode mais aussi de stabilité, s'est imposé le choix d'une élévation à trois niveaux devant se raccorder avec la tour de croisée. Cette nouvelle nef à mur épais, triforium et passage devant les fenêtres hautes évoque évidemment des références normandes. Son élévation dont ne subsiste que le côté nord et le retour devant la croisée devait se poursuivre sur le côté sud. En rupture totale avec le reste de l'édifice cette nef est conçue de manière autarcique : ce que révèle précisément l'étonnant passage de son triforium devant la croisée, enjambant le vaisseau central à la manière d'un pont. Cette fermeture de la nef rappelle une disposition fréquente dans plusieurs cathédrales anglaises dans lesquelles nef et chœur constituent deux entités bien distinctes. Les étonnantes petites baies qui ouvrent au revers du triforium dans les lunettes des voûtes du collatéral nord, loin de correspondre comme le pensait François Merlet à d'anciennes fenêtres hautes ouvrant sur l'extérieur, montrent à l'évidence que la reconstruction de la nef correspond à une des dernières phases du chantier. Cette disposition tout à fait atypique fut d'ailleurs reprise lors de la reconstruction du côté sud après 1535.

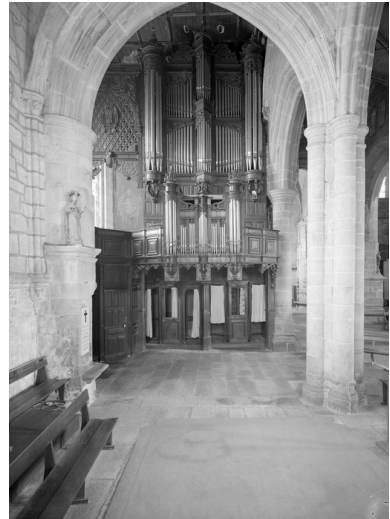
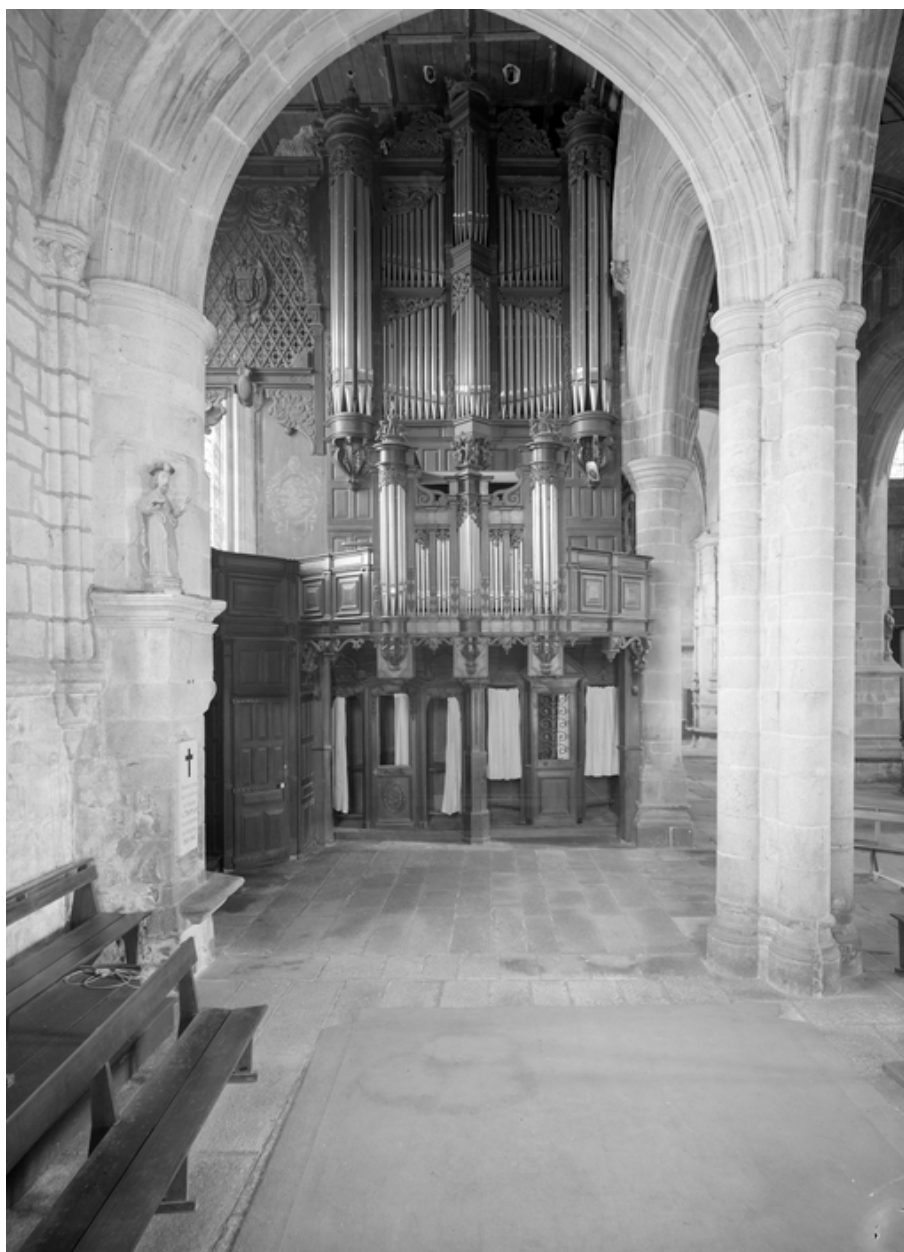
Vue de face du buffet et de la  
 tribune dans le bras sud du transept.  
 Phot. Guy Artur, Phot.  
 Norbert Lambart  
 IVR53\_19872200415V

Vue de face du buffet et de la tribune dans le bras sud du transept.

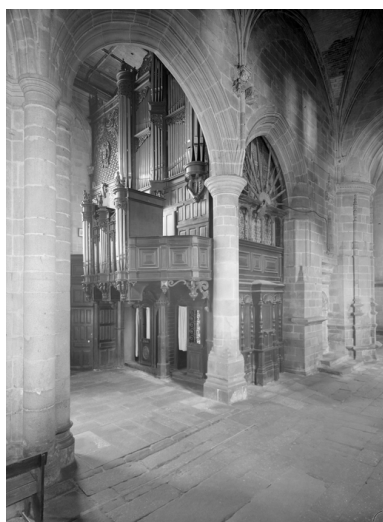
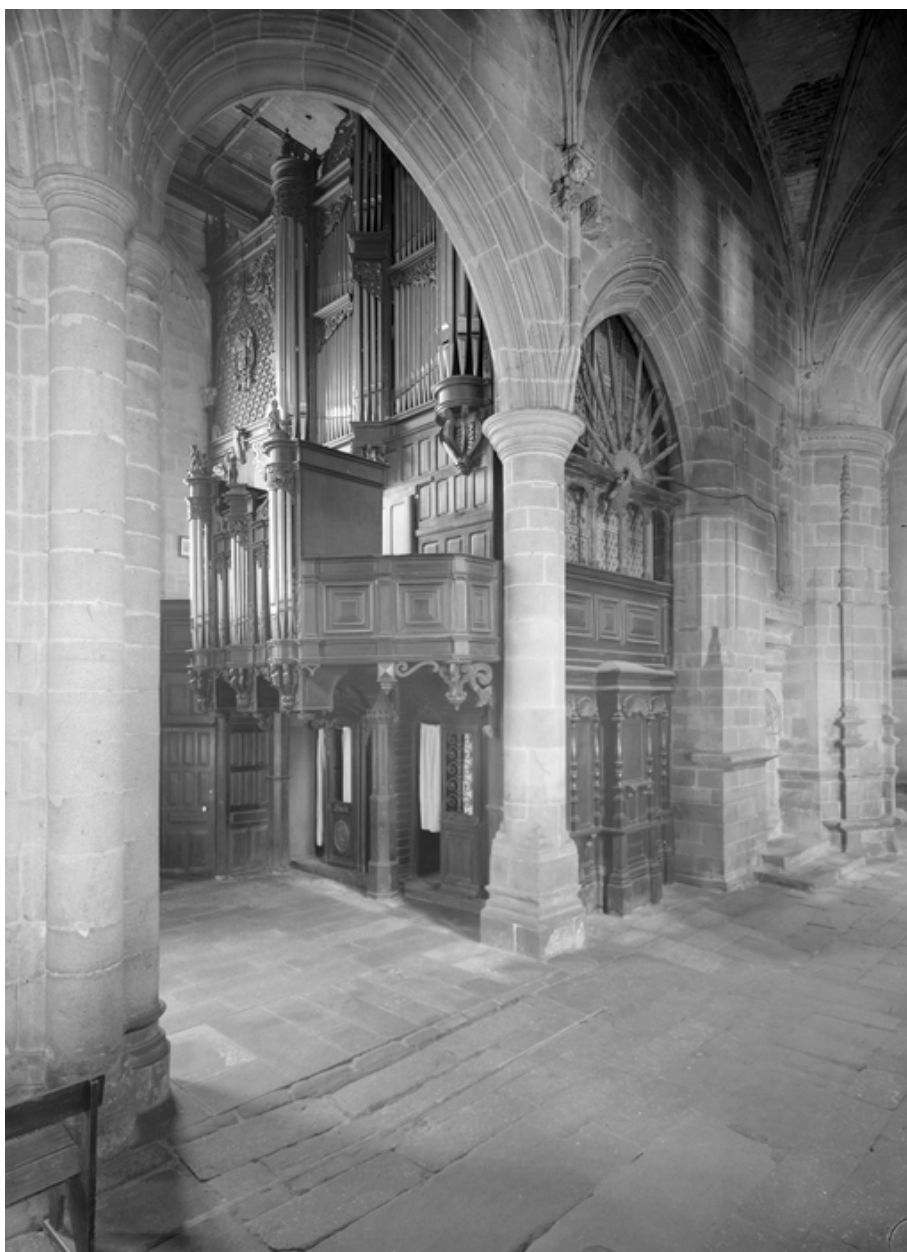
Vue de 3/4 du buffet et de la tribune (transept sud)  
 Phot. Guy Artur, Phot. Norbert Lambart  
 IVR53\_19872200416V

Vue de 3/4 du buffet et de la tribune (transept sud)

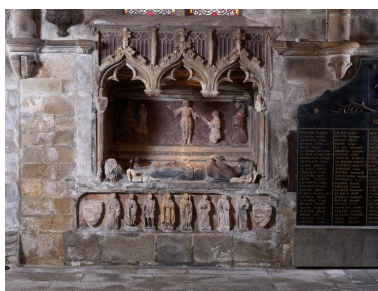
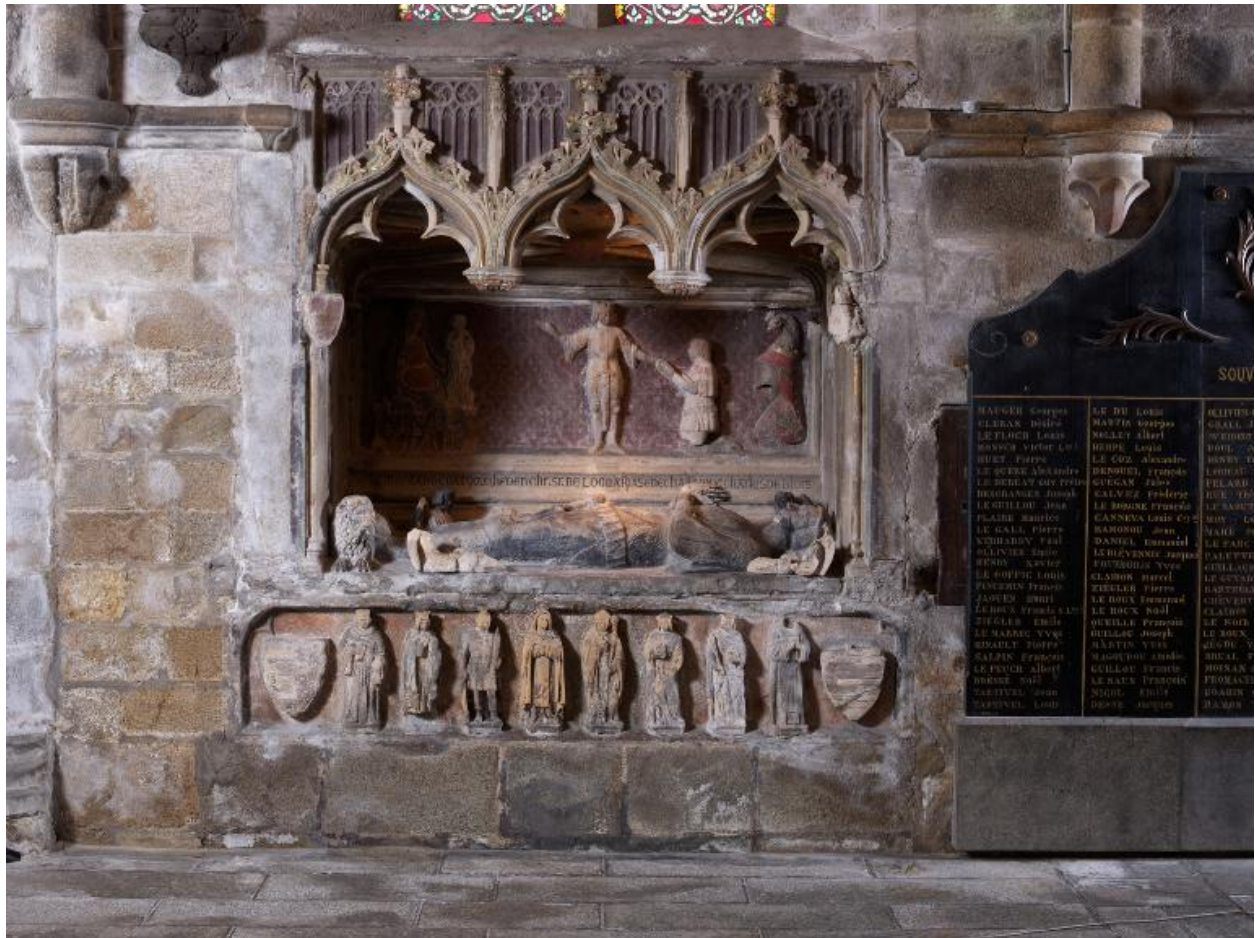
Enfeu abritant le gisant de Rolland Philippon de Coëtgoureden. Vue générale  
 Phot. Bernard Bègne  
 IVR53\_20142201094NUCA

Enfeu abritant le gisant de Rolland Philippes de Coëtgoureden. Vue générale

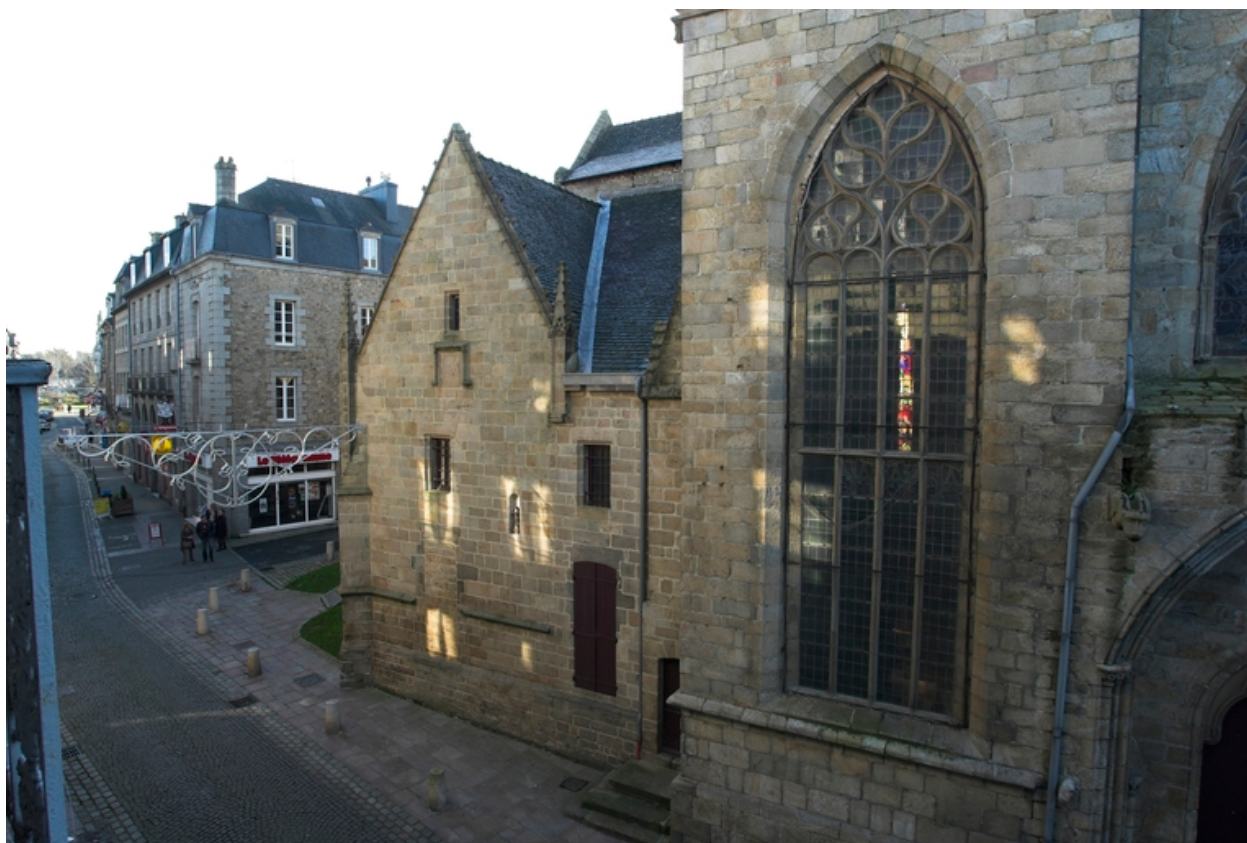
Vue de la sacristie depuis la rue Jean Le Moal
