## Maison, Le Bout du Bois (les iffs)

Numéro de dossier : IA22133749  
Date de l'enquête initiale : 2024  
Date(s) de rédaction : 2025  
Cadre de l'étude : enquête thématique régionale Inventaire du patrimoine lié à l'histoire toilière des Iffs  
Degré d'étude : étudié

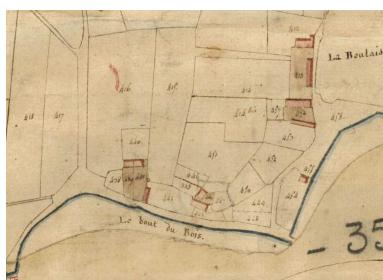
Le Bout du Bois en 1825. Extrait du cadastre ancien, 2e feuille (Archives départementales d'Ille-et-Vilaine, série 3 P)  
Phot. Audran (géomètre),  
Autr. Audran (géomètre)  
IVR53\_20253510004NUCA

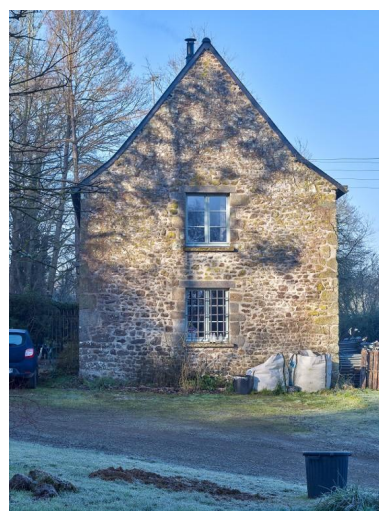
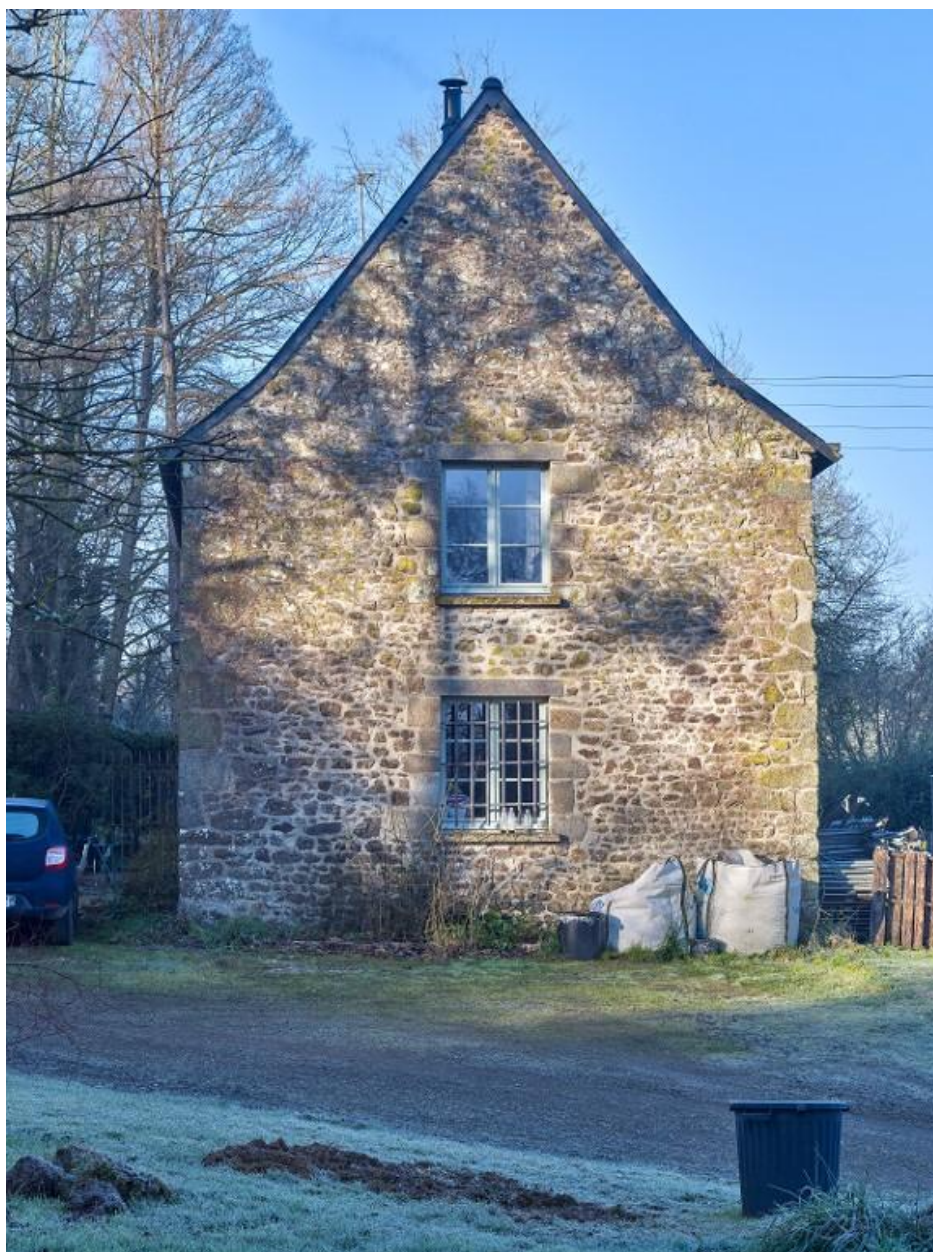
Pignon est qui épouse le versant brisé du toit dit à égout retroussé.  
Baies percées au 20e siècle  
Phot. Bernard Bègne  
IVR53\_20253500086NUCA

Pignon est qui épouse le versant brisé du toit dit à égout retroussé. Baies percées au 20e siècle

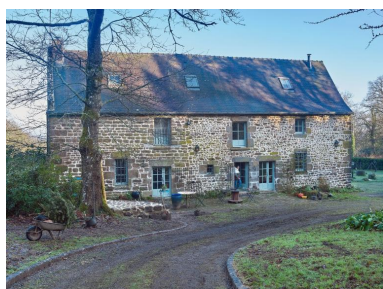
Vue générale sud  
Phot. Bernard Bègne  
IVR53\_20253500082NUCA

Le logis est orienté au sud, édifié en moellon de granite équerri pour la partie ouest, en petit moellon irrégulier pour la partie est. Le toit présente un pignon découvert à l'ouest. Les trois pièces au sol ont chacune un accès direct depuis l'extérieur : deux pièces à feu, pourvues d'un vaisselier mural sur les murs de refend, encadrent une pièce sans cheminée, peut-être à usage de cellier. Une chambre est disposée au dessus de la salle, au bout à l'est, tandis qu'un haut comble à surcroît, à usage de grenier et de fenil, surmonte l'autre partie du logis.

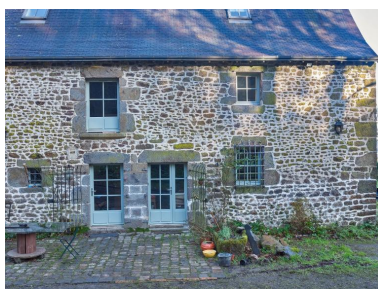
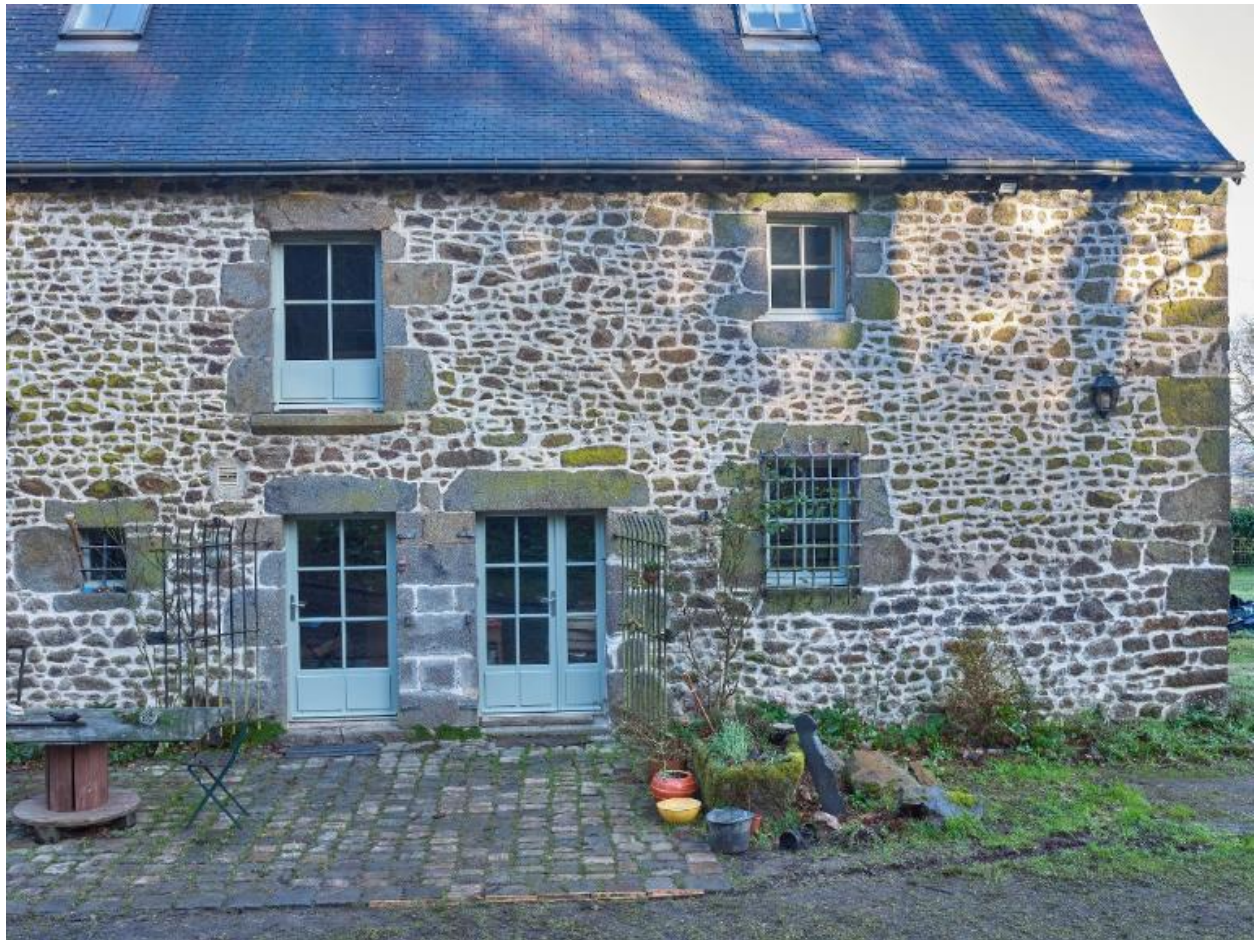
Façade sud. Partie est avec portes jumelées de la salle et du cellier, porte haute du surcroît et fenêtres de la salle et de la chambre haute  
Phot. Bernard Bègne  
IVR53\_20253500084NUCA

Façade sud. Partie est avec portes jumelées de la salle et du cellier, porte haute du surcroît et fenêtres de la salle et de la chambre haute

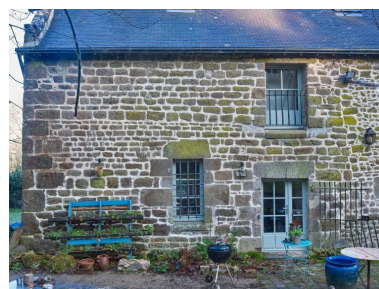
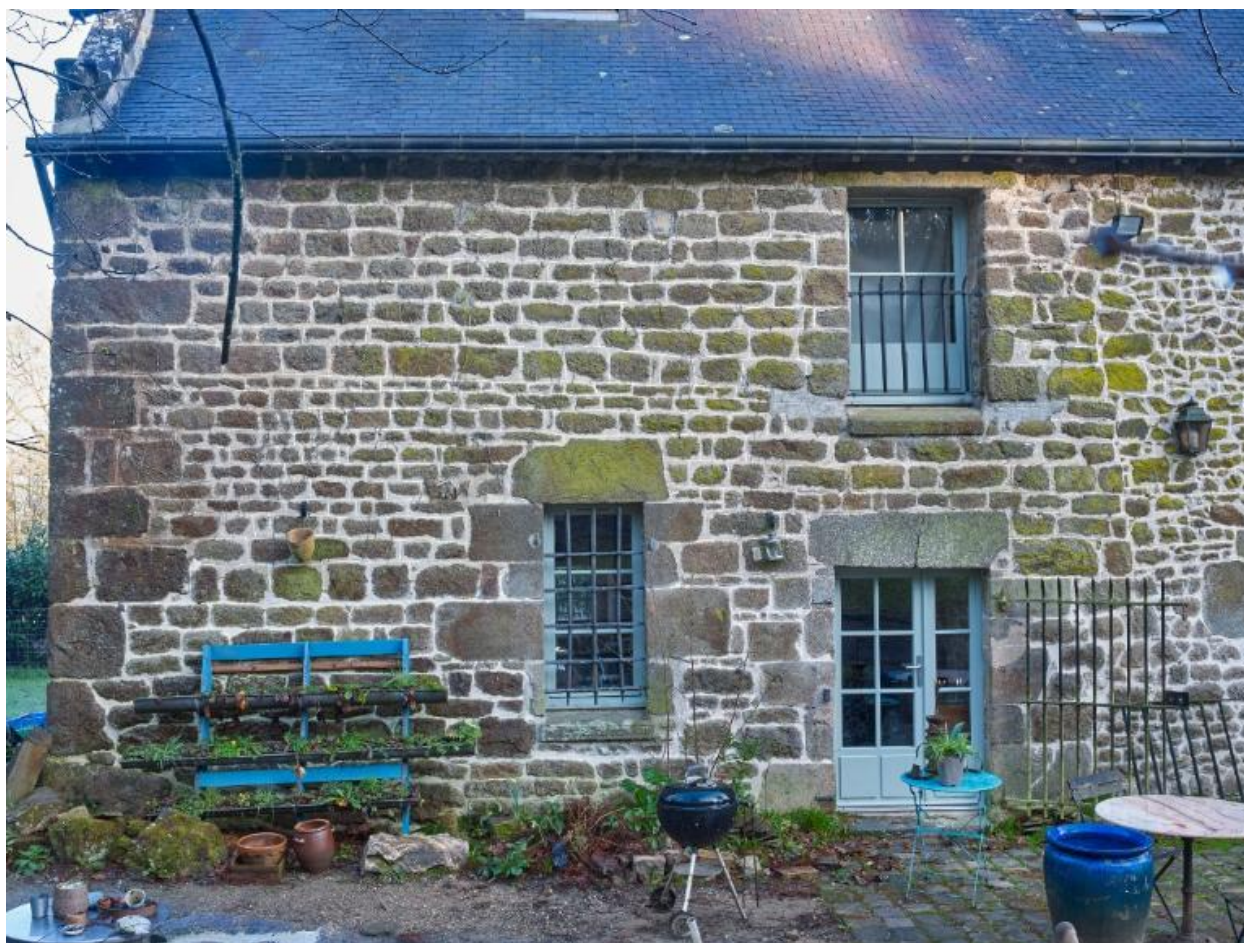
Façade sud. Partie ouest avec salle surmontée d'un surcroît  
Phot. Bernard Bègne  
IVR53\_20253500083NUCA

Façade sud. Partie ouest avec salle surmontée d'un surcroît

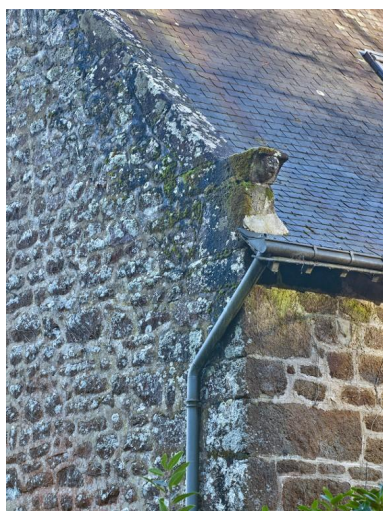
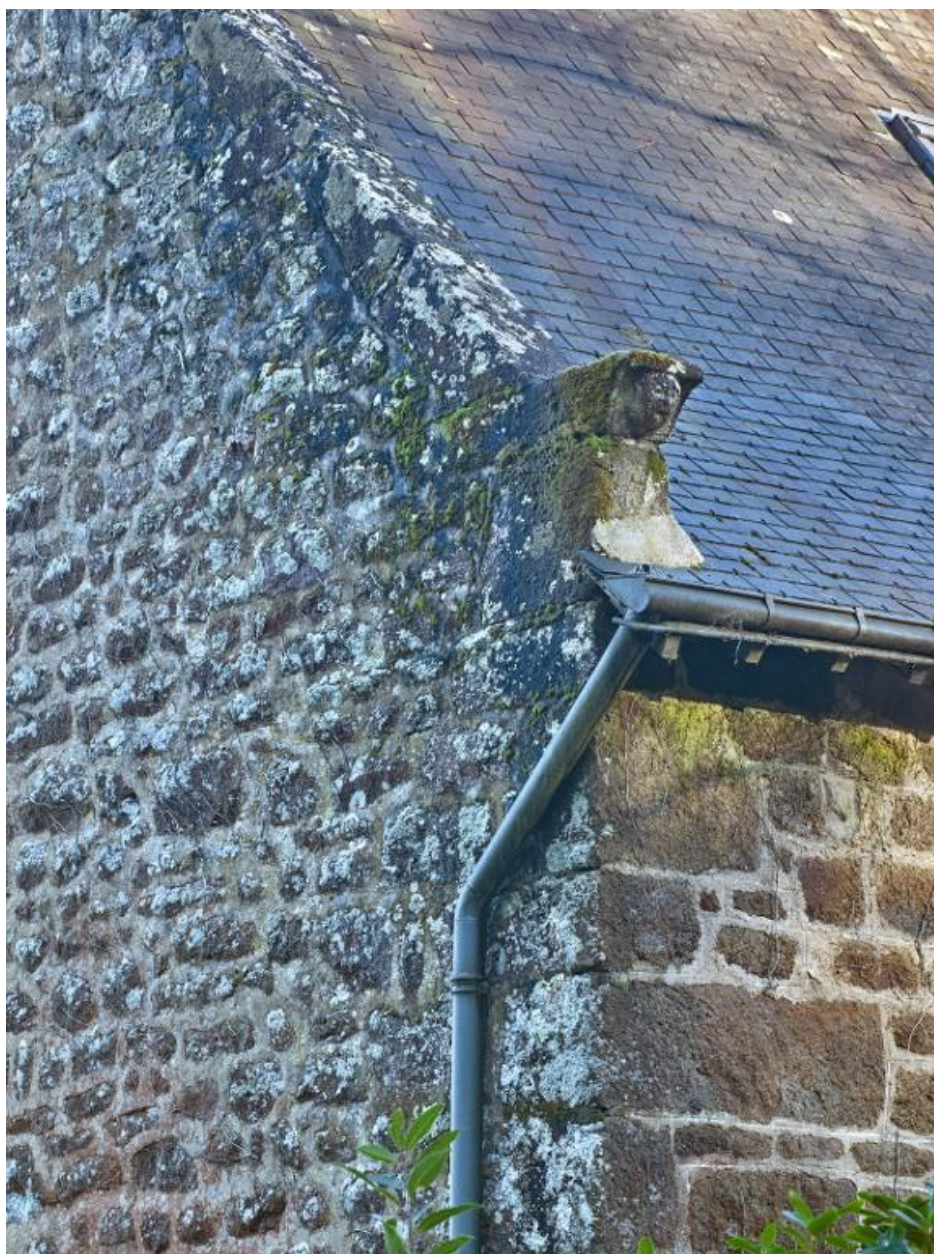
Pignon découvert ouest.  
Détail de la pierre d'assise  
du rampant, ornée d'une tête  
Phot. Bernard Bègne  
IVR53\_20253500096NUCA

Pignon découvert ouest. Détail de la pierre d'assise du rampant, ornée d'une tête

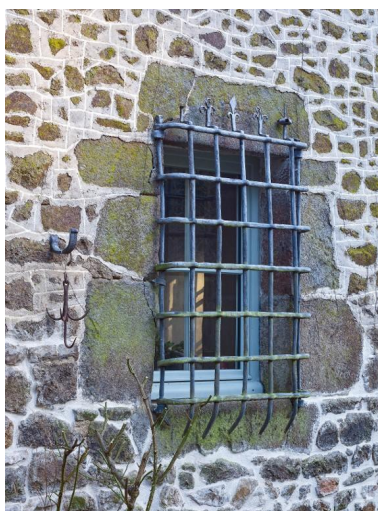
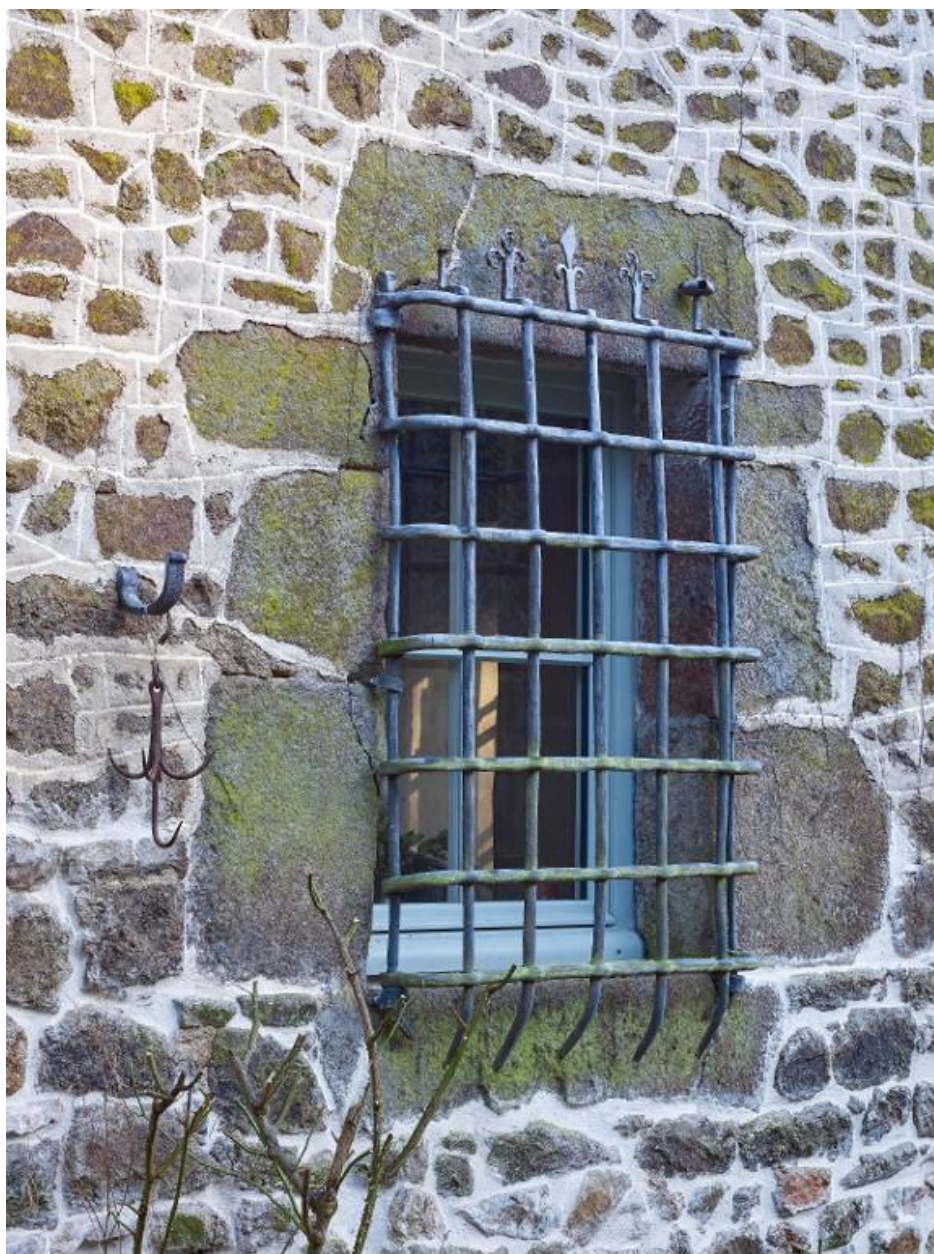
Façade sud. Salle est. Fenêtre  
protégée par une grille en fer forgé  
Phot. Bernard Bègne  
IVR53\_20253500092NUCA

Façade sud. Salle est. Fenêtre protégée par une grille en fer forgé

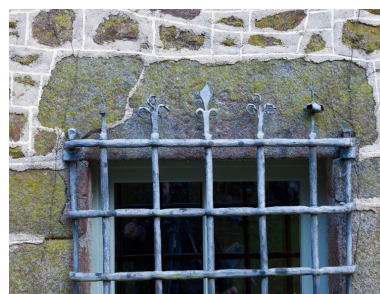
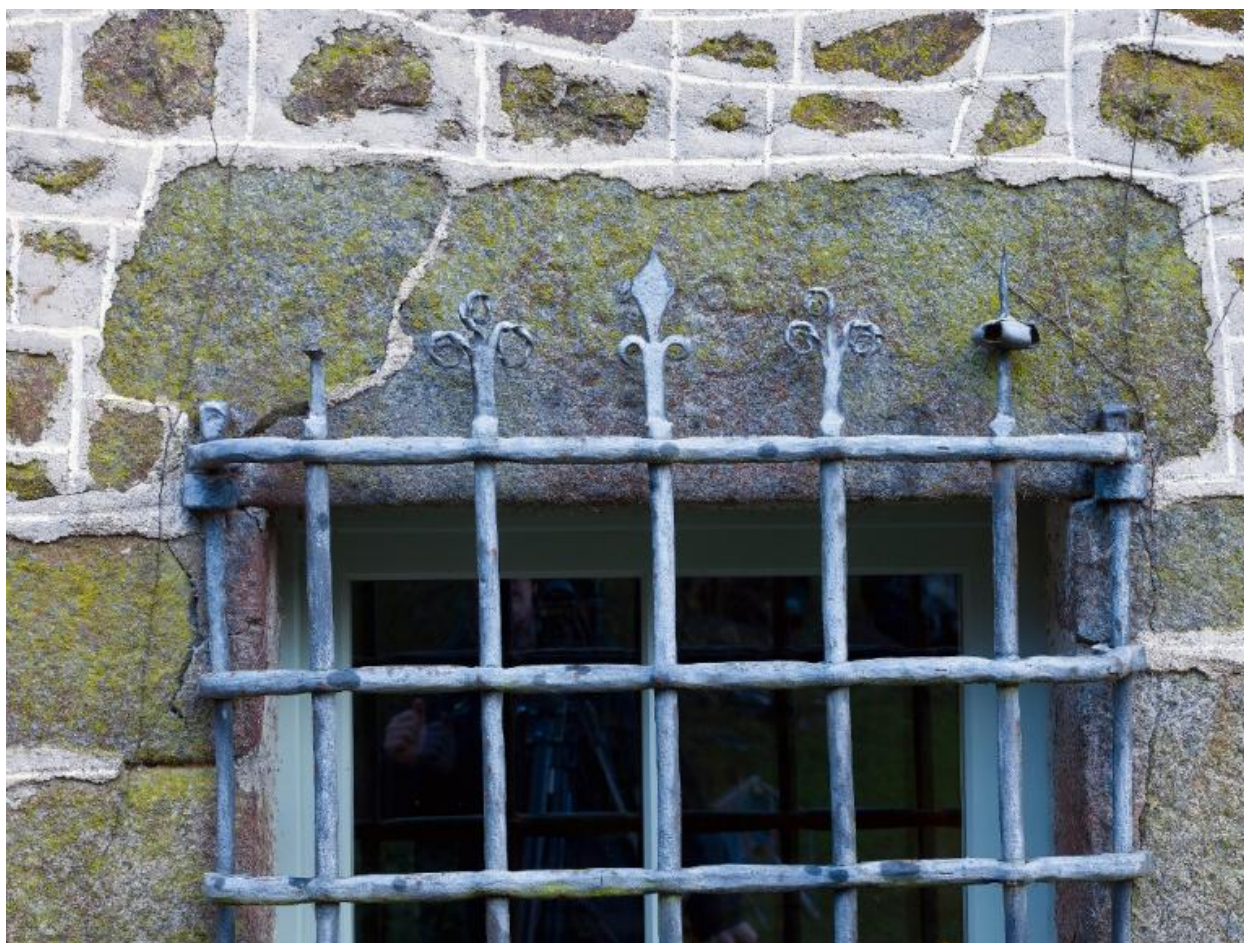
Façade sud. Fenêtre de la salle est.  
Détail de la grille en fer forgé ornée  
d'une fleur de lys, de rinceaux en  
volutes et d'une sorte de toupie  
Phot. Bernard Bègne  
IVR53\_20253500090NUCA

Façade sud. Fenêtre de la salle est. Détail de la grille en fer forgé ornée d'une fleur de lys, de rinceaux en volutes et d'une sorte de toupie

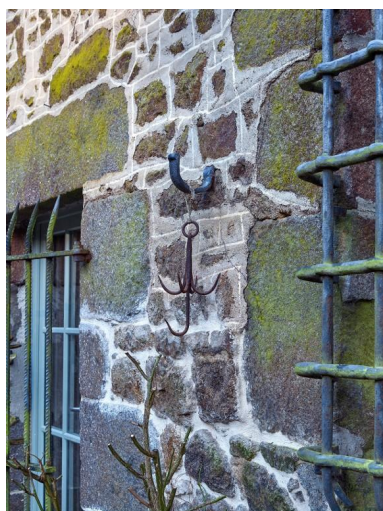
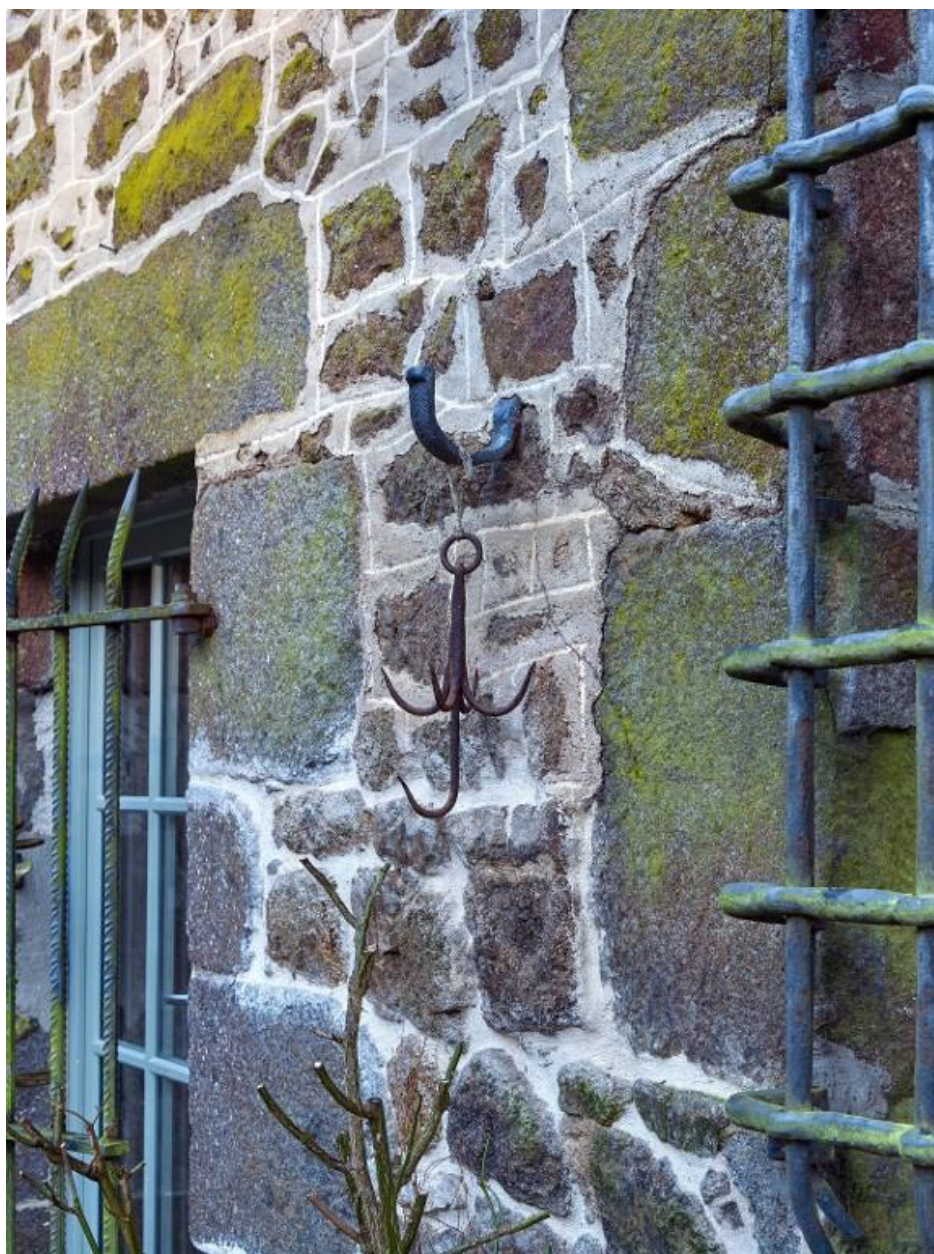
Façade sud. Crochet inséré dans  
la maçonnerie, en fer forgé, orné  
d'un décor en arêtes de poisson.  
Crochet de puits ou tire sceau  
Phot. Bernard Bègne  
IVR53\_20253500091NUCA

Façade sud. Crochet inséré dans la maçonnerie, en fer forgé, orné d'un décor en arêtes de poisson. Crochet de puits ou tire sceau

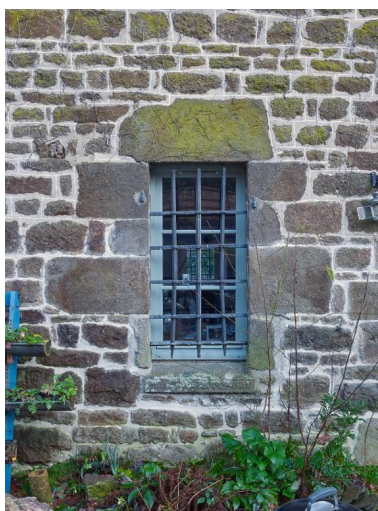
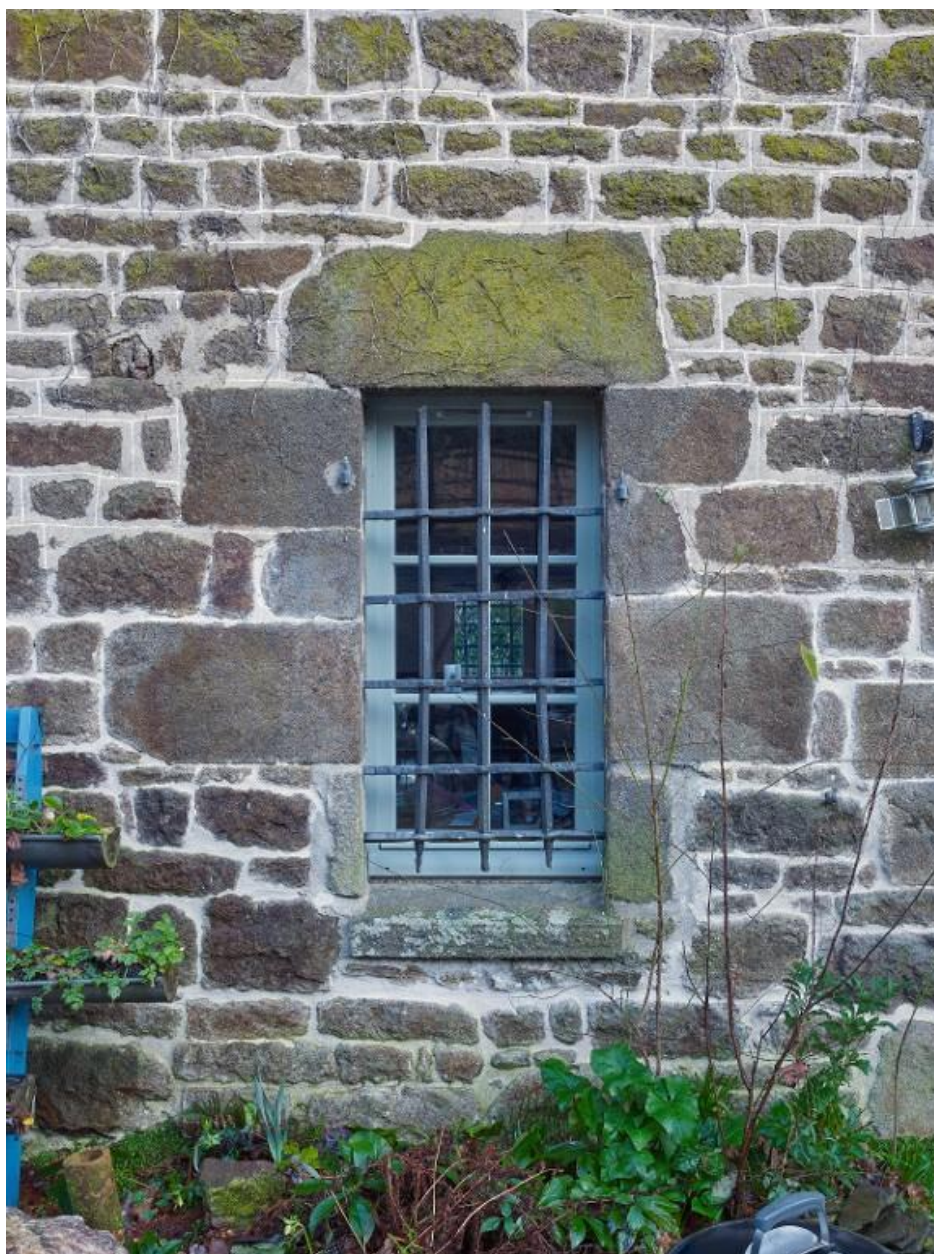
Façade sud. Fenêtre de la salle  
ouest agrandie au 20e siècle  
Phot. Bernard Bègne  
IVR53\_20253500088NUCA

Façade sud. Fenêtre de la salle ouest agrandie au 20e siècle

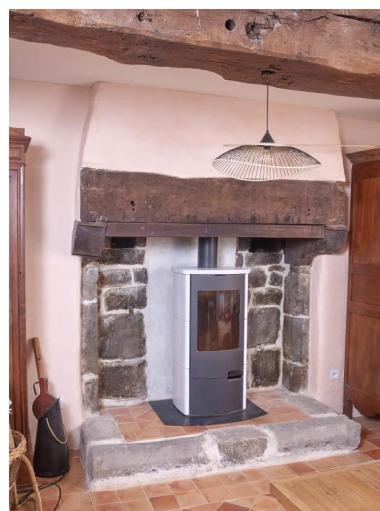
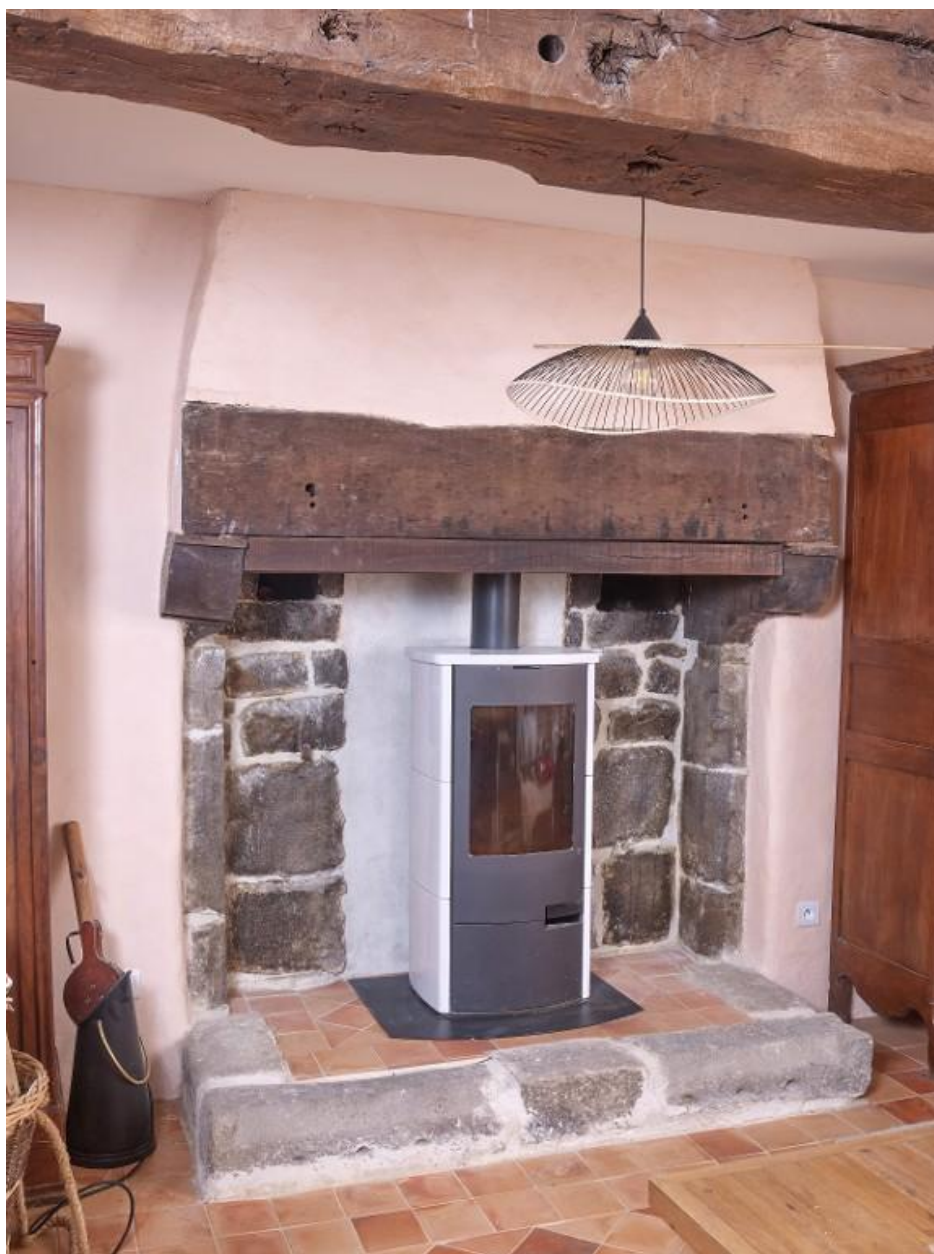
Salle ouest. Cheminée  
sur le pignon ouest  
Phot. Bernard Bègne  
IVR53\_20243501502NUCA

Salle ouest. Cheminée sur le pignon ouest

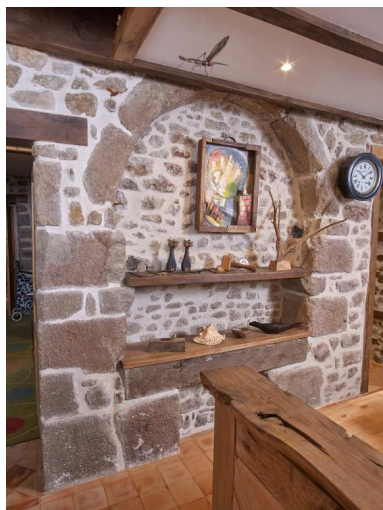
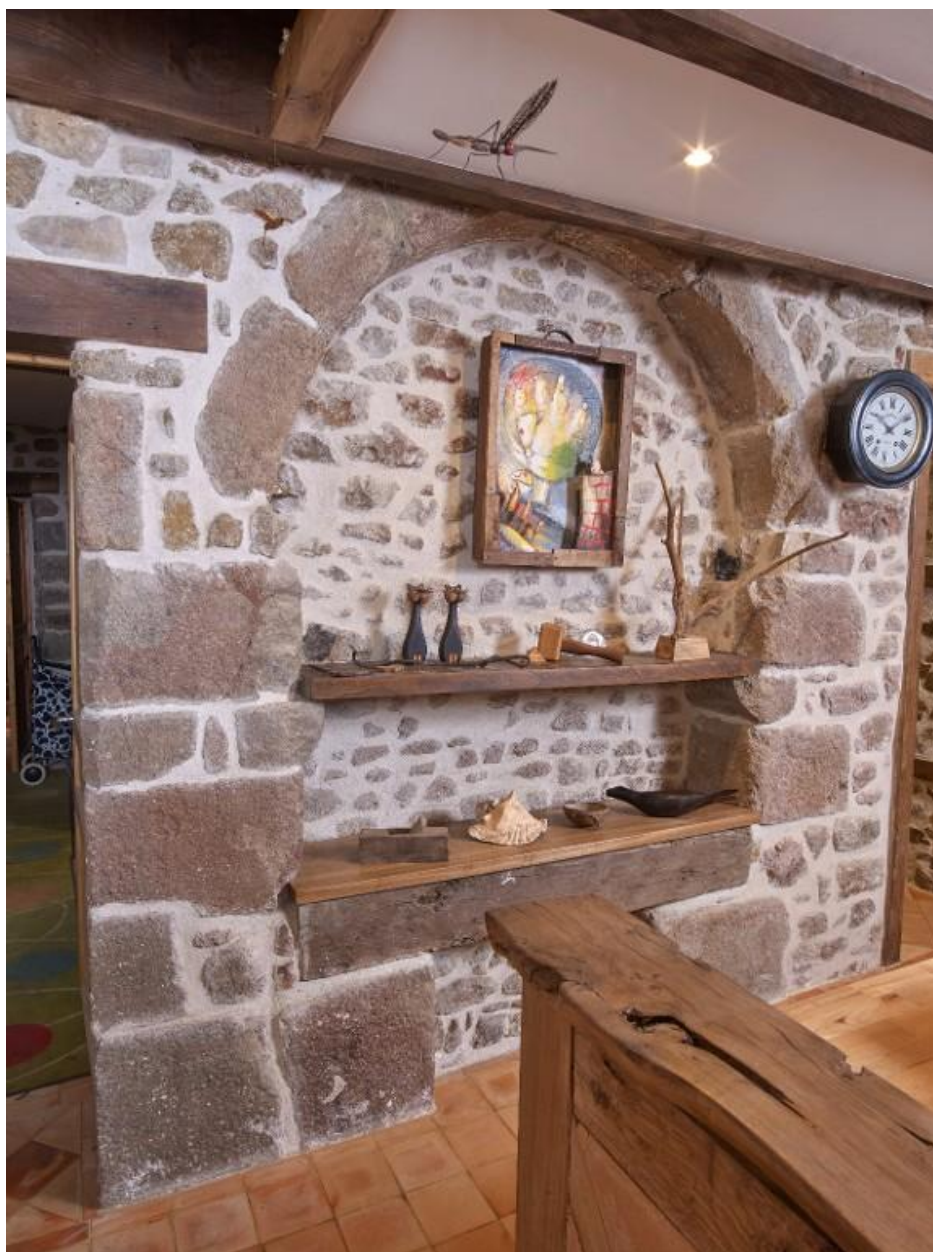
Salle est. Mur de refend. Vaisselier mural avec l'emplacement du lave-mains dans la partie inférieure  
Phot. Bernard Bègne  
IVR53\_20243501501NUCA

Salle est. Mur de refend. Vaisselier mural avec l'emplacement du lave-mains dans la partie inférieure

Ce logis à trois pièces au sol semble avoir été habité par deux familles apparentées, comme en témoignent les deux salles séparées par un cellier, chacune pourvue, à l'origine, d'une cheminée et d'un vaisselier mural avec lave-main.

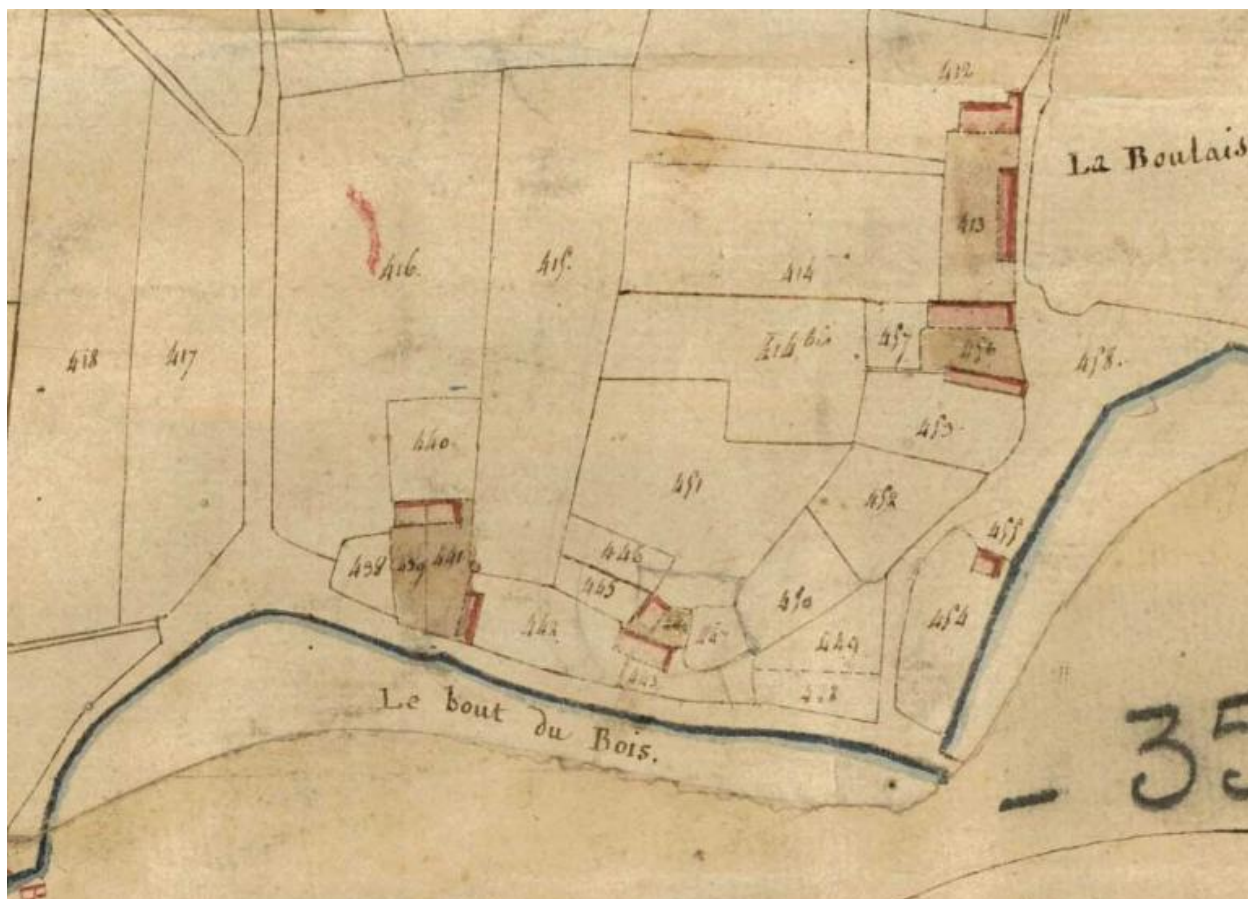
IVR53\_20253510004NUCA

Le Bout du Bois en 1825. Extrait du cadastre ancien, 2e feuille (Archives départementales d'Ille-et-Vilaine, série 3 P)

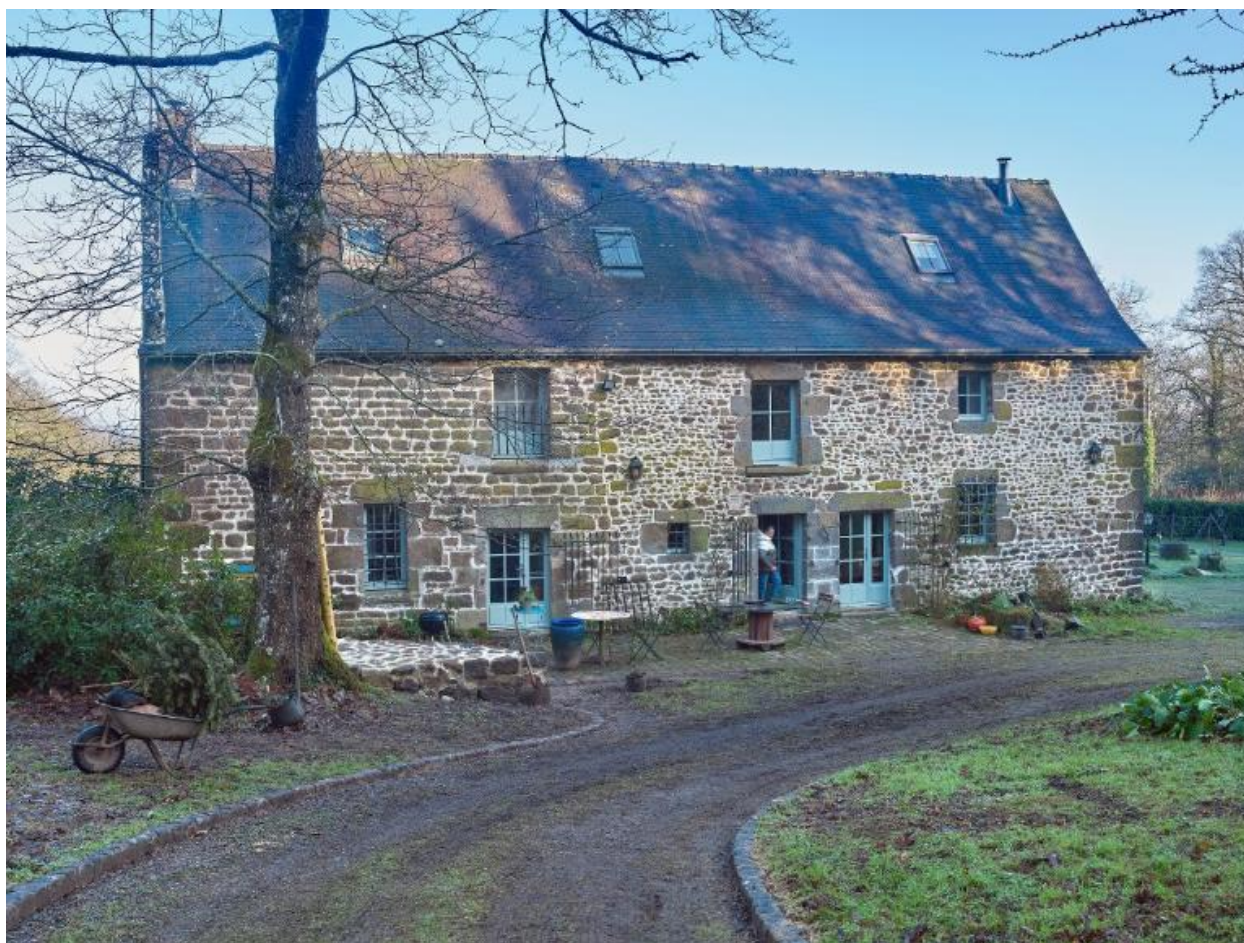
IVR53\_20253500082NUCA

Vue générale sud

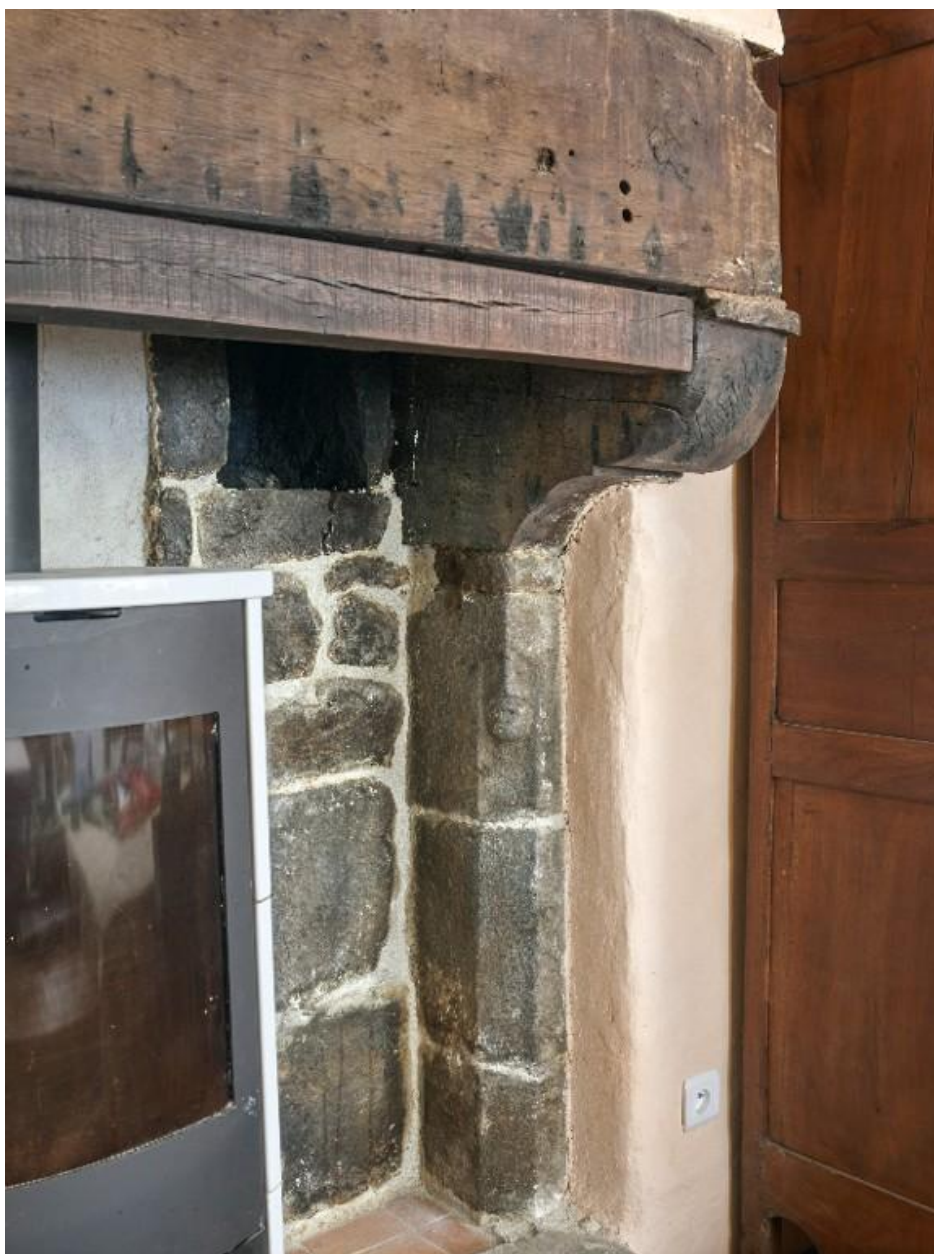
Salle ouest. Cheminée sur le pignon ouest. Détail d'un jambage chanfreiné et orné d'un visage dans sa partie haute

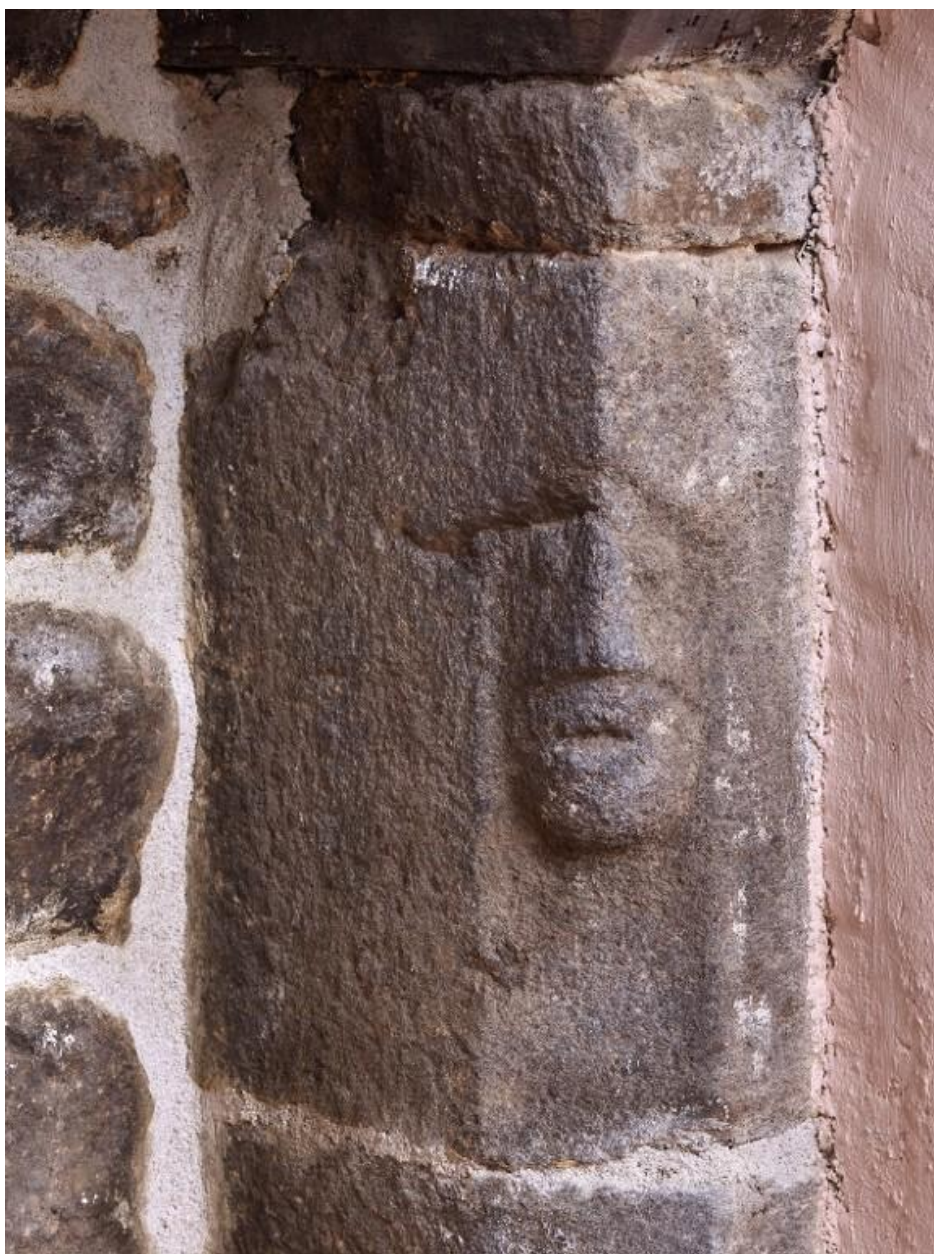
Salle ouest. Cheminée sur le pignon ouest. Détail d'un jambage orné d'un visage dans sa partie haute

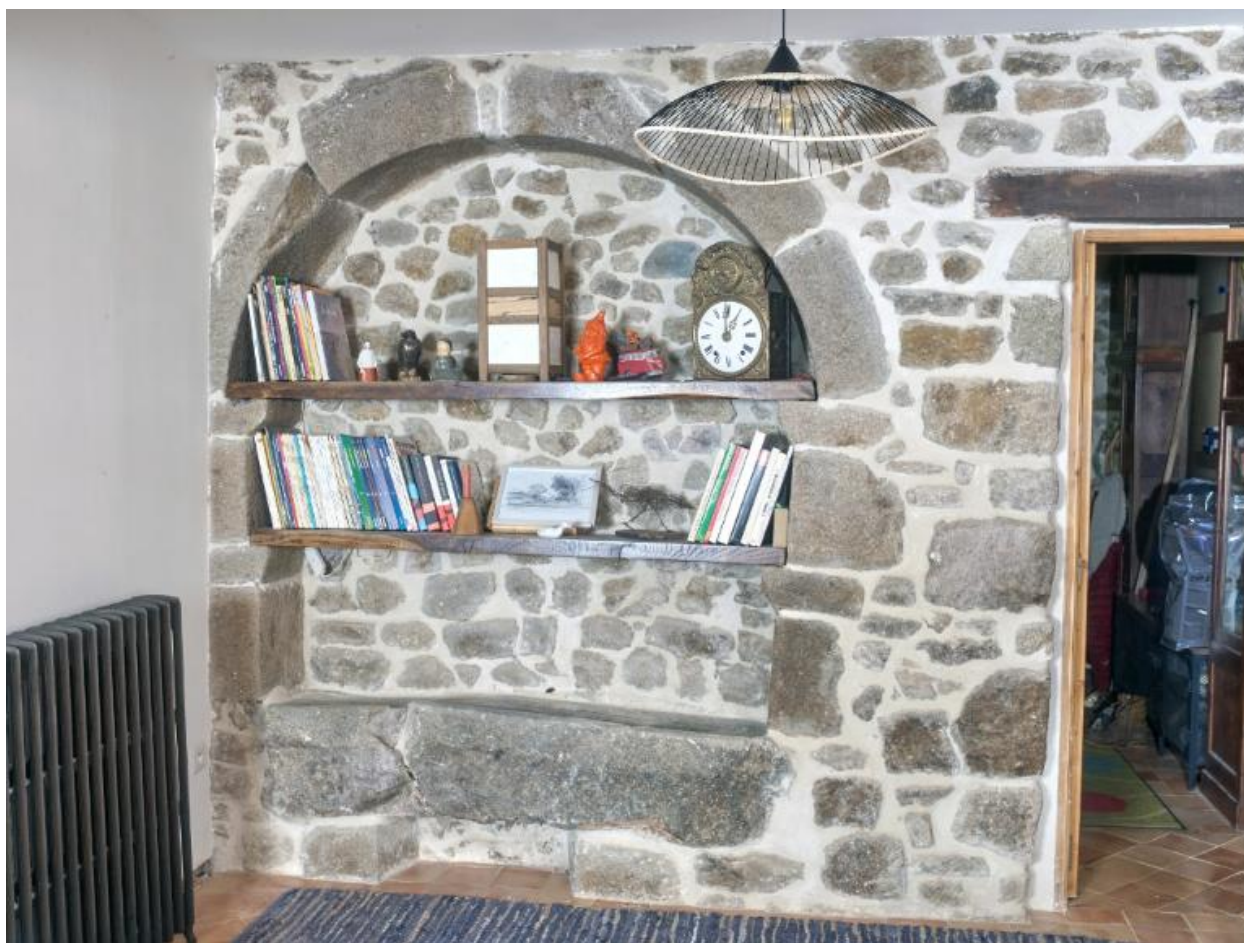
Salle ouest. Mur de refend. Vaisselier mural et lave-mains
