## Maison de marchand de toiles, 2 la Ville-au-Chevalier (Le Quillio)

Numéro de dossier : IA22000031

Cadre de l'étude : inventaire topographique Uzel, enquête thématique régionale Inventaire du patrimoine lié à l'histoire toilière du Quillio

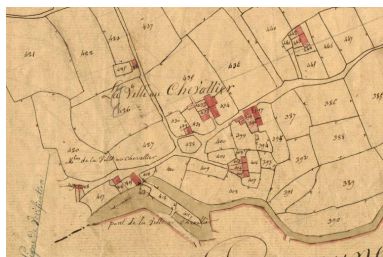
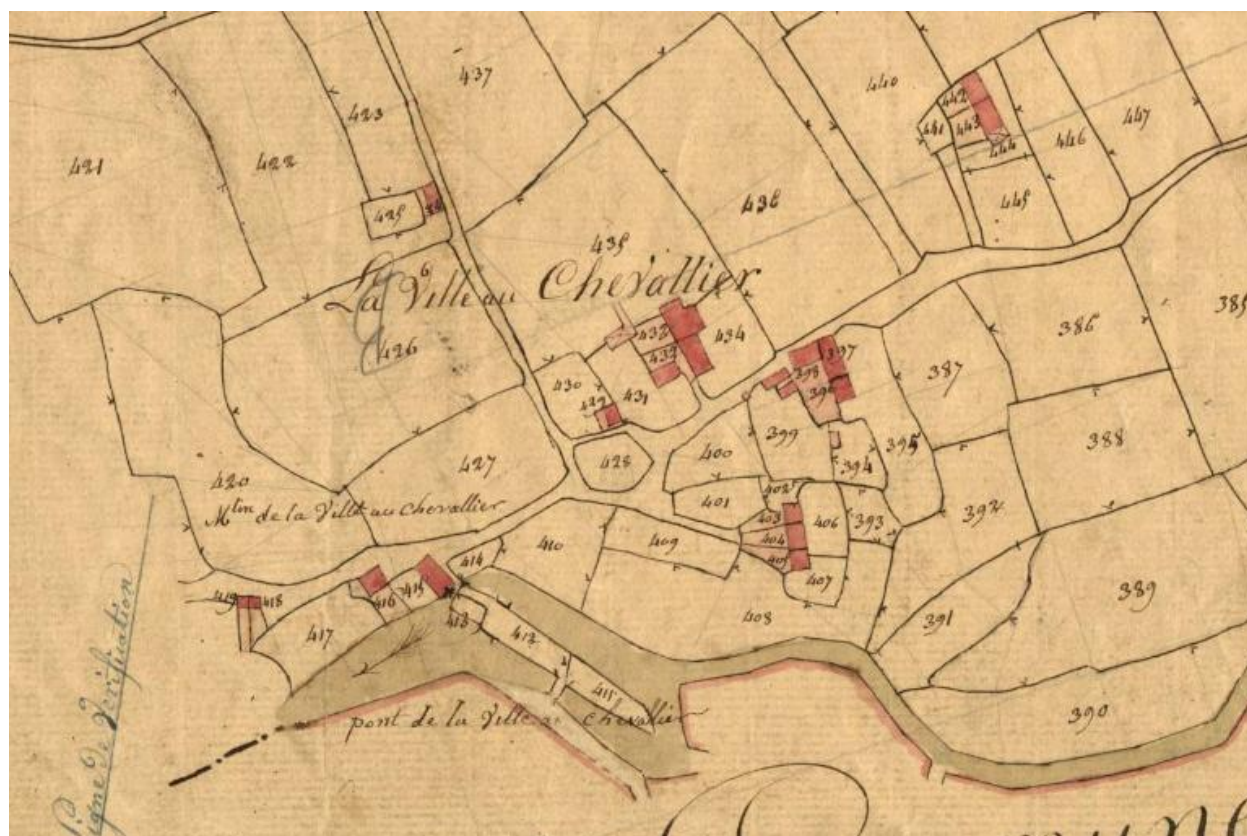
Le bourg du Quillio en 1828.  
Extrait du cadastre ancien, section  
C1 (série 3 P 265, Archives  
départementales des Côtes-d'Armor)  
IVR53\_20232206109NUCA

Le bourg du Quillio en 1828. Extrait du cadastre ancien, section C1 (série 3 P 265, Archives départementales des Côtes-d'Armor)

Cette maison de marchand est figurée sur le cadastre de 1828 (section C1, parcelles 432 et 434). Elle est construite en 1774 sans être achevée, comme en témoignent les pierres d'attentes sur l'angle sud-est, et la porte bouchée à l'étage du pignon est. Au début du 19<sup>e</sup> siècle, un logis secondaire du type logis-étable est édifié à l'est, en alignement du logis 1774. La partie étable est ensuite remaniée à la fin du 19<sup>e</sup> siècle : la porte est transformée en fenêtre et deux nouvelles baies sont créées au bout à l'est. Les lucarnes en bois sont ajoutées au 20<sup>e</sup> siècle.

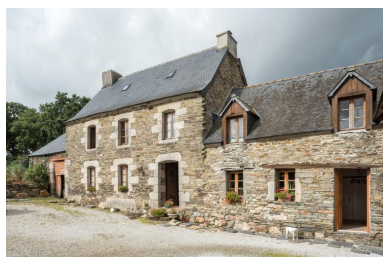
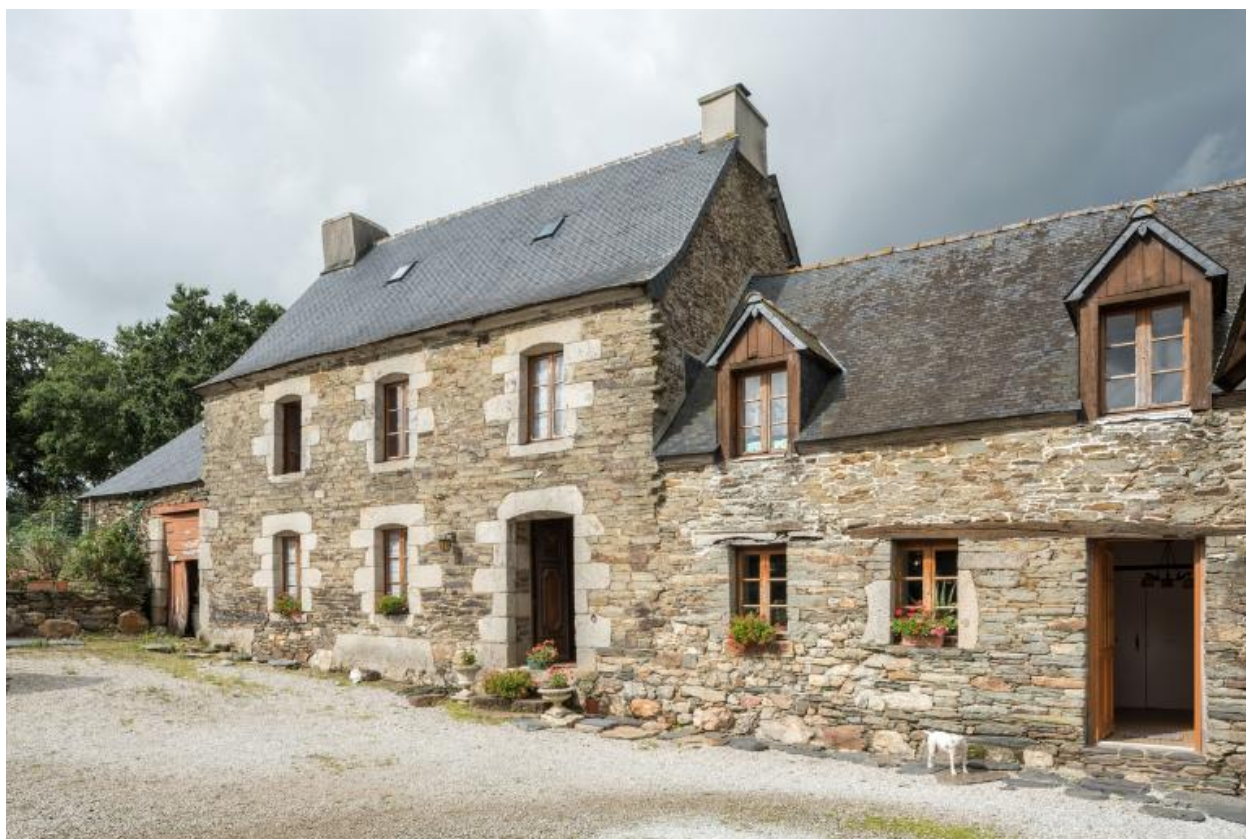
Logis 1774 et logis-étable en alignement. Vue générale sud-est  
Phot. Charlotte Barraud  
IVR53\_20232201027NUCA

Logis 1774 et logis-étable en alignement. Vue générale sud-est

Un logis secondaire est construit en alignement du logis principal, à l'est. Il est du type logis-étable à deux portes, celle pour les bêtes étant transformée en fenêtre. Les murs sont en moellon de schiste et les baies ont des linteaux en bois.

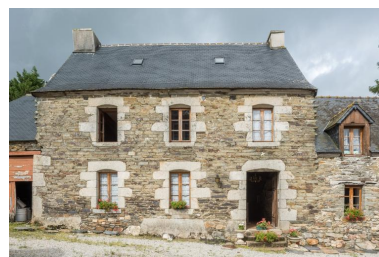
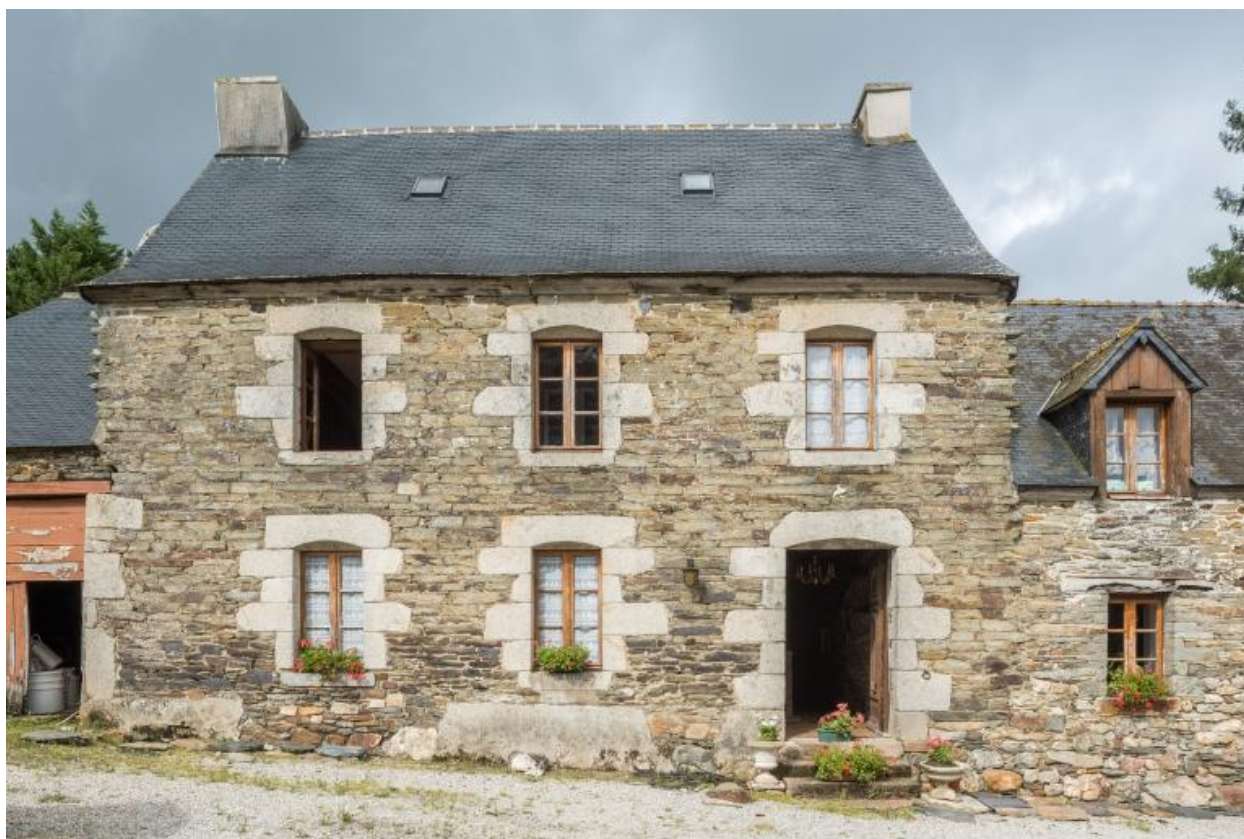
Logis 1774. Elévation sud  
Phot. Charlotte Barraud  
IVR53\_20232201025NUCA

Logis 1774. Élévation sud

Le logis principal est orienté au sud, sur la cour. Il est construit en moellons de schiste soigneusement équarris, avec des encadrements de baies en pierre de taille de granite. Sa façade est ordonnancée, à trois travées, avec une entrée latérale. L'entrée ouvre sur le vestibule qui abrite un escalier tournant à retours avec jour en bois, construit entre le pignon et une cloison en menuiserie. L'appentis à étage accolé au mur arrière de la maison abrite un cellier au rez-de-chaussée. Il est accessible depuis le vestibule, par une porte ménagée sous l'escalier, et depuis le repos de l'escalier par une porte établie dans le mur nord.

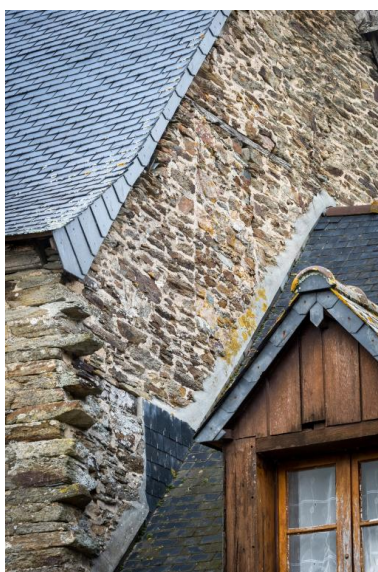
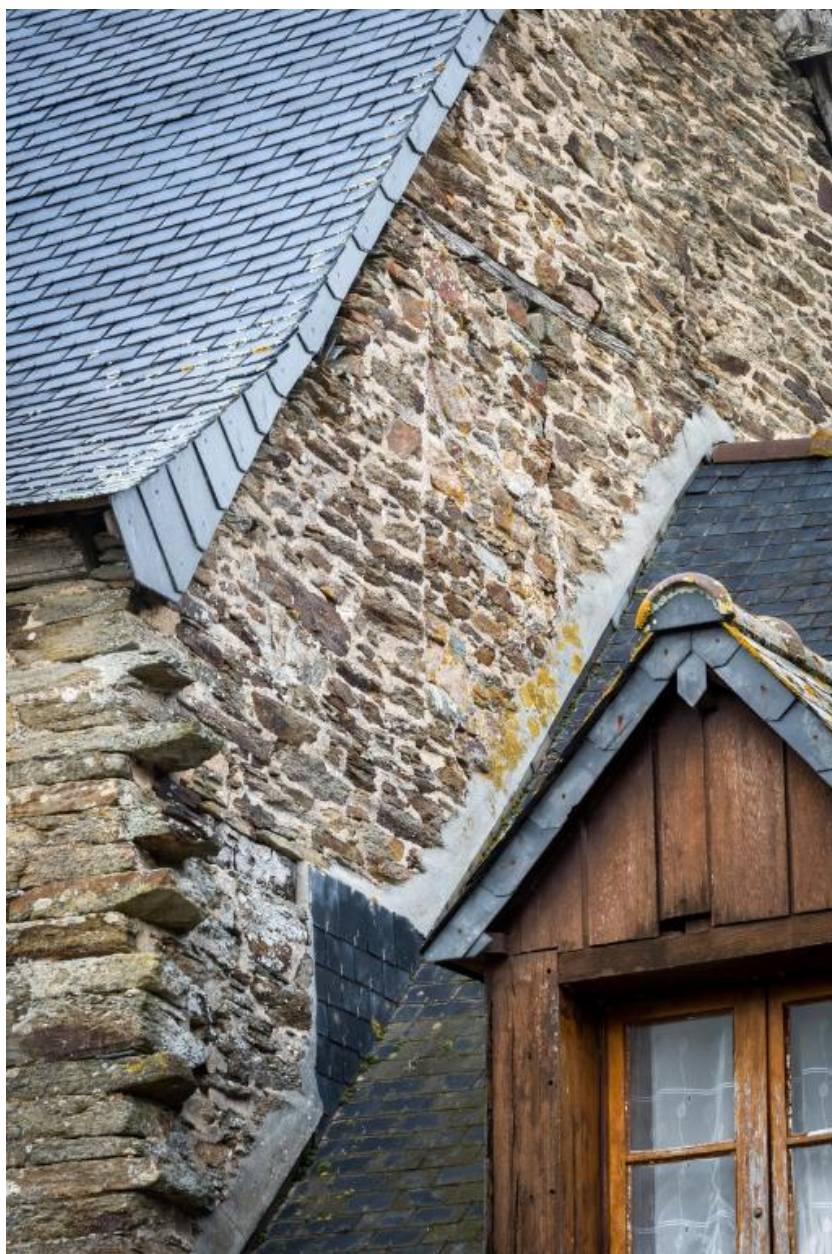
Logis 1774. Pignon est. Détail de la porte bouchée  
Phot. Charlotte Barraud  
IVR53\_20232201030NUCA

Logis 1774. Pignon est. Détail de la porte bouchée

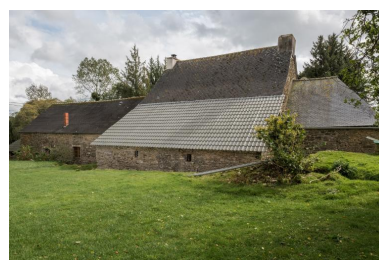
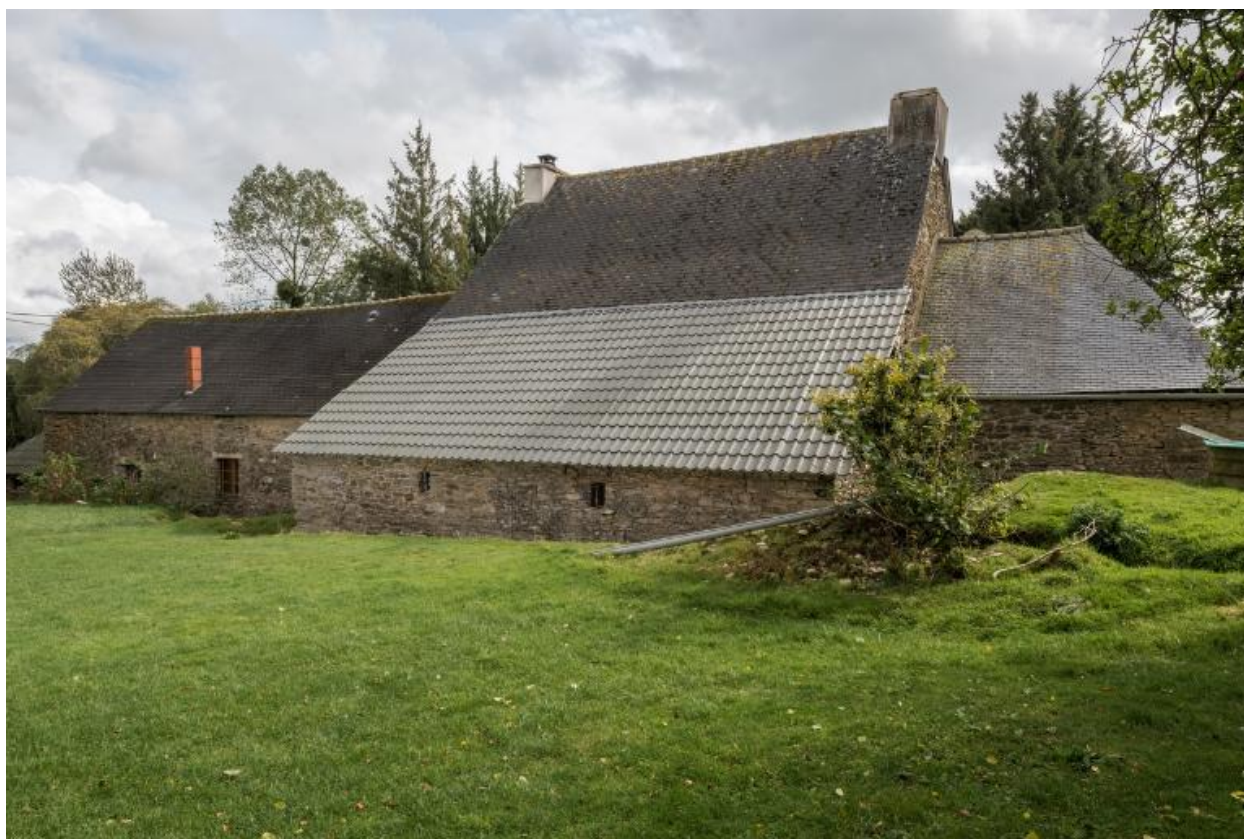
Logis 1774. Appentis à étage. Vue générale nord-ouest  
Phot. Charlotte Barraud  
IVR53\_20232201032NUCA

Logis 1774. Appentis à étage. Vue générale nord-ouest

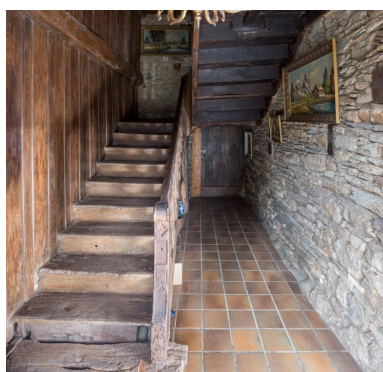
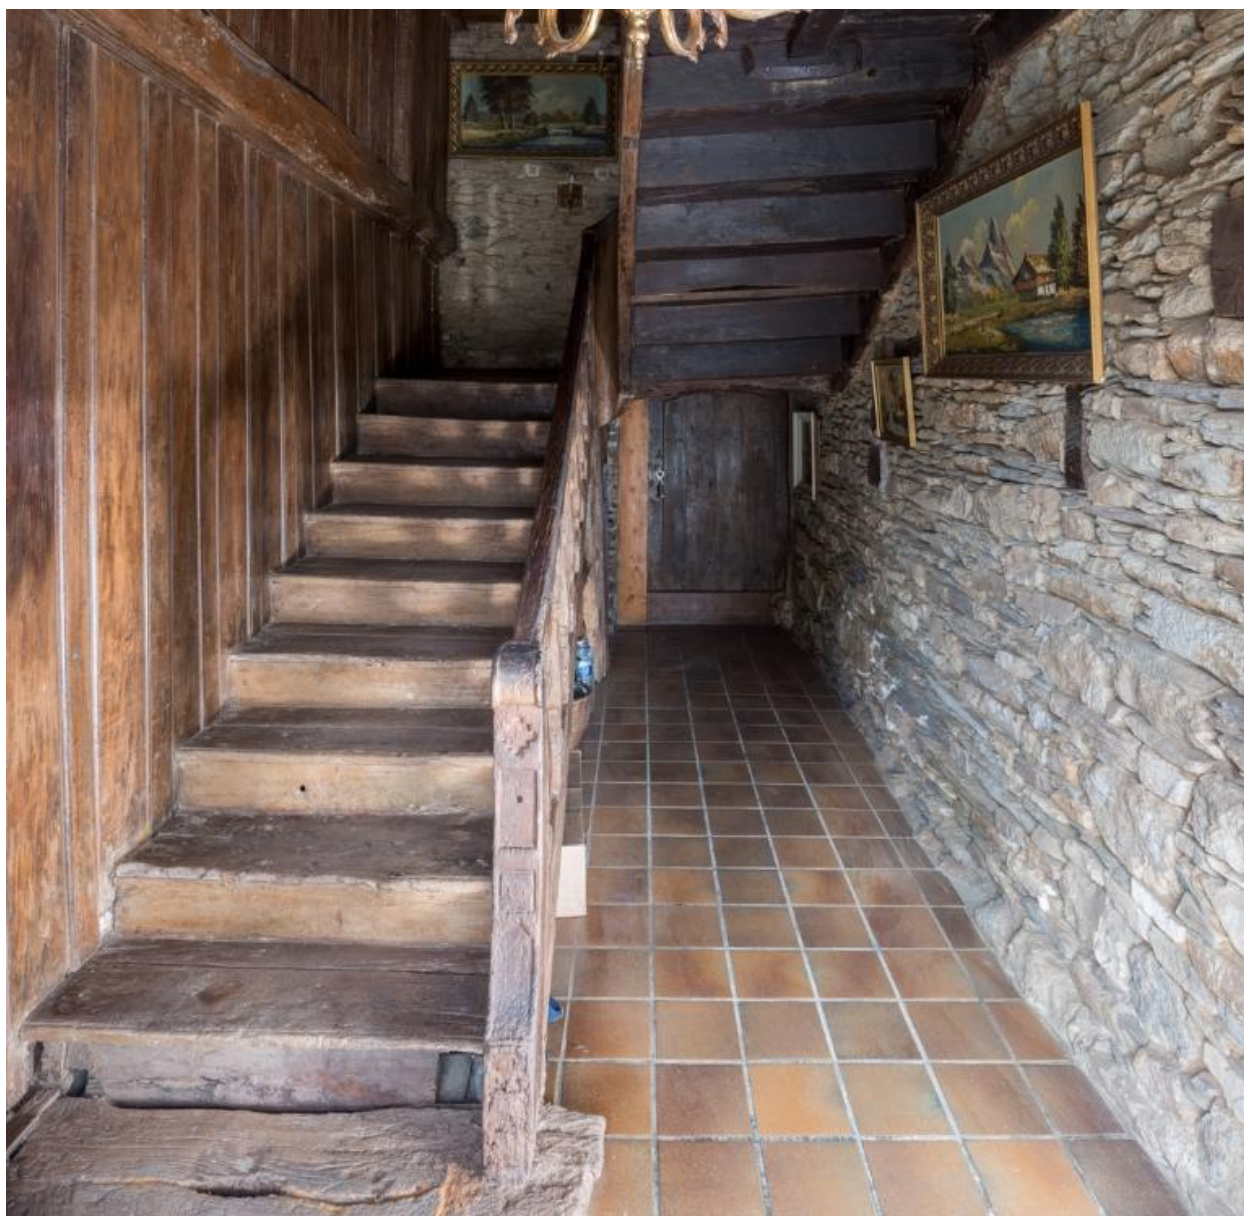
Logis 1774. Vestibule d'entrée avec l'escalier établi entre le pignon et une cloison en menuiserie. Vue générale  
Phot. Charlotte Barraud  
IVR53\_20232201002NUCA

Logis 1774. Vestibule d'entrée avec l'escalier établi entre le pignon et une cloison en menuiserie. Vue générale

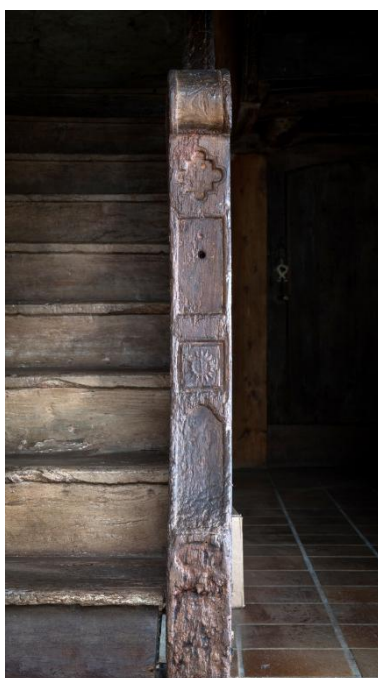
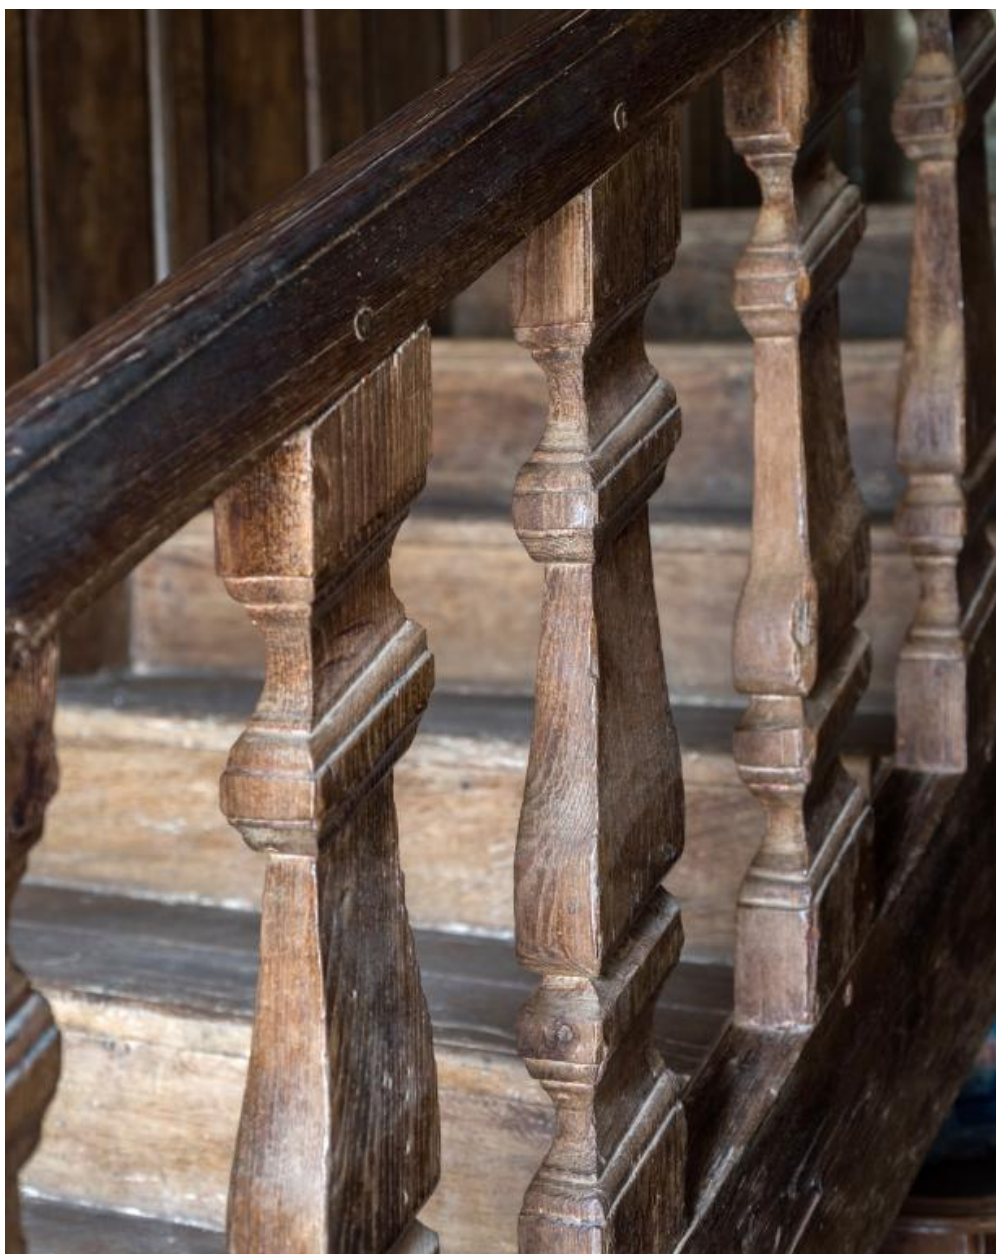
Logis 1774. Vestibule d'entrée. Escalier tournant à retours avec jour. Détail des balustres  
Phot. Charlotte Barraud  
IVR53\_20232201007NUCA

Logis 1774. Vestibule d'entrée. Escalier tournant à retours avec jour. Détail des balustres

Étage(s) ou vaisseau(x) : 1 étage carré, comble à surcroît  
Élévations extérieures : élévation ordonnancée  
Type(s) de couverture : toit à longs pans, pignon couvert  
Escaliers : escalier dans-oeuvre : escalier tournant à retours avec jour, en charpente

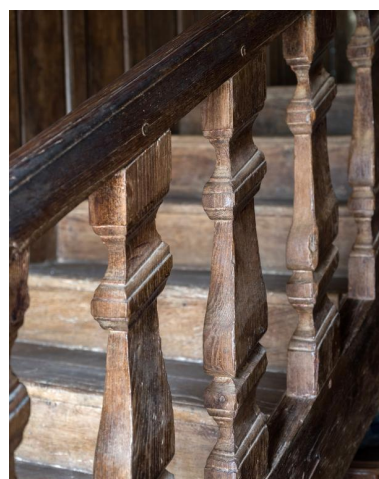
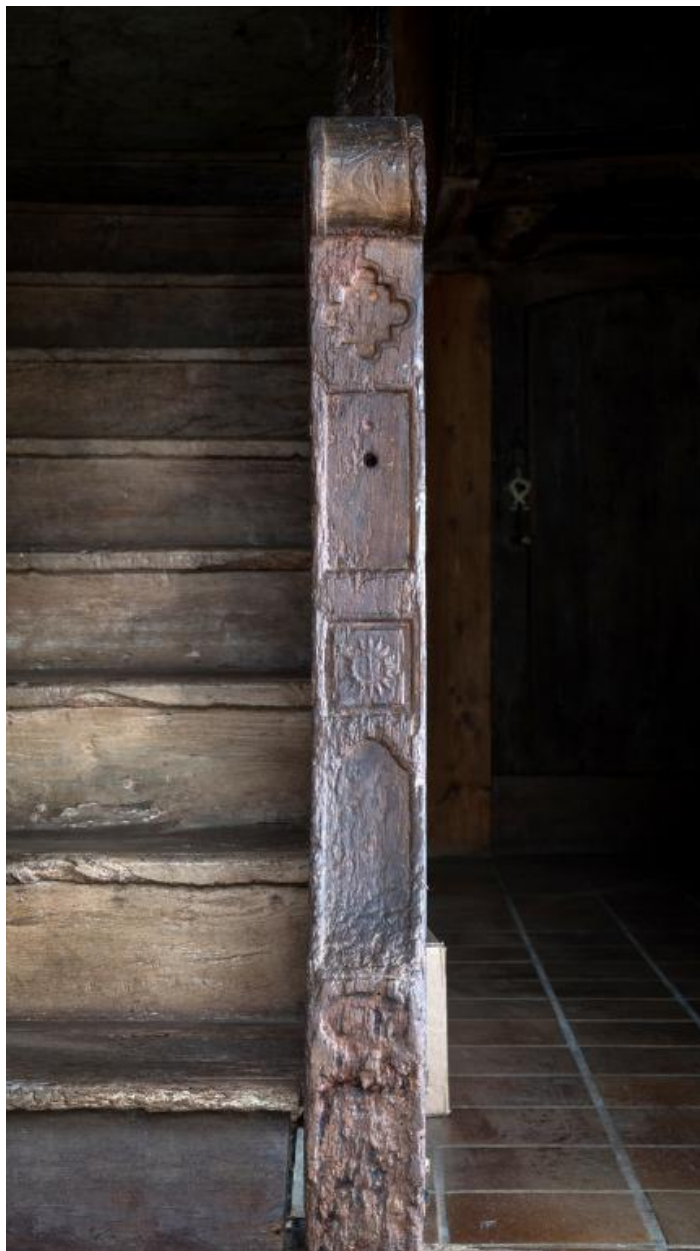
Logis 1774. Vestibule d'entrée.  
Escalier tournant à retours avec  
jour. Détail du départ de rampe  
Phot. Charlotte Barraud  
IVR53\_20232201005NUCA

Logis 1774. Vestibule d'entrée. Escalier tournant à retours avec jour. Détail du départ de rampe

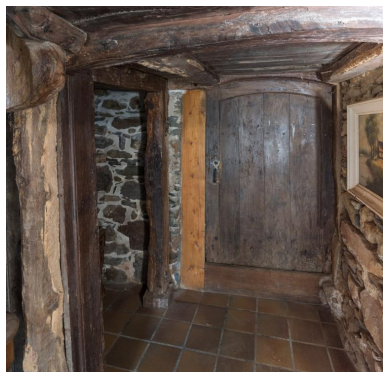
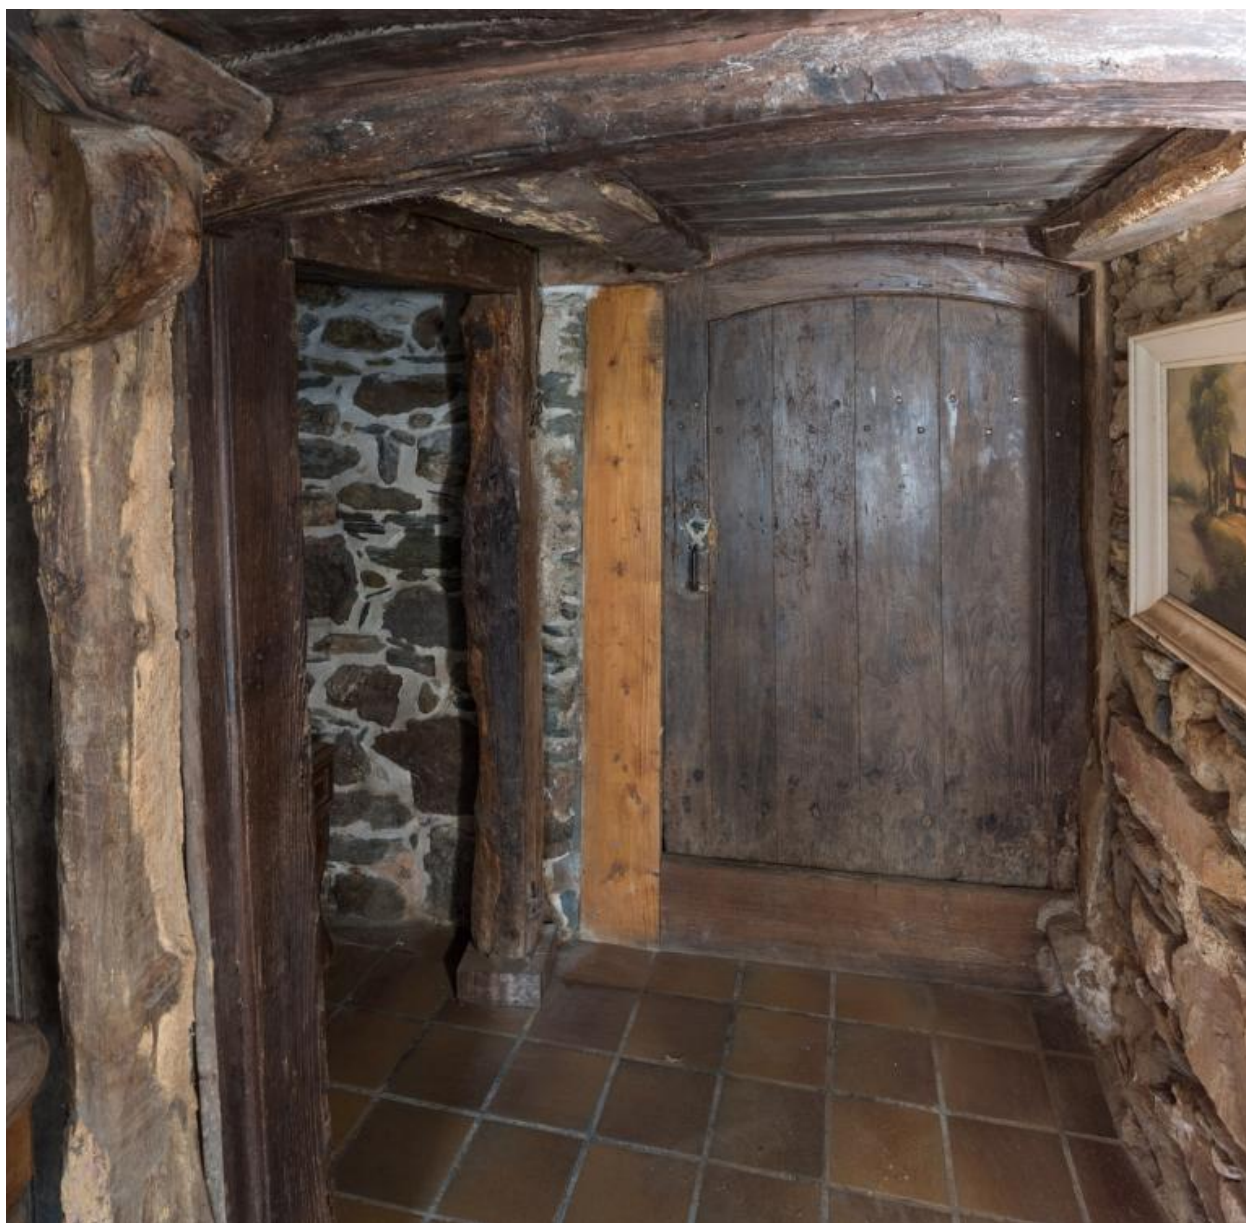
Logis 1774. Vestibule d'entrée.  
Espace de rangement sous l'escalier  
et porte d'accès à l'appentis postérieur  
Phot. Charlotte Barraud  
IVR53\_20232201004NUCA

Logis 1774. Vestibule d'entrée. Espace de rangement sous l'escalier et porte d'accès à l'appentis postérieur

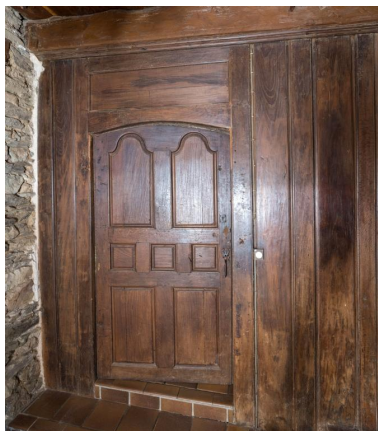
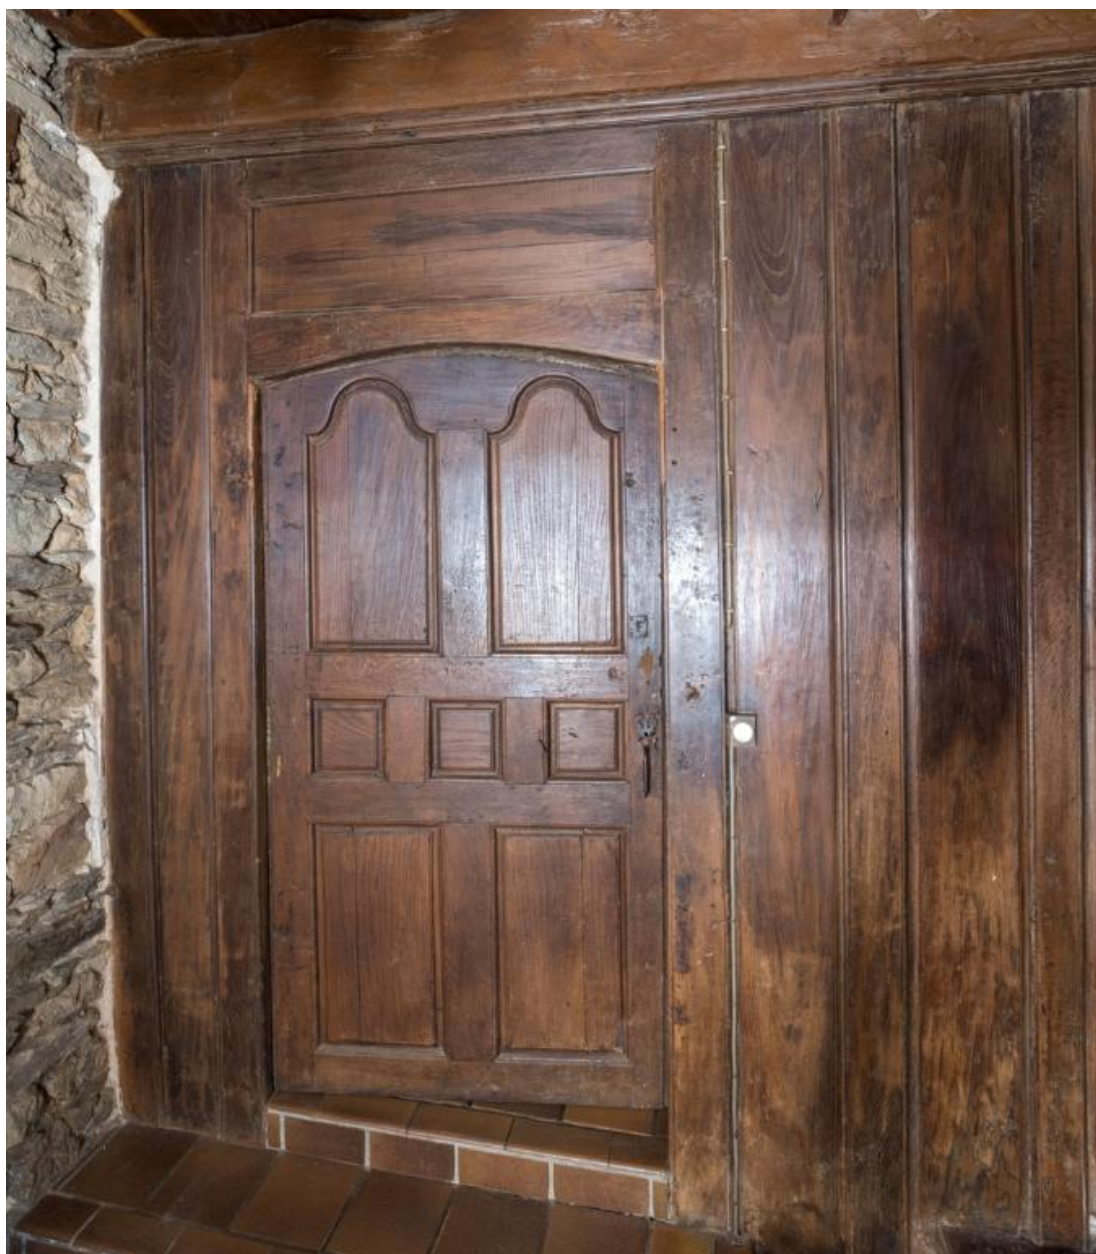
Logis 1774. Vestibule d'entrée. Porte  
de la salle et cloison en menuiserie  
Phot. Charlotte Barraud  
IVR53\_20232201003NUCA

Logis 1774. Vestibule d'entrée. Porte de la salle et cloison en menuiserie

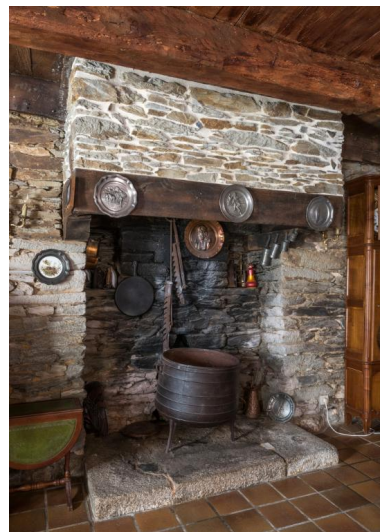
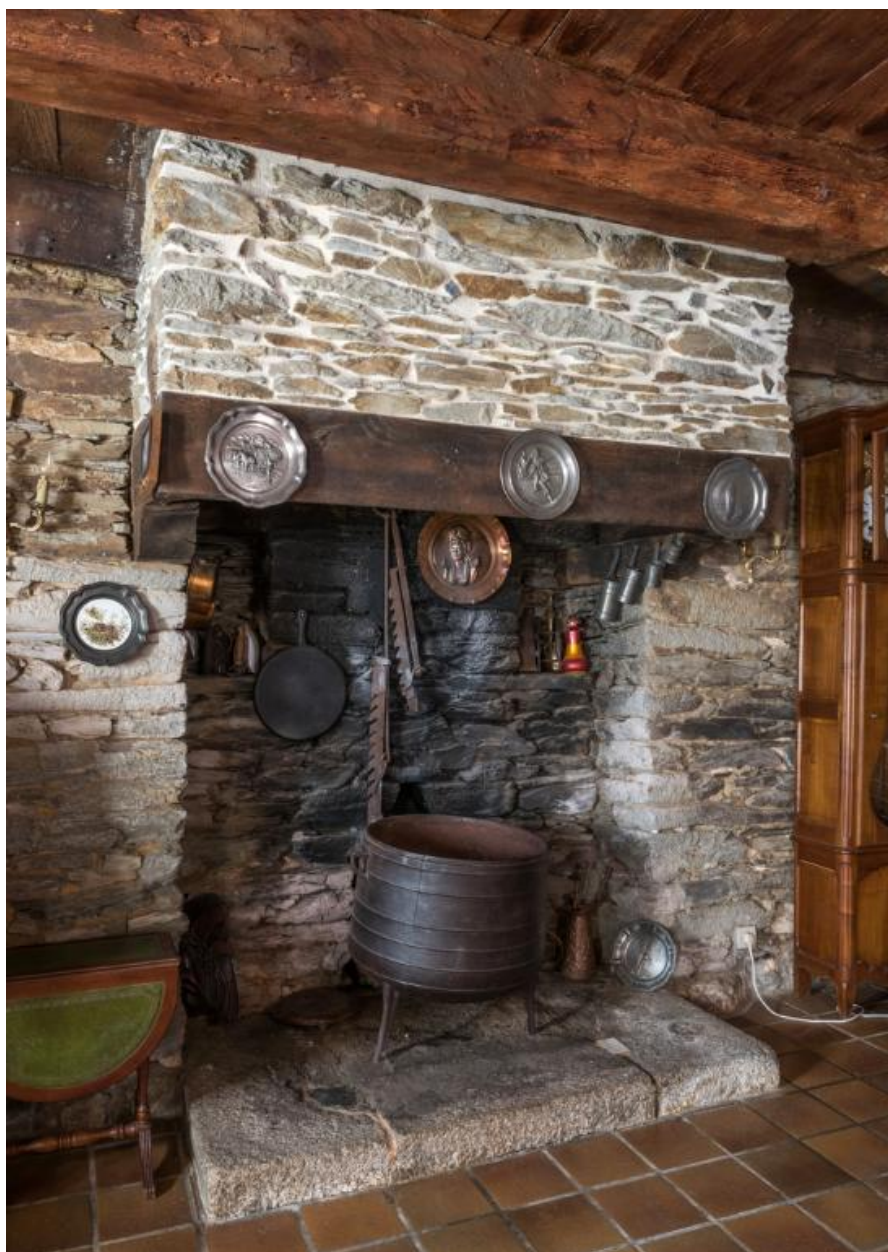
Logis 1774. Cheminée de  
la salle avec sa crédence  
Phot. Charlotte Barraud  
IVR53\_20232201008NUCA

Logis 1774. Cheminée de la salle avec sa crédence

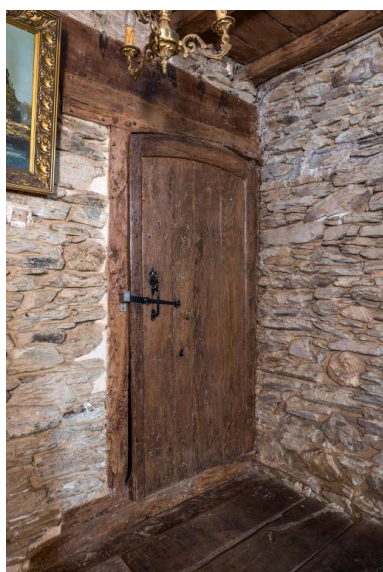
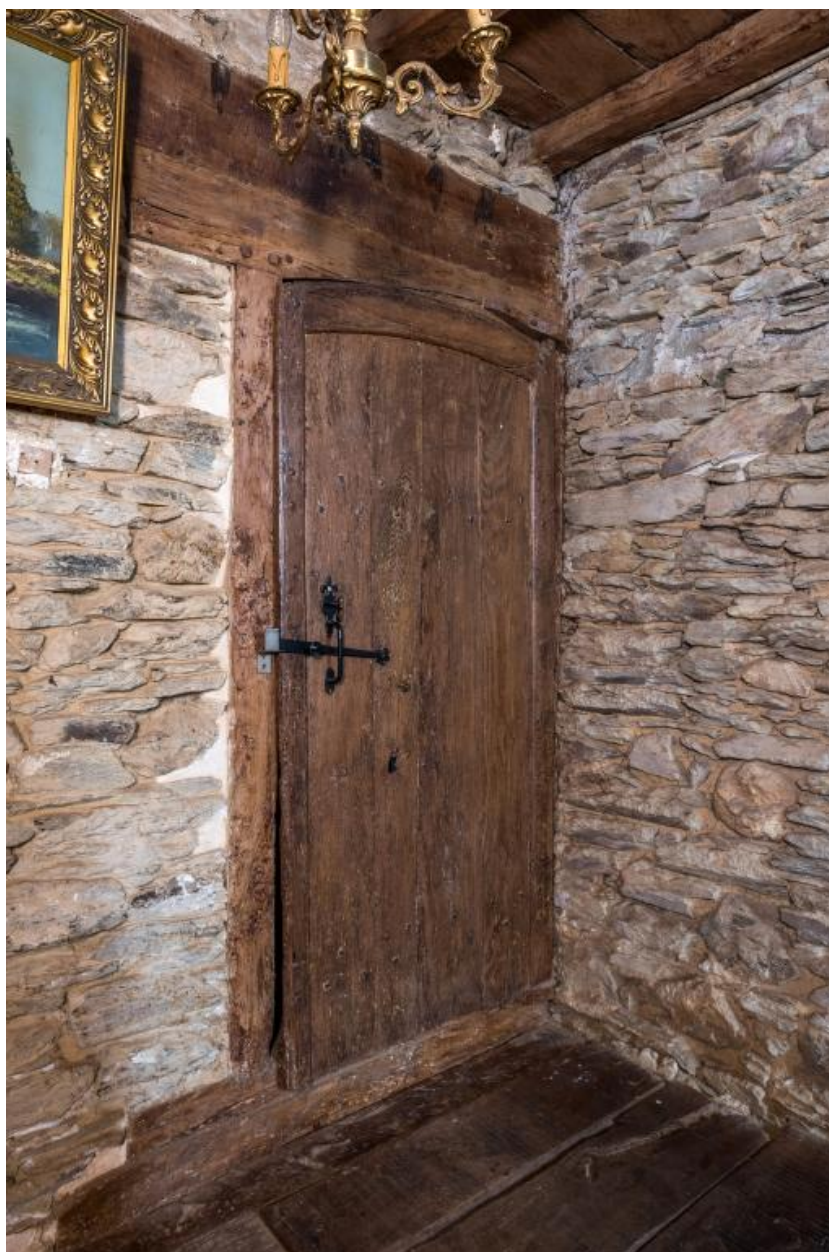
Logis 1774. Repos de  
l'escalier. Porte d'accès à  
l'étage de l'appentis postérieur  
Phot. Charlotte Barraud  
IVR53\_20232201009NUCA

Logis 1774. Repos de l'escalier. Porte d'accès à l'étage de l'appentis postérieur

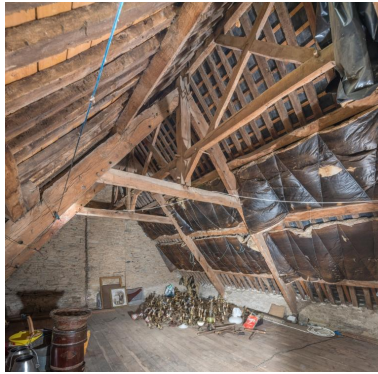
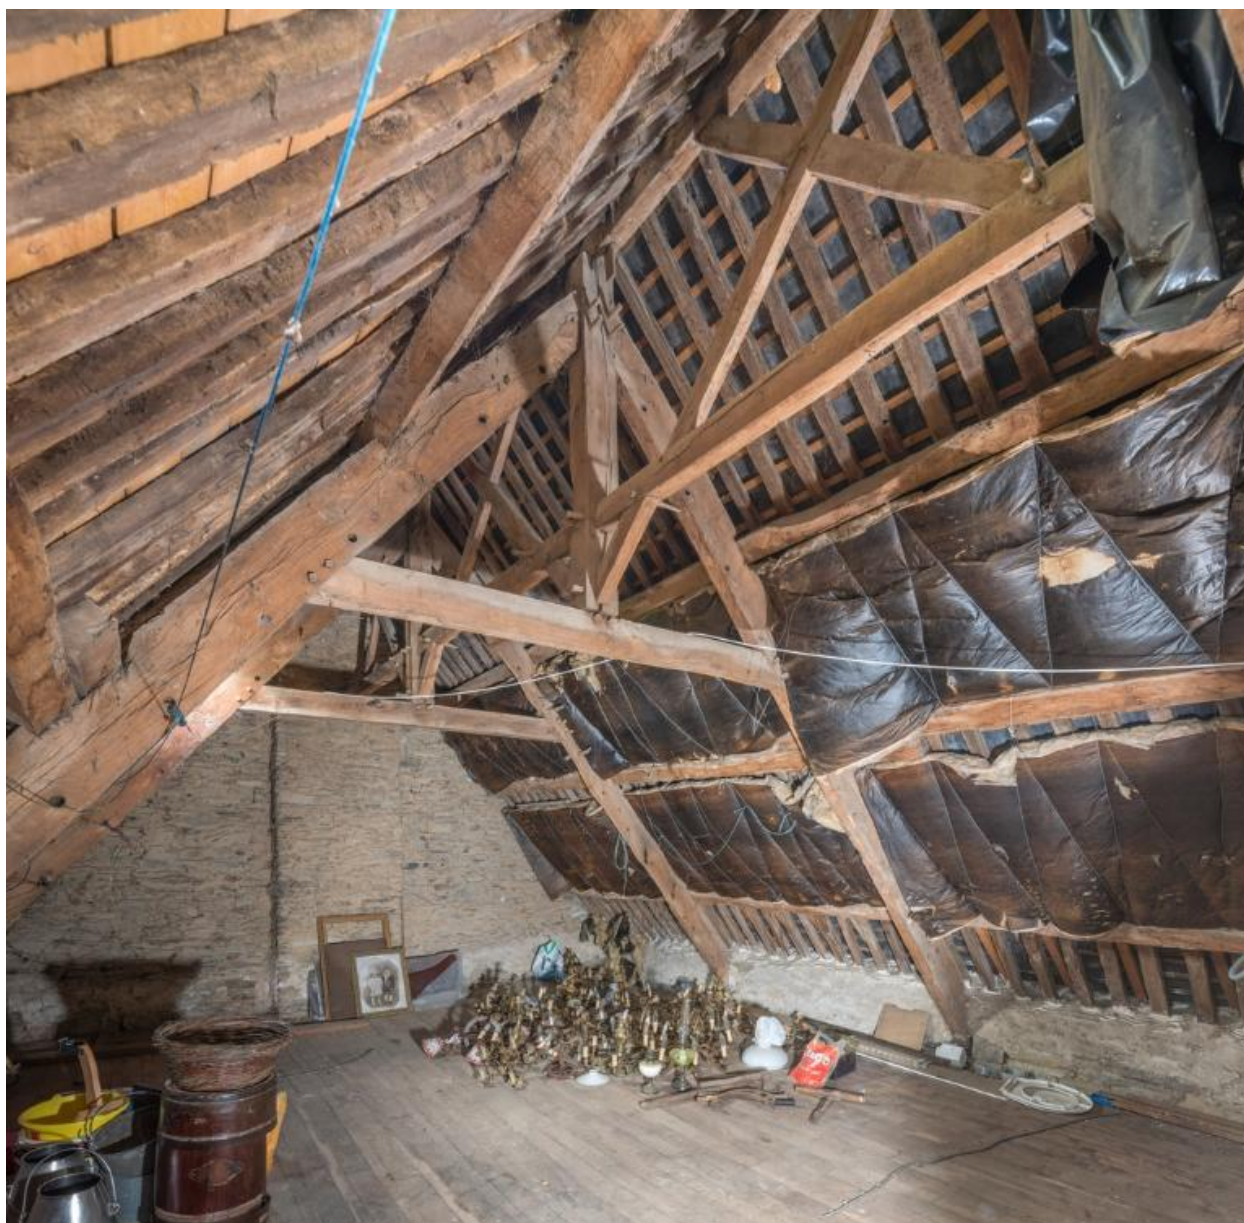
Logis 1774. Charpente à  
double faîtage. Vue générale  
Phot. Charlotte Barraud  
IVR53\_20232201015NUCA

Logis 1774. Charpente à double faîtage. Vue générale

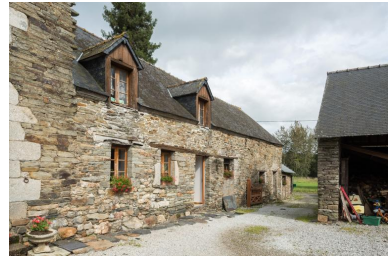
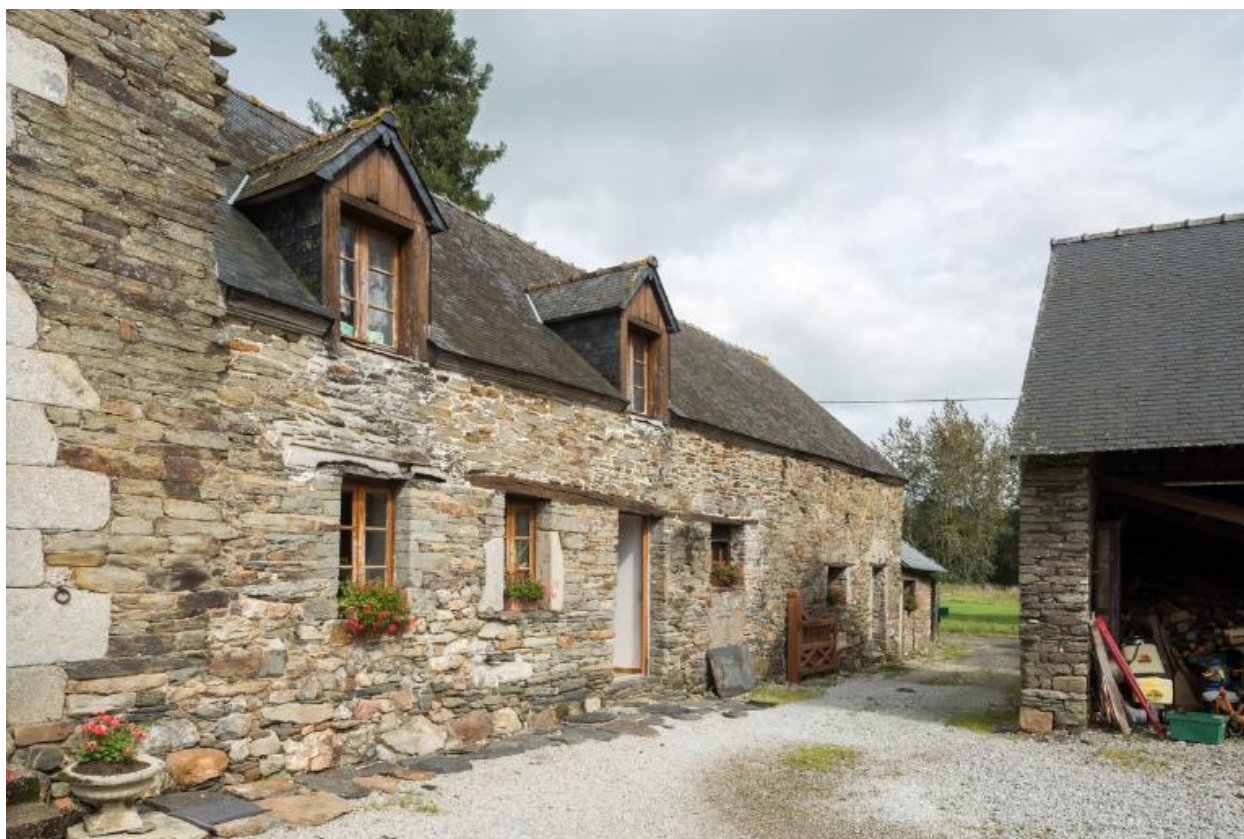
Logis-étable fin 18e ou début 19e  
siècle. Vue générale sud-ouest  
Phot. Charlotte Barraud  
IVR53\_20232201026NUCA

Logis-étable fin 18e ou début 19e siècle. Vue générale sud-ouest

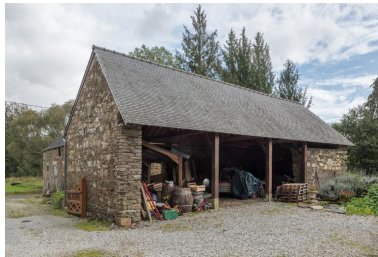
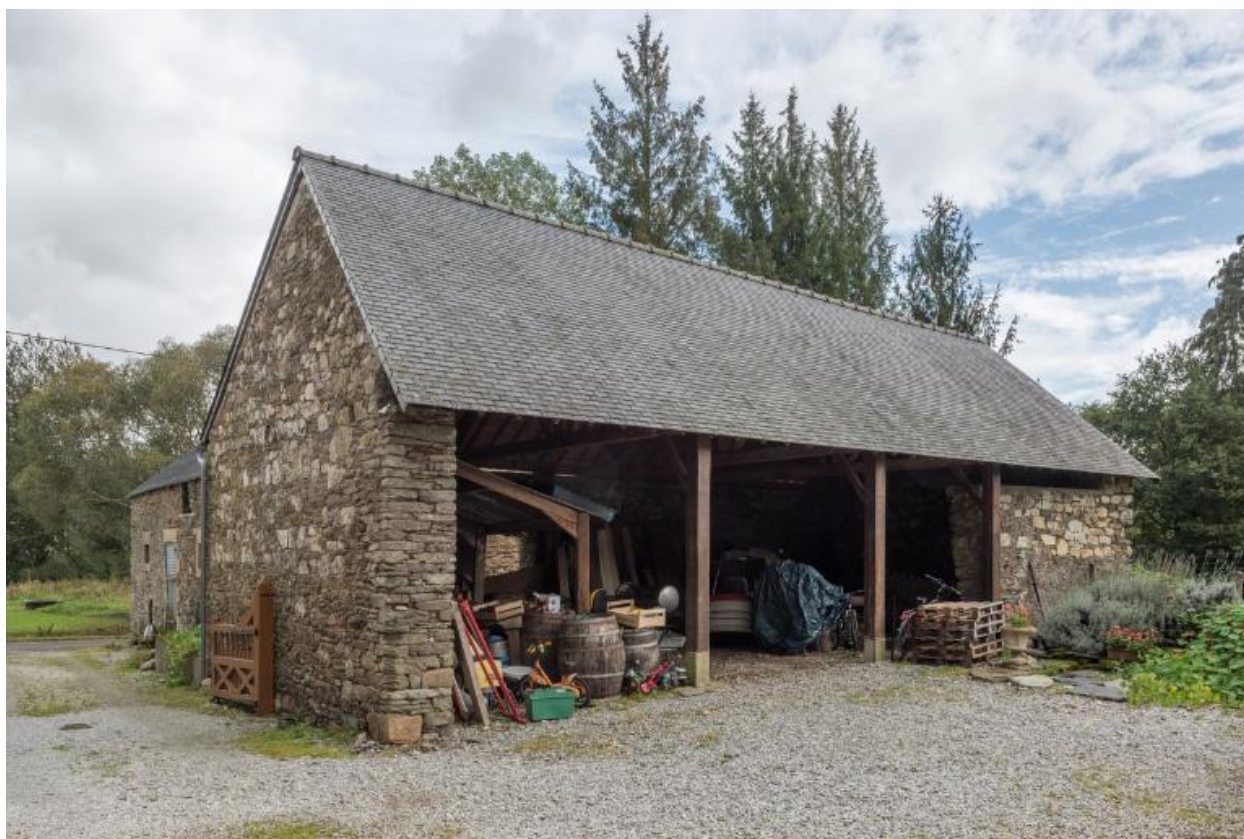
Remise. Vue générale ouest  
Phot. Charlotte Barraud  
IVR53\_20232201024NUCA

Remise. Vue générale ouest

La remise construite perpendiculairement aux logis est probablement contemporaine du logis 1774. Elle abritait peut-être la pilerie, atelier dans lequel on conditionnait les toiles. Sa large ouverture sur poteaux de bois est moderne. La grande étable construite en retour d'équerre de la remise, à l'entrée de la cour, date de la seconde moitié du 19<sup>e</sup> siècle.

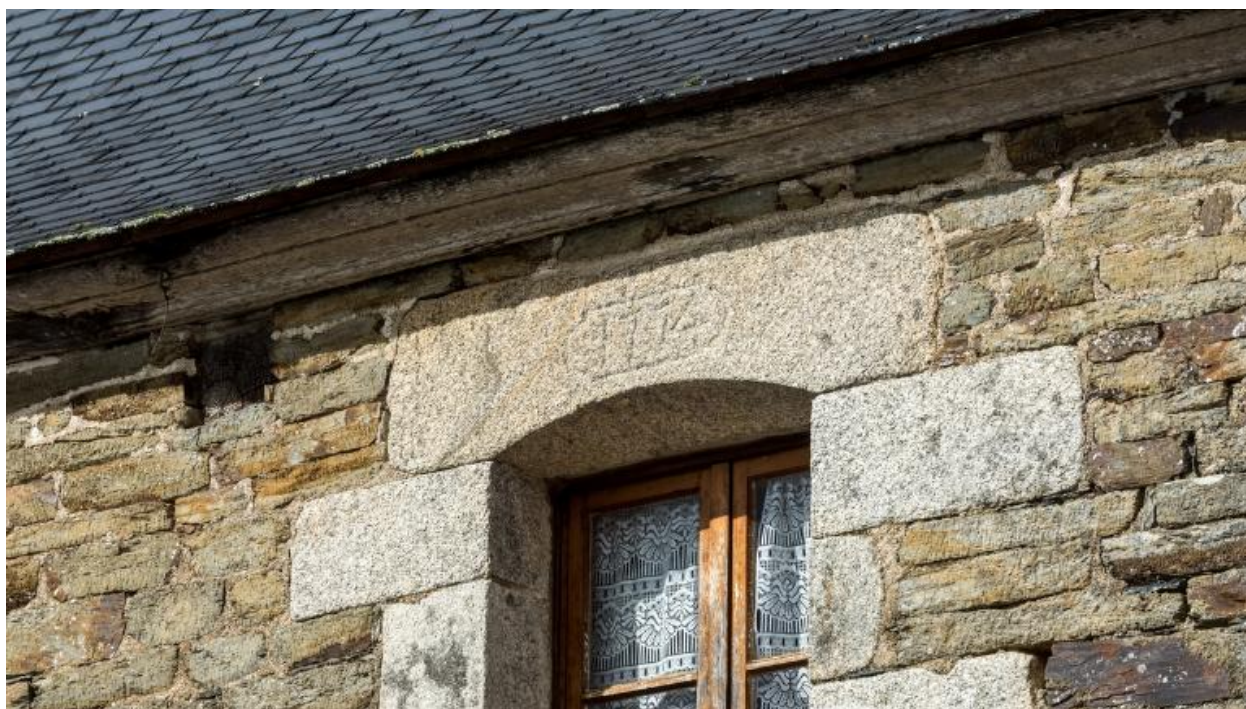
Logis 1774. Elévation sud. Fenêtre de l'étage. Détail du linteau daté  
Phot. Charlotte Barraud  
IVR53\_20232201029NUCA

Logis 1774. Élévation sud. Fenêtre de l'étage. Détail du linteau daté

Dates : 1774 (porte la date)
