Bretagne, Côtes-d'Armor
Ploubazlanec
Traou-Riou

Habitations dit habitat rural de Traou Riou (Ploubazlanec)

Numéro de dossier : IA22010915

Cadre de l'étude : inventaire préliminaire Ploubazlanec

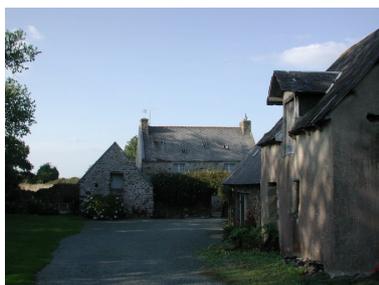
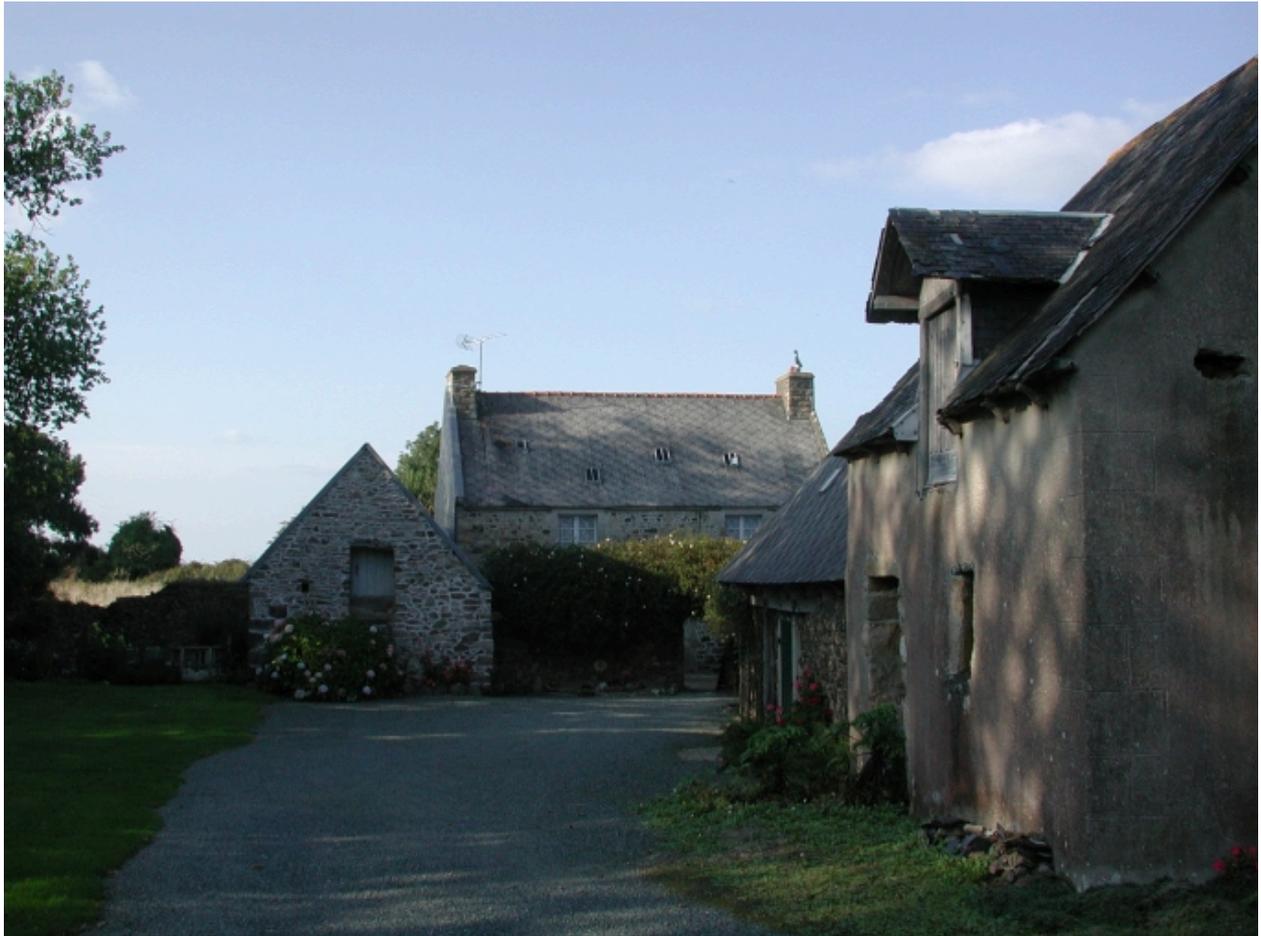
Vue générale de l'entrée
de l'ancienne ferme de
Traou Riou, datée de 1745
Phot. Guy Prigent
IVR53_20082207341NUCA

Vue générale de l'entrée de l'ancienne fermette de Traou Riou, datée de 1745

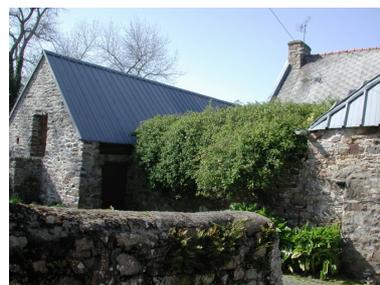
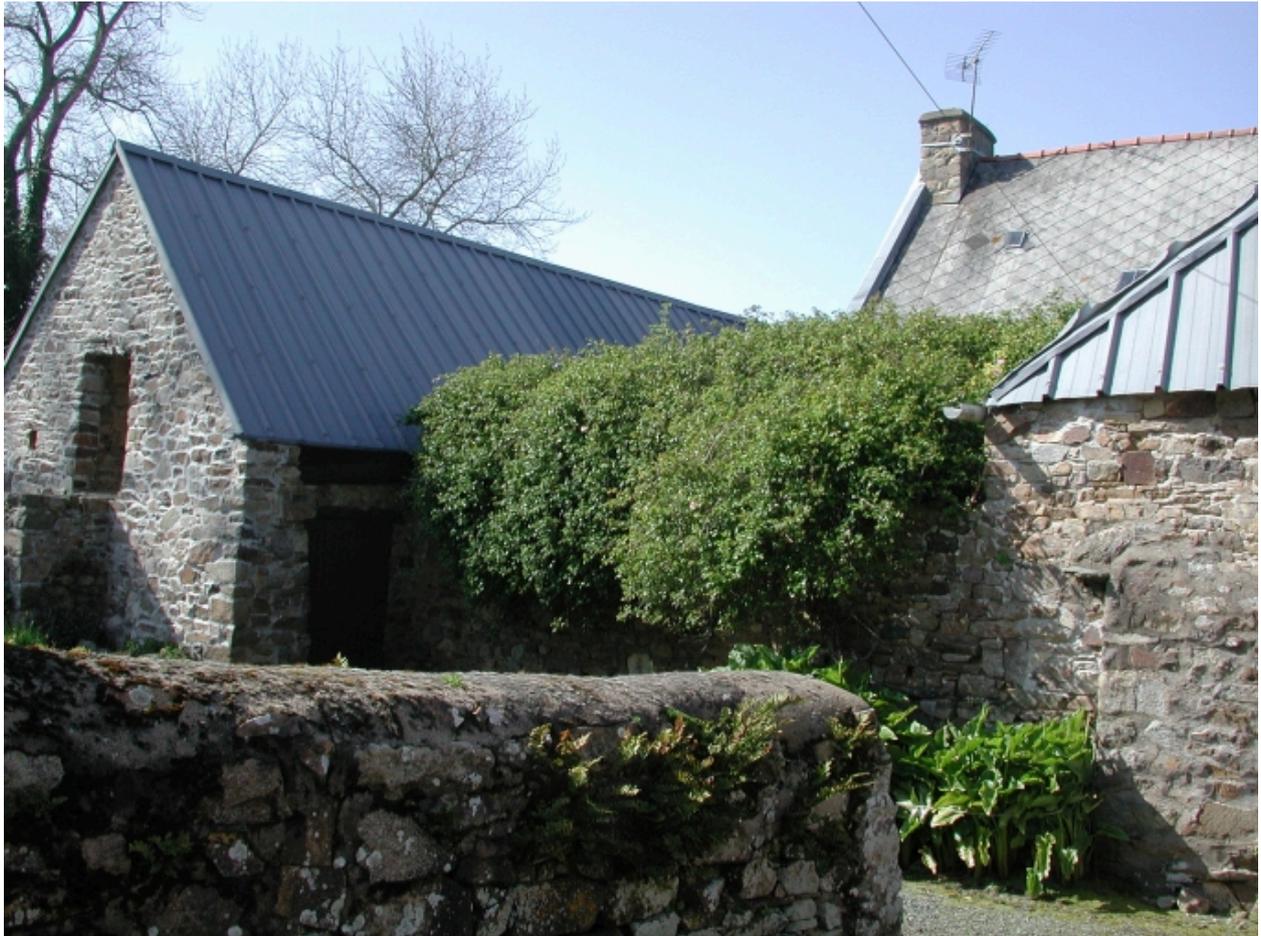
Vue extérieure de la cour fermée
Phot. Guy Prigent
IVR53_20082207319NUCA

Vue extérieure de la cour fermée

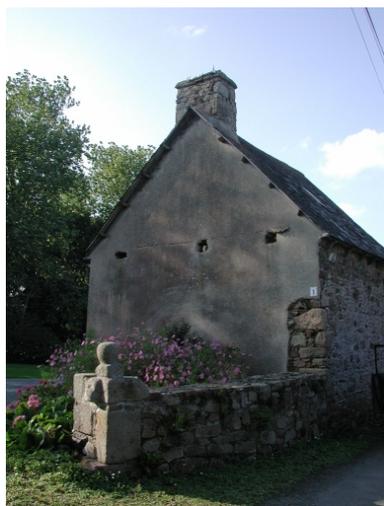
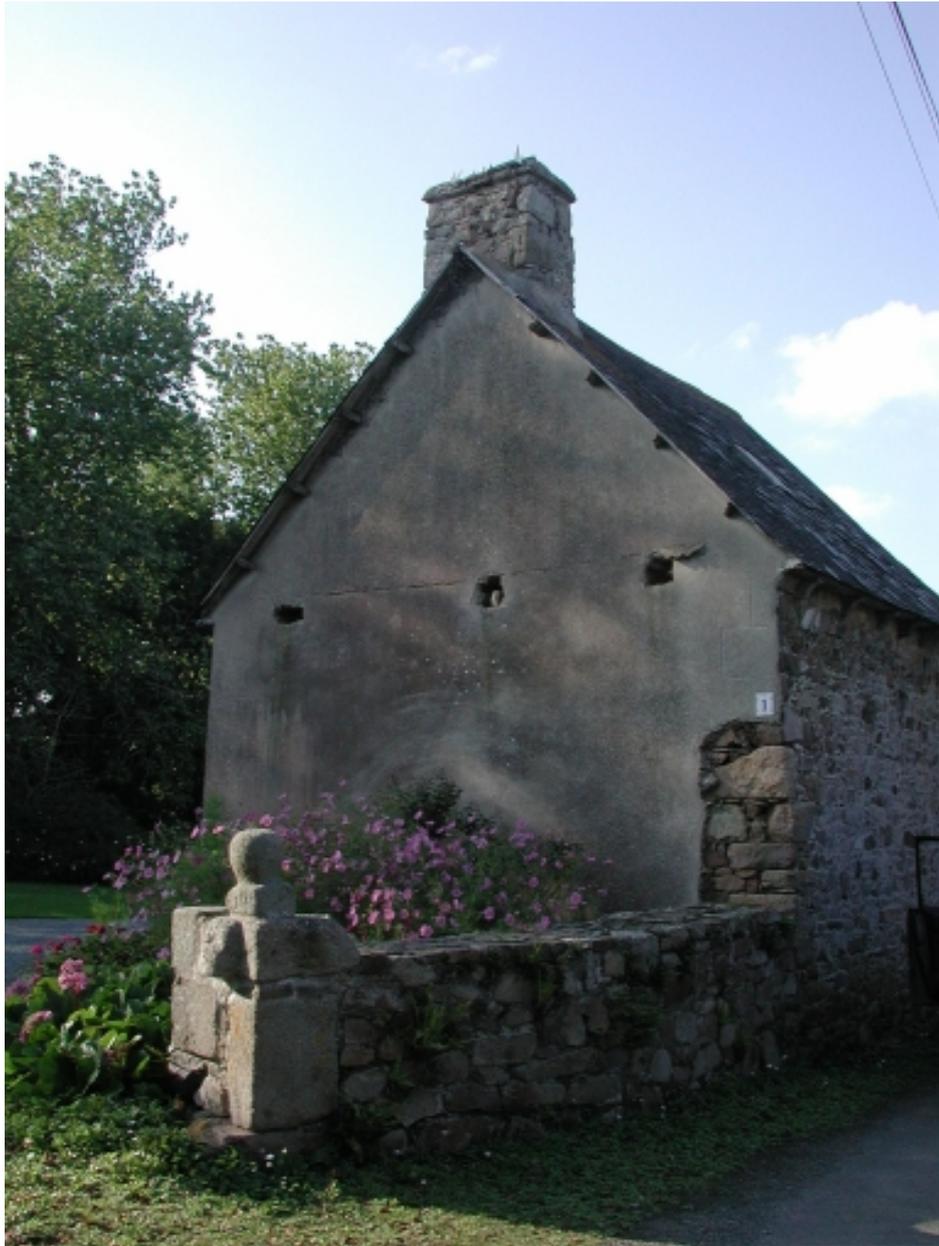
Vue du pignon Sud de la grange :
remarquer le ravalement en
ciment qui cache le mur de pierres
Phot. Guy Prigent
IVR53_20082207342NUCA

Vue du pignon Sud de la grange : remarquer le ravalement en ciment qui cache le mur de pierres

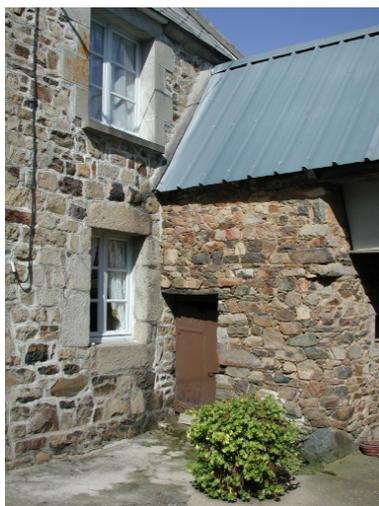
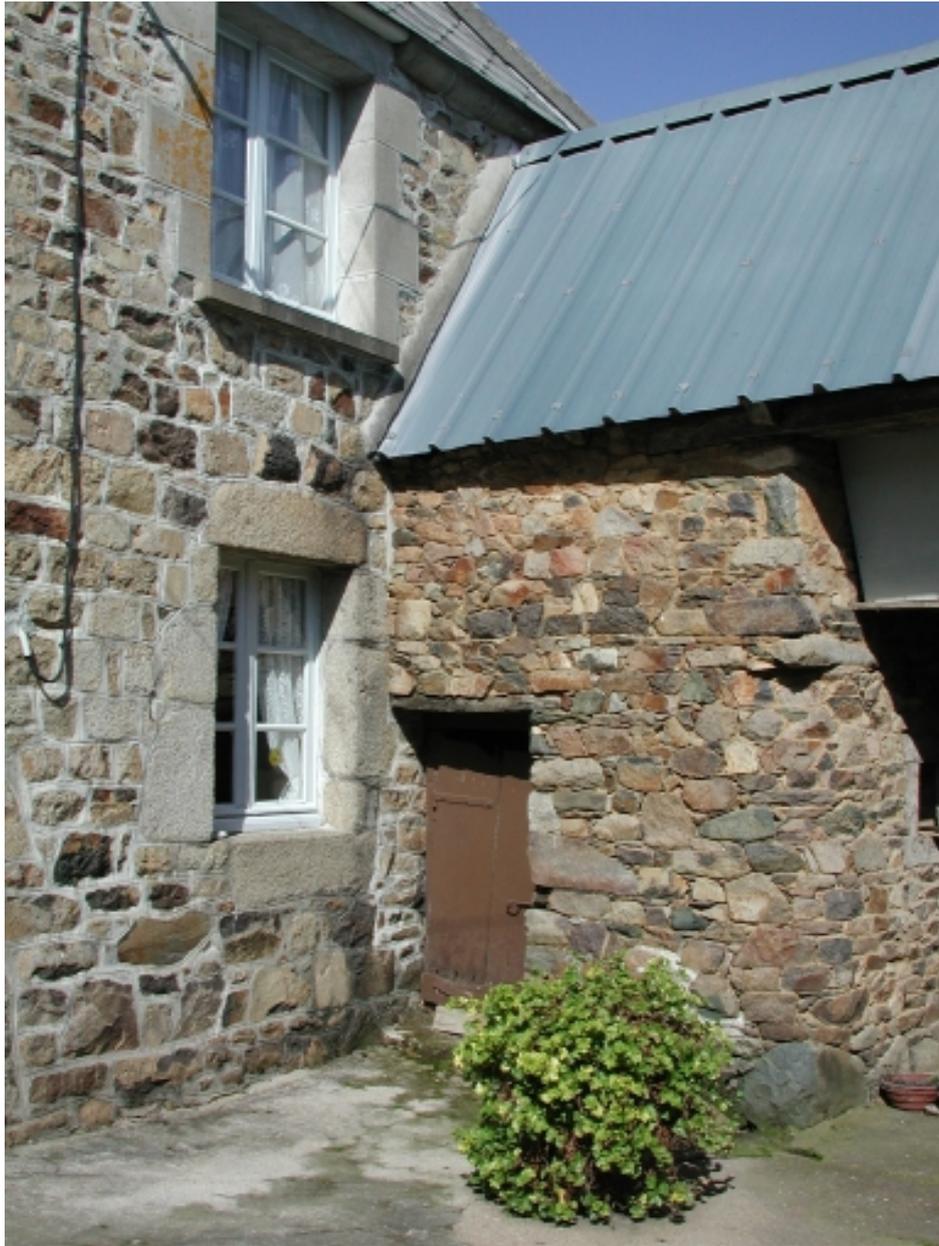
Vue de l'aile droite du bâtiment
principal, en angle droit
Phot. Guy Prigent
IVR53_20082207327NUCA

Vue de l'aile droite du bâtiment principal, en angle droit

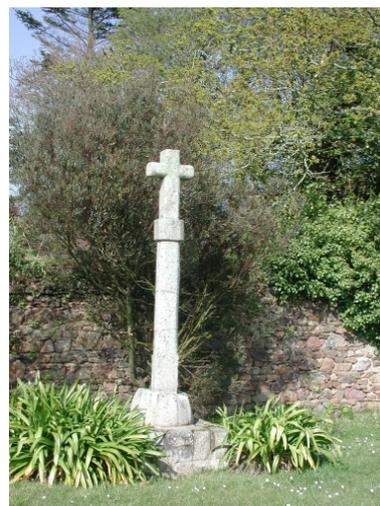
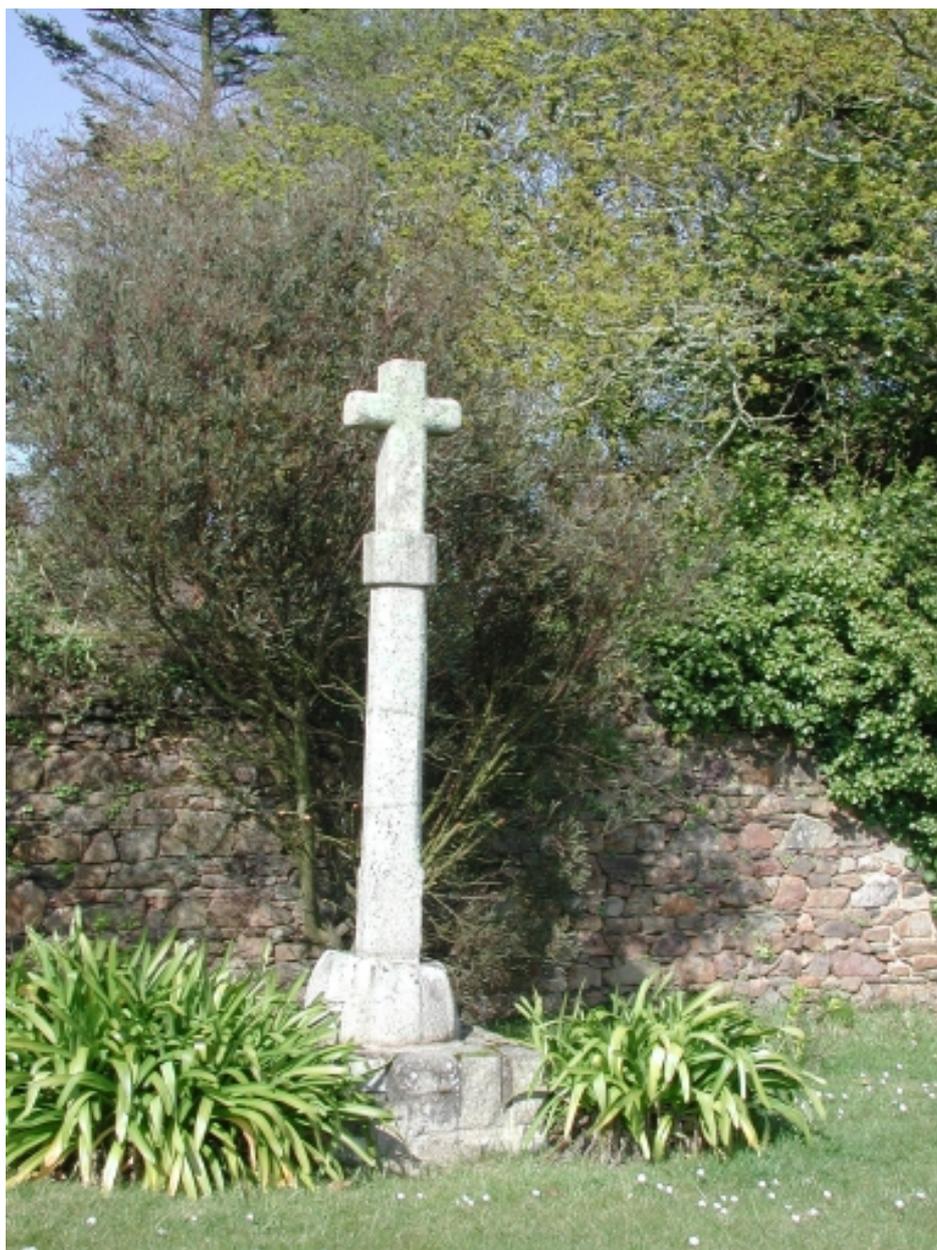
Vue de la croix située à
l'entrée du hameau de Traou
Riou, dite du 18ème siècle,
abattue en 1925 et reconstituée
Phot. Guy Prigent
IVR53_20082207340NUCA

Vue de la croix située à l'entrée du hameau de Traou Riou, dite du 18ème siècle, abattue en 1925 et reconstituée

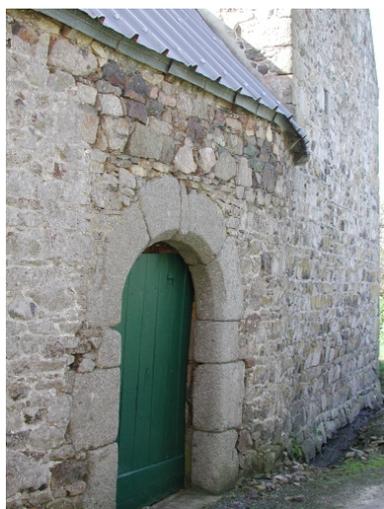
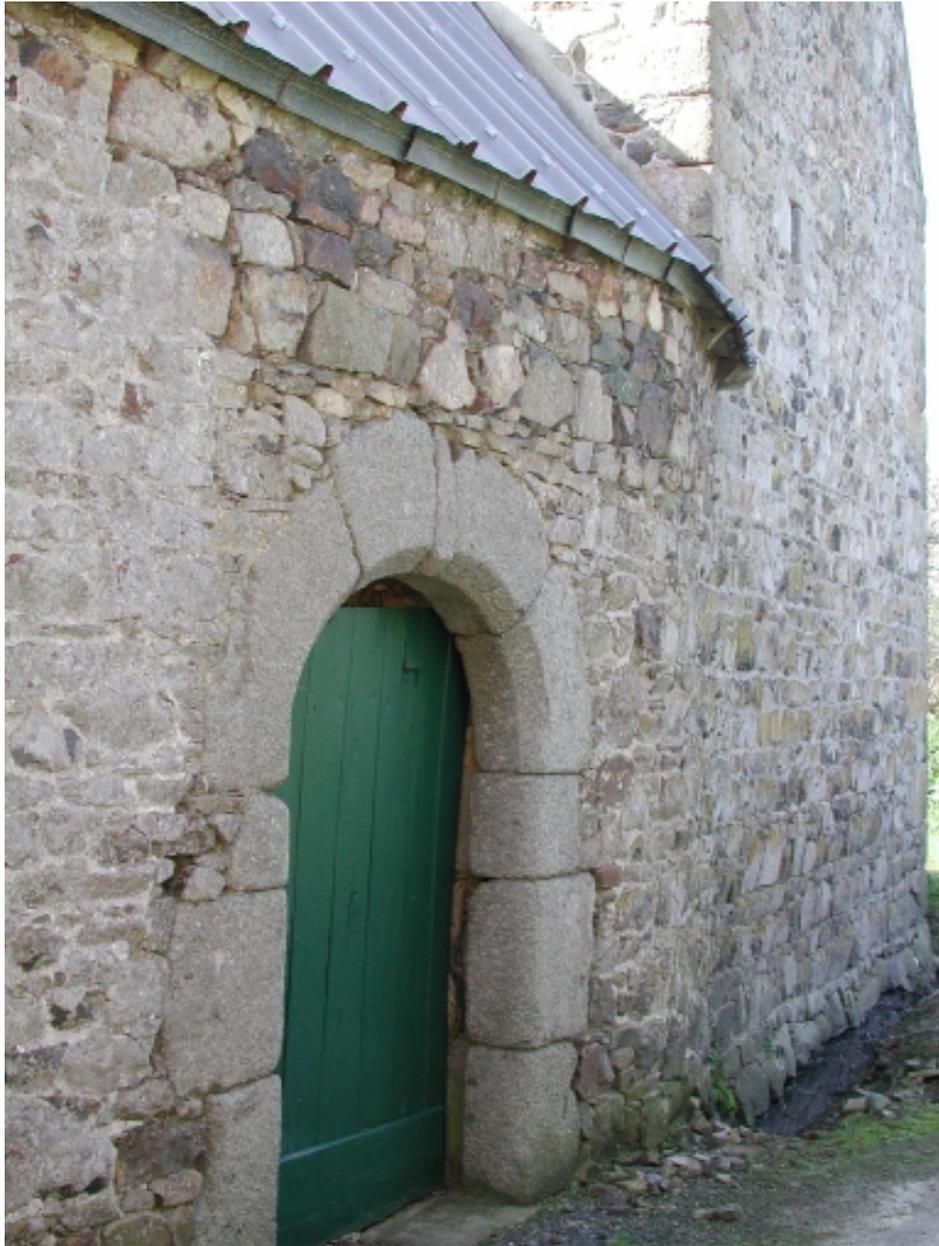
Détail : porte en plein cintre à chanfrein de la façade Est du bâtiment rural daté de 1745
Phot. Guy Prigent
IVR53_20082207332NUCA

Détail : porte en plein cintre à chanfrein de la façade Est du bâtiment rural daté de 1745

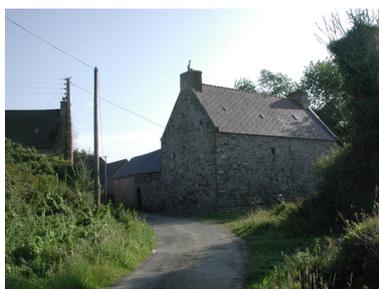
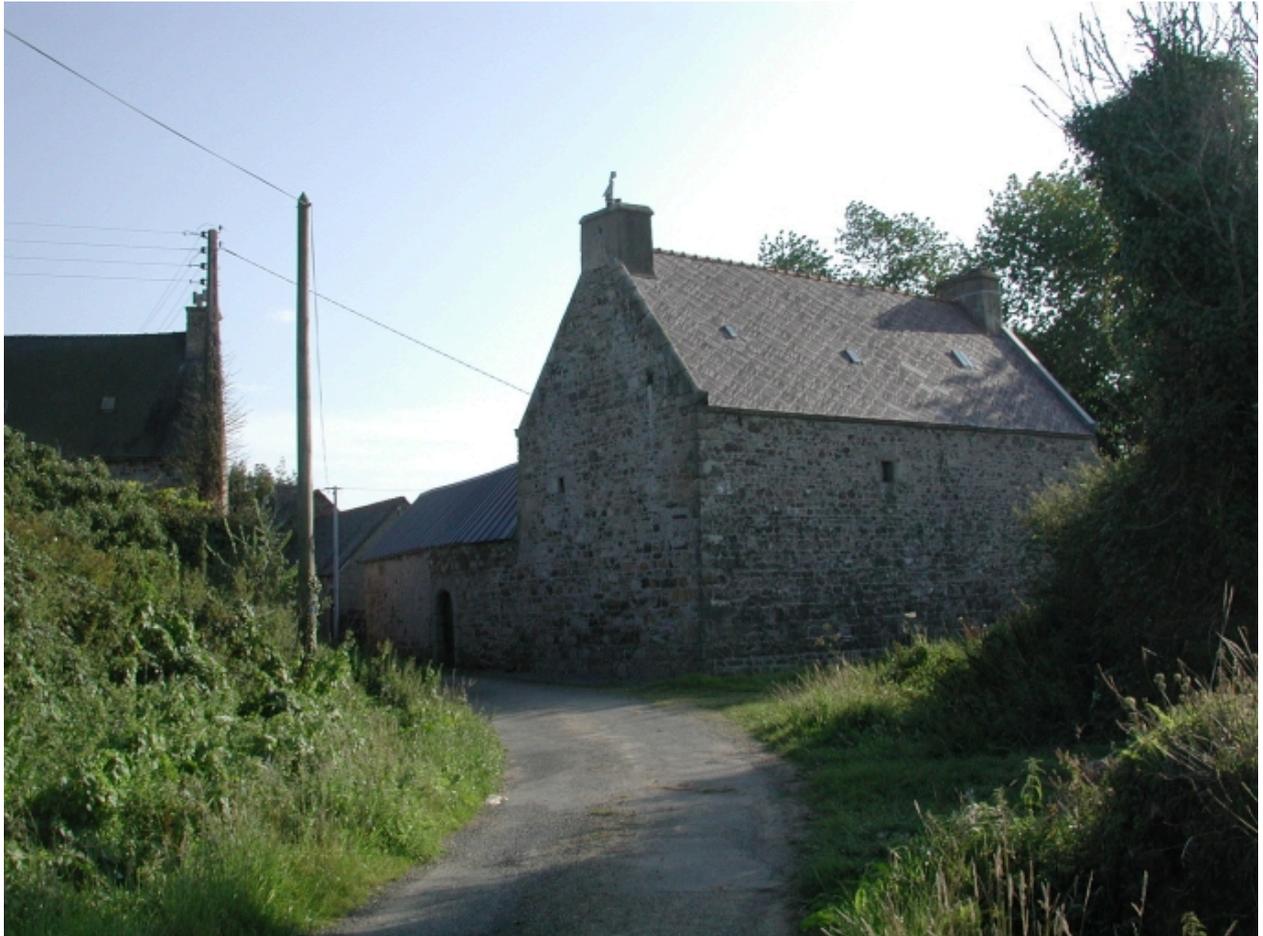
Vue antérieure de l'ensemble rural de Traou Riou, depuis le chemin vicinal qui conduit à la grève
Phot. Guy Prigent
IVR53_20082207320NUCA

Vue antérieure de l'ensemble rural de Traou Riou, depuis le chemin vicinal qui conduit à la grève

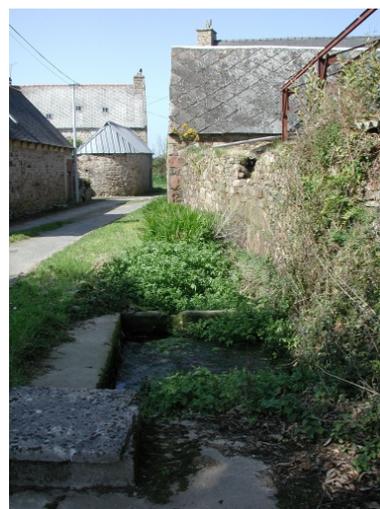
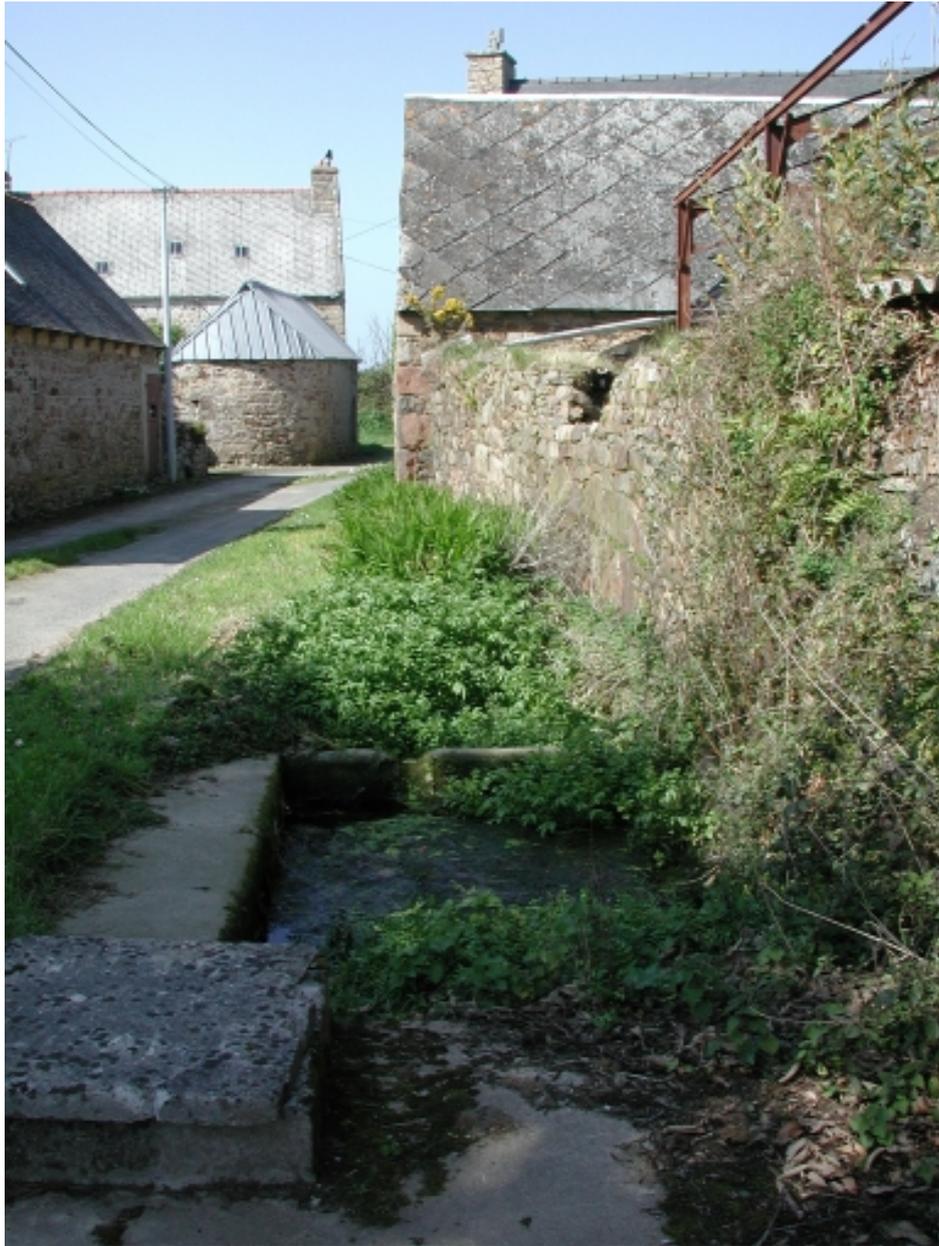
Vue du four à pain dont le mur extérieur donne sur le chemin
Phot. Guy Prigent
IVR53_20082207344NUCA

Vue du four à pain dont le mur extérieur donne sur le chemin

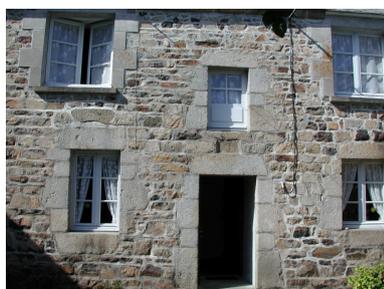
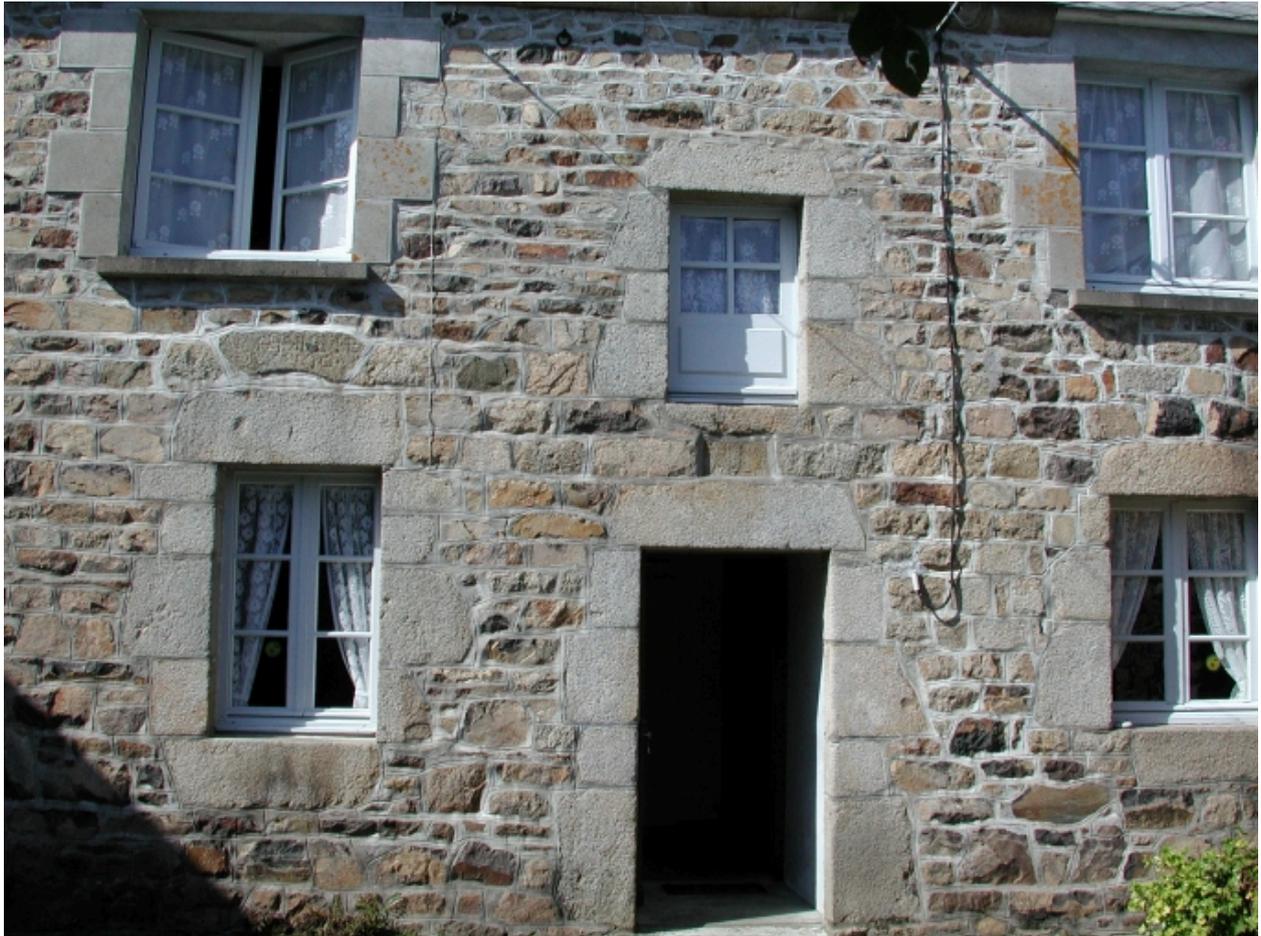
Vue de la façade principale du bâti rural de 1745 : remarquer les nombreuses et nouvelles ouvertures
Phot. Guy Prigent
IVR53_20082207324NUCA

Vue de la façade principale du bâti rural de 1745 : remarquer les nombreuses et nouvelles ouvertures

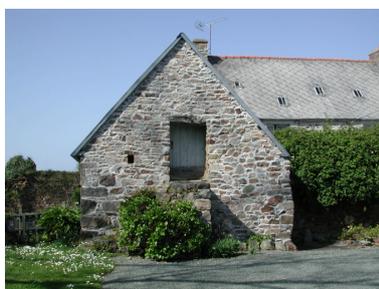
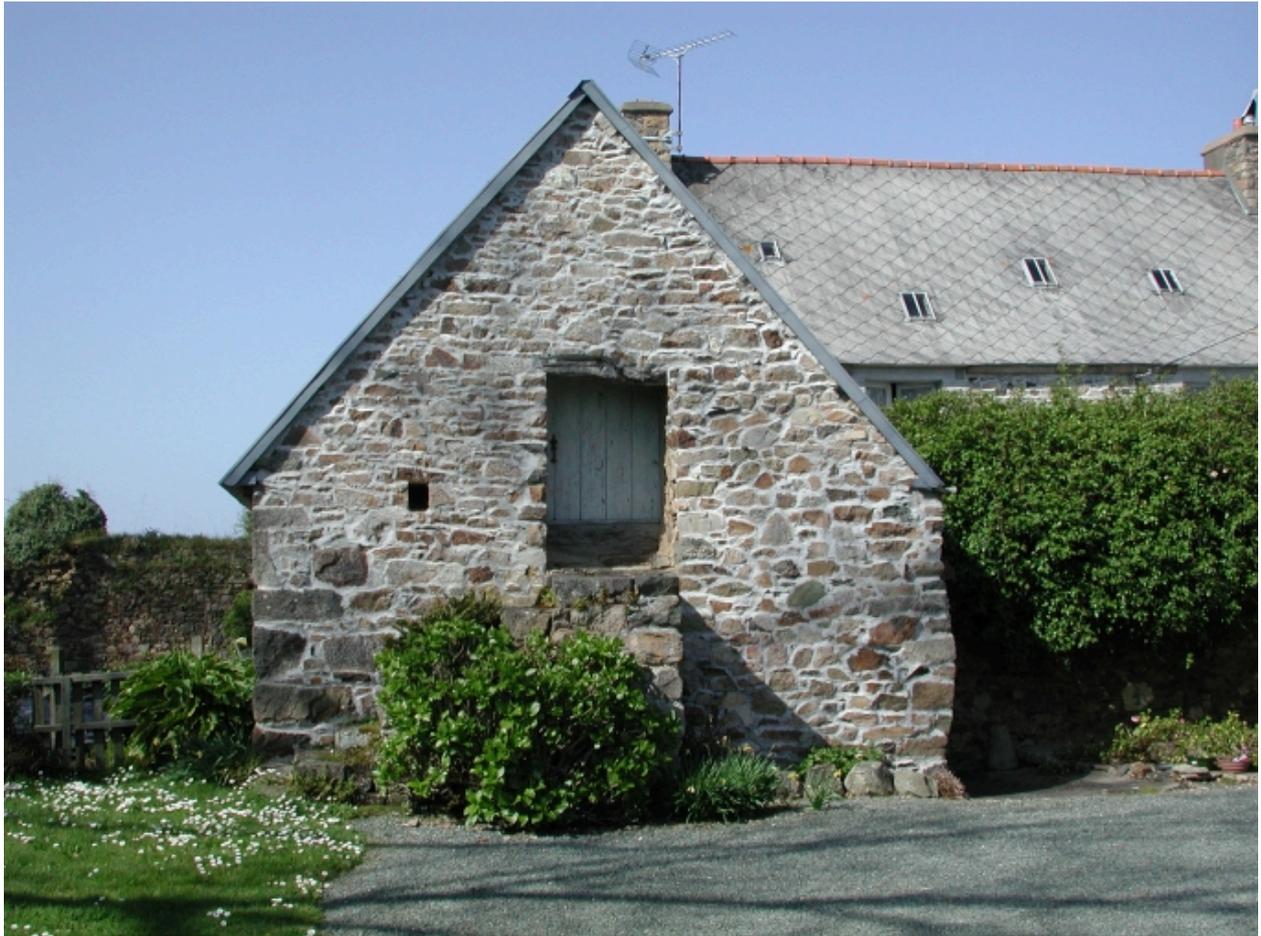
Vue de l'aile gauche du bâti rural de 1745 à usage de pressoir : remarquer l'escalier extérieur
Phot. Guy Prigent
IVR53_20082207323NUCA

Vue de l'aile gauche du bâti rural de 1745 à usage de pressoir : remarquer l'escalier extérieur

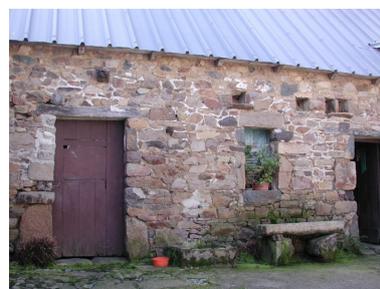
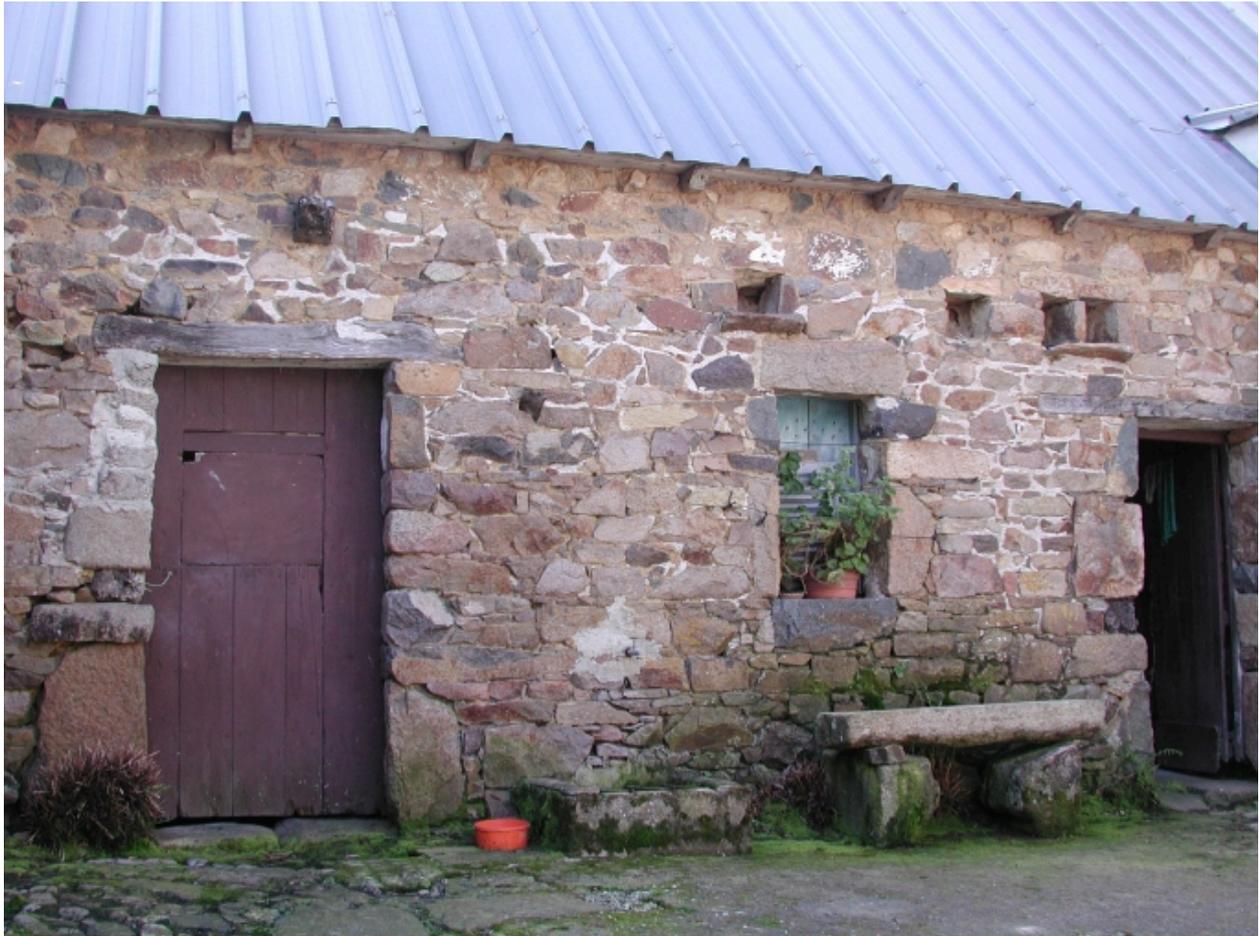
Vue des écuries dans le prolongement du bâti principal daté de 1745 : remarquer la couverture en tôle ondulée
Phot. Guy Prigent
IVR53_20082207325NUCA

Vue des écuries dans le prolongement du bâti principal daté de 1745 : remarquer la couverture en tôle ondulée

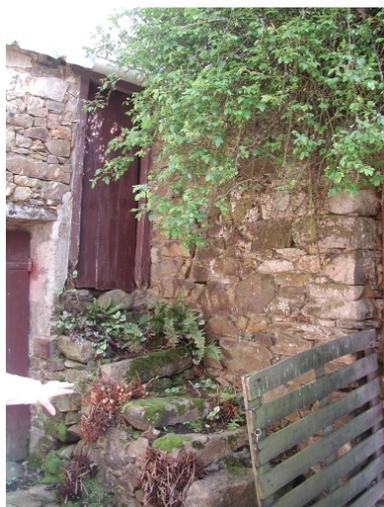
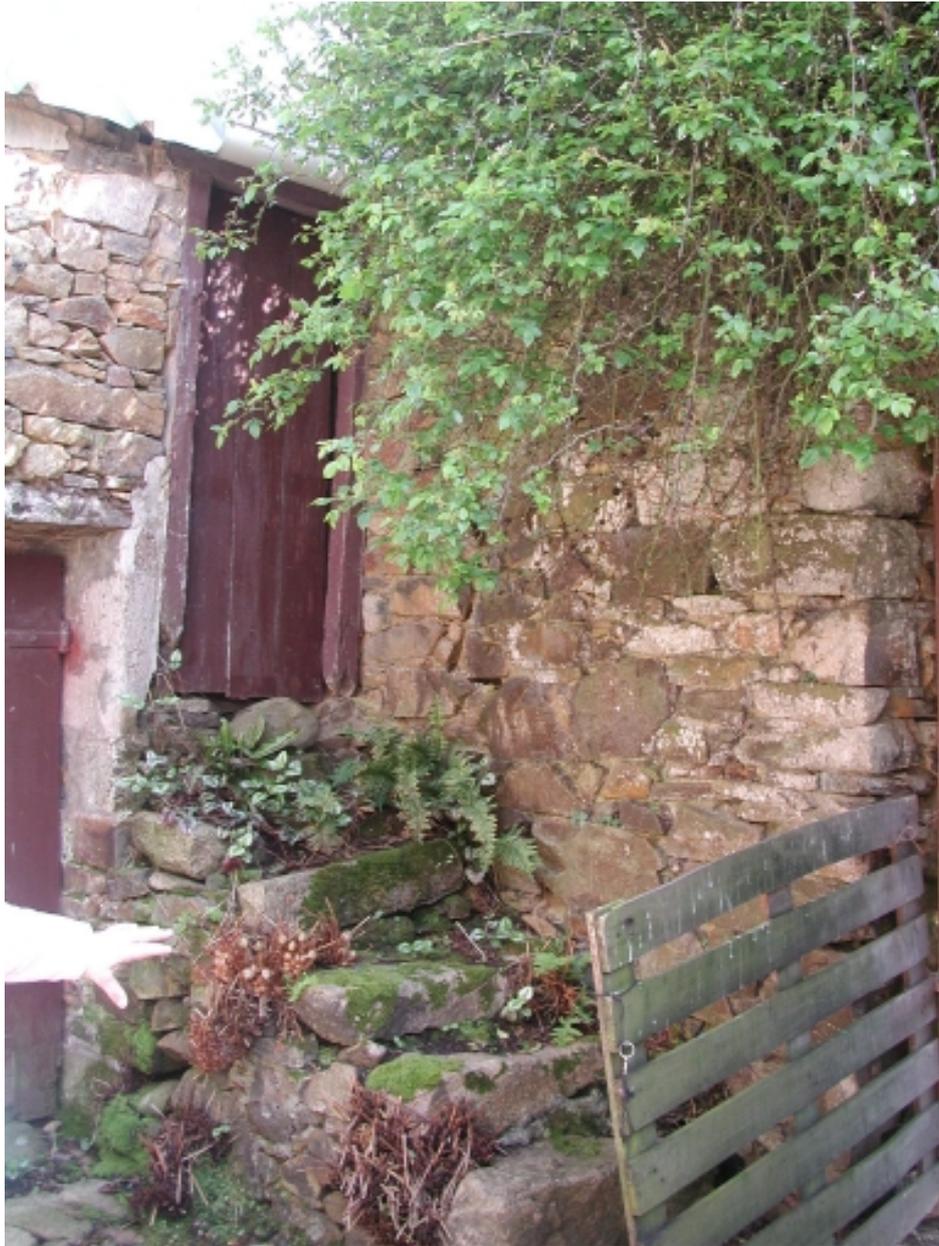
Vue de l'extrémité de la grange : remarquer l'escalier extérieur
Phot. Guy Prigent
IVR53_20082207326NUCA

Vue de l'extrémité de la grange : remarquer l'escalier extérieur

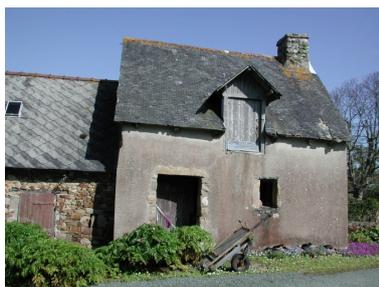
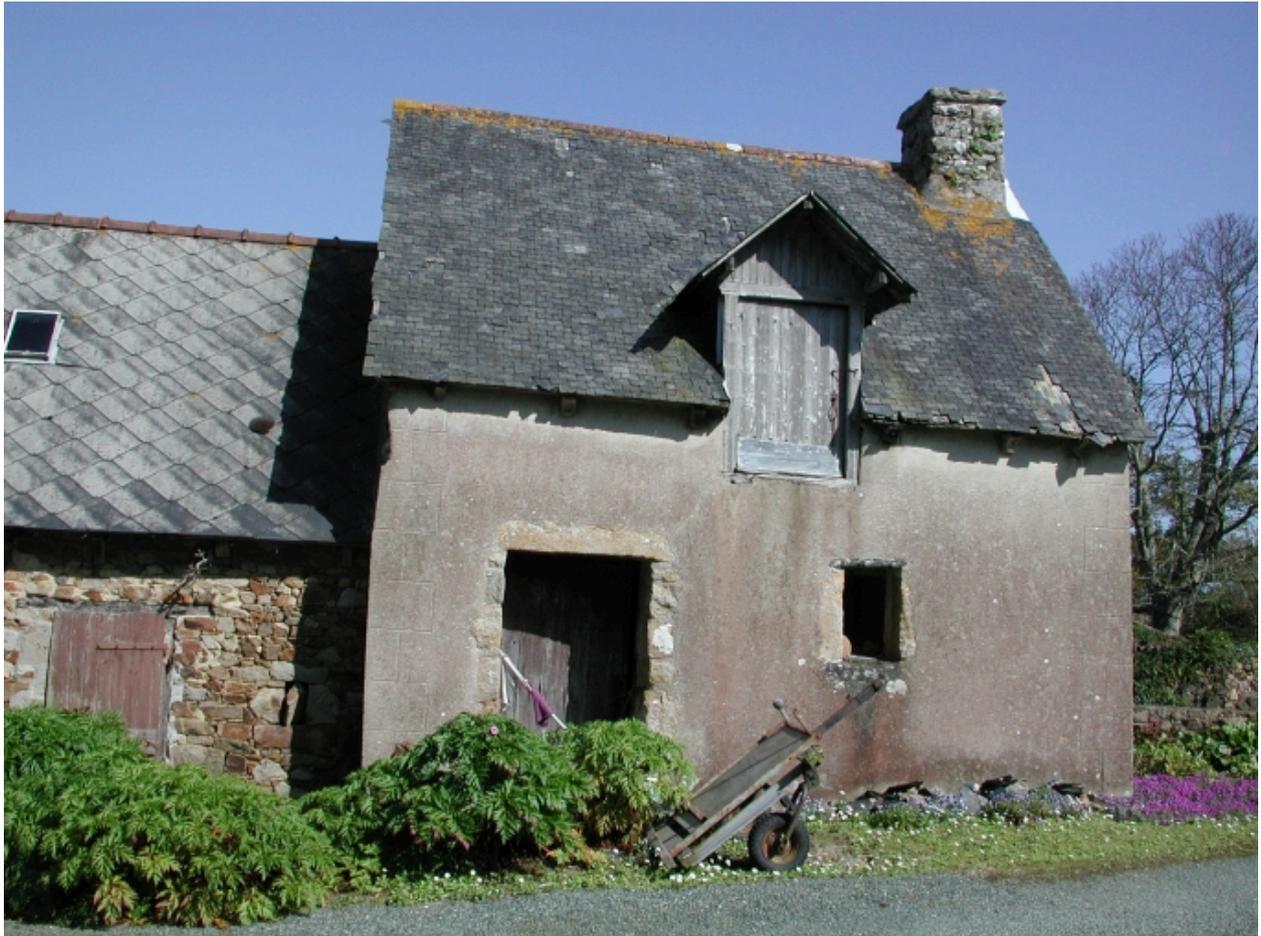
Vue de la grange associée au bâti rural de 1745 : remarquer l'ouverture à l'étage et la façade cimentée
Phot. Guy Prigent
IVR53_20082207322NUCA

Vue de la grange associée au bâti rural de 1745 : remarquer l'ouverture à l'étage et la façade cimentée

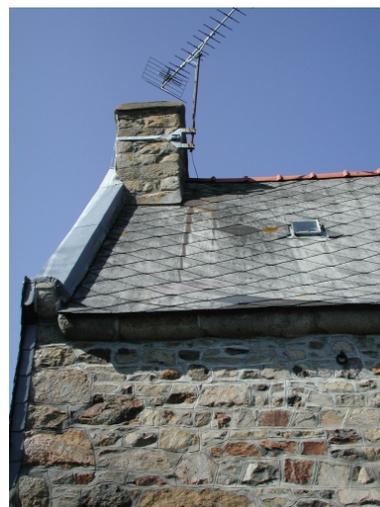
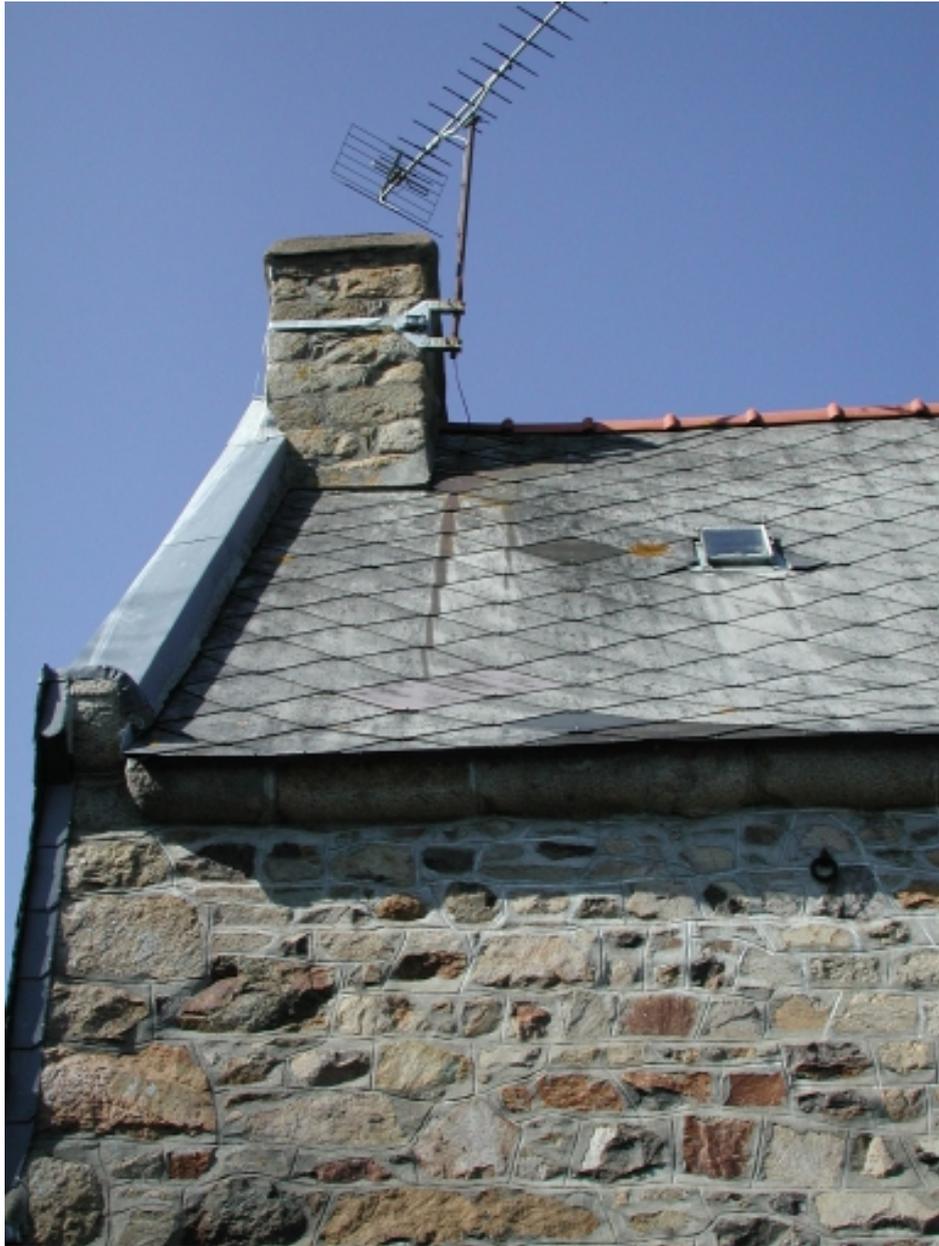
Détail des coryaux recouverts de zinc (ancien couverture en chaume)
Phot. Guy Prigent
IVR53_20082207331NUCA

Détail des coryaux recouverts de zinc (ancien couverture en chaume)

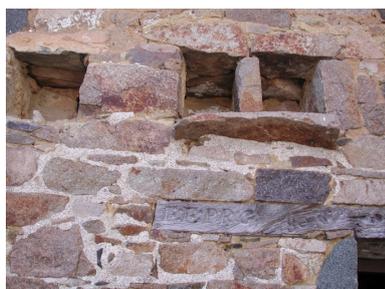
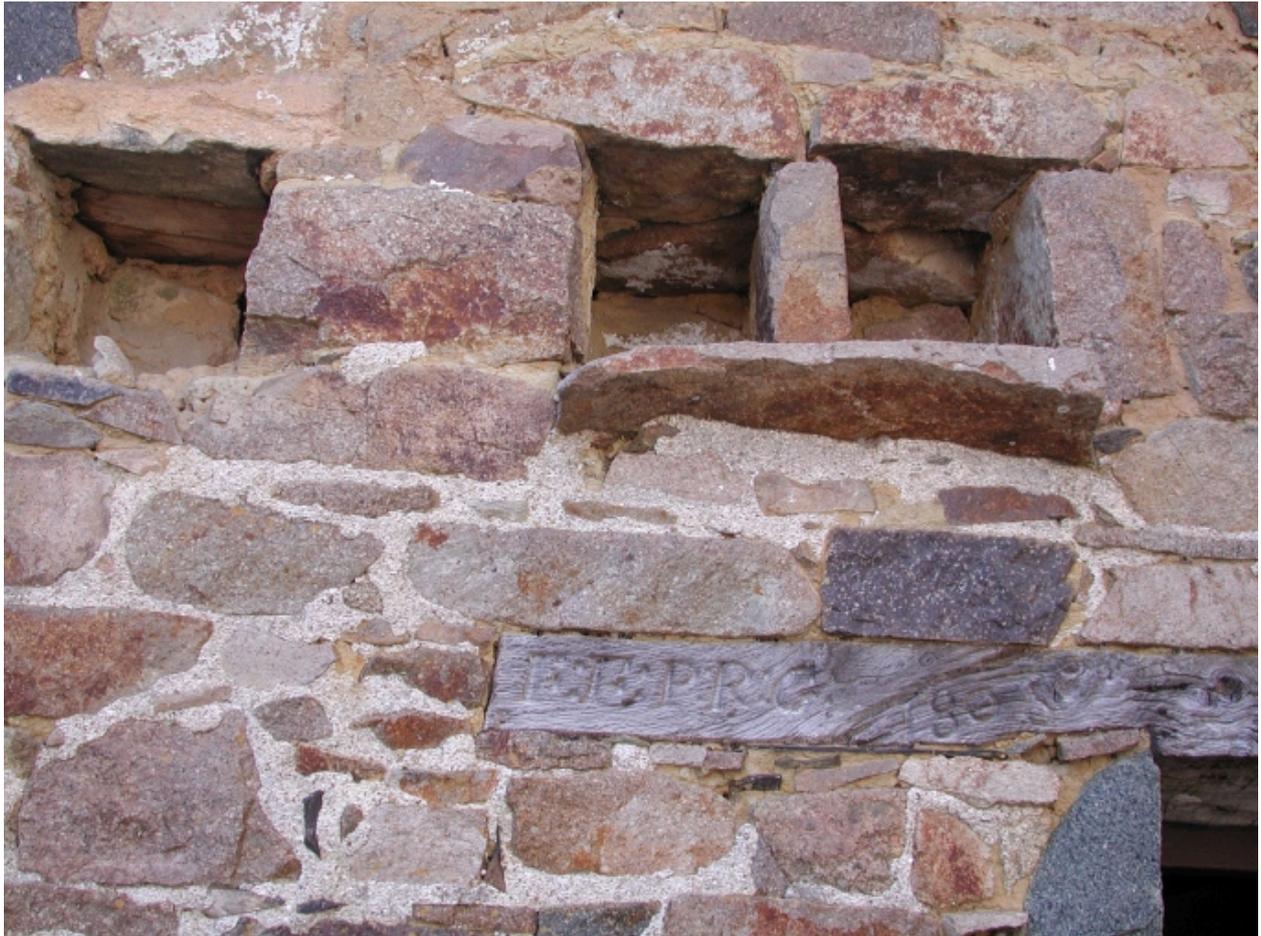
Vue de détail d'un linteau en bois rajouté, portant les inscriptions suivantes : EE PRG 18ème siècle
Phot. Guy Prigent
IVR53_20082207330NUCA

Vue de détail d'un linteau en bois rajouté, portant les inscriptions suivantes : EE PRG 18ème siècle

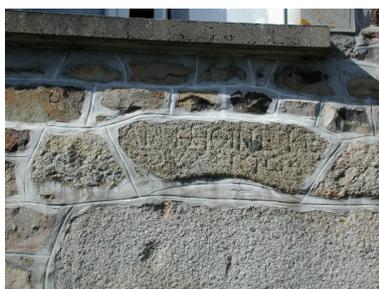
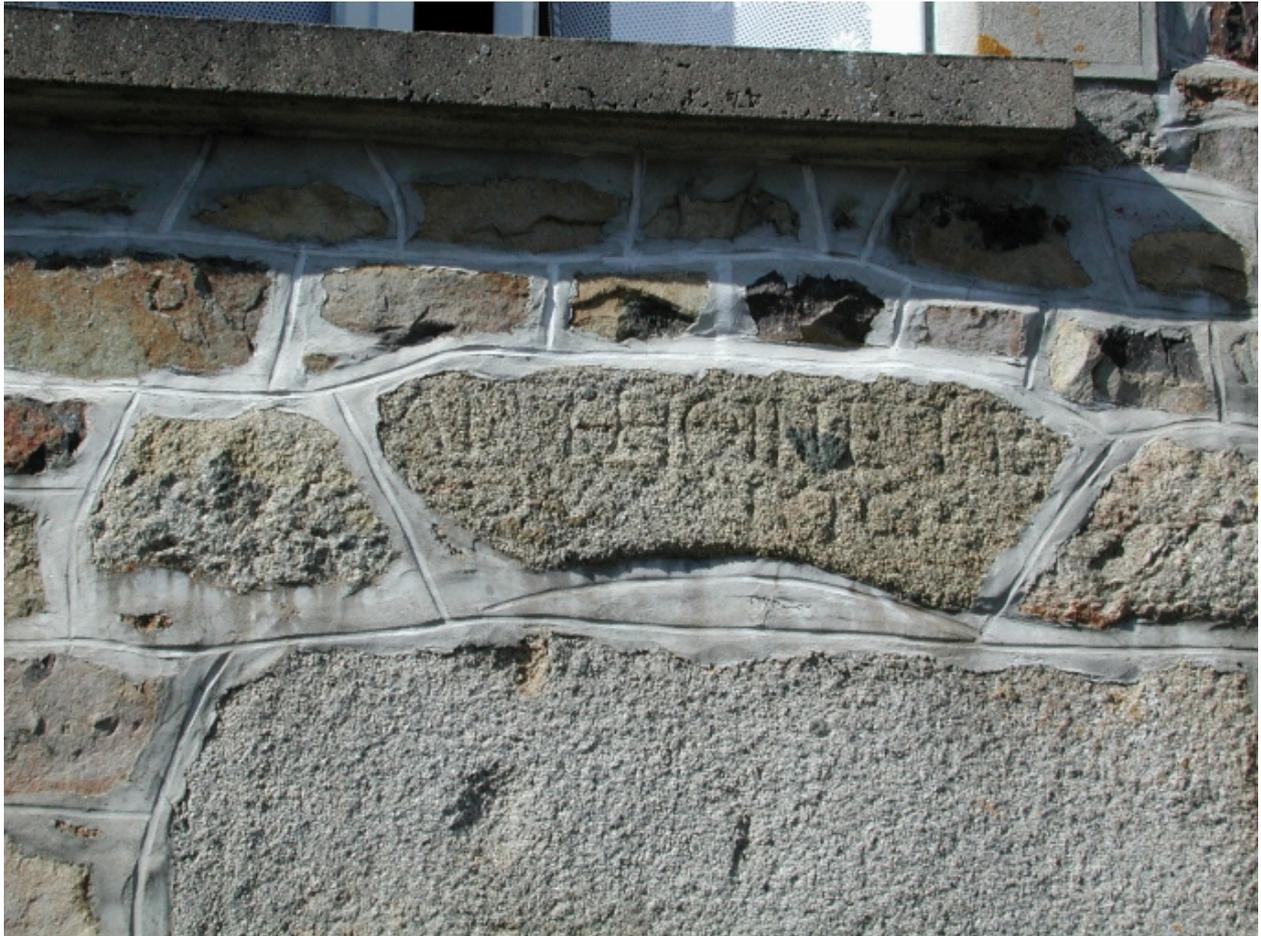
Vue de détail d'une pierre gravée dans la maçonnerie au-dessus du linteau de la porte d'entrée du bâtiment principal
Phot. Guy Prigent
IVR53_20082207328NUCA

Vue de détail d'une pierre gravée dans la maçonnerie au-dessus du linteau de la porte d'entrée du bâtiment principal
