Bretagne, Côtes-d'Armor
Ploubazlanec
Traou-Riou

Habitations dit habitat rural de Traou Riou (Ploubazlanec)

Numéro de dossier : IA22010915

Cadre de l'étude : inventaire préliminaire Ploubazlanec

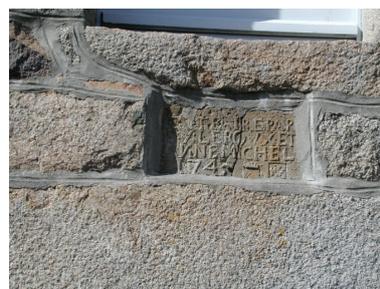
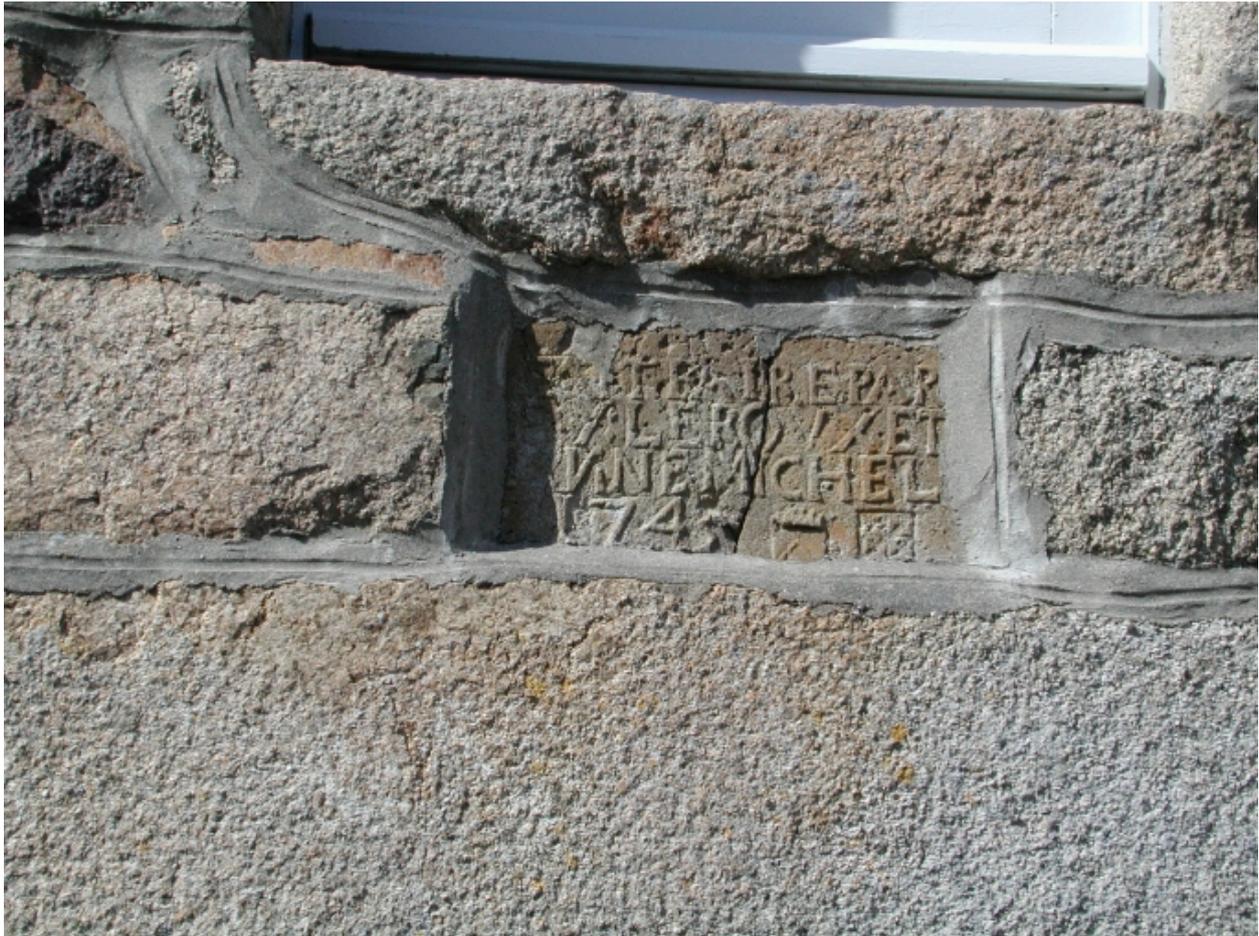
Vue de détail d'une pierre gravée dans la maçonnerie de la façade principale : Gilles Leroux et Anne Michelle, avec la date de 1745 (inscription)
Phot. Guy Prigent
IVR53_20082207329NUCA

Vue de détail d'une pierre gravée dans la maçonnerie de la façade principale : Gilles Leroux et Anne Michelle, avec la date de 1745 (inscription)

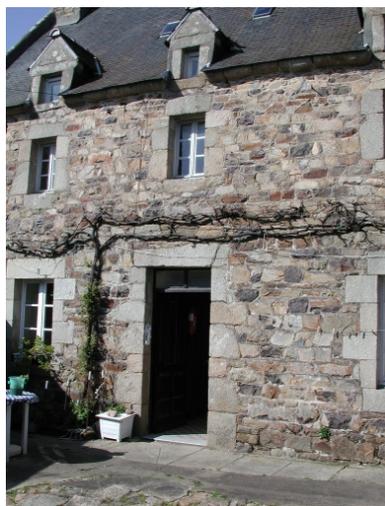
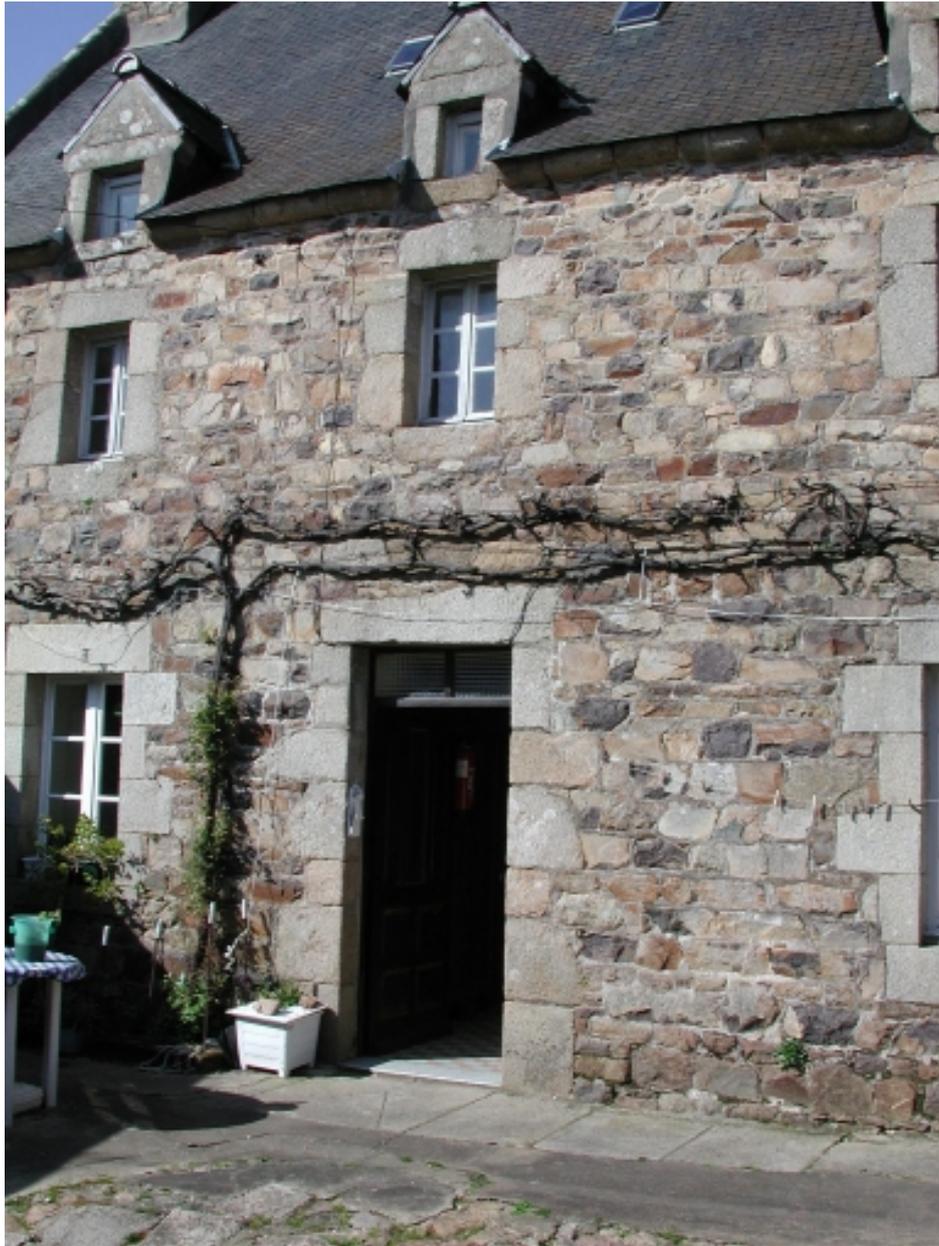
Vue de la façade ordonnancée à 3 travées du bâtiment rural de Traou Riou daté de 1739
Phot. Guy Prigent
IVR53_20082207333NUCA

Vue de la façade ordonnancée à 3 travées du bâtiment rural de Traou Riou daté de 1739

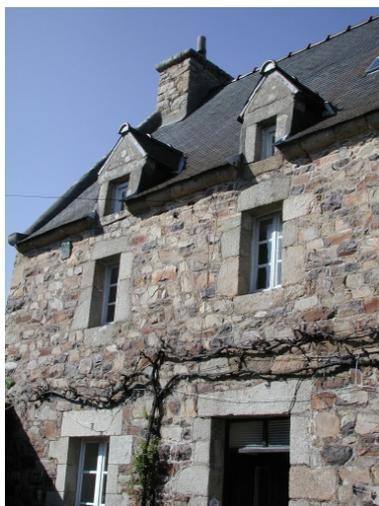
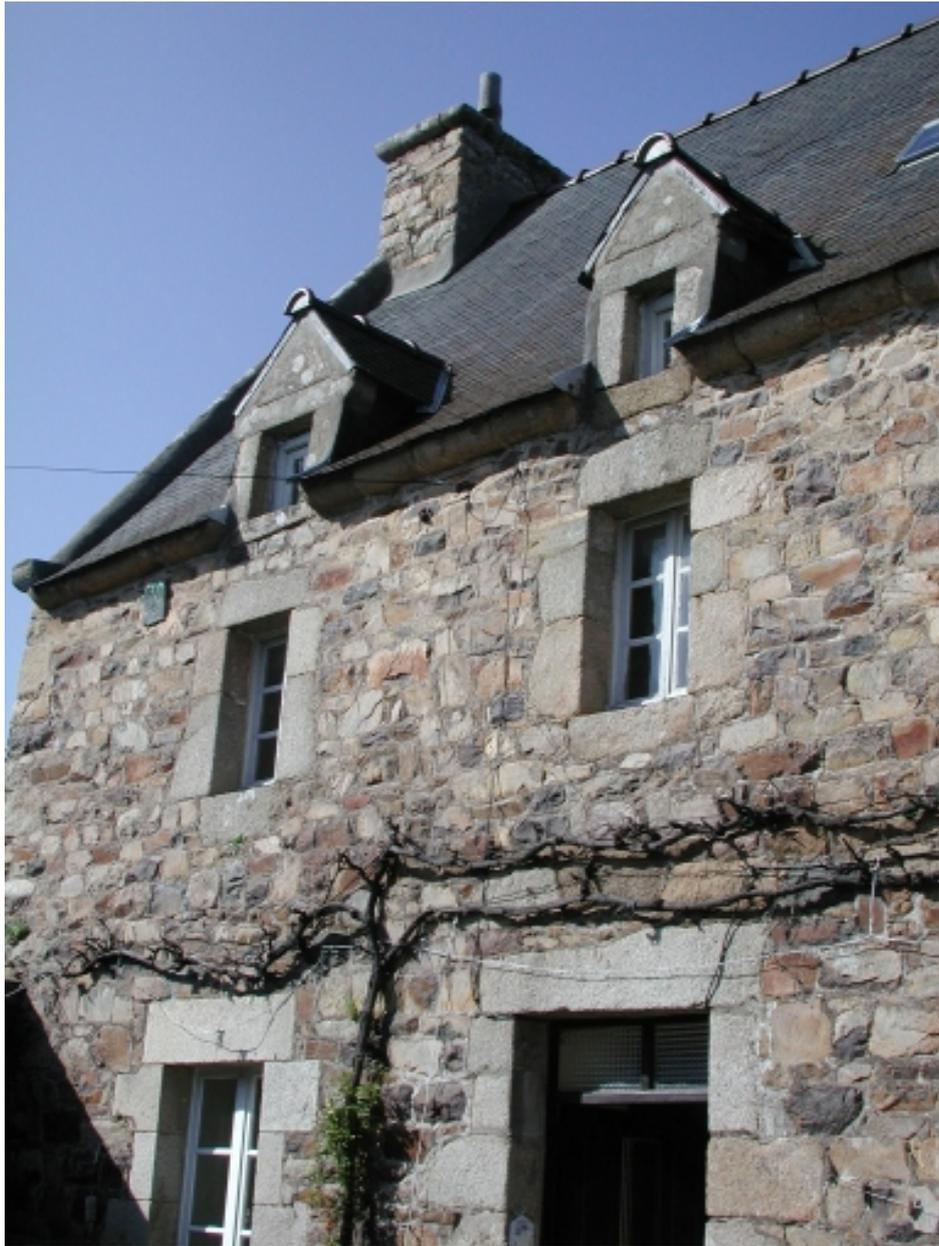
Vue des ouvertures agrandies vers 1900, dont la porte d'entrée sur-élevée par la suite
Phot. Guy Prigent
IVR53_20082207338NUCA

Vue des ouvertures agrandies vers 1900, dont la porte d'entrée sur-élevée par la suite

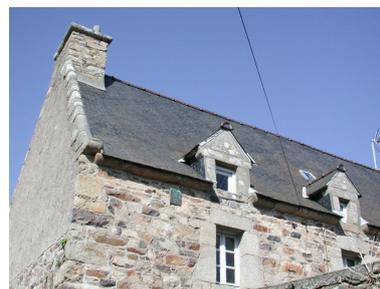
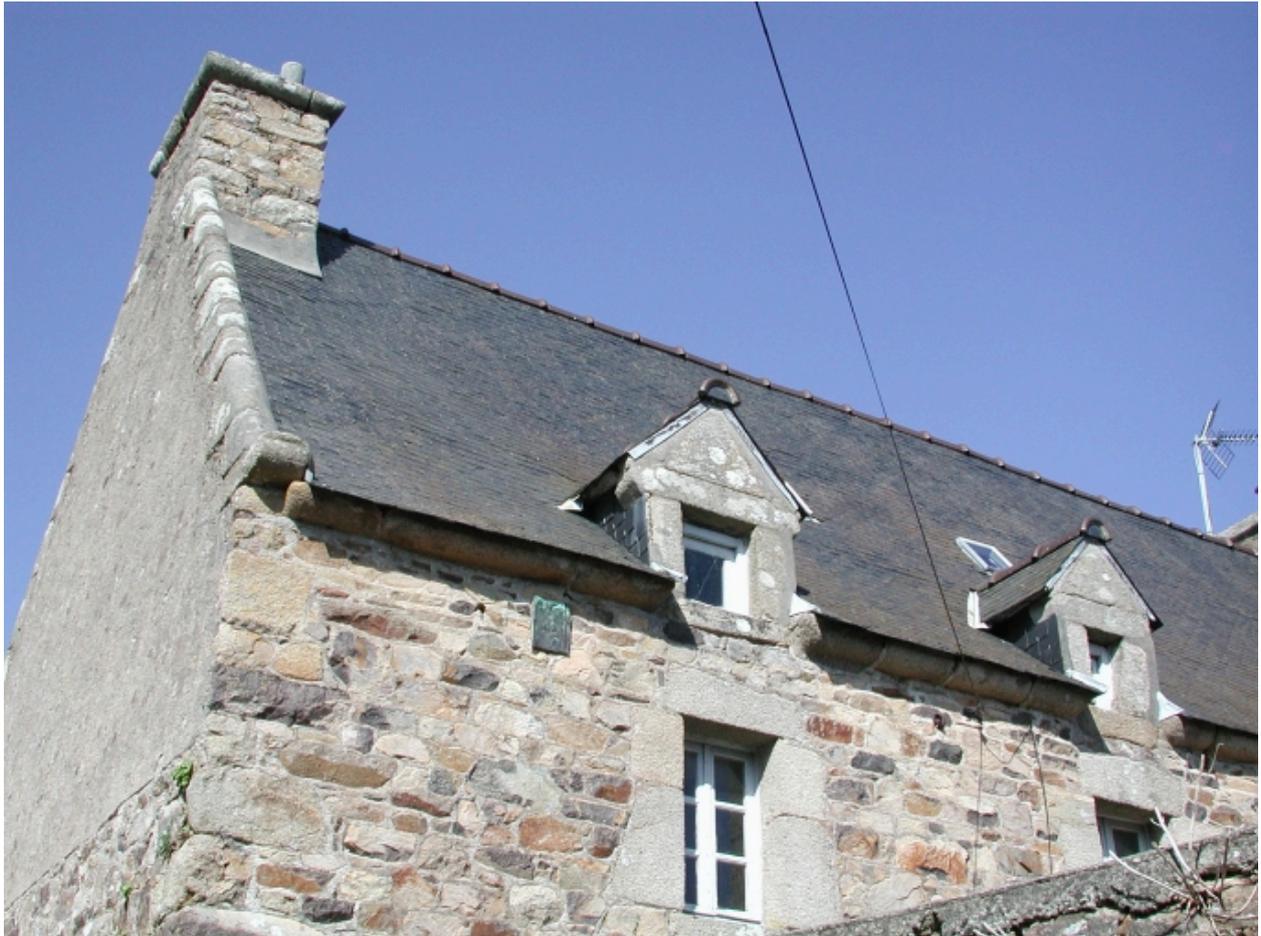
Vue de la façade haute à l'étage : remarquer les anciennes gerbières non remaniées
Phot. Guy Prigent
IVR53_20082207335NUCA

Vue de la façade haute à l'étage : remarquer les anciennes gerbières non remaniées

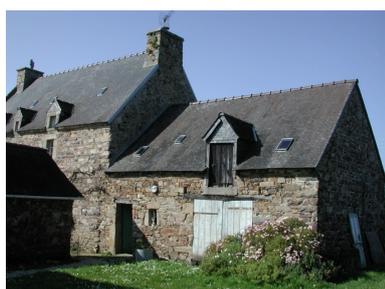
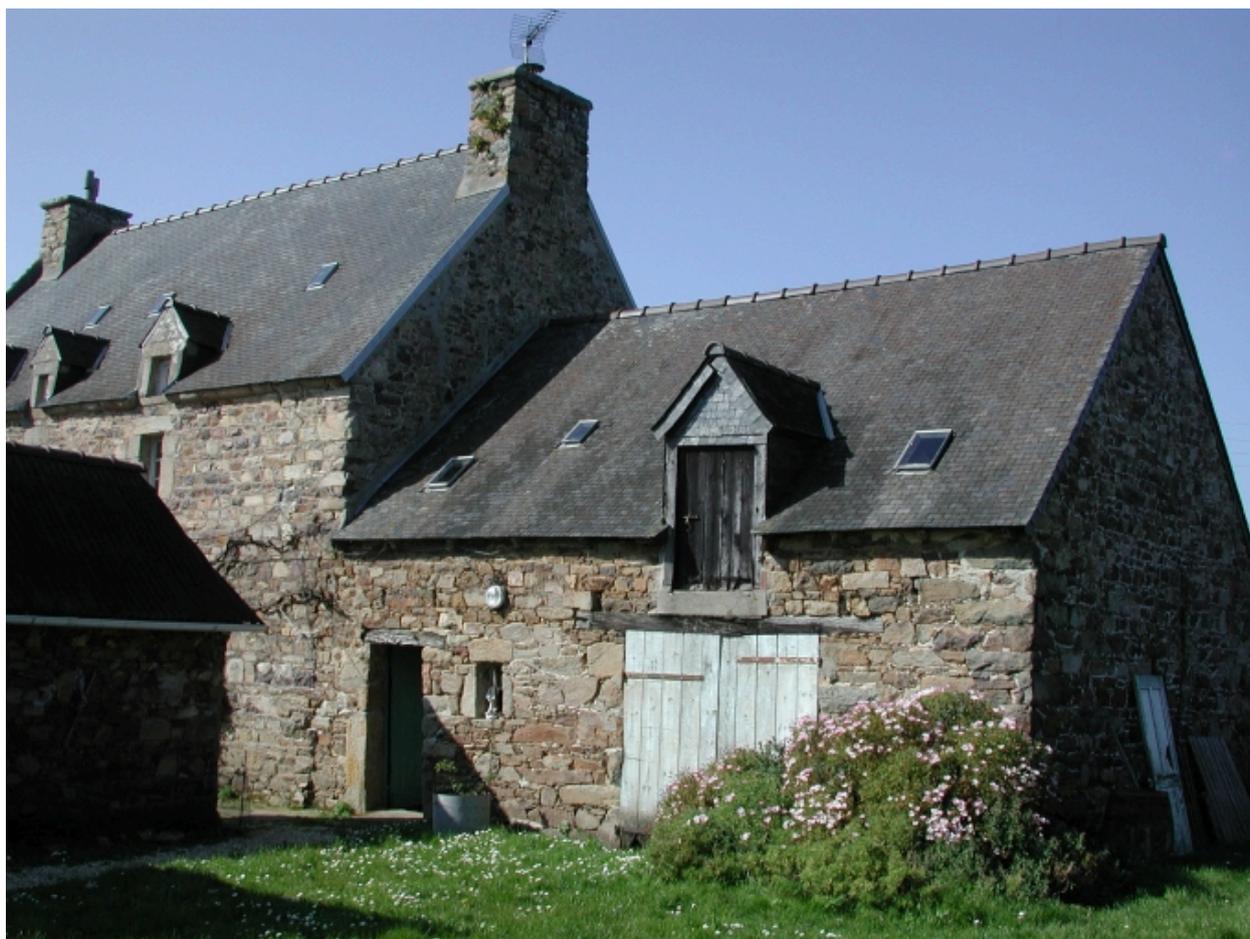
Vue de l'appentis dans la continuité du bâtiment principal
Phot. Guy Prigent
IVR53_20082207334NUCA

Vue de l'appentis dans la continuité du bâtiment principal

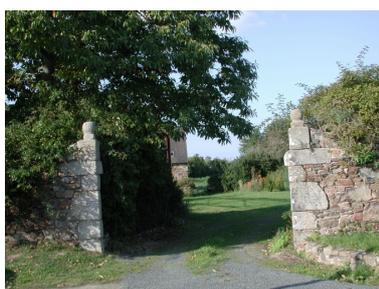
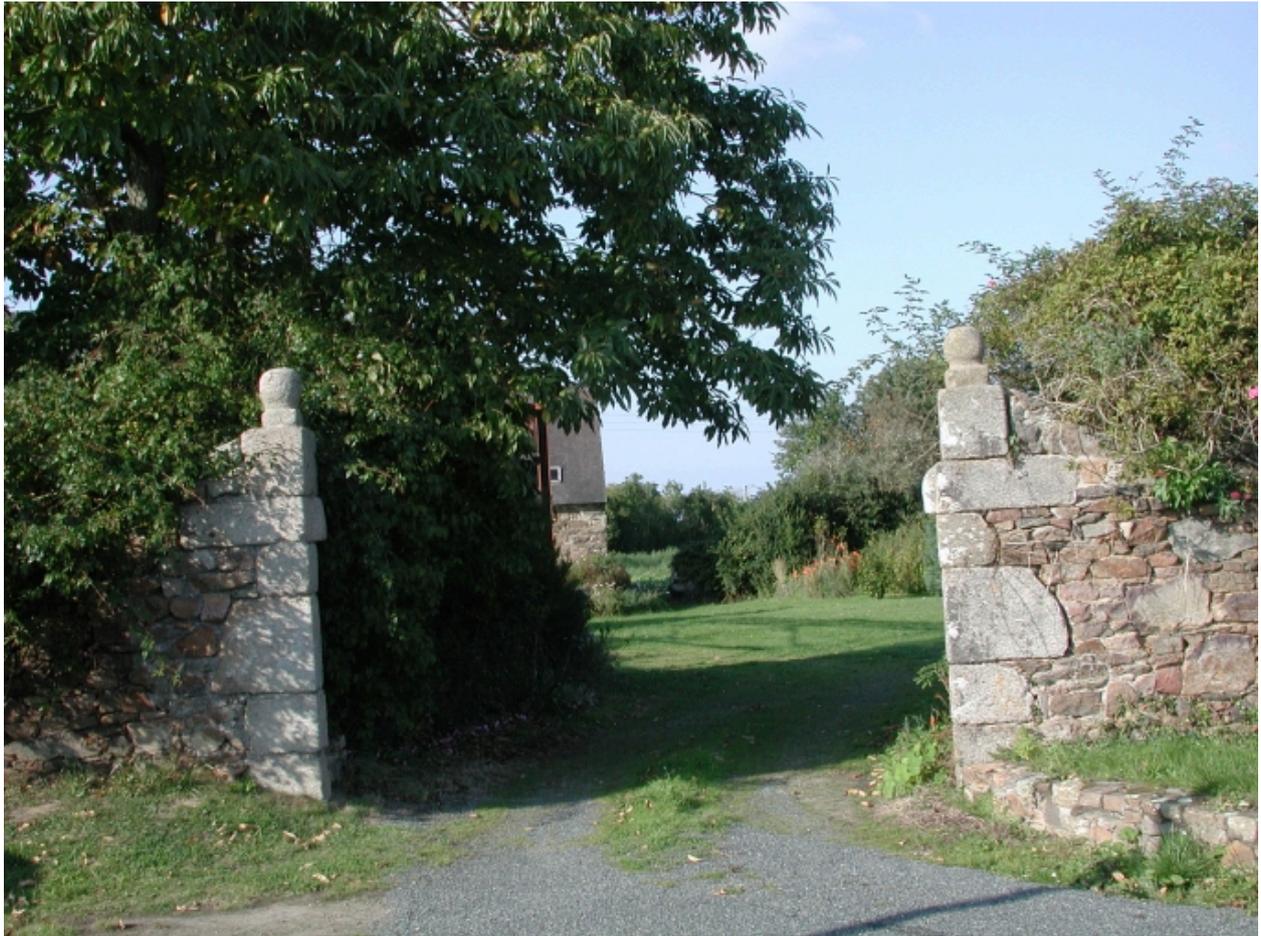
Vue de l'entrée de la ferme de Traou Riou, datée de 1739 : remarquer le chaînage d'angle en pierre de taille
Phot. Guy Prigent
IVR53_20082208198NUCA

Vue de l'entrée de la ferme de Traou Riou, datée de 1739 : remarquer le chaînage d'angle en pierre de taille

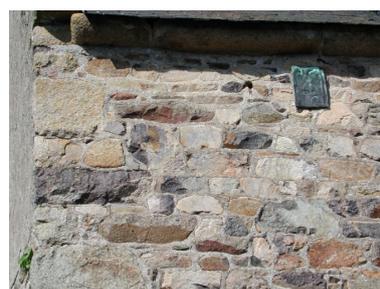
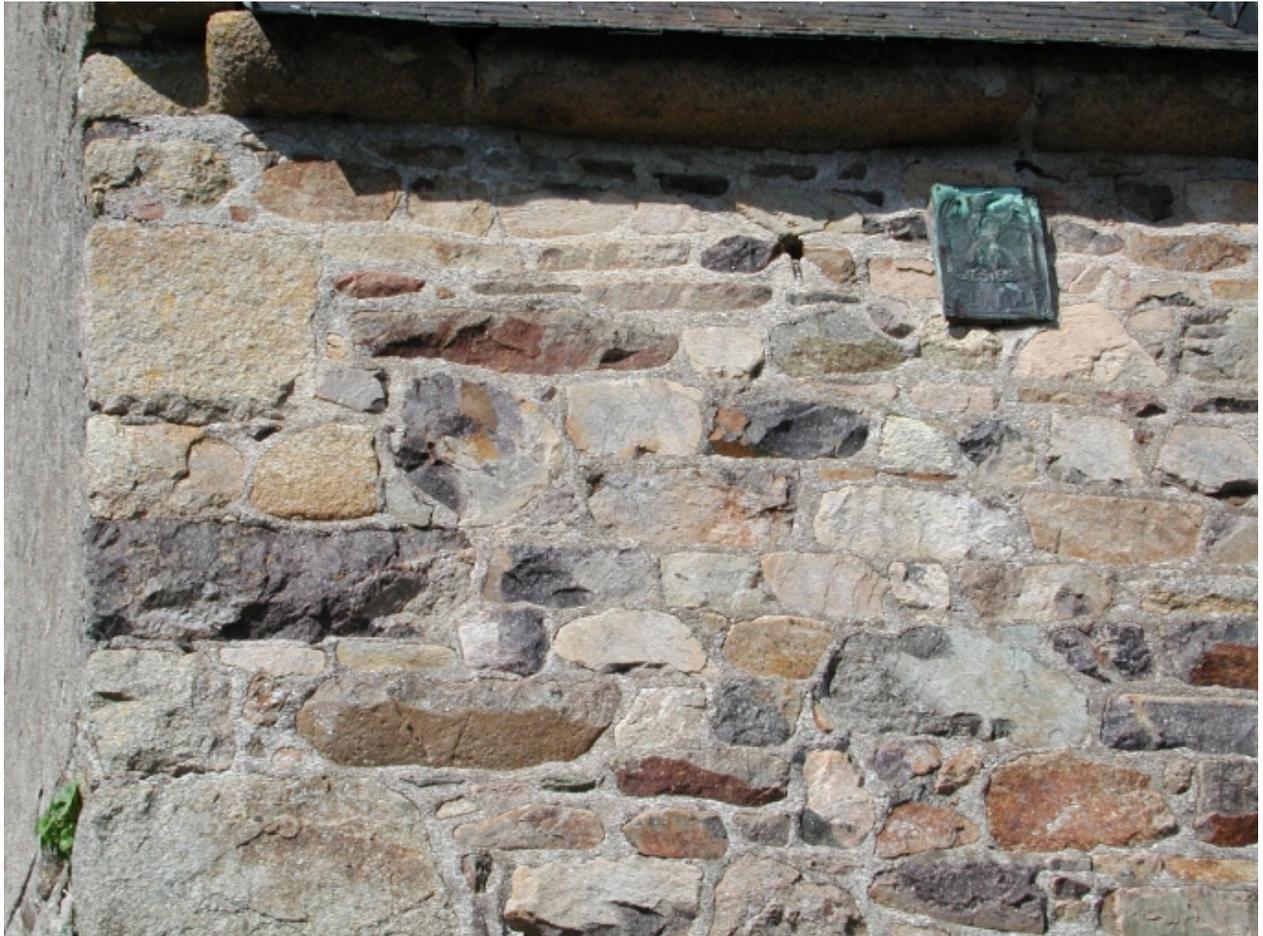
Vue de la plaque d'assurance Aigle, en cuivre, début 20ème siècle, posée dans la maçonnerie
Phot. Guy Prigent
IVR53_20082207339NUCA

Vue de la plaque d'assurance Aigle, en cuivre, début 20ème siècle, posée dans la maçonnerie

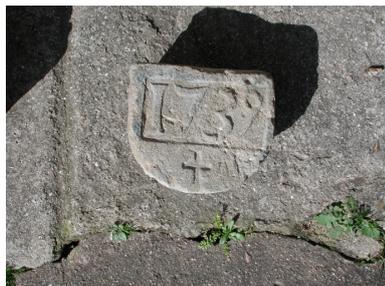
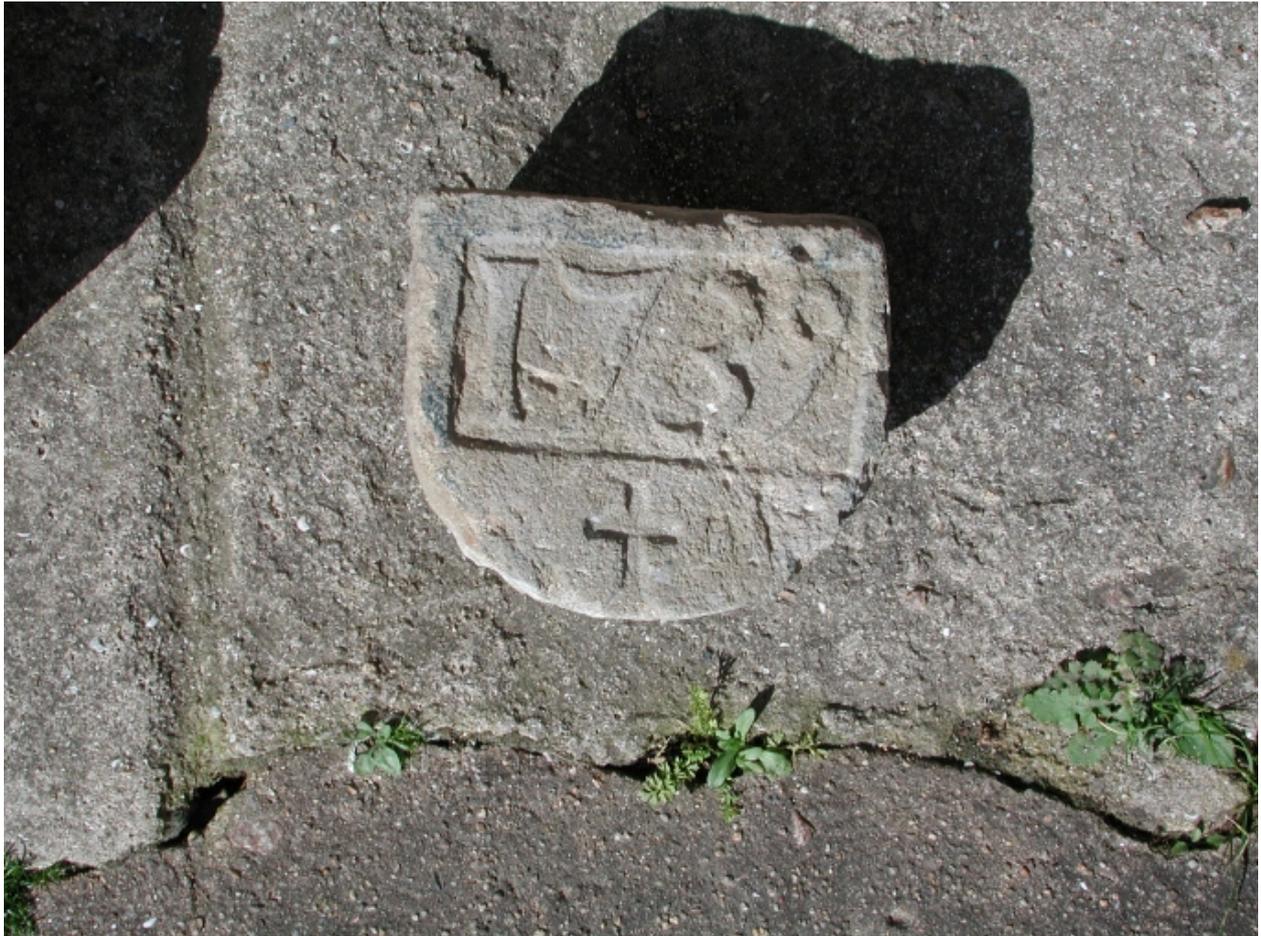
Vue de détail de l'écusson à gauche du portail, portant la date de 1739 avec une croix
Phot. Guy Prigent
IVR53_20082207337NUCA

Vue de détail de l'écusson à gauche du portail, portant la date de 1739 avec une croix

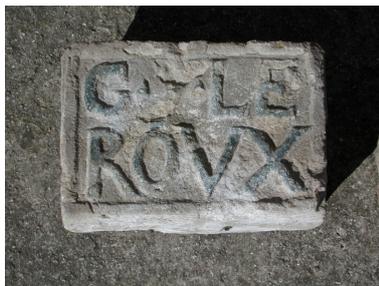
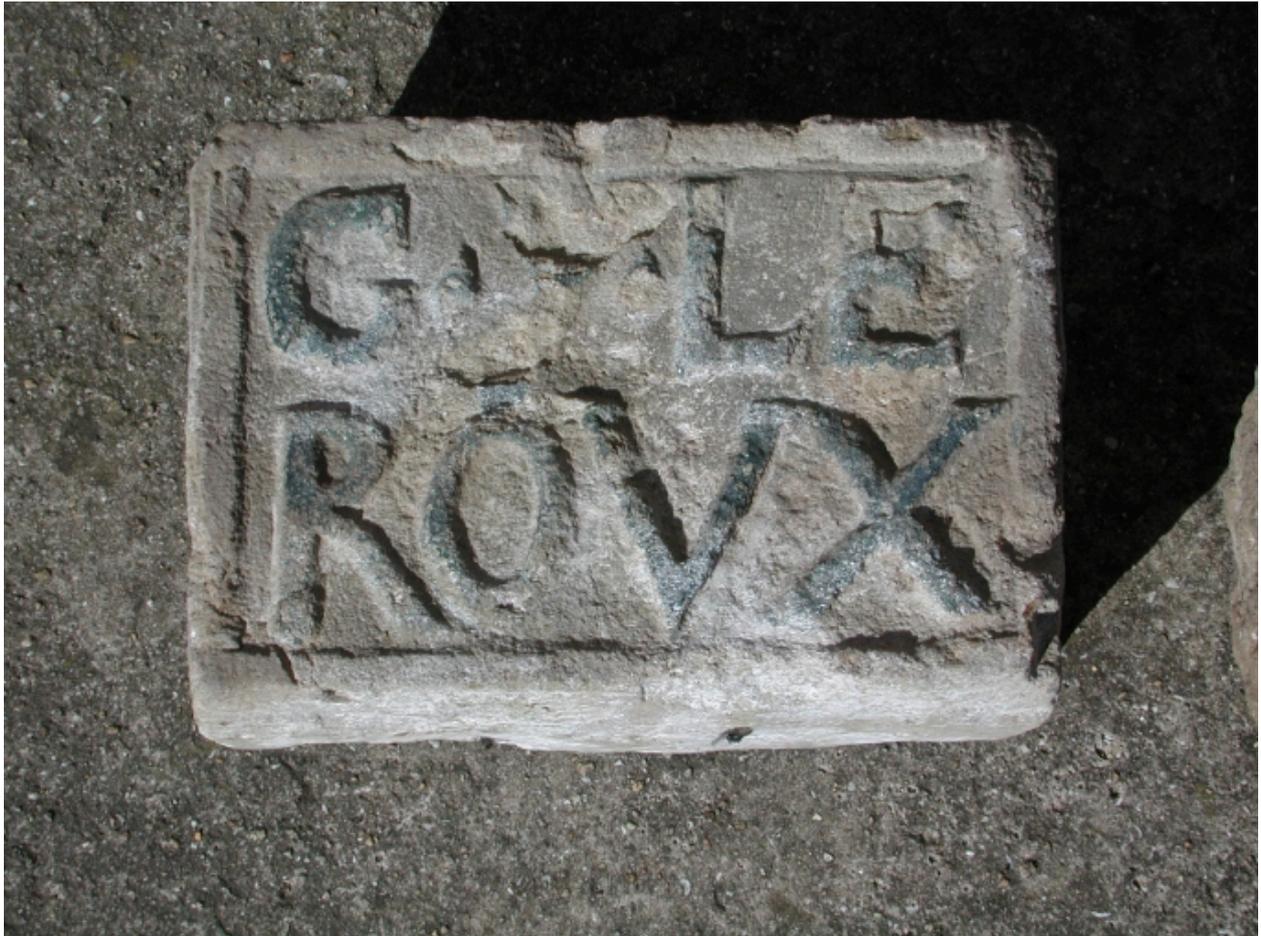
Vue de détail de la cartouche sur une pierre du puits extérieur (identique à celle initiale de la fontaine) : G. Leroux (inscriptions)
Phot. Guy Prigent
IVR53_20082207336NUCA

Vue de détail de la cartouche sur une pierre du puits extérieur (identique à celle initiale de la fontaine) : G. Leroux (inscriptions)

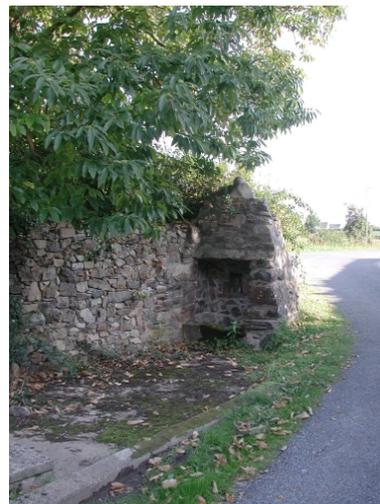
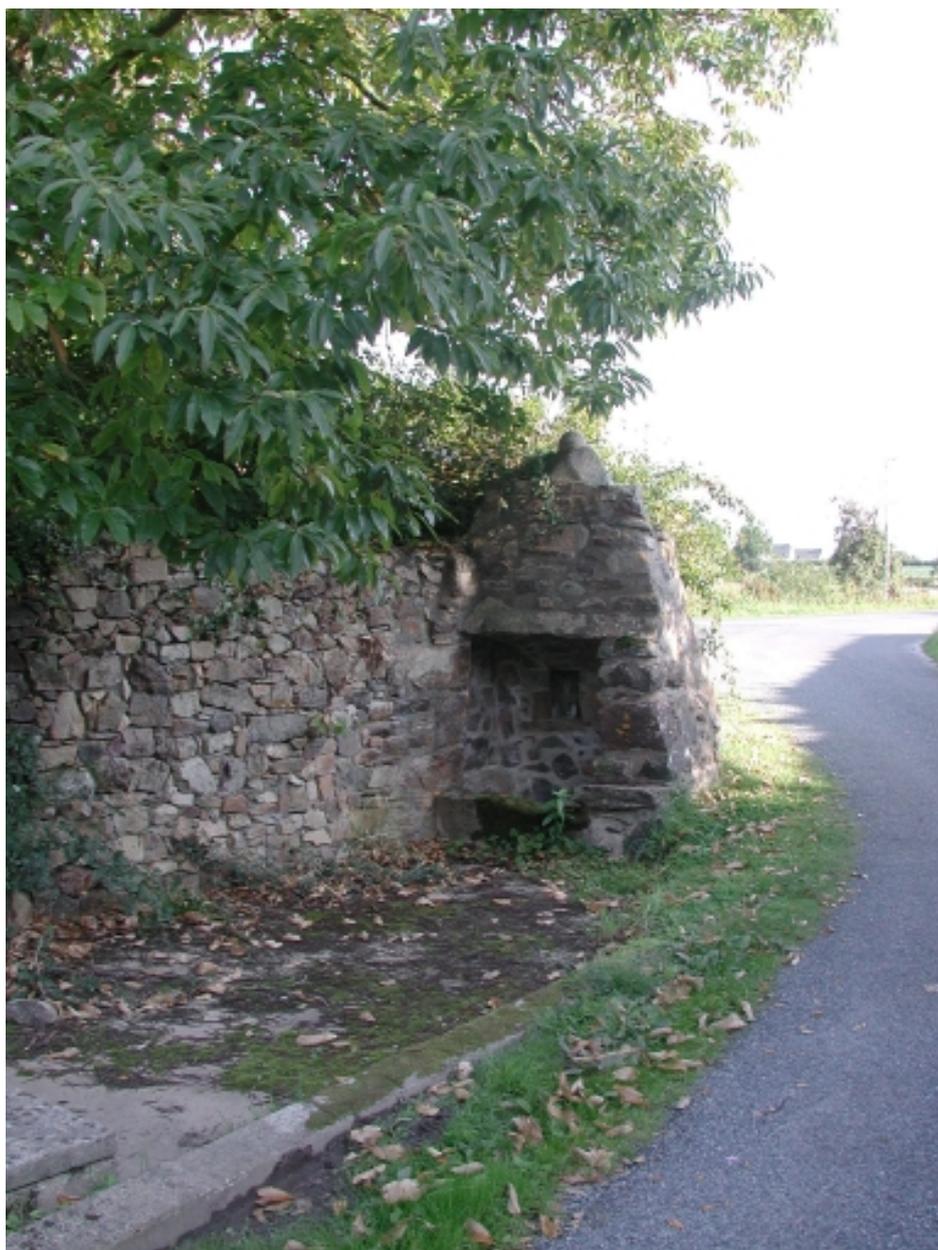
Vue du puits restauré et du petit routoir de Traou Riou, daté de 1677
Phot. Guy Prigent
IVR53_20082207321NUCA

Vue du puits restauré et du petit rouitoir de Traou Riou, daté de 1677
