Bretagne, Côtes-d'Armor
Guingamp
2 rue Saint Yves

Maison, 2 rue Saint Yves (Guingamp)

Numéro de dossier : IA00003588

Cadre de l'étude : pré-inventaire , enquête thématique régionale Inventaire de l'architecture urbaine en pan de bois en Bretagne

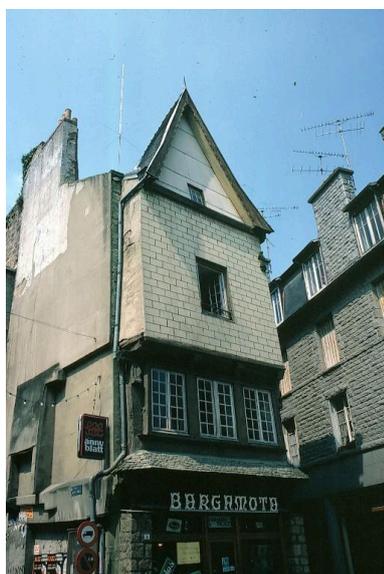
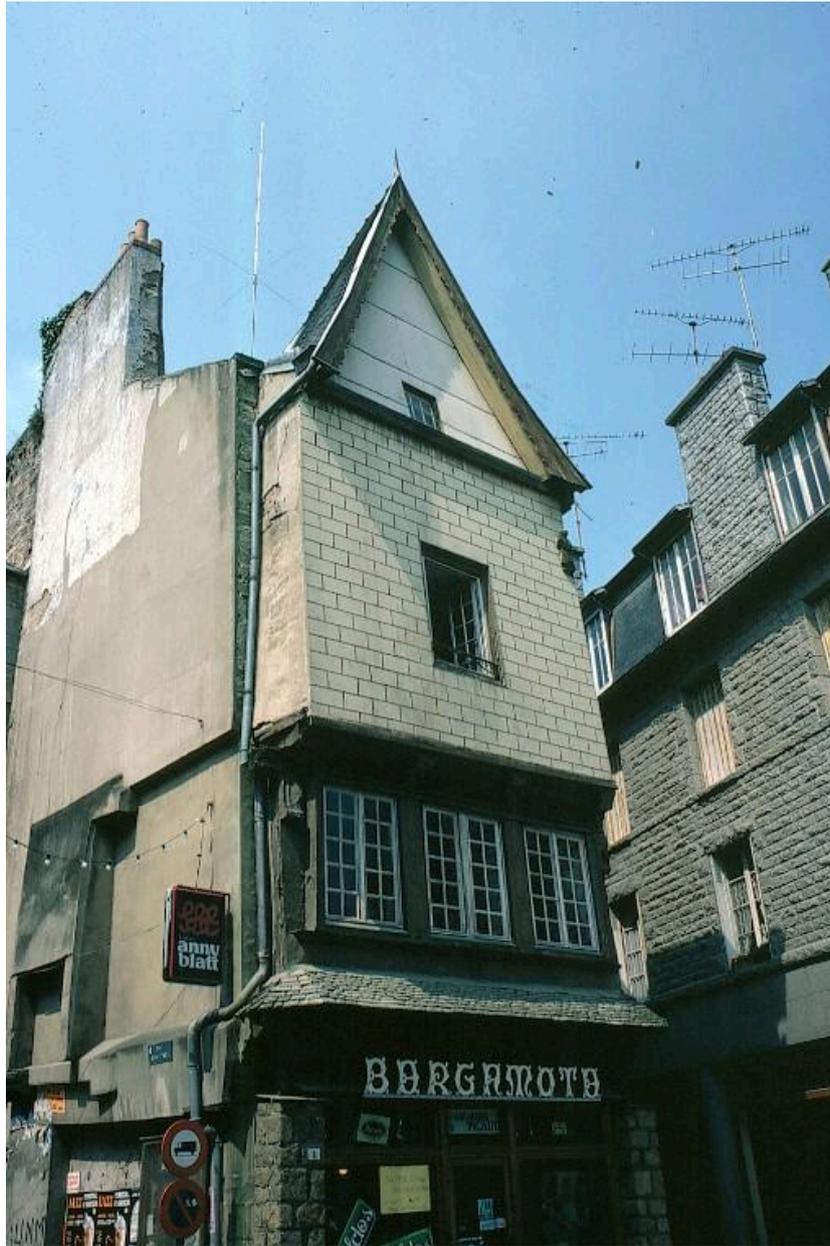
En 1984, un enduit imitant une maçonnerie recouvre le premier étage et les combles.
Phot. Auteur inconnu
(phototype/graphique)
IVR53_19842200134ZA

En 1984, un enduit imitant une maçonnerie recouvre le premier étage et les combles.

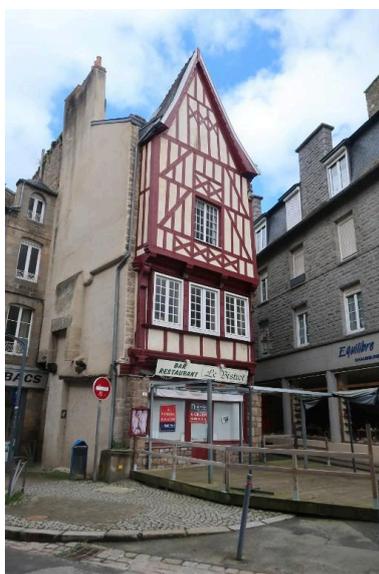
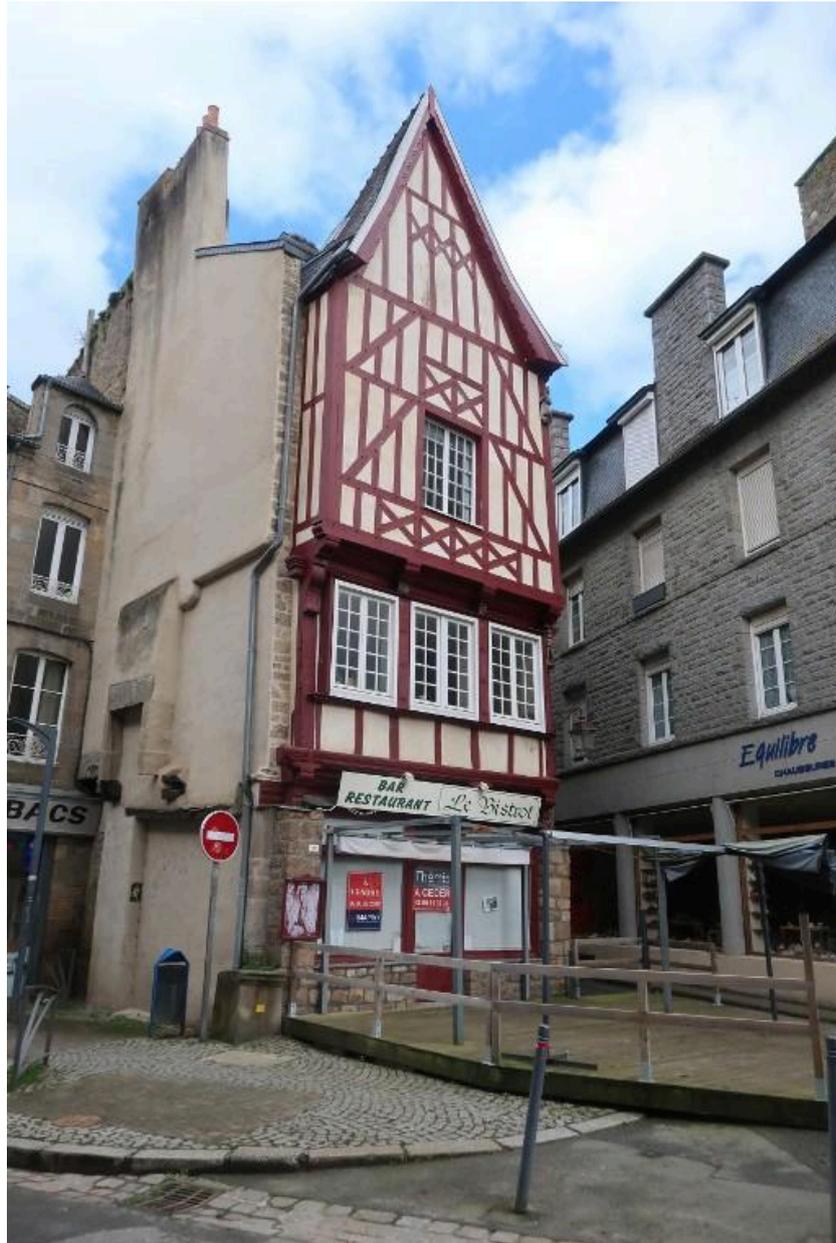
Le gouttereau gauche témoigne de la disparition d'une maison mitoyenne, dont il demeure la cheminée du premier étage.
Phot. Fanny Gosselin
IVR53_20252210439NUCA

Le gouttereau gauche témoigne de la disparition d'une maison mitoyenne, dont il demeure la cheminée du premier étage.

Maison dont le pignon construit en pan de bois donne sur la place centrale. Rue Saint-Yves, le mur gouttereau témoigne de la disparition d'une maison mitoyenne dont il demeure la cheminée du premier étage. De l'autre côté, rue du Cosquer, on observe la présence d'une tour d'escalier au coin nord du bâtiment. La maçonnerie de pierres soigneusement taillées est percée de plusieurs ouvertures qui ne sont pas contemporaines entre elles. Au rez-de-chaussée, une porte d'entrée est surmontée d'un cordon mouluré et d'un fleuron en partie détruit. Probablement plus récente, une porte au linteau en arc surbaissé la jouxte.

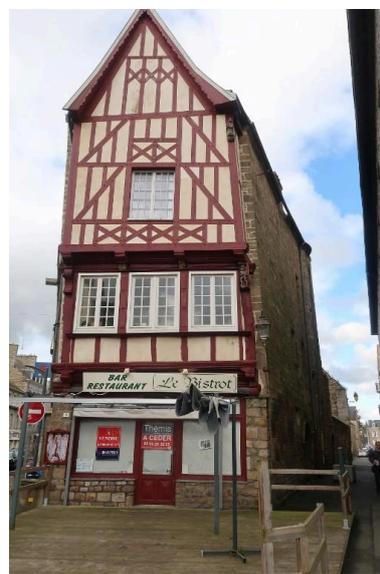
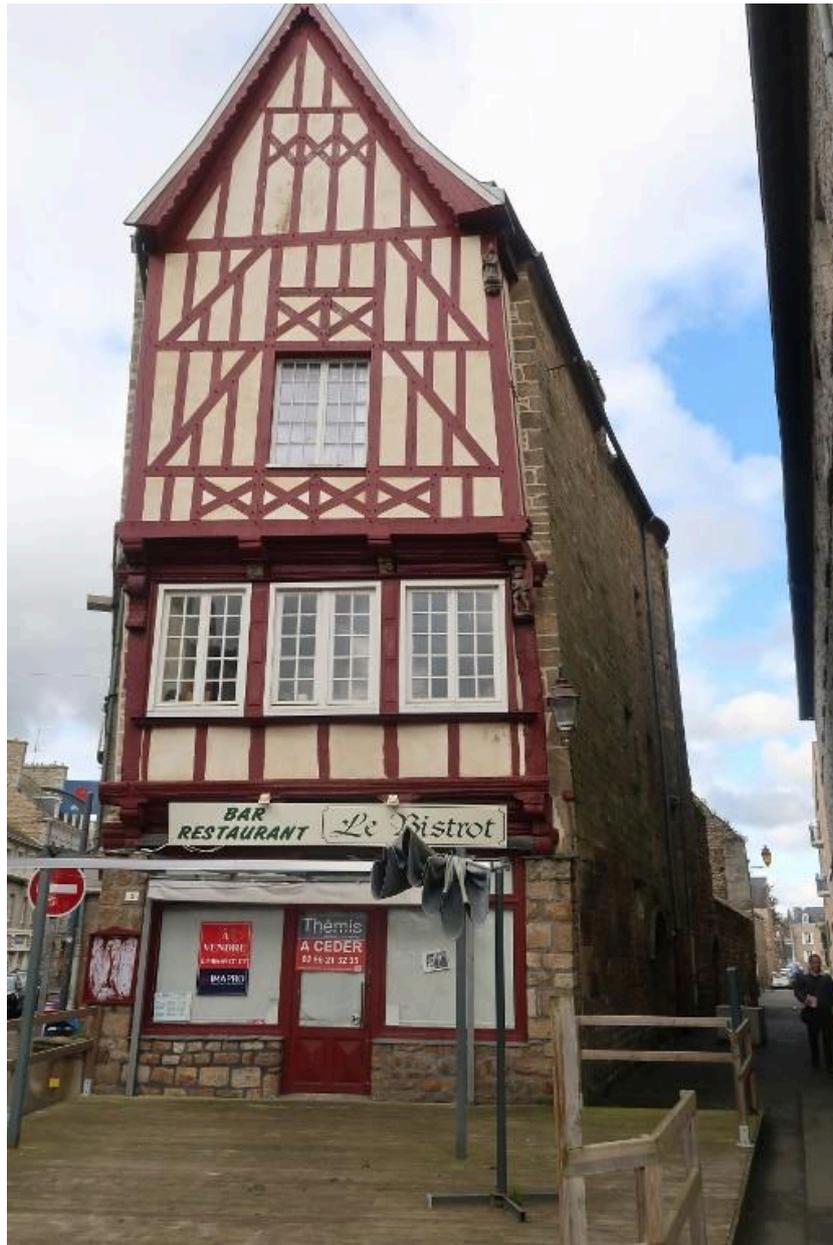
Maison dont le pignon est en pan de bois fortement remanié (reprise importante du second étage et des combles, maçonnerie en surépaisseur au rez-de-chaussée).
Phot. Fanny Gosselin
IVR53_20252210441NUCA

Maison dont le pignon est en pan de bois fortement remanié (reprise importante du second étage et des combles, maçonnerie en surépaisseur au rez-de-chaussée).

La maçonnerie actuelle du rez-de-chaussée du pignon oblitère la structure initiale, probablement sur poteaux de bois. Elle gomme également l'encorbellement du premier étage. Sablières et entretoises sont moulurées et l'on distingue un décor végétal sur la console subsistant à droite.

L'aspect lisse des bois et les chevilles saillantes signalent une restauration complète du pan de bois du second étage et des combles. La hauteur est supérieure à celle d'un étage classique ; cette disposition évoque le n°31 place du Centre où les poteaux semblent monter de fond au 2e et 3e étage. Un personnage sculpté en pied ancien a été rapporté sur le poteau cornier de droite.

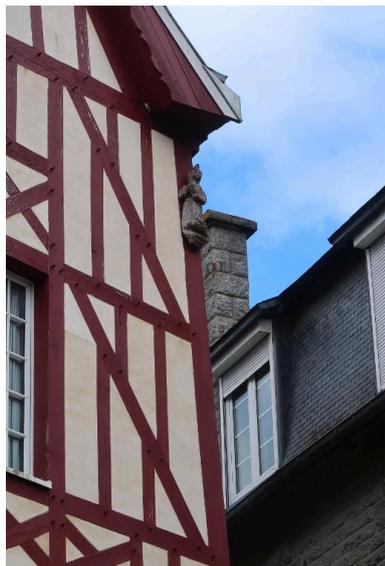
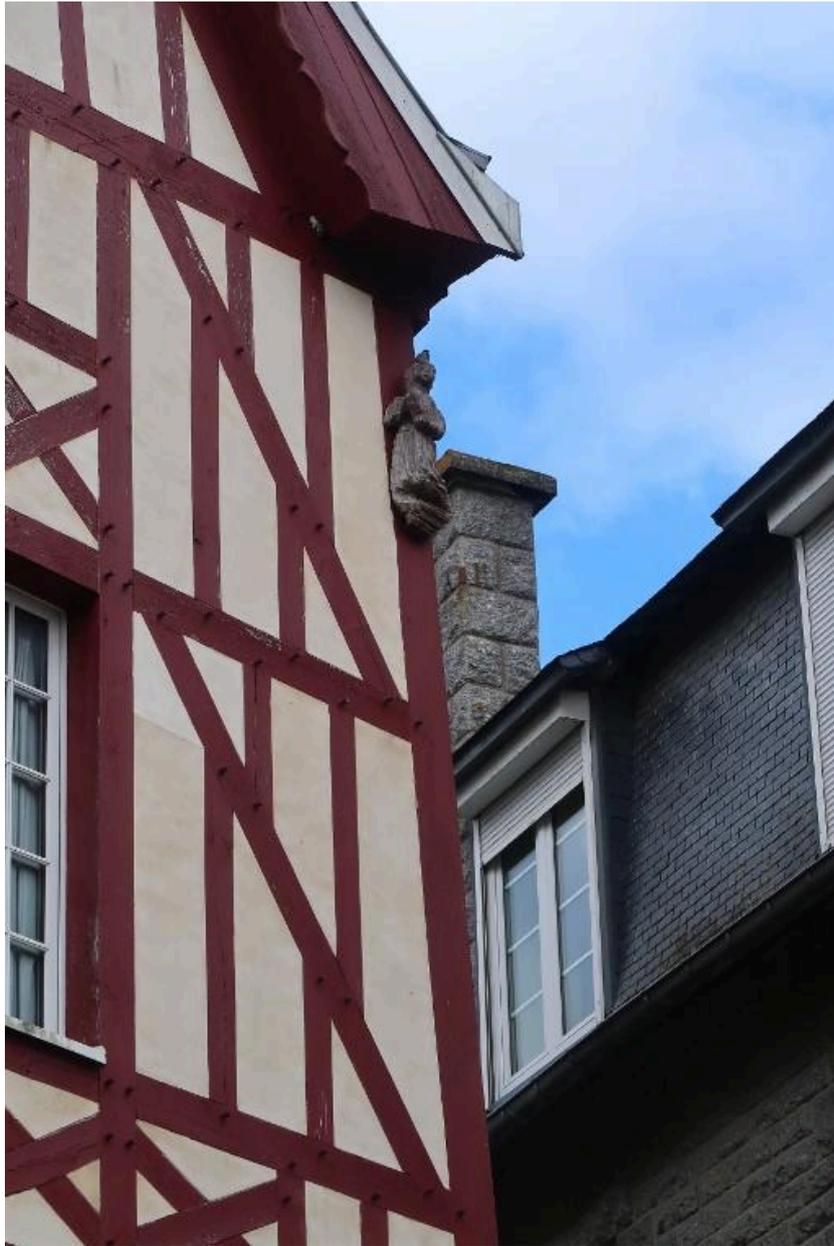
IVR53_20252210440NUCA

Personnage sculpté en pied et replacé sur la partie contemporaine du pan de bois.

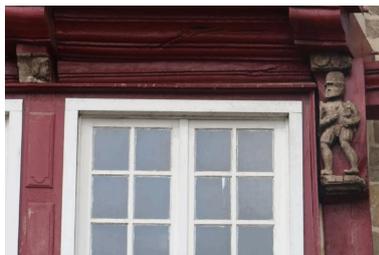
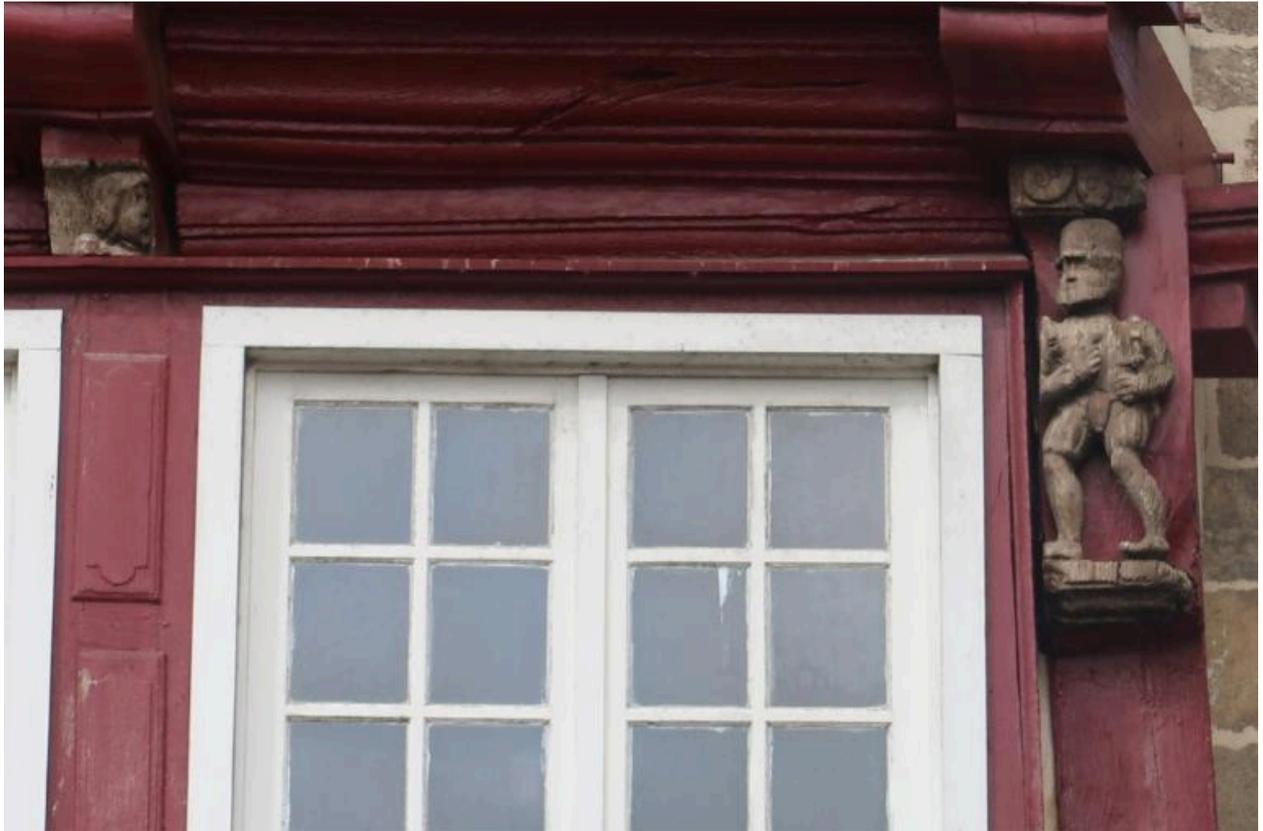
IVR53_20252210442NUCA

Homme sculpté en pied sur le poteau cornier droit du premier étage.

Le premier étage conserve une partie des décors d'origine : une console avec un motif végétal (poteau cornier de gauche), des visages sous les deux solives centrales et une personnage masculin en pied (poteau cornier de droite). Les fenêtres ainsi que les potelets sont postérieurs à la disposition originelle.

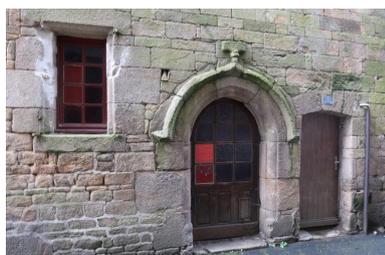
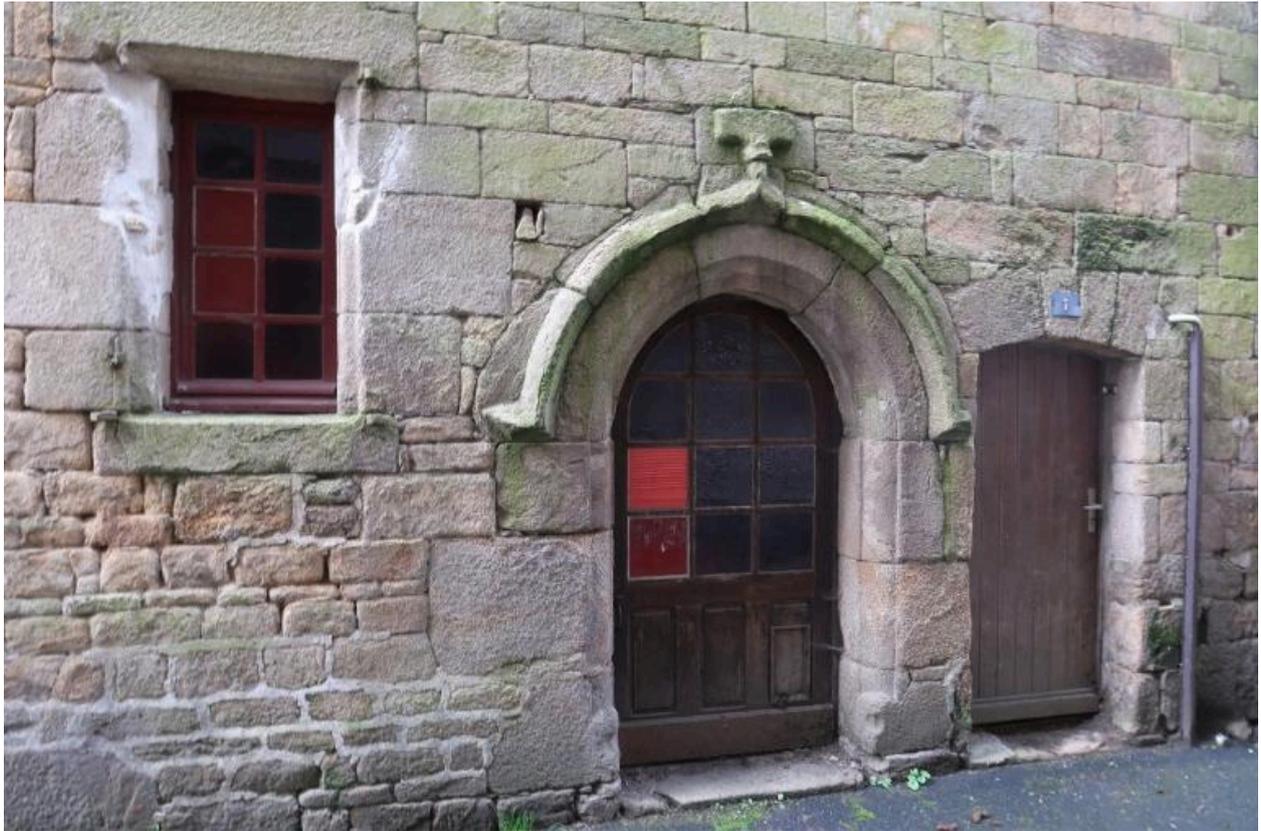
IVR53_20252210444NUCA

Porte ornée, ouvrant dans le gouttereau rue du Cosquer.

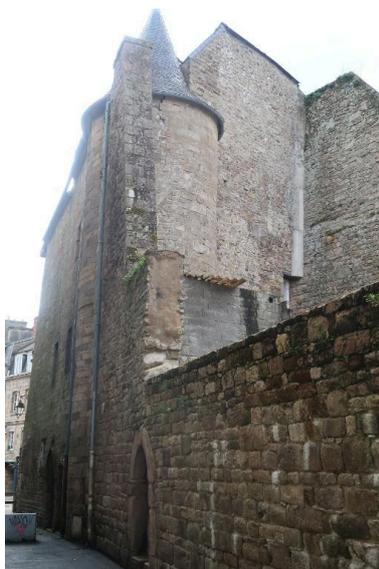
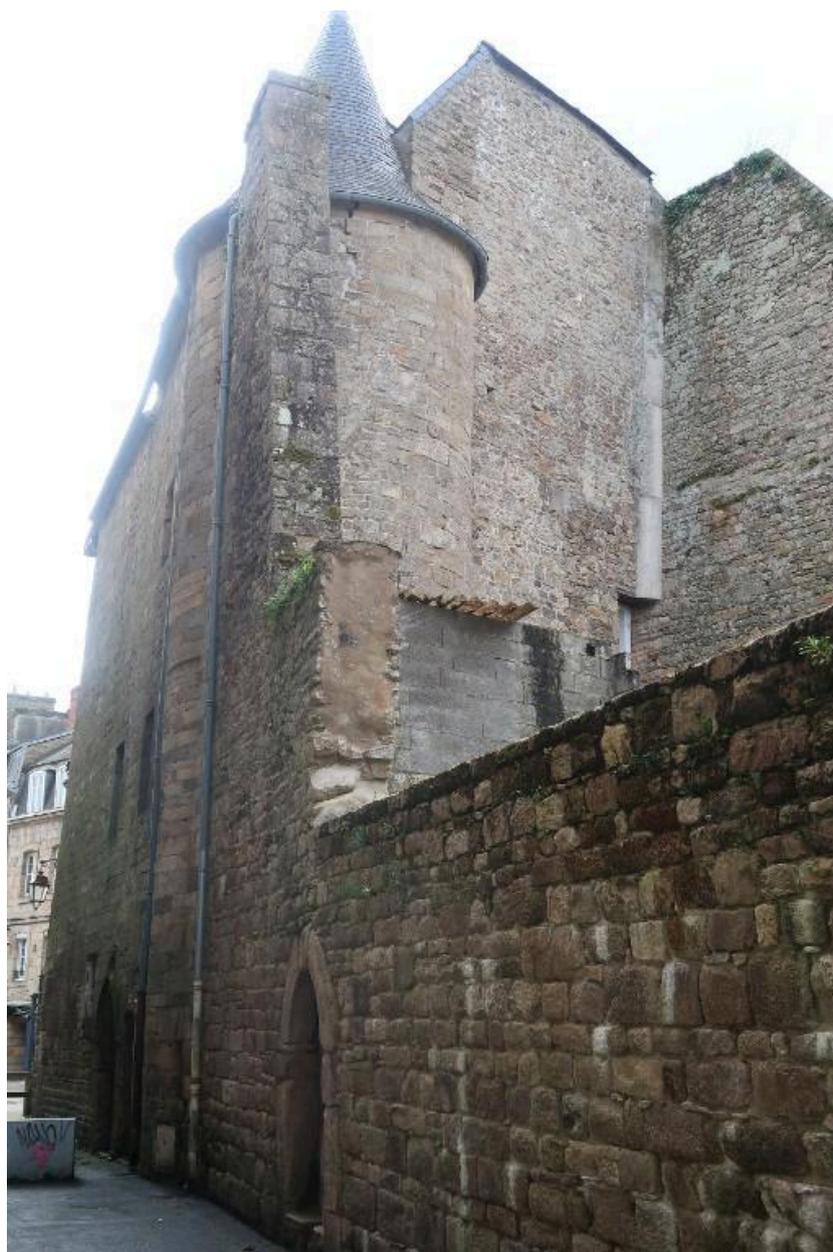
IVR53_20252210445NUCA

Façade arrière avec la tour d'escalier.
