Bretagne, Côtes-d'Armor
Quintin
43 Grande Rue

Maison, 43 Grande Rue (Quintin)

Numéro de dossier : IA22133660

Cadre de l'étude : enquête thématique régionale Inventaire de l'architecture urbaine en pan de bois en Bretagne

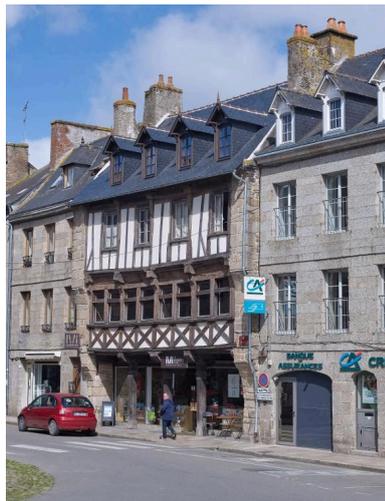
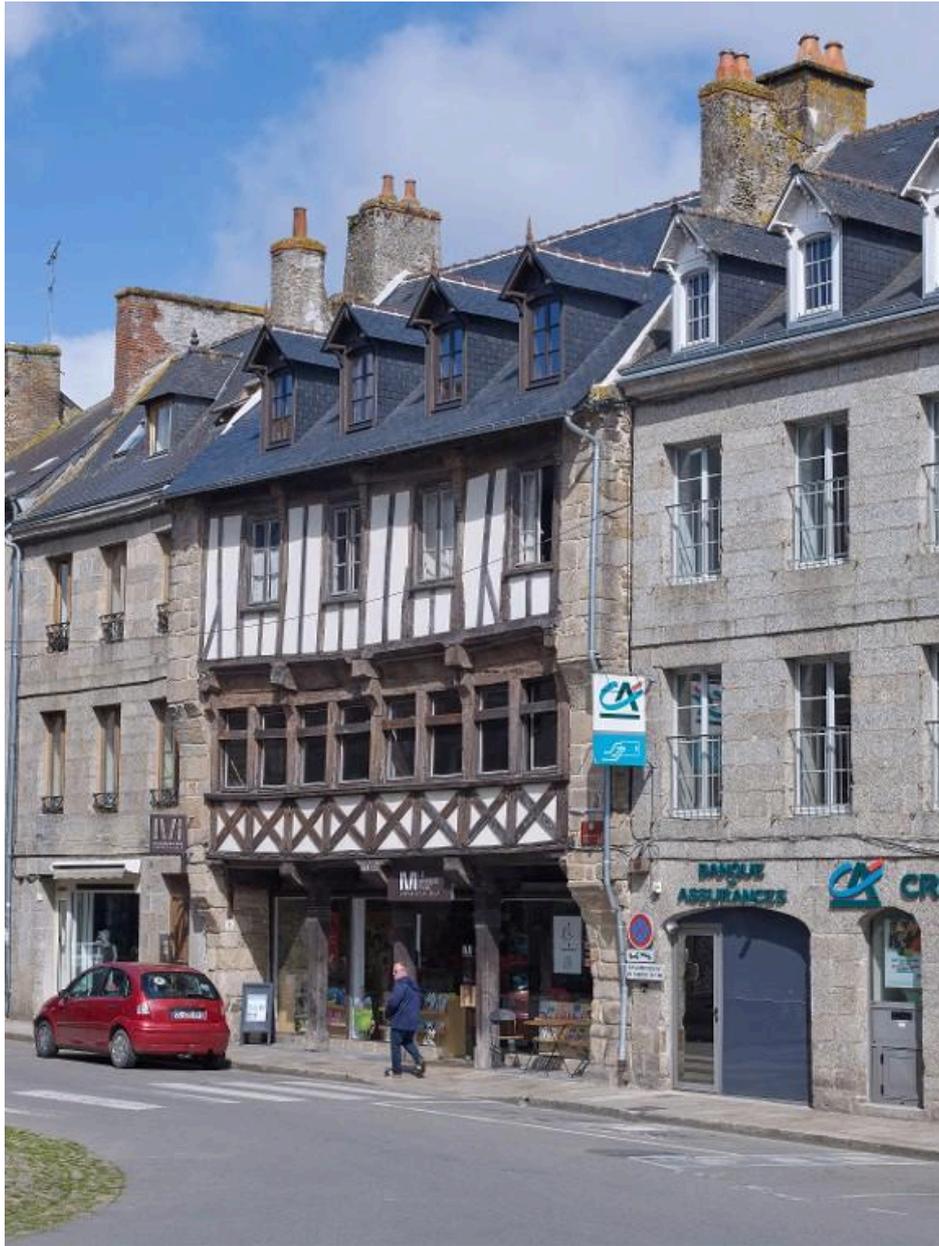
Phot. Bernard Bègne
IVR53_20252200528NUCA

Une rangée de fenêtres à impostes éclaire le premier étage tandis que le second dispose de fenêtres à petits bois.

La structure du pan de bois dessine quatre travées par niveau, en encorbellement sur poutres. Les poteaux d'huisserie au premier étage ont une tête élargie sobrement chanfreinée, avec un liseré qui sépare la partie "poteau" de la partie "console". Quand aux pigeâtres du deuxième étage, bien que tous différents, ils partagent la même esthétique avec profil pyramidal et bagues.

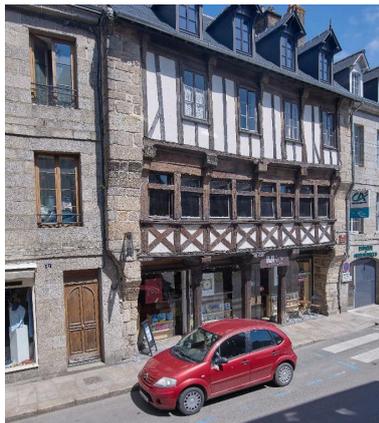
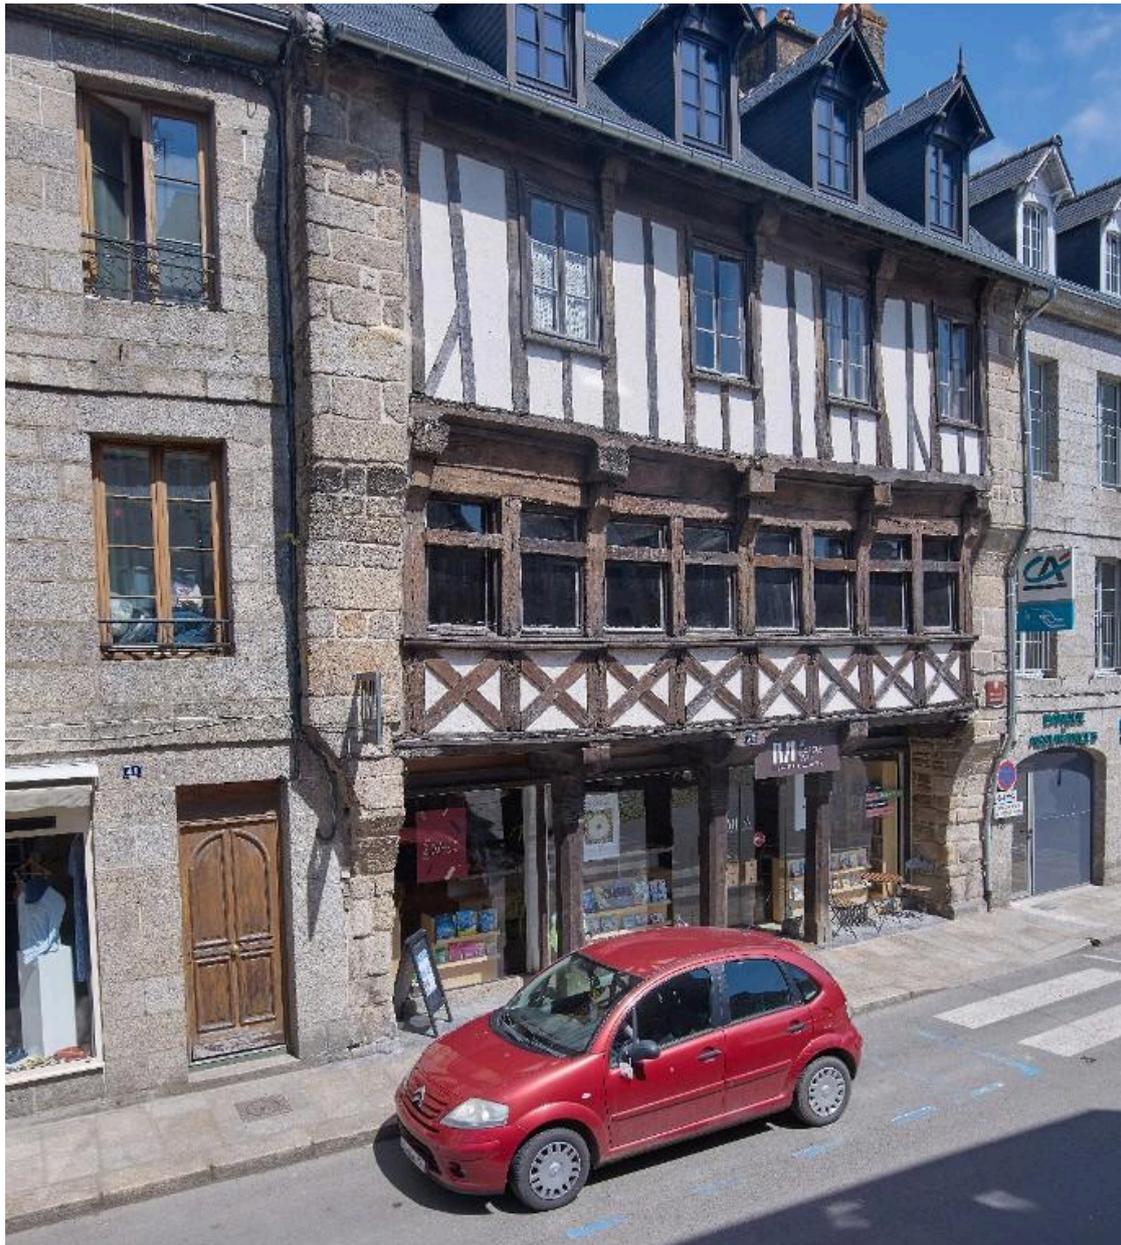
Phot. Bernard Bègne
IVR53_20252200529NUCA

La façade en pan de bois sur rue présente de nombreux remaniements.

L'édifice sur rue présente une façade en pan de bois encadrée par deux pignons maçonnés, dont les ressauts accompagnent l'encorbellement des deux étages. Le rez-de-chaussée est profondément modifié avec un recul de la vitrine commerciale et l'installation de colonnes en fonte habillées de bois qui reprennent la charge de la sablière du premier étage. Des colonnes similaires se retrouvent dans d'autres boutiques de la rue (au n°30 et 32 Grande Rue, 2 place 1830, etc.).

D'autres transformations s'observent : les pieds de chaque poteau d'huisserie du premier étage présentent deux mortaises orphelines, comme s'ils avaient été tournés et que ces assemblages correspondaient aux anciennes croix de Saint-André, car les visibles sont toutes refaites. Pourtant, le haut des poteaux semble en place. Ils présentent d'ailleurs sur les côtés des trous qui témoignent d'un remplissage en torchis au niveau des fausses impostes restituées. Au premier comme au deuxième, les entretoises sont simplement équarries de manière concave, sans moulures. Le fenestrage du deuxième étage a probablement été transformé au 18e ou 19e siècles et la plupart des bois ont été remplacés, car ils sont sciés mécaniquement et de faibles diamètres. Les lucarnes sont un ajout tardif, quoique présentes dès la fin du 19e s.

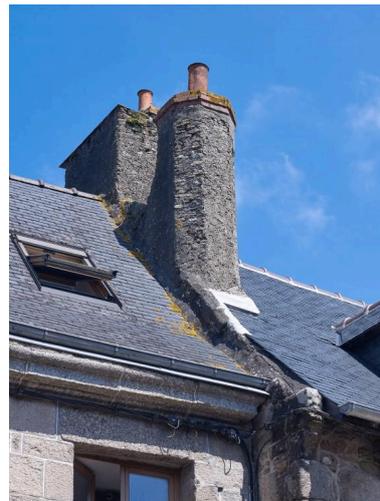
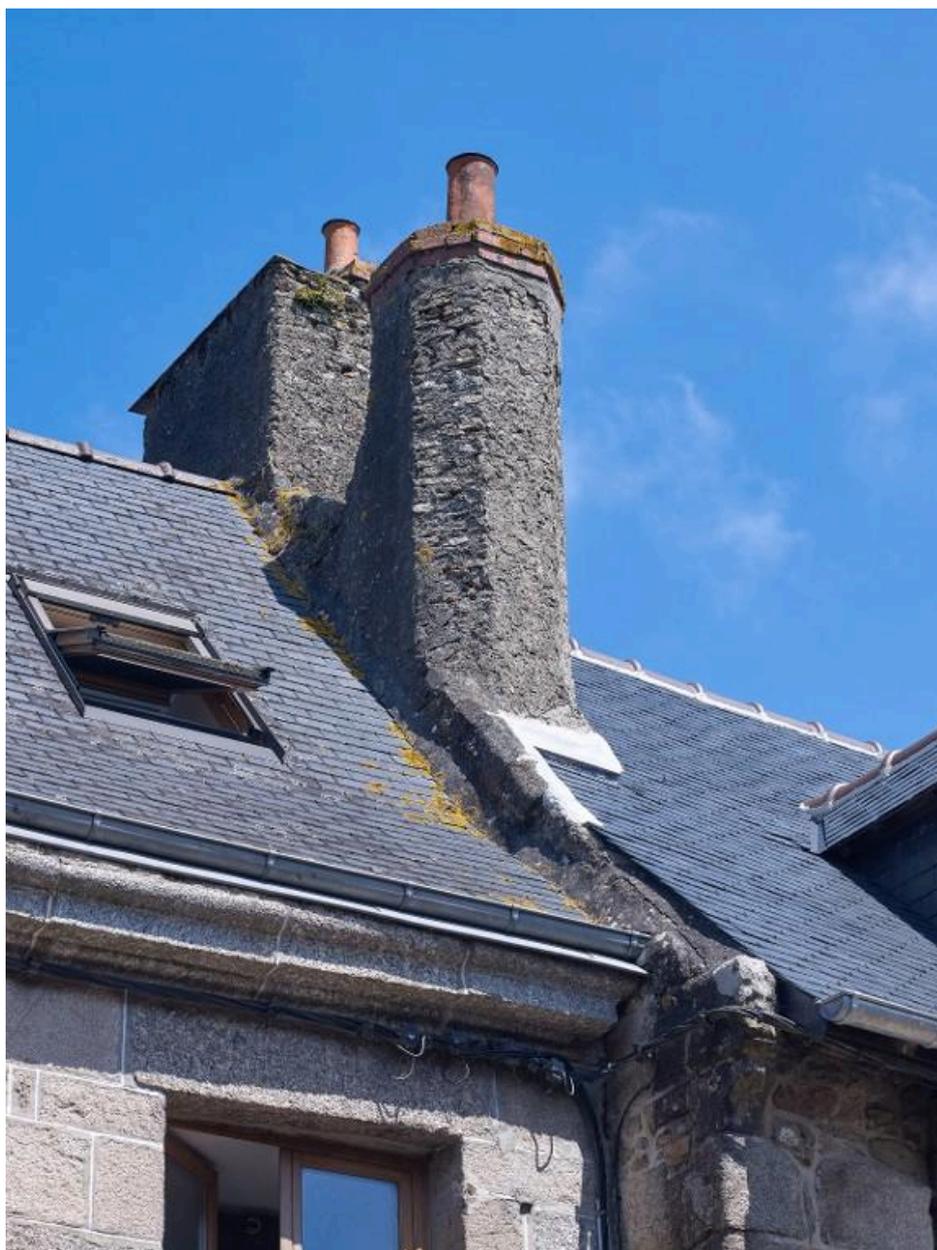
Phot. Bernard Bègne
IVR53_20252200530NUCA

Souche de cheminée de forme octogonale, insérée dans le mur pignon gauche du n°43 Grande Rue.

La présence d'une cheminée polygonale dans le pignon ouest du bâtiment sur rue ainsi que la morphologie des cheminées du premier étage suggèrent l'existence d'une construction dès la fin du 14e siècle ou au début du 15e siècle. Les ouvertures et le contreventement du second étage ont quant à eux probablement été modifiés au 18e s. avec suppression de la galerie de petites fenêtres. Le rez-de-chaussée a subi d'importantes transformations avec un recul de la façade et l'installation de colonnes en fonte aujourd'hui recouvertes de bois. D'autres réfections du pan de bois ont eu lieu au 20e s.

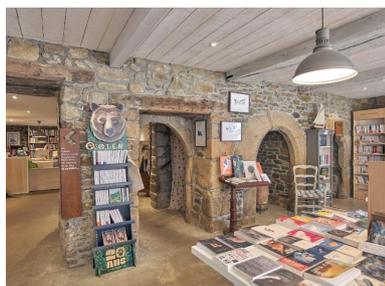
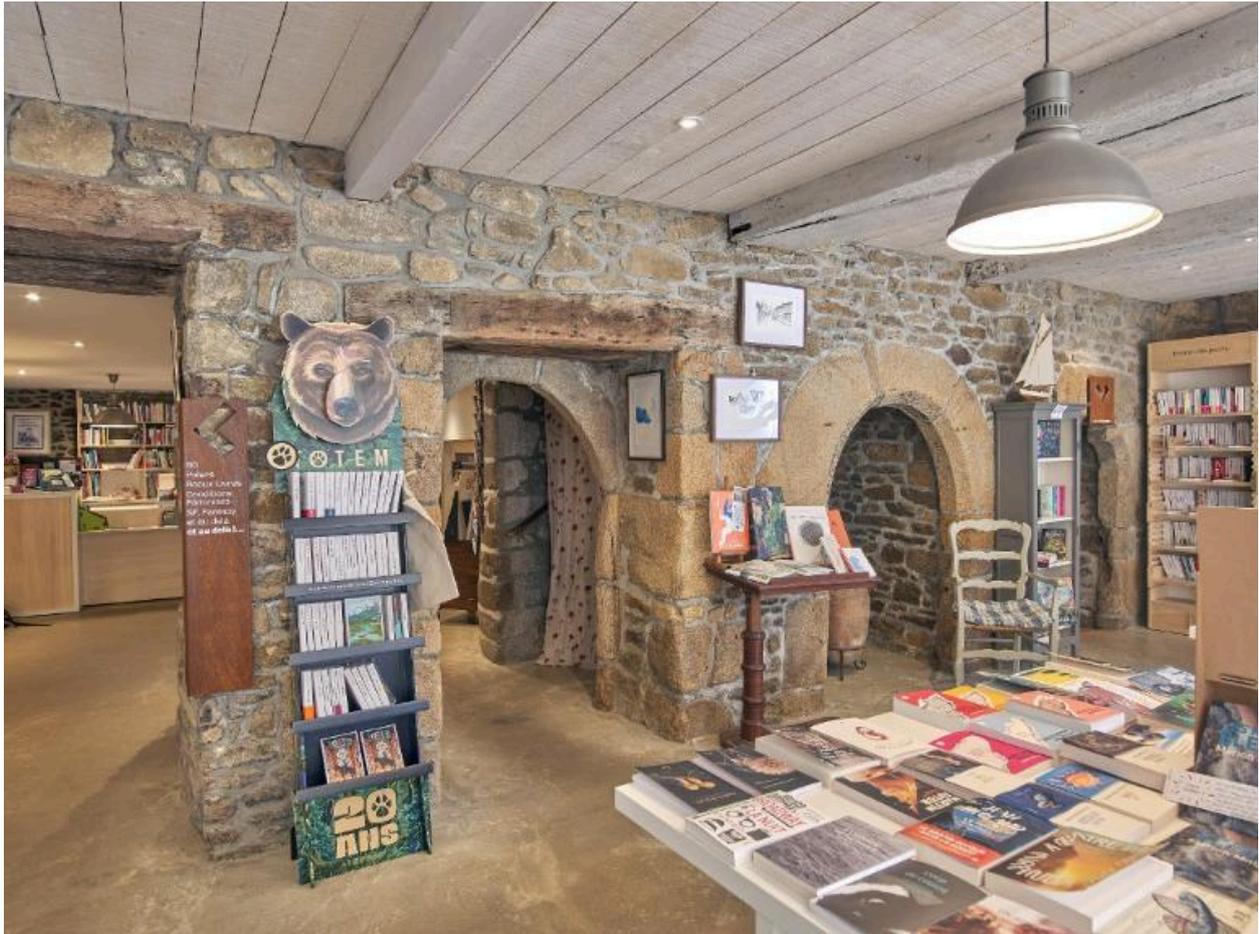
Phot. Bernard Bègne
IVR53_20252200718NUCA

Différentes ouvertures sont pratiquées dans le mur nord du bâtiment sur rue (rez-de-chaussée).

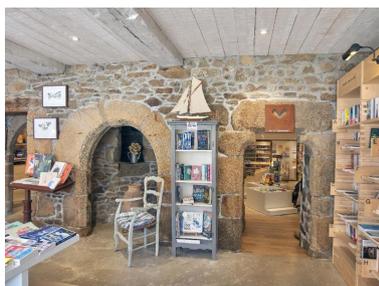
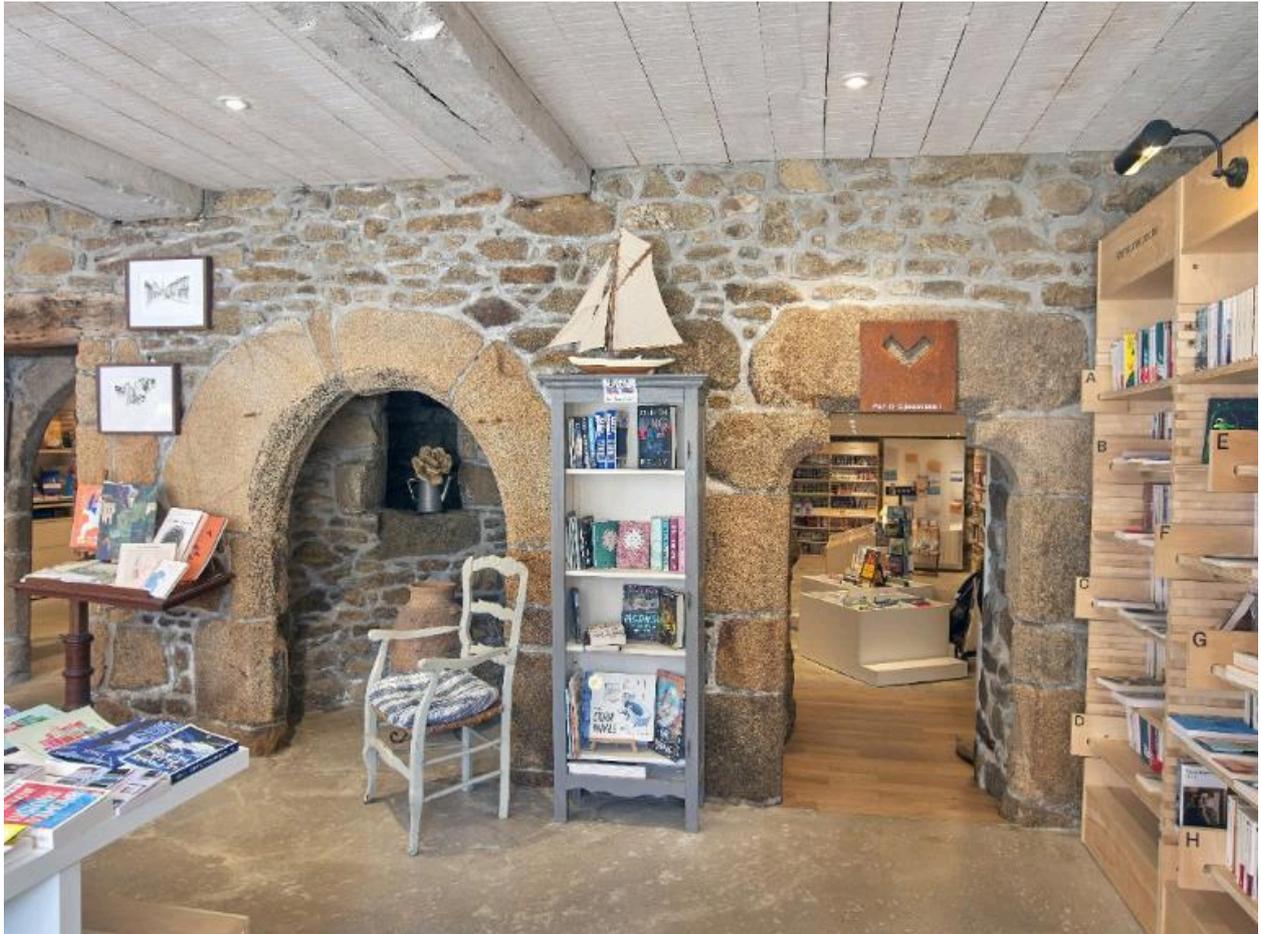
Phot. Bernard Bègne
IVR53_20252200719NUCA

Porte en plein cintre donnant accès à la tour d'escalier et porte à coussinets. Rez-de-chaussée du bâtiment sur rue.

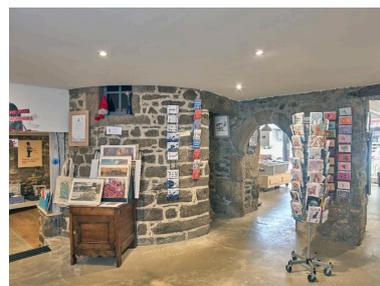
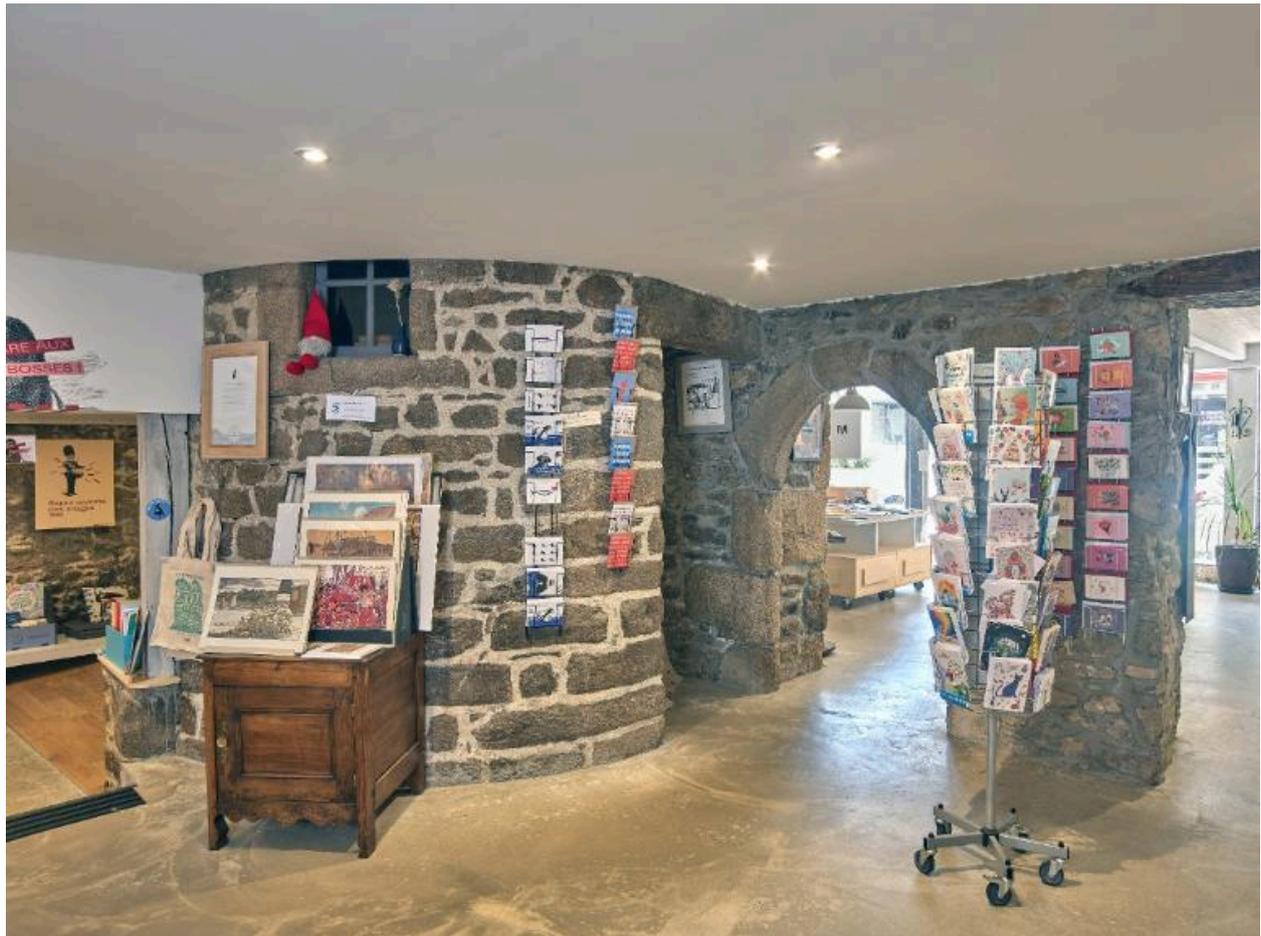
Phot. Bernard Bègne
IVR53_20252200716NUCA

Cage d'escalier et porte en plein cintre du mur nord du bâtiment sur rue.

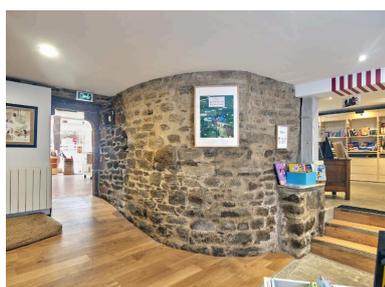
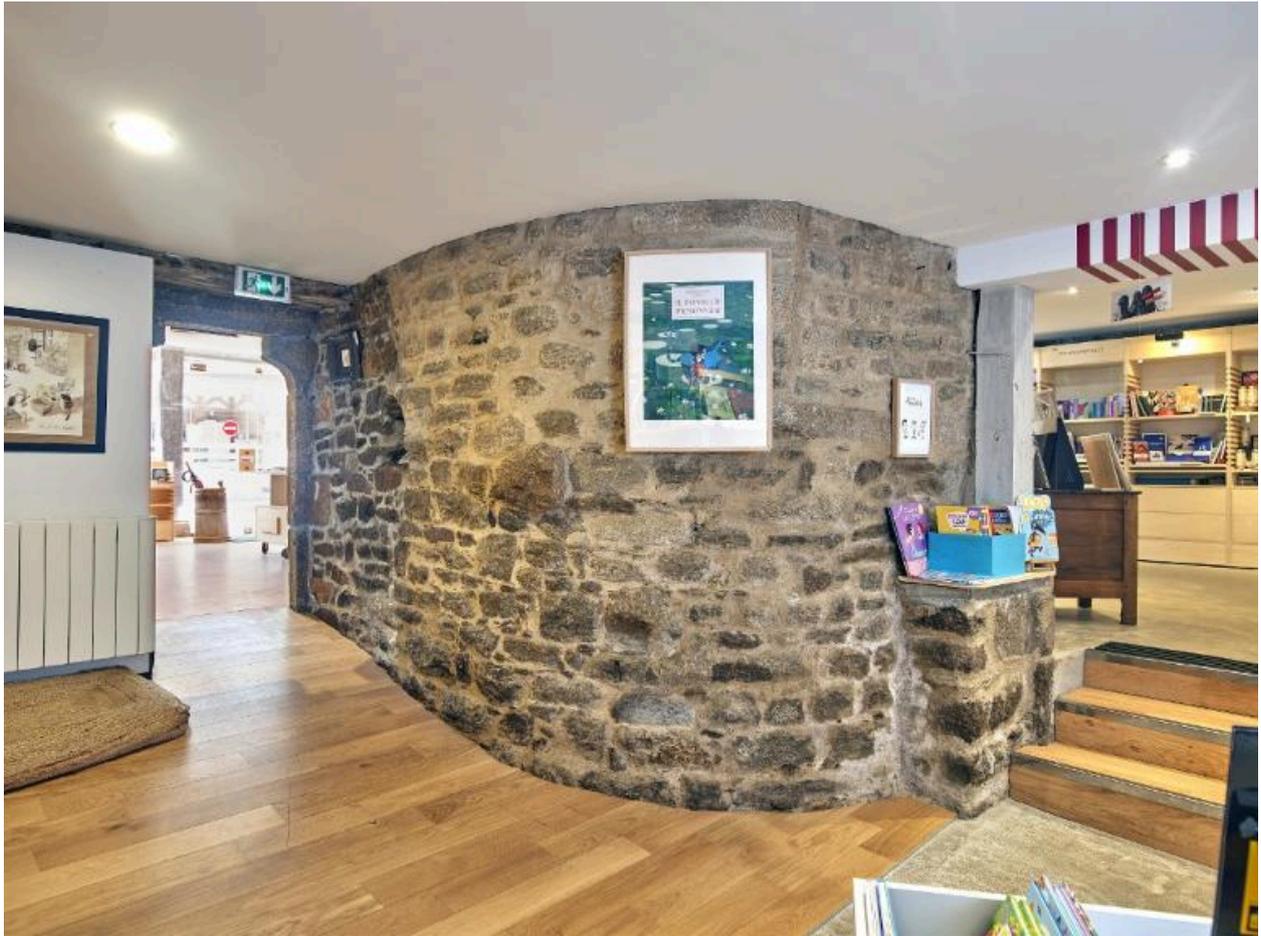
Phot. Bernard Bègne
IVR53_20252200717NUCA

Arrière de la tour d'escalier au rez-de-chaussée du bâtiment sur rue. Porte de communication à coussinets et niche pratiquée dans la maçonnerie de l'escalier.

La pièce du rez-de-chaussée dispose d'une étroite cheminée au linteau monolithique dont la partie inférieure est taillée pour créer une sorte d'anse de panier. Cette partie du pignon est difficile à lire en raison des rayonnages de la librairie. Le propriétaire indique en outre une porte de communication, actuellement masquée, située à gauche de cette cheminée et ouvrant sur le bâtiment mitoyen. Les relevés des étudiants de l'ENSAB signalent une cheminée bouchée dans le pignon ouest ; une reprise de la maçonnerie est en effet visible. C'est à cette cheminée qu'appartient la souche octogonale. Quatre portes percent le mur nord : une première porte à linteau sur coussinets donne accès à l'extérieur ; à sa gauche, une porte en plein cintre ouvre sur la tour d'escalier anciennement hors-œuvre ; suivie d'une autre porte en plein cintre dont le chanfrein donne sur l'extérieur et enfin une porte sur linteau de bois beaucoup plus récente. L'escalier en vis est accessible à la fois depuis l'intérieur - même si cet accès est aujourd'hui muré - et depuis l'ancienne cour.

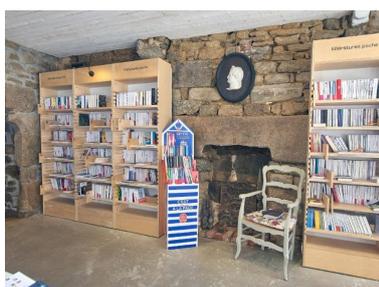
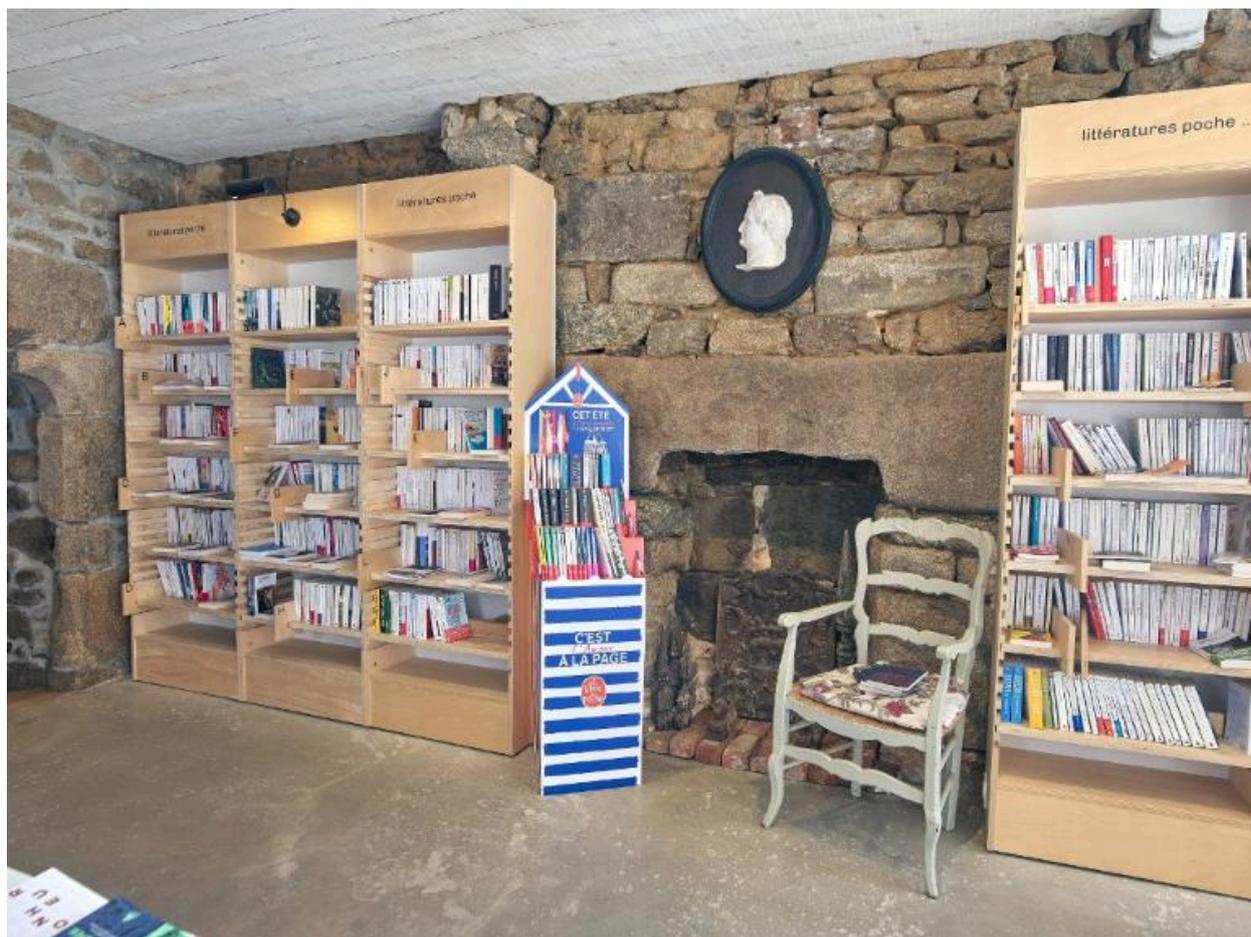
Phot. Bernard Bègne
IVR53_20252200720NUCA

Cheminée dans le pignon est au rez-de-chaussée, bâtiment sur rue. Des épis de faîtage en bois sont stockés dans l'âtre.

Des marches en bois poursuivent la desserte du deuxième étage, non visité, puis des combles. Un toit en poivrière récemment rénové le coiffe. Des épis de faitage en bois, déposés au rez-de-chaussée, devaient orner la toiture, laquelle a été légèrement exhaussée. Ce bâtiment dispose par ailleurs d'une cave, dont l'extension au nord sous l'ancienne cour commune remonte aux années 1970.

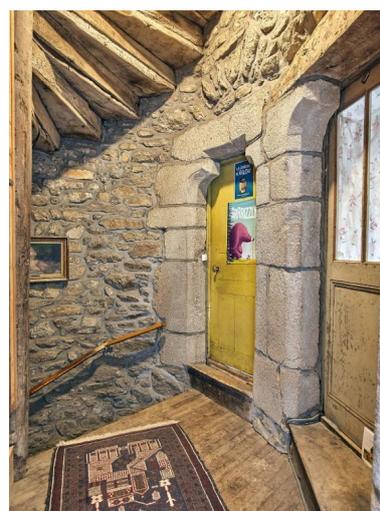
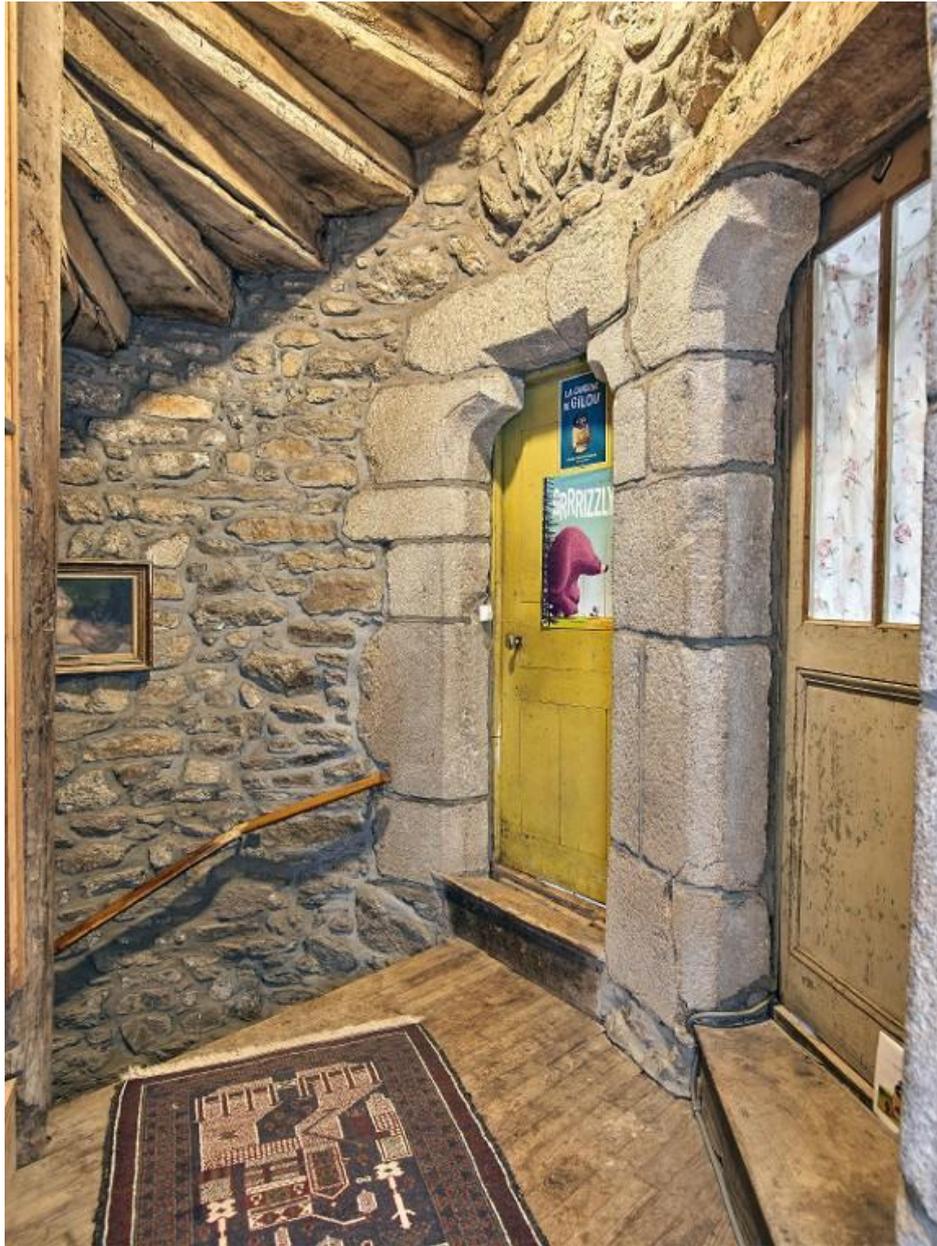
Phot. Bernard Bègne
IVR53_20252200730NUCA

Portes mitoyennes à coussinets donnant accès à l'étage sur rue.

L'escalier mène par des marches en pierre à un palier, avec deux portes accolées aux linteaux sur coussinets. La partition en deux de la pièce se retrouve au sol et au plafond avec les traces de l'ancienne cloison. La cheminée du pignon *est*, aux piédroits largement chanfreinés, corbeaux à double arrondi et linteau courbe en deux parties, remonte à la fin du 14e siècle / début du 15e s. Une niche avec feuillure la jouxte. Contemporaine, la cheminée du pignon *ouest* a néanmoins perdu son linteau d'origine. Les relevés de l'ENSAB suggèrent que c'est son conduit qui s'achève par la souche octogonale. Ce type de souche a été repéré sur une maison en pan de bois à Dinan (1 rue du Petit Pain - IA22133570), dont le pignon est daté du 14e siècle d'après le diagnostic archéologique.

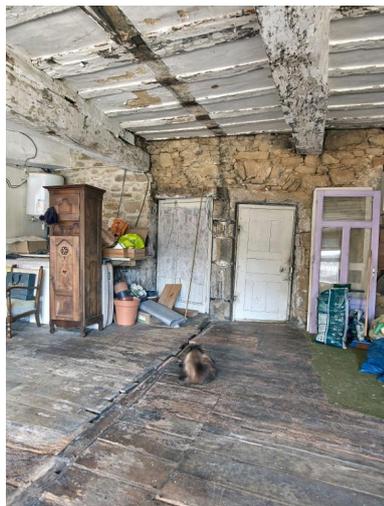
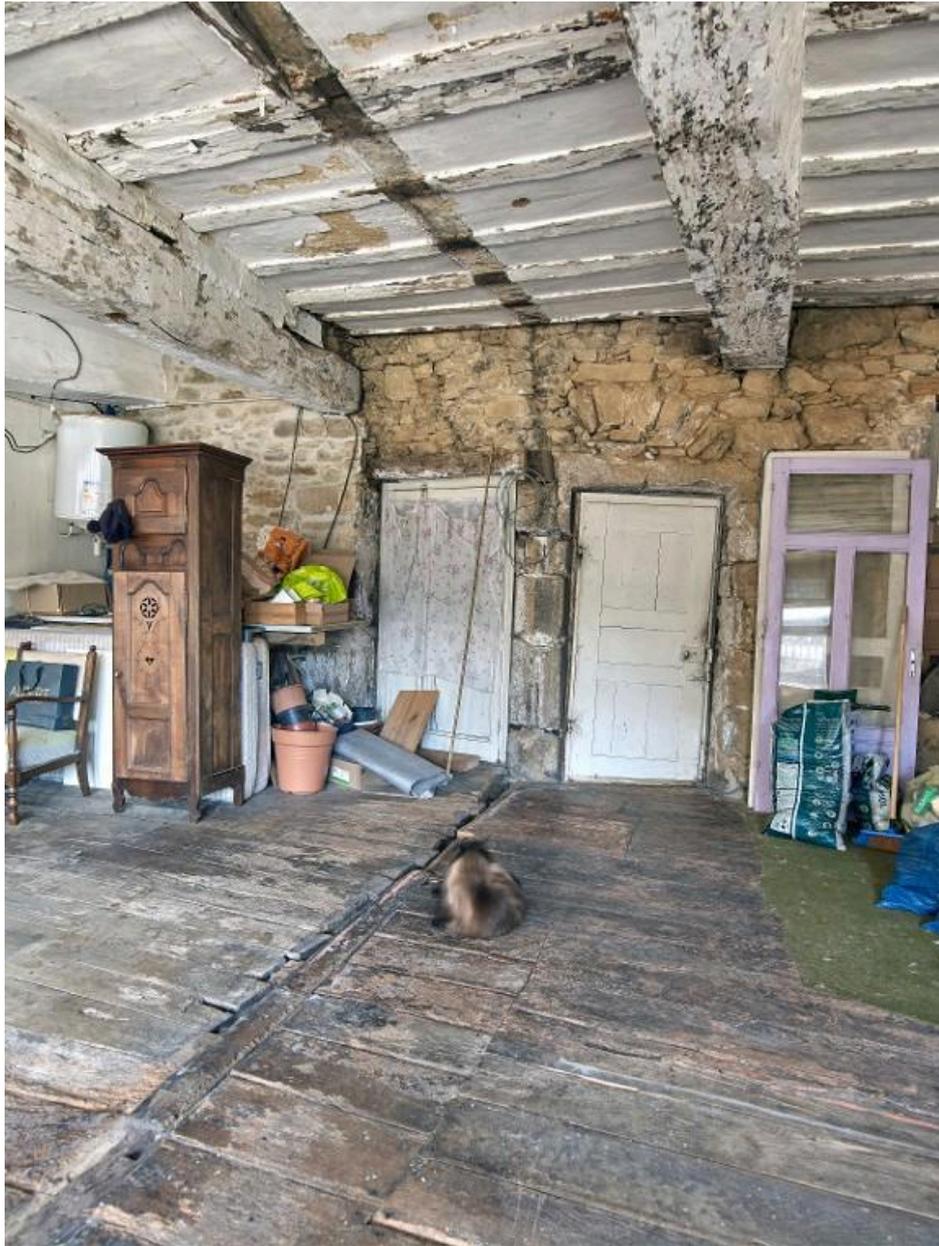
Phot. Bernard Bègne
IVR53_20252200739NUCA

Premier étage sur rue : doubles portes de communication vers la cage d'escalier et trace de cloisonnement de la pièce.

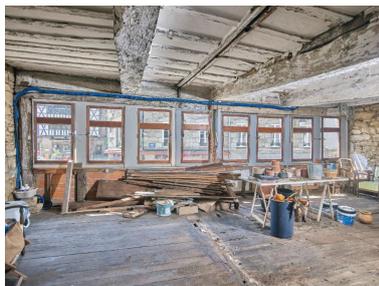
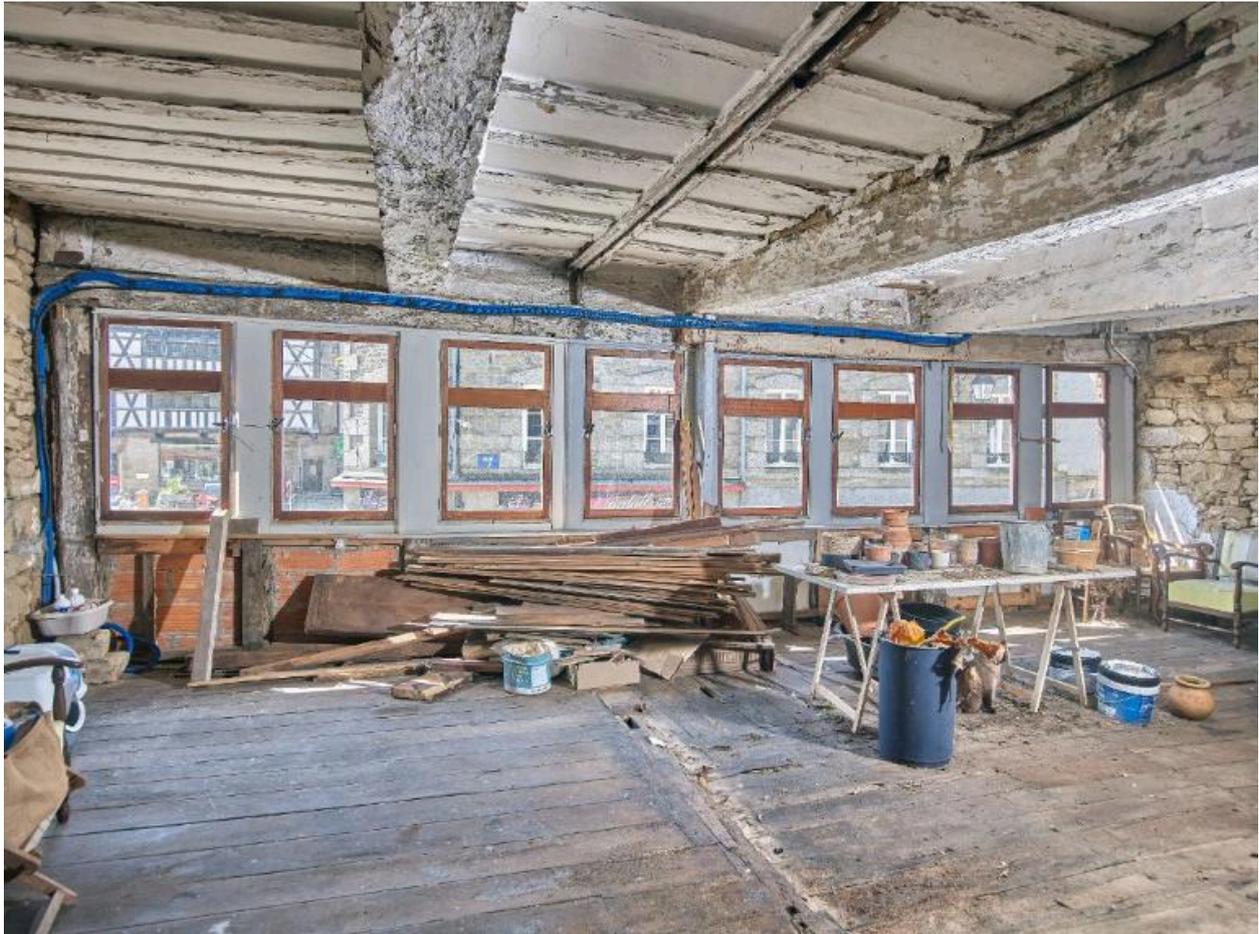
Phot. Bernard Bègne
IVR53_20252200731NUCA

Façade en pan de bois vue de l'intérieur. Au milieu du plafond, il reste la pièce de bois dans laquelle s'ancraient les poteaux de la cloison.

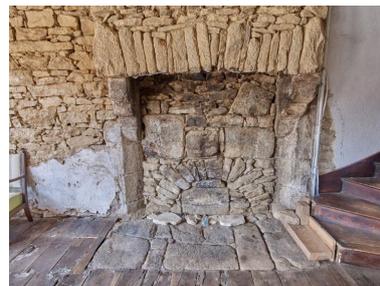
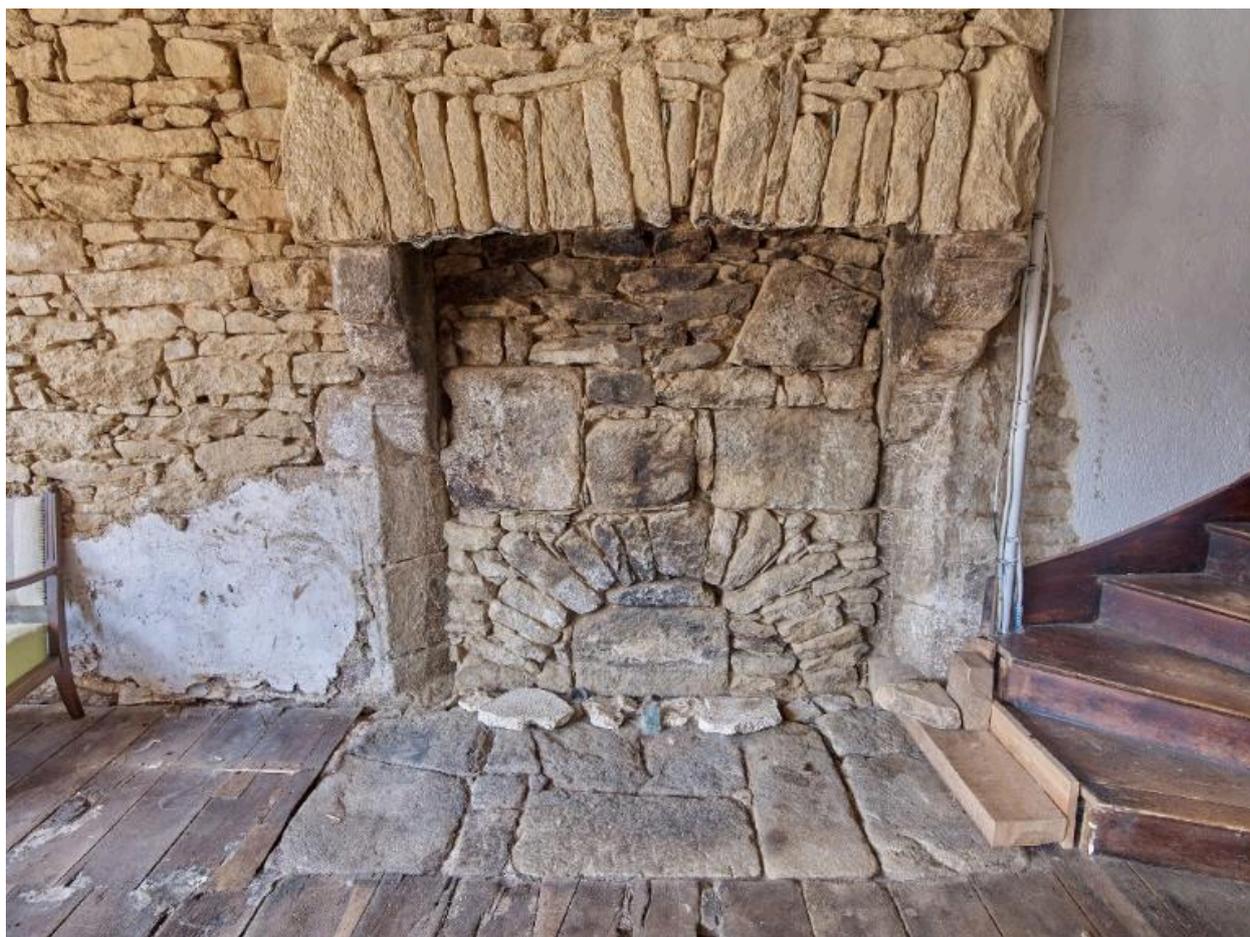
Cheminée du premier étage, sur le pignon ouest.
Phot. Bernard Bègne
IVR53_20252200737NUCA

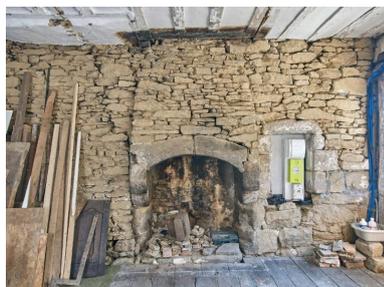
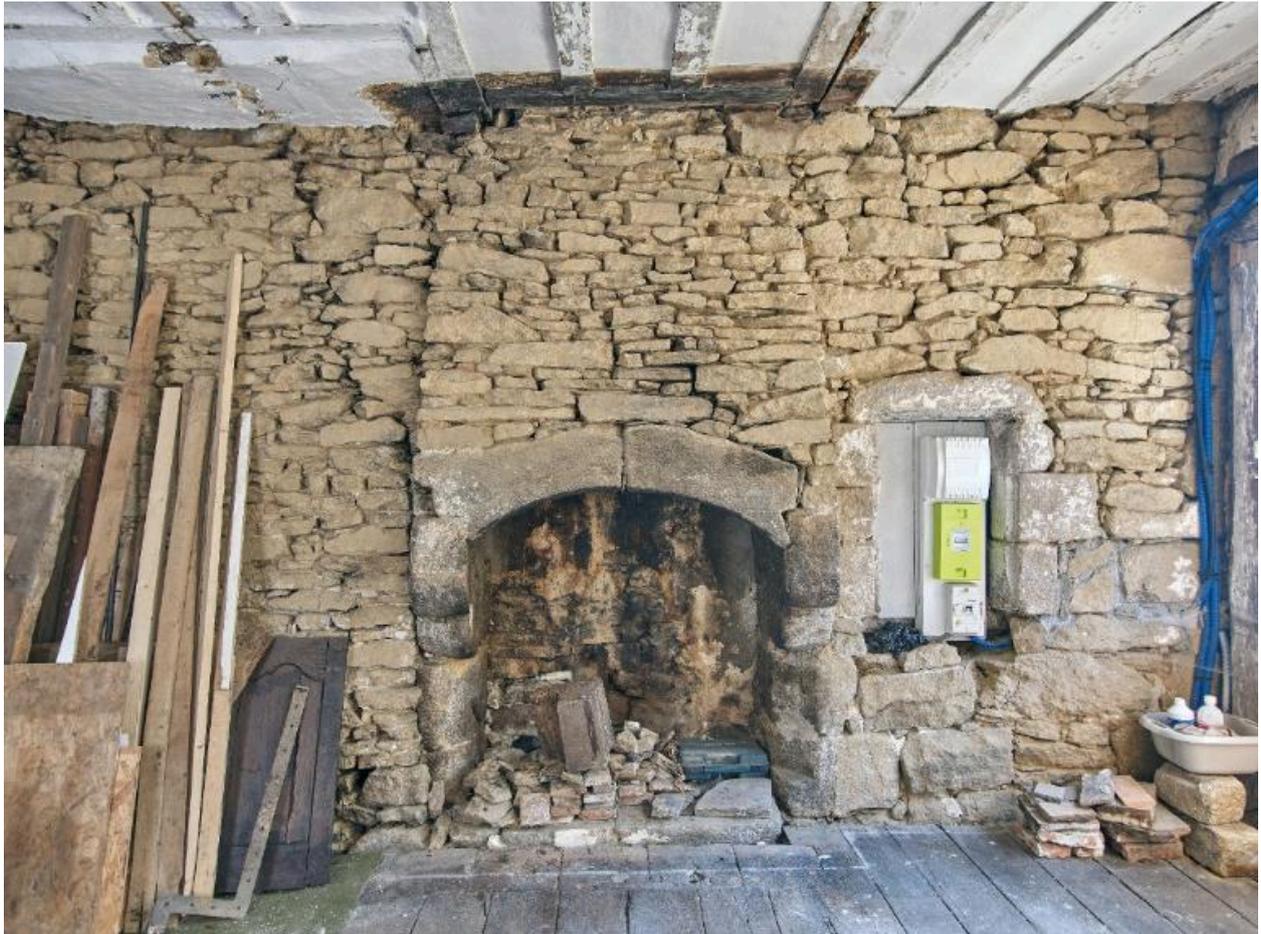
Phot. Bernard Bègne
IVR53_20252200734NUCA

Cette cheminée est flanquée du grande niche à droite (premier étage, pignon est).

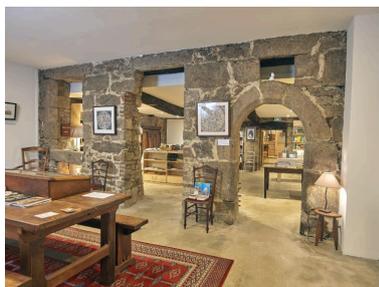
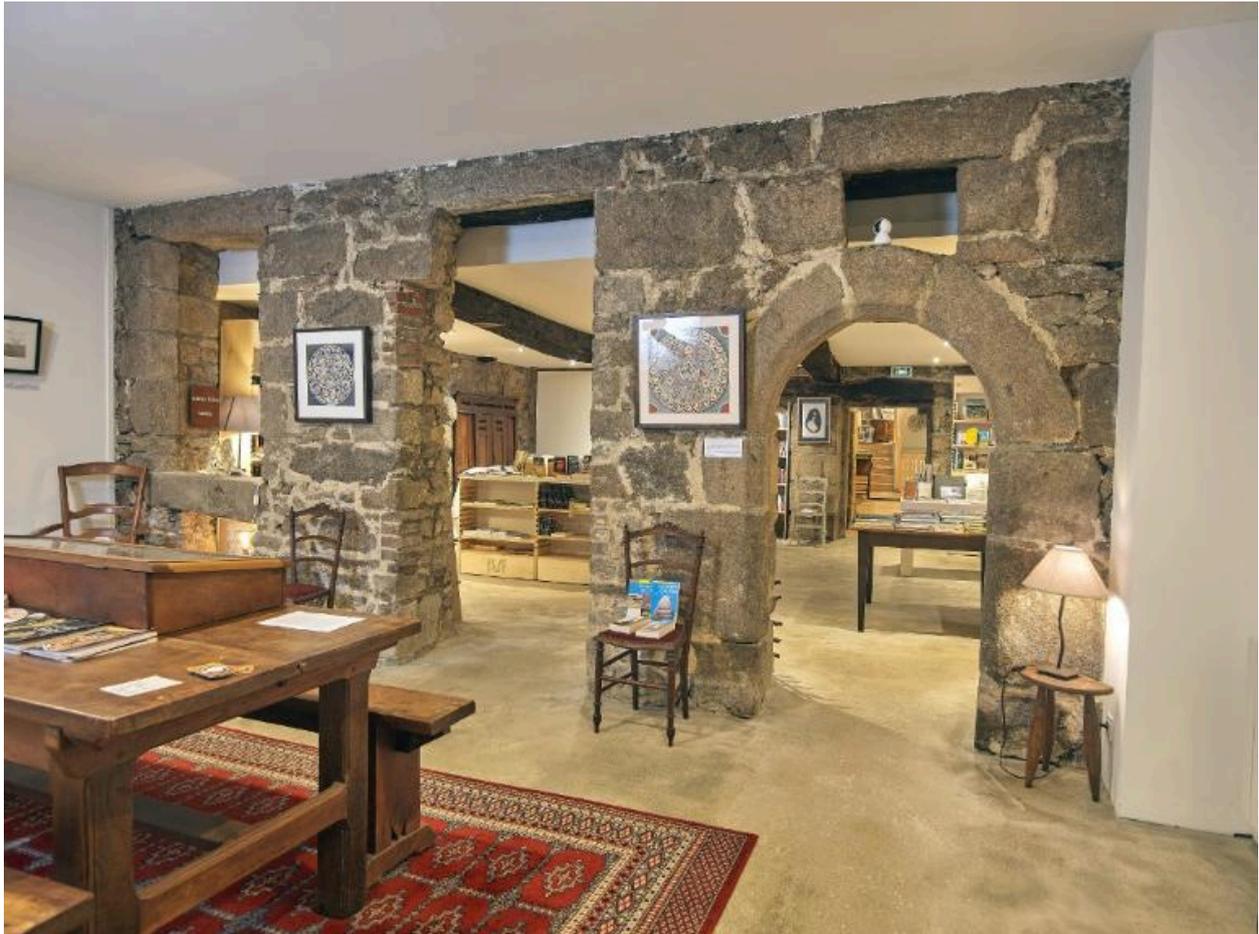
Phot. Bernard Bègne
IVR53_20252200723NUCA

Ouvertures dont une porte en plein cintre dans la façade nord du bâtiment en fond de parcelle.

Le bâtiment en fond de parcelle, accolé au tracé des remparts, semble avoir eu sa façade principale orientée au nord. La tour d'escalier hors œuvre se trouve en effet au sud. Par ailleurs, le mur nord est percé d'une porte en plein cintre dont le chanfrein est extérieur : s'agit-il de l'ancienne porte d'entrée ? De nombreux remaniements marquent ce mur est ses ouvertures. Chaque pignon comporte une cheminée, très abîmée à l'est, mieux conservée à l'ouest avec piédroits chanfreinés et congés arrondis, corbeau en quart de rond et linteau droit.

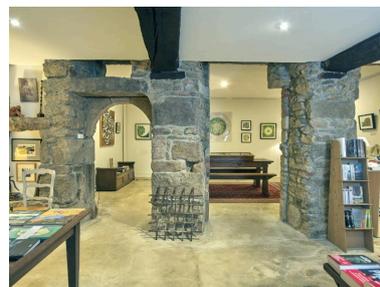
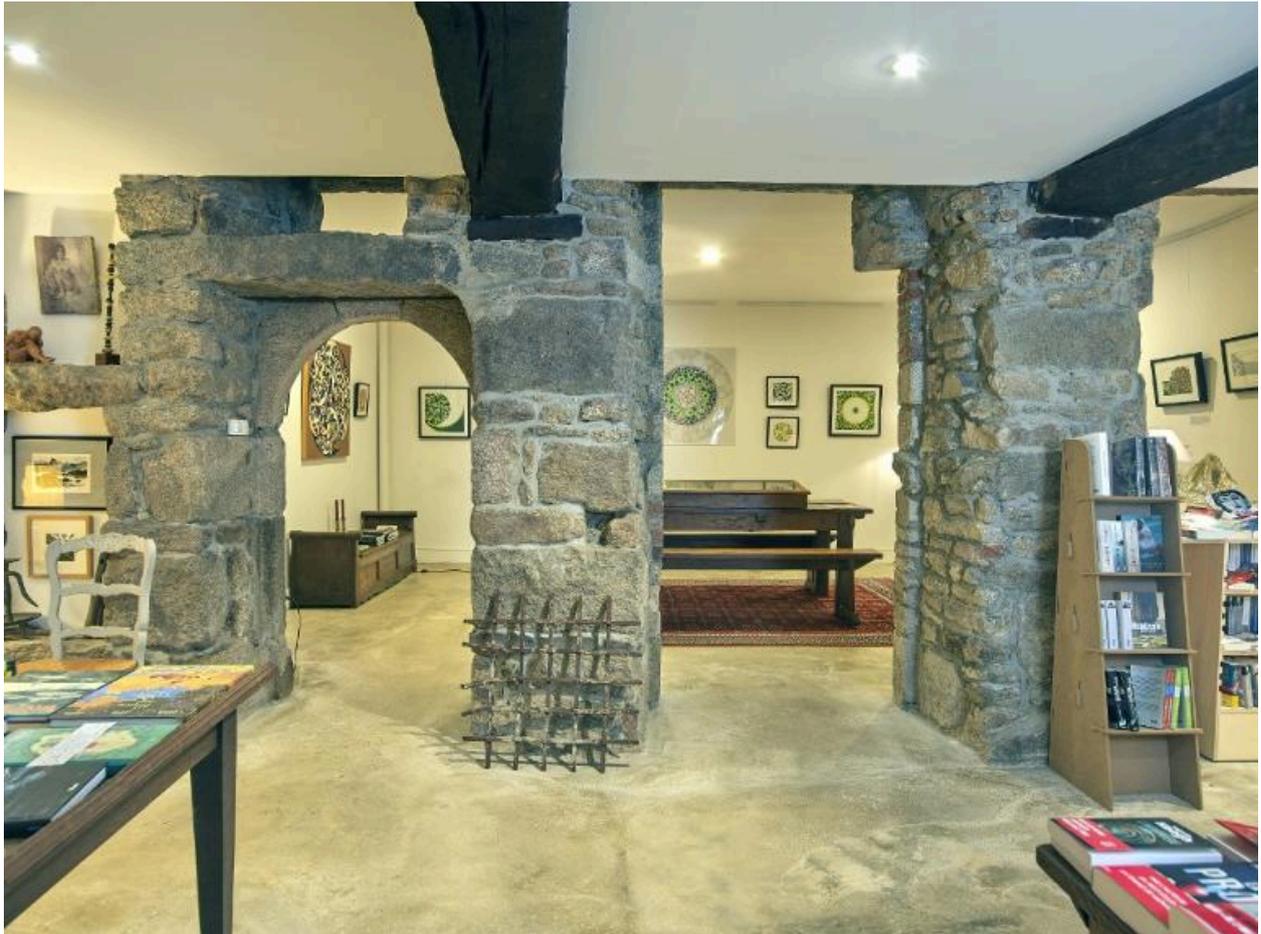
Phot. Bernard Bègne
IVR53_20252200721NUCA

Façade nord du bâtiment en fond de parcelle, vu depuis l'intérieur du rez-de-chaussée.
