Bretagne, Côtes-d'Armor
Quintin
43 Grande Rue

Maison, 43 Grande Rue (Quintin)

Numéro de dossier : IA22133660

Cadre de l'étude : enquête thématique régionale Inventaire de l'architecture urbaine en pan de bois en Bretagne

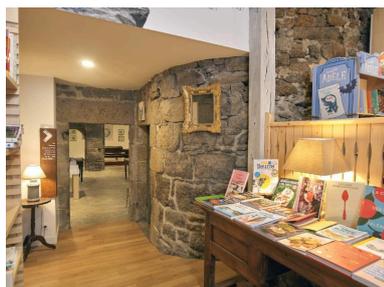
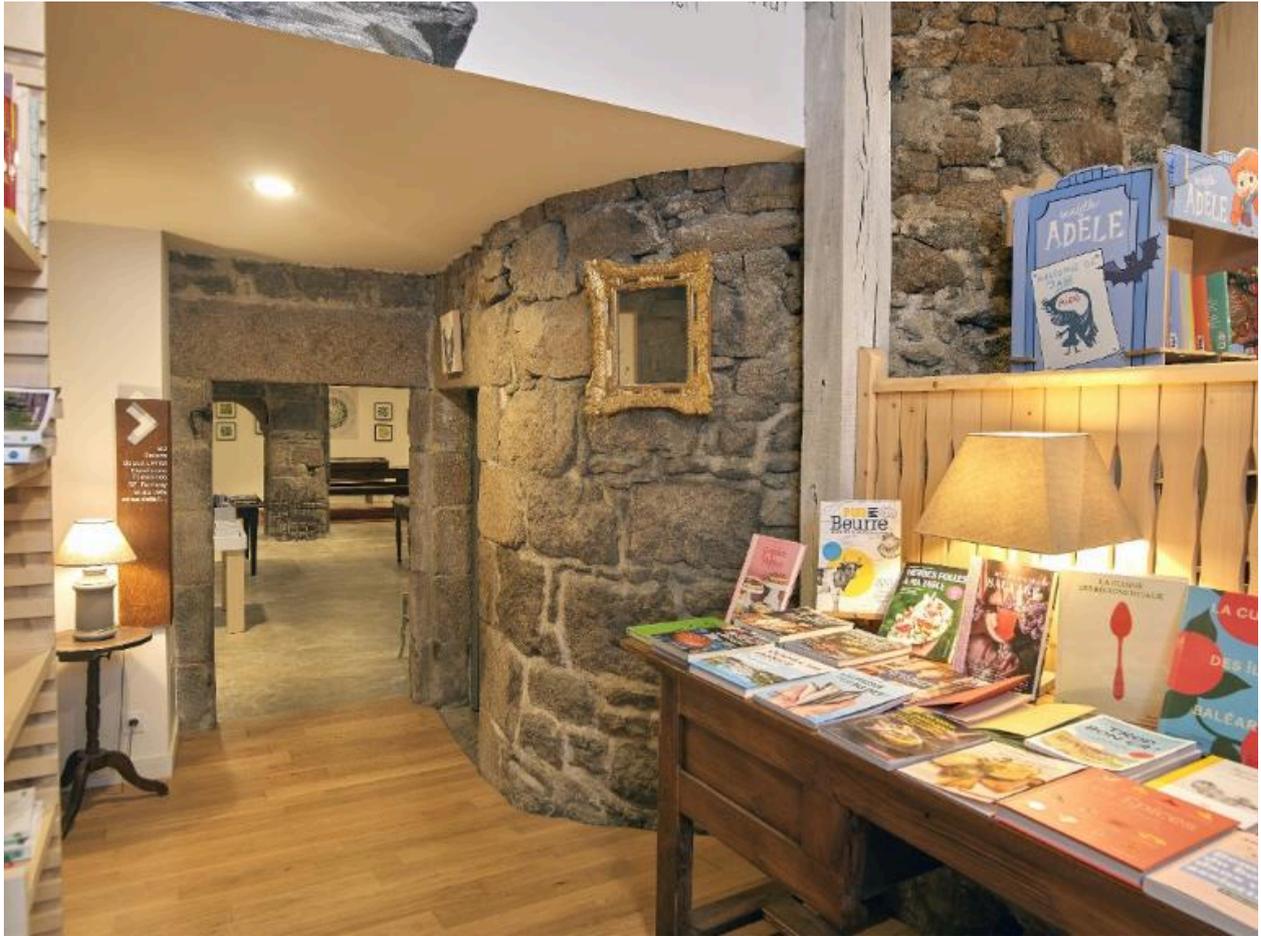
Phot. Bernard Bègne
IVR53_20252200725NUCA

Tour d'escalier du bâtiment en fond de parcelle, au rez-de-chaussée de la librairie.

Le bâtiment en fond de parcelle, accolé au tracé des remparts, semble avoir eu sa façade principale orientée au nord. La tour d'escalier hors œuvre se trouve en effet au sud. Par ailleurs, le mur nord est percé d'une porte en plein cintre dont le chanfrein est extérieur : s'agit-il de l'ancienne porte d'entrée ? De nombreux remaniements marquent ce mur est ses ouvertures. Chaque pignon comporte une cheminée, très abîmée à l'est, mieux conservée à l'ouest avec piédroits chanfreinés et congés arrondis, corbeau en quart de rond et linteau droit.

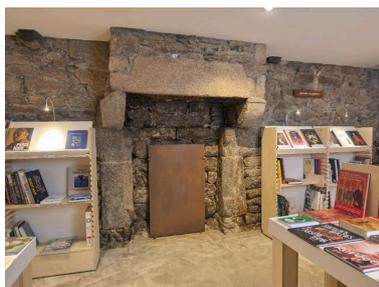
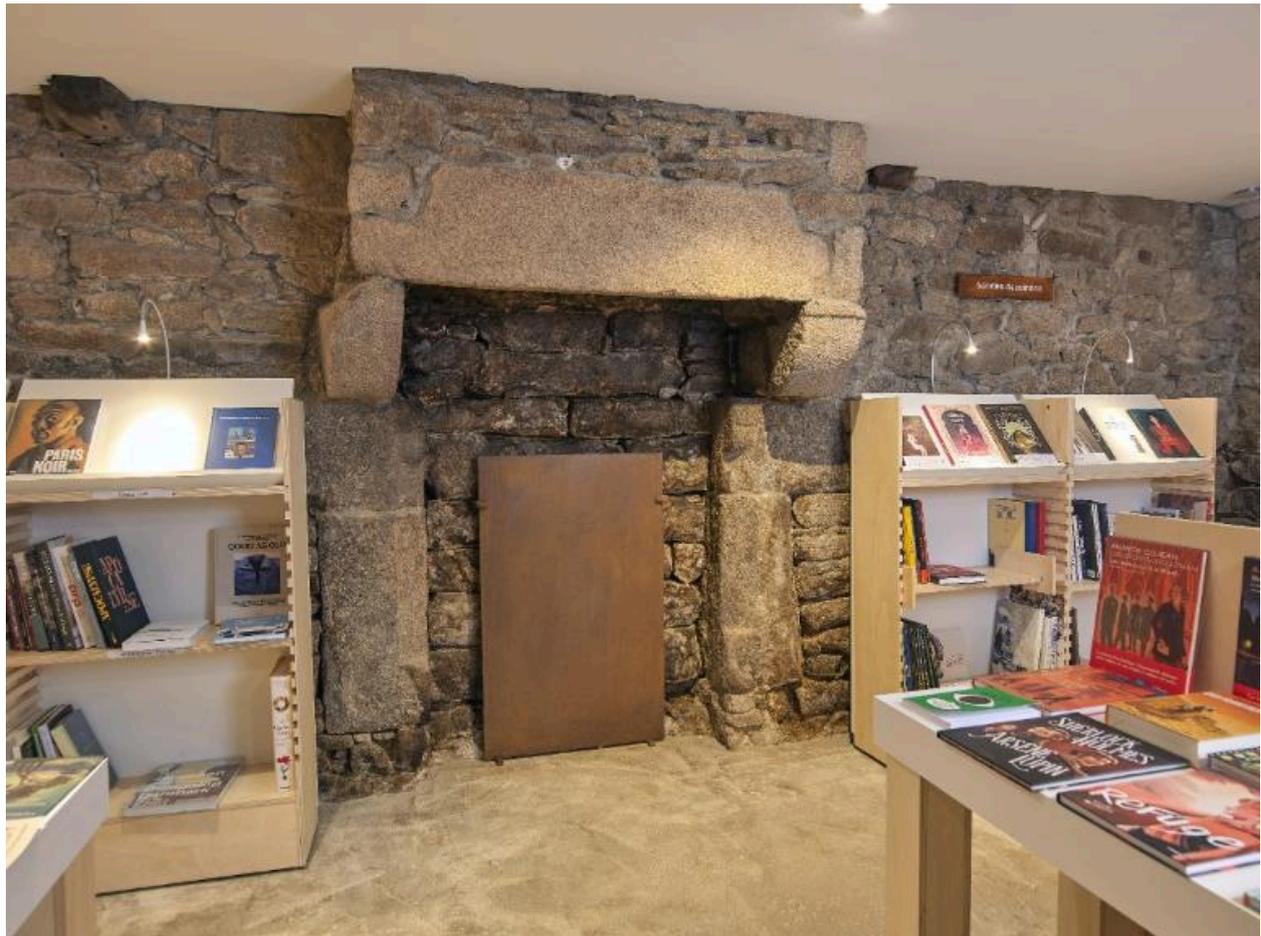
Phot. Bernard Bègne
IVR53_20252200722NUCA

Cheminée dans le pignon ouest au rez-de-chaussée du bâtiment du fond.

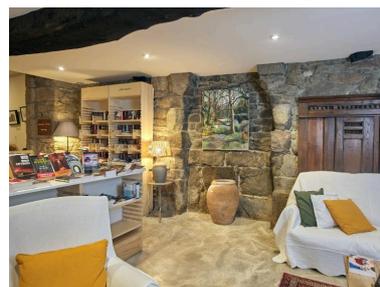
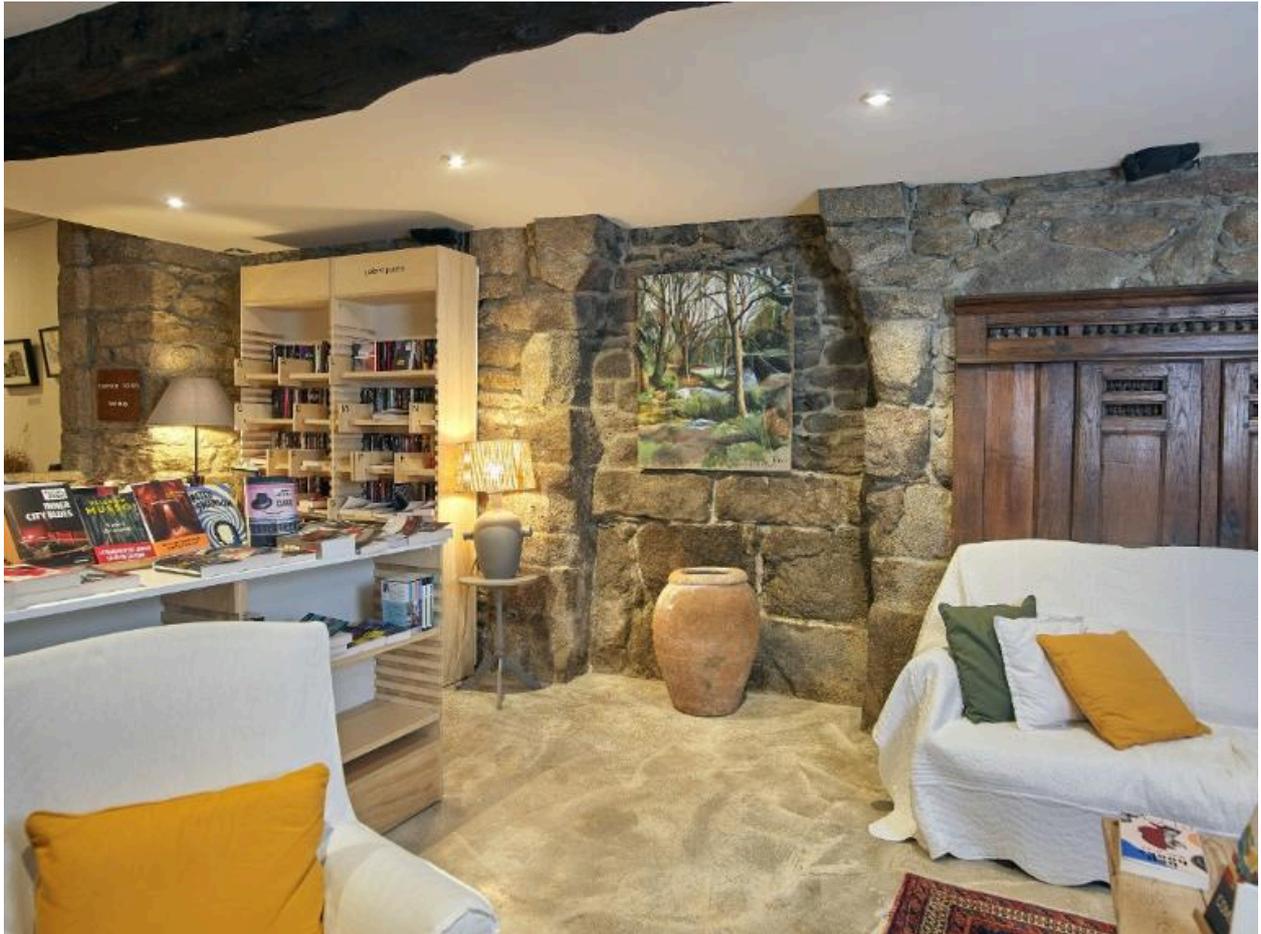
Phot. Bernard Bègne
IVR53_20252200724NUCA

Cheminée au rez-de-chaussée du bâtiment du fond, pignon est.

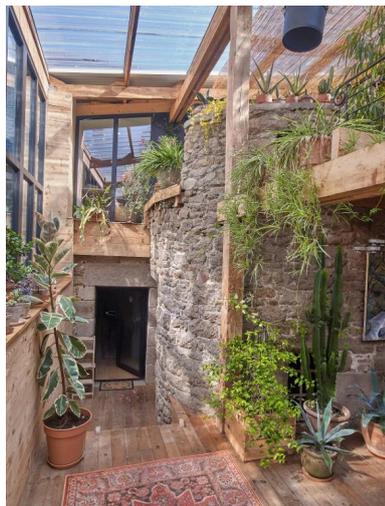
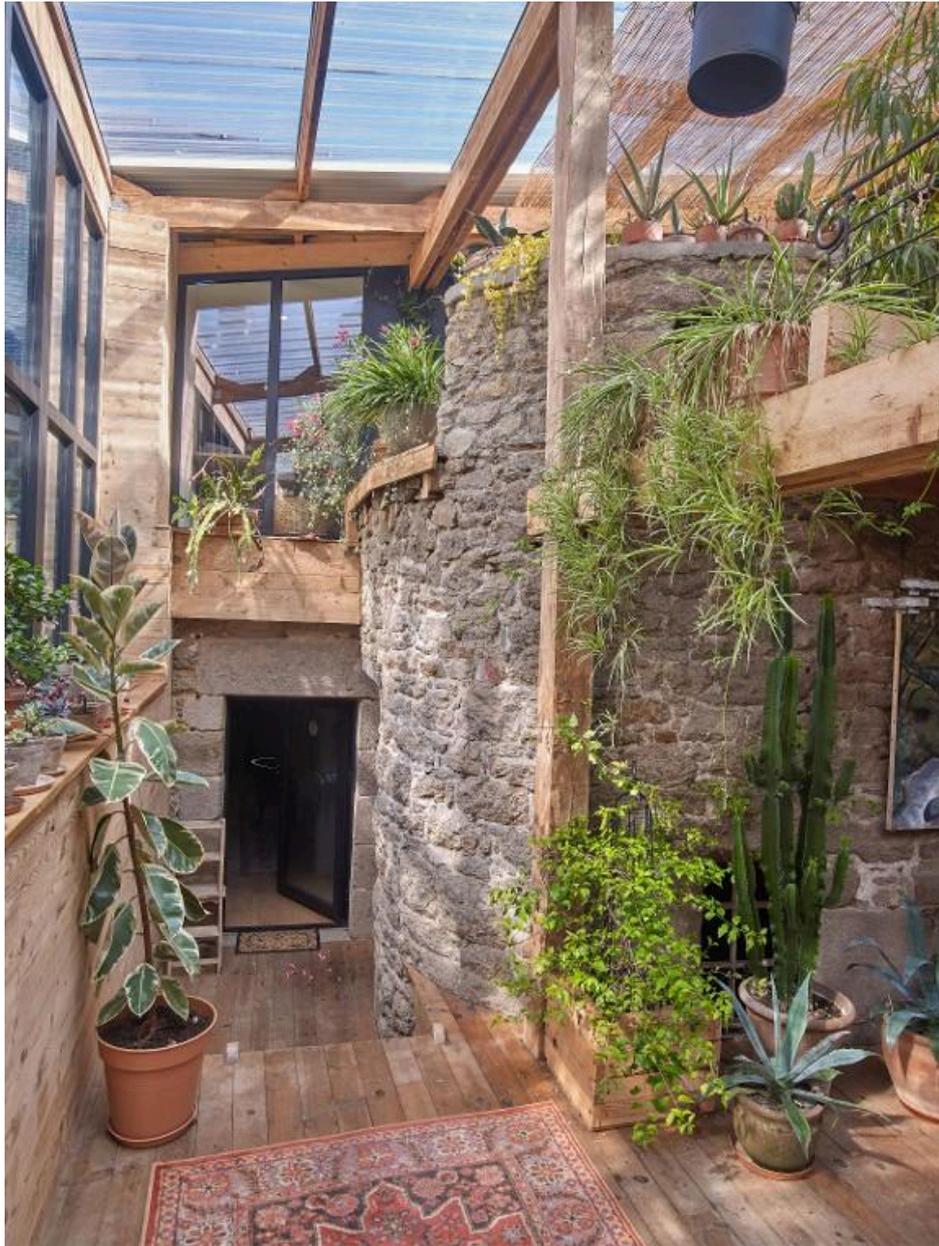
Arrière de la tour d'escalier
du bâtiment en fond de
parcelle. Les deux édifices sont
reliés dans les années 1960.
Phot. Bernard Bègne
IVR53_20252200727NUCA

Les photographies de la fin du 19e s. / début du 20e s. témoignent d'un rez-de-chaussée divisé en deux magasins et d'une mise au goût du jour de la façade avec un faux appareil de joints afin d'imiter la pierre, visible sur cette [carte postale](#). Le rachat au début des années 1960 des deux bâtiments prélude à leur réunion par l'ajout d'une construction qui les relie. Une extension au nord complète l'ensemble en 2021.

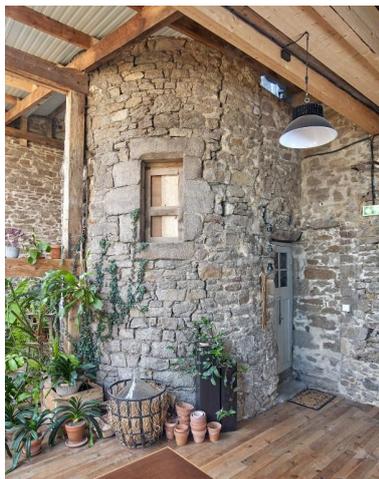
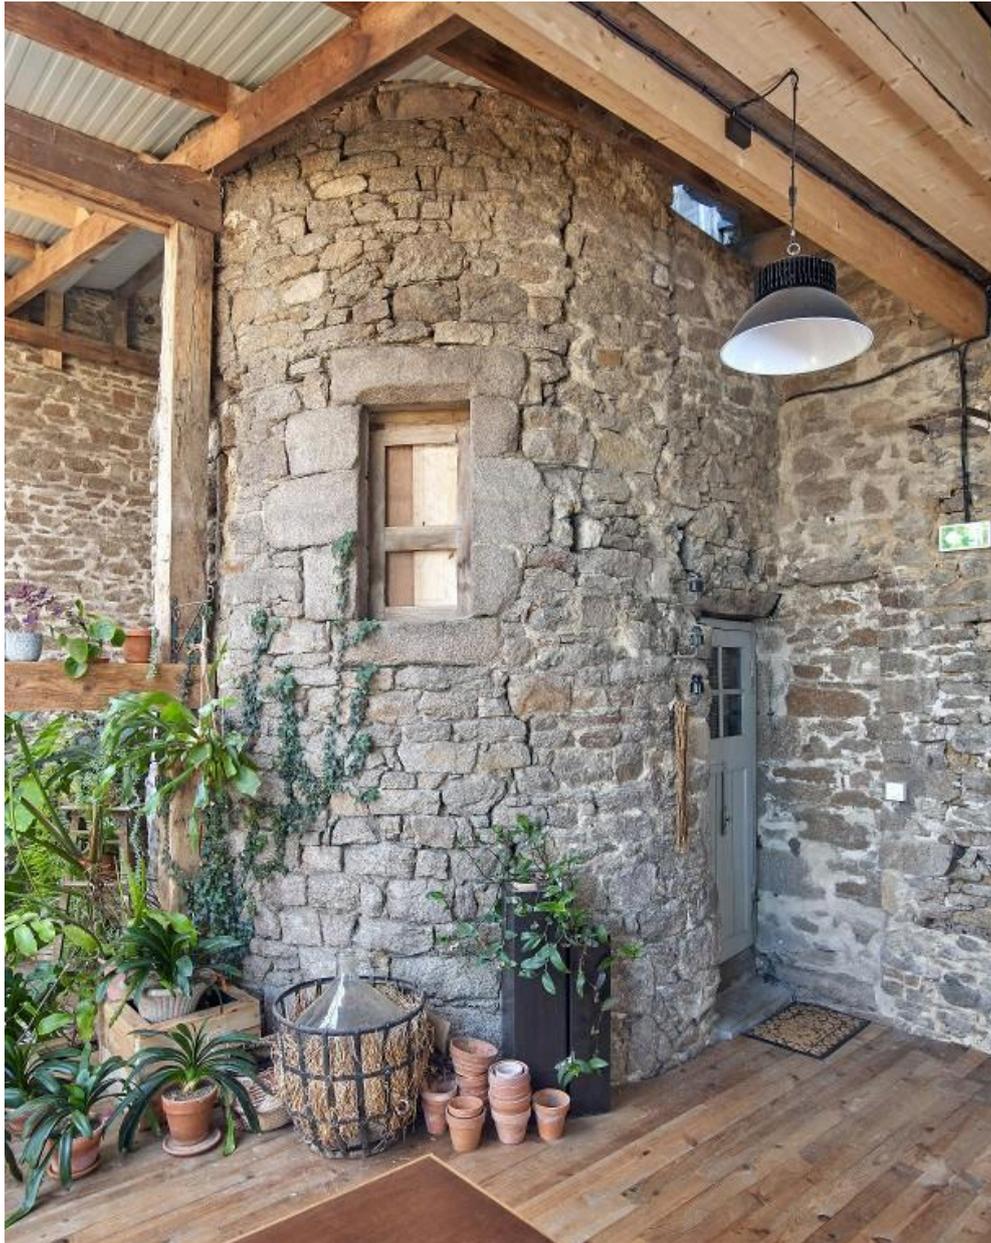
Fenêtre et porte d'accès percées dans
la tour d'escalier du bâtiment sur rue.
Phot. Bernard Bègne
IVR53_20252200728NUCA

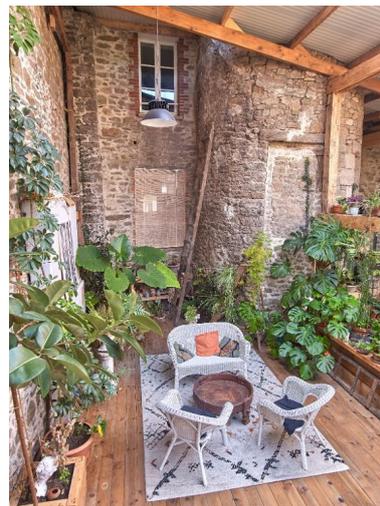
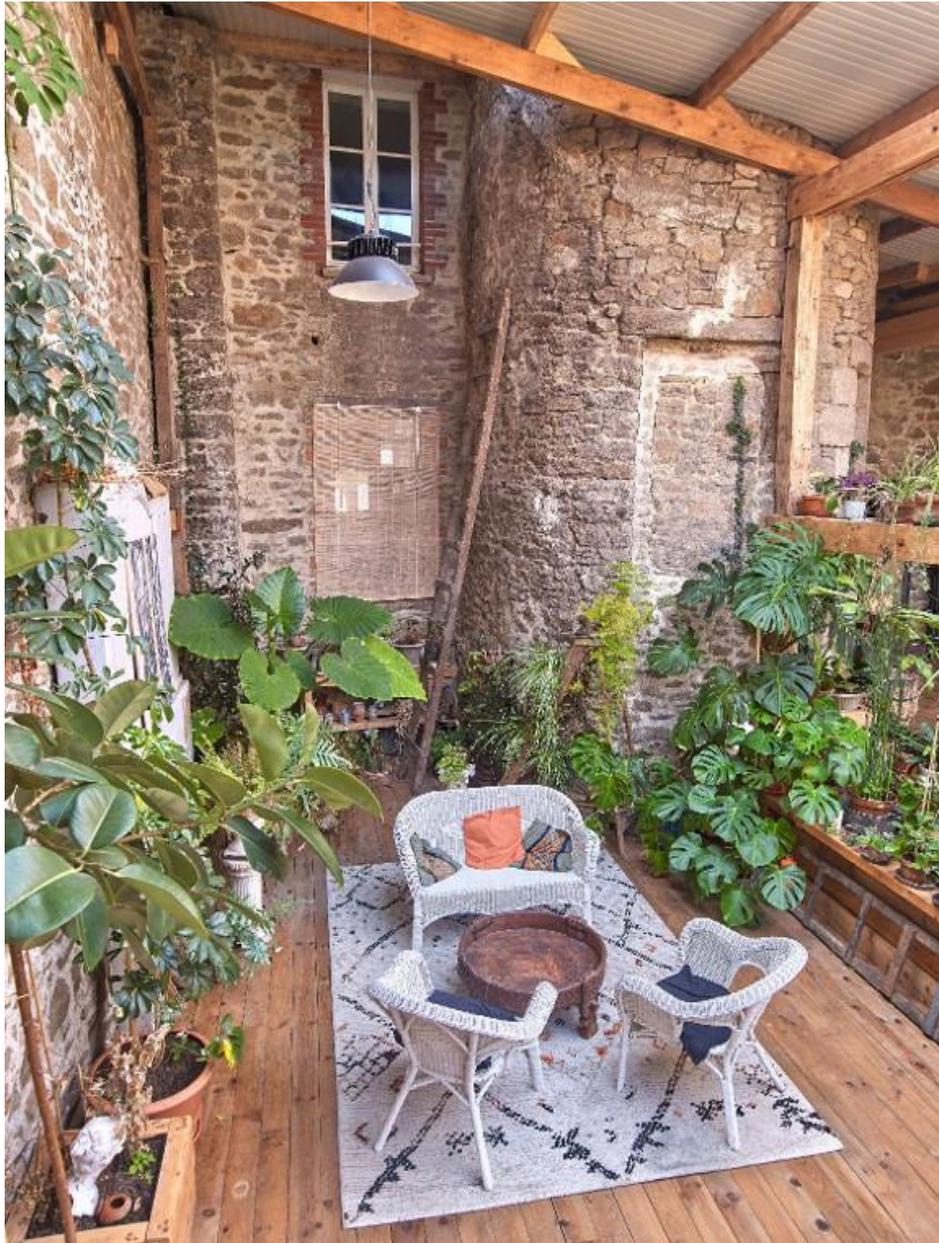
Arrière de la tour d'escalier du
bâtiment donnant sur la place.
Phot. Bernard Bègne
IVR53_20252200729NUCA
