Maison, 8 rue Bienheureux Pierre René Rogue (Vannes)

Numéro de dossier : IA56006801

Inventaire de l'architecture urbaine en pan de bois en Bretagne

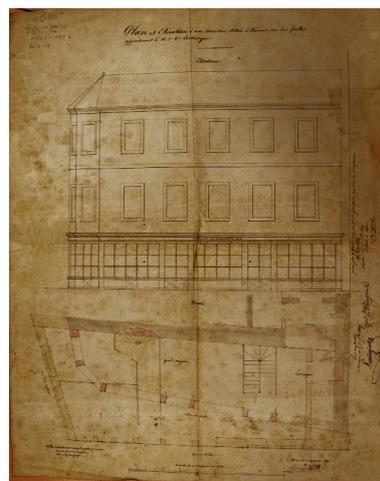
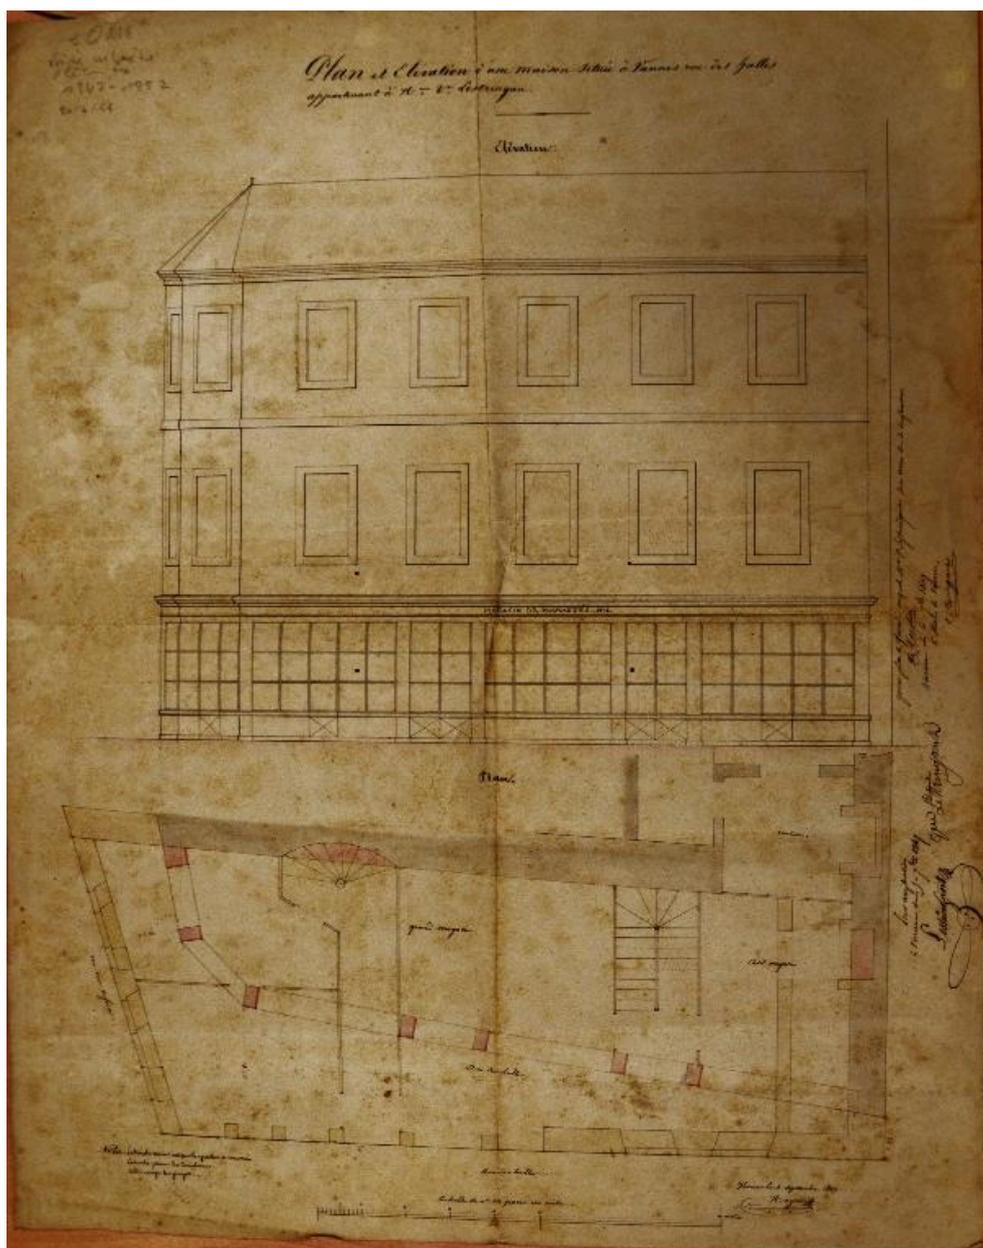
IVR53_20135617320NUCA

Plan et élévation de la maison Lestringant par Mayeux, 1847. AM Vannes 10216.

En 1847, l'alignement de la façade entraîne la suppression des encorbellements et le couvrement du pan de bois par un enduit.

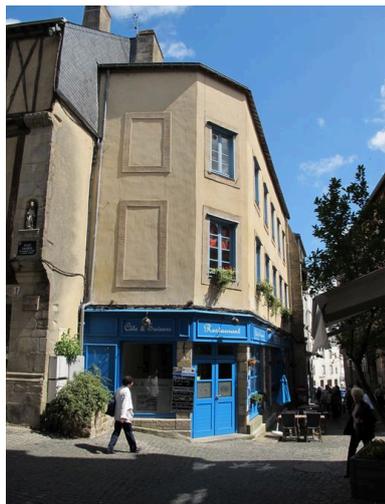
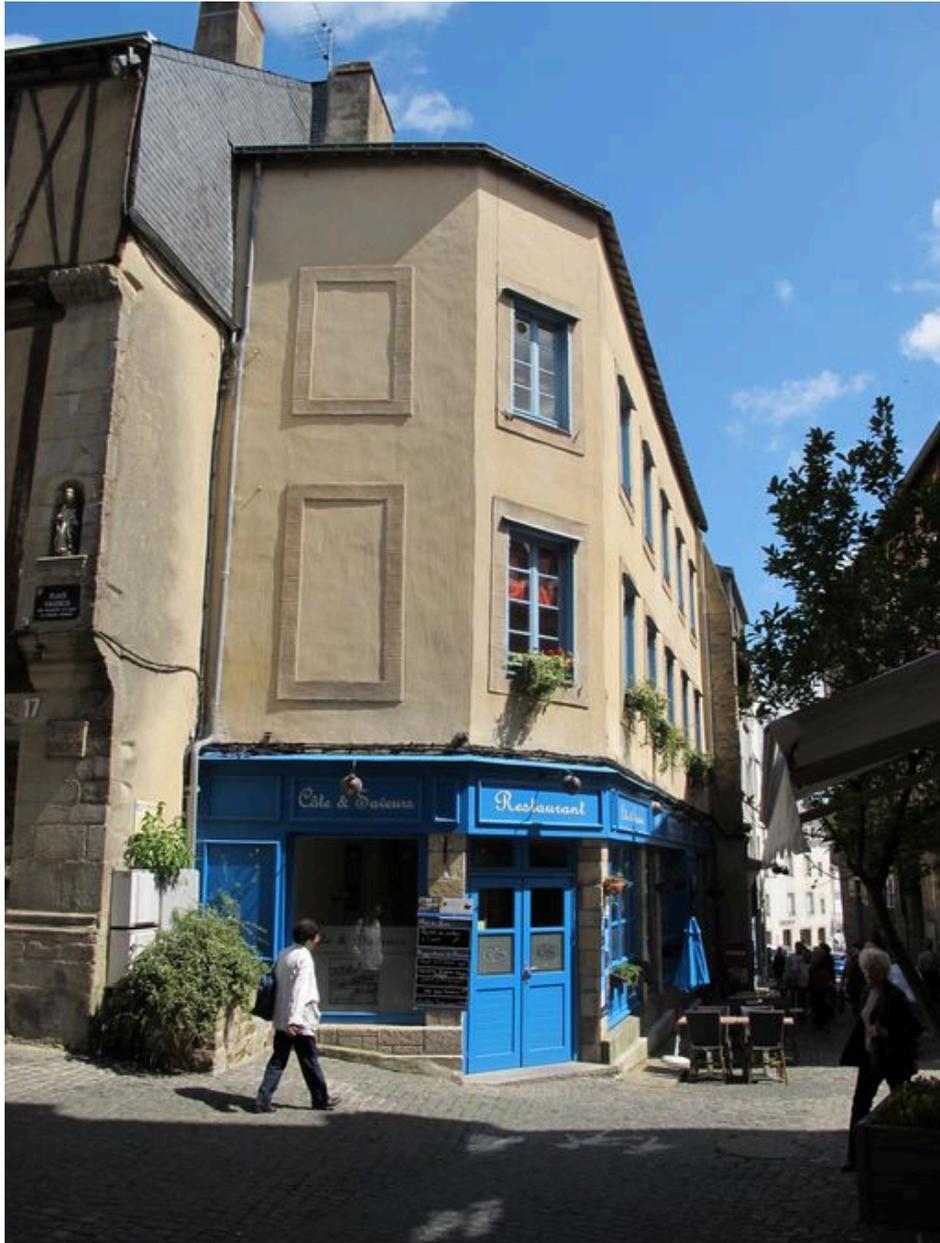
Les étages en pan de bois sont enduits (état antérieur à la restauration de 2021).
Phot. Catherine Toscer
IVR53_20125606042NUCA

Les étages en pan de bois sont enduits (état antérieur à la restauration de 2021).

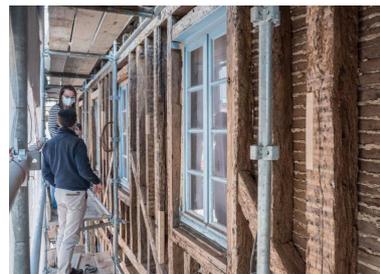
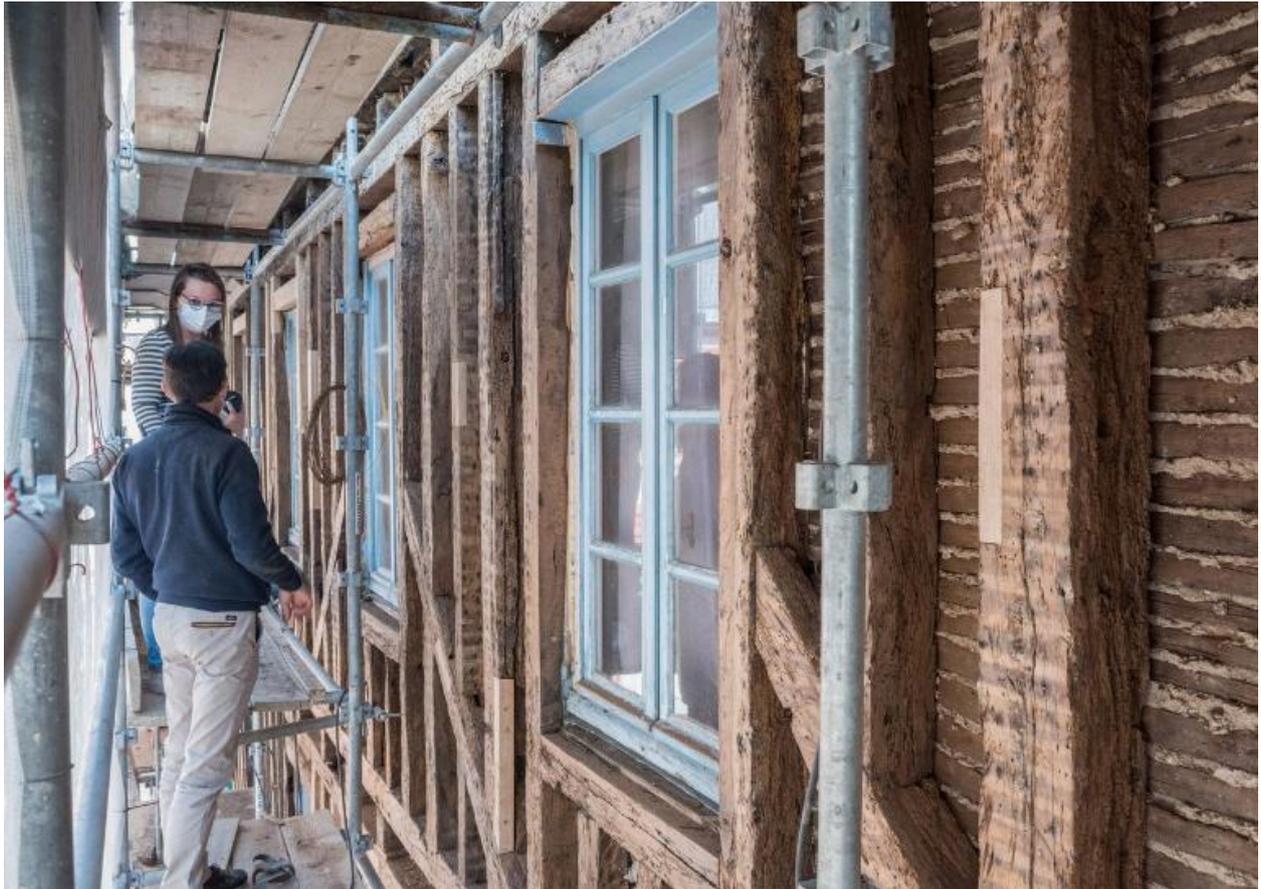
Premier étage, restauration de la façade sud-ouest.
Phot. Charlotte Barraud
IVR53_20215600388NUCA

Premier étage, restauration de la façade sud-ouest.

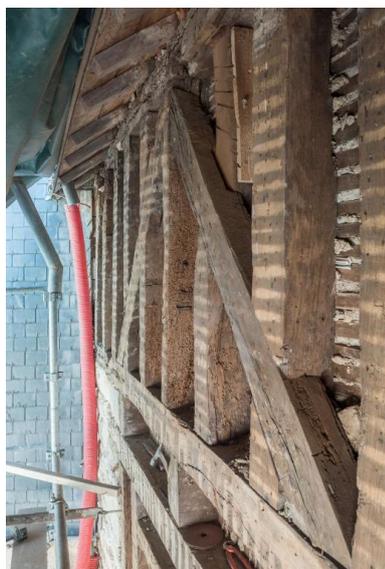
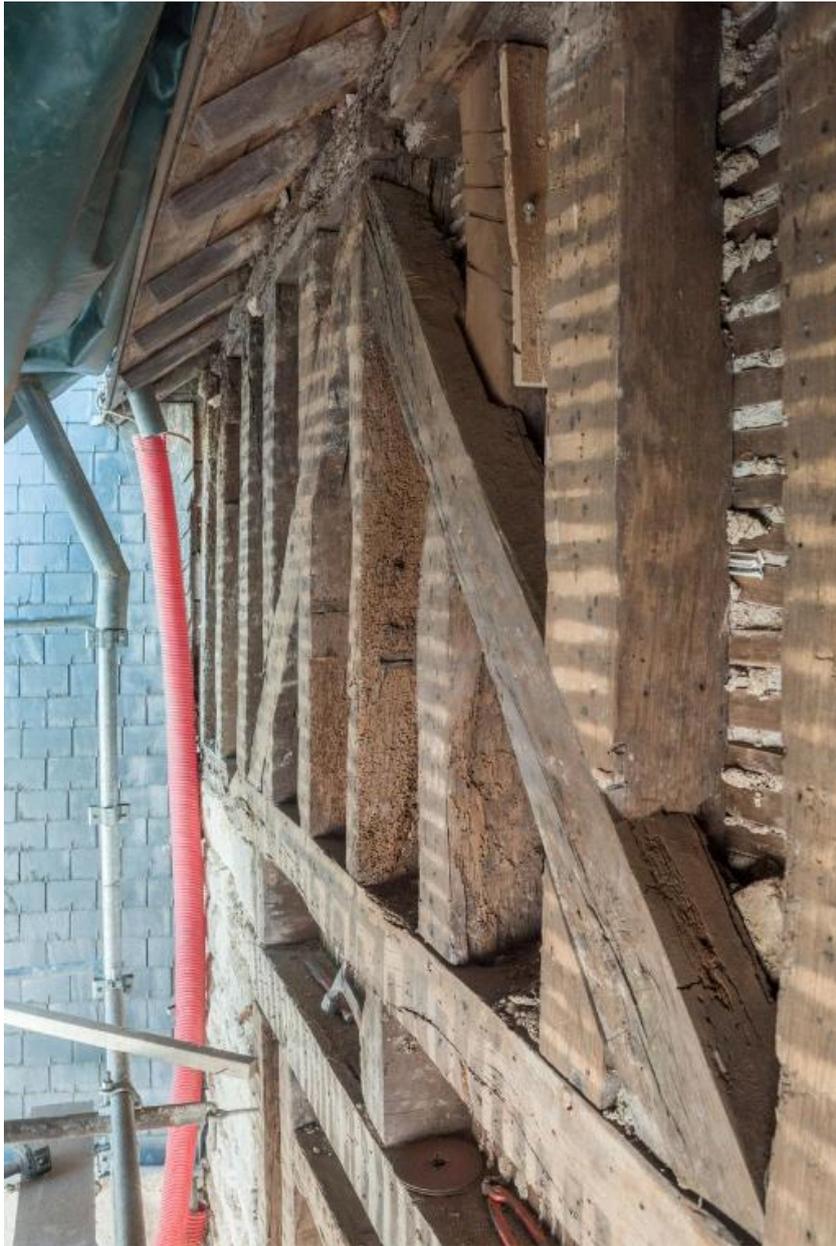
Deuxième étage, pan de bois de la façade nord en cours de restauration.
Phot. Charlotte Barraud
IVR53_20215600363NUCA

Deuxième étage, pan de bois de la façade nord en cours de restauration.

Mise à nu par la restauration de 2021, la structure en pan de bois se compose de poteaux et d'écharpes. Elle compte de très nombreuses pièces en emploi, probablement issues de la façade précédente en encorbellement. Initialement destinée à être enduite pour protéger et dissimuler le pan de bois strictement fonctionnel, la façade est désormais mise en couleur avec des bois peints en vert et un hourdis clair.

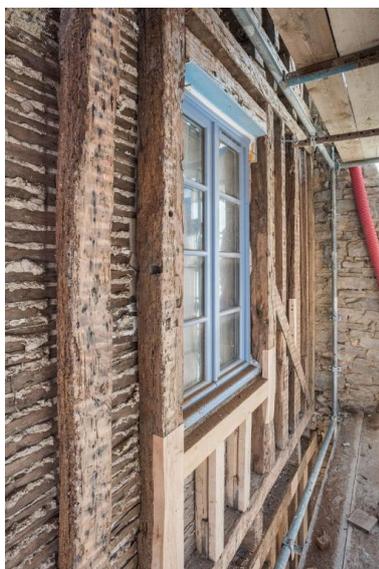
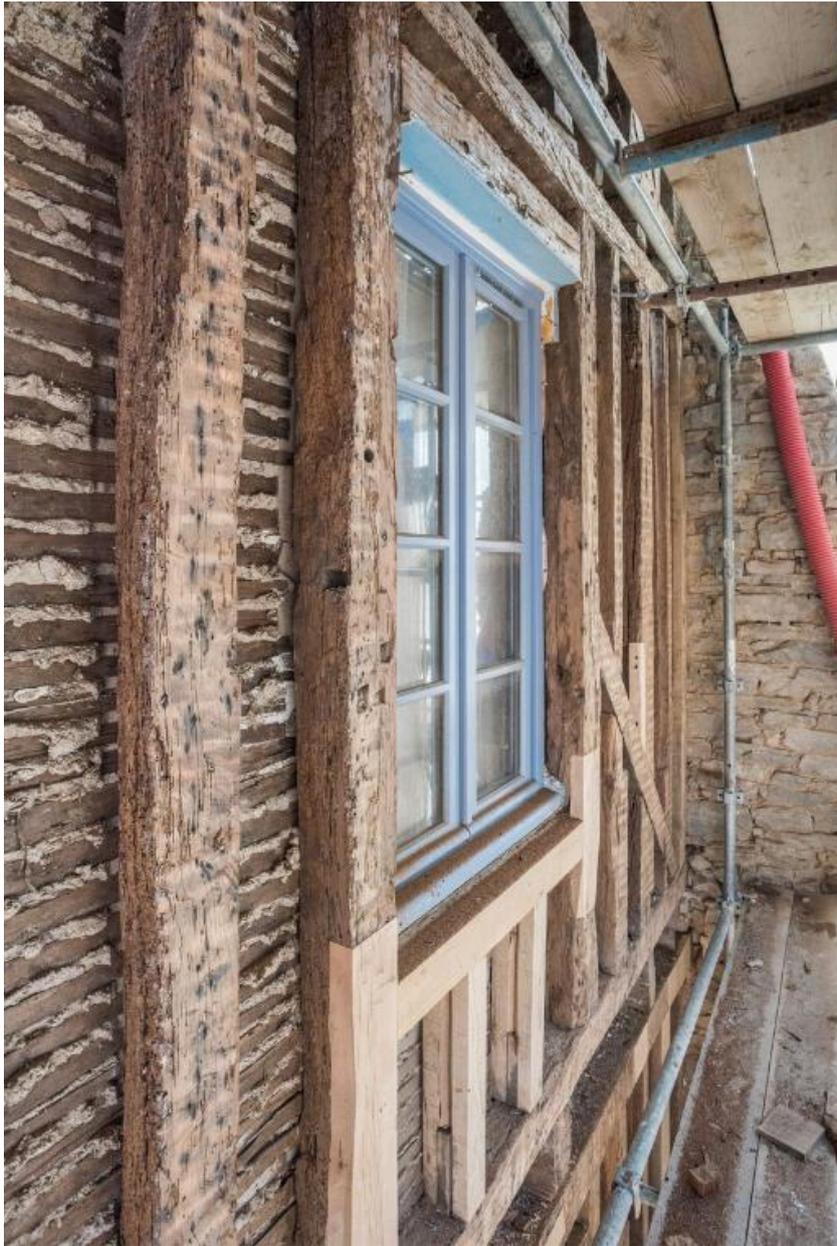
Fenêtre du premier étage, potelets remplacés et poteaux greffés.
Phot. Charlotte Barraud
IVR53_20215600395NUCA

Fenêtre du premier étage, potelets remplacés et poteaux greffés.

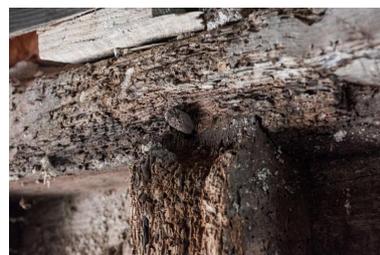
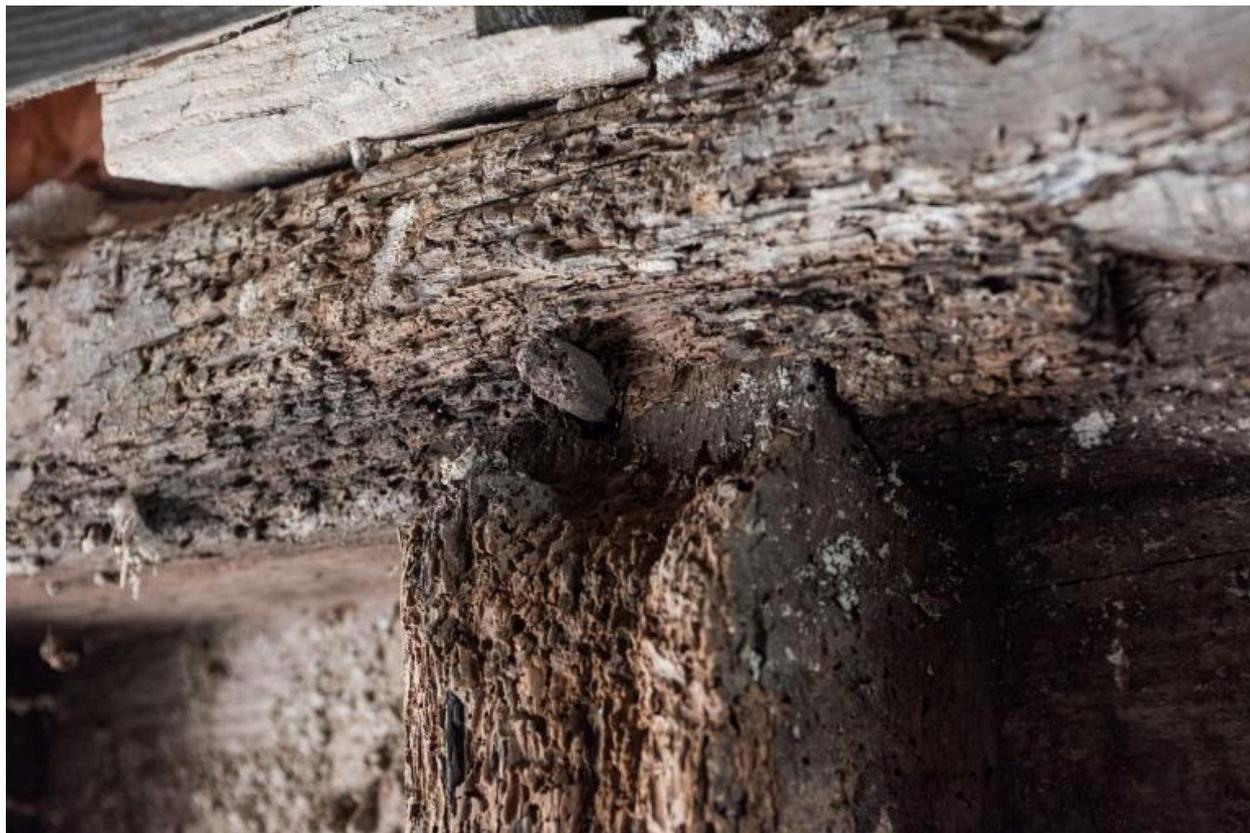
Deuxième étage, cheville maintenant un assemblage à tenon et mortaise.
Phot. Charlotte Barraud
IVR53_20215600379NUCA

Deuxième étage, cheville maintenant un assemblage à tenon et mortaise.

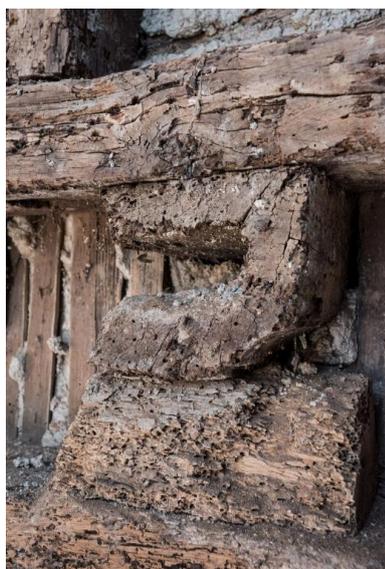
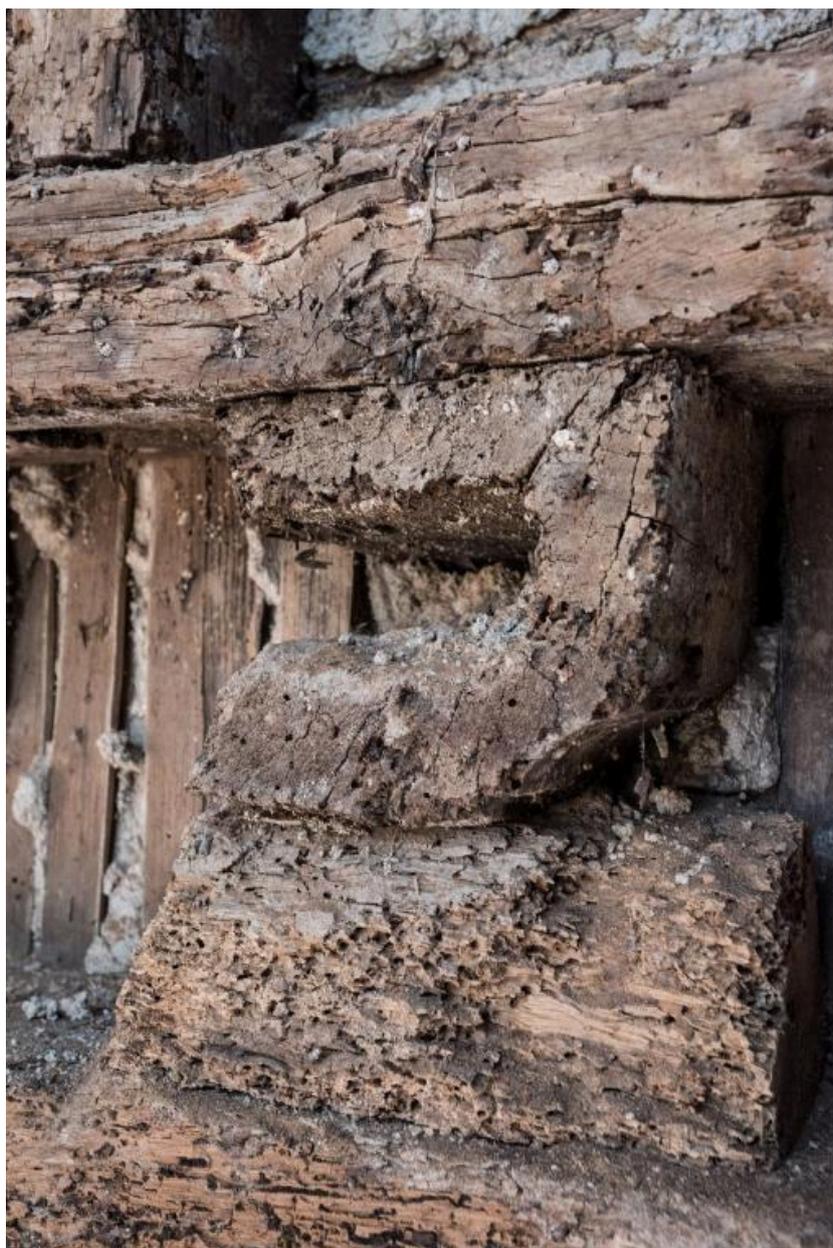
Premier étage, état de dégradation des bois après que l'enduit ait été enlevé.
Phot. Charlotte Barraud
IVR53_20215600400NUCA

Premier étage, état de dégradation des bois après que l'enduit ait été enlevé.

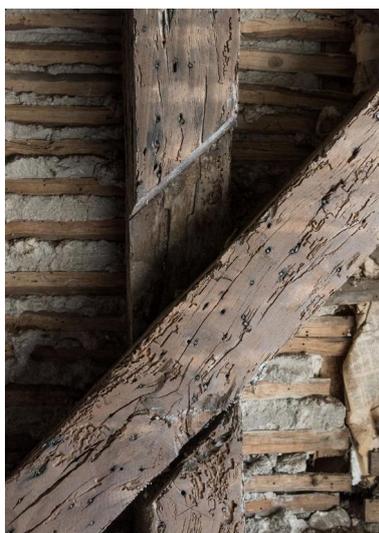
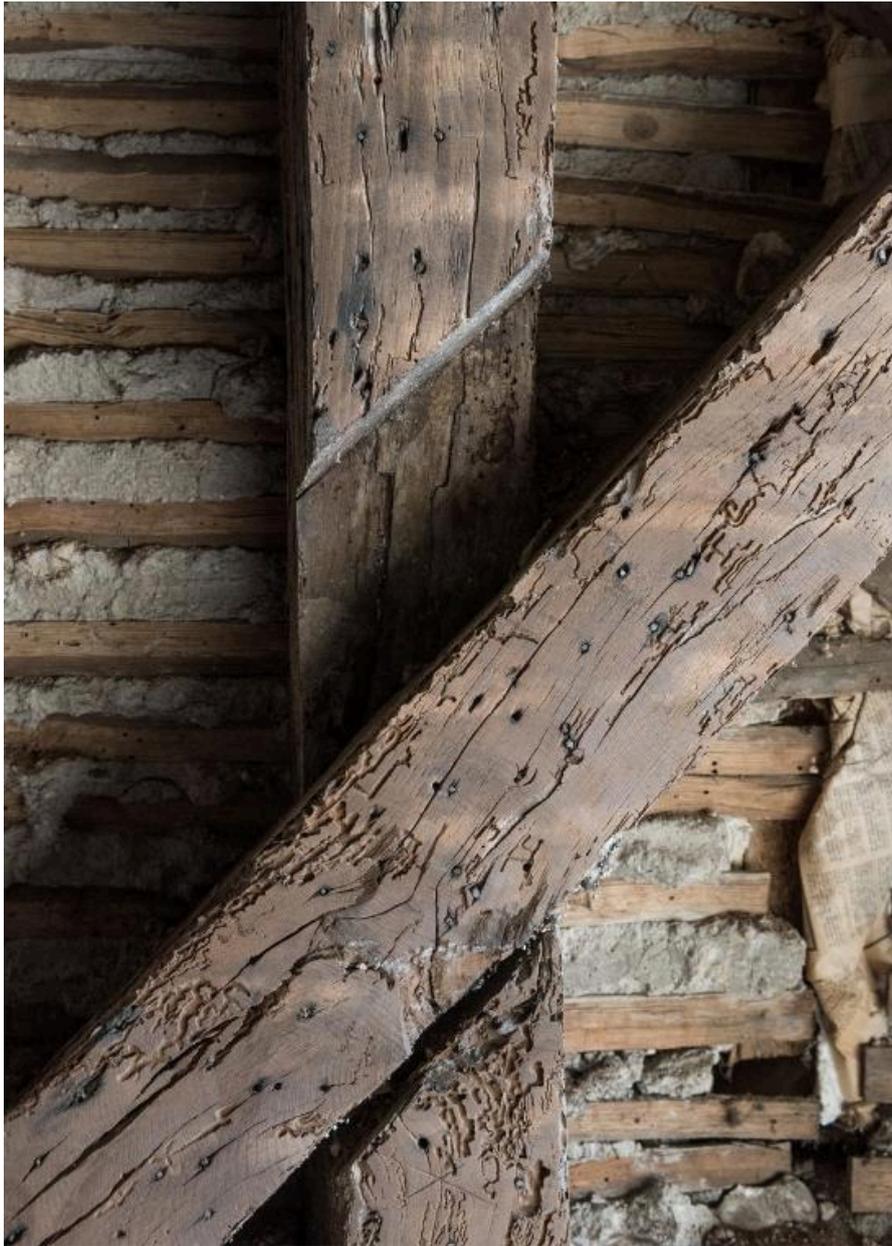
Deuxième étage, pièce de bois en remploi.
Phot. Charlotte Barraud
IVR53_20215600384NUCA

Deuxième étage, pièce de bois en remploi.

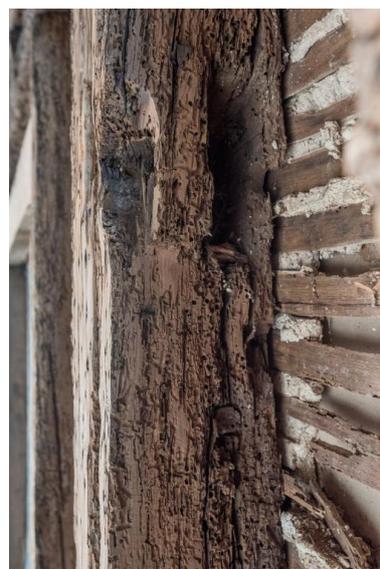
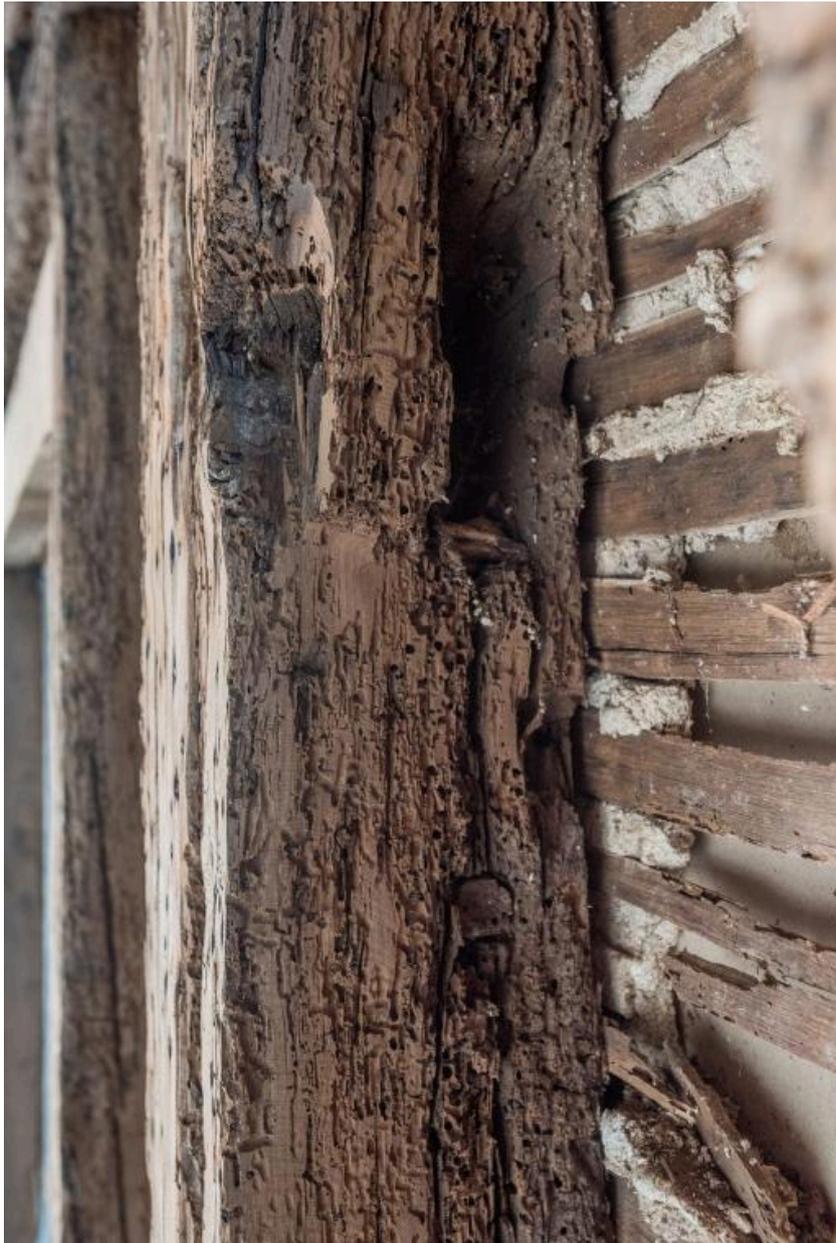
Premier étage, mortaise orpheline en réemploi.
Phot. Charlotte Barraud
IVR53_20215600397NUCA

Premier étage, mortaise orpheline en réemploi.

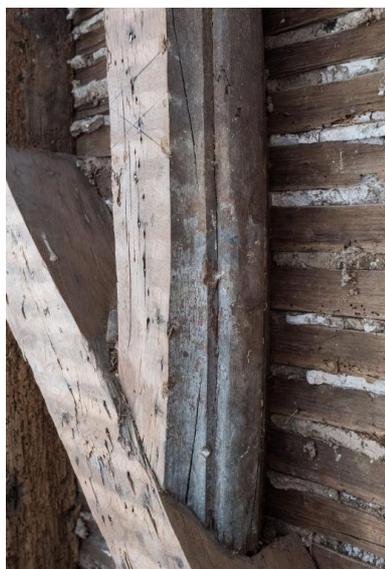
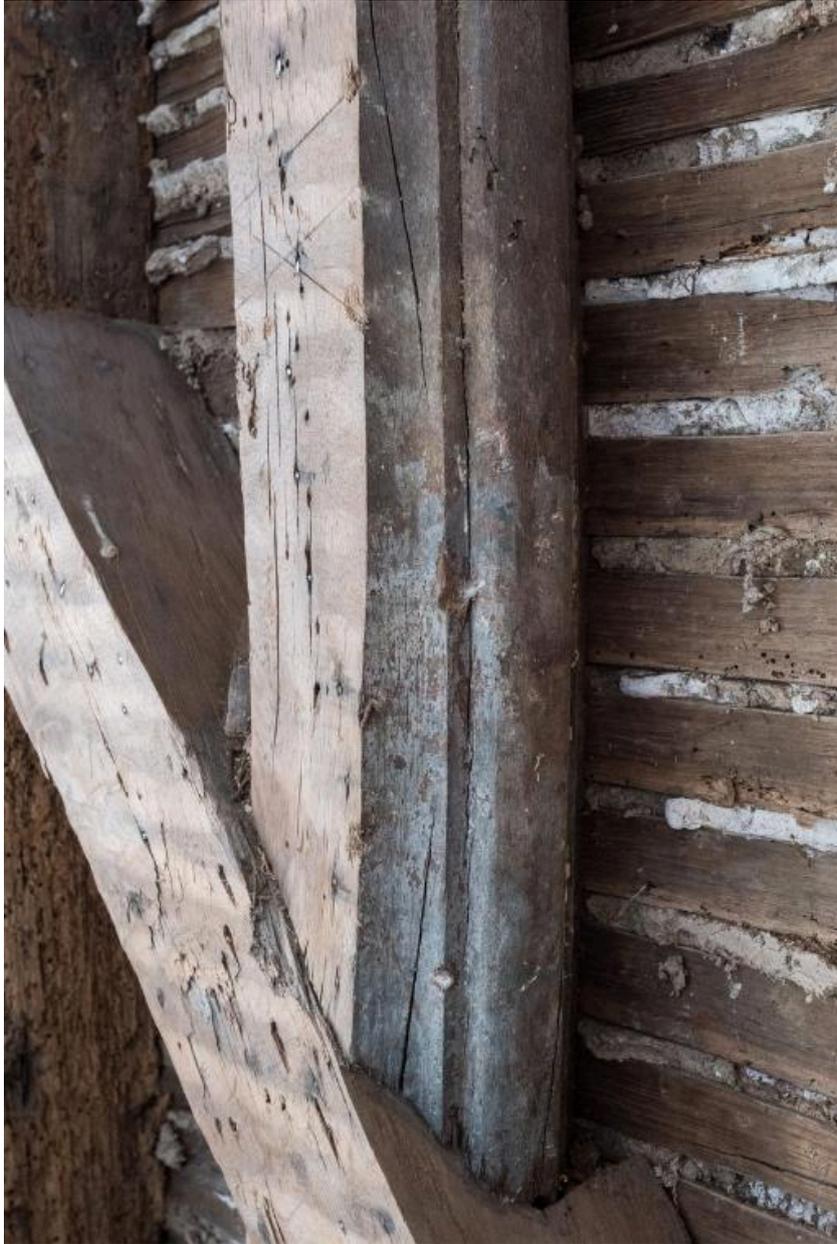
Premier étage, pièce de bois moulurée réemployée comme tournisse.
Phot. Charlotte Barraud
IVR53_20215600406NUCA

Premier étage, pièce de bois moulurée réemployée comme tournisse.

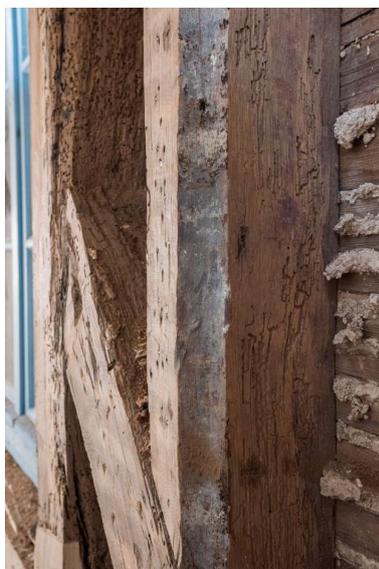
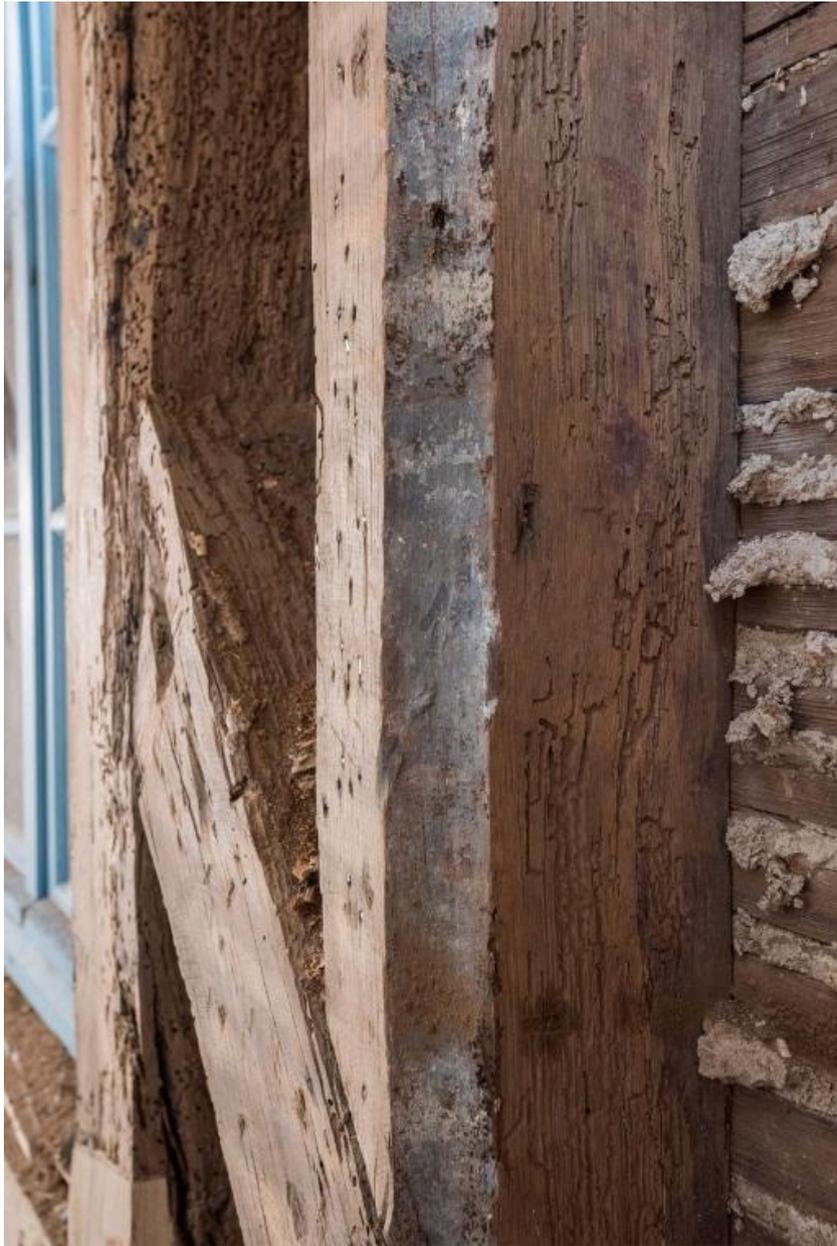
Ancienne solive réemployée comme tournisse au premier étage. Des traces de peinture sont encore visibles.
Phot. Charlotte Barraud
IVR53_20215600407NUCA

Ancienne solive réemployée comme tournisse au premier étage. Des traces de peinture sont encore visibles.

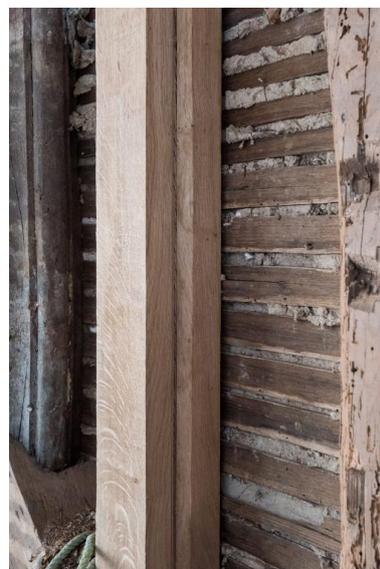
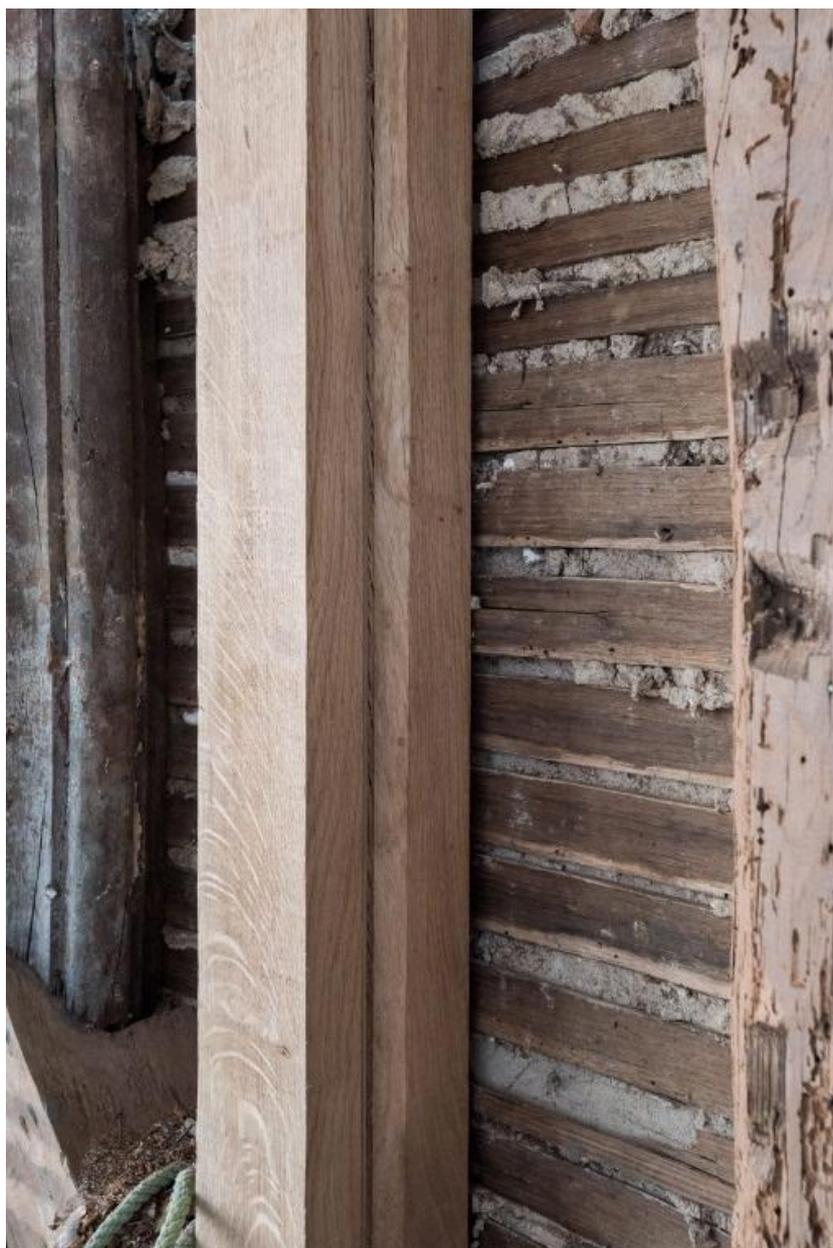
Rainure sur la nouvelle pièce de bois pour encastrer des palançons ou lattis pour retenir le torchis.
Phot. Charlotte Barraud
IVR53_20215600403NUCA

Rainure sur la nouvelle pièce de bois pour encastrer des palançons ou lattis pour retenir le torchis.

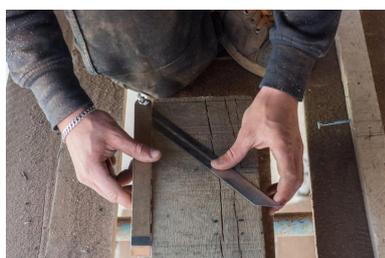
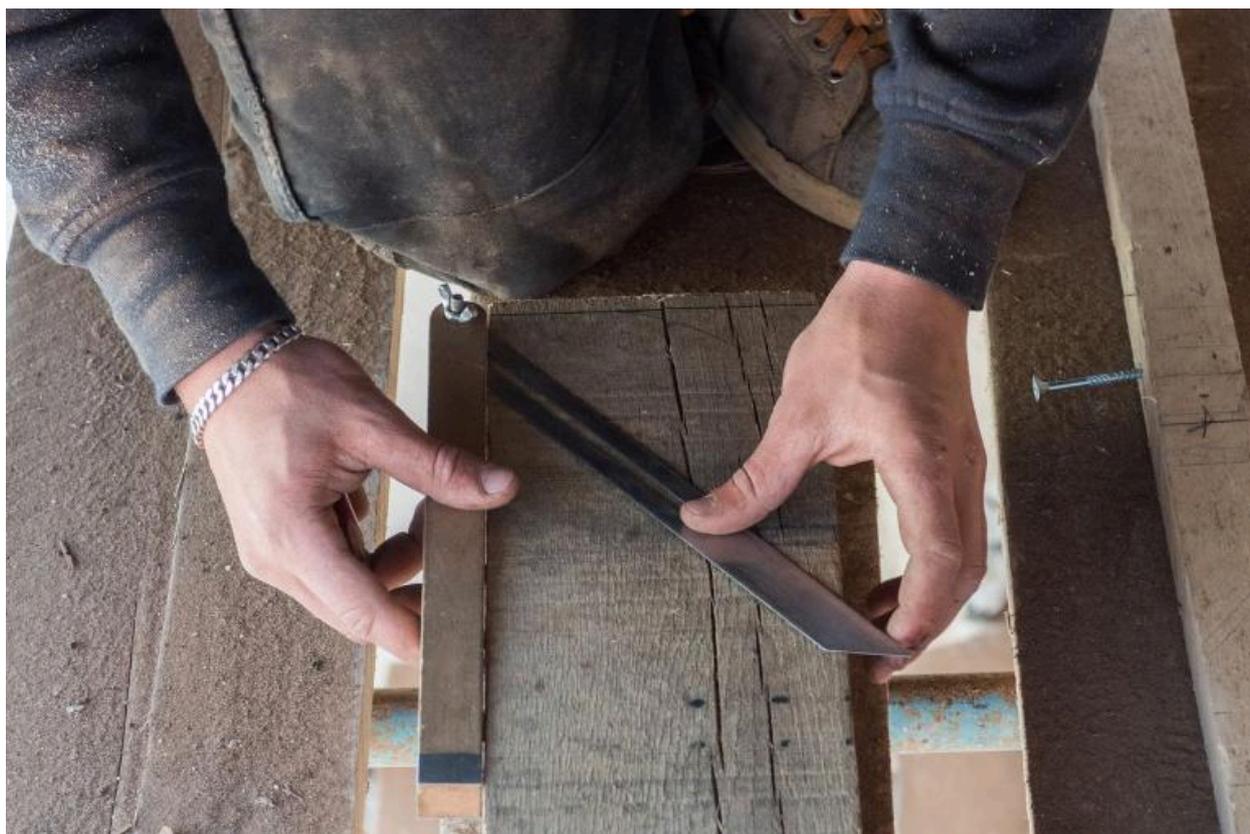
Tracés préalables à la découpe de la pièce de bois.
Phot. Charlotte Barraud
IVR53_20215600370NUCA

Tracés préalables à la découpe de la pièce de bois.

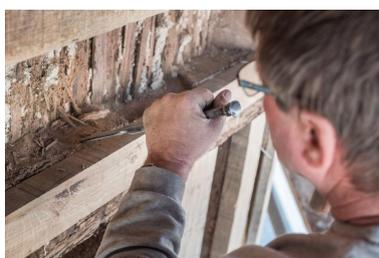
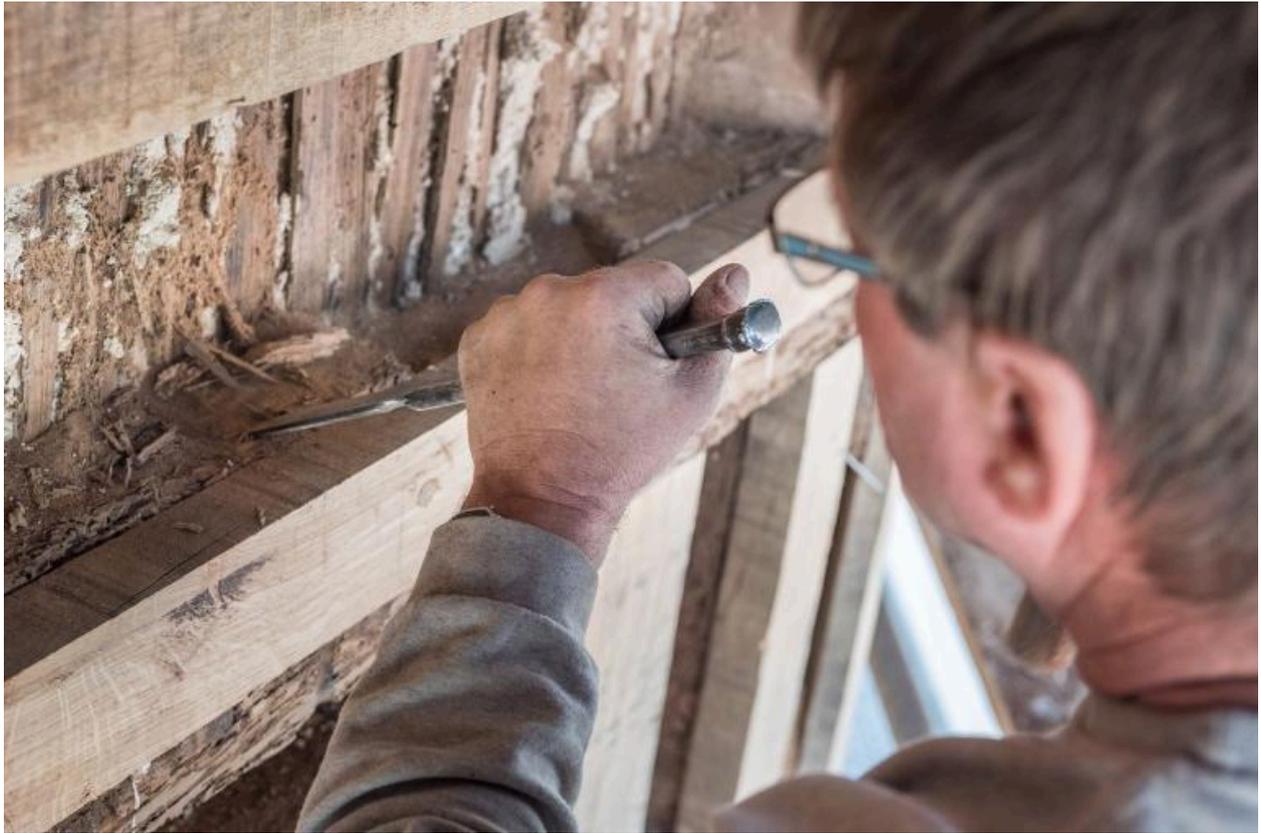
Restauration en cours à l'aide d'un ciseau à bois.
Phot. Charlotte Barraud
IVR53_20215600368NUCA

Restauration en cours à l'aide d'un ciseau à bois.

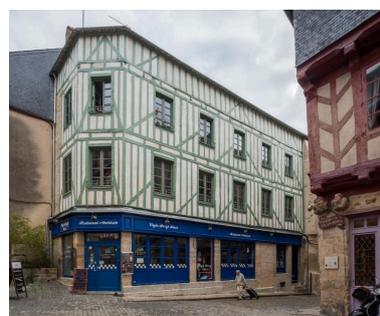
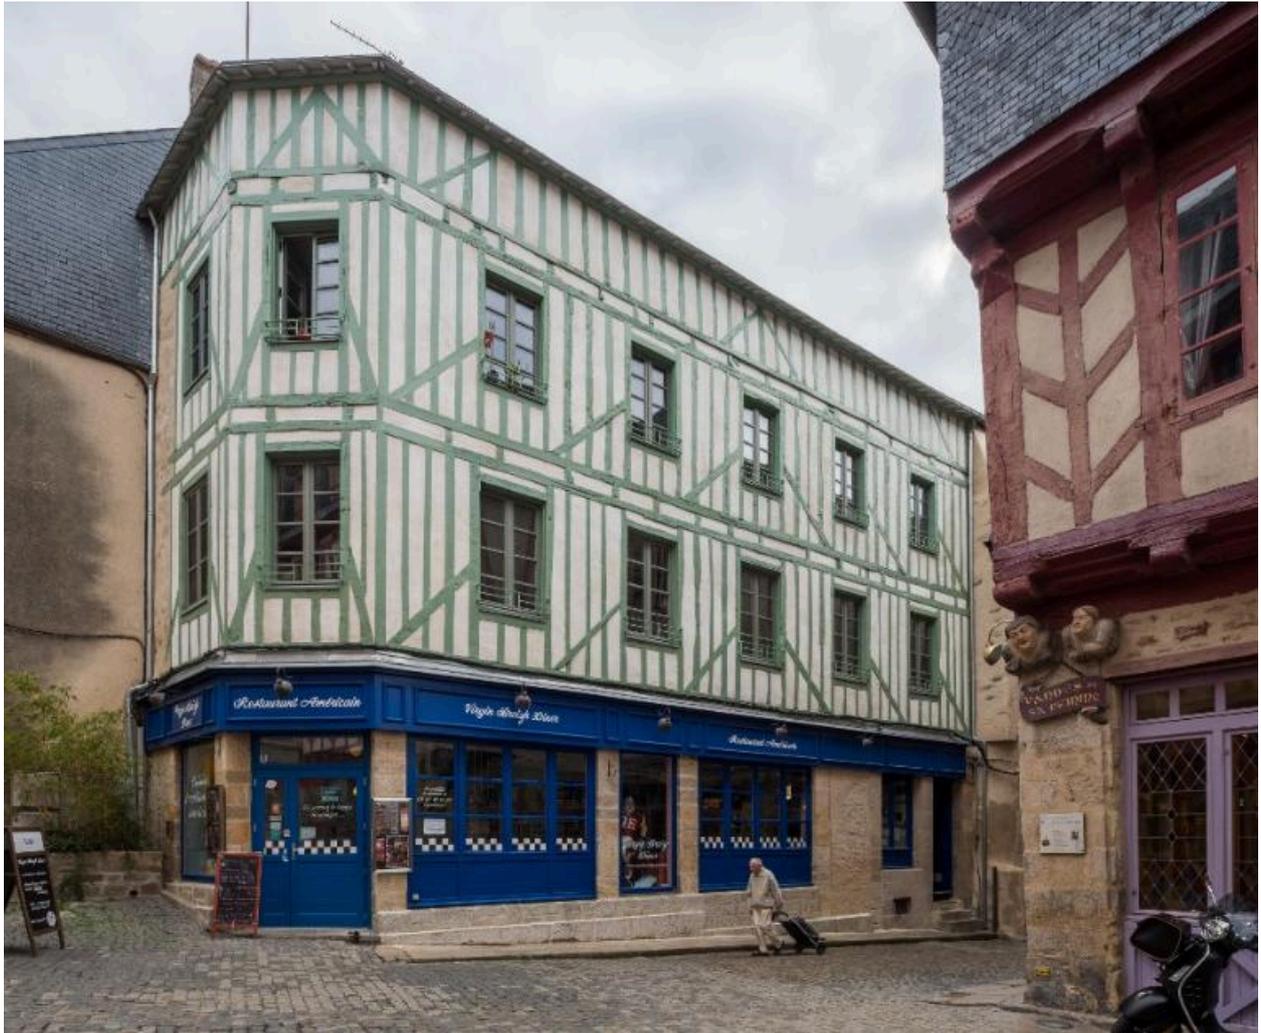
Façade ouest après restauration (état novembre 2022)
Phot. Charlotte Barraud
IVR53_20225600543NUCA

Façade ouest après restauration (état novembre 2022)

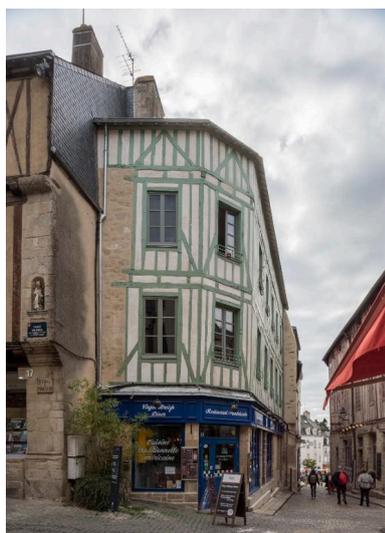
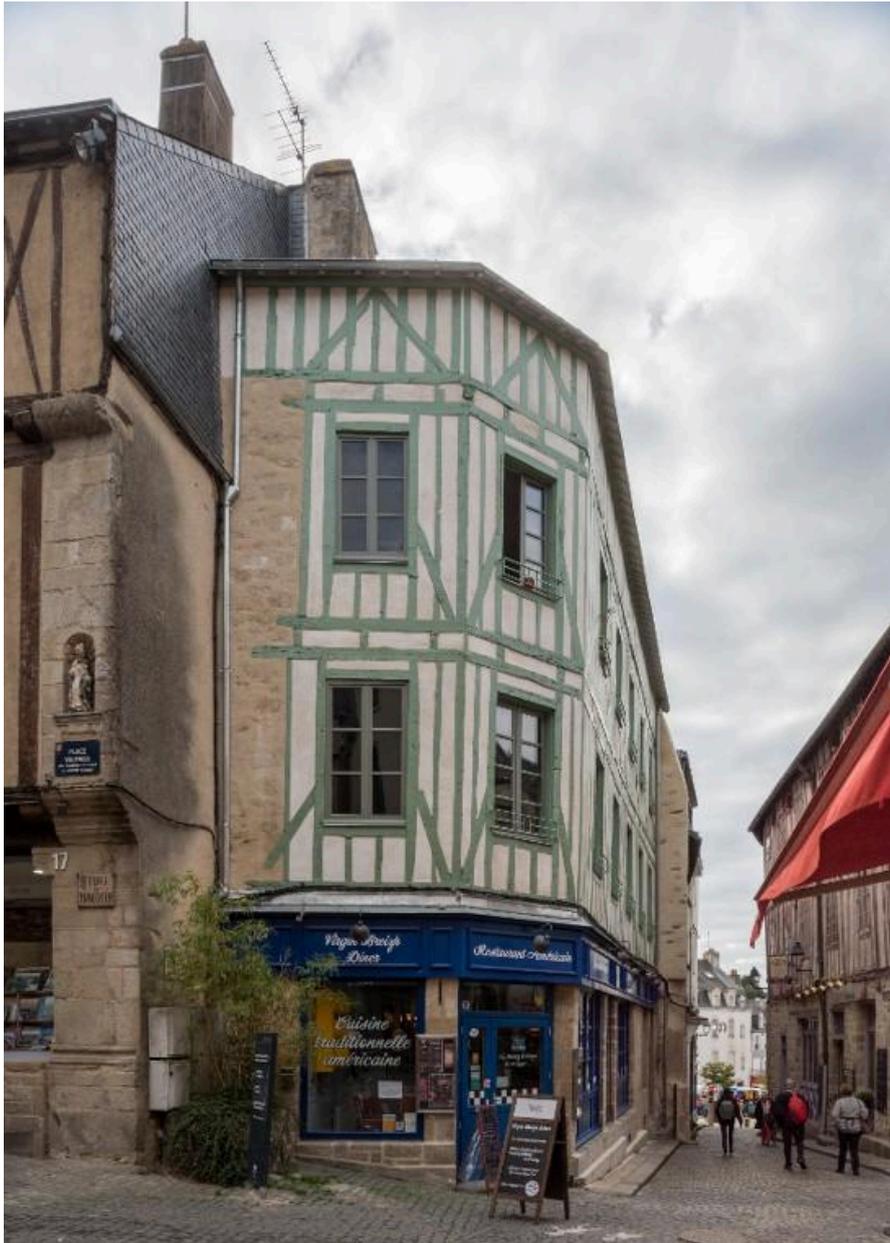
Façade nord-ouest après
restauration (état novembre 2022)
Phot. Charlotte Barraud
IVR53_20225600544NUCA

Façade nord-ouest après restauration (état novembre 2022)
