Bunker - poste d'observation et de tir dit Tobruk-Stand, versant Nord vers le Gouët, Domaine de la Tour de Cesson, rue de la Tour (Saint-Brieuc)

Numéro de dossier : IA22133623
Date de l'enquête initiale : 2023
Date(s) de rédaction : 2023
Cadre de l'étude : enquête thématique régionale Inventaire des héritages militaires en Bretagne
Degré d'étude : étudié

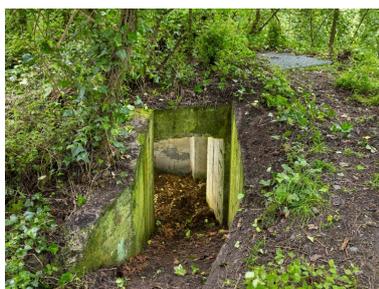
Phot. Bernard Bègne
IVR53_20232200273NUCA

Vue générale (une grille protège le poste d'observation et de tir circulaire des risques de chute)

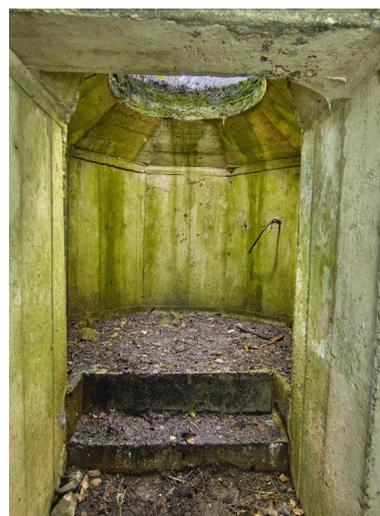
Phot. Bernard Bègne
IVR53_20232200274NUCA

Vue intérieure (une grille protège le poste d'observation et de tir circulaire des risques de chute)

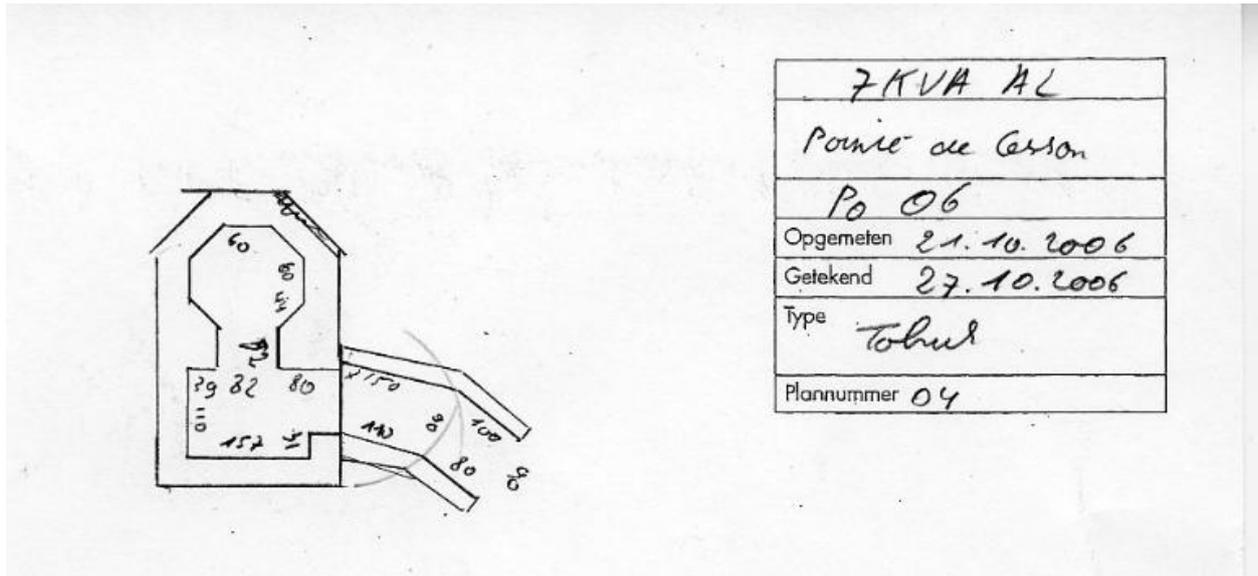
IVR53_20232205372NUCA

Plan du bunker - poste d'observation et de tir dit Tobruk Nord de la Pointe de Cesson (dessin : Dirk Peeters)

Bunker - poste d'observation et de tir en béton armé, de type 58c (*80 cm Ringstand - 8-eckig*, octogonal). Il est implanté sur un point haut dominant le **bunker - casemate de flanquement qui protège le versant Nord de la Pointe de Cesson**. Le bunker est enterré : seul le poste de tir circulaire de 0,8 m de diamètre à collerette émerge du sol.

Dalle de couverture et murs périphériques mesurent 40 cm d'épaisseur.

Son accès, protégé par des murs latéraux, se faisait par une unique entrée de 0,8 m de largeur orientée vers l'Est-sud-est. Le bunker se compose d'une chambre d'abri (*Unterschlupfraum*) faisant vestibule (1,55 m (l) x 1,1 m (la) X 1,5 m environ (h)) et d'un poste d'observation et de tir (1,4 m de largeur intérieure, dimension standard) accessible par un petit escalier droit. Deux tablettes, dont subsistent des vestiges, permettaient d'accueillir deux caisses à munition dans le poste d'observation et de tir.

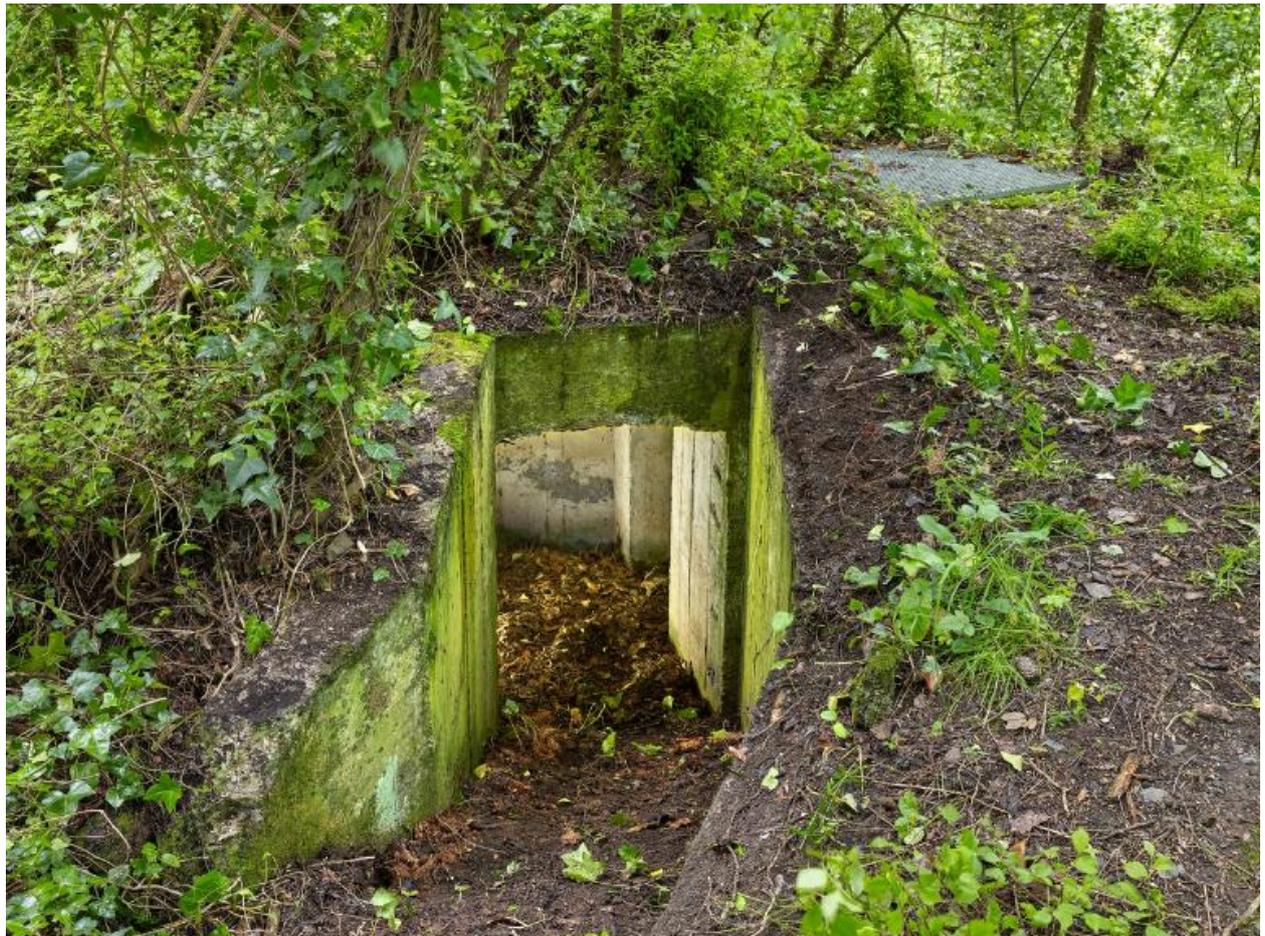
IVR53_20232200273NUCA

Vue générale (une grille protège le poste d'observation et de tir circulaire des risques de chute)

En 2021-2021, une grille a été posée par la Ville de Saint-Brieuc pour fermer le poste d'observation et de tir afin de protéger les visiteurs des risques de chute.

Son entrée est ouverte mais une grille métallique ferme le poste d'observation et de tir.

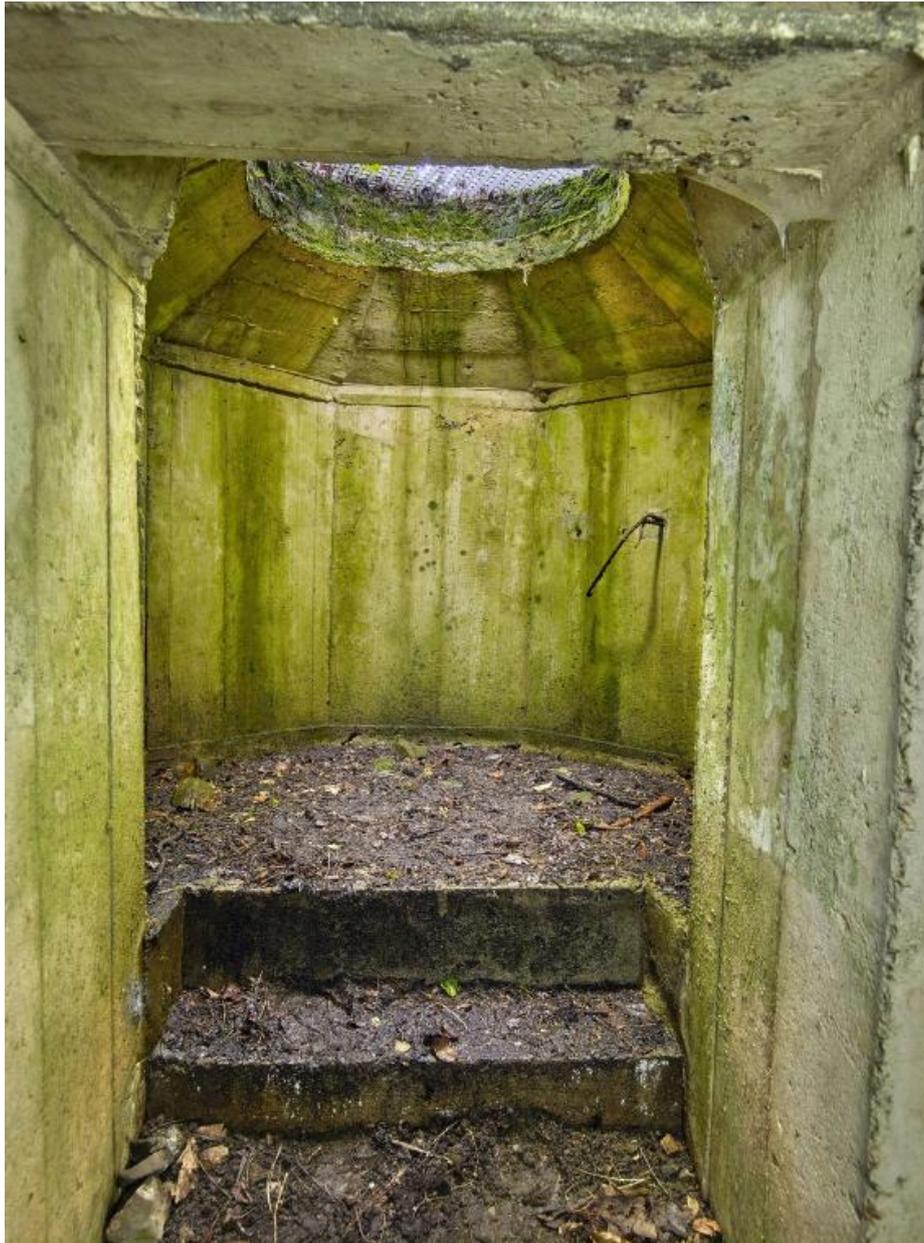
IVR53_20232200274NUCA

Vue intérieure (une grille protège le poste d'observation et de tir circulaire des risques de chute)
