Bretagne, Finistère  
Moëlan-sur-Mer  
Île Percée

## Bunker-poste d'observation et de tir dit *Tobruk-Stand* ouest, Île Percée (Moëlan-sur-Mer)

Numéro de dossier : IA29133745  
Date de l'enquête initiale : 2024  
Date(s) de rédaction : 2025  
Cadre de l'étude : enquête thématique régionale Inventaire des héritages militaires en Bretagne  
Degré d'étude : étudié

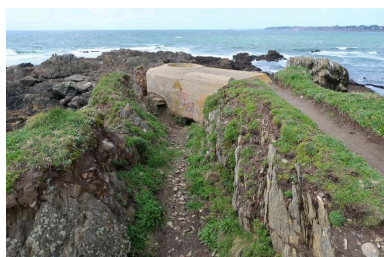
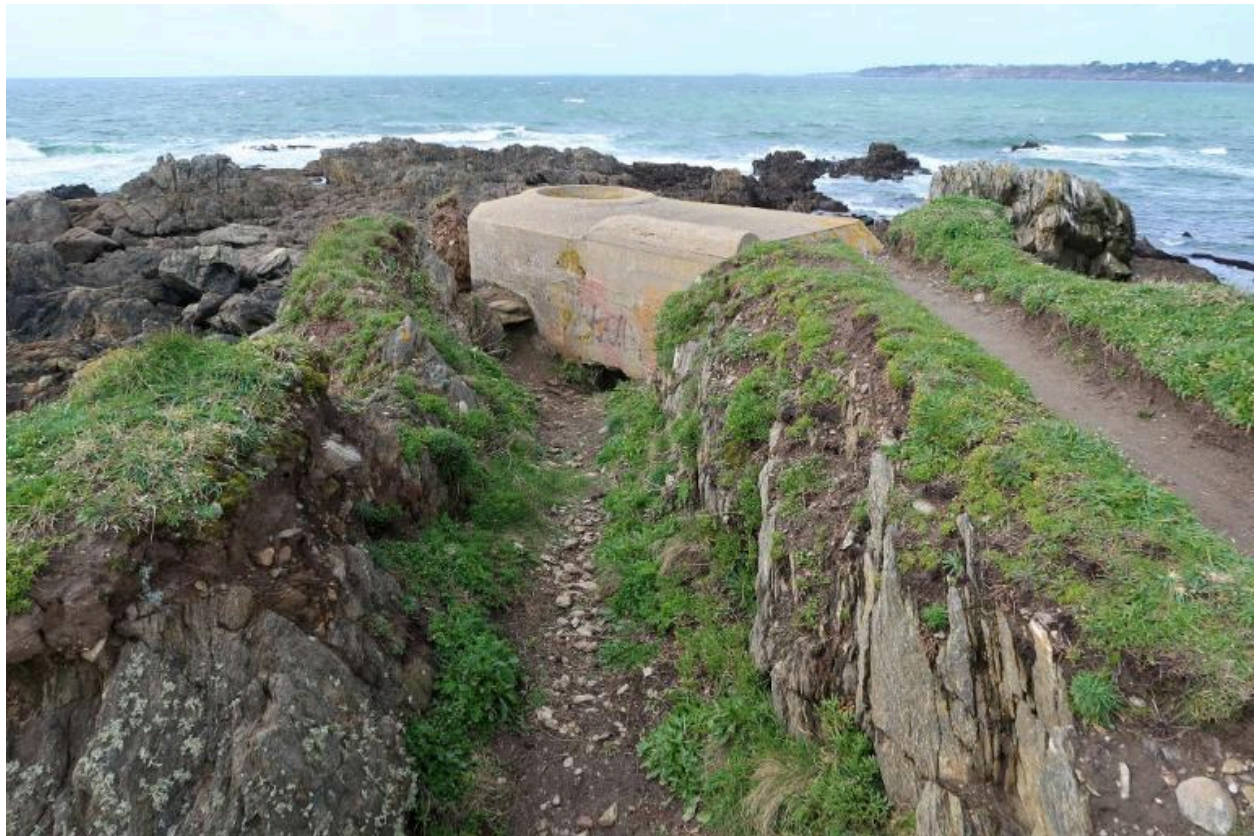
Vue générale. Au premier plan, la tranchée de communication creusée dans le roc  
Phot. Guillaume Lécueillier  
IVR53\_20242911186NUCA

Vue générale. Au premier plan, la tranchée de communication creusée dans le roc

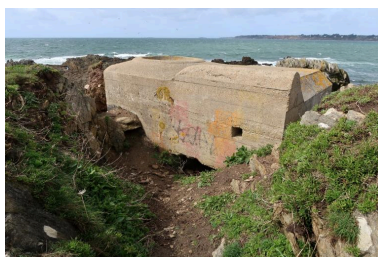
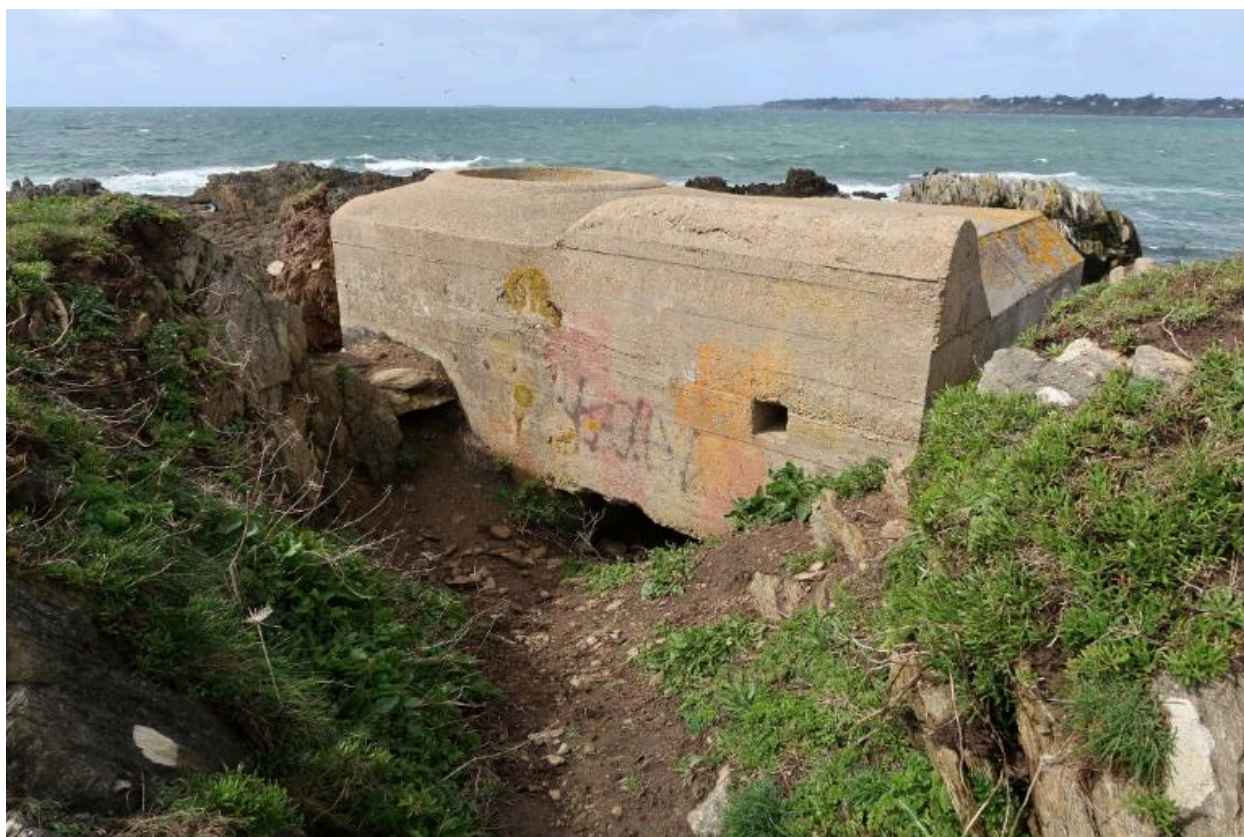
Vue générale. L'entrée est partiellement remblayée  
Phot. Guillaume Lécueillier  
IVR53\_20242911187NUCA

Vue générale. L'entrée est partiellement remblayée

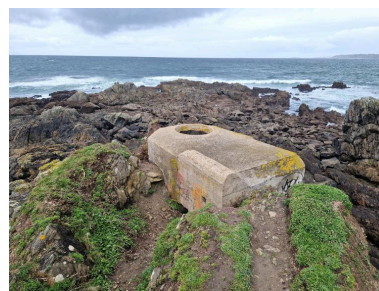
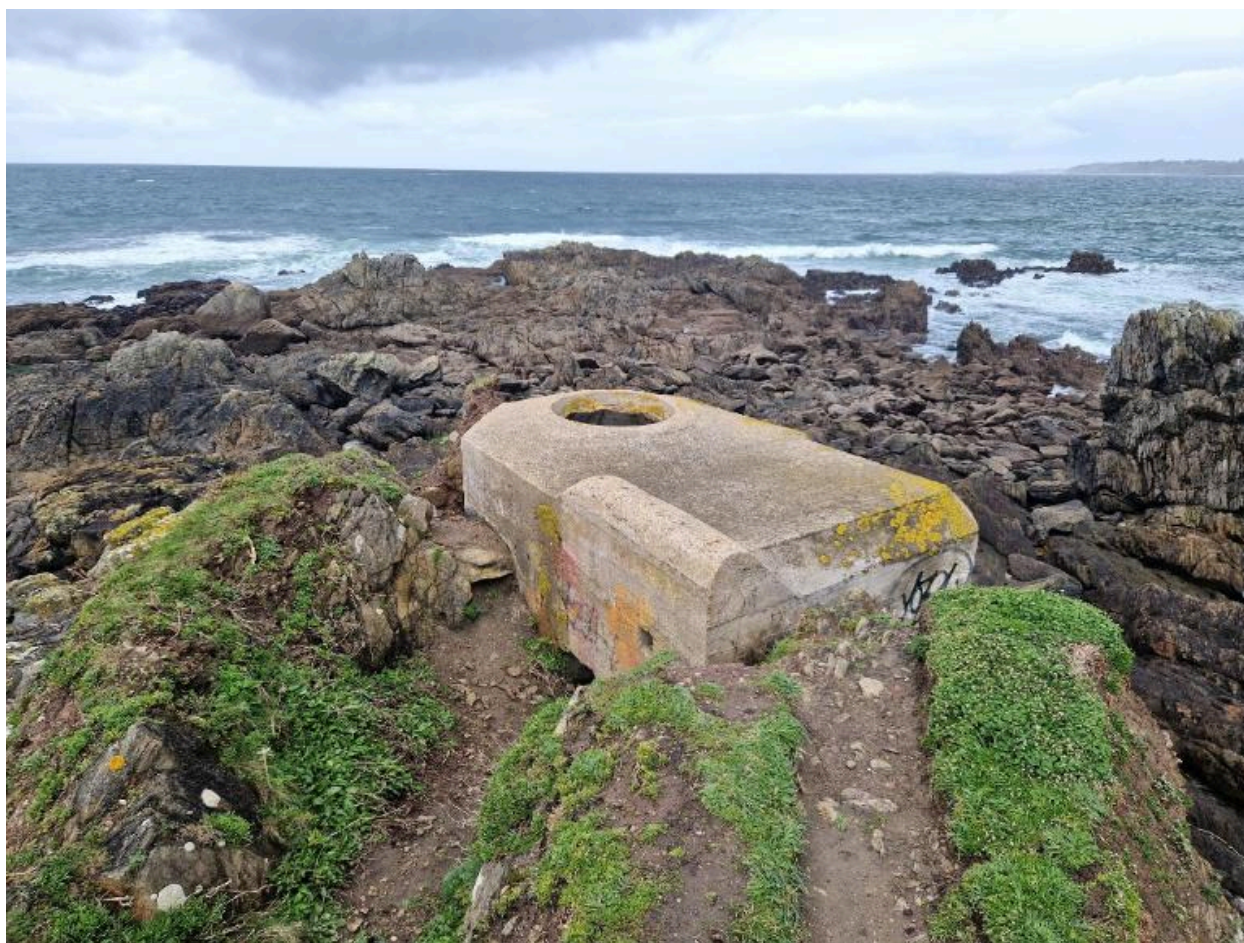
Vue générale. L'entrée est partiellement remblayée  
Phot. Guillaume Lécueillier  
IVR53\_20242911192NUCA

Vue générale. L'entrée est partiellement remblayée

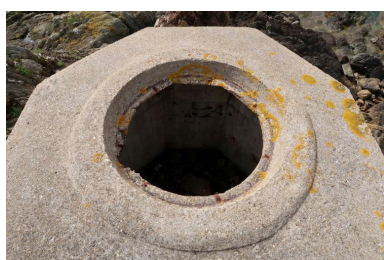
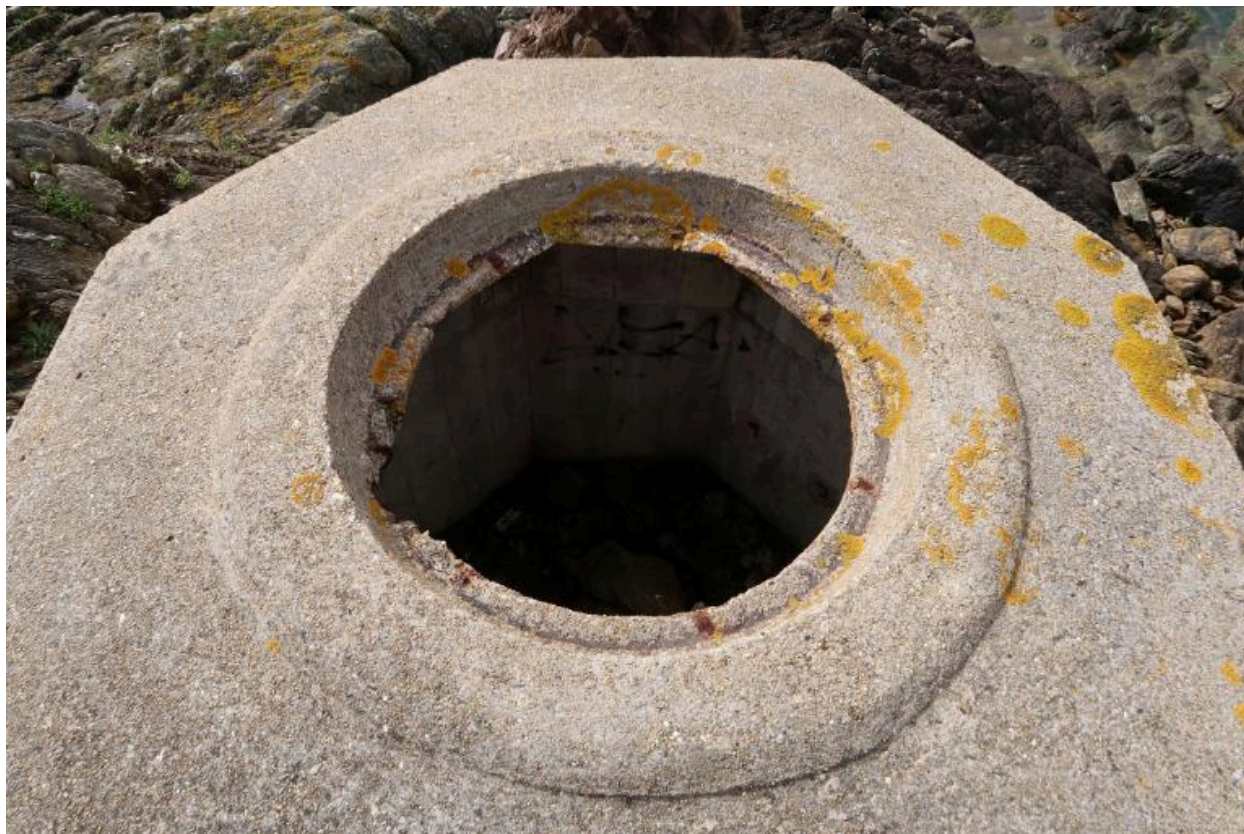
Bunker-poste d'observation et de tir en béton armé, de type 58c (*80 cm Ringstand - 8-eckig*, octogonal). Implanté à l'ouest du bunker-abri pour deux groupes de combat, il est quasiment invisible car intégré à l'îlot par déroctage du rocher. Son poste de tir de 0,8 m de diamètre permet de tirer dans toutes les directions.

Vue du poste d'observation et de tir circulaire  
Phot. Guillaume Lécueillier  
IVR53\_20242911193NUCA

Vue du poste d'observation et de tir circulaire

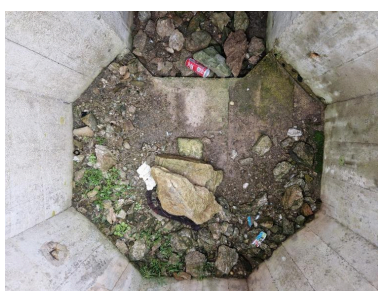
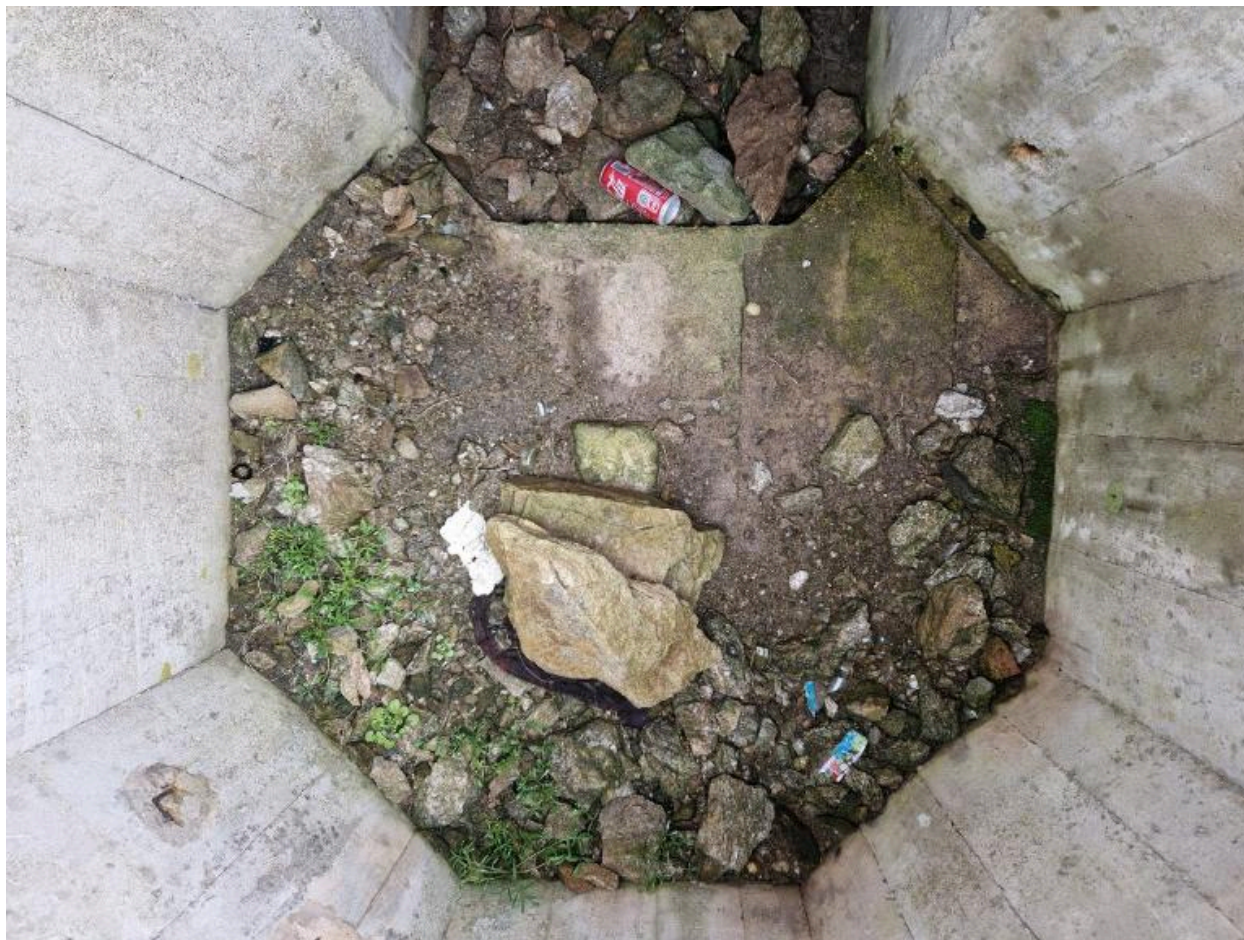
Le bunker se compose d'une chambre d'abri (*Unterschlupfraum*) faisant vestibule et d'un poste d'observation et de tir accessible par un petit escalier droit. Deux tablettes permettaient d'accueillir deux caisses à munition dans le poste d'observation et de tir.

Vue intérieure : plan octogonal.  
En haut, escalier d'accès au poste d'observation et de tir  
Phot. Guillaume Lécueillier  
IVR53\_20242911194NUCA

Vue intérieure : plan octogonal. En haut, escalier d'accès au poste d'observation et de tir

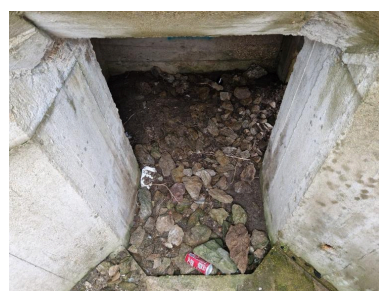
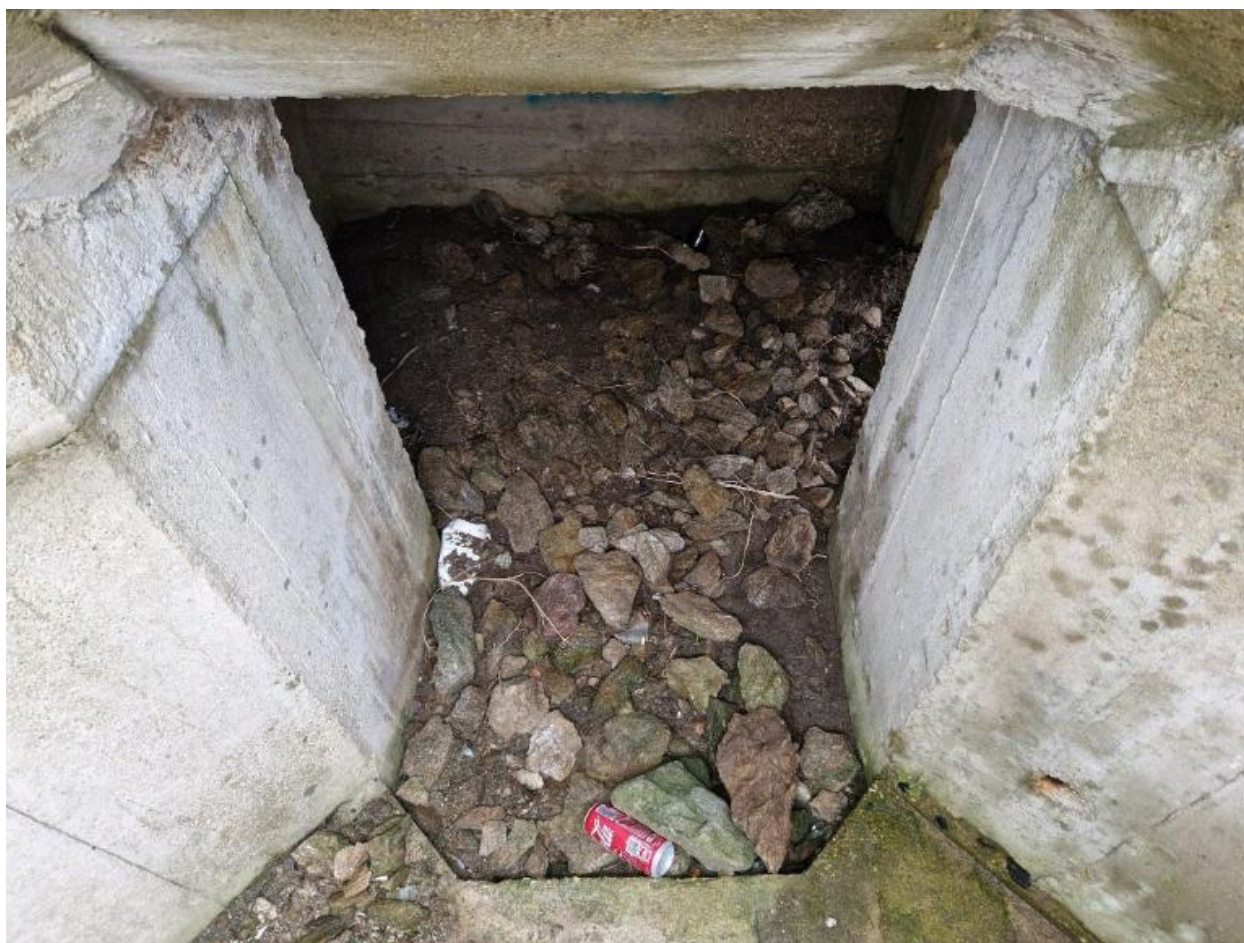
Vue intérieure : plan octogonal.  
En face, escalier d'accès au poste d'observation et de tir  
Phot. Guillaume Lécueillier  
IVR53\_20242911195NUCA

Vue intérieure : plan octogonal. En face, escalier d'accès au poste d'observation et de tir

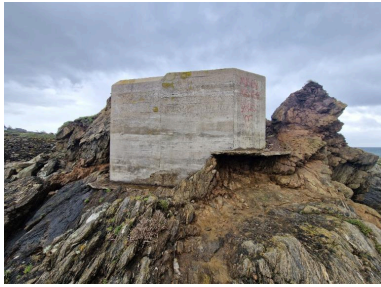
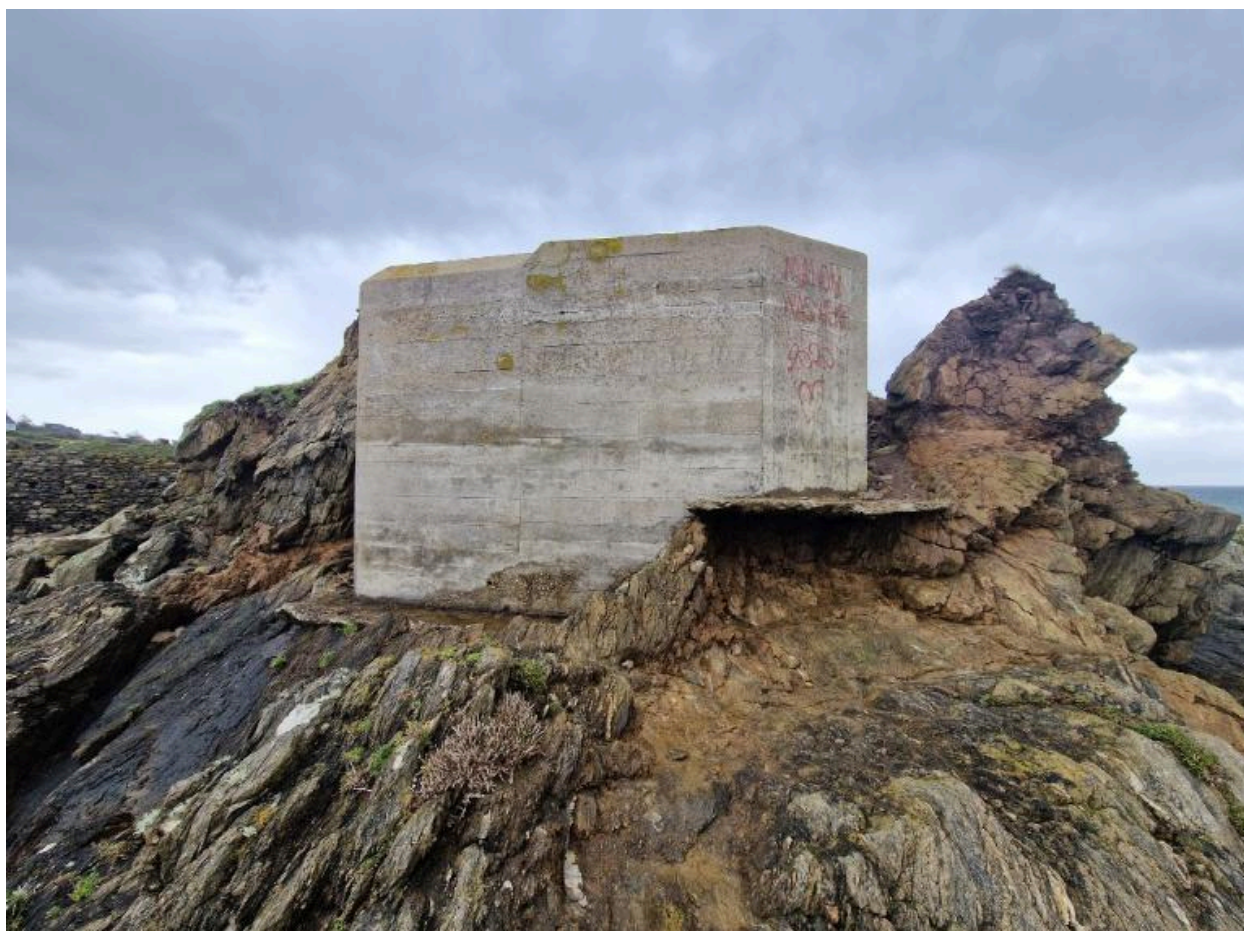
De ce côté, l'îlot est victime de l'érosion marine.

Vue générale. Du côté ouest de l'îlot, l'érosion marine est forte  
Phot. Guillaume Lécueillier  
IVR53\_20242911189NUCA

Vue générale. Du côté ouest de l'îlot, l'érosion marine est forte

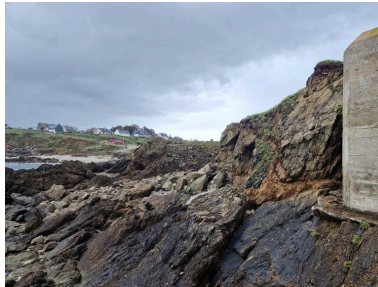
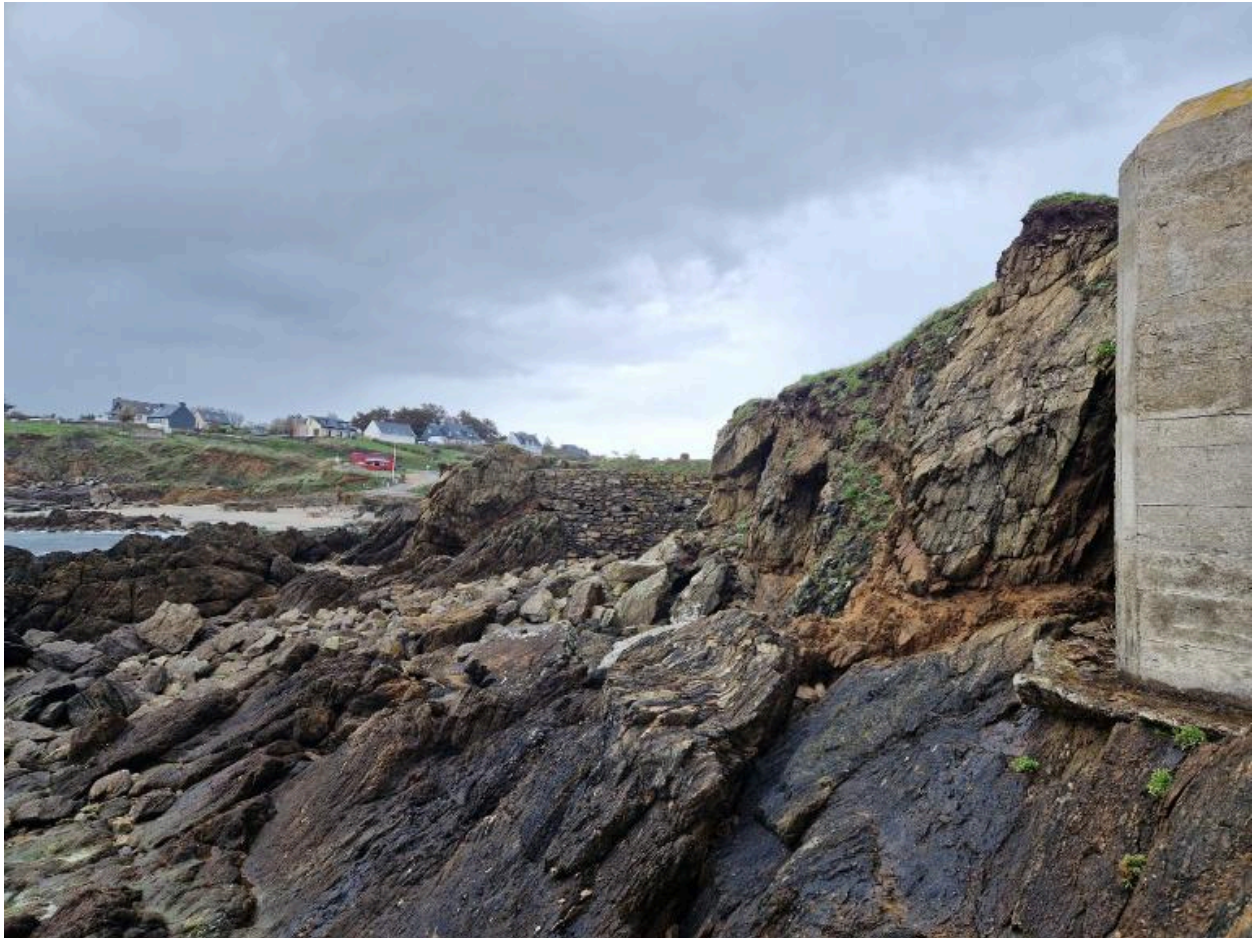
Vue de situation. Du côté ouest de l'îlot, l'érosion marine est forte. En arrière-plan, le mur en maçonnerie de moellon cache le bunker - abri  
Phot. Guillaume Lécueillier  
IVR53\_20242911188NUCA

Vue de situation. Du côté ouest de l'îlot, l'érosion marine est forte. En arrière-plan, le mur en maçonnerie de moellon cache le bunker - abri

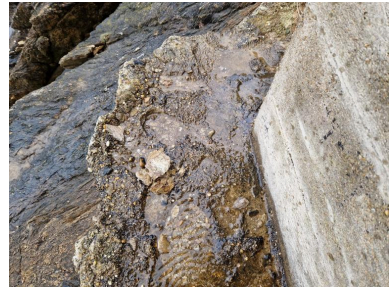
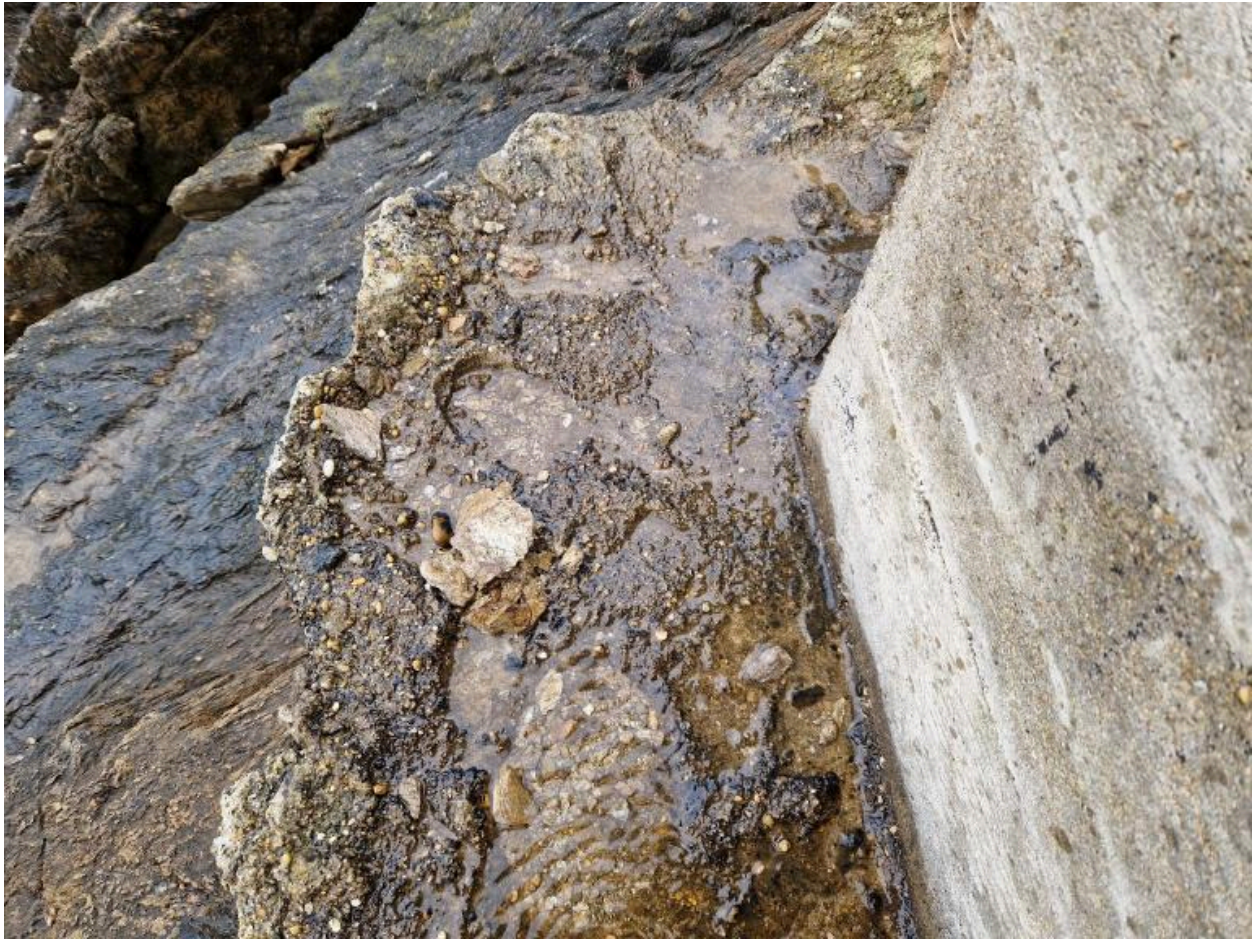
Vue de détail. La semelle de béton du bunker montre des traces de pas  
Phot. Guillaume Lécueillier  
IVR53\_20242911191NUCA

Vue de détail. La semelle de béton du bunker montre des traces de pas

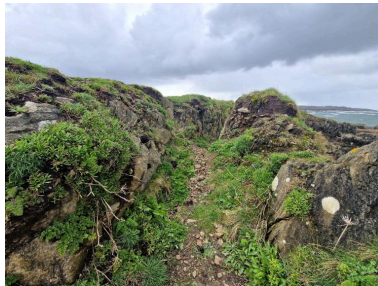
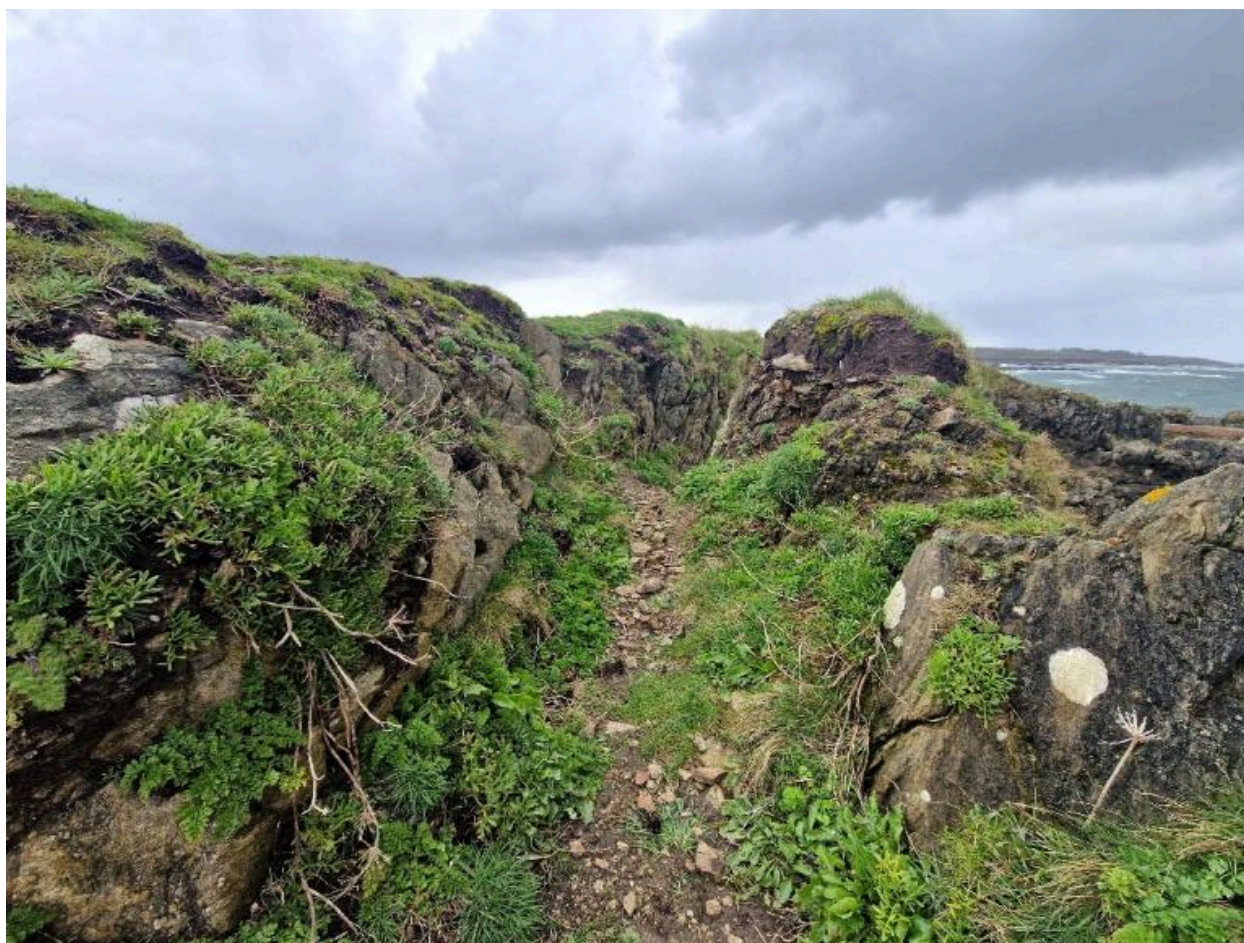
Vue de la tranchée de communication. Elle est creusée dans le roc  
Phot. Guillaume Lécueillier  
IVR53\_20242911185NUCA

Vue de la tranchée de communication. Elle est creusée dans le roc

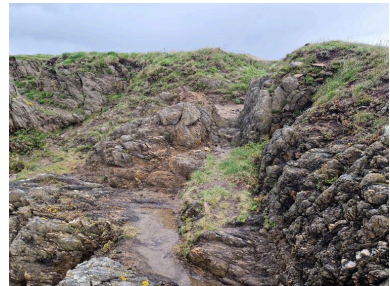
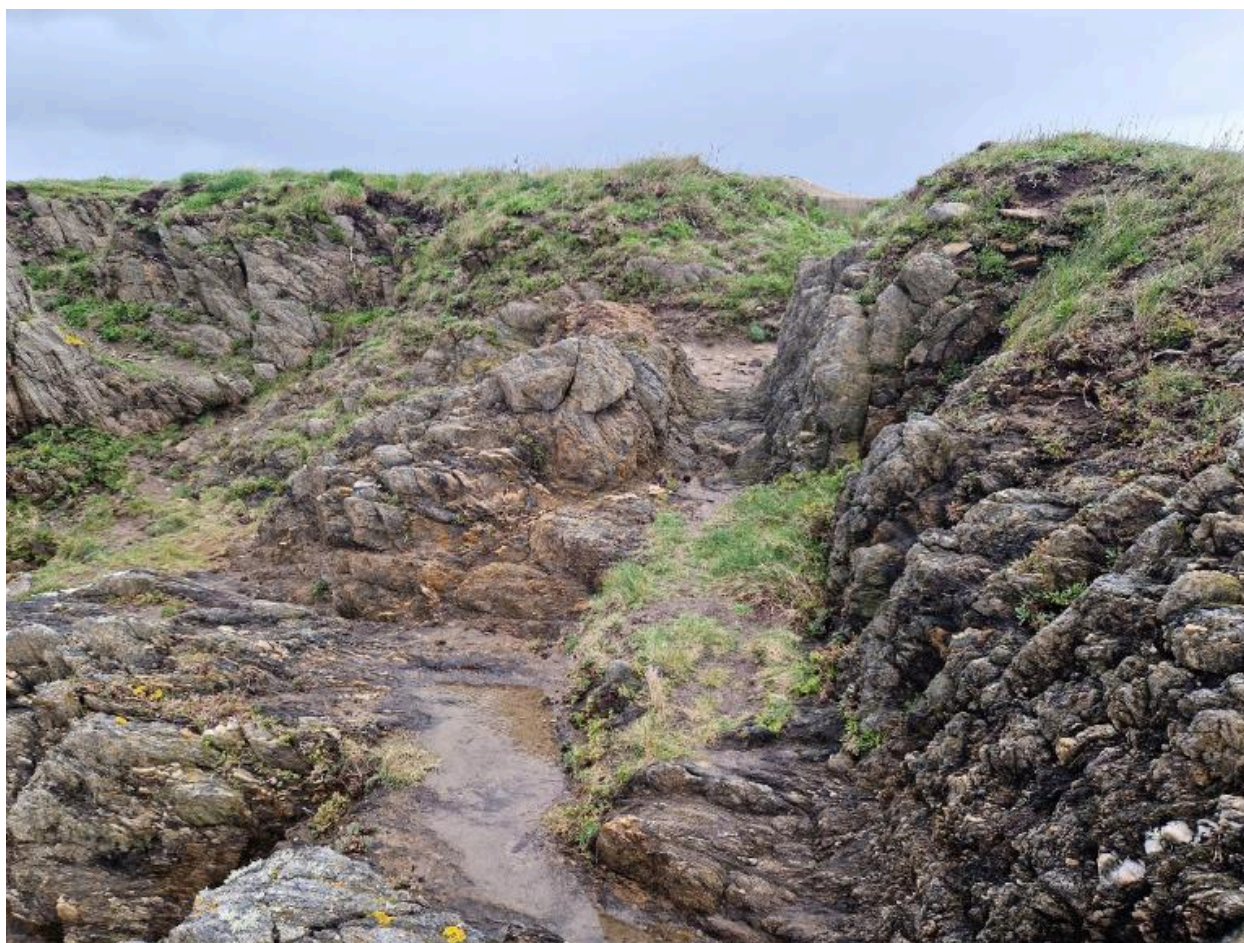
Vue des rochers déroctés à l'ouest de l'îlot  
Phot. Guillaume Lécueillier  
IVR53\_20242911196NUCA

Vue des rochers déroctés à l'ouest de l'îlot
