## Maisons, 15 rue des Dames (Tinténiaç)

Numéro de dossier : IA35043310

Cadre de l'étude : inventaire préliminaire Tinténiaç, enquête thématique régionale Inventaire de l'architecture urbaine en pan de bois en Bretagne

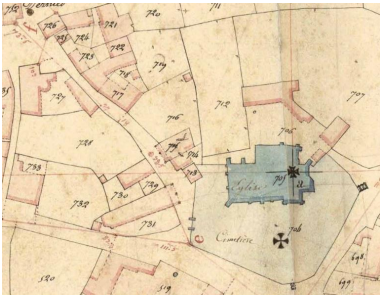
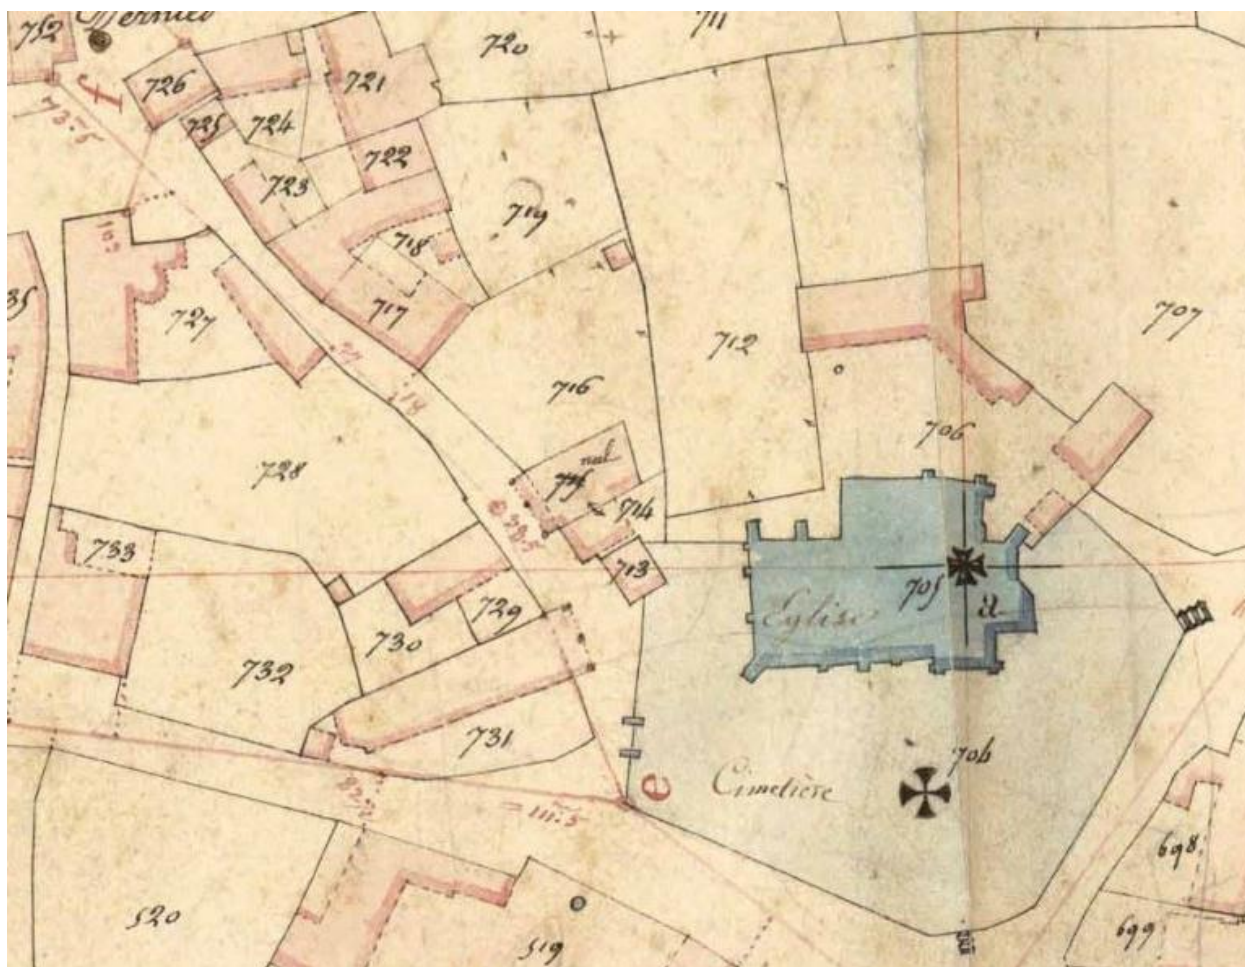
Maisons à porches subsistant au début du 19e siècle dans la rue des Dames qui relie l'église à la place des halles.  
Repro. Archives départementales d'Ille-et-Vilaine  
IVR53\_20243510455NUCA

Maisons à porches subsistant au début du 19e siècle dans la rue des Dames qui relie l'église à la place des halles.

Ensemble composé de deux édifices anciens raccordés. La partie nord, à l'alignement du n°15 qui est une **ancienne maison à porche**, présente un rez-de-chaussée maçonné et un premier entage avec faux pan de bois. On peut supposer qu'un porche a existé pour cet édifice et que sa suppression avant 1836 (date du cadastre, sur lequel il ne figure pas) explique le traitement différent du premier étage.

La partie sud, qui abrite un commerce, était auparavant séparée par un vide de la partie nord d'après le cadastre de 1836. Le rez-de-chaussée arbore un faux pan de bois tandis que l'étage et les combles sont essentés d'ardoises.

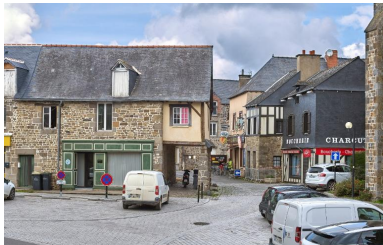
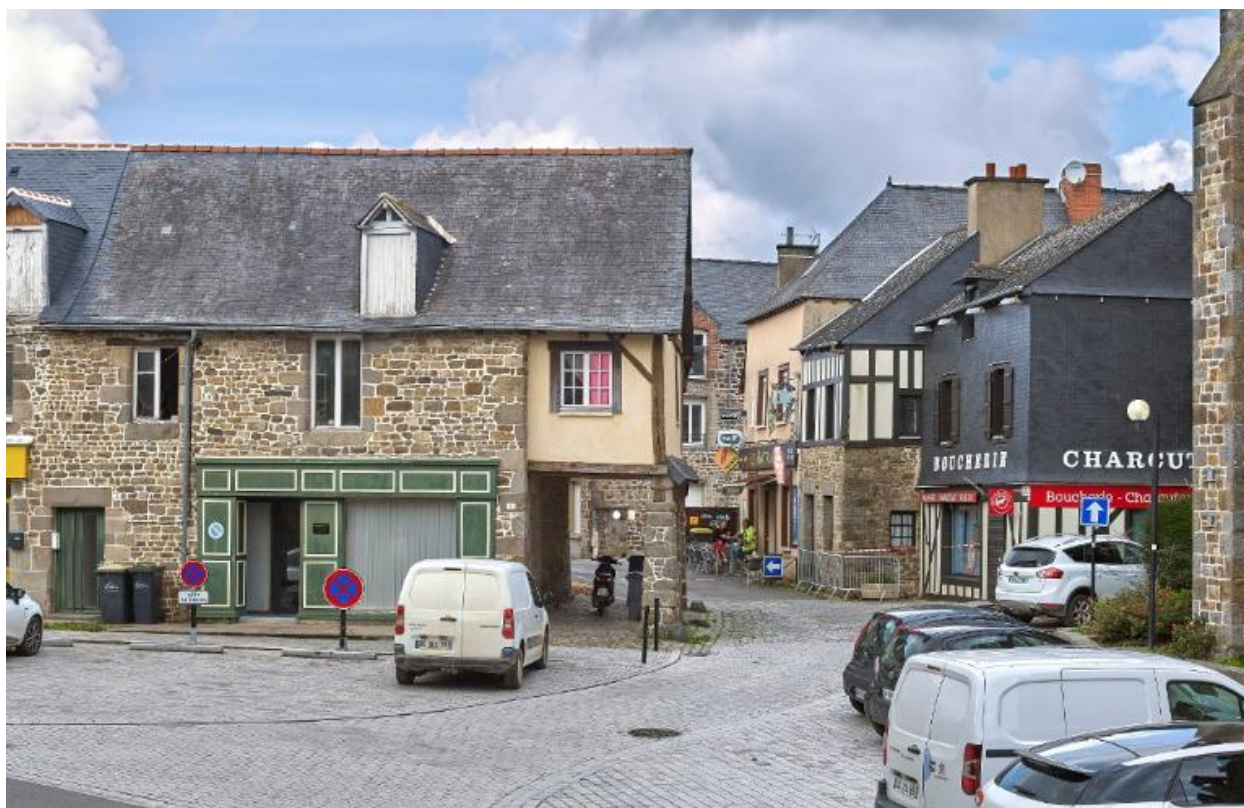
Depuis la place de l'Auditoire, départ de la rue des Dames qui comportait plusieurs édifices en pan de bois.  
Phot. Bernard Bègne  
IVR53\_20243501130NUCA

Depuis la place de l'Auditoire, départ de la rue des Dames qui comportait plusieurs édifices en pan de bois.

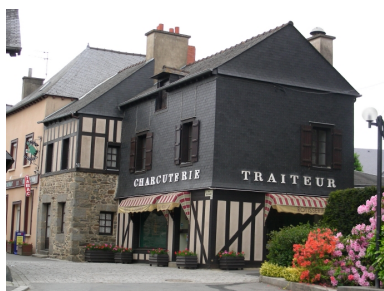
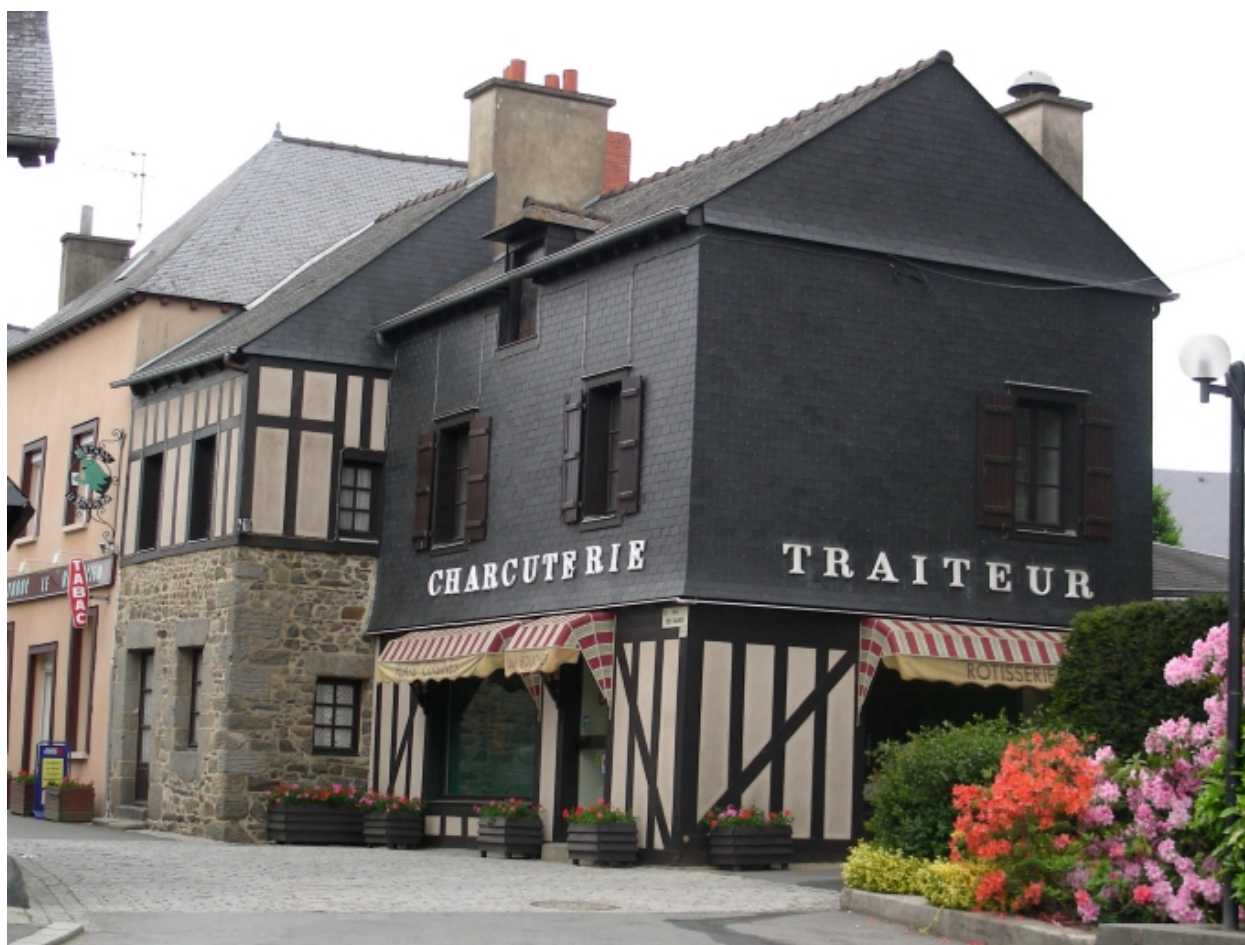
Vue générale sud-est  
Phot. Elise Lauranceau  
IVR53\_20063512007NUCA

Vue générale sud-est

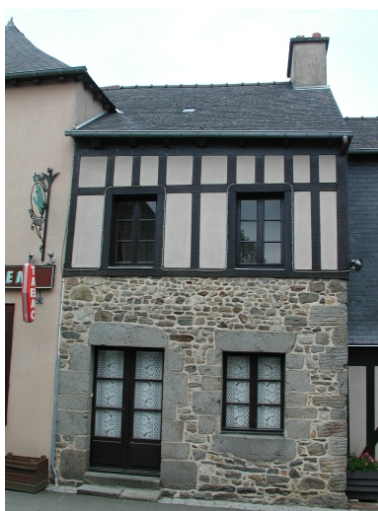
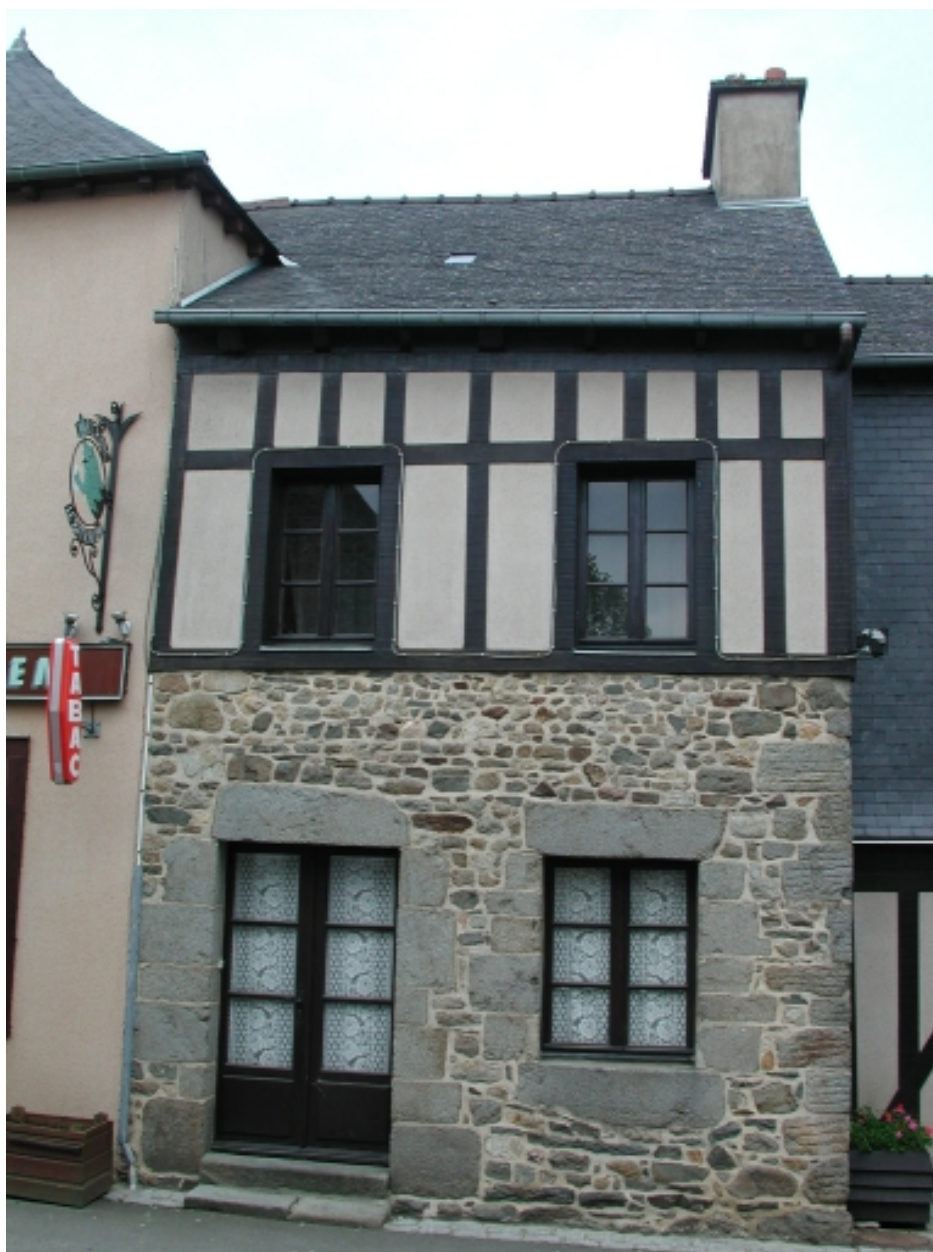
Elévation ouest : partie  
gauche du bâtiment  
Phot. Elise Lauranceau  
IVR53\_20063511956NUCA

Elévation ouest : partie gauche du bâtiment
