## Maison, 8 rue Savary (Quimperlé)

Numéro de dossier : IA29000537  
Date de l'enquête initiale : 2001  
Date(s) de rédaction : 2003, 2023, 2025  
Cadre de l'étude : inventaire topographique Quimperlé, enquête thématique régionale Inventaire de l'architecture urbaine en pan de bois en Bretagne  
Degré d'étude : étudié  
Référence du dossier Monument Historique : PA29090392

Dénomination : maison  
Genre du destinataire : de commerçant

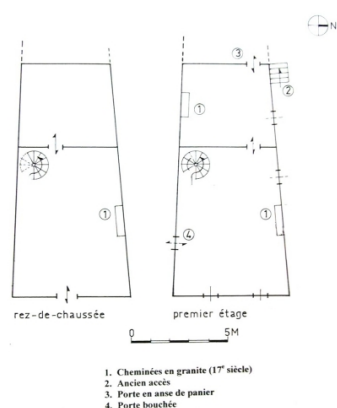
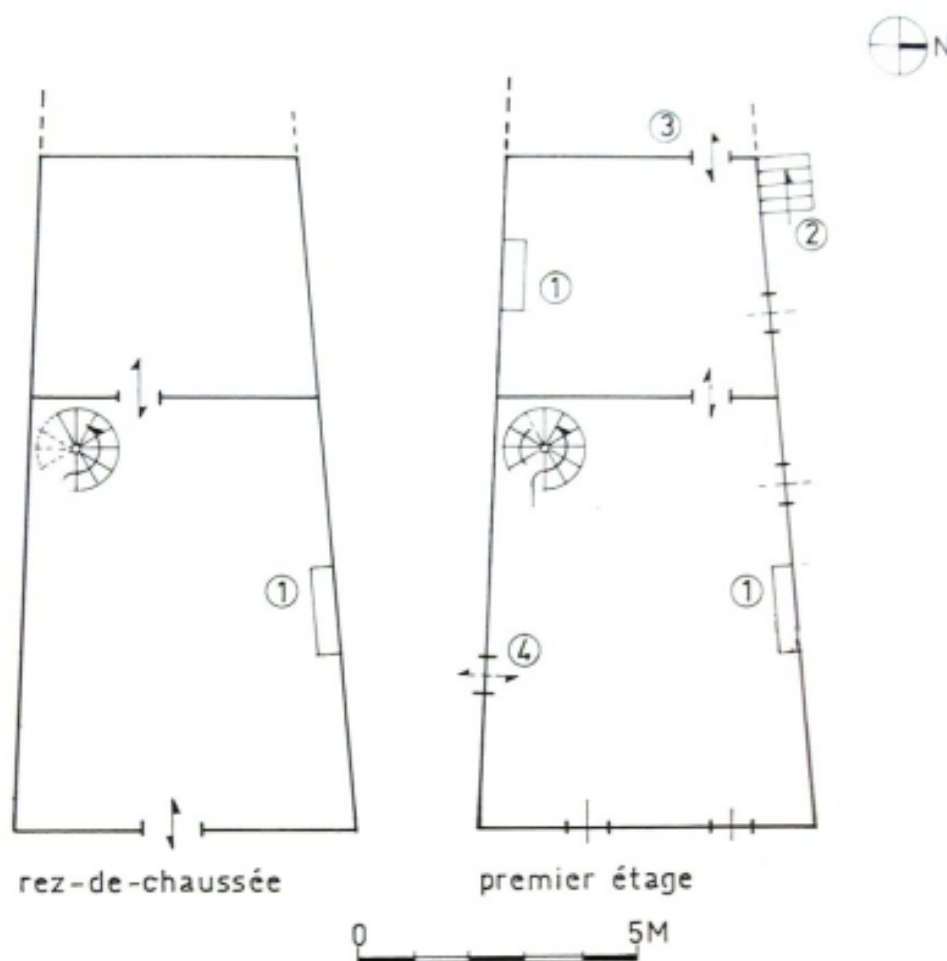
Rez-de-chaussée et premier étage, schéma de distribution  
Repro. Christel Douard,  
Phot. Yves Carpentier  
IVR53\_20032901420NUC

1. Cheminées en granite (17<sup>e</sup> siècle)
2. Ancien accès
3. Porte en anse de panier
4. Porte bouchée

Le plan intérieur est typique des maisons médiévales : une pièce à feu sur rue à vocation commerciale, séparée par une cloison de la pièce sur cour. Une porte d'entrée latérale donne un accès indépendant aux étages par un escalier en vis en bois dont les premières marches sont en pierre. Au premier étage, une porte de communication bouchée avec la maison mitoyenne au sud est observée en 2001.

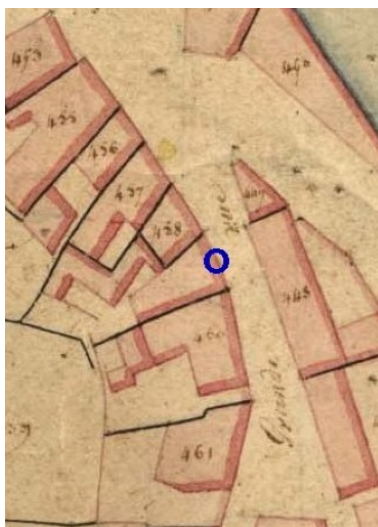
Extrait du cadastre de 1824,  
section F (A. D. Finistère, 2 P 292)  
IVR53\_20032901397NUCA

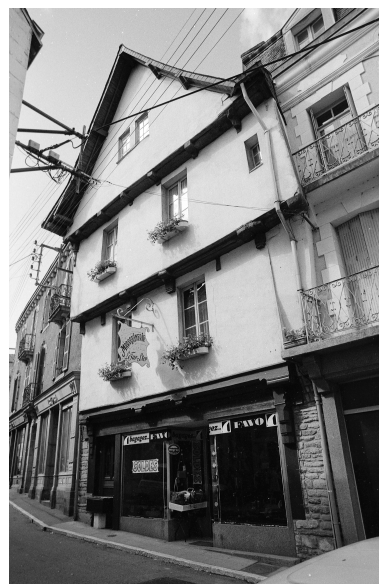
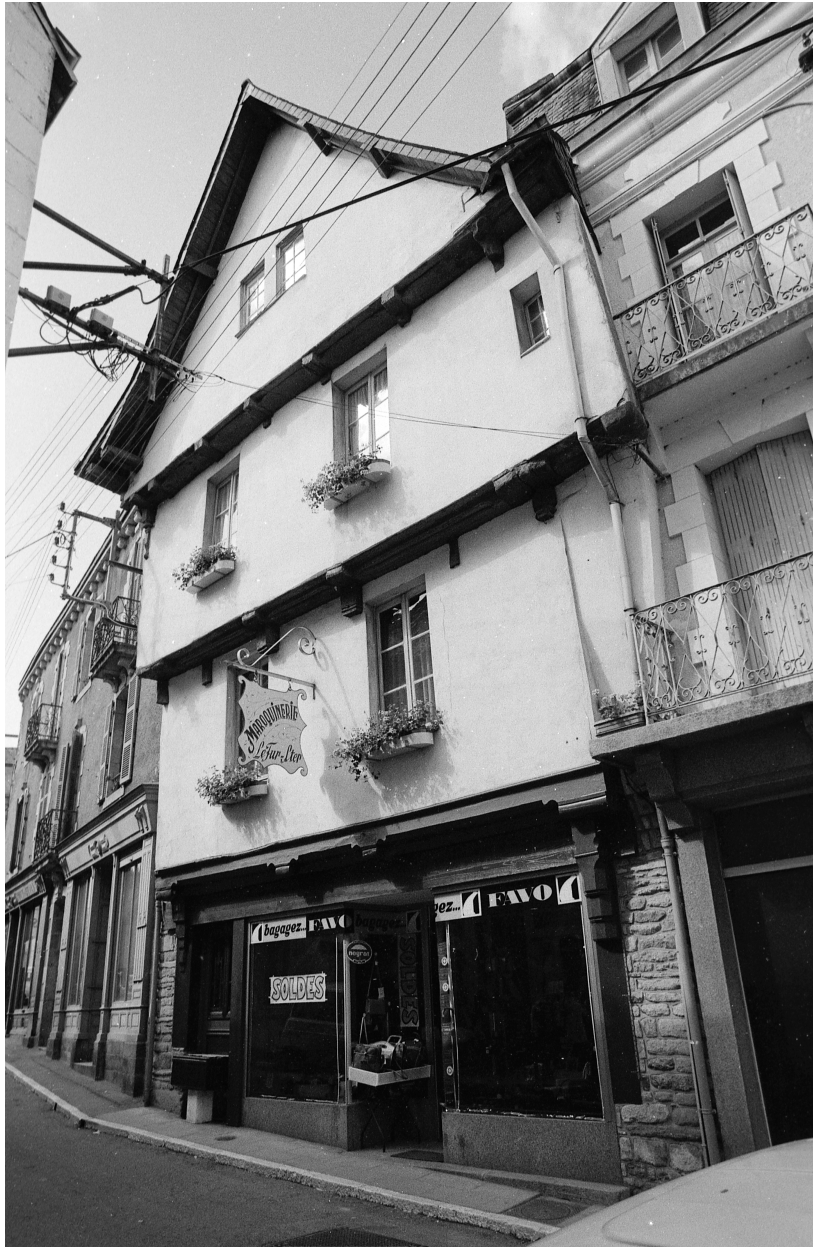
Façade est sur rue, état en 1974  
Phot. Marie-Madeleine Tugores  
IVR53\_19742907176Z

Façade est sur rue, état en 1974

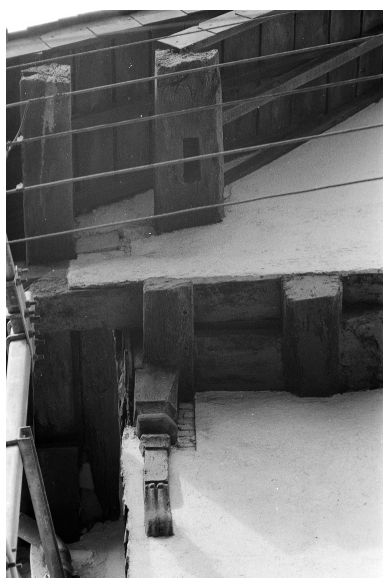
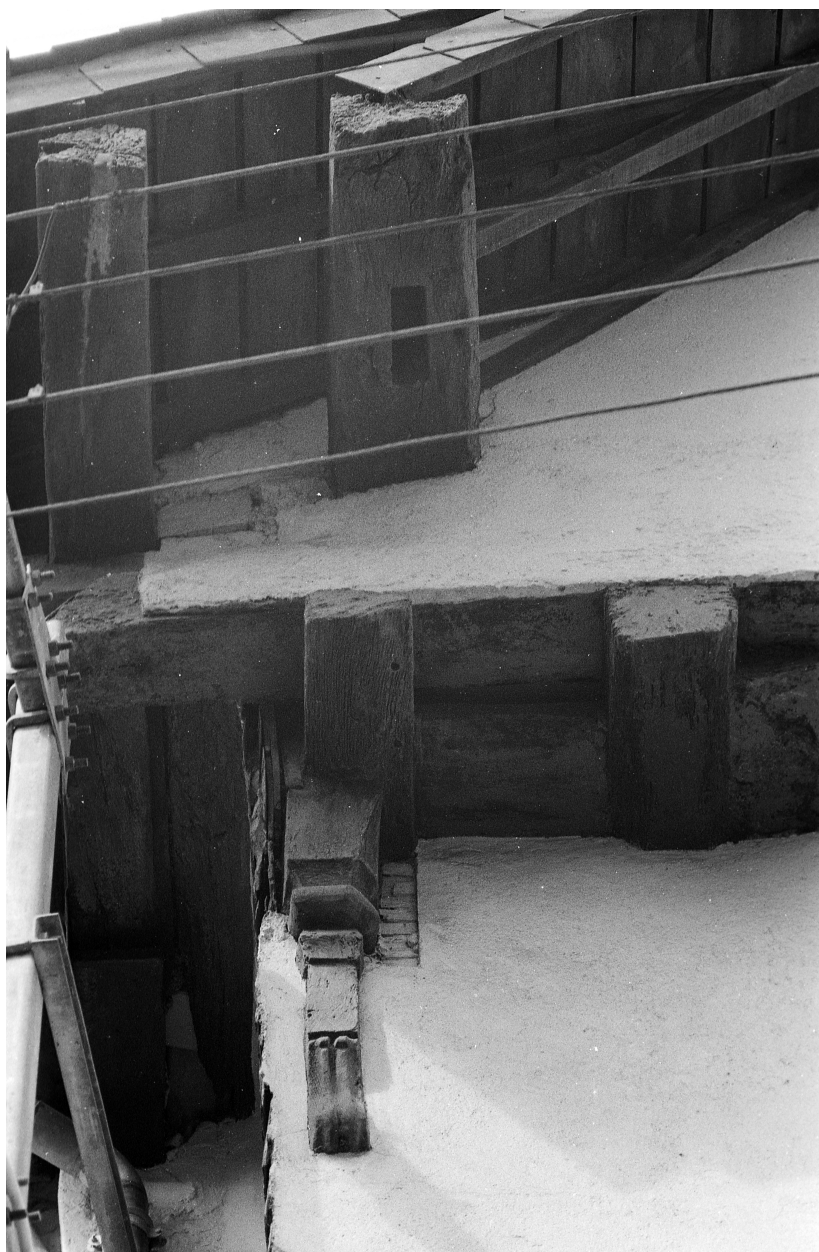
Détail de l'encorbellement au troisième étage, console et mortaise orpheline, état en 1974  
Phot. Marie-Madeleine Tugores  
IVR53\_19742907177Z

Détail de l'encorbellement au troisième étage, console et mortaise orpheline, état en 1974

Maison à pignon sur rue dont les deux étages et les combles sont en encorbellement sur solives. La façade en pan de bois s'appuie sur deux murs en moellons. A l'arrière, la forte déclivité du terrain permet un accès secondaire au premier étage par une porte en anse de panier. Une cave semi-enterrée occupe la partie ouest du bâtiment.  
Avant sa restauration en 2019, l'édifice était enduit avec deux grandes ouvertures par étage. La suppression de l'enduit ciment révèle les dispositions d'origine, perturbées par l'agrandissement des fenêtres qui réutilisent par ailleurs des bois de la façade antérieure. Six petites baies surmontées d'accolades éclairent ainsi le premier étage, sept également avec accolades au second et deux centrales sans décor dans les combles. Des croix de Saint-André contreventent chaque côté sur toute la hauteur du second niveau contre deux écharpes de part et d'autre d'un poteau au troisième niveau. Des potelets servent d'allèges. Sablières et entretoises conservent des décors de chanfreins et moulures. Ce décor sur l'encorbellement devient minimaliste sous les combles. Des consoles avec bagues et moulures subsistent ; d'autres ornements ont manifestement été bûchés sur les poteaux d' huisserie lors de la mise en place de l'enduit.

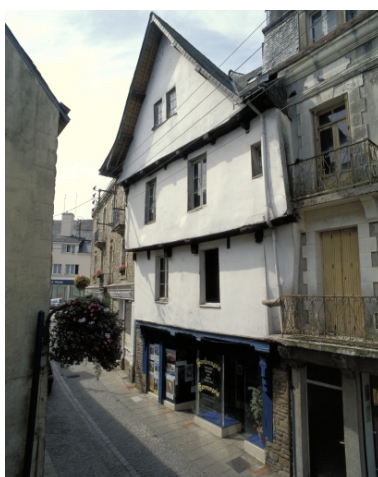
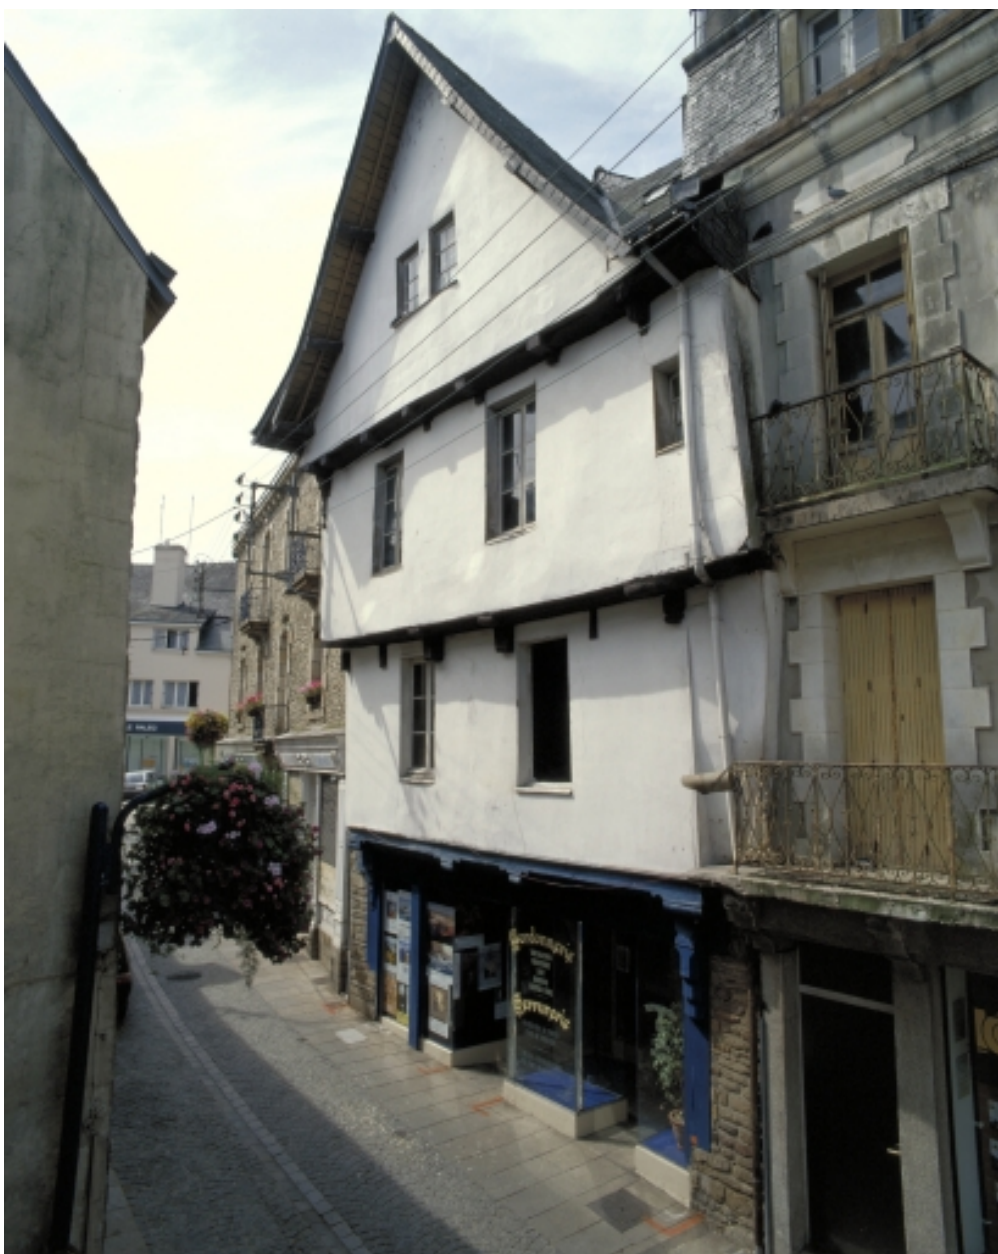
Élévation est sur rue (état en 2001)  
Phot. Bernard Bègne  
IVR53\_20012900077XA

Elévation est sur rue (état en 2001)

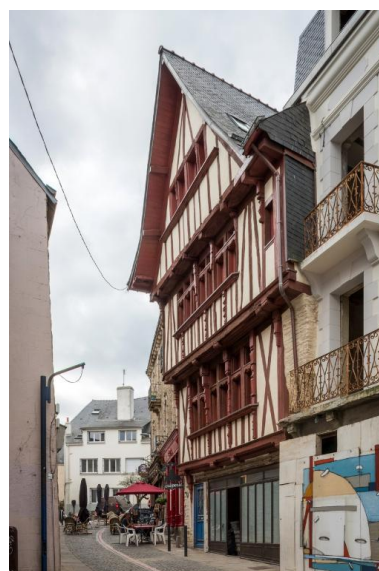
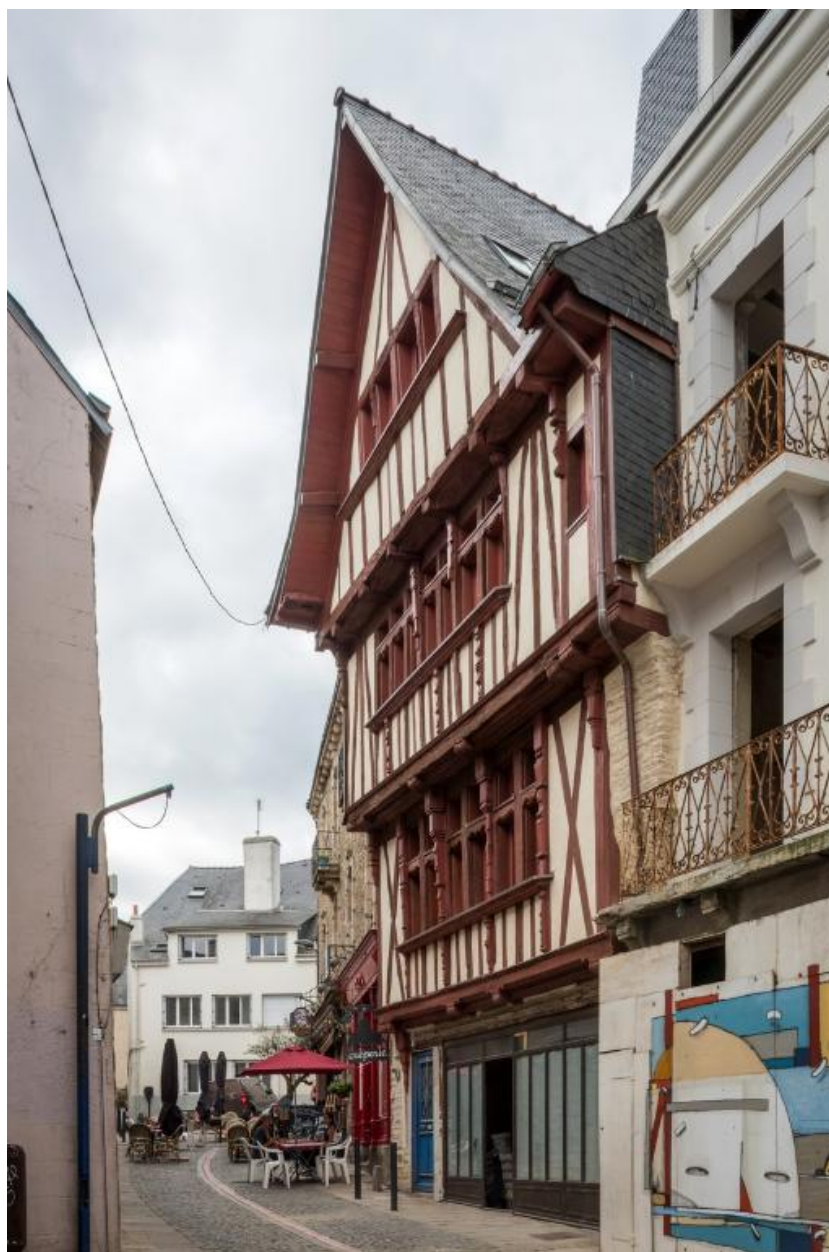
Élévation est sur rue (état en 2022)  
Phot. Charlotte Barraud  
IVR53\_20222900500NUCA

Élévation est sur rue (état en 2022)

L'étude dendrochronologique menée en 2020 indique une mise en œuvre probable des bois de la façade et des planchers entre 1580 et 1584. Le plancher du second étage aurait été remanié durant l'automne-hiver 1693-1694, ce qui correspond à l'époque des cheminées du rez-de-chaussée et du premier étage ainsi que des rares vestiges de lambris observés en 1974. Le rez-de-chaussée, à vocation commerciale, a subi de nombreuses reprises. La suppression au 19<sup>e</sup> siècle de la venelle adjacente a par ailleurs obturé partiellement les baies nord de cette maison.  
La façade fait l'objet d'une restauration en 2019 avec restitution de l'état du 16<sup>e</sup> siècle.

La restauration a permis d'observer des traces de marques de charpentier ainsi que la pose du hourdis : du torchis, appliqué en extérieur comme en intérieur sur des éclisses glissées entre les poteaux. Des rainures dans les poteaux d' huisserie suggèrent un dispositif de volet coulissant. Une étude sur la mise en couleur de l'édifice a été menée au cours des travaux : la façade semble d'abord être peinte en ocre rouge pour les bois et ocre jaune pour le hourdis avant d'être recouverte d'un

enduit à la chaux sur lequel les bois sont peints en rouge (P. Cathelain, Ingénieur du patrimoine à l'UDAP 29, article en lien).

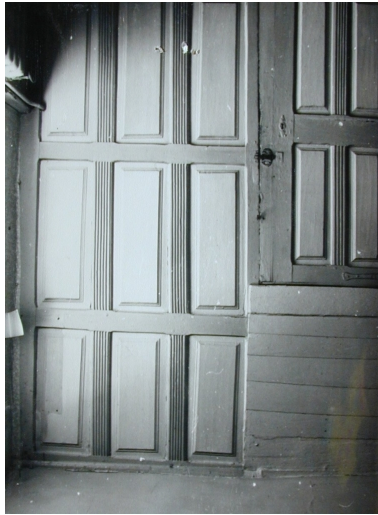
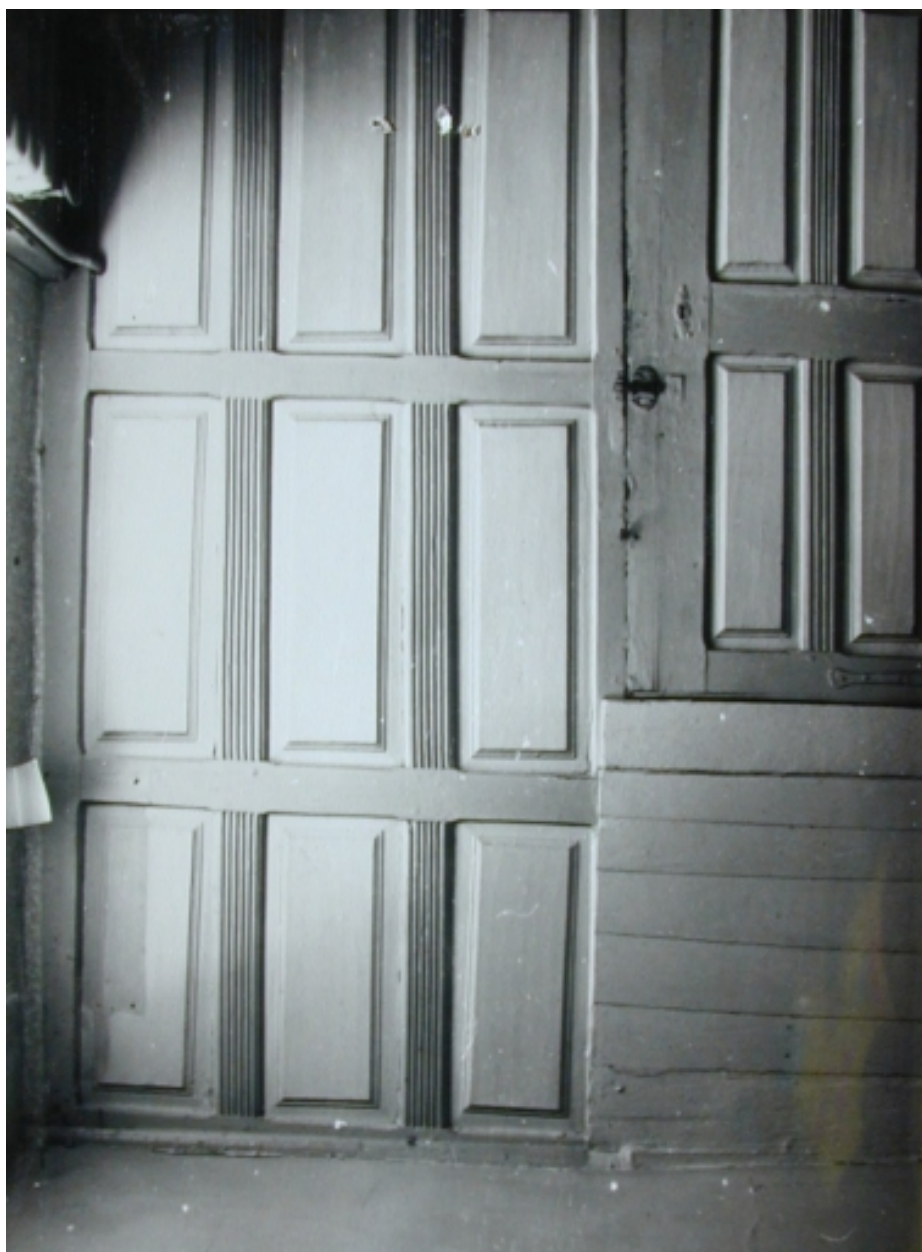
Premier étage, vestiges de boiseries.  
Etat en 1974 (cl. M. M. Tugorès)  
Repro. Christel Douard  
IVR53\_20032901398NUCA

Premier étage, vestiges de boiseries. Etat en 1974 (cl. M. M. Tugorès)

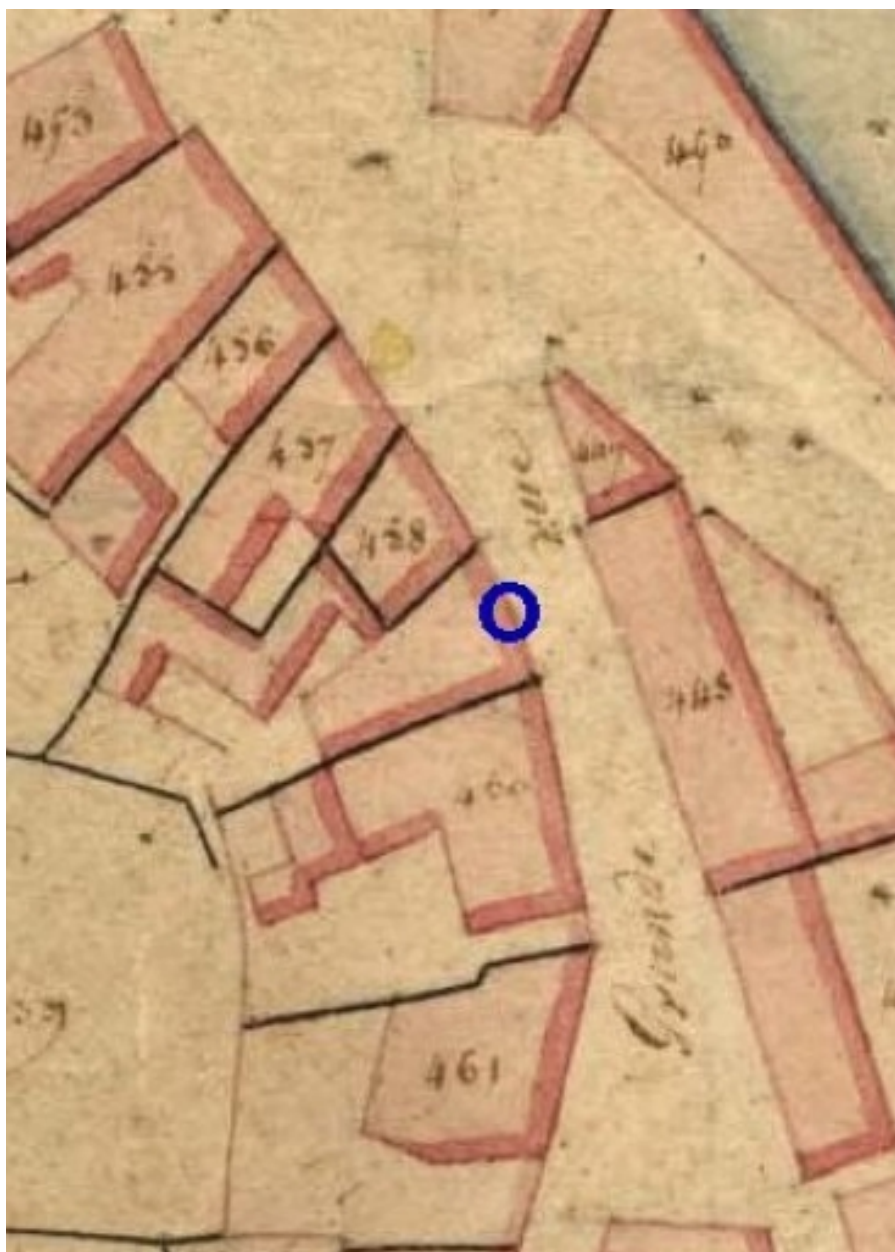
Extrait du cadastre de 1824, section F (A. D. Finistère, 2 P 292)

- **Extrait du cadastre de 1824, section F**  
Archives départementales du Finistère : Série 3 P 292.
