Bretagne, Côtes-d'Armor
Le Quillio

Maison de marchand de toiles, rue des Lavandières (Le Quillio)

Numéro de dossier : IA22000035

Cadre de l'étude : inventaire topographique Uzel, enquête thématique régionale Inventaire du patrimoine lié à l'histoire toilière du Quillio

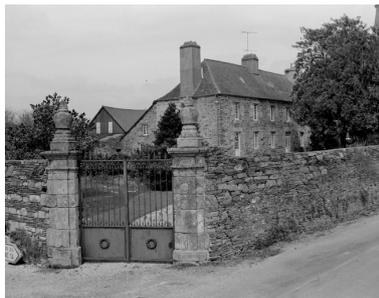
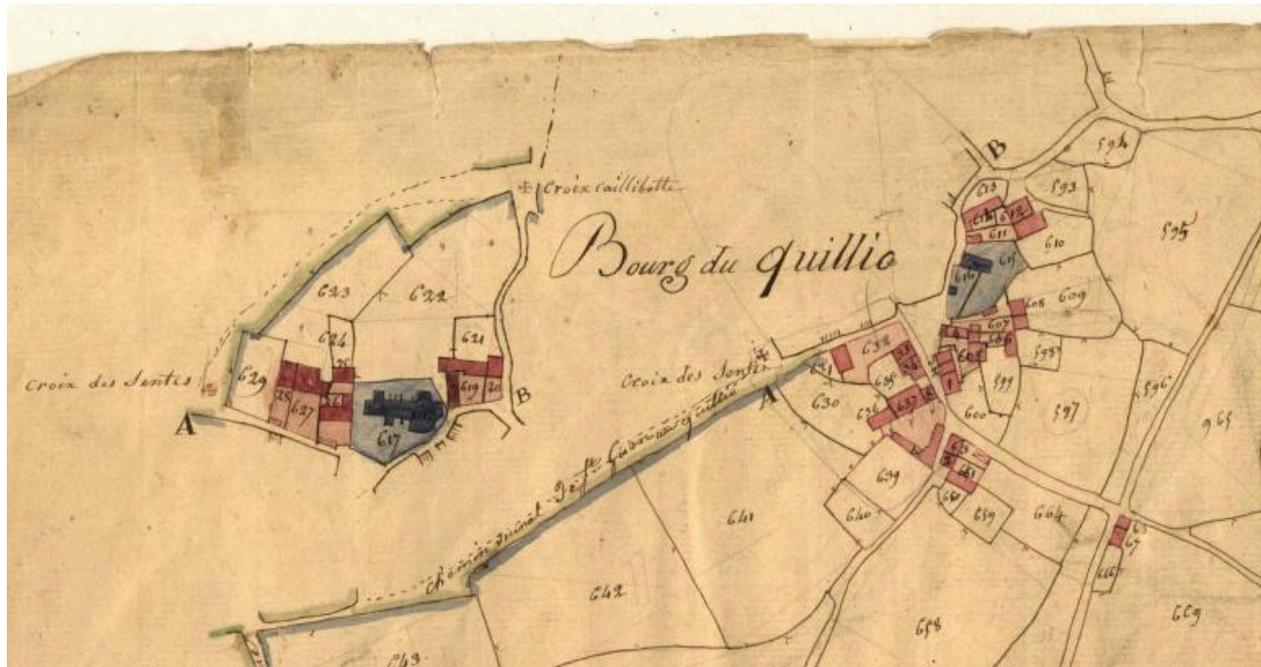
Le bourg du Quillio en 1828. Extrait du cadastre ancien, section C2 (Archives départementales des Côtes-d'Armor, série 3 P 265)
Phot. Dartois
IVR53_20232206119NUCA

Le bourg du Quillio en 1828. Extrait du cadastre ancien, section C2 (Archives départementales des Côtes-d'Armor, série 3 P 265)

La maison est édifée en 1771, date portée sous la niche à Vierge, par un riche marchand de toiles. Au 19^e siècle, la famille Legris-Duval l'acquiert puis la vend en 1896. Elle est figurée sur le cadastre ancien de 1828 (section C2, parcelles 627 et 628). L'appentis à étage construit contre le mur nord est contemporain de la maison. Dans les années 1960, il est remanié avec une surélévation à l'ouest. Les deux bâtiments figurés sur le cadastre ancien, à l'est de la maison (parcelles 625 et 626), abritent probablement la "pilerie", cet atelier-entrepôt dans lequel on conditionne les toiles. Au début du 20^e siècle, ils sont remplacés par un logis secondaire et un long bâtiment agricole. Un entrepôt est construit en retour d'équerre, bout au nord, dans les années 1960.

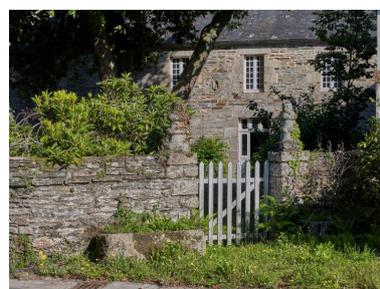
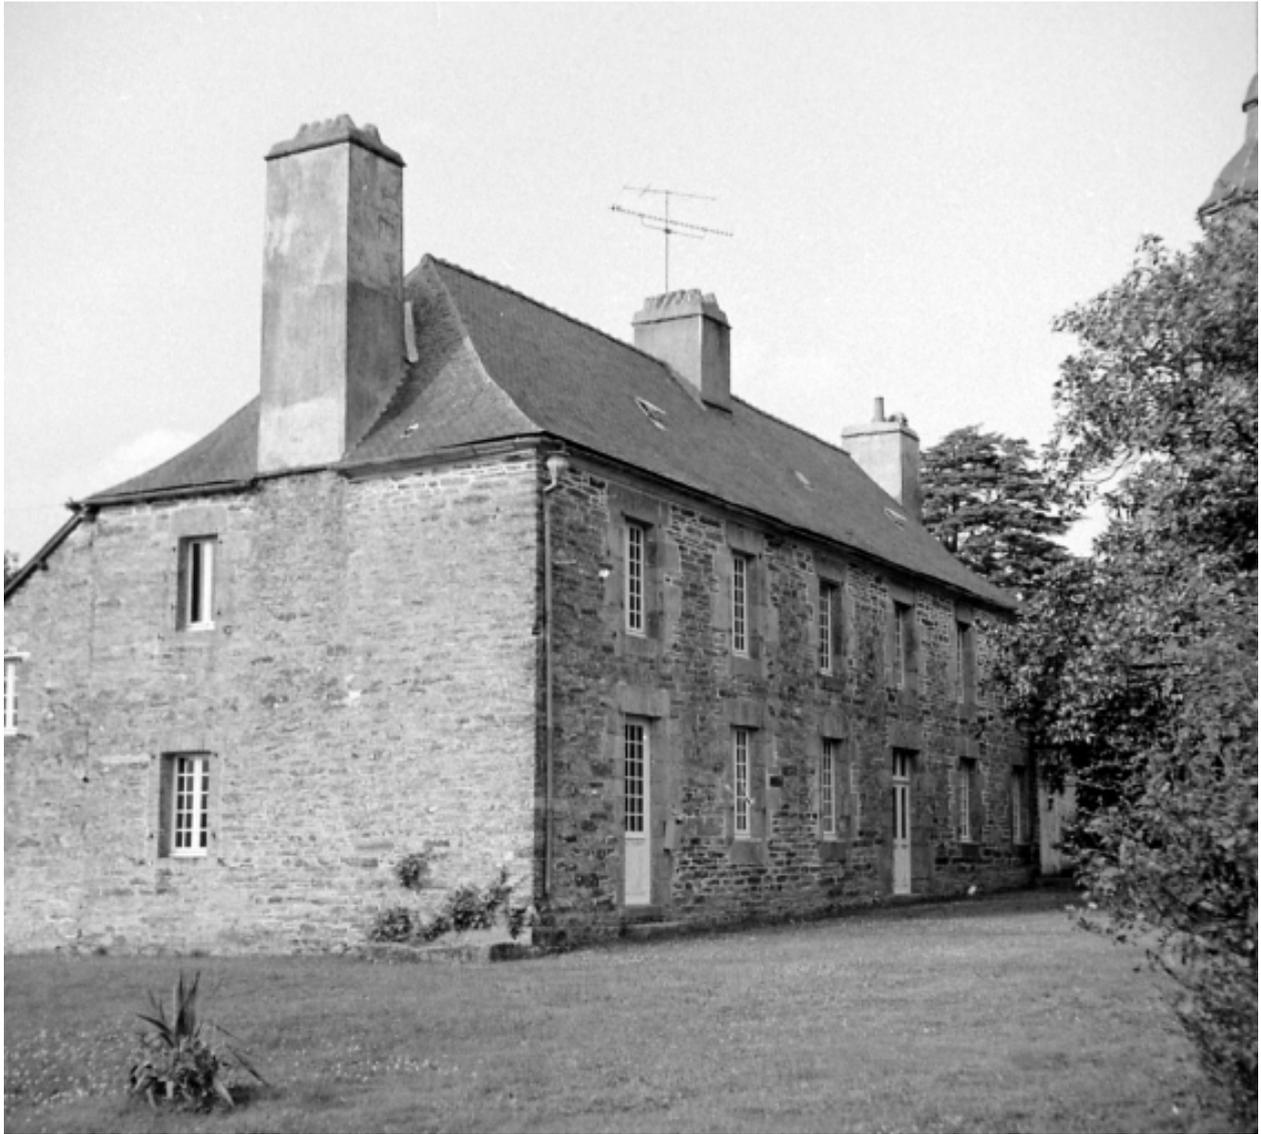
Logis et son appentis postérieur. Vue générale sud-ouest (état en 1996)
Phot. M. A. Dubois
IVR53_19692205112Z

Logis et son appentis postérieur. Vue générale sud-ouest (état en 1996)

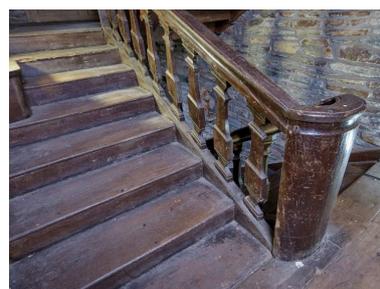
Logis. Vestibule d'entrée. Escalier construit entre le mur de refend et une cloison en menuiserie
Phot. Bernard Bègne
IVR53_20232200837NUCA

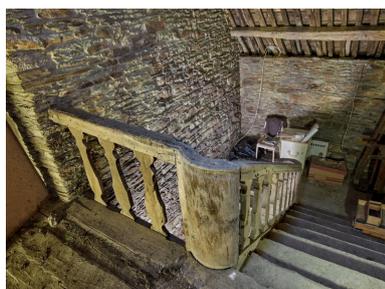
Logis. Repos de l'escalier et balustres soutenant la main courante
Phot. Bernard Bègne
IVR53_20232200845NUCA

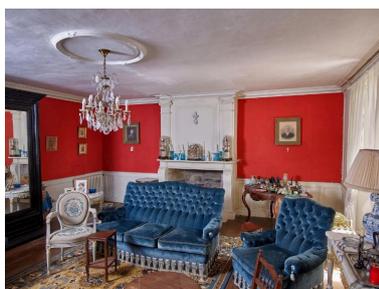
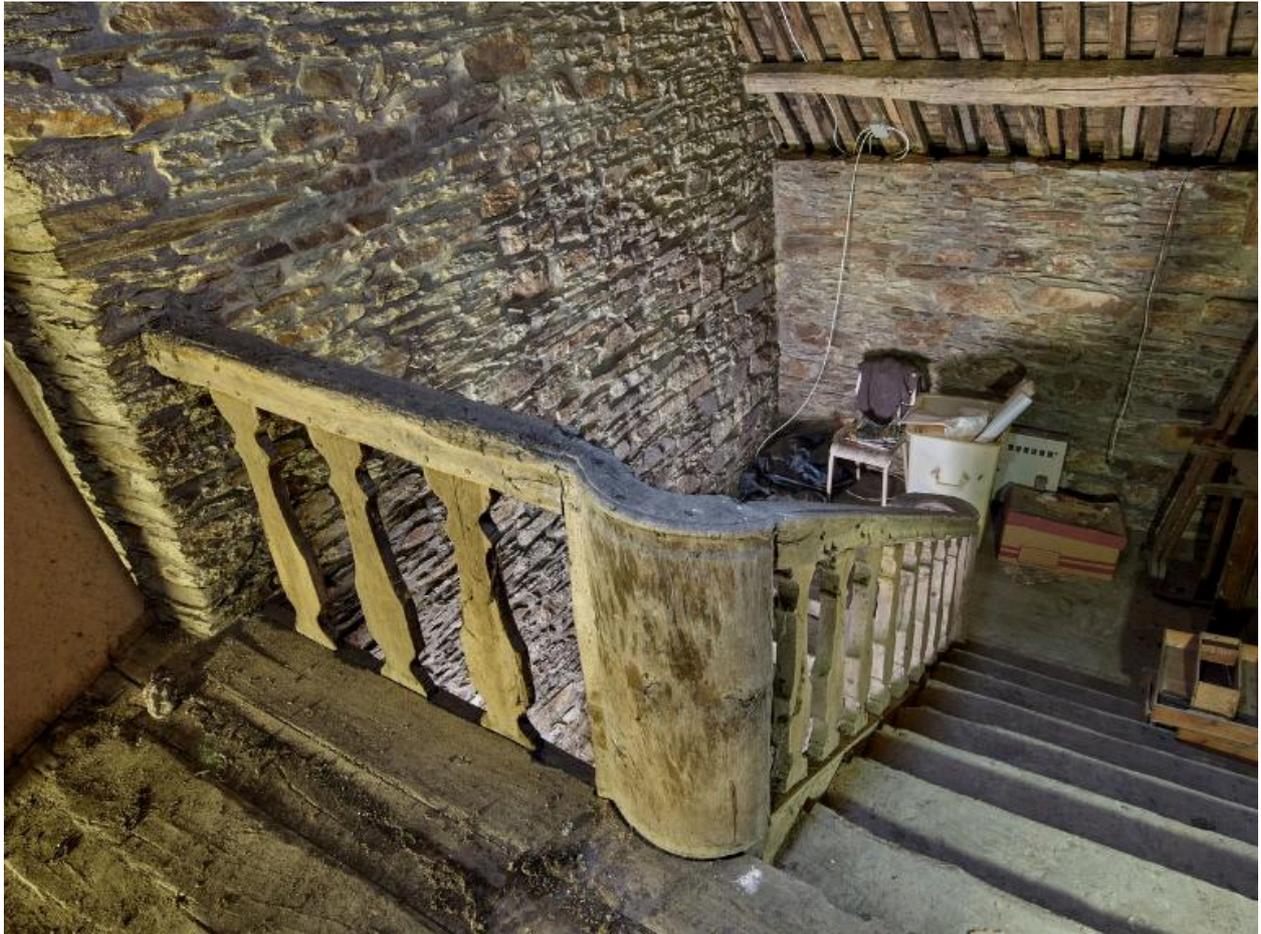
Logis. Escalier. Palier du grenier.
Vue plongeante sur le deuxième repos
Phot. Bernard Bègne
IVR53_20232200849NUCA

Logis. Escalier. Palier du grenier. Vue plongeante sur le deuxième repos

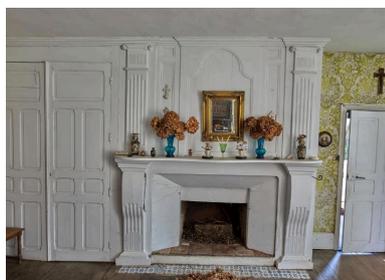
Logis. Salon. Cheminée boisée à
piédroits galbés et hotte droite ornée
de pilastres à chapiteau ionique
Phot. Bernard Bègne
IVR53_20232200840NUCA

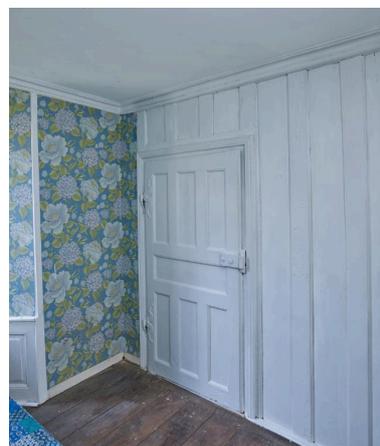
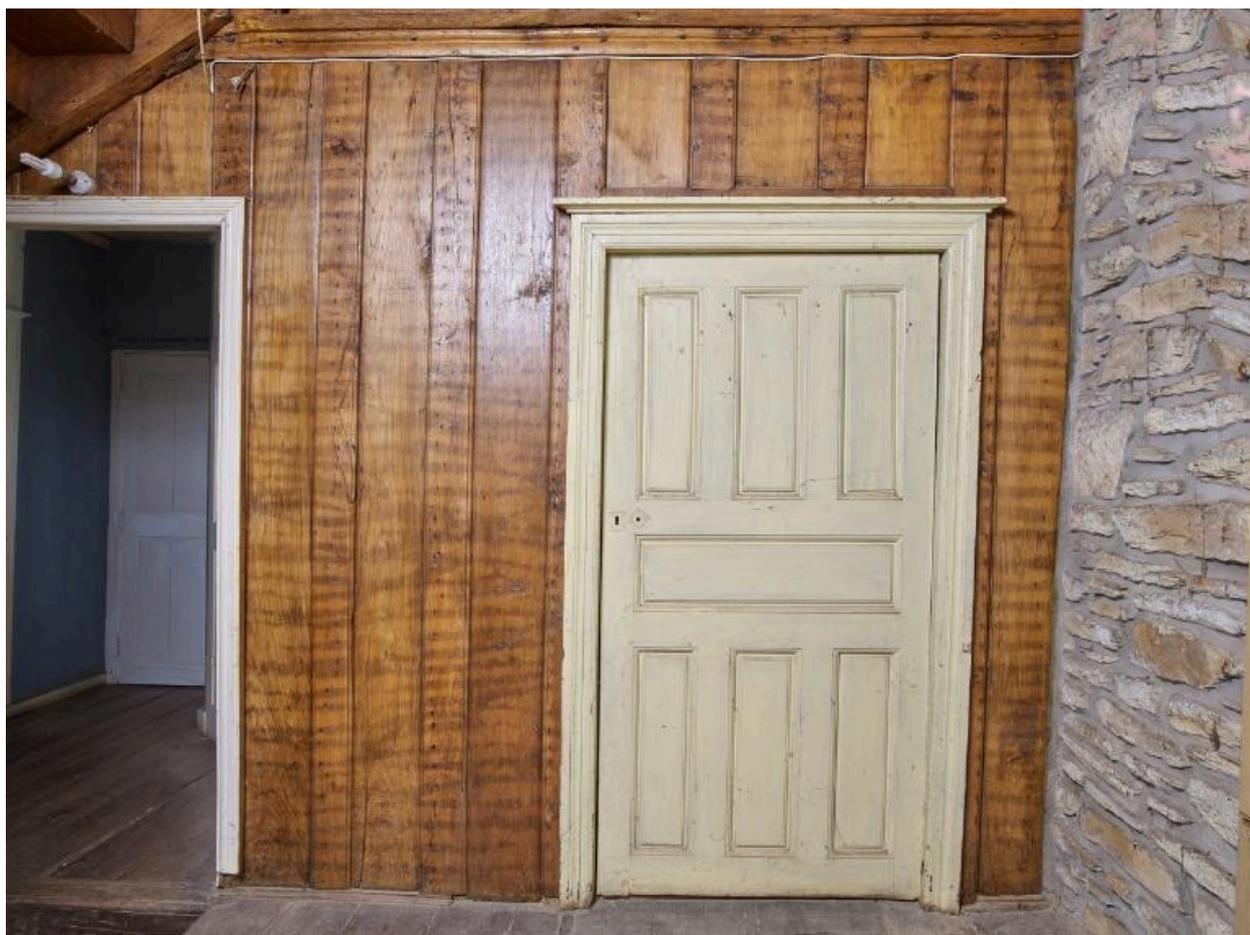
Logis. Palier du premier étage.
Portes d'antichambre et de chambre
Phot. Bernard Bègne
IVR53_20232200846NUCA

Logis. Palier du premier étage. Portes d'antichambre et de chambre

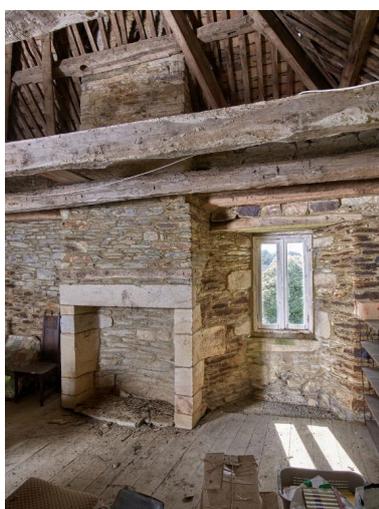
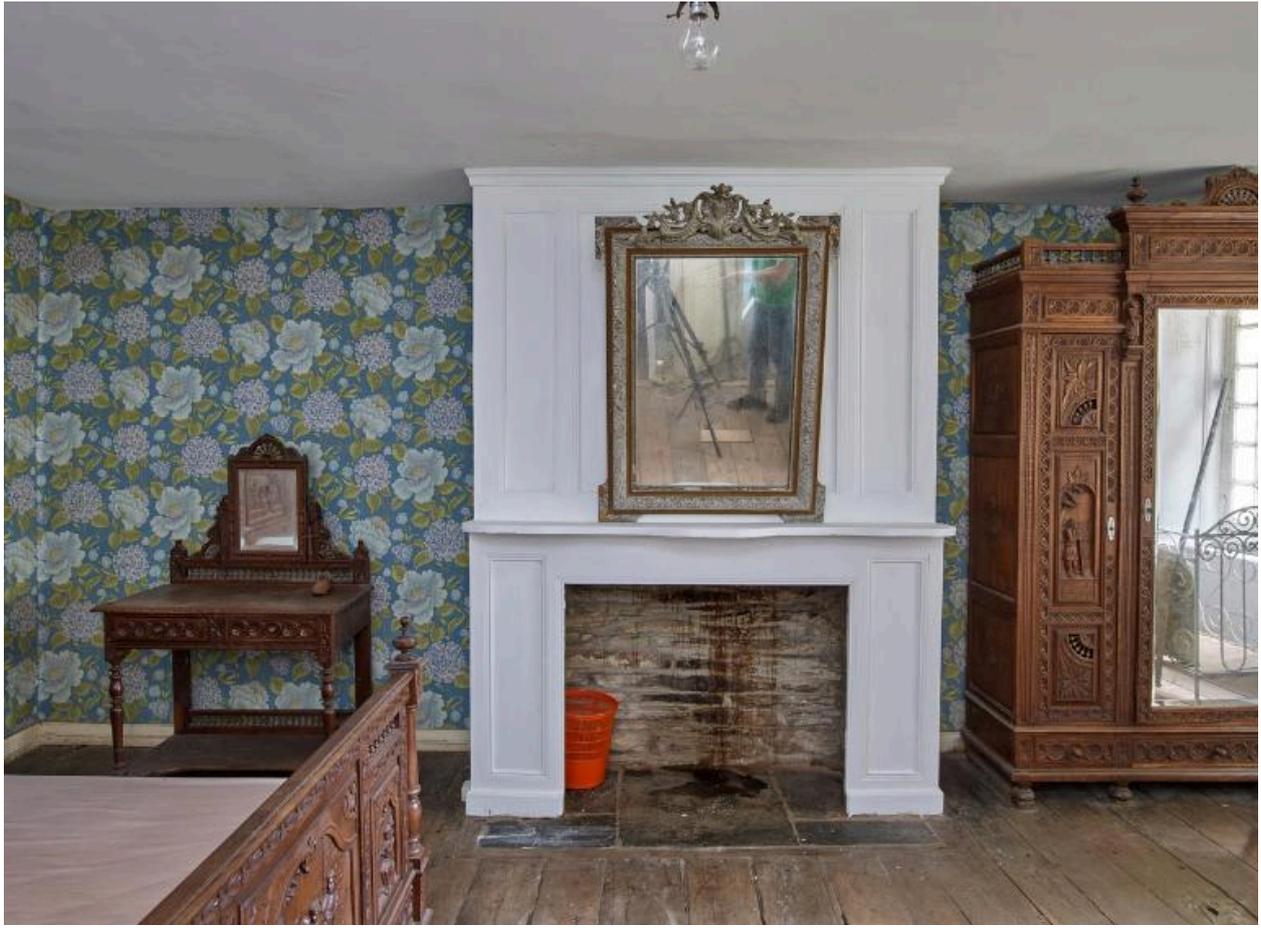
Logis. Cheminée de la
chambre à antichambre
Phot. Bernard Bègne
IVR53_20232200848NUCA

Logis. Cheminée de la chambre à antichambre

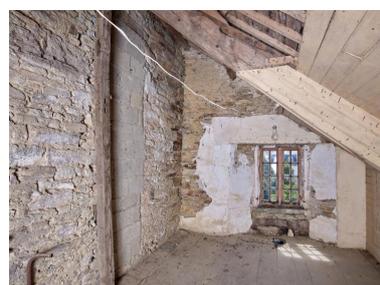
Logis. Chambre à deux feux autrefois
divisée en deux chambres. Pignon

ouest avec cheminée (autrefois
boisée) et renforcement avec fenêtre
Phot. Bernard Bègne
IVR53_20232200855NUCA

Logis. Chambre à deux feux autrefois divisée en deux chambres. Pignon ouest avec cheminée (autrefois boisée) et renforcement avec fenêtre

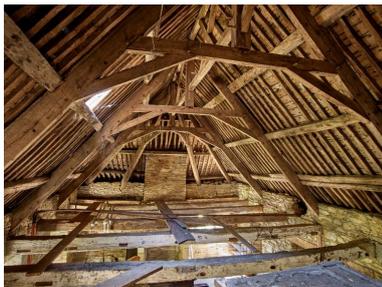
Logis. Charpente du comble, à
double panne et croix de saint André
Phot. Bernard Bègne
IVR53_20232200852NUCA

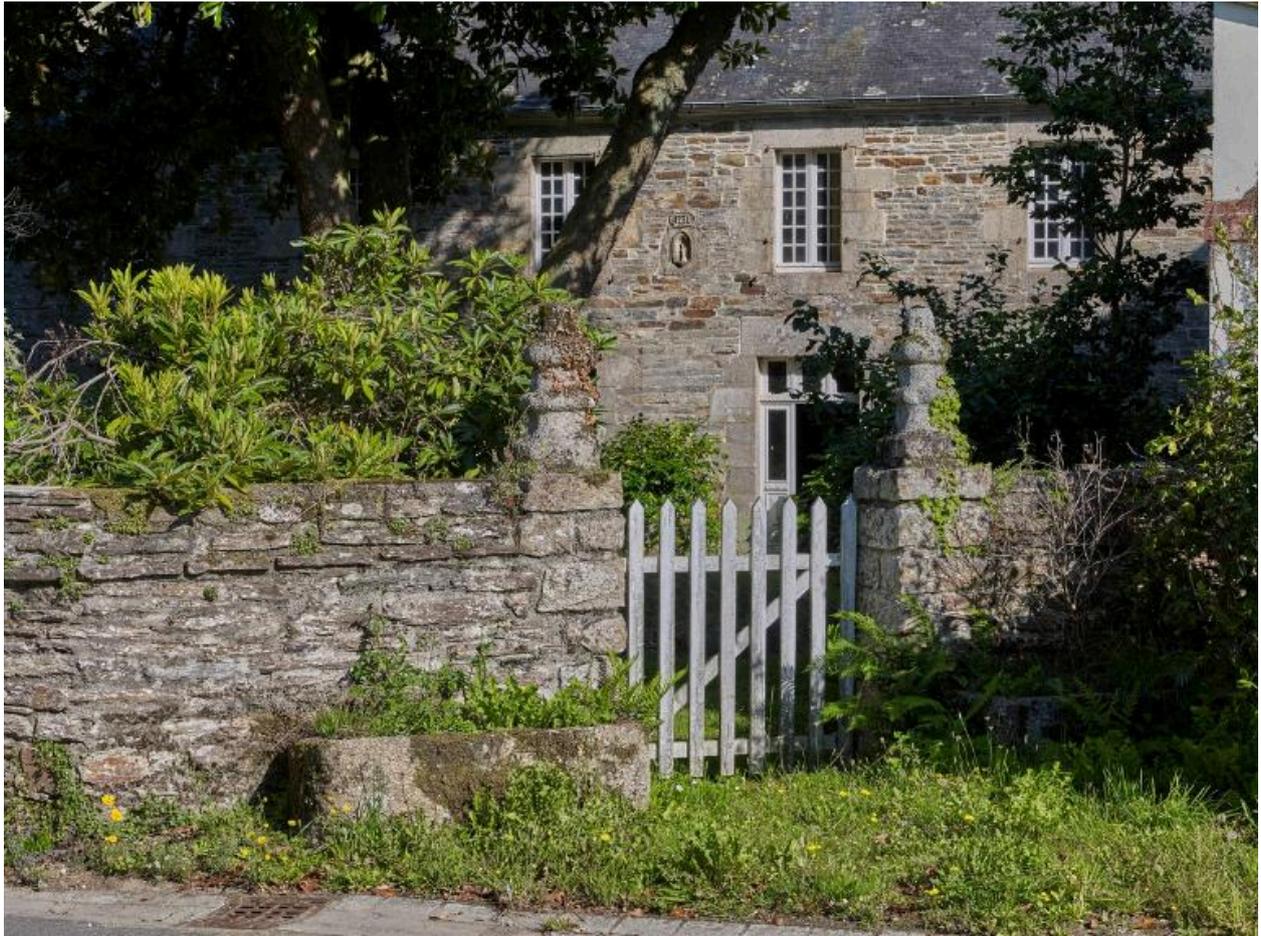
Mur et entrée de la cour avant. Vue sud depuis la rue des Lavandières
Phot. Bernard Bègne
IVR53_20232200834NUCA

Mur et entrée de la cour avant. Vue sud depuis la rue des Lavandières

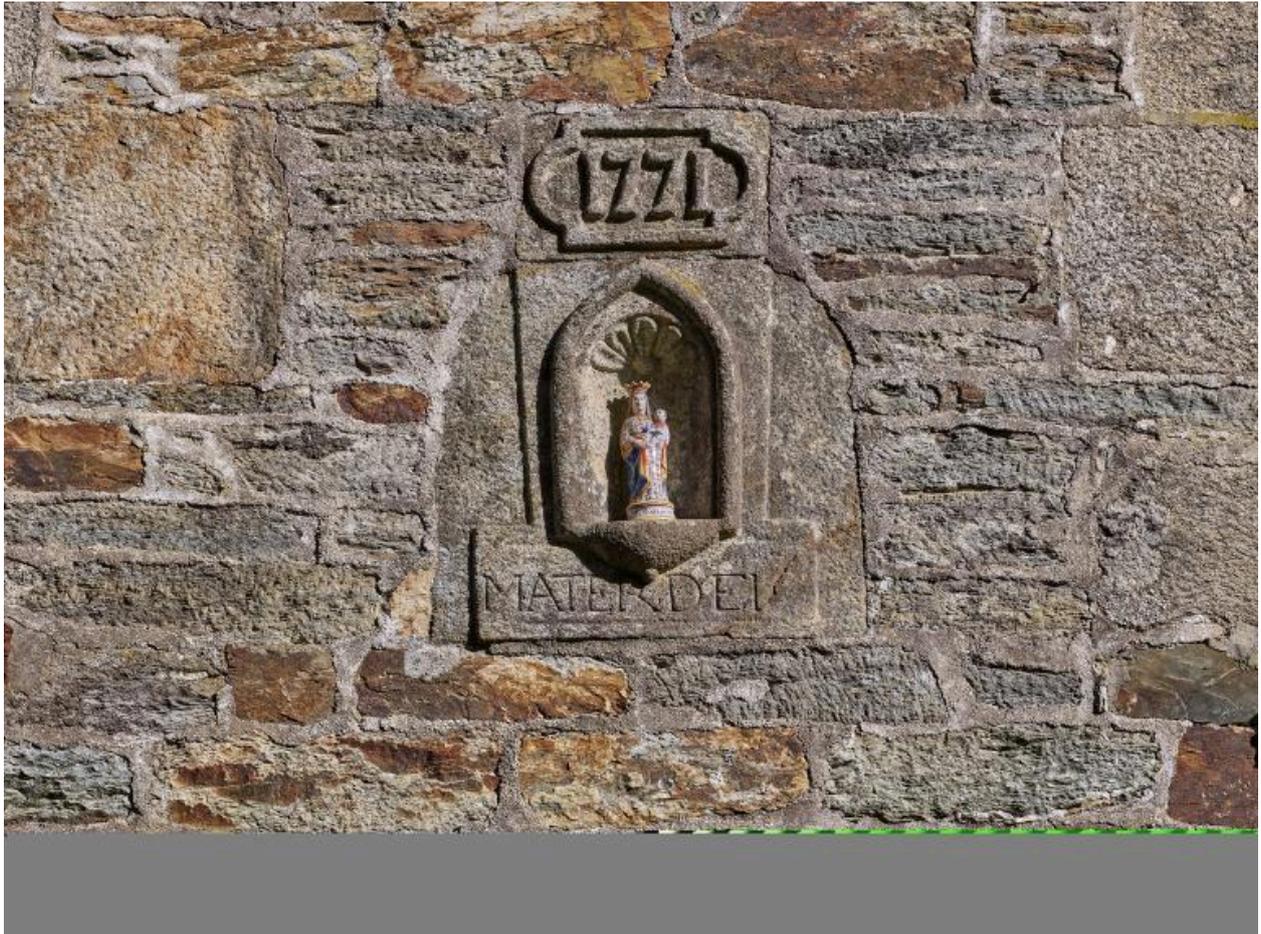
Logis. Elévation sud. Détail de la niche à Vierge, de l'inscription "MATER DEI" et de la date 1771

Logis. Elévation sud. Détail de la niche à Vierge, de l'inscription "MATER DEI" et de la date 1771
Phot. Bernard Bègne
IVR53_20232200833NUCA

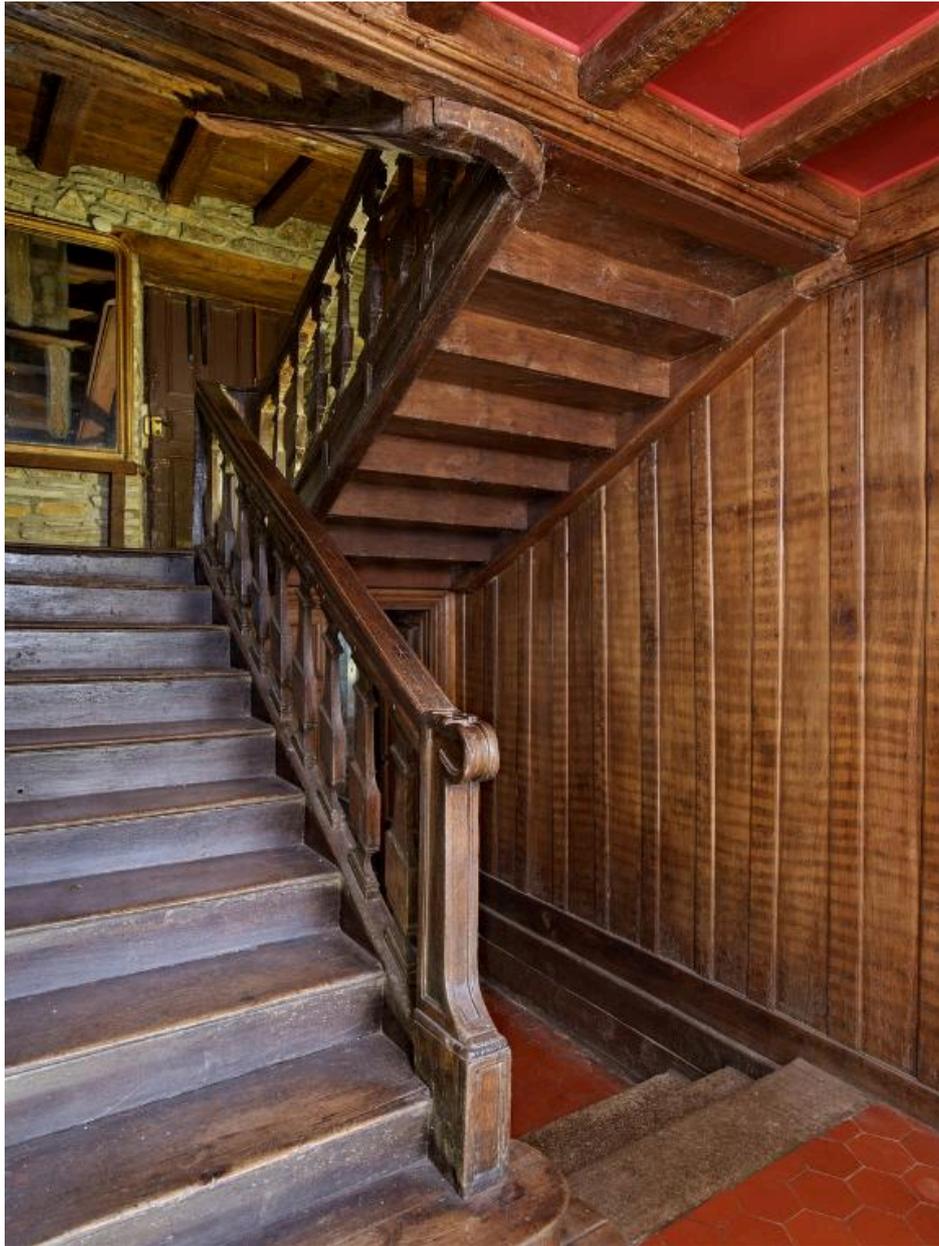
Logis. Vestibule d'entrée. Escalier construit entre le mur de refend et une cloison en menuiserie

La maison est précédée d'une cour au sud et d'un jardin à l'ouest enclos de murs, avec portail d'entrée à piliers sommés de pots à feu. Elle est construite en moellons de schiste avec des encadrements de baies en pierre de taille de granite, et couverte d'une toit à croupe. La façade sud présente une élévation ordonnancée à six travées, avec deux entrées : une entrée principale qui ouvre sur le vestibule et une entrée secondaire pour la cuisine. Celle-ci communique avec la salle à manger. Le vestibule contient un escalier monumental en bois, tournant à retours avec jour, construit entre le mur de refend et une cloison en menuiserie. Il dessert les trois chambres d'origine du premier étage. Un couloir dérobé, accessible depuis le repos de l'escalier, passe derrière les chambres des maîtres. Le logis est surmonté d'un vaste comble dont la charpente est à double pannes et croix de saint André. Adossé à la façade arrière de la maison, l'appentis abrite un cellier au rez-de-chaussée et des latrines à l'étage. On y accède par une porte ménagée sous l'escalier, et depuis le repos de l'escalier par une porte pratiquée dans le mur nord.

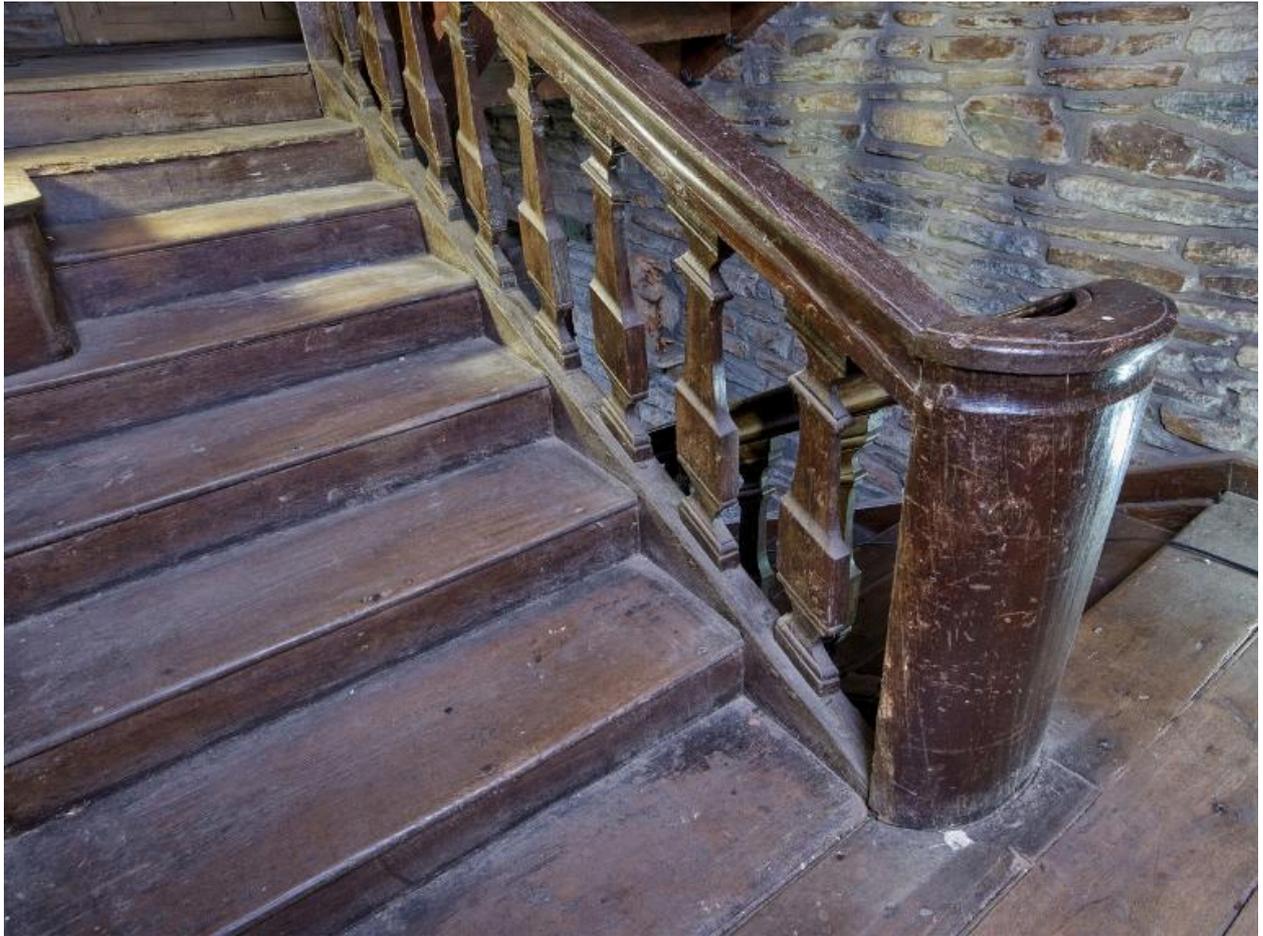
Logis. Repos de l'escalier et balustres soutenant la main courante

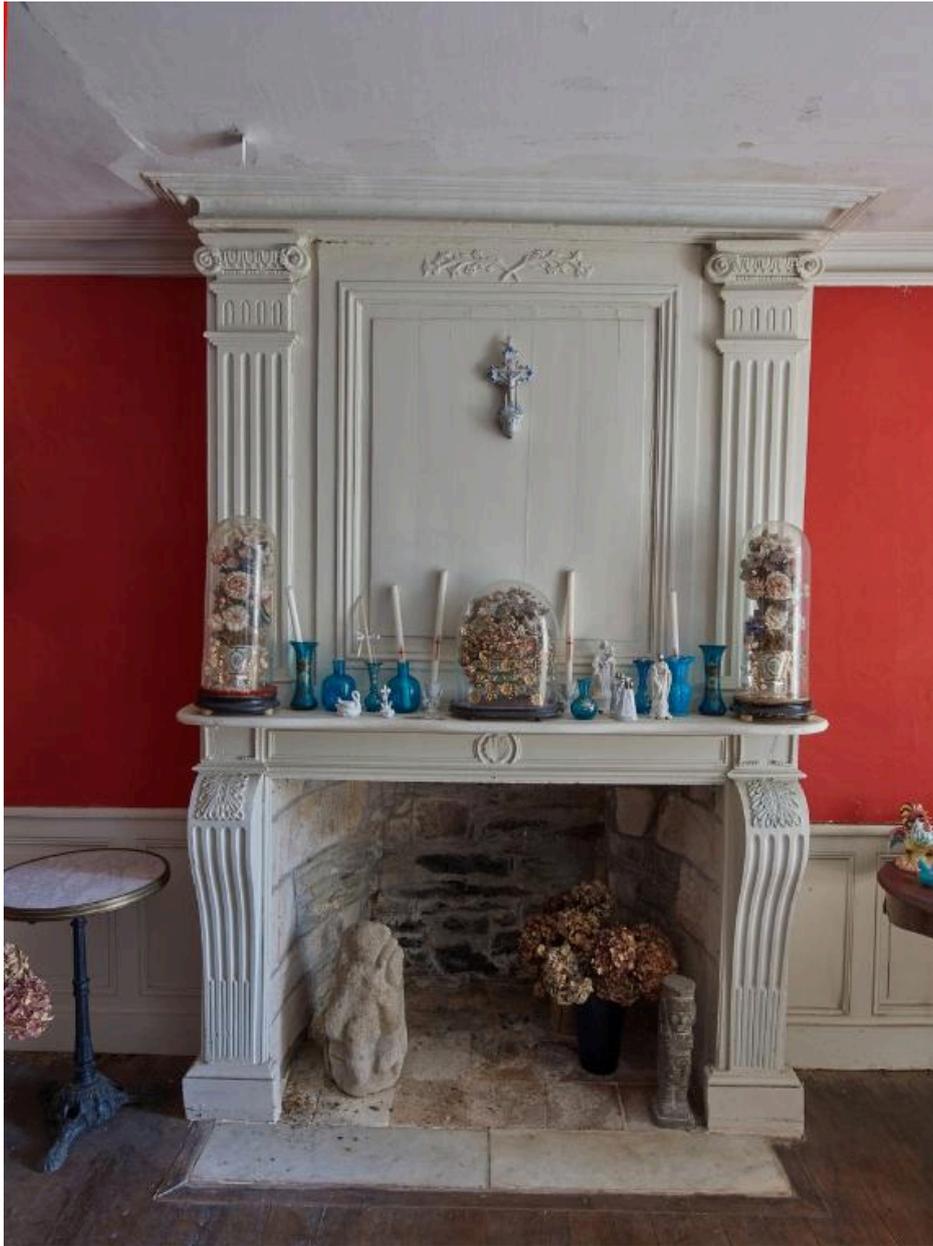
Logis. Salon. Cheminée boisée à piédroits galbés et hotte droite ornée de pilastres à chapiteau ionique

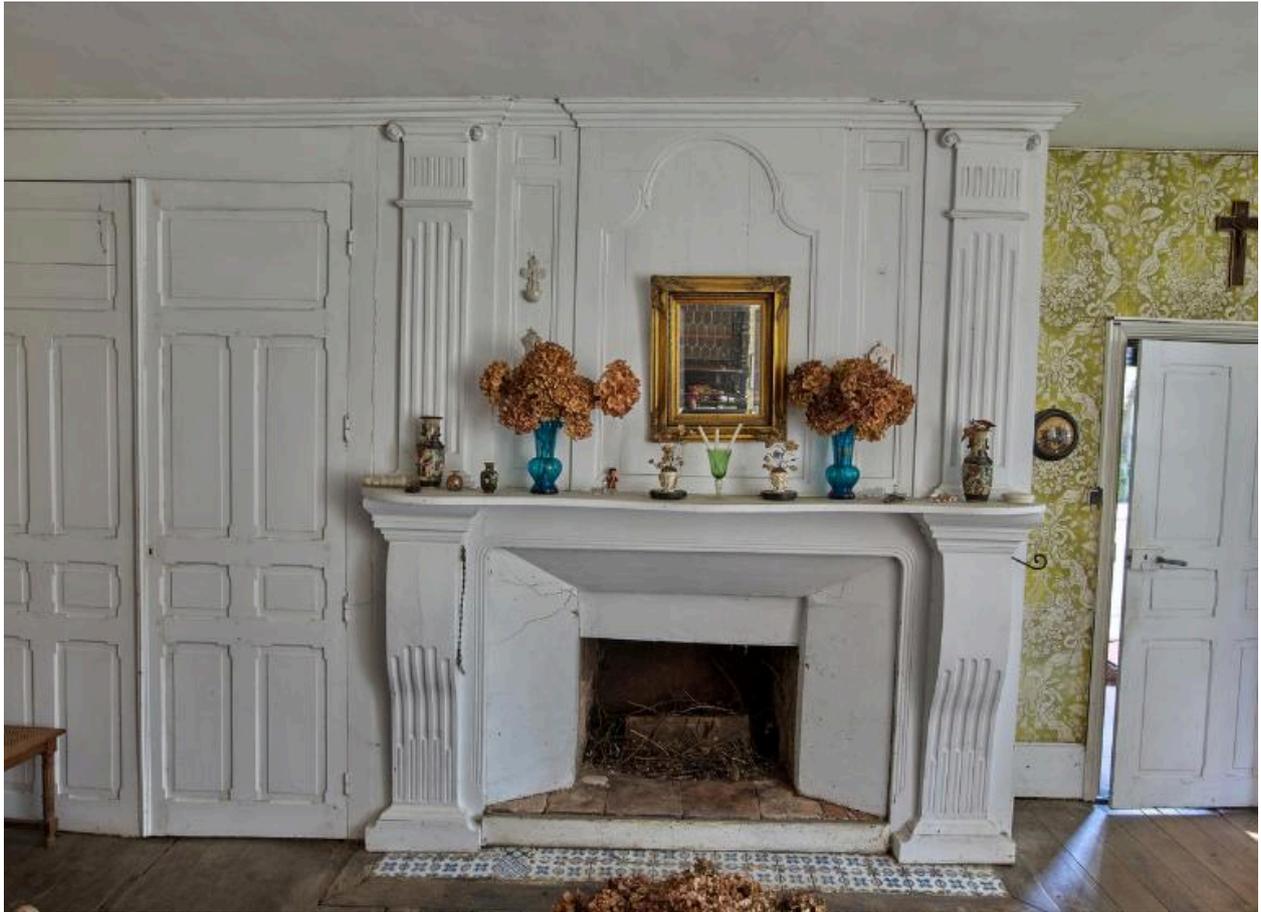
Logis. Salle à manger. Armoire d'attache, cheminée boisée à piédroits galbés et à hotte droite ornée de pilastres à chapiteau ionique

Logis. Salle à manger. Armoire
d'attache, cheminée boisée à piédroits
galbés et à hotte droite ornée
de pilastres à chapiteau ionique
Phot. Bernard Bègne
IVR53_20232200842NUCA

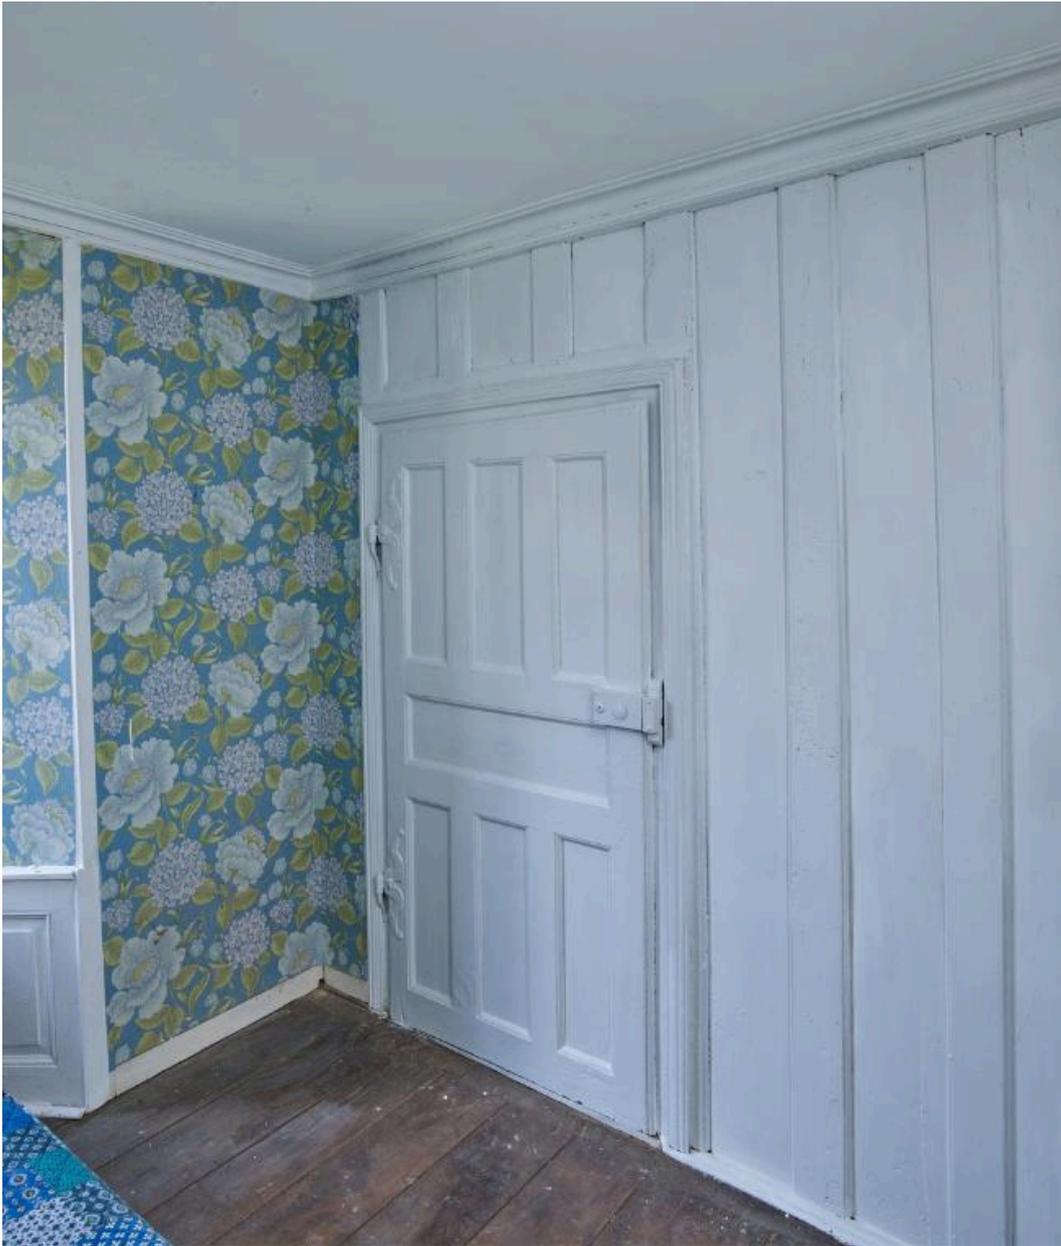
Logis. Ancienne antichambre (devenue chambre d'enfant). Porte et cloison en menuiserie

Logis. Ancienne antichambre
(devenue chambre d'enfant).
Porte et cloison en menuiserie
Phot. Bernard Bègne
IVR53_20232200847NUCA

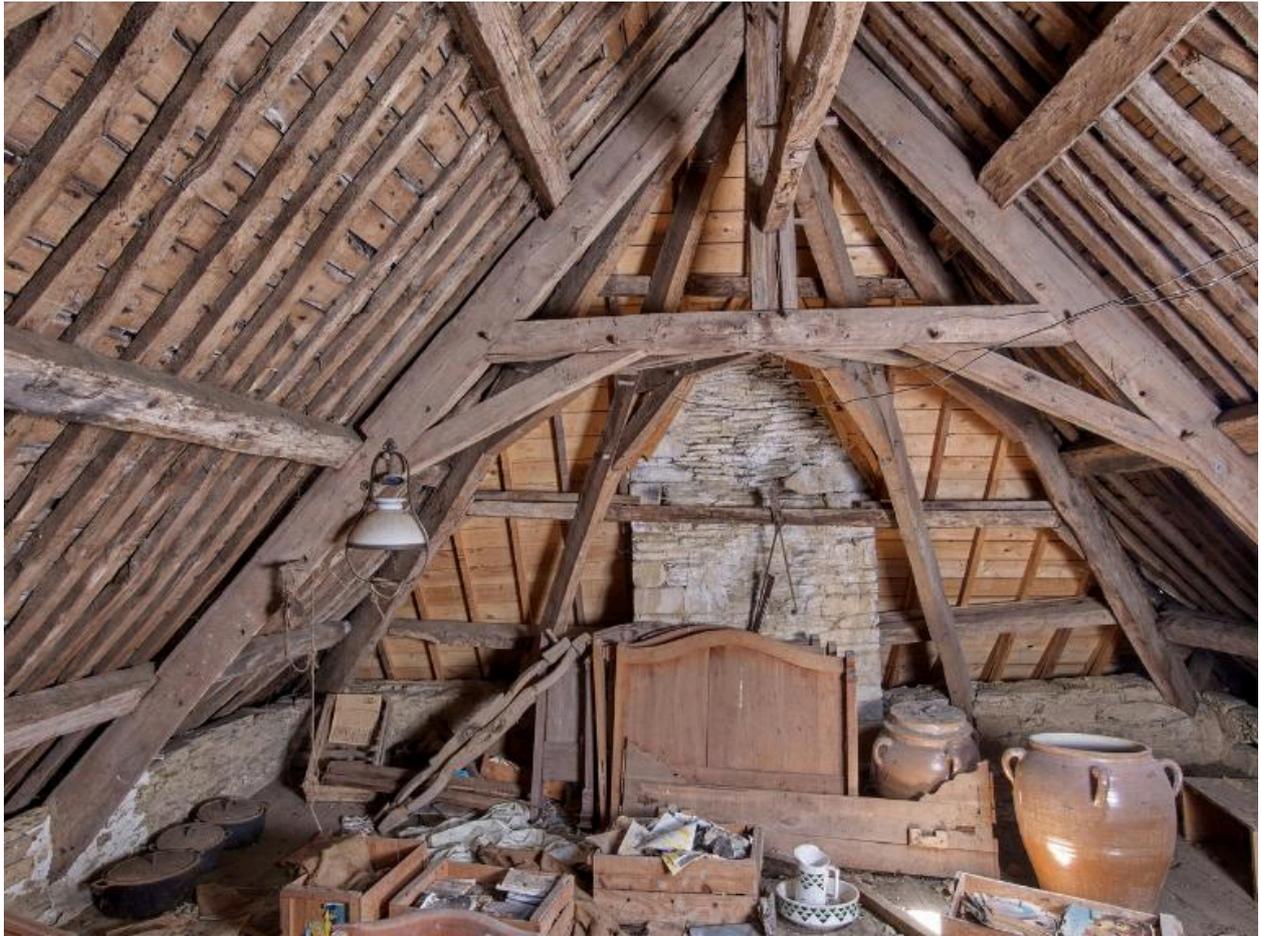
Logis. Charpente du comble. Partie est avec le conduit de cheminée et le plan à enrayure de la croupe

Logis. Charpente du comble. Partie
est avec le conduit de cheminée
et le plan à enrayure de la croupe
Phot. Bernard Bègne
IVR53_20232200850NUCA

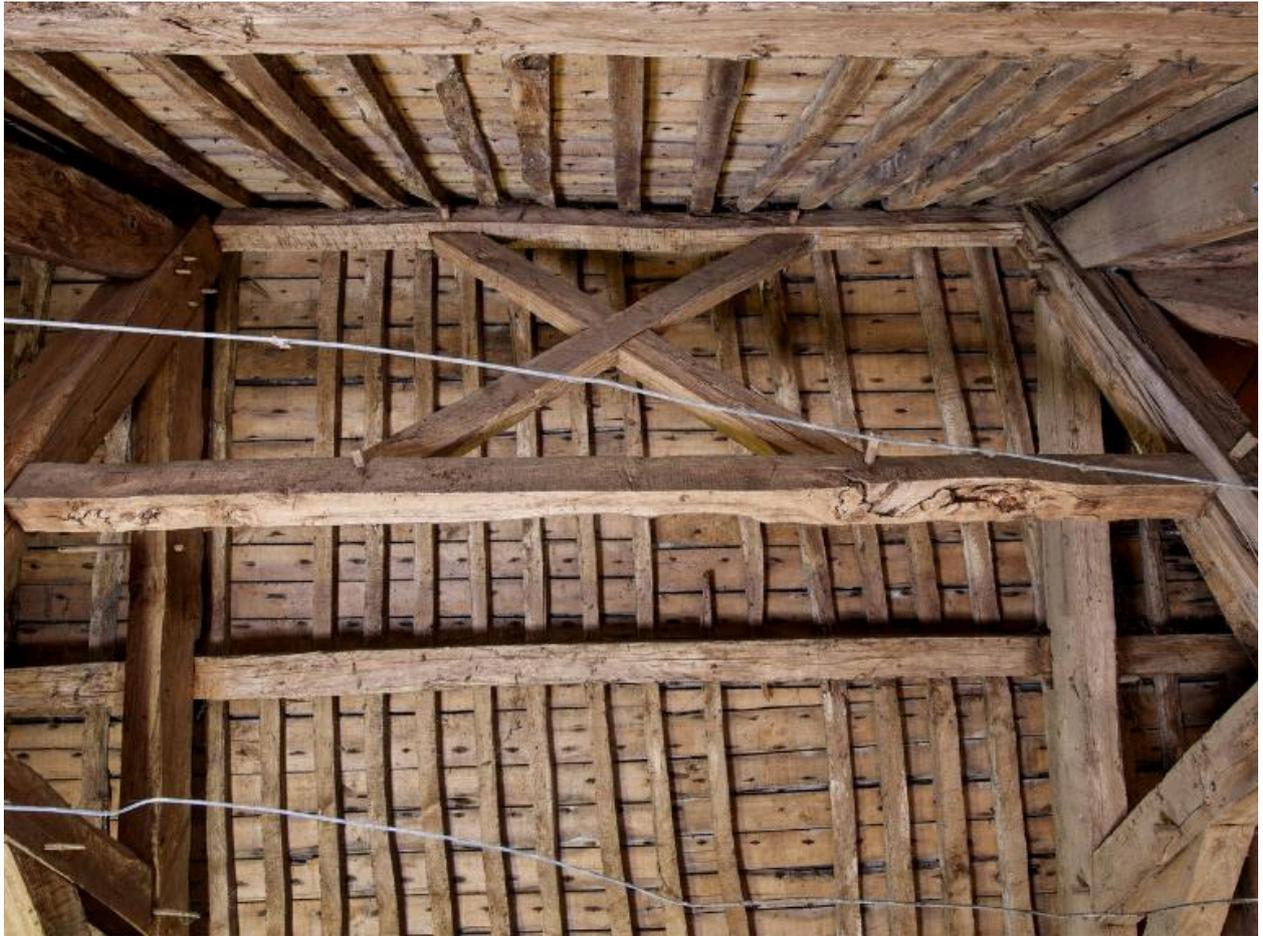
Logis. Charpente du comble, à double panne et croix de saint André

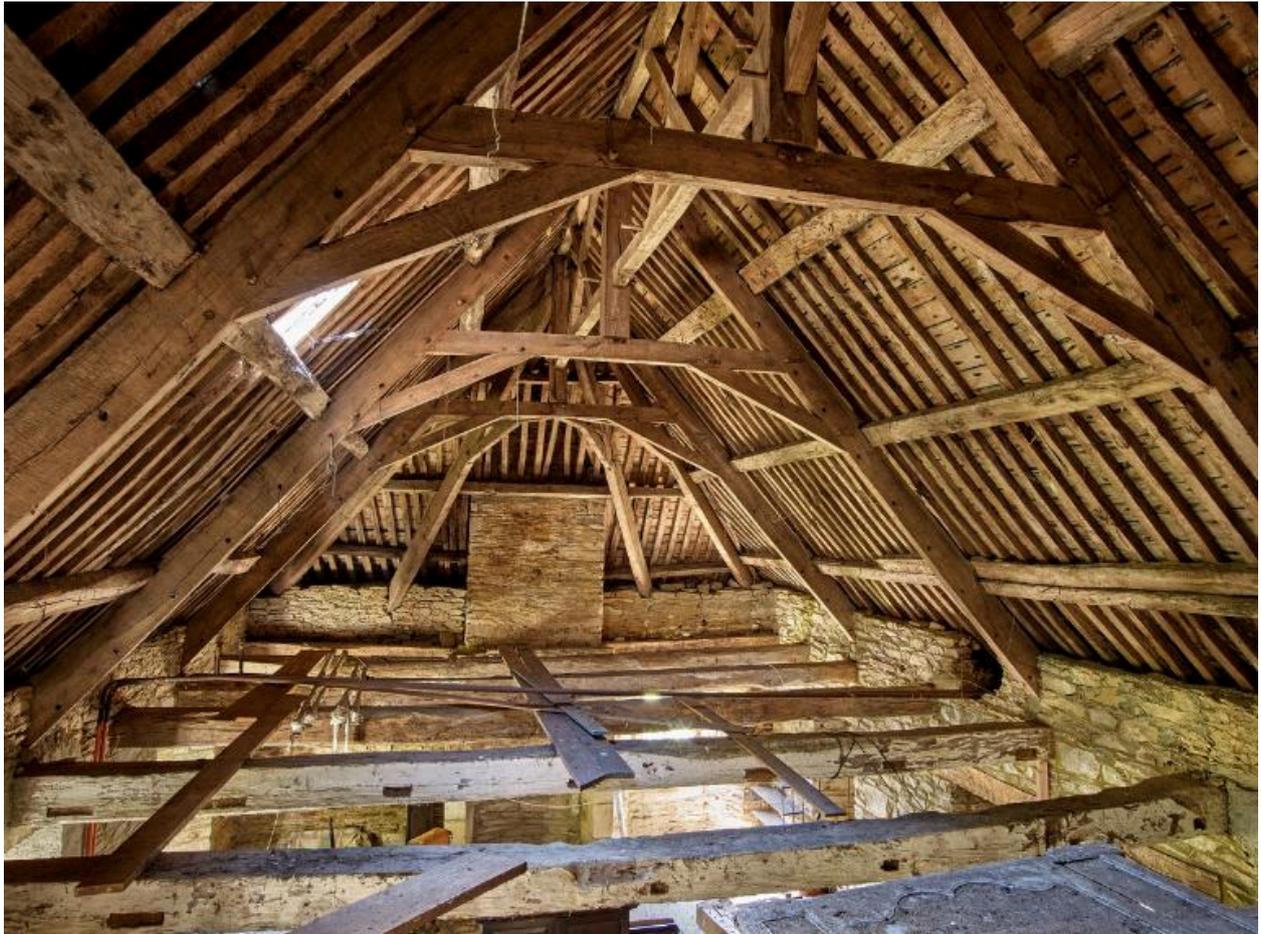
Logis. Charpente du comble, à entrain retroussé et poinçon court, double panne faîtière à croix de saint André. Vue générale ouest

Logis. Charpente du comble, à
entrait retroussé et poinçon court,
double panne faitière à croix de
saint André. Vue générale ouest
Phot. Bernard Bègne
IVR53_20232200856NUCA
