Bretagne, Côtes-d'Armor
Le Quillio
la Ville-au-Chevalier

Maison de marchand de toiles, 1 la Ville-au-Chevalier (Le Quillio)

Numéro de dossier : IA22000032

Cadre de l'étude : inventaire topographique Uzel, enquête thématique régionale Inventaire du patrimoine lié à l'histoire toilière du Quillio

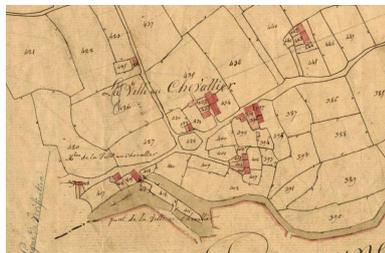
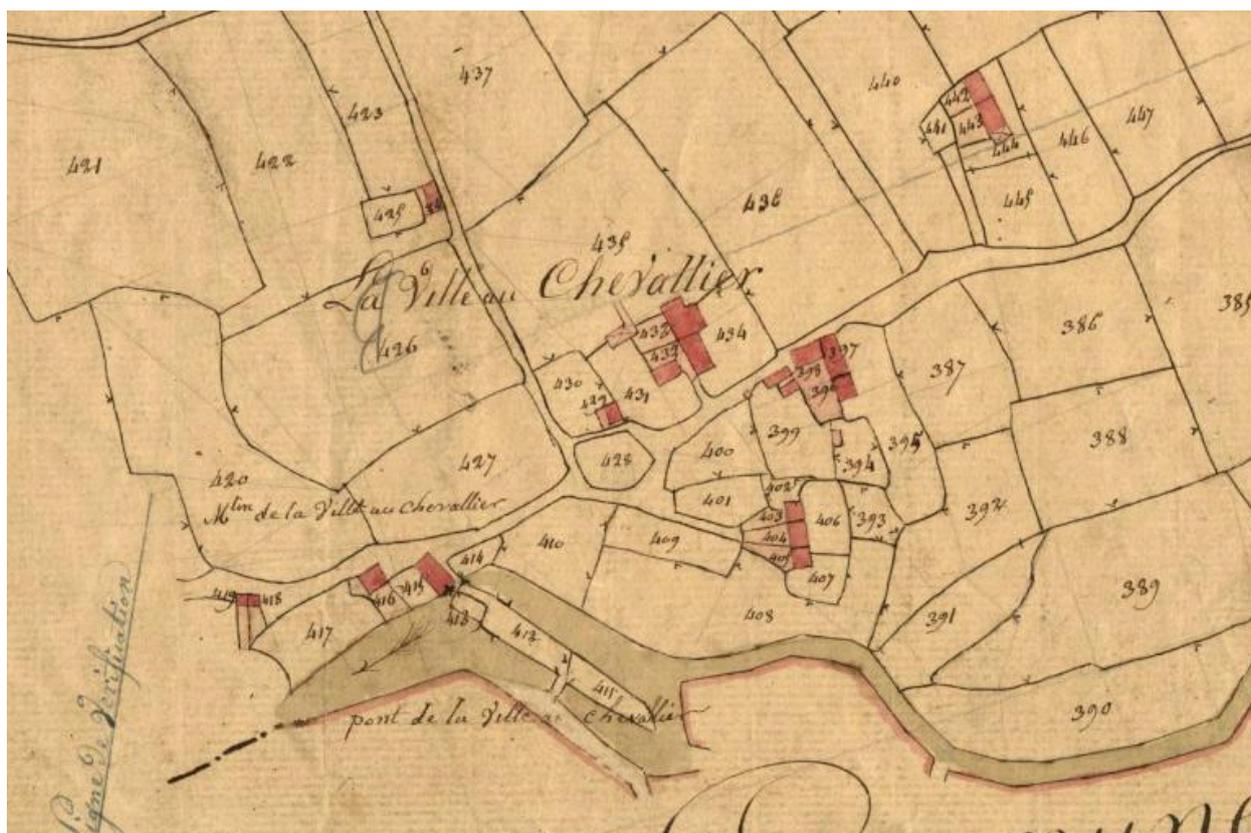
La Ville-au-Chevalier en 1828.
Extrait du cadastre ancien, section
C1 (Archives départementales
des Côtes-d'Armor, série 3 P 265)
IVR53_20232206109NUCA

La Ville-au-Chevalier en 1828. Extrait du cadastre ancien, section C1 (Archives départementales des Côtes-d'Armor, série 3 P 265)

Les deux maisons et une partie des dépendances sont figurées sur le cadastre de 1828 (section C1, parcelles 396, 397 et 398). Le premier logis est édifié à la fin du 16e siècle, comme en témoignent la modénature des baies et la forme de la cheminée. En 1760, sa façade est partiellement masquée par un nouveau logis édifié perpendiculairement par Jean Le Goff, comme en témoigne l'inscription sur le linteau d'une fenêtre de l'étage : "F.F. PAR MOY JEAN LE GOFF 1760". Ce marchand de toiles est membre du conseil de fabrique de l'église du Quillio, son nom est sculpté sur la chaire à prêcher (1775), aux côtés de Jean Le Meur et de René Julien Le Bigot, curé de la paroisse.

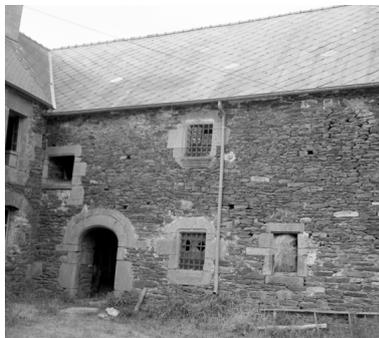
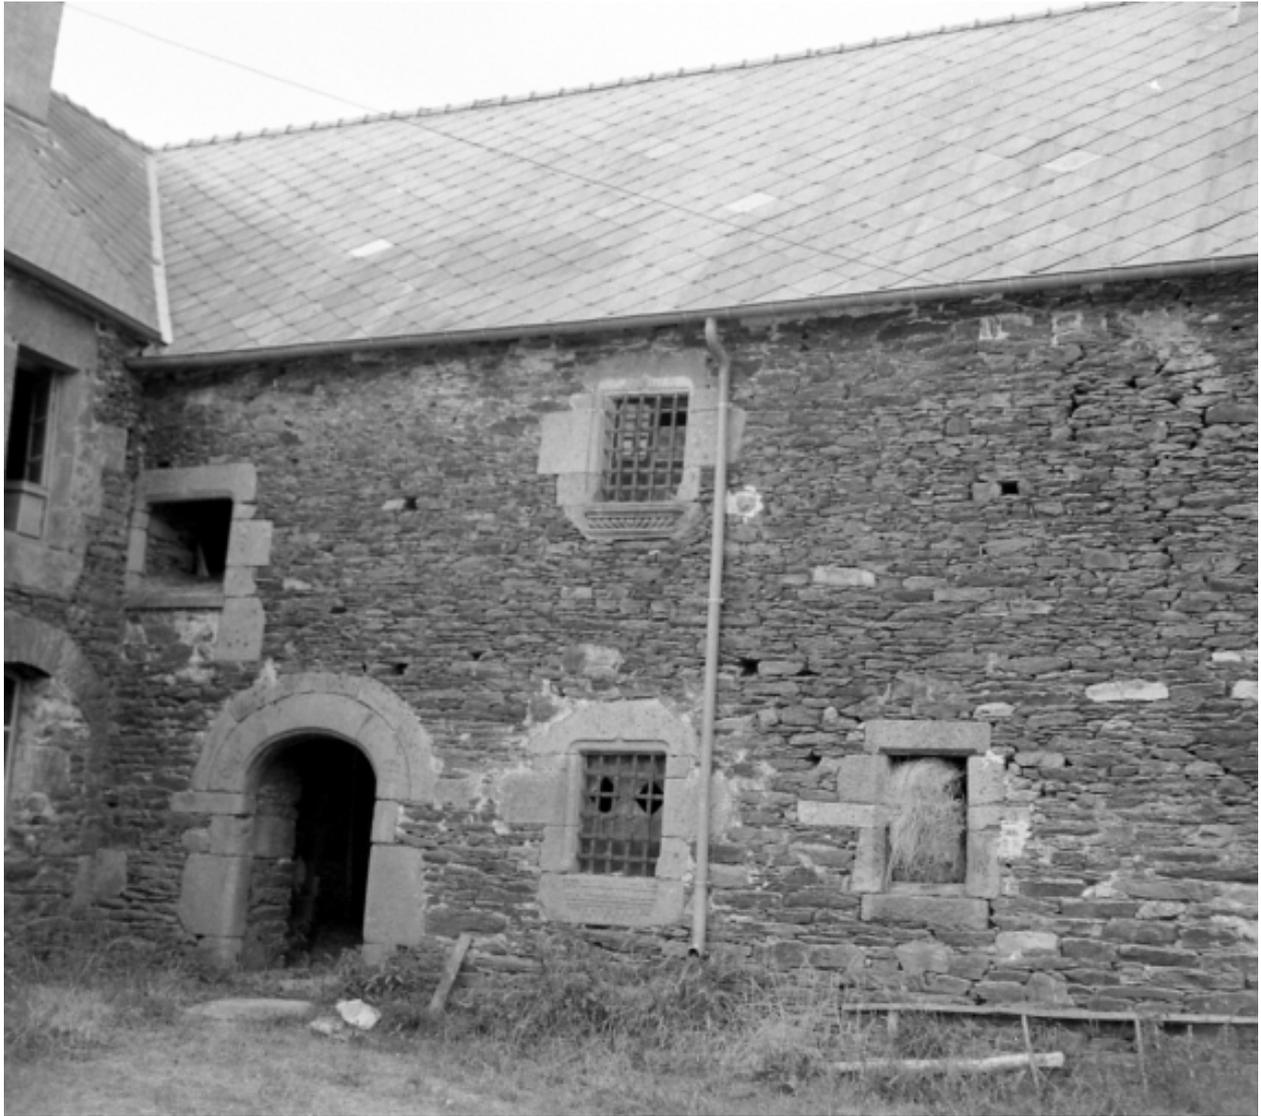
Logis du 16e siècle.
Façade sud. Etat en 1969
Phot. M. A. Dubois
IVR53_19692205269Z

Logis du 16e siècle. Façade sud. Etat en 1969

Le logis du 16e siècle est orienté au sud, construit en petits moellons de schiste avec des encadrements de baies en pierre de taille de granite soignés : porte d'entrée à double linteau cintré, fenêtres moulurées en quart de rond, sommées d'une accolade, appuis saillants à motifs de godrons et de perles, grilles en fer forgé. Ce logis est du type dit à fonctions multiples

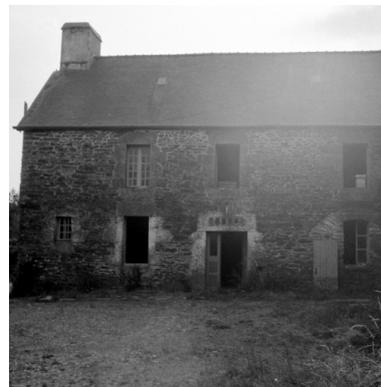
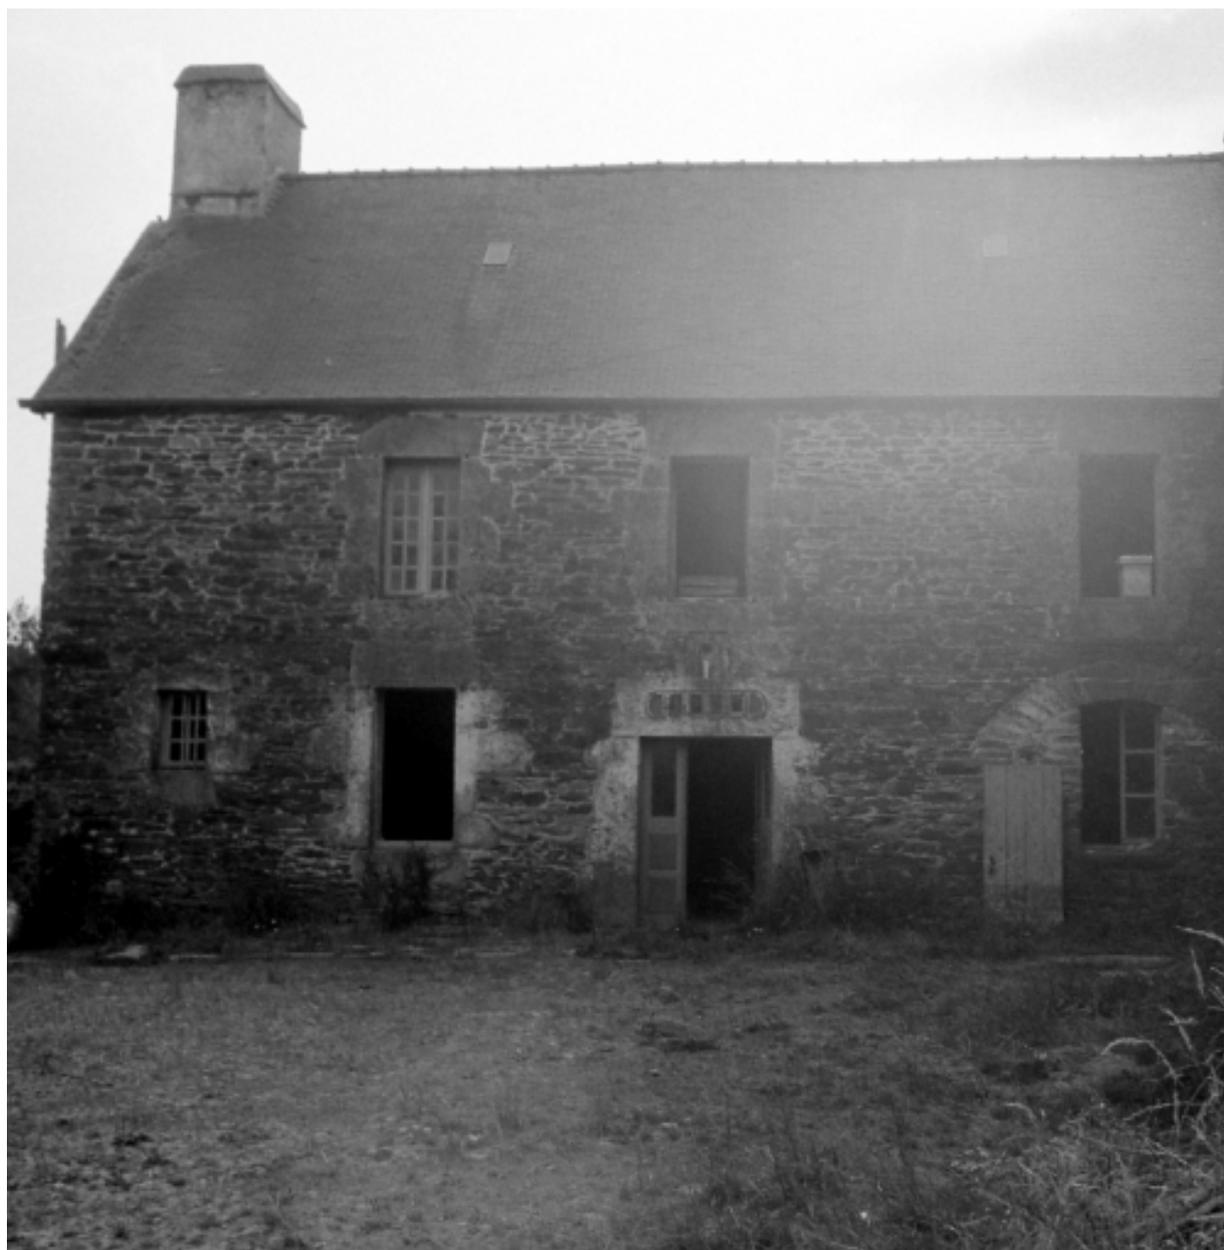
Logis 1760. Façade
ouest. Etat en 1969
Phot. M. A. Dubois
IVR53_19692205525Z

Logis 1760. Façade ouest. Etat en 1969

Sur la façade du logis 1760, la porte charretière en arc surbaissé avait été partiellement bouchée au 19e siècle pour établir à la place une fenêtre. Au début du 21e siècle, les travaux de restauration ont permis de la remettre à jour. Son existence indique que la moitié nord du logis abritait une dépendance, probablement destinée au conditionnement des toiles. C'est également lors de ces travaux que la porte et la gerbière du logis secondaire 19e siècle ont été refaites en remployant des pierres anciennes.

Le logis du 18e siècle, orienté ouest, tourne le dos à la route. Il est construit en moellons de schiste avec de grande baies en pierre de taille de granite. Sa façade est ordonnancée, à trois travées, avec une petite baie supplémentaire au rez-de-chaussée pour éclairer le coin de la cheminée. La porte d'entrée possède un linteau à imposte ajouré très original, surmonté d'une niche à Vierge. La présence sur la façade d'une seconde porte, en arc surbaissé à claveaux de schiste, assez large pour laisser passer les charrettes, indique qu'une partie du logis servait probablement de pilerie (dépendance pour le conditionnement des toiles). A l'intérieur, un mur séparait l'habitation de la pilerie.

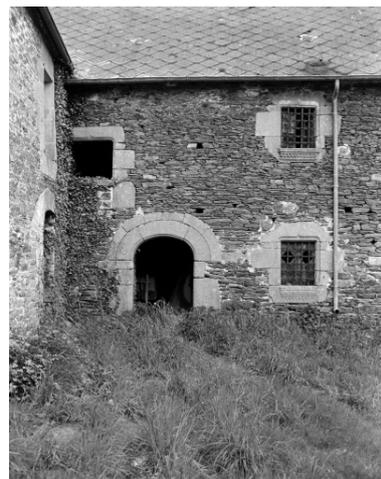
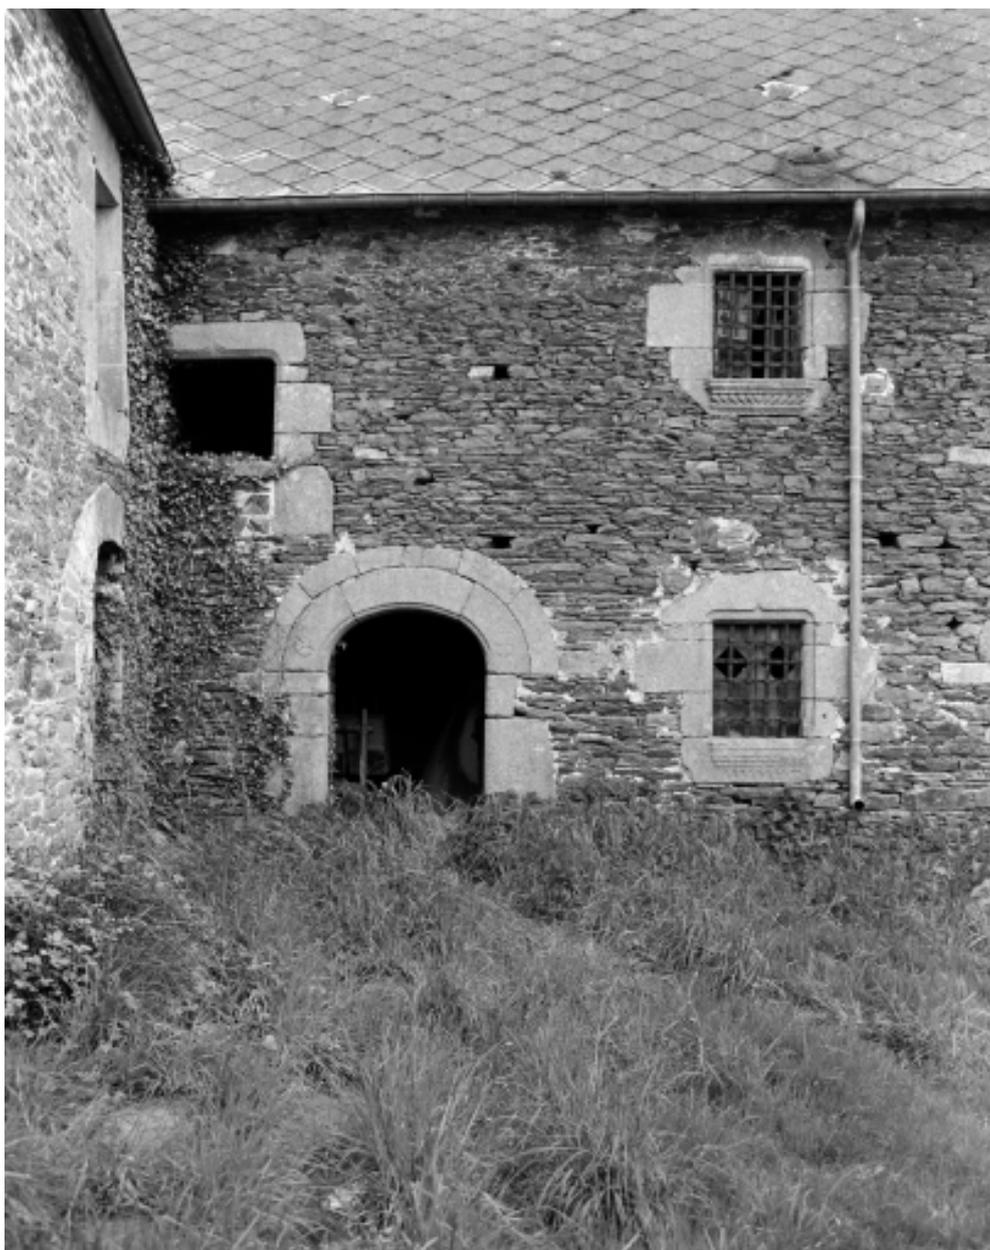
Logis du 16e siècle. Façade
sud. Détail. Etat en 1996
Phot. Bernard Bègne
IVR53_19962200418X

Logis du 16e siècle. Façade sud. Détail. Etat en 1996

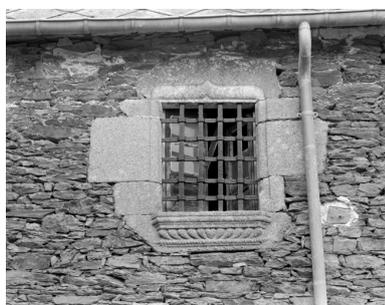
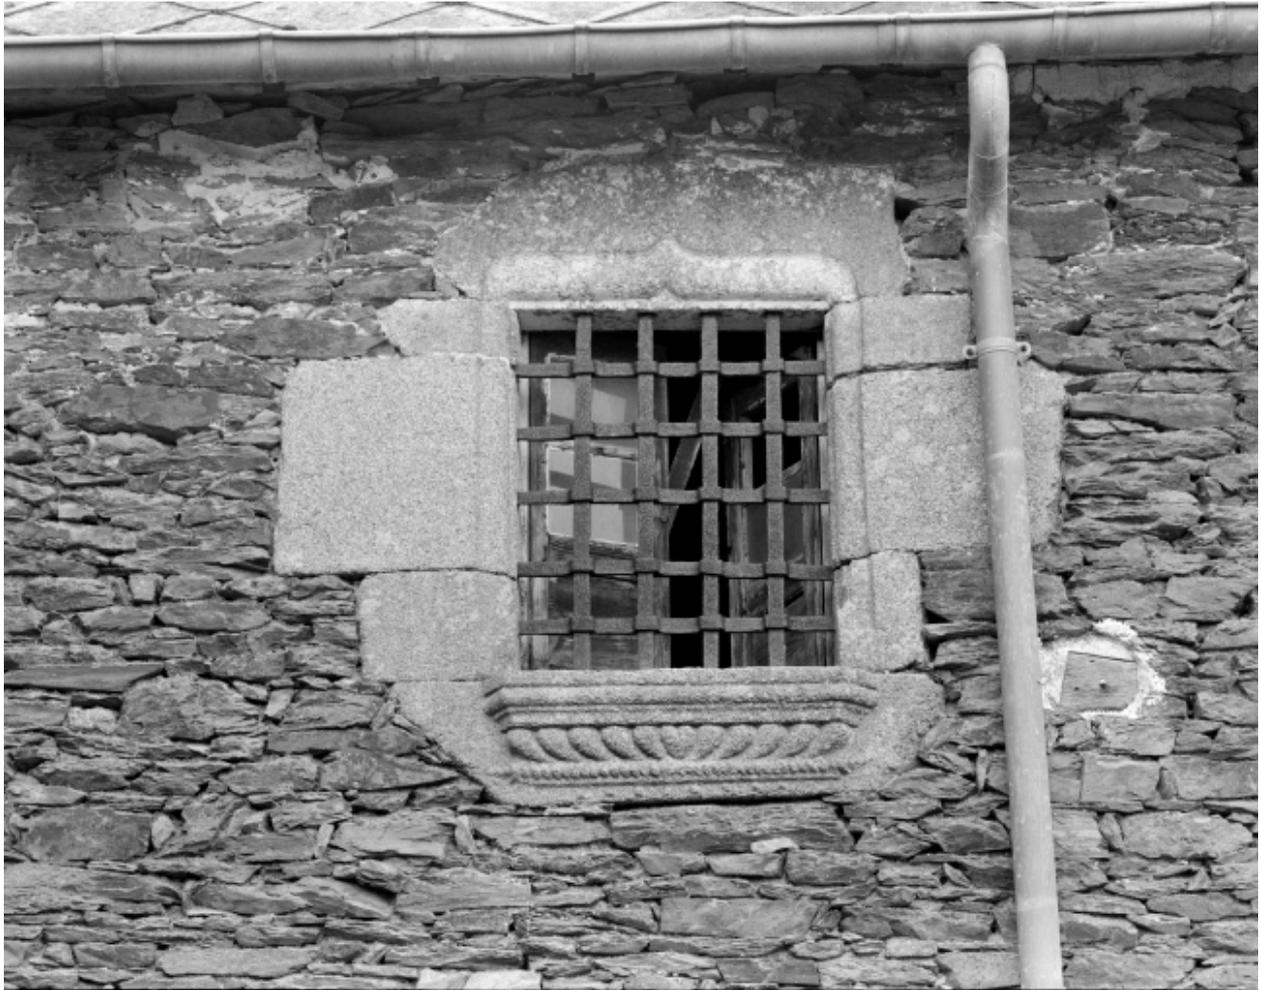
Logis du 16e siècle. Façade sud.
Détail d'une fenêtre. Etat en 1996
Phot. Bernard Bègne
IVR53_19962200419X

Logis du 16e siècle. Façade sud. Détail d'une fenêtre. Etat en 1996

Fenêtres à appui ornée de godrons et de perles.

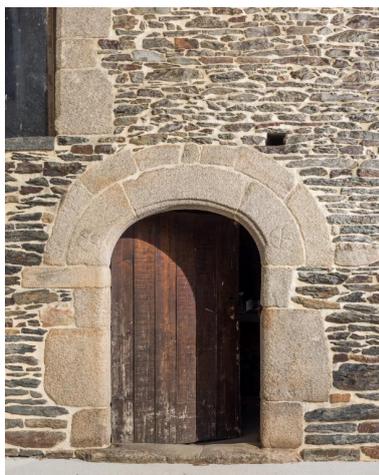
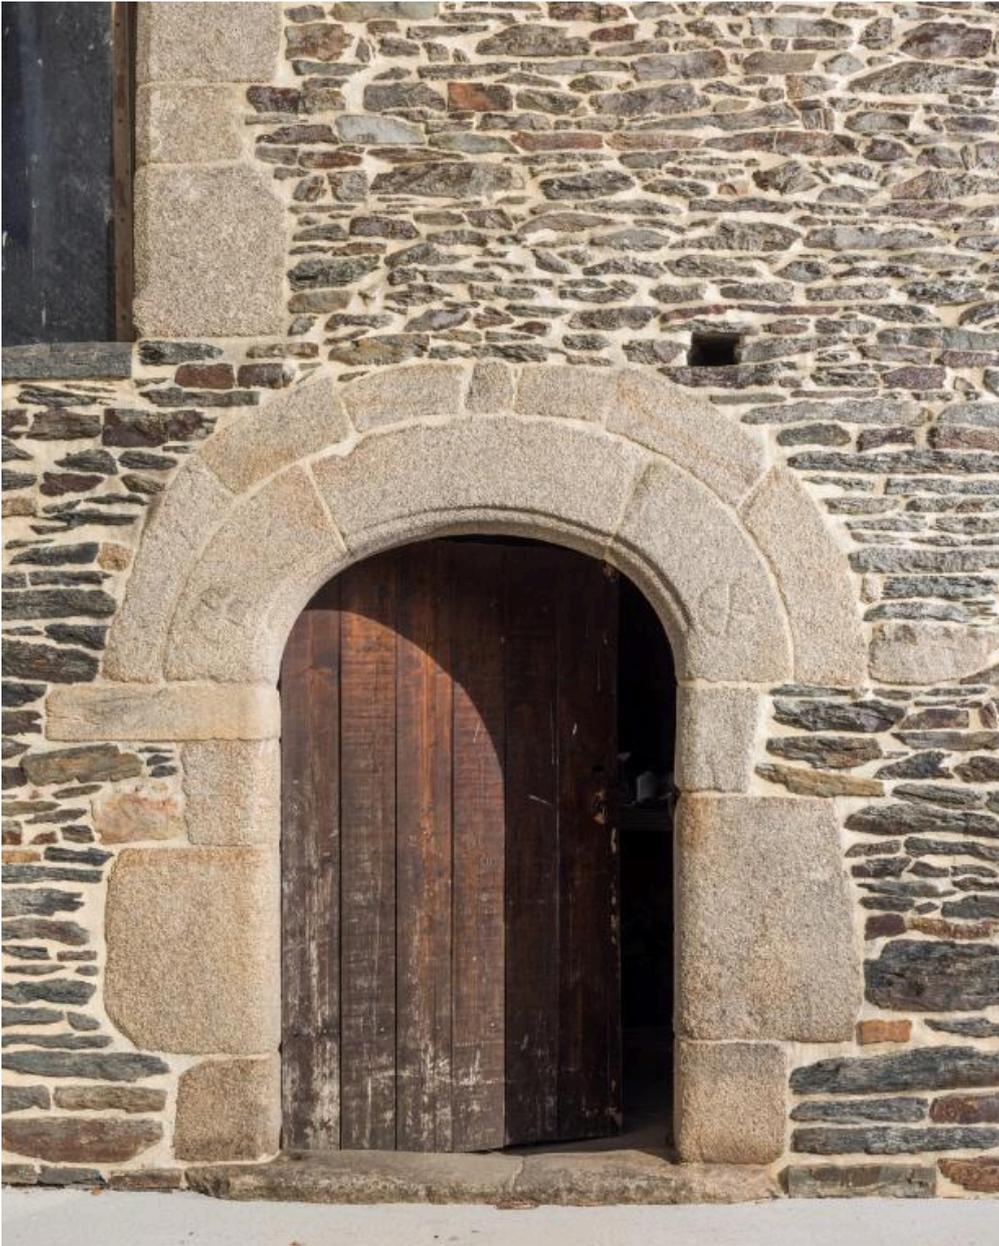
Logis fin 16e siècle. Elévation
sud. Détail de la porte d'entrée
à double linteau cintré
Phot. Bernard Bègne
IVR53_20232201198NUCA

Logis fin 16e siècle. Elévation sud. Détail de la porte d'entrée à double linteau cintré

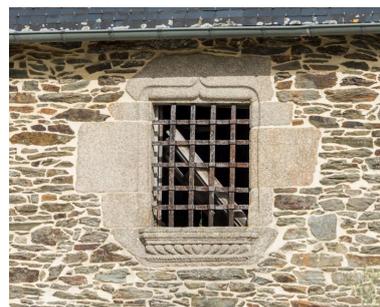
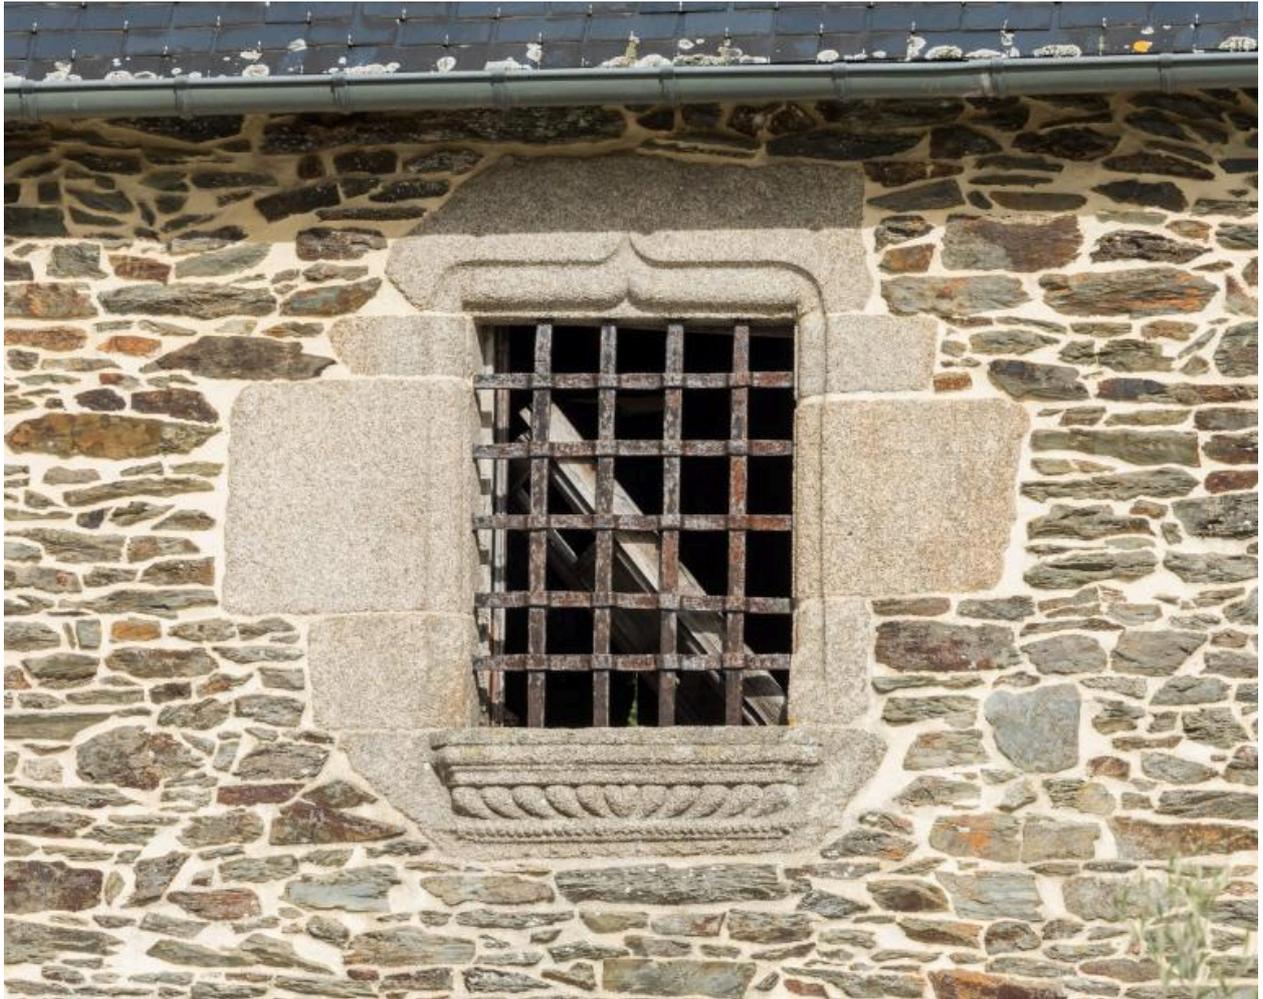
Logis fin 16e siècle. Elévation
sud. Détail d'une fenêtre de
l'étage avec appui saillant orné
de frises de godrons et de perles
Phot. Bernard Bègne
IVR53_20232201197NUCA

Logis fin 16e siècle. Elévation sud. Détail d'une fenêtre de l'étage avec appui saillant orné de frises de godrons et de perles

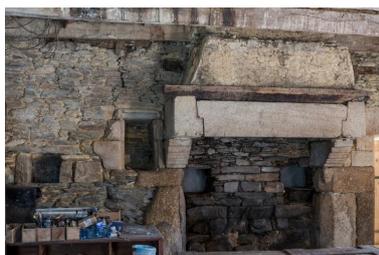
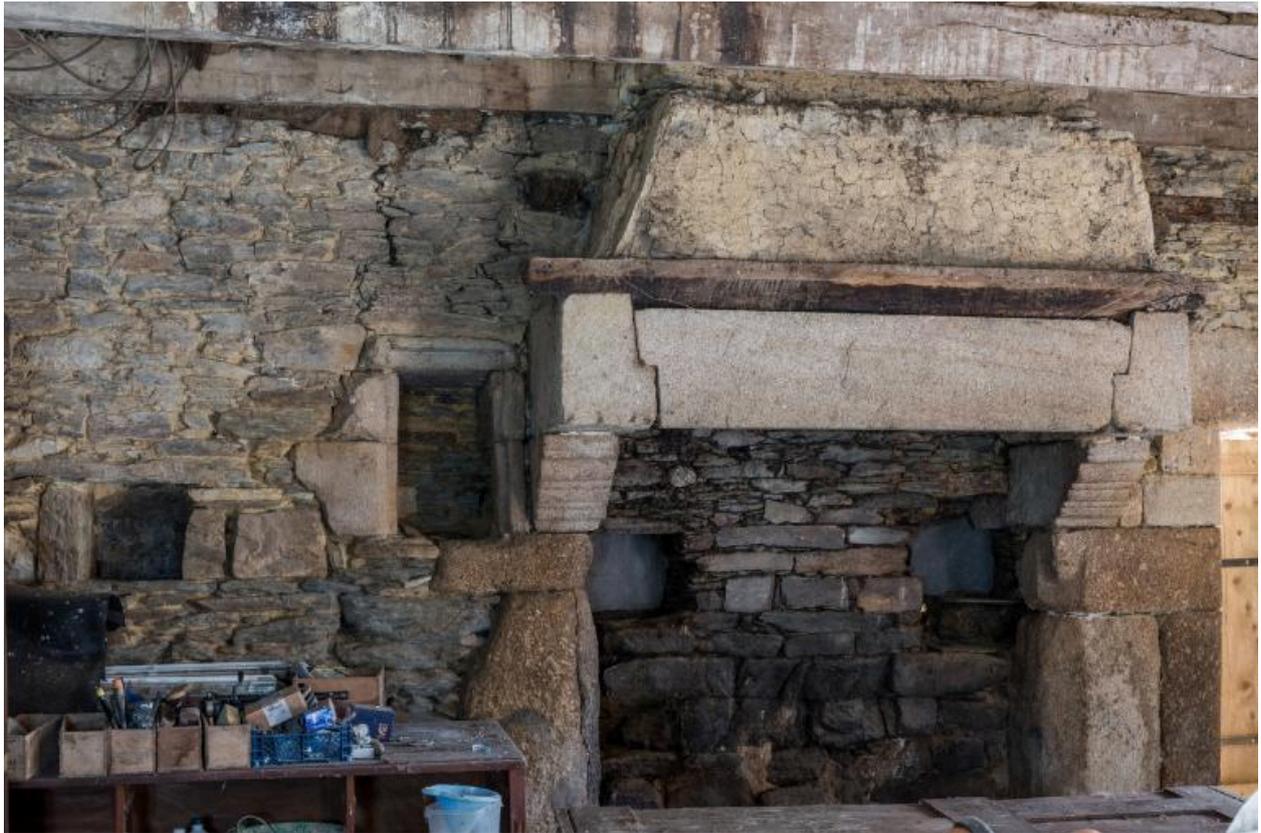
Logis fin 16e siècle. Salle du
rez-de-chaussée. Pignon est
avec cheminée et niches murales
Phot. Bernard Bègne
IVR53_20232201204NUCA

Logis fin 16e siècle. Salle du rez-de-chaussée. Pignon est avec cheminée et niches murales

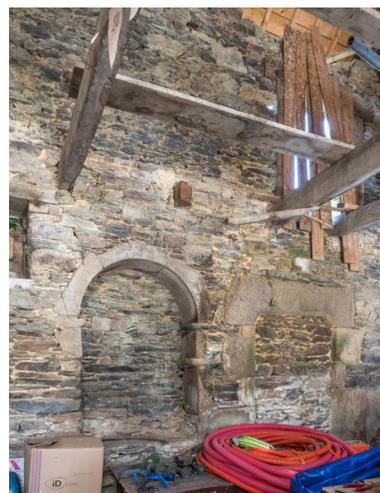
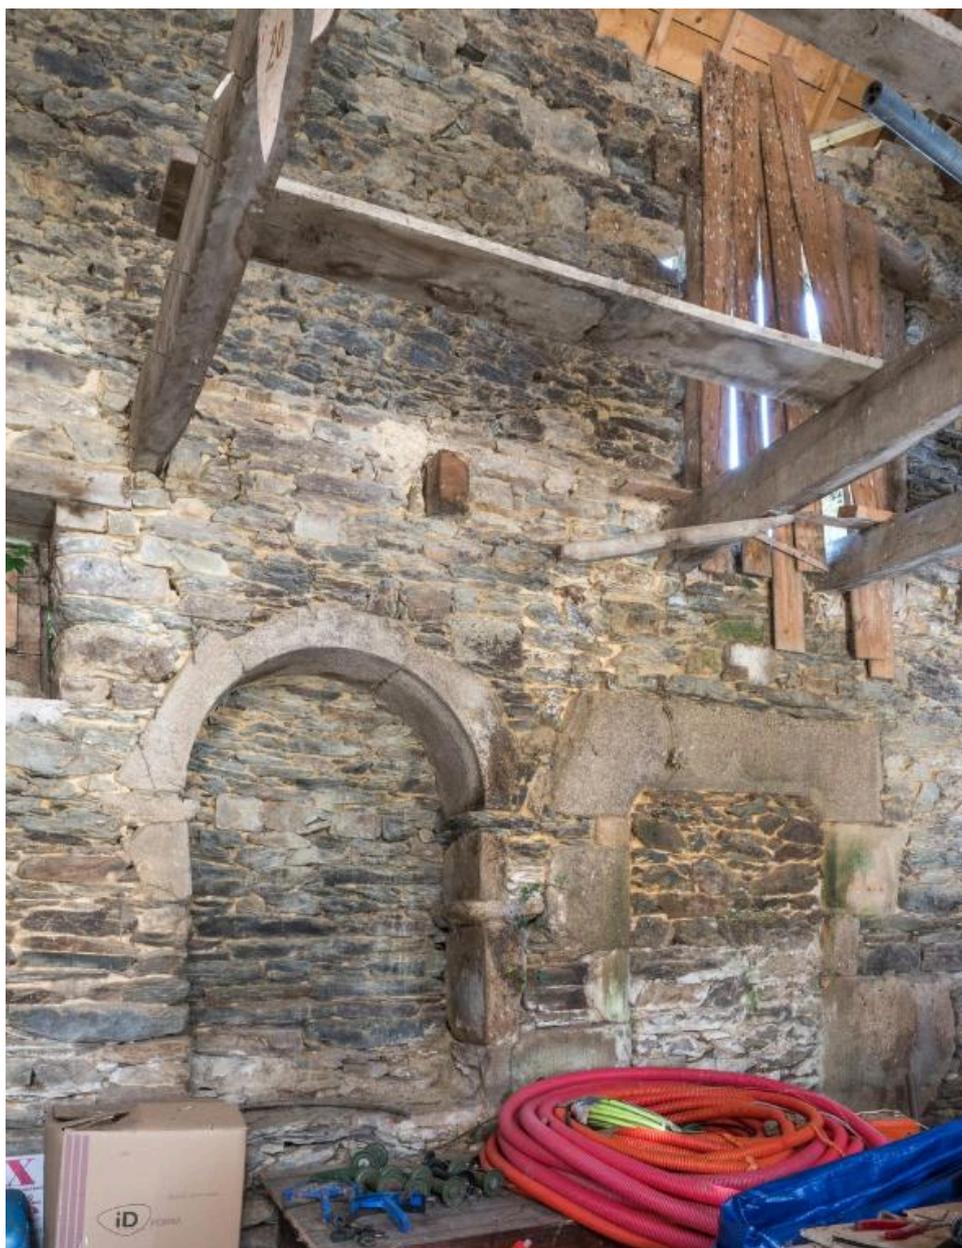
Logis fin 16e siècle. Salle du
rez-de-chaussée. Mur nord.
Vaisselier mural et anciennes portes
d'accès à l'escalier en vis en demi
hors-oeuvre aujourd'hui disparu
Phot. Bernard Bègne
IVR53_20232201205NUCA

Logis fin 16e siècle. Salle du rez-de-chaussée. Mur nord. Vaisselier mural et anciennes portes d'accès à l'escalier en vis en demi hors-oeuvre aujourd'hui disparu

Le logis du 16e siècle a fait l'objet de quelques remaniements postérieurs au 20e siècle : l'escalier en vis en demi hors-oeuvre a été détruit, comme l'attestent les traces d'arrachage sur la façade nord et la porte haute, aujourd'hui à découvert, qui donnait sur cet escalier ; les portes percées sur le pignon ouest.

car il présentait à l'origine une double fonction d'habitation et d'espace agricole : le rez-de-chaussée était partagé entre la salle et l'étable, une partie du second niveau servait de chambre, l'autre de grenier, accessible par une porte haute en façade. Un escalier en vis en demi hors-oeuvre, aujourd'hui disparu, permettait de desservir la chambre haute.

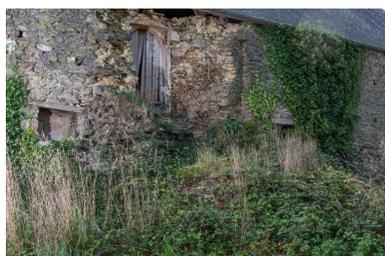
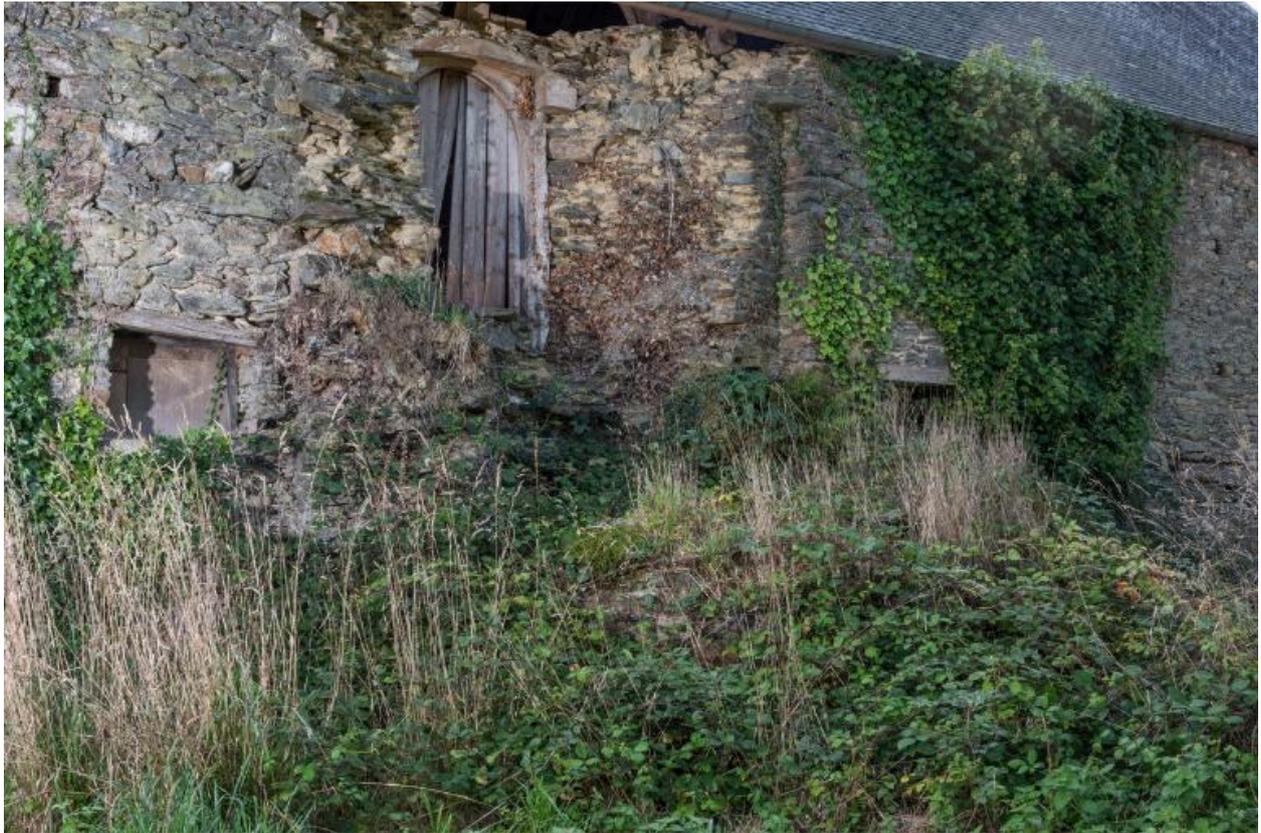
Logis fin 16e siècle. Elévation
nord. Emplacement de l'ancien
escalier en vis en demi hors-
oeuvre avec porte d'accès à l'étage

Logis fin 16e siècle. Elévation nord. Emplacement de l'ancien escalier en vis en demi hors-oeuvre avec porte d'accès à l'étage

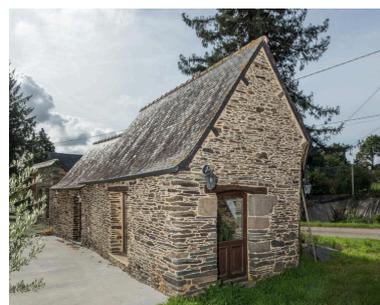
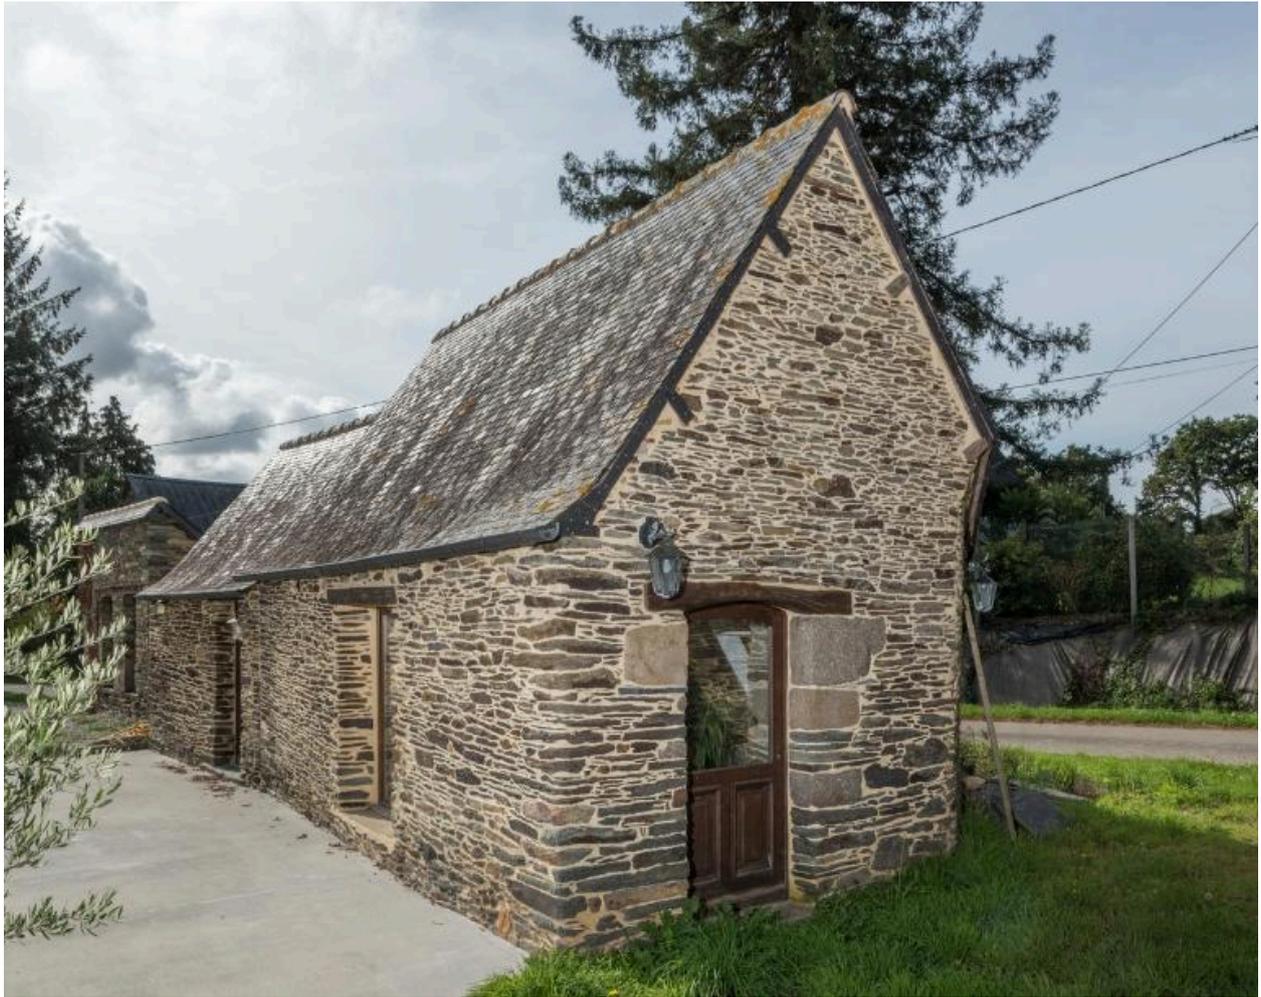
Alignement formé par deux étables
et une soue. Vue générale nord

Alignement formé par deux étables et une soue. Vue générale nord

A l'est, un passage couvert permet d'accéder à la cour, établi entre un logis secondaire et une dépendance. Au sud, deux petites étables et une soue complètent l'ensemble.

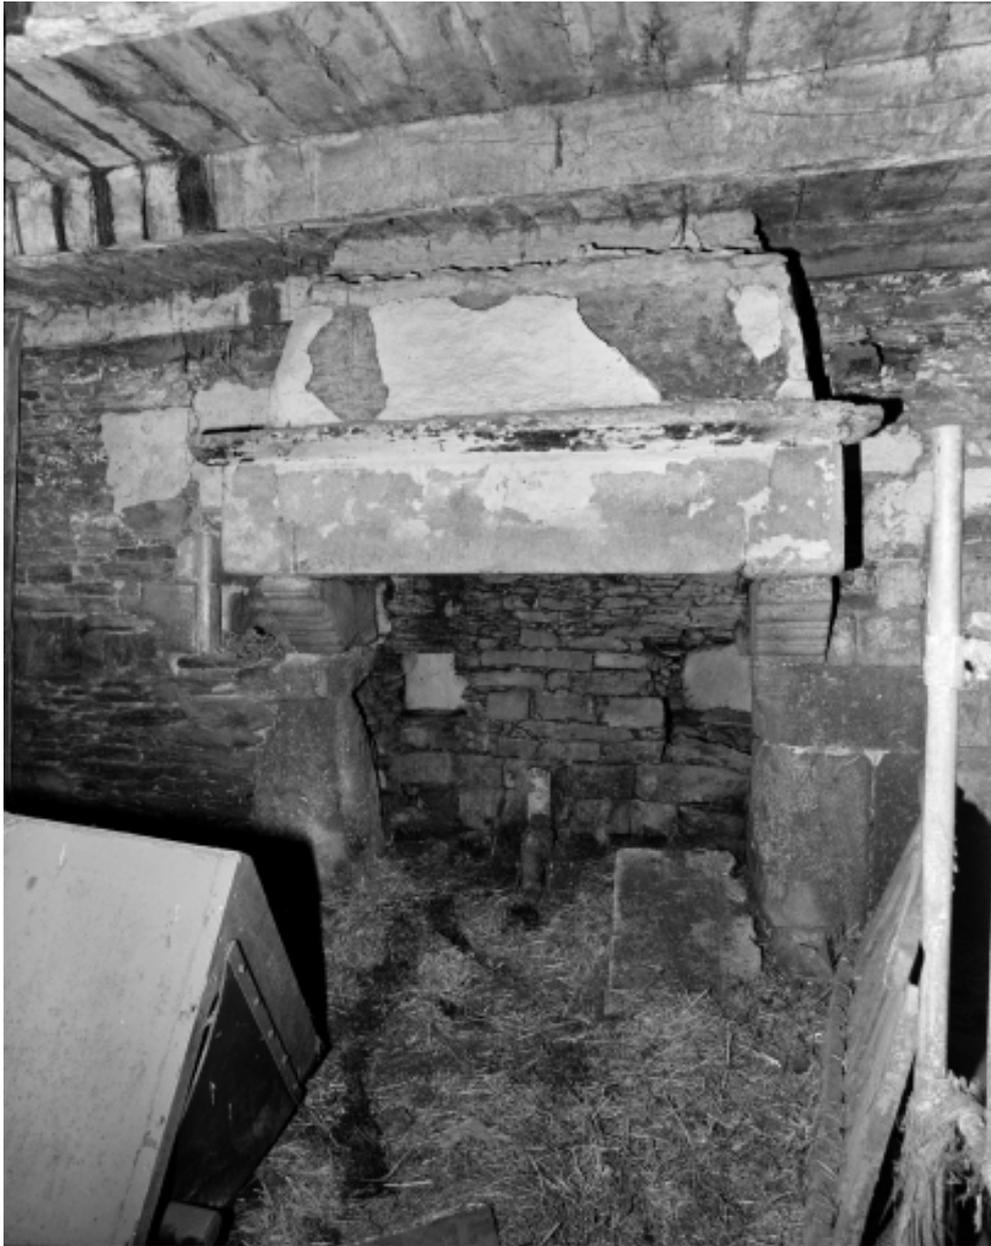
Logis du 16e siècle. Cheminée de la salle. Etat en 1996
