Bunker - poste de commandement de type 117a (B 78), rue Boileau (Brest)

Numéro de dossier : IA29133636

Cadre de l'étude : enquête thématique régionale Inventaire des héritages militaires en Bretagne

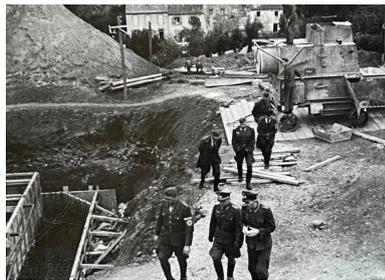
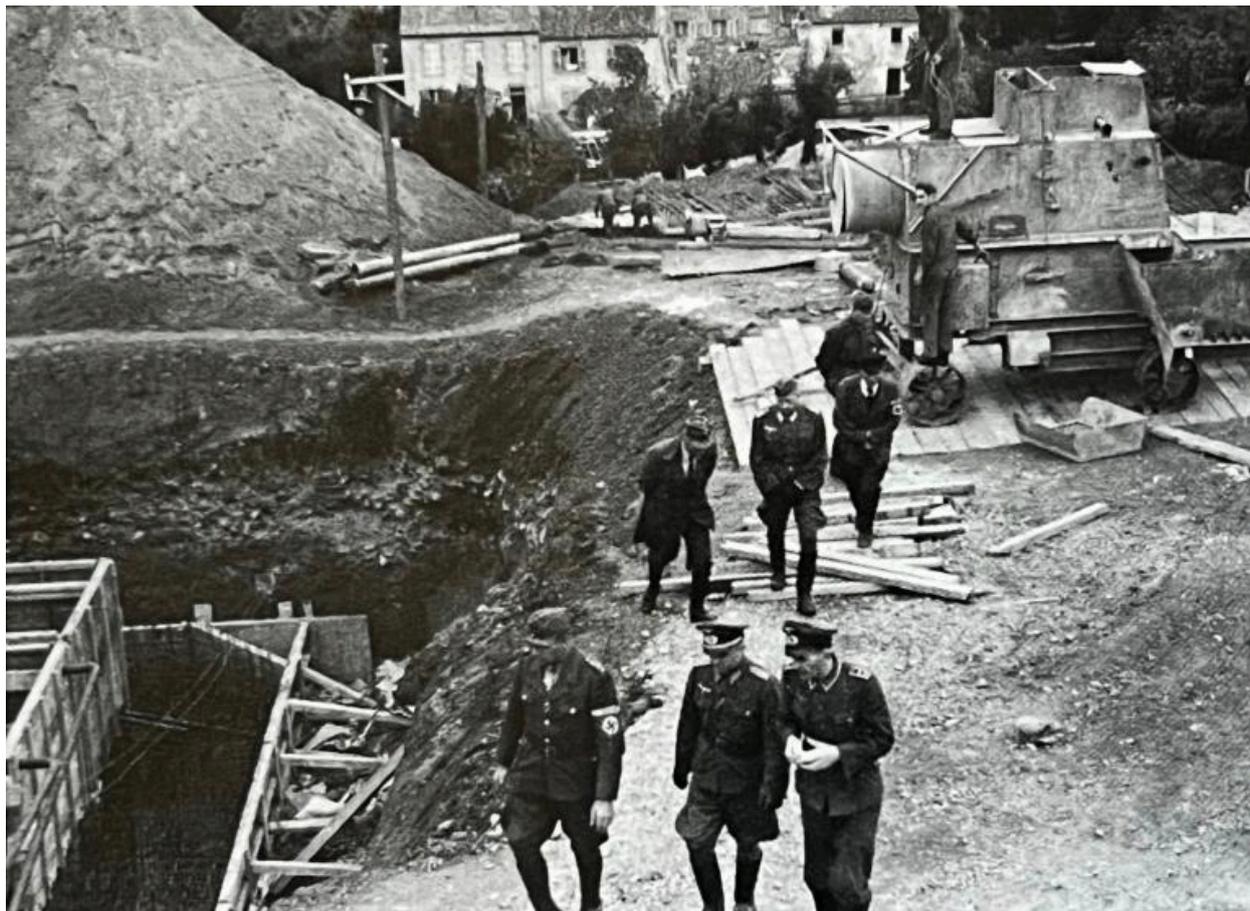
IVR53_20222905966NUCA

Vue du chantier de l'ensemble fortifié B78 lors d'une inspection, 1943.

A gauche, coffrage du bunker - poste de commandement de type 117a. Au fond, emplacement du bunker - abri de type 502. A droite, une bétonnière positionnée pour la coulée du béton (vers la gauche)

Vue du chantier de l'ensemble fortifié B78 lors d'une inspection, 1943. A gauche, coffrage du bunker - poste de commandement de type 117a. Au fond, emplacement du bunker - abri de type 502. A droite, une bétonnière positionnée pour la coulée du béton (vers la gauche)

Des photographies réunies par Alain Chazette (Librairie Histoire et Fortifications) et publiées sur le forum *Atlantikwall* en 2015, nous montrent la construction de deux bunkers - plan-types 117 a et 502 - lors d'une visite d'inspection, vraisemblablement fin 1942. Ces photographies inédites sont prises avant la coulée du béton par deux bétonnières Regulus Großmischer (type B, 20 m³ ou C, 15 m³ ?) fabriquées par Seelemann & Söhne à Neustadt-Orla.

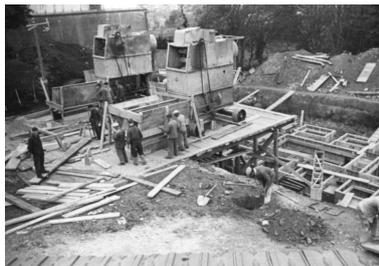
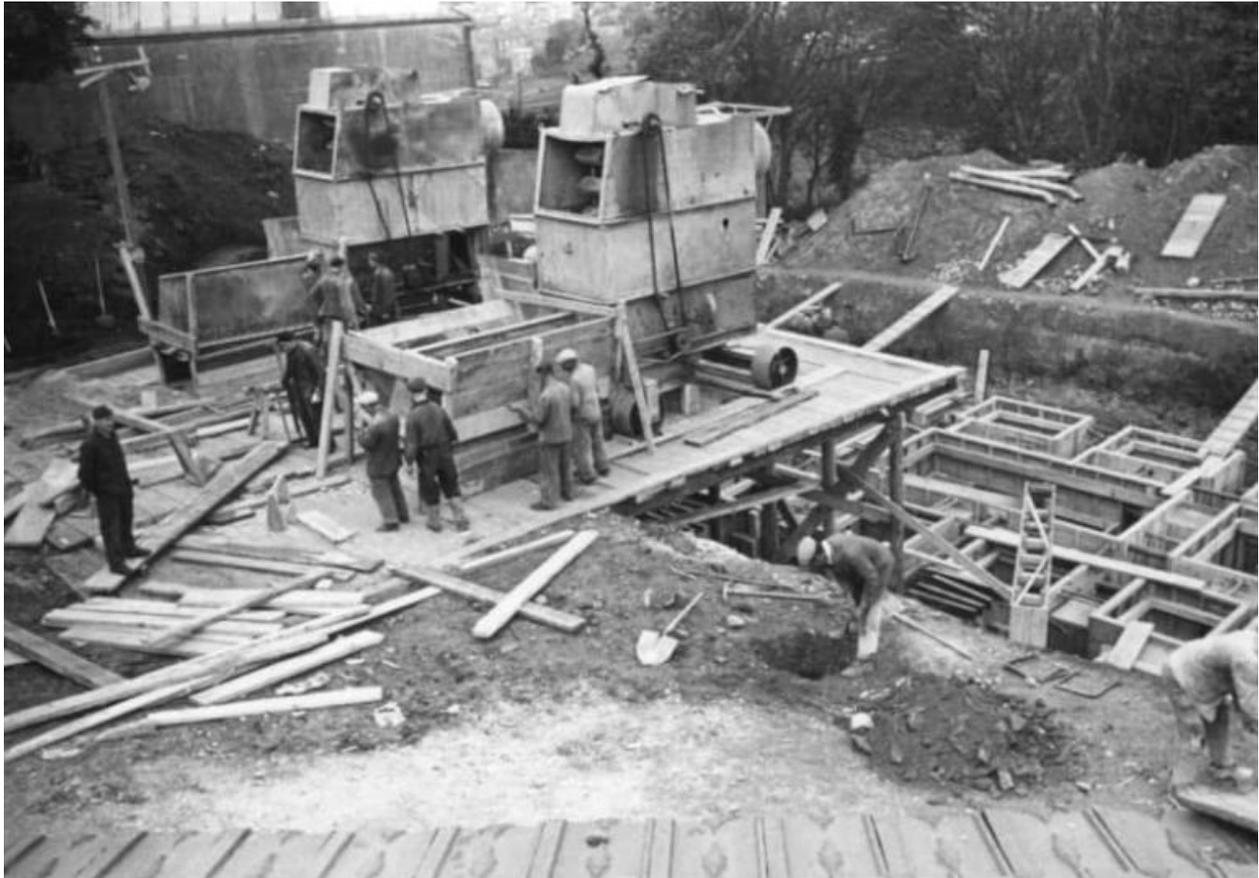
IVR53_20222905964NUCA

Vue du coffrage du bunker - poste de commandement de type 117a lors d'une inspection, 1943. Au centre, les deux bétonnières positionnées pour la coulée du béton (vers la droite)

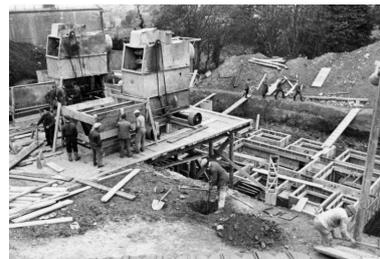
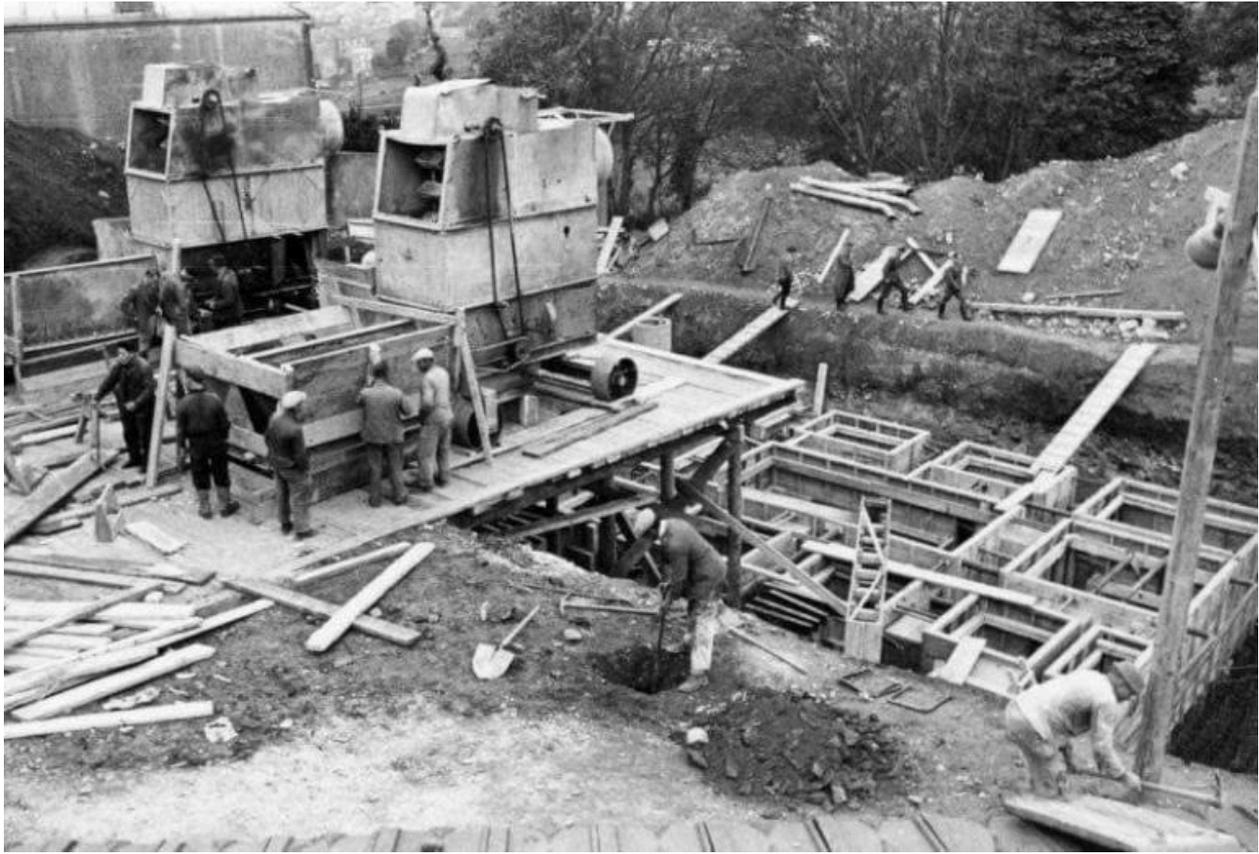
IVR53_20222905965NUCA

Vue du coffrage du bunker - poste de commandement de type 117a lors d'une inspection, 1943. Au centre, les deux bétonnières positionnées pour la coulée du béton (vers la droite)

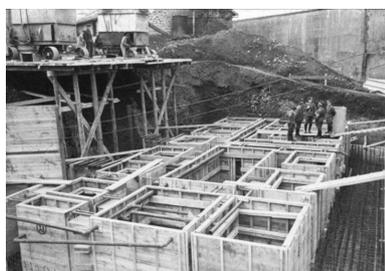
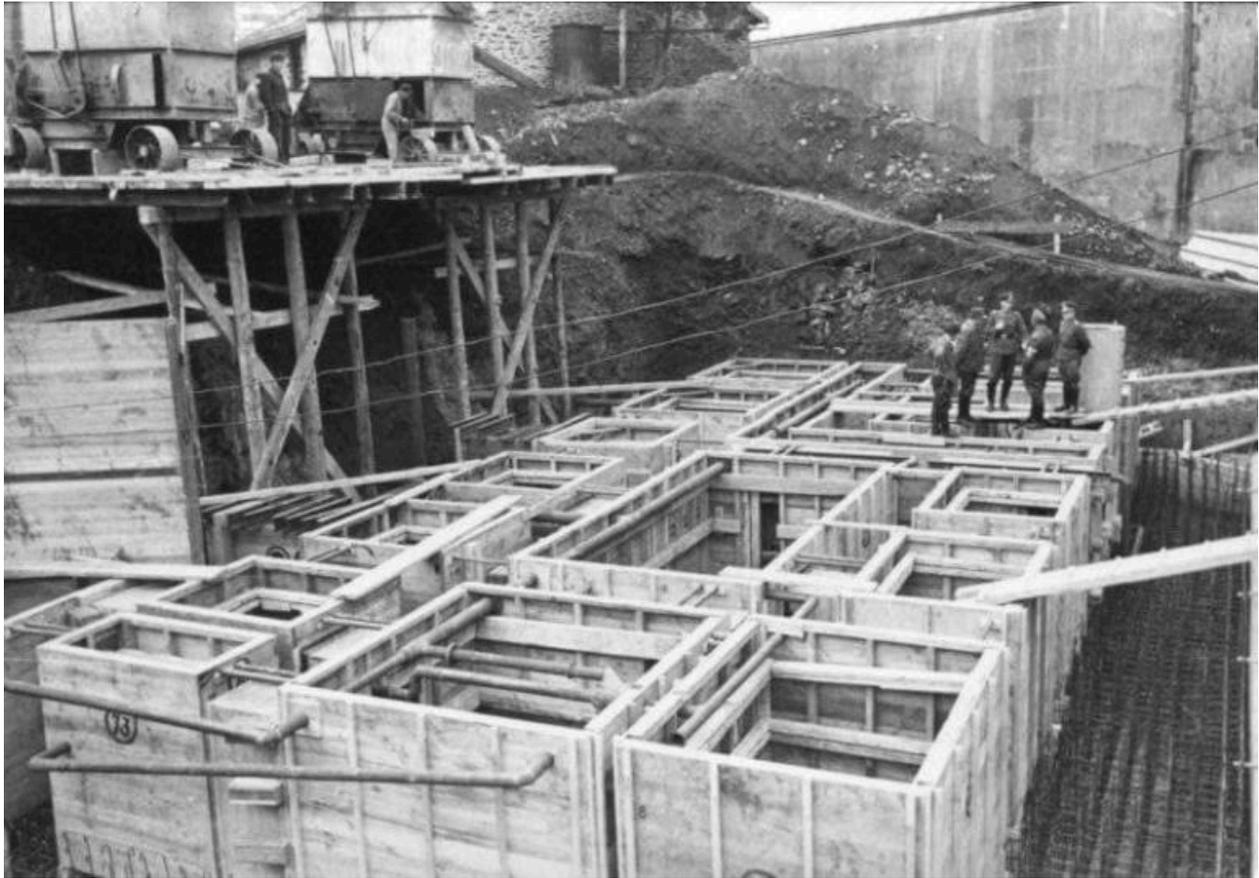
IVR53_20222905963NUCA

Vue du coffrage du bunker - poste de commandement de type 117a lors d'une inspection, 1943. En haut à gauche, les deux bétonnières positionnées pour la coulée du béton

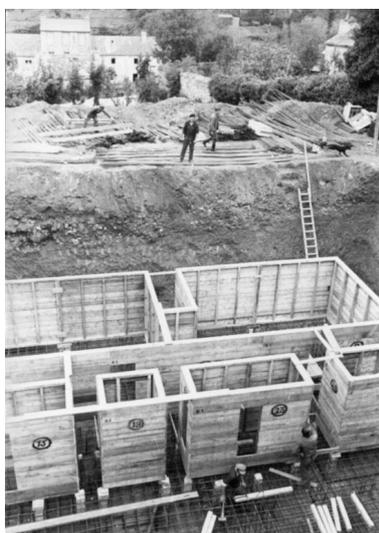
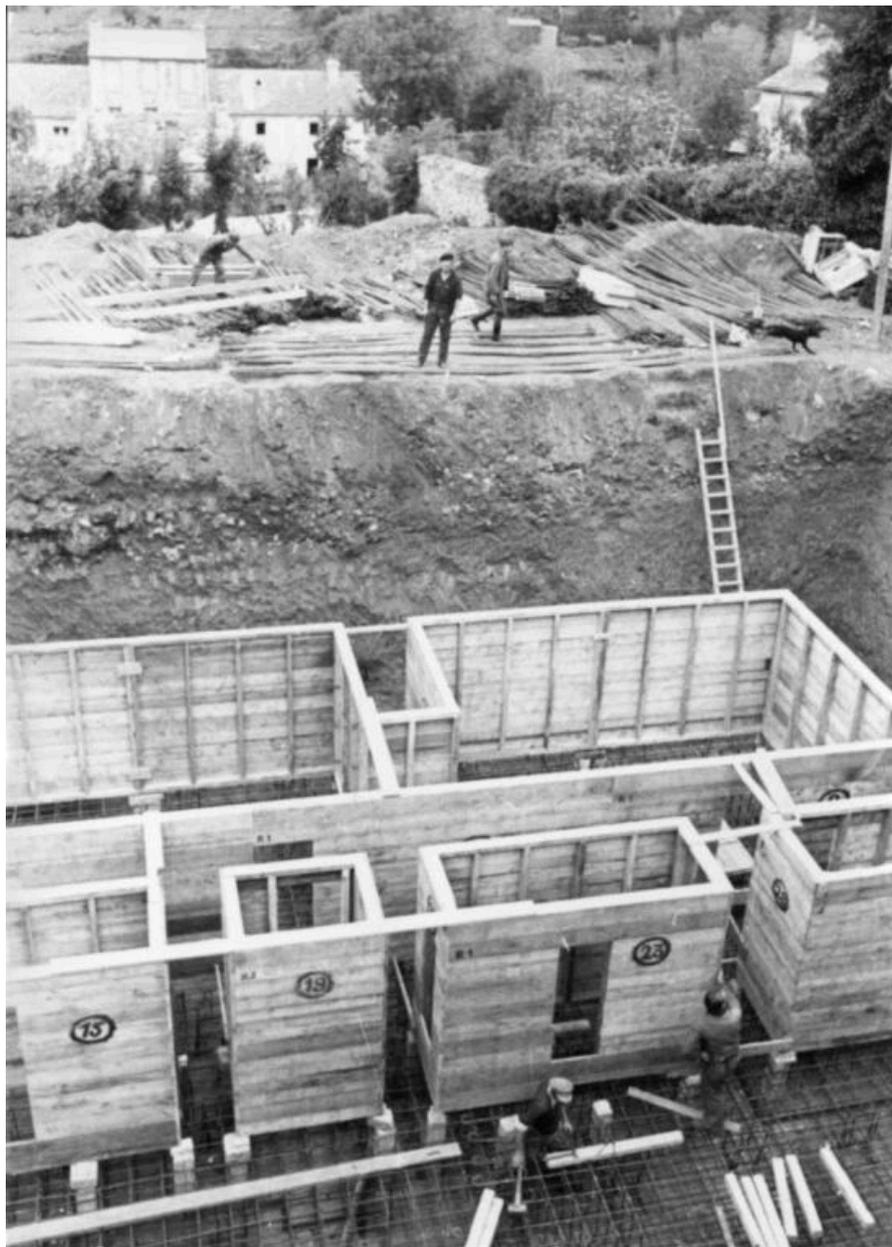
IVR53_20222905962NUCA

Vue du coffrage du bunker - abri de type 502 situé à proximité du poste de commandement de type 117a

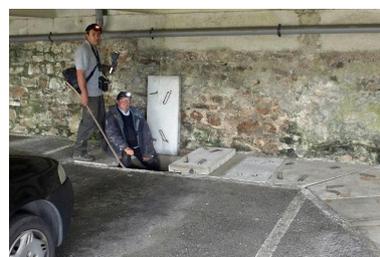
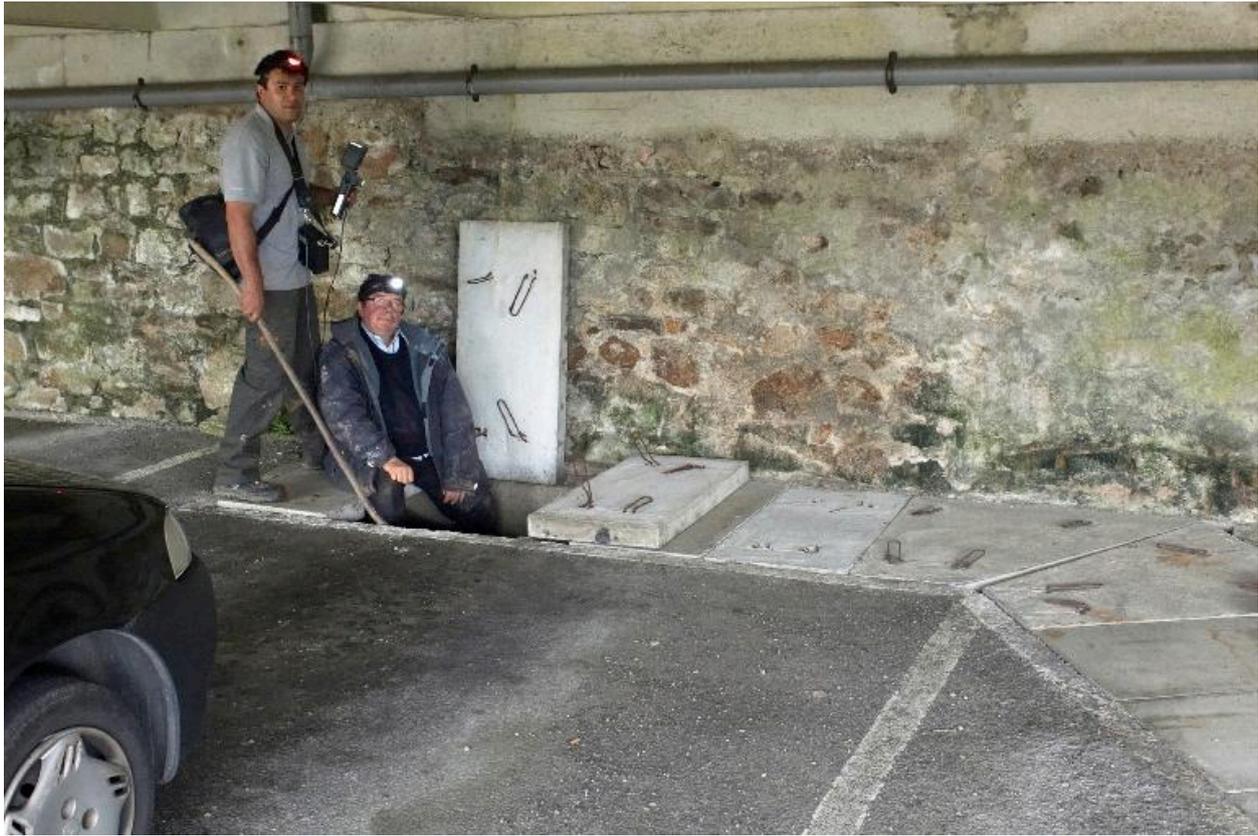
IVR53_20122901058NUCA

Vue de l'entrée (état en 2009)

Bunker - poste de commandement de bataillon ou de régiment de type 117a (cloche blindée d'observation non montée ?) enterré dans le sol. Portes blindées coulissantes et peintures murales, dont celles correspondant à la numérotation du bunker sont conservées. La construction d'un bunker de ce type nécessite 1 092 m³ de béton pour une fouille de 1600 m³. Ses deux accès sont remblayés.

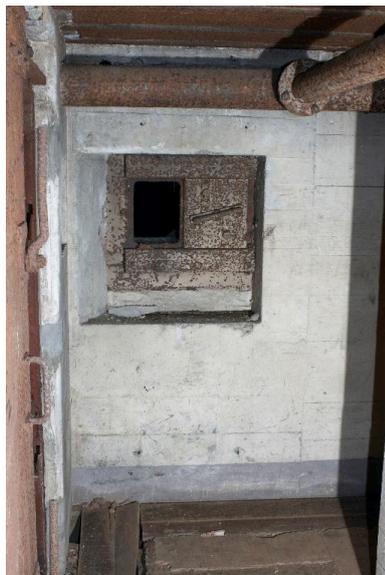
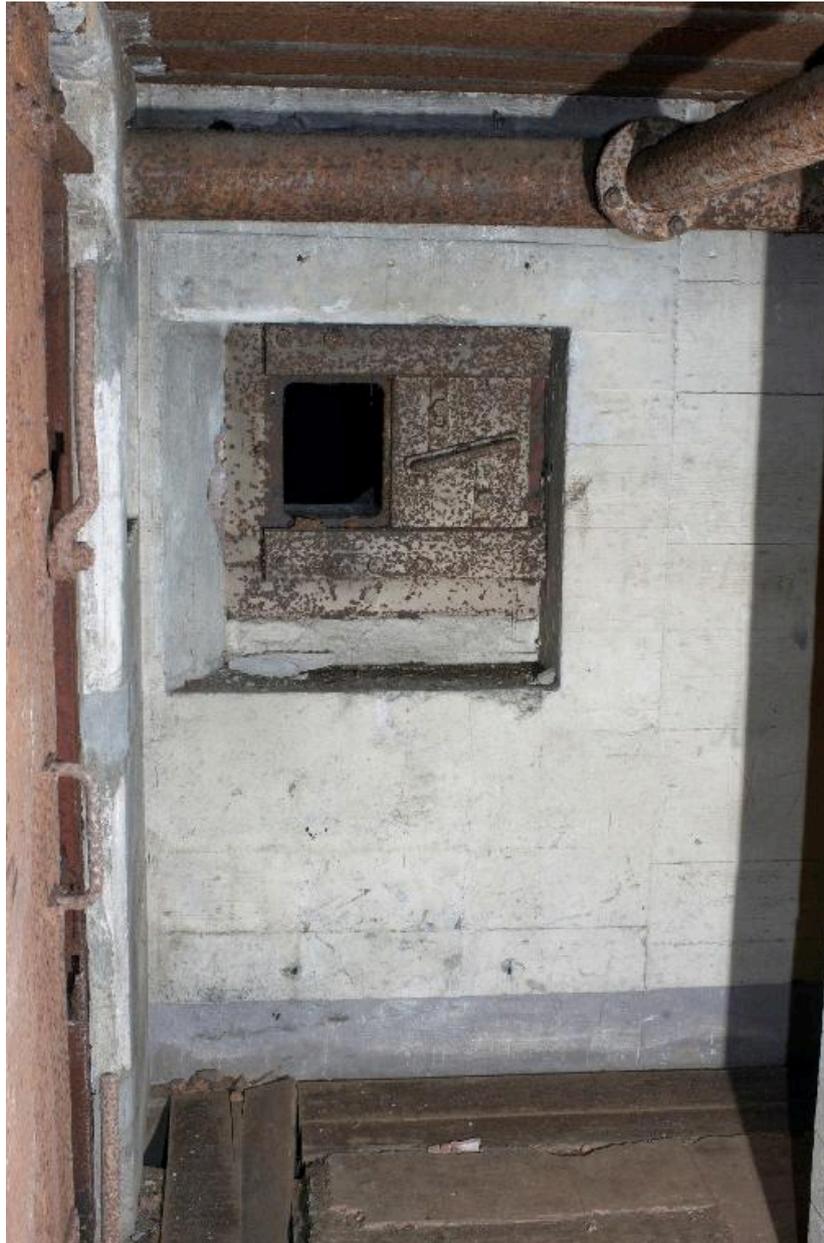
Vue intérieure : créneau blindé de défense (état en 2009)
Phot. Bernard Bègne
IVR53_20122901056NUCA

Vue intérieure : créneau blindé de défense (état en 2009)

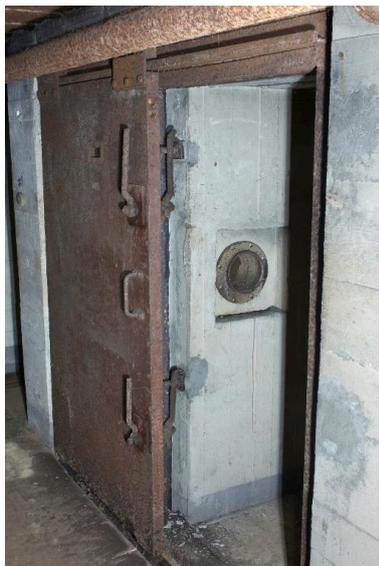
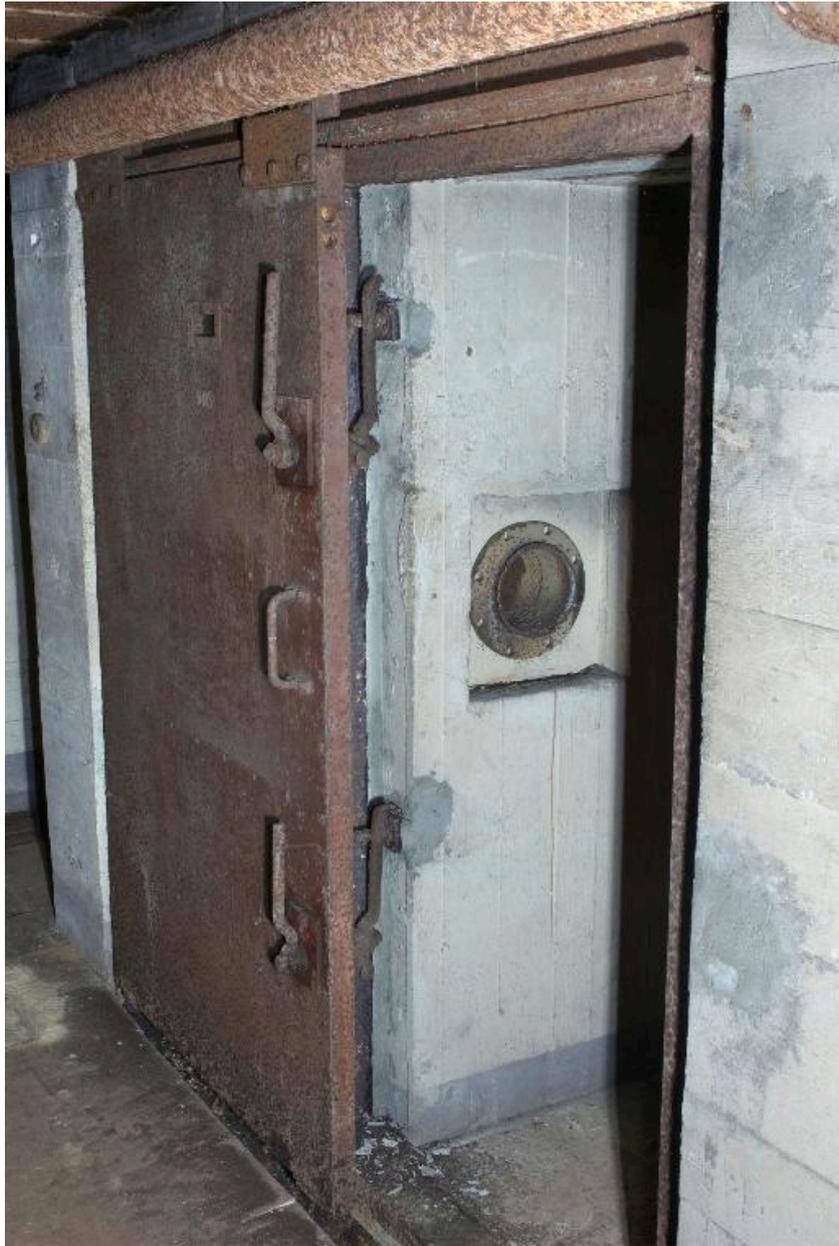
Vue intérieur : porte coulissante (état en 2009)
Phot. Bernard Bègne
IVR53_20122901055NUCA

Vue intérieur : porte coulissante (état en 2009)

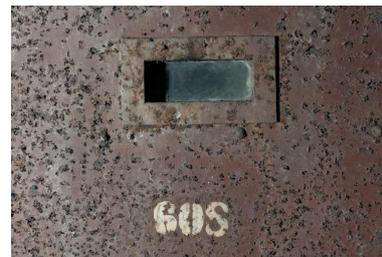
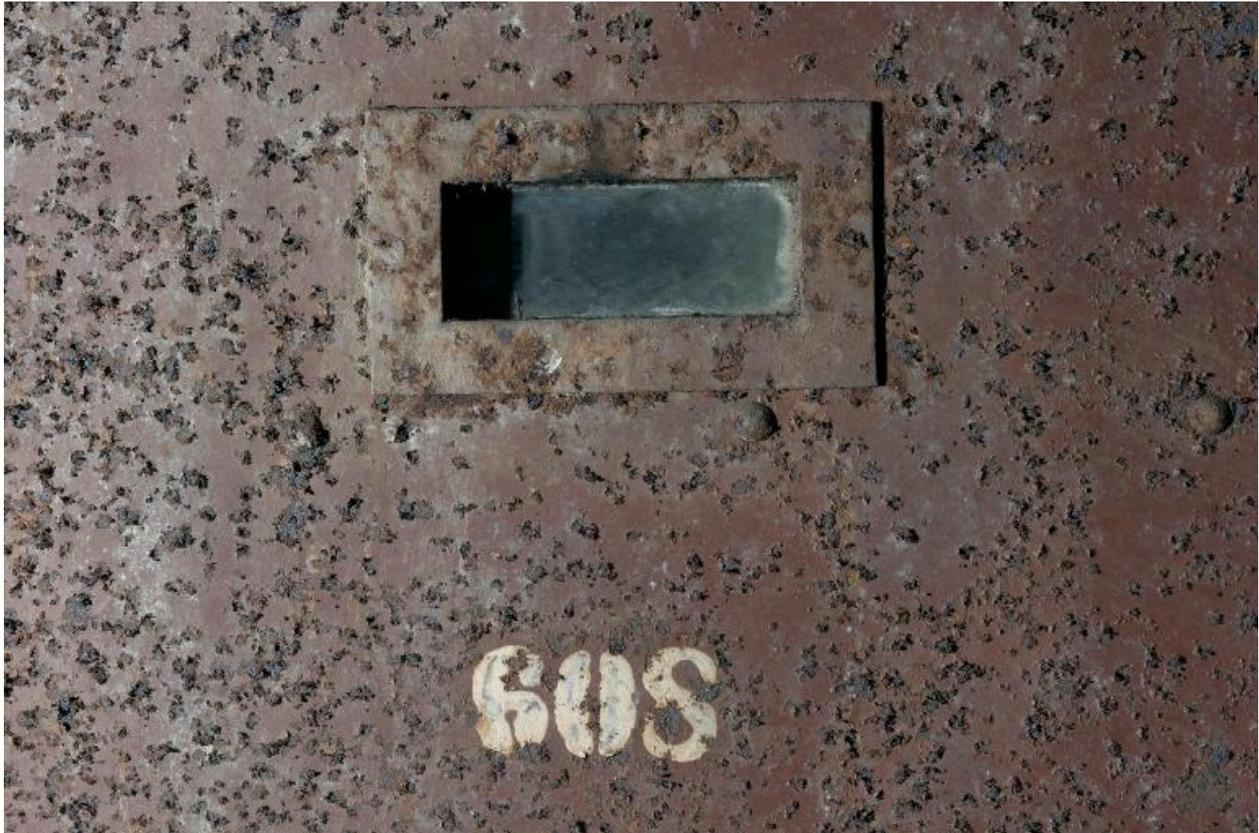
Vue intérieure : détail de la porte coulissante, judas et marquage (608 ?) (état en 2009)
Phot. Bernard Bègne
IVR53_20122901057NUCA

Vue intérieure : détail de la porte coulissante, judas et marquage (608 ?) (état en 2009)

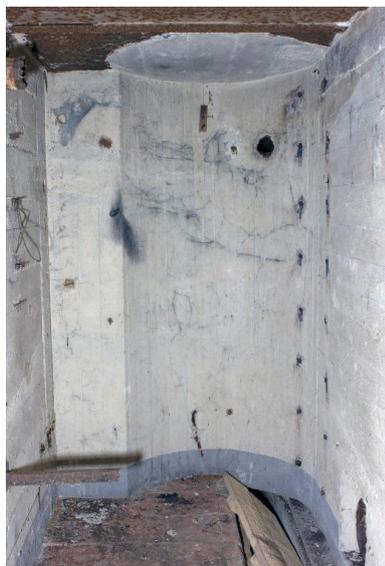
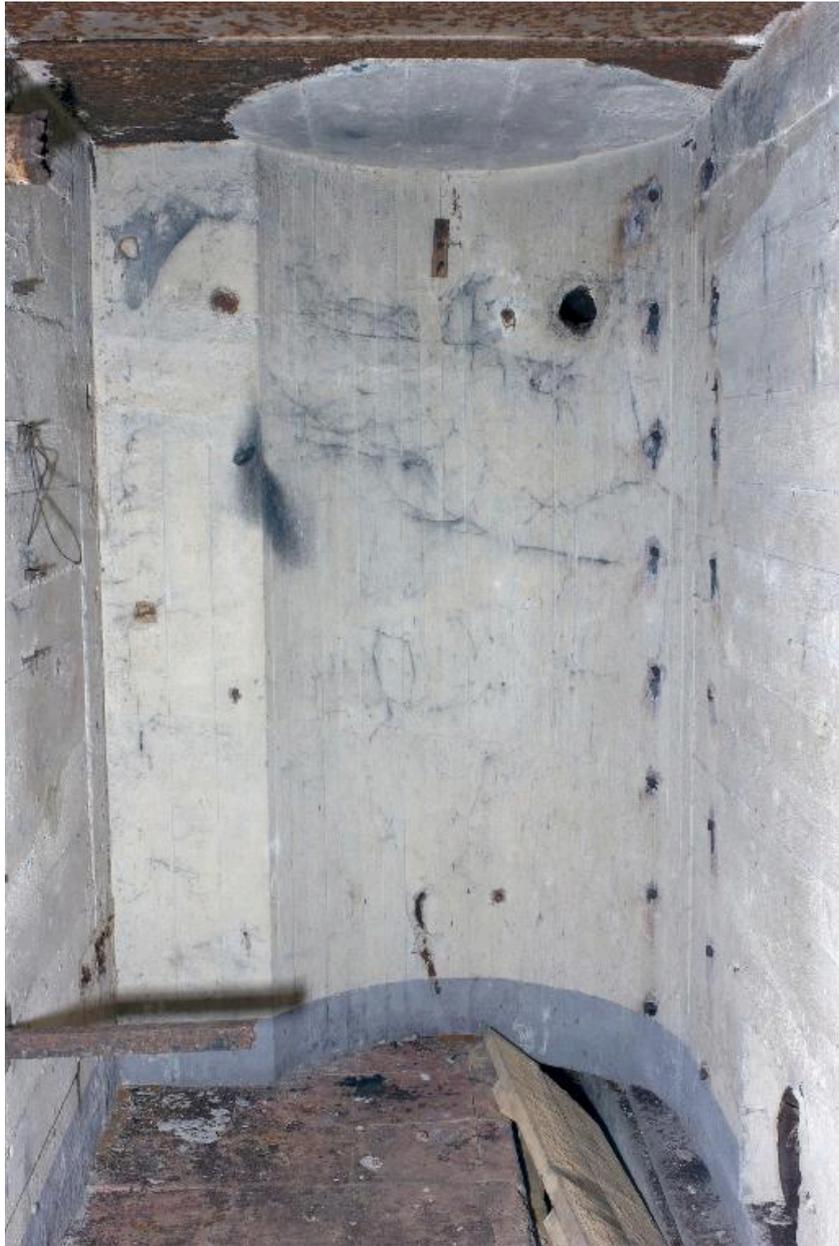
Vue intérieure : emplacement théorique pour une cloche blindée d'observation, non montée (état en 2009)
Phot. Bernard Bègne
IVR53_20122901054NUCA

Vue intérieure : emplacement théorique pour une cloche blindée d'observation, non montée (état en 2009)

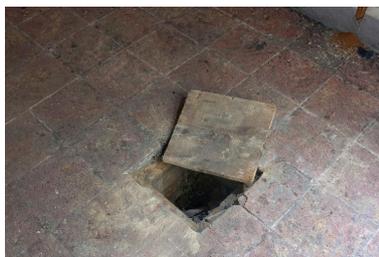
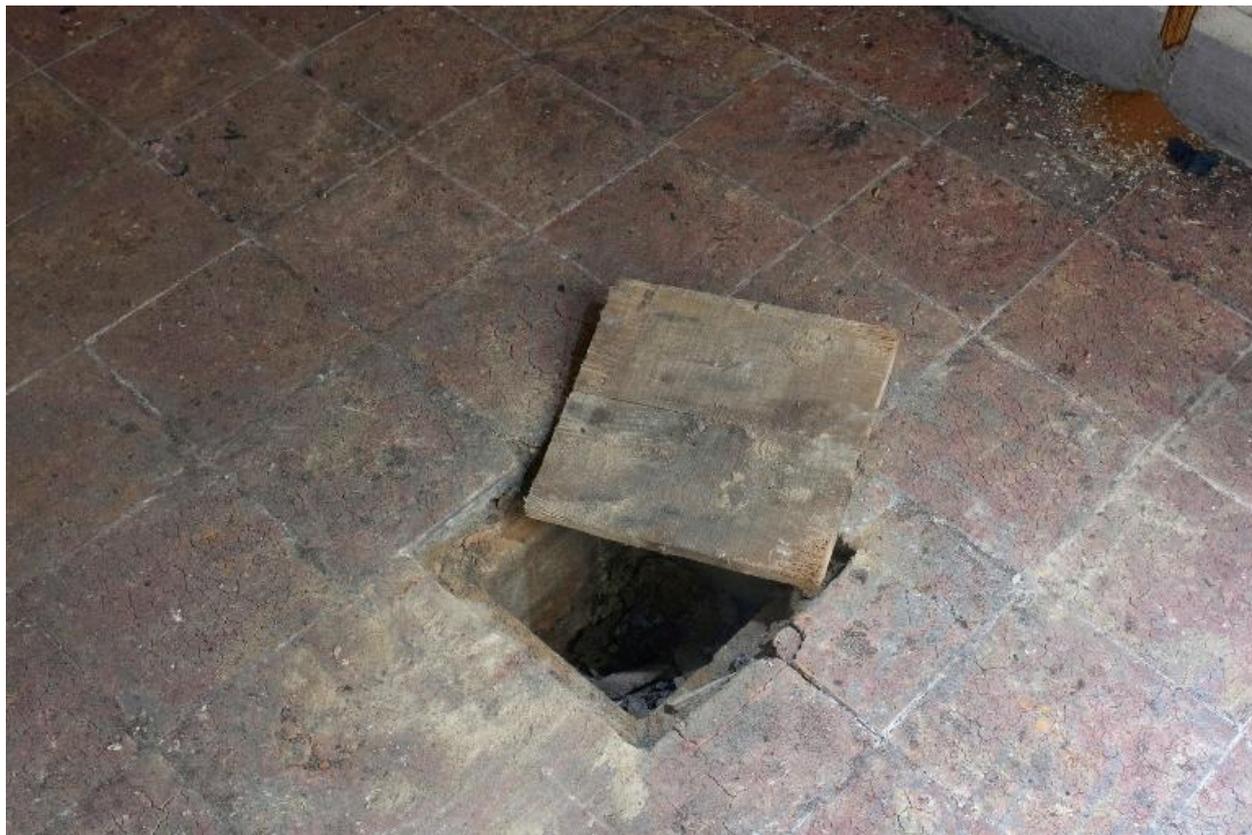
Vue intérieure : détail du système d'évacuation des eaux, puisard (état en 2009)
Phot. Bernard Bègne
IVR53_20122901053NUCA

Vue intérieure : détail du système d'évacuation des eaux, puisard (état en 2009)

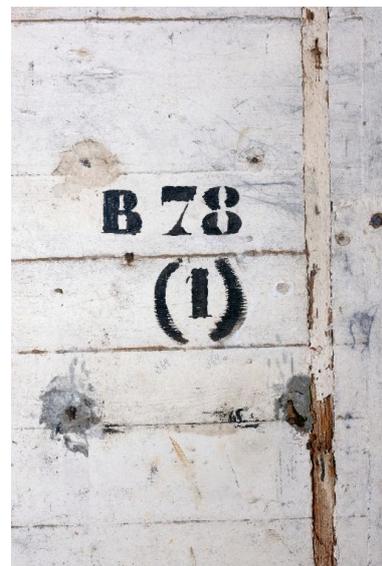
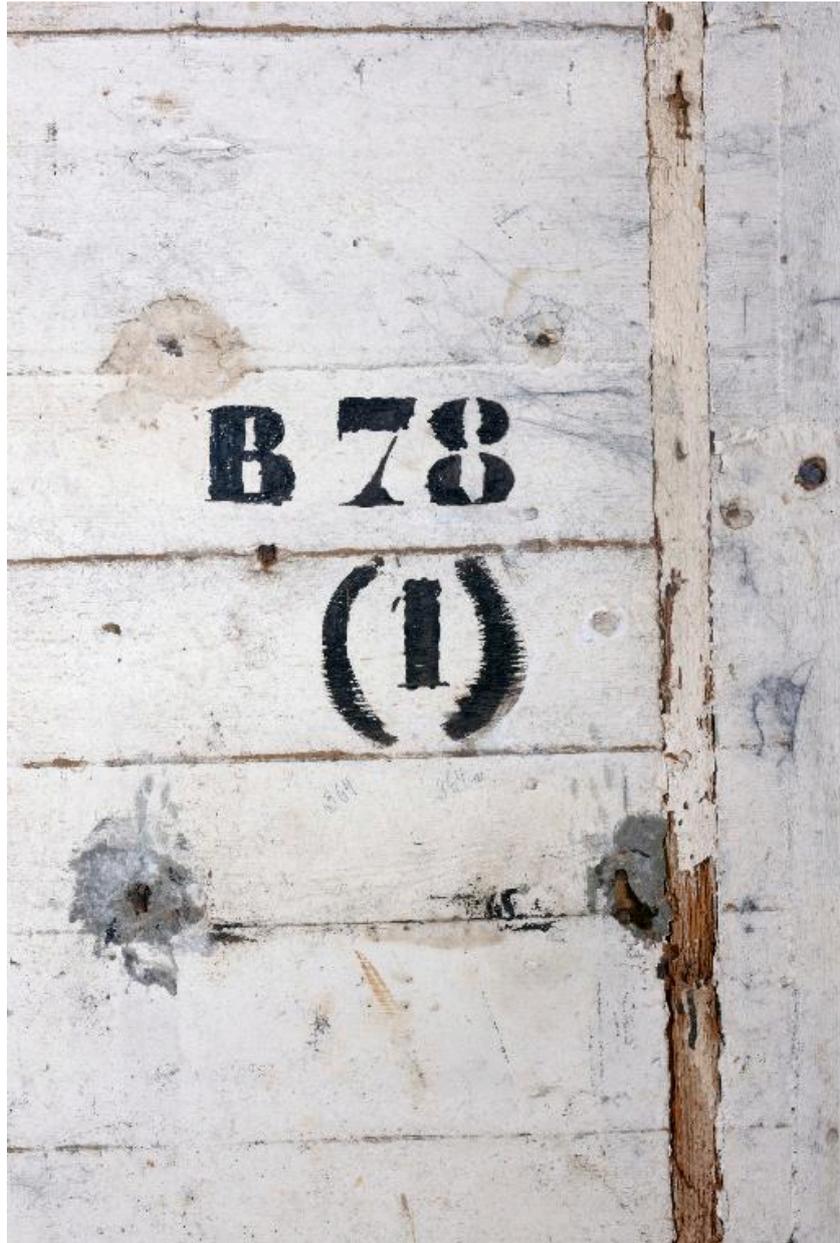
Vue intérieure : peinture murale, numérotation de l'ensemble fortifié "B78 (1)" située au-dessus de l'emplacement du boîtier de connexion téléphonique (état en 2009)
Phot. Bernard Bègne
IVR53_20122901052NUCA

Vue intérieure : peinture murale, numérotation de l'ensemble fortifié "B78 (1)" située au-dessus de l'emplacement du boîtier de connexion téléphonique (état en 2009)

Numérotation du bunker : "B78 (1).
