Maison dite "Le Pavillon d'en bas", 26-28 rue Philippe Vannier (Auray)

Numéro de dossier : IA56132405

Cadre de l'étude : inventaire topographique , enquête thématique régionale Inventaire de l'architecture urbaine en pan de bois d'Auray

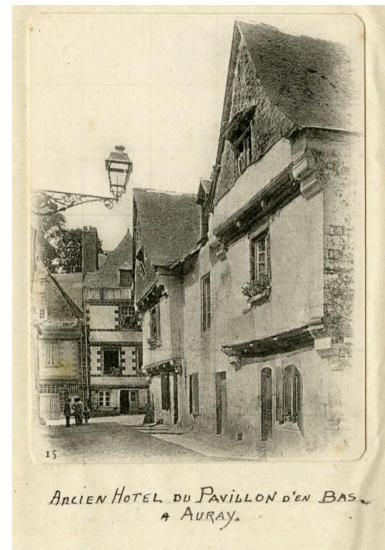
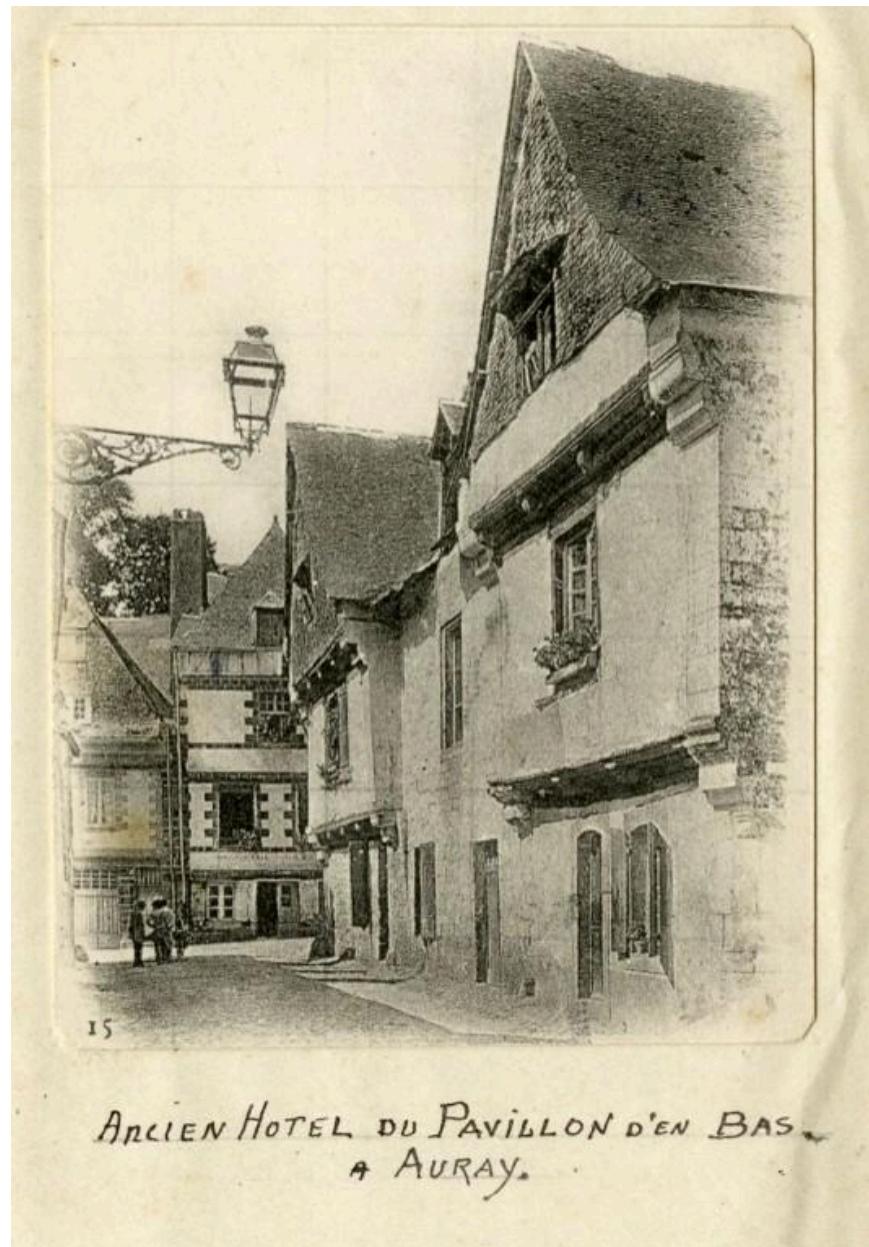
Sur cette photographie d'avant 1925, la façade centrale est déjà remontée en maçonnerie.

Aux vues de sa configuration architecturale, il est fort probable que la maison centrale ait perdu sa façade en pan de bois, *a priori* dès avant le 20e siècle. Le "Pavillon d'en Bas" comprenait également une maison sur pilotis accolée au Pont de Saint-Goustan et démolie en 1921. Si la morphologie des façades suggère une datation de la seconde moitié du 16e siècle ou du début du 17e siècle, certaines cheminées signalent des parties plus anciennes.

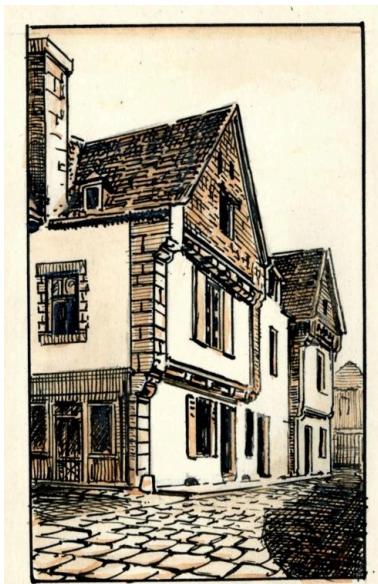
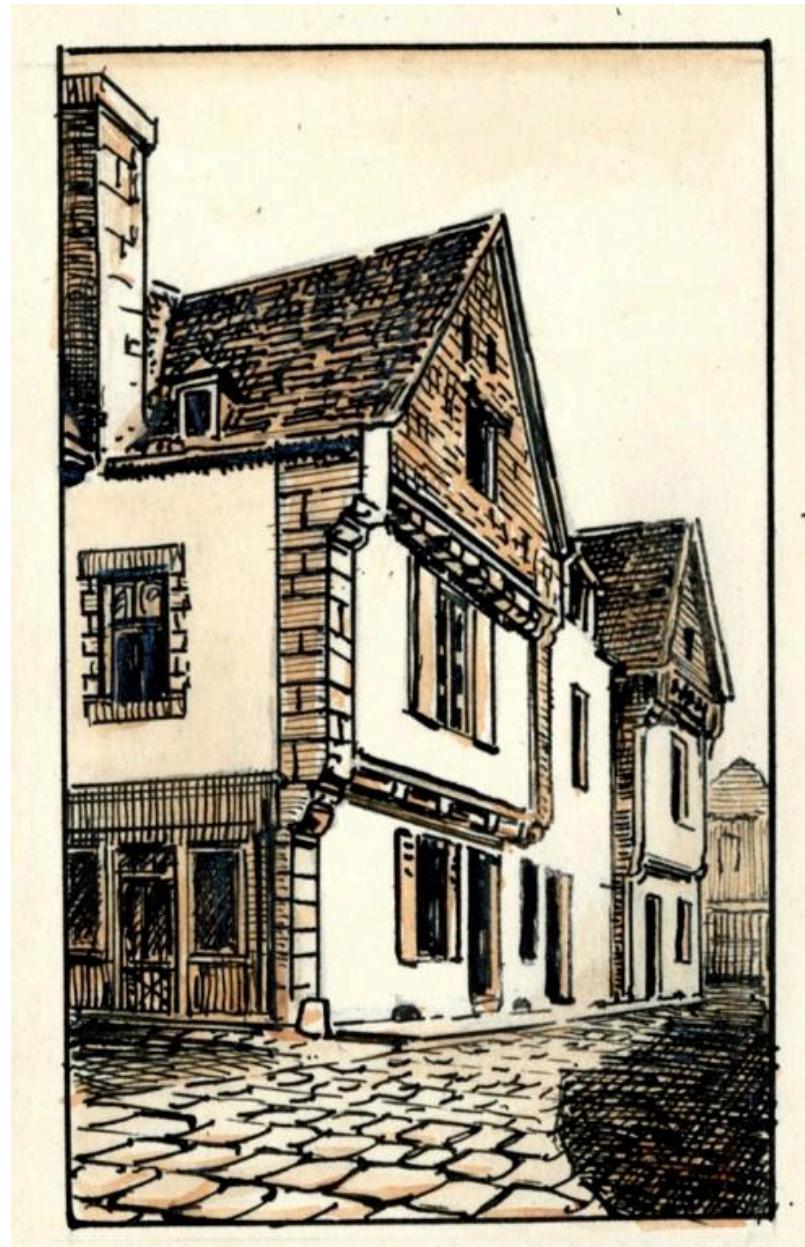
Dessin de Gaston Demoulin représentant le "Pavillon d'en Bas" vers 1950. Les pignons sont déjà essentés d'ardoises.

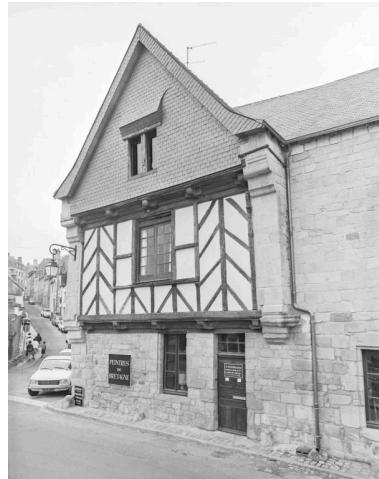
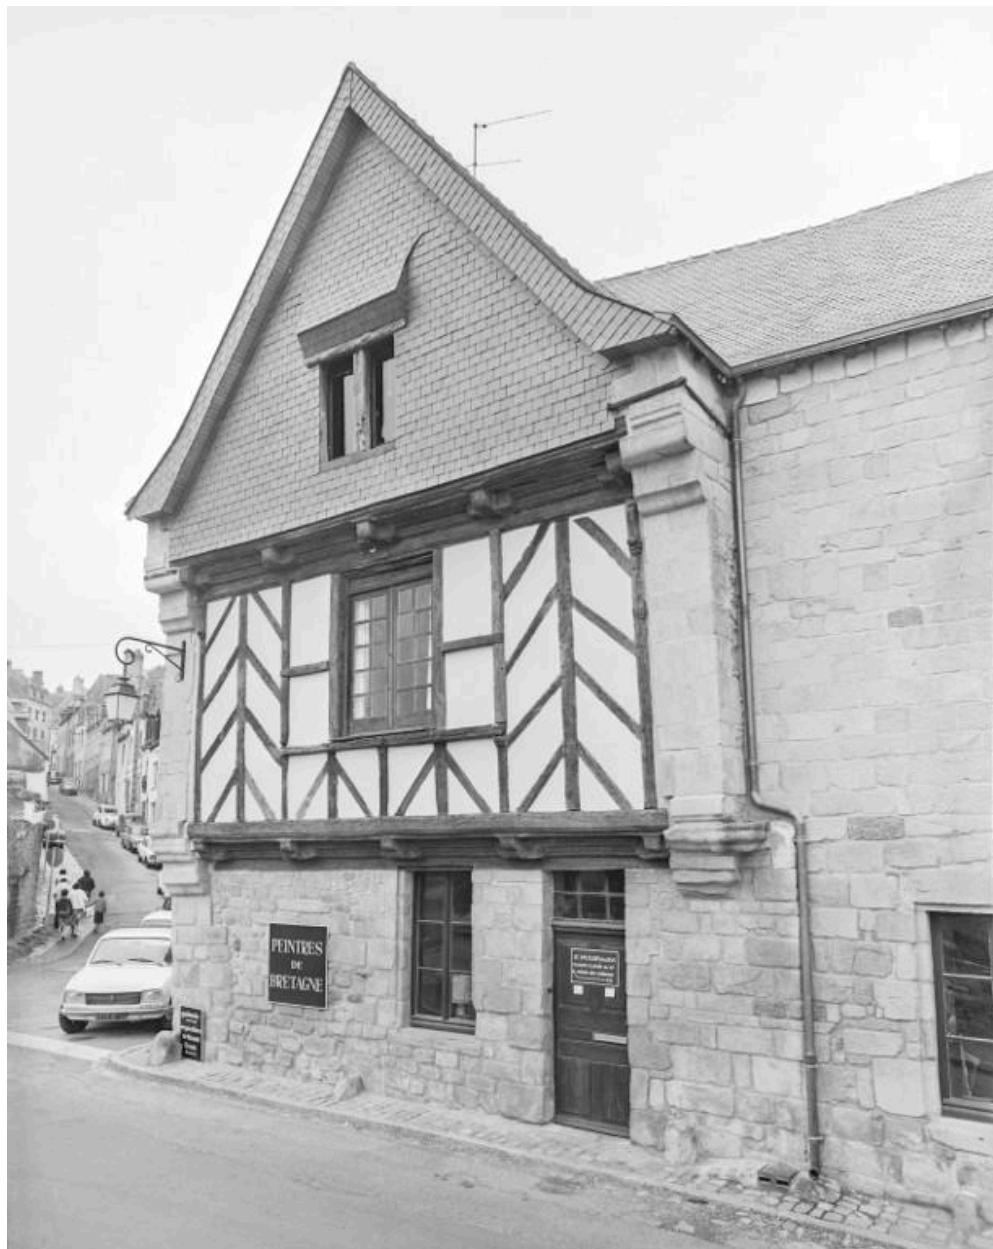
Façade sur rue dont l'étage en pan de bois est en encorbellement (maison de gauche).

Les étages en pan de bois, de facture semblable, présentent un encorbellement accompagné par le ressaut des murs mitoyens. La sablière de chambrée est simplement moulurée ; les entretoises sont quant à elles ornées de feuillages sur les congés et de décors géométriques. Quatre baies surmontées d'impostes éclairaient la pièce sur rue à l'étage, aujourd'hui remplacées par une seule grande fenêtre, encadrée de chevrons. Il reste quelques consoles sculptées sur les poteaux, en

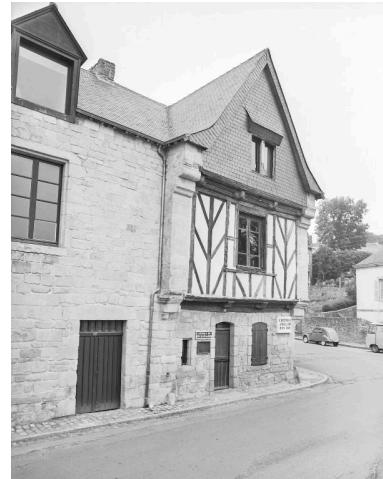
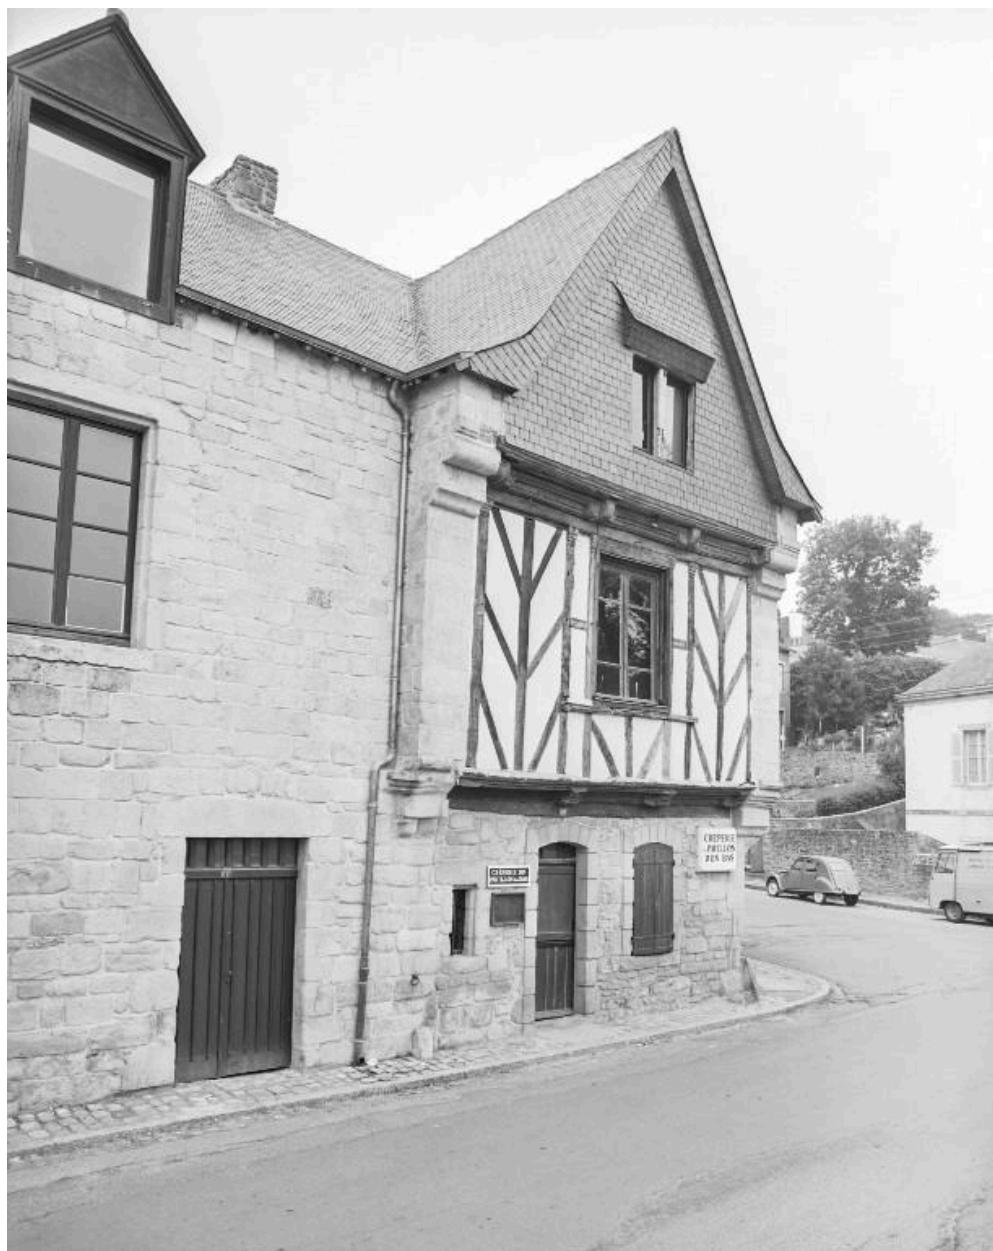
Le premier étage, en pan de bois, est en surplomb (maison de droite).

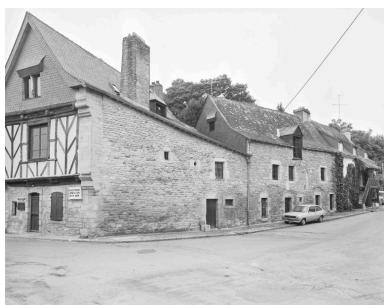
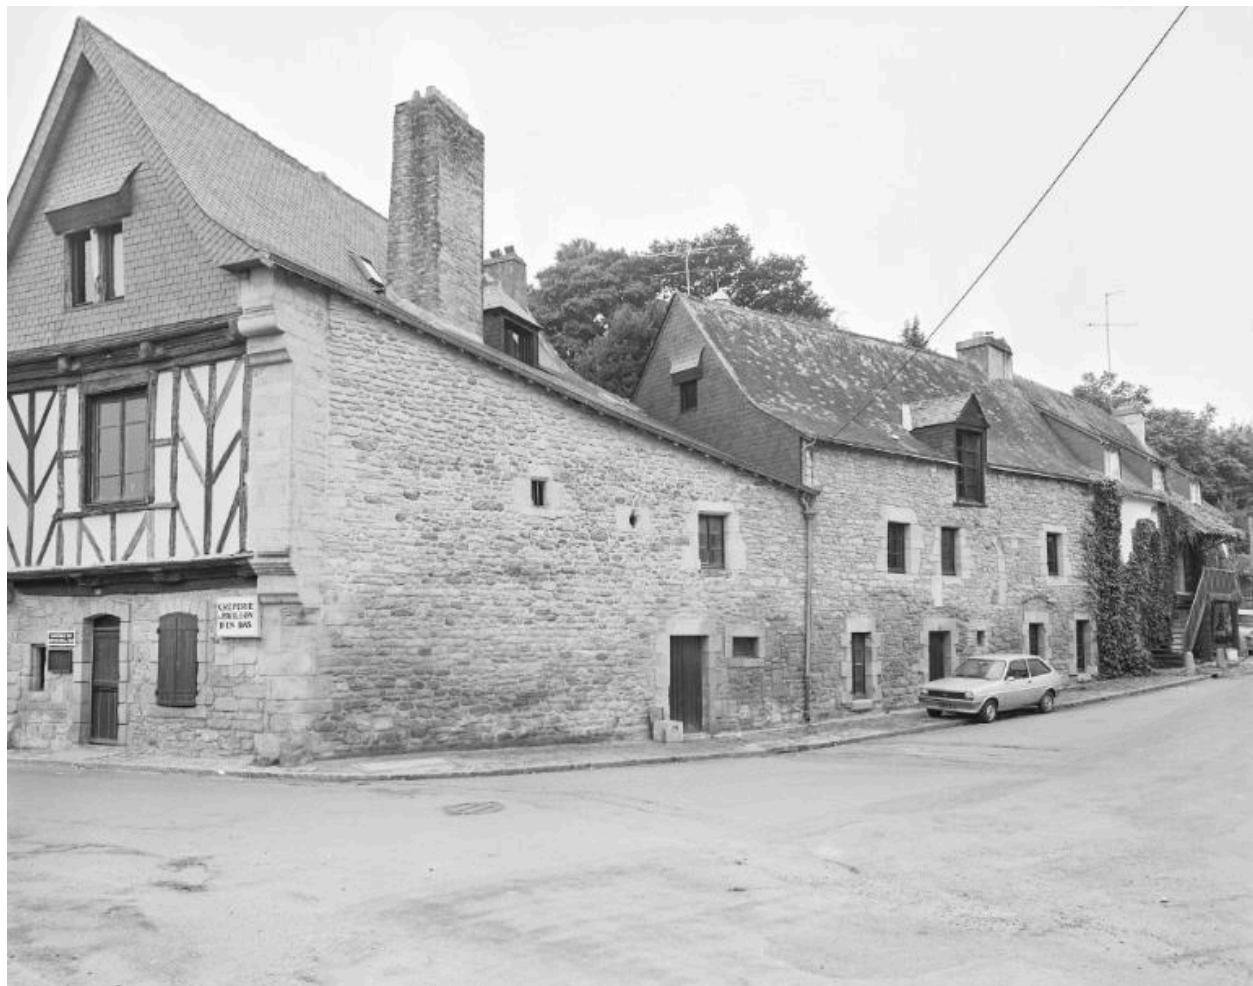
Disposition du mur gouttereau droit.

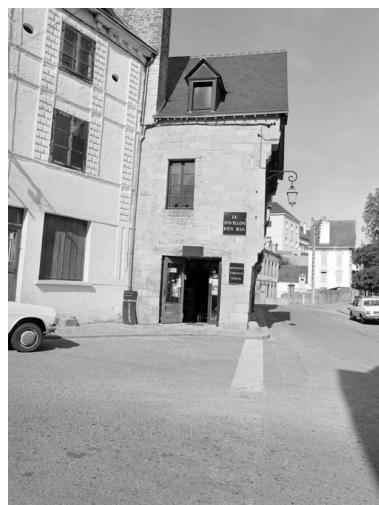
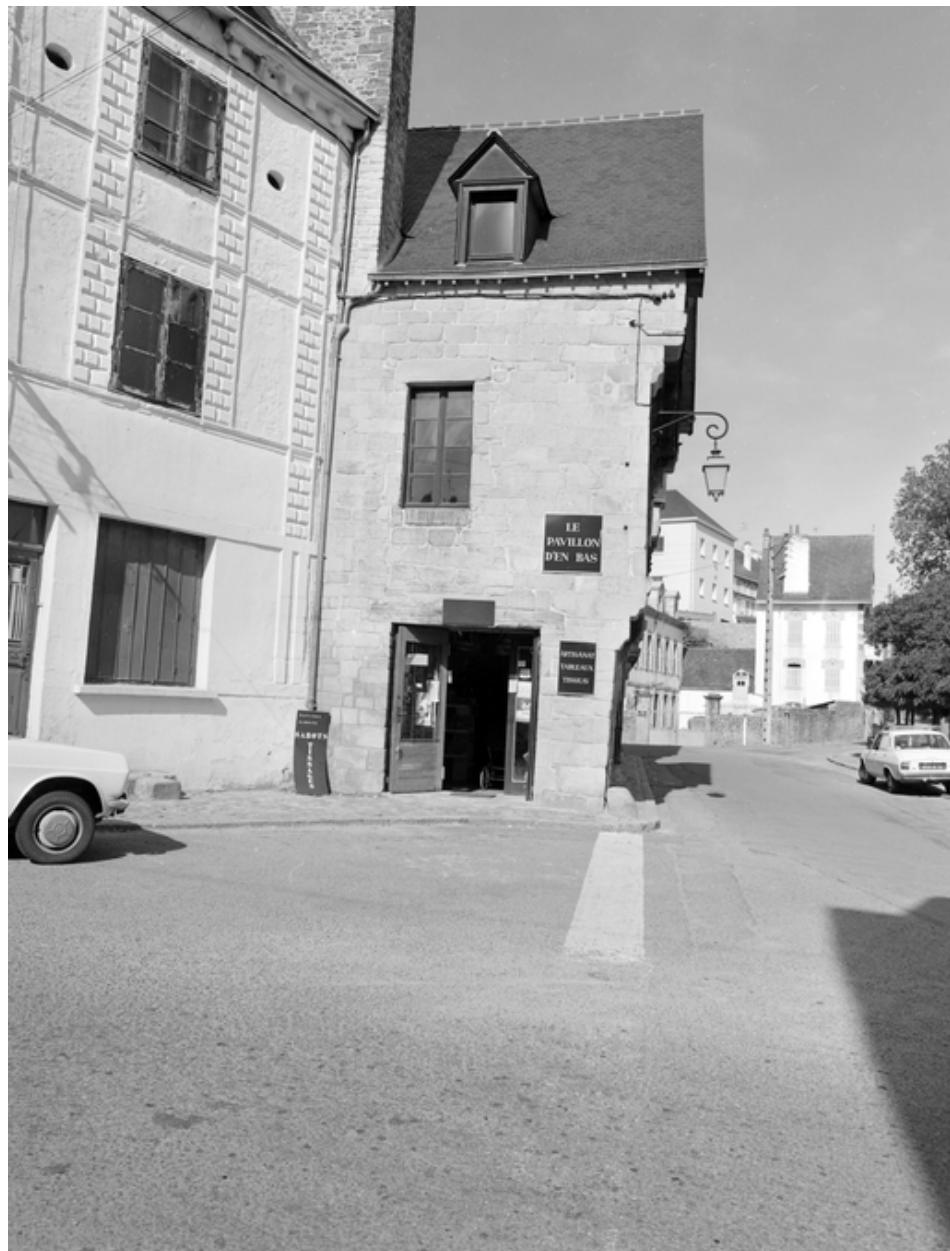
La partie visible du gouttereau gauche est percée d'une ouverture de boutique au rez-de-chaussée.

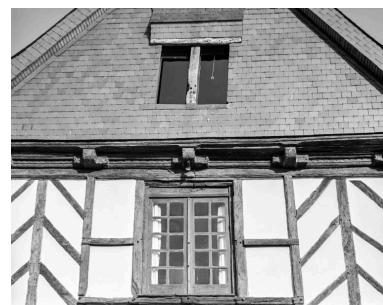
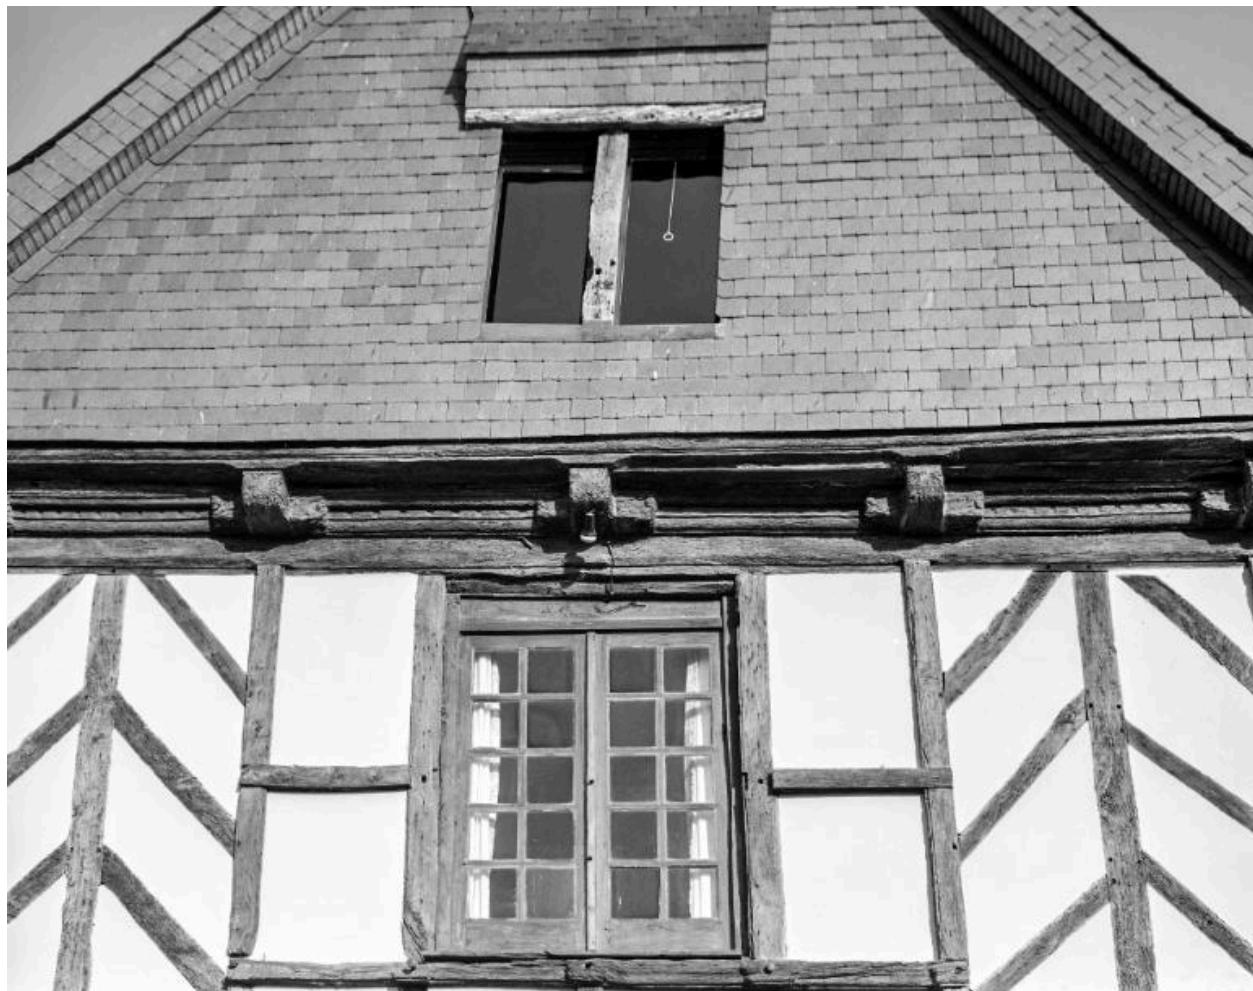
Les éléments de l'encorbellement sont moulurés, avec décor de feuillage sur les congés des entretoises (partie gauche).

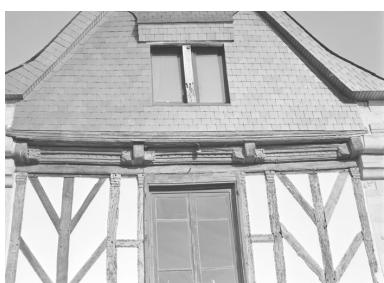
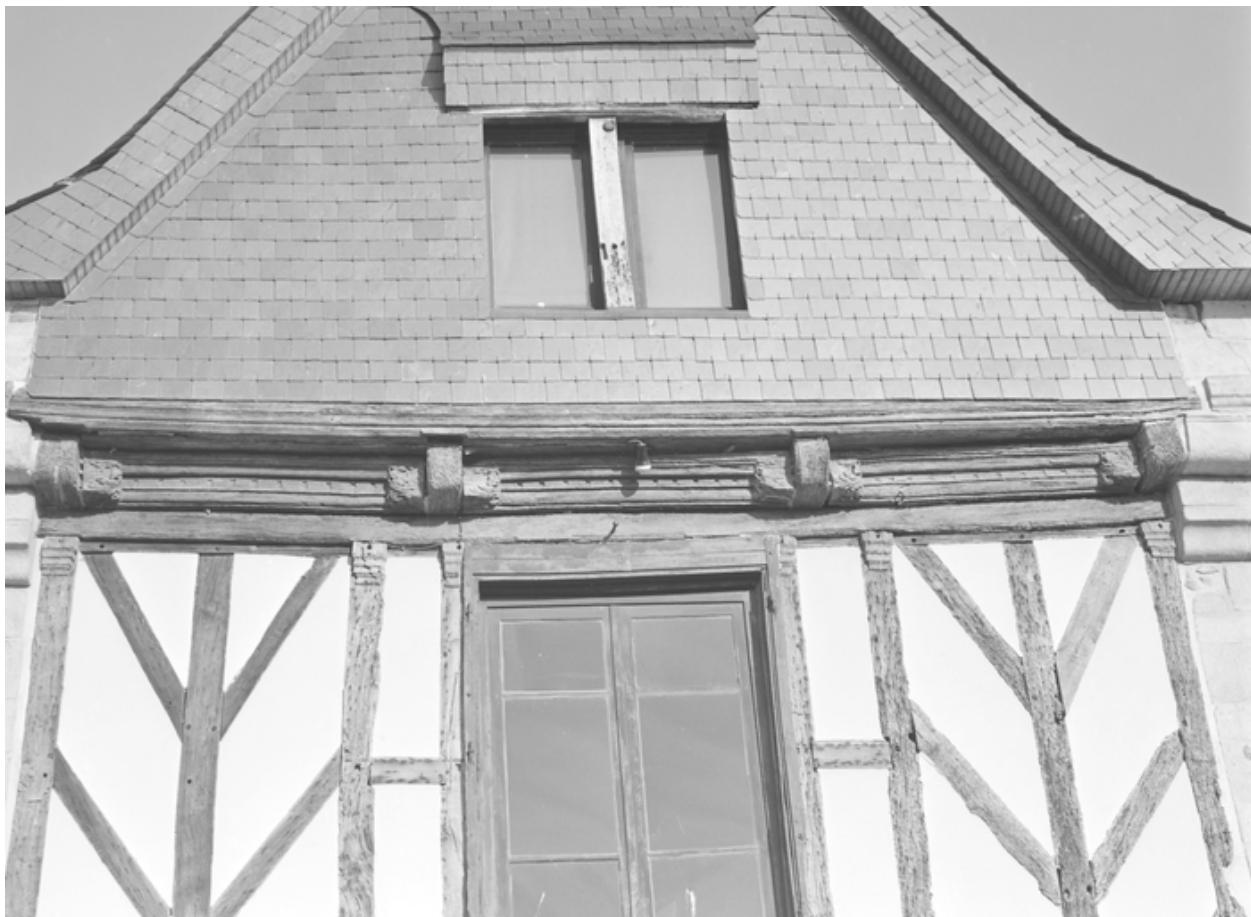
Le décor porté sur les éléments en bois de la façade de droite sont légèrement différents.

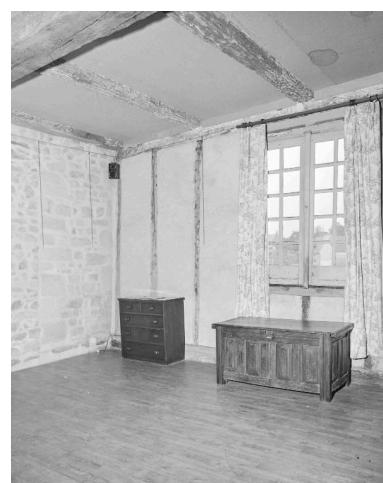
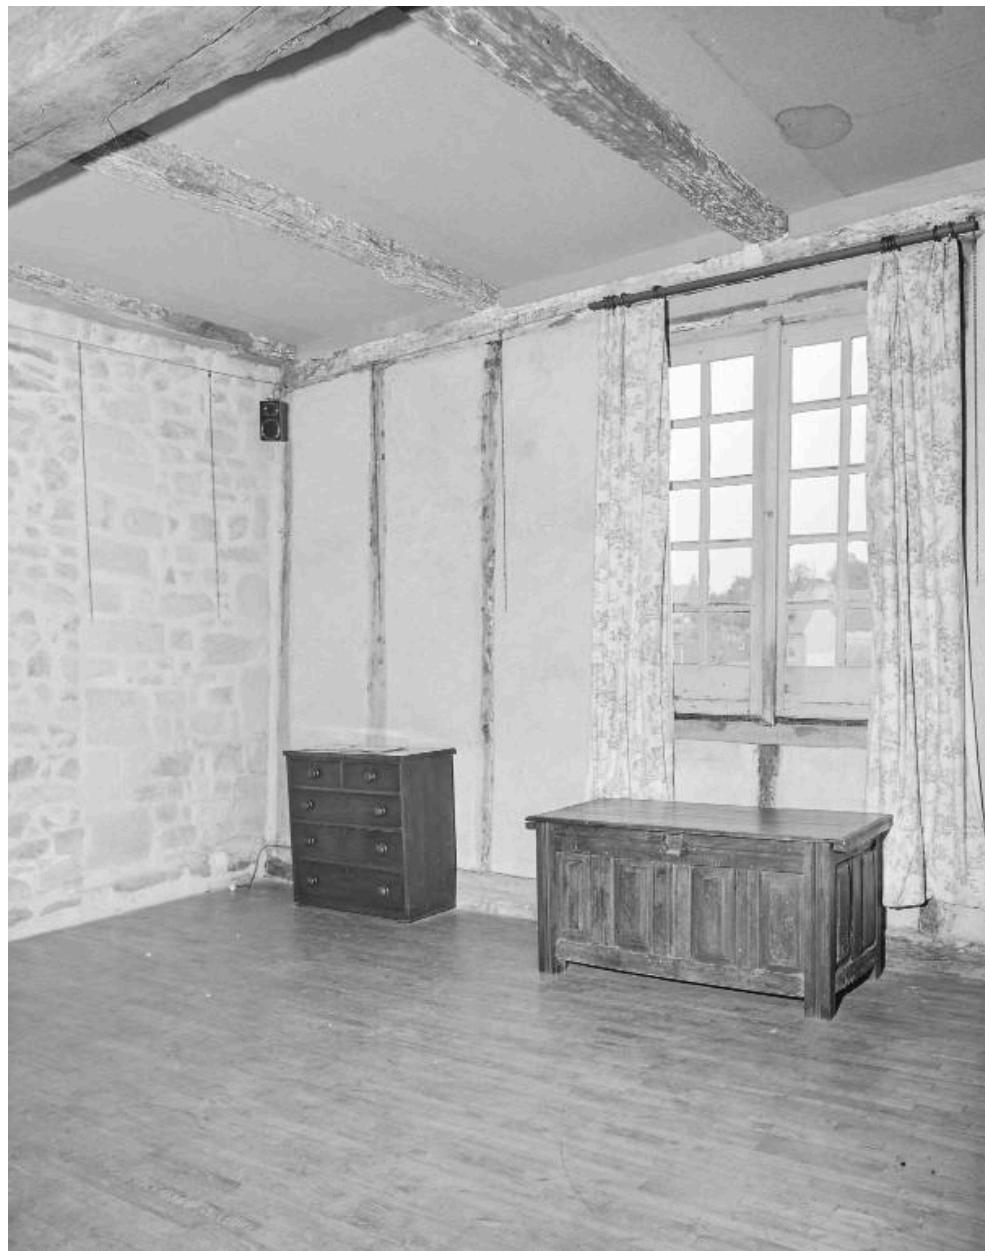
Le pan de bois, vu de
l'intérieur (étage, partie ouest).
Phot. François Dagorn
IVR53_19785600614X

Le pan de bois, vu de l'intérieur (étage, partie ouest).

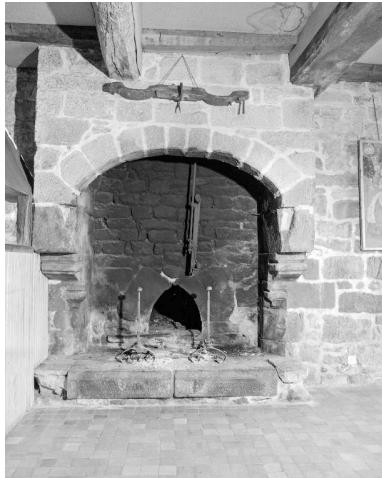
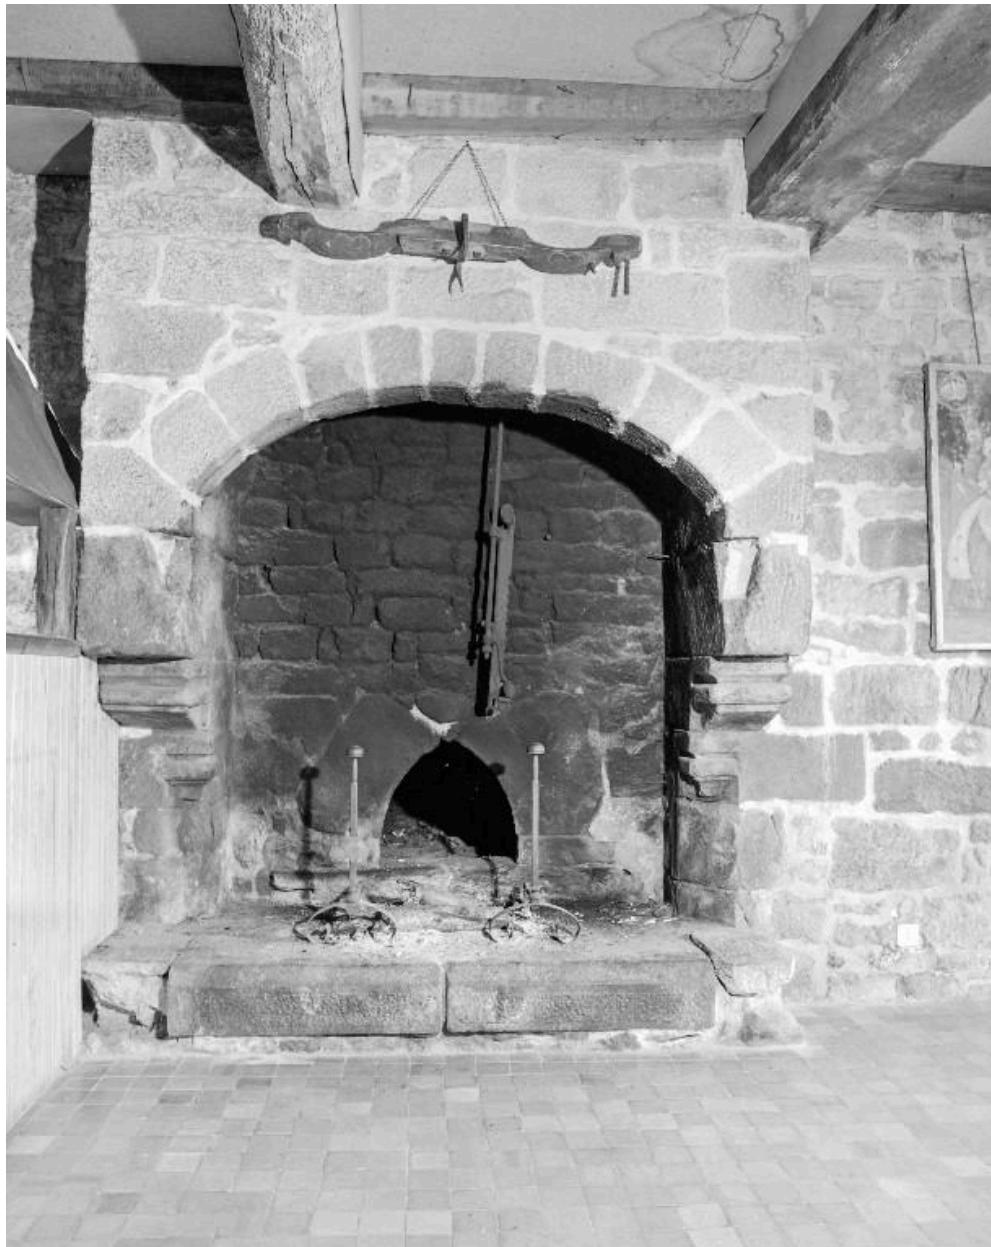
Cheminée de facture ancienne
(14e siècle?), au rez-
de-chaussée (partie est).
Phot. François Dagorn
IVR53_19785600611X

Cheminée de facture ancienne (14e siècle?), au rez-de-chaussée (partie est).

volute pour la façade gauche, moulurées pour celle de droite. Les rez-de-chaussée et leurs ouvertures ont été reprises, probablement aux 18e ou 19e siècles. Un essentage d'ardoises couvre les pignons. D'après l'Inventaire réalisé en 1978, le premier étage conservait ses boiseries néo-classiques. Le rez-de-chaussée comprend une cheminée monumentale et un escalier en bois datés du 17e siècle.

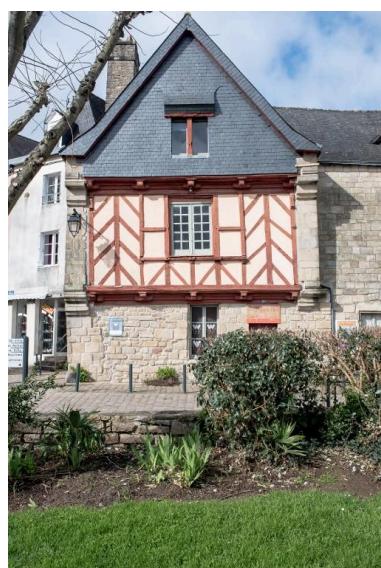
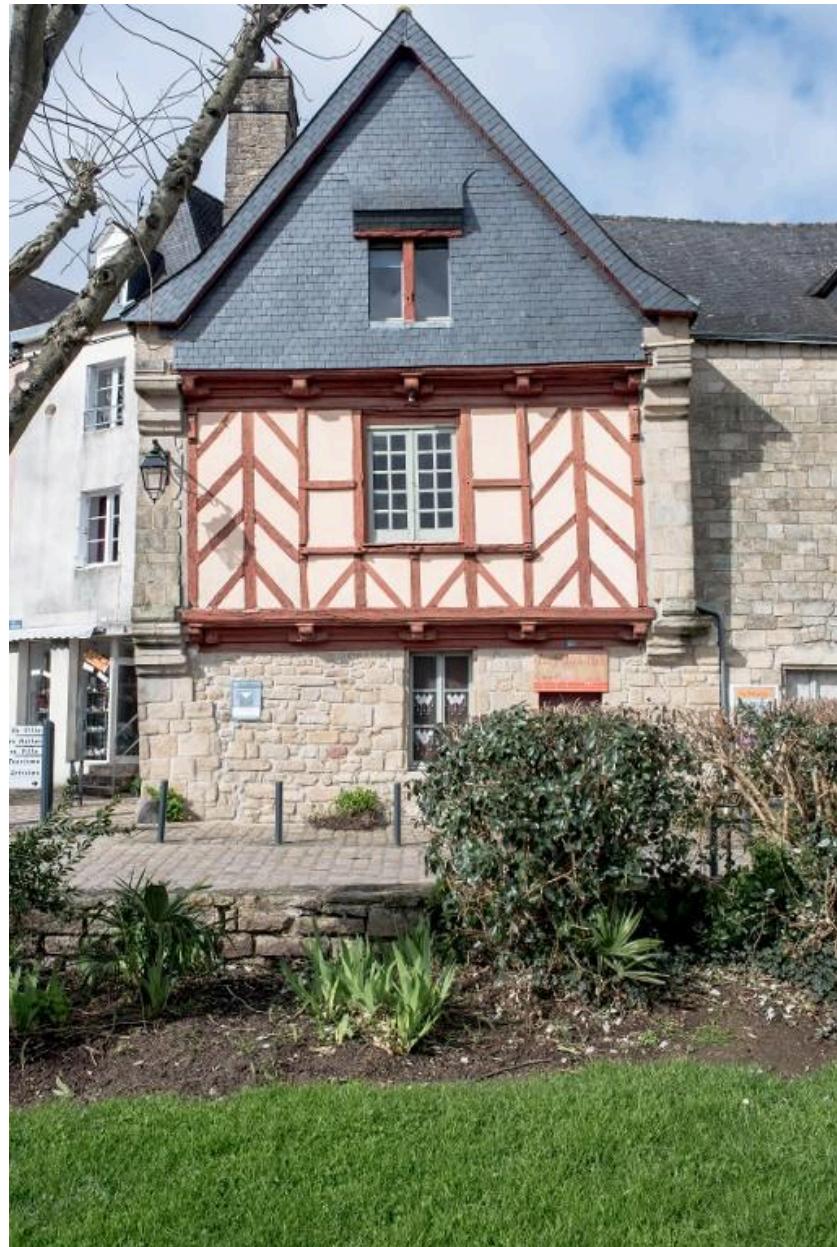
Façade sud-est dont l'étage
présente un pan de bois en
encorbellement accompagné par les
ressauts maçonnes (état en 2020).
Phot. Hazouard Candice
IVR53_20205600276NUCA

Façade sud-est dont l'étage présente un pan de bois en encorbellement accompagné par les ressauts maçonnés (état en 2020).

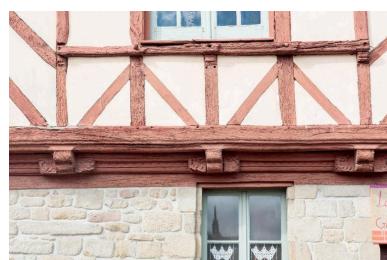
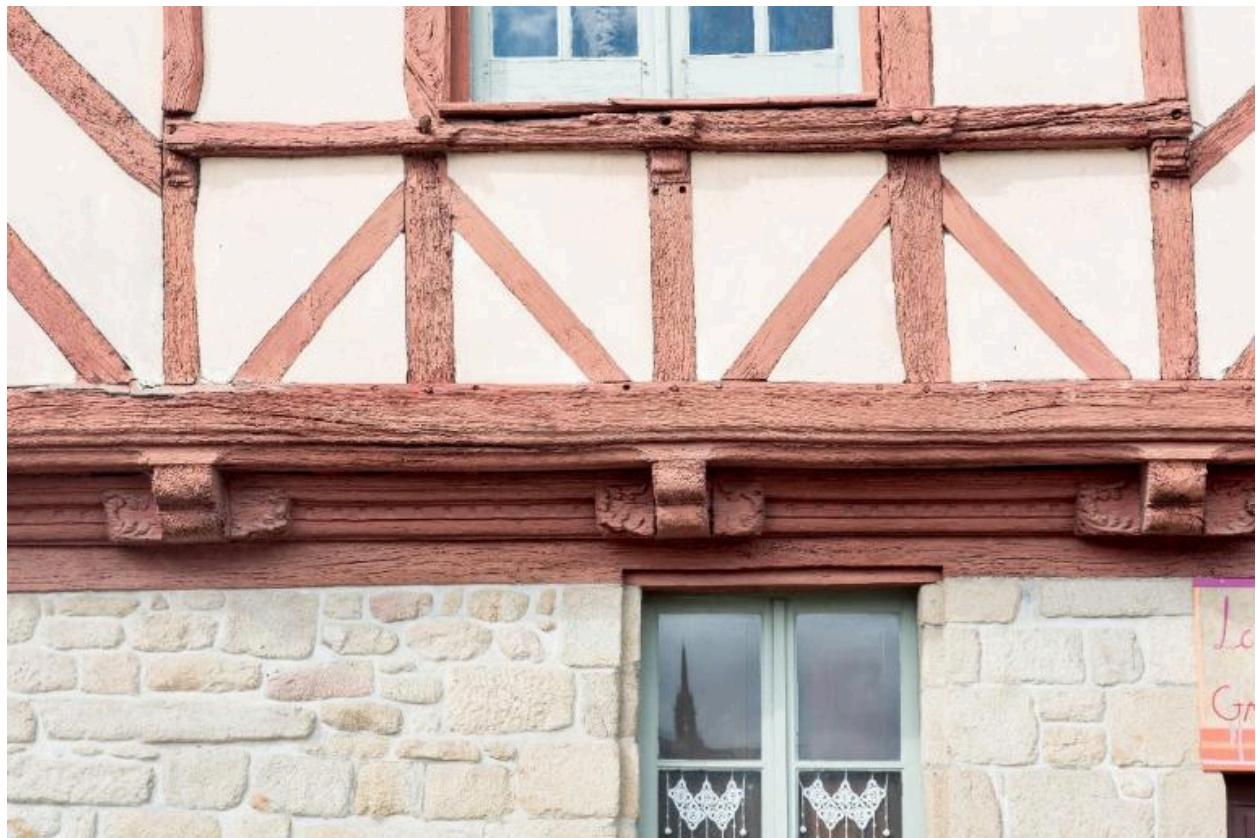
Décor floral et
géométrique des sablières.
Phot. Hazouard Candice
IVR53_20205600278NUCA

Décor floral et géométrique des sablières.

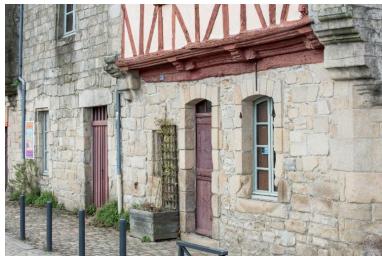
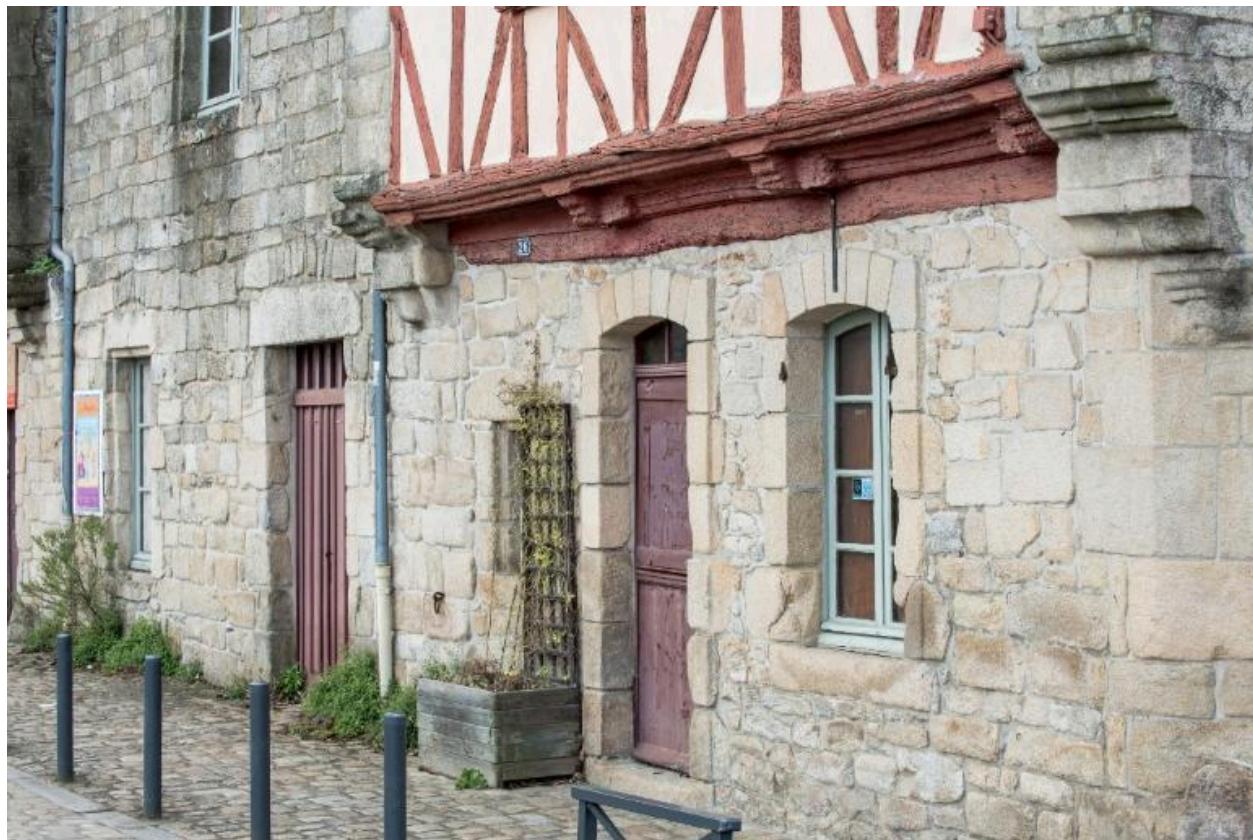
Encorbellement du premier étage, sur solives débordantes.

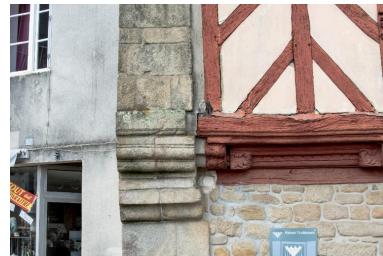
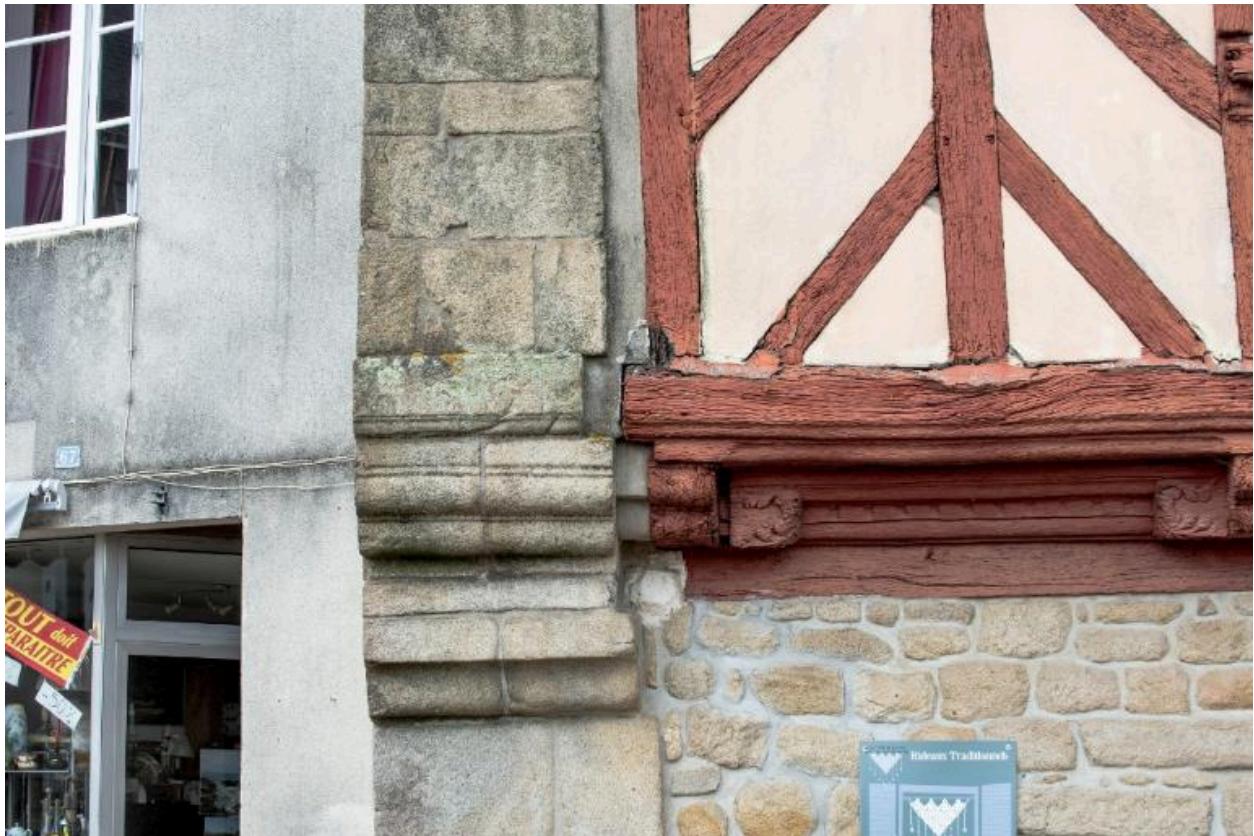
Articulation entre pan de bois et maçonnerie.

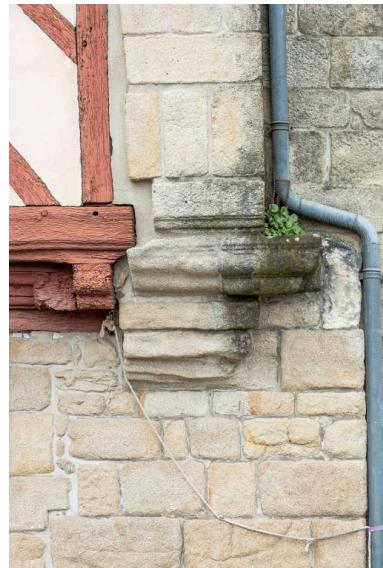
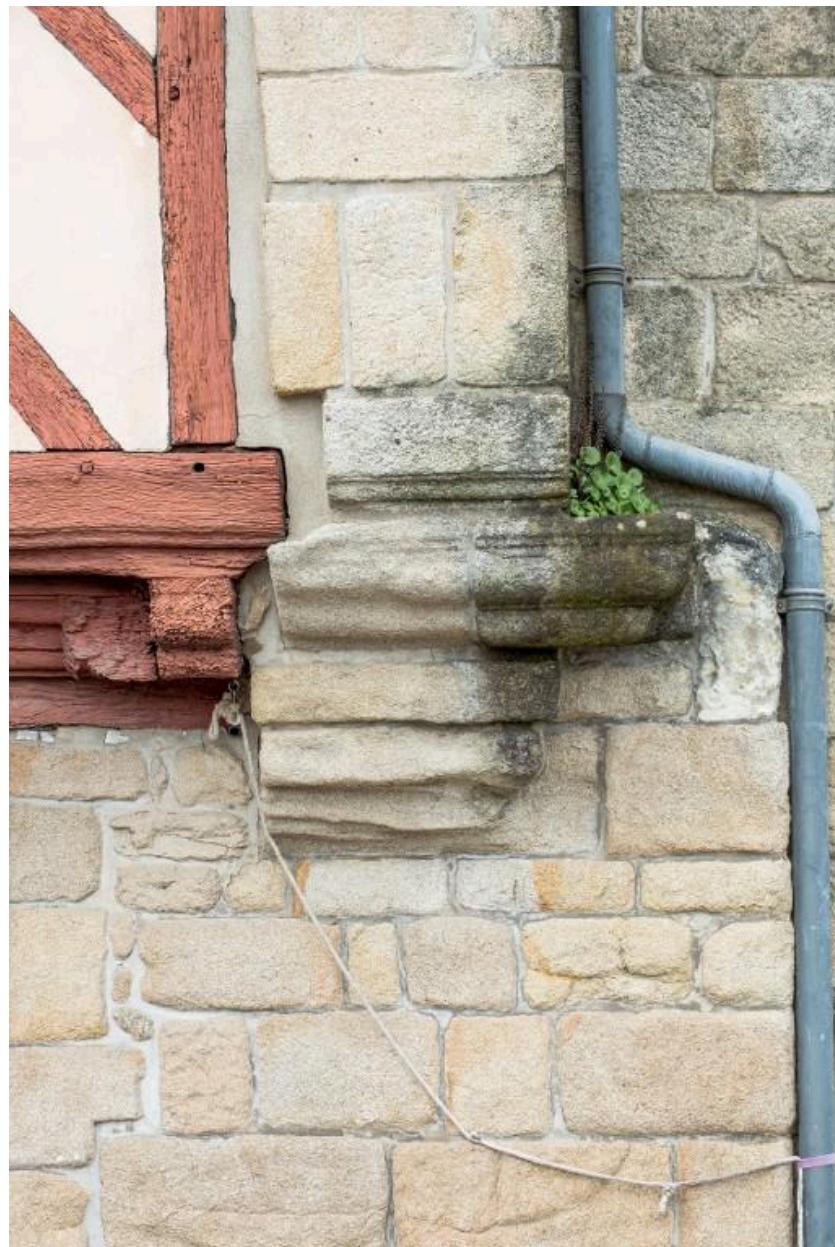
Les sablières de l'encorbellement prennent appui dans le maçonnerie.

Les sablières de l'encorbellement prennent appui dans la maçonnerie.

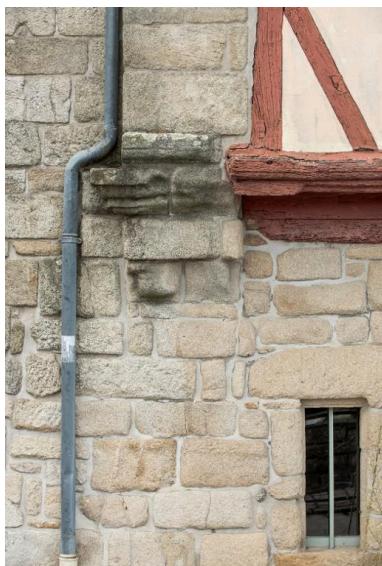
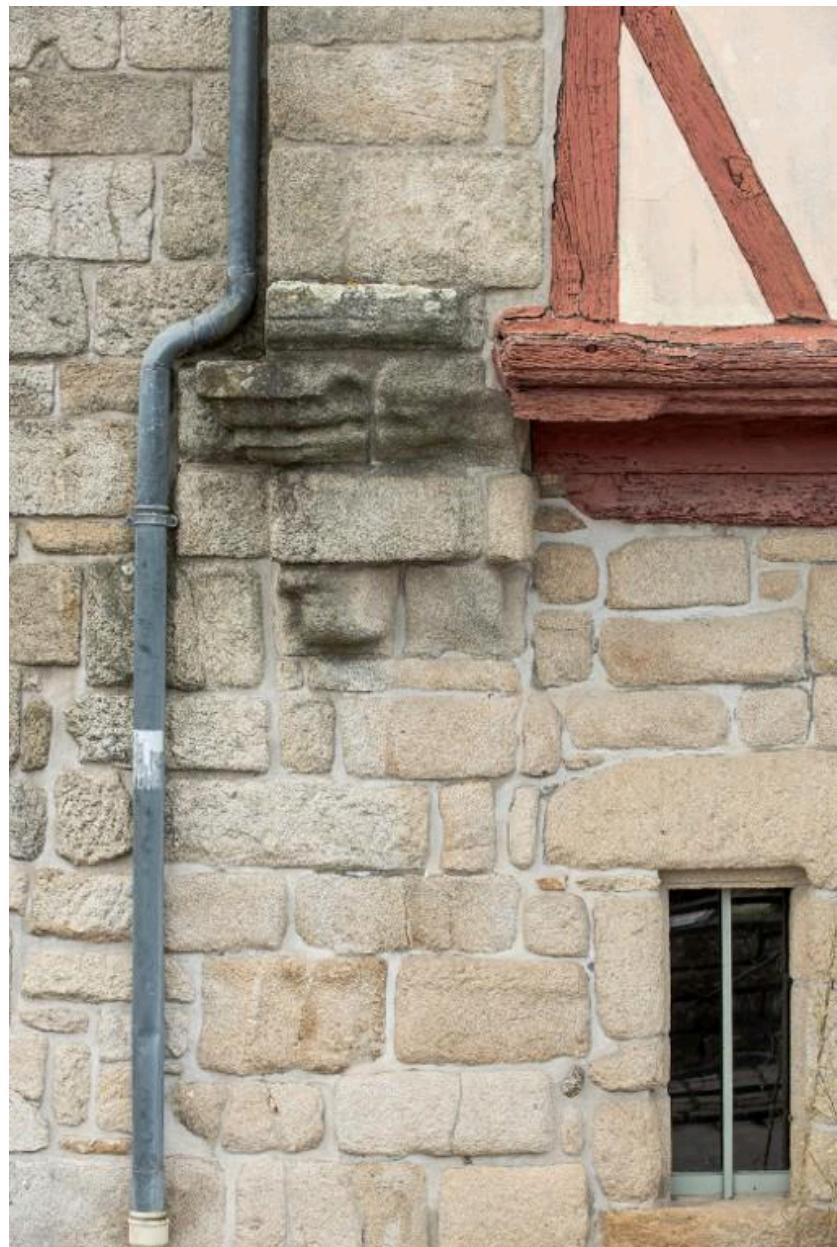
Détail de la jonction entre les sablières et le mur en encorbellement.

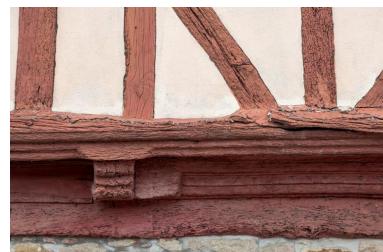
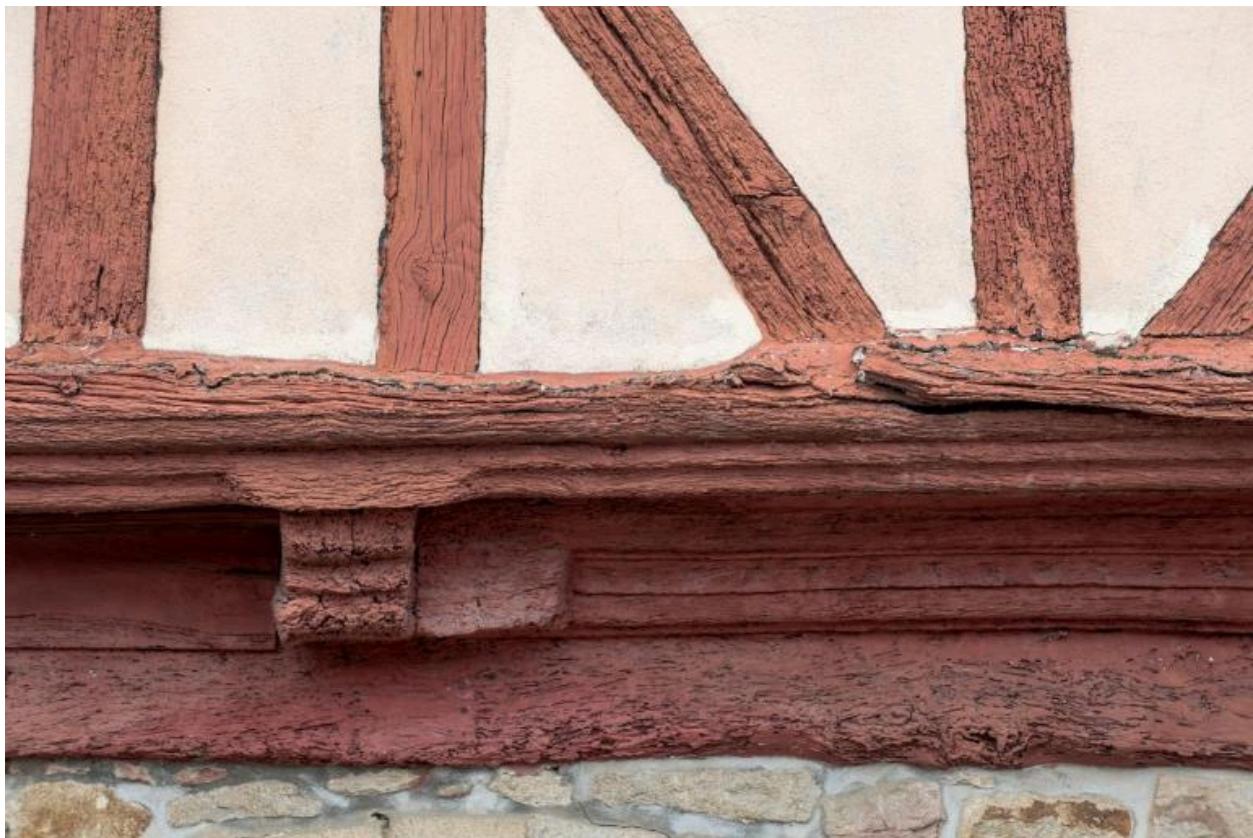
L'encorbellement comporte des entretoises qui masquent l'espace entre chaque solive.
