Maison dite "Le Pavillon d'en bas", 26-28 rue Philippe Vannier (Auray)

Numéro de dossier : IA56132405

Cadre de l'étude : inventaire topographique , enquête thématique régionale Inventaire de l'architecture urbaine en pan de bois d'Auray

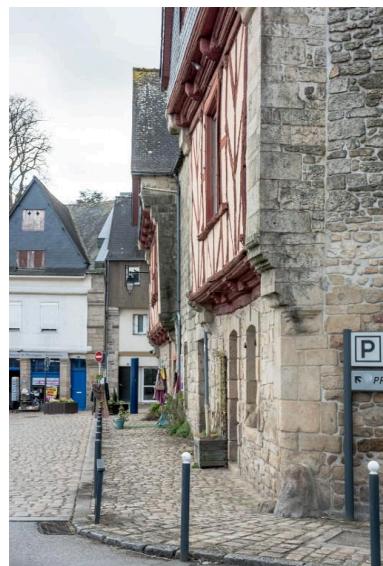
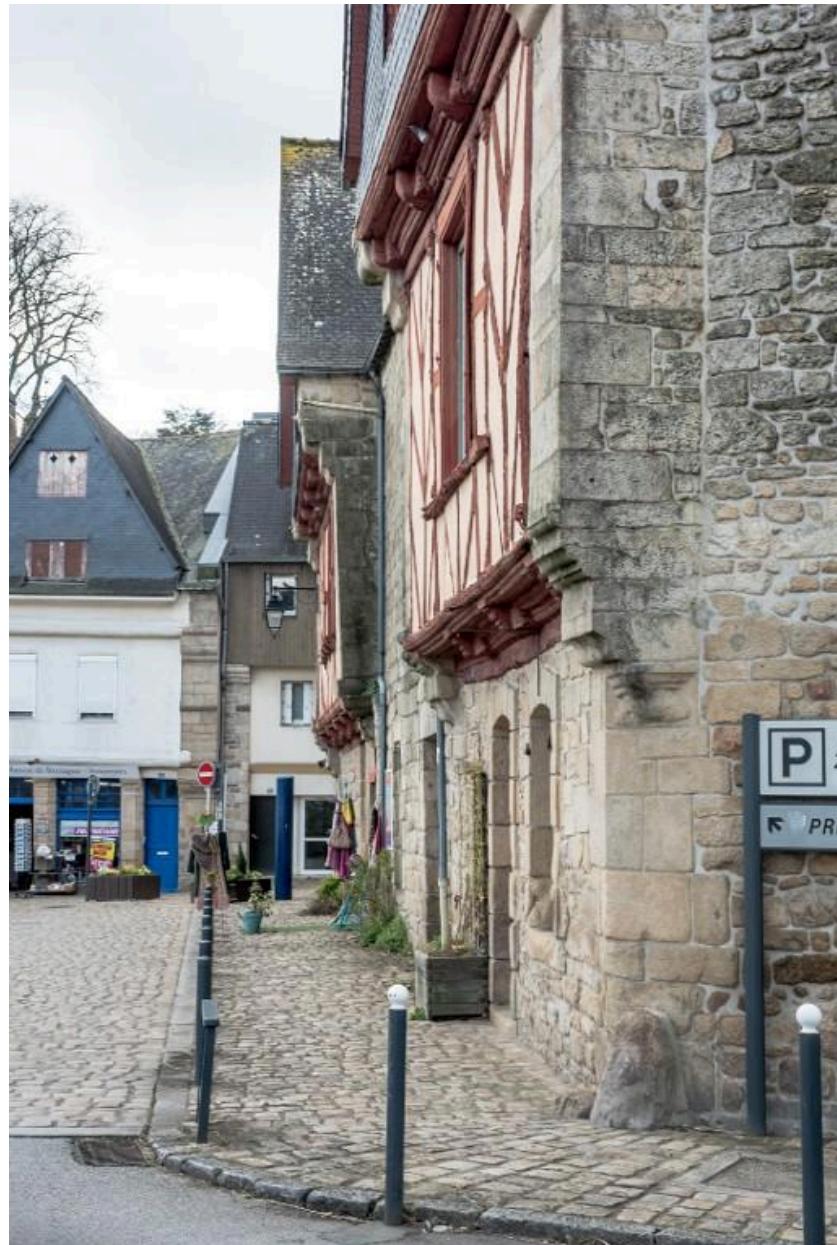
Double encorbellement des premiers étages et des combles.

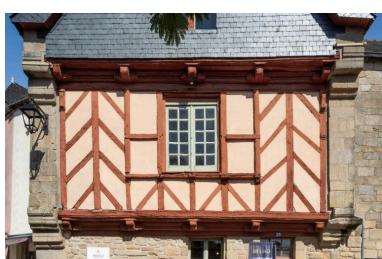
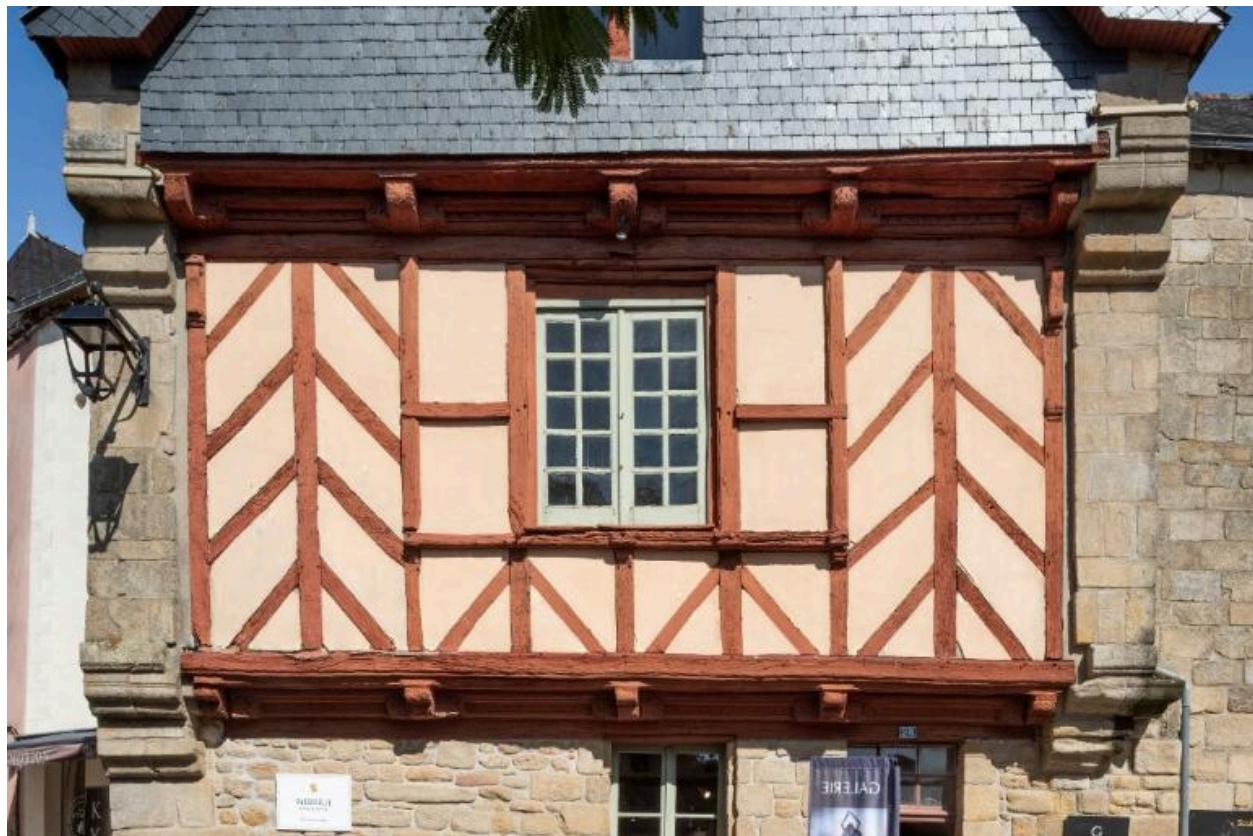
Contreventement de l'étage en chevrons avec initialement quatre travées centrales destinées aux fenêtres.

Les étages en pan de bois, de facture semblable, présentent un encorbellement accompagné par le ressaut des murs mitoyens. La sablière de chambrée est simplement moulurée ; les entretoises sont quant à elles ornées de feuillages sur les congés et de décors géométriques. Quatre baies surmontées d'impostes éclairaient la pièce sur rue à l'étage, aujourd'hui remplacées par une seule grande fenêtre, encadrée de chevrons. Il reste quelques consoles sculptées sur les poteaux, en

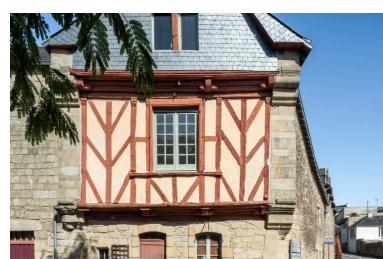
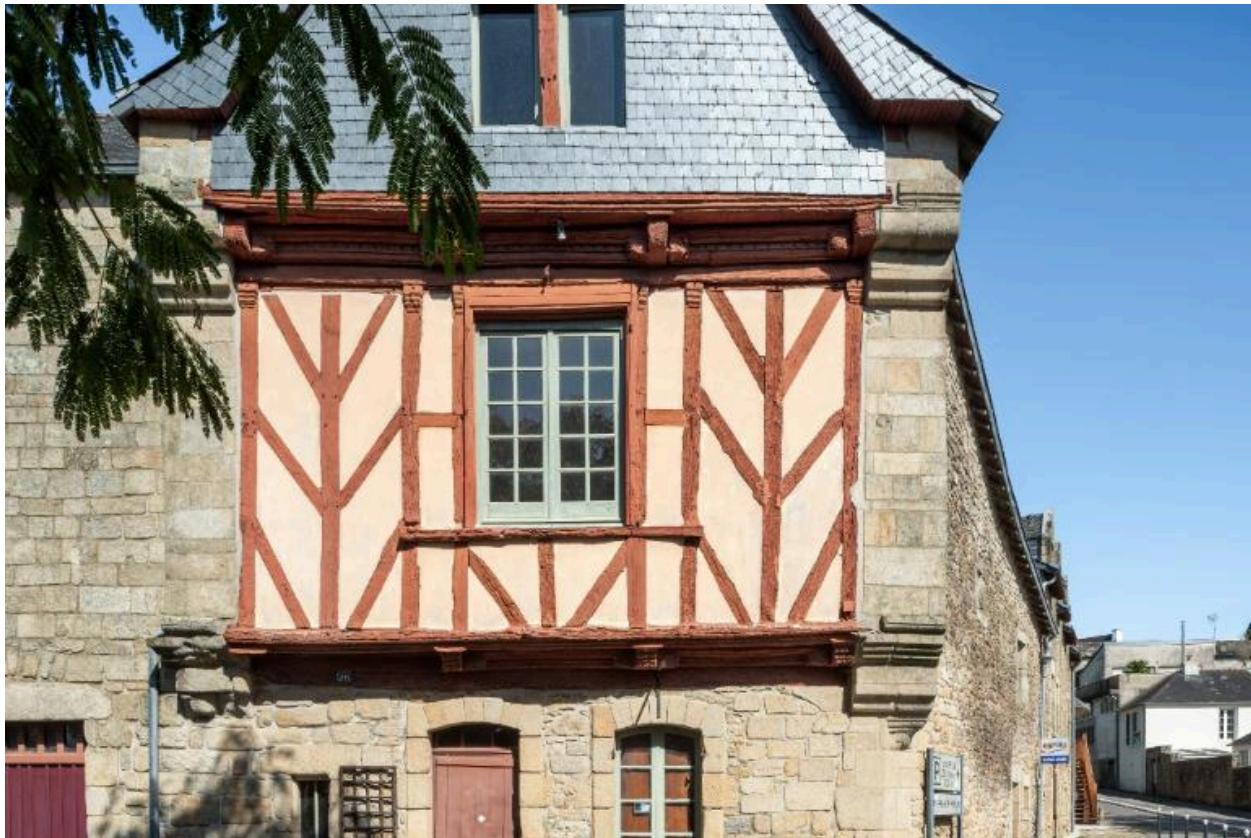
L'aspect des consoles sculptées en tête des poteaux de l'étage est similaire à celui de la façade de gauche.

volute pour la façade gauche, moulurées pour celle de droite. Les rez-de-chaussée et leurs ouvertures ont été reprises, probablement aux 18e ou 19e siècles. Un essentage d'ardoises couvre les pignons. D'après l'Inventaire réalisé en 1978, le premier étage conservait ses boiseries néo-classiques. Le rez-de-chaussée comprend une cheminée monumentale et un escalier en bois datés du 17e siècle.

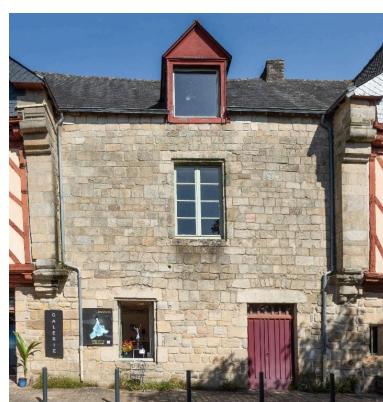
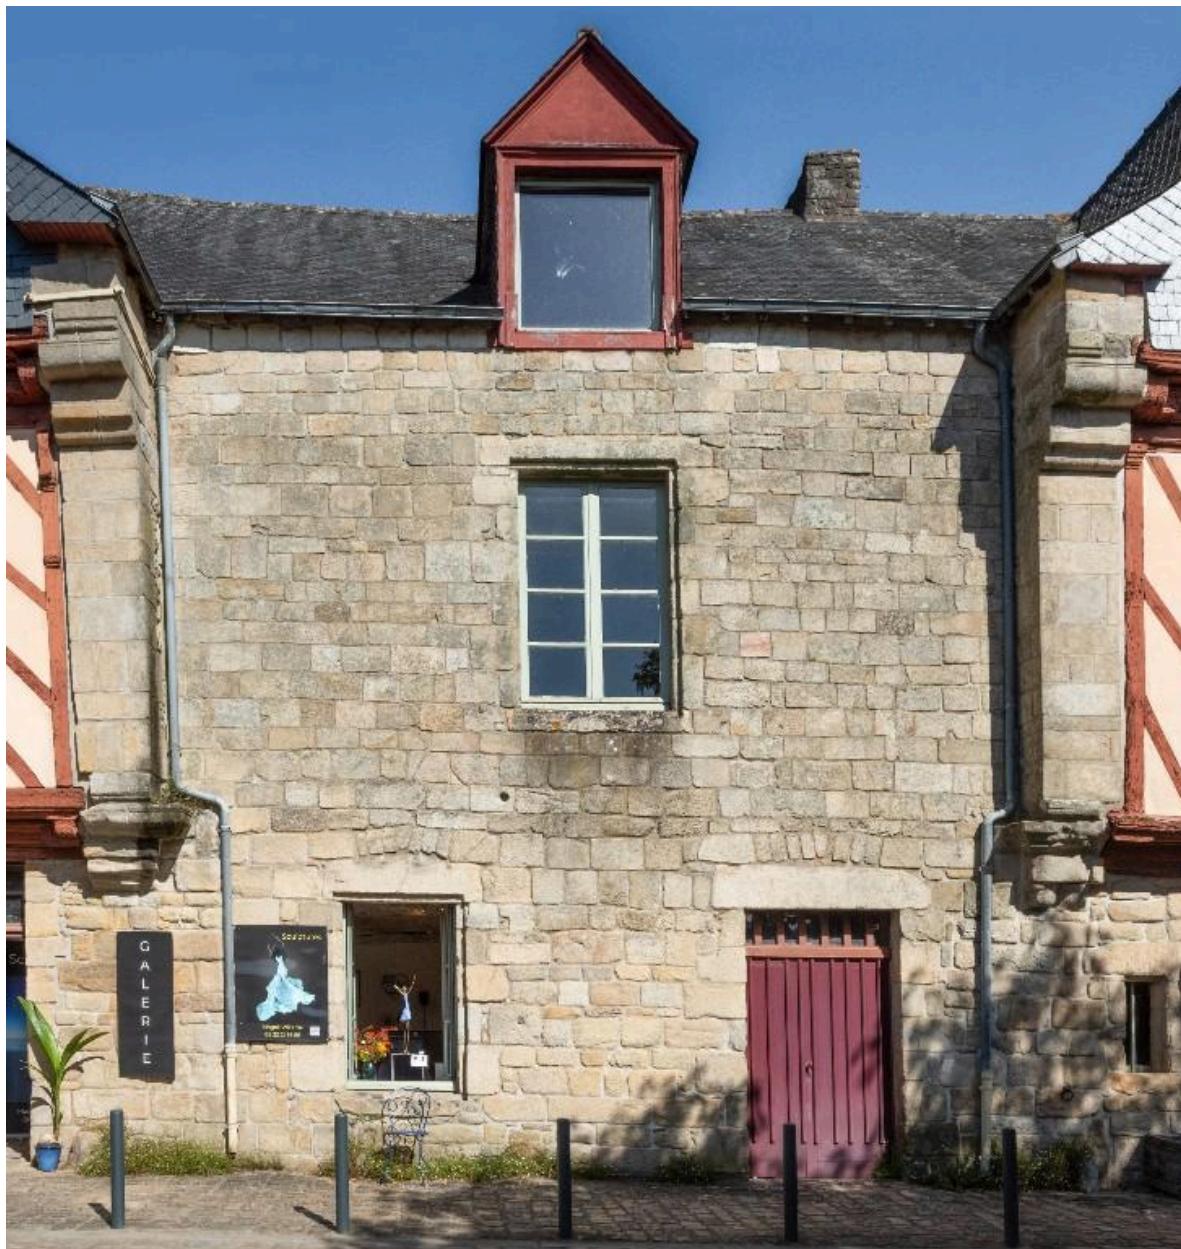
Le débord de la maçonnerie destiné à recevoir la sablière de

chambrée de l'étage suggère un pan de bois disparu au centre.

Le débord de la maçonnerie destiné à recevoir la sablière de chambrée de l'étage suggère un pan de bois disparu au centre.

L'ensemble comporte deux façades en pan de bois à pignon sur rue dont la similarité indique une programmation commune. La façade centrale correspond sans doute à un remontage ultérieur. En effet, le débord maçonnerie sur lequel s'appuient les sablières de chambrée est bien présent et suggère une structure en pan de bois disparue. Des différences dans l'aspect de la maçonnerie entre le rez-de-chaussée et l'étage vont également dans ce sens.

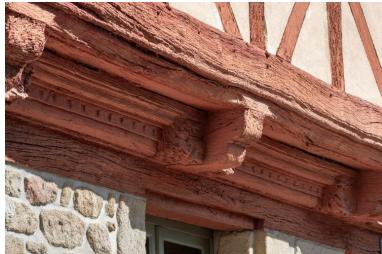
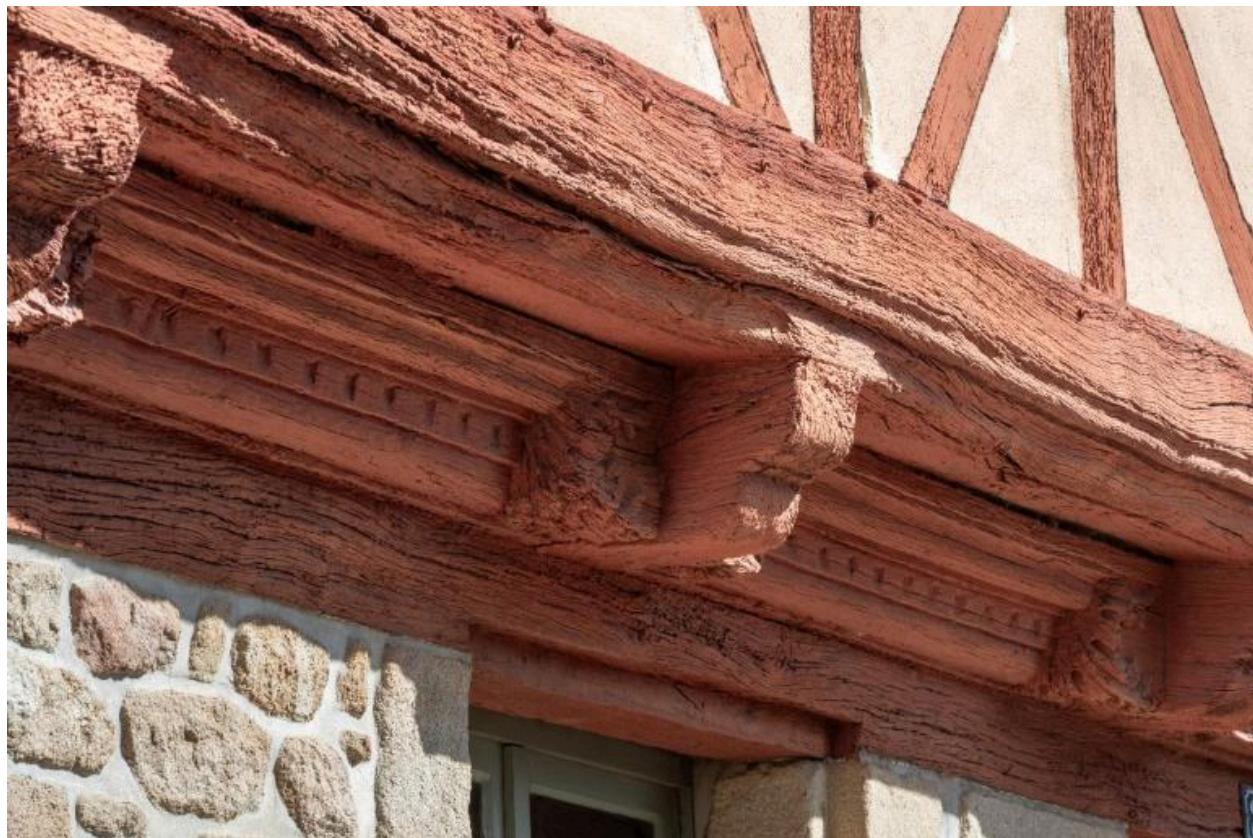
Moulures, redans et feuilles ornant les entretoises du rez-de-chaussée.

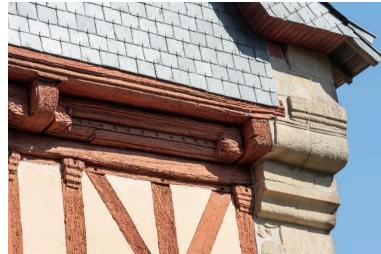
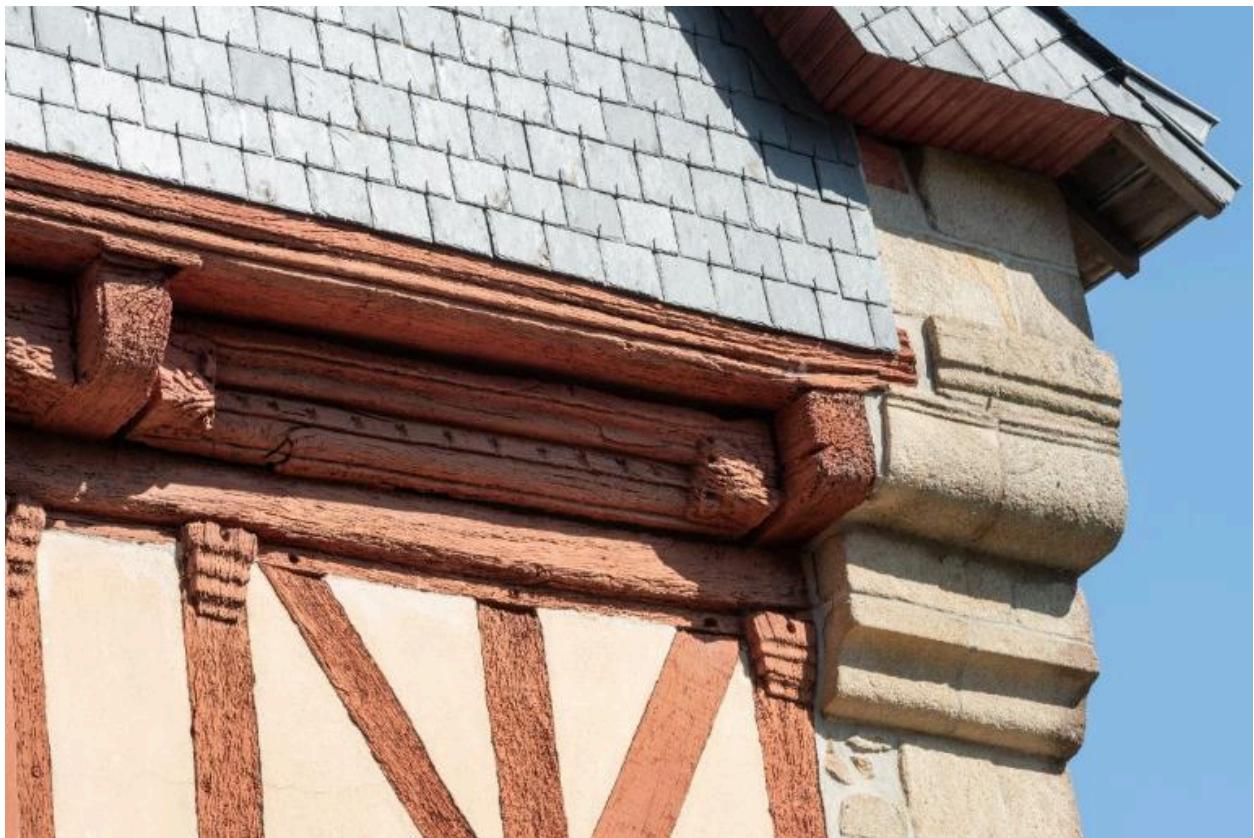
Moulures et décor géométrique sur une entretoise sous le pignon.
