Bretagne, Côtes-d'Armor  
Saint-Brieuc  
Pointe de Cesson  
105 rue de la Tour

## **Bunker - poste d'observation et de tir, extrémité Est de la pointe, Domaine de la Tour de Cesson, rue de la Tour (Saint-Brieuc)**

Numéro de dossier : IA22133626  
Date de l'enquête initiale : 2023  
Date(s) de rédaction : 2023  
Cadre de l'étude : enquête thématique régionale Inventaire des héritages militaires en Bretagne  
Degré d'étude : étudié

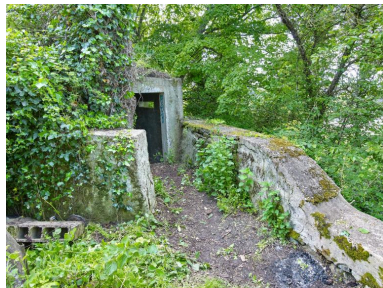
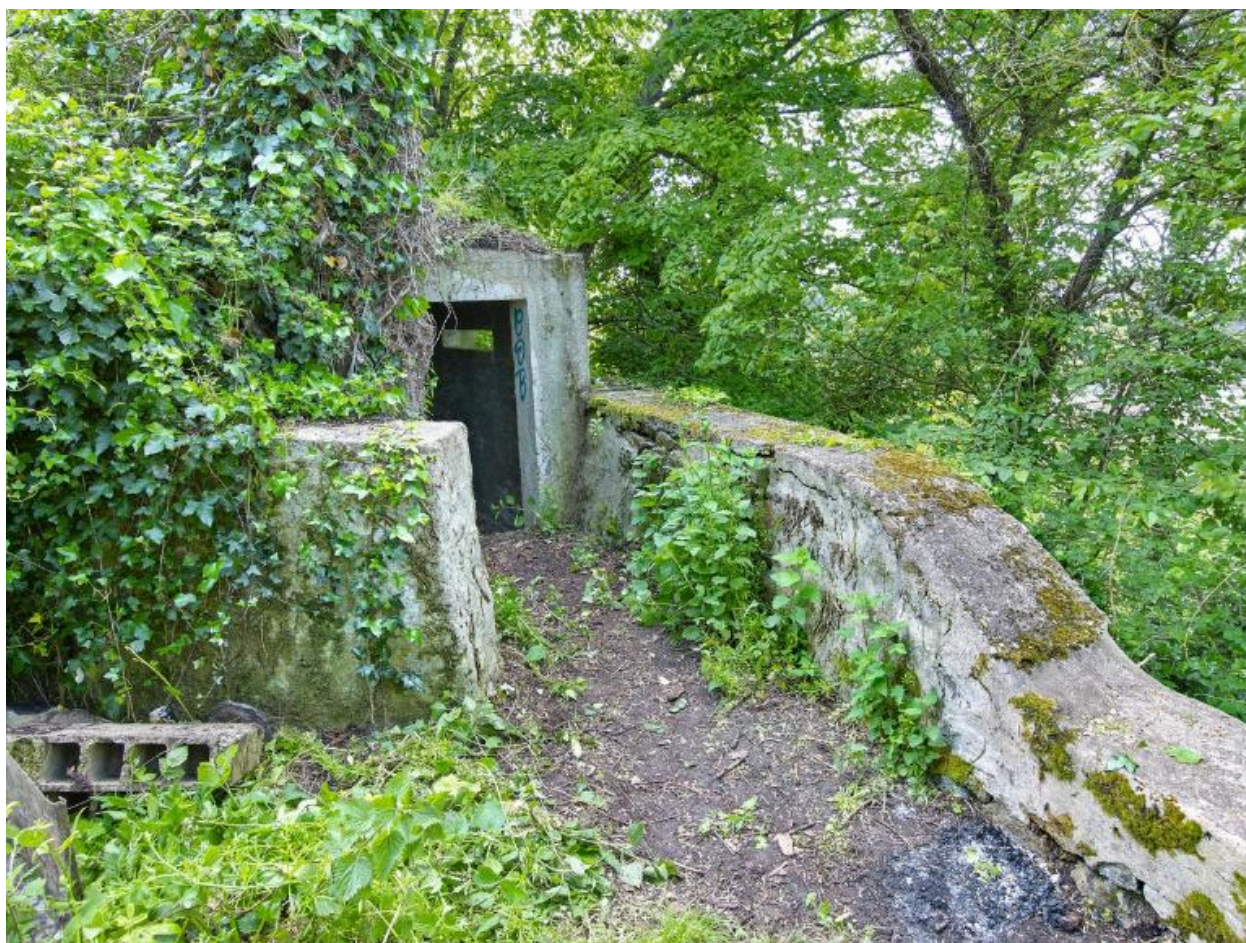
Vue générale depuis le Sud-sud-est : entrée. Un mur défensif en protège l'entrée : il est percé d'une ouverture de tir orientée vers l'intérieur de la pointe de Cesson (non visible sur la photographie). A droite, le parapet du mur ceinturant le domaine  
Phot. Bernard Bègne  
IVR53\_20232200303NUCA

Vue générale depuis le Sud-sud-est : entrée. Un mur défensif en protège l'entrée : il est percé d'une ouverture de tir orientée vers l'intérieur de la pointe de Cesson (non visible sur la photographie). A droite, le parapet du mur ceinturant le domaine

Le mur qui protège l'accès à la porte est percé d'une embrasure rectangulaire permettant un tir vers l'arrière, c'est-à-dire vers le Sud-ouest.

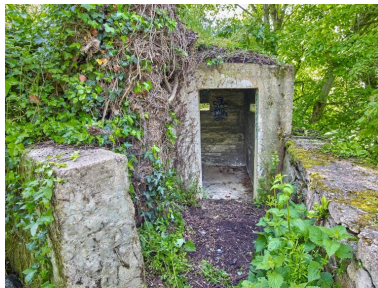
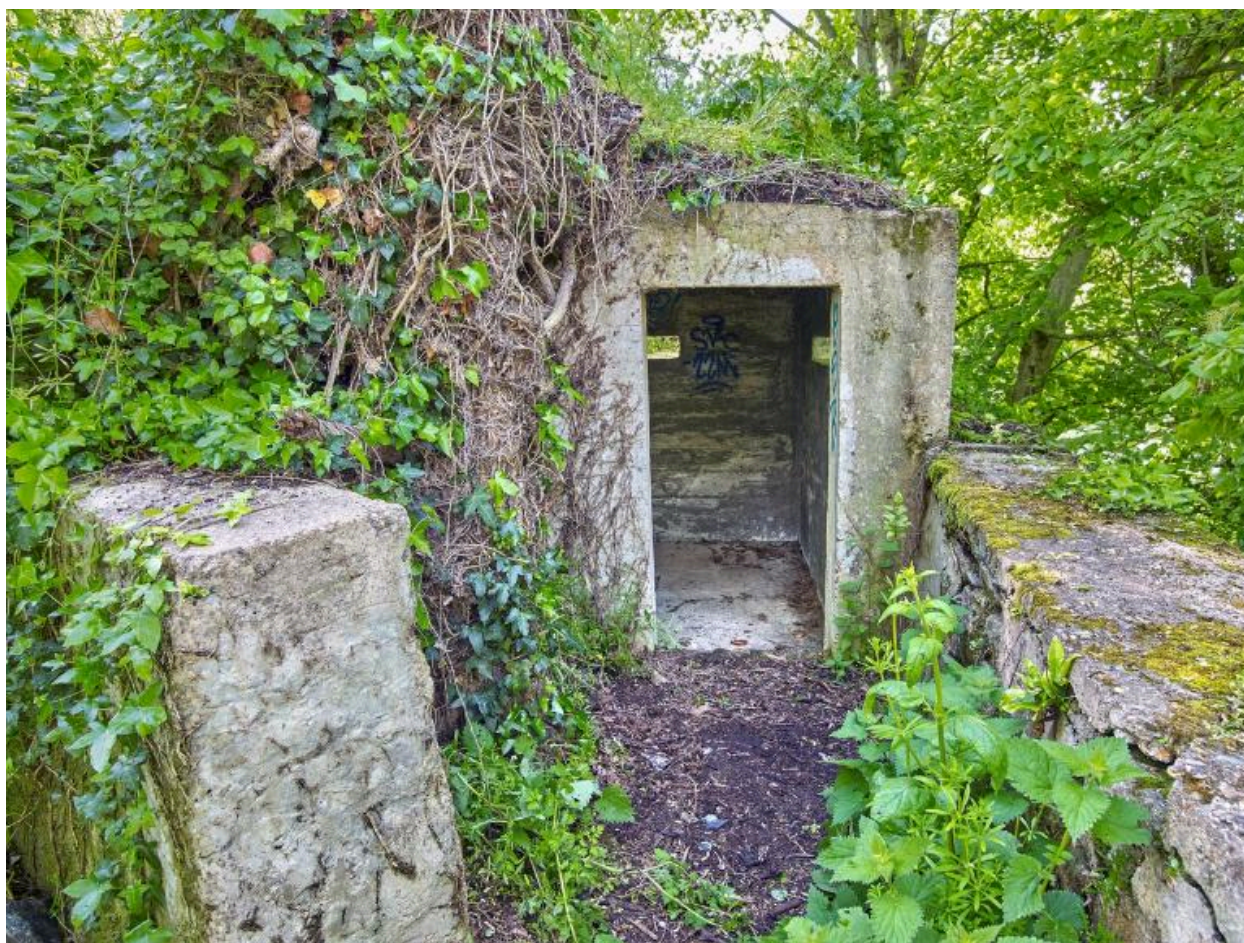
Vue générale depuis le Sud-sud-est : entrée. Un mur défensif en protège l'entrée : il est percé d'une ouverture de tir orientée vers l'intérieur de la pointe de Cesson (non visible sur la photographie). A droite, le parapet du mur ceinturant le domaine  
Phot. Bernard Bègne  
IVR53\_20232200304NUCA

Vue générale depuis le Sud-sud-est : entrée. Un mur défensif en protège l'entrée : il est percé d'une ouverture de tir orientée vers l'intérieur de la pointe de Cesson (non visible sur la photographie). A droite, le parapet du mur ceinturant le domaine

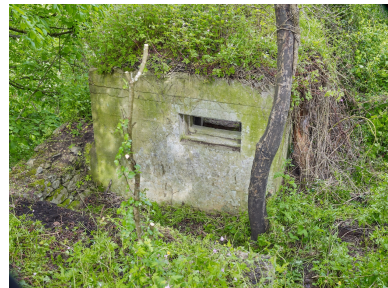
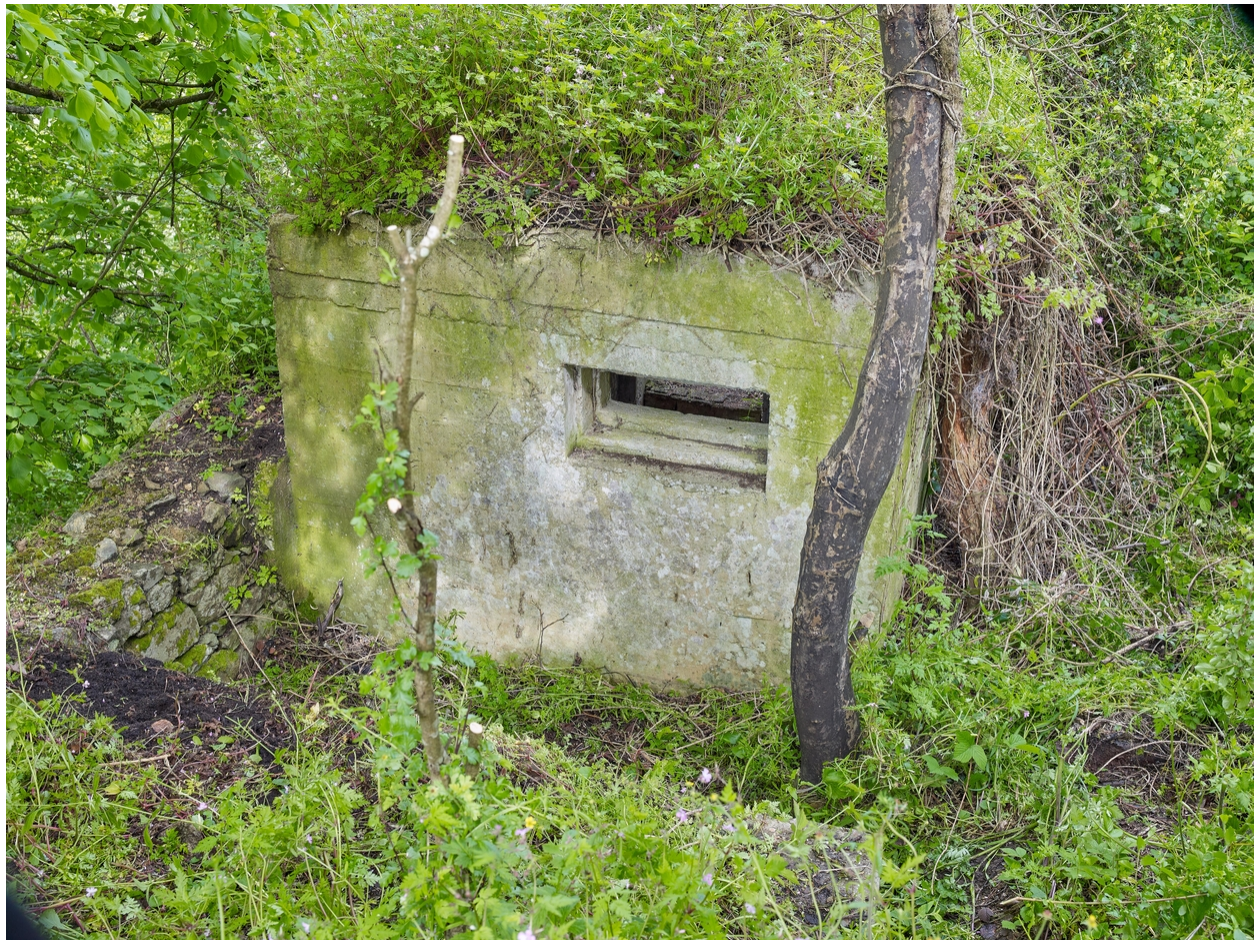
Vue du bunker adossé au parapet du mur ceinturant le Domaine de Cesson. L'embrasement en gradin est orientée vers le Nord-nord-ouest (vers le bunker - casemate de type 612)  
Phot. Bernard Bègne  
IVR53\_20232200302NUCA

Vue du bunker adossé au parapet du mur ceinturant le Domaine de Cesson. L'embrasure en gradin est orientée vers le Nord-nord-ouest (vers le bunker - casemate de type 612)

L'intérêt de ce bunker réside dans son plan particulier et ses embrasures à gradin. Sa valorisation passerait par son débroussaillage et par le dégagement de la végétation dans l'axe de ses embrasures.

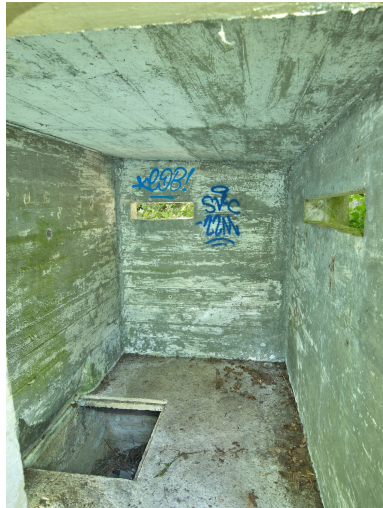
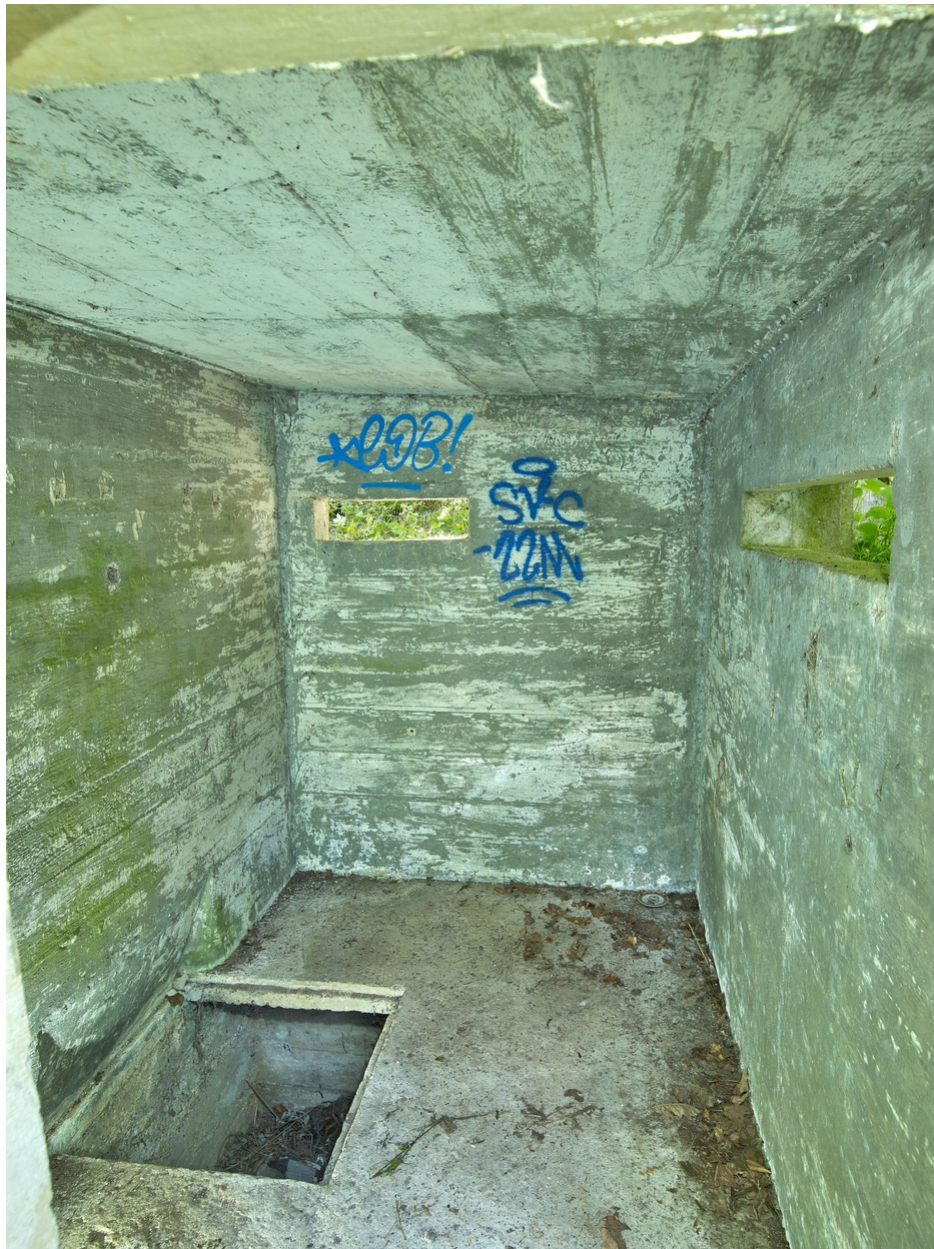
Vue intérieure des embrasures orientées vers le Nord-nord-ouest (vers le bunker - casemate de type 612) et vers l'Est-nord-est  
Phot. Bernard Bègne  
IVR53\_20232200305NUCA

Vue intérieure des embrasures orientées vers le Nord-nord-ouest (vers le bunker - casemate de type 612) et vers l'Est-nord-est

Son accès se fait de plain-pied depuis le plateau de la Pointe de Cesson. Il comprend une petite chambre d'observation et de combat (*Kampfraum*) doté d'une porte et de deux embrasures rectangulaire en gradin battant le Nord (vers le front avant de la casemate de type 612) et l'Est (vers la pente).

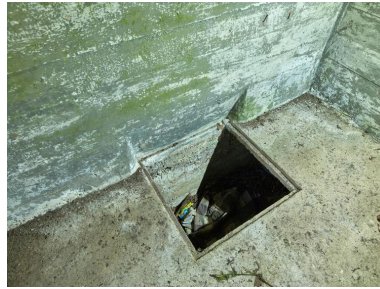
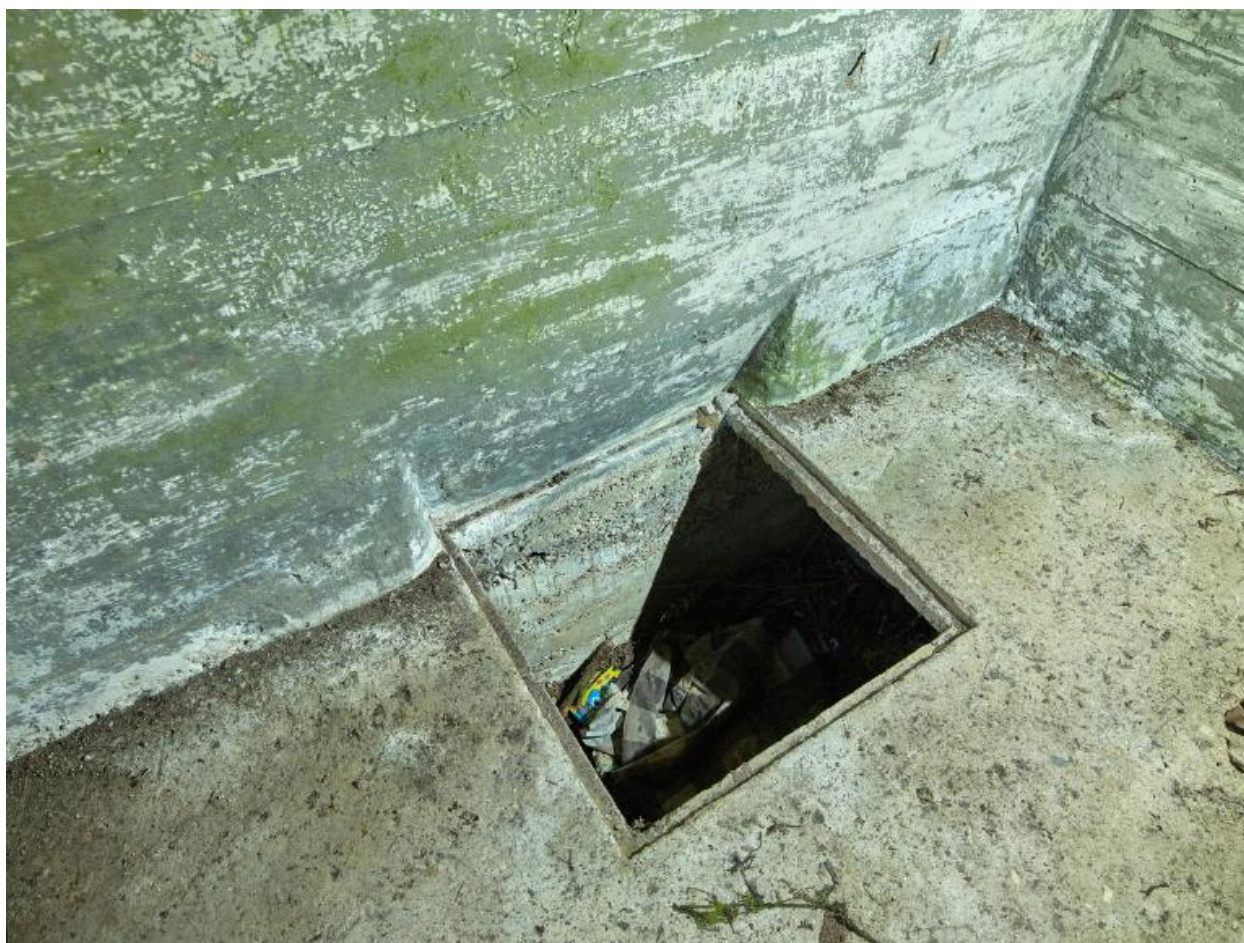
Vue de la niche aménagée dans le sol. Fermée par une trappe dont il subsiste la feuillure, cette niche permettait vraisemblablement de stocker des munitions (hypothèse)  
Phot. Bernard Bègne  
IVR53\_20232200307NUCA

Vue de la niche aménagée dans le sol. Fermée par une trappe dont il subsiste la feuillure, cette niche permettait vraisemblablement de stocker des munitions (hypothèse)

Le sous-sol de l'abri recèle une petite niche à munitions qui était fermée à l'origine par une trappe.

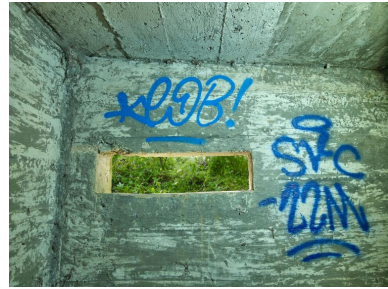
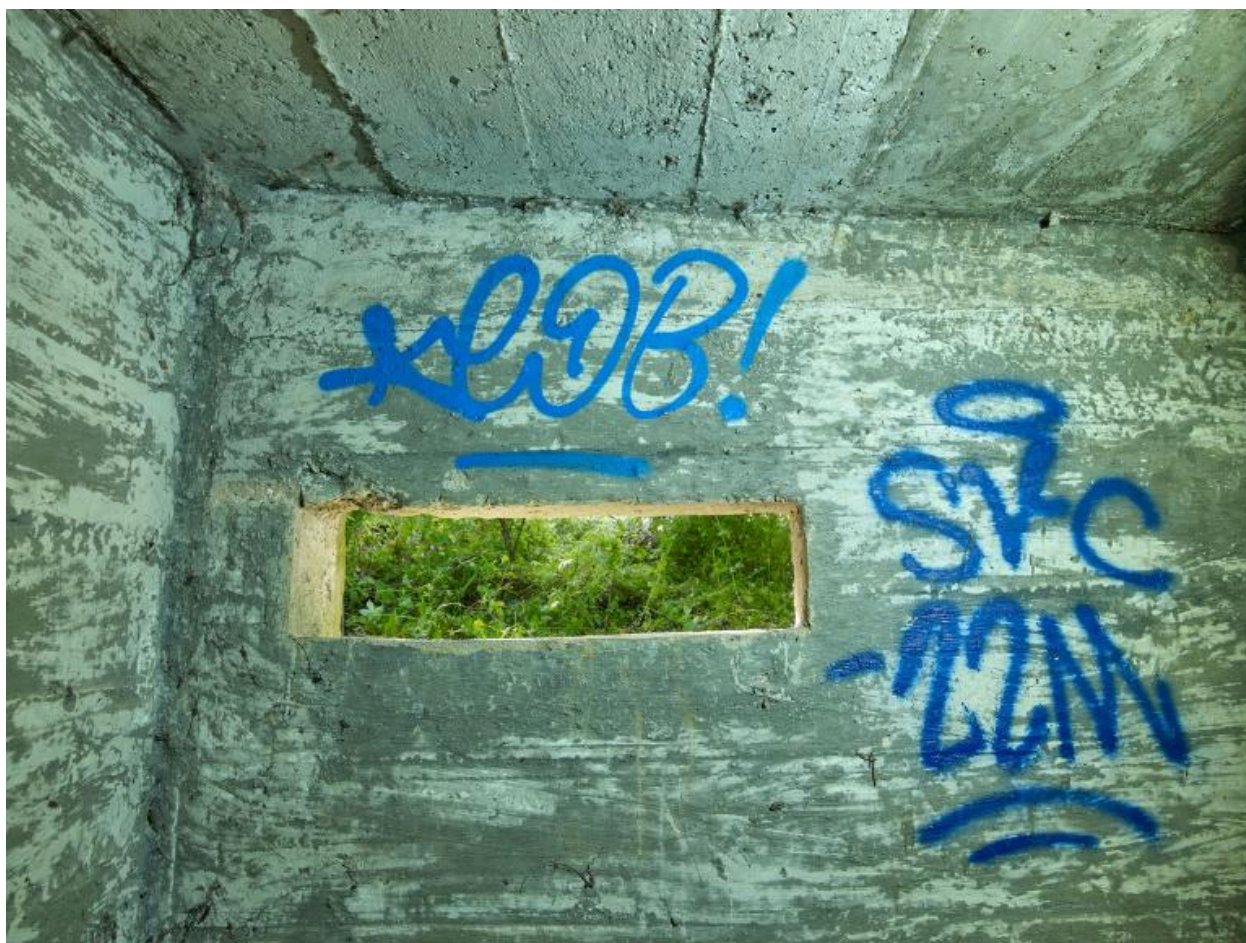
Vue intérieure de l'embrasure orientée vers le Nord-nord-ouest (vers le bunker - casemate de type 612)  
Phot. Bernard Bègne  
IVR53\_20232200306NUCA

Vue intérieure de l'embrasure orientée vers le Nord-nord-ouest (vers le bunker - casemate de type 612)
