## Maison de marchand de toiles, 4 rue des Tisserands (Le Quillio)

Numéro de dossier : IA22000034

Cadre de l'étude : inventaire topographique Uzel, enquête thématique régionale Inventaire du patrimoine lié à l'histoire toilière du Quillio

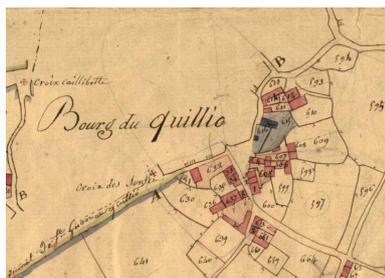
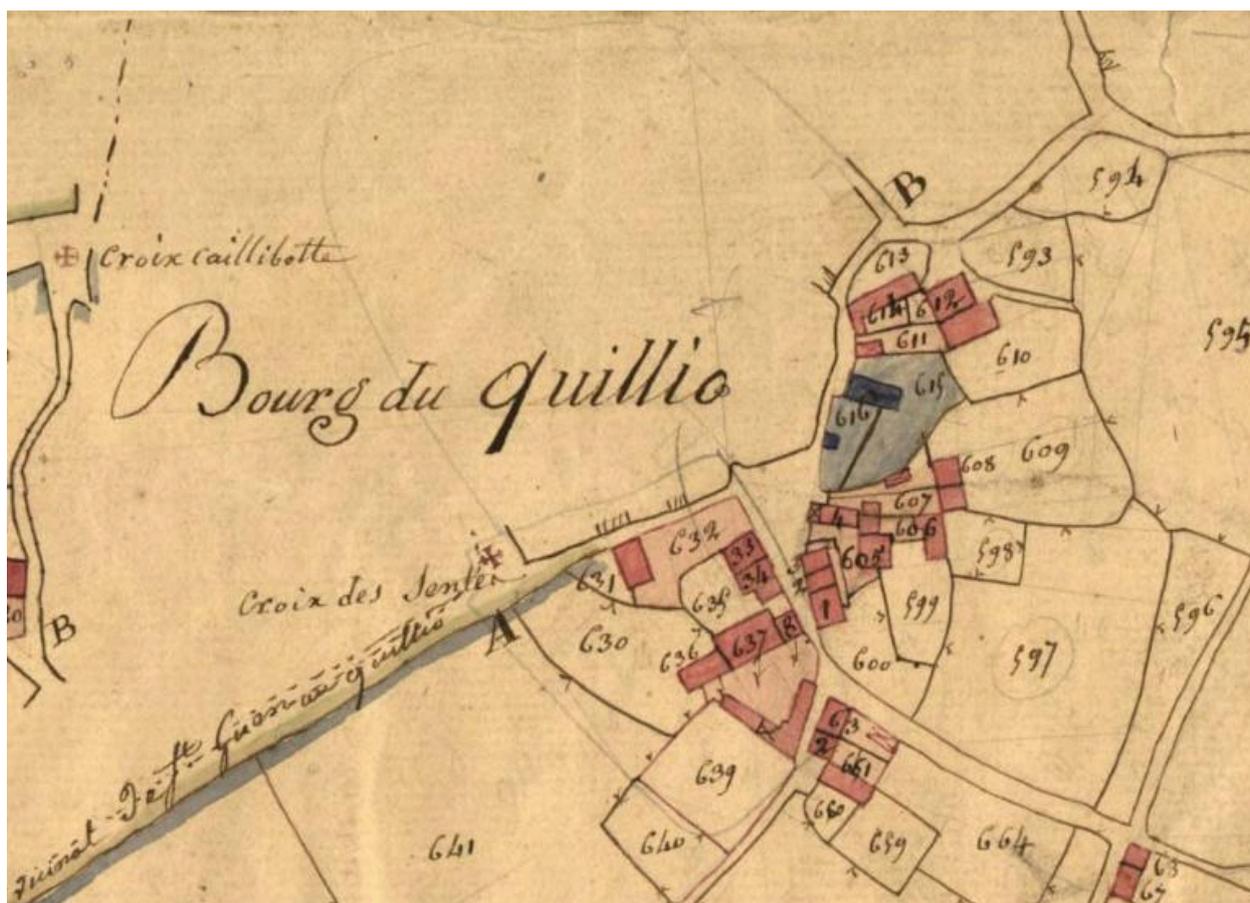
Partie est du bourg du Quillio en 1828. Extrait du cadastre ancien, section C2 (série 3 P 265, Archives départementales des Côtes-d'Armor)

La maison est édifée dans la 1<sup>ère</sup> moitié du 18<sup>e</sup> siècle par un riche marchand de toiles (section C2 du cadastre de 1828, parcelles 636, 637, 638). Elle est acquise au 19<sup>e</sup> siècle par les Legris-Duval, famille de négociants originaire de Landerneau. Son architecture s'inspire de la maison Le Texier à Saint-Gilles-du-Mené (1717), dite "manoir de Bocenit", dont elle reprend la travée centrale et le dessus-de-porte à oculus. Les dépendances au sud de la cour abrite peut-être la "pilerie", cet atelier-entrepôt dans lequel on conditionne les toiles. Malgré les liens de mariages qui existent entre les Texier de Saint-Gilles-du-Mené, les Ollitrault du Quillio et les Legris-Duval de Landerneau, l'identité des commanditaires de la maison du bourg du Quillio n'est aujourd'hui pas établie. La maison et ses dépendances sont entièrement rénovées au début des années 2020. De même, les murs de clôture de la cour et le portail d'entrée ont été remontés.

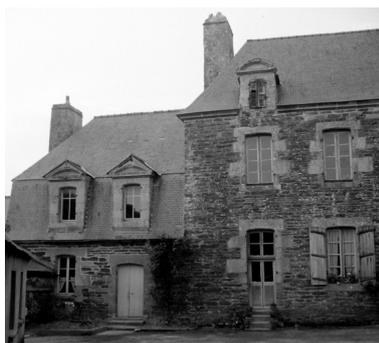
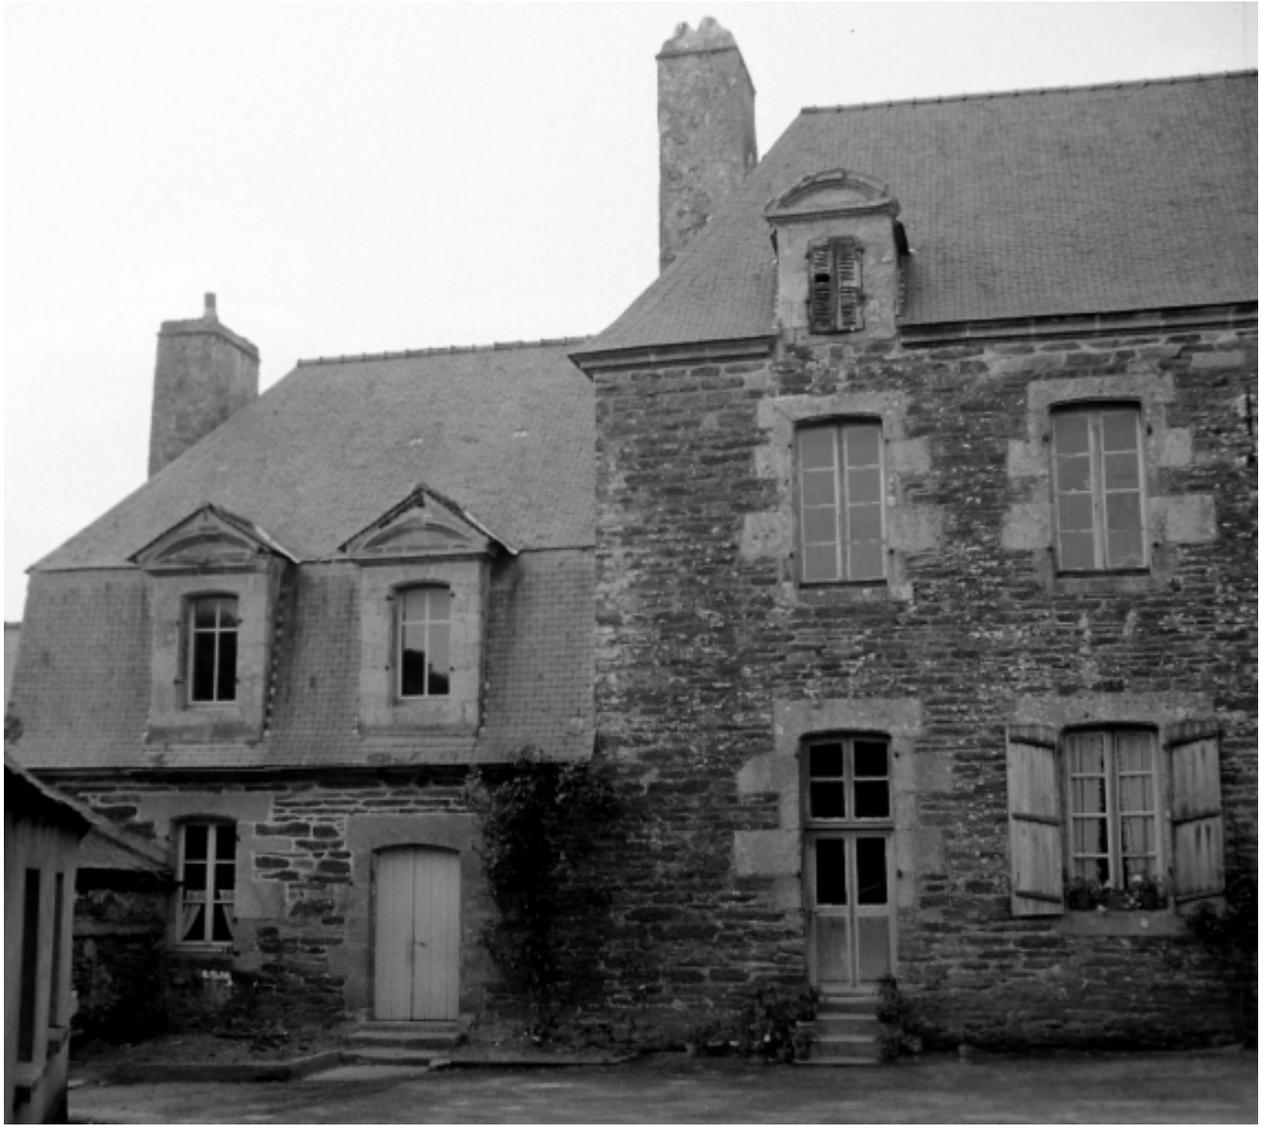
Vue du pavillon latéral gauche (état en 1969)

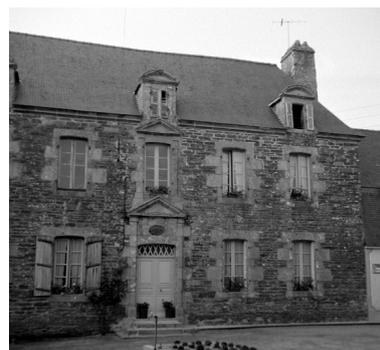
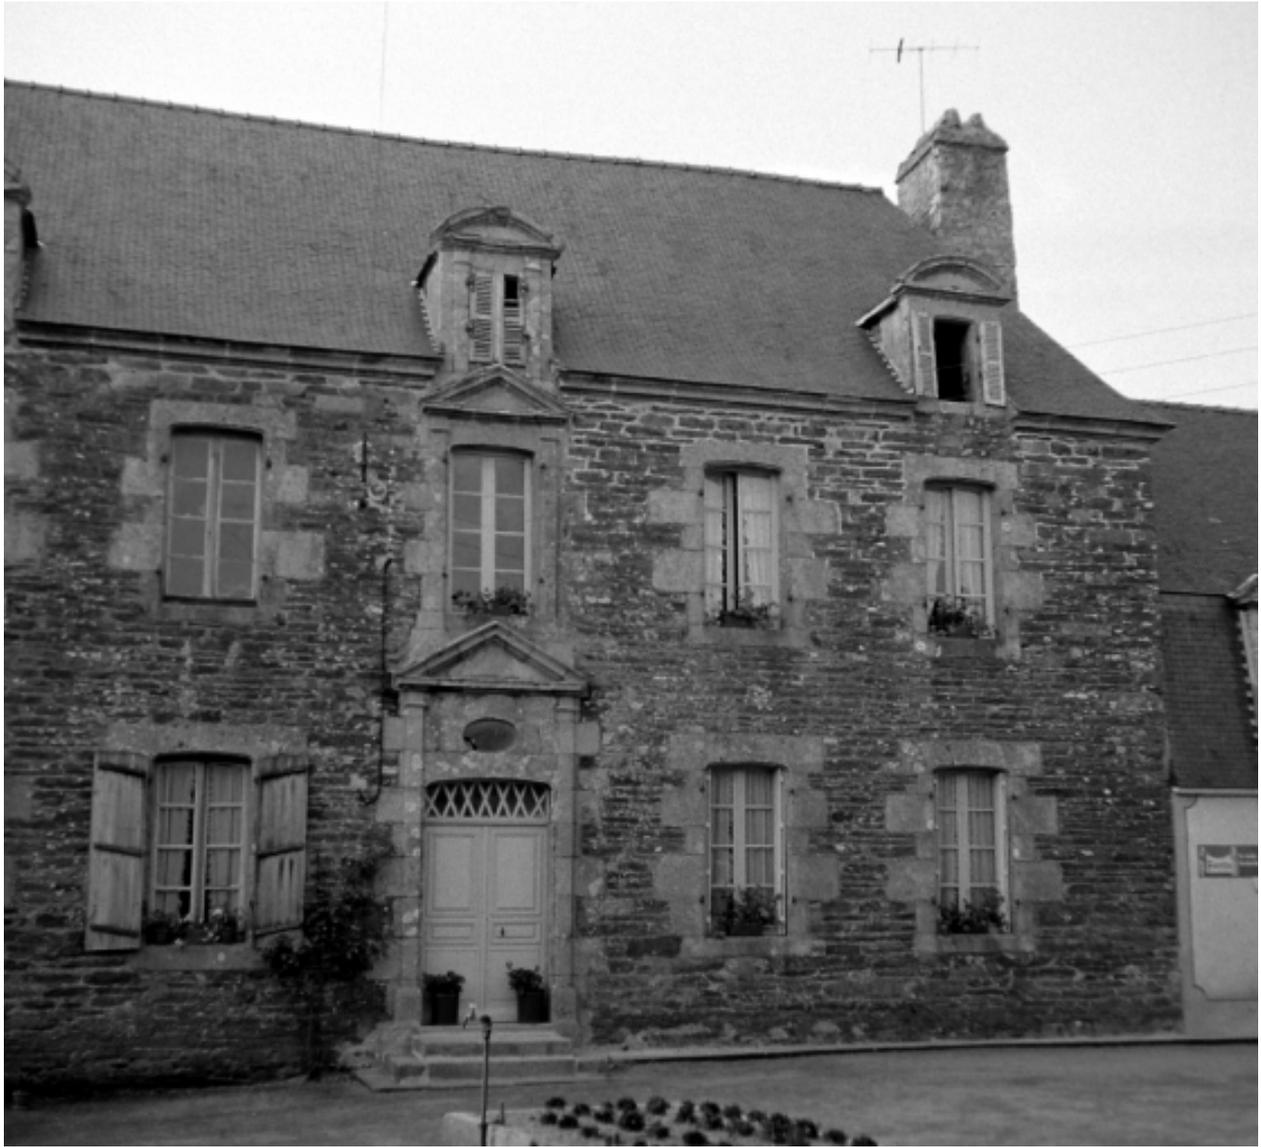
Vue partielle de la façade sud (état en 1969)

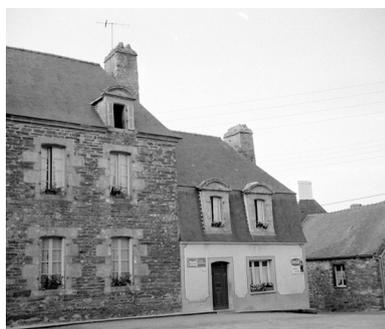
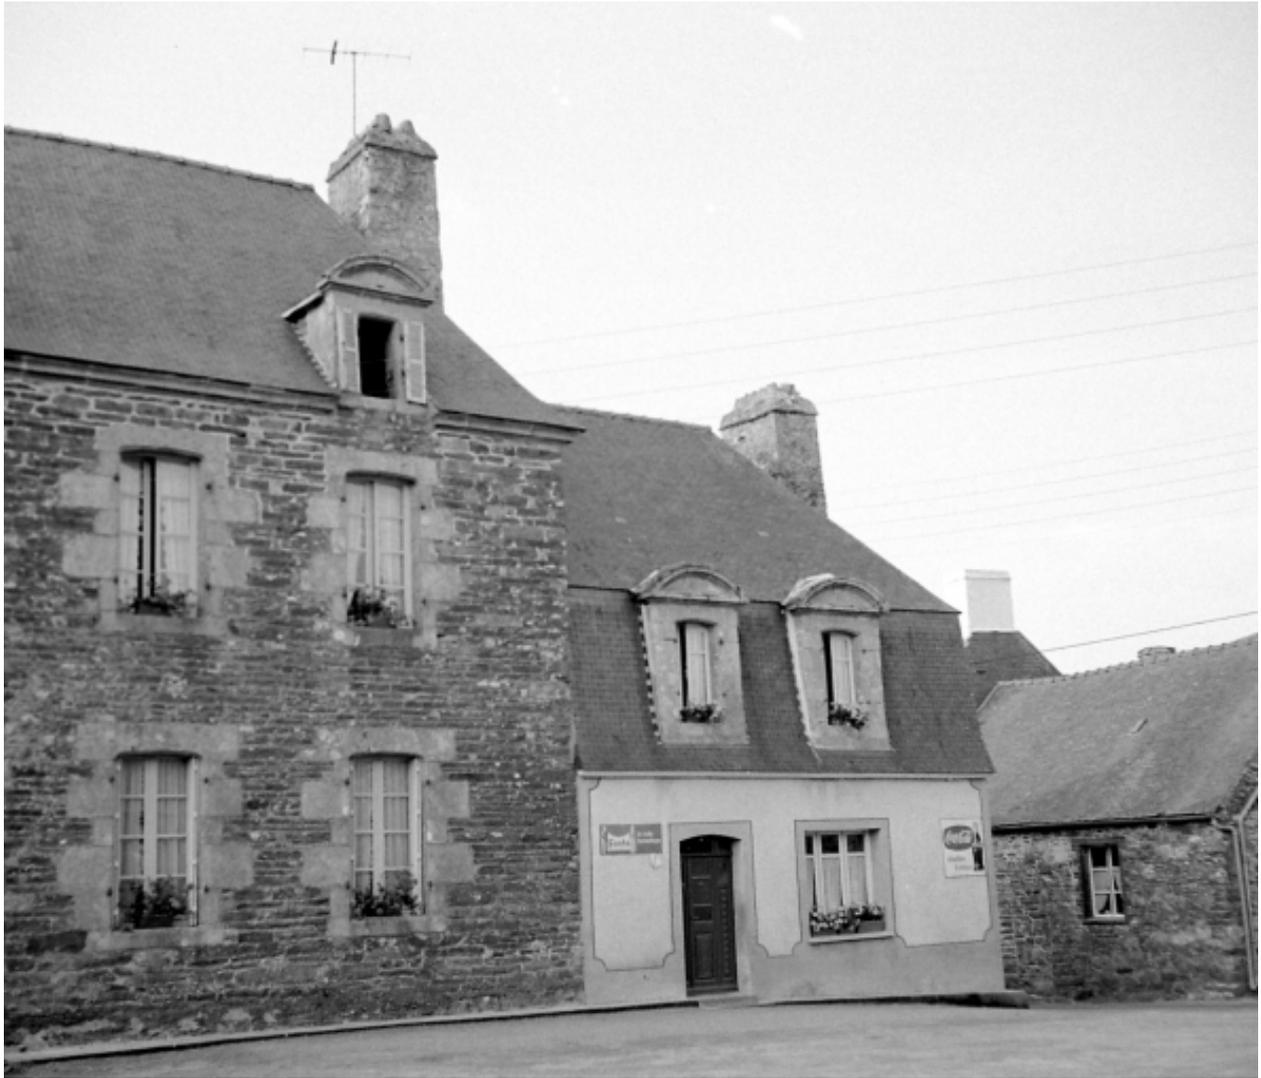
Vue du pavillon latéral droit (état en 1969)

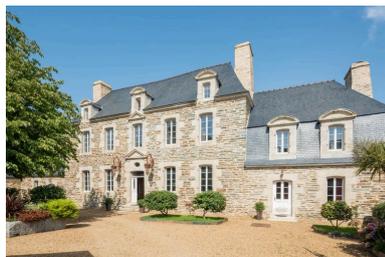
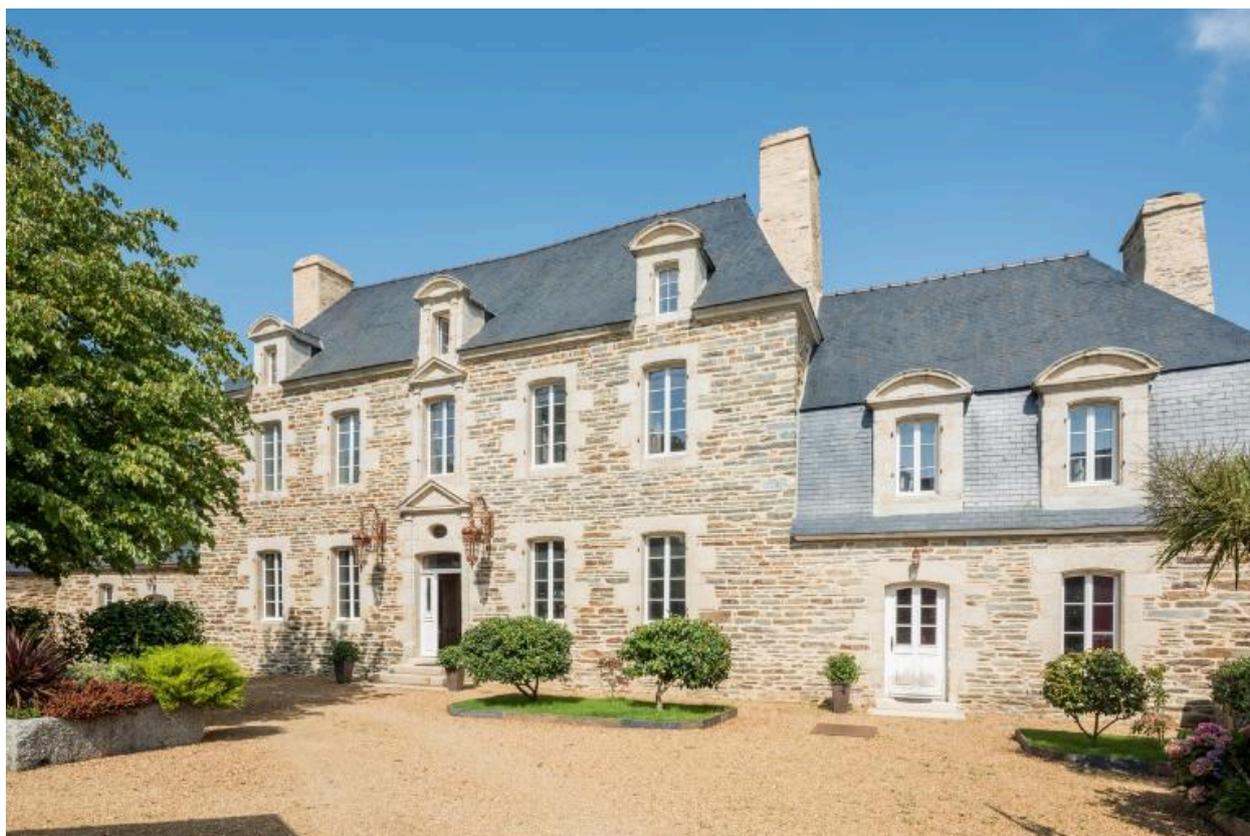
Logis, vue générale sud-est  
Phot. Charlotte Barraud  
IVR53\_20232201060NUCA

Logis, vue générale sud-est

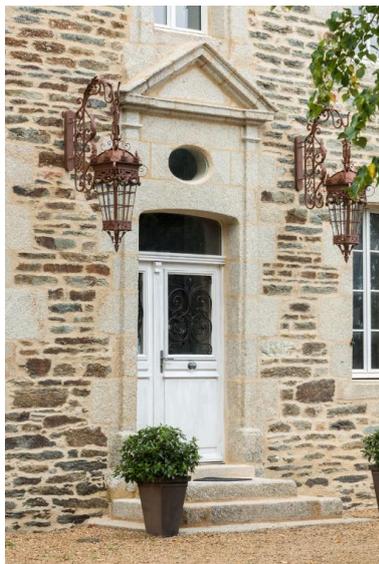
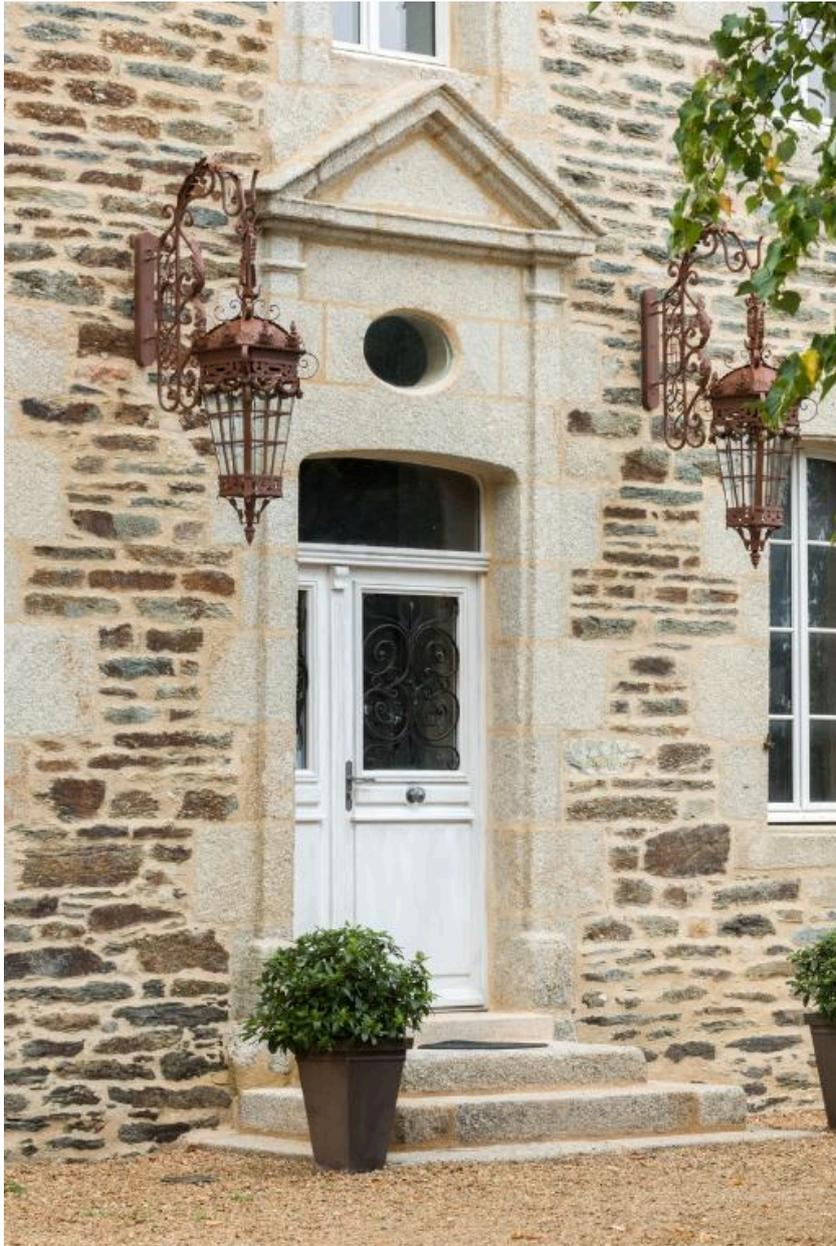
Logis, élévation sud, porte d'entrée  
avec dessus-de-porte à oculus  
surmonté d'un fronton triangulaire  
Phot. Charlotte Barraud  
IVR53\_20232201061NUCA

Logis, élévation sud, porte d'entrée avec dessus-de-porte à oculus surmonté d'un fronton triangulaire

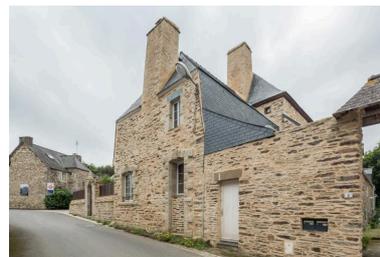
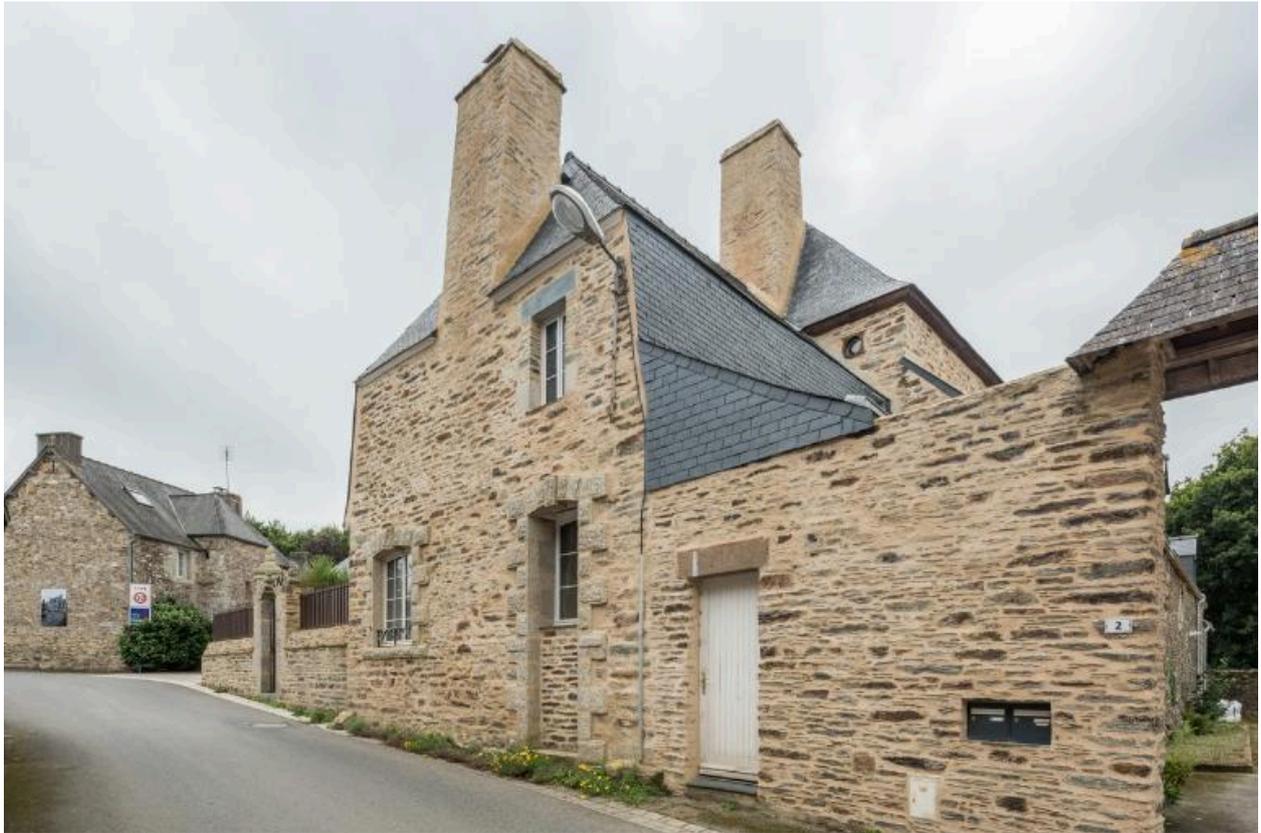
Logis, pavillon latéral,  
vue générale nord-est  
Phot. Charlotte Barraud  
IVR53\_20232201067NUCA

Logis, pavillon latéral, vue générale nord-est

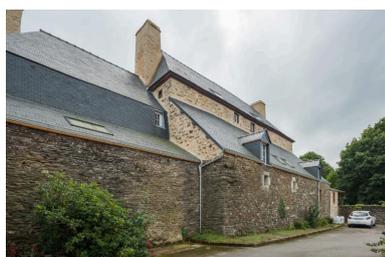
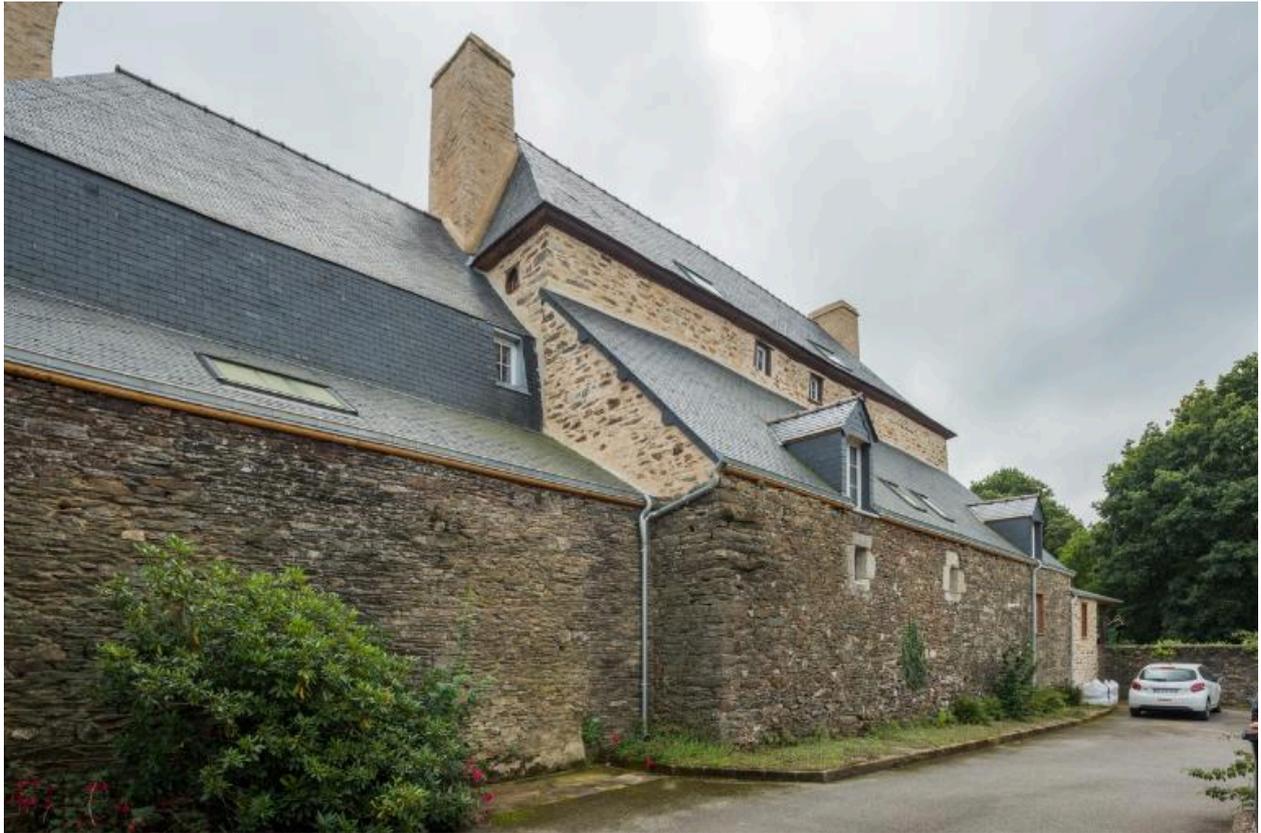
Logis, appentis à étage adossé  
au logis, vue générale nord-est  
Phot. Charlotte Barraud  
IVR53\_20232201065NUCA

Logis, appentis à étage adossé au logis, vue générale nord-est

La maison est construite à l'entrée du bourg, perpendiculairement à la rue, orientée au sud. Elle est précédée d'une cour fermée par un mur de clôture, un portail d'entrée à piliers et deux dépendances. A l'ouest et au nord, jardin et vergers complètent la propriété. Le corps de logis principal à un étage est couvert d'un toit à croupes dont le comble est éclairé par des lucarnes en pierre à fronton cintré. Il est cantonné de deux pavillons, couverts d'un toit brisé dont l'étage de comble est également éclairé par des lucarnes en pierre. L'ensemble est construit en moellons de schiste soigneusement équarris, avec encadrements de baies en pierre de taille de granite. La rigoureuse symétrie de la façade est accentuée par la travée centrale, où porte d'entrée, fenêtre et lucarne sont encadrées de pilastres et surmontées d'un fronton. Le dessus-de-porte de l'entrée possède un oculus qui contribue à éclairer le vestibule. Les hautes souches de cheminées renforcent la verticalité du bâtiment. Un grand appentis à étage est accolé à la façade arrière du logis.

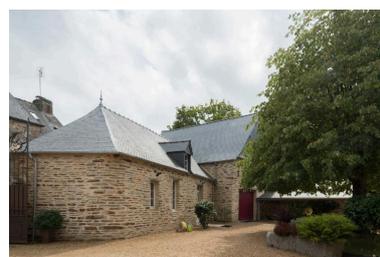
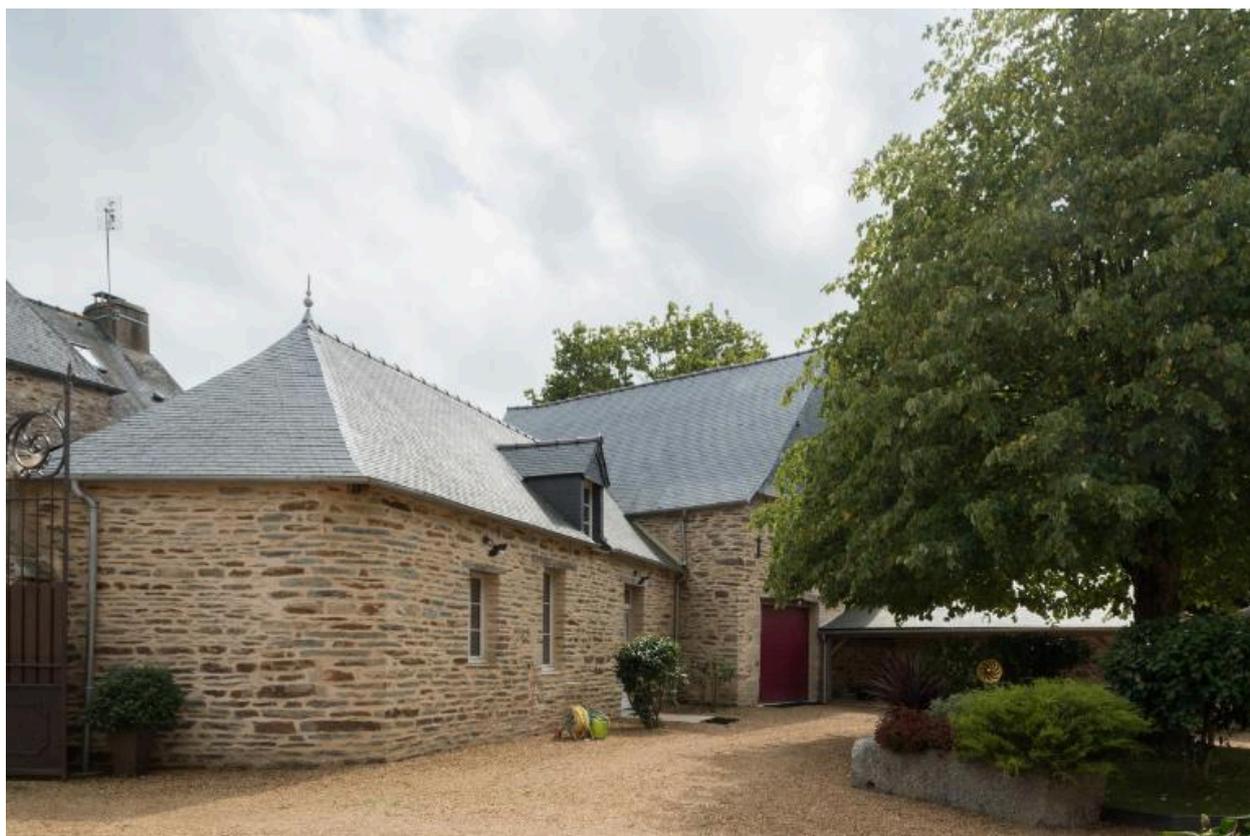
Dépendances au sud de la  
cour, vue générale nord-est  
Phot. Charlotte Barraud  
IVR53\_20232201068NUCA

Dépendances au sud de la cour, vue générale nord-est

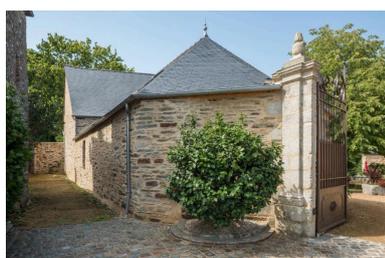
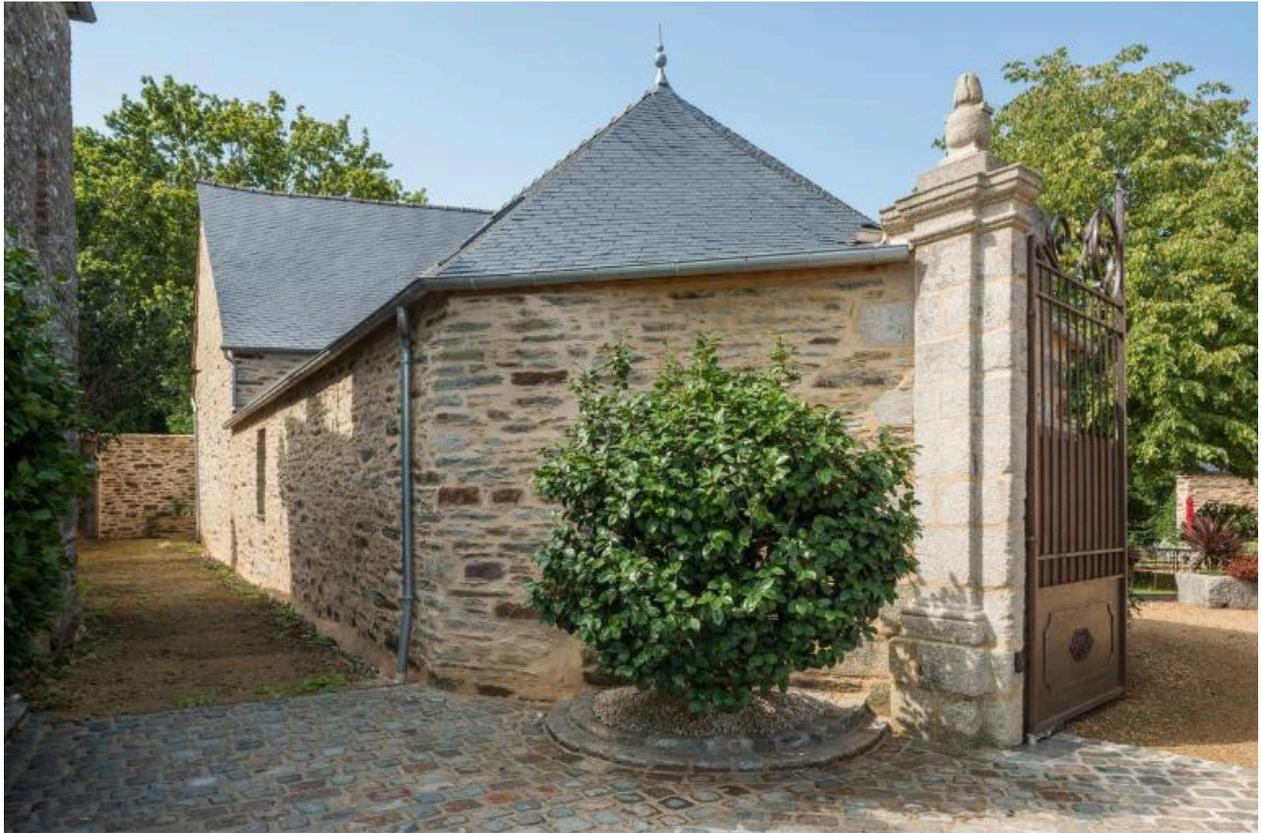
Dépendances au sud de la  
cour, vue générale sud-est  
Phot. Charlotte Barraud  
IVR53\_20232201057NUCA

Dépendances au sud de la cour, vue générale sud-est

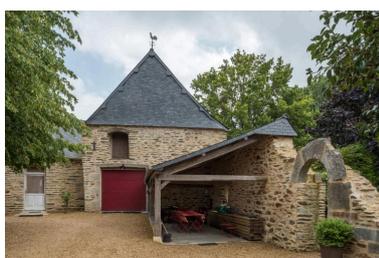
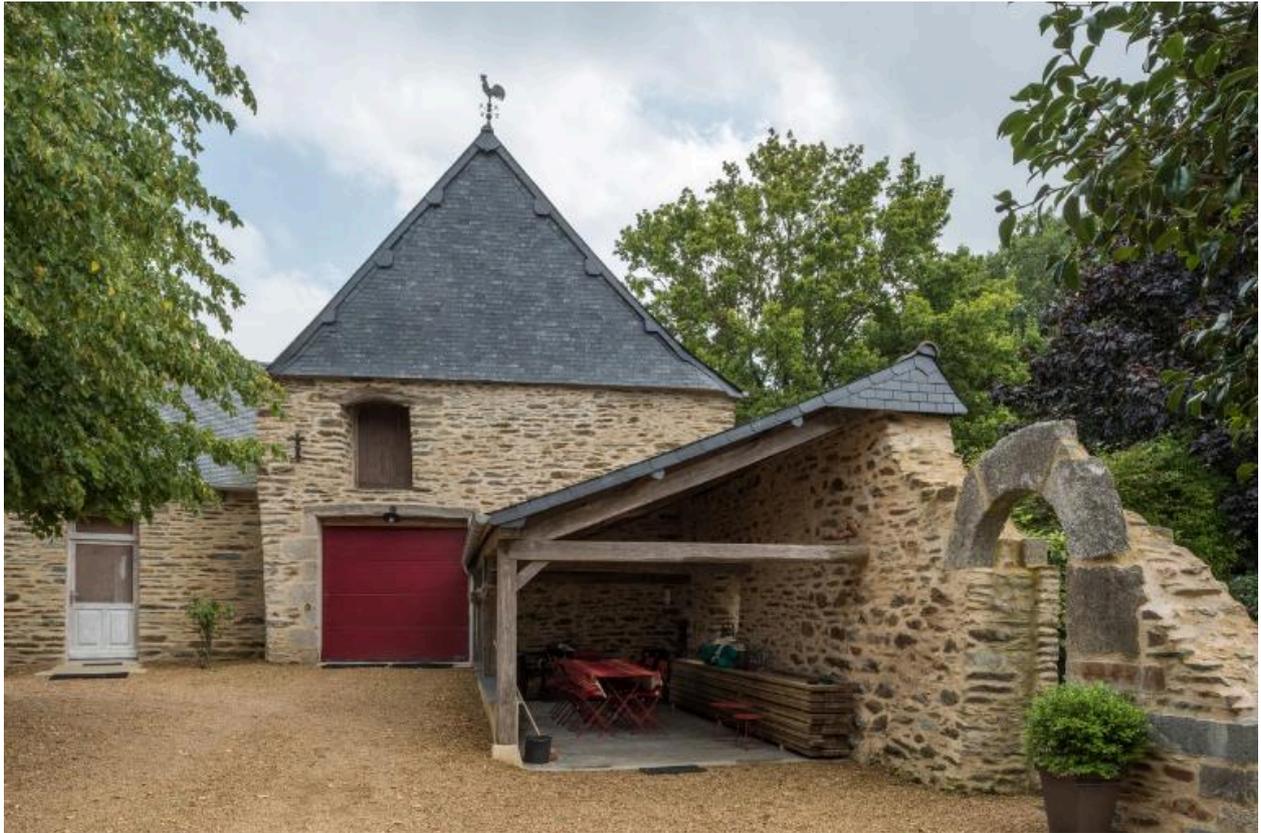
Dépendance et remise au sud  
de la cour, vue générale nord  
Phot. Charlotte Barraud  
IVR53\_20232201062NUCA

Dépendance et remise au sud de la cour, vue générale nord

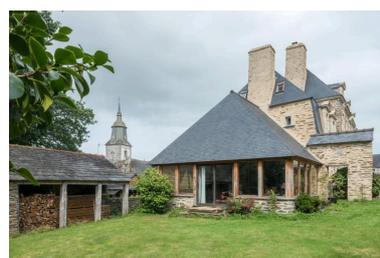
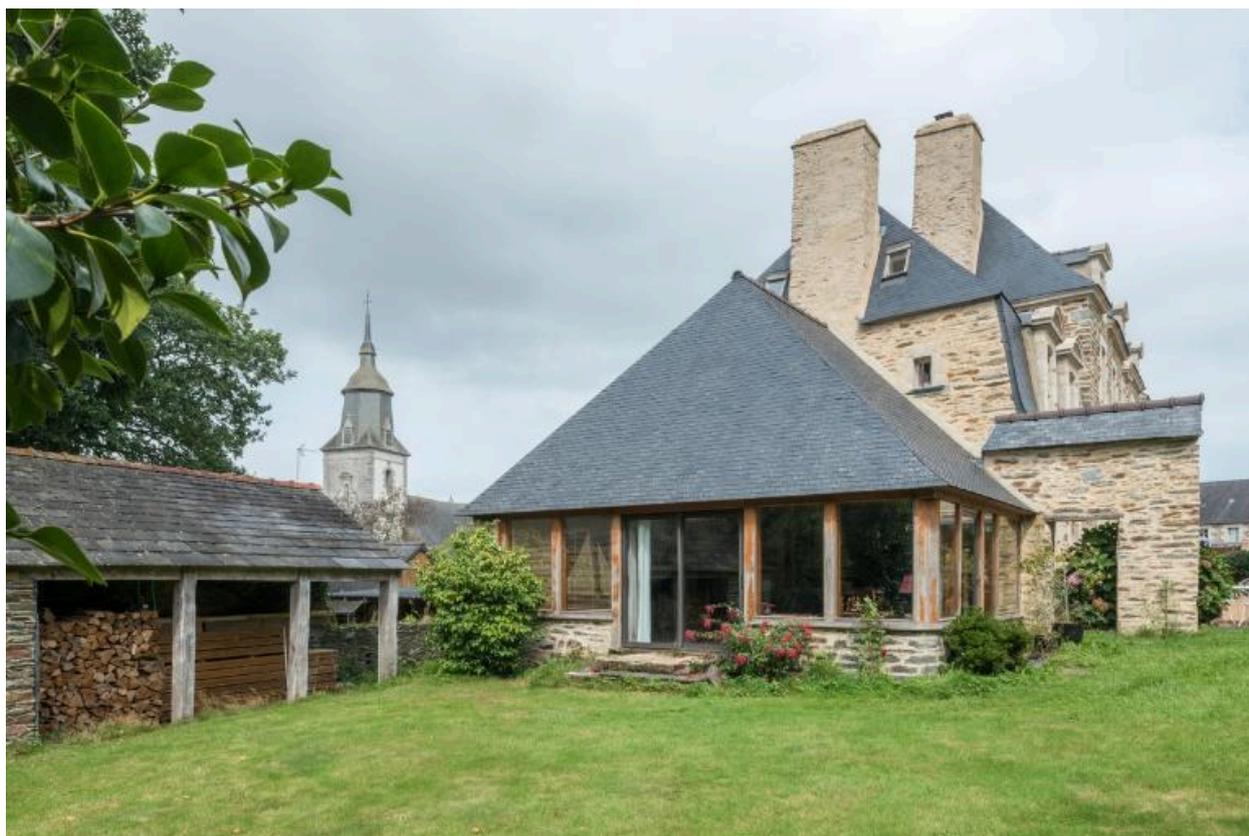
Logis et extension moderne,  
vue générale ouest  
Phot. Charlotte Barraud  
IVR53\_20232201071NUCA

Logis et extension moderne, vue générale ouest

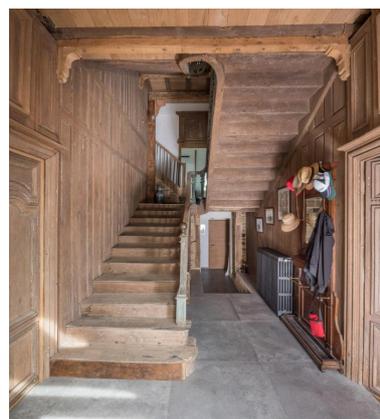
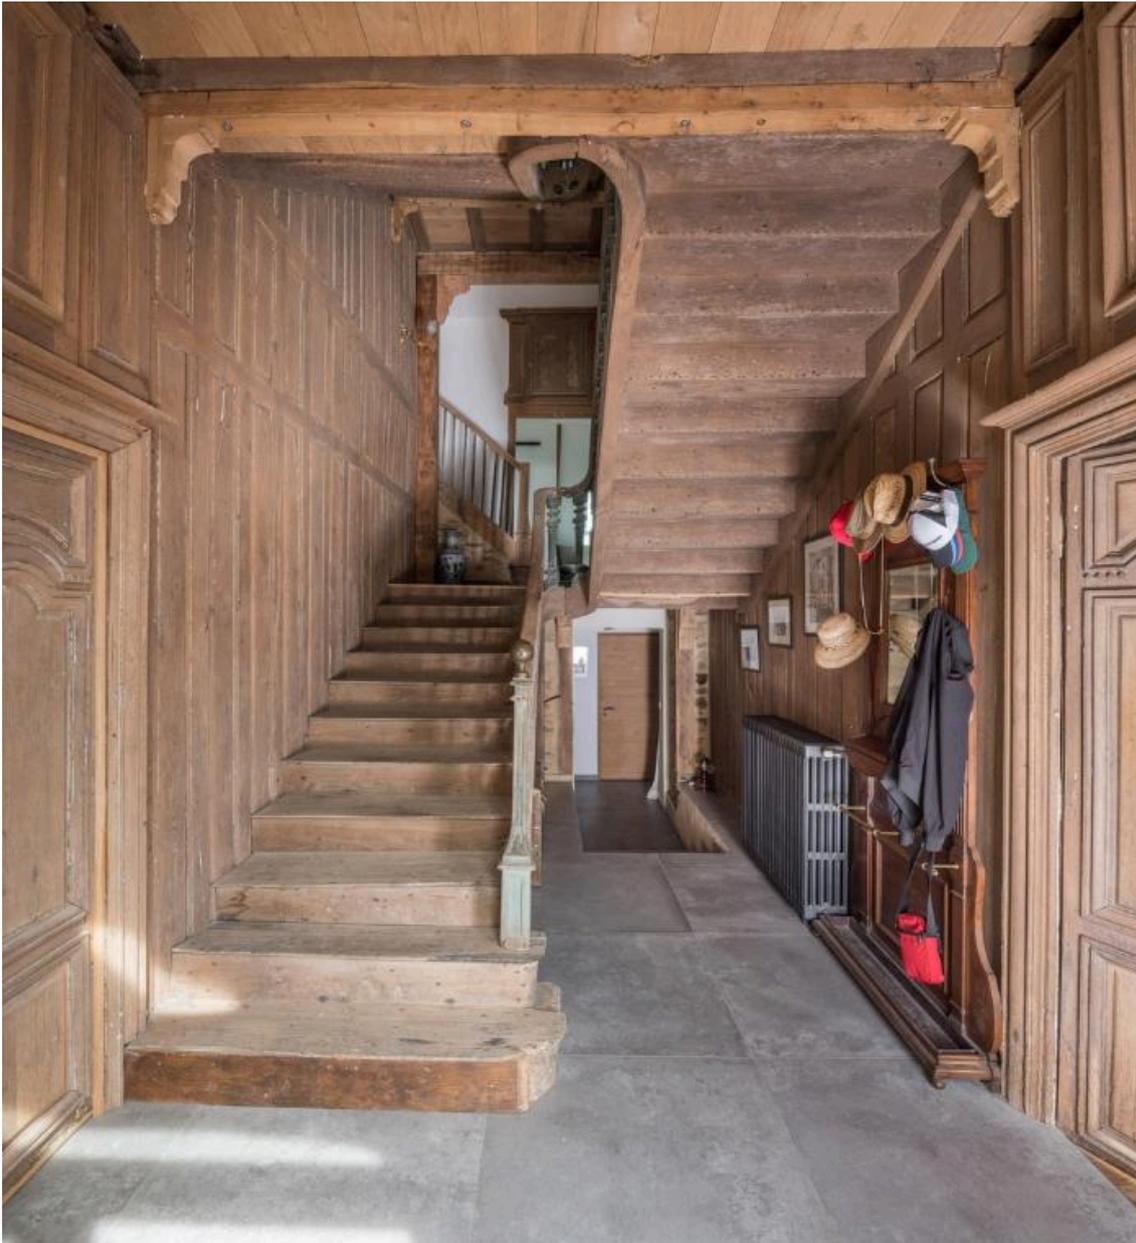
Logis, vestibule d'entrée, escalier construit entre deux cloisons de menuiserie, vue générale  
Phot. Charlotte Barraud  
IVR53\_20232201041NUCA

Logis, vestibule d'entrée, escalier construit entre deux cloisons de menuiserie, vue générale

Le vestibule d'entrée occupe le centre de la maison, il contient un escalier monumental en bois, tournant à retours, construit entre deux cloisons en menuiserie. De part et d'autre du vestibule, se trouvent la salle à manger et le salon dont les lambris d'appui et de hauteur, la cheminée boisée à tablette et le plafond mouluré sont conservés. Deux portes ouvrent sur l'appentis nord, à usage de cellier au rez-de-chaussée et de chambres de domestiques à l'étage : sous l'escalier et depuis le repos de

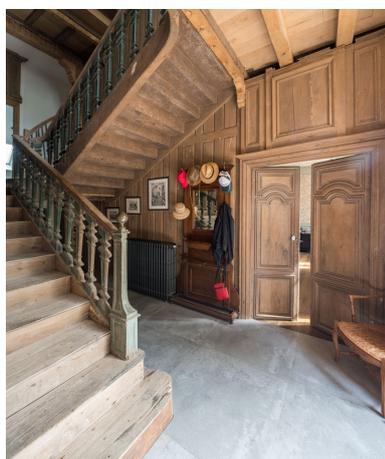
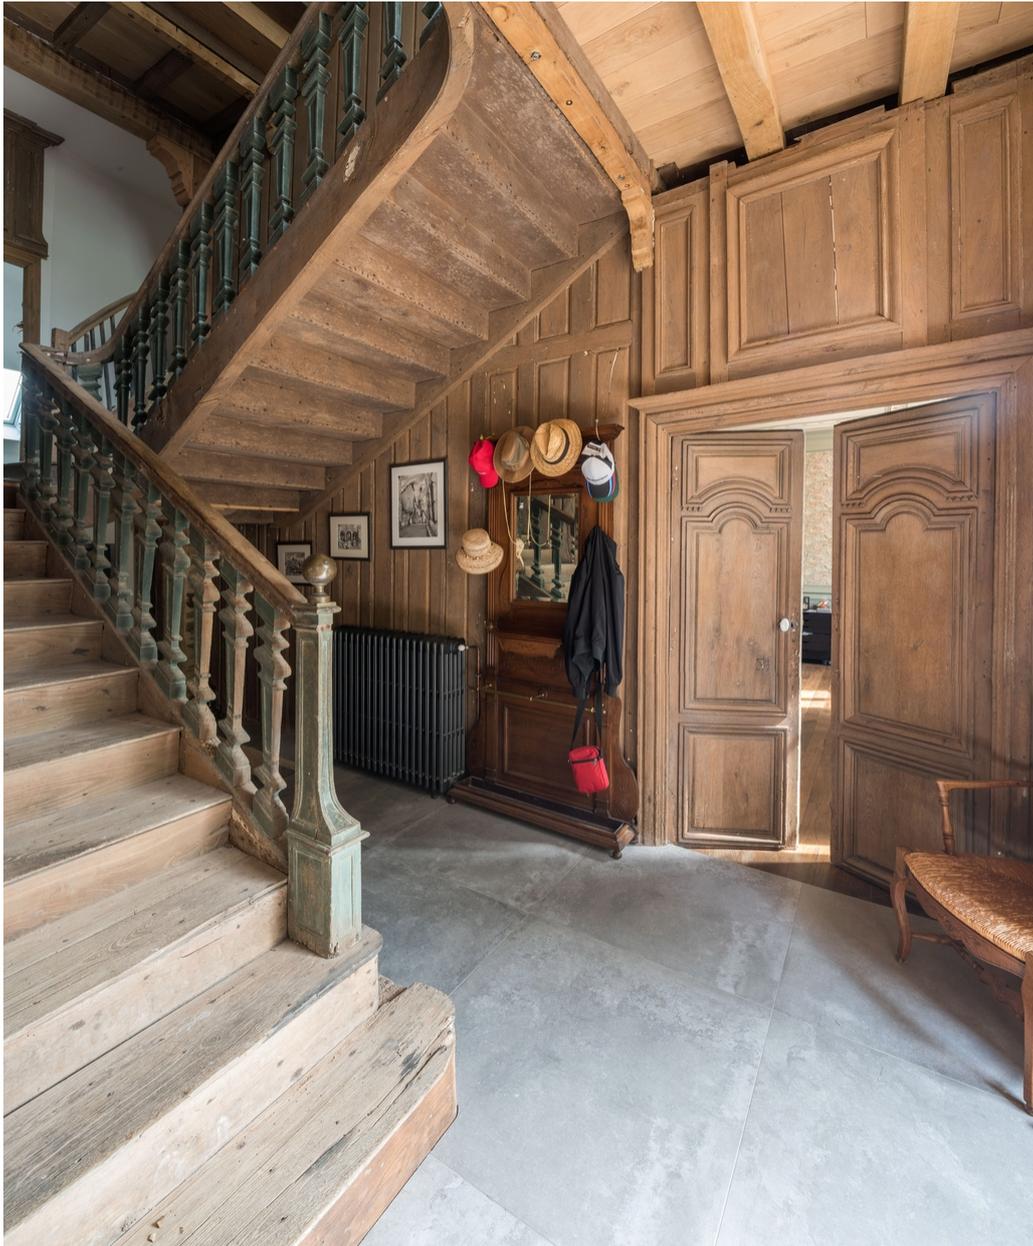
Logis, vestibule d'entrée, escalier, cloison en menuiserie et porte du salon à double battants  
Phot. Charlotte Barraud  
IVR53\_20232201042NUCA

Logis, vestibule d'entrée, escalier, cloison en menuiserie et porte du salon à double battants

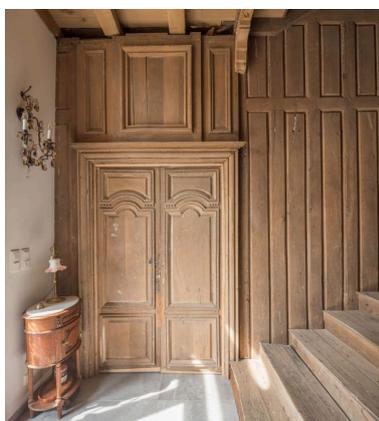
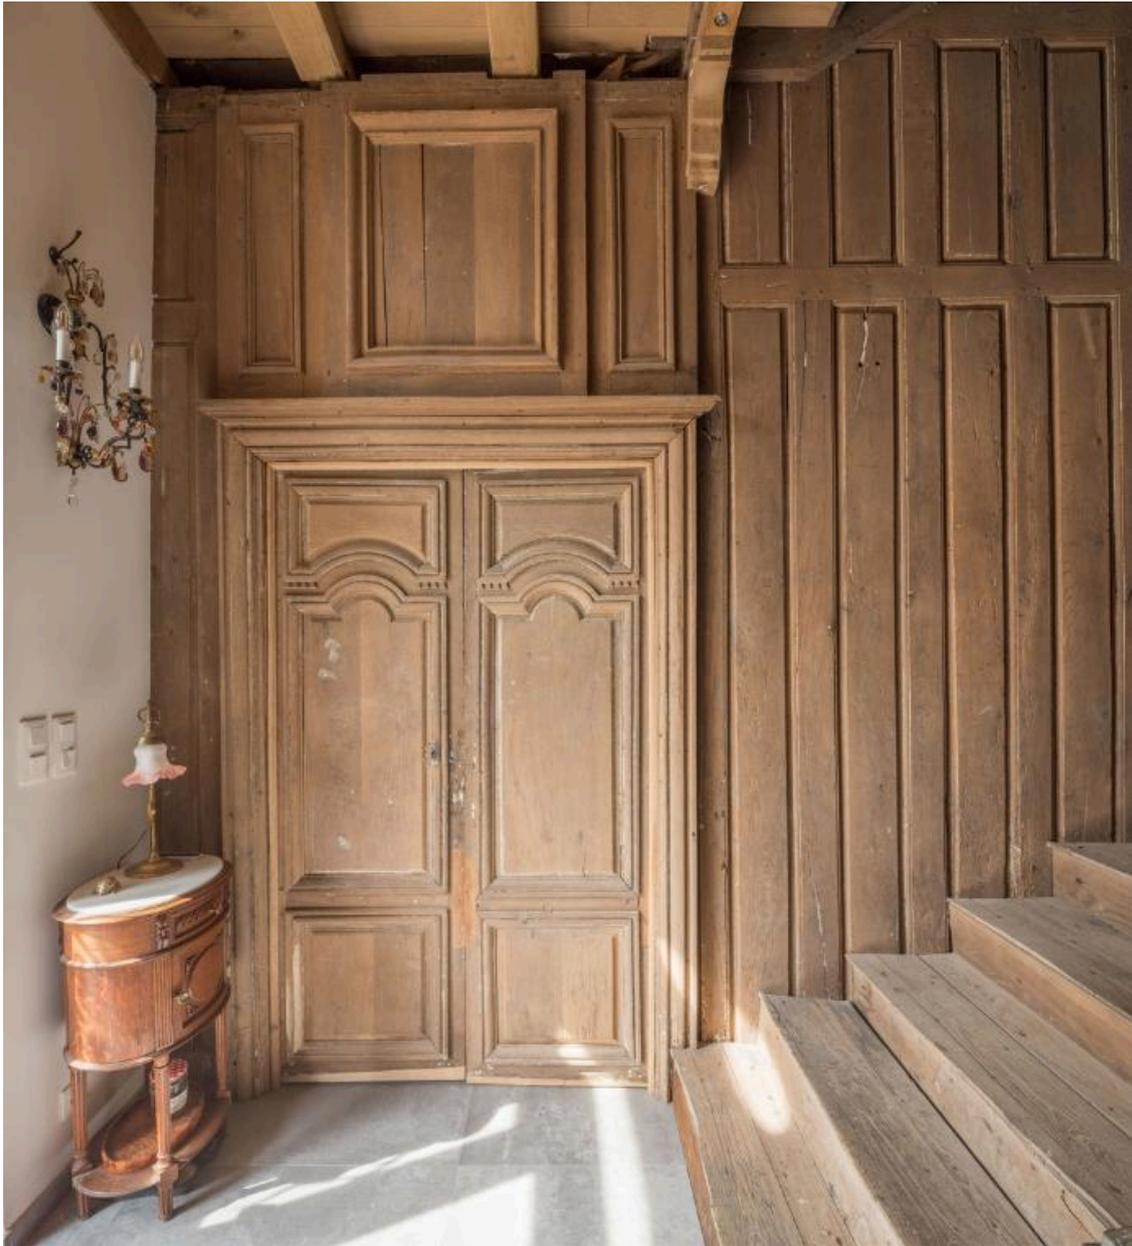
Logis, vestibule d'entrée, cloison en menuiserie et porte de la salle à manger à double battants  
Phot. Charlotte Barraud  
IVR53\_20232201043NUCA

Logis, vestibule d'entrée, cloison en menuiserie et porte de la salle à manger à double battants

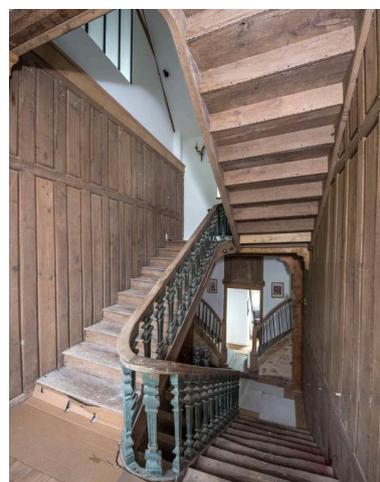
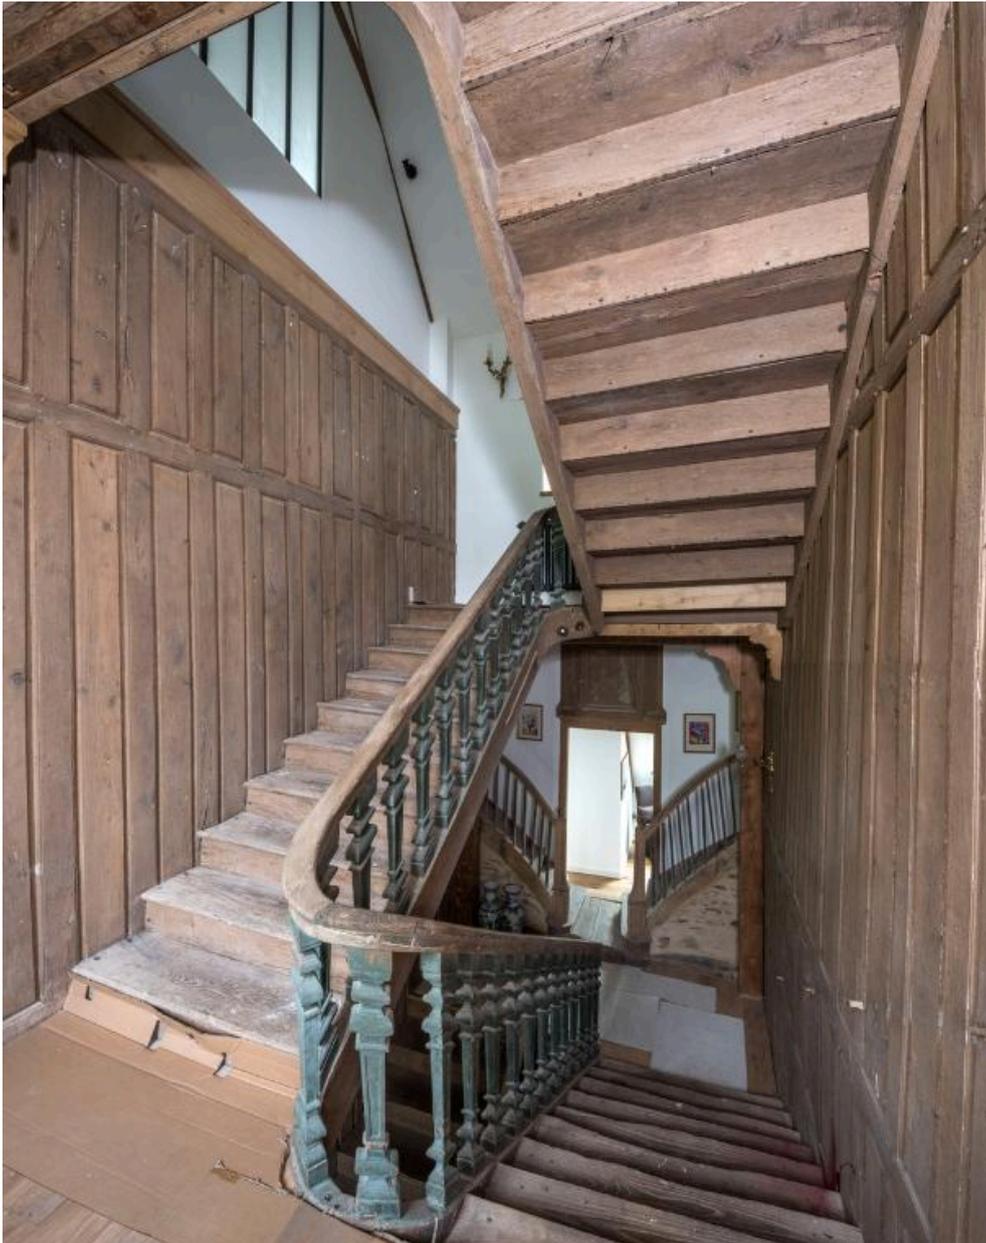
Logis, escalier construit entre deux cloisons en menuiserie, palier du 1er étage, vue plongeante sur le repos et l'escalier secondaire  
Phot. Charlotte Barraud  
IVR53\_20232201054NUCA

Logis, escalier construit entre deux cloisons en menuiserie, palier du 1er étage, vue plongeante sur le repos et l'escalier secondaire

l'escalier. Depuis ce repos, un escalier secondaire à double volée dessert les couloirs qui passent derrière les chambres des maîtres pour aboutir aux étages de comble des pavillons latéraux.
