## Maison de marchand de toiles, 4 rue des Tisserands (Le Quillio)

Numéro de dossier : IA22000034

Cadre de l'étude : inventaire topographique Uzel, enquête thématique régionale Inventaire du patrimoine lié à l'histoire toilière du Quillio

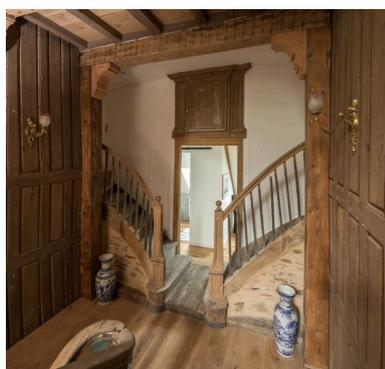
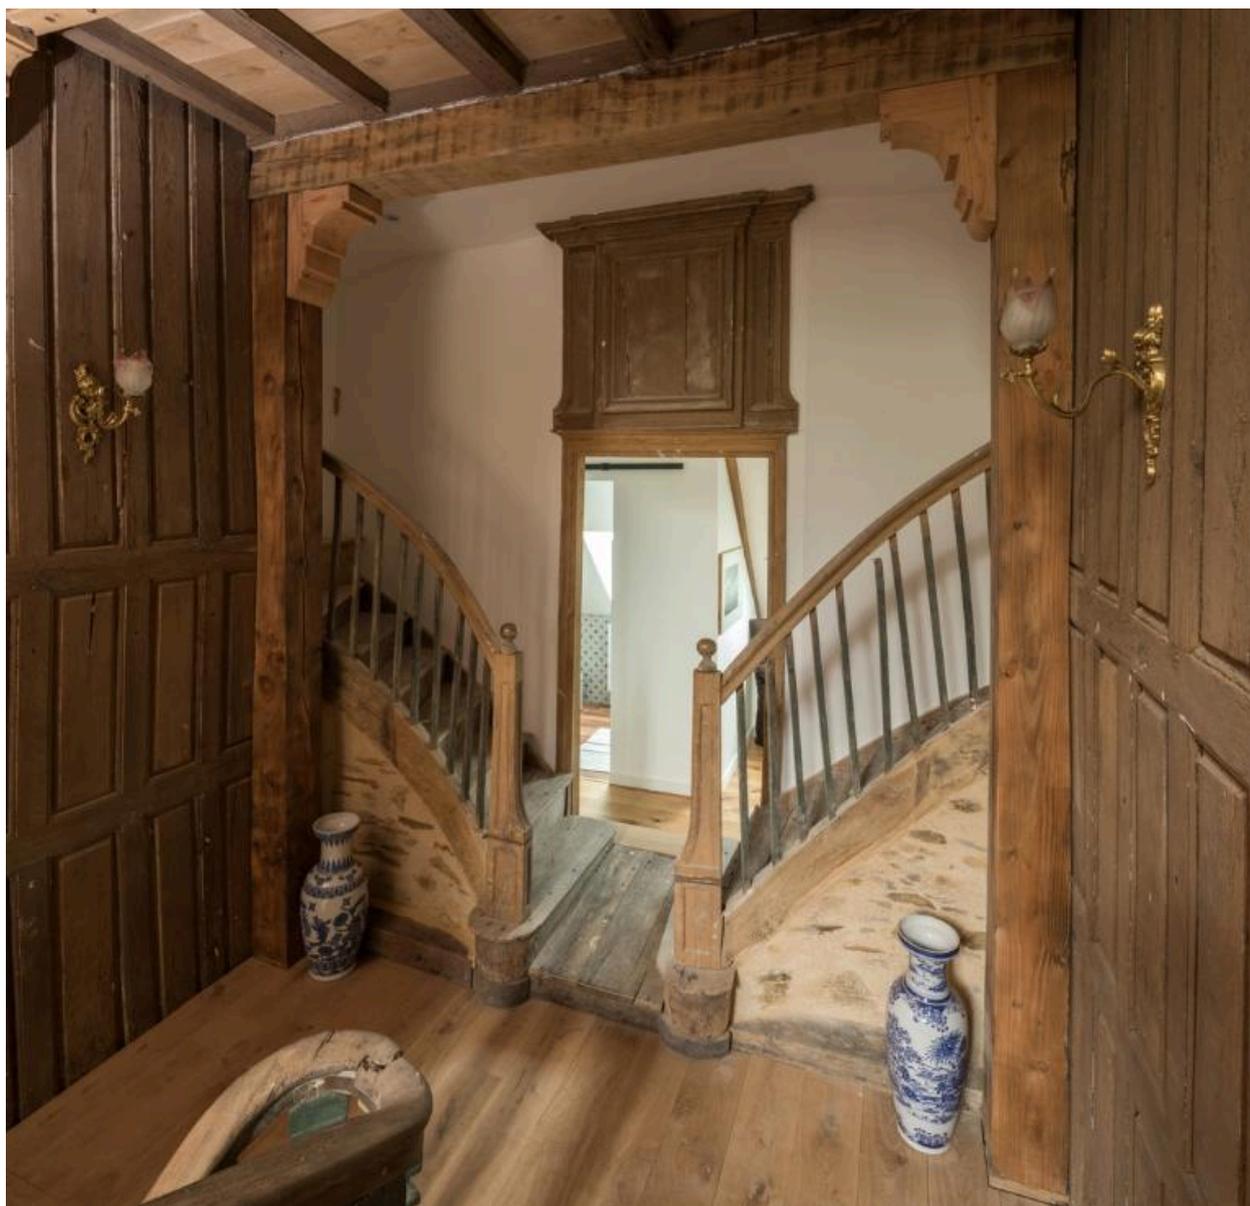
Logis, repos de l'escalier avec porte donnant sur l'appentis, escalier secondaire à double volée desservant les couloirs réservés à la domesticité  
Phot. Charlotte Barraud  
IVR53\_20232201049NUCA

Logis, repos de l'escalier avec porte donnant sur l'appentis, escalier secondaire à double volée desservant les couloirs réservés à la domesticité

l'escalier. Depuis ce repos, un escalier secondaire à double volée dessert les couloirs qui passent derrière les chambres des maîtres pour aboutir aux étages de comble des pavillons latéraux.

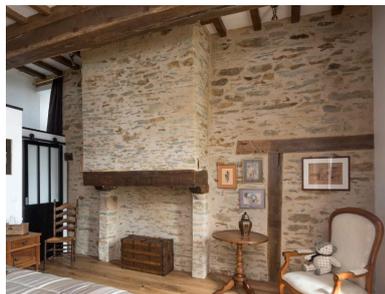
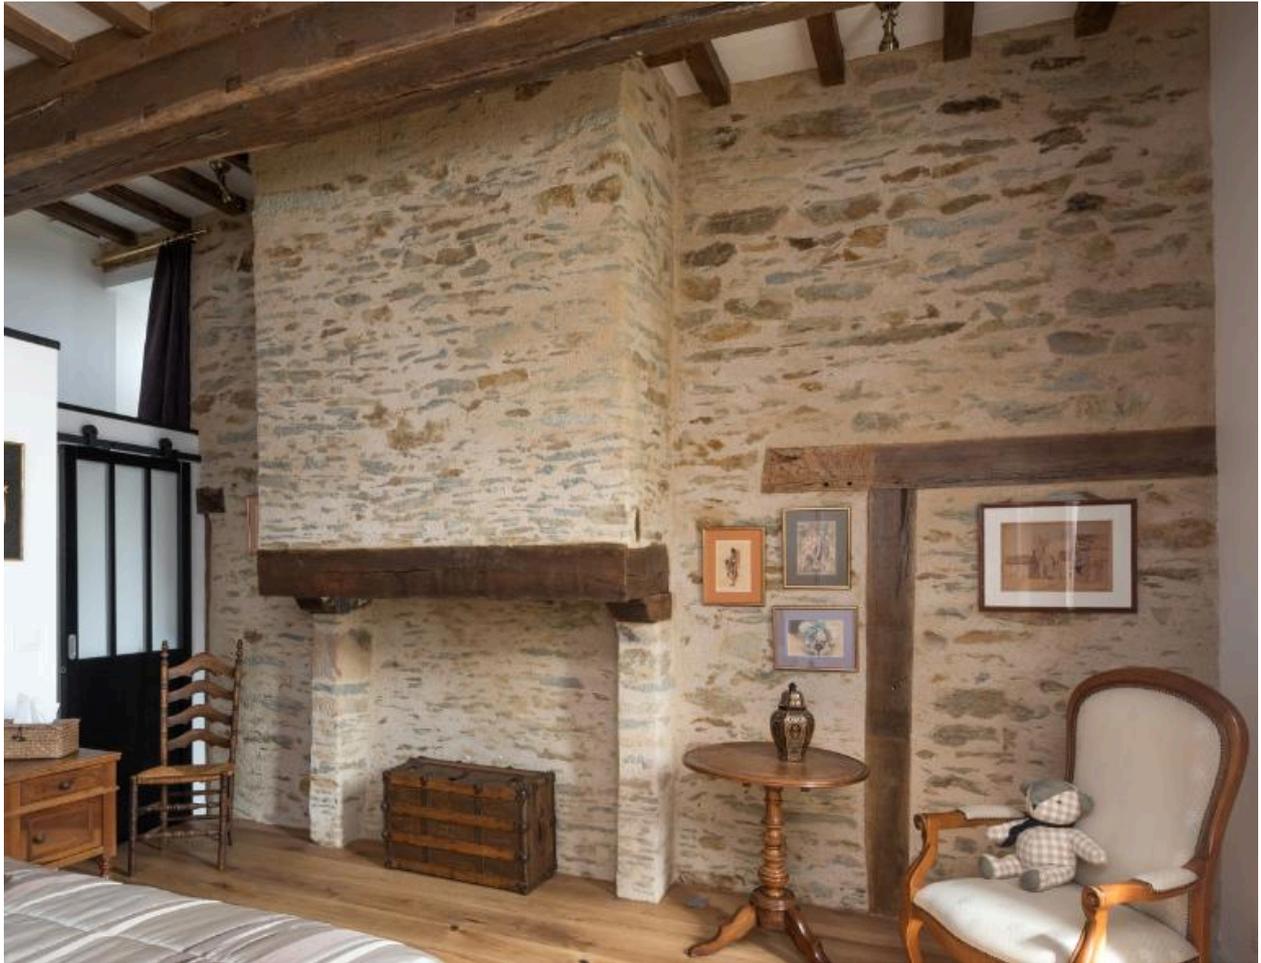
Logis, chambre chauffée de  
l'étage, vue générale de la  
cheminée (boisée à l'origine)  
Phot. Charlotte Barraud  
IVR53\_20232201050NUCA

Logis, chambre chauffée de l'étage, vue générale de la cheminée (boisée à l'origine)

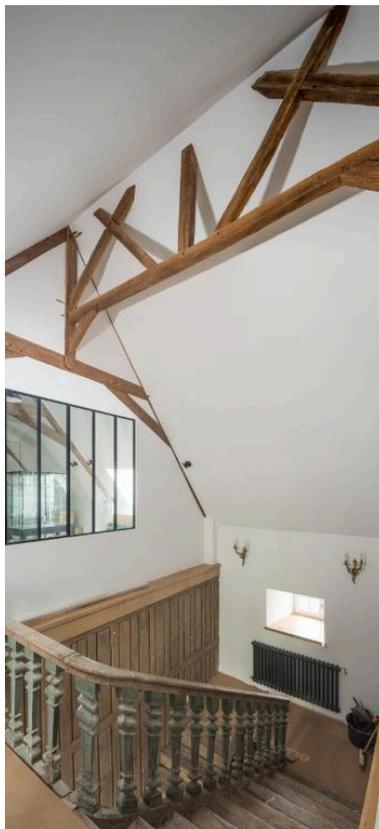
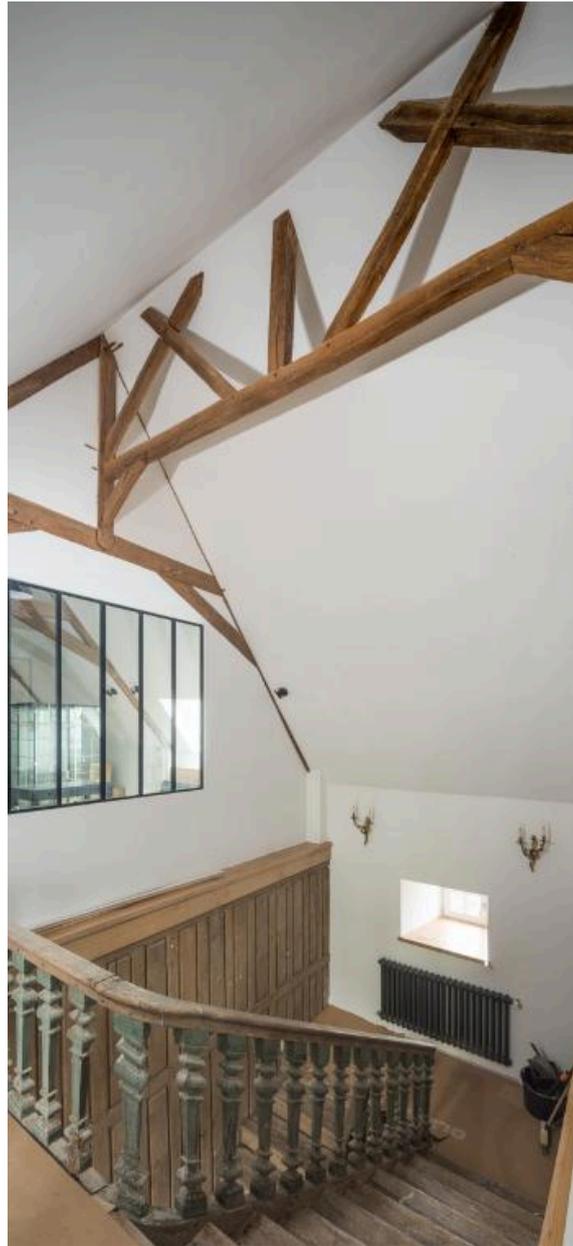
Logis, combles, vue  
générale depuis le palier  
Phot. Charlotte Barraud  
IVR53\_20232201056NUCA

Logis, combles, vue générale depuis le palier

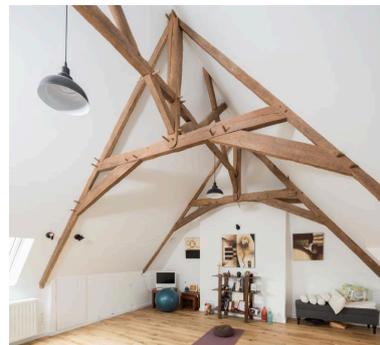
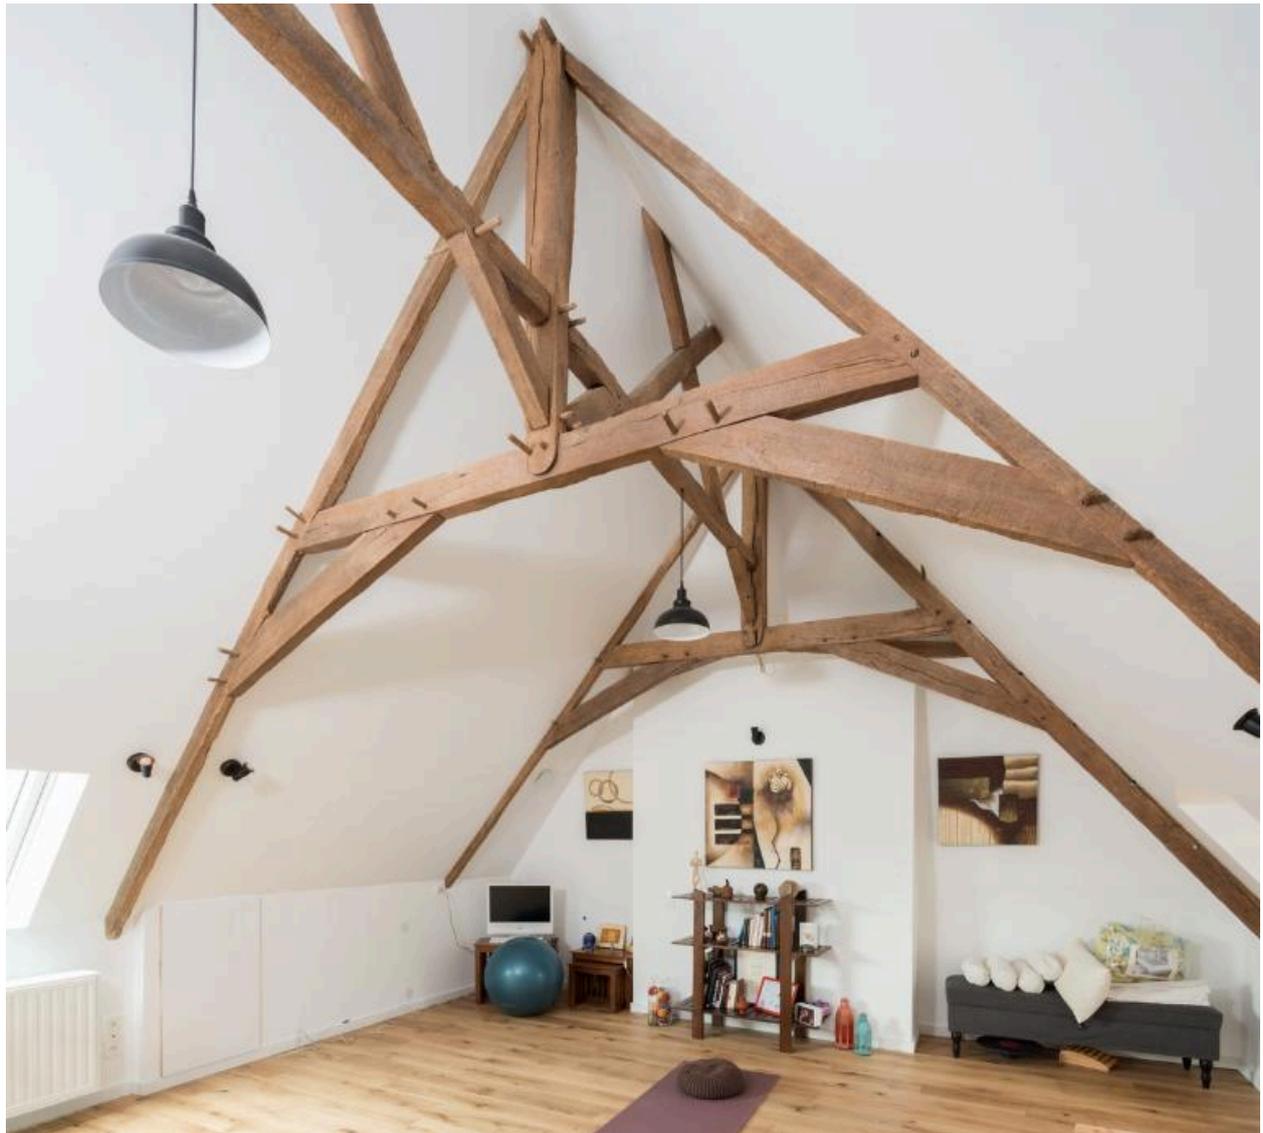
Logis, combles, vue générale  
de la charpente à double faîtage  
Phot. Charlotte Barraud  
IVR53\_20232201055NUCA

Logis, combles, vue générale de la charpente à double faîtage

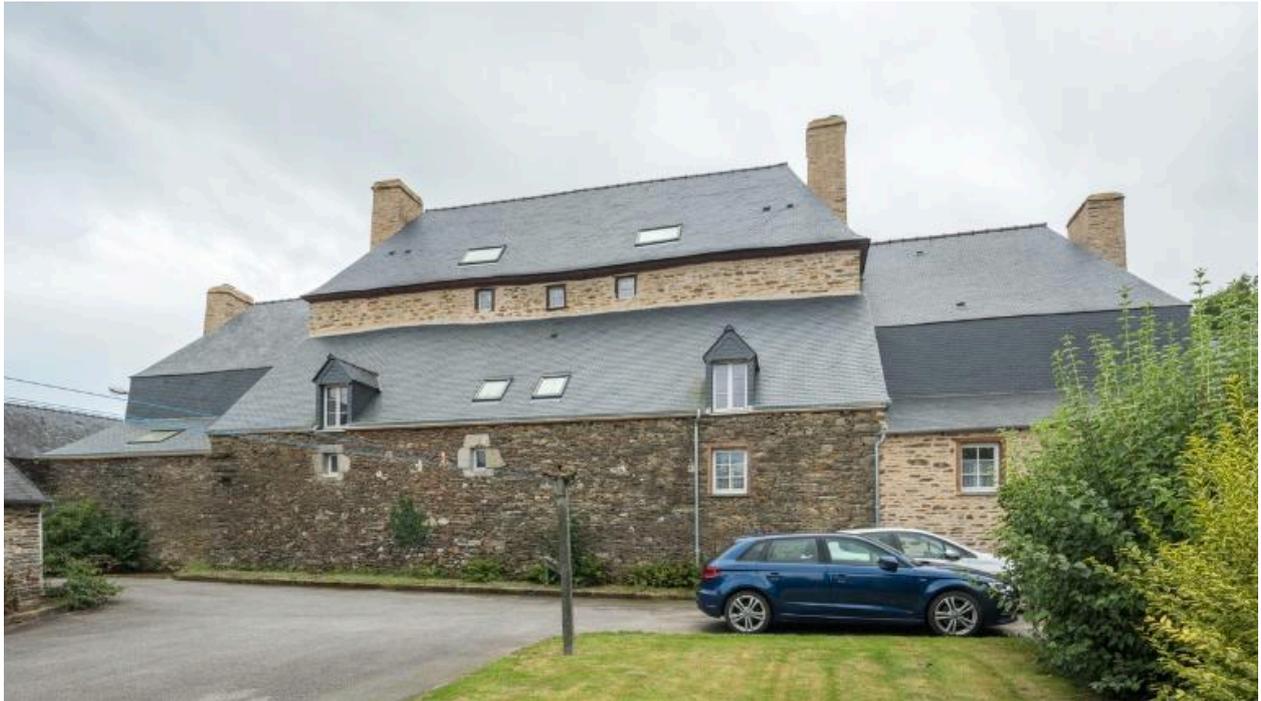
Logis, appentis à étage adossé au logis, vue générale nord

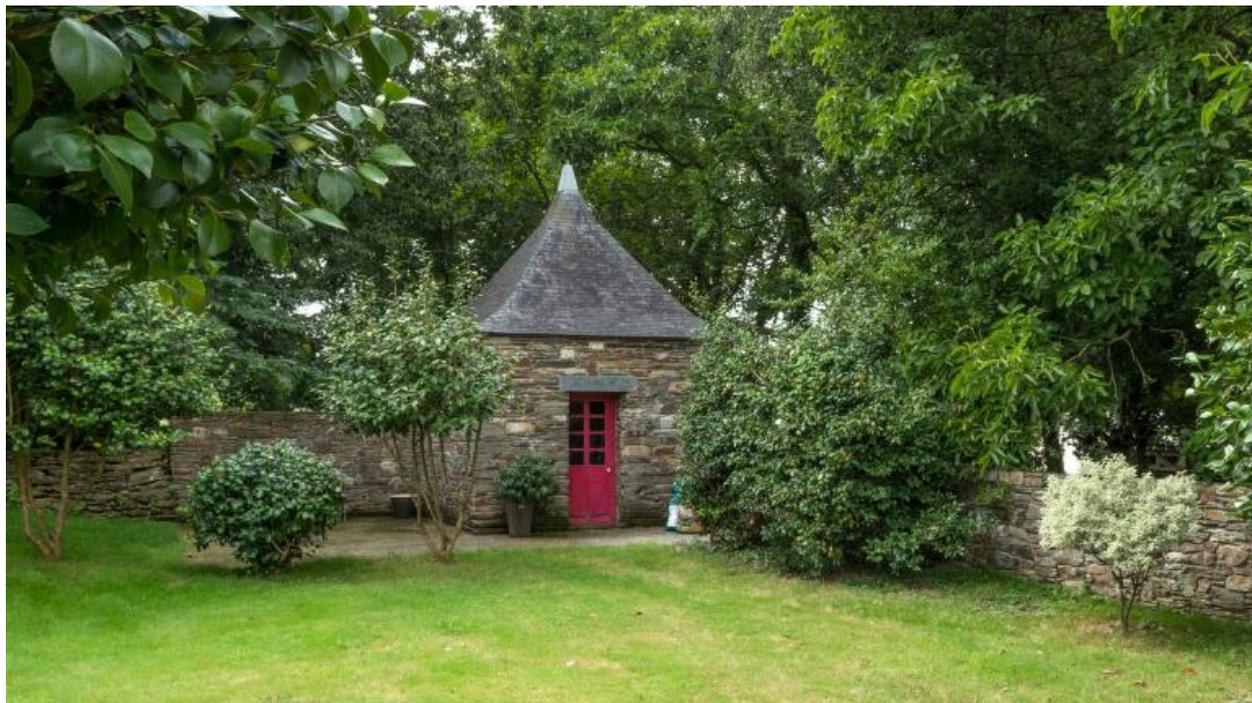
Pavillon de jardin construit après 1828, vue générale sud-est

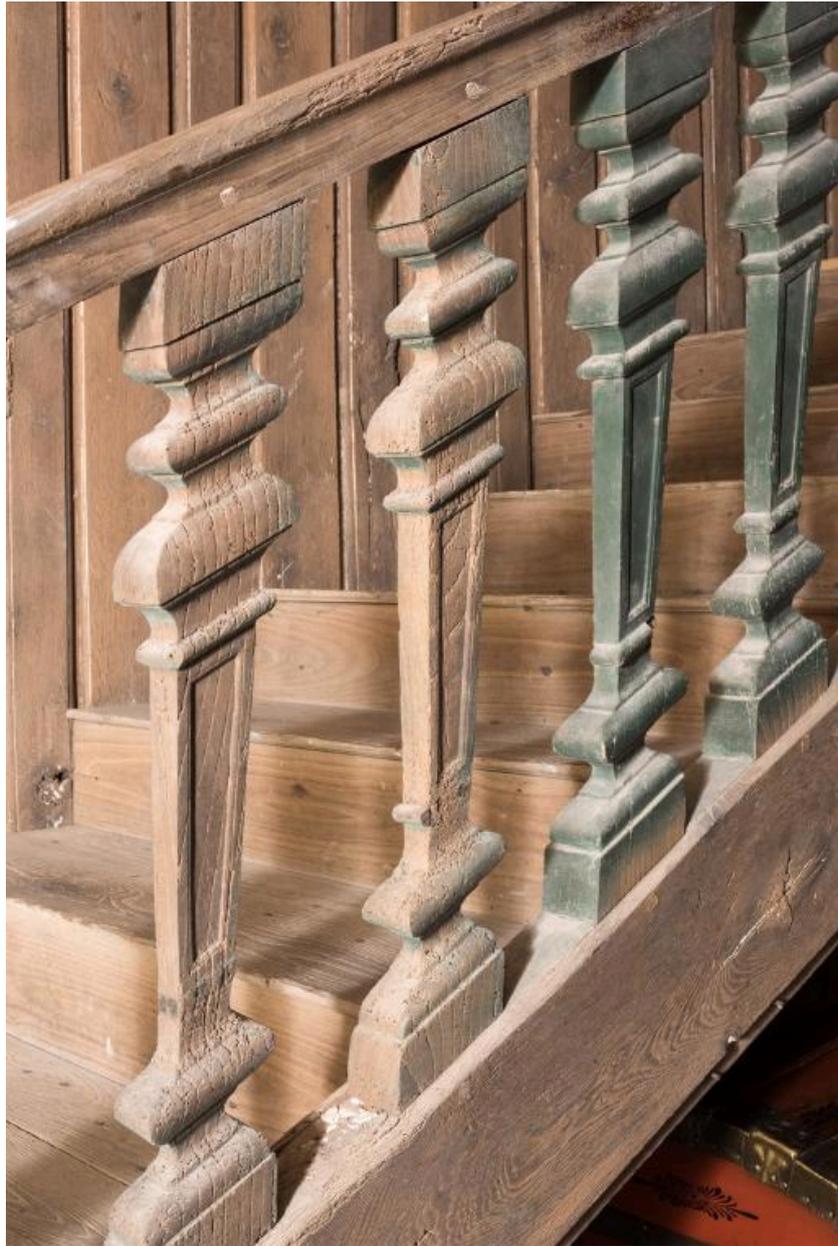
Logis, vestibule d'entrée, escalier, détail des balustres qui soutiennent la main courante

Escaliers : escalier dans-oeuvre : escalier tournant à retours avec jour, en charpente
