## Ensemble bâti, Louc'h an Dreff (Kerlouan)

Numéro de dossier : IA29001647

Cadre de l'étude : enquête thématique régionale Inventaire des fortifications littorales de Bretagne

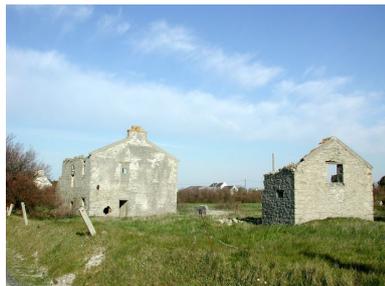
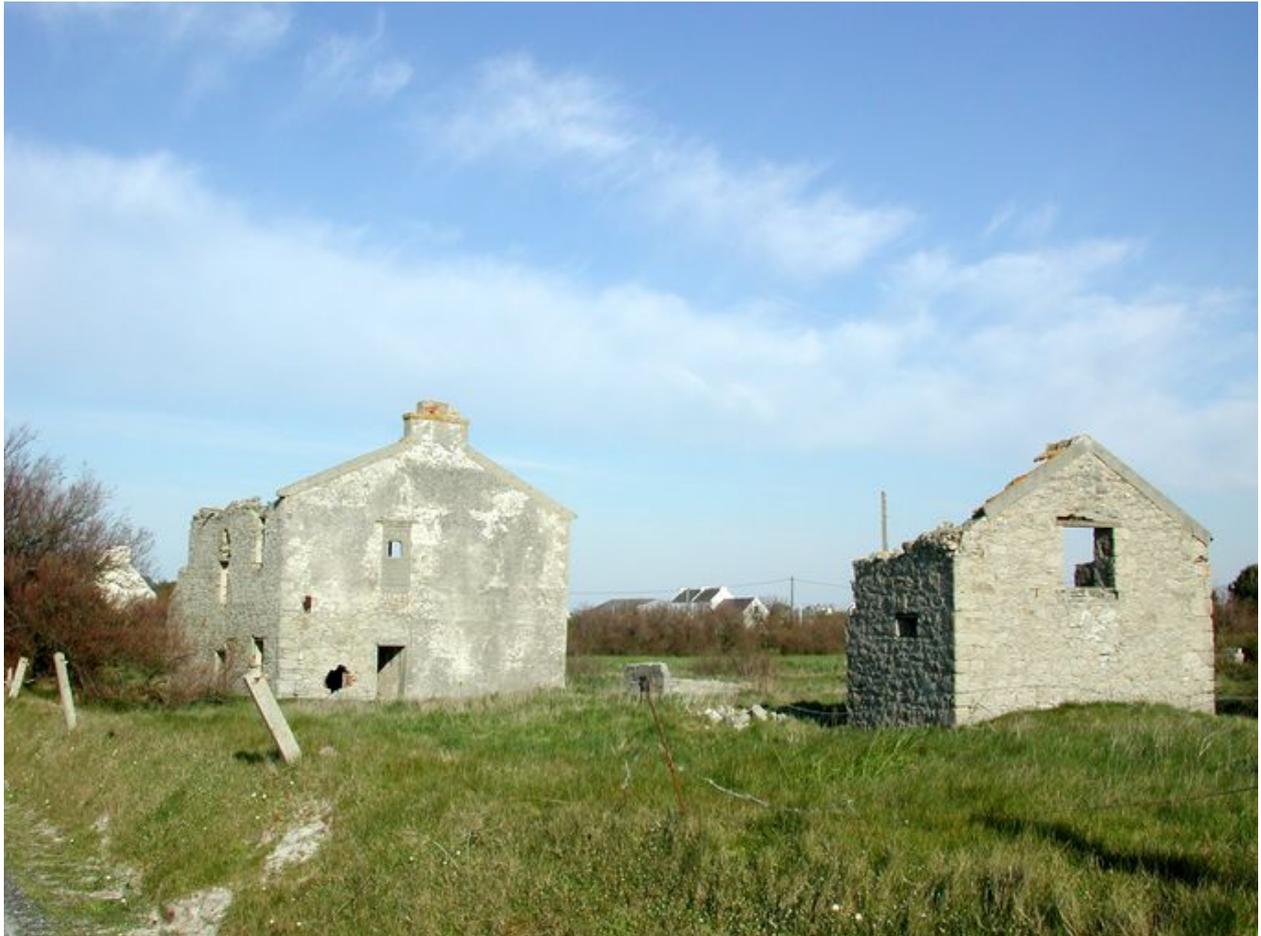
Vue générale (état en 2003)  
Phot. Guillaume Lécueillier  
IVR53\_20032902090NUCA

Vue générale (état en 2003)

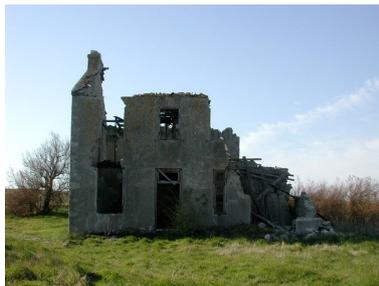
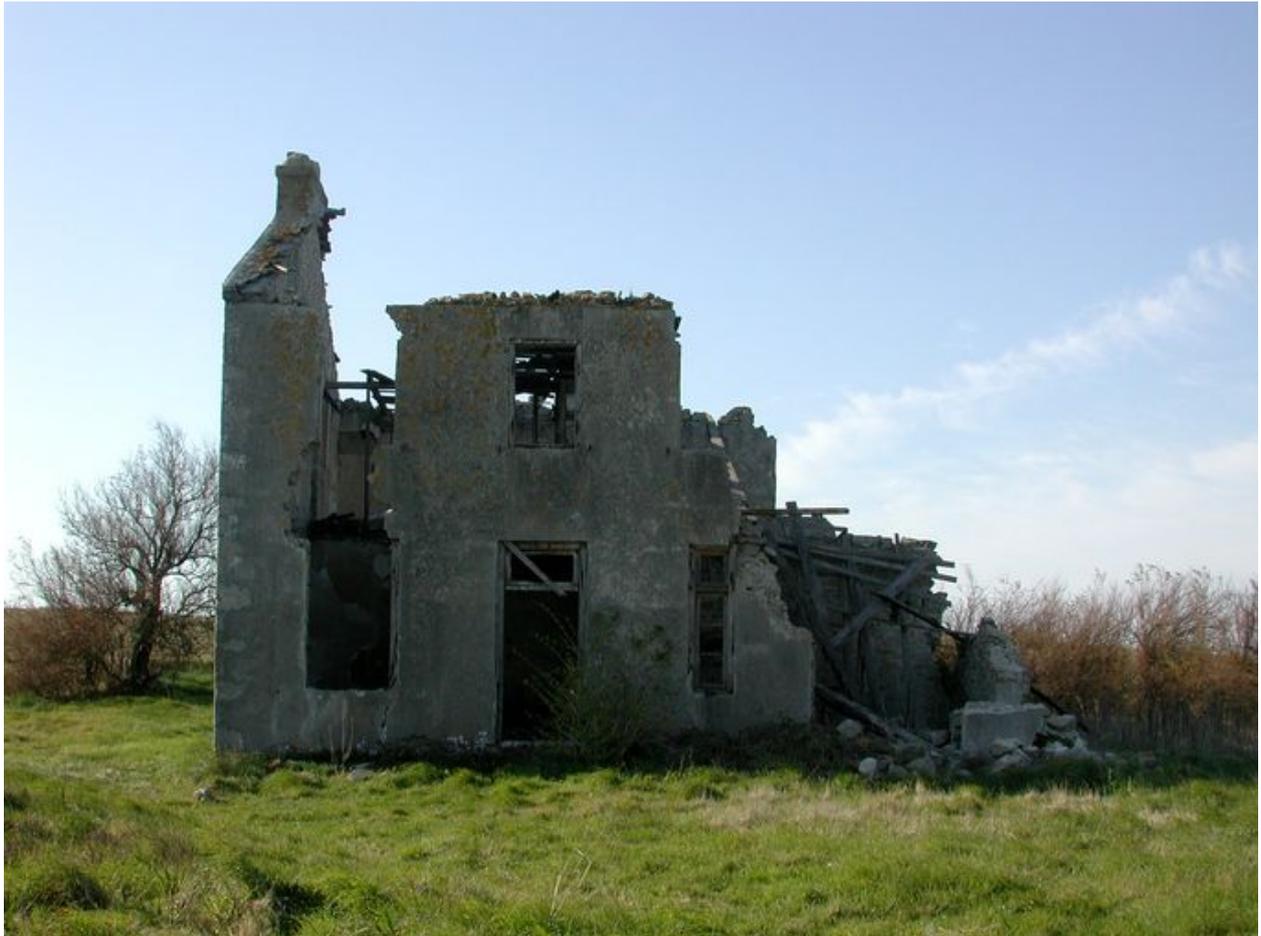
Vue générale (état en 2003)  
Phot. Guillaume Lécueillier  
IVR53\_20032902093NUCA

Vue générale (état en 2003)

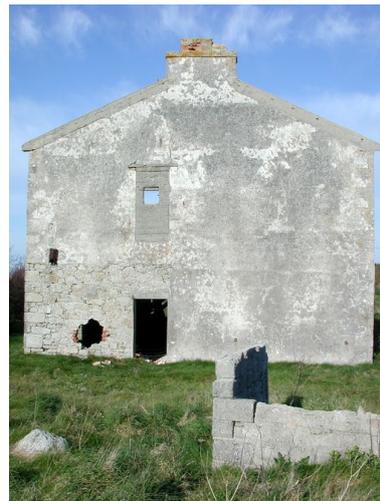
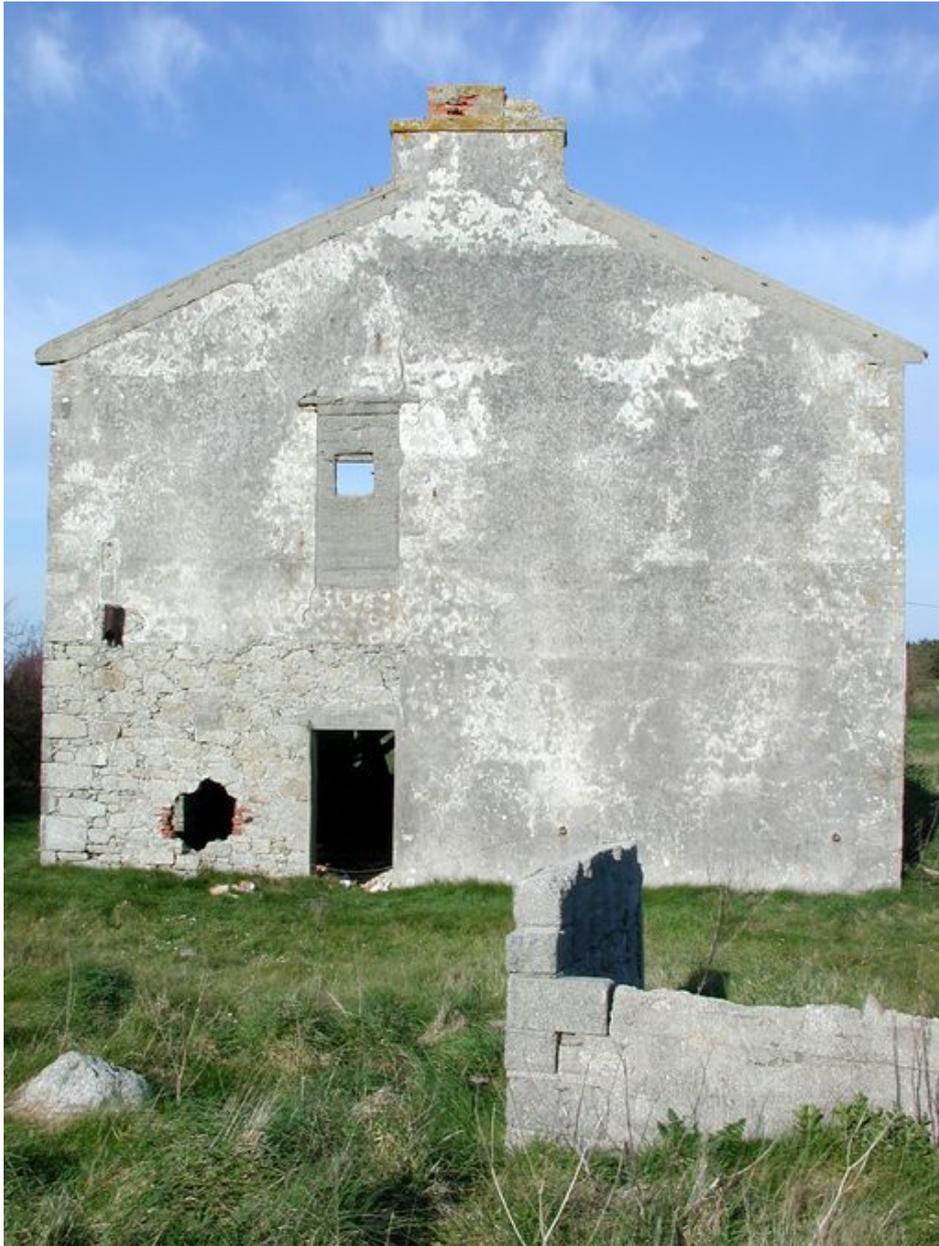
Cet ensemble bâti est situé le long de la route côtière. Il se compose de trois bâtiments - logis et dépendances - et d'un puits en maçonnerie. Le pignon ouest du logis est percé au premier étage d'une petite baie faisant penser à une ouverture de tir. L'ensemble est ruiniforme (état en 2003).

Vue du pignon : une ouverture  
de tir a été aménagée au  
premier étage (état en 2003)  
Phot. Guillaume Lécueillier  
IVR53\_20032902091NUCA

Vue du pignon : une ouverture de tir a été aménagée au premier étage (état en 2003)

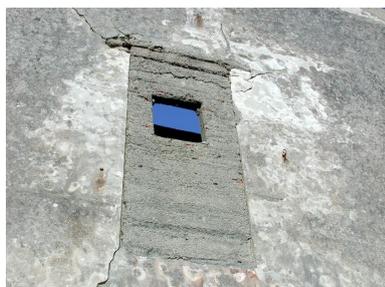
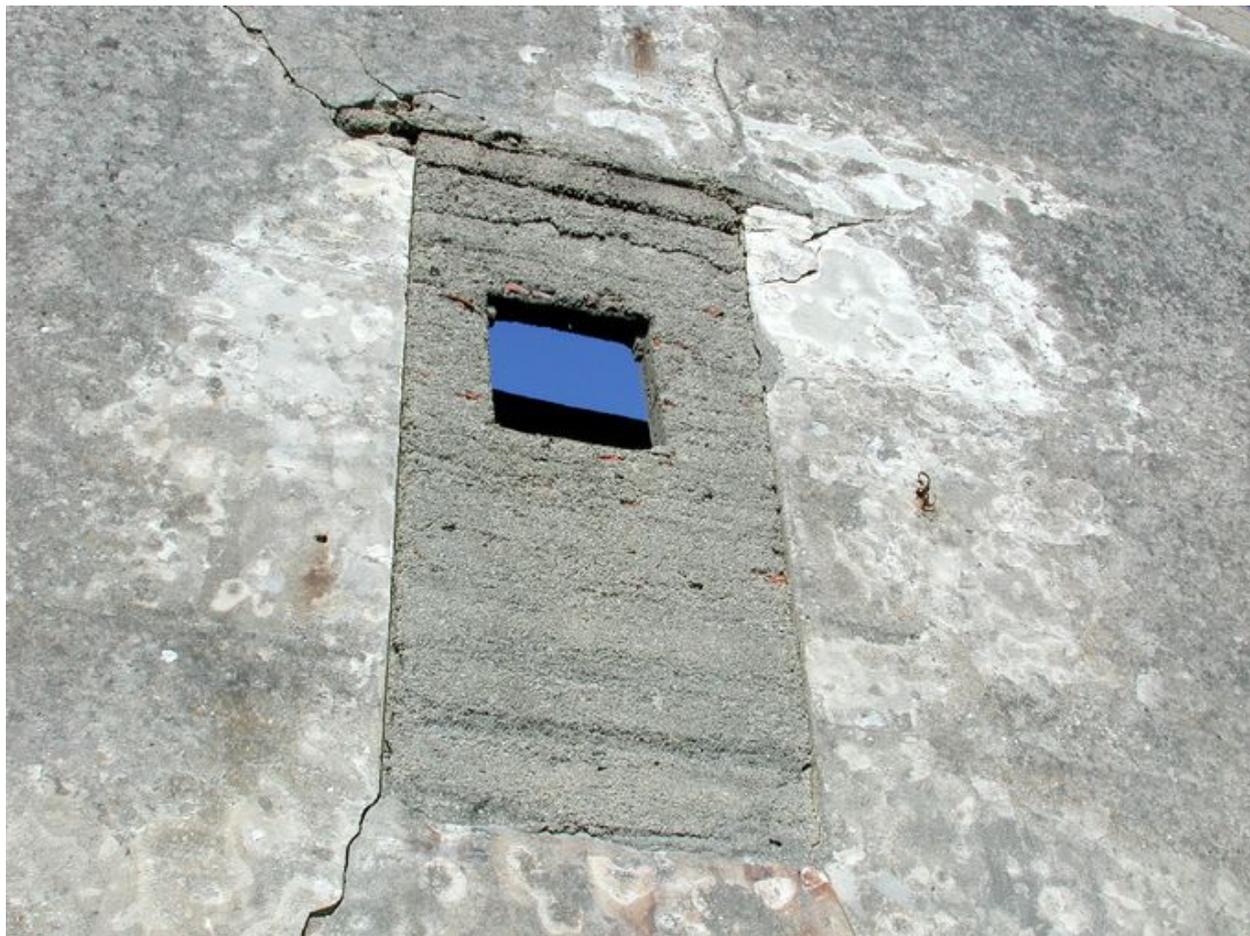
Vue d'une embrasure  
bétonnée aménagée au  
premier étage (état en 2003)  
Phot. Guillaume Lécueillier  
IVR53\_20032902092NUCA

Vue d'une embrasure bétonnée aménagée au premier étage (état en 2003)
