## Maison, 18 rue aux Anglais (Malestroit)

Numéro de dossier : IA56007088

Cadre de l'étude : inventaire topographique Communauté de Communes du Val d'Oust et de Lanvaux, enquête thématique régionale Architecture urbaine en pan de bois

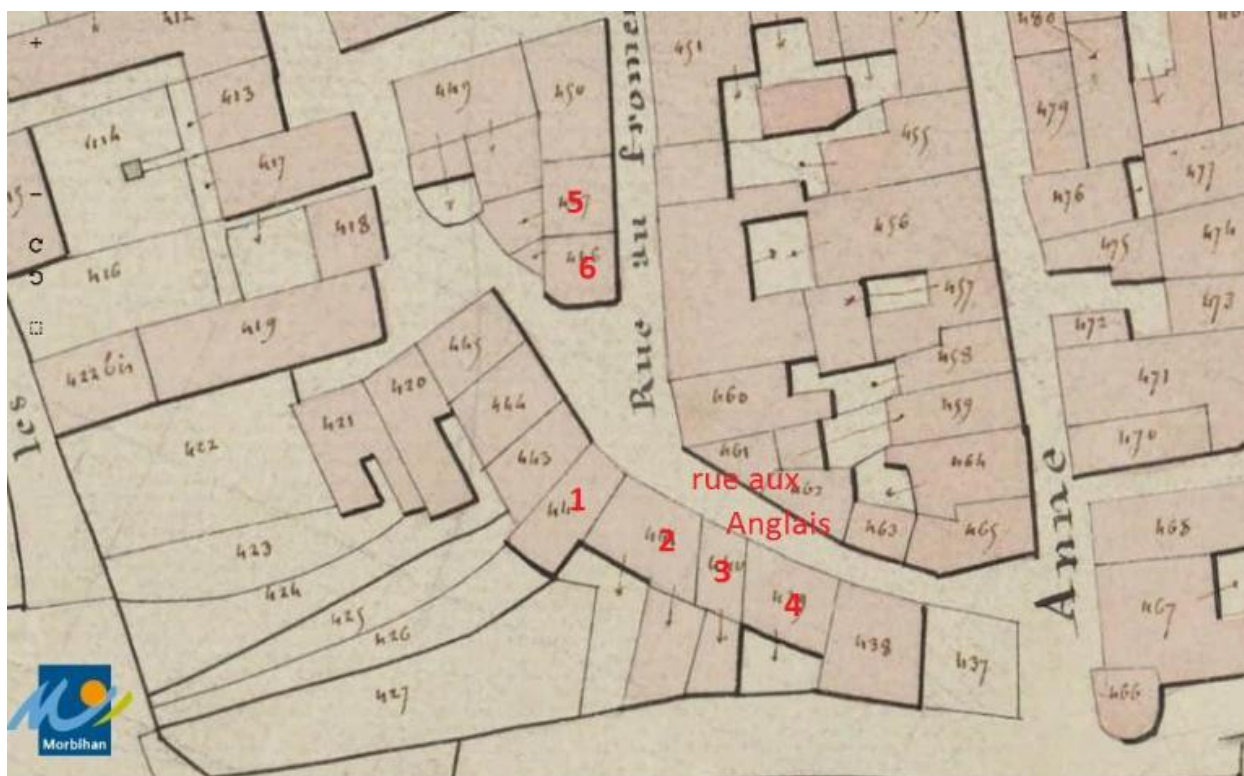
La maison (3) sur le cadastre de 1829 (A. D. du Morbihan, 3 P 171/5)

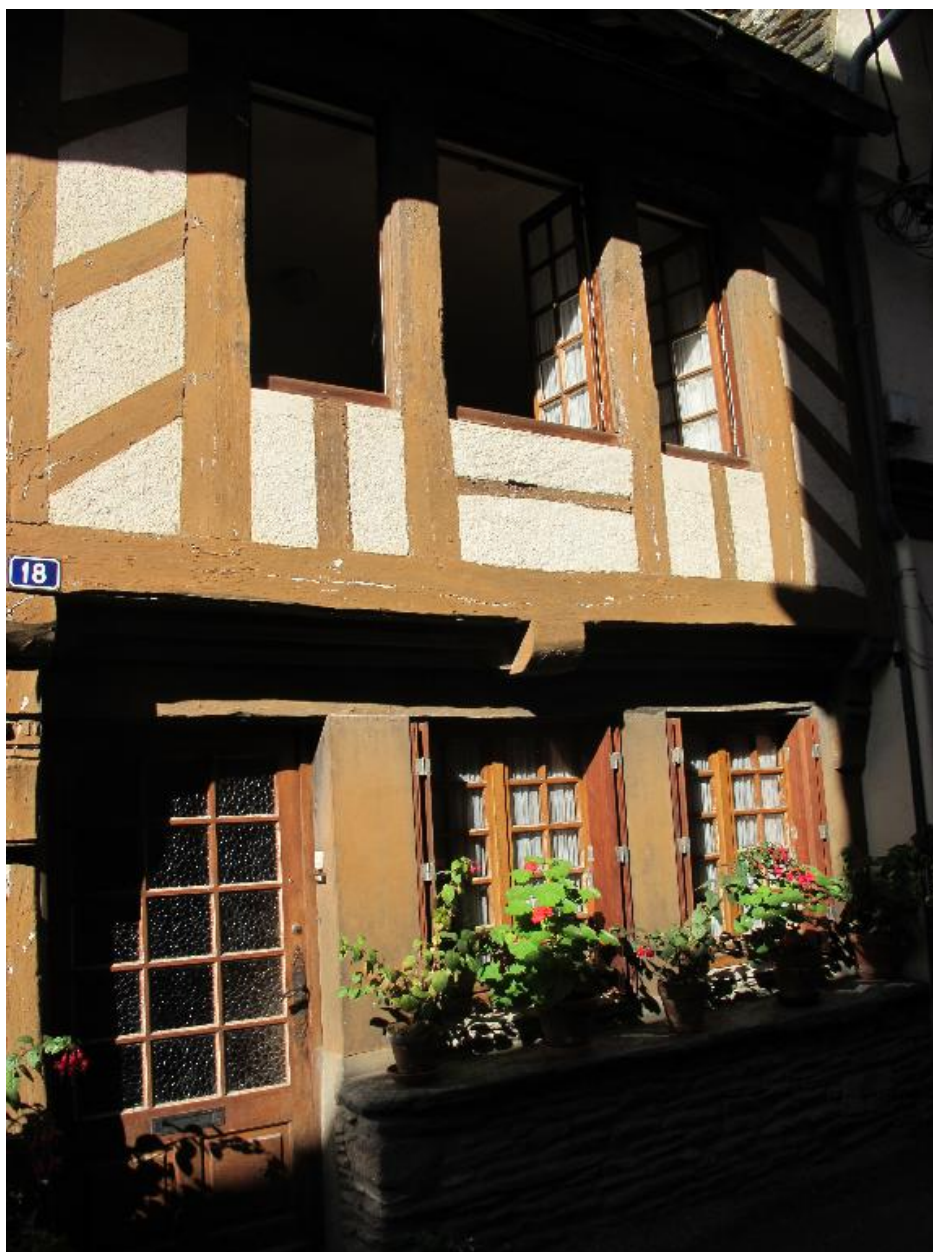
Elévation est (état en 2012)

Maison de plan massé constituée d'un rez-de-chaussée en maçonnerie et d'un premier étage en pan de bois qui repose sur des poteaux latéraux et non sur des murs comme il est habituel.

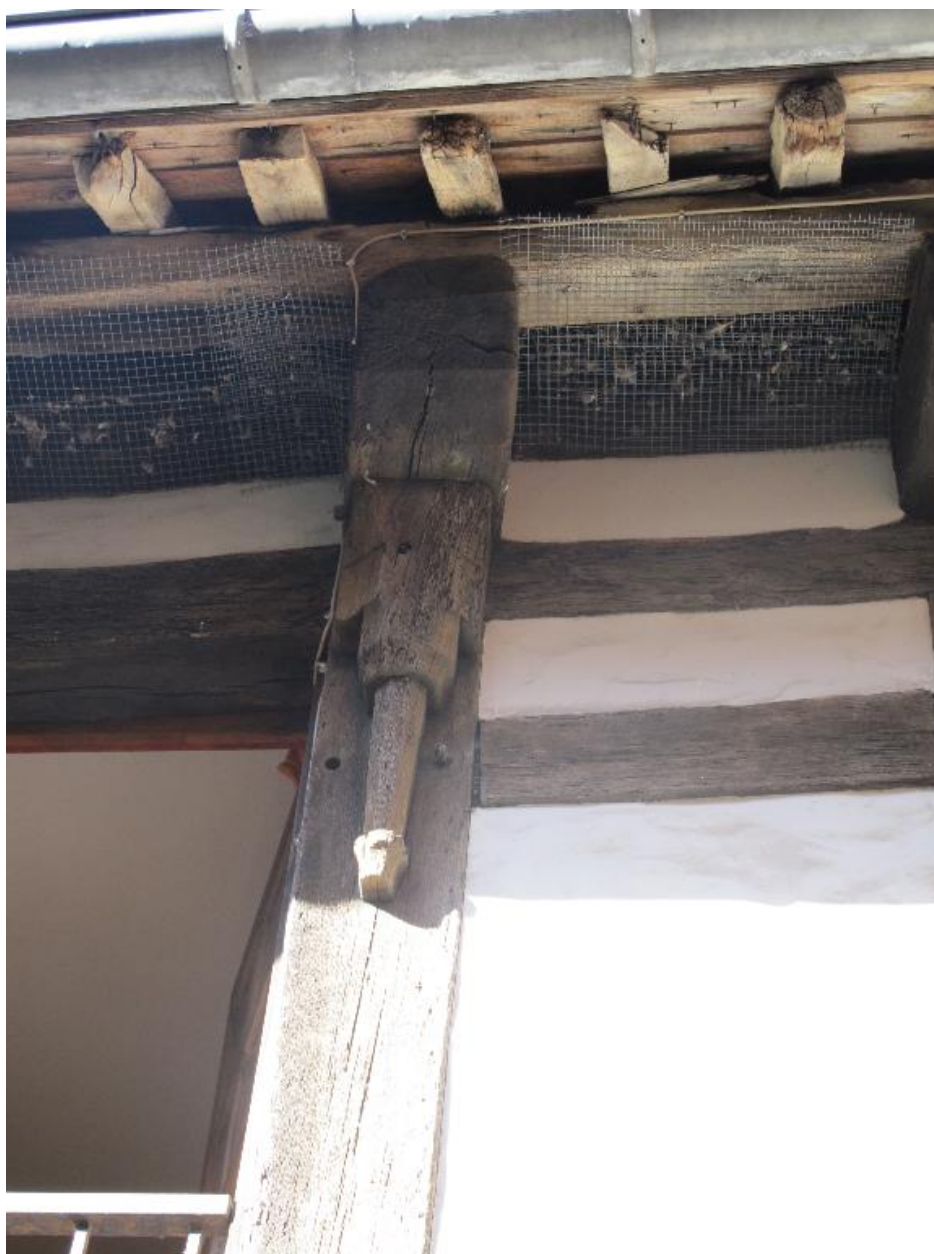
Une console (état en 2012)

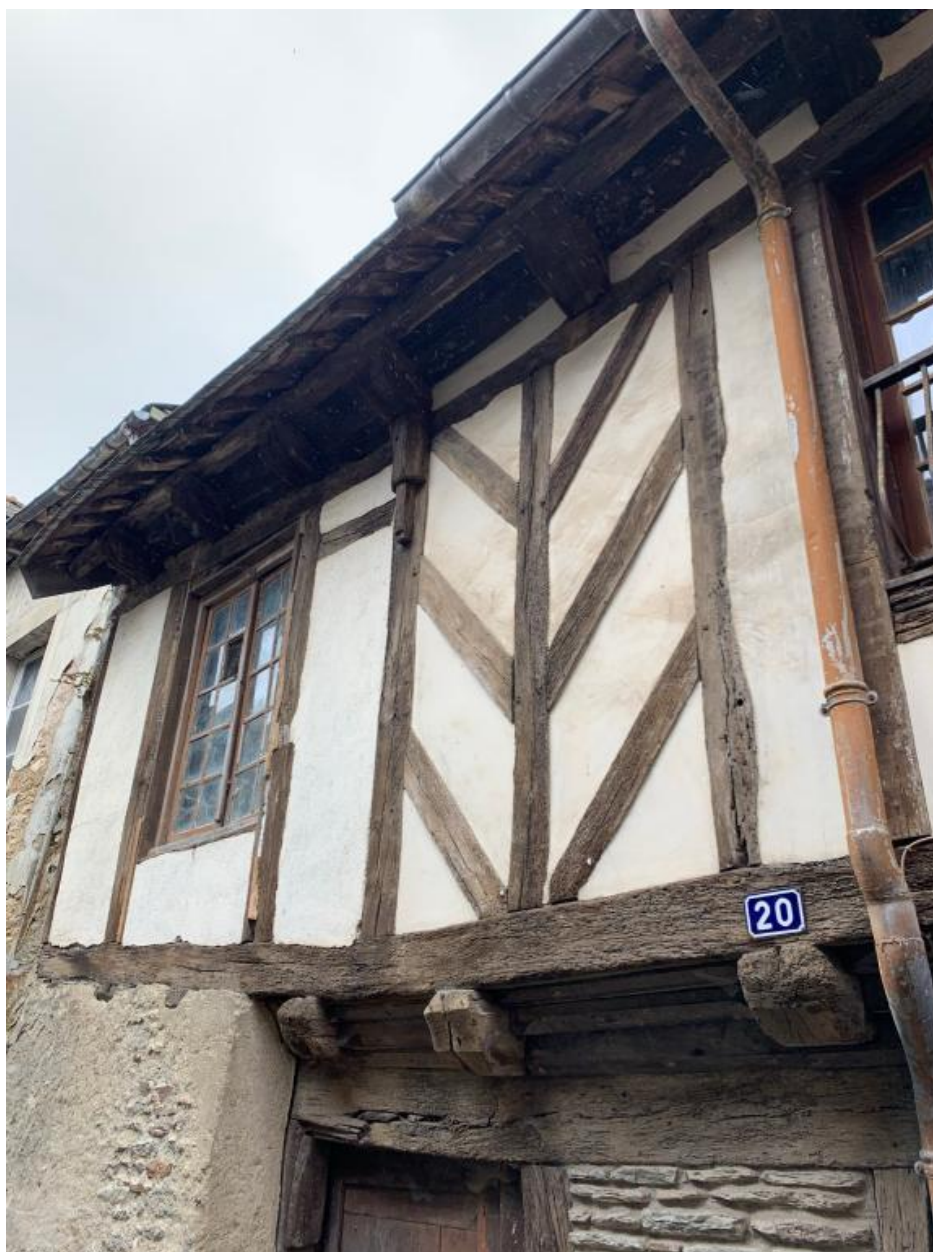
Maison à gauche. Premier étage en pan de bois

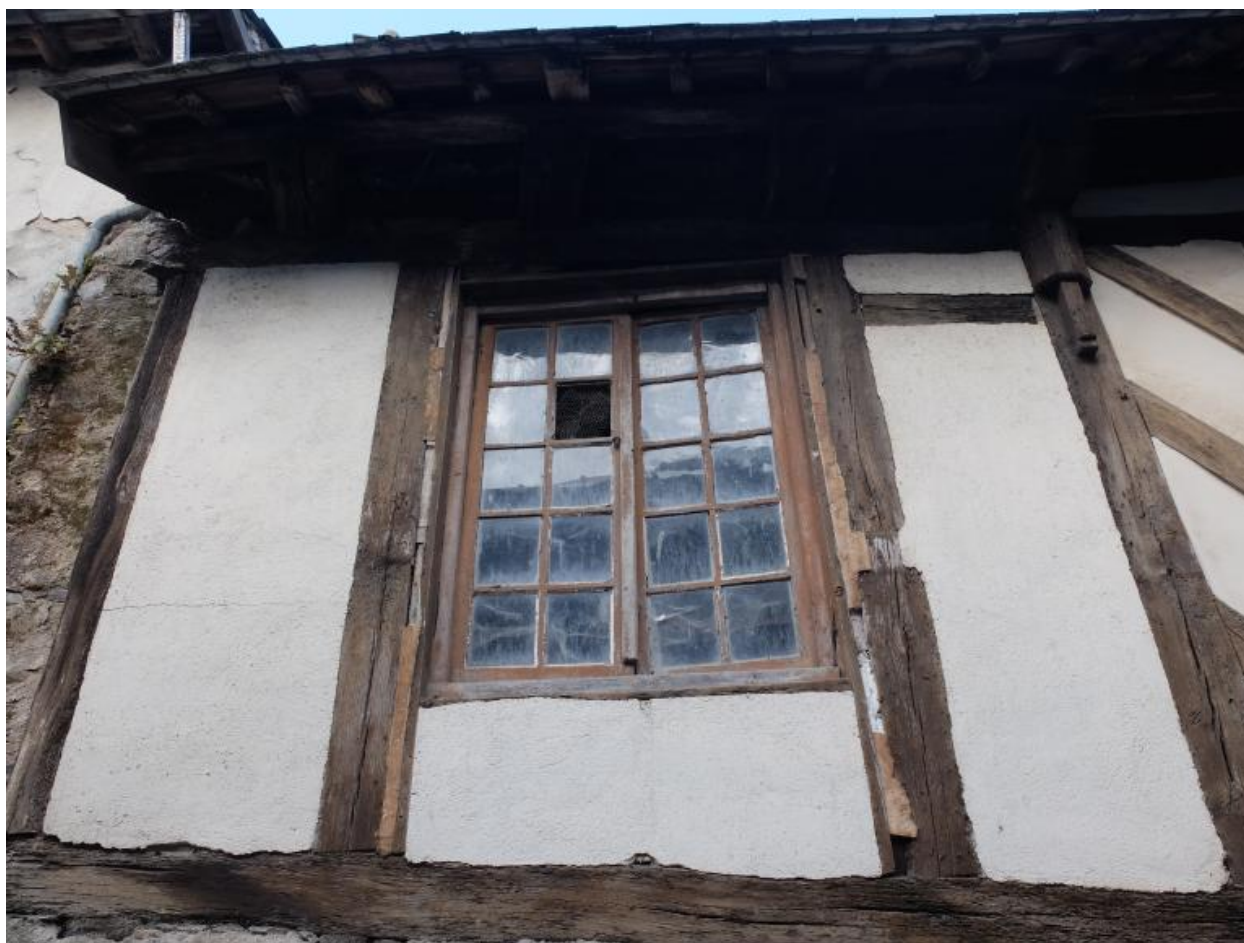
Maison à gauche. Détails du premier étage en pan de bois

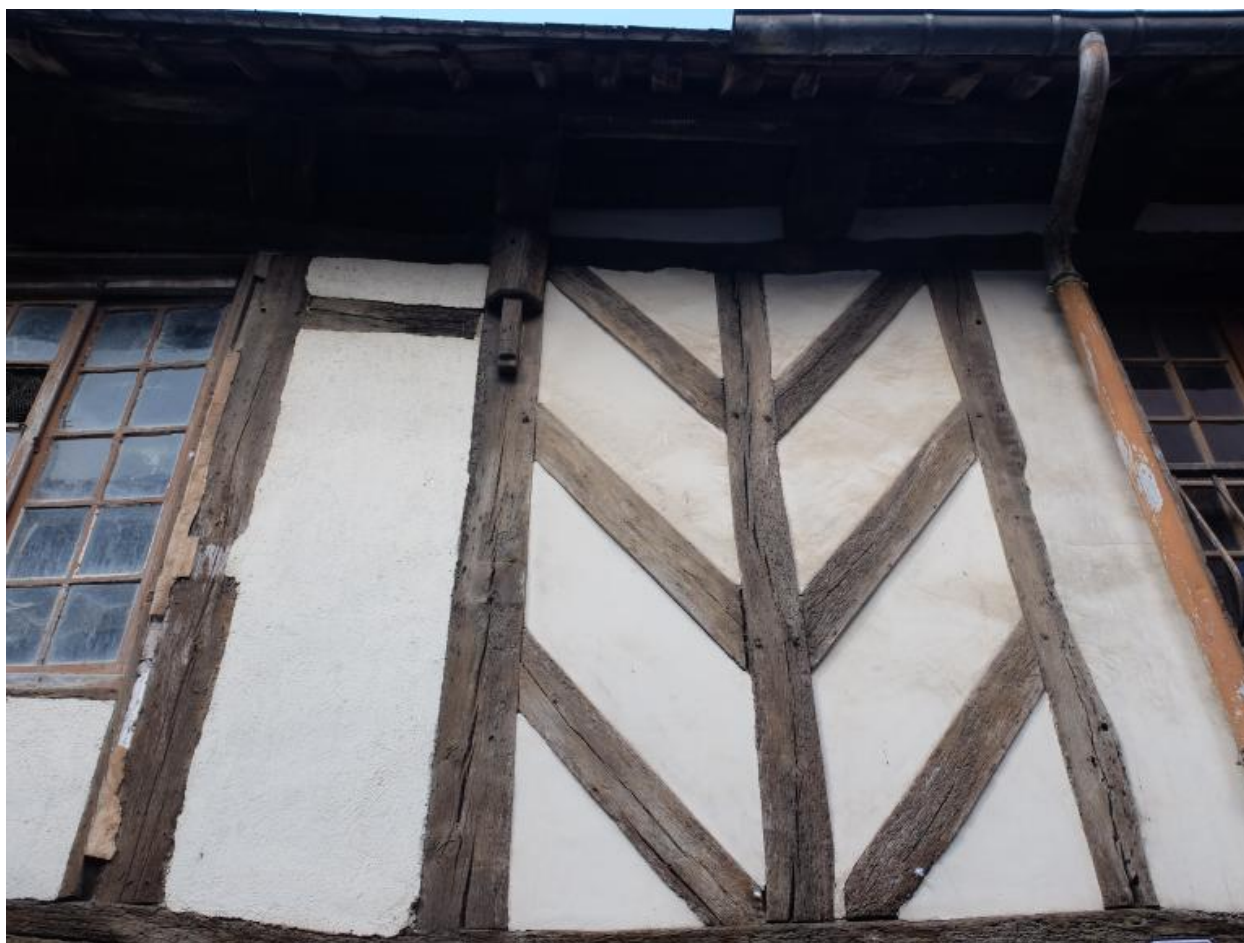
Maison à gauche. Détails du premier étage en pan de bois

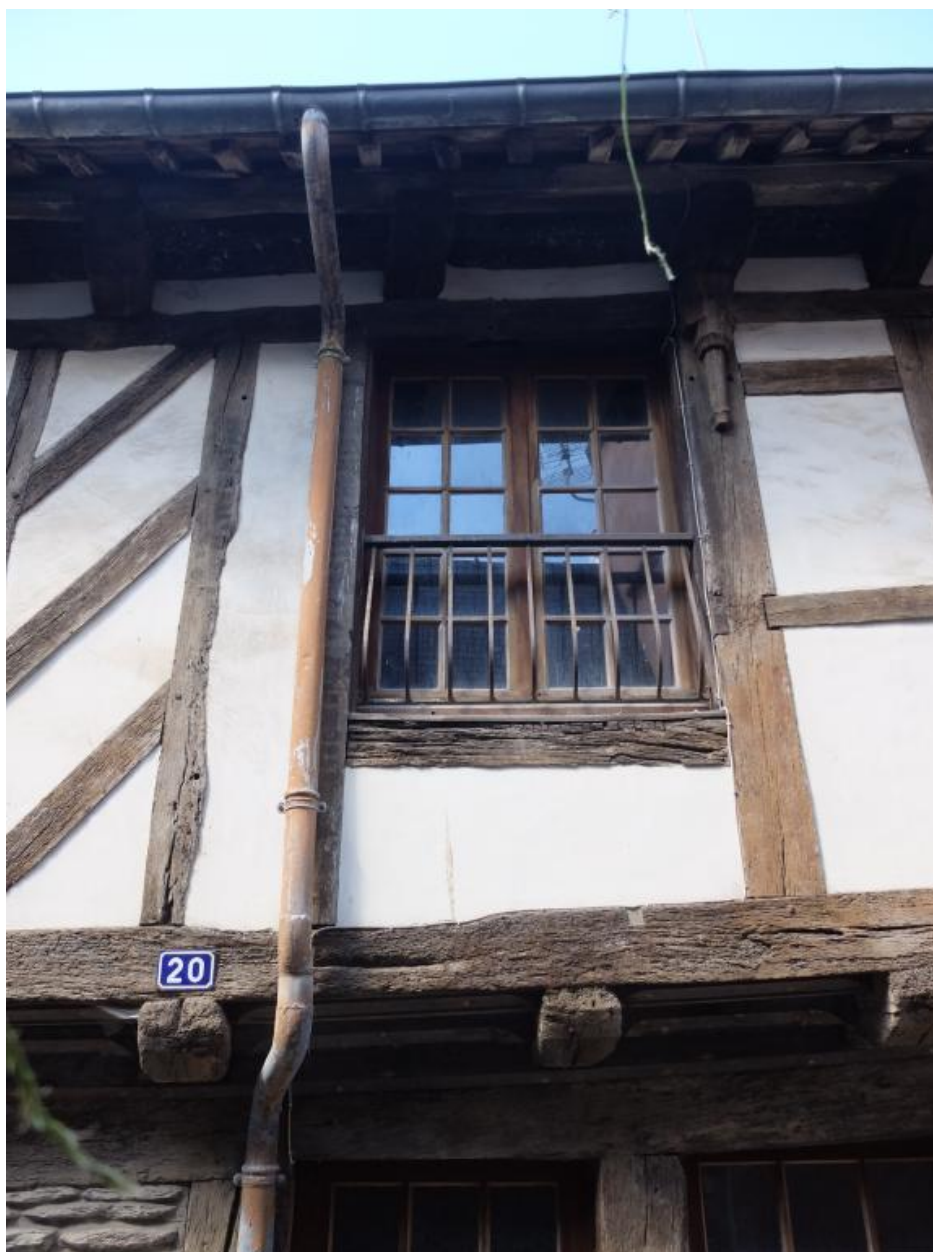
Maison à gauche. Détails du premier étage en pan de bois

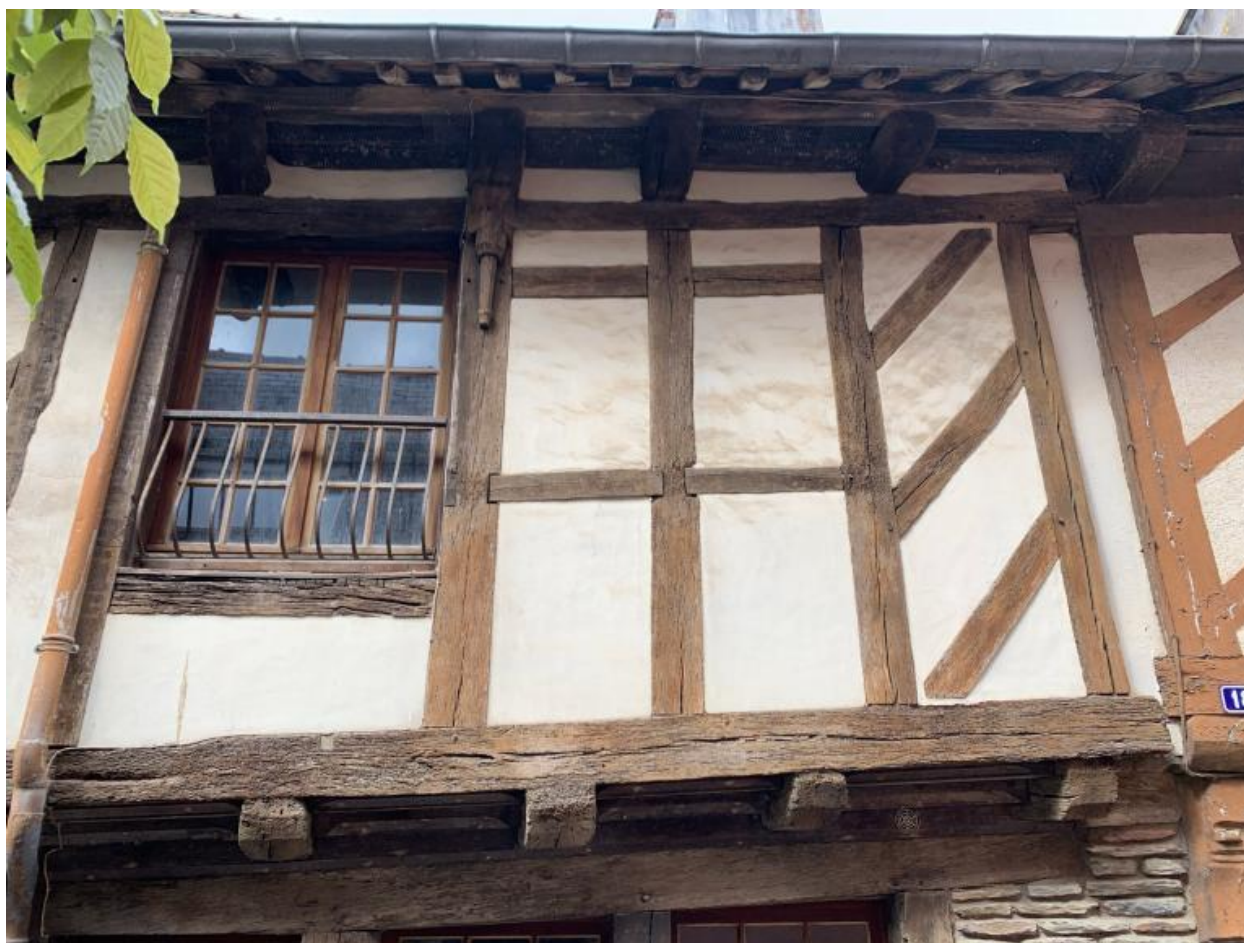
Maison à gauche. Détails du premier étage en pan de bois

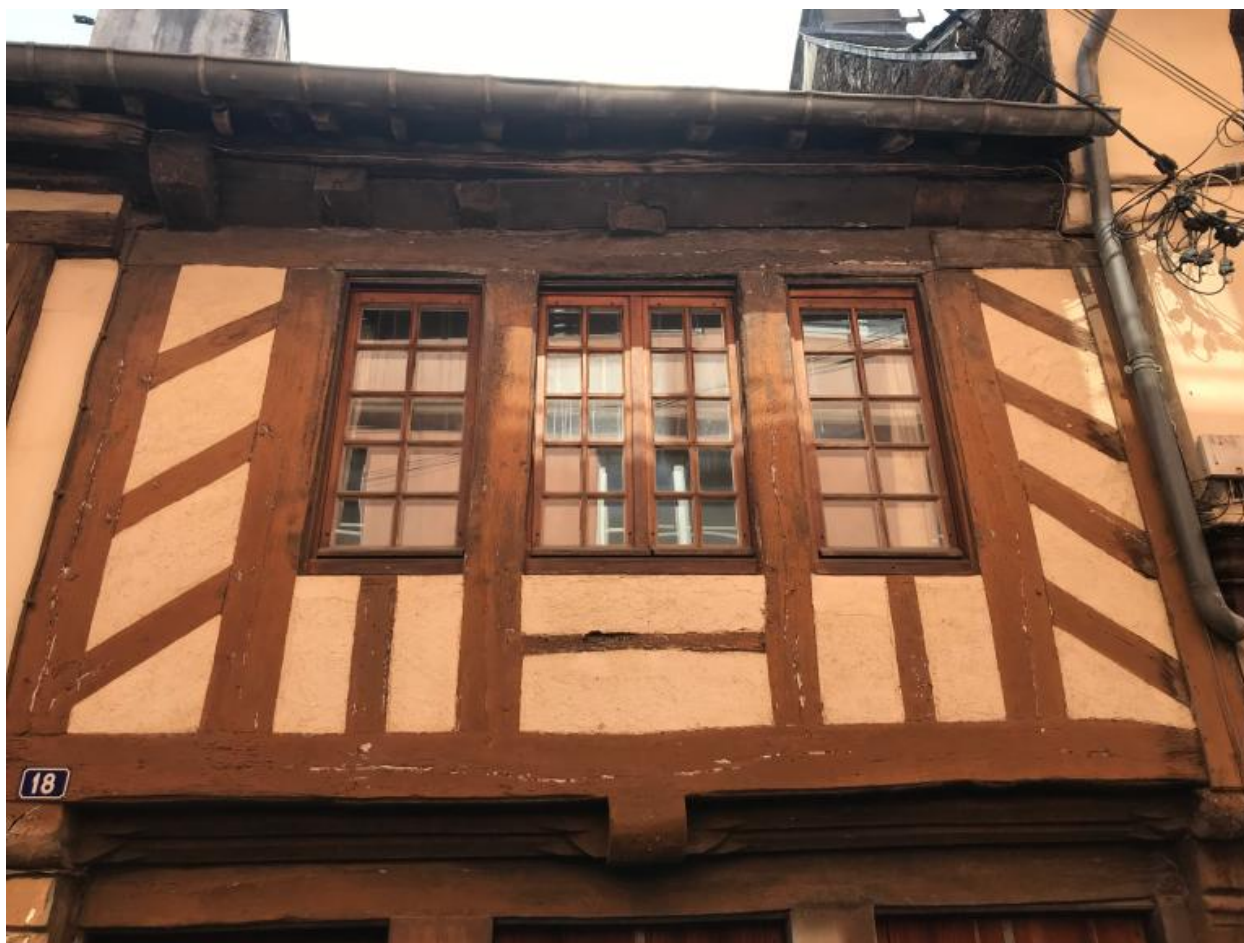
Maison à droite. Premier étage en pan de bois

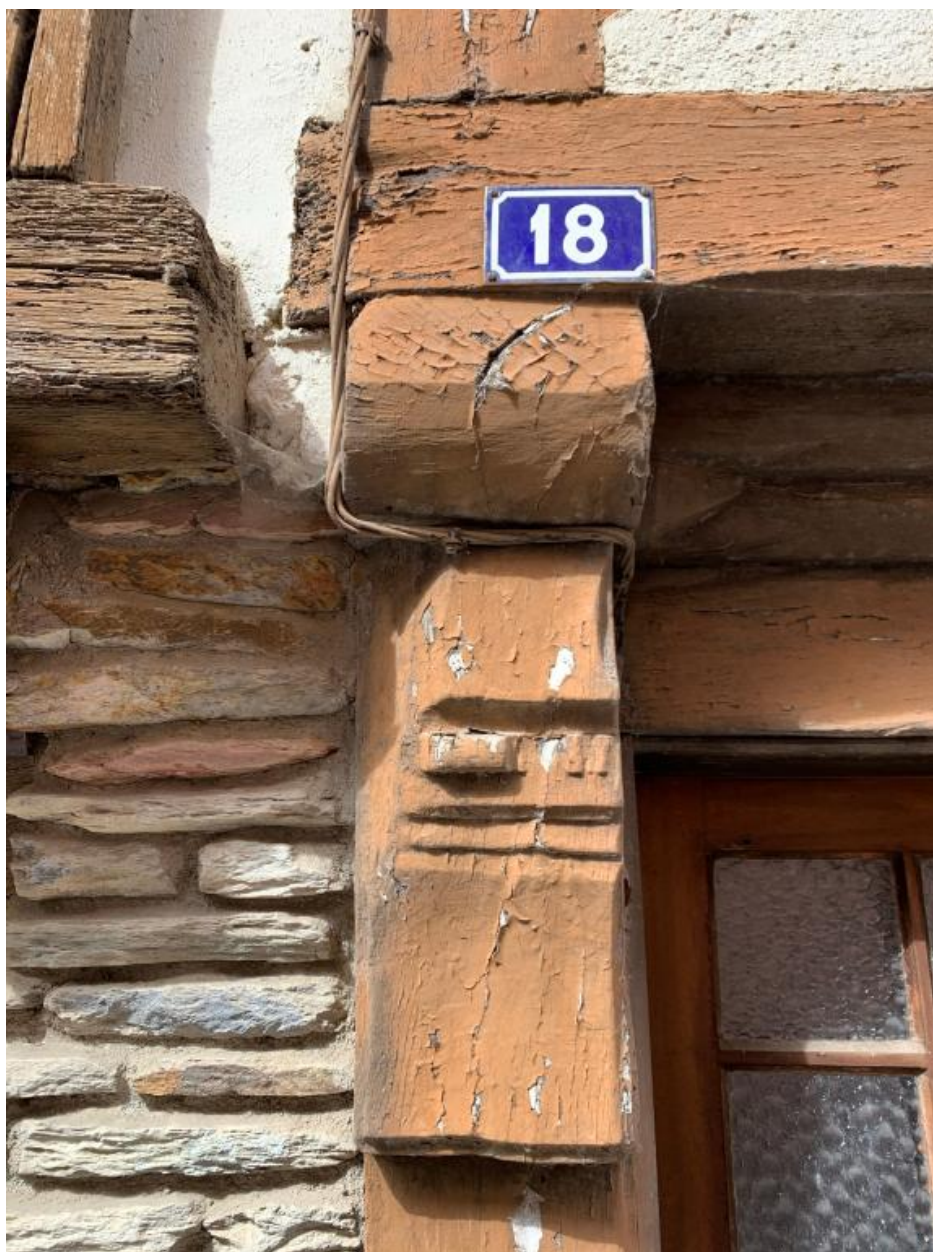
Maison à droite. Détail de console

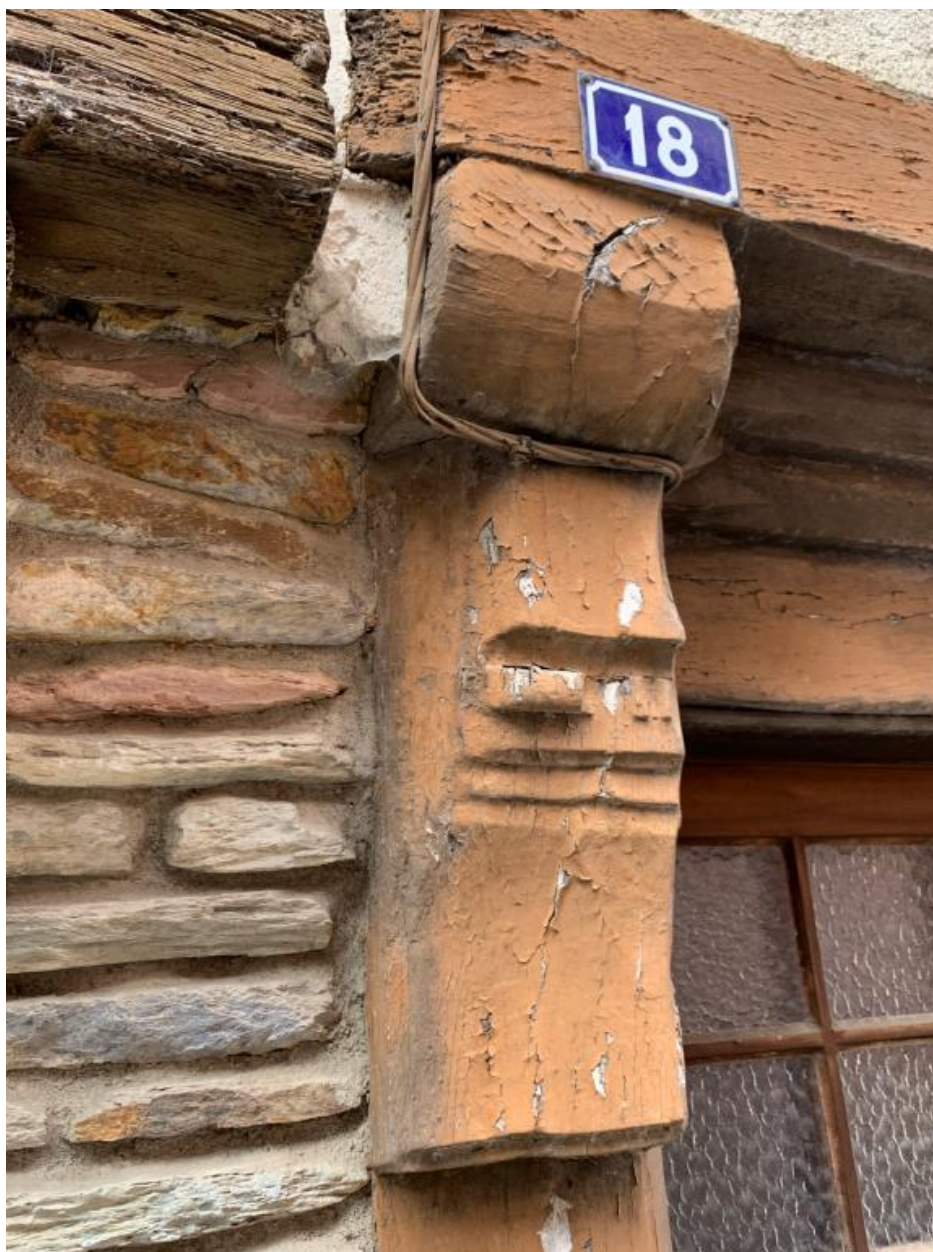
Maison à droite. Détail de console

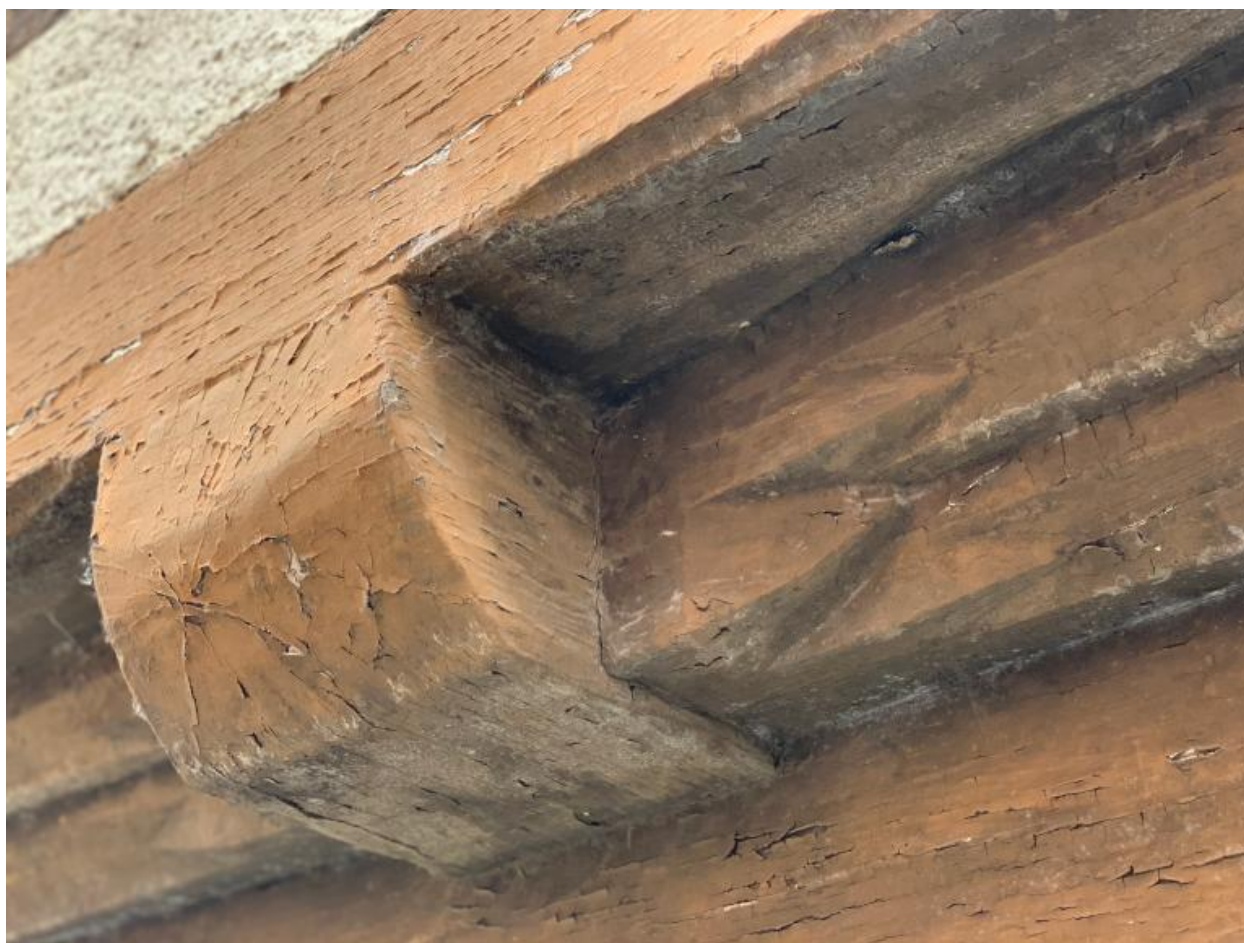
Maison à droite. Détail de tête de solive et d'entretoise

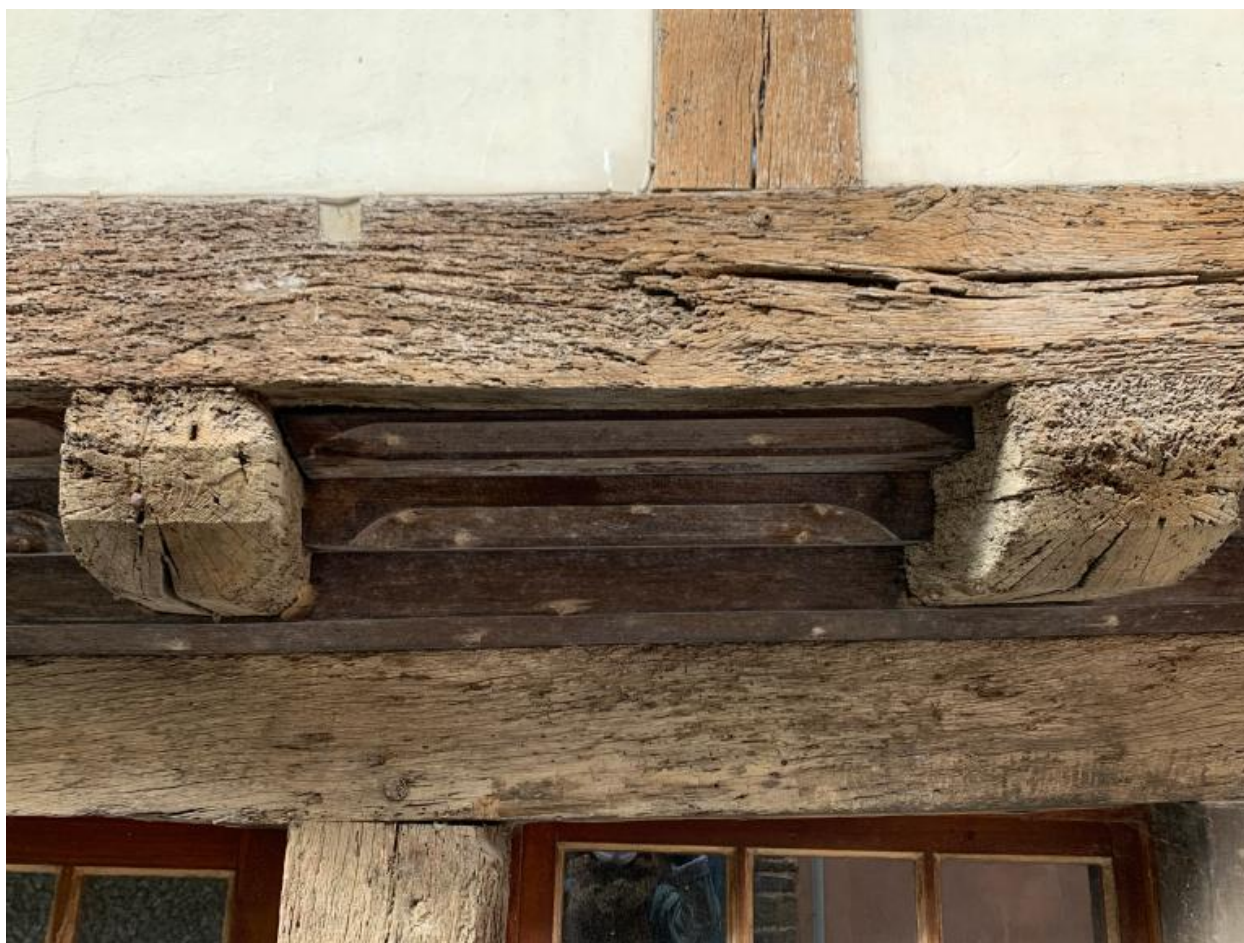
Détail des têtes de solives et d'entretoise

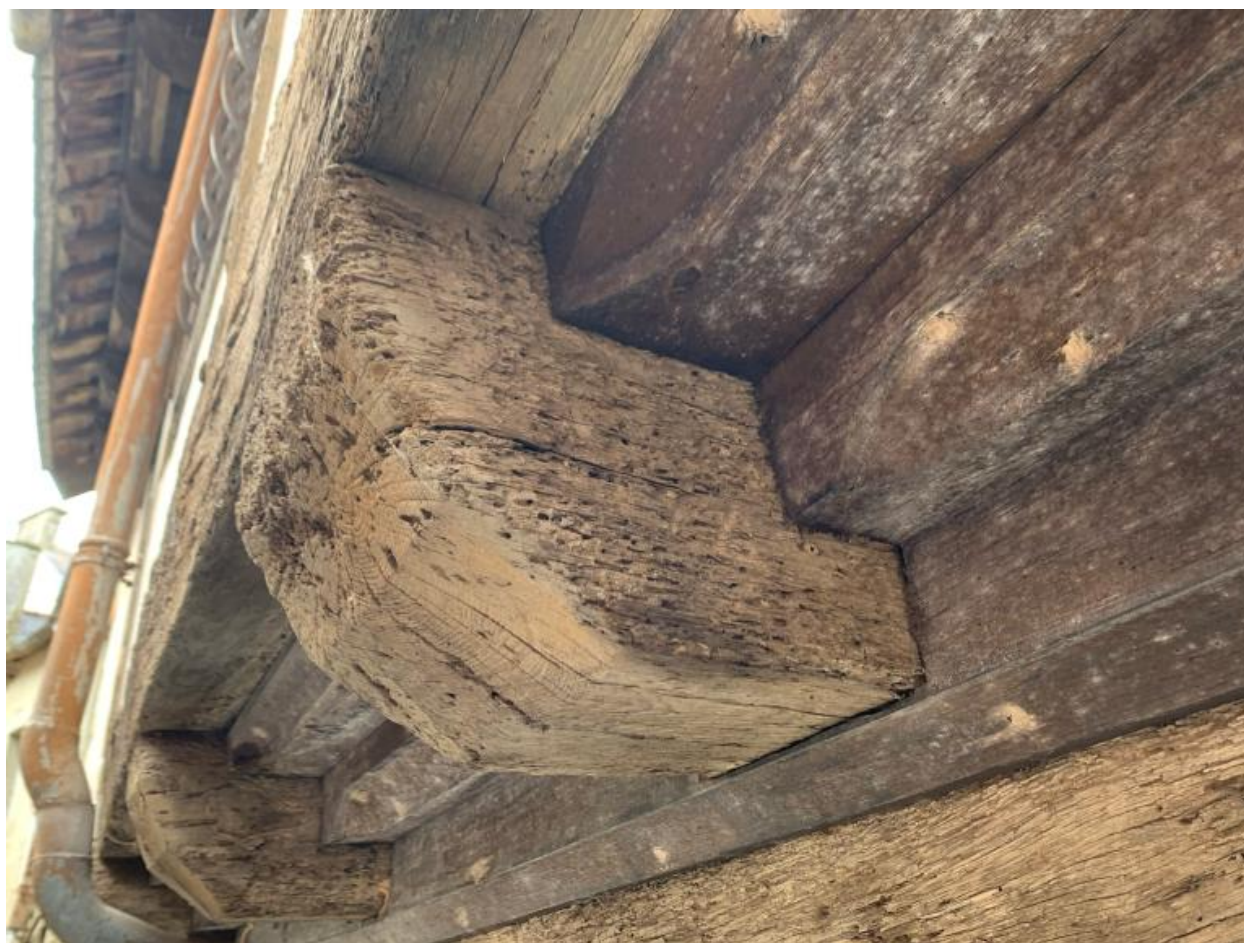
Détail de tête de solive et d'une double entretoise

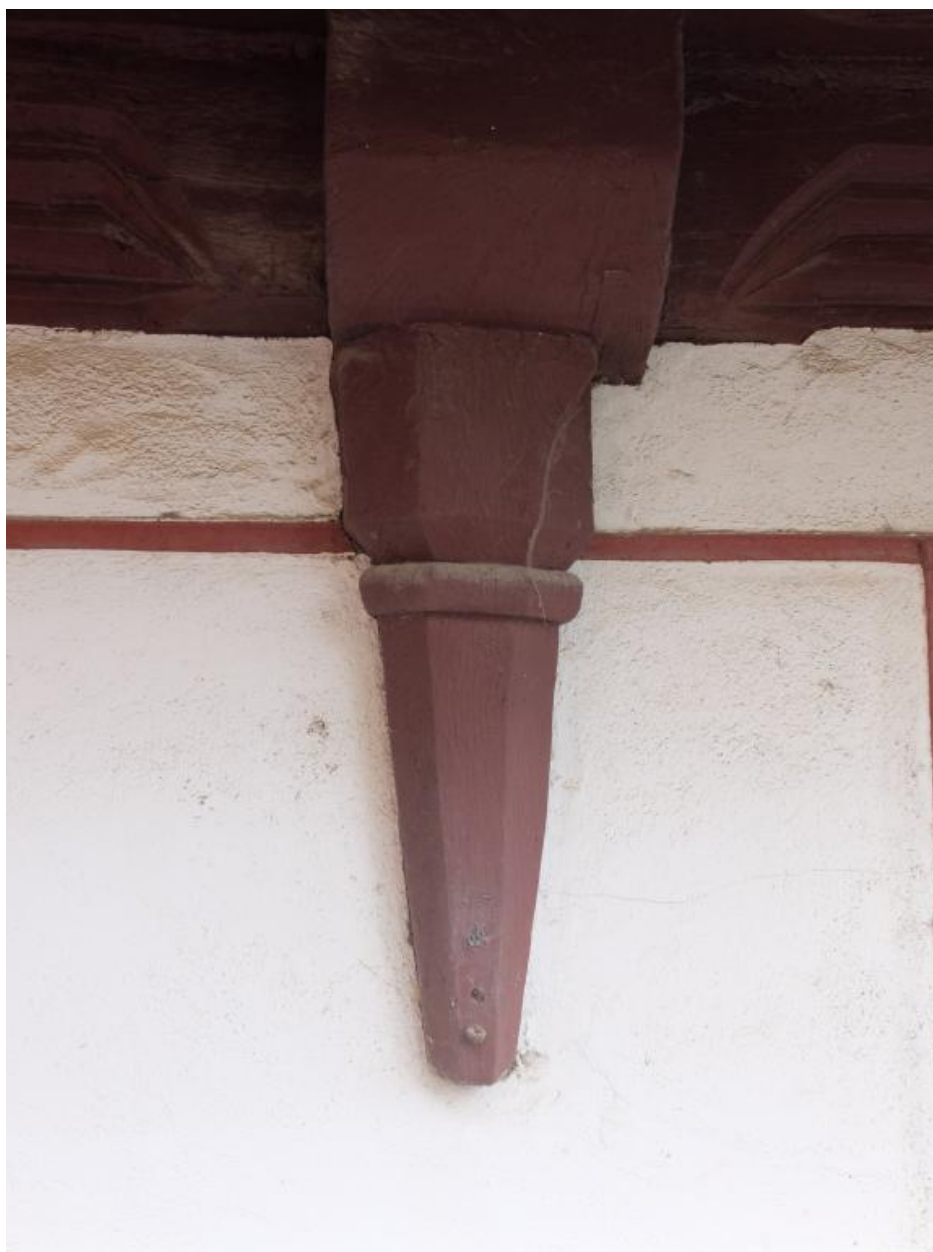
Détail de pigeatre soutenant une tête de solive chanfreinée

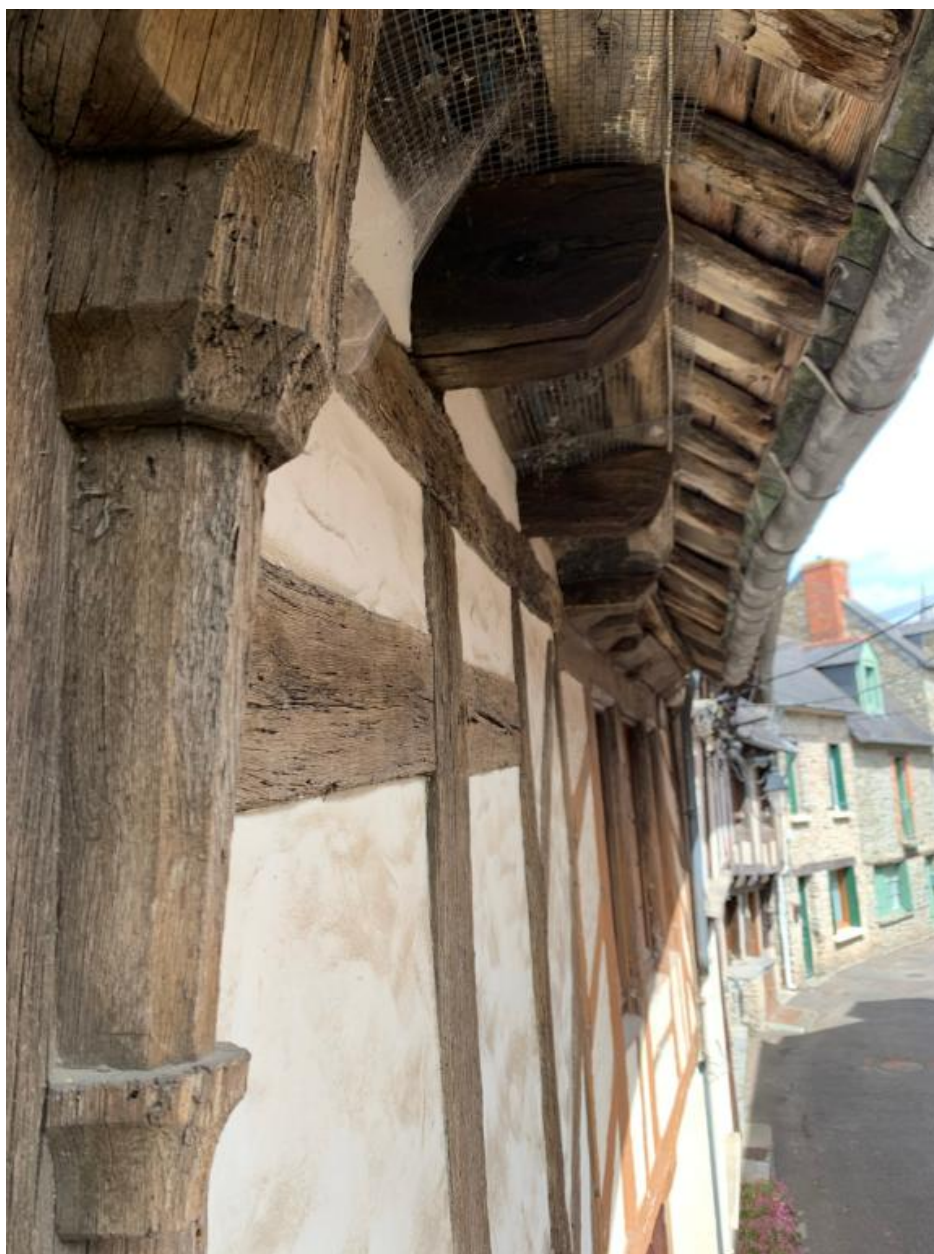
Détail d'un pigeatre

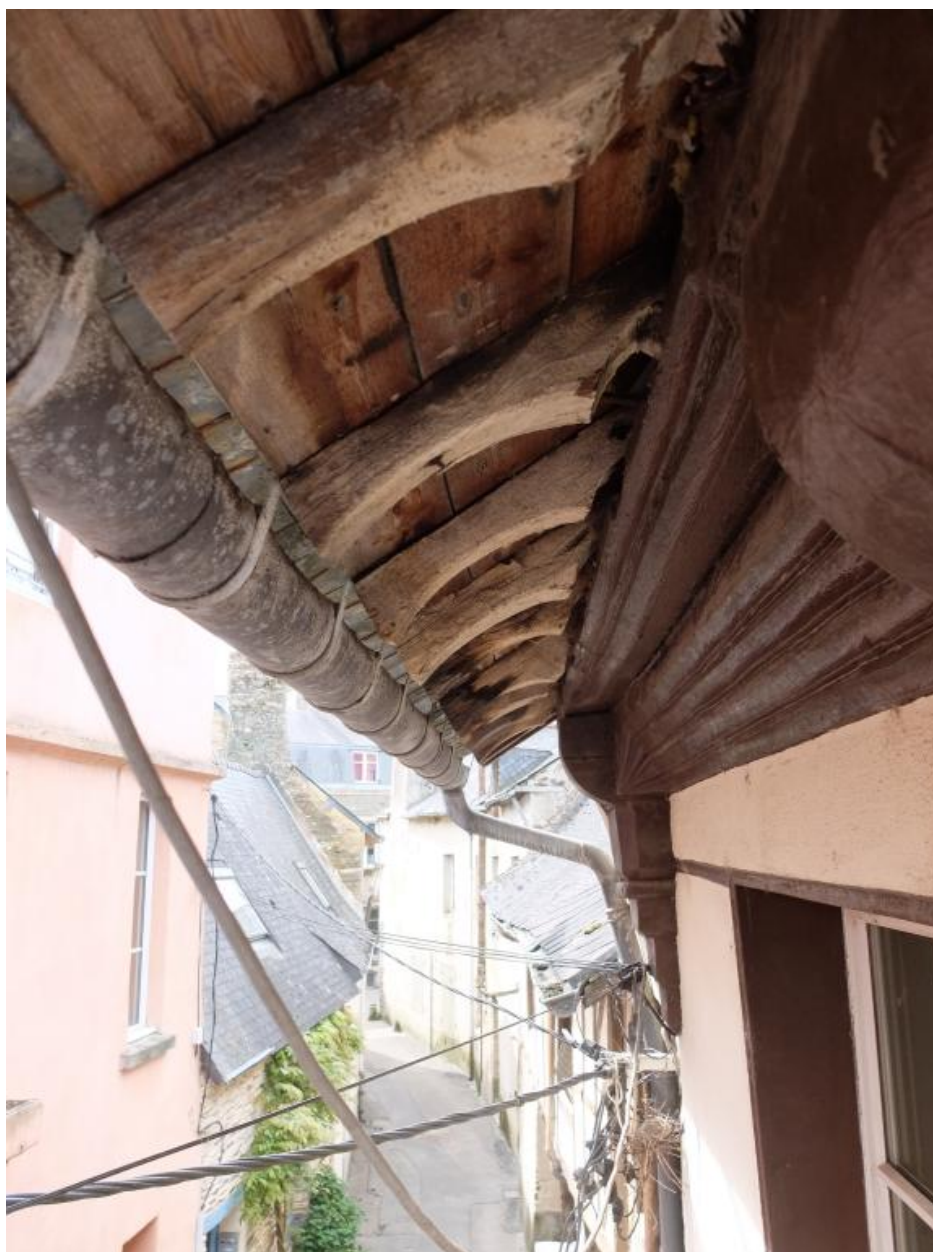
Détail des chevrons débordants sur sablière apparente posée sur têtes de solives

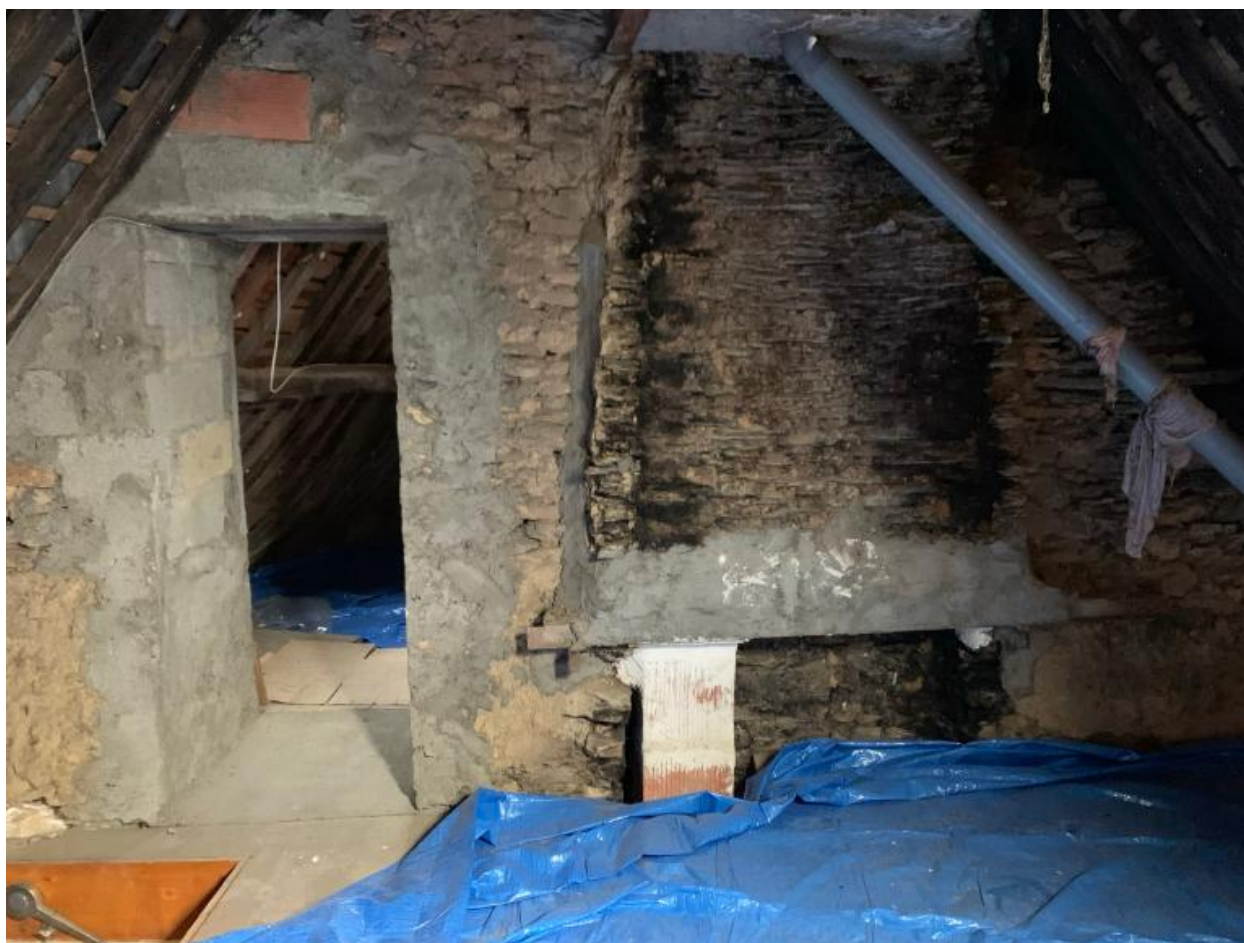
Combles avec cheminée

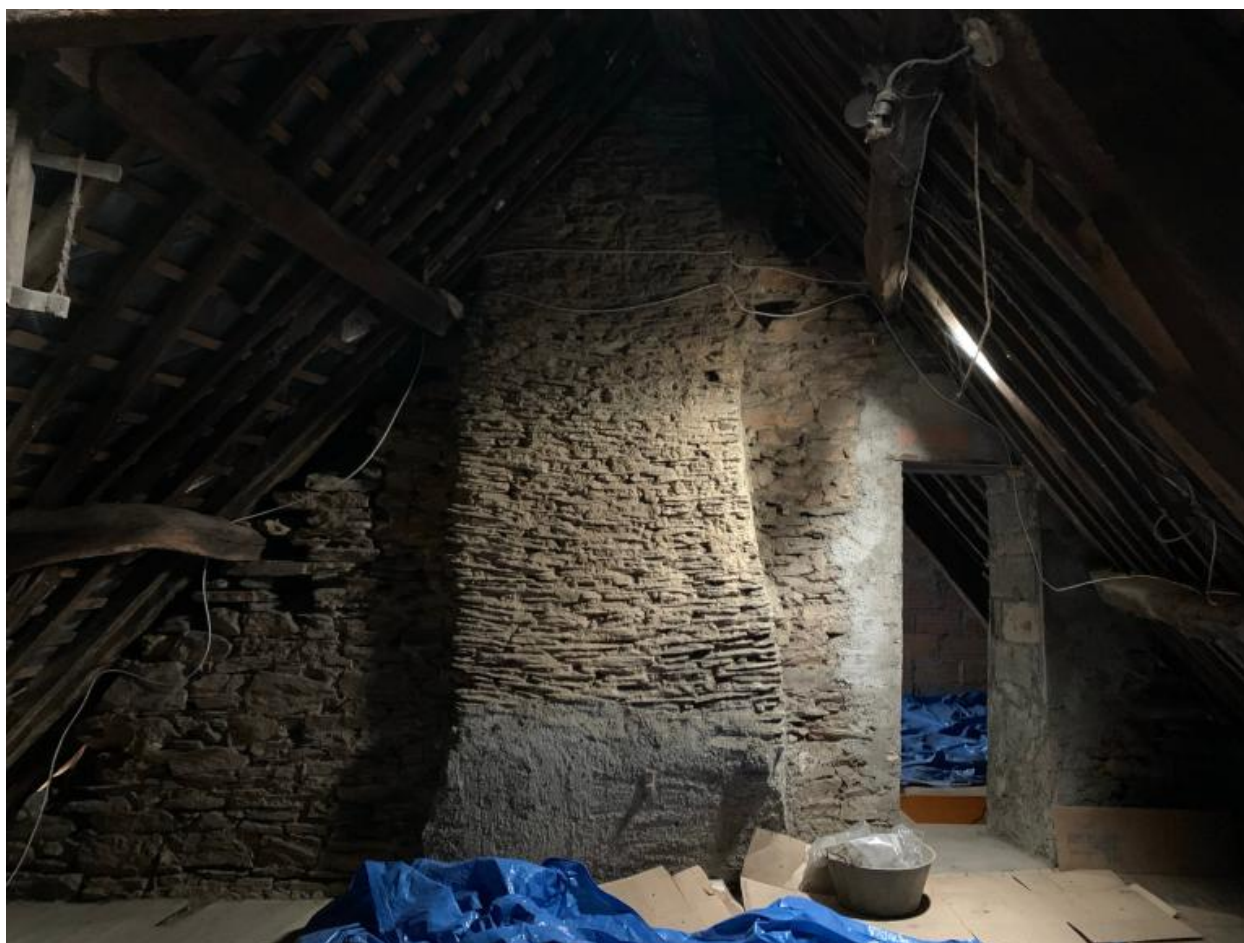
Combles avec cheminée
