## Maison, 13 rue Naise (Saint-Sulpice-la-Forêt)

Numéro de dossier : IA35010902

Cadre de l'étude : inventaire préliminaire Saint-Sulpice-la-Forêt, étude d'inventaire Inventaire du patrimoine de la commune de Saint-Sulpice-la-Forêt

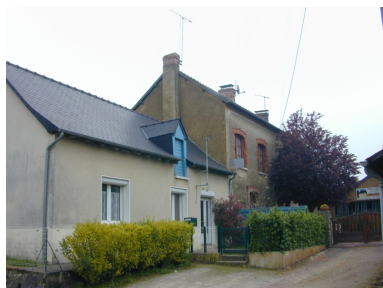
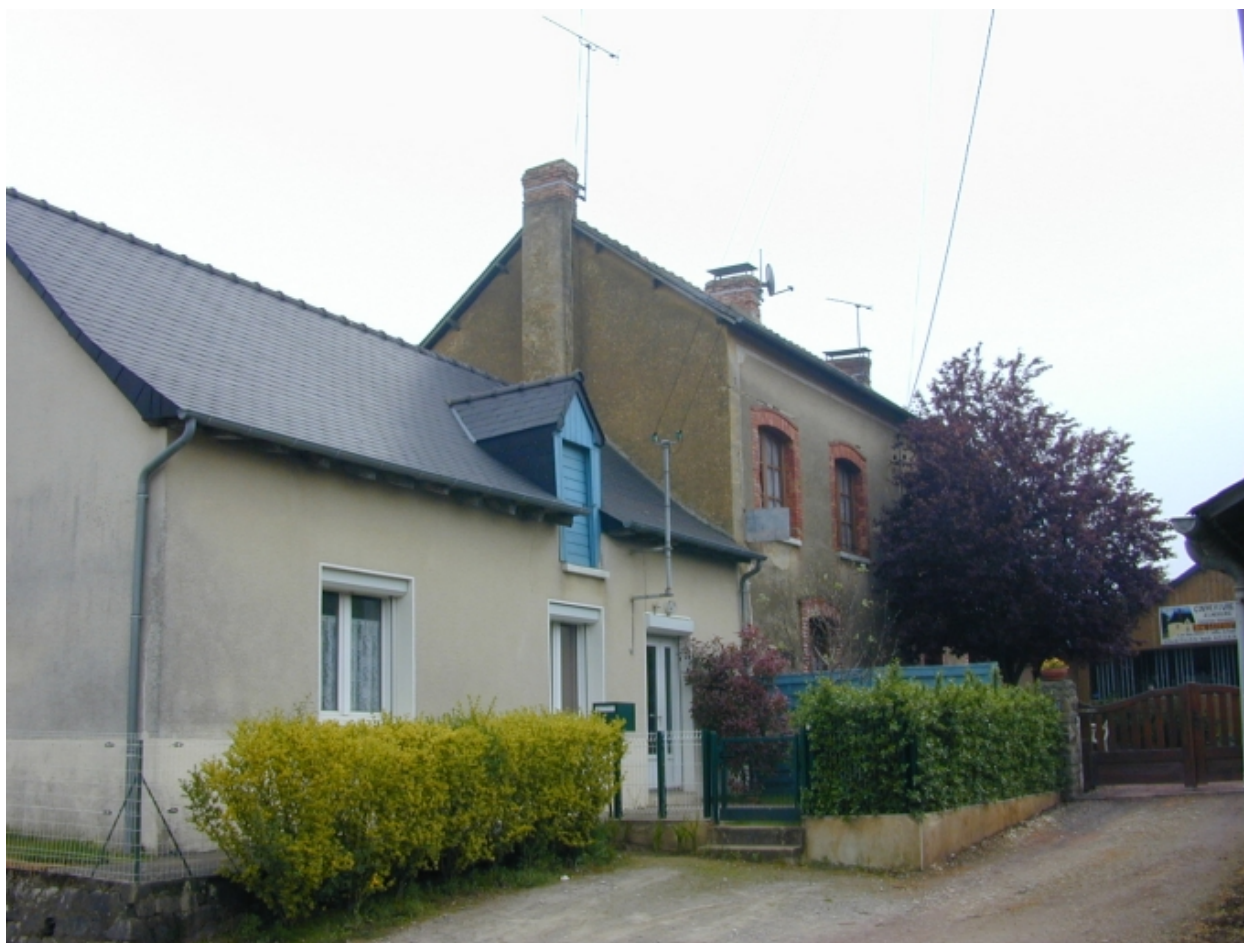
Maison au second plan sur  
l'image : vue générale ouest  
Phot. Xavier Gilbert  
IVR53\_20013508687NUCA

Maison au second plan sur l'image : vue générale ouest
