Bretagne, Côtes-d'Armor
Le Quillio
Guerderio

Ferme, 2 Guerderio (Le Quillio)

Numéro de dossier : IA22133663

Cadre de l'étude : enquête thématique régionale Inventaire du patrimoine lié à l'histoire toilière du Quillio

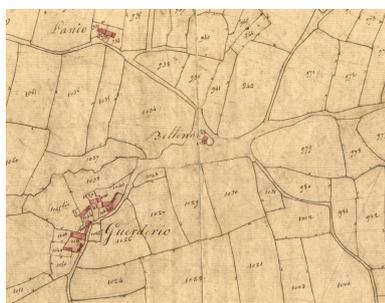
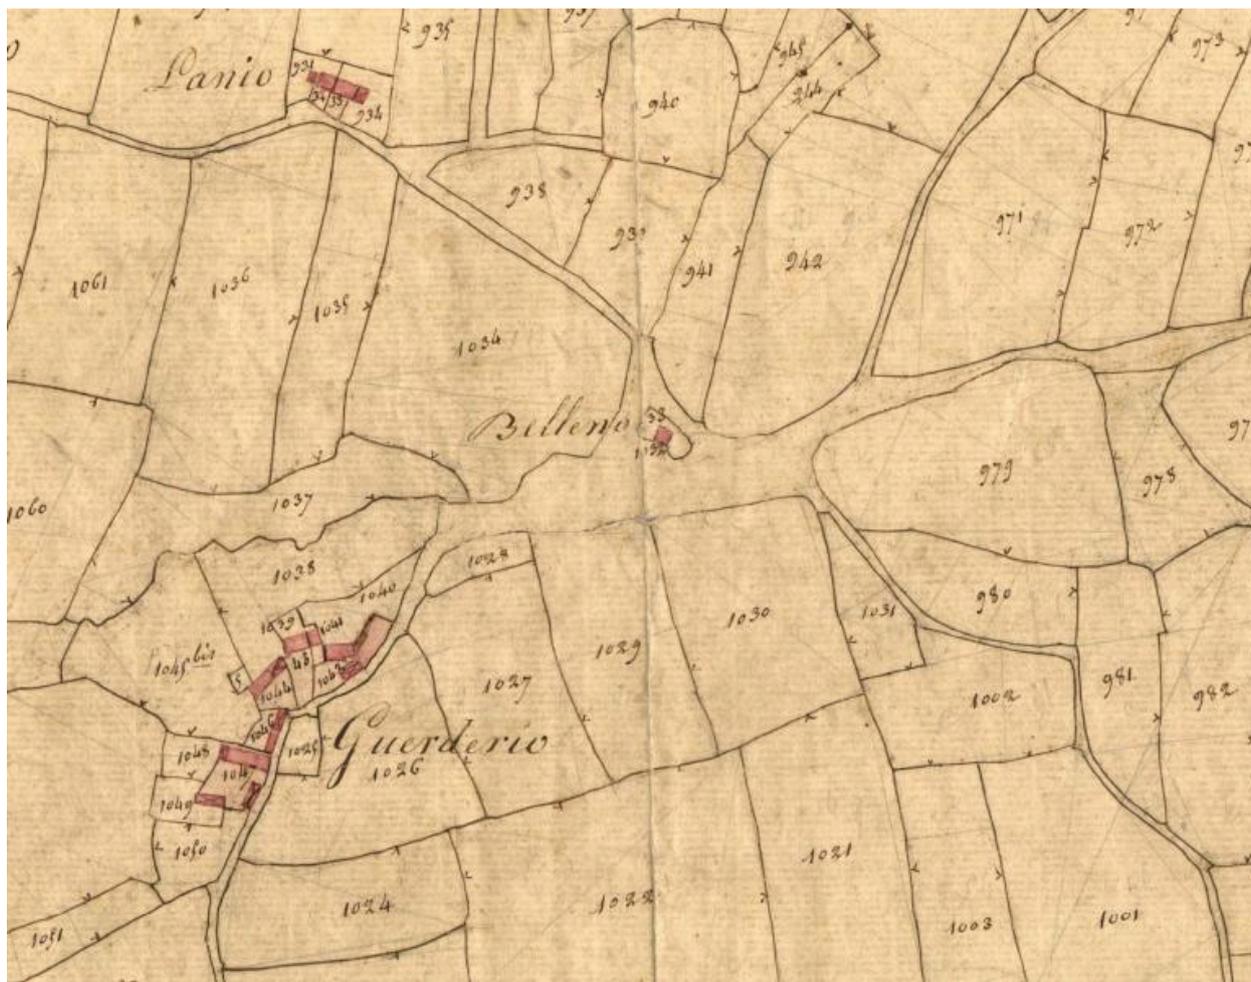
Guerderio en 1828. Extrait du cadastre ancien, section A3 (Archives départementales des Côtes-d'Armor, série P, sous série 3 P 265)
Phot. Dartois
IVR53_20232206114NUCA

Guerderio en 1828. Extrait du cadastre ancien, section A3 (Archives départementales des Côtes-d'Armor, série P, sous série 3 P 265)

Cet ensemble de trois logis est figuré sur le cadastre ancien de 1828 (section A3, parcelles 1041, 1042, 1043, 1044). Le logis le plus ancien est construit en 1753, date portée sur le linteau de la fenêtre de la salle. Un logis secondaire est édifié en alignement, dans la seconde moitié du 18e siècle. Un troisième logis est établi, à l'est, à la fin du 18e ou au début du 19e siècle, en décalé par rapport à l'alignement formé par les deux autres habitations. Il est transformé en dépendance agricole au 20e siècle comme l'attestent les portes percées dans les pignons.

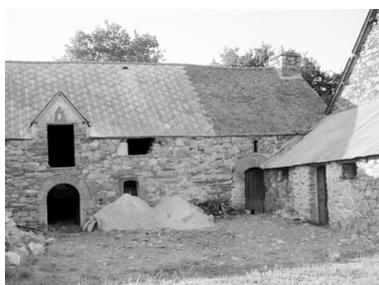
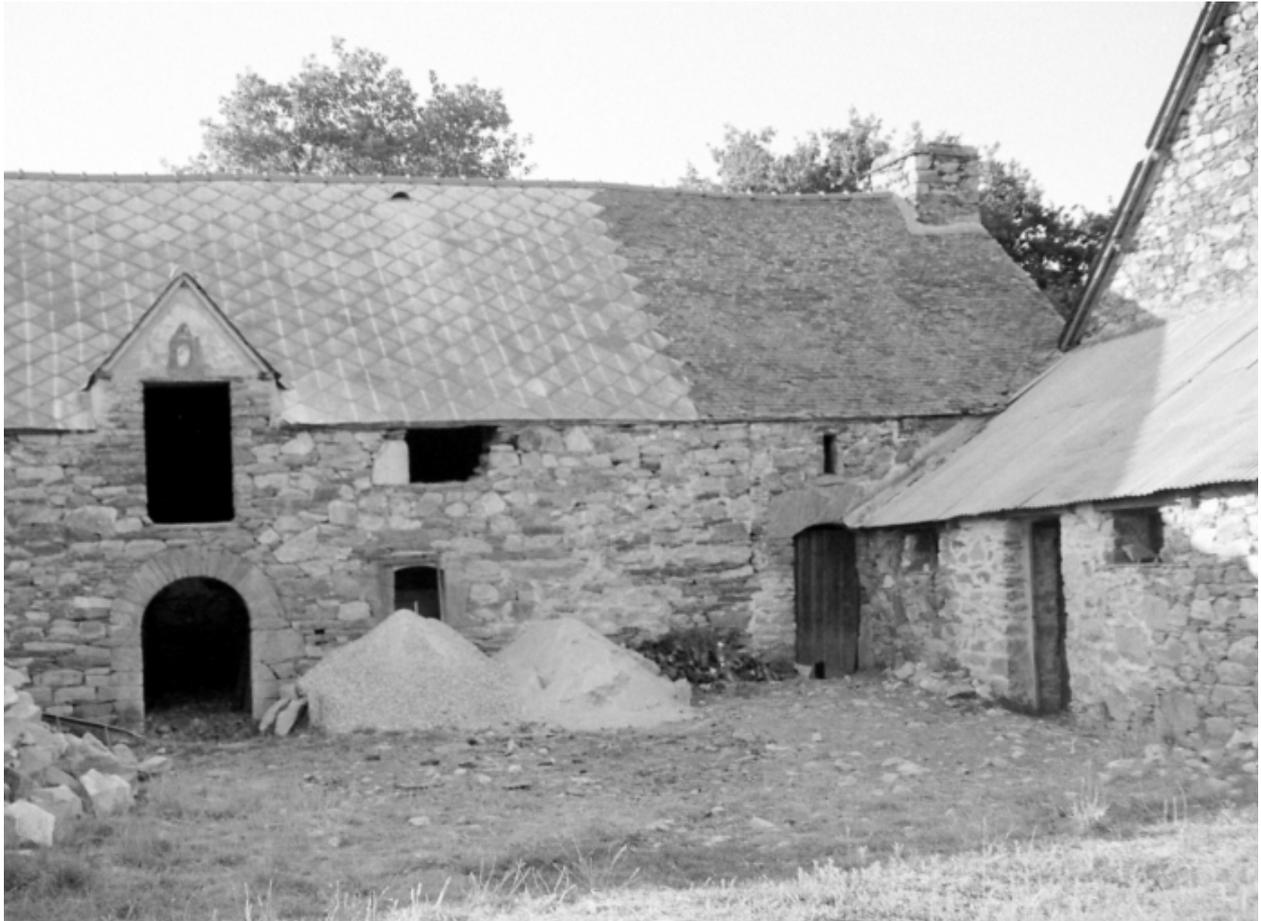
Logis-étable 1753 et logis à pièce unique 2e moitié 18e siècle. Vue sud (état en 1969)
Phot. M. A. Dubois
IVR53_19692205161Z

Logis-étable 1753 et logis à pièce unique 2e moitié 18e siècle. Vue sud (état en 1969)

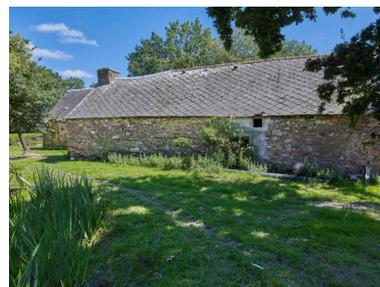
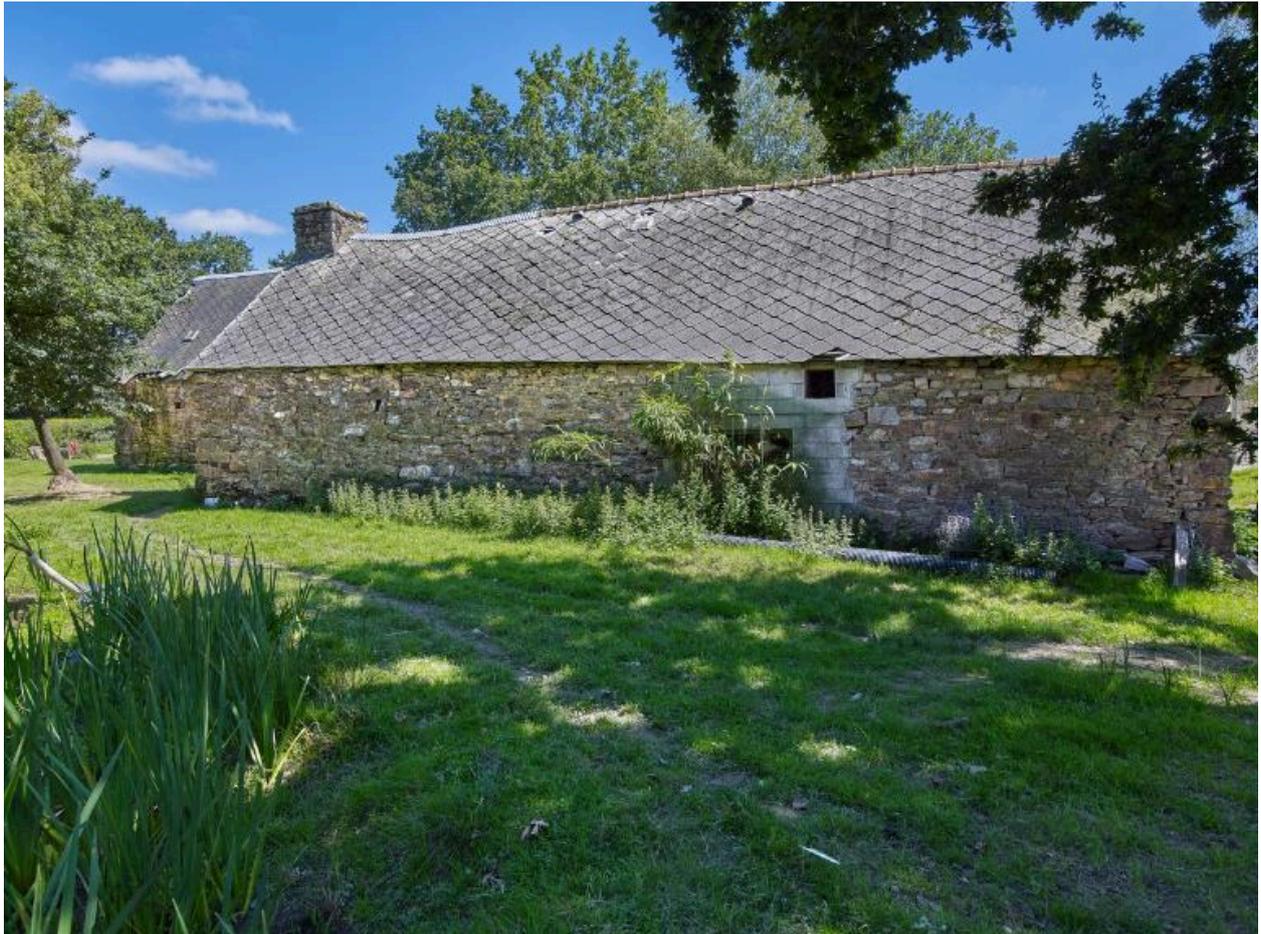
Alignement formé par le logis-étable 1753 et le logis unique. Elévation nord-ouest
Phot. Bernard Bègne
IVR53_20232200799NUCA

Alignement formé par le logis-étable 1753 et le logis unique. Elévation nord-ouest

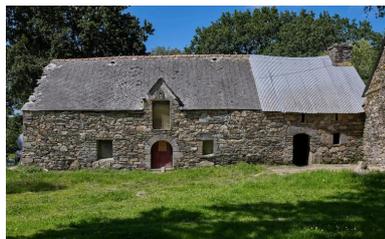
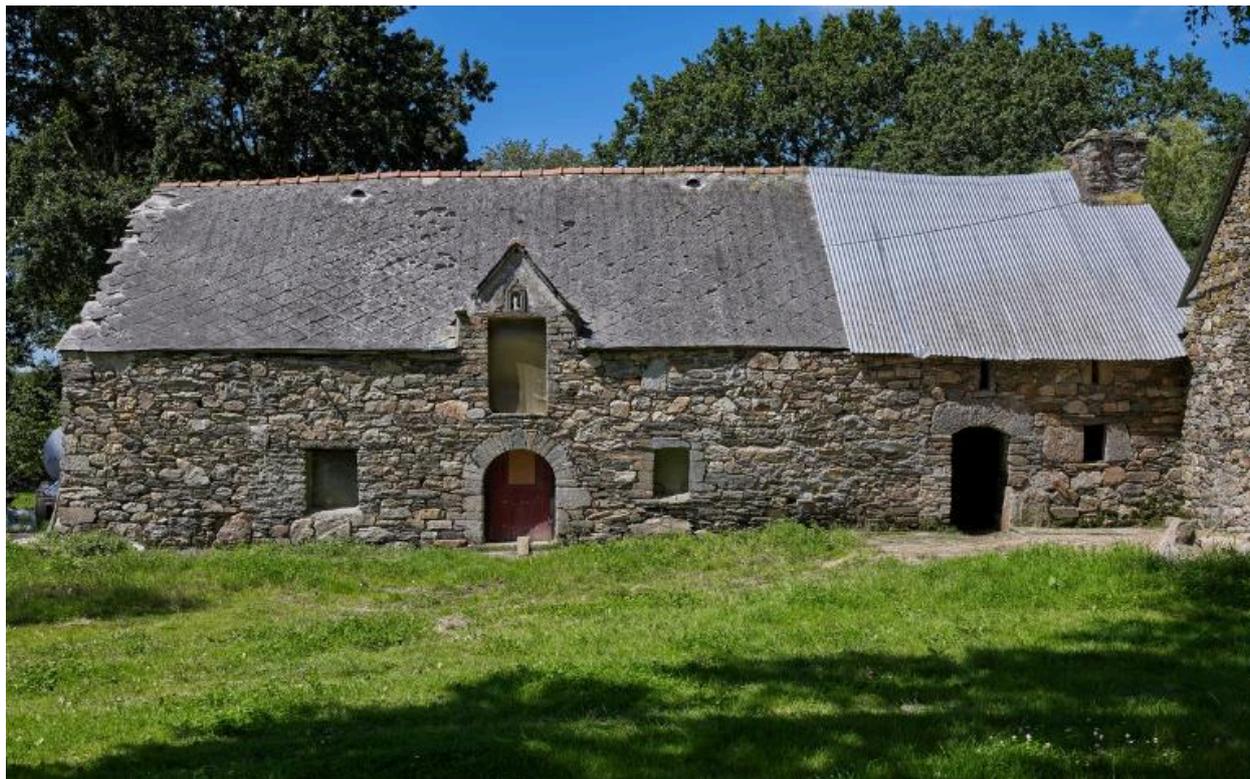
Alignement formé par le logis-étable 1753 et le logis unique de la 2e moitié du 18e siècle. Elévation sud-est
Phot. Bernard Bègne
IVR53_20232200792NUCA

Alignement formé par le logis-étable 1753 et le logis unique de la 2e moitié du 18e siècle. Elévation sud-est

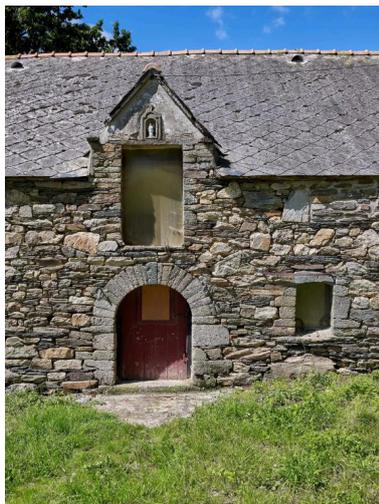
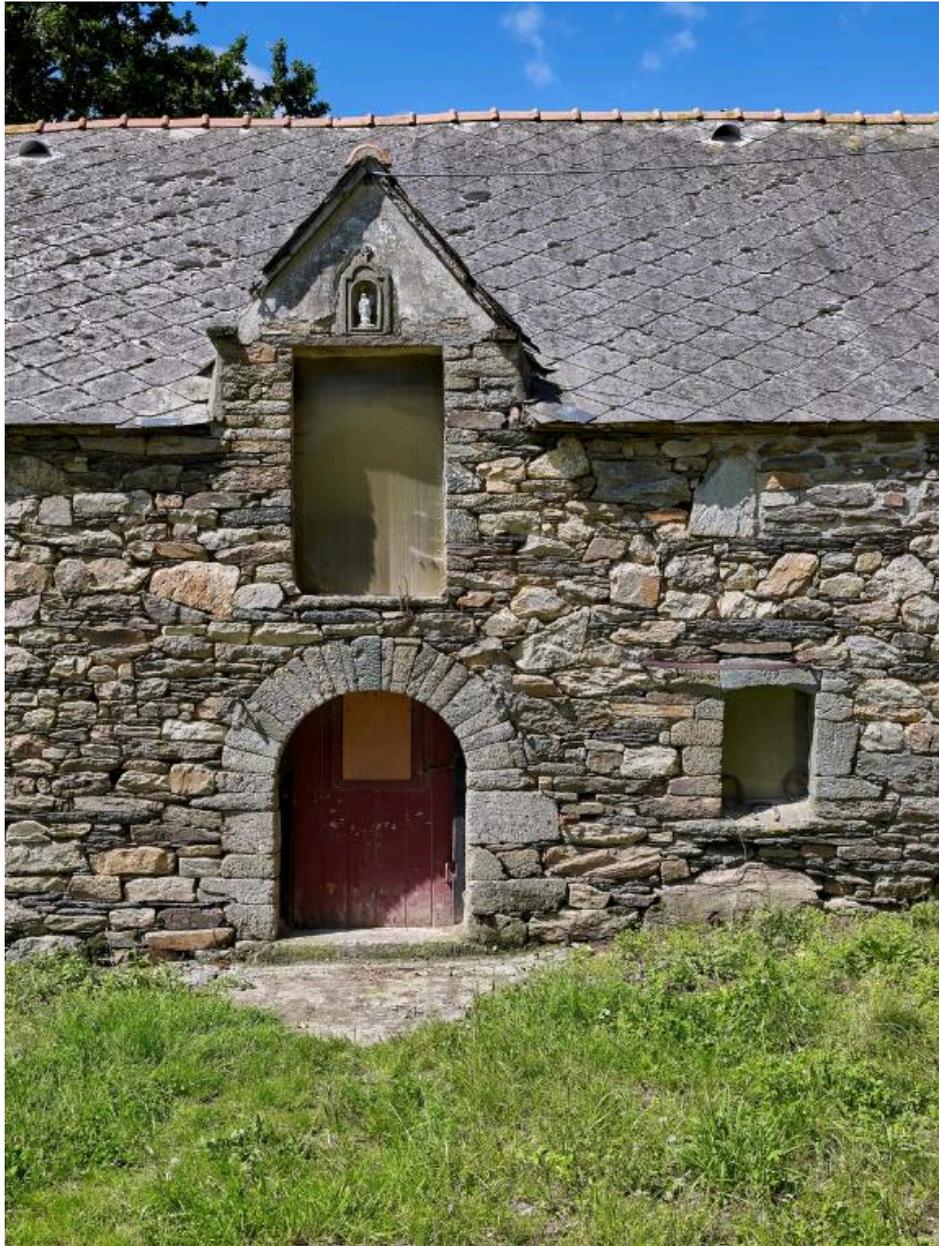
Logis-étable 1753. Elévation sud-est. Détail de la porte, de la fenêtre de la salle et de la fenêtre de lucarne
Phot. Bernard Bègne
IVR53_20232200794NUCA

Logis-étable 1753. Elévation sud-est. Détail de la porte, de la fenêtre de la salle et de la fenêtre de lucarne

Le logis le plus ancien est construit en moellon de schiste et de quartzite, avec une porte cintrée à claveaux. Il est du type logis-étable à porte unique : salle et et étable sont regroupées sous le même toit, surmontées d'un comble à surcroît à usage de grenier. Ce comble est accessible depuis l'extérieur par une fenêtre de lucarne pendante ornée d'une niche à Vierge. Un logis à pièce unique est construit en alignement à l'est, majoritairement en gros moellons de quartzite avec une porte couverte d'un arc segmentaire taillé dans un gros bloc. Le troisième logis est édifié en décalé au bout à l'est. Ses murs sont en moellon de schiste et de quartzite, ses baies ont des linteaux de bois. Il est du type logis-étable à deux portes : l'une au sud pour les habitants, l'autre au nord pour l'étable. Le comble à surcroît à usage de grenier est accessible par une fenêtre de lucarne pendante.

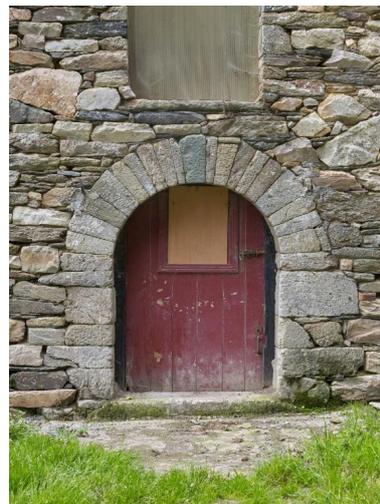
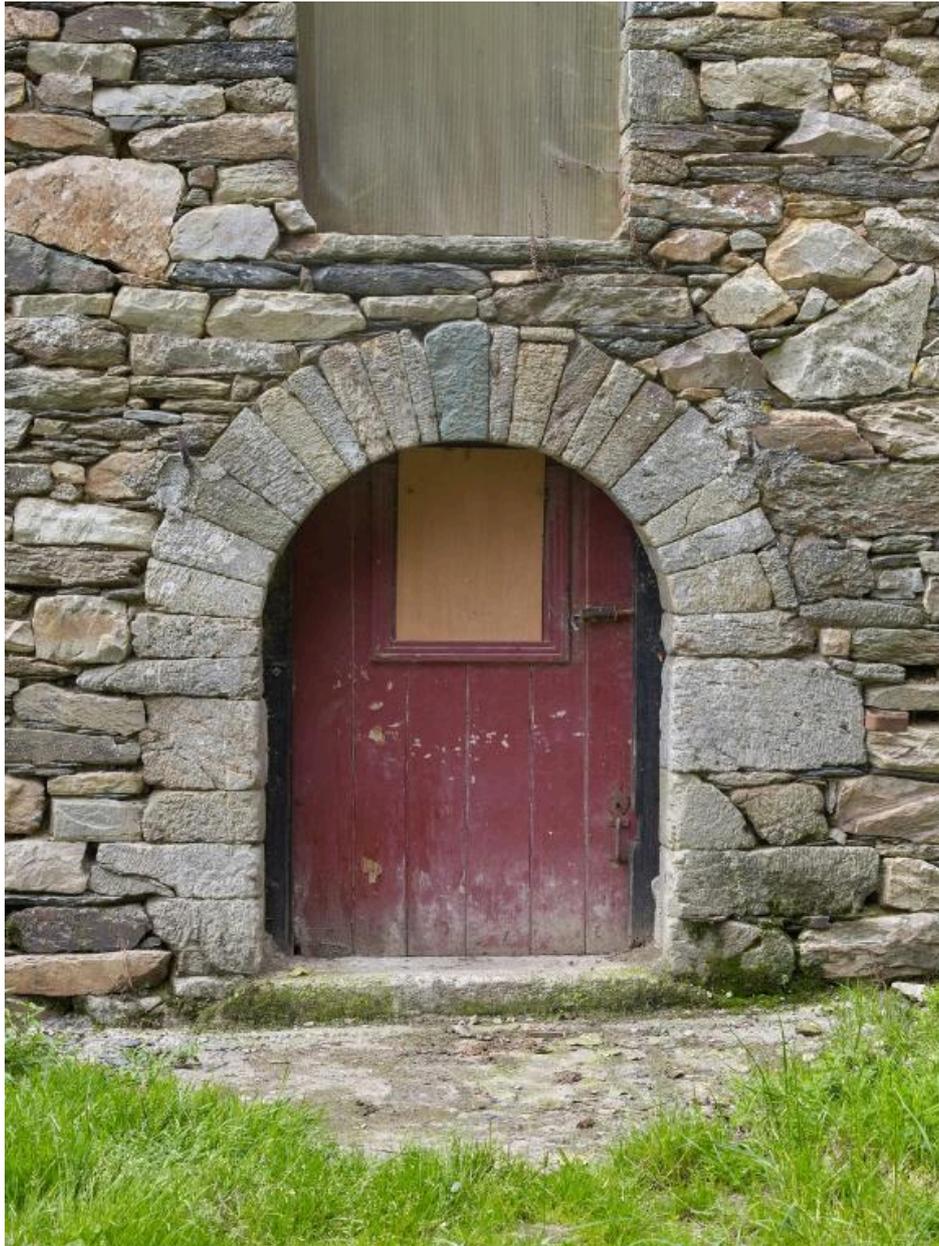
Logis-étable. Façade sud-est. Porte cintrée à claveaux de schiste très soignés
Phot. Bernard Bègne
IVR53_20232200762NUCA

Logis-étable. Façade sud-est. Porte cintrée à claveaux de schiste très soignés

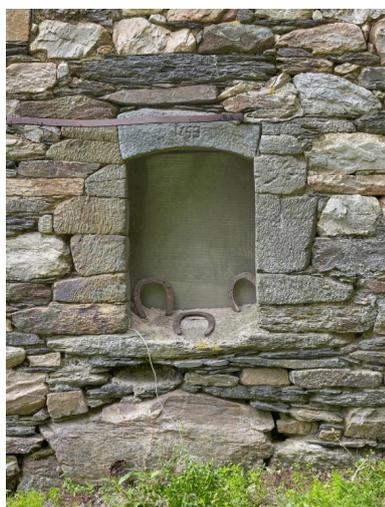
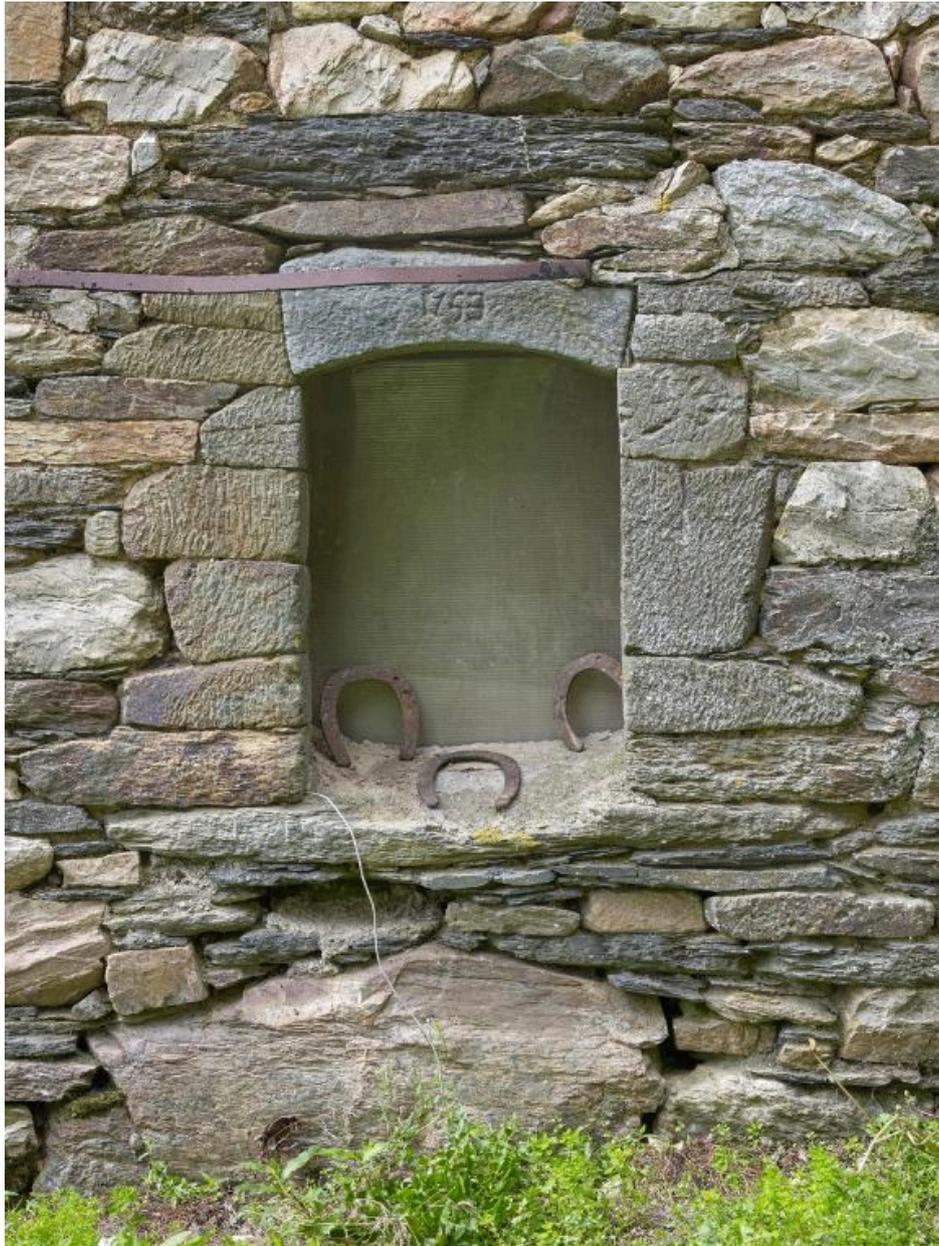
Logis-étable 1753. Fenêtre de la salle en pierre de taille de schiste, datée 1753
Phot. Bernard Bègne
IVR53_20232200763NUCA

Logis-étable 1753. Fenêtre de la salle en pierre de taille de schiste, datée 1753

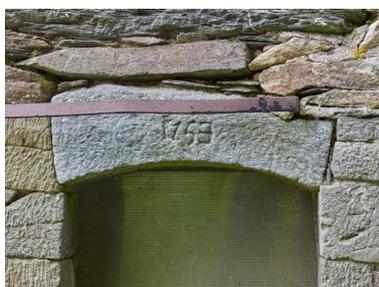
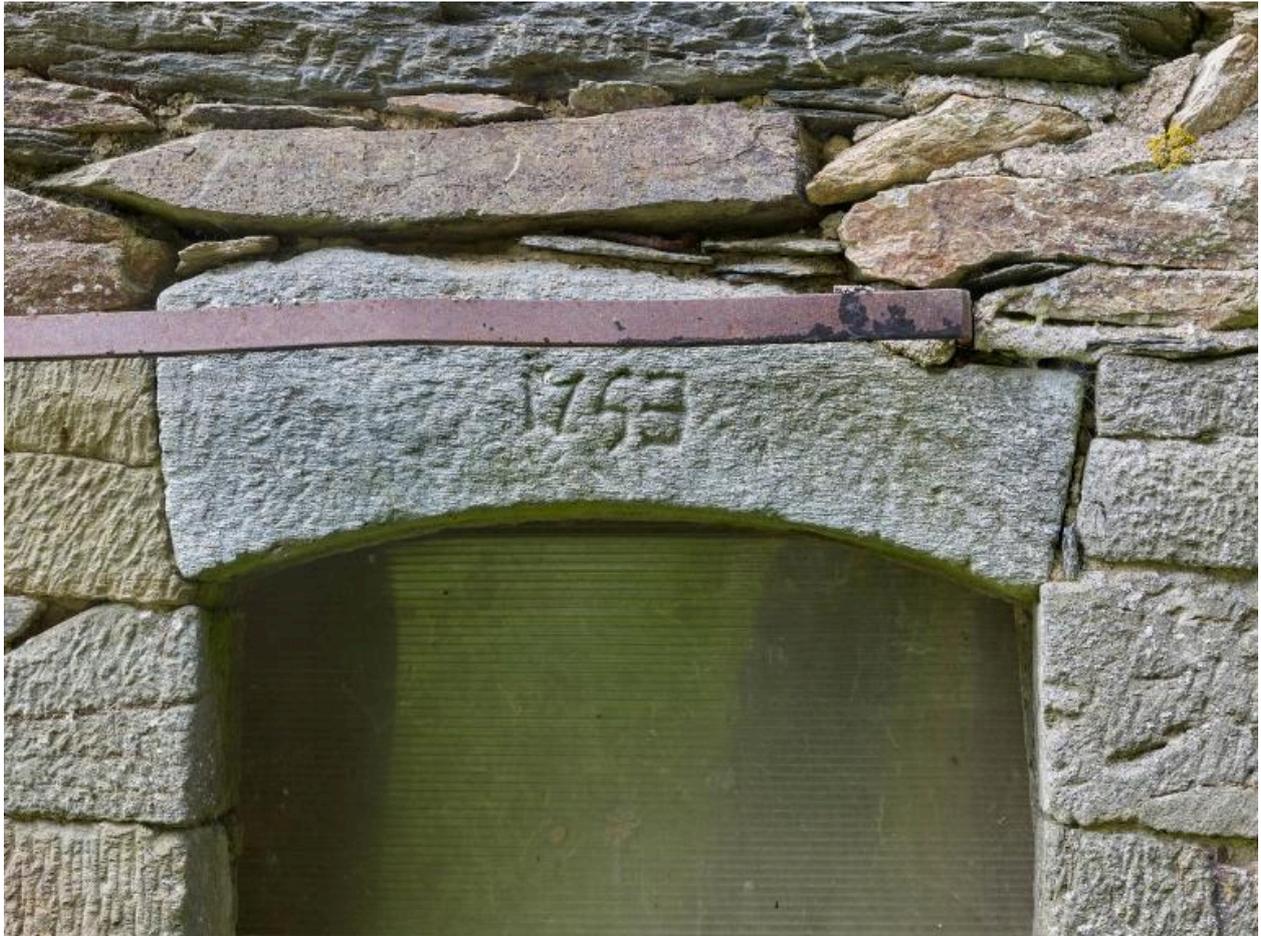
Logis-étable 1753. Fenêtre de la salle. Détail du linteau daté 1753
Phot. Bernard Bègne
IVR53_20232200764NUCA

Logis-étable 1753. Fenêtre de la salle. Détail du linteau daté 1753

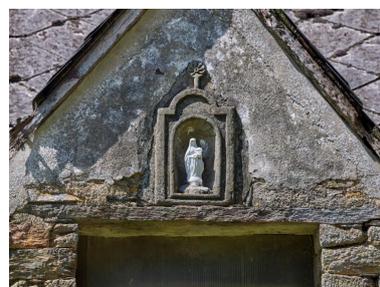
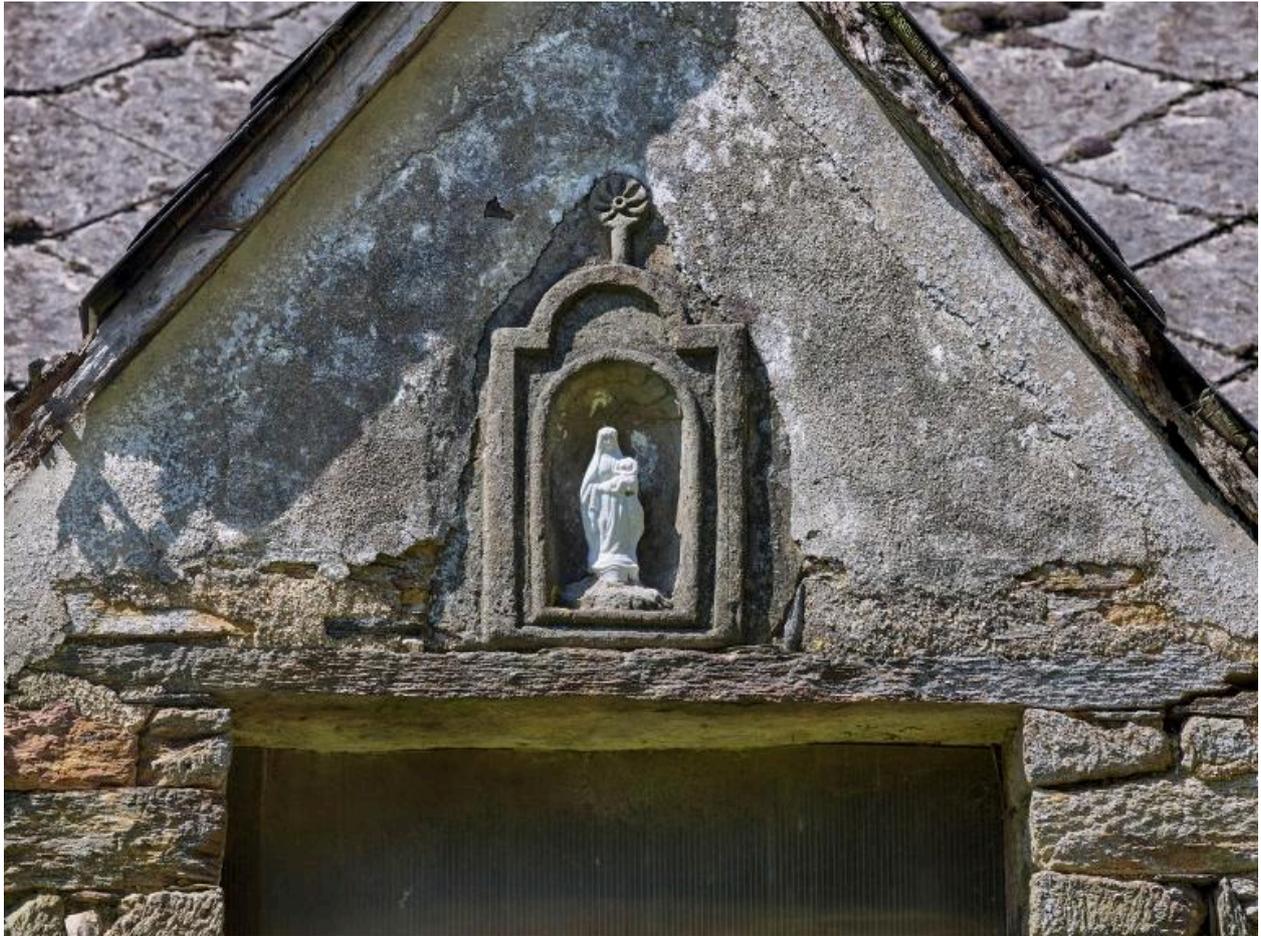
Logis-étable 1753. Fenêtre de lucarne du comble à surcroît. Détail de la niche à Vierge
Phot. Bernard Bègne
IVR53_20232200795NUCA

Logis-étable 1753. Fenêtre de lucarne du comble à surcroît. Détail de la niche à Vierge

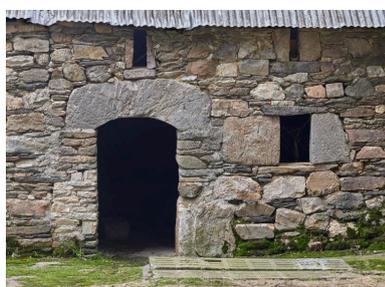
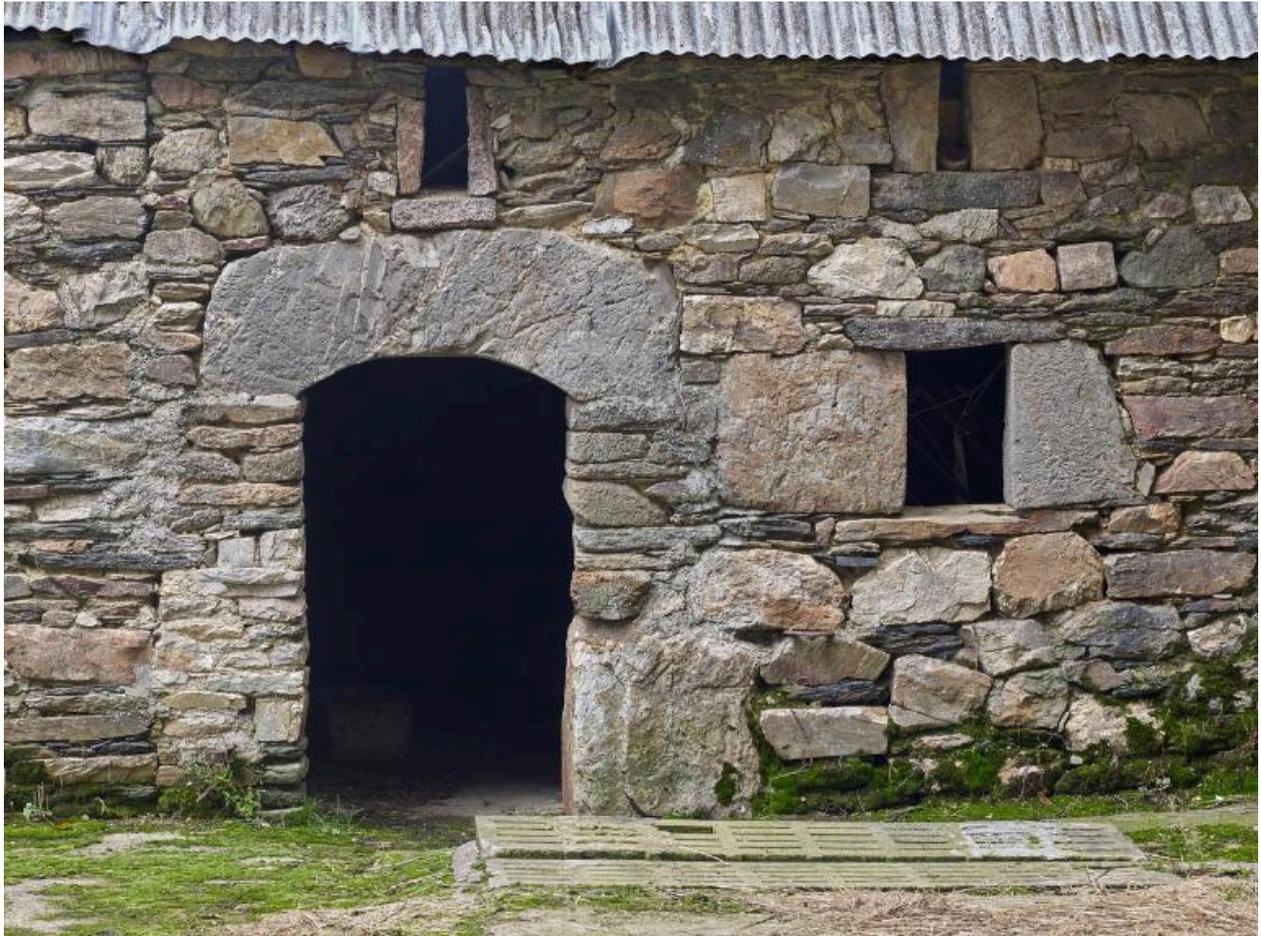
Logis à pièce unique de la 2e moitié du 18e siècle. Elévation sud-est. Détail des baies
Phot. Bernard Bègne
IVR53_20232200757NUCA

Logis à pièce unique de la 2e moitié du 18e siècle. Elévation sud-est. Détail des baies

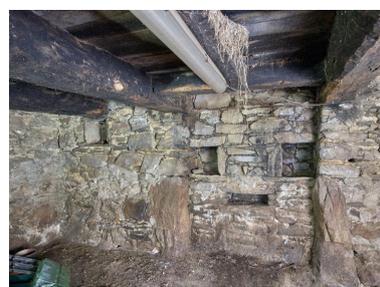
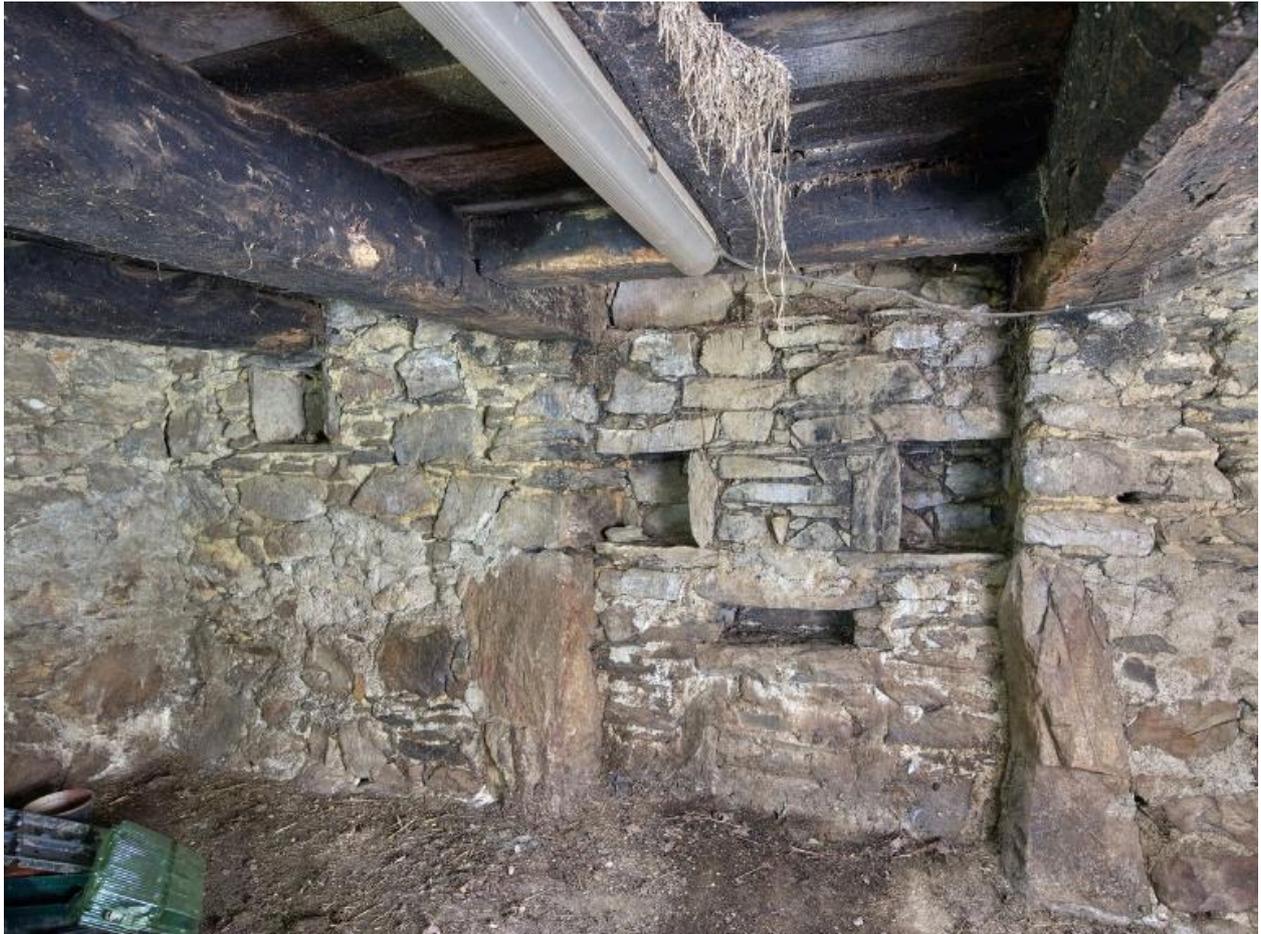
Logis à pièce unique. Pignon est. Cheminée avec les niches dans l'âtre
Phot. Bernard Bègne
IVR53_20232200752NUCA

Logis à pièce unique. Pignon est. Cheminée avec les niches dans l'âtre

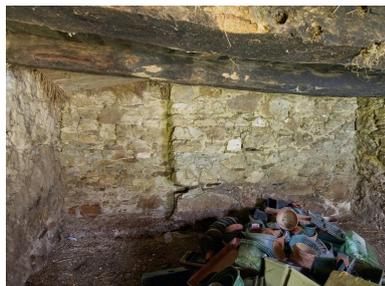
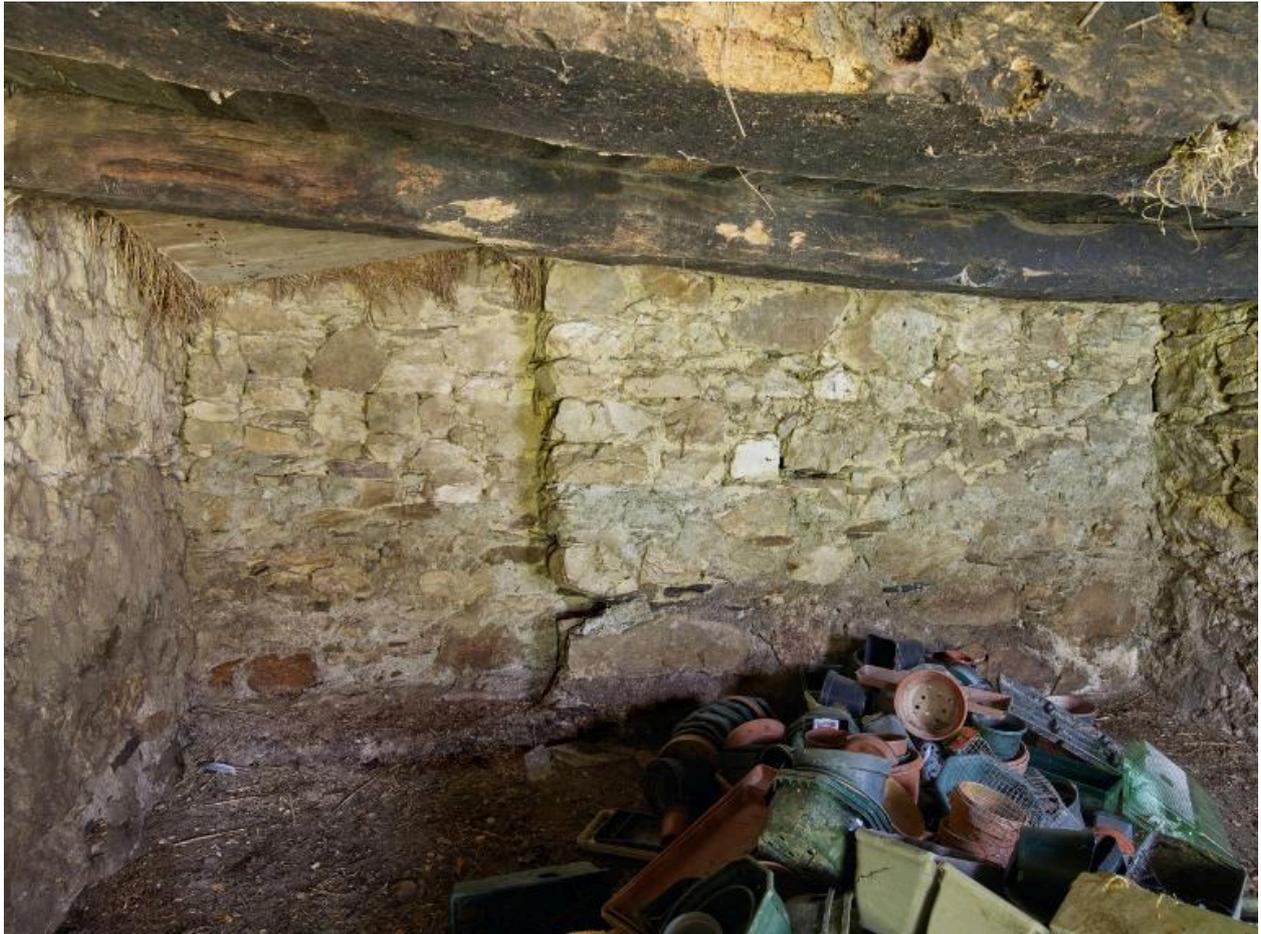
Logis à pièce unique. Mur nord-ouest. Emplacement du lit, dit kuz gwele, aménagé dans le mur
Phot. Bernard Bègne
IVR53_20232200754NUCA

Logis à pièce unique. Mur nord-ouest. Emplacement du lit, dit kuz gwele, aménagé dans le mur

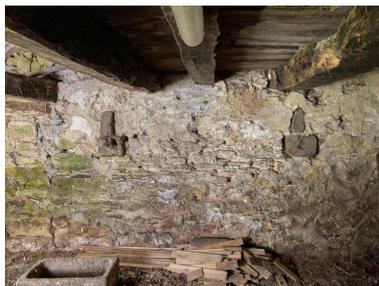
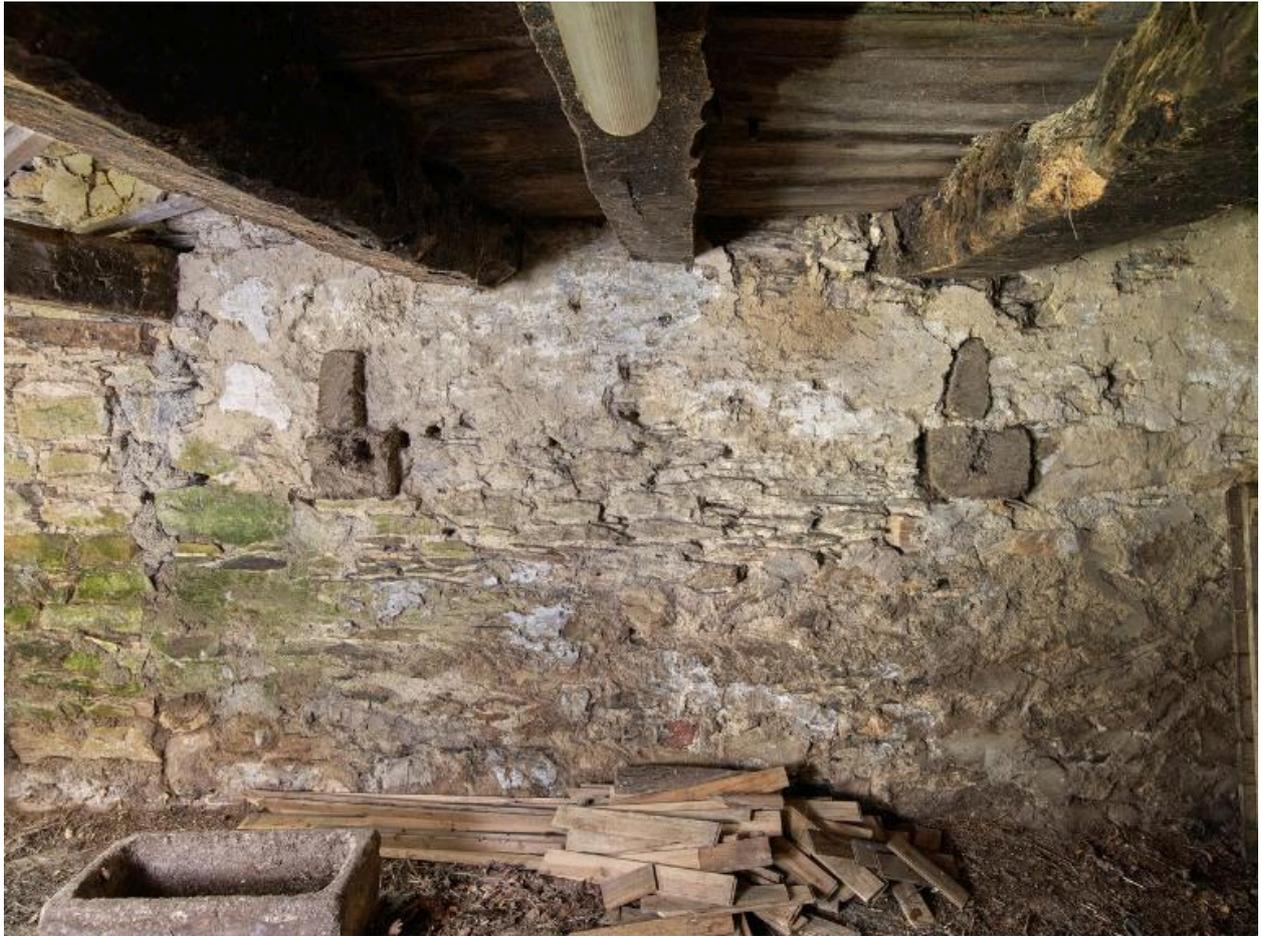
Logis à pièce unique. Pignon est. Détail de l'assemblage en bois de la cheminée voisine
Phot. Bernard Bègne
IVR53_20232200755NUCA

Logis à pièce unique. Pignon est. Détail de l'assemblage en bois de la cheminée voisine

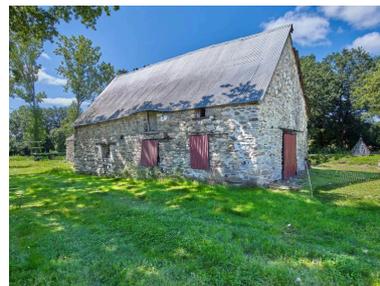
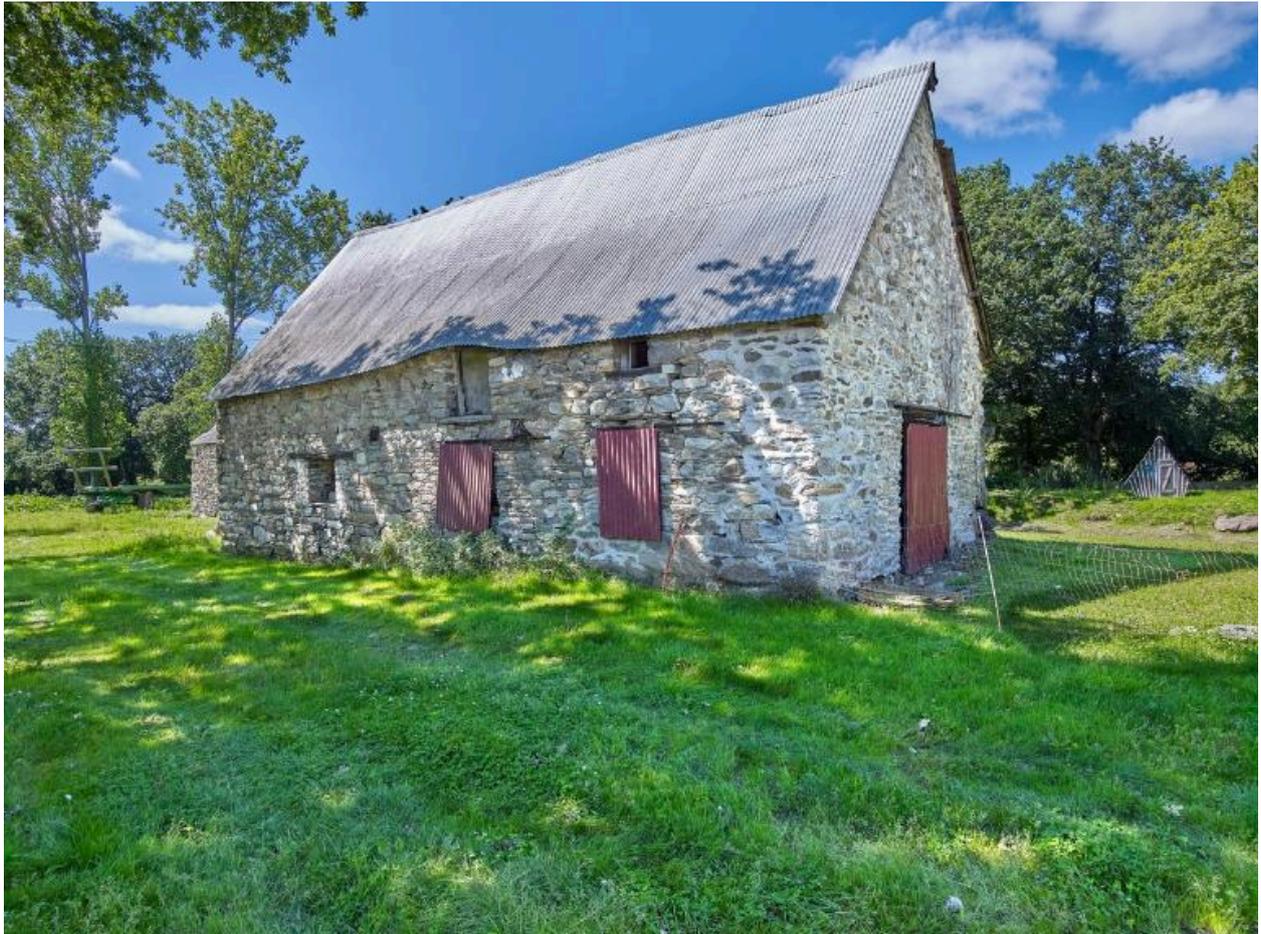
Logis-étable fin 18e ou début 19e siècle, transformé en dépendance agricole. Vue générale sud-est
Phot. Bernard Bègne
IVR53_20232200797NUCA

Logis-étable fin 18e ou début 19e siècle, transformé en dépendance agricole. Vue générale sud-est

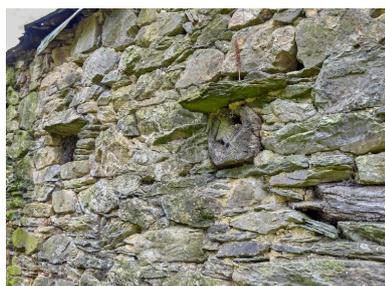
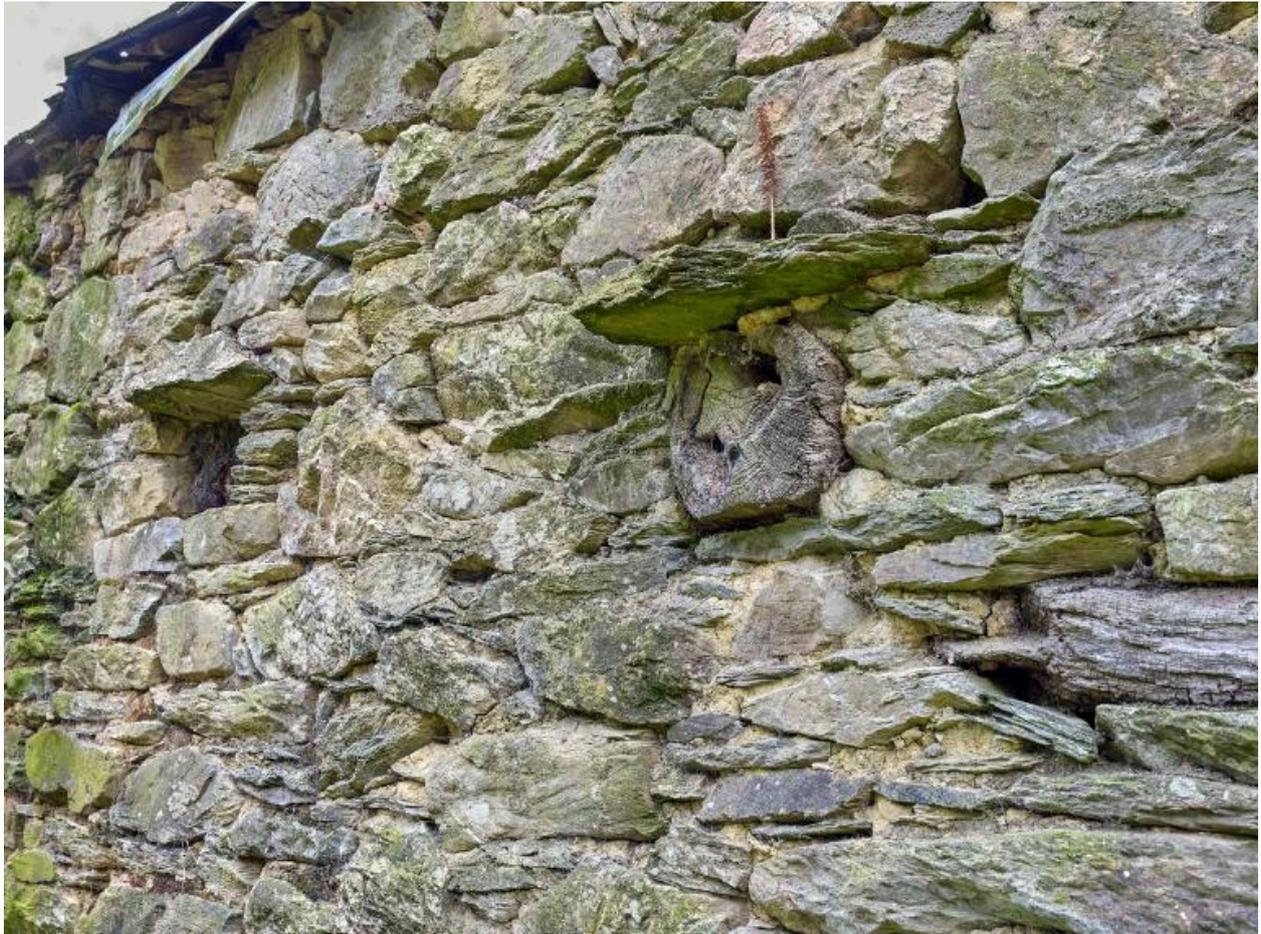
Logis-étable fin 18e ou début 19e siècle. Elévation sud-est. Détail des larmiers en schiste qui protègent les abouts des poutres
Phot. Bernard Bègne
IVR53_20232200750NUCA

Logis-étable fin 18e ou début 19e siècle. Elévation sud-est. Détail des larmiers en schiste qui protègent les abouts des poutres

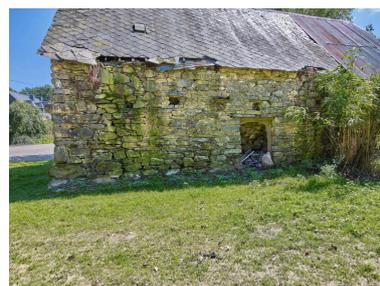
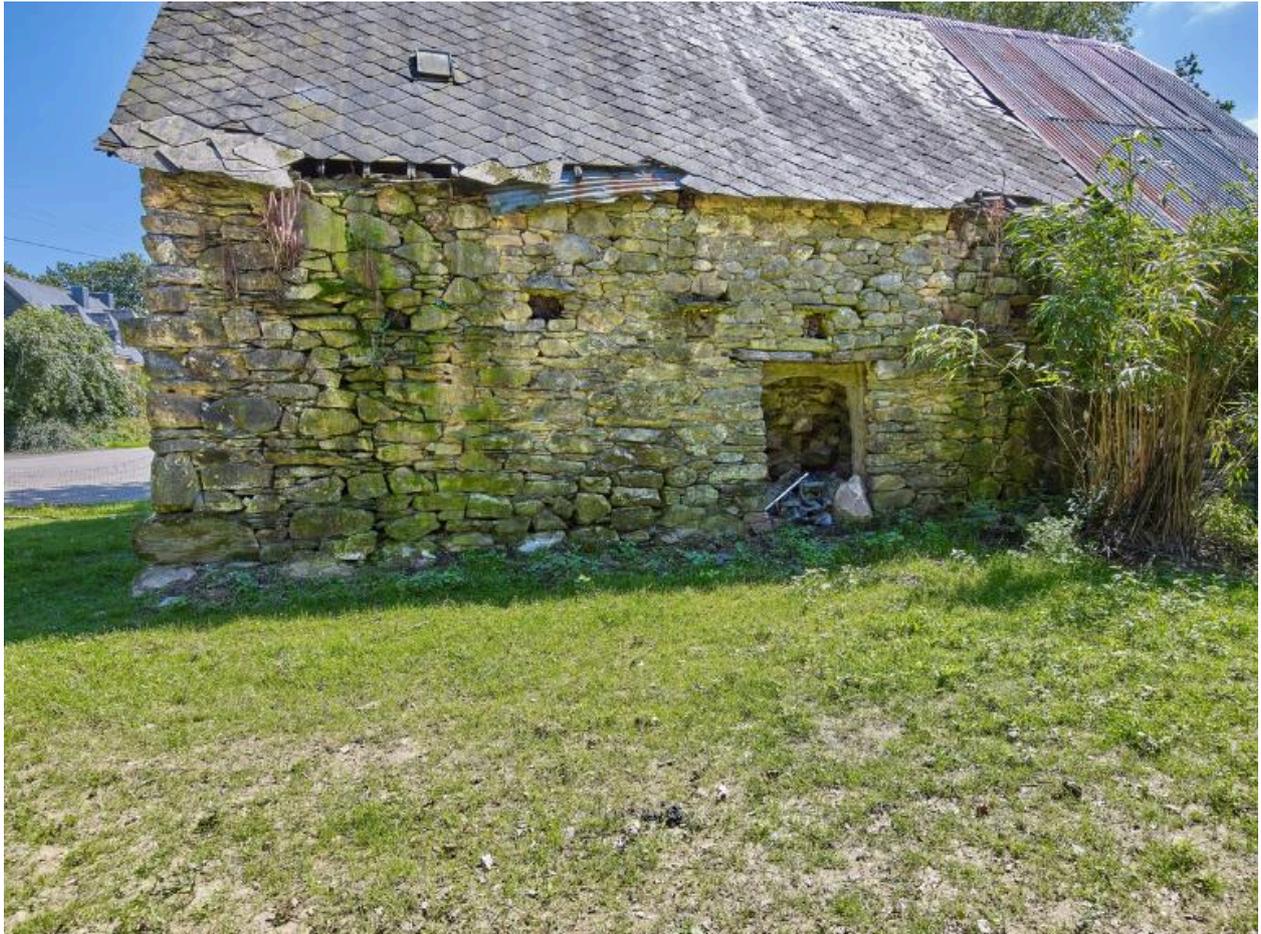
Logis-étable fin 18e ou début 19e siècle. Elévation nord-ouest avec porte de l'étable
Phot. Bernard Bègne
IVR53_20232200800NUCA

Logis-étable fin 18e ou début 19e siècle. Elévation nord-ouest avec porte de l'étable
