Bretagne, Côtes-d'Armor
Le Quillio
Guerderio

Ferme, 2 Guerderio (Le Quillio)

Numéro de dossier : IA22133663

Cadre de l'étude : enquête thématique régionale Inventaire du patrimoine lié à l'histoire toilière du Quillio

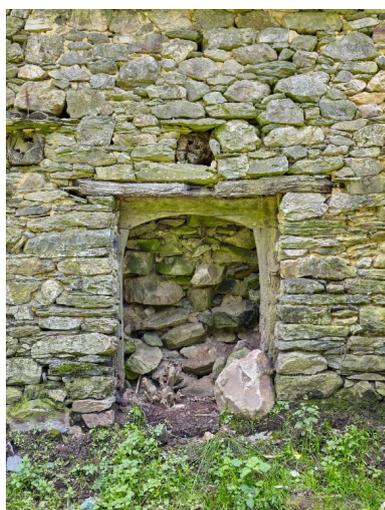
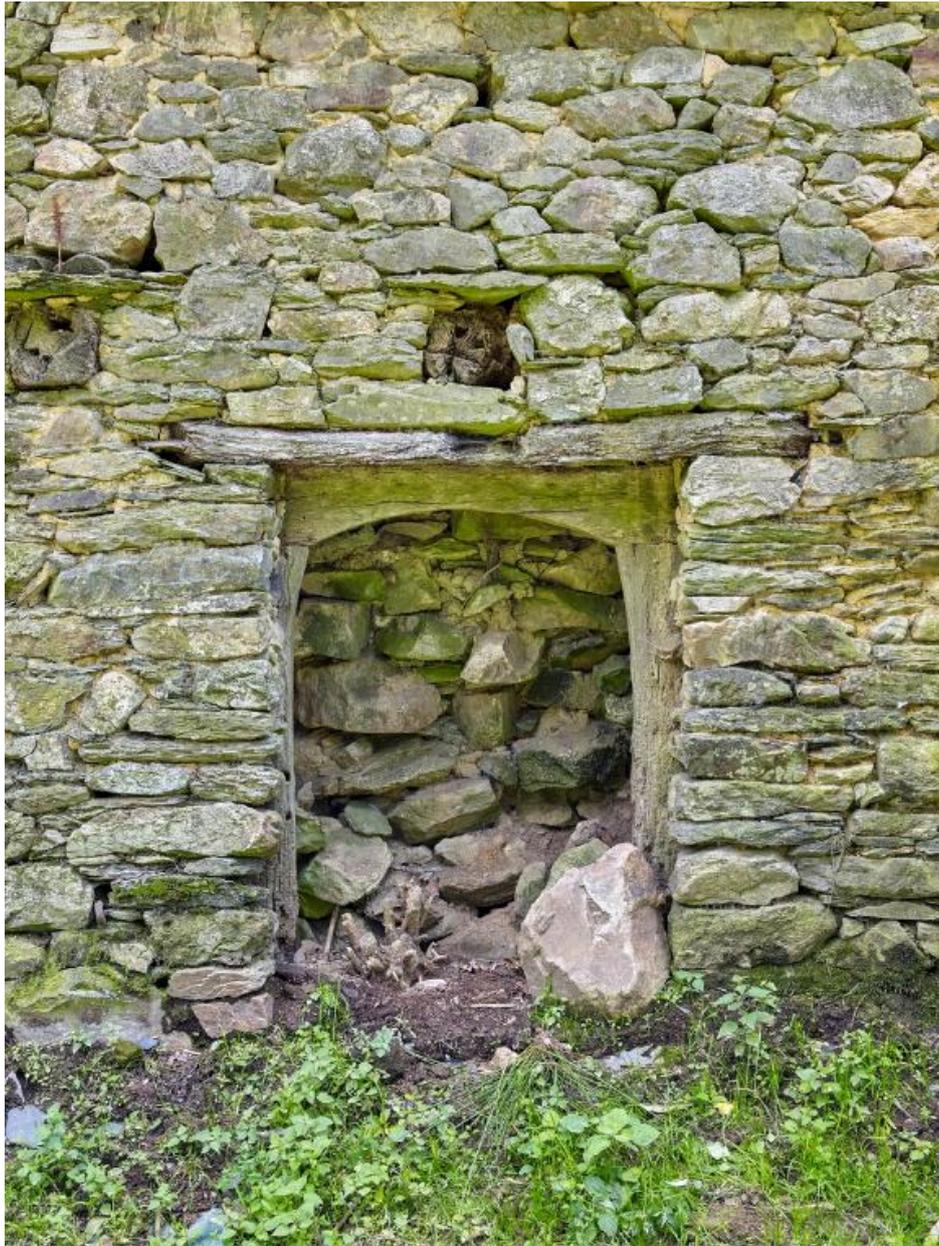
Logis-étable fin 18e ou début 19e siècle. Elévation nord-ouest. Détail de la porte arrière bouchée avec son dormant en menuiserie
Phot. Bernard Bègne
IVR53_20232200748NUCA

Logis-étable fin 18e ou début 19e siècle. Elévation nord-ouest. Détail de la porte arrière bouchée avec son dormant en menuiserie

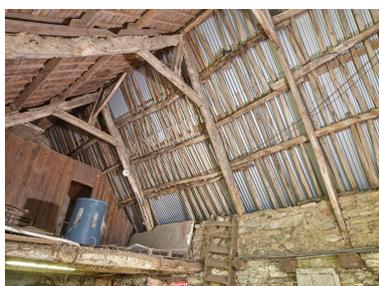
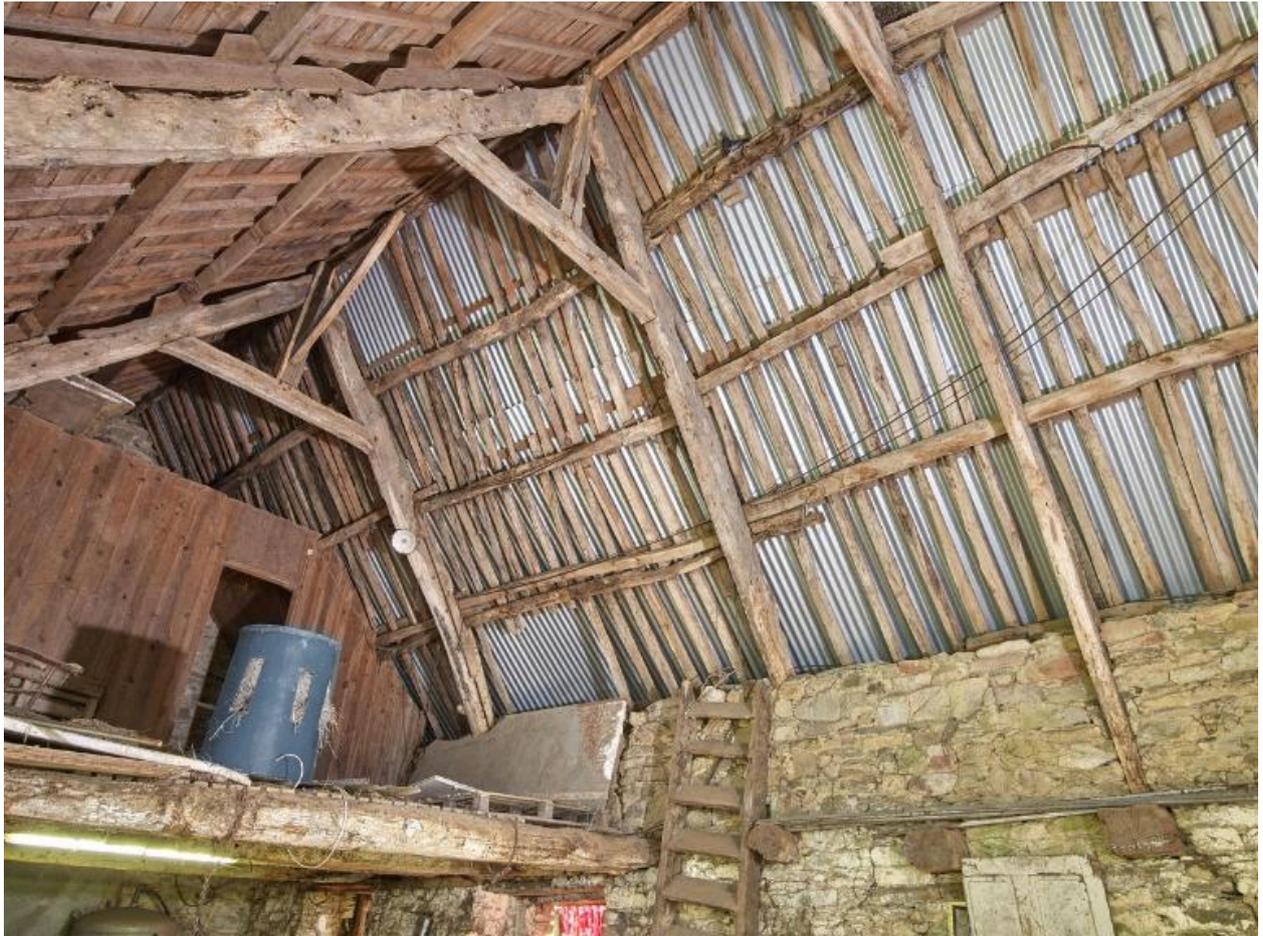
Logis-étable fin 18e ou début 19e siècle. Charpente du comble à surcroît
Phot. Bernard Bègne
IVR53_20232200751NUCA

Logis-étable fin 18e ou début 19e siècle. Charpente du comble à surcroît

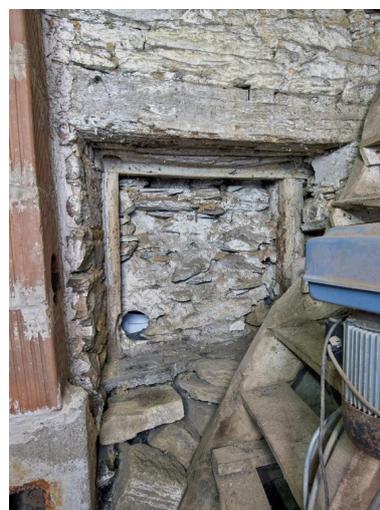
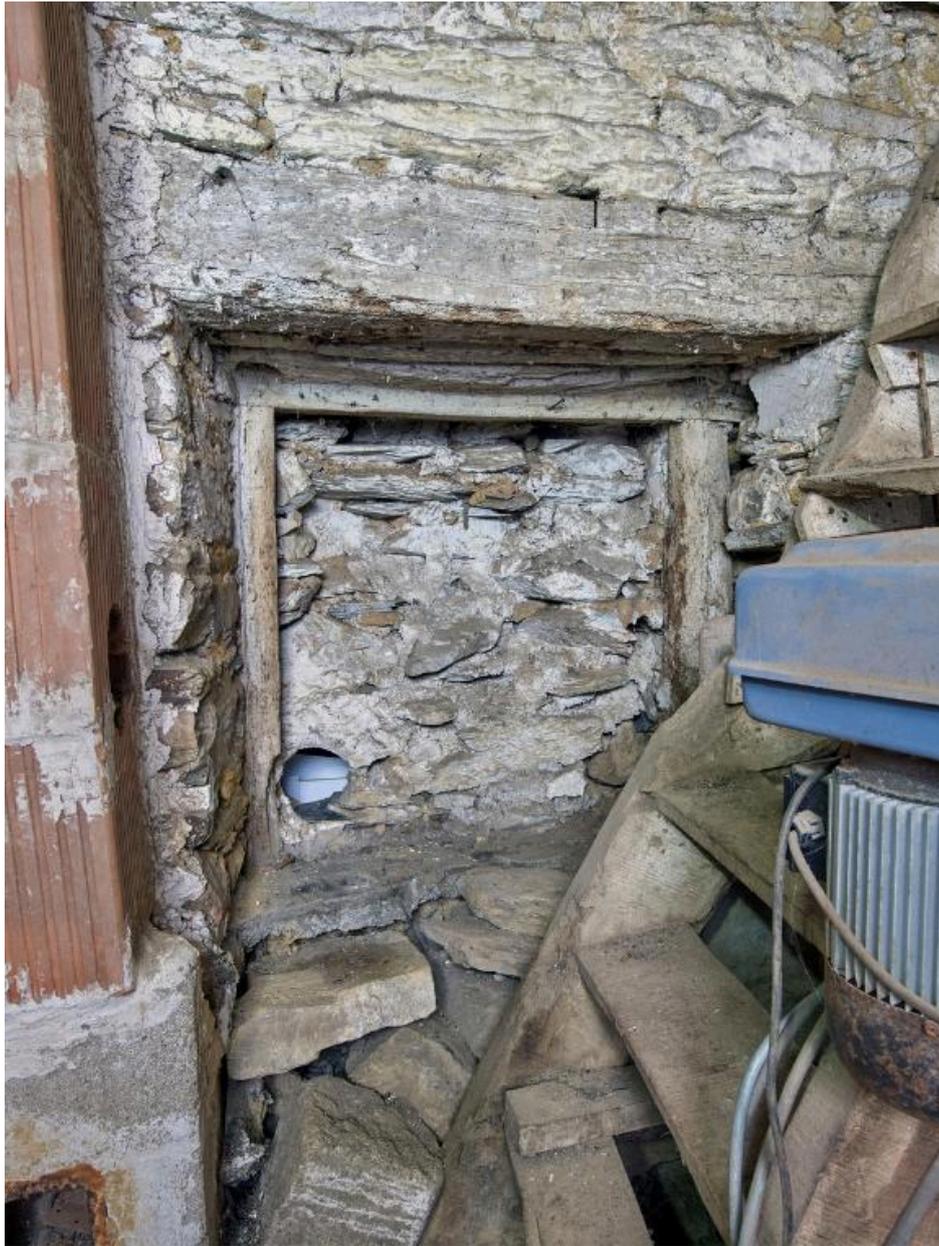
Logis-étable fin 18e ou début 19e siècle. Mur de refend. Détail de la porte murée entre l'étable et la salle
Phot. Bernard Bègne
IVR53_20232200745NUCA

Logis-étable fin 18e ou début 19e siècle. Mur de refend. Détail de la porte murée entre l'étable et la salle

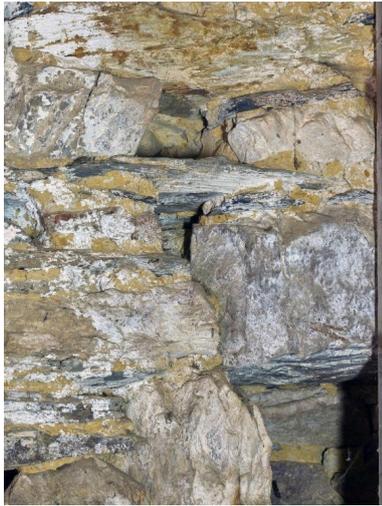
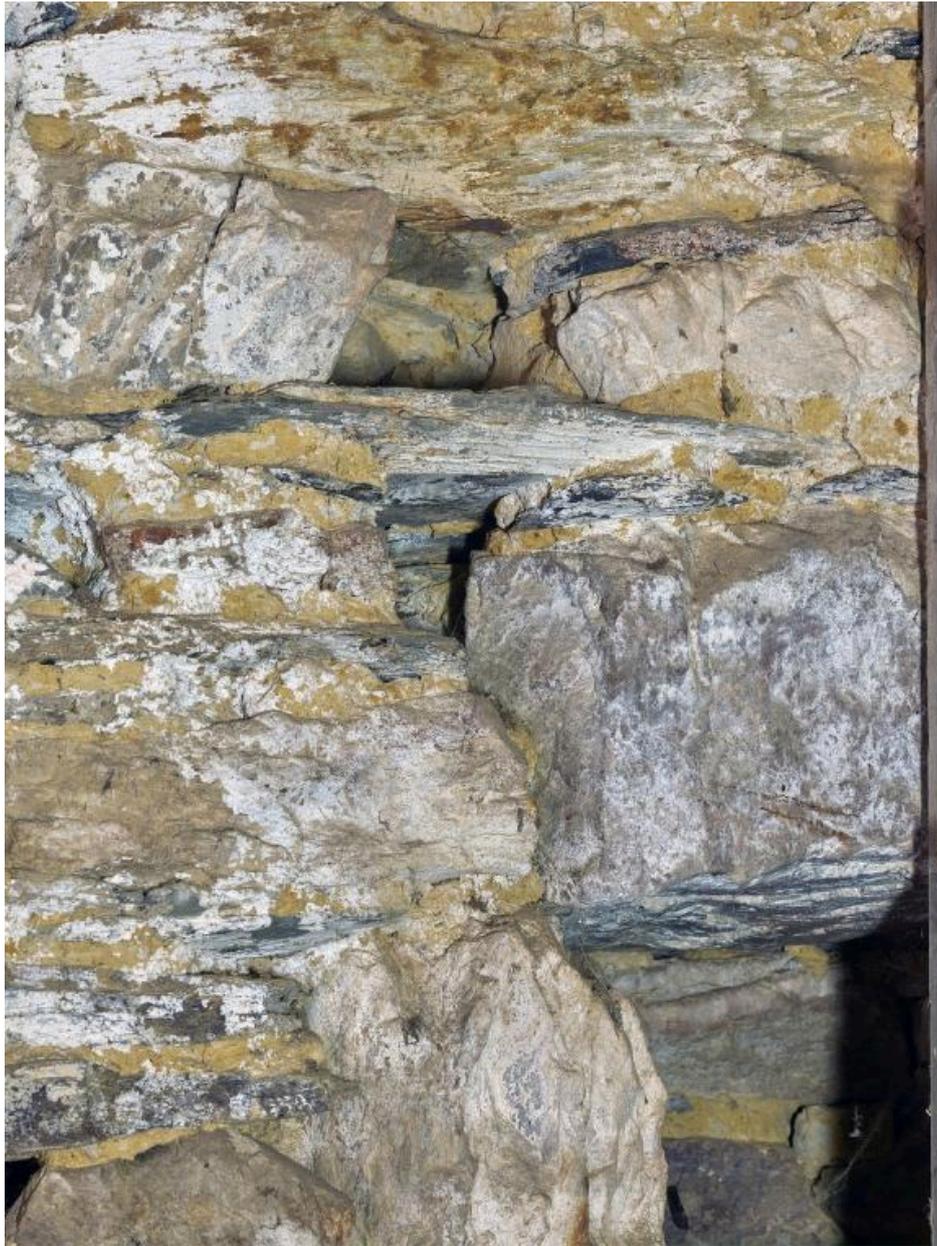
Logis-étable fin 18e ou début
19e siècle. Pignon. Détail d'une
pierre d'attache pour les animaux
Phot. Bernard Bègne
IVR53_20232200746NUCA

Logis-étable fin 18e ou début 19e siècle. Pignon. Détail d'une pierre d'attache pour les animaux
