Bretagne, Morbihan  
Lorient  
Bunker K3 Presqu'île de Keroman  
rue du Commandant-L'Herminier

## Bunker-casemate pour quatre mitrailleuses (St. 36-39), angle ouest, Bunker K3 (Lorient)

Numéro de dossier : IA56132200  
Date de l'enquête initiale : 2021  
Date(s) de rédaction : 2021, 2024  
Cadre de l'étude : enquête thématique régionale Inventaire des héritages militaires en Bretagne  
Degré d'étude : étudié

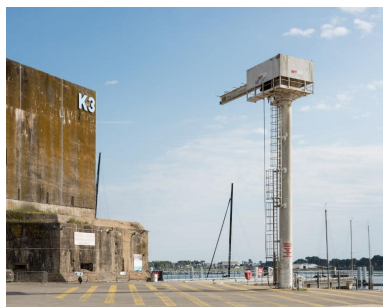
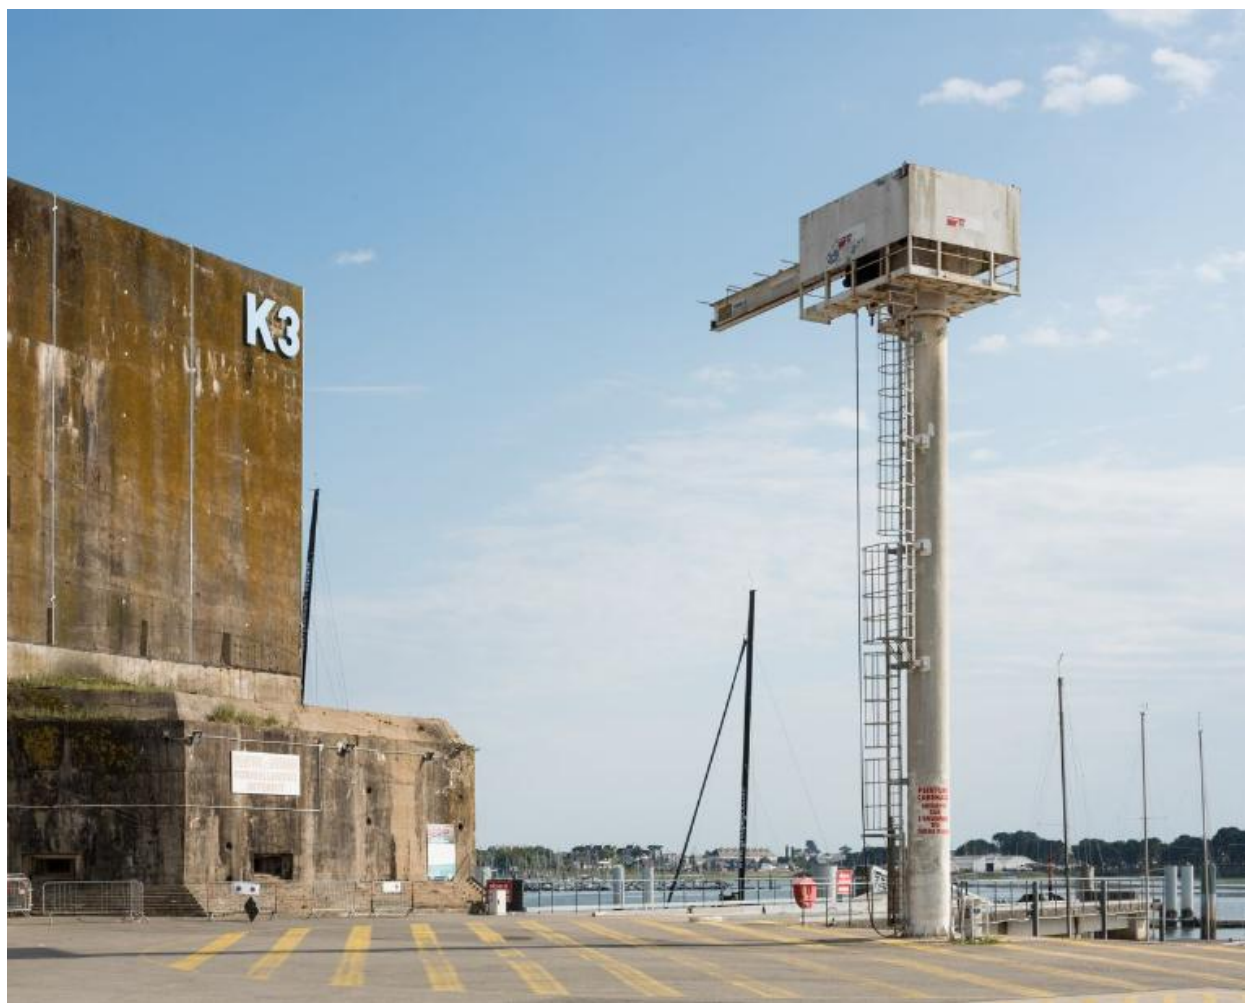
Vue de situation de la casemate pour quatre mitrailleuses flanquant l'angle ouest du bunker KIII. A droite, grue à mâter du port  
Phot. Charlotte Barraud  
IVR53\_20215600614NUCA

Vue de situation de la casemate pour quatre mitrailleuses flanquant l'angle ouest du bunker KIII. A droite, grue à mâter du port

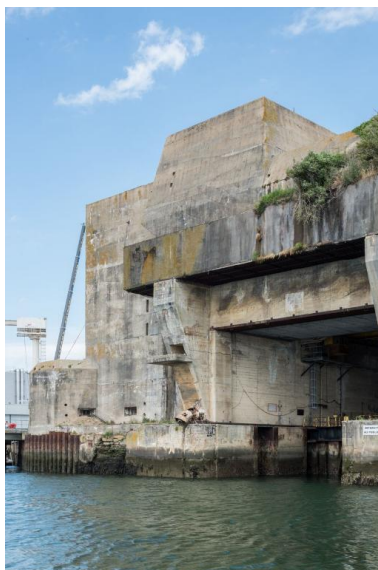
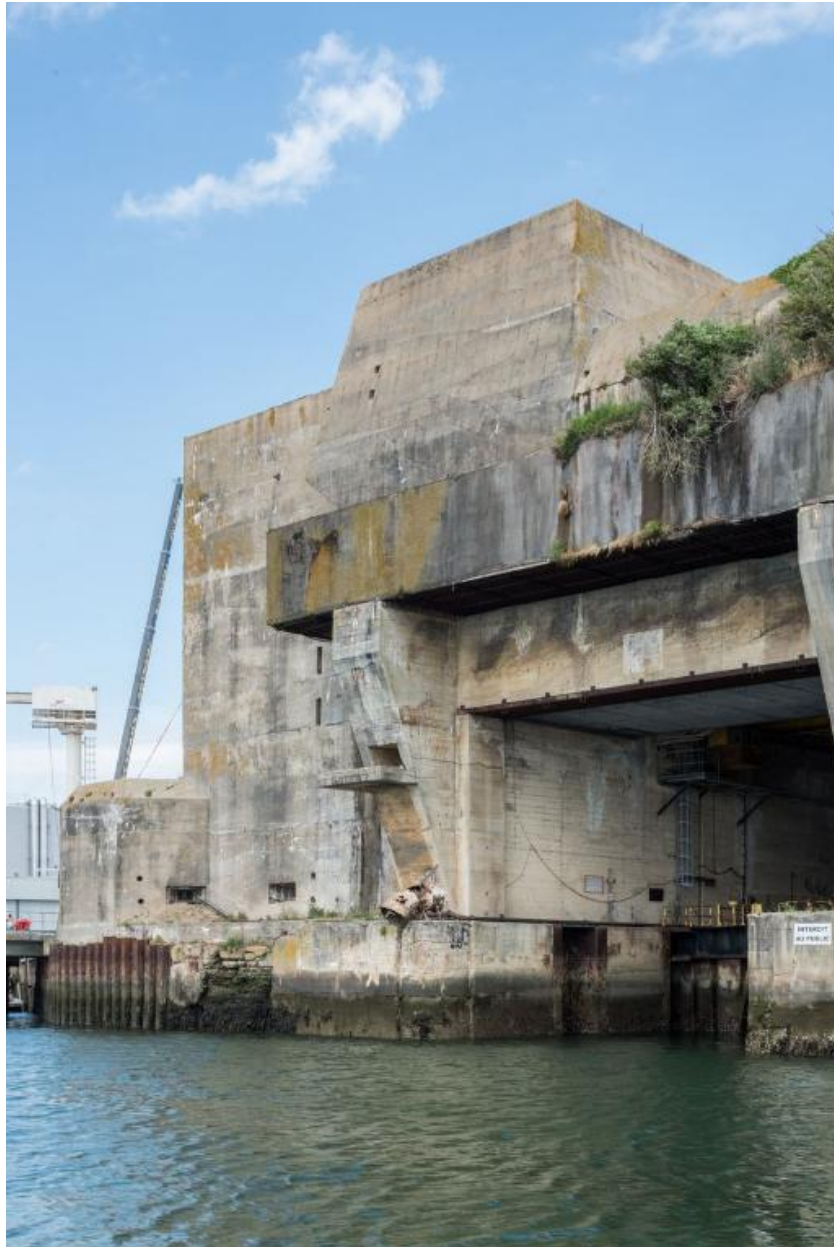
Vue de situation de la casemate pour quatre mitrailleuses flanquant l'angle ouest du bunker "KIII". Cet angle est surmonté par un encuvement pour canon antiaérien. A droite, alvéole A  
Phot. Charlotte Barraud  
IVR53\_20215600596NUCA

Vue de situation de la casemate pour quatre mitrailleuses flanquant l'angle ouest du bunker "KIII". Cet angle est surmonté par un encuvement pour canon antiaérien. A droite, alvéole A

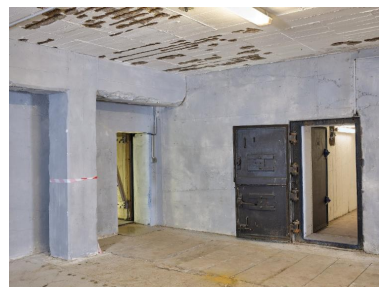
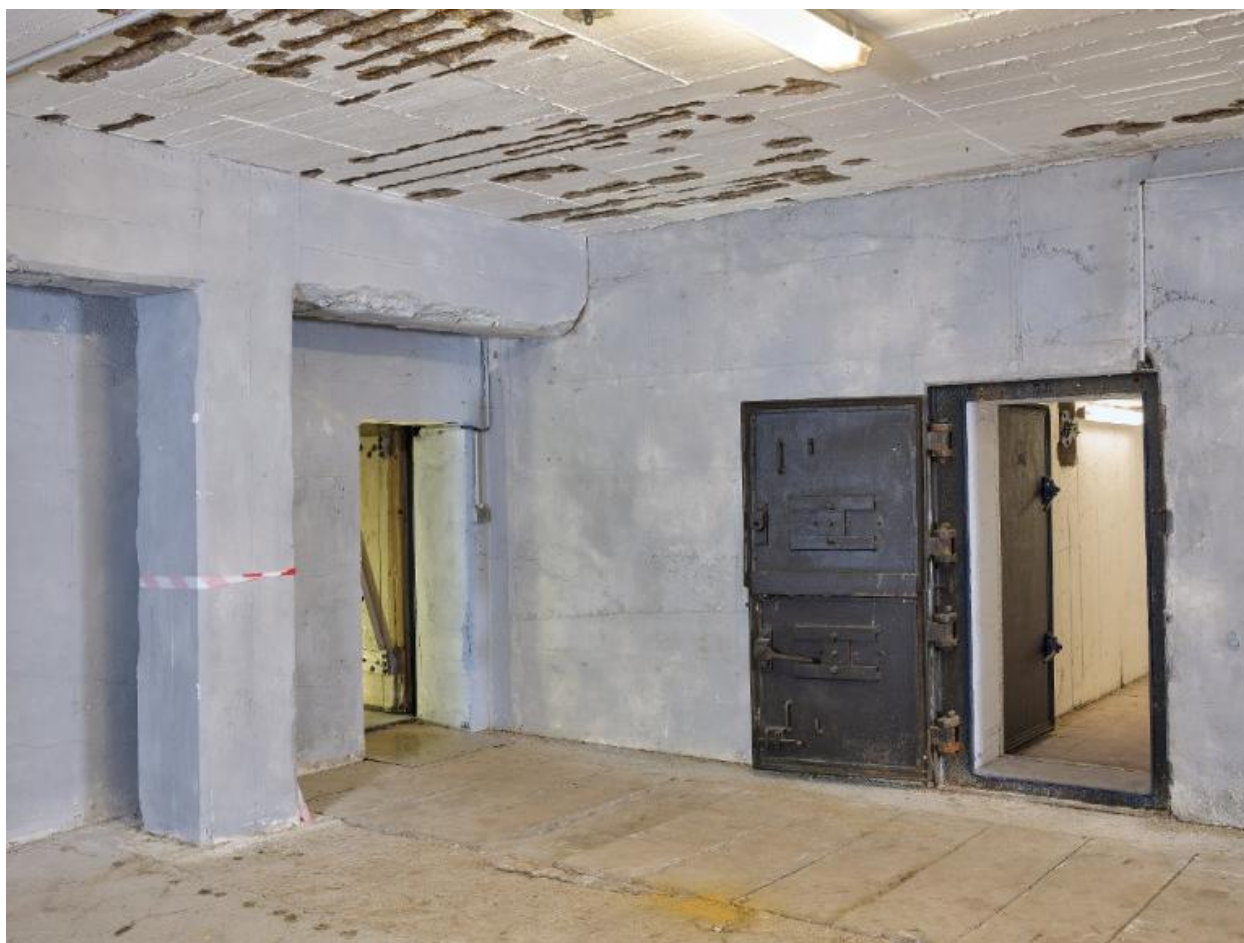
Vue des accès à la chambre de combat nord à droite (porte blindée à deux vantaux et porte étanche) et aux trois chambres de combat sud à gauche (porte en bois)  
Phot. Bernard Bègne  
IVR53\_20235600732NUCA

Vue des accès à la chambre de combat nord à droite (porte blindée à deux vantaux et porte étanche) et aux trois chambres de combat sud à gauche (porte en bois)

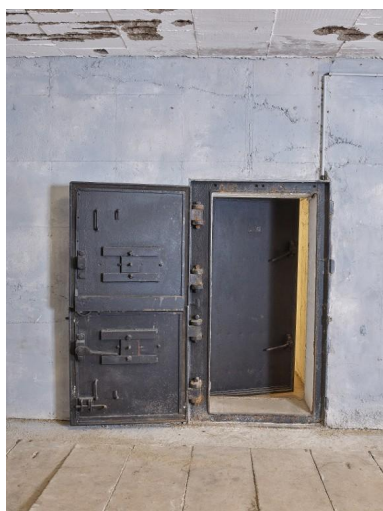
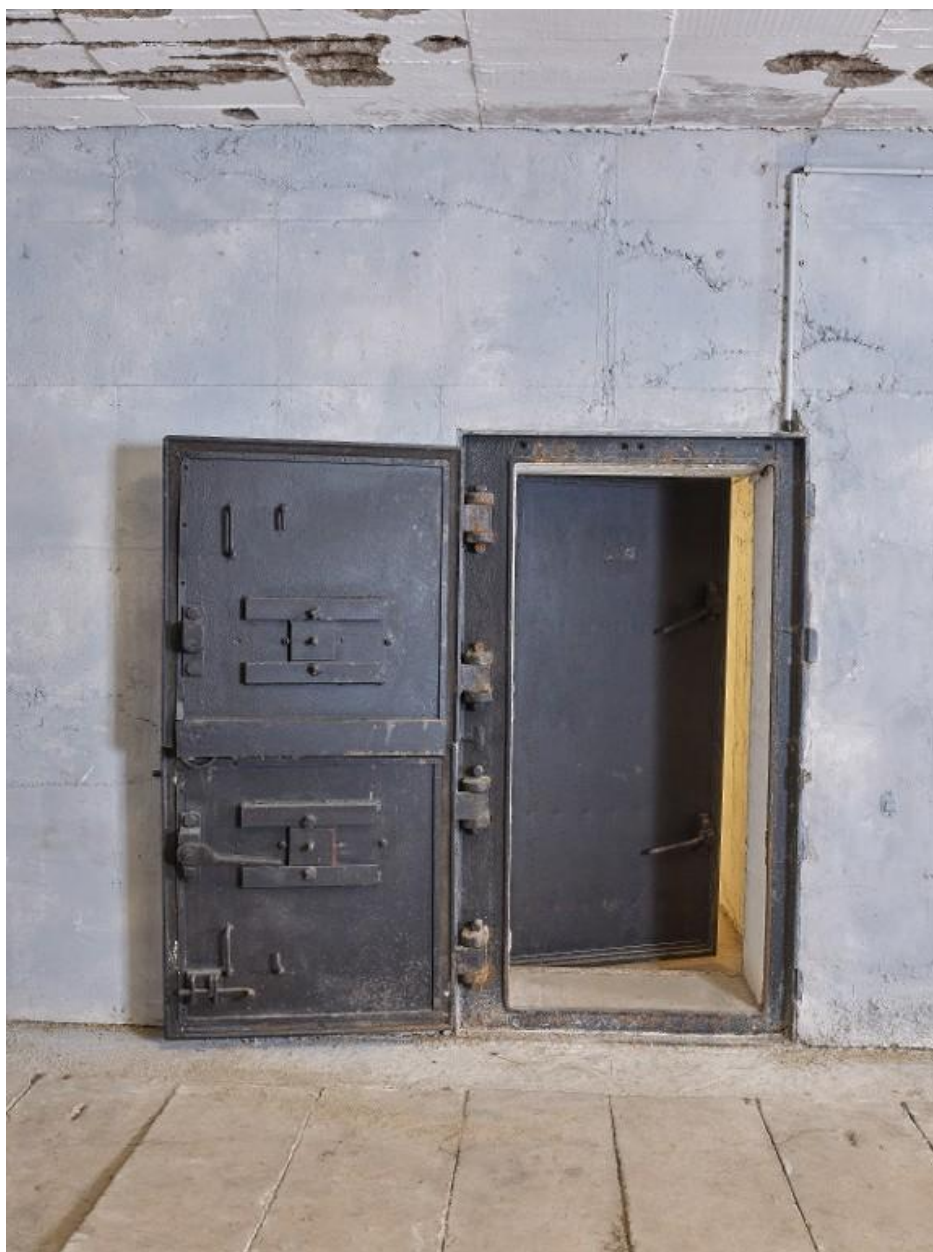
L'accès à cette chambre de combat se fait depuis l'extension nord-ouest du bunker KIII. Elle comporte un accès dédié avec une porte blindée à deux vantaux suivie d'une porte étanche. La chambre de combat est dotée d'un système de ventilation - avec ou sans filtration contre les gaz selon la situation - avec une bouche de soufflage à vis réglable en métal (modèle ZML01, *Lüftungsventil mit Flanschanschluss*) et une bouche de surpression à clapet à contrepoids en aluminium (modèle 4ML01 de marque Dräger, diamètre 100 mm, à quatre boulons) située près de l'embrasure. C'est dans le couloir d'accès que se trouvaient les trois couchettes tubulaires dont l'emplacement est reconnaissable par la fixation murale et les trois crochets [la deuxième fixation murale et les crochets ont disparu]. Si le sol en carreau de terre cuite est d'origine, les murs ont été repeints en blanc. Sur le cartouche situé au-dessus de l'embrasure de tir, on peut lire : "St. 36" [l'inscription est en partie masquée par un dispositif d'éclairage moderne à tube fluorescent].

Vue de l'accès à la chambre de combat nord : porte blindée à deux vantaux et porte étanche  
Phot. Bernard Bègne  
IVR53\_20235600733NUCA

Vue de l'accès à la chambre de combat nord : porte blindée à deux vantaux et porte étanche

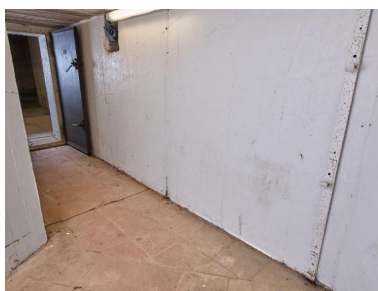
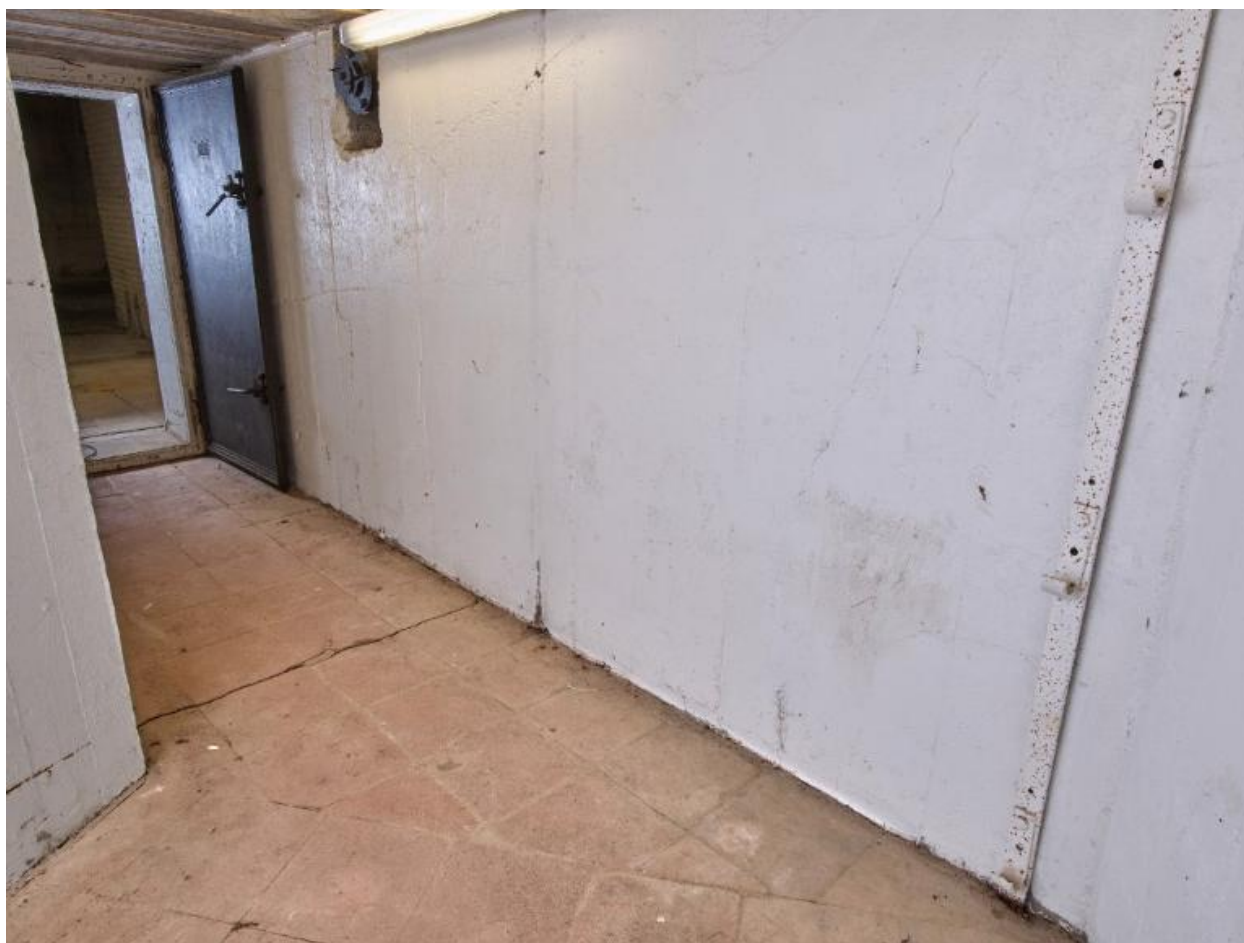
Vue du couloir d'accès de la chambre de combat nord : au fond, porte étanche ; au premier plan à droite, fixations murales pour trois couchettes tubulaires  
Phot. Bernard Bègne  
IVR53\_20235600738NUCA

Vue du couloir d'accès de la chambre de combat nord : au fond, porte étanche ; au premier plan à droite, fixations murales pour trois couchettes tubulaires

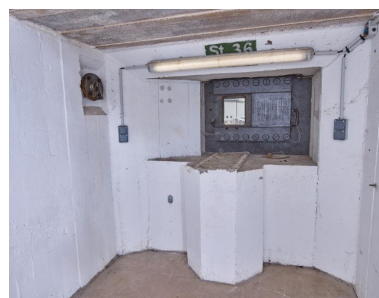
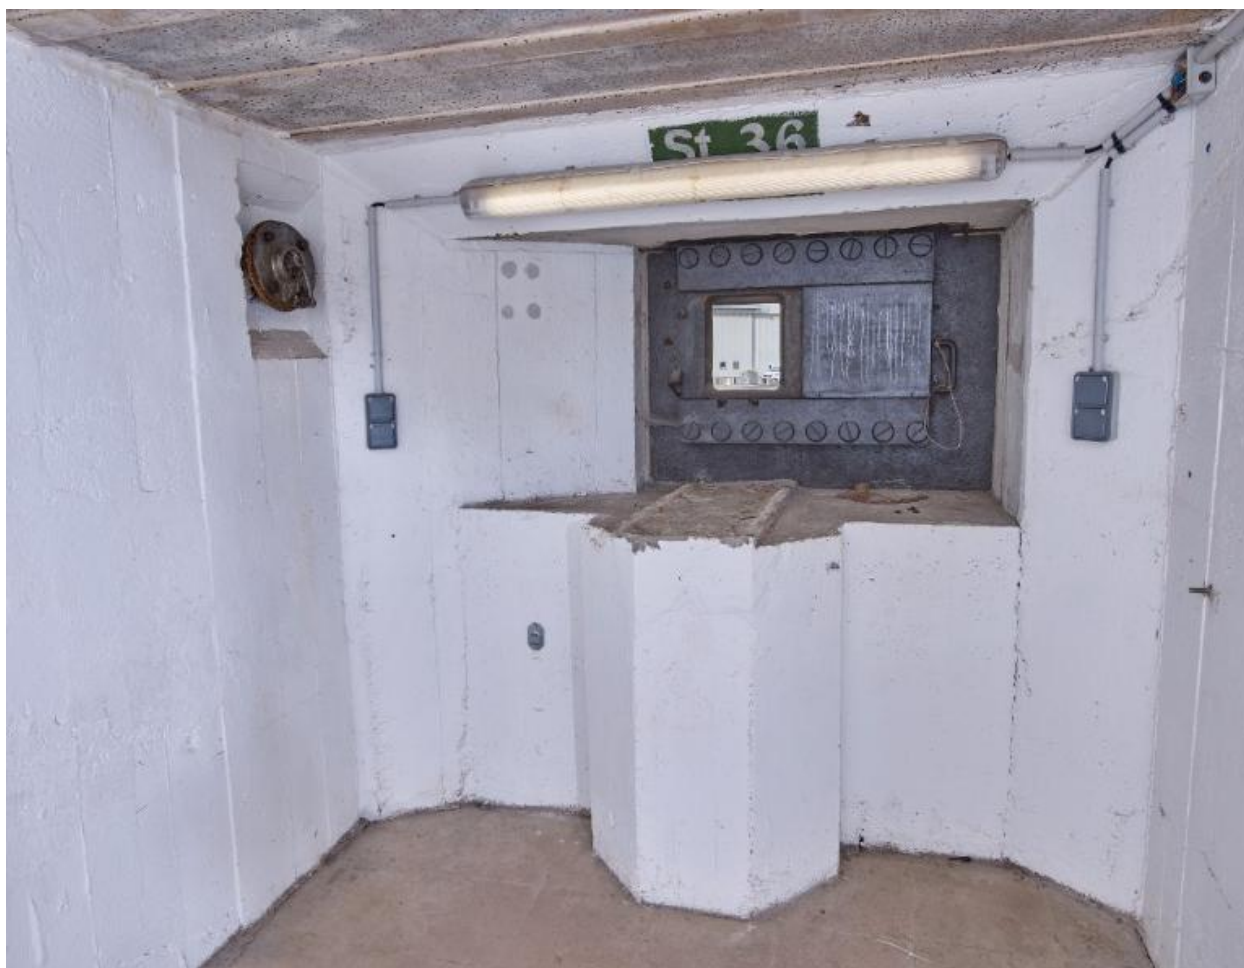
Chambre de combat nord : "St. 36" [R.Nr. 72-77 ?]

Son état sanitaire est très satisfaisant : elle apparaît saine et bien ventilée. Si ses murs ont été repeints en blanc et l'installation électrique récemment refaite, les marquages ont été conservés, mais l'un d'eux est masqué par un dispositif d'éclairage moderne à tube fluorescent.

Vue de la chambre de combat nord : support d'affût de la mitrailleuse et créneau blindé ; au-dessus, cartouche avec marquage. On peut lire : St. 36. A gauche, clapet de surpression du système de ventilation. Le système d'éclairage masque le cartouche  
Phot. Bernard Bègne  
IVR53\_20235600737NUCA

Vue de la chambre de combat nord : support d'affût de la mitrailleuse et créneau blindé ; au-dessus, cartouche avec marquage. On peut lire : St. 36. A gauche, clapet de surpression du système de ventilation. Le système d'éclairage masque le cartouche

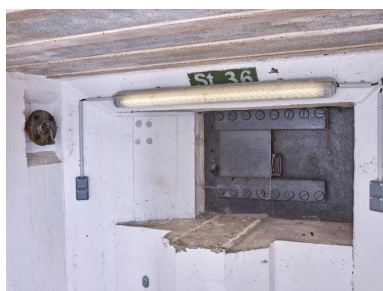
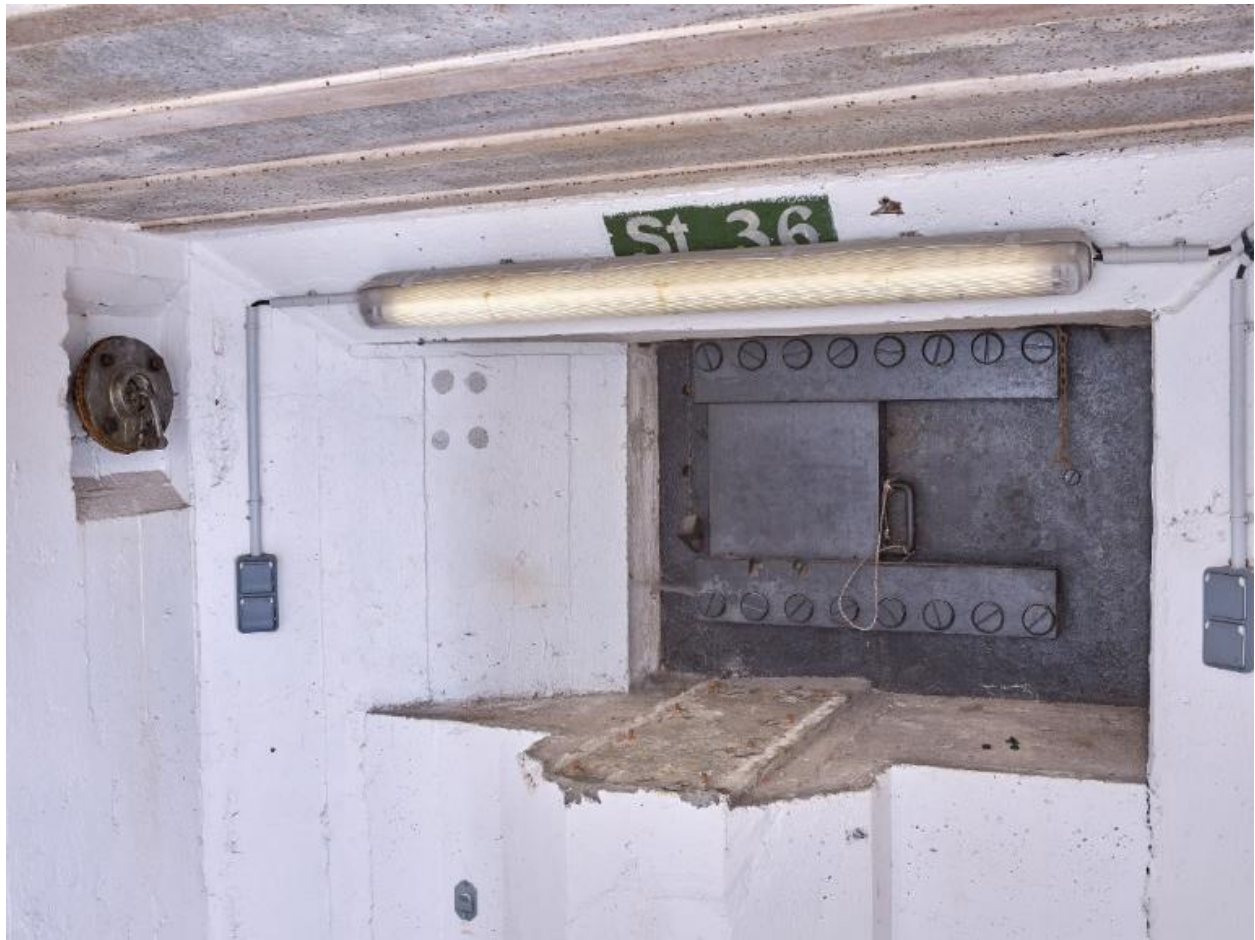
Vue de la chambre de combat nord : support d'affût de la mitrailleuse et créneau blindé ; au-dessus, cartouche avec marquage. On peut lire : St. 36. A gauche, clapet de surpression du système de ventilation. Le système d'éclairage masque le cartouche  
Phot. Bernard Bègne  
IVR53\_20235600734NUCA

Vue de la chambre de combat nord : support d'affût de la mitrailleuse et créneau blindé ; au-dessus, cartouche avec marquage. On peut lire : St. 36. A gauche, clapet de surpression du système de ventilation. Le système d'éclairage masque le cartouche

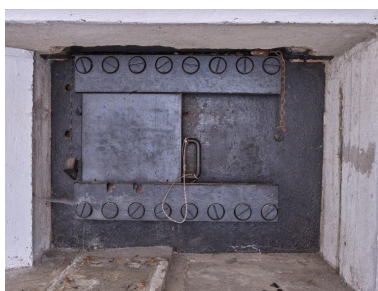
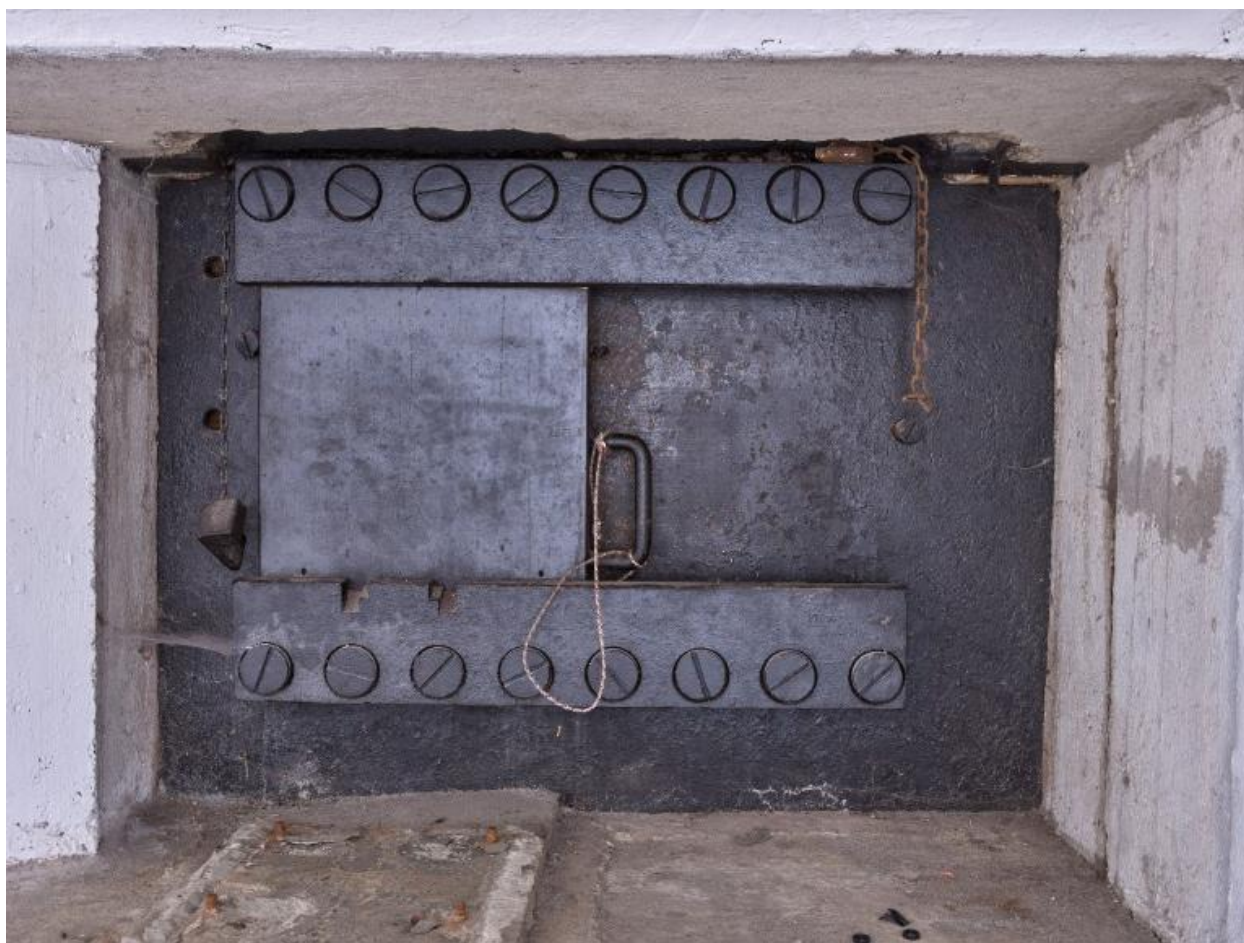
Chaque chambre de combat est protégée par une plaque blindée en acier pour mitrailleuse (*Schwere Stahl - Schartenplatte für MG*) coulée dans le béton armé. Il s'agit d'une plaque modèle 7P7, d'une taille de 3,40 m x 2,70 m et 10 cm d'épaisseur pour un poids de 7,5 t, avec orifice de tir rectangulaire (22 cm x 30 cm) et volet d'occultation manuelle de 8 cm d'épaisseur (95 kg). Grâce à un joint en feutre, l'ouverture de tir pouvait être rendue étanche en cas d'attaque au gaz. La fente d'observation, normalement accolée à l'ouverture de tir, est noyée dans le béton.

Vue de la chambre de combat nord : détail du créneau blindé (St. 36). Le volet blindé mesure 8 cm d'épaisseur  
Phot. Bernard Bègne  
IVR53\_20235600735NUCA

Vue de la chambre de combat nord : détail du créneau blindé (St. 36). Le volet blindé mesure 8 cm d'épaisseur

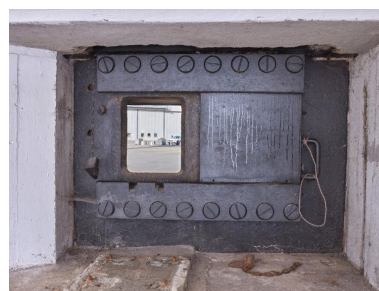
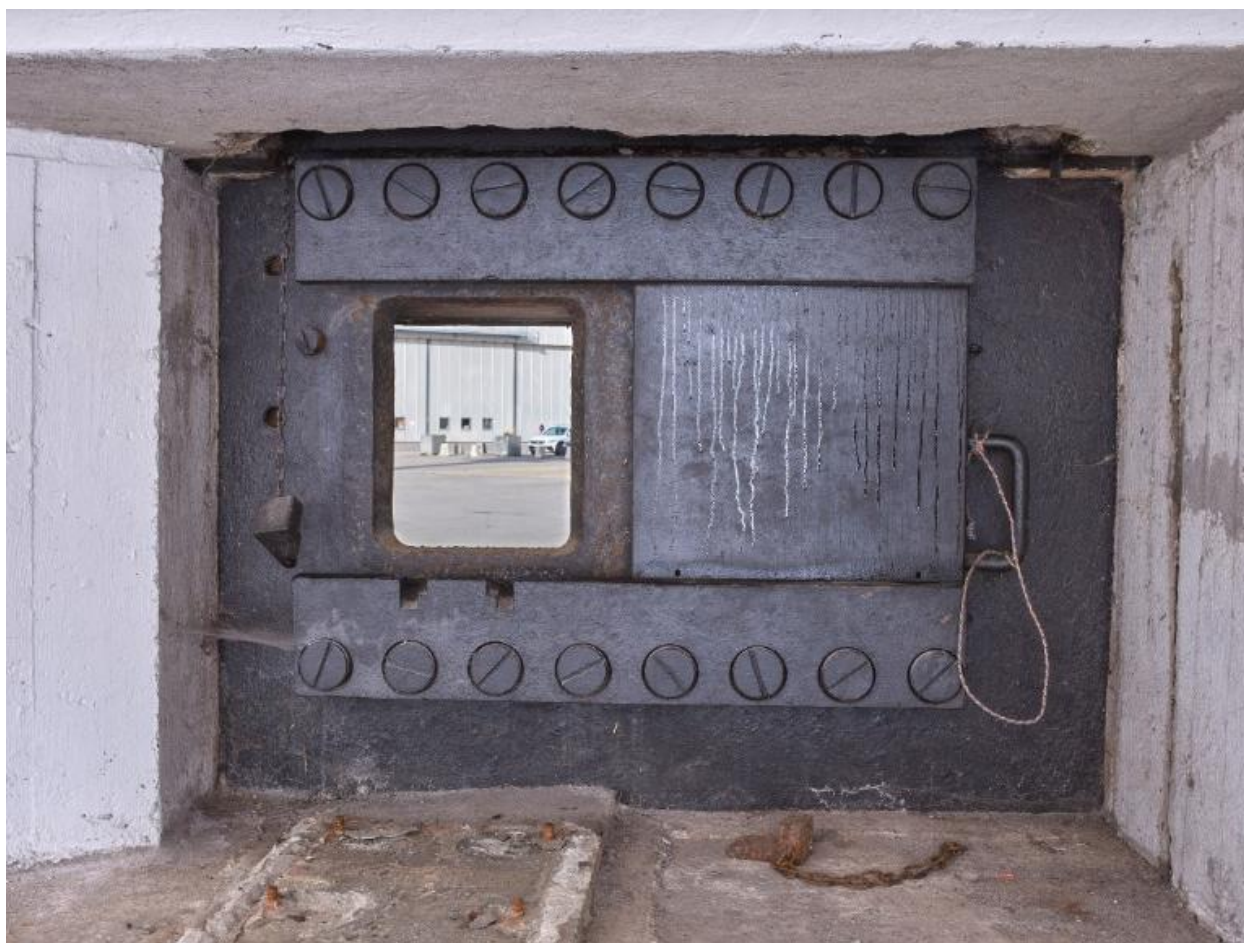
Vue de la chambre de combat nord (St. 36) : détail du créneau blindé et panorama sur le bunker KI. Le volet blindé mesure 8 cm d'épaisseur.  
Phot. Bernard Bègne  
IVR53\_20235600736NUCA

Vue de la chambre de combat nord (St. 36) : détail du créneau blindé et panorama sur le bunker KI. Le volet blindé mesure 8 cm d'épaisseur.

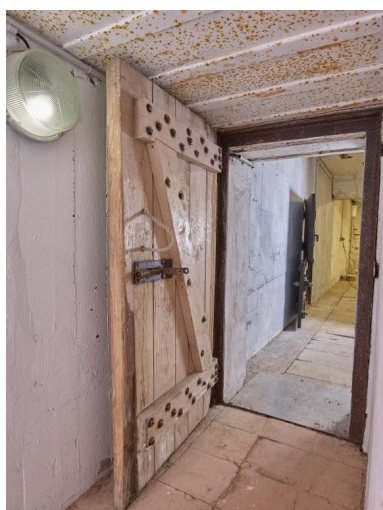
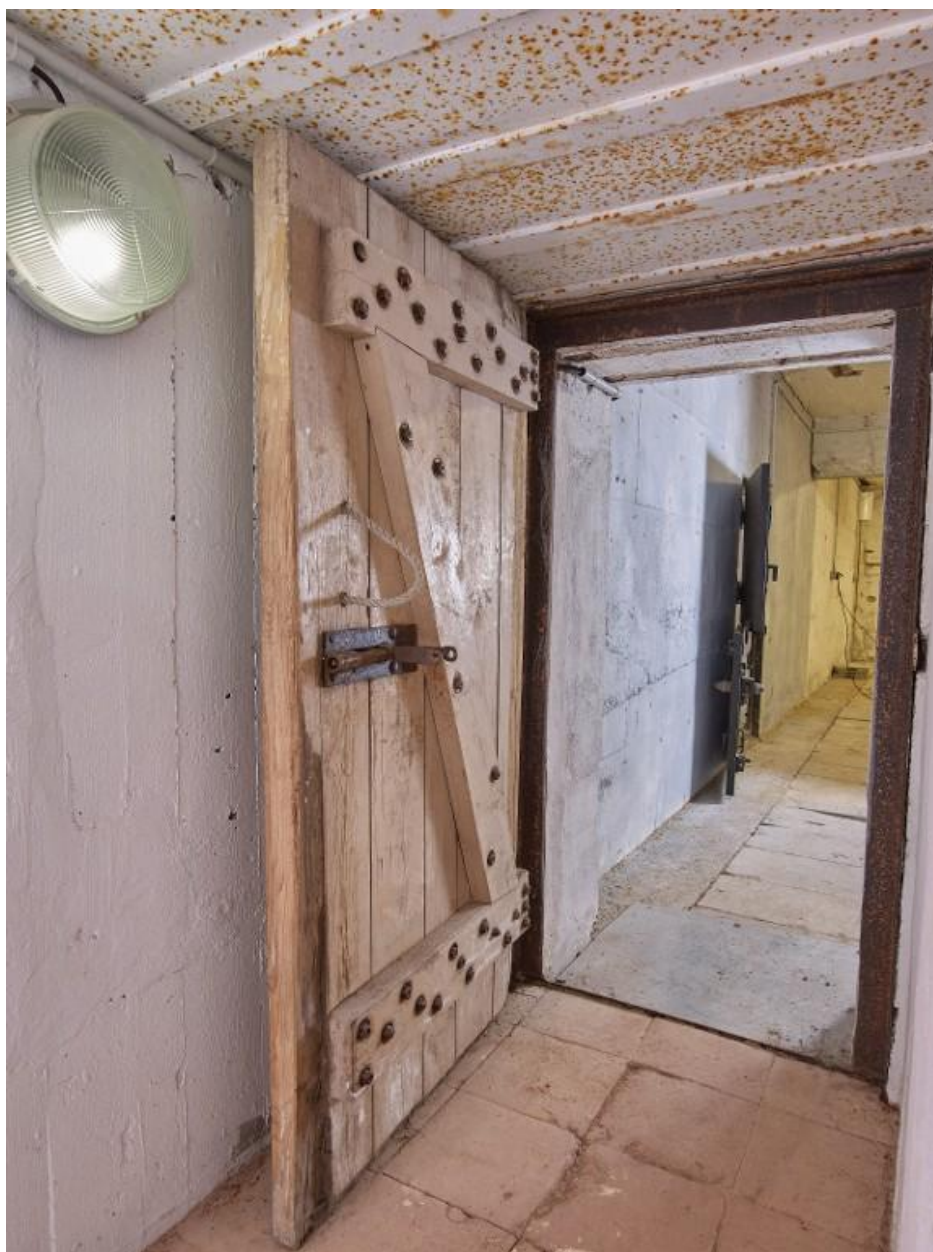
IVR53\_20235600739NUCA

L'accès à ces trois chambres de combat se fait depuis l'extension nord-ouest du bunker KIII. Elles comportent un vestibule commun faisant sas d'entrée avec une porte en bois de forte épaisseur, renforcé par Z [il s'agit de la porte d'origine] et deux zones étanches.

Vue de la porte en bois des trois chambres de combat sud (depuis l'intérieur). La porte est d'origine

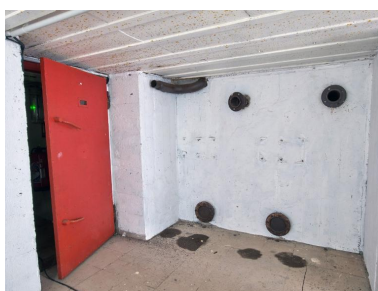
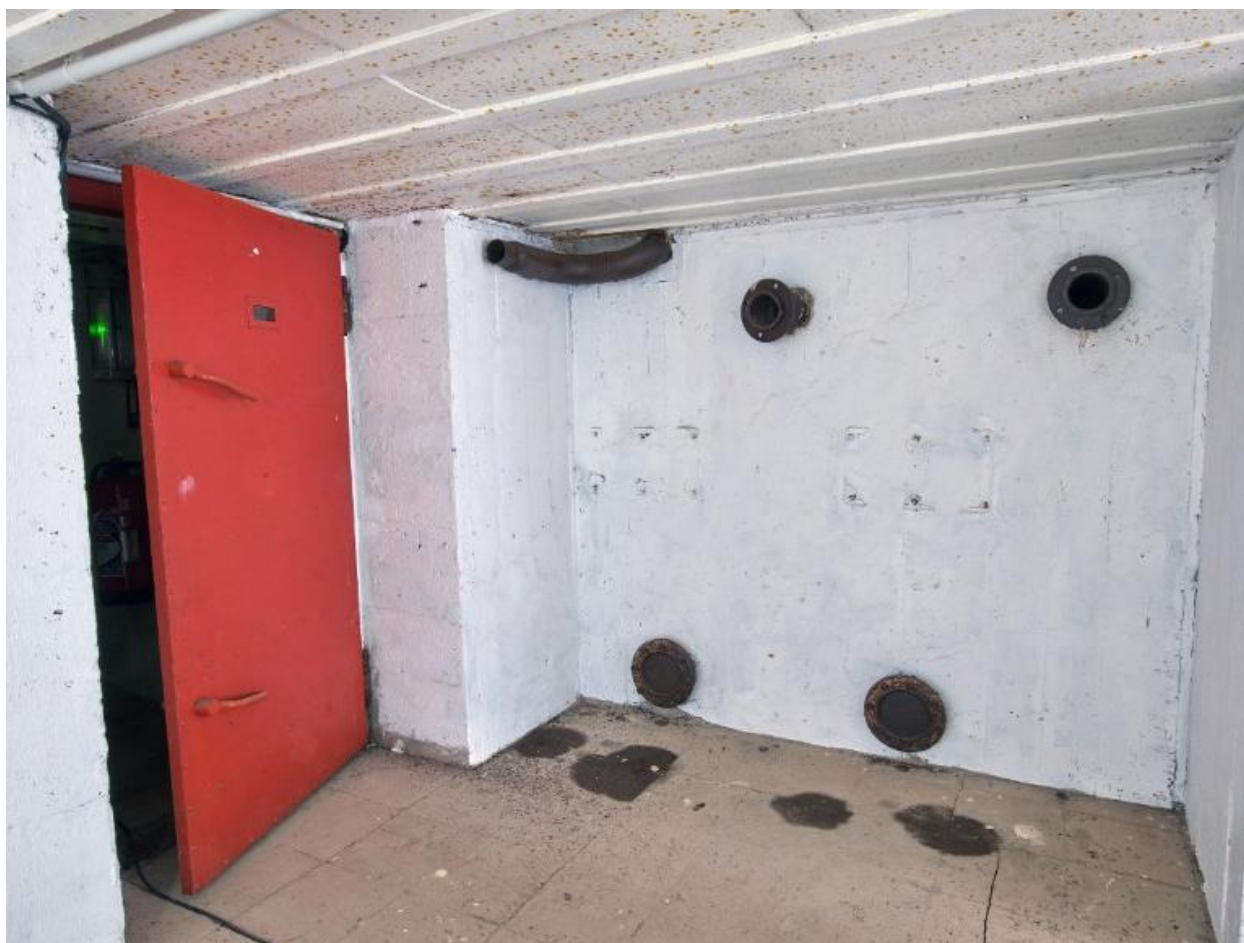
Une seconde porte étanche (à gauche en entrant) donne accès à une chambrée pour les soldats et aux chambres de combat nord-ouest ("St. 37") et sud ("St. 38"). C'est dans la chambrée que se trouvait le système de ventilation des quatre chambres de combat : les emplacements de deux ventilateurs et du système de tuyauterie sont visibles. Sur les murs subsistent les quatre fixations murales [dépourvues de leurs crochets] et au plafond, les traces de quatre crochets de suspension pour couchettes tubulaires. Cette pièce pouvait vraisemblablement accueillir six soldats. Si le sol en carreau de terre cuite est d'origine, les murs ont été repeints en blanc. Près des embrasures subsistent les bouches de surpression à clapet à contrepoids.

Vue de l'emplacement du système de ventilation : arrivées et prises d'air pour deux ventilateurs (leurs fixations sont visibles sur le mur)  
Phot. Bernard Bègne  
IVR53\_20235600741NUCA

Vue de l'emplacement du système de ventilation : arrivées et prises d'air pour deux ventilateurs (leurs fixations sont visibles sur le mur)

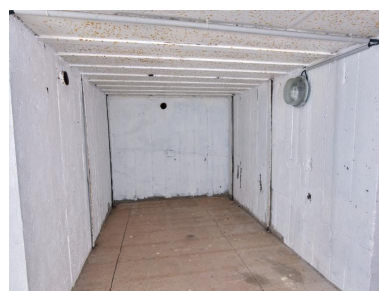
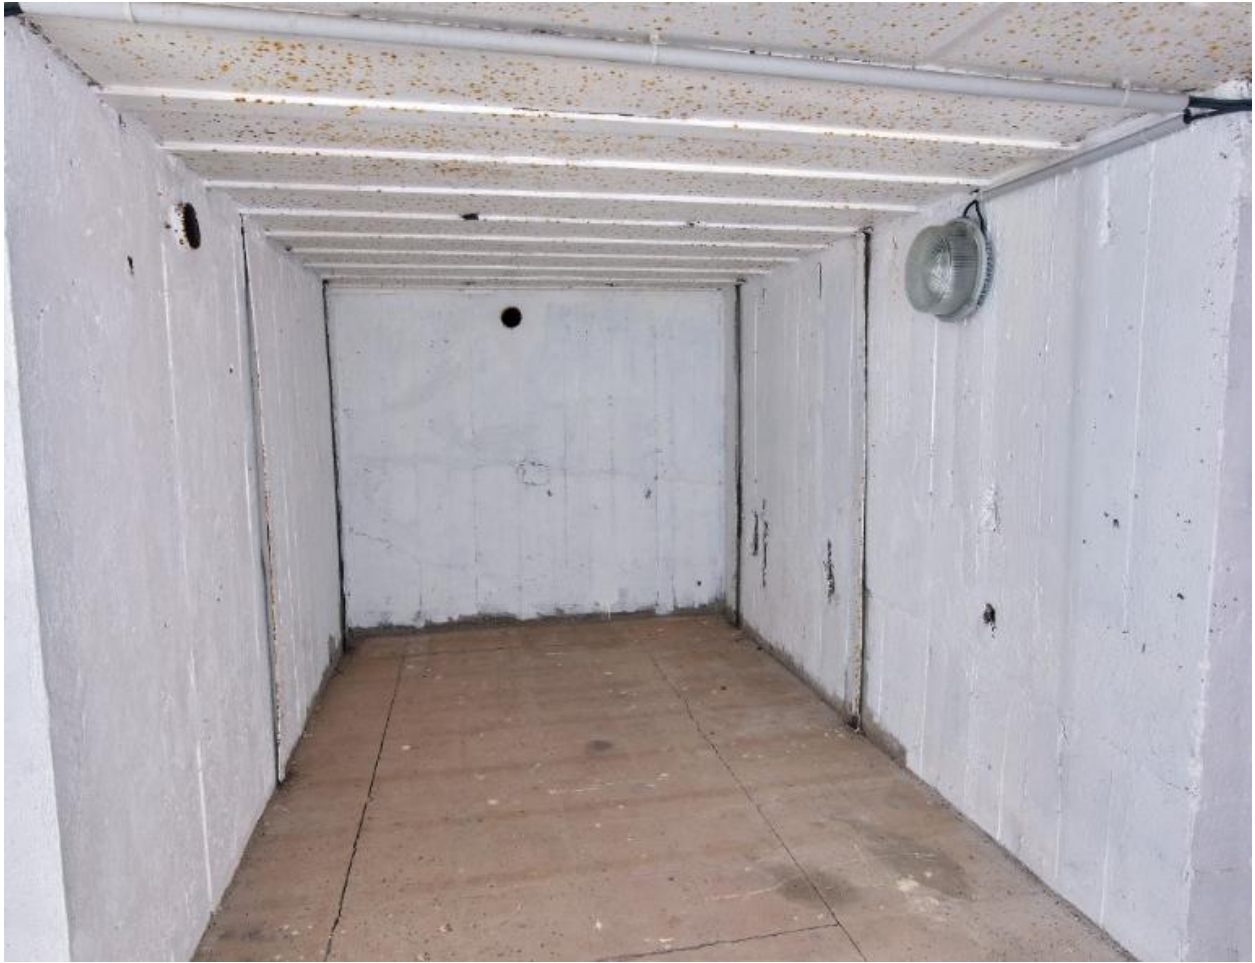
L'équipage de cette casemate pour quatre mitrailleuse était vraisemblablement de douze soldats soit, trois soldats par mitrailleuse, l'un au maniement de l'arme, les deux autres à l'approvisionnement en munition. Ils subsistent les fixations pour au moins neuf couchettes tubulaires (la chambre de combat sud n'a pas pu être étudiée).

Vue du logement des soldats. Les murs et le plafond conservent les traces de fixations murales et crochets de suspension pour des couchettes tubulaires. Les entrées de tuyau servent au système de ventilation (envoi de l'air vers les chambres de combat)  
Phot. Bernard Bègne  
IVR53\_20235600740NUCA

Vue du logement des soldats. Les murs et le plafond conservent les traces de fixations murales et crochets de suspension pour des couchettes tubulaires. Les entrées de tuyau servent au système de ventilation (envoi de l'air vers les chambres de combat)

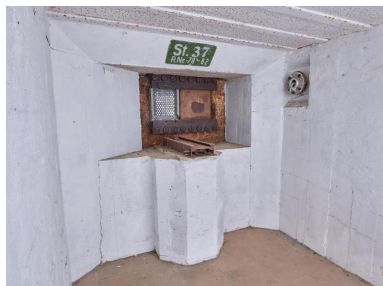
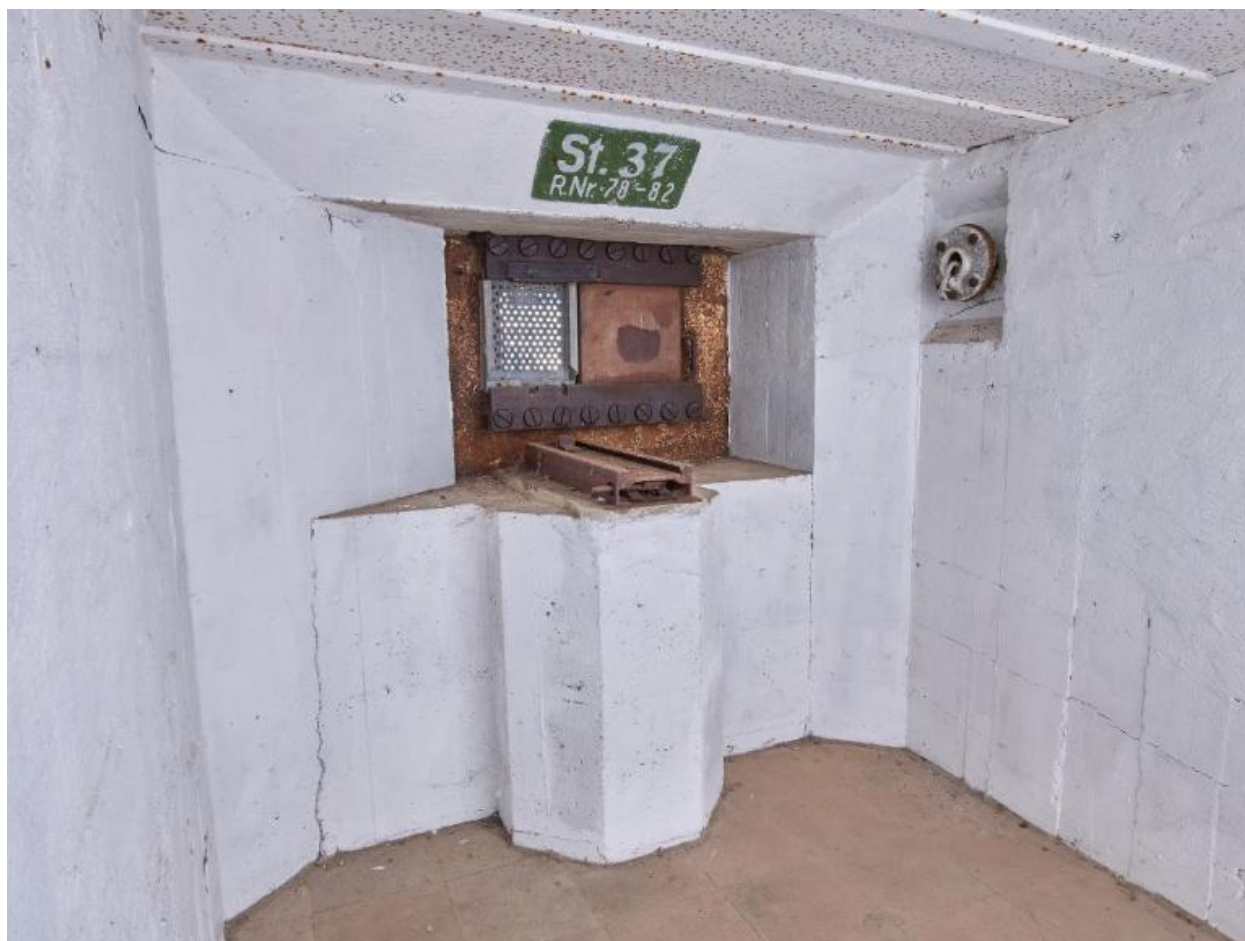
Vue de la chambre de combat : support d'affût de la mitrailleuse et créneau blindé (St. 37). Au-dessus du poste de tir, cartouche avec marquage. A droite, clapet de surpression du système de ventilation  
Phot. Bernard Bègne  
IVR53\_20235600742NUCA

Vue de la chambre de combat : support d'affût de la mitrailleuse et créneau blindé (St. 37). Au-dessus du poste de tir, cartouche avec marquage. A droite, clapet de surpression du système de ventilation

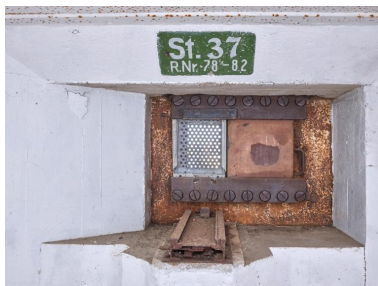
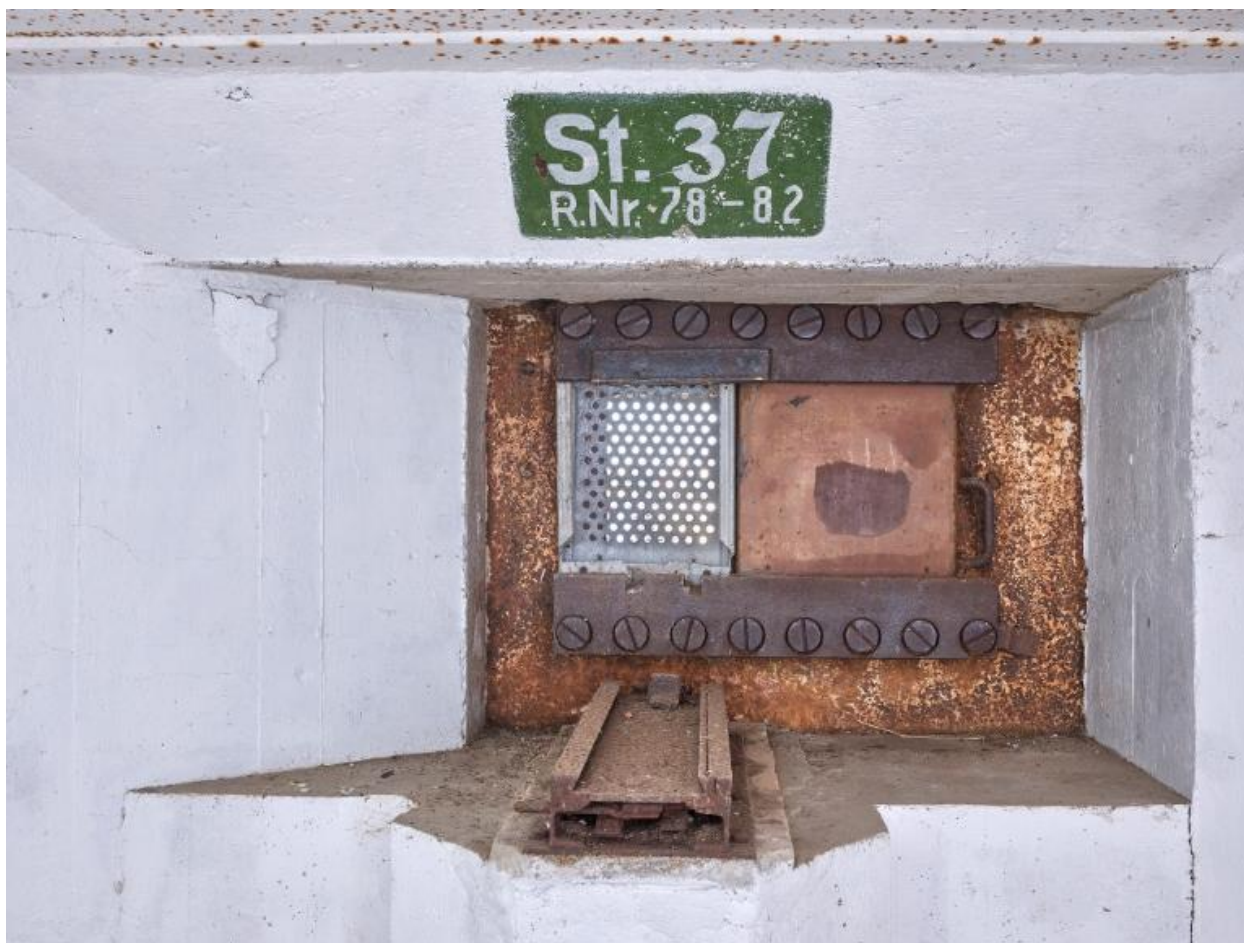
Chambre de combat nord-ouest : "St. 37 R.Nr. 78-82" ;

Vue de la chambre de combat : support d'affût de la mitrailleuse et créneau blindé. Au-dessus du poste de tir, cartouche avec marquage. On peut lire : St. 37 ; R.Nr. 78-82  
Phot. Bernard Bègne  
IVR53\_20235600743NUCA

Vue de la chambre de combat : support d'affût de la mitrailleuse et créneau blindé. Au-dessus du poste de tir, cartouche avec marquage. On peut lire : St. 37 ; R.Nr. 78-82

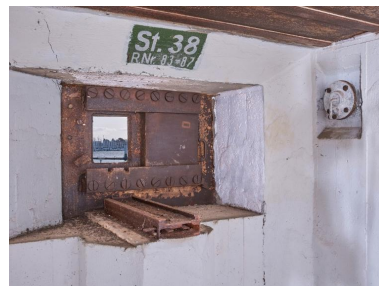
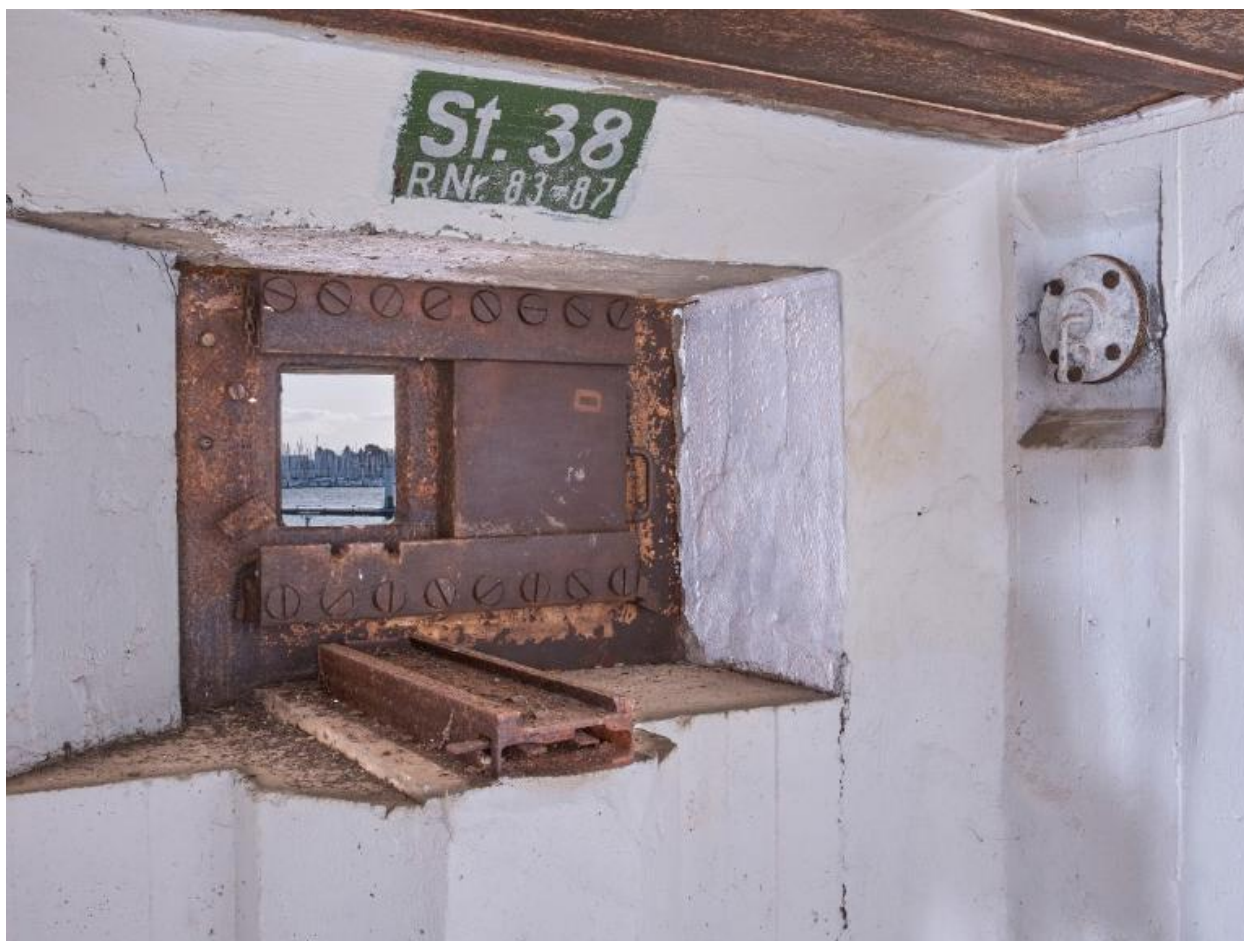
Chambre de combat sud : "St. 38 R.Nr. 83-87" ;

Vue de la chambre de combat sud : support d'affût de la mitrailleuse et créneau blindé. Au-dessus du poste de tir, cartouche avec marquage. On peut lire : St. 38 ; R.Nr. 83-87. A droite, clapet de surpression du système de ventilation  
Phot. Bernard Bègne  
IVR53\_20235600744NUCA

Vue de la chambre de combat sud : support d'affût de la mitrailleuse et créneau blindé. Au-dessus du poste de tir, cartouche avec marquage. On peut lire : St. 38 ; R.Nr. 83-87. A droite, clapet de surpression du système de ventilation
