Bretagne, Morbihan  
Lorient  
Bunker K3 Presqu'île de Keroman  
rue du Commandant-L'Herminier

## Bunker-casemate pour quatre mitrailleuses (St. 36-39), angle ouest, Bunker K3 (Lorient)

Numéro de dossier : IA56132200  
Date de l'enquête initiale : 2021  
Date(s) de rédaction : 2021, 2024  
Cadre de l'étude : enquête thématique régionale Inventaire des héritages militaires en Bretagne  
Degré d'étude : étudié

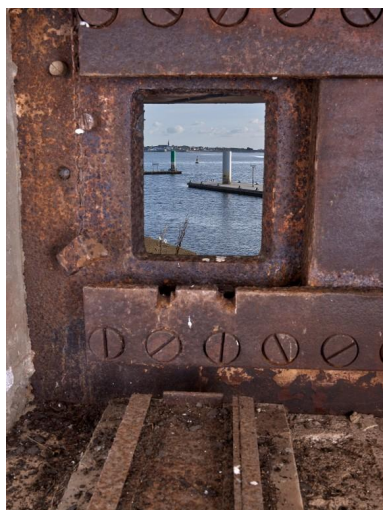
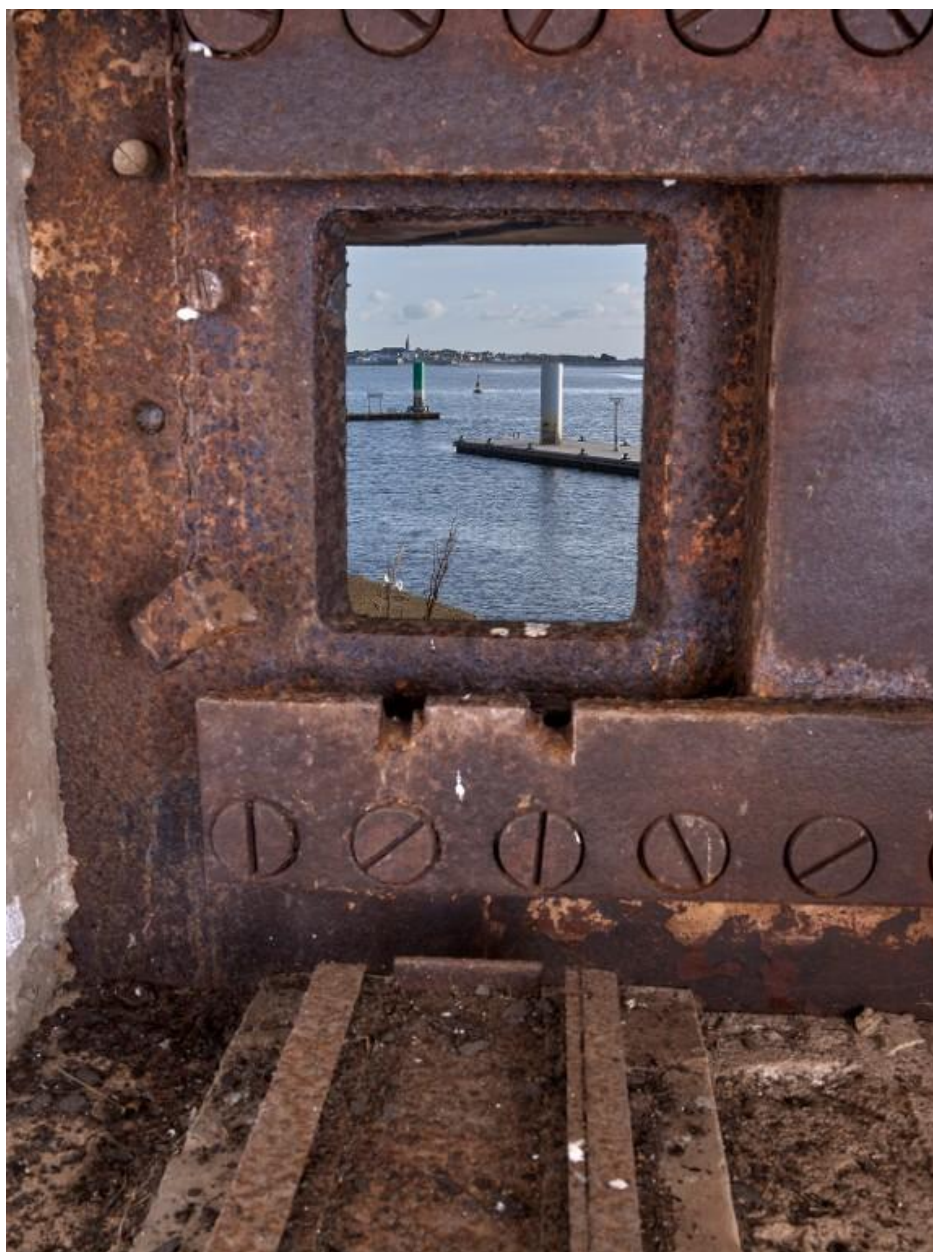
Un socle en béton armé, accolé à la plaque blindée, sert de support à un "affût de forteresse", sellette d'affût prenant la forme d'un rail à encoche [en place], sur lequel venait se fixer le traineau coulissant de l'affût de la mitrailleuse [disparu].

Vue de la chambre de combat sud : panorama de tir à travers le créneau blindé (St. 38). Au premier-plan, sellette d'affût de la mitrailleuse  
Phot. Bernard Bègne  
IVR53\_20235600745NUCA

Vue de la chambre de combat sud : panorama de tir à travers le créneau blindé (St. 38). Au premier-plan, sellette d'affût de la mitrailleuse

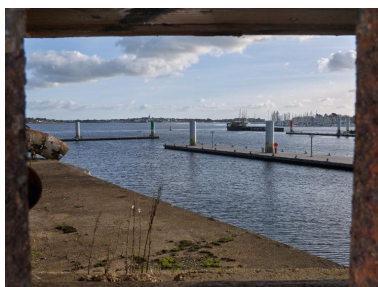
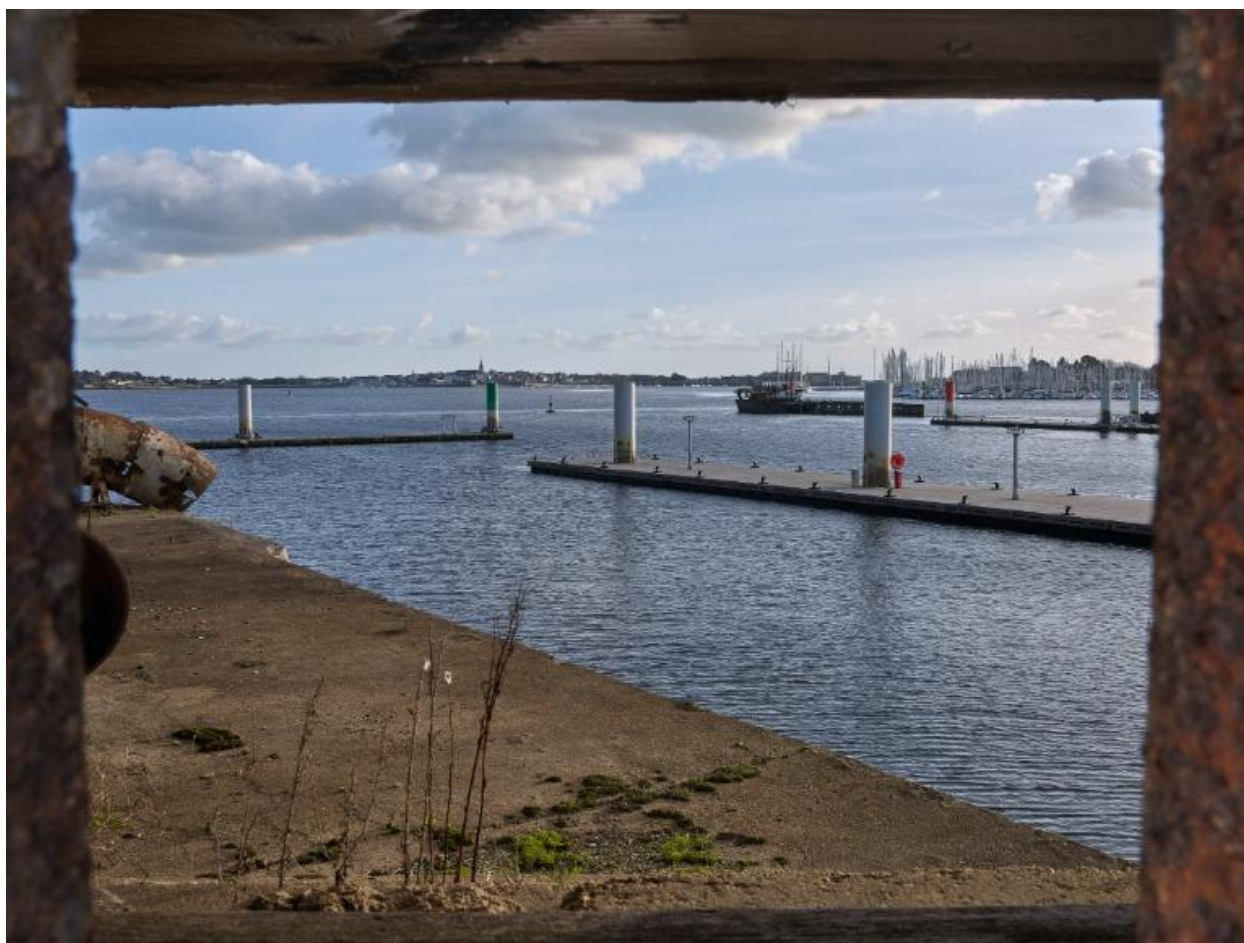
Vue de la chambre de combat sud : panorama de tir à travers le créneau blindé (St. 38)  
Phot. Bernard Bègne  
IVR53\_20235600746NUCA

Vue de la chambre de combat sud : panorama de tir à travers le créneau blindé (St. 38)
