Bretagne, Morbihan
Lorient
Bunker KIII Presqu'île de Keroman
rue du Commandant-L'Herminier

Bunker - casemate pour quatre mitrailleuses (St. 36-39), angle ouest, Bunker Keroman III (Lorient)

Numéro de dossier : IA56132200
Date de l'enquête initiale : 2021
Date(s) de rédaction : 2021, 2024
Cadre de l'étude : enquête thématique régionale Inventaire des héritages militaires en Bretagne
Degré d'étude : étudié

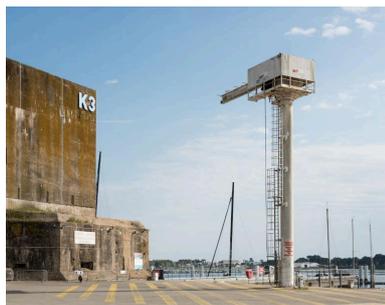
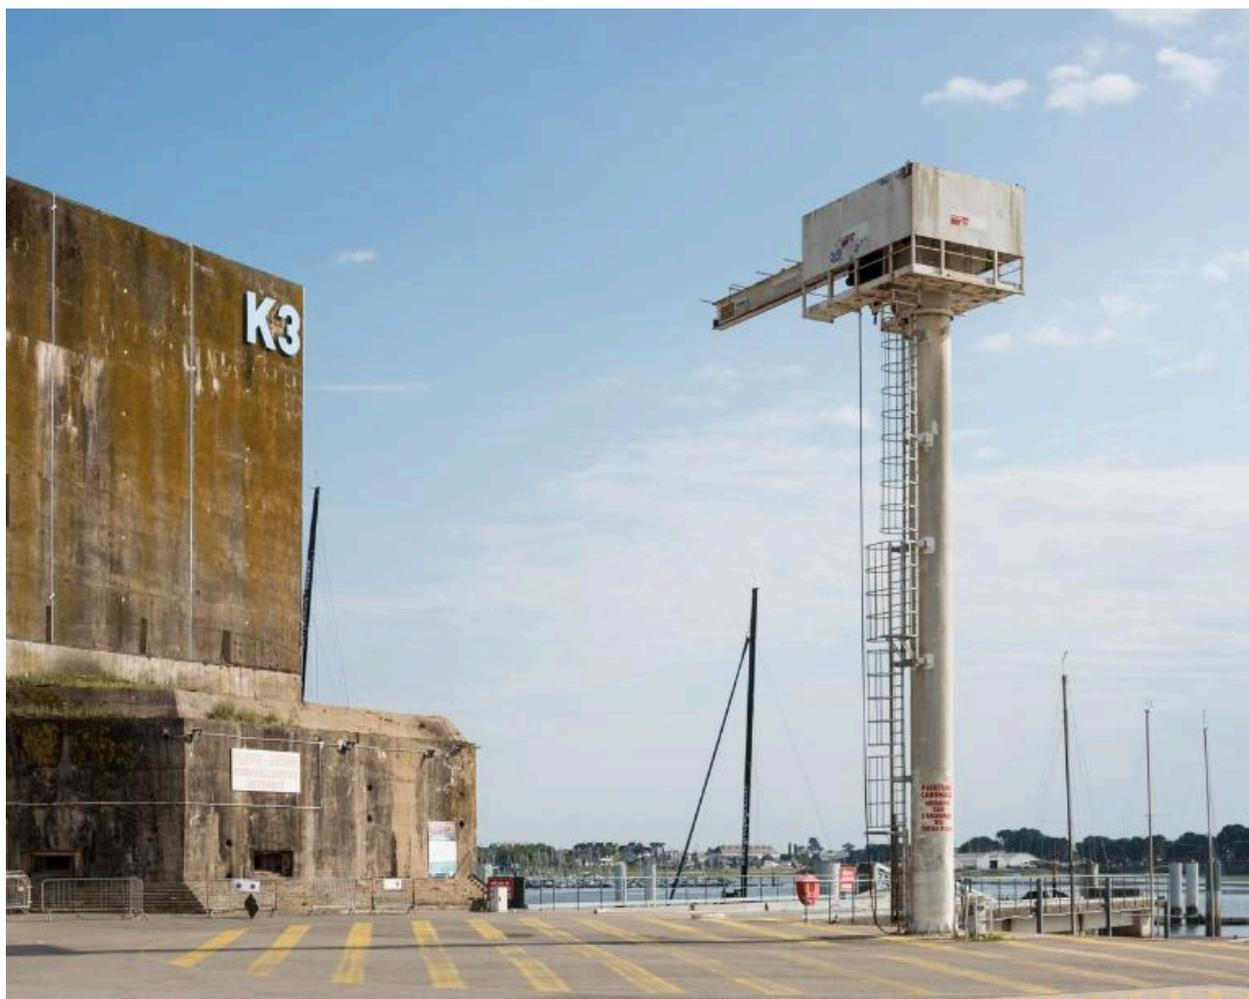
Vue de situation de la casemate pour quatre mitrailleuses flanquant l'angle ouest du bunker KIII. À droite, grue à mâter du port
Phot. Charlotte Barraud
IVR53_20215600614NUCA

Vue de situation de la casemate pour quatre mitrailleuses flanquant l'angle ouest du bunker KIII. A droite, grue à mâter du port

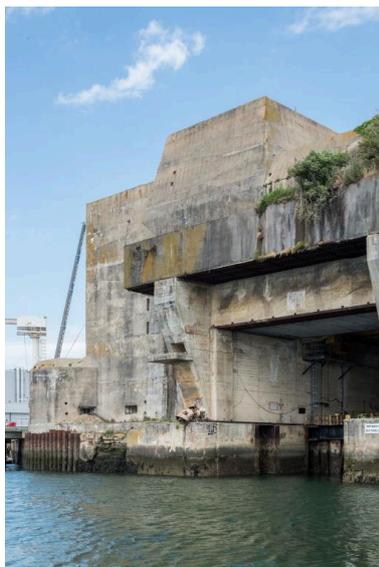
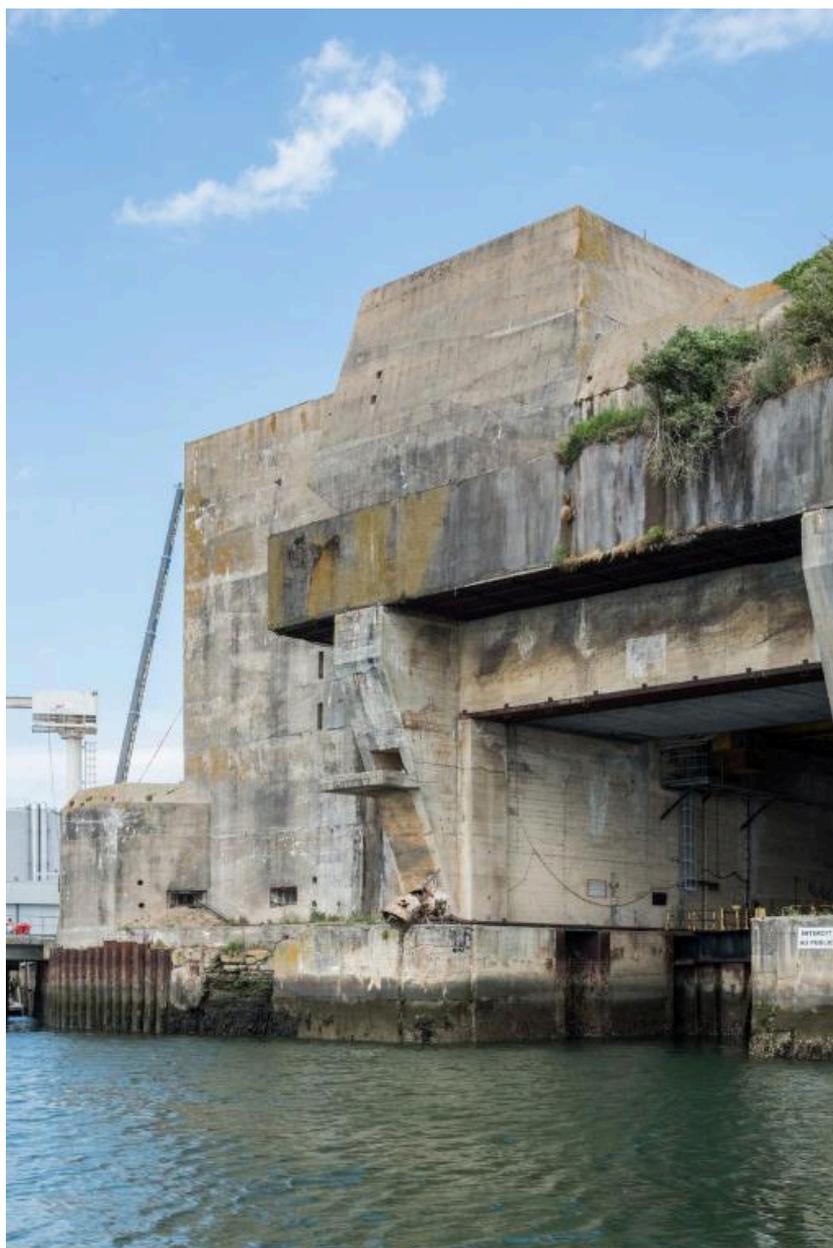
Vue de situation de la casemate pour quatre mitrailleuses flanquant l'angle ouest du bunker "KIII". Cet angle est surmonté par un encuvement pour canon antiaérien. À droite, alvéole A
Phot. Charlotte Barraud
IVR53_20215600596NUCA

Vue de situation de la casemate pour quatre mitrailleuses flanquant l'angle ouest du bunker "KIII". Cet angle est surmonté par un encuvement pour canon antiaérien. A droite, alvéole A

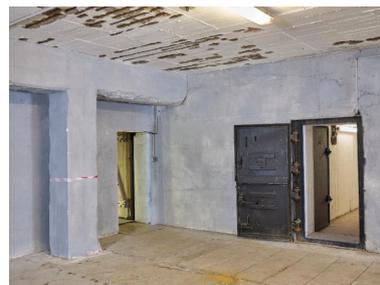
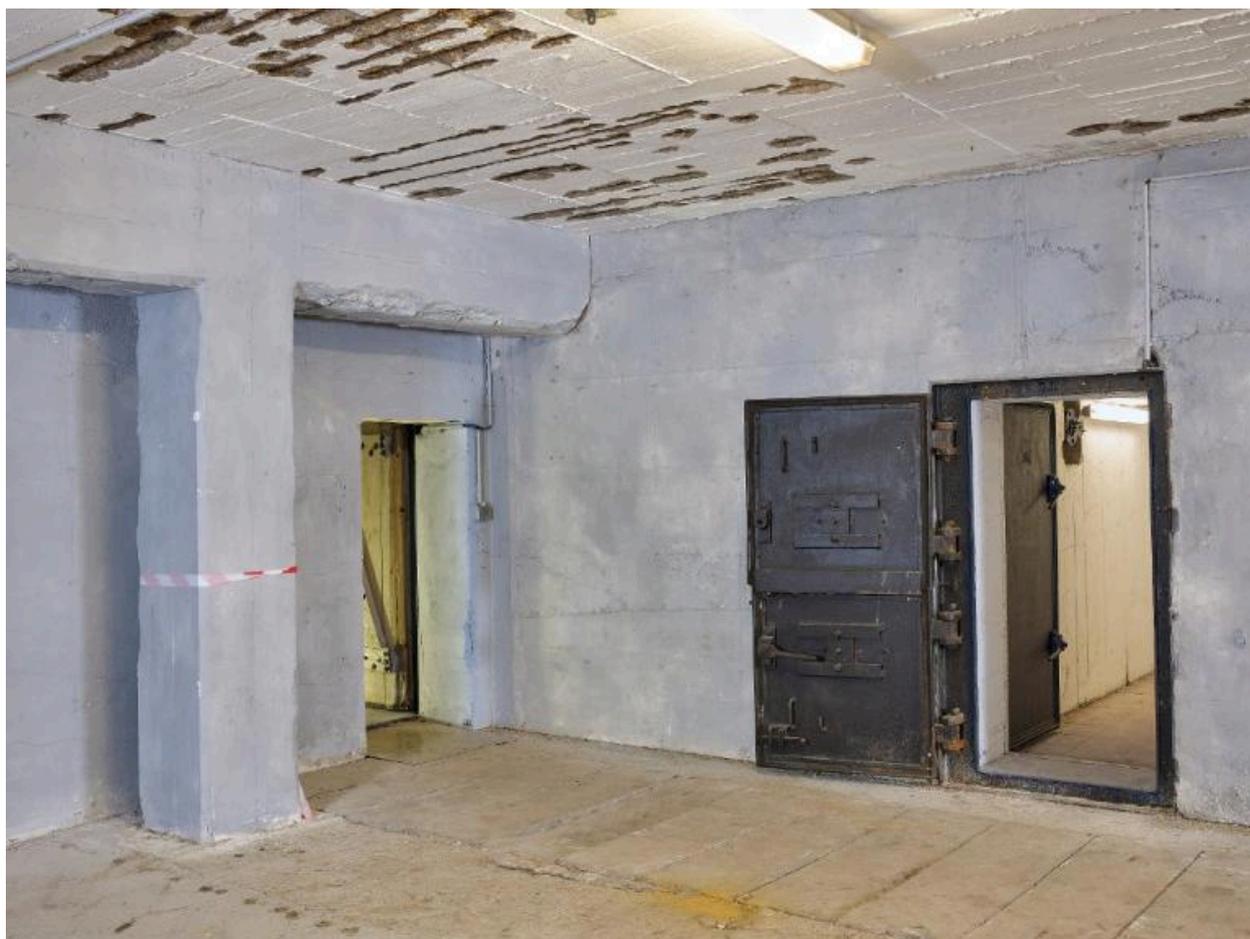
L'accès à ces trois chambres de combat se fait depuis l'extension nord-ouest du bunker KIII. Elles comportent un vestibule commun faisant sas d'entrée avec une porte en bois de forte épaisseur, renforcé par Z [il s'agit de la porte d'origine] et deux zones étanches.

Vue des accès à la chambre de combat nord à droite (porte blindée à deux vantaux et porte étanche) et aux trois chambres de combat sud à gauche (porte en bois)
Phot. Bègne Bernard
IVR53_20235600732NUCA

Vue des accès à la chambre de combat nord à droite (porte blindée à deux vantaux et porte étanche) et aux trois chambres de combat sud à gauche (porte en bois)

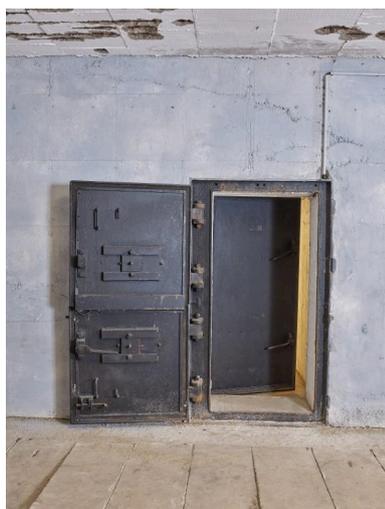
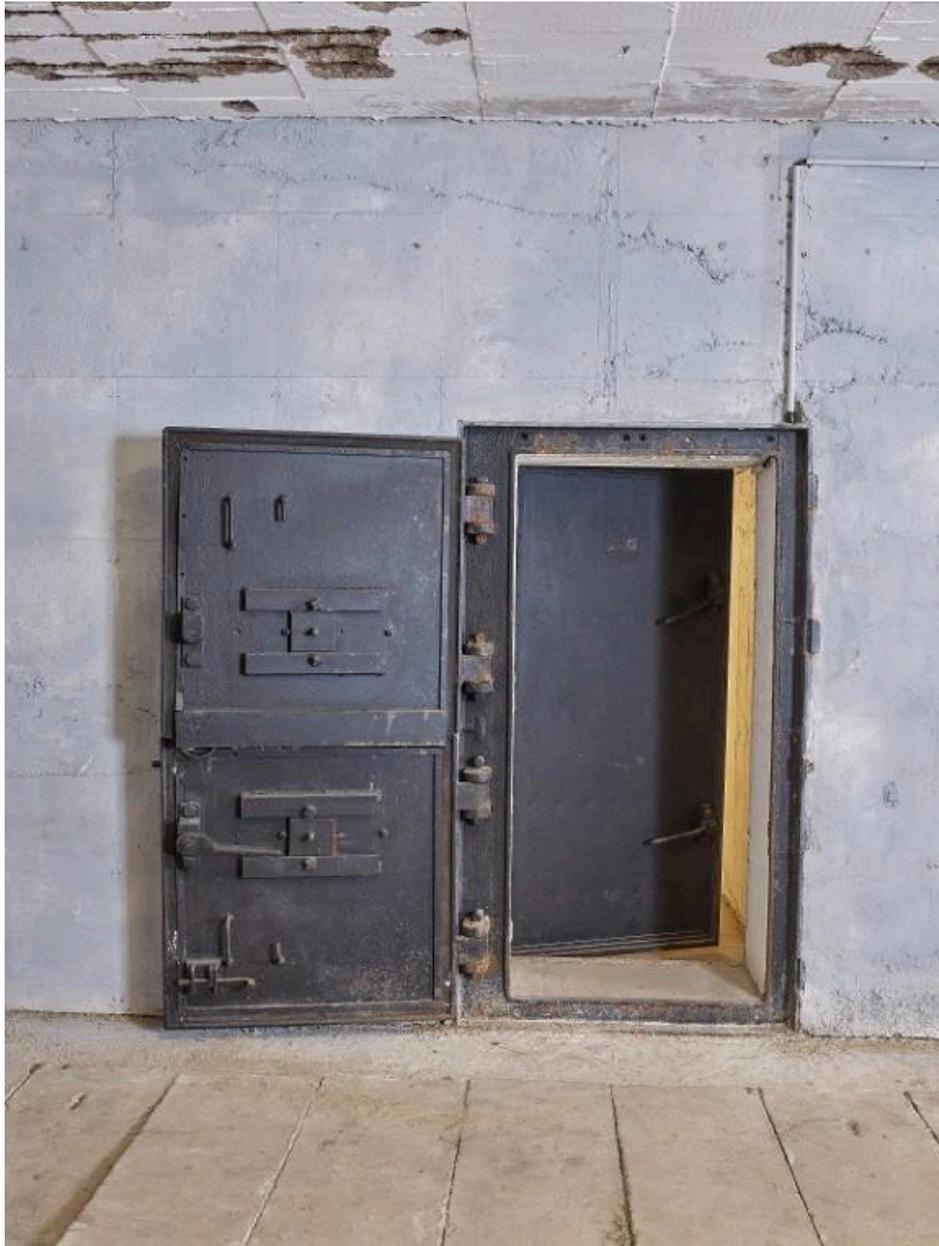
L'accès à cette chambre de combat se fait depuis l'extension nord-ouest du bunker KIII. Elle comporte un accès dédié avec une porte blindée à deux vantaux suivie d'une porte étanche. La chambre de combat est dotée d'un système de ventilation - avec ou sans filtration contre les gaz selon la situation - avec une bouche de soufflage à vis réglable en métal (modèle ZML01, *Lüftungsventil mit Flanschanschluss*) et une bouche de surpression à clapet à contrepoids en aluminium (modèle 4ML01 de marque Dräger, diamètre 100 mm, à quatre boulons) située près de l'embrasure. C'est dans le couloir d'accès que se trouvaient les trois couchettes tubulaires dont l'emplacement est reconnaissable par la fixation murale et les trois crochets [la deuxième fixation murale et les crochets ont disparu]. Si le sol en carreau de terre cuite est d'origine, les murs ont été repeints en blanc. Sur le cartouche situé au-dessus de l'embrasure de tir, on peut lire : "St. 36" [l'inscription est en partie masquée par un dispositif d'éclairage moderne à tube fluorescent].

Vue de l'accès à la chambre de combat nord : porte blindée à deux vantaux et porte étanche
Phot. Bègne Bernard
IVR53_20235600733NUCA

Vue de l'accès à la chambre de combat nord : porte blindée à deux vantaux et porte étanche

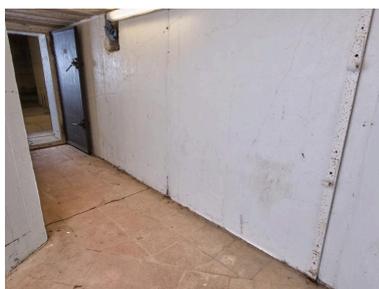
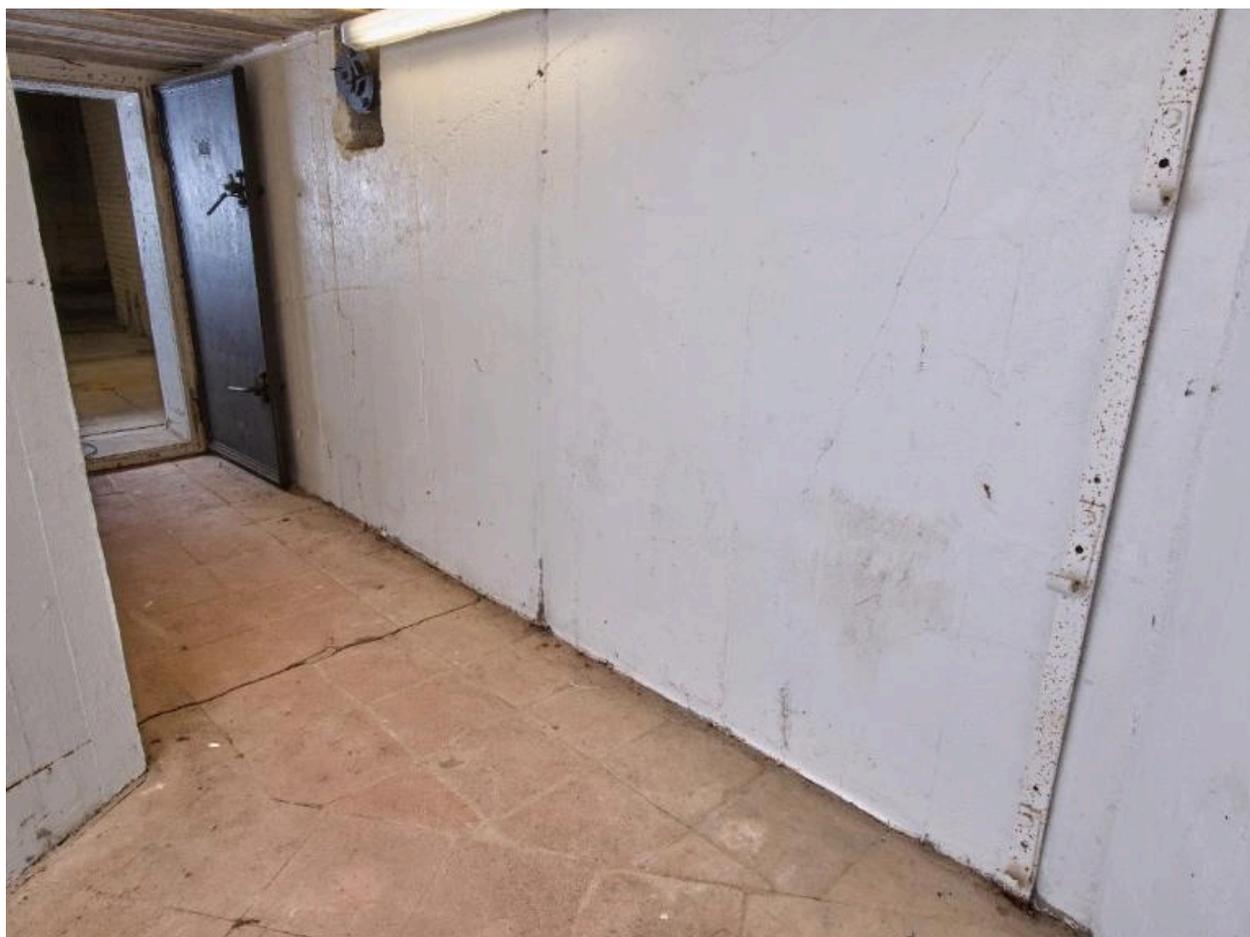
Vue du couloir d'accès de la chambre de combat nord : au fond, porte étanche ; au premier plan à droite, fixations murales pour trois couchettes tubulaires
Phot. Bègne Bernard
IVR53_20235600738NUCA

Vue du couloir d'accès de la chambre de combat nord : au fond, porte étanche ; au premier plan à droite, fixations murales pour trois couchettes tubulaires

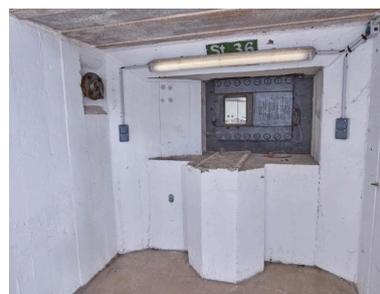
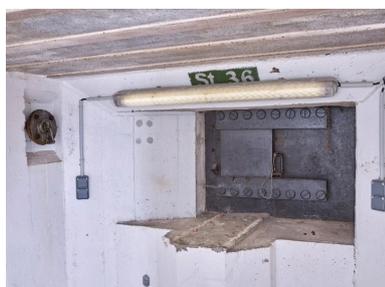
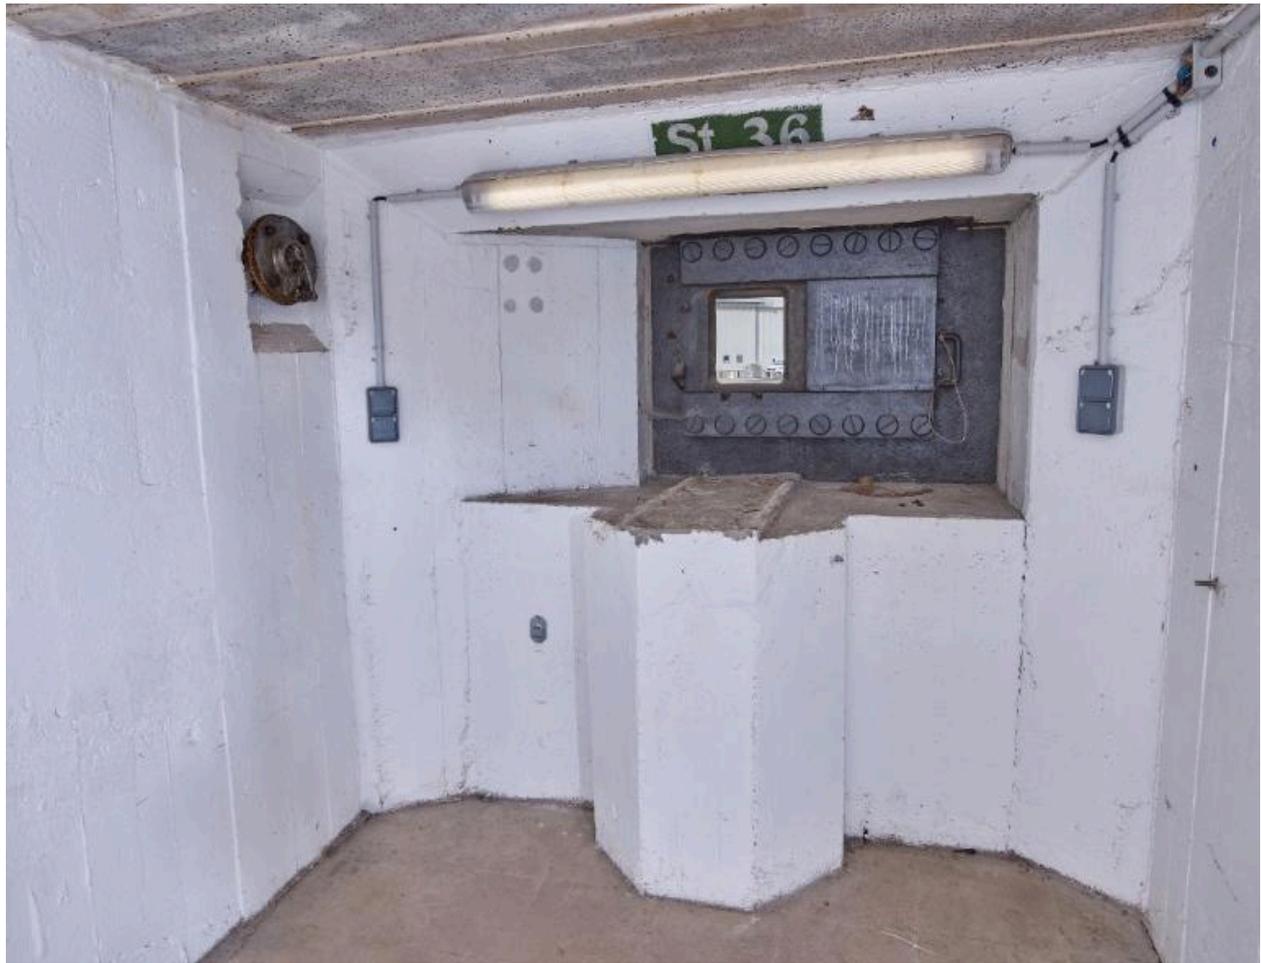
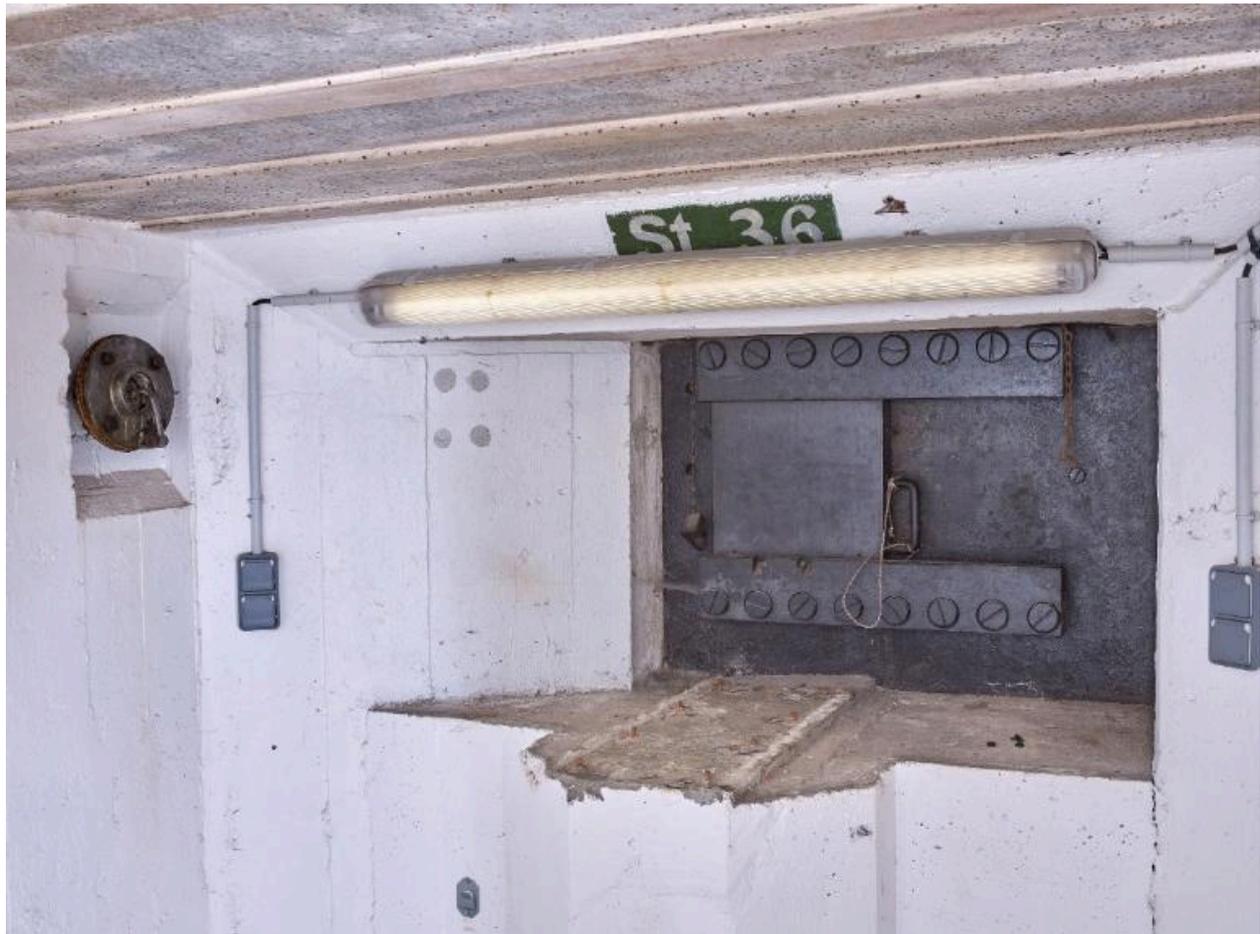
Chambre de combat nord : "St. 36" [R.Nr. 72-77 ?]

Son état sanitaire est très satisfaisant : elle apparaît saine et bien ventilée. Si ses murs ont été repeints en blanc et l'installation électrique récemment refaite, les marquages ont été conservés, mais l'un d'eux est masqué par un dispositif d'éclairage moderne à tube fluorescent.

Vue de la chambre de combat nord : support d'affût de la mitrailleuse et créneau blindé ; au-dessus, cartouche avec marquage. On peut lire : St. 36. A gauche, clapet de surpression du système de ventilation. Le système d'éclairage masque le cartouche
Phot. Bègne Bernard
IVR53_20235600737NUCA

Vue de la chambre de combat nord : support d'affût de la mitrailleuse et créneau blindé ; au-dessus, cartouche avec marquage. On peut lire : St. 36. A gauche, clapet de surpression du système de ventilation. Le système d'éclairage masque le cartouche

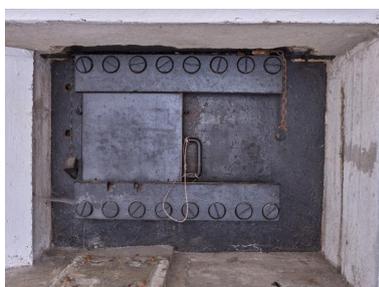
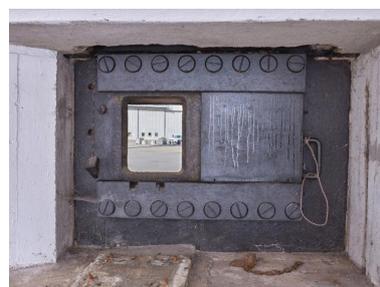
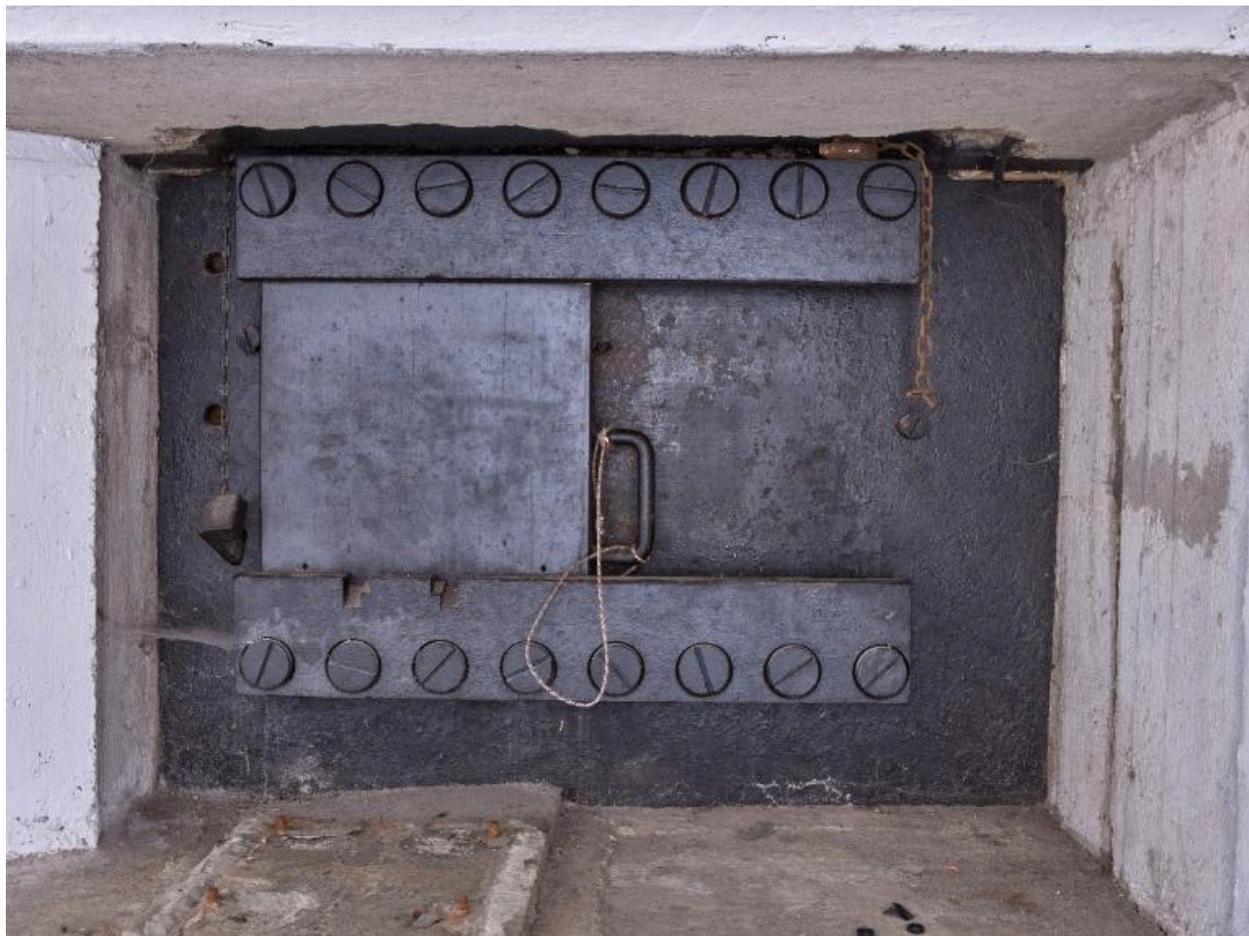
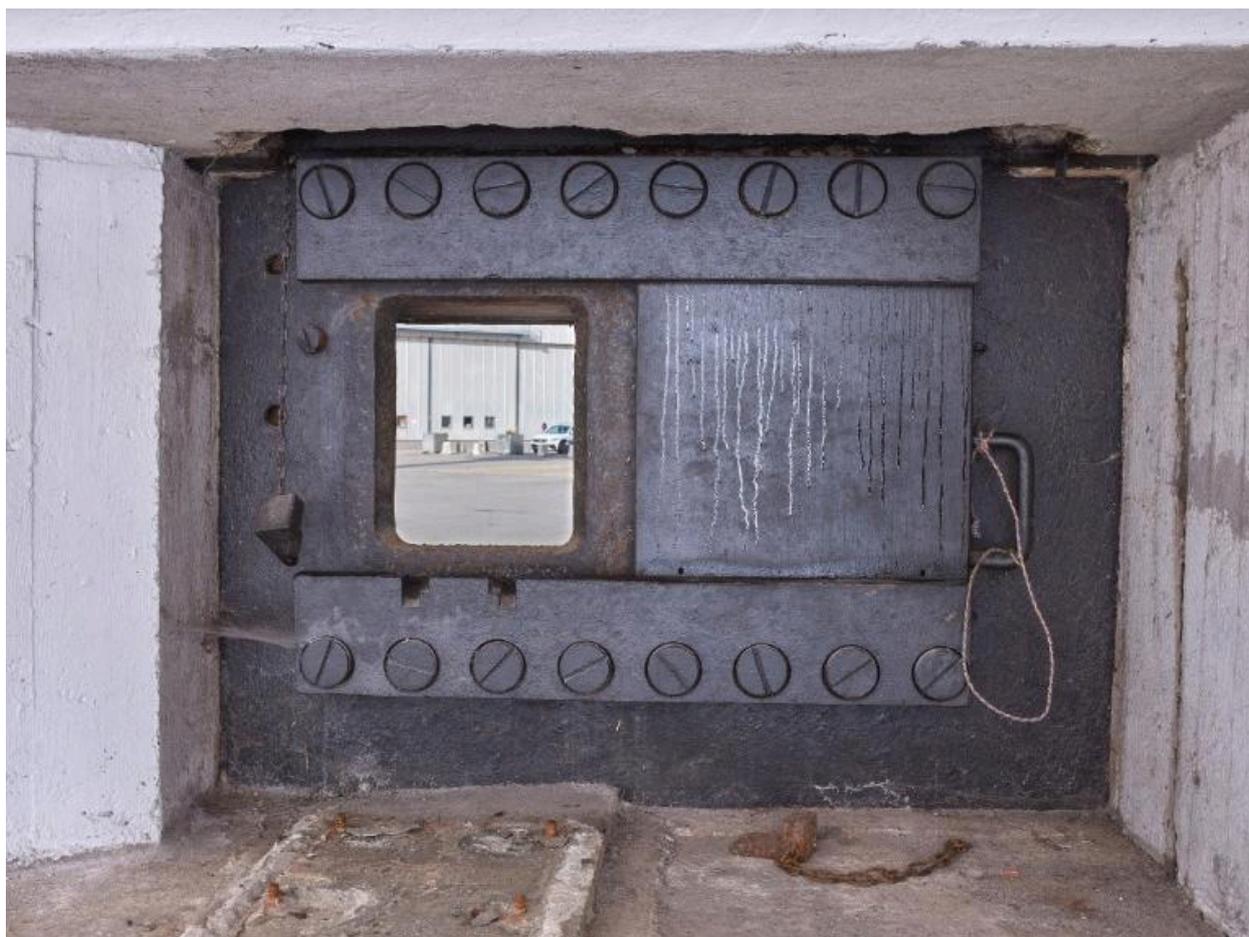
Chaque chambre de combat est protégée par une plaque blindée en acier pour mitrailleuse (*Schwere Stahl - Schartenplatte für MG*) coulée dans le béton armé. Il s'agit d'une plaque modèle 7P7, d'une taille de 3,40 m x 2,70 m et 10 cm d'épaisseur pour un poids de 7,5 t, avec orifice de tir rectangulaire (22 cm x 30 cm) et volet d'occultation manuelle de 8 cm d'épaisseur (95 kg). Grâce à un joint en feutre, l'ouverture de tir pouvait être rendue étanche en cas d'attaque au gaz. La fente d'observation, normalement accolée à l'ouverture de tir, est noyée dans le béton.

Vue de la chambre de combat nord : détail du créneau blindé (St. 36). Le volet blindé mesure 8 cm d'épaisseur
Phot. Bègne Bernard
IVR53_20235600735NUCA

Vue de la chambre de combat nord (St. 36) : détail du créneau blindé et panorama sur le bunker KI. Le volet blindé mesure 8 cm d'épaisseur.
Phot. Bègne Bernard
IVR53_20235600736NUCA

Vue de la chambre de combat nord : détail du créneau blindé (St. 36). Le volet blindé mesure 8 cm d'épaisseur

Vue de la chambre de combat nord (St. 36) : détail du créneau blindé et panorama sur le bunker KI. Le volet blindé mesure 8 cm d'épaisseur.

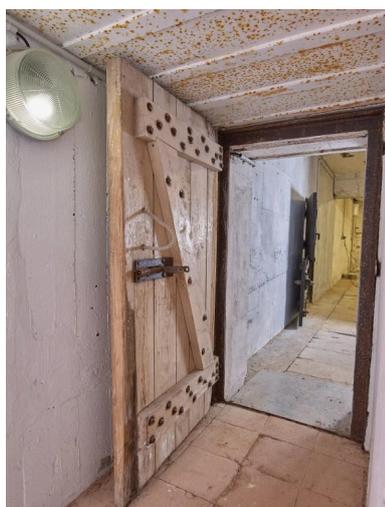
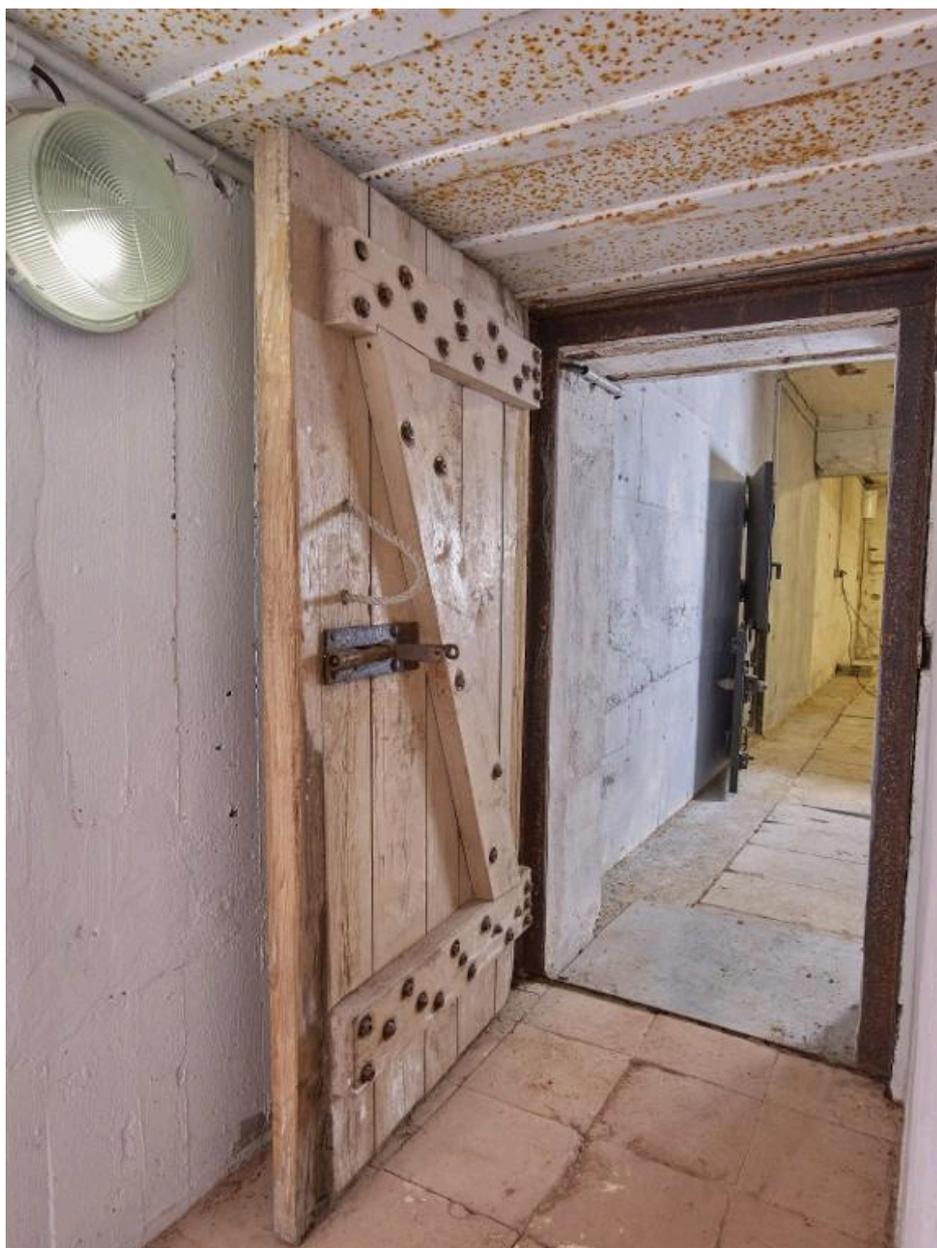
Vue de la porte en bois des trois chambres de combat sud (depuis l'intérieur). La porte est d'origine

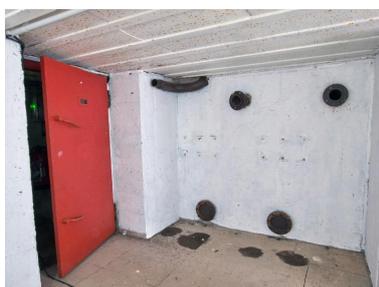
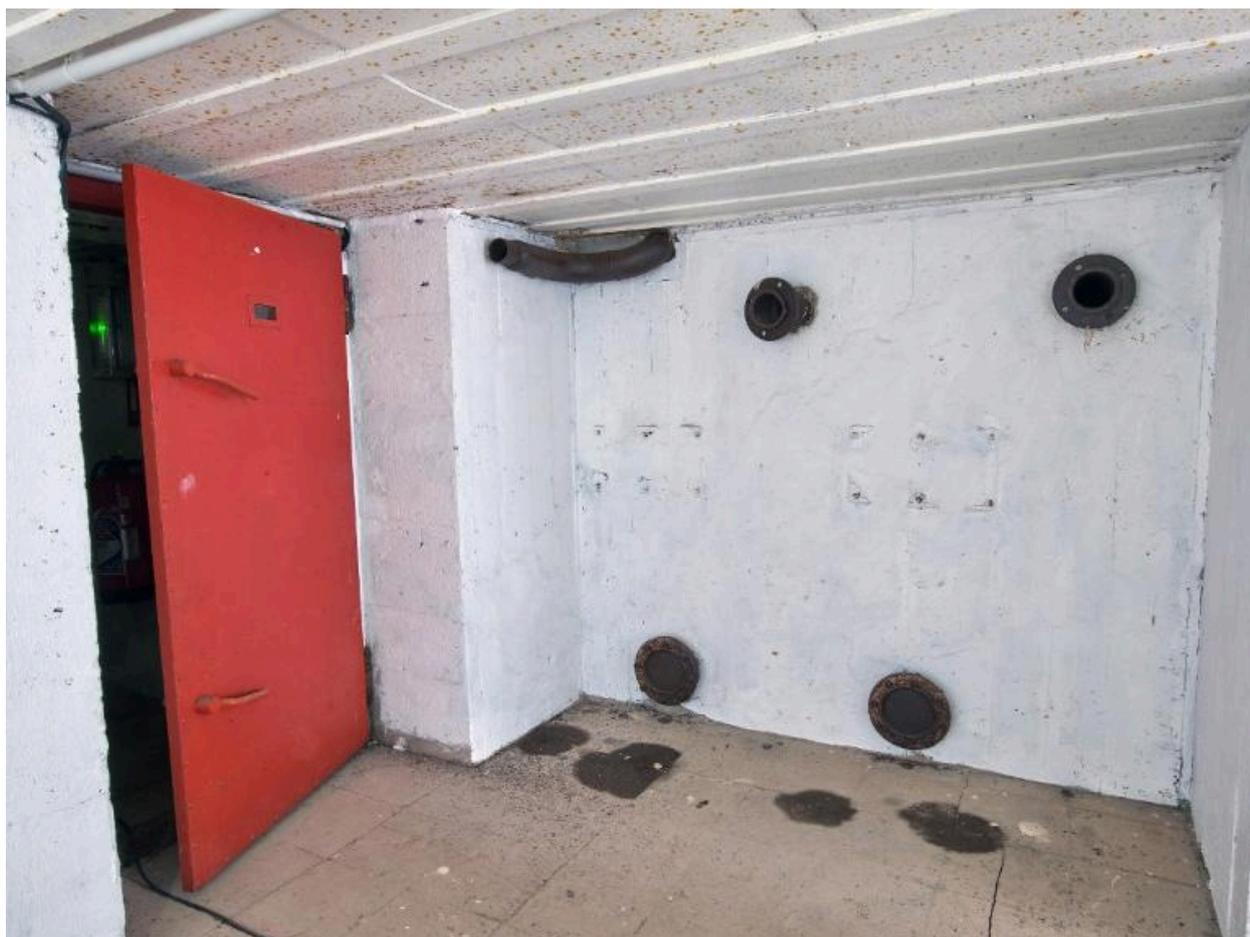
Une seconde porte étanche (à gauche en entrant) donne accès à une chambrée pour les soldats et aux chambres de combat nord-ouest ("St. 37") et sud ("St. 38"). C'est dans la chambrée que se trouvait le système de ventilation des quatre chambres de combat : les emplacements de deux ventilateurs et du système de tuyauterie sont visibles. Sur les murs subsistent les quatre fixations murales [dépourvues de leurs crochets] et au plafond, les traces de quatre crochets de suspension pour couchettes tubulaires. Cette pièce pouvait vraisemblablement accueillir six soldats. Si le sol en carreau de terre cuite est d'origine, les murs ont été repeints en blanc. Près des embrasures subsistent les bouches de surpression à clapet à contrepoids.

Vue de l'emplacement du système de ventilation : arrivées et prises d'air pour deux ventilateurs (leurs fixations sont visibles sur le mur)
Phot. Bègne Bernard
IVR53_20235600741NUCA

Vue de l'emplacement du système de ventilation : arrivées et prises d'air pour deux ventilateurs (leurs fixations sont visibles sur le mur)

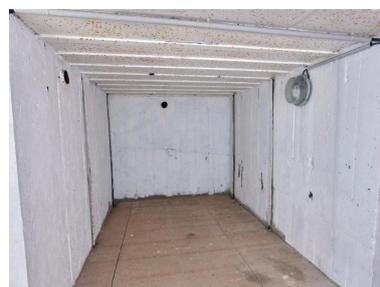
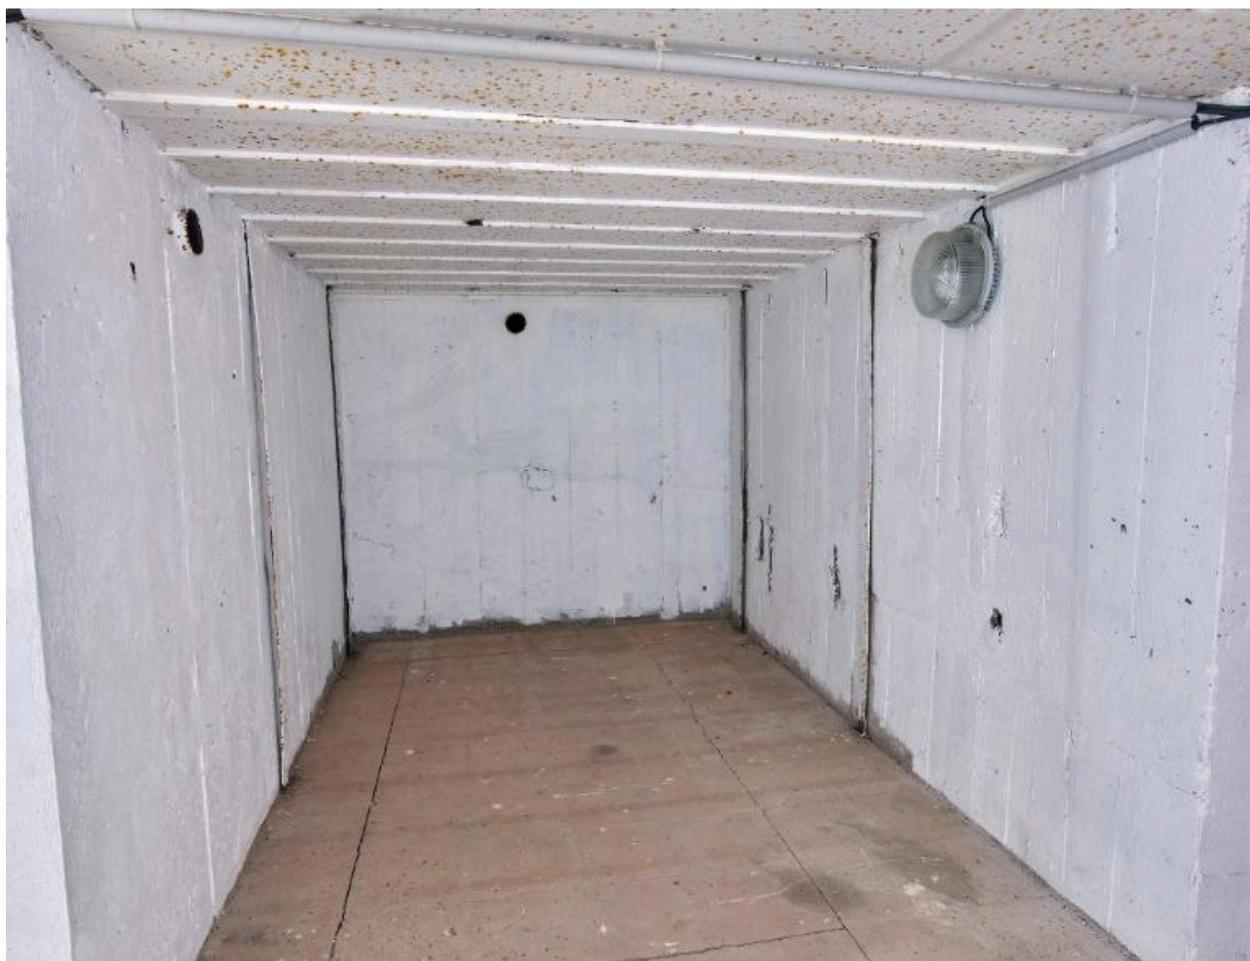
L'équipage de cette casemate pour quatre mitrailleuse était vraisemblablement de douze soldats soit, trois soldats par mitrailleuse, l'un au maniement de l'arme, les deux autres à l'approvisionnement en munition. Ils subsistent les fixations pour au moins neuf couchettes tubulaires (la chambre de combat sud n'a pas pu être étudiée).

Vue du logement des soldats. Les murs et le plafond conservent les traces de fixations murales et crochets de suspension pour des couchettes tubulaires. Les entrées de tuyau servent au système de ventilation (envoi de l'air vers les chambres de combat)
Phot. Bègne Bernard
IVR53_20235600740NUCA

Vue du logement des soldats. Les murs et le plafond conservent les traces de fixations murales et crochets de suspension pour des couchettes tubulaires. Les entrées de tuyau servent au système de ventilation (envoi de l'air vers les chambres de combat)

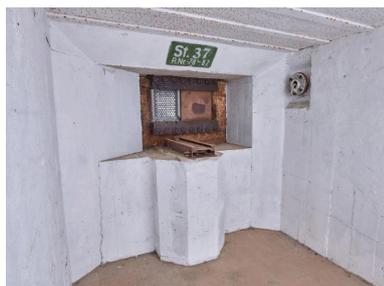
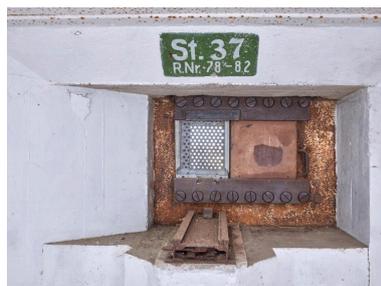
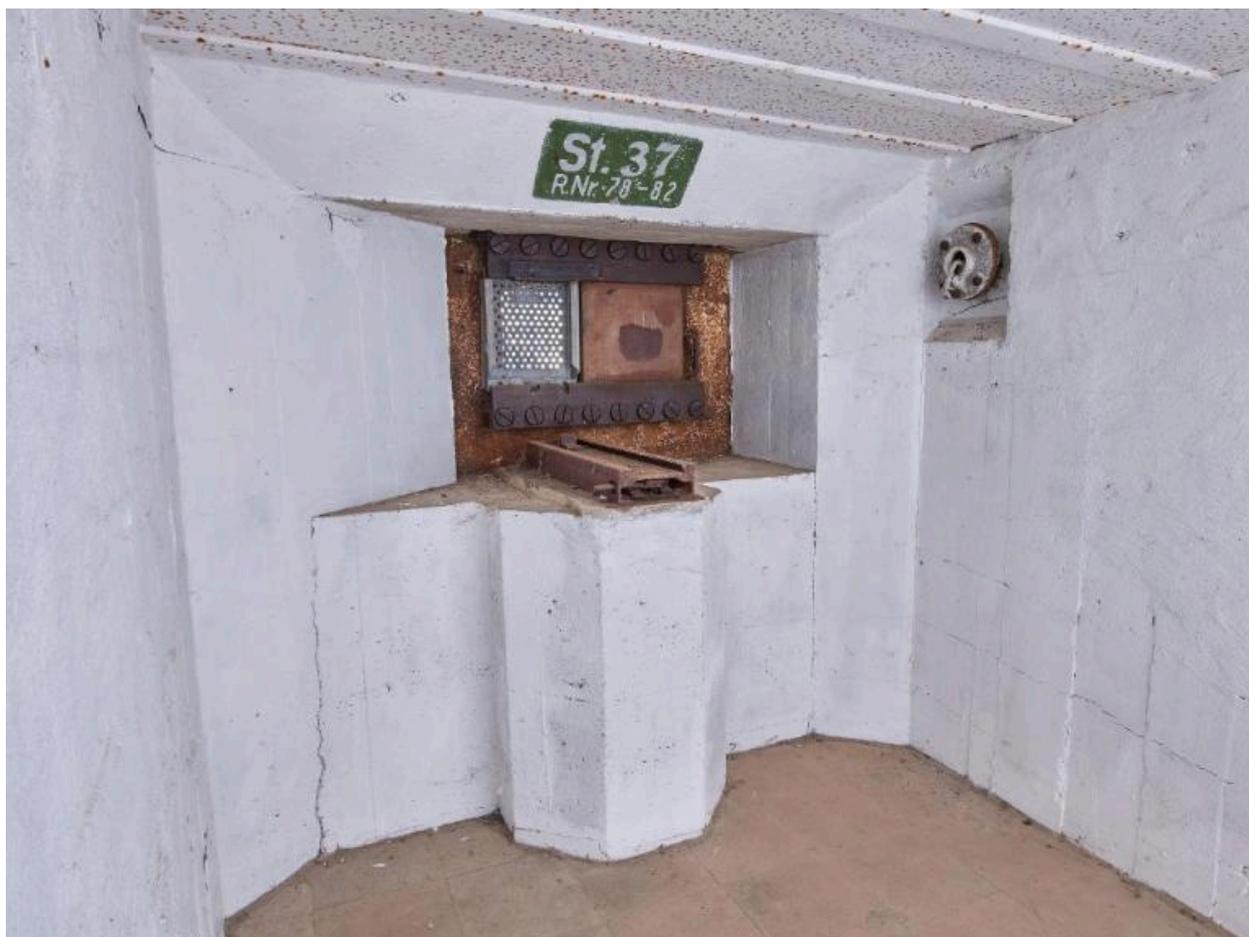
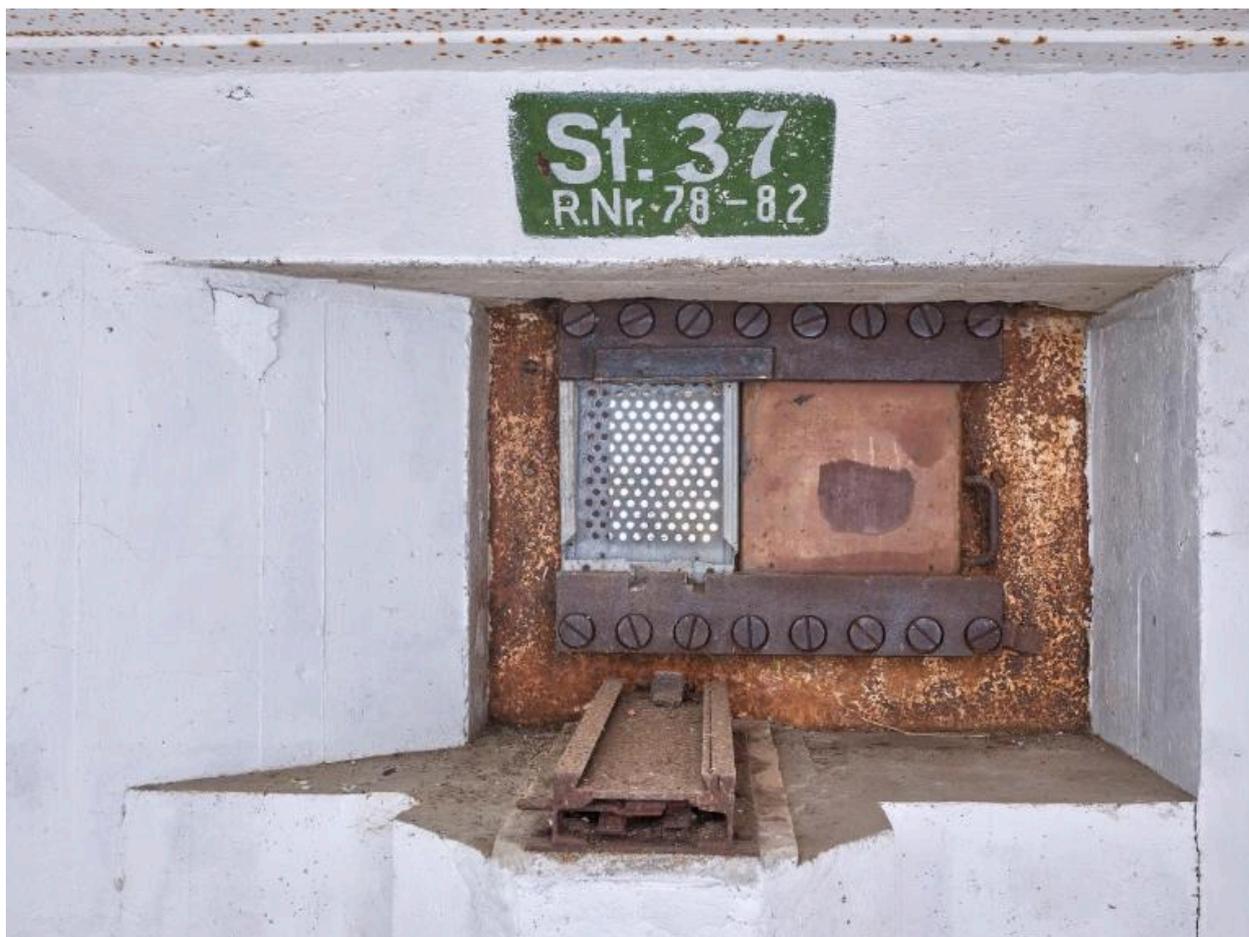
Chambre de combat nord-ouest : "St. 37 R.Nr. 78-82" ;

Vue de la chambre de combat : support d'affût de la mitrailleuse et créneau blindé (St. 37). Au-dessus du poste de tir, cartouche avec marquage. A droite, clapet de surpression du système de ventilation

Vue de la chambre de combat : support d'affût de la mitrailleuse et créneau blindé. Au-dessus du poste de tir, cartouche avec marquage. On peut lire : St. 37 ; R.Nr. 78-82

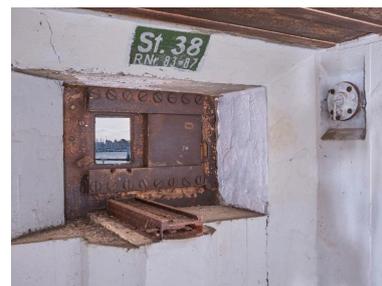
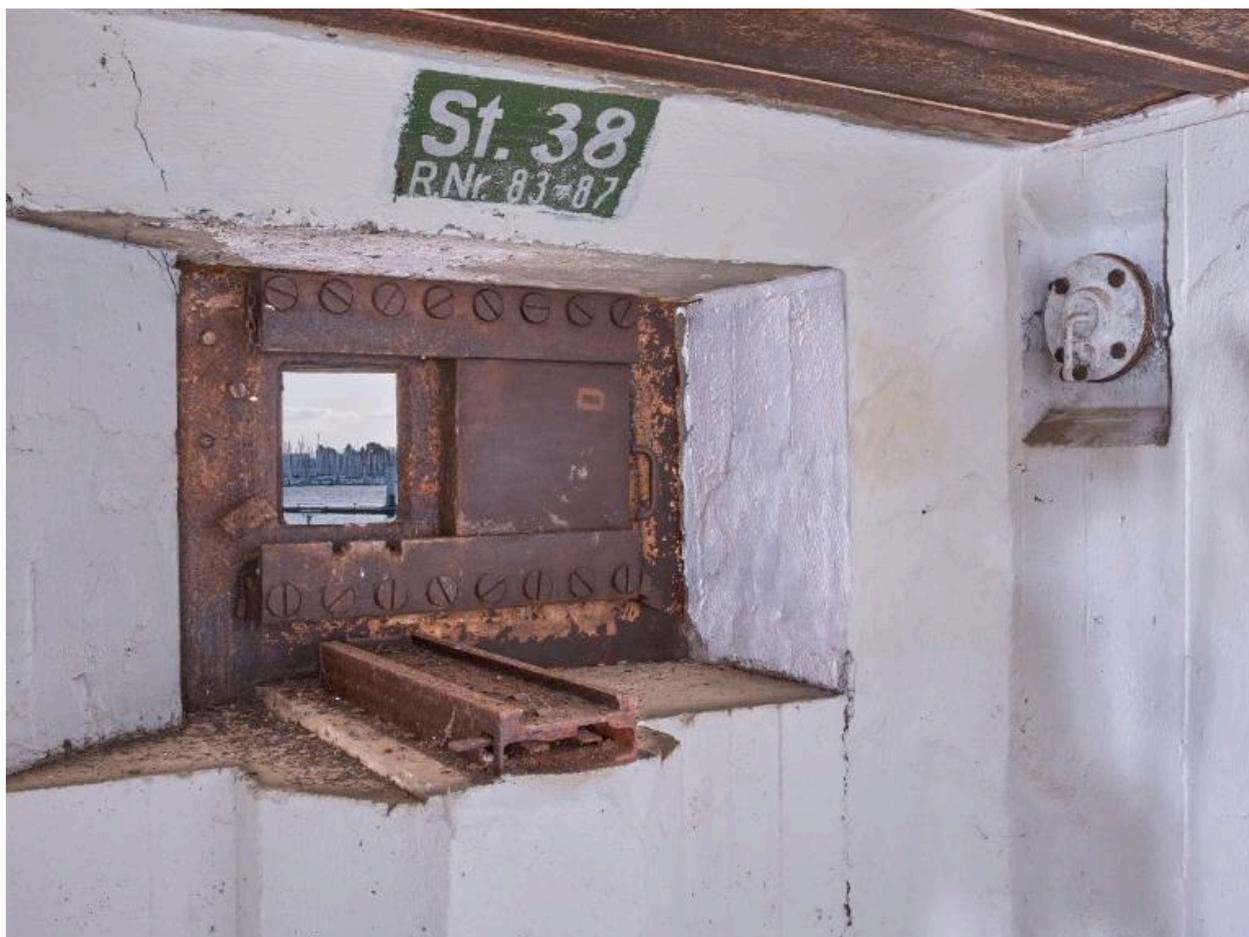
Chambre de combat sud : "St. 38 R.Nr. 83-87" ;

Vue de la chambre de combat sud : support d'affût de la mitrailleuse et créneau blindé. Au-dessus du poste de tir, cartouche avec marquage. On peut lire : St. 38 ; R.Nr. 83-87. A droite, clapet de surpression du système de ventilation
