Bretagne, Morbihan
Lorient
Bunker KIII Presqu'île de Keroman
rue du Commandant-L'Herminier

Bunker - casemate pour quatre mitrailleuses (St. 36-39), angle ouest, Bunker Keroman III (Lorient)

Numéro de dossier : IA56132200
Date de l'enquête initiale : 2021
Date(s) de rédaction : 2021, 2024
Cadre de l'étude : enquête thématique régionale Inventaire des héritages militaires en Bretagne
Degré d'étude : étudié

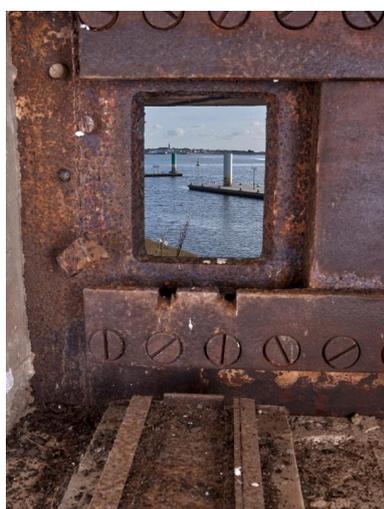
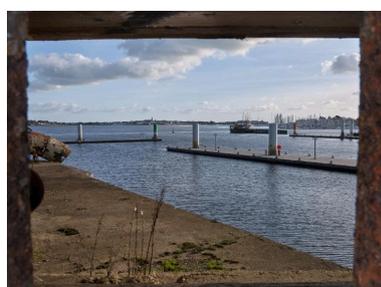
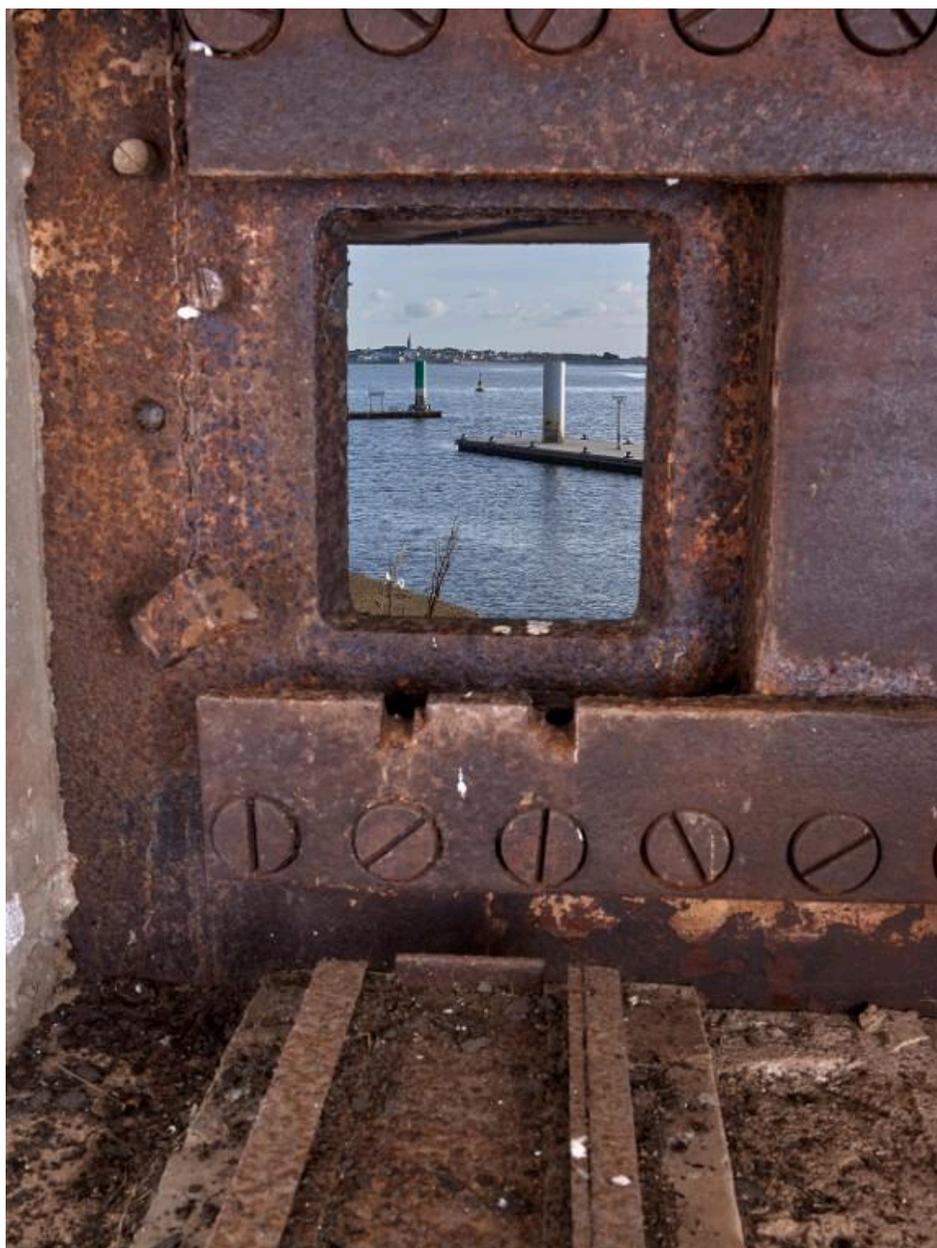
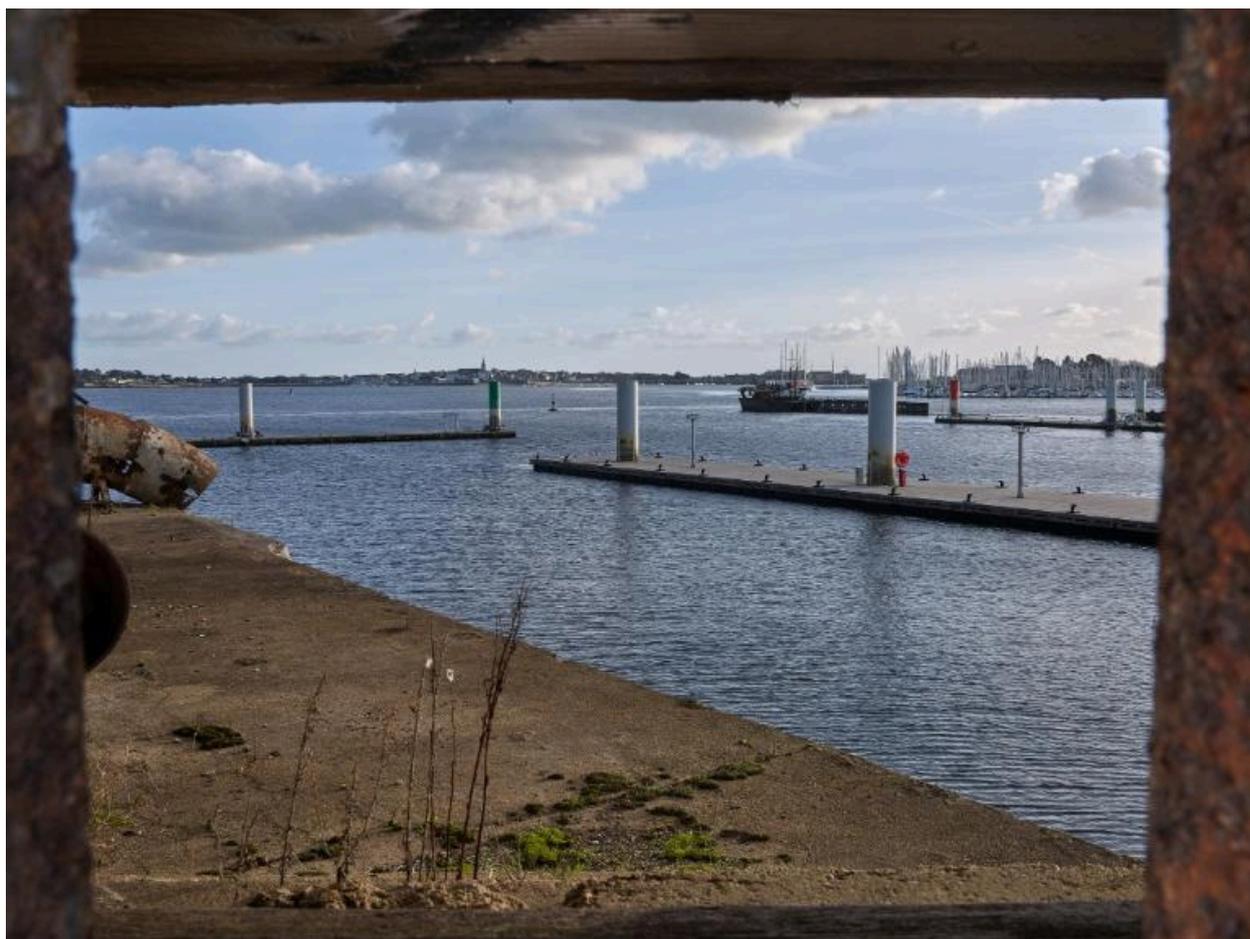
Un socle en béton armé, accolé à la plaque blindée, sert de support à un "affût de forteresse", sellette d'affût prenant la forme d'un rail à encoche [en place], sur lequel venait se fixer le traineau coulissant de l'affût de la mitrailleuse [disparu]. Un bouclier de protection (*Schutzschild*) équipait vraisemblablement la mitrailleuse.

Vue de la chambre de combat sud : panorama de tir à travers le créneau blindé (St. 38). Au premier-plan, sellette d'affût de la mitrailleuse

Vue de la chambre de combat sud : panorama de tir à travers le créneau blindé (St. 38)
