Dinan

Îlot du Vieux-Dinan

Numéro de dossier : IA22133570

Cadre de l'étude : enquête thématique régionale Inventaire de l'architecture urbaine en pan de bois en Bretagne

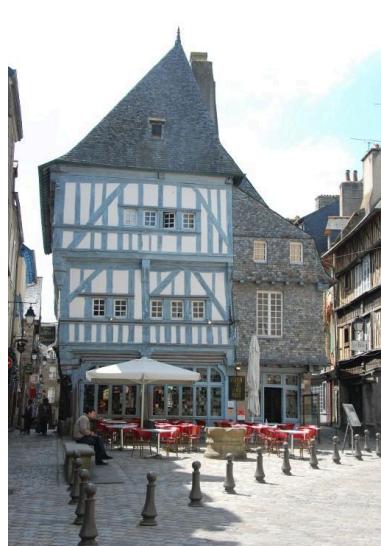
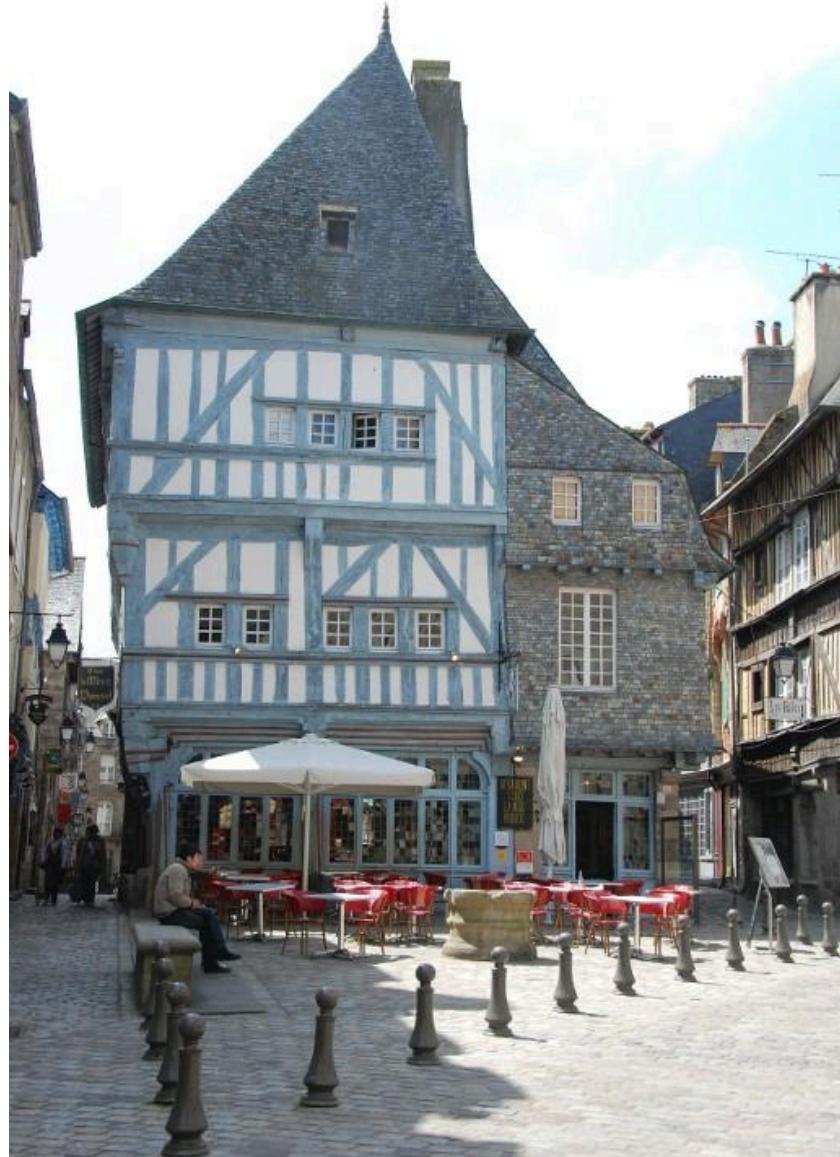
IVR53_20252210634NUCA

Maison d'angle dont les étages en encorbellement sont contreventés par des écharpes et potelets.

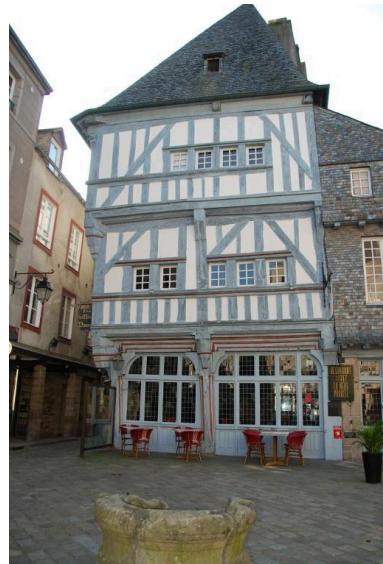
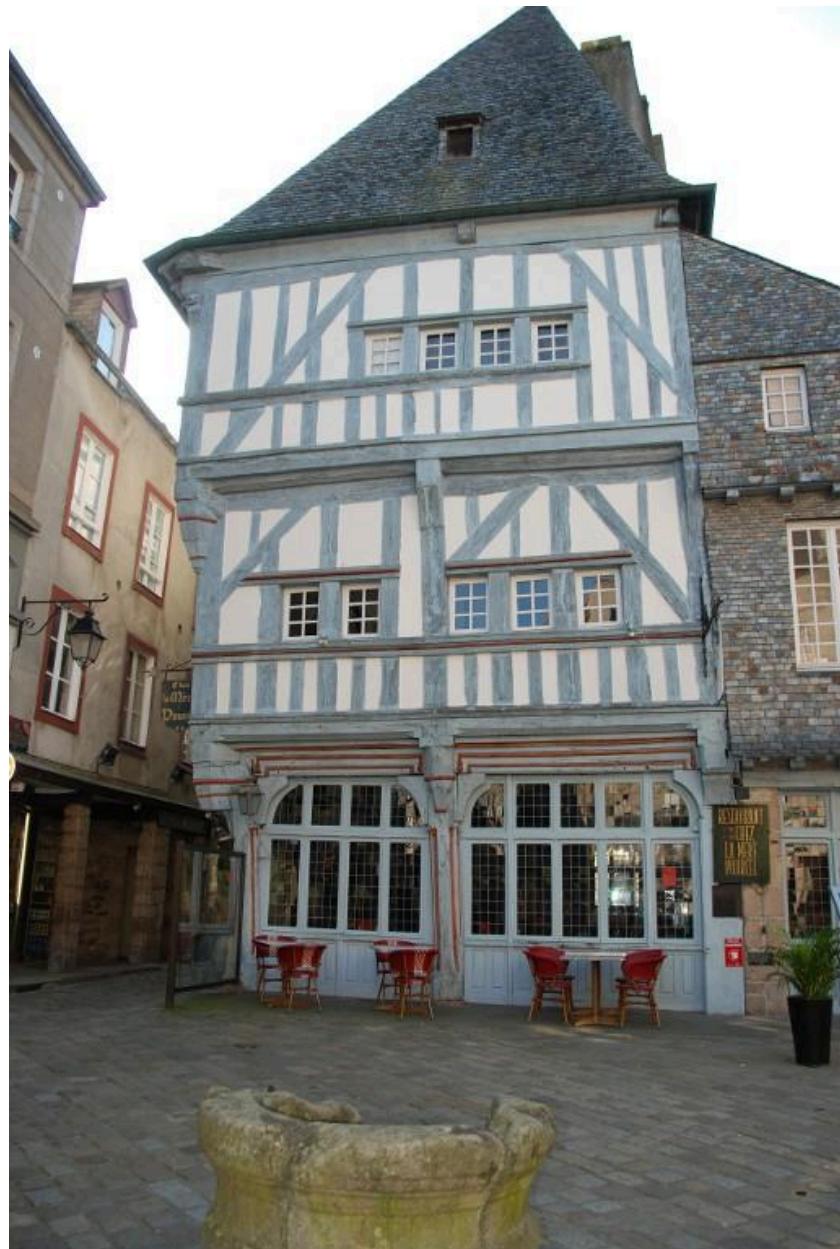
IVR53_20252210635NUCA

Façade est donnant sur l'actuelle place des Merciers. Cette maison en pan de bois, datée de 1456-1458 par dendrochronologie, a brûlé en 2019.

Les analyses dendrochronologiques datent la maison de Saint-Dinan de 1457-1458, la reconstruction du 1 rue du Petit-Pain de 1547 et le bâtiment d'angle de 1703-1704. Des inscriptions indiquent l'année 1573 pour le 4 rue de la Cordonnerie et 1647 au 3 rue du Petit-Pain. Le 5 rue du Petit-Pain est un bâtiment en granit dont les ouvertures signalent une construction au 18e siècle.

En 2019, l'incendie qui touche principalement la maison de Saint-Dinan et le 1 rue du Petit-Pain enclenche une série de diagnostics archéologiques qui permettent une analyse fine de l'évolution de cet îlot urbain.

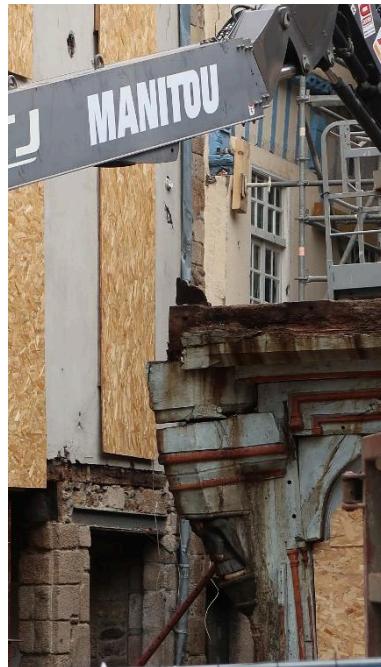
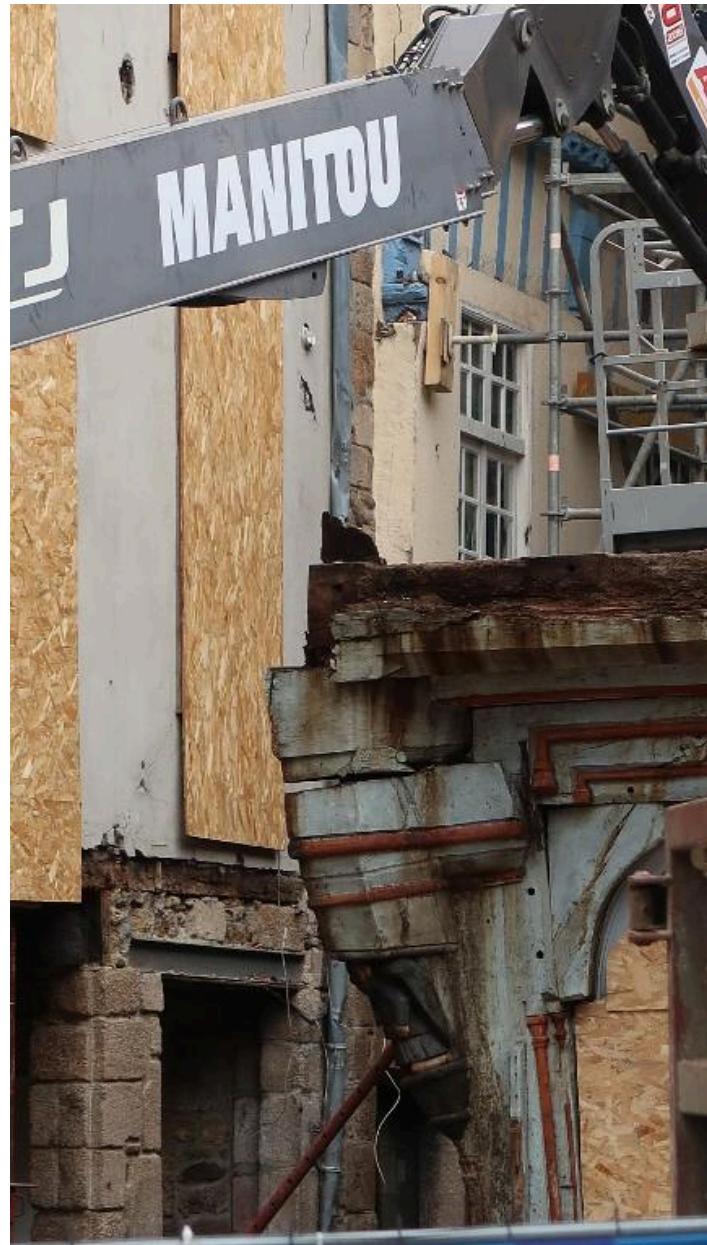
IVR53_20252210637NUCA

La maison en cours de démolition après son incendie en 2019. Etat du poteau cornier portant Saint-Dinan.

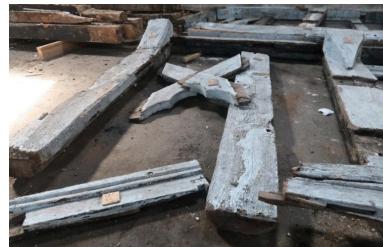
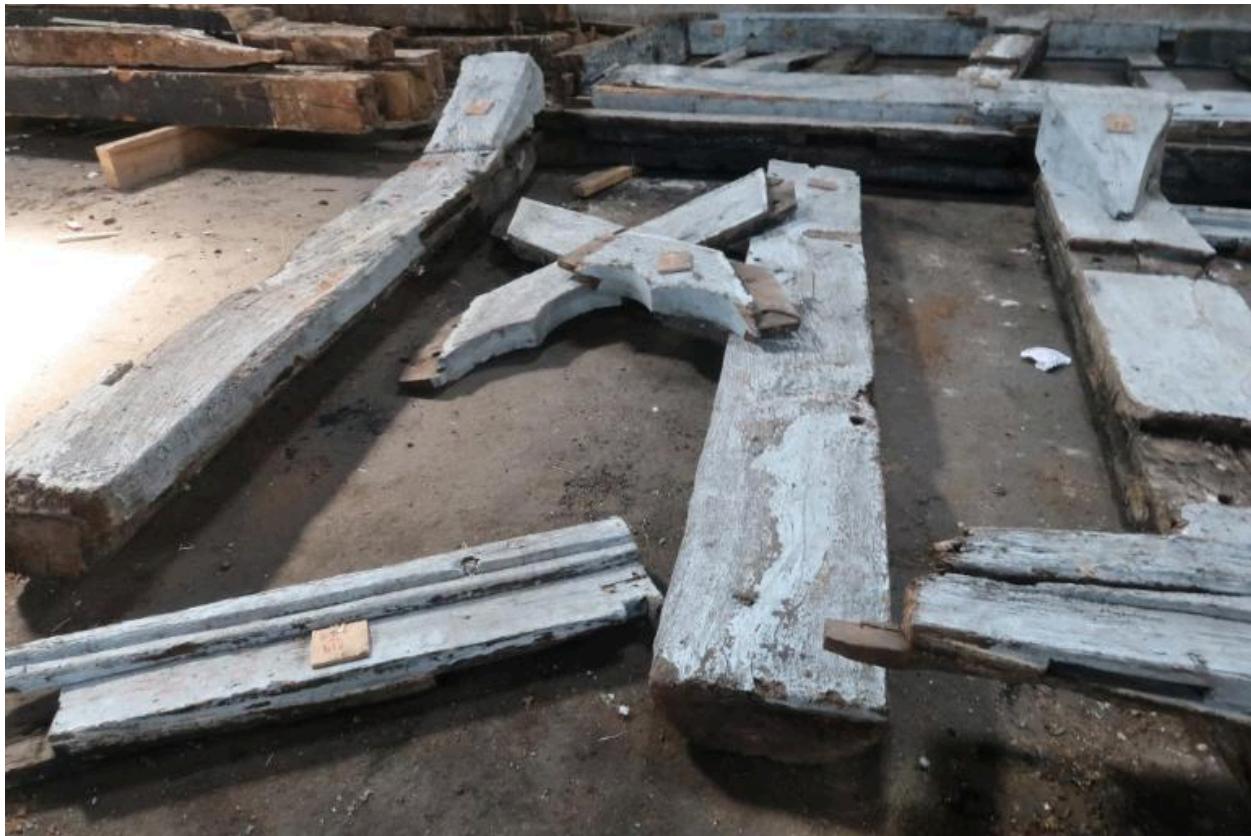
IVR53_20252210638NUCA

Eléments composant une porte trilobée d'un étage de la façade sud de la maison de Saint-Dinan, déposés après son incendie en 2019.

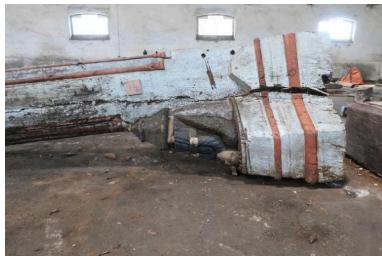
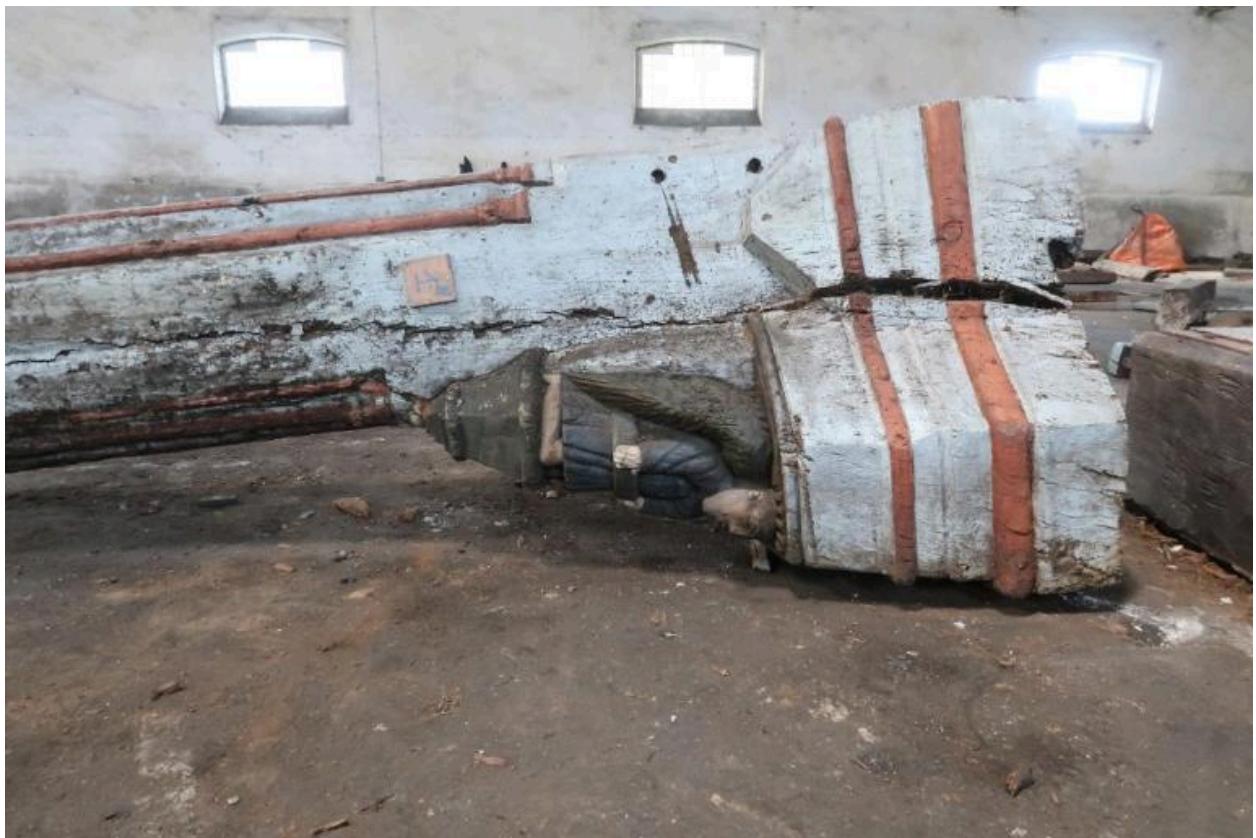
Le poteau cornier sculpté d'un personnage interprété comme Saint-Dinan après sa dépose suite à l'incendie de 2019.

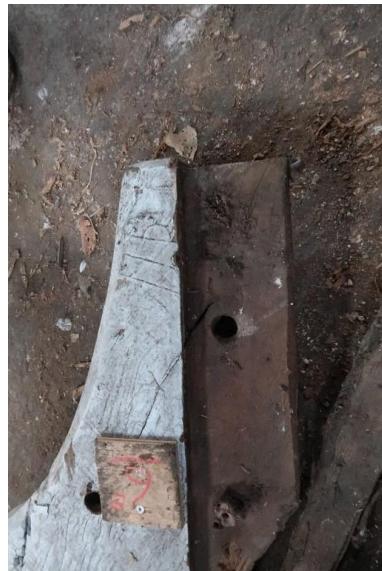
Marque de charpentier tracé à la reinette sur un élément en bois déposé après l'incendie en 2019 de la maison de Saint-Dinan.

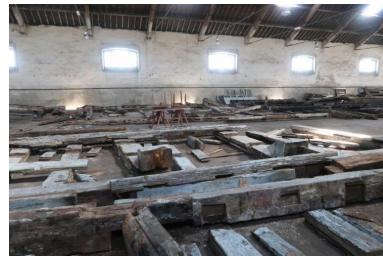
Phot. Fanny Gosselin
IVR53_20252210641NUCA

Bois déposés de la maison de Saint-Dinan et de ses extensions après l'incendie de 2019.

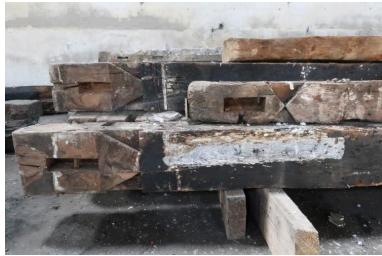
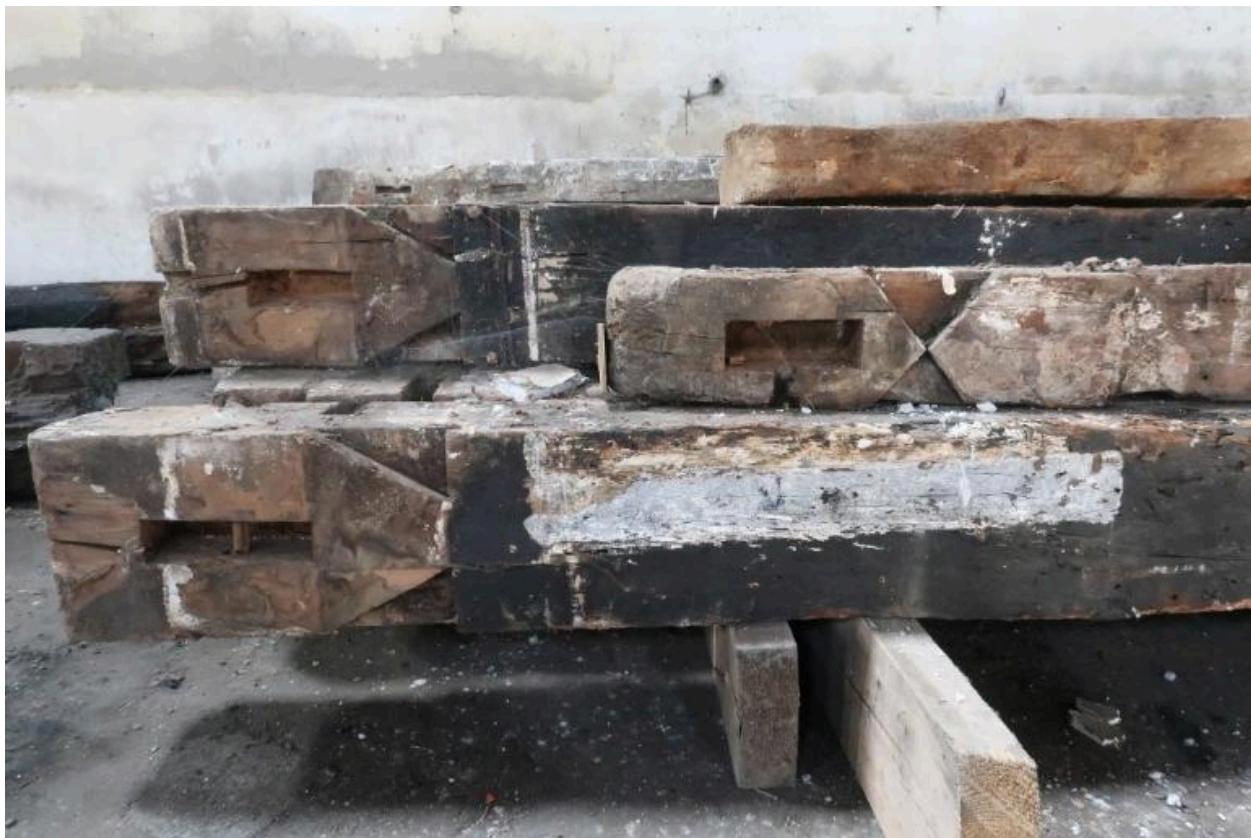
Assemblages en queue d'aronde et tenon-mortaise visibles en sous-face de solives déposées après l'incendie en 2019 de la Maison de Saint-Dinan et de ses extensions.

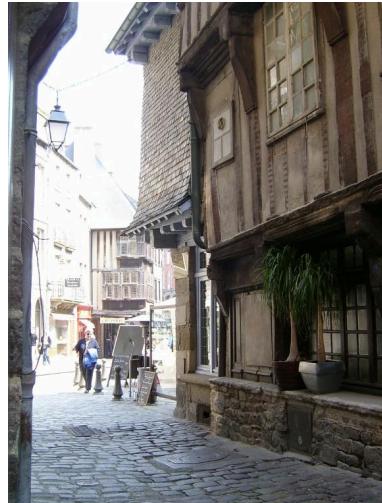
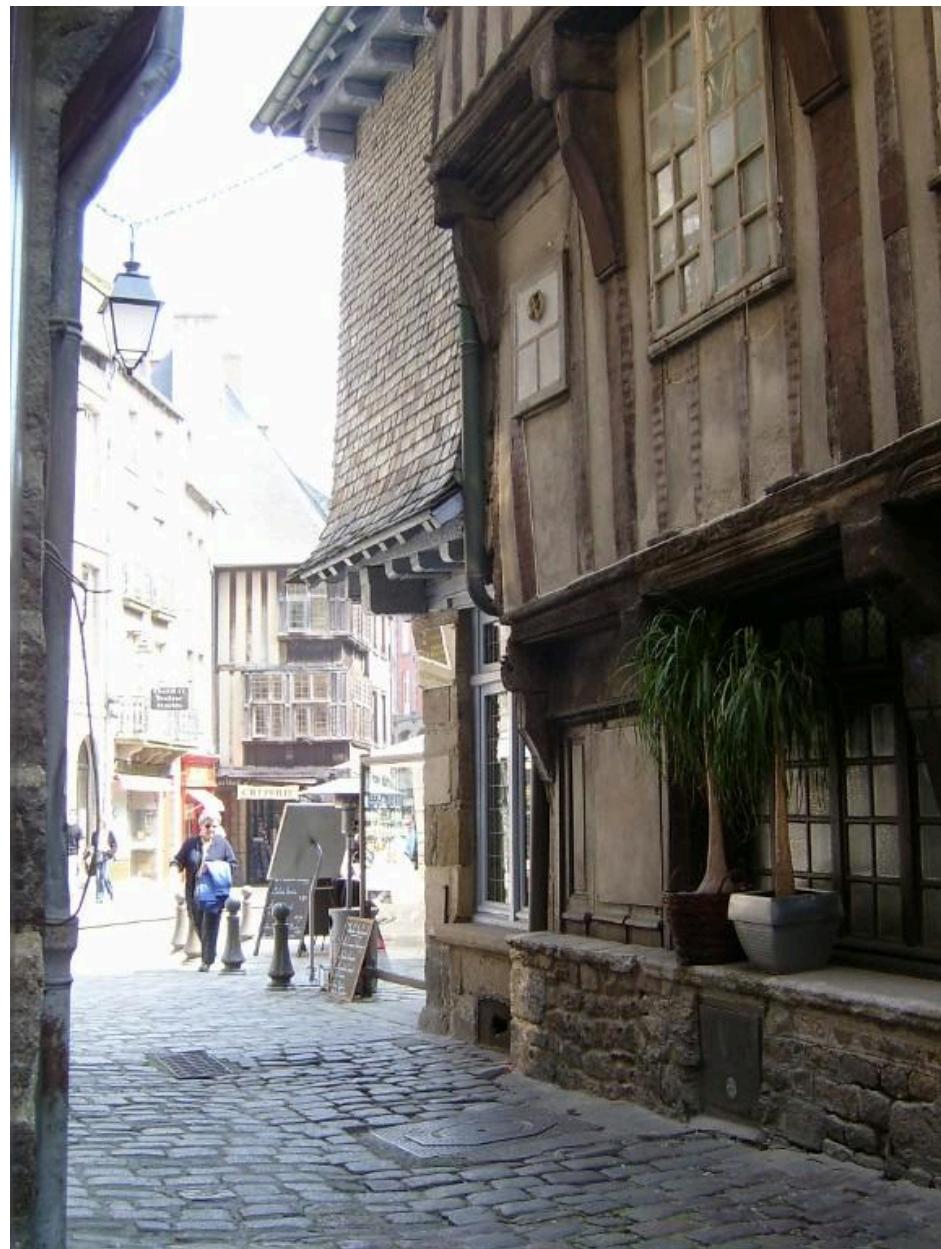
Maison du 1 rue du Petit-Pain, mitoyenne du "vestibule" du début du 18e siècle qui comble l'angle avec la maison de Saint-Dinan.

1 rue du Petit-Pain : Ce bâtiment se compose d'une cave, d'un rez-de-chaussée, de deux étages carrés et d'un comble. Son gouttereau sur rue mesure presque 13m pour 3m10 de large. D'abord indépendant, cet édifice est lié au 16e siècle à la maison de Saint-Dinan par ses circulations intérieures. Le pignon ouest, maçonnerie et à ressauts, supporte au premier étage une cheminée à piédroits chanfreinés dont les congés sont en forme de boules et dont la souche octogonale était en briquettes. Le mur de refend sud, commun avec la maison de Saint-Dinan, intègre au rez-de-chaussée une cheminée à piédroits chanfreinés et linteau en plate-bande, associée à un placard mural à feuillure. Au premier étage, un placard

La façade en pan de bois remaniée comporte cinq travées irrégulières séparées par six poteaux datés de 1547, dont les consoles sont toutes différentes. Les abouts de poutres sont assemblés à queue d'arondie et les entretoises sont moulurées. La porte d'entrée, rejetée à gauche, ouvre sur l'escalier. Au-dessus, une porte s'ouvre dans le pan de bois du premier étage. Un soubassement en pierre maçonné devant les poteaux présente quatre soupiraux.

Un désordre, antérieur à 1677 (première mention d'une construction dans l'angle entre cette maison et celle de Saint-Dinan), entraîne un affaissement de l'angle nord-est.

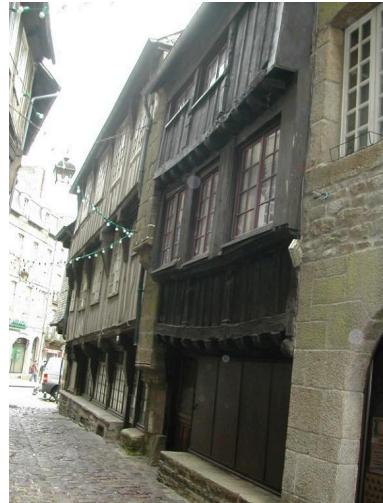
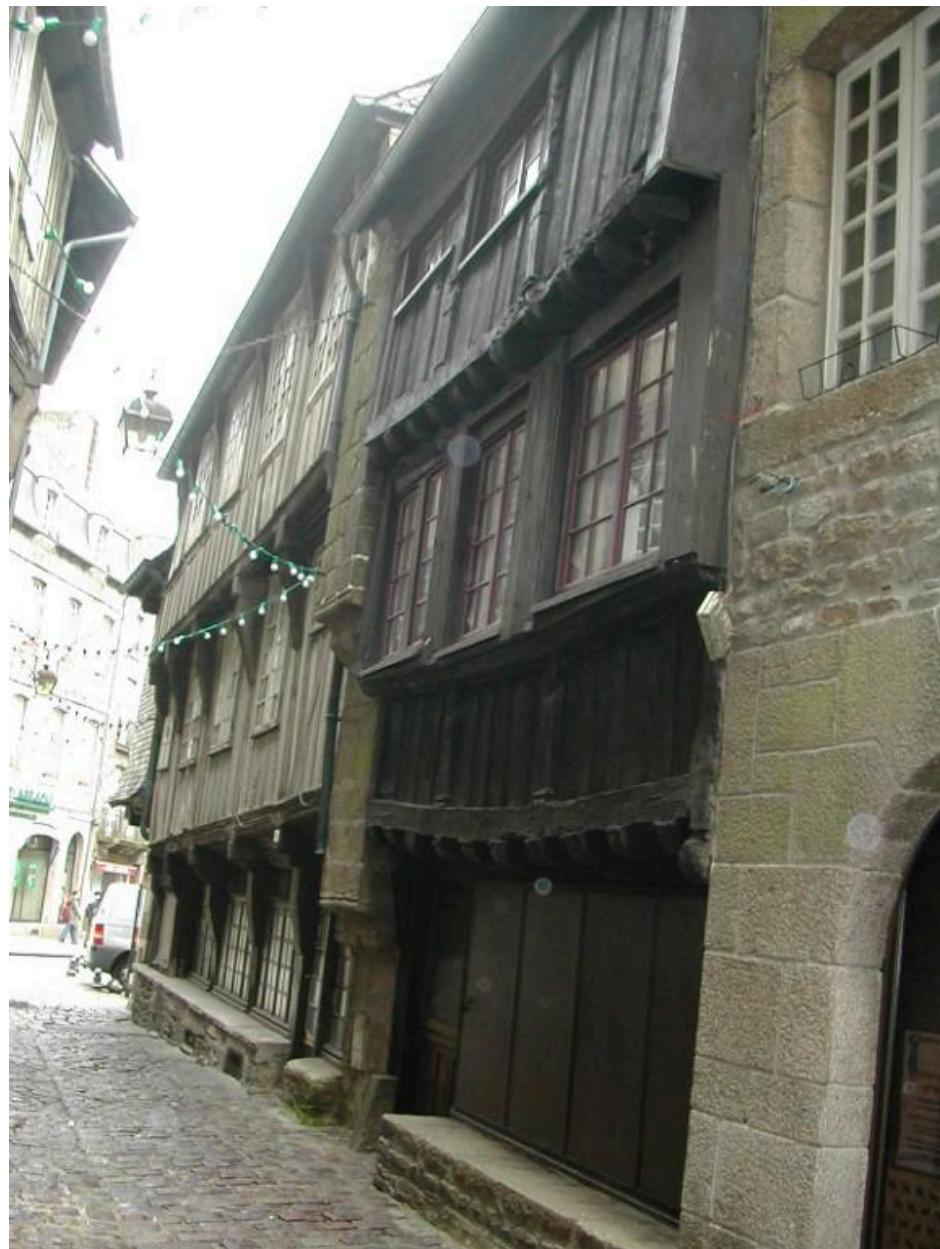
Maison à façade sur rue en pan de bois datée de 1647 par inscription.

Les poteaux corniers du rez-de-chaussée sont ornés de denticules ; celui de gauche est gravé de l'inscription IHS et d'une croix, le second porte la date de 1647. La porte d'entrée se trouve à l'est et donne accès à l'escalier à vis dans l'angle. Construite selon la technique de la façade-rideau, cette façade comporte trois travées, chacune éclairée d'une fenêtre. Un appui filant assemblé à mi-bois souligne ces ouvertures. Les poteaux s'ornent de pilastres en registre bas et sont sculptés en colonnes en partie intérieure. Des panneaux menuisés forment allège.

L'analyse dendrochronologique de la façade sur rue et des planchers indiquent des abattages à l'automne-hiver 1646-1647 et 1647-1648, ce qui concorde avec la date portée. On note un exhaussement de la charpente avec la création d'un toit en appentis usant de nombreux bois de remploi, postérieure ou synchrone de la construction au 18e siècle du n°5 rue du Petit Pain.

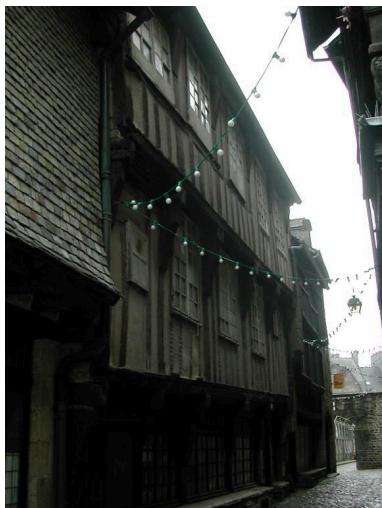
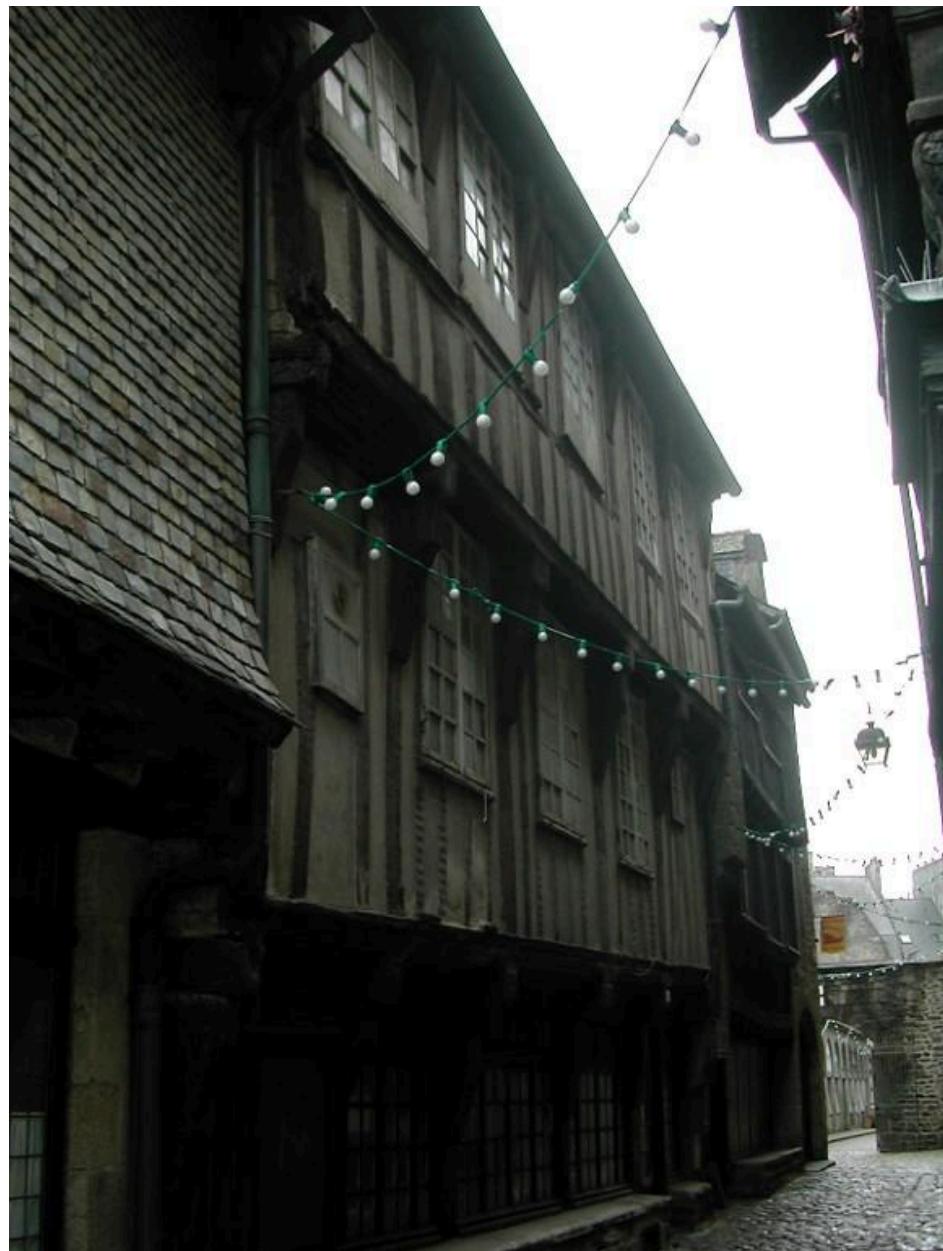
IVR53_20252210646NUCA

Façade en pan de bois en encorbellement, plusieurs fois reprise.

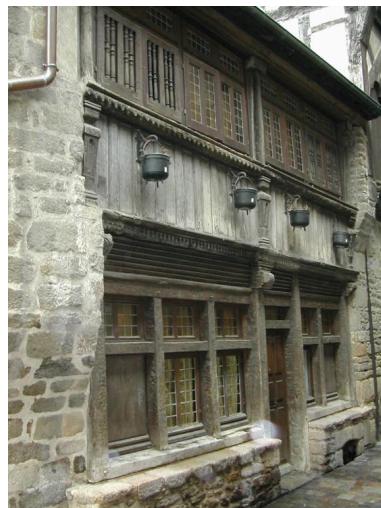
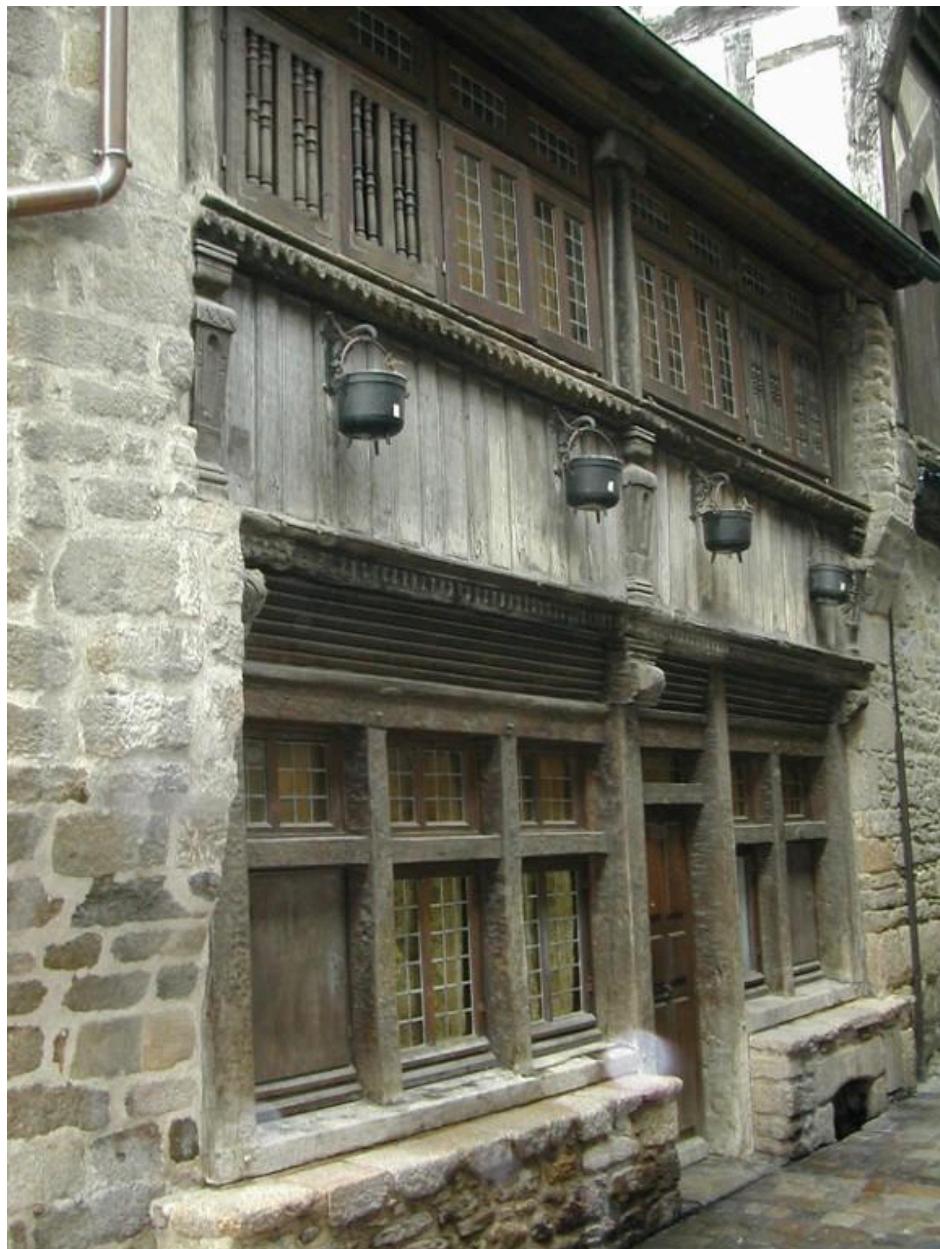
IVR53_20252210648NUCA

Façade-rideau en pan de bois, entièrement reprise.

4 rue de la Cordonnerie : Maison à gouttereau sur rue de 6.71m de long par 3.73m de large. Elle dispose d'une cave, d'un rez-de-chaussée commercial, d'un étage carré et de combles. La façade principale, en pan de bois et à "rideau", se divise en deux travées. Le rez-de-chaussée avec sa série de baies à impostes et la porte d'entrée est intégralement restauré. Les murs pignons dont les ressauts accompagnent l'encorbellement présentent des hauteurs différentes. Le décor use du vocabulaire renaissant avec pilastres et colonnes, les entretoises sont moulurées. L'escalier à vis se trouve dans l'angle nord-est.

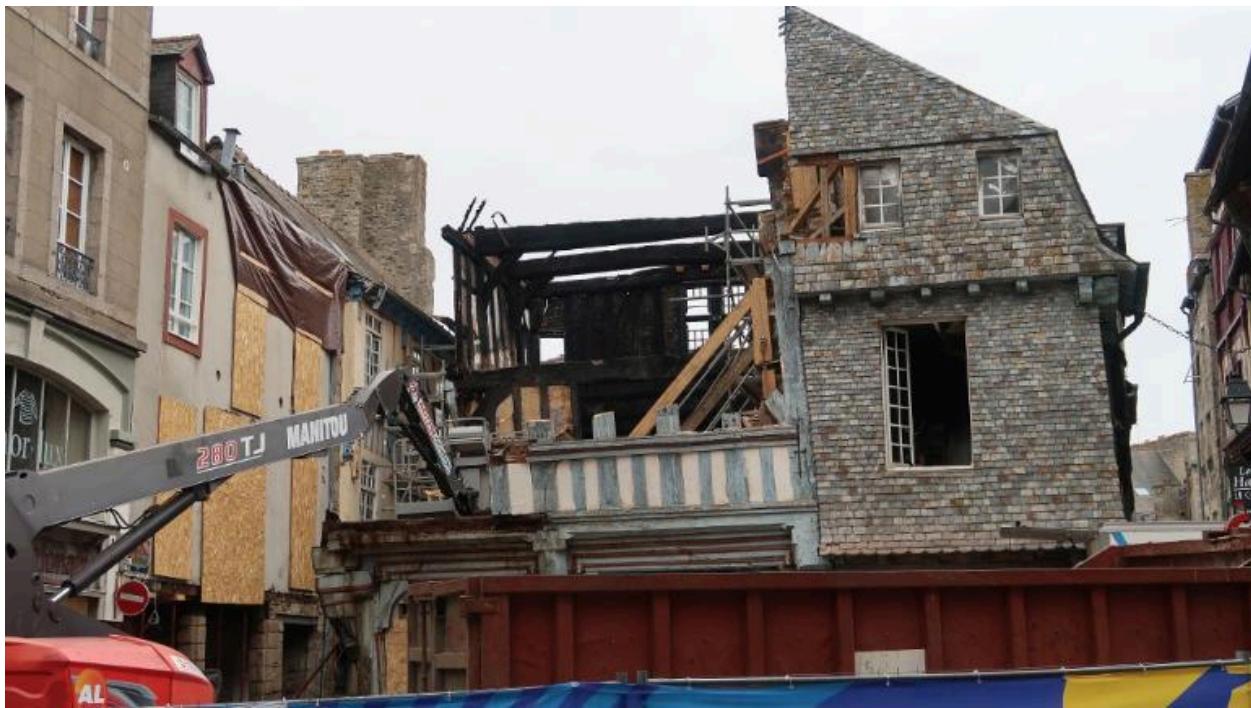
IVR53_20252210636NUCA

Maison de Saint-Dinan et bâtiment essentiel attenant, daté du début du 18e siècle, en cours de démontage après l'incendie de 2019.

Le bâtiment d'angle : Appelé "vestibule" en 1676, il comble l'angle entre la maison de Saint-Dinan et le 1 rue du Petit-Pain. Reconstruit en 1703-1704, il facilite les circulations intérieures entre les deux édifices.

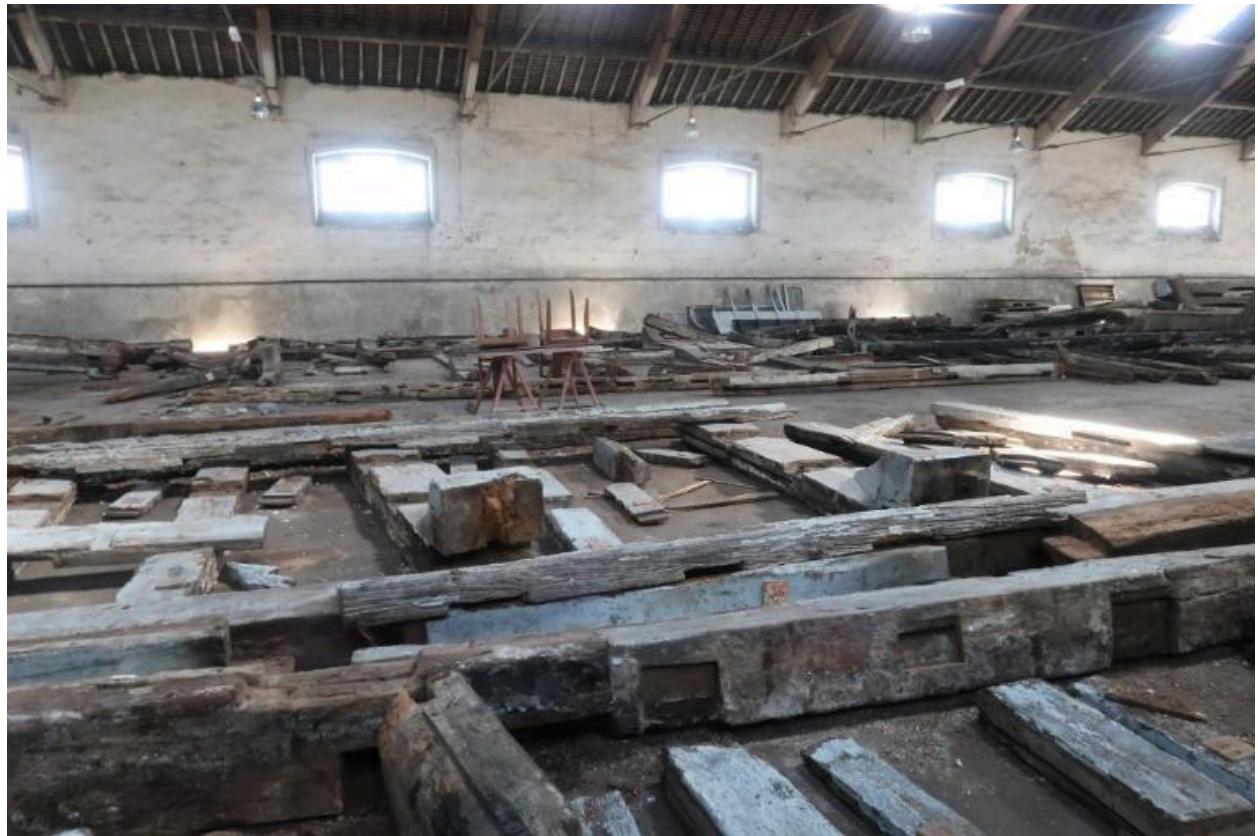
IVR53_20252210641NUCA

Bois déposés de la maison de Saint-Dinan et de ses extensions après l'incendie de 2019.
