Bretagne, Côtes-d'Armor
Péder nec
Manoir de Squibernevez

Manoir de Squibernevez

Numéro de dossier : IA22133547

Cadre de l'étude : enquête thématique régionale Les granges et sites cisterciens de Bretagne

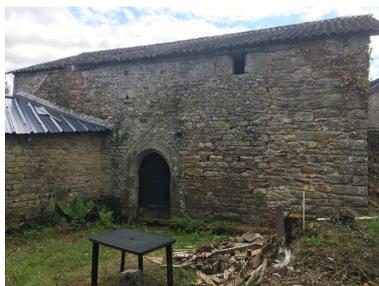
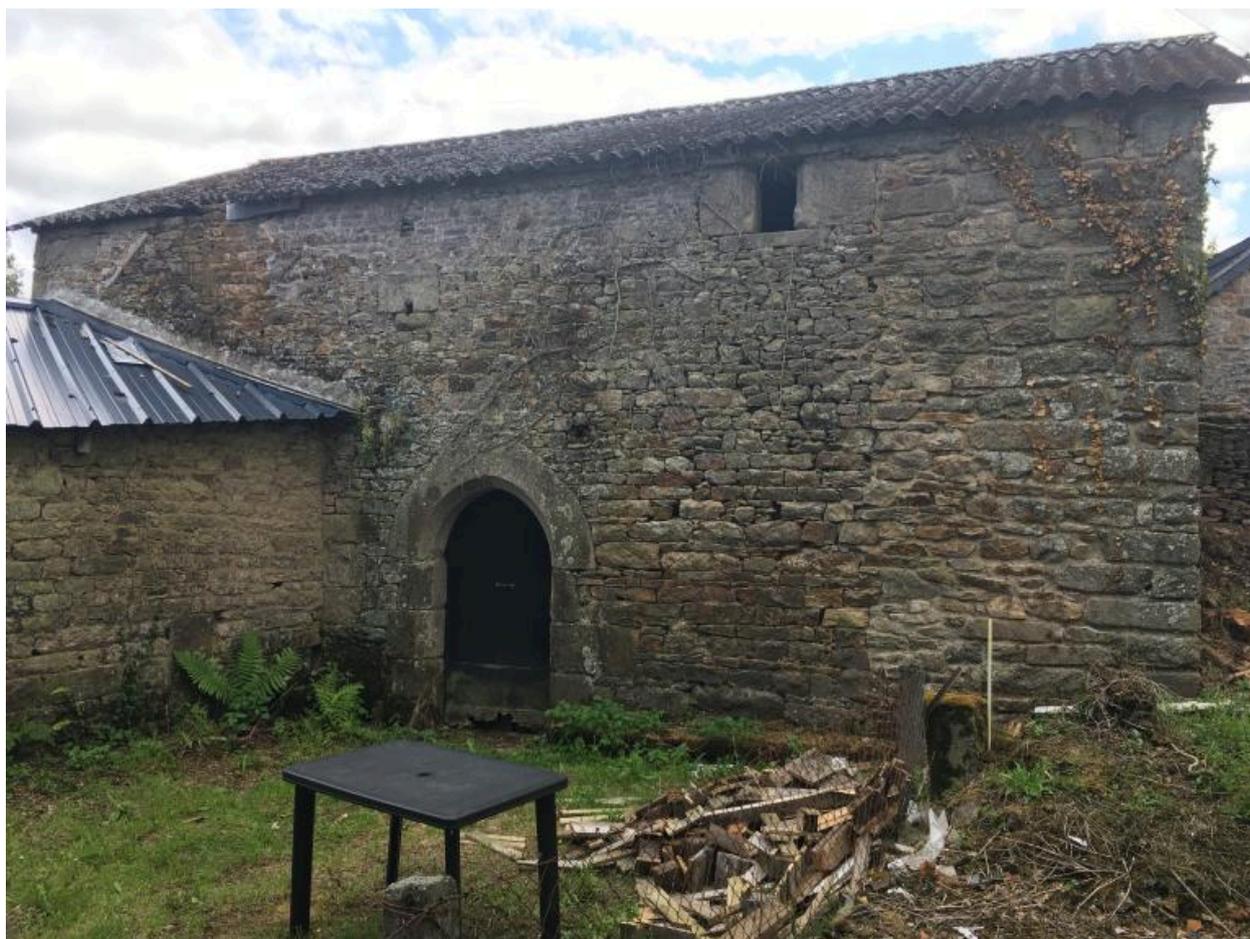
Manoir de Squibernevez, façade nord
Phot. Fadila Hamelin
IVR53_20212265881NUCA

Manoir de Squibernevez, façade nord

A l'est de la porte centrale de la façade septentrionale, l'enduit montre le comblement d'une ancienne baie en plein-cintre. Il s'agit soit d'un ancien vaisselier, soit de l'ancienne porte du logis rebouchée au moment de l'accolement d'un

bâtiment agricole perpendiculaire qui fermait à l'est la cour d'entrée du manoir. L'absence de chaînage d'angle entre les deux bâtiments et des traces de faitage démontrent que le bâtiment a fait l'objet d'une reconstruction.

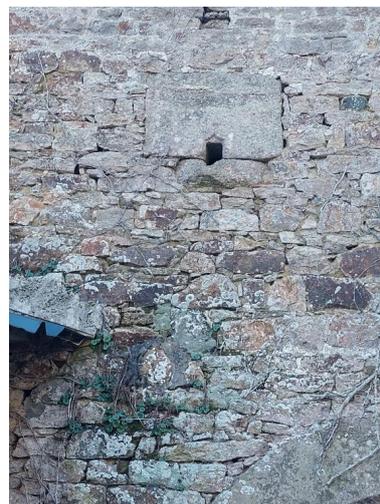
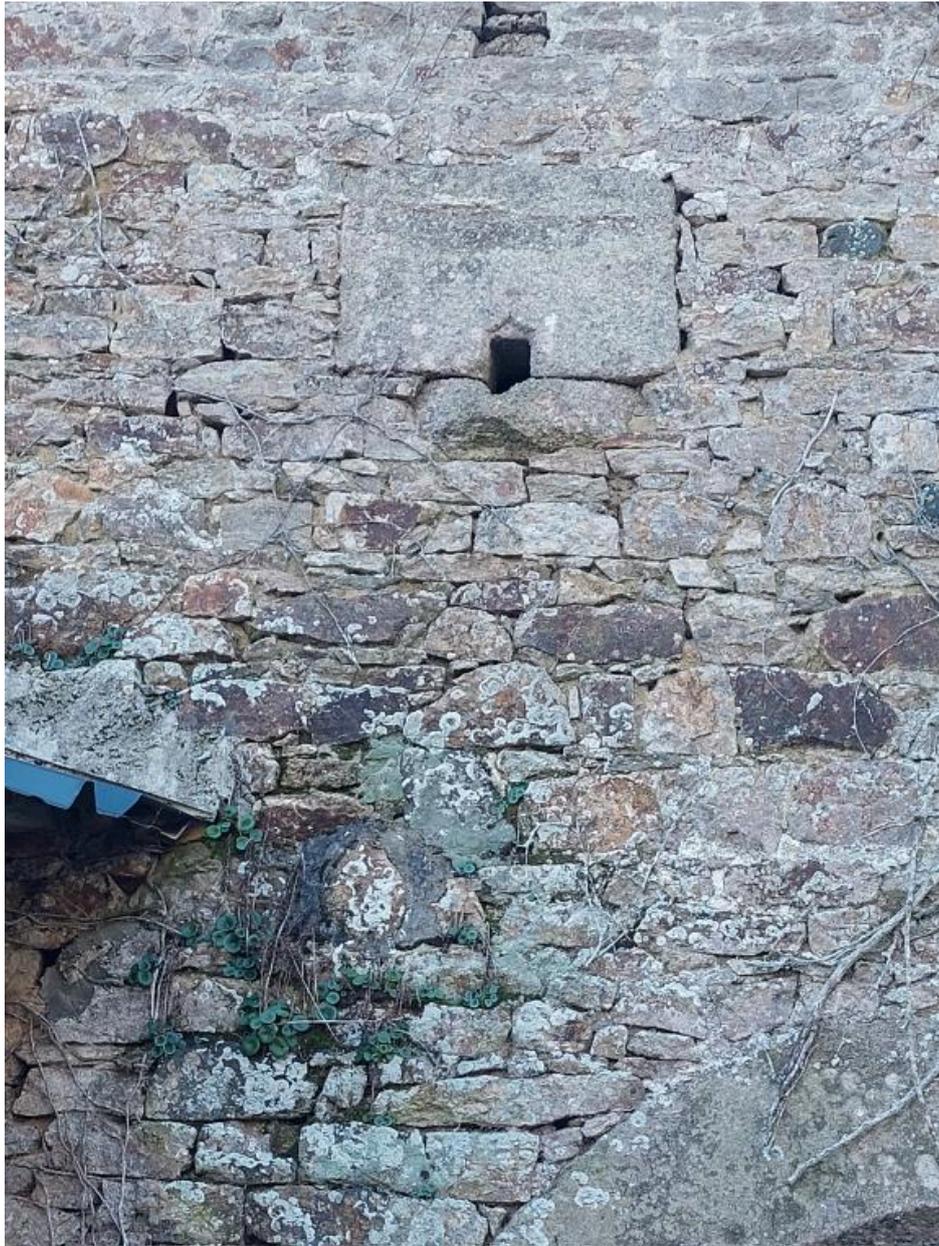
Conduit d'eau de l'évier
intérieur, façade nord du
manoir de Squibernevez
Phot. Fadila Hamelin
IVR53_20212265901NUCA

Conduit d'eau de l'évier intérieur, façade nord du manoir de Squibernevez

Enfin, l'étage présente une belle cheminée moulurée en granite adossée au pignon est. Sur la façade nord, l'évier possède une voute en plein-cintre et une pierre dont le conduit vers l'extérieur permettait à l'eau de s'écouler. La charpente a été entièrement refaite au 20e siècle sur laquelle une couverture en fibrociment a été posée. Une ouverture sur la façade sud rappelle le déclassement de l'édifice et la reconversion de l'étage en grenier.

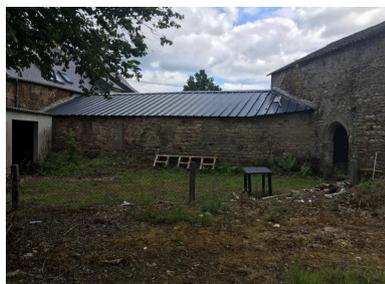
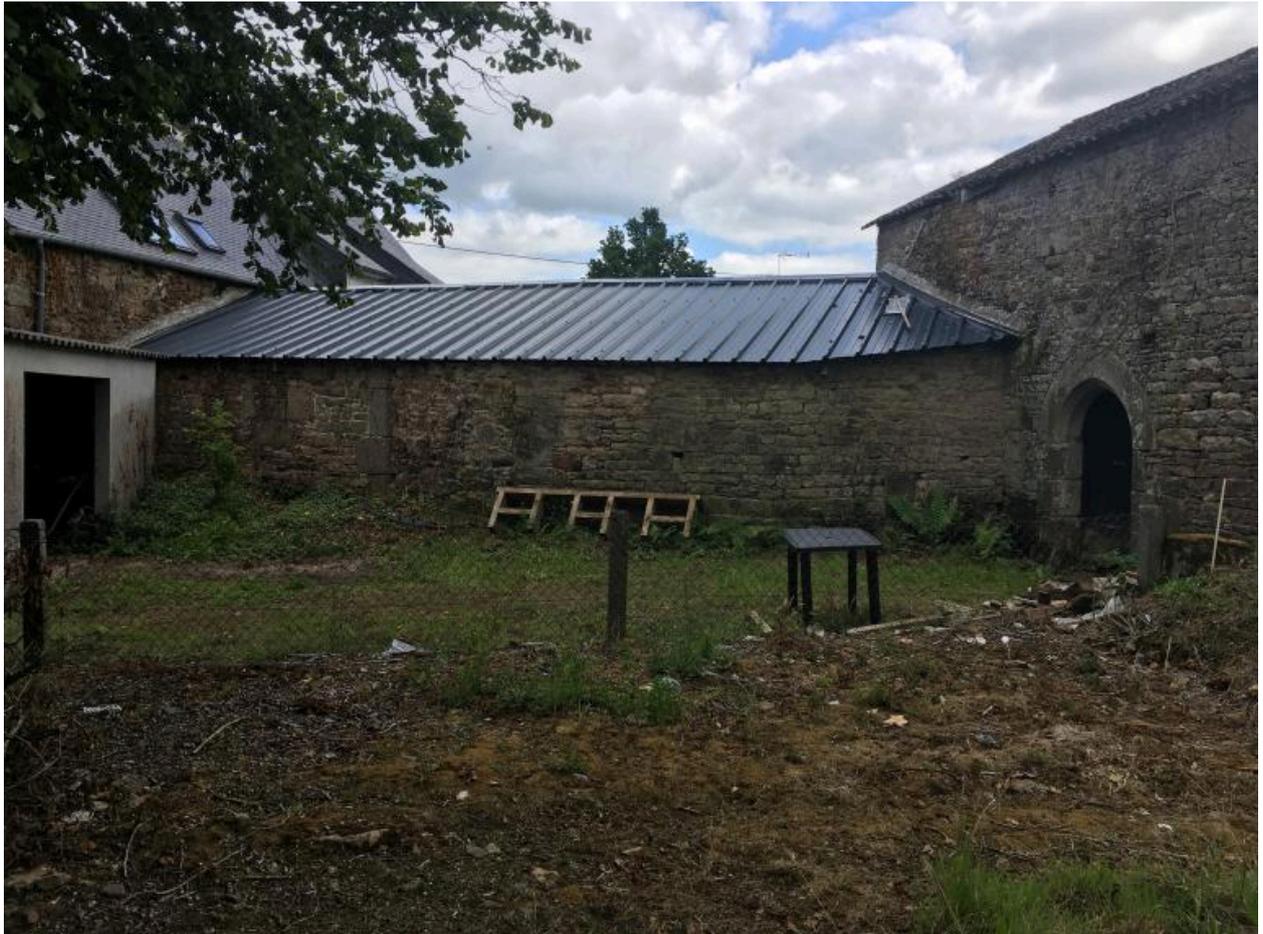
Baïment agricole accolé au
manoir de Squibernevez
Phot. Fadila Hamelin
IVR53_20212265882NUCA

Bailment agricole accolé au manoir de Squibernevez

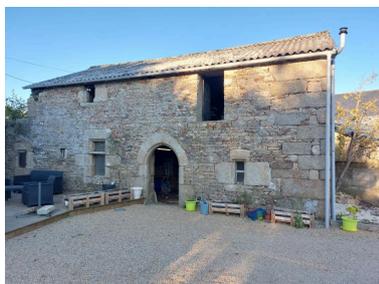
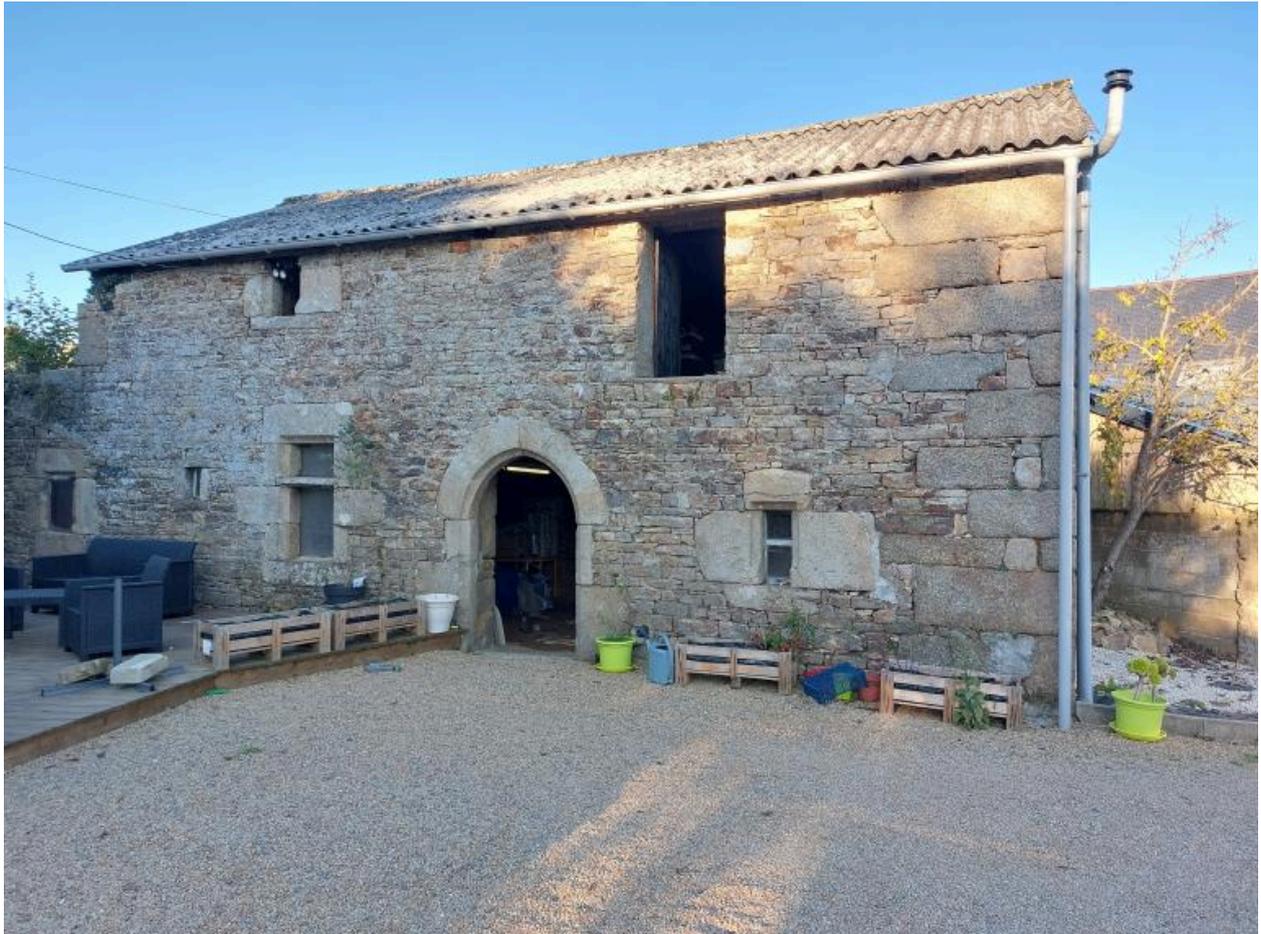
Manoir de Squibernevez, façade sud
Phot. Fadila Hamelin
IVR53_20212265892NUCA

Manoir de Squibernevez, façade sud

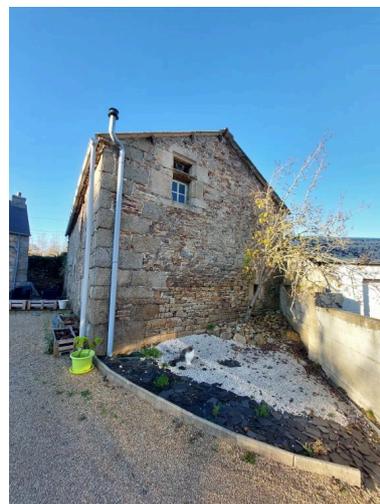
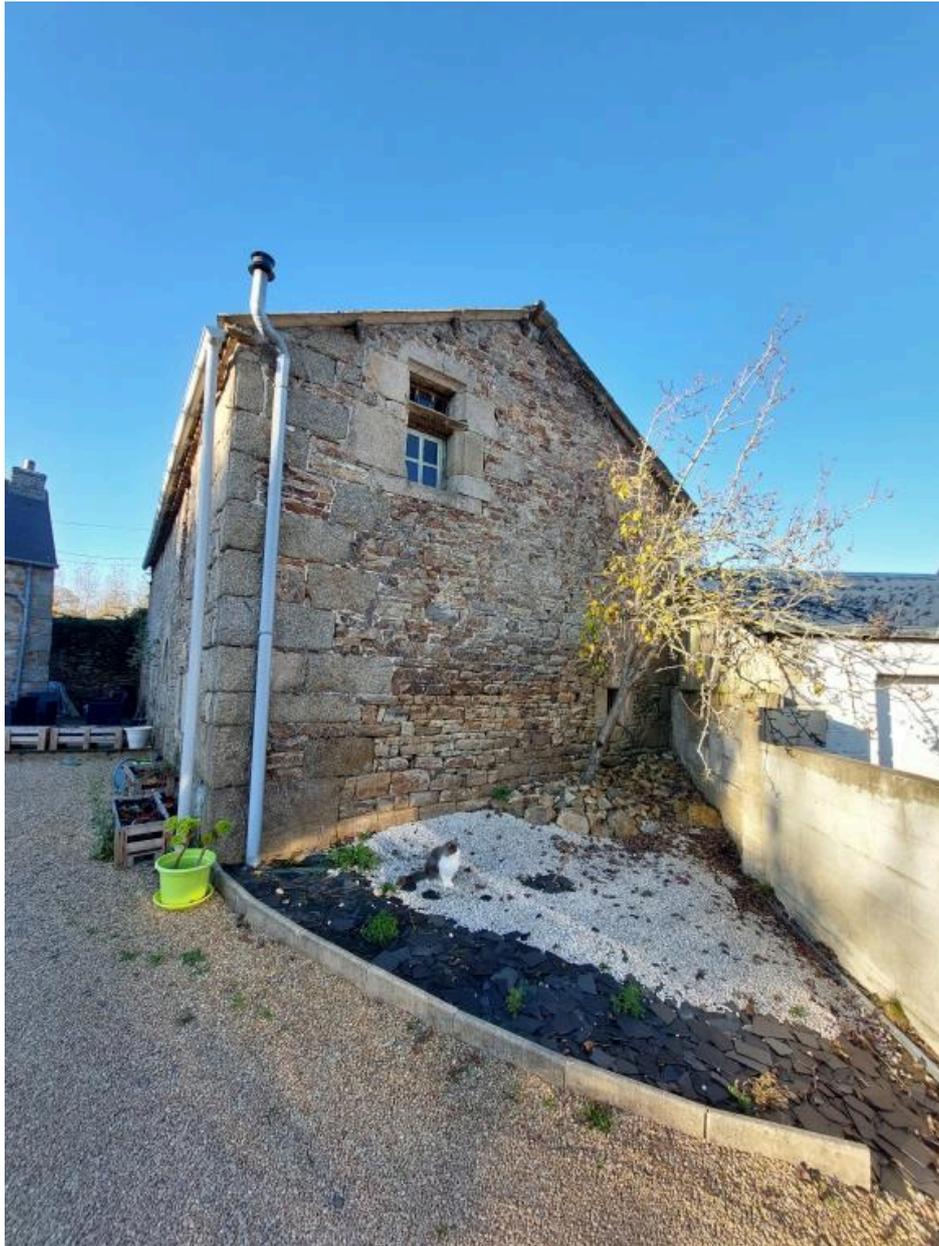
Pignon est du manoir
de Squibernevez
Phot. Fadila Hamelin
IVR53_20212265895NUCA

Pignon est du manoir de Squibernevez

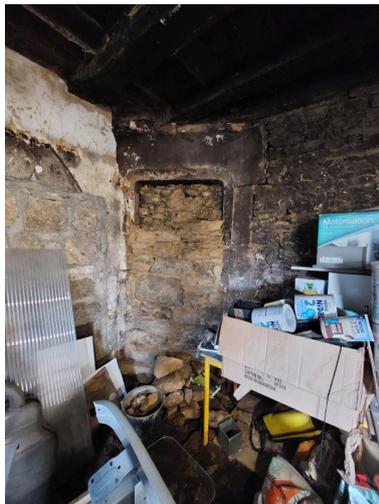
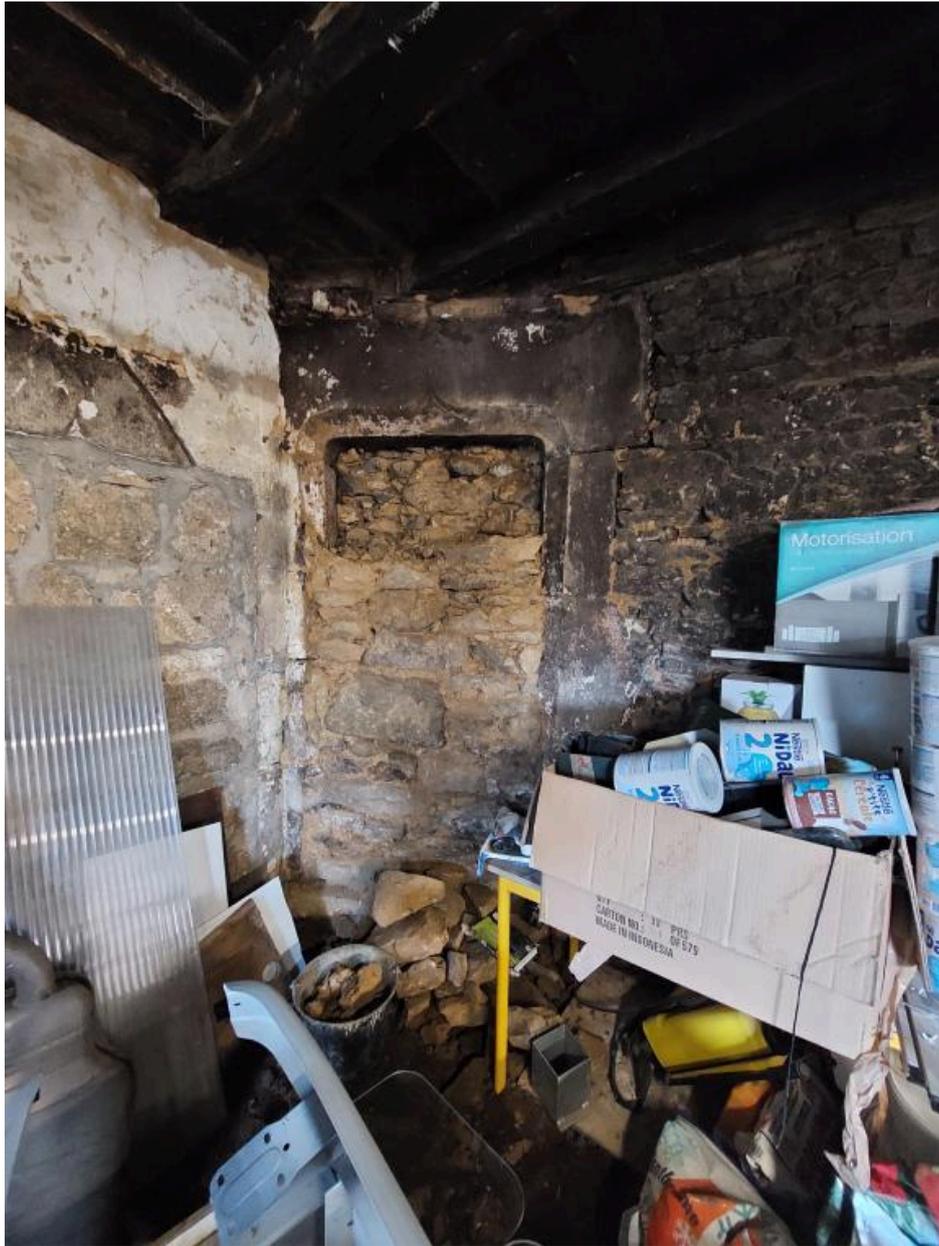
Portes bouchées du
manoir de Squibernevez
Phot. Fadila Hamelin
IVR53_20212265899NUCA

Portes bouchées du manoir de Squibernevez

A l'intérieur, une vaste cheminée en granite est adossée sur le pignon occidental. Elle comporte une armoire intérieure au sud et deux portes murées au nord. L'encadrement et la mouluration des portes peuvent être associés à l'aménagement des deux fenêtres à meneau au 16e siècle (façade sud au rdc et pignon est à l'étage). Une des portes ouvrait sur l'angle nord-ouest. elle devait desservir un ancien escalier à vis dont la tour a disparu mais plusieurs habitants du villages indiquent que les enfants jouaient encore dedans dans les années 1960.

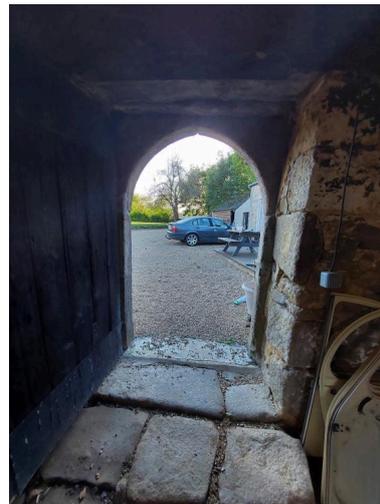
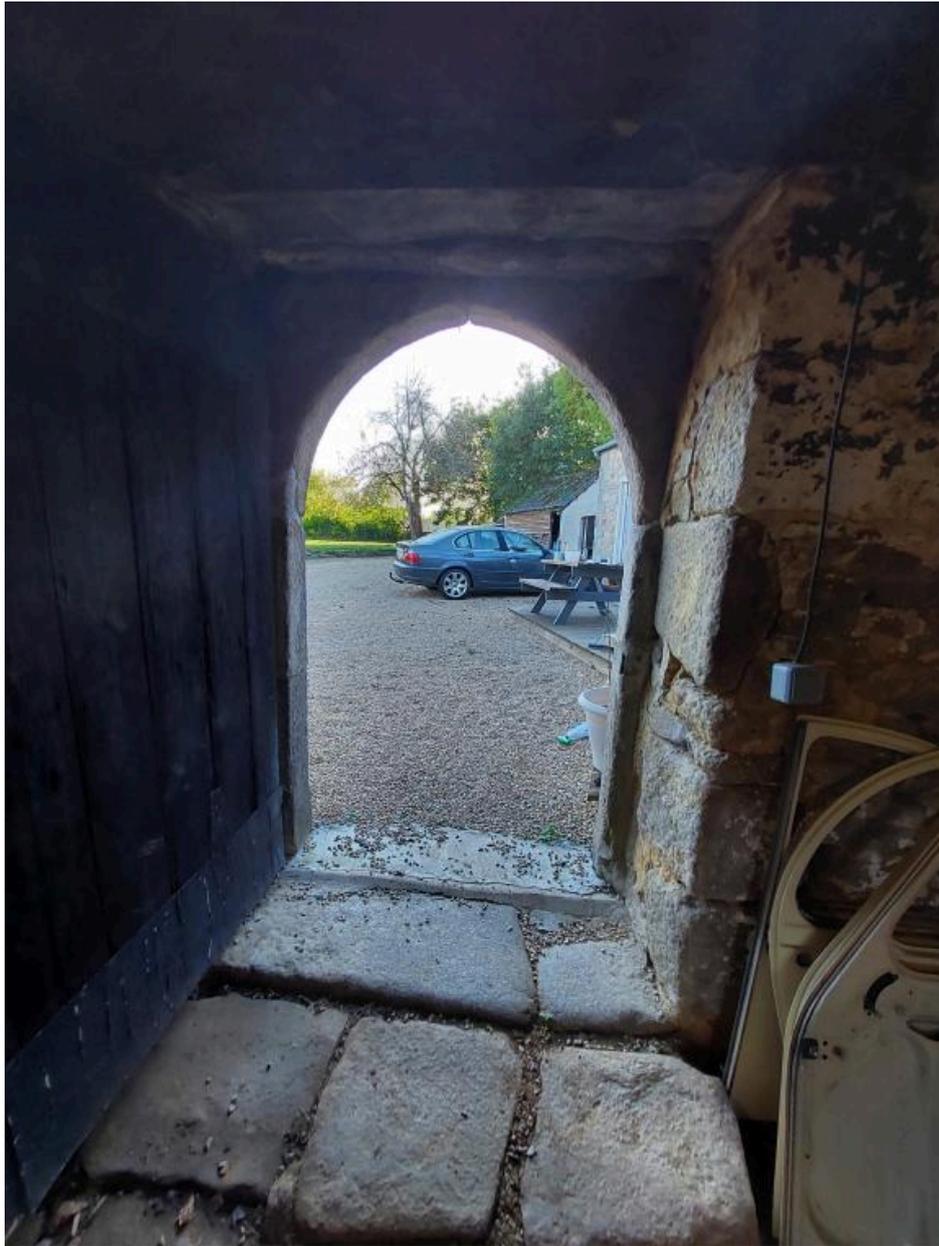
Porte ogivale et dallage au sol
Phot. Fadila Hamelin
IVR53_20212265898NUCA

Porte ogivale et dallage au sol

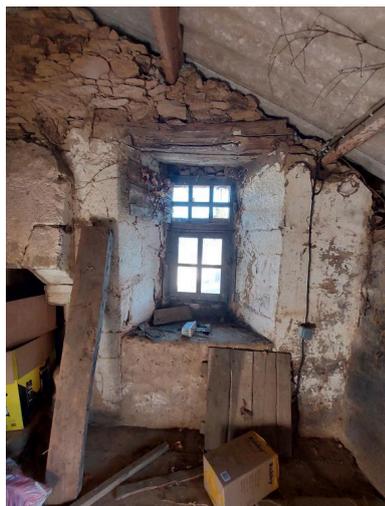
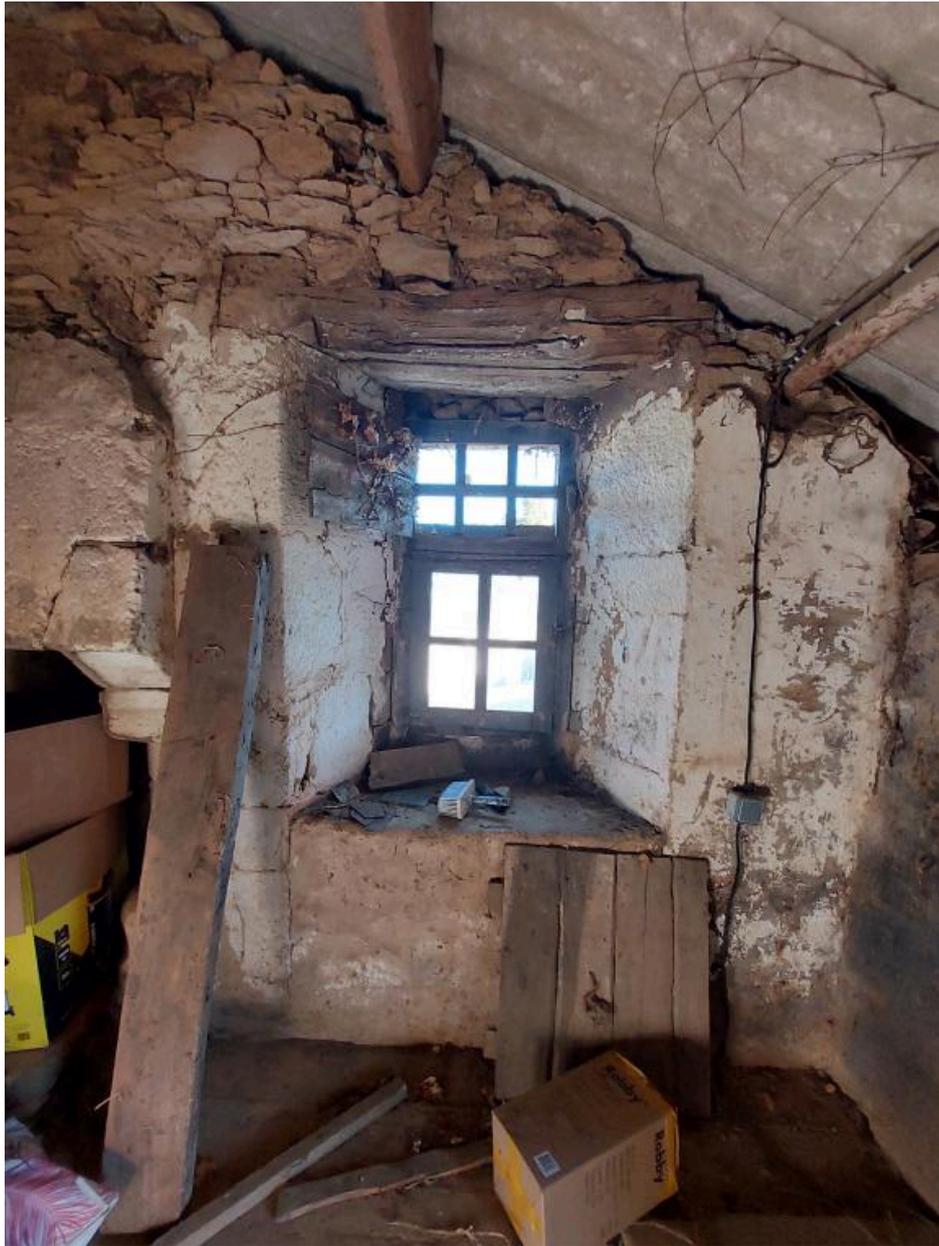
Fenêtre à meneau à l'étage
Phot. Fadila Hamelin
IVR53_20212265900NUCA

Fenêtre à meneau à l'étage

Le manoir de Squibernevez présente un bâtiment rectangulaire très remanié implanté au droit des vestiges de l'ancienne porterie, à l'intérieur d'une parcelle ovale et délimité par un enclos de murs. L'enclos comporte une ancienne boulangerie en partie détruite dont le four est encore visible. Un vaste bâtiment, construit sur un axe est-ouest, ne conserve qu'un pignon encore debout. Près du manoir, le puits possède une margelle en granite gris. Le manoir a subi de nombreux réaménagements. Sa façade nord présente une porte ogivale en granite ainsi qu'une gerbière à l'étage. Une pierre et un petit conduit visible matérialisent l'ancien évier à l'étage. Sur la façade sud, la porte ogivale au droit de la première porte présente les vestiges d'un dallage en grosses pierres de granite. Les baies sont attribuables à plusieurs campagnes de réaménagement dont la plus importante semble être comprise entre le 16e et 17e siècle. Le bâtiment a été réduit sur sa partie occidentale et les traces de faitage d'un appentis accolé à son extrémité sud-ouest rappellent le plan en L de l'ensemble manorial. Sur le pignon oriental, une fenêtre à simple meneau éclaire l'étage. Elle possède un cadre en bois ancien en mauvais état et des volets intérieurs en bois.

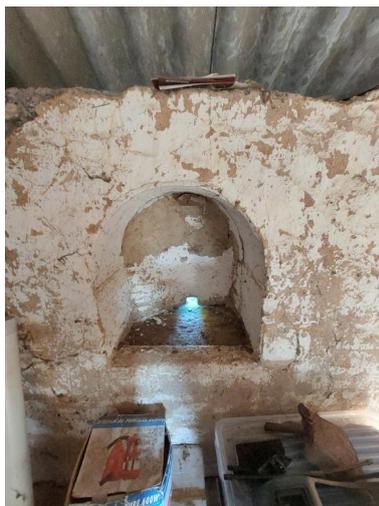
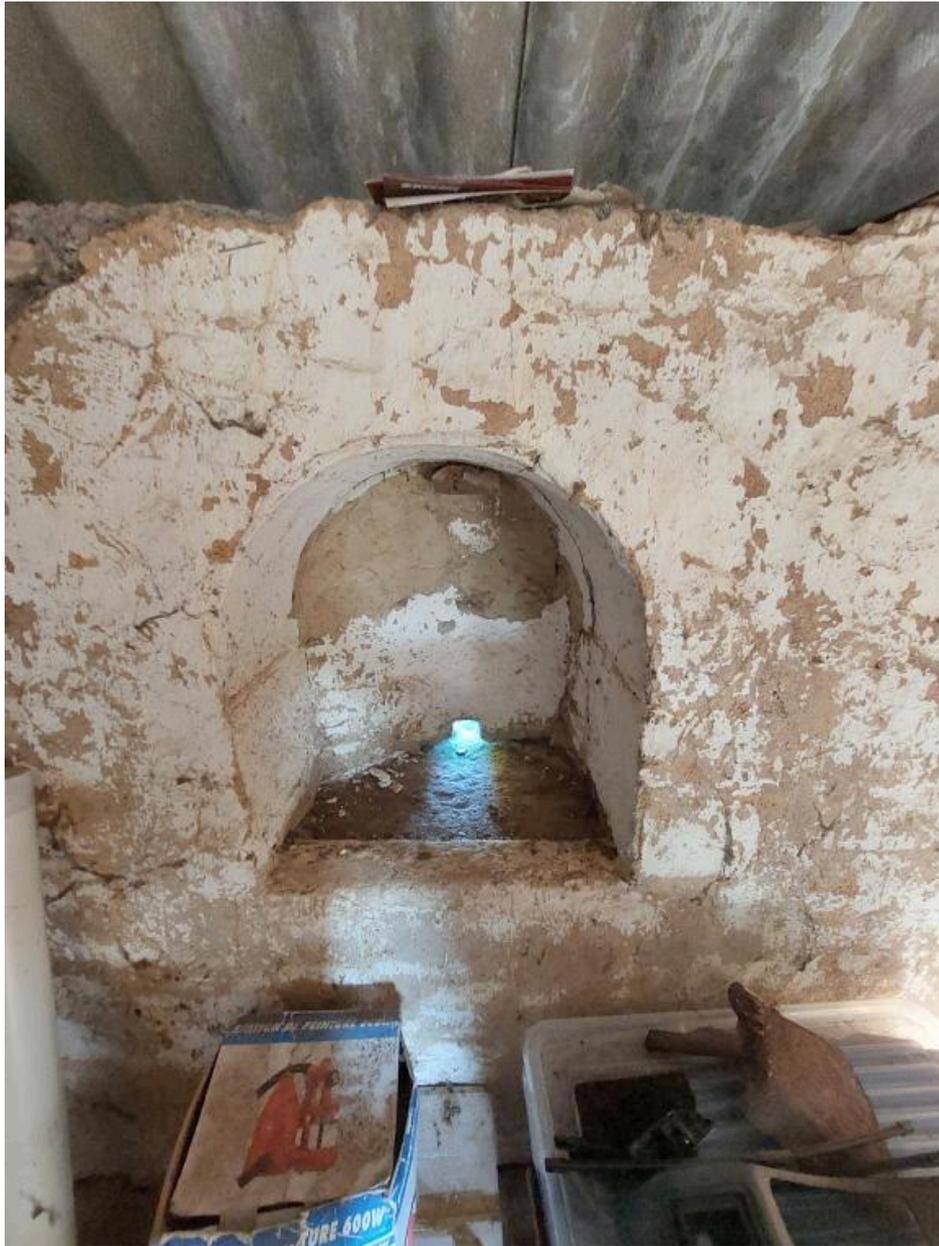
Evier à l'étage, manoir
de Squibernevez
Phot. Fadila Hamelin
IVR53_20212265897NUCA

Evier à l'étage, manoir de Squibernevez

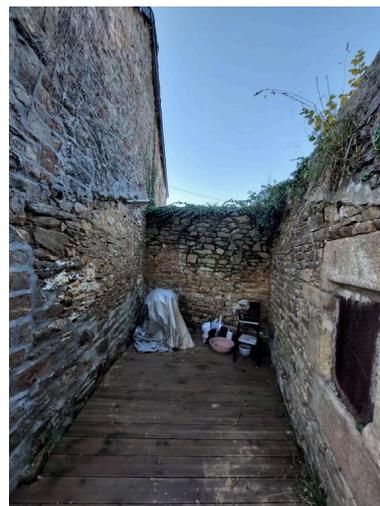
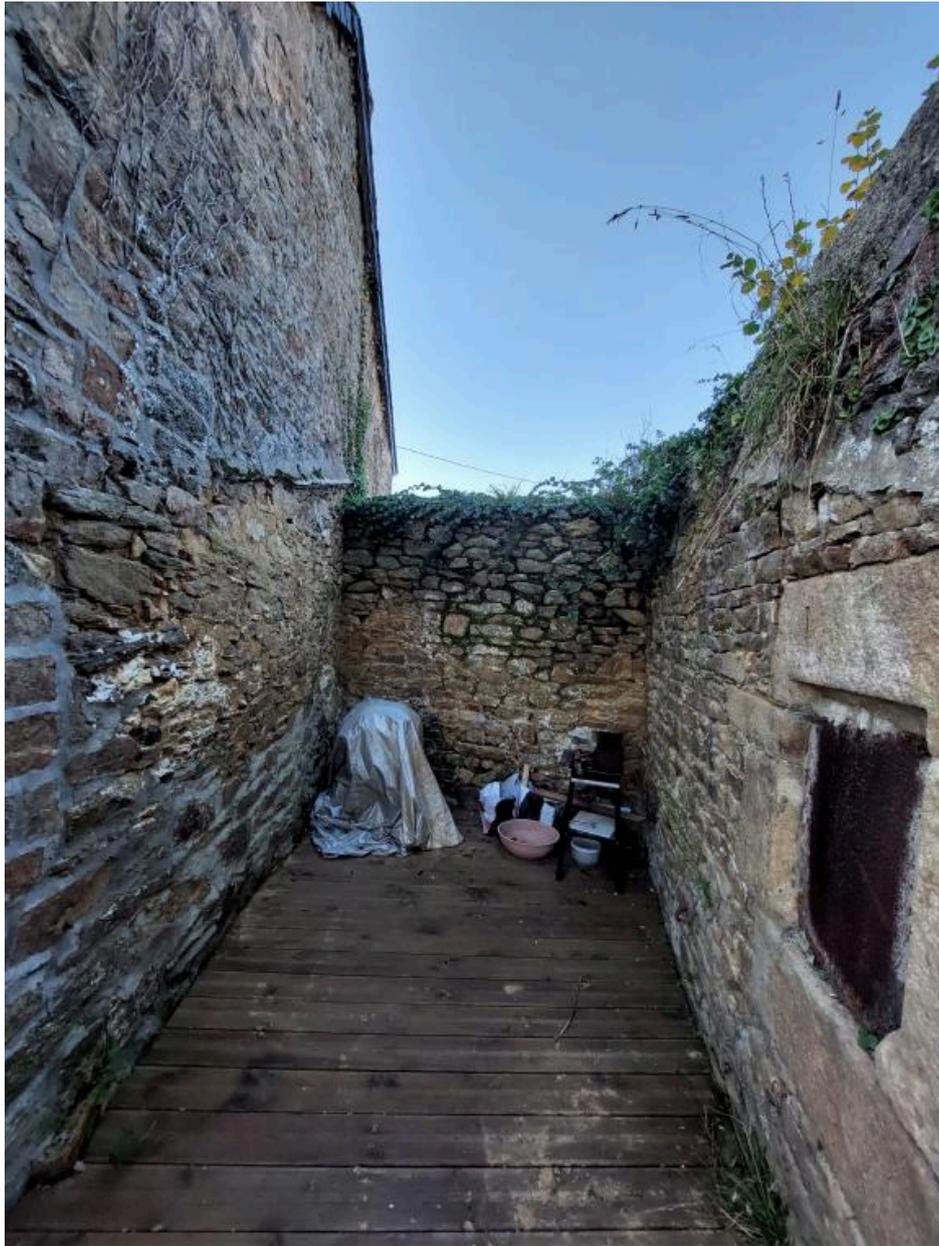
Vestige de l'appentis du
manoir de Squibernevez
Phot. Fadila Hamelin
IVR53_20212265896NUCA

Vestige de l'appentis du manoir de Squibernevez

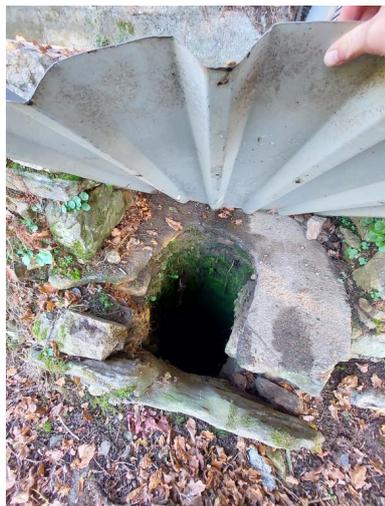
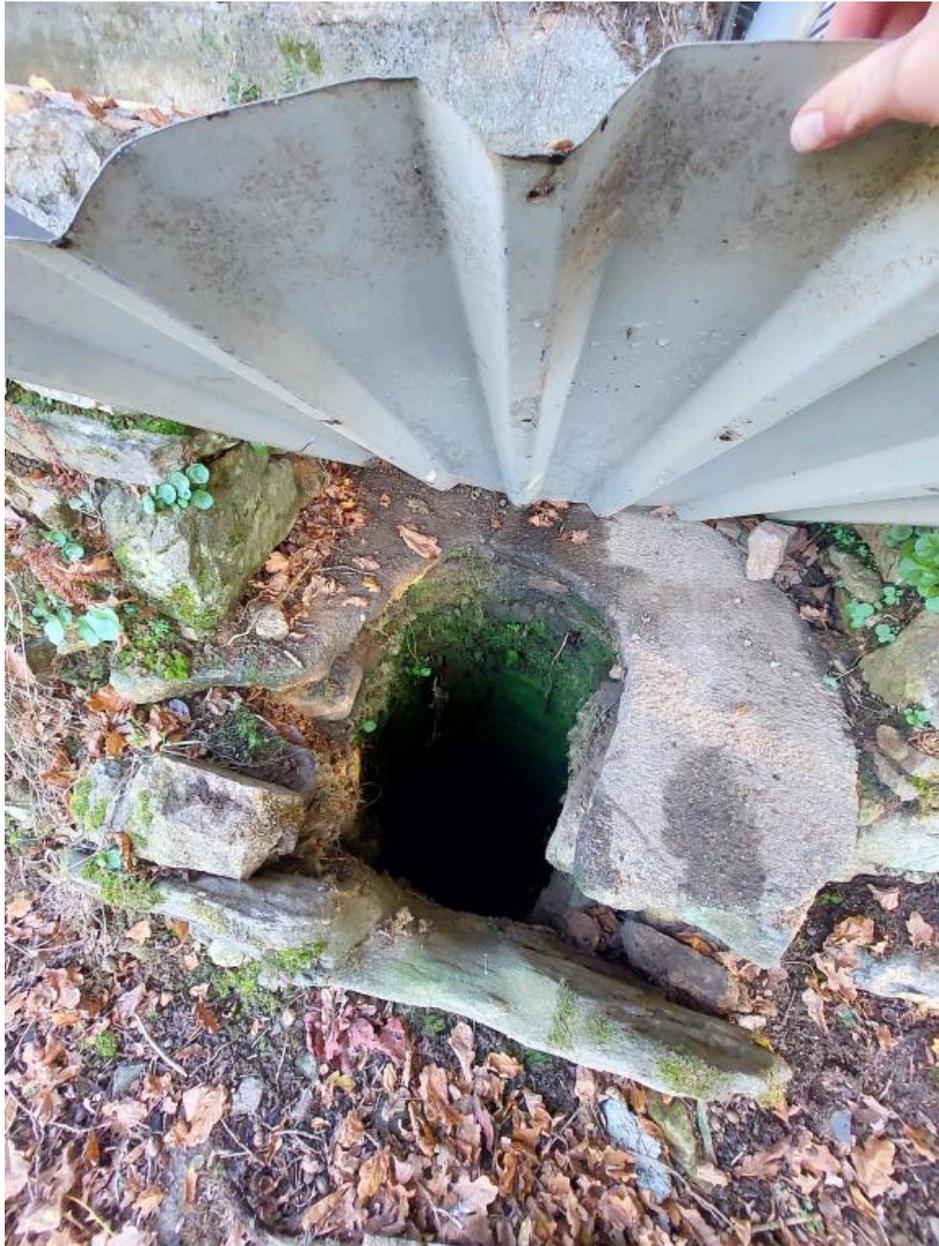
puits de l'enclos manorial
de Squibernevez
Phot. Fadila Hamelin
IVR53_20212265893NUCA

puits de l'enclos manorial de Squibernevez

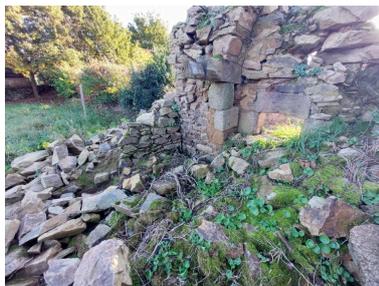
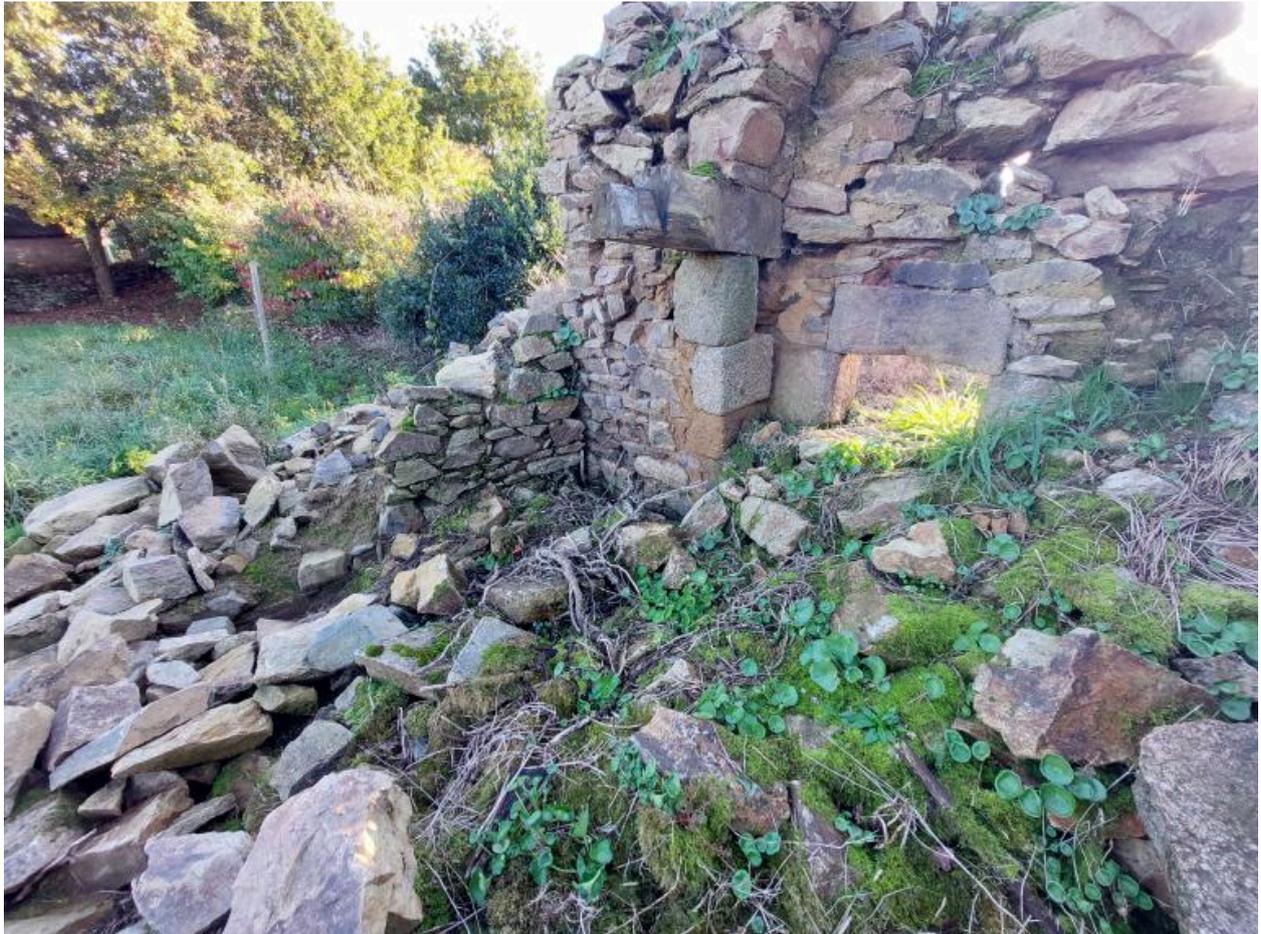
Boulangerie en ruine du
manoir de Squibernevez
Phot. Fadila Hamelin
IVR53_20212265894NUCA

Boulangerie en ruine du manoir de Squibernevez

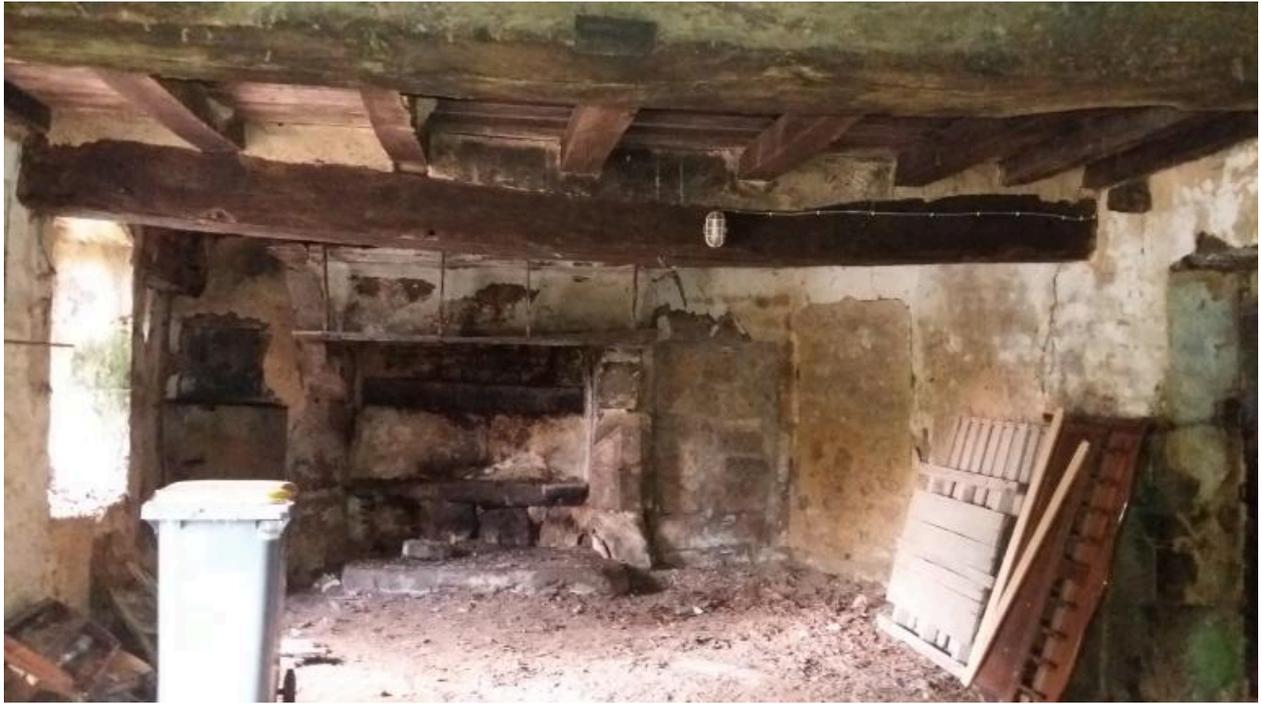
Salle au rdc du manoir
de Squibernevez
IVR53_20212265890NUCA

Salle au rdc du manoir de Squibernevez
